PROCES VERBAL DE DESCRIPTION

Qu'une procédure de saisie immobilière est engagée à l'encontre de en vertu d'un acte dressé par Maître BARDE Jean-Luc, Notaire à SENS, en date du 18 septembre 2017, sur un bien immobilier situé 3 rue du Poncelet, lieudit Vareilles à LES VALLEES DE LA VANNE (89320).

Me suis rendu ce jour, au 3 rue du Poncelot, lieudit Vareilles à LES VALLEES DE LA VANNE (89320), où j'ai procédé aux constatations suivantes :

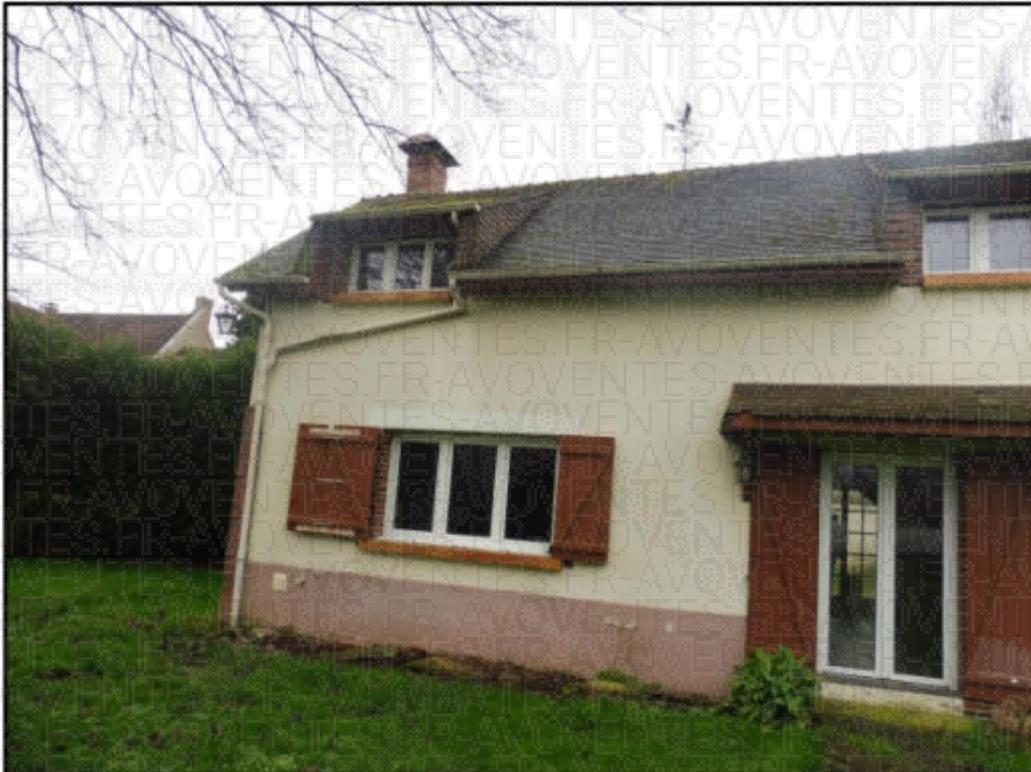
Les différentes toitures sont en tuiles de Bourgogne, avec des gouttières PVC en place. Je note que plusieurs tuiles sont déboîtées. Les caches-moineaux sont dégradés par endroits.

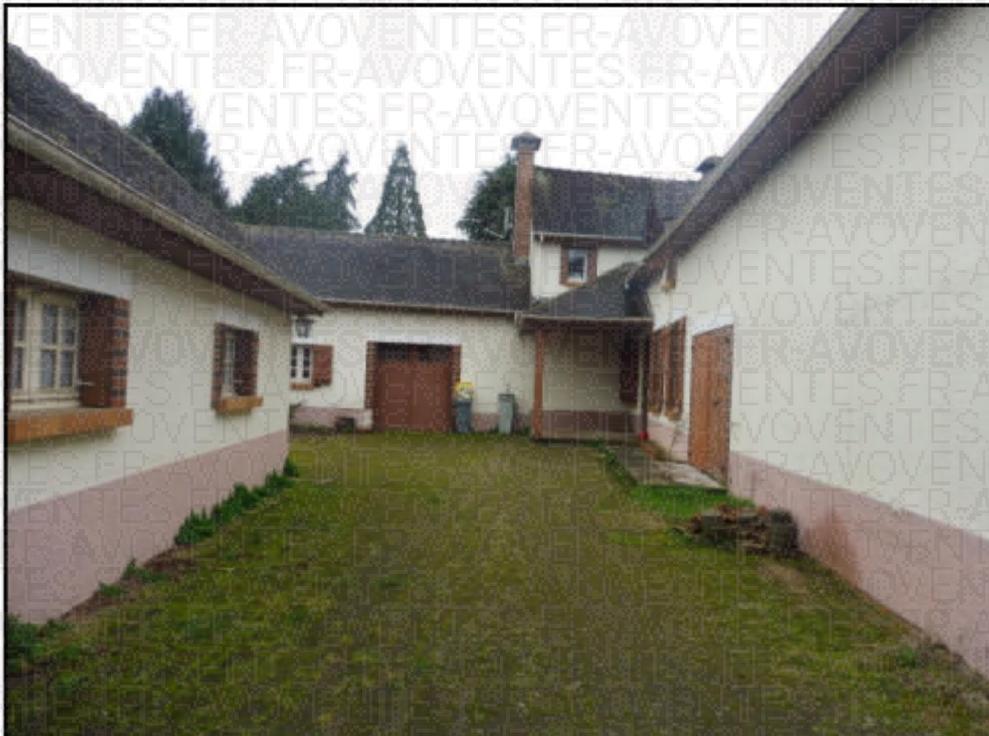
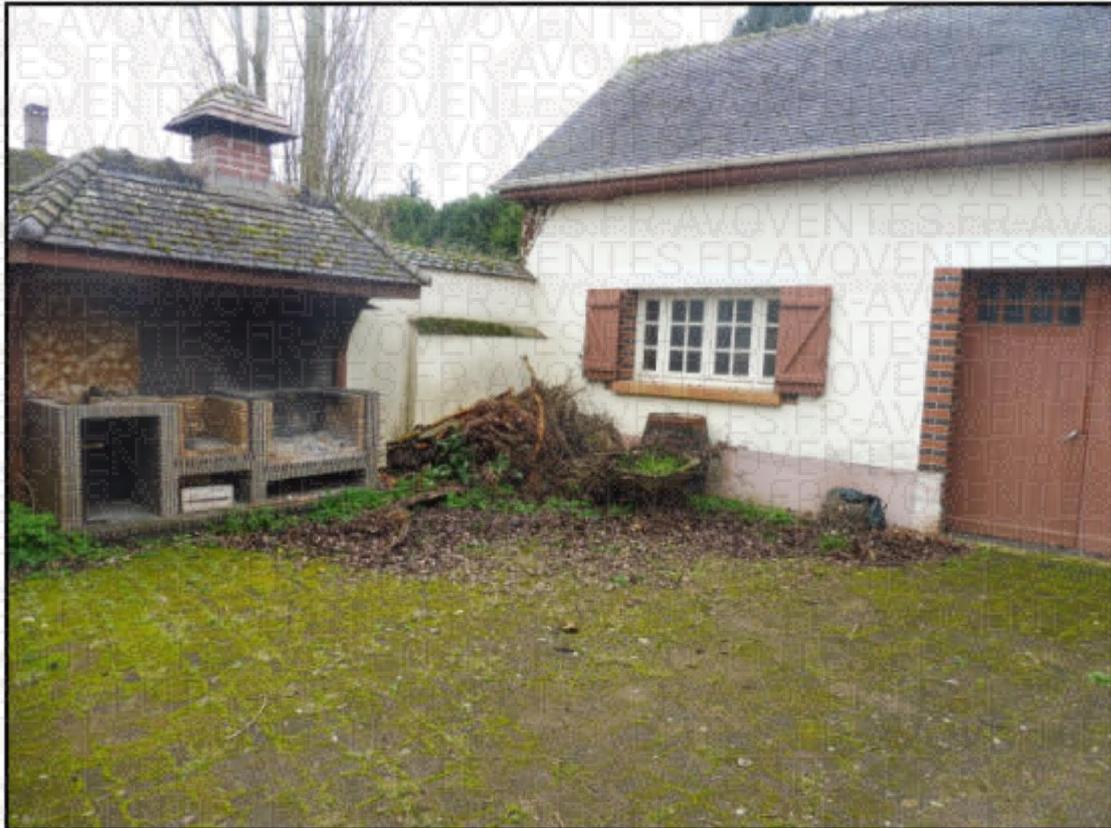
Je note que le sol est recouvert de dalles couvertes de mousse.

Je note sur la maison que sur plusieurs volets en bois la peinture s'écaille. L'un des volets est réparé à l'aide de morceaux de planches.

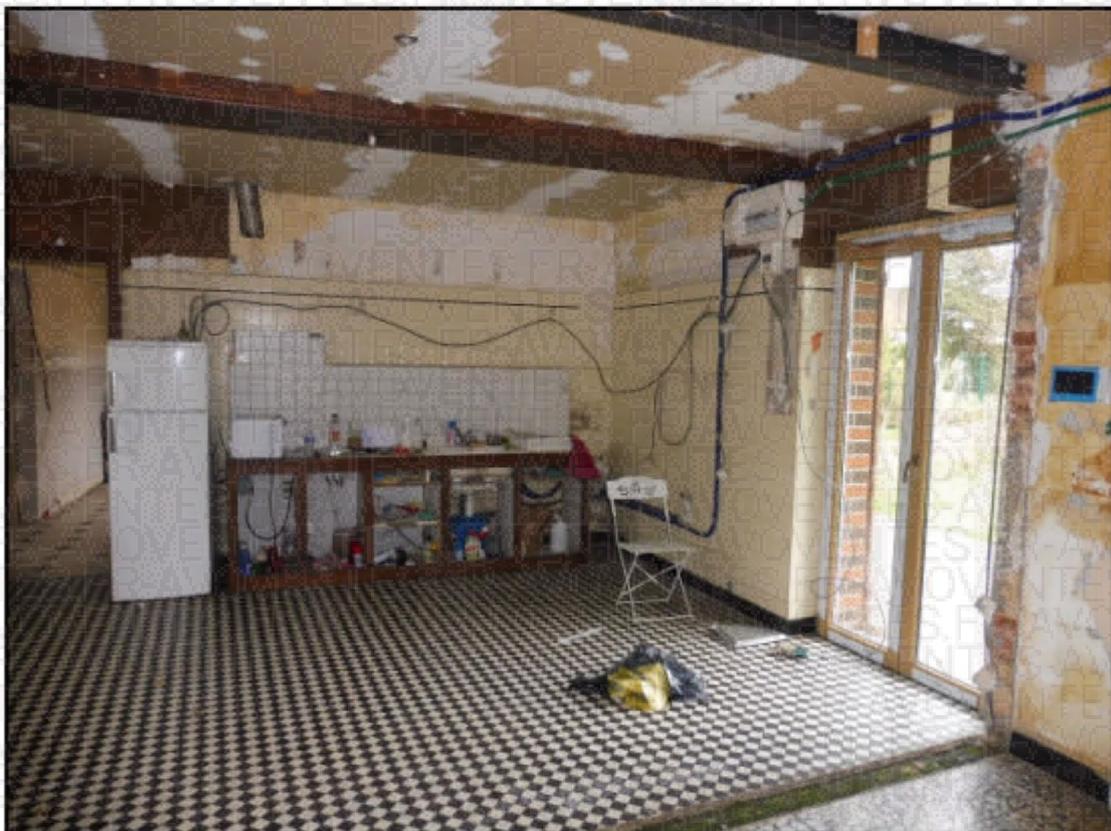
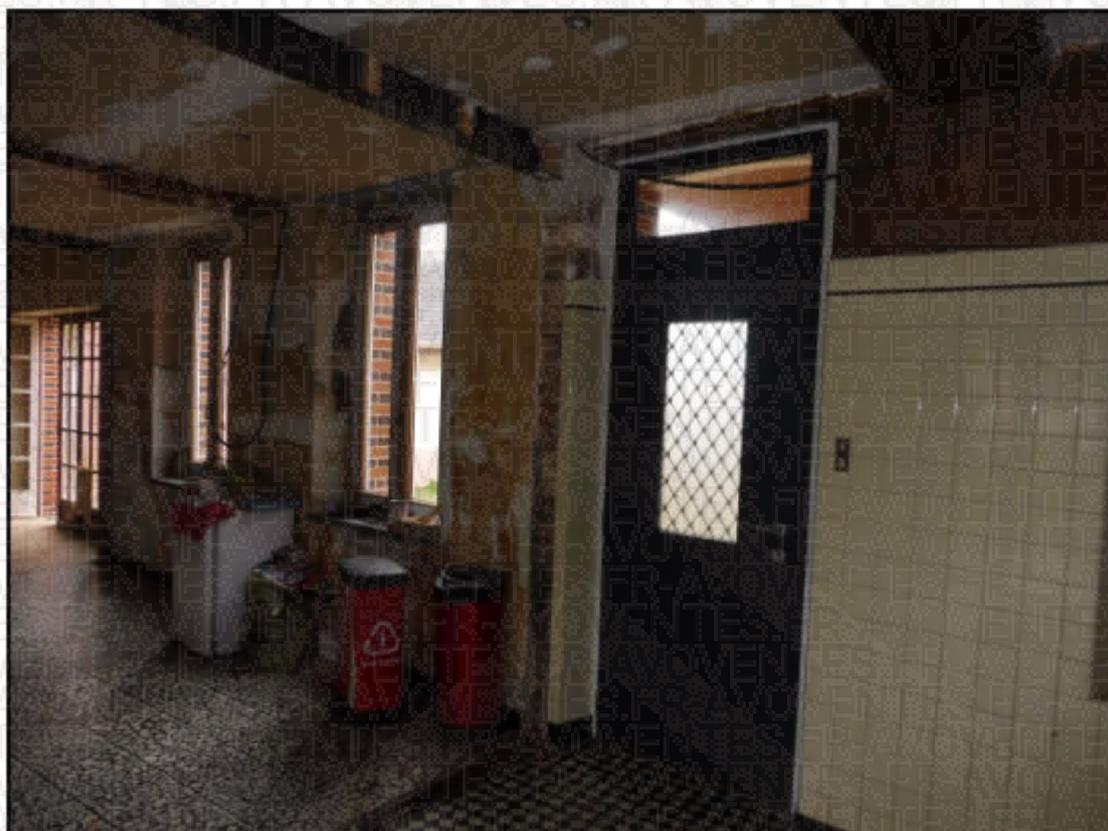
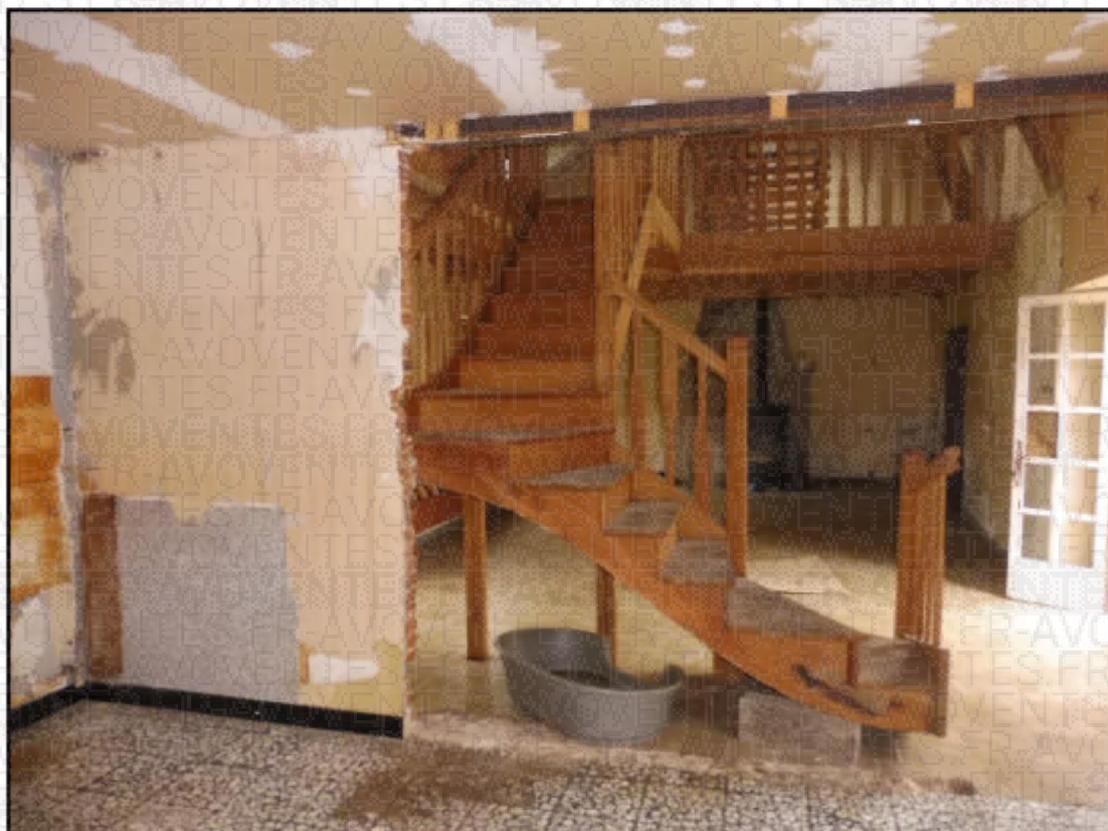
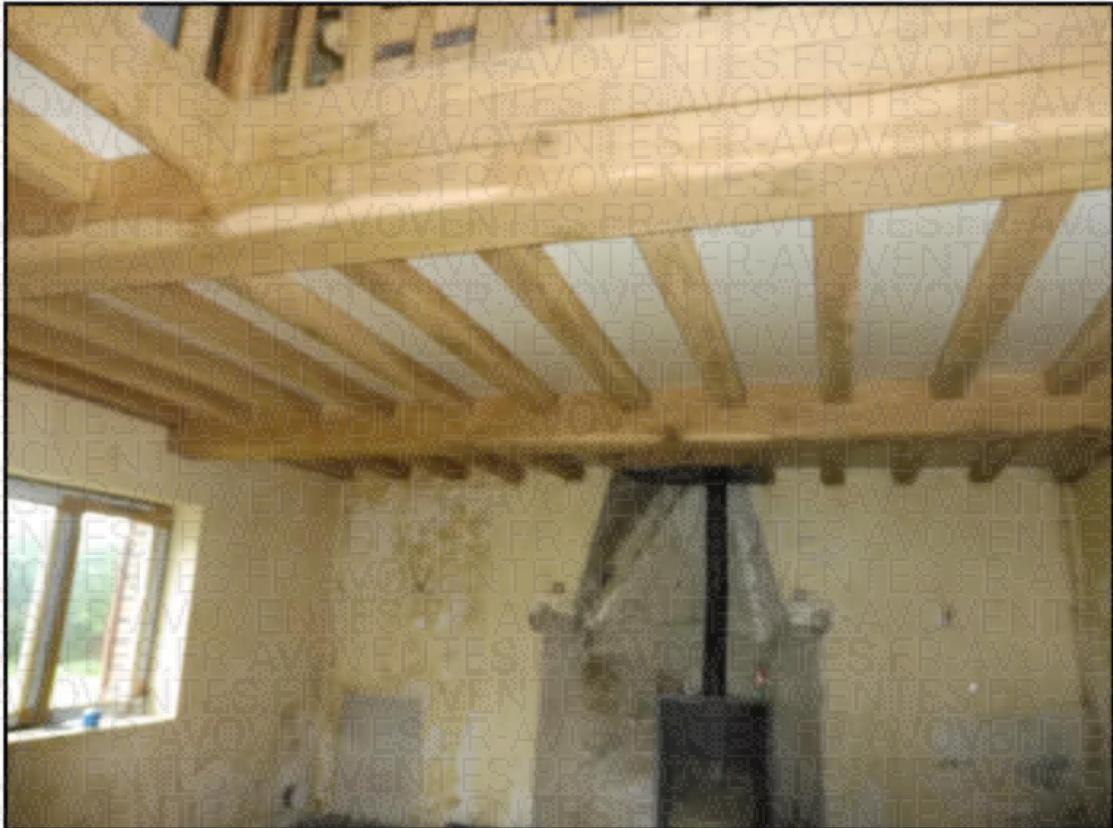
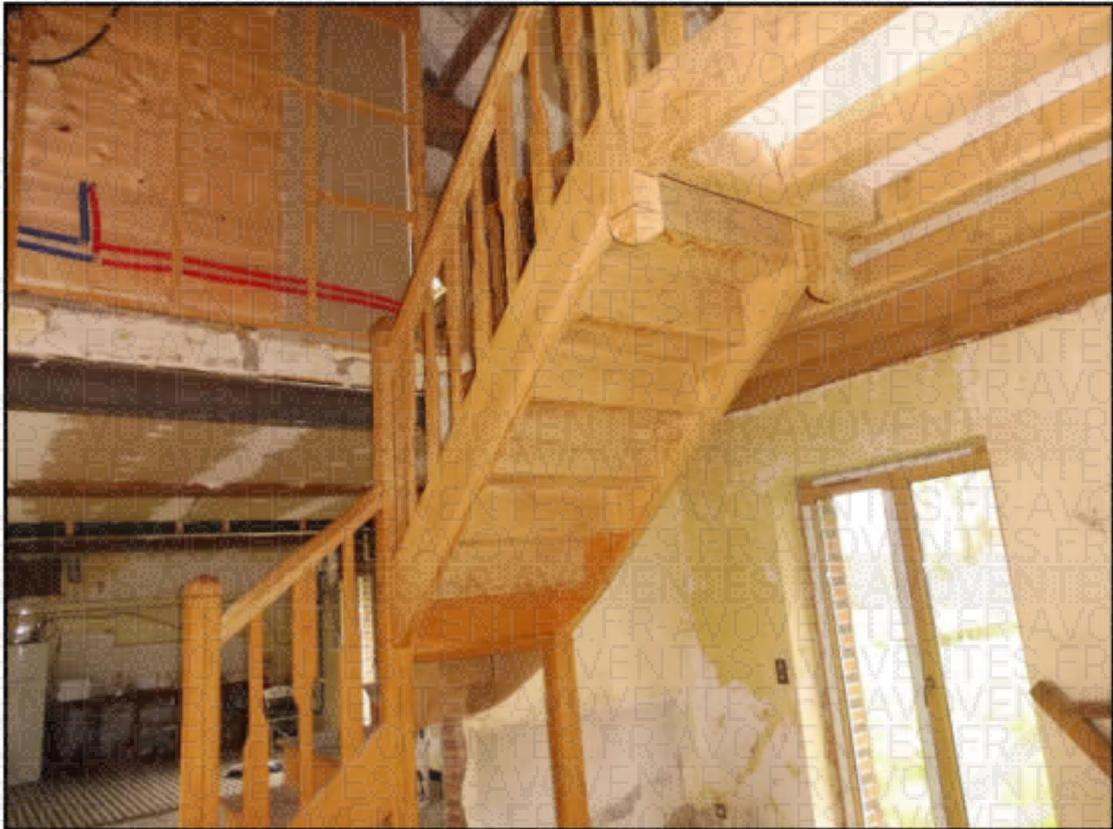
Les murs comportent des peintures qui s'écaillent en de nombreux endroits.

L'électricité est posée provisoirement en de nombreux endroits laissant apparaître des câbles fixés provisoirement aux murs.

Des infiltrations d'eau sont visibles par endroits .

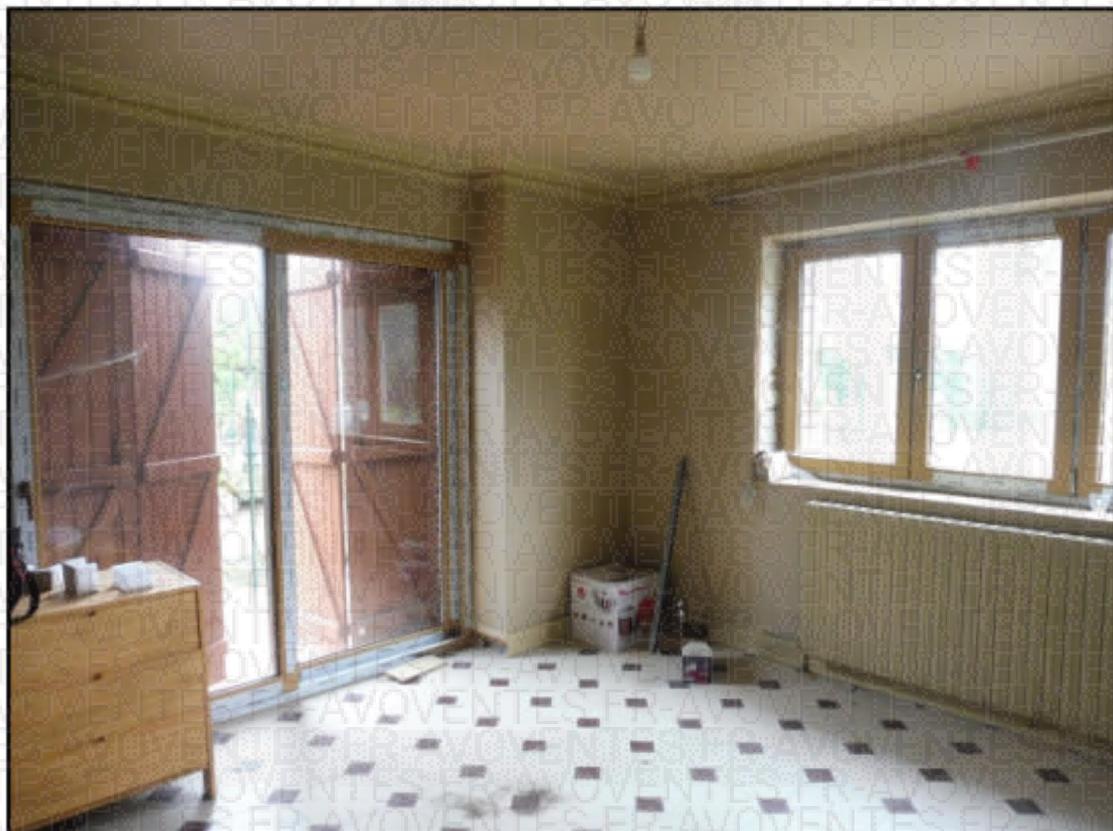
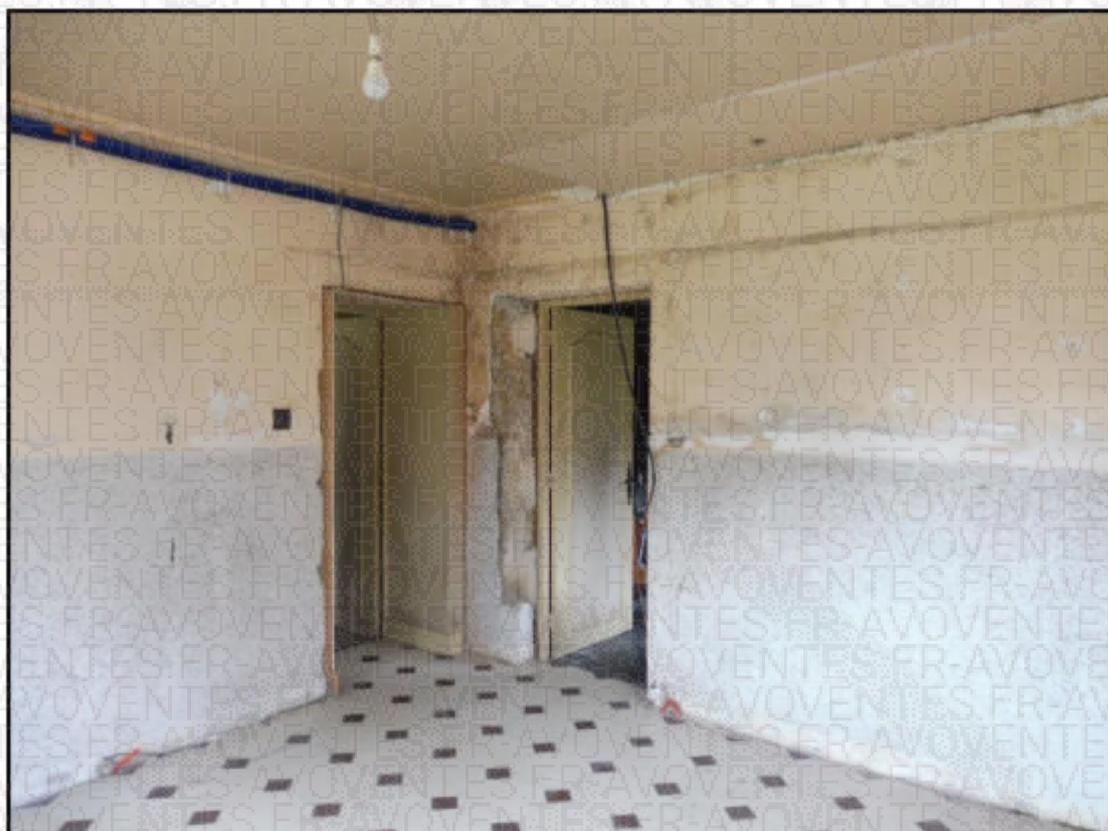
Je note que **des perçages disgracieux,** à gauche de l'accès à la salle-de-bains sont réalisés.

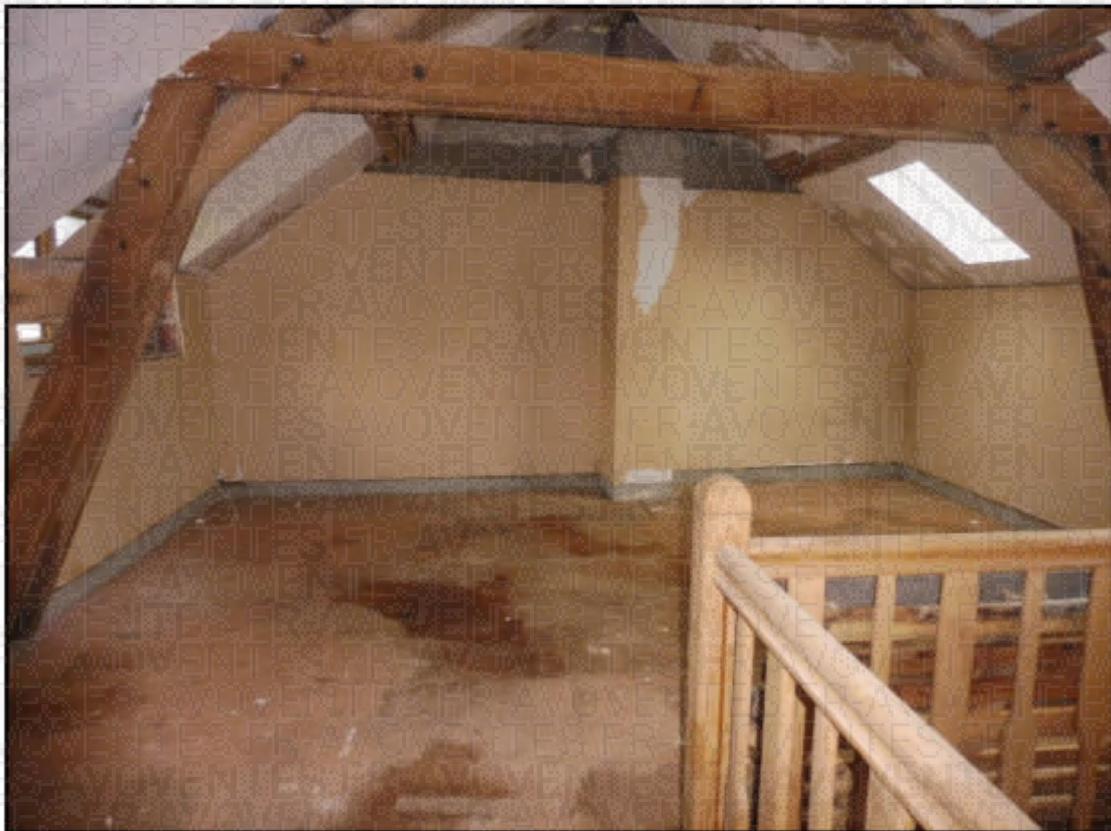
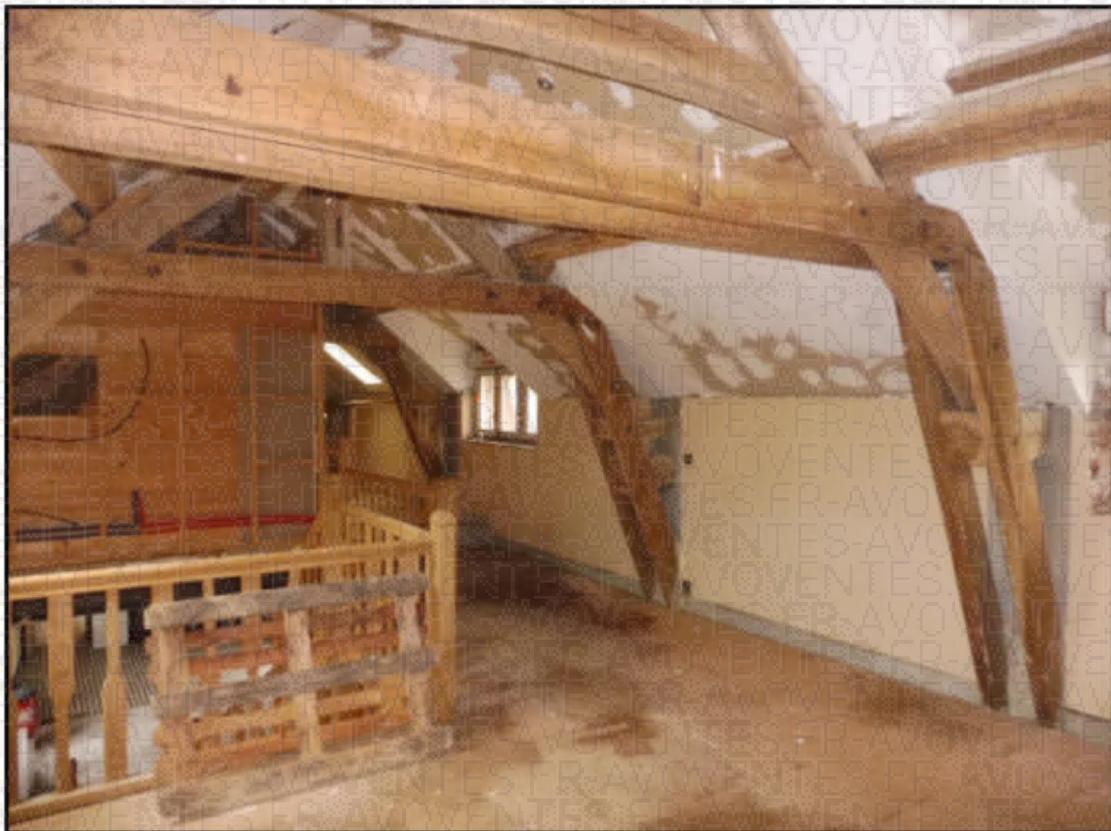
La main courante est en place. Je note que le sol est constitué de dalles, avec un arrachement partiel notable par endroits.

Deux fenêtres de toit en place côté Sud et deux ensembles vitrés, trois battants, simple vitrage, côté Nord, en place, avec les boîtiers de volet électrique en place. Des fils électriques pendent.

Je note **qu'une cloison centrale** est réalisée vers la suite de la partie chambre.

Je note que **des fourreaux en alimentation en eau et électrique** sont présents.

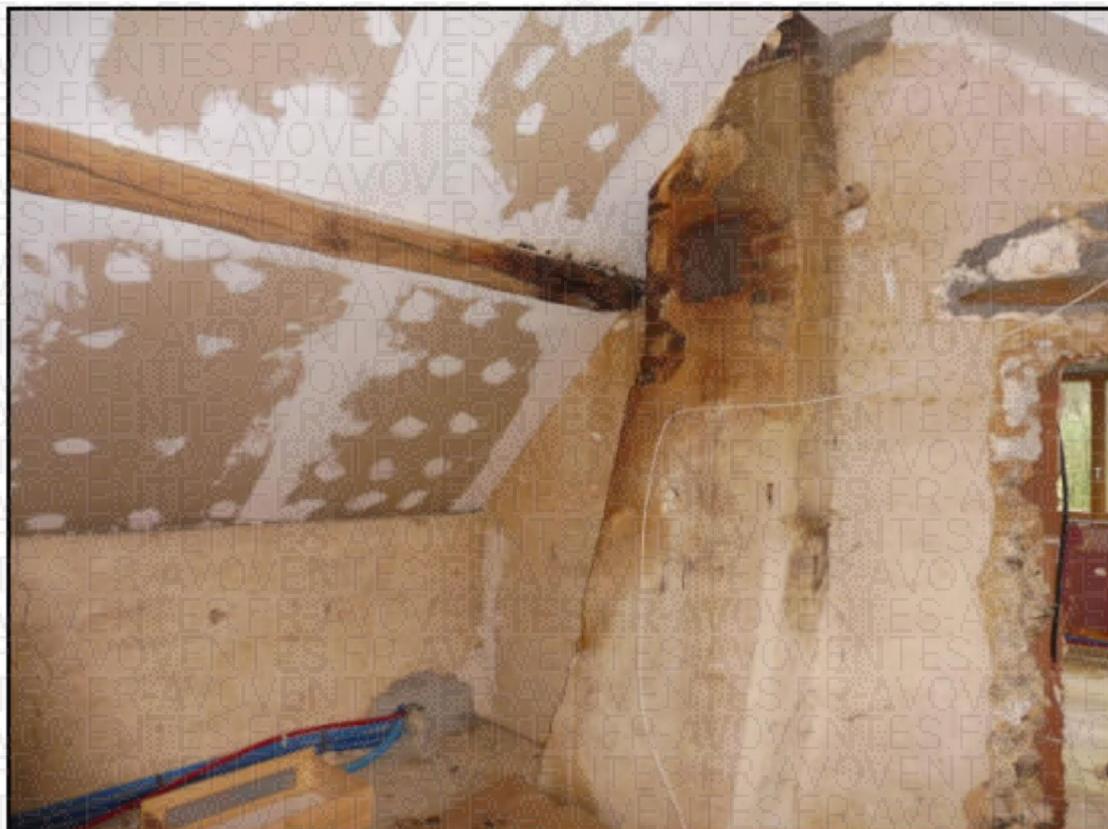
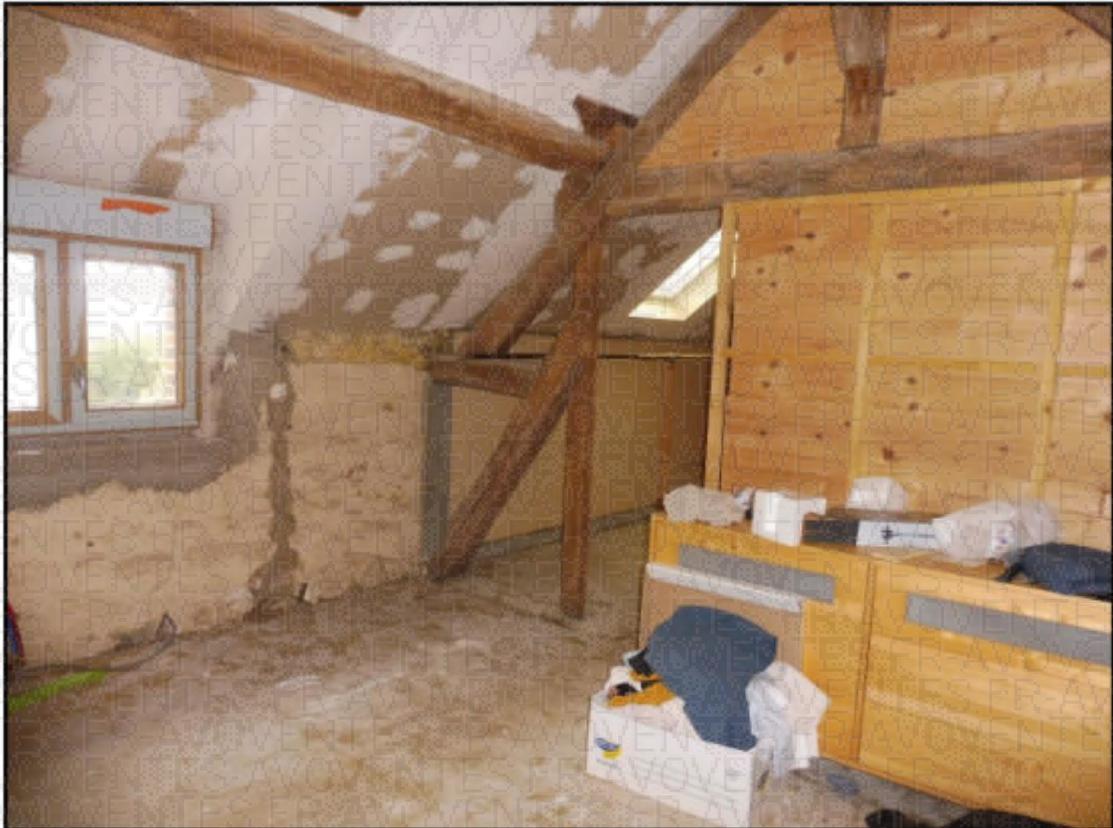
Les relevés des murs de chaque côté avec les sablières sont en place. Des fissurations sont notables.

Des fils électriques pendent.

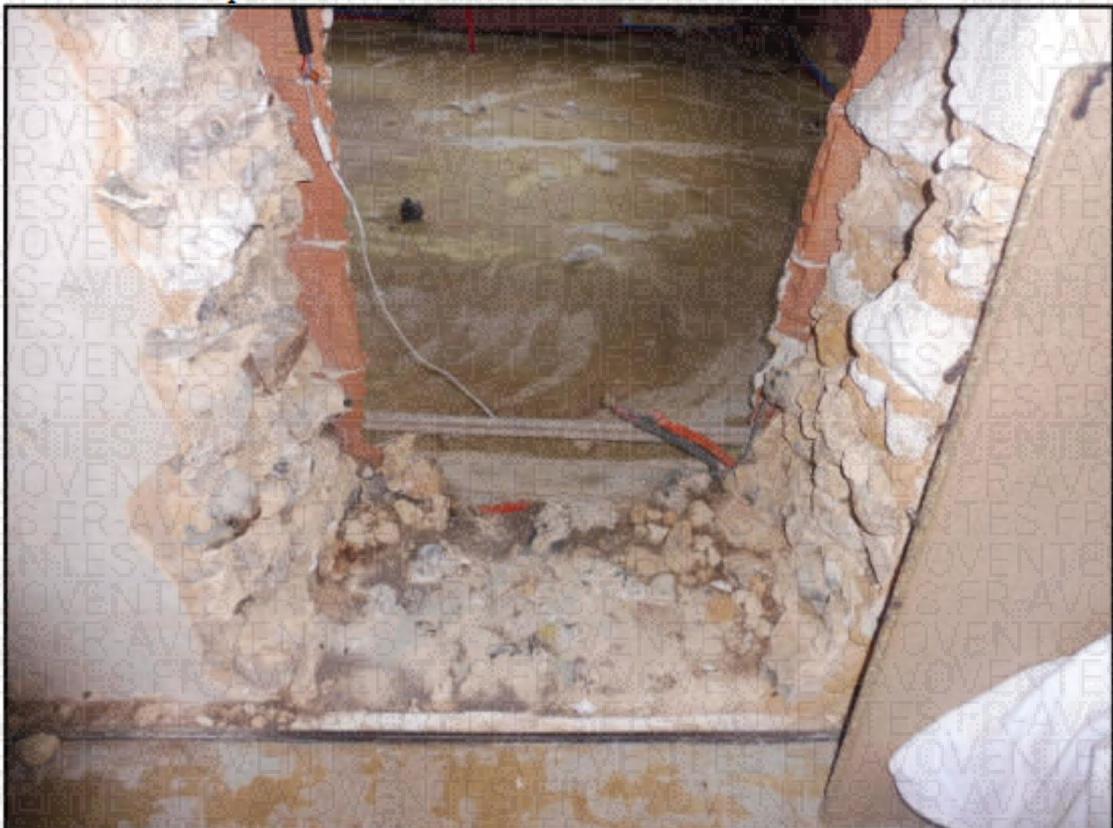
Un perçage du mur a été réalisé.

Je note que des fourreaux encombrant la circulation au niveau du sol.

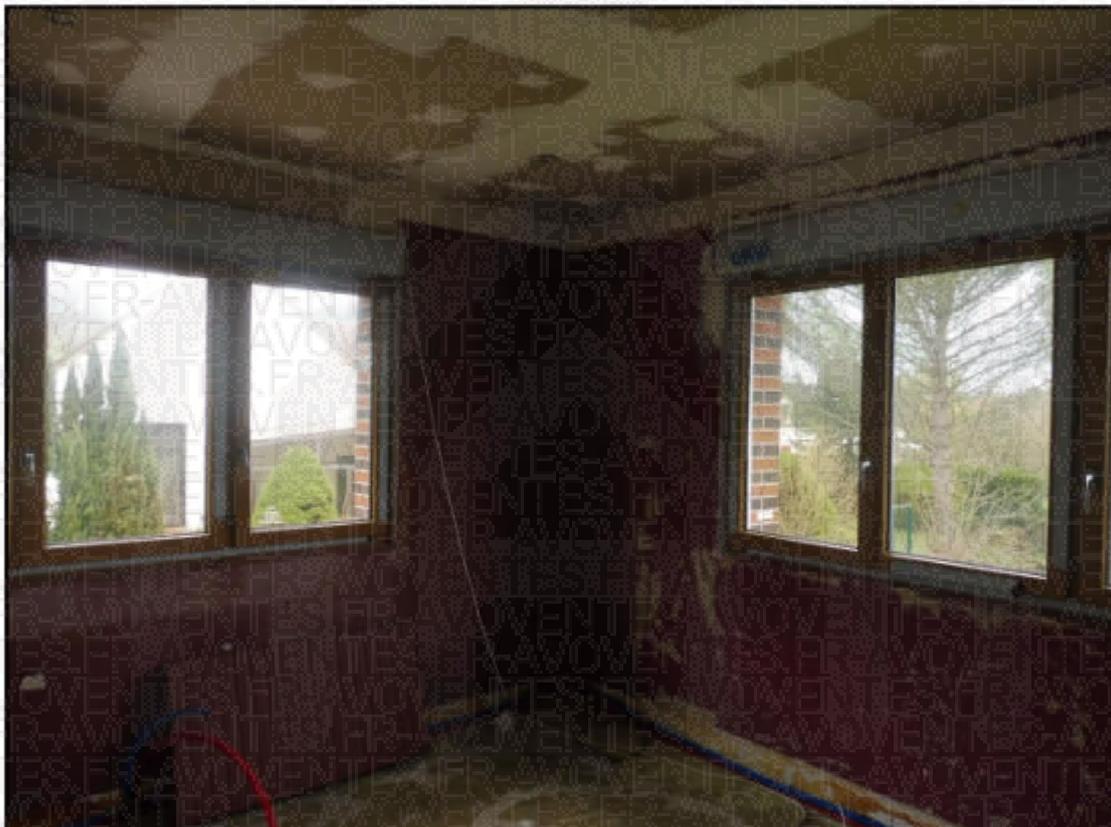
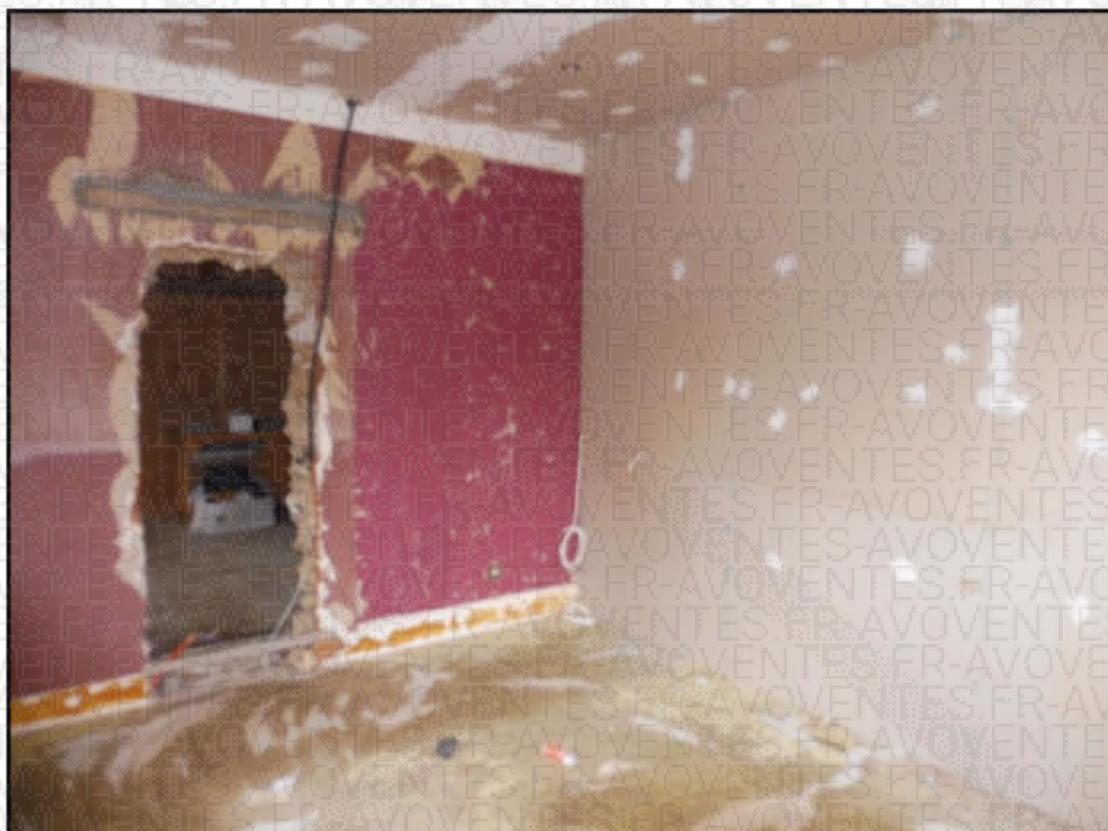
Sol : Les résidus d'une moquette arrachée sont visibles au sol.

Murs périphériques à l'état brut, avec des arrachements. Je note la présence de fourreaux pour chauffage central en place.

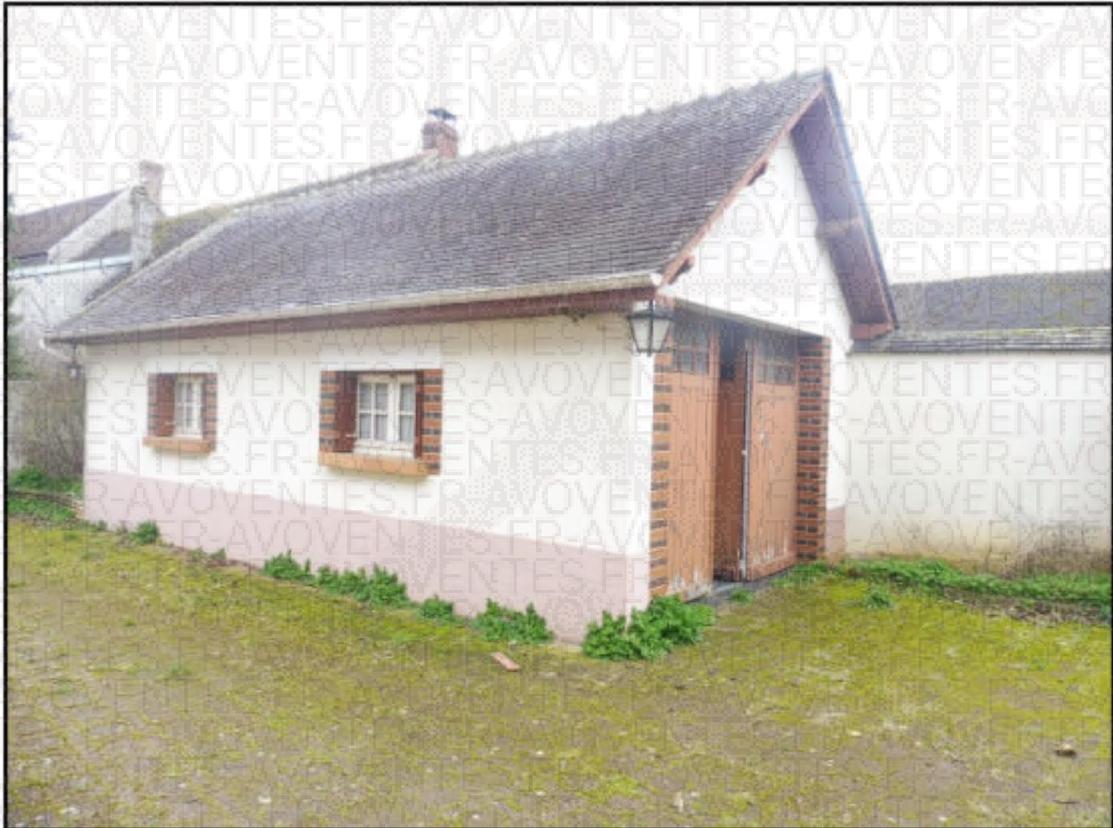
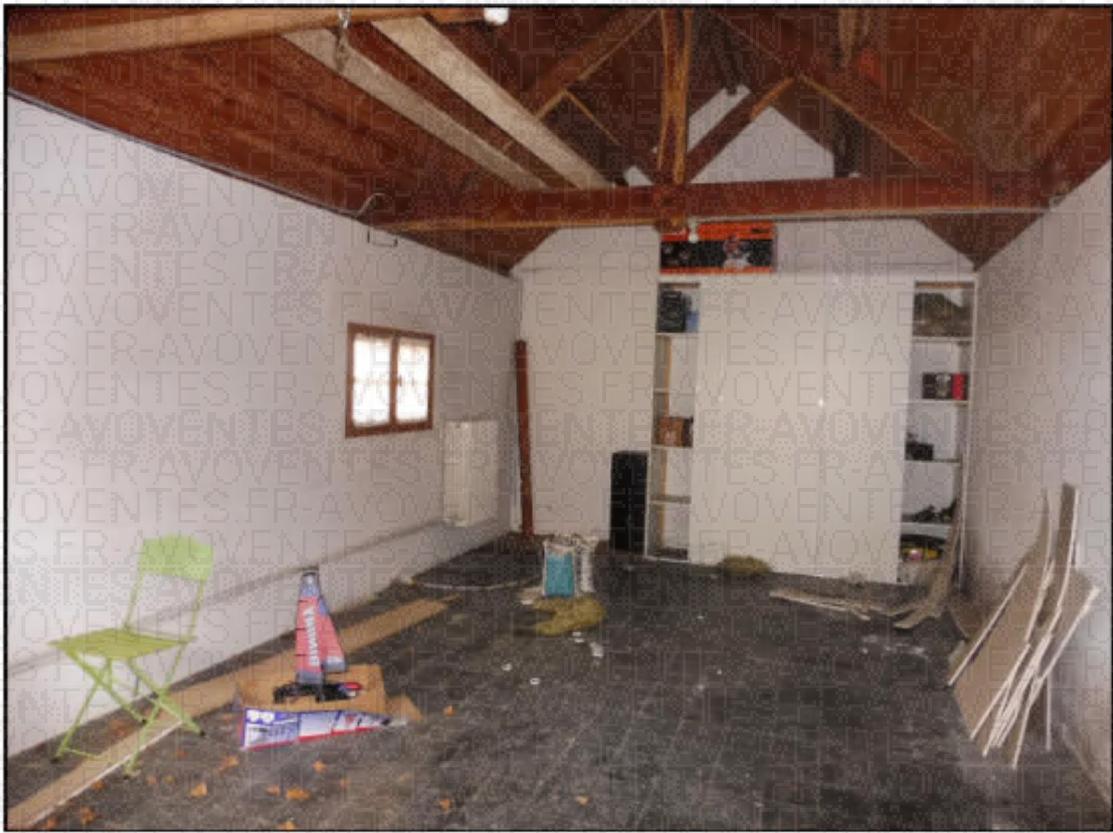
Toiture tuiles de Bourgogne, deux pans. Je note que plusieurs tuiles sont déboîtées. Gouttières PVC en place. Je note la présence de fissurations. Un cache-moineaux est fortement dégradé.

Porte de garage trois pans avec peinture dégradée, qui s'écaille.
