## PROCES VERBAL DE DESCRIPTION

Que par décision rendue par le Tribunal Judiciaire de SENS (Yonne) en Chambre du Conseil, en date du 18 mars 2025, la vente par licitation de la maison sise 14, rue du Professeur Ramon à BELLECHAUME (89210), a été ordonnée.

- BELLECHAUME (Yonne), 14 Rue du Professeur Ramon

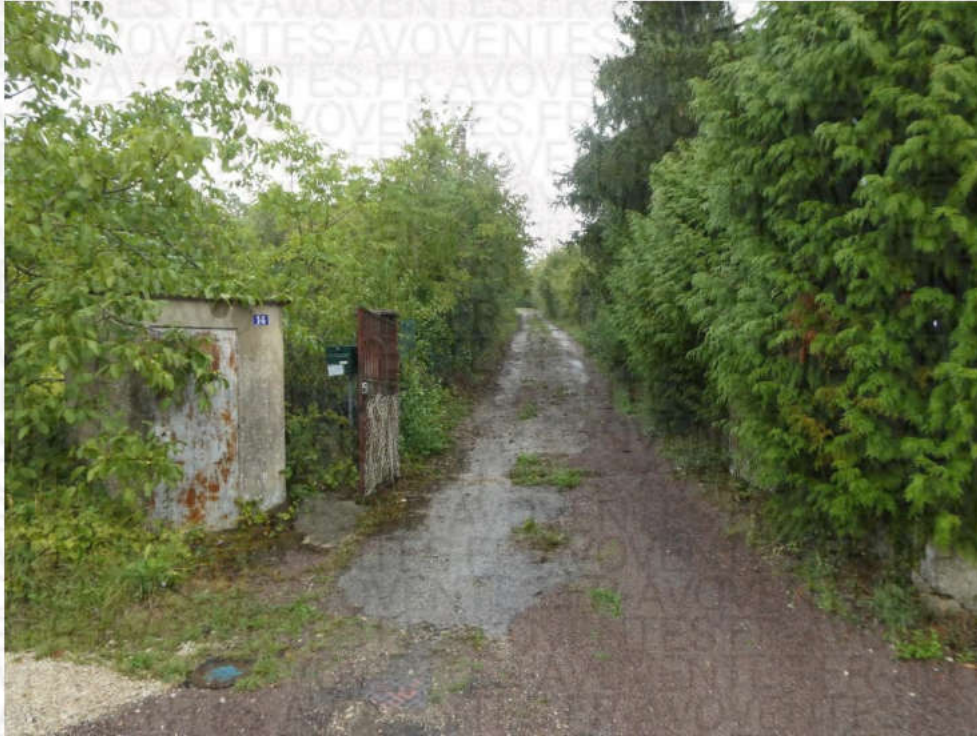
L'accès à la maison s'effectue sur rue au moyen d'un portail métallique. A l'arrière une allée vétuste. De part et d'autre de l'allée, le fonds est clôturé.

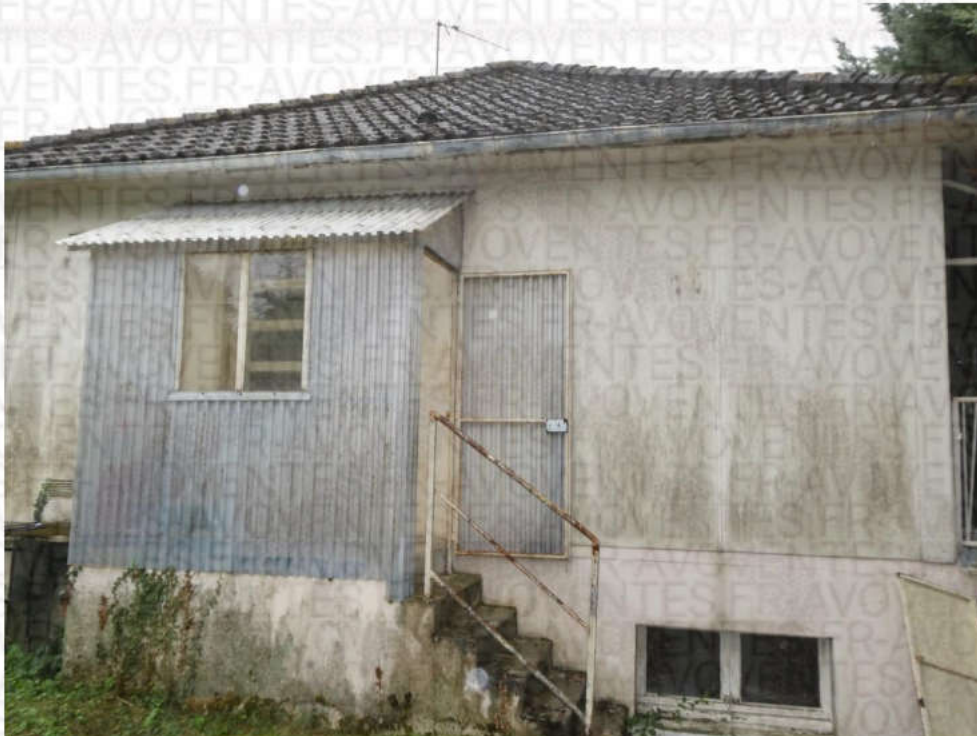
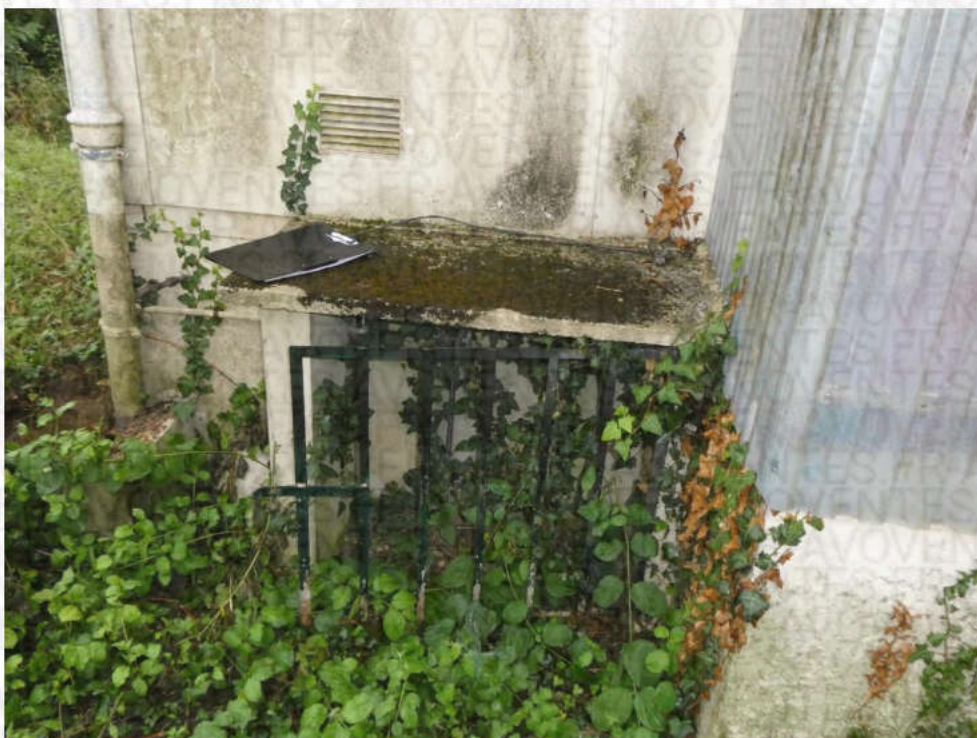
### 3.1.1 Façade arrière :

En façade arrière, un escalier en béton permettant l'accès à la terrasse de la cuisine. En partie droite, deux portes métalliques permettant l'accès au sous-sol.

En partie gauche, un casier maçonné.

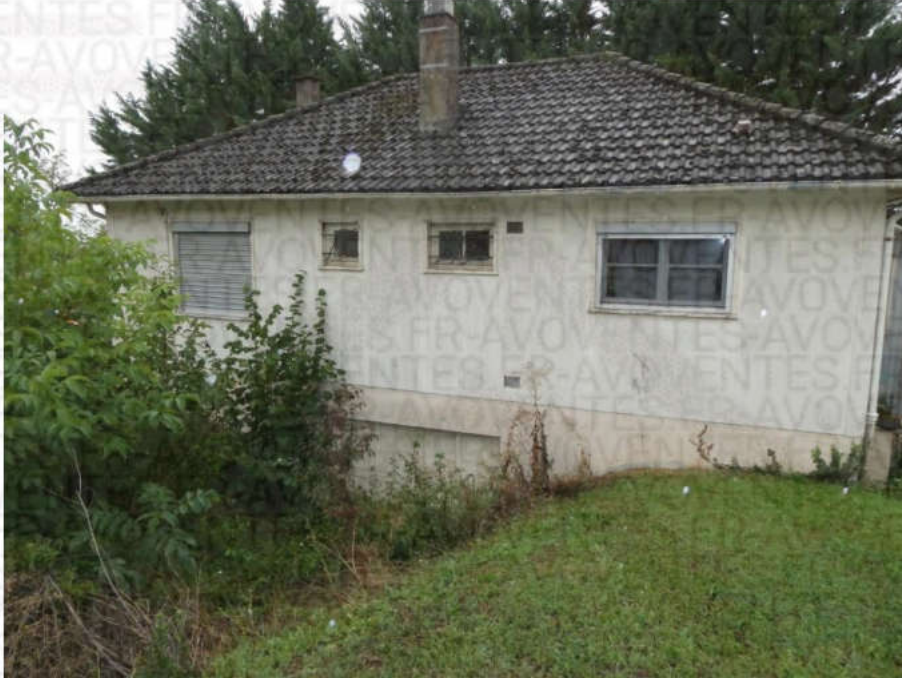
### 3.1.2 Façade droite :

La façade droite de la bâtisse est recouverte de crépi. La toiture est composée de tuiles mécaniques accueillant une sortie de cheminée.

L'accès au sous-sol au moyen de la porte de garage est condamné.

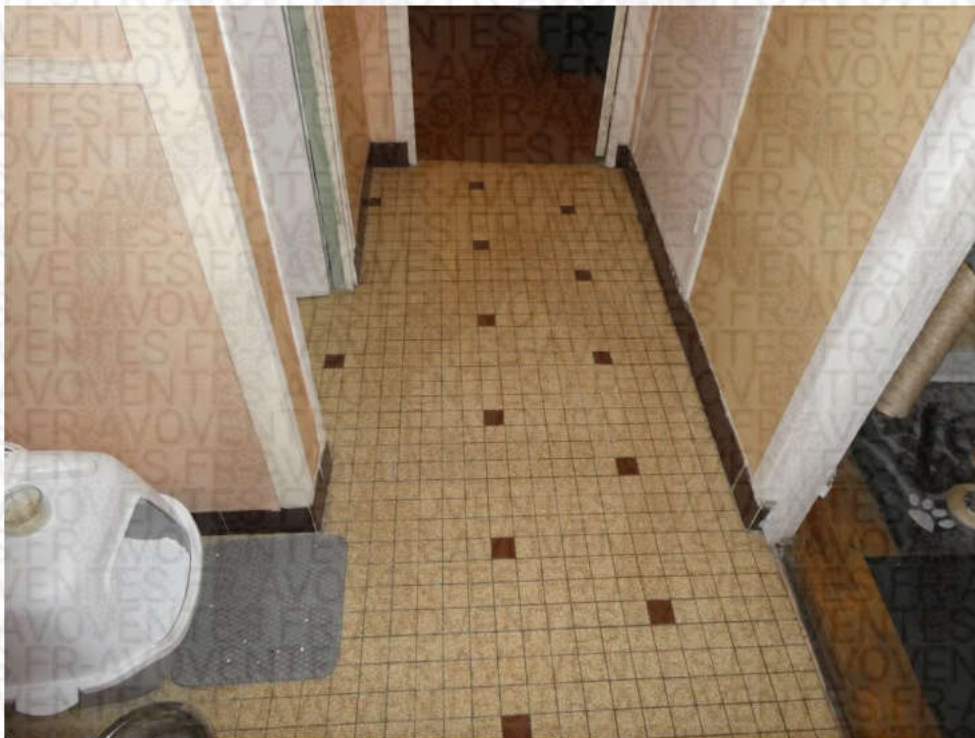
Le plafond est l'état brut. La présence d'une trappe de visite condamnée.

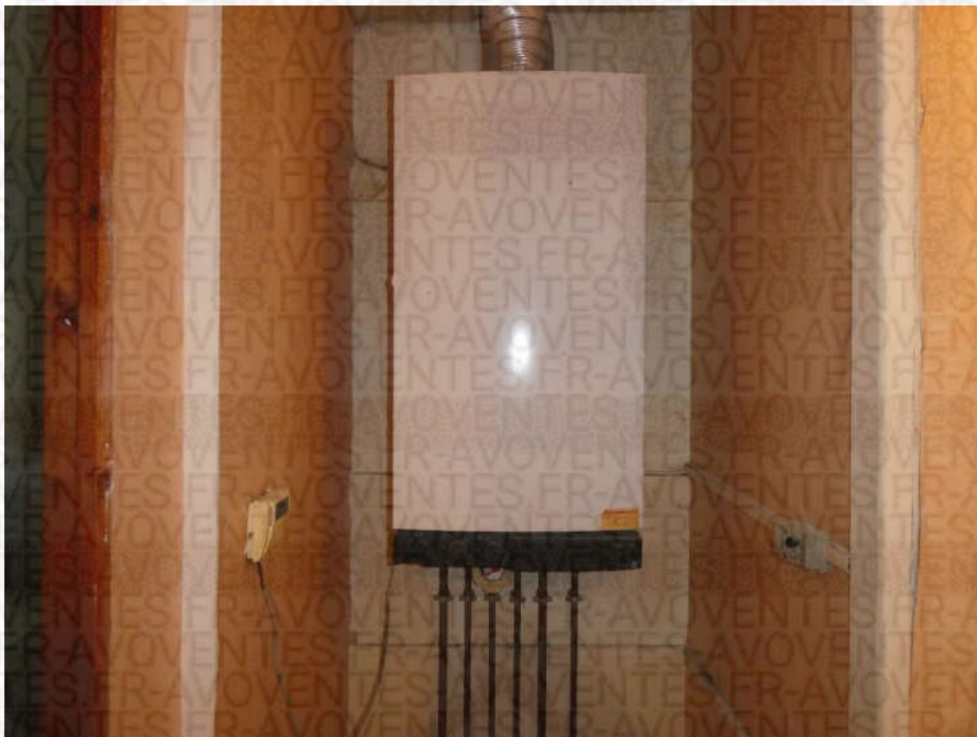
Dans cette pièce, sur le pan de mur de face, une chaudière à gaz de marque NECTRA et un thermostat de marque FLASH.
