## PROCES VERBAL DE DESCRIPTION

Me suis rendu ce jour dès 09h00 au 31, Rue Victor Hugo à 89140 VINNEUF, où, là étant, et en présence de deux témoins et d'un serrurier.

## CONSTATATIONS

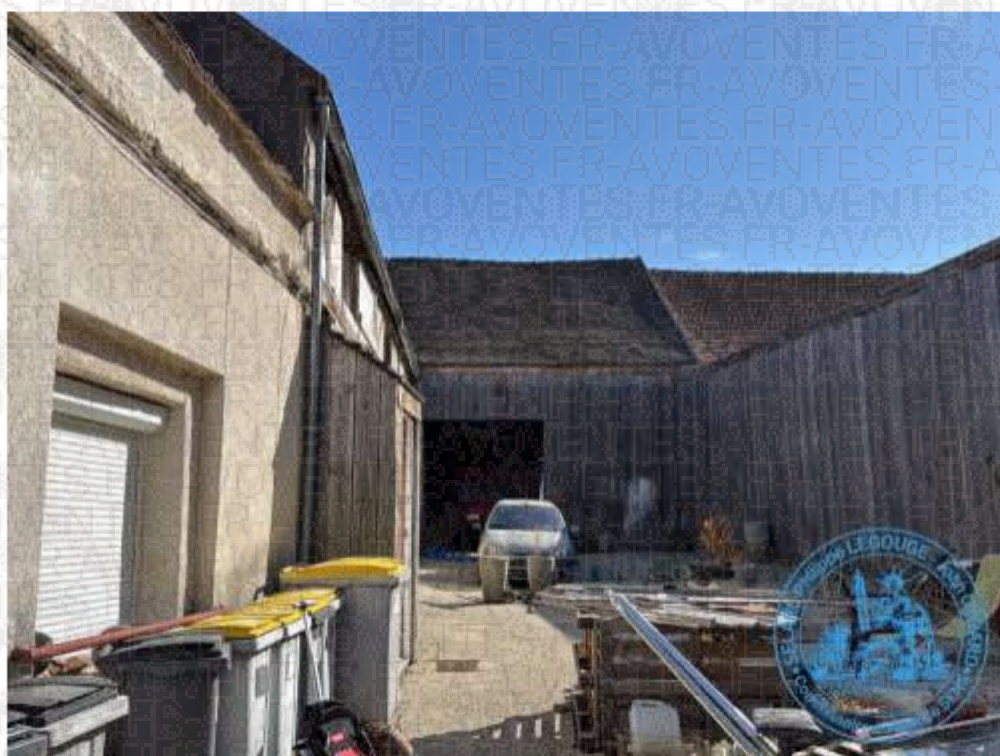
- Recouverte de dalles de béton désactivé, qui ne sont pas toutes d'aplomb,
- Un abri poubelle se situe à l'arrière des boîtes aux lettres,
- Un caniveau central traverse partiellement la cour intérieure, de nombreux débris sont présents,
- Un bardage en bois couvre la façade côté sud, le bois est grisé et masque un mur en pierre.

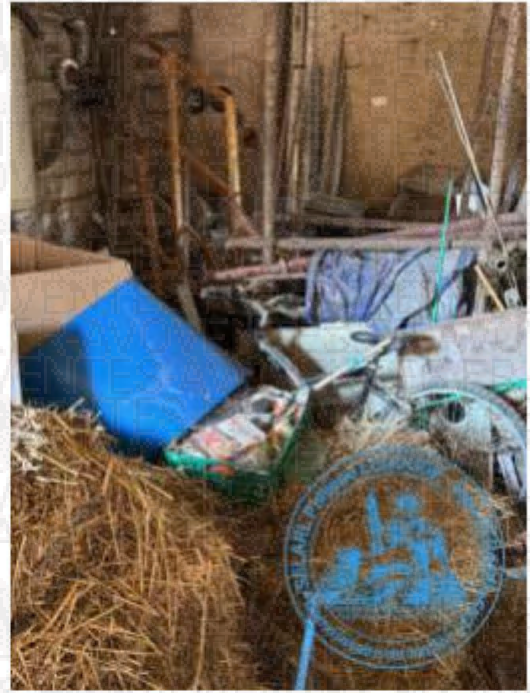
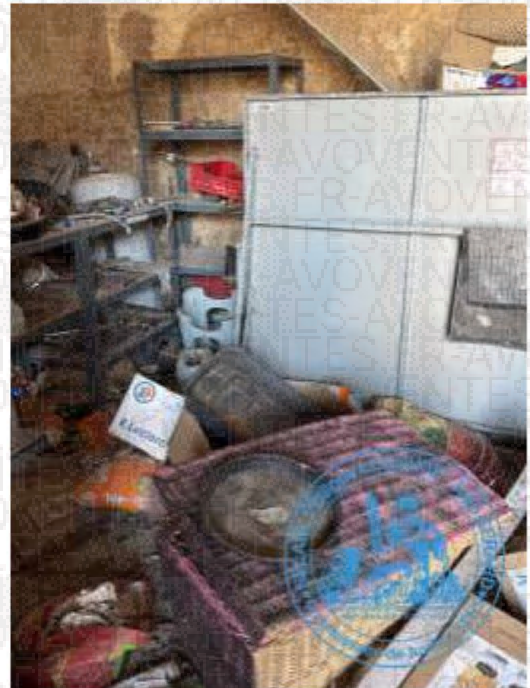
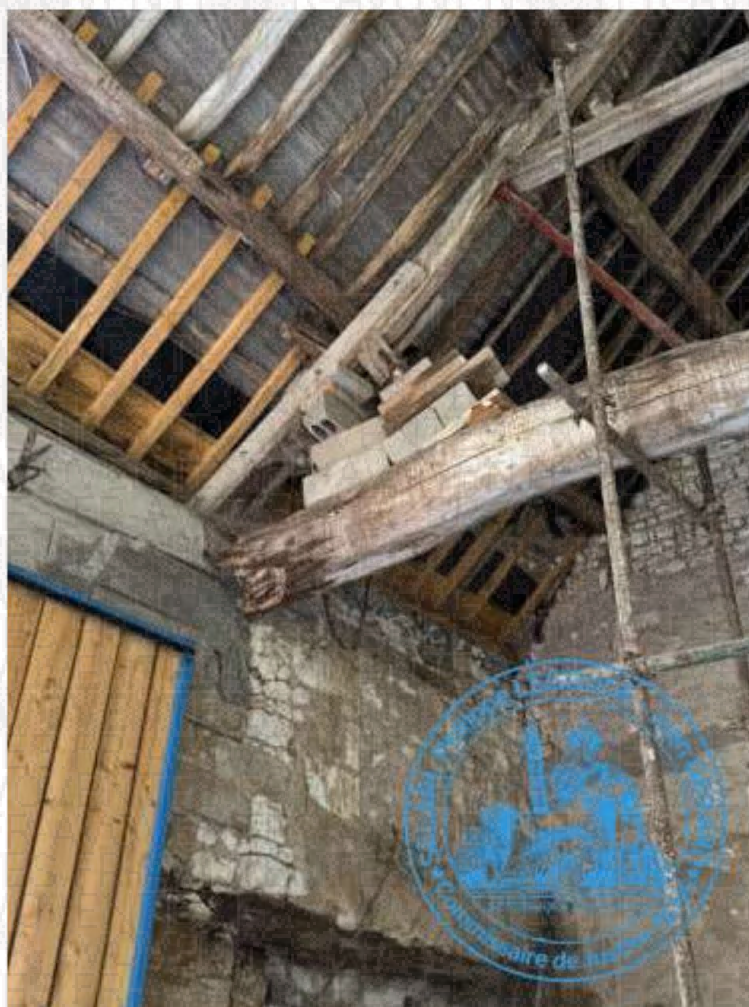
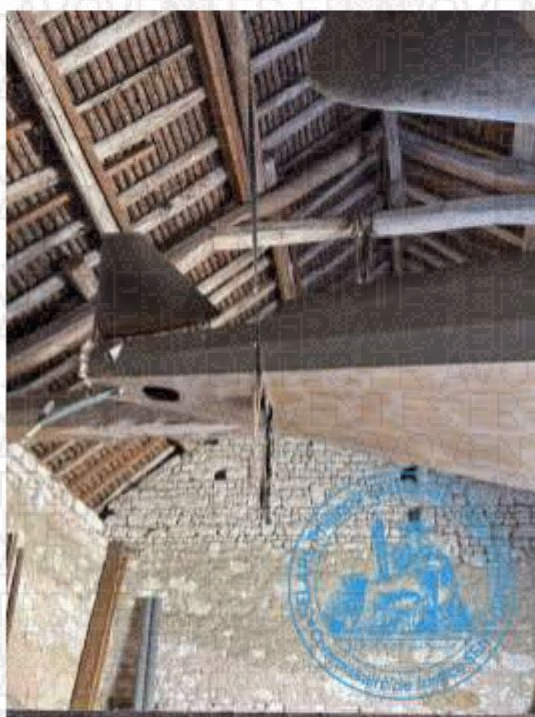
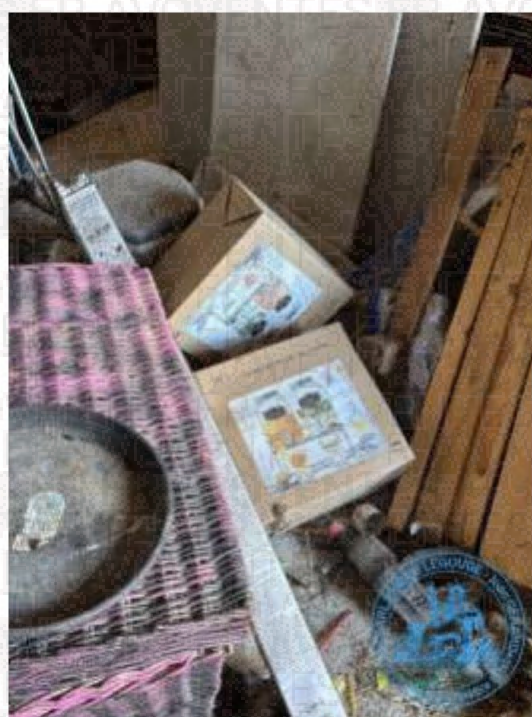
### Grange :

- Présence de nombreux détritux,
- Murs : à l'état brut,
- Poutres apparentes en place, des reprises de solives ont été réalisées,
- Pas d'isolation,
- Un étau est présent en partie centrale : il supporte un sommier de la charpente qui n'est plus intégré dans la maçonnerie du mur. Des jours sont visibles par endroits dans la toiture. Cette charpente est à réparer.
- La dalle de ciment du sol est jonchée de détritux.
- Un avion est suspendu au-dessus de la fourgonnette Citroën.

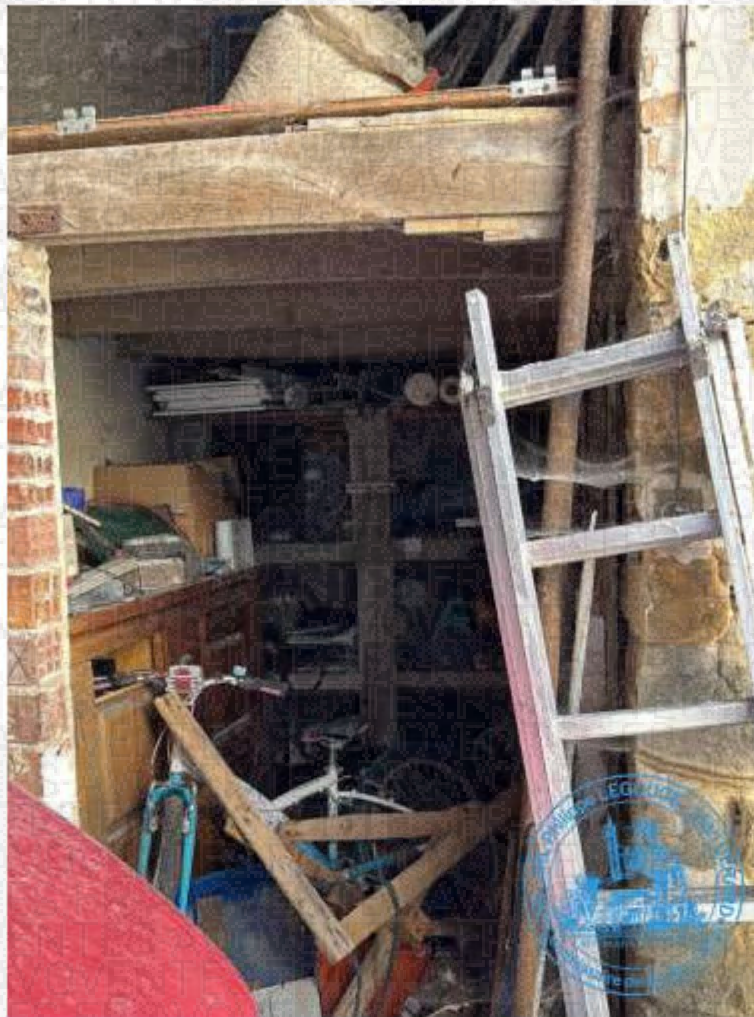
Un atelier est présent avec une mezzanine au-dessus, porte ouverte. Cet espace ne comporte pas de système de chauffage, d'isolation et d'électricité aux normes.

Je relève la présence d'un câble électrique ancien.

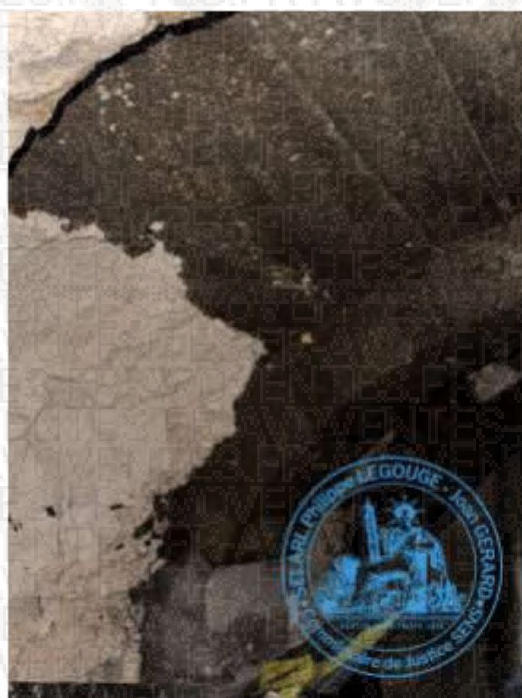
**Cave :**

- Cave voûtée avec de nombreux débris,
- Une partie de la voûte est effondrée, laissant apparaître le calcaire.

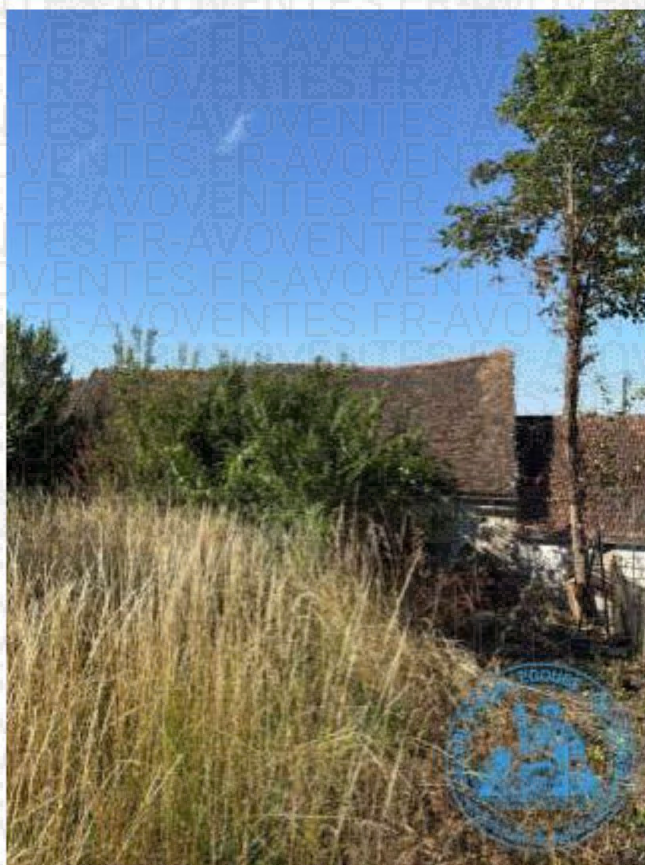
- Tuiles de Bourgogne avec gouttière en zinc,
- Important affaissement du faîtage ; dans la zone où l'un des sommiers de la charpente est affaissé,

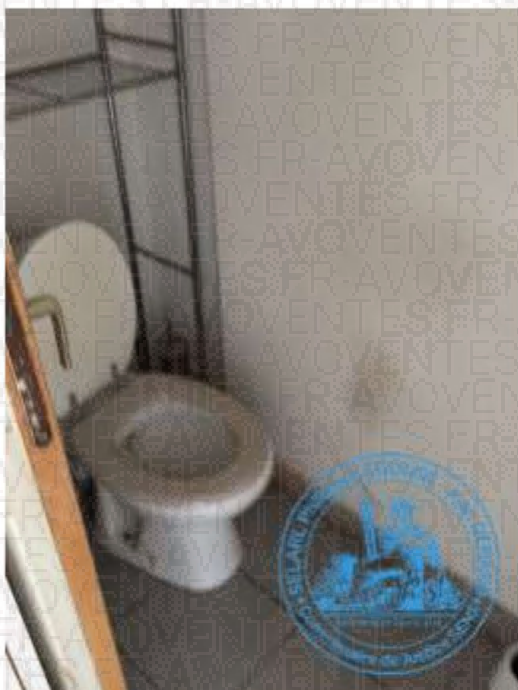
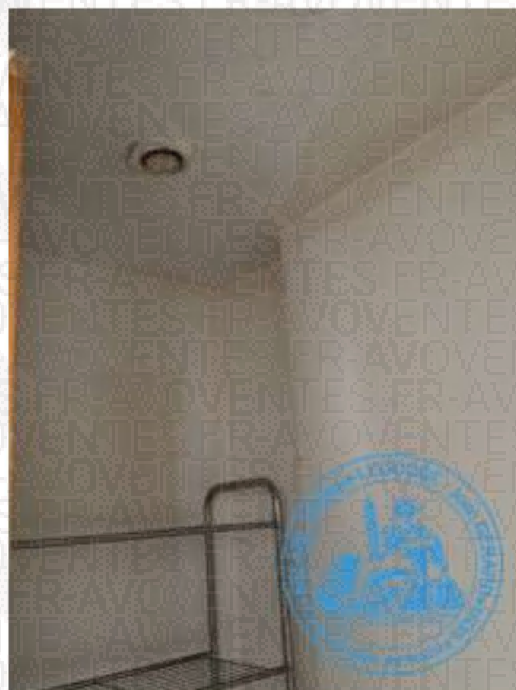
### Toilettes :

- Porte isoplane : vitrée, coulissante, démise de son rail,
- Toilettes avec abattant et lunette, chasse d'eau sèche,
- Sol : carrelage,
- Plinthes : carrelage,
- Murs : toile de verre,
- Plafond : un spot et une bouche de VMC. Des traces d'humidité sont visibles en partie haute.

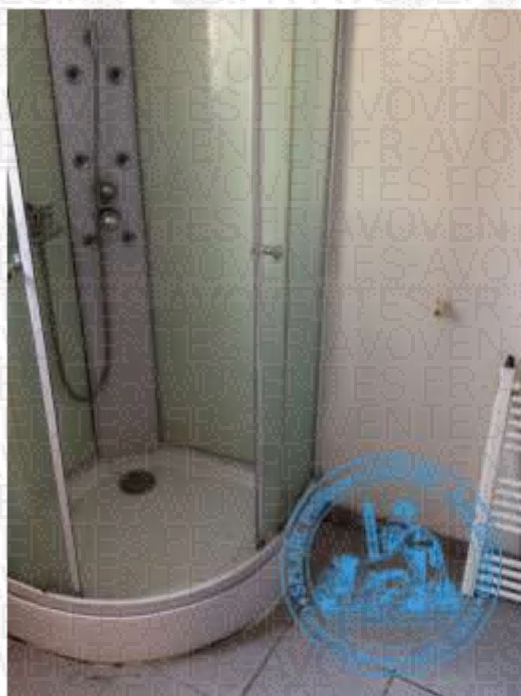
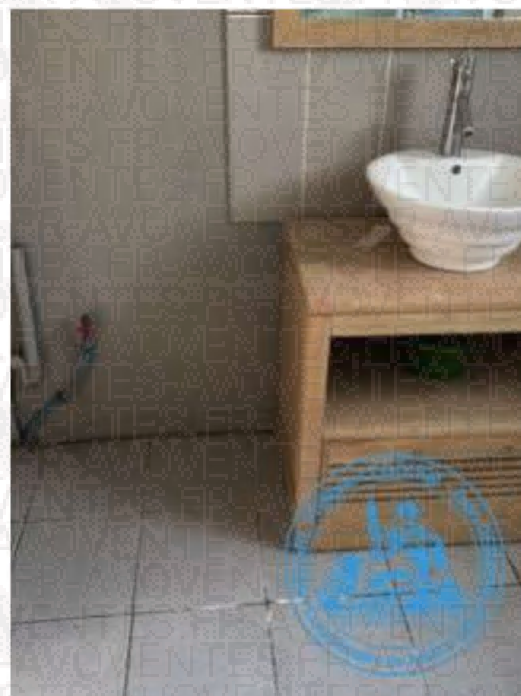
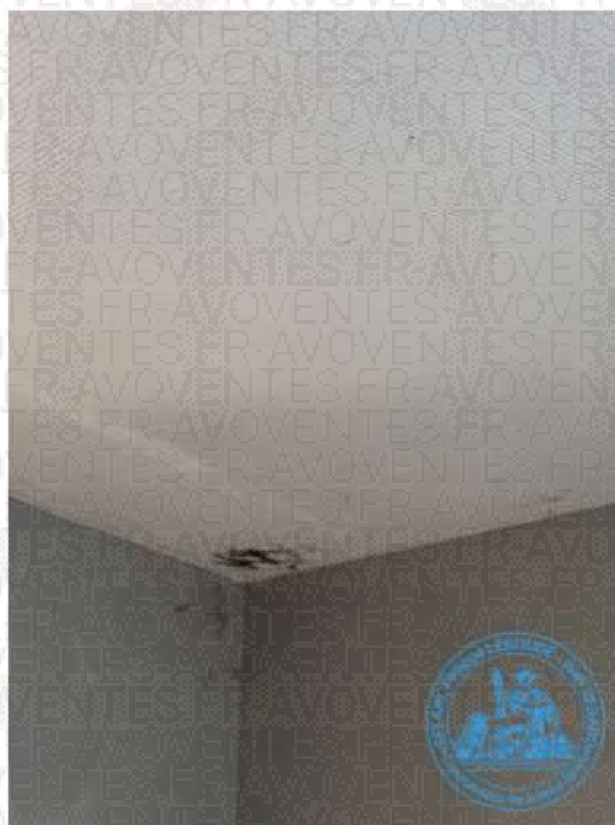
### Pièce d'eau :

- Porte isoplane,
- Sol : carrelé,
- Plinthes : carrelage,
- Murs : toile de verre et peinture,
- Plafond : toile de verre et spots intégrés, présence d'une zone d'infiltration et de moisissure,
- Une arrivée, une évacuation pour machine à laver,
- Un lavabo sur meuble,
- Une cabine de douche balnéo double porte PVC,
- Un radiateur électrique sèche-serviette arraché du mur,
- Une bouche d'aération est présente,
- Une fenêtre un battant double vitrage en place.

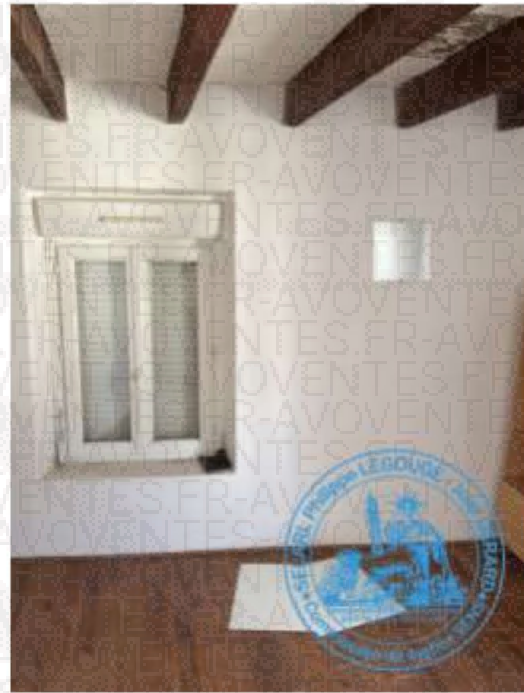
#### **Première chambre :**

- Sol : parqueté, un enfoncement du sol est remarquable,
- Murs : toile de verre et peinture,
- Plafond : à la française avec dalles de polystyrène,
- Deux fenêtres, deux battants, double vitrage.
  - L'une donne sur la cour avec double volet en bois,
  - L'autre donne sur la rue avec volet en PVC avec manivelle,
- Un radiateur électrique en place,
- Deux appliques lumineuses.

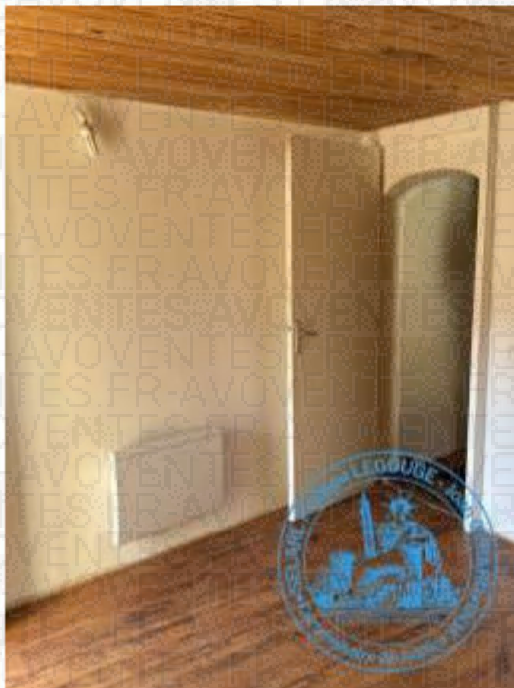
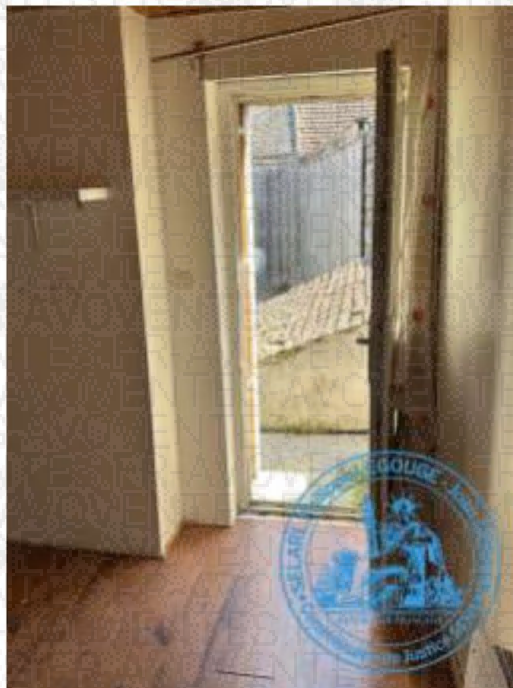
### Seconde chambre :

- Sol : parquet, un affaissement du sol est remarquable,
- Murs : peints,
- Plafond : frissette, un spot et une ampoule,
- Un radiateur électrique.

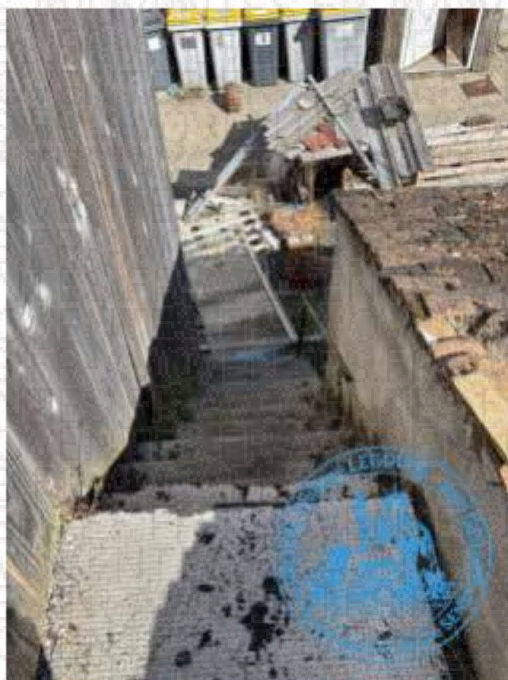
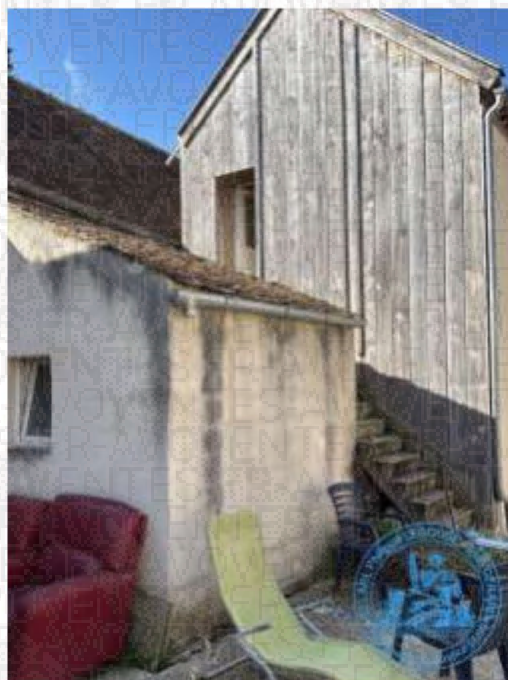
L'escalier donne accès à la toiture en tuile de Bourgogne qui constitue les toilettes et la pièce d'eau du rez-de-chaussée de cet appartement. Les tuiles sont dégradées.

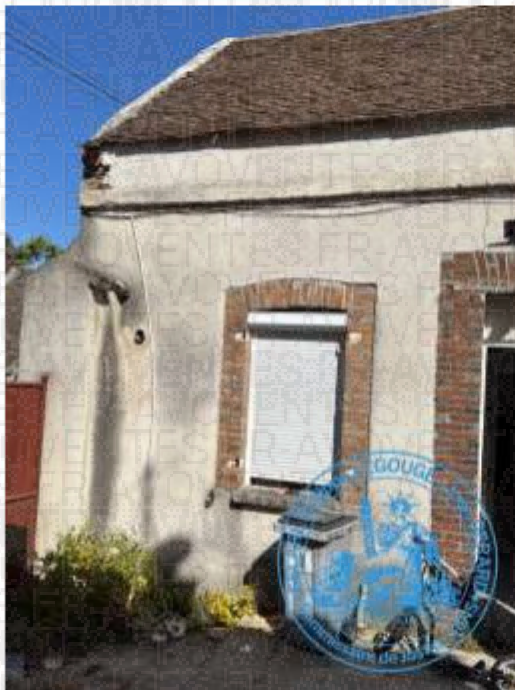
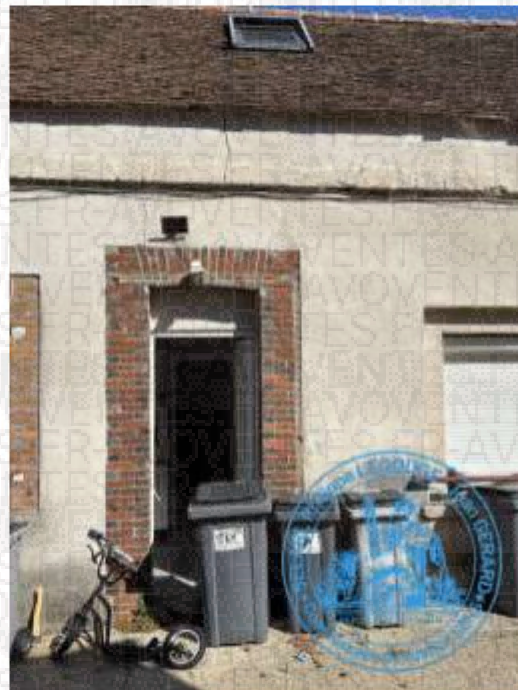
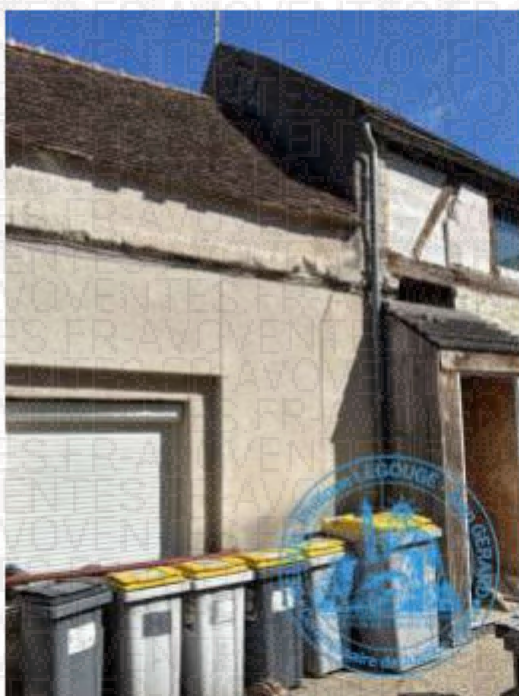
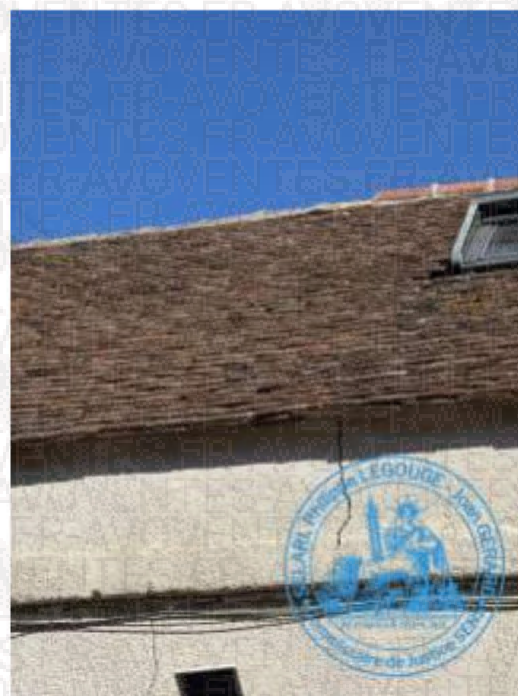
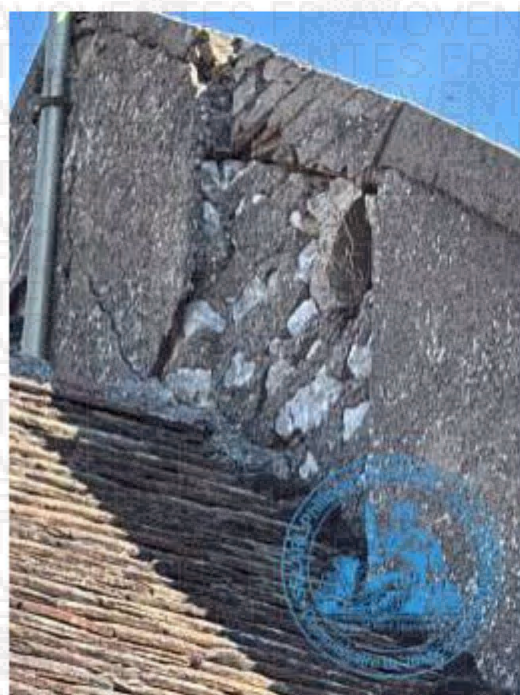
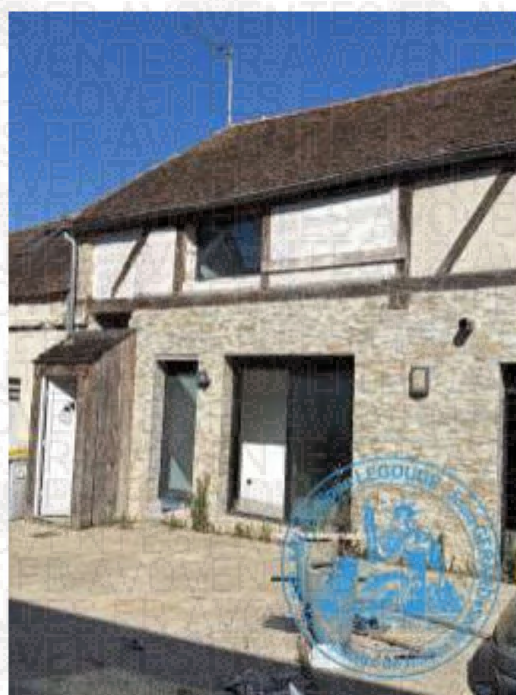
### Aile nord du bâtiment :

- Les tuiles faîtières sont manquantes sur la première partie de la toiture.
- Des tuiles sont tombées, d'autres sont manquantes.
- Deux fenêtres de toit sont aménagées.

- Gouttière en zinc avec collecte d'eau,
- Sur la première partie de ce bâtiment, absence de gouttière,
- Les tuiles de faitage manquantes, peut-être déjà dégradées côté ouest.
- Sur le pignon du décroché avec le second bâtiment : une partie de la maçonnerie est manquante à proximité de l'antenne,
- Plinthes en partie basse et une maçonnerie reprise en partie supérieure.

Plusieurs fissures de façade sont remarquables sur le premier bâtiment.

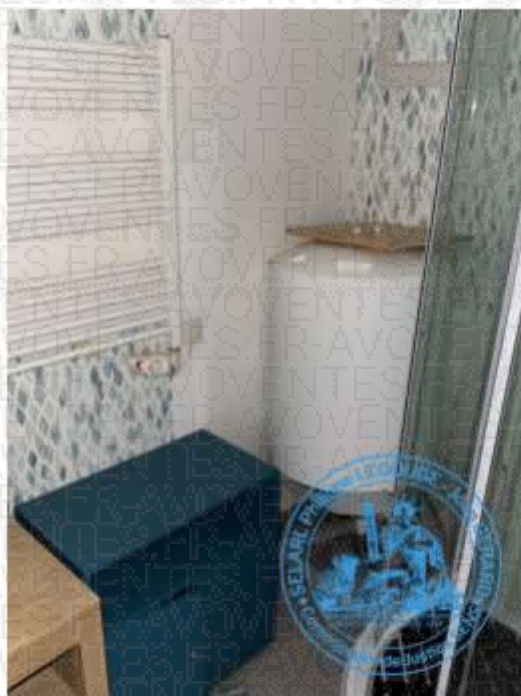
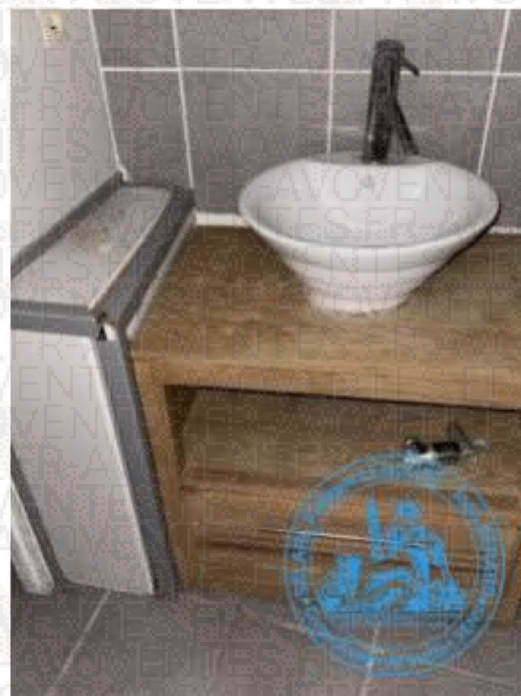
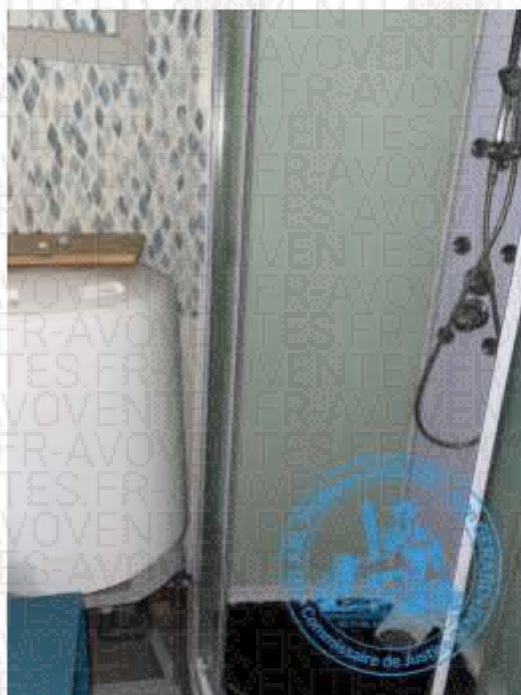
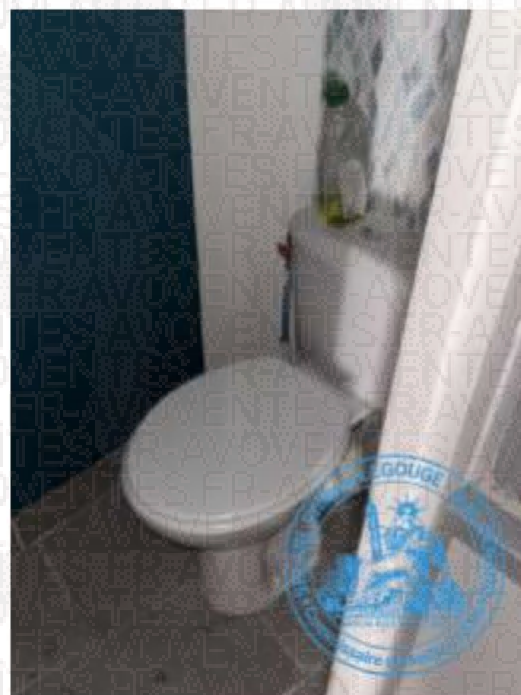
**Pièce d'eau et toilettes adjacentes :**

- Sol : carrelage,
- Porte isoplane,
- Murs : peinture et papier peint,
- Plafond : peint, deux bouches de VMC, un plafonnier,
- Un radiateur électrique,
- Un sèche-serviette,
- Une douche balnéo,
- Un chauffe-eau électrique,
- Une vasque sur meuble,
- Un coffrage endommagé sur la gauche des toilettes dont le prolongement est présent.

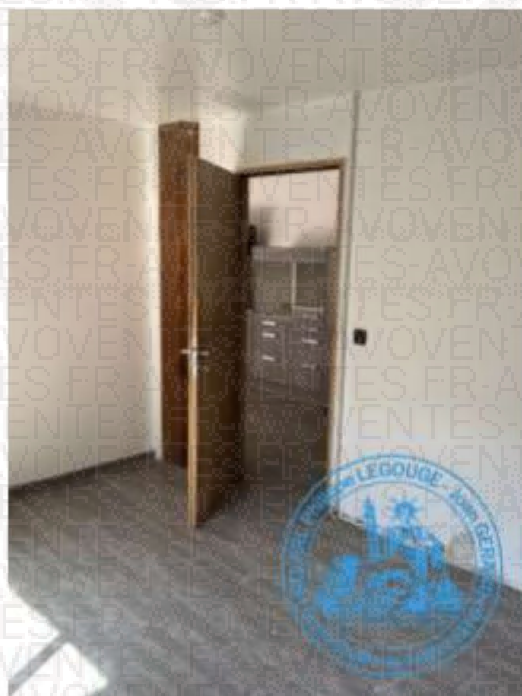
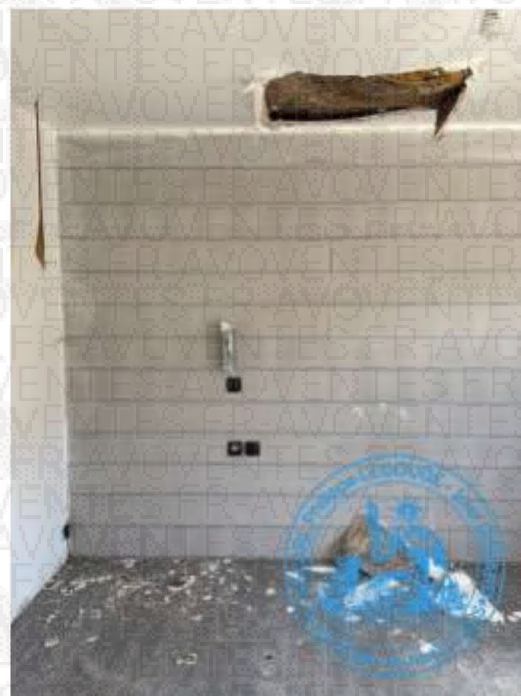
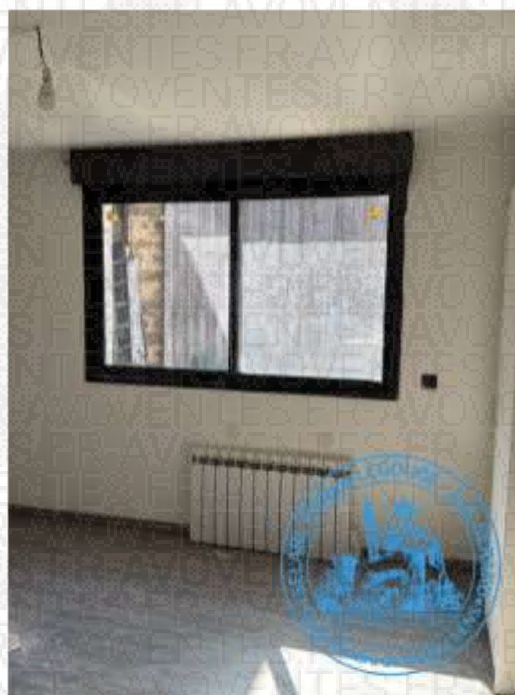
### **Chambre :**

Je constate que le plafond est affaissé et percé, laissant apparaître une laine de roche avec des traces de moisissure.

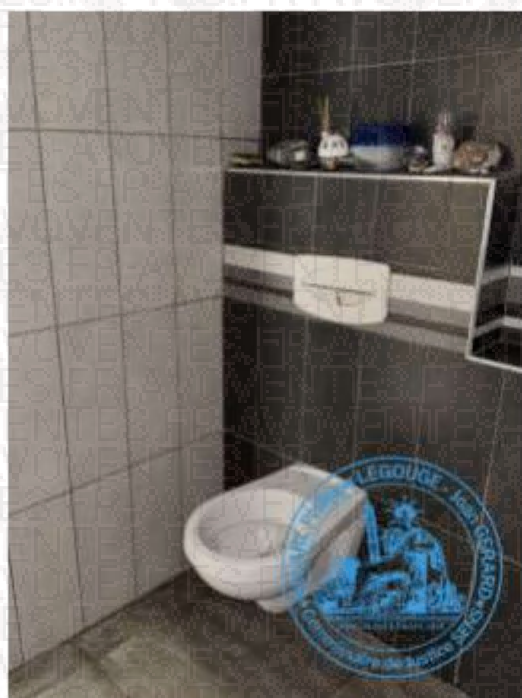
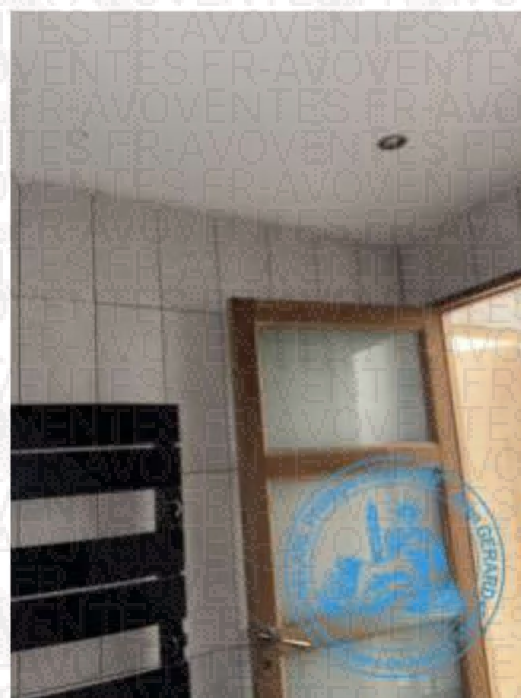
**Pièce d'eau : cette pièce est aveugle.**

- Porte : en bois avec vitre,
- Sol : carrelage,
- Murs : crédence en faïence sur toute la hauteur,
- Plafond : peint, spot intégré, une bouche de VMC,
- Une douche italienne, dont les éléments de robinetterie sont déposés,
- Toilettes : sèches, présentant un mécanisme de fonctionnement cassé,
- Une vasque sur pied en pierre comportant un plateau en marbre,
- Un radiateur électrique,
- Un sèche-serviette.

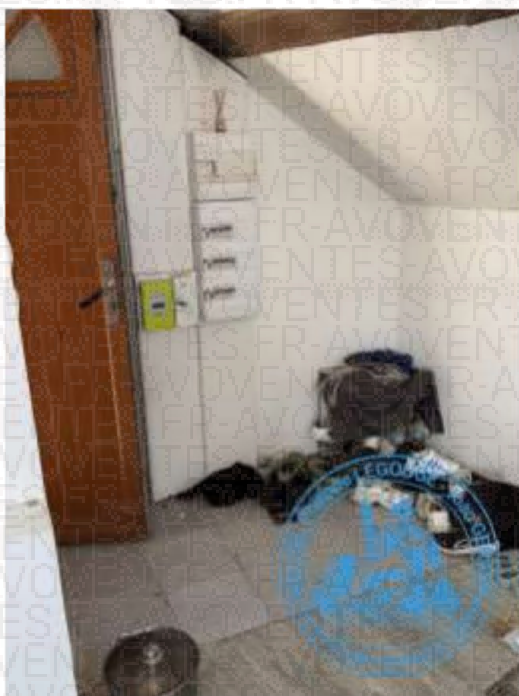
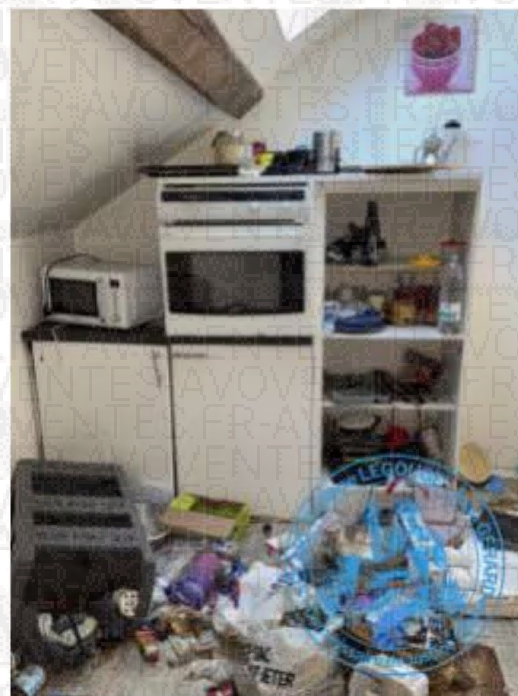
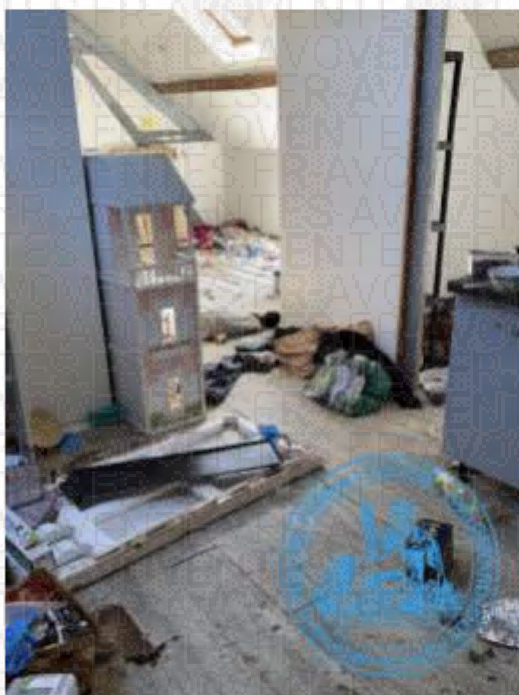
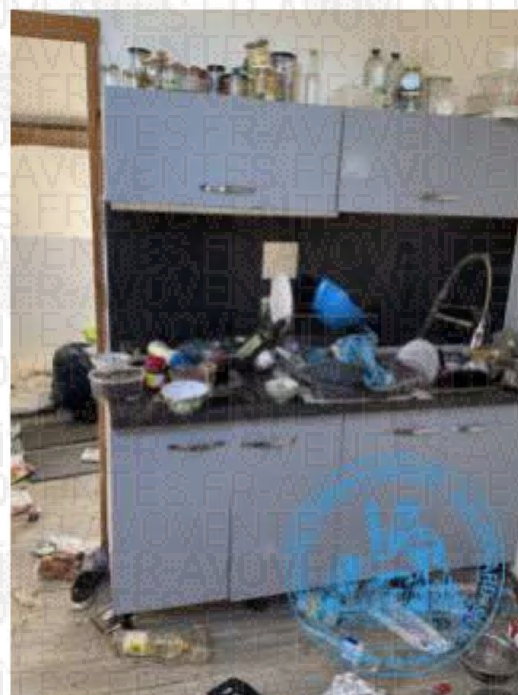
**Cuisine :**

- Nombreux résidus alimentaires en état de putréfaction, déjections canines,
- Sol : parquet stratifié et dégradé,
- Murs : peinture,
- Plafond et rampants : peinture,
- Cuisine équipée,
- Une fenêtre de toit côté nord,
- Un éclairage par spots intégrés est présent,
- Un four intégré,
- Des caissons sont présents,
- Tableau électrique et compteur LINKY en place.
