## PROCES VERBAL DE DESCRIPTION

Que la procédure porte sur un bien immobilier situé dans la copropriété  
au 2, place du Commandant Charcot à MIGENNES (89400), bâtiment A, lot n°17 pour  
l'appartement et lot n°36 pour la cave.

Me suis rendu ce jour au 2, place du Commandant Charcot à 89400 MIGENNES à 12h45, bâtiment A, où, là étant, et en présence de deux témoins et d'un serrurier requis, j'ai procédé aux opérations suivantes :

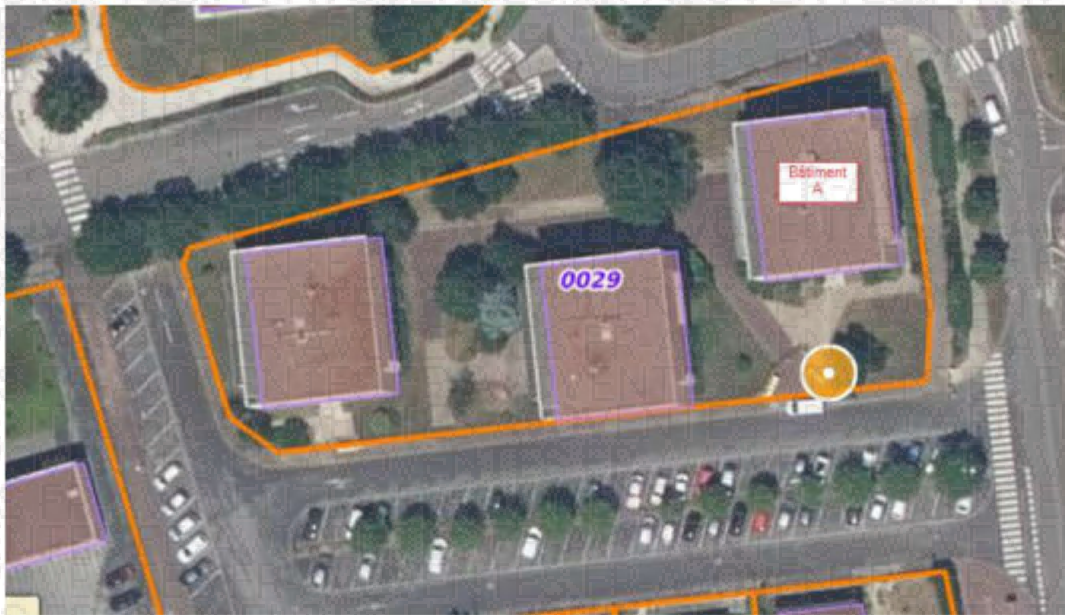
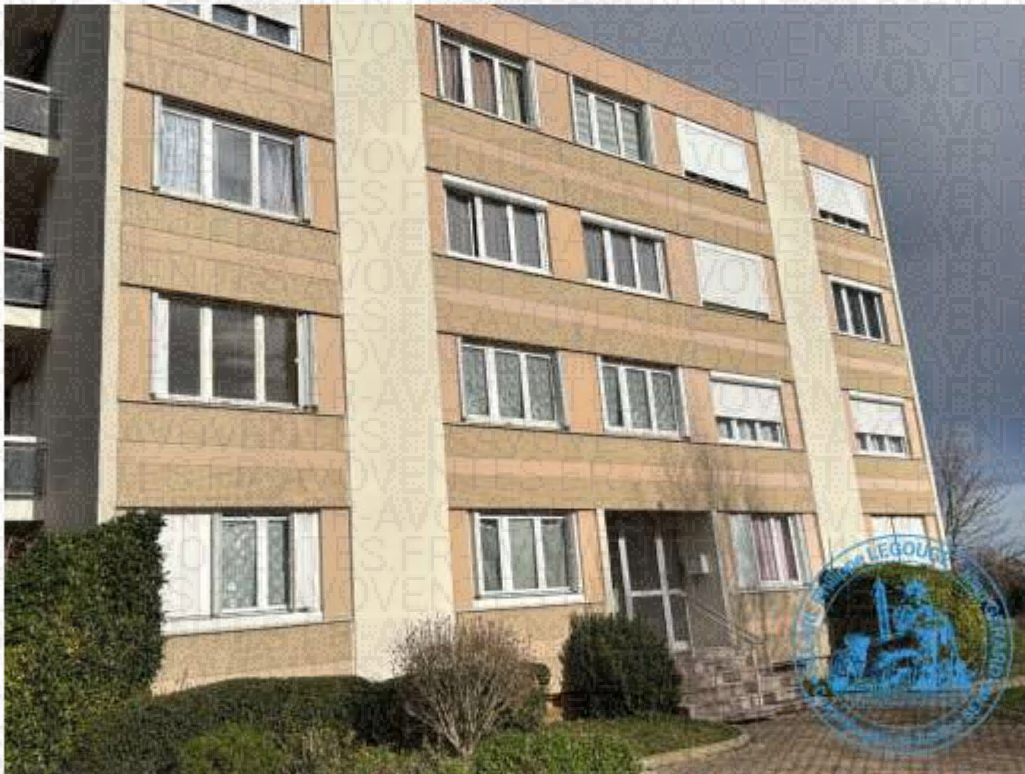
La copropriété est entièrement close d'une clôture en grillage rigide avec des espaces verts entretenus. Le bâtiment A est un immeuble collectif de trois étages.

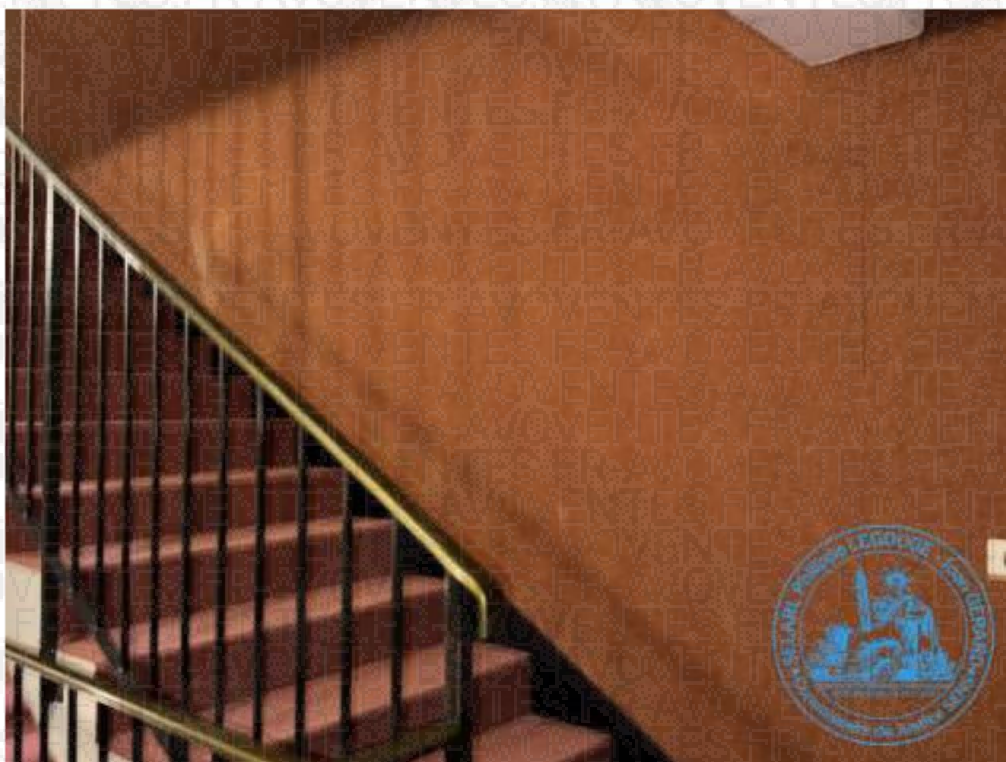
Les marches d'accès aux étages comportent une moquette présentant un bon aspect général et une moquette murale en bon état général.

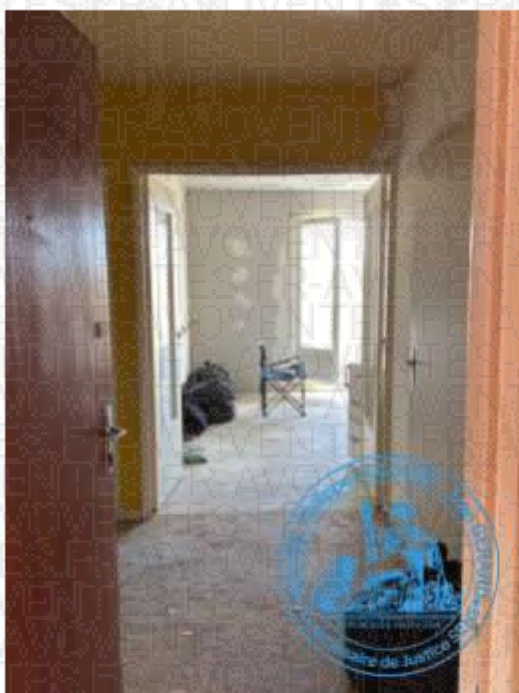
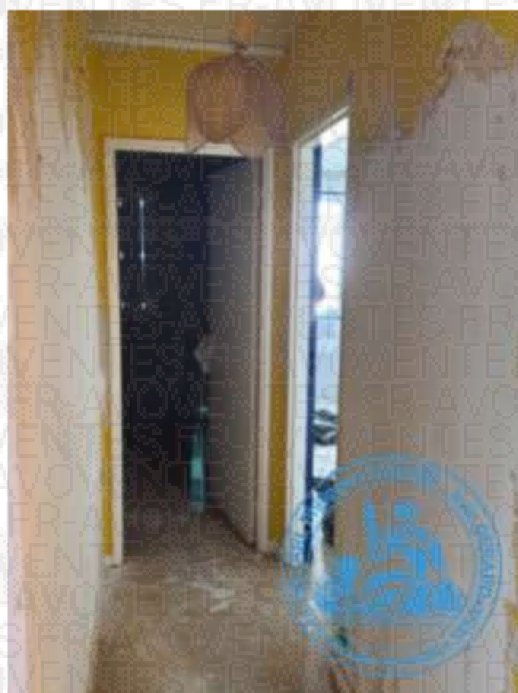
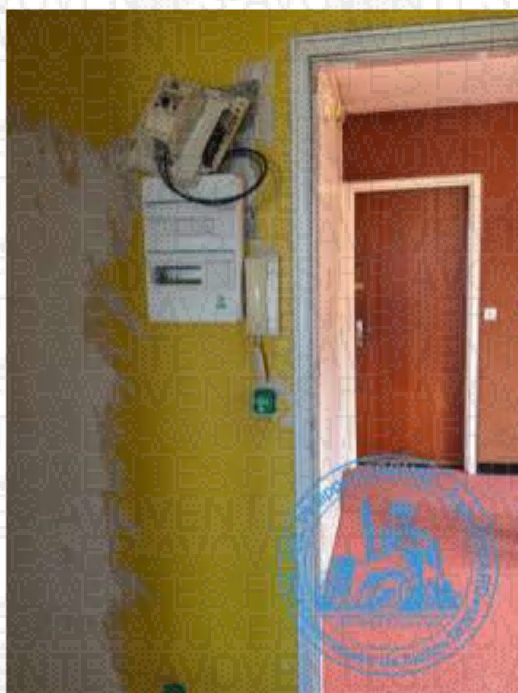
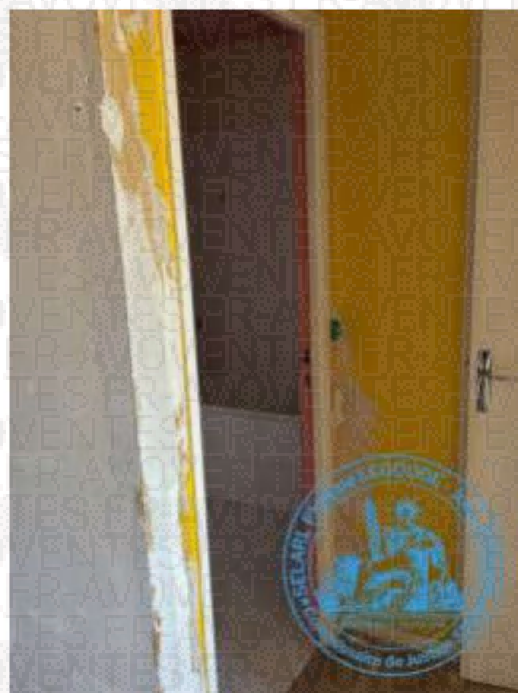
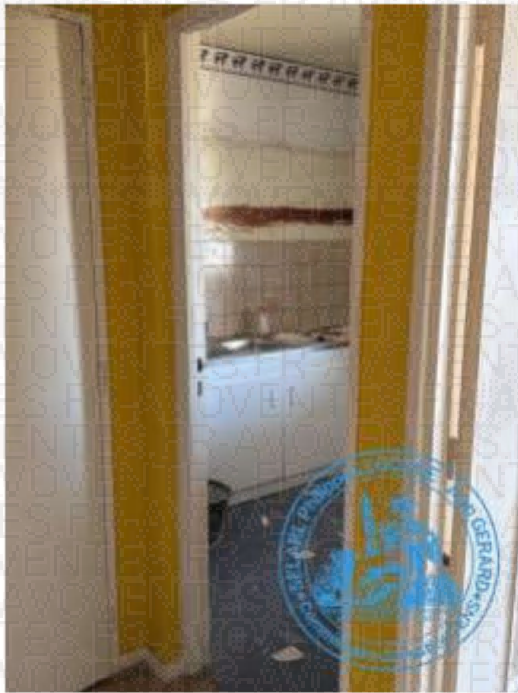
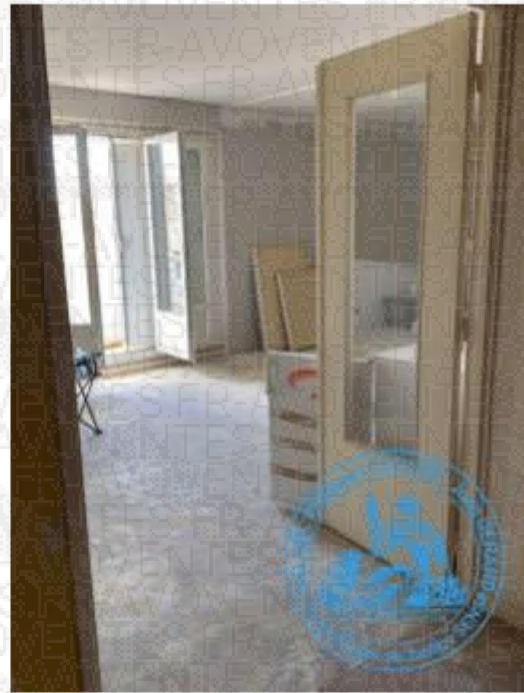
#### **Couloir :**

- Sol : moquette collée partiellement arrachée avec les résidus de colle visibles,
- Murs : papier peint partiellement déposé,
- Plafond : peinture.

L'électricité n'est pas en service, toutefois un tableau électrique avec différentiel est en place ainsi qu'un disjoncteur non fixé au mur.

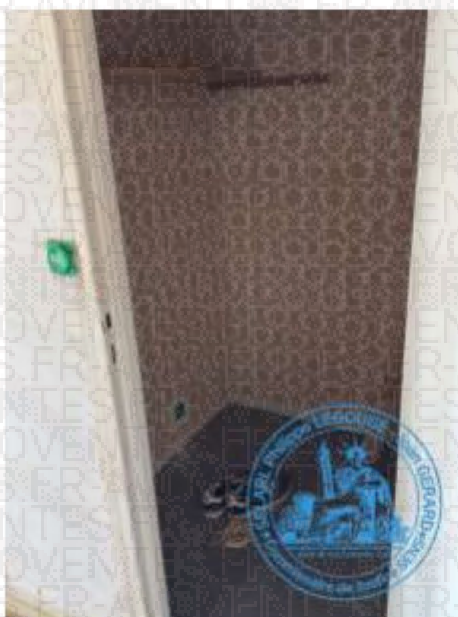
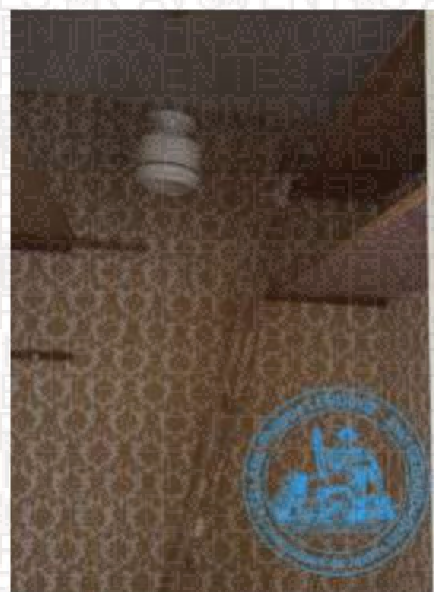
Le placard est fermé par une porte isoplane :

- Sol : moquette,
- Murs : papier peint,
- Plafond : peinture, un globe lumineux est présent,
- Installation électrique en attente.

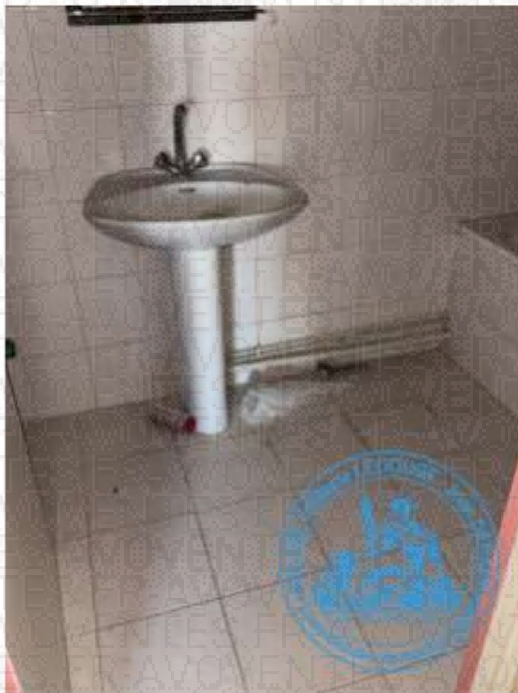
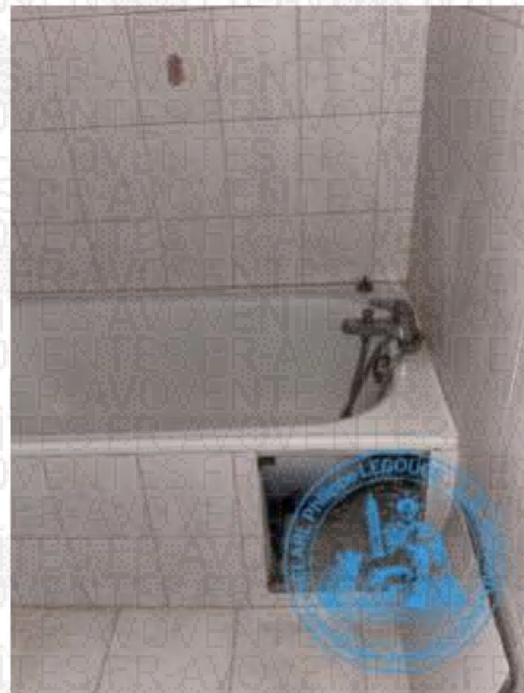
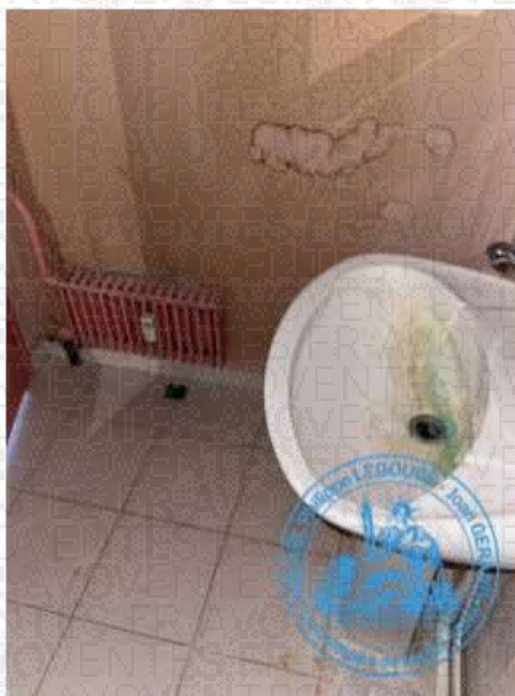
### Salle de bains :

- Porte isoplane,
- Sol : carrelage,
- Murs : crédence de faïence et peinture, la peinture est partiellement reprise de façon provisoire,
- Plafond : peinture,
- Un miroir avec bloc néon,
- Une baignoire avec le tablier, dont la trappe technique est ouverte, robinetterie en place, un bouchon. L'installation est ancienne, les joints de la baignoire sont noircis,
- Lavabo sur pied et nombreuses traces de calcaire et de salissures. Robinetterie qui fonctionne,
- Un radiateur de chauffage central est présent derrière la porte.
- Une arrivée avec les compteurs d'eau chaude et d'eau froide.

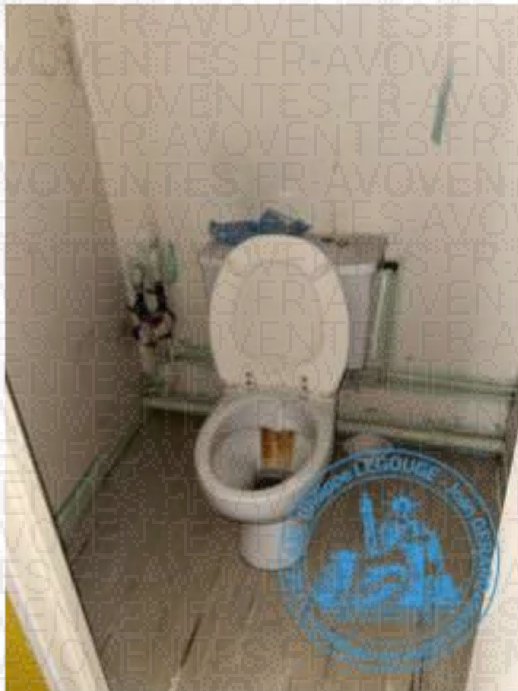
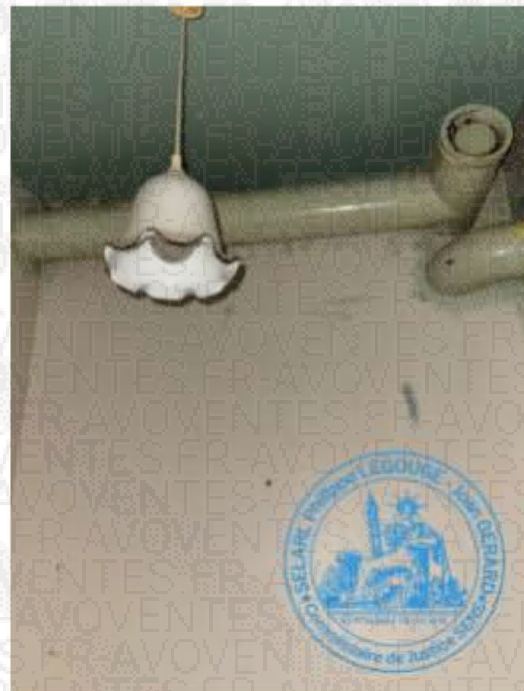
**Toilettes :**

- Porte isoplane,
- Sol : linoléum ancien,
- Murs : peinture sale avec différents tests de peinture de couleur verte,
- Une bouche de VMC, avec salissure,
- Plafond : peinture, une applique lumineuse,
- Toilettes avec abattant et lunette en place, chasse d'eau qui fonctionne, nombreuses traces de calcaire.

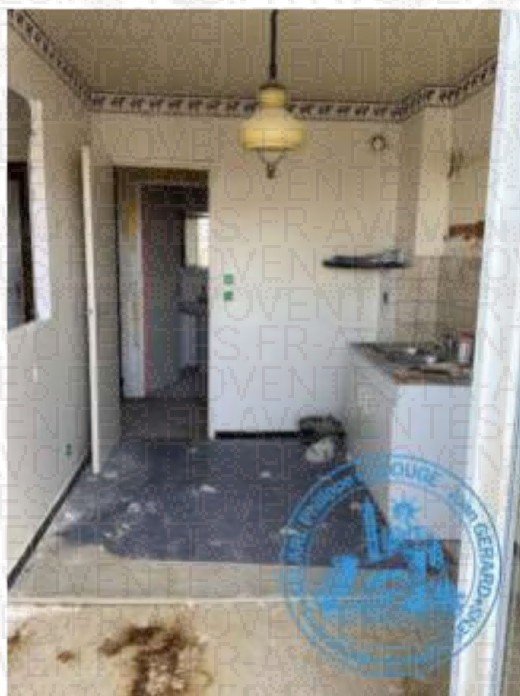
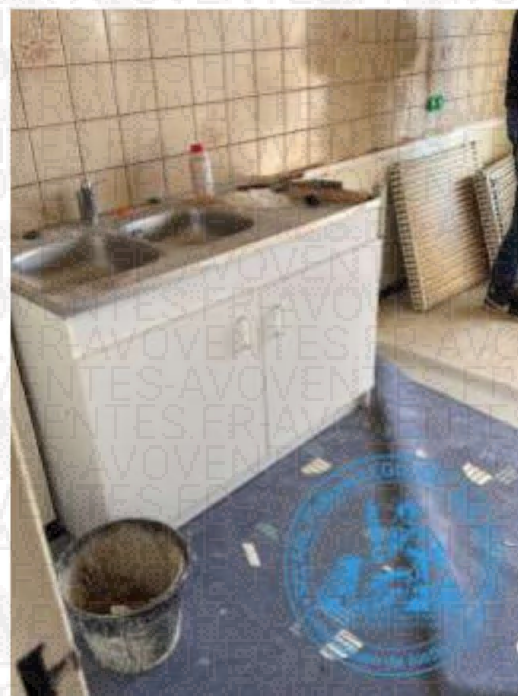
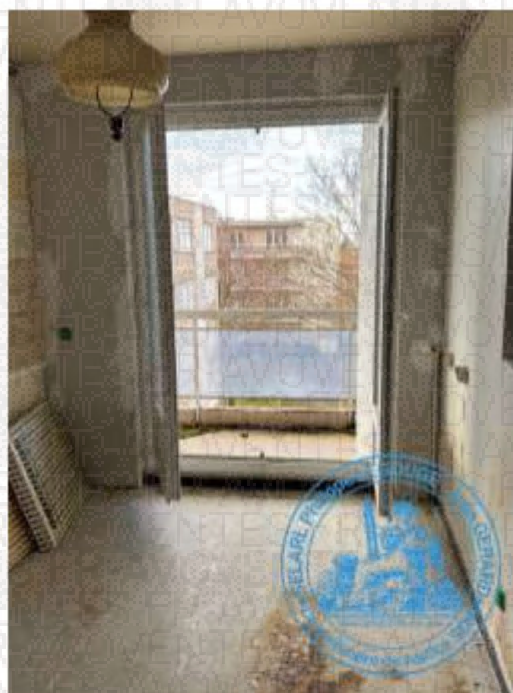
### Cuisine :

- Porte isoplane,
- Sol : linoléum partiellement déposé couvrant un linoléum très ancien avec des taches,
- Plinthes : carrelées,
- Murs : peinture très sale, avec des traces d'éléments de cuisine déposés, un passe-plat a été réalisé sans finition,
- Evier deux bacs, un égouttoir, sur meuble, présentant un bon aspect général, une crédence de faïence présente,
- Deux radiateurs acier sont présents ; ils ne sont pas raccordés. Présence des tuyaux pour les raccorder au chauffage central
- Une arrivée de gaz fermée pour une gazinière,
- Une arrivée/ évacuation d'eau pour lave-vaisselle est présente,
- Ensemble vitré deux battants, double vitrage avec volets en accordéon donnant sur le balcon.

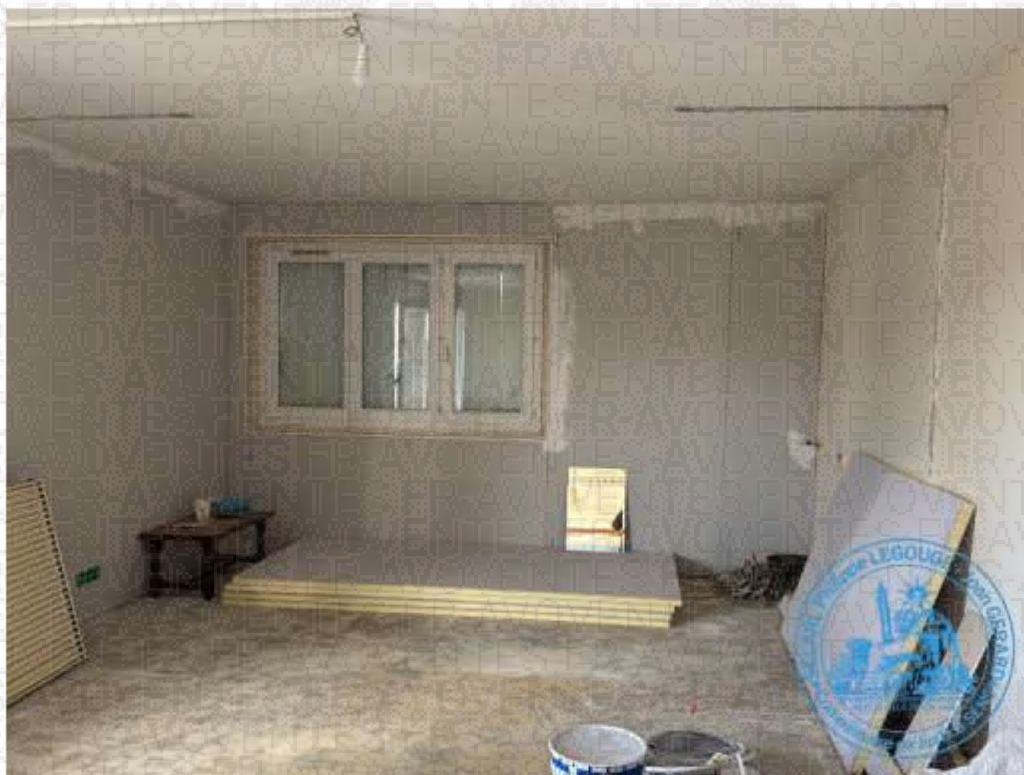
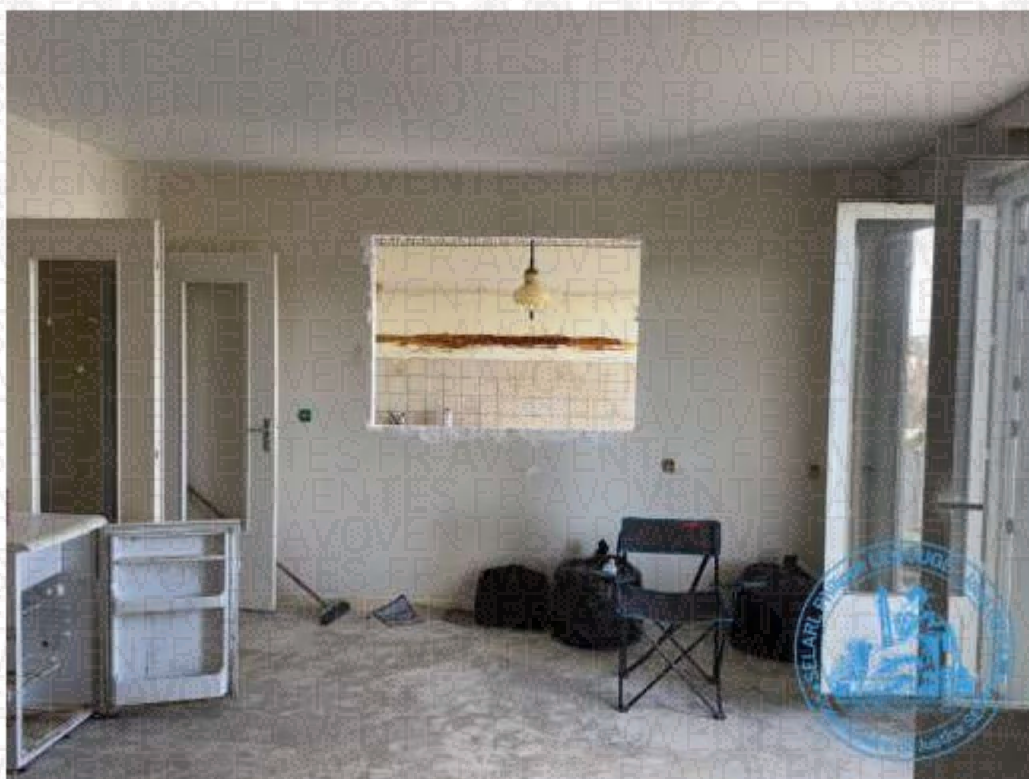
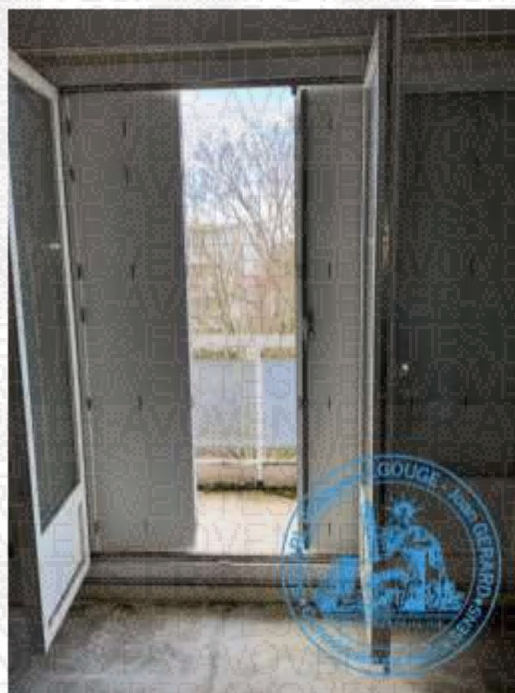
### Séjour :

- Sol : dalle ciment avec trace de résidus de colle d'une précédente moquette,
- Murs : placoplâtre en attente de finition,
- Plafond : peinture avec les traces d'une cloison déposée,
- Deux radiateurs en acier sont déposés. Présence des tuyaux pour les raccorder au chauffage central
- Une porte-fenêtre, deux battants, double vitrage PVC avec volets PVC en accordéon donnant sur le balcon,
- Un ensemble vitré, trois battants double vitrage, volets en PVC avec ouverture en accordéon,
- L'autre côté du passe-plat sur la cuisine est présent.

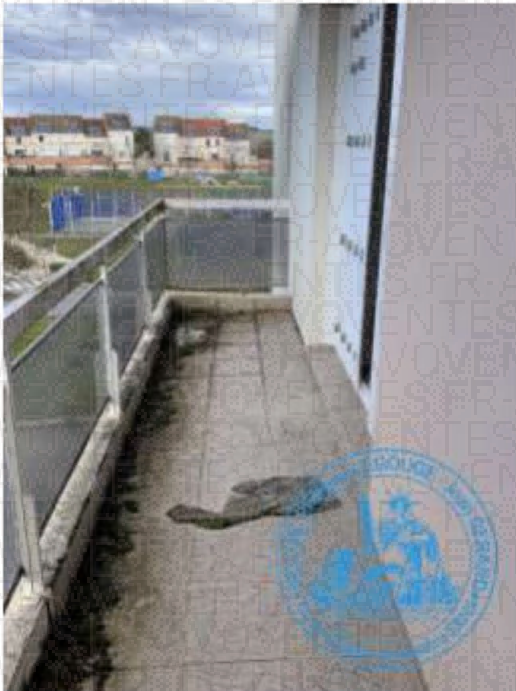
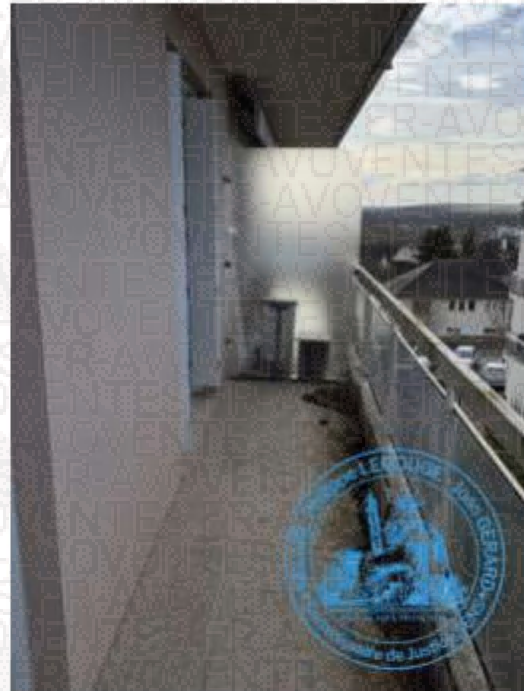
### **Balcon :**

- Dalle carrelée. Des traces d'accumulation de mousse et des décollements de la plinthe du muret,
- Garde-corps vitré en place avec armature métallique comportant des traces de rouille,
- Le balcon filant est arrêté par une vitre en verre dépoli donnant sur le balcon voisin.

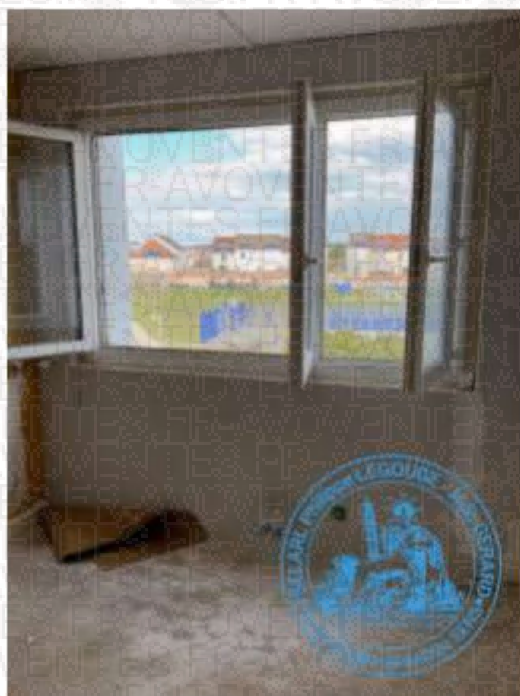
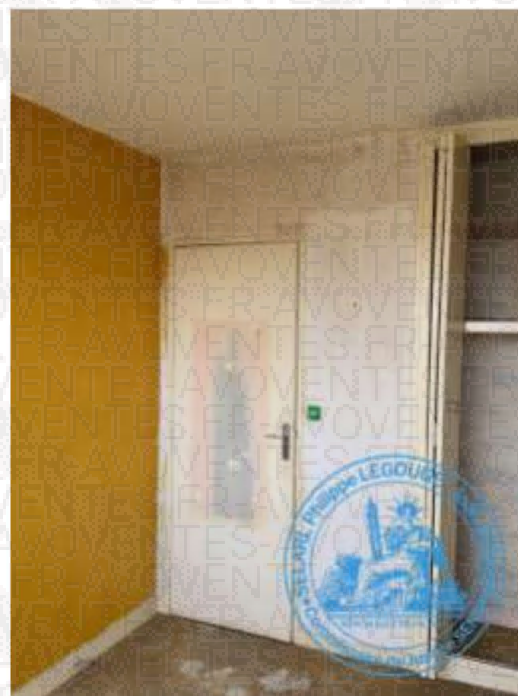
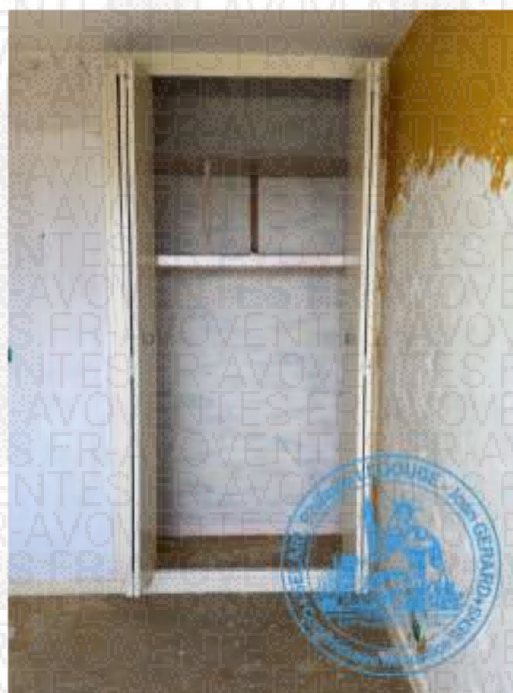
### **Première chambre :**

- Porte isoplane avec peinture en cours de rénovation,
- Sol : dalle ciment avec résidus de colle d'une précédente moquette,
- Murs : papier peint partiellement déposé. Le mur périphérique comporte un cloisonnement neuf en placoplâtre non finalisé,
- Plafond : peinture, une applique lumineuse,
- Un placard intégré avec deux portes métalliques en accordéon.
- Une arrivée/évacuation pour la circulation dans un radiateur de chauffage central qui est déposé,
- Ensemble vitré trois battants double vitrage, donnant sur des volets en PVC ,ouverture en accordéon.

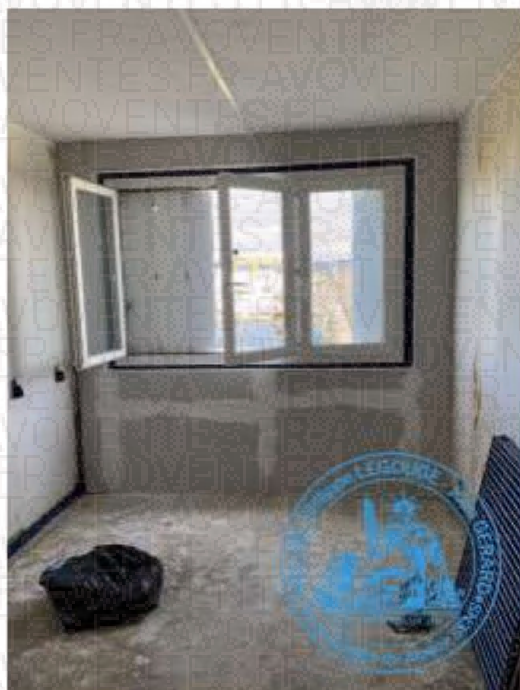
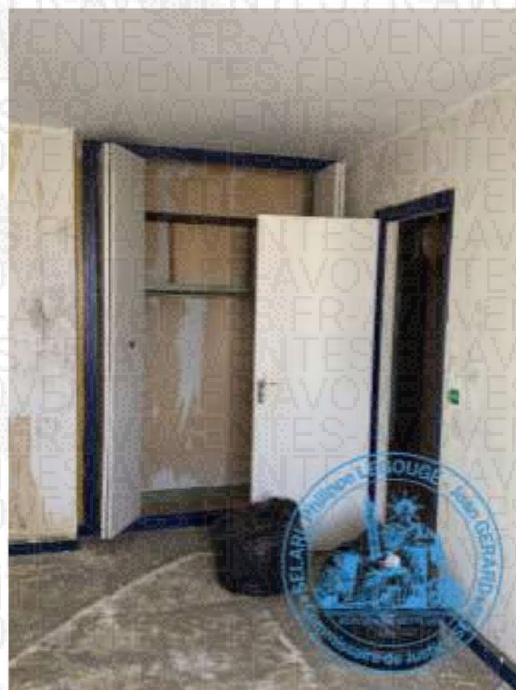
### Seconde chambre :

- Porte isoplane,
- Sol : dalle ciment avec résidus de colle d'une moquette déposée,
- Murs : papier peint partiellement décollé. Le mur périphérique comporte un cloisonnement neuf en placoplâtre non finalisé,
- Plafond : peinture avec une applique lumineuse,
- Un ensemble vitré trois vantaux double vitrage donnant sur une paire de volets en PVC, ouverture en accordéon,
- Un placard intégré avec deux portes coulissantes en accordéon,
- Une arrivée et sortie d'eau pour circulation dans un radiateur de chauffage central, un radiateur est déposé.

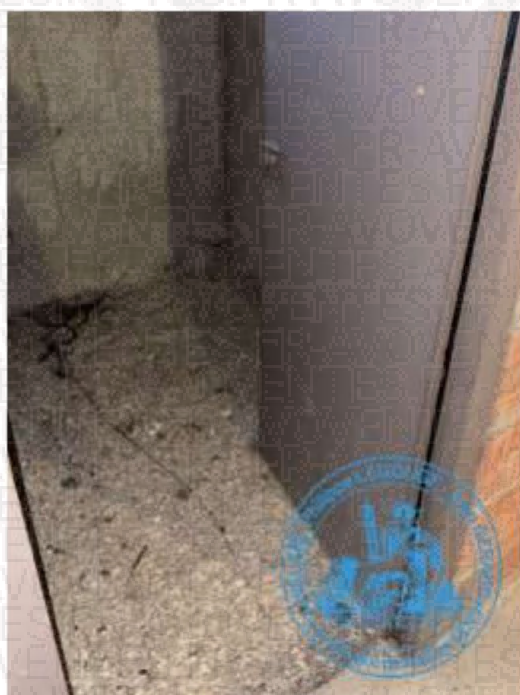
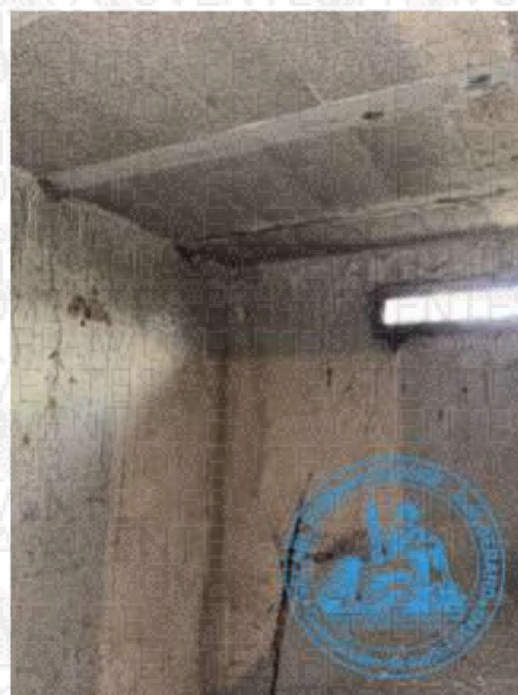
### Cave :

- Porte en bois avec un verrou simple,
- Sol : cailloux,
- Murs : béton banché,
- Plafond : poutrelles et hourdis,
- Une grille de soupirail est présente,
- Pas d'éclairage.
