## **PROCES VERBAL DE DESCRIPTION**

Que pour y parvenir, il a nommé Maître Gauthier TORDEUX, Notaire à la résidence de SOISSONS, demeurant 2 Avenue de l'Aisne, afin de procéder à la vente par adjudication à la Barre du Tribunal Judiciaire de SOISSONS, du bien immobilier situé au 15 Rue Saint Christophe, Commune de VIC SUR AISNE (Aisne), cadastré section AC n°164, lots de copropriété n°5, 8, 16, 18 et 19 ;

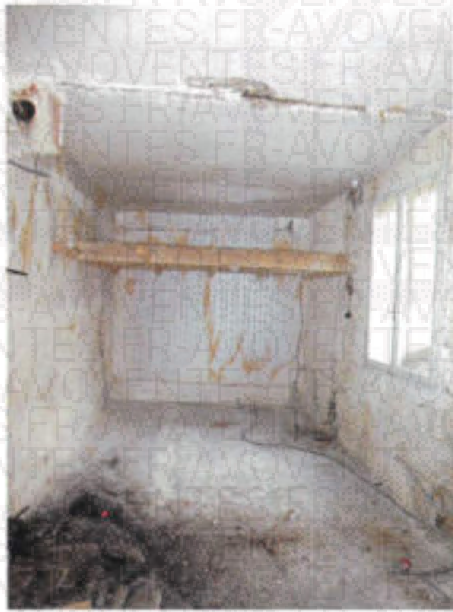
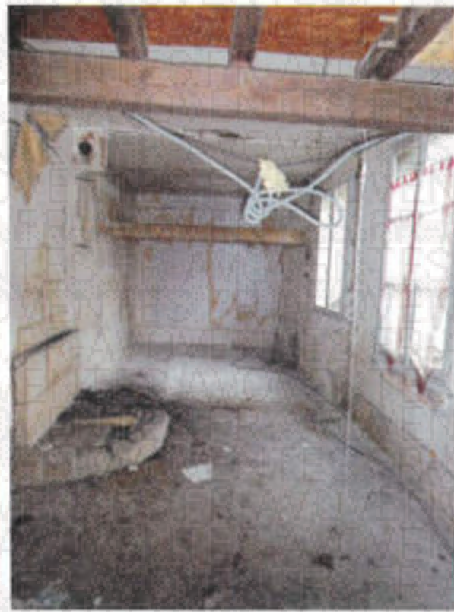
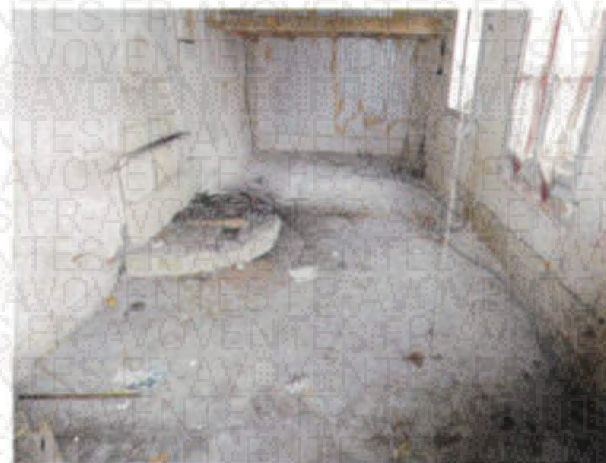
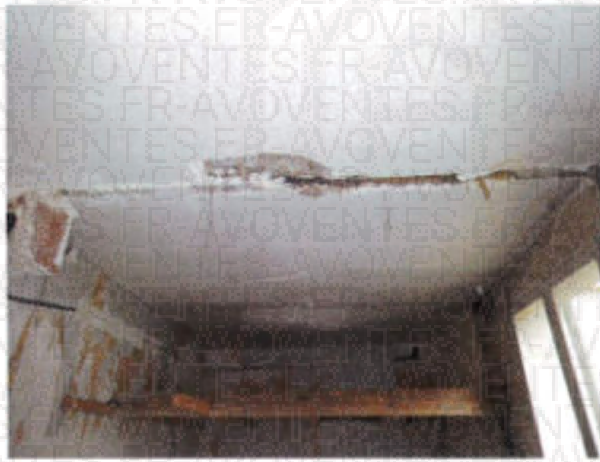
#### **CLICHES PHOTOGRAPHIQUES N°1 A 6**

Je constate que les cloisons des deux chambres ont été abattues ;

**Murs :**  
Pierre de taille à l'état brut, fortement martelée, les joints sont dégradés ;  
Je constate, la présence, par endroits, d'un ancien papier peint en très mauvais état ;

**Plafond :**  
Plâtre en mauvais état, présentant d'importantes dégradations, le lattis bois et plâtre est apparent par endroits (au niveau de l'ancienne cloison séparative des deux pièces) ;

L'installation électrique a été arrachée, présence de quelques gaines plastique longeant les murs ;

Les fenêtres sont bloquées, ne s'ouvrent pas ;

Présence d'une paire de persiennes en métal anciennes, rouillées, en état médiocre ;

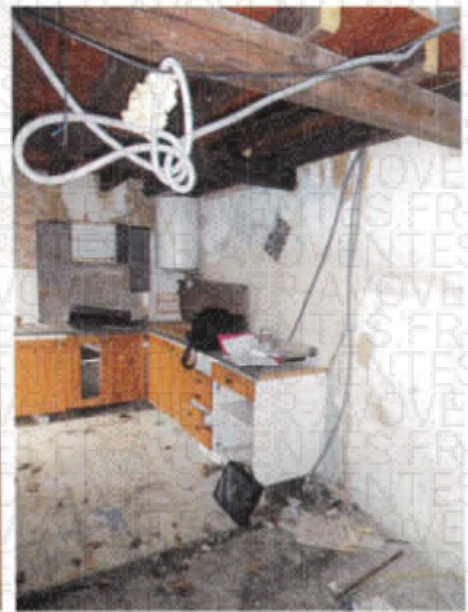
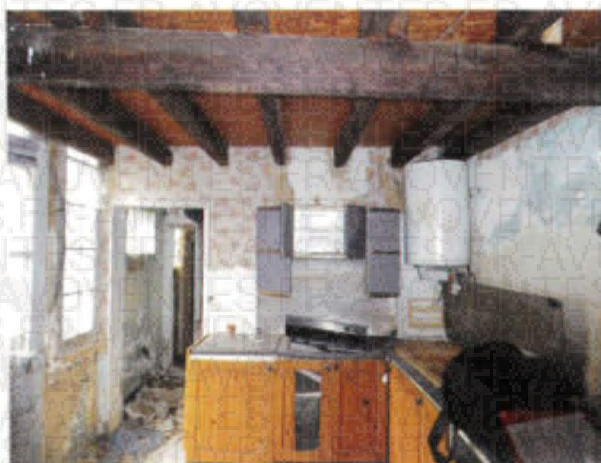
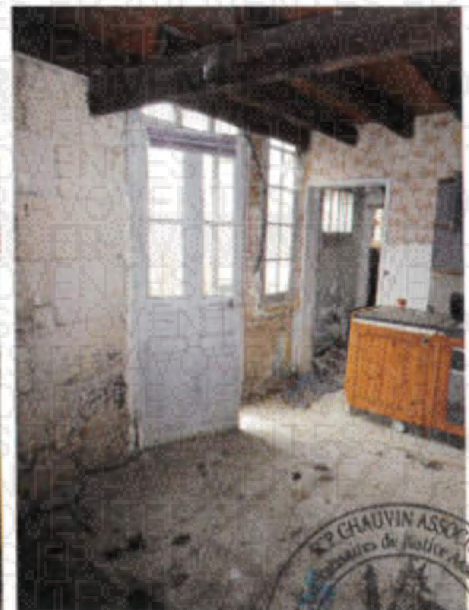
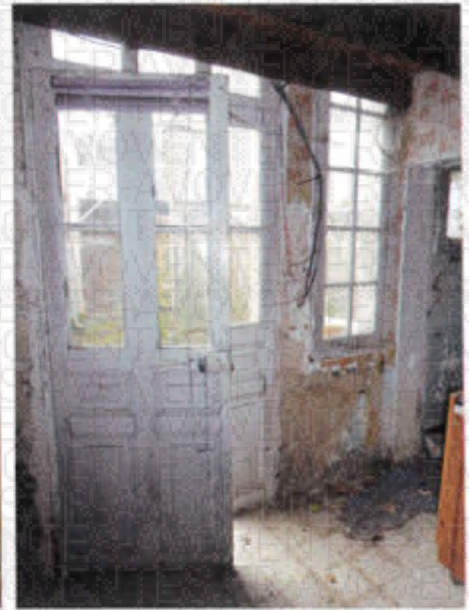
#### **CLICHES PHOTOGRAPHIQUES N°7 A 15**

Carrelage ancien, vétuste, sale ;

Pierres à l'état brut, présence de quelques morceaux de papier peint, l'ensemble ancien, en très mauvais état ;

Présence d'un chauffe-eau ancien, rouillé, hors d'usage ;

Je constate la présence d'une cuisine intégrée, l'ensemble est vétuste, les portes sont en mauvais état, plusieurs d'entre elles sont absentes ;

Le plan de travail est ancien, vétuste, dégradé, présence de cassures dans le plan de travail ;

Je constate la présence d'un évier, deux bacs, un égouttoir, en faïence, en très mauvais état, cassé dans sa largeur ;

Présence d'une porte d'entrée à deux vantaux, en bois, à caissons et simple vitrage, présence d'une imposte fixe de même nature, le tout est recouvert d'une peinture en très mauvais état, dégradée ;

La porte frotte sur le sol ;

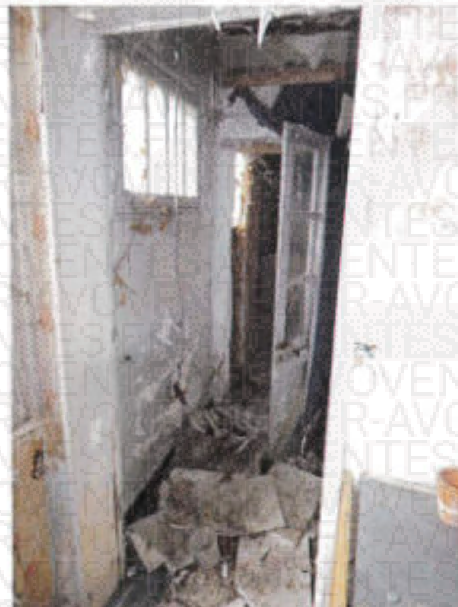
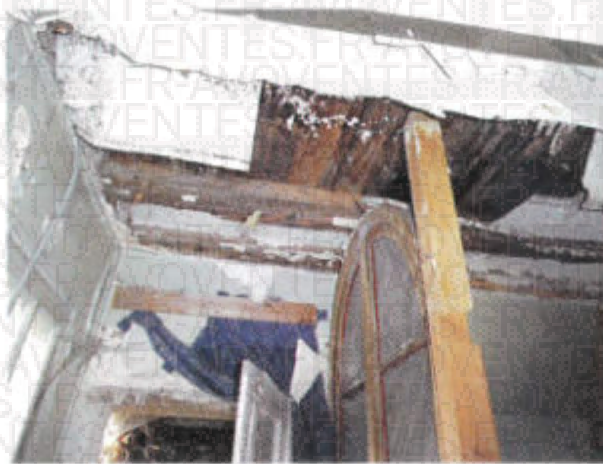
#### **CLICHES PHOTOGRAPHIQUES N°16 A 18**

Carrelage vétuste, couvert de débris et de morceaux de polystyrène ;

Poutres apparentes avec plancher, l'ensemble en très mauvais état, le plancher est vermoulu et détrempe ;

Le plafond en plâtre est en grande partie disparu ;

Ce couloir est éclairé à l'aide d'une fenêtre à un vantail, simple vitrage opaque, montants en bois, recouverte d'une peinture en très mauvais état, dégradée ;

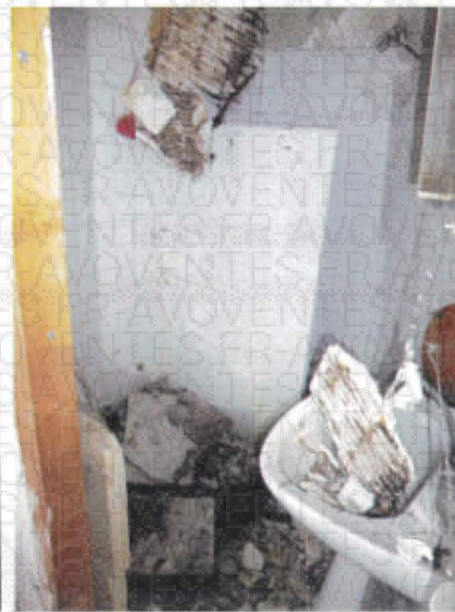
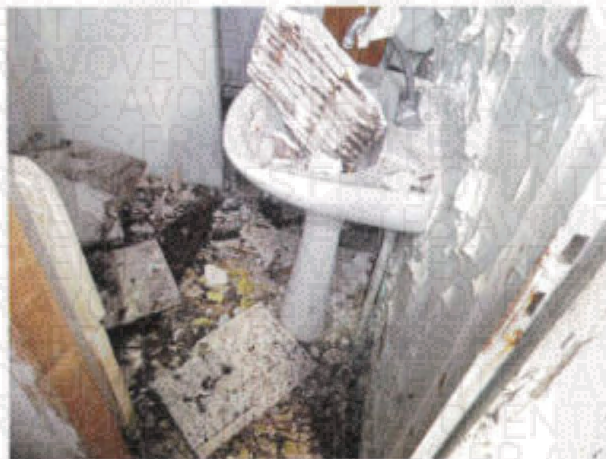
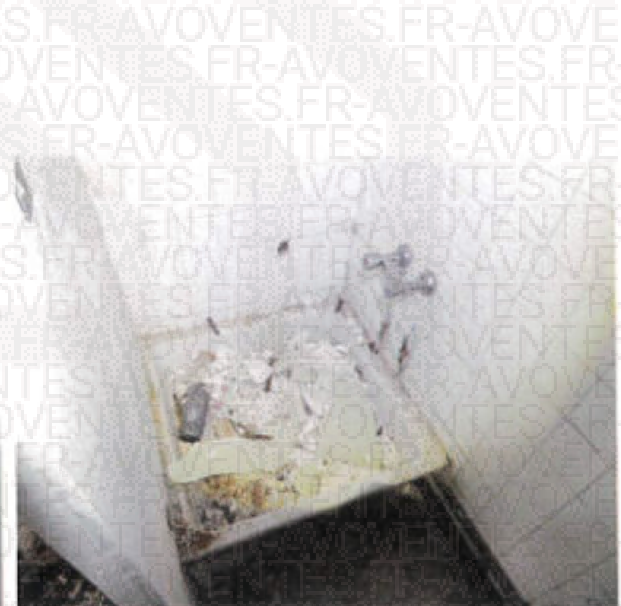
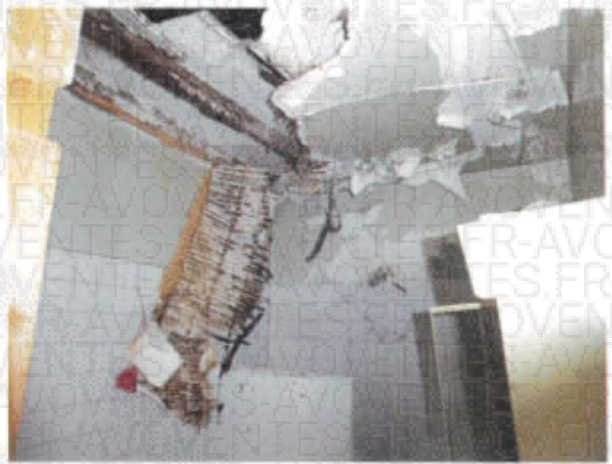
**CLICHES PHOTOGRAPHIQUES N°19 A 27**

Plâtre recouvert d'une peinture en très mauvais état, dégradée, présence d'importantes dégradations ;

Poutres apparentes, dalles de polystyrène, le plafond en plâtre est en très mauvais état, partiellement dégradé ;

Une cabine de douche ancienne, vétuste, la robinetterie est en très mauvais état. Le bac de douche est rempli de morceaux de plâtre ;

Une cuvette en faïence blanche avec réservoir dorsal, l'ensemble ancien, vétuste, hors d'usage ;

Un lavabo sur colonne en faïence blanche ancien, vétuste, couvert de débris et de morceaux de plâtre. Il est équipé d'un robinet col de cygne en inox eau chaude/eau froide, l'ensemble est vétuste ;

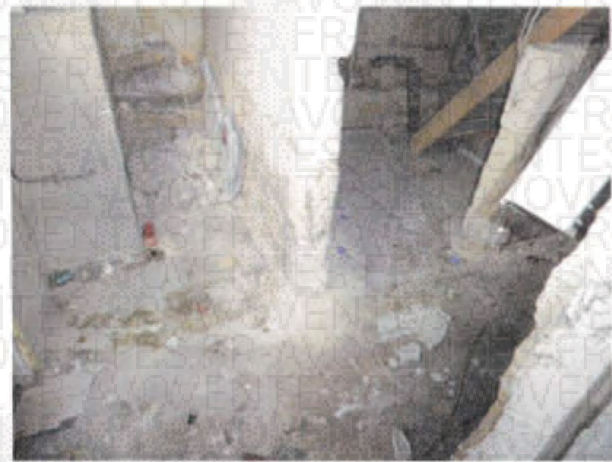
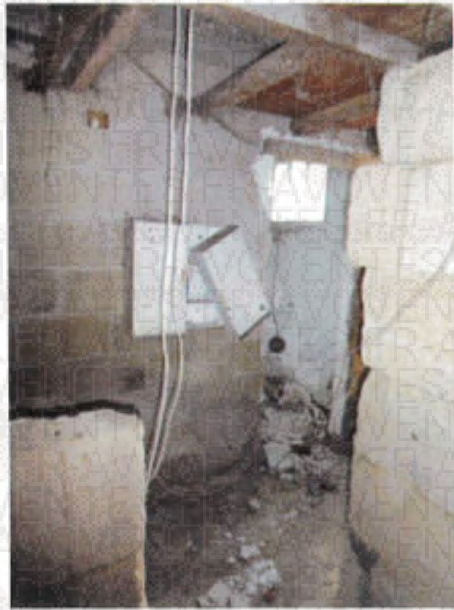
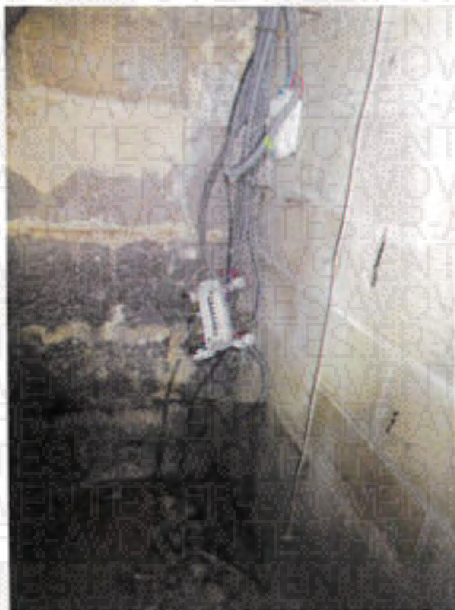
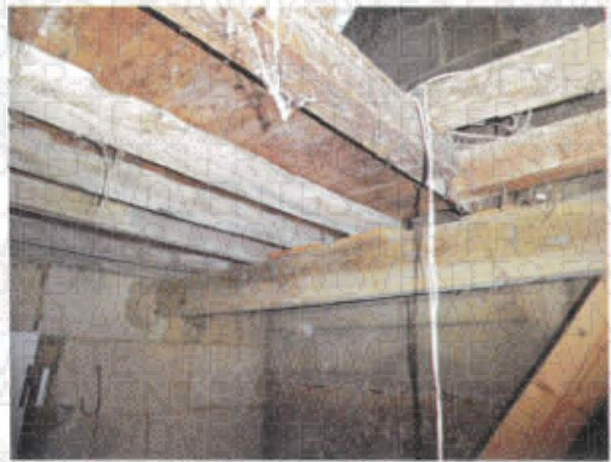
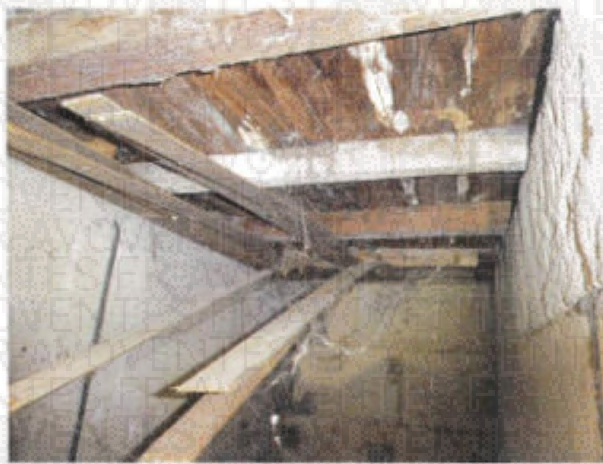
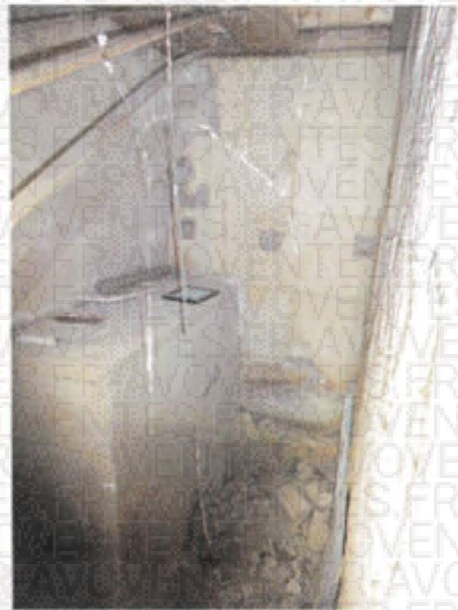
#### **CLICHES PHOTOGRAPHIQUES N°28 A 38**

Pour l'autre partie, pierres de taille anciennes avec joints fortement épauprés ;

L'installation électrique de cette pièce est en cours d'installation, présence de gaines en plastique ton gris longeant les murs, l'ensemble non terminé ;

Cette pièce est éclairée à l'aide d'une fenêtre deux vantaux, montants en bois, simple vitrage, munie d'une crémone métallique, l'ensemble est ancien, vétuste, en très mauvais état, une vitre est cassée ;

A l'entrée du bâtiment, présence d'une porte en bois à caissons, avec simple vitrage opaque, la porte est vétuste, en très mauvais état, les vitres sont cassées, hors d'usage ;

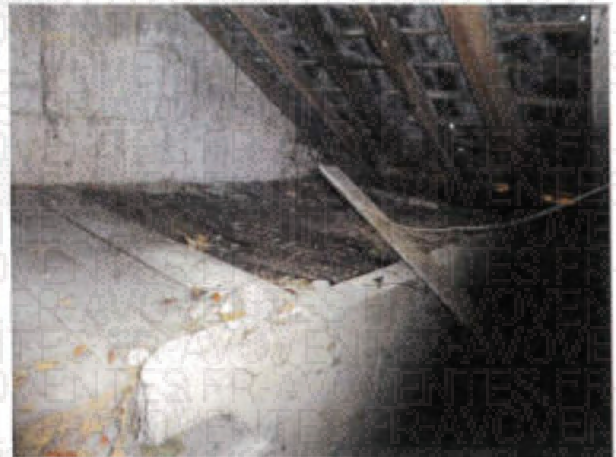
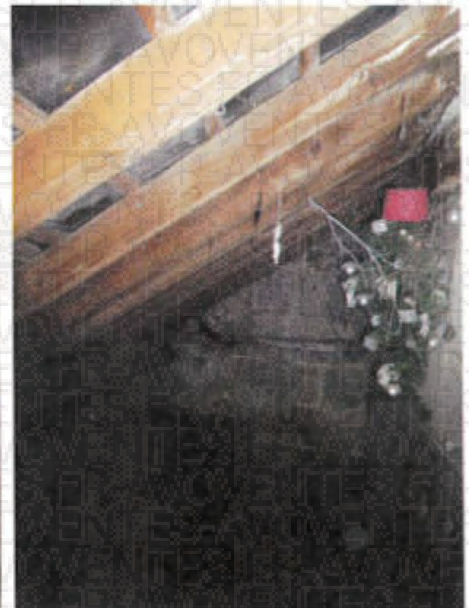
#### **CLICHES PHOTOGRAPHIQUES N°40 A 45**

Je constate, au-dessus du bâtiment 1, la présence d'un étage à deux niveaux avec plancher en bois partiellement disparu, une importante partie est vermoulue, couverte d'humidité ;

La charpente est apparente, celle-ci est ancienne, en état médiocre ;  
Toiture en ardoises en très mauvais état, présence d'un trou béant et de nombreuses dégradations ;

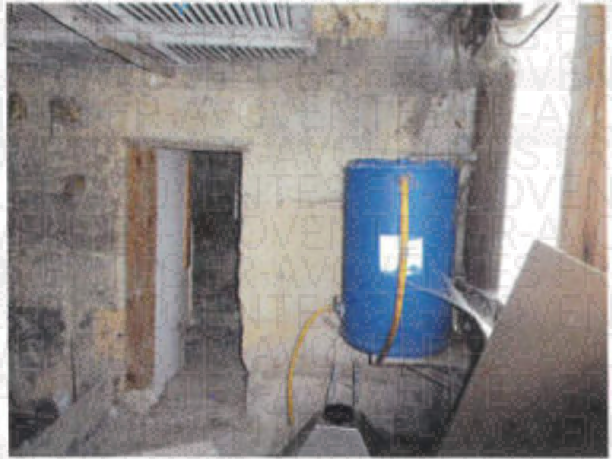
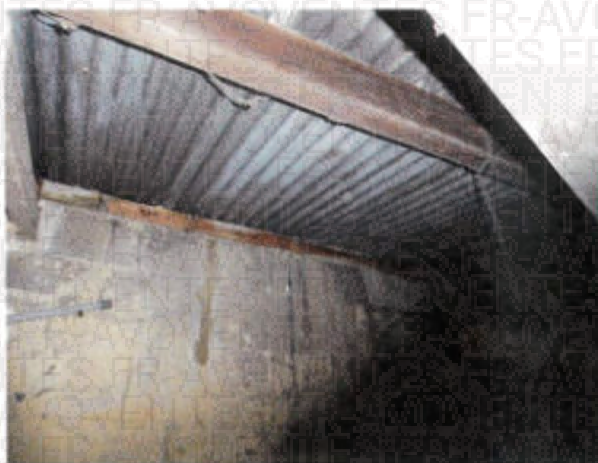
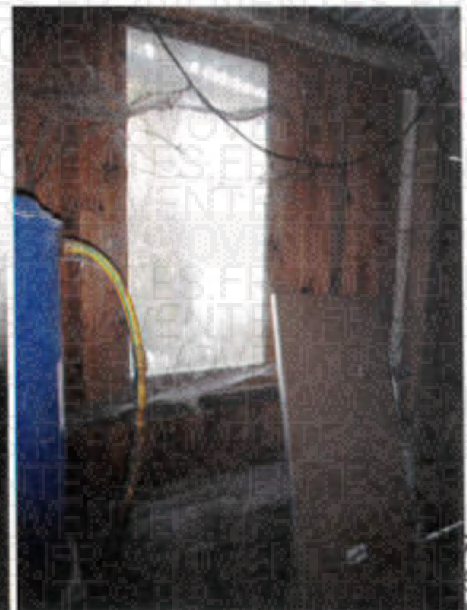
##### **CLICHES PHOTOGRAPHIQUES N°46 A 52**

**Sol :**  
Pour partie, dalle de béton en très mauvais état ;  
Pour l'autre partie, terre battue ;

**Murs :**  
Pour partie, soubassement en parpaings bruts et joints ciment avec cloisons en planches en partie supérieure ;  
Pour l'autre partie, pierres calcaires anciennes, fortement épaufrées ;

La charpente est apparente ;  
Présence d'une toiture en tôles galvanisées anciennes, présence de quelques trous ;

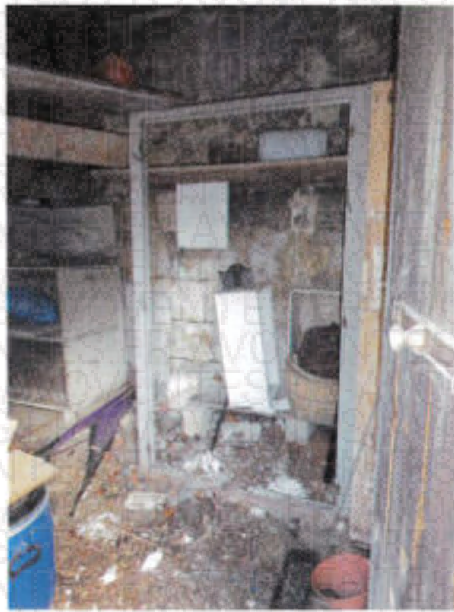
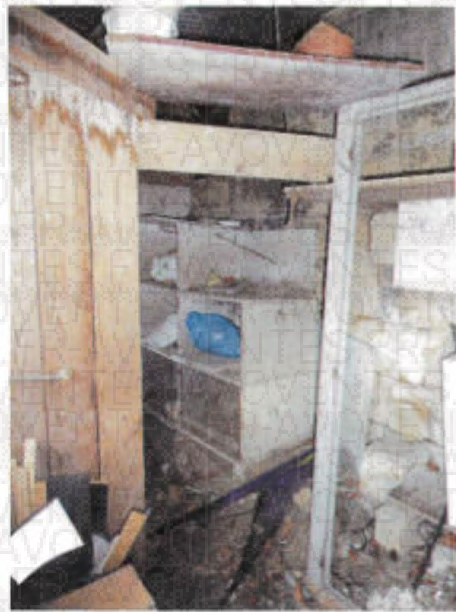
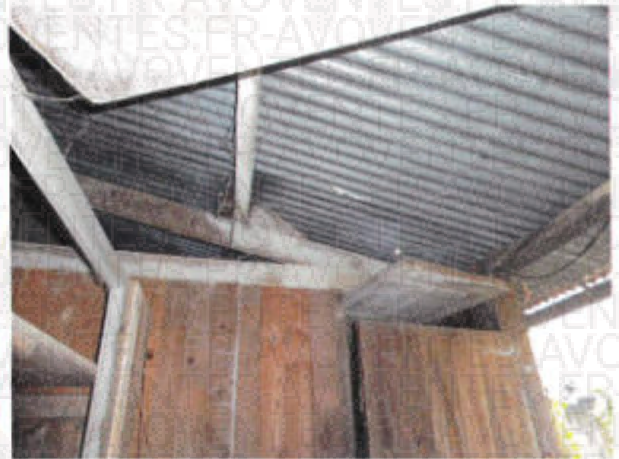
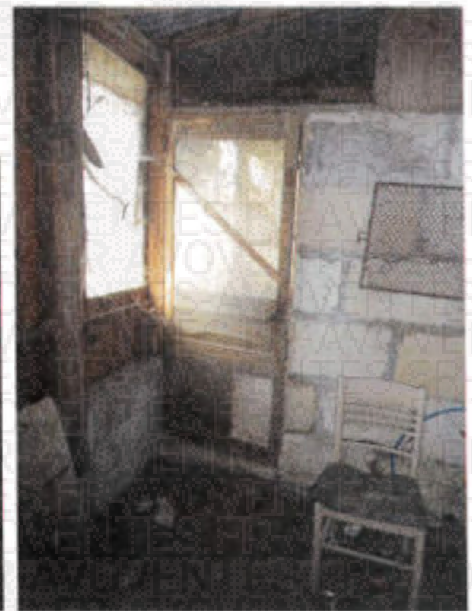
##### **CLICHES PHOTOGRAPHIQUES N°53 A 59**

**Murs :**  
Pour partie, pierres calcaires anciennes, fortement épaufrées ;  
Pour l'autre partie, soubassement en parpaings bruts et joints ciment et cloisons en planches anciennes, en état d'usage ;

La charpente est apparente ;  
Présence d'une toiture en tôles galvanisées laissant apparaître plusieurs trous, l'ensemble ancien ;

Je constate, dans cette pièce, la présence de clapiers en état médiocre, les portes grillagées sont partiellement disparues ;

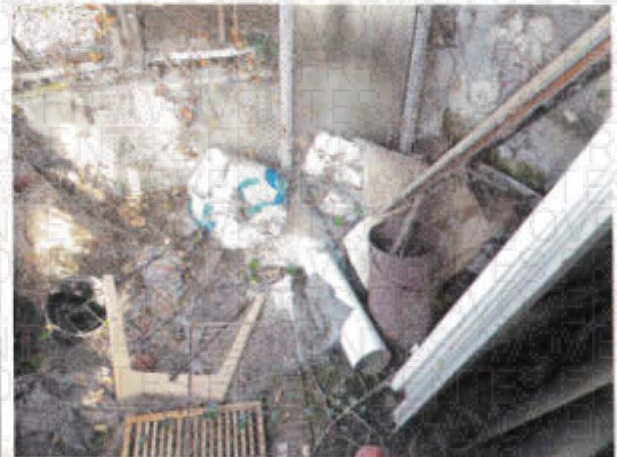
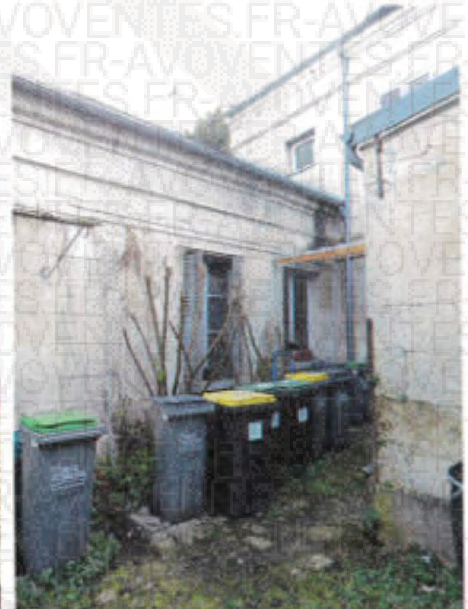
#### **CLICHES PHOTOGRAPHIQUES N°60 A 67**

Pour partie, en pierres calcaires et joints ciment, les pierres sont fortement épaufrées ;

Pour l'autre partie, soubassement en parpaings bruts et joints ciment avec ossature métallique et bois, maintenant un grillage métallique galvanisé ancien, rouillé, à petites mailles ;

A l'entrée du poulailler, présence d'une porte en bois à caissons, ancienne, vétuste, en mauvais état. Le panneau supérieur est couvert d'une tôle plastique avec grillage à poule ;

A l'intérieur du poulailler, présence d'un petit cagibi avec porte métallique galvanisée, ancienne, rouillée au niveau des montants métalliques ;

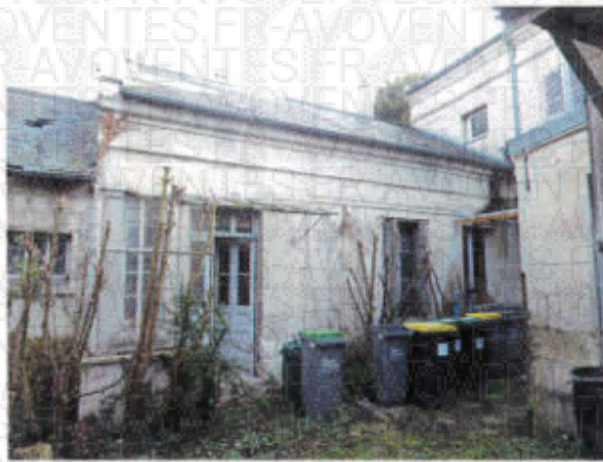
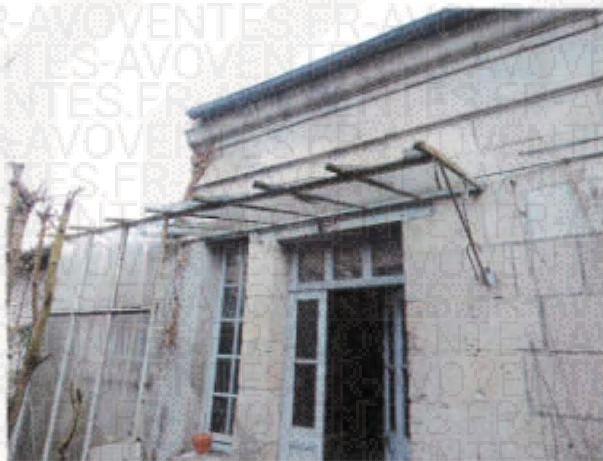
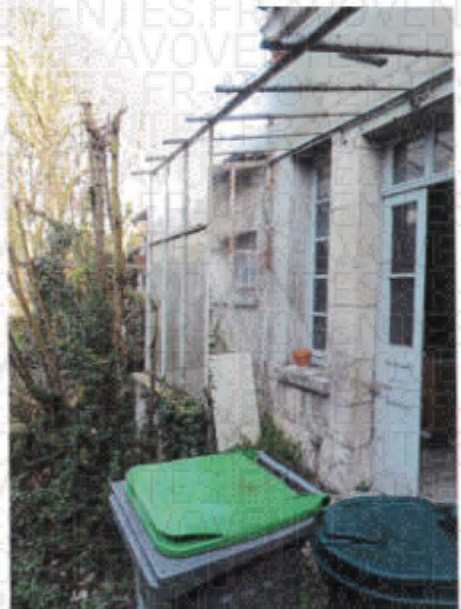
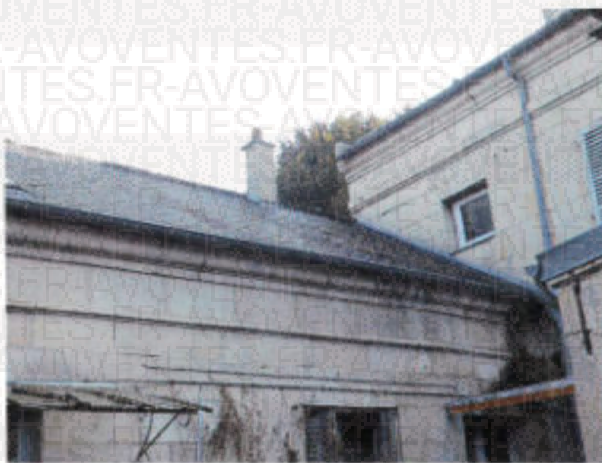
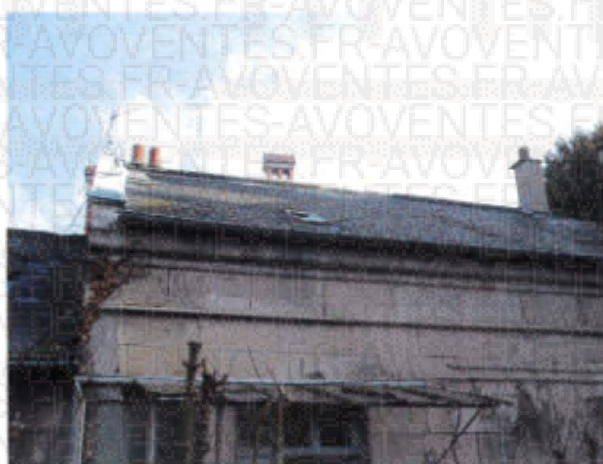
#### **CLICHES PHOTOGRAPHIQUES N°68 A 73**

Façade en pierres calcaires, joints ciment, l'ensemble ancien, les joints sont fortement épaufrés ;

Je constate la présence d'une marquise au-dessus de la porte d'entrée de l'ensemble immobilier, celle-ci est ancienne, vétuste, les vitres sont absentes ou dégradées, le tout est en état médiocre ;

Présence de deux vasistas, les vitres sont cassées, en très mauvais état ;

Je constate, au niveau du faitage, la présence d'une bande de ciment en mauvais état, dégradée ;

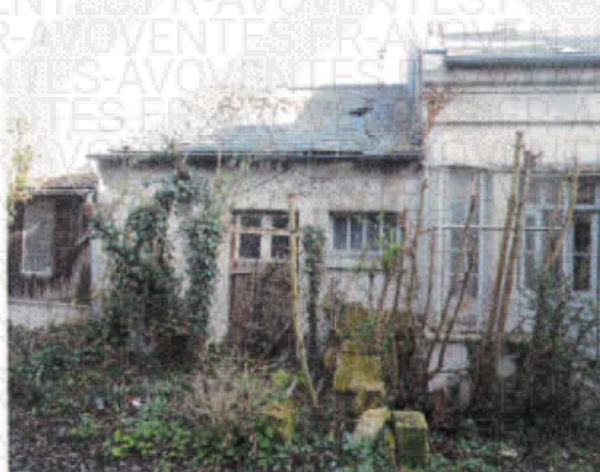
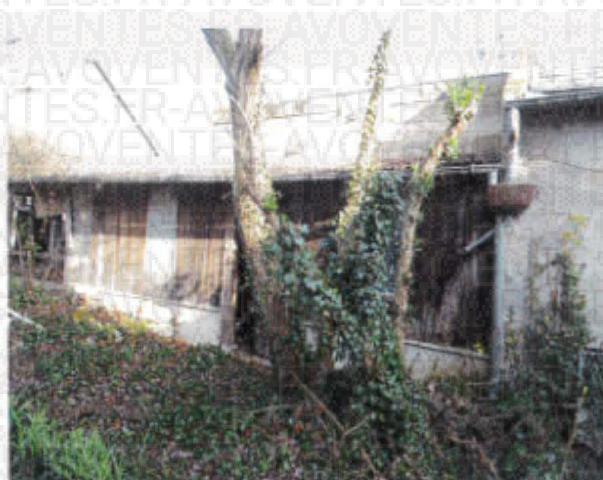
#### **CLICHES PHOTOGRAPHIQUES N°74 ET 75**

Façade du bâtiment 1 en parpaings bruts et joints ciment, la façade est en bon état ;

Présence d'une toiture en ardoises en très mauvais état, de nombreuses ardoises sont déplacées ;

Les solins en ciment et pierres sont en mauvais état, dégradés ;

Gouttière en zinc ancienne, quelque peu tordue, en état médiocre, la descente de gouttière est en zinc ancienne, usagée ;

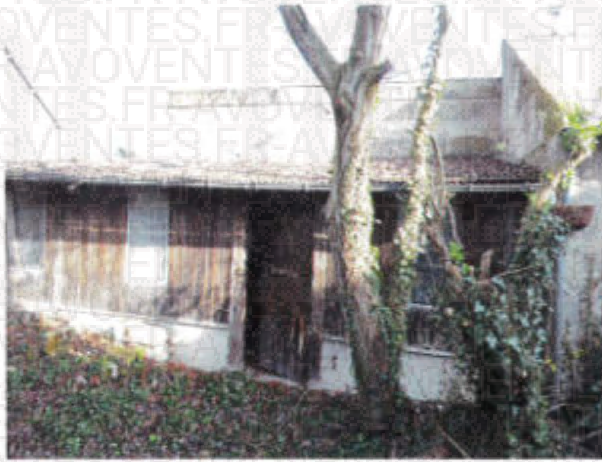
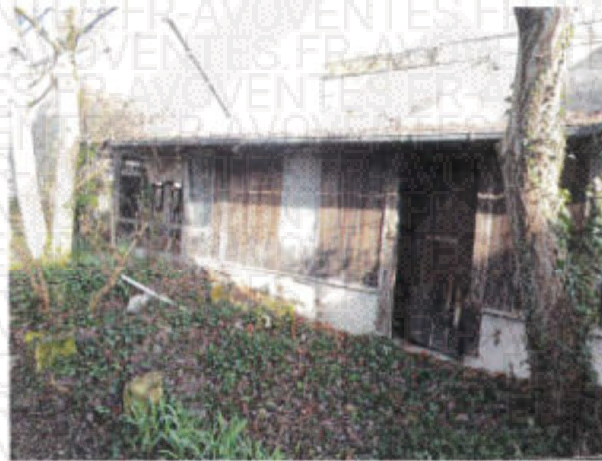
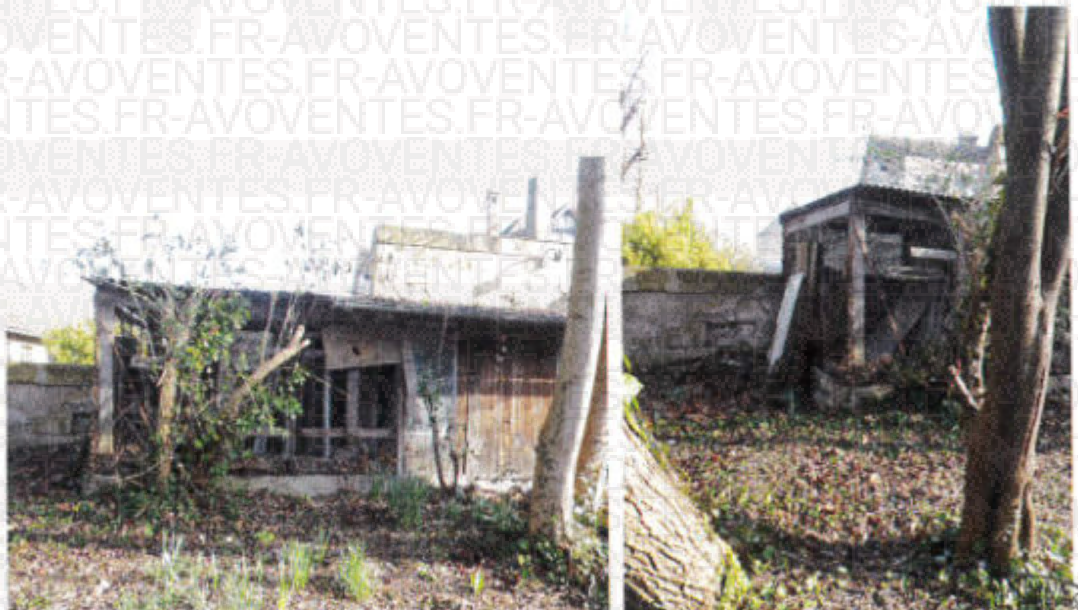
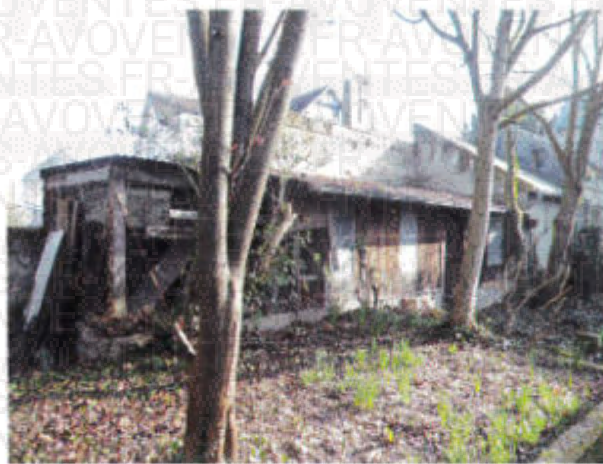
##### **CLICHES PHOTOGRAPHIQUES N°76 A 81**

Bâtiment, clapier et poulailler, l'ensemble ancien, vétuste, les bardages en planches sont usagés ;

Je constate que la toiture est en tôles galvanisées anciennes, rouillées, en état moyen, présence de feuilles et de branches jonchant l'ensemble ;

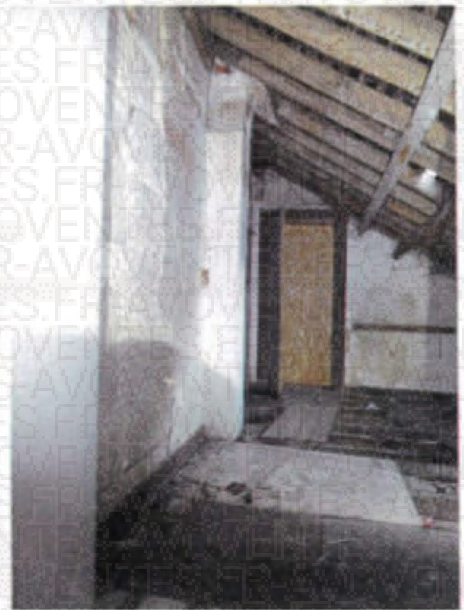
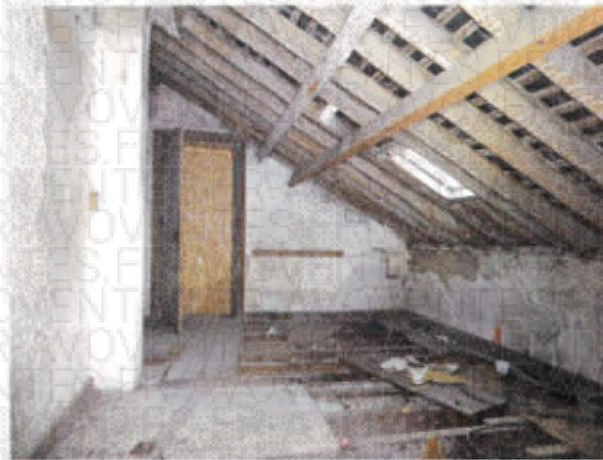
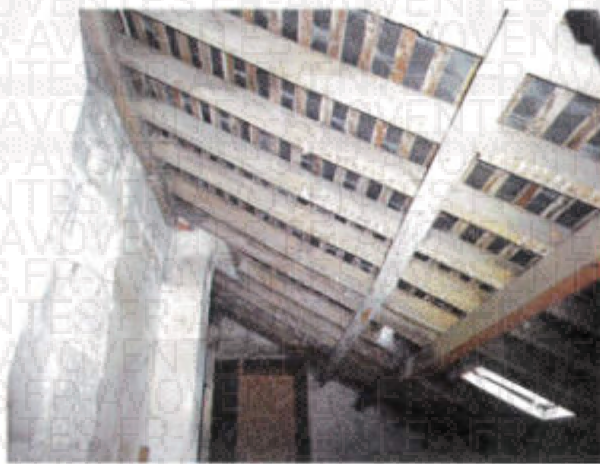
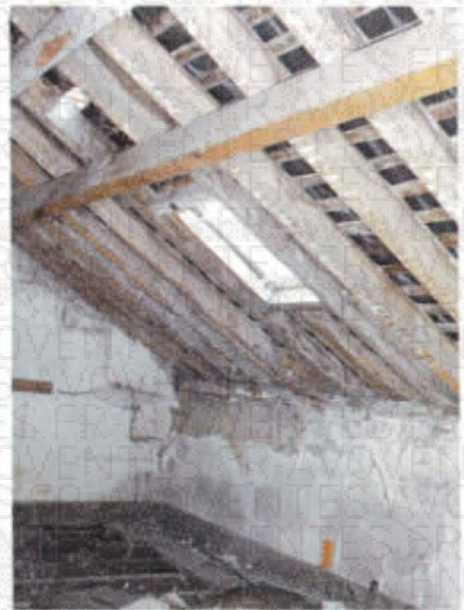
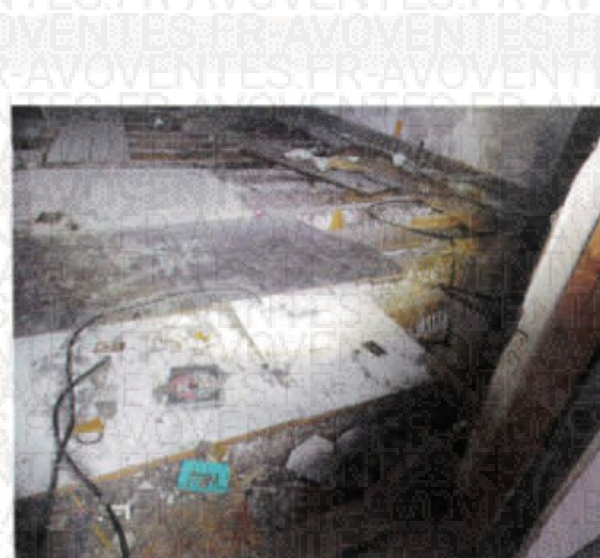
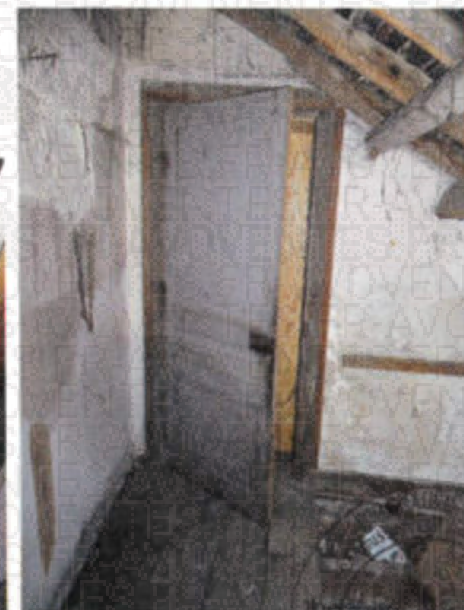
##### CLICHES PHOTOGRAPHIQUES N°82 A 90

Le plancher a disparu en quasi-totalité, les poutres du plancher sont apparentes ;

Plâtre à l'état brut, vétuste, dégradé en de nombreux points ;

Toiture en ardoises en très mauvais état avec présence de trous et de dégradations ;

Présence d'un vasistas cassé, hors d'usage, rouillé ;

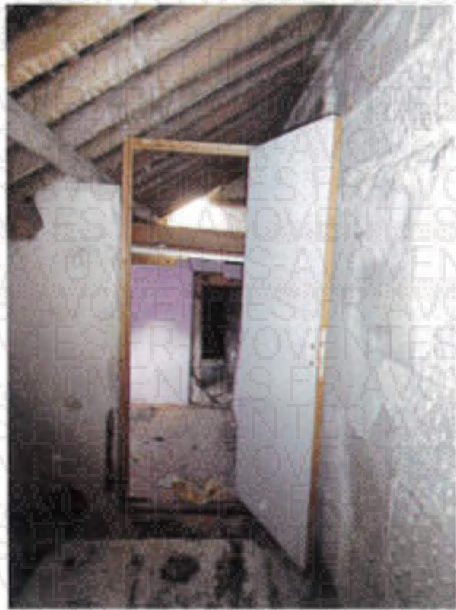
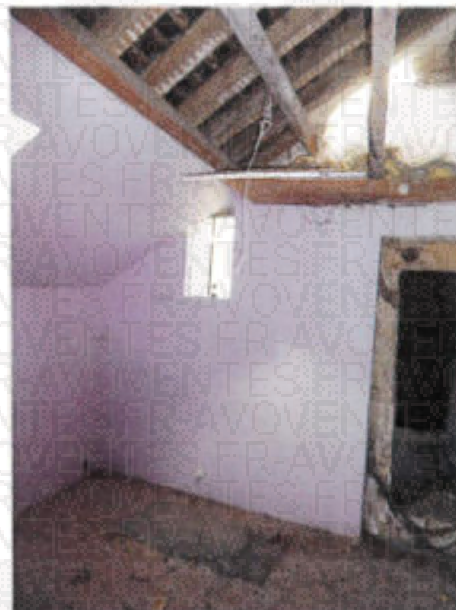
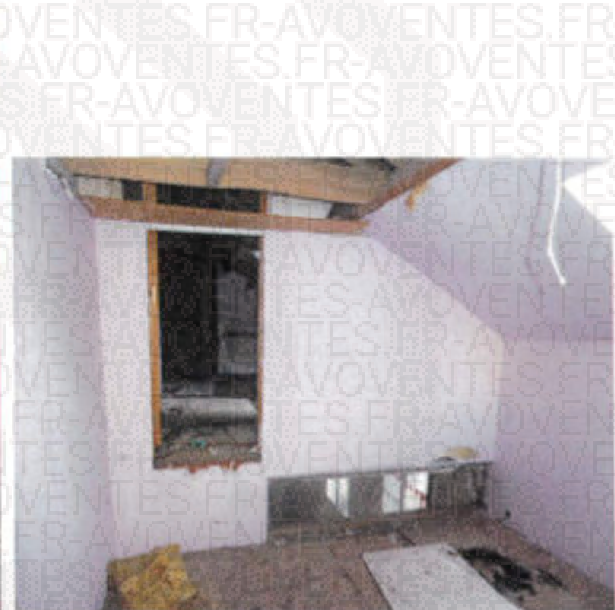
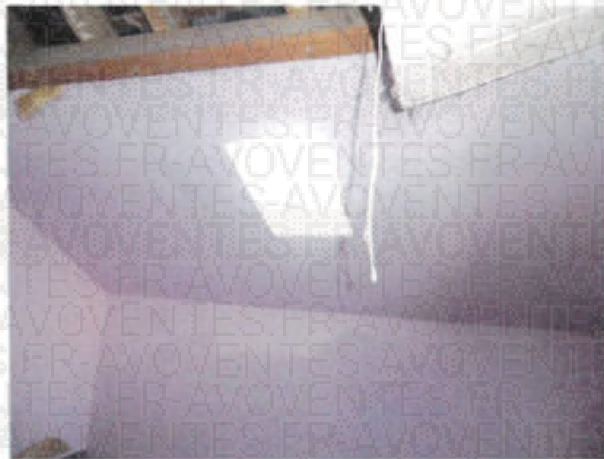
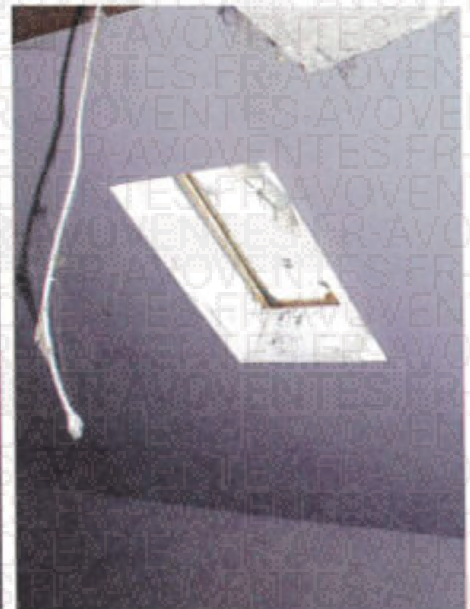
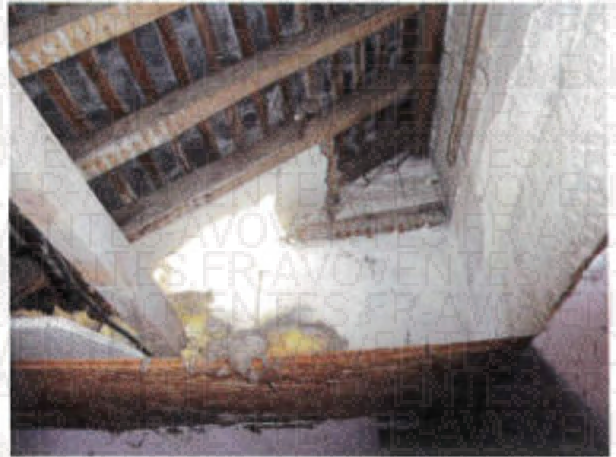
##### CLICHES PHOTOGRAPHIQUES N°91 A 100

Planches de bois compressé anciennes, sales, présence d'importantes traces d'humidité ;

Je constate la présence d'une ossature pour faux plafond, l'ensemble artisanal, non terminé ;

Je constate la présence d'un vasistas en très mauvais état, la vitre est cassée ;
