## PROCES VERBAL DE CONSTAT DESCRIPTIF

L'AN DEUX MILLE VINGT-QUATRE ET LE QUATORZE AOUT

Sur la commune de LE BOUCHAGE (38510), lieu-dit le Mollard, 168 Route Sous les Vernes, une maison d'habitation, cadastrée section C 938 pour 15a 35ca et C 939 pour 53ca

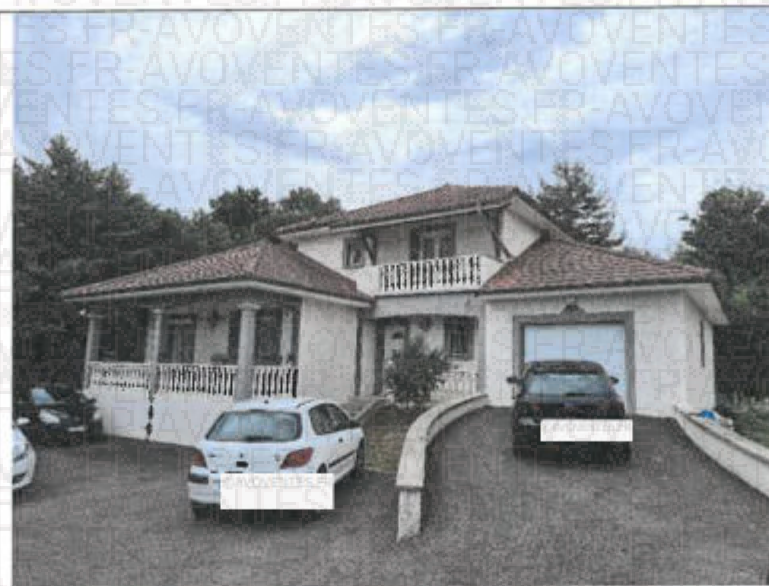
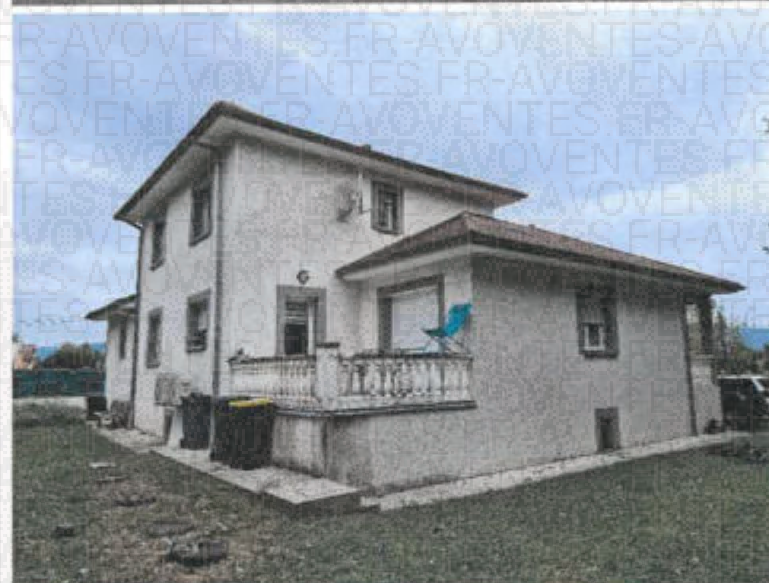
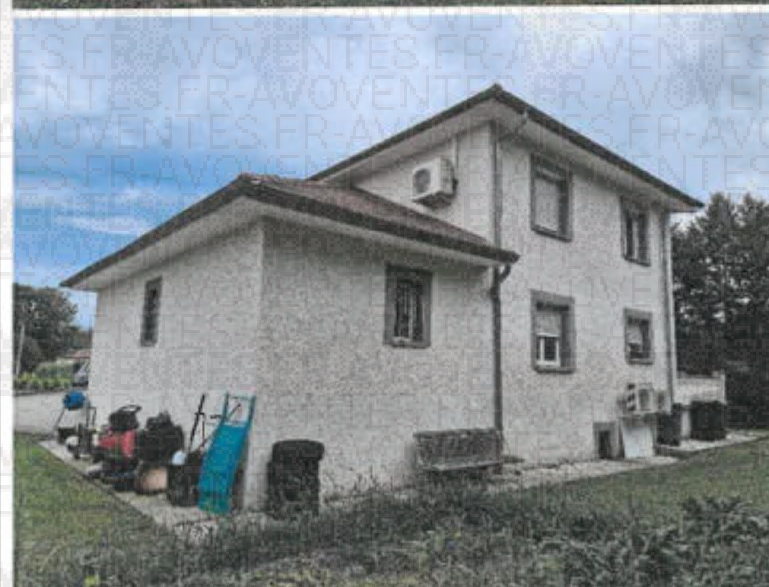
La maison peut se décomposer en 3 blocs – un bloc garage côté Nord de la construction en rez-de-jardin – une partie habitation jour côté Sud en rez-de-jardin et une partie nuit au premier étage de la maison (photos n°1 à 3).

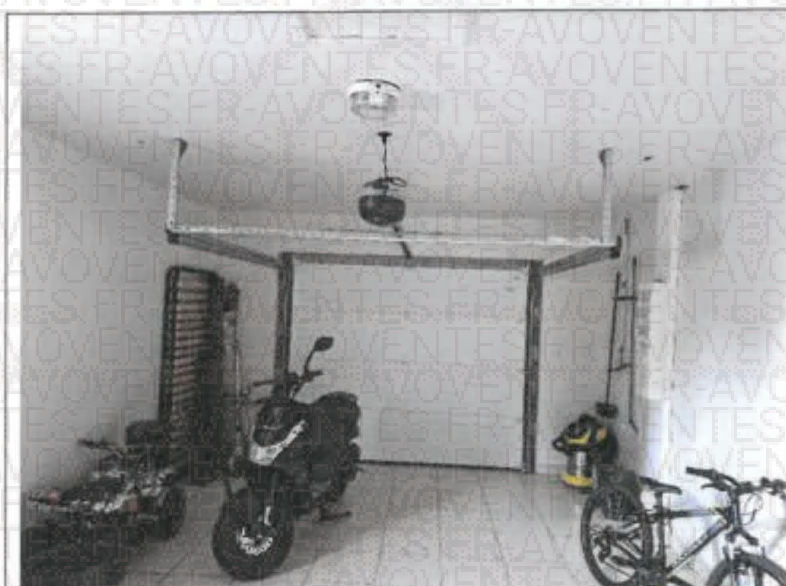
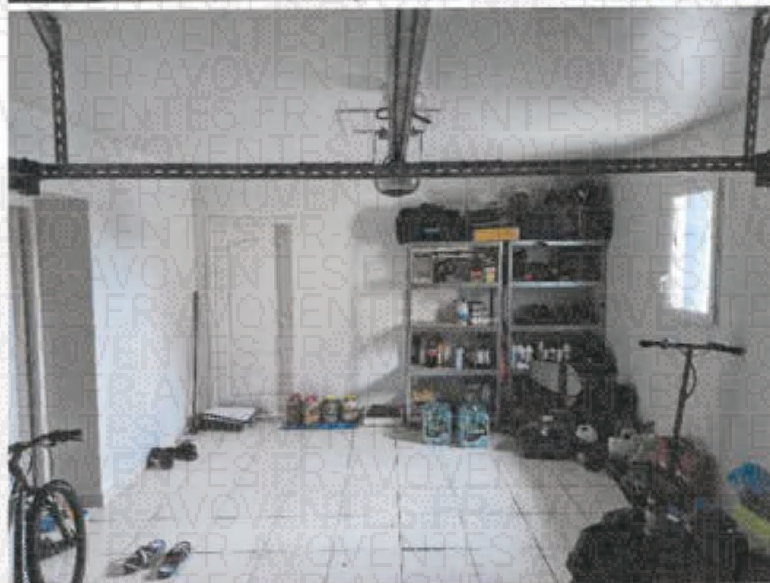
Le garage ouvre sur l'extérieur par un portail roulant. Sol carrelé, mur moellons et dalles en ourdis. Les murs et le plafond sont doublés et peints. Le garage à une surface de 26.52 m<sup>2</sup> avec un fenestron en façade Nord (photos n°4 et 5).

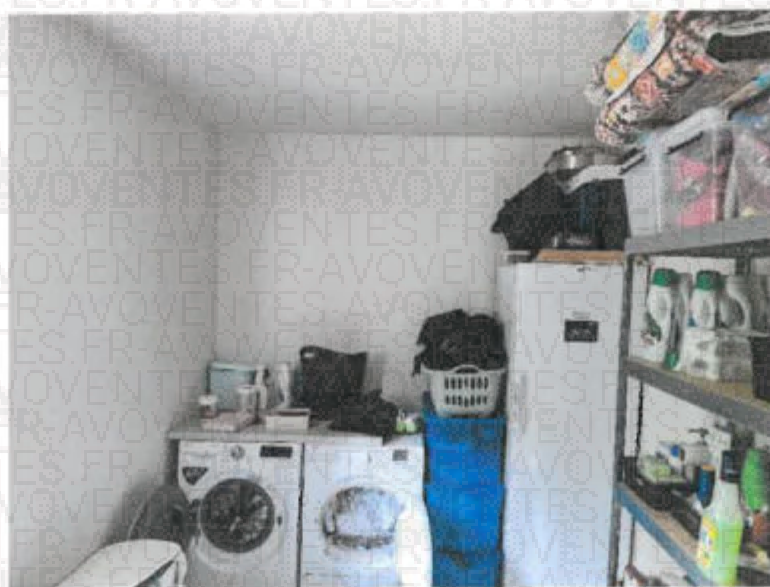
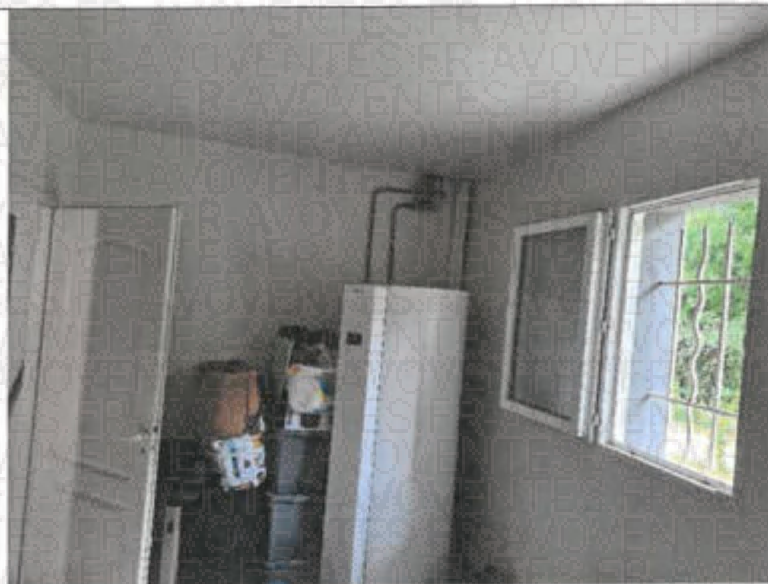
Au fond du garage, il y a en place une buanderie pour 9.39 m<sup>2</sup>, les revêtements sont de même nature que dans le garage, avec un fenestron en façade Ouest (photos n°6 et 7).

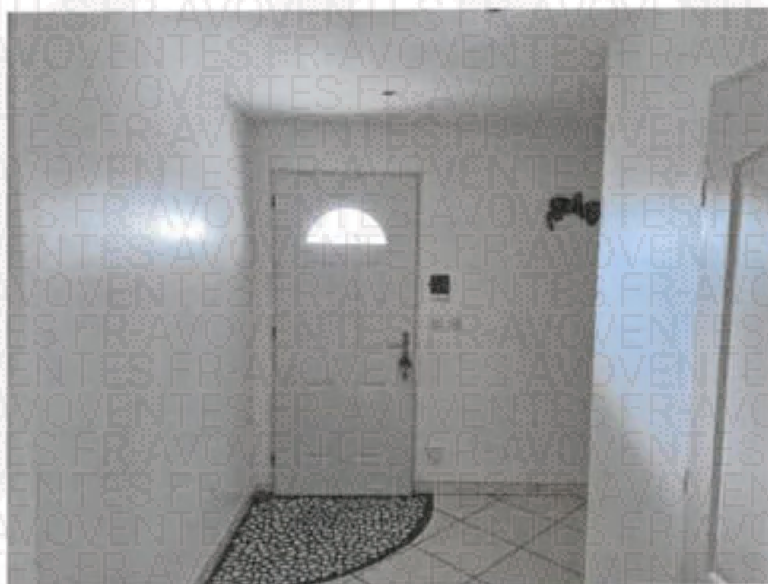
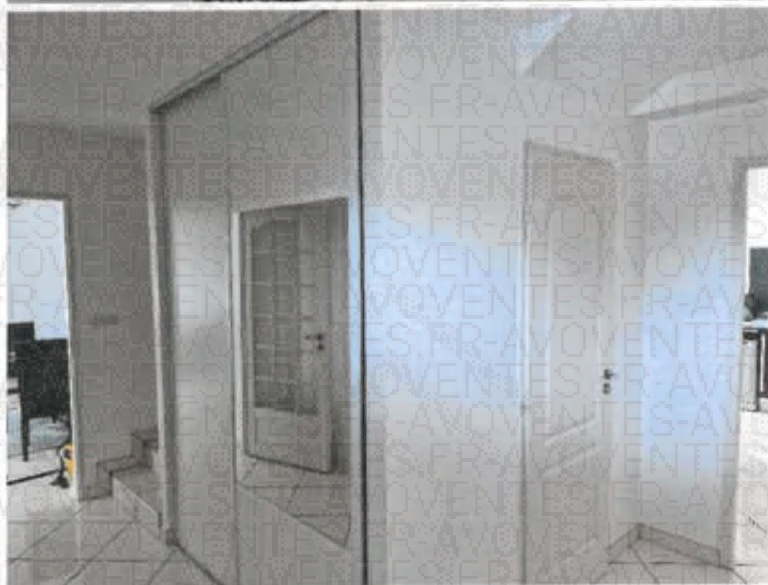
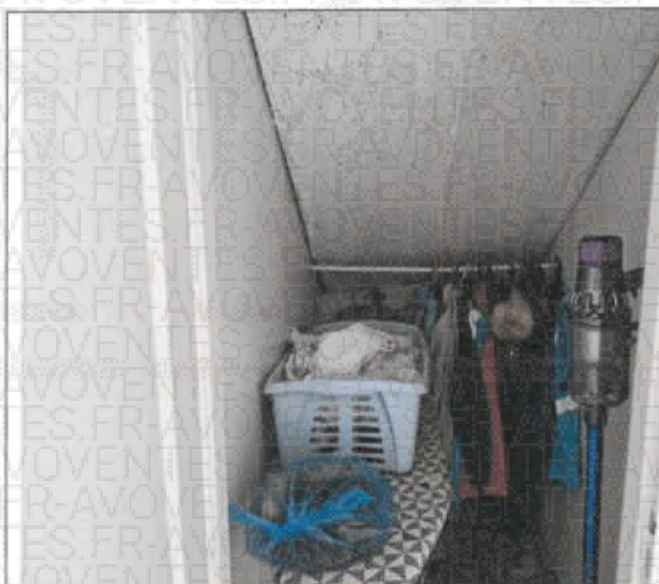
Hall d'entrée pour 9.25 m<sup>2</sup> avec sol carrelé, murs et plafond peints en très bon état, avec un placard mural à usage de penderie pour 1.16 m<sup>2</sup> et un placard sous l'escalier (photos n°8 à 10).

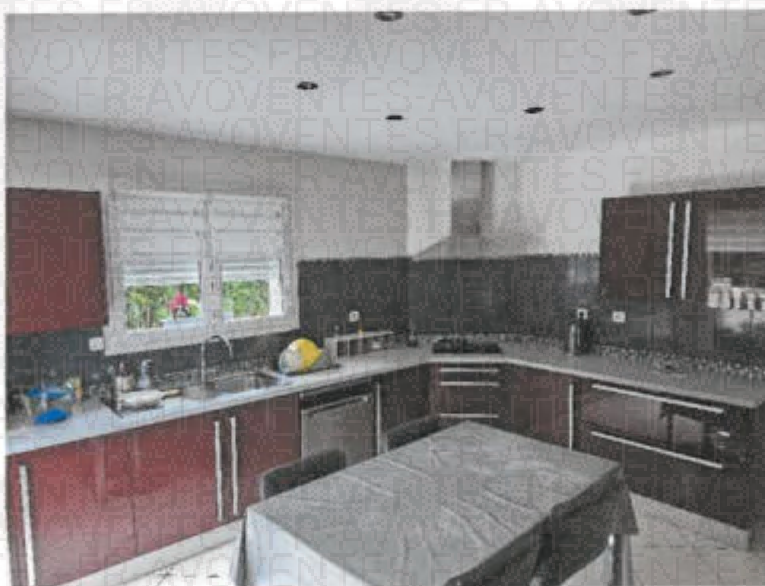
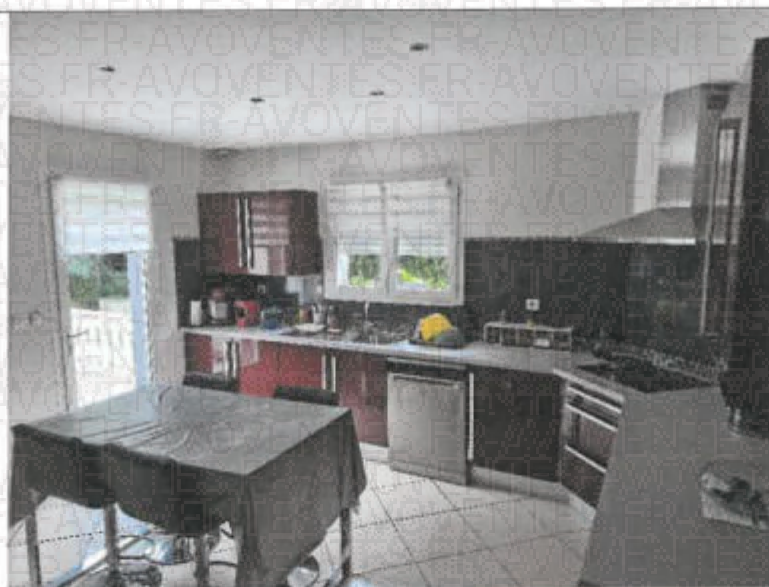
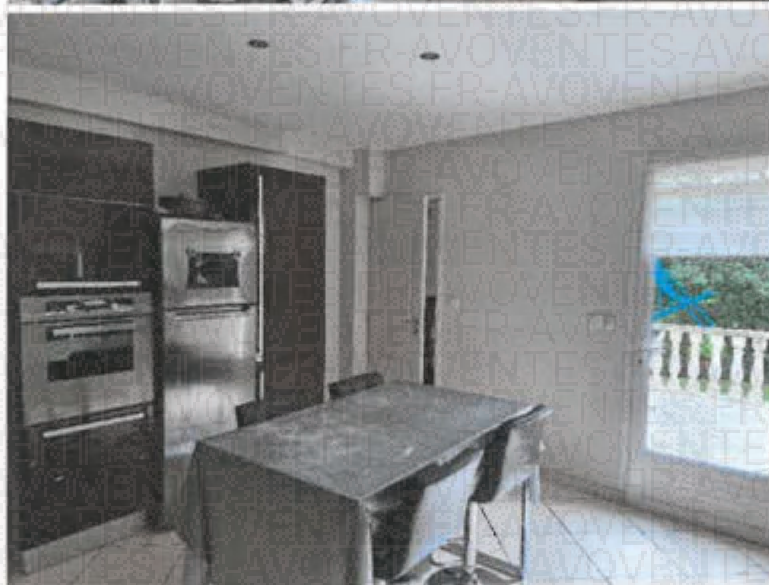
La cuisine a une surface de 19.35 m<sup>2</sup>, avec un ensemble complet de mobilier intégré. Sol carrelé en parfait état. Murs et plafond peint en très bon état, avec une fenêtre en façade Ouest et une porte-fenêtre en façade Sud qui ouvre sur une petite terrasse Sud-Ouest. Accès intérieur depuis le hall d'entrée et le séjour (photos n°11 à 13).

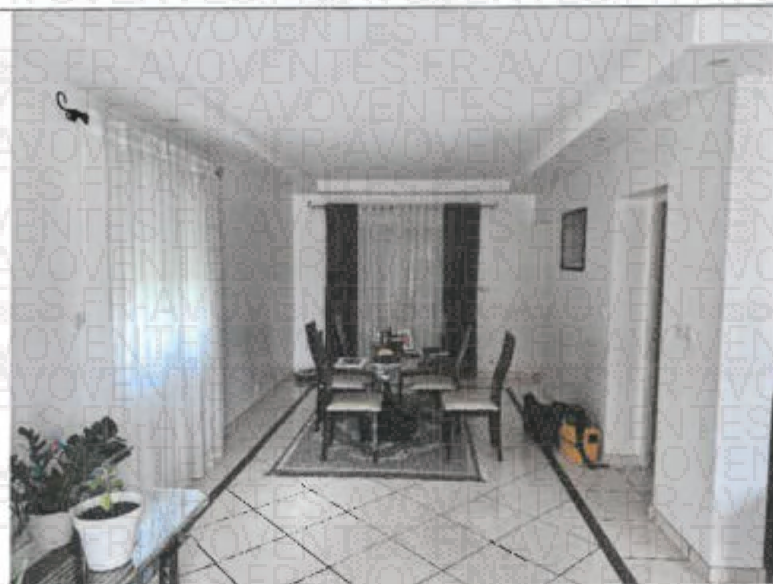
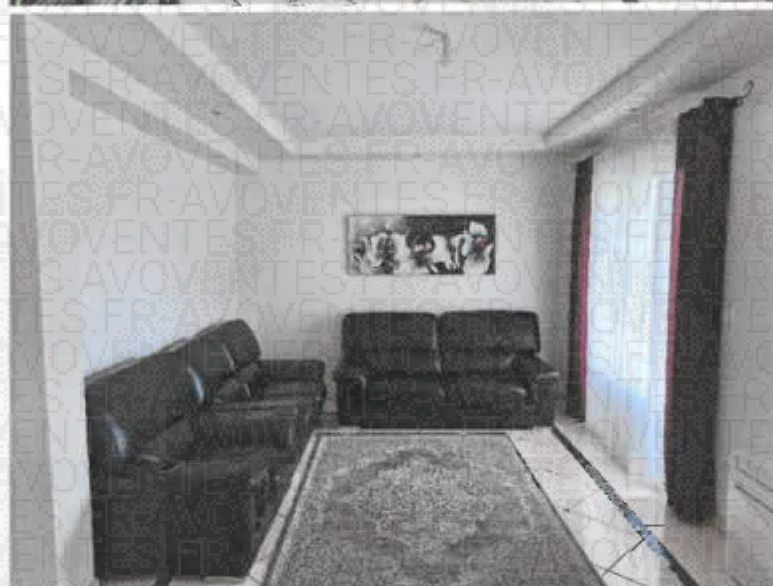
Le séjour en L à une surface de 35.71 m<sup>2</sup>. Sol carrelé en parfait état. Murs et plafond peints en bon état, avec un deux baies vitrées coulissantes en façade Est qui ouvrent sur une petite terrasse, une fenêtre en façade Sud et une baie vitrée en façade Est qui ouvre sur la terrasse Sud-Ouest également accessible depuis la cuisine. Accès intérieur depuis le hall d'entrée et la cuisine (photos n° 14 et 15).

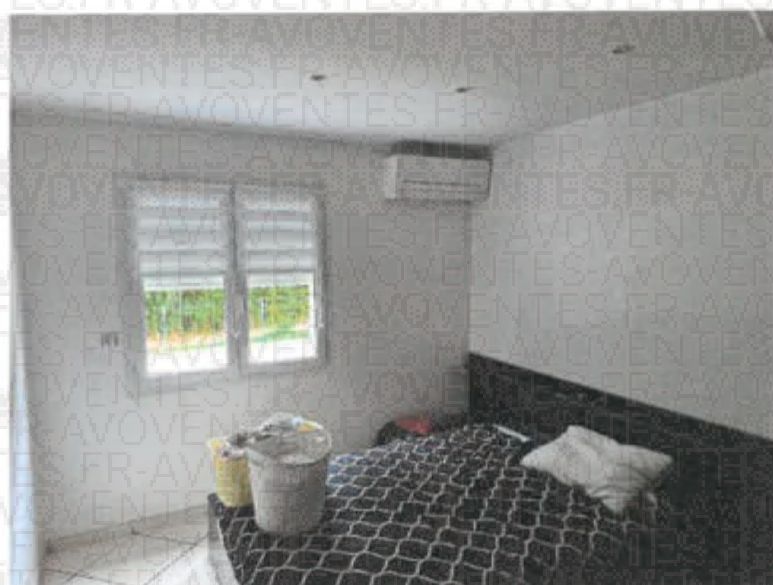
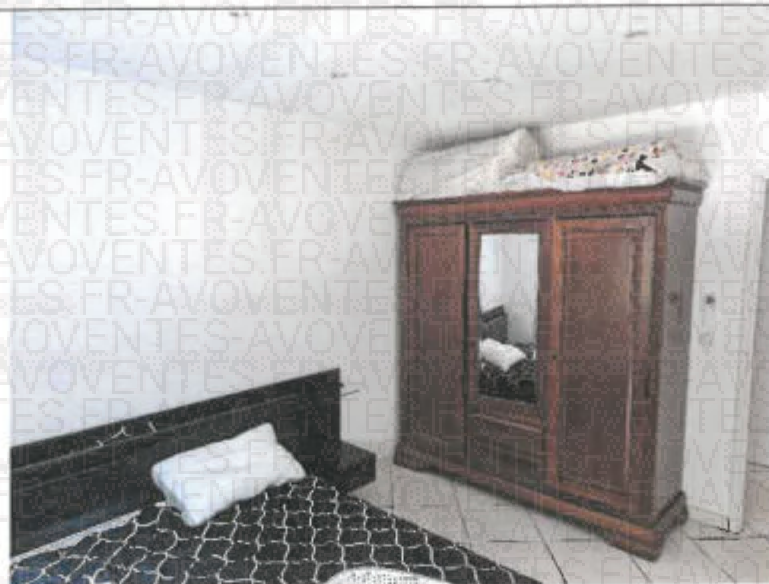
Au bout du hall d'entrée, il y a un dégagement qui ouvre sur une chambre de 11.29 m<sup>2</sup>. Sol carrelé, murs et plafond peints en blanc, le tout en très bon état, avec une fenêtre en façade Ouest (photos n°16 et 17).

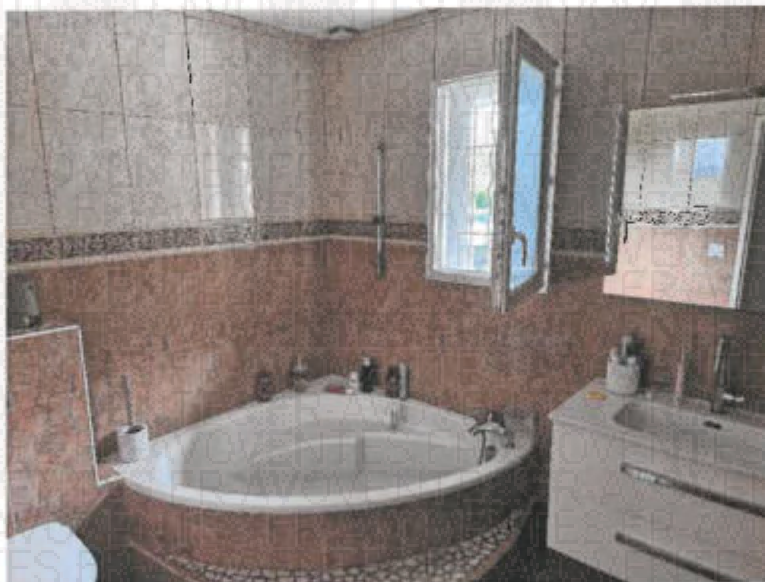
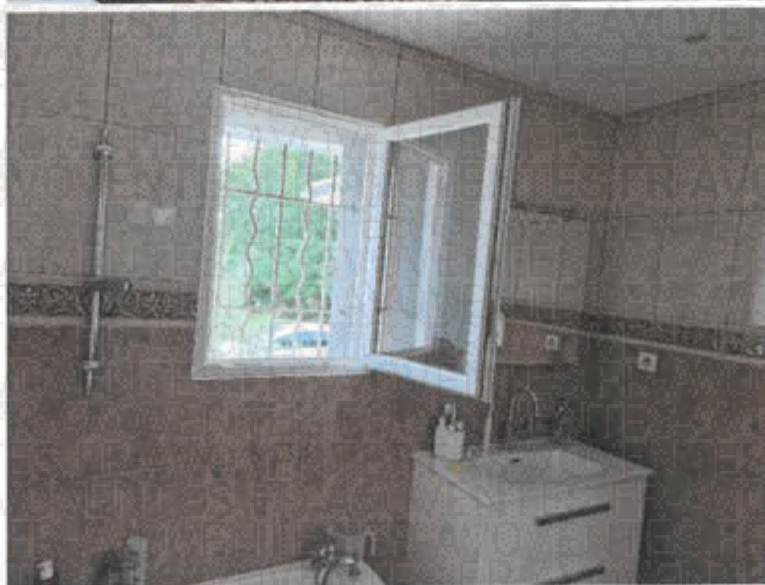
Le dégagement distribue le garage et une salle de bains WC – avec baignoire – lavabo. Le tout en parfait état, sol carrelage – murs faïencés. Cette salle de bains à une surface de 9.25m<sup>2</sup> avec un fenestron en façade Est (photos n°18 et 19).

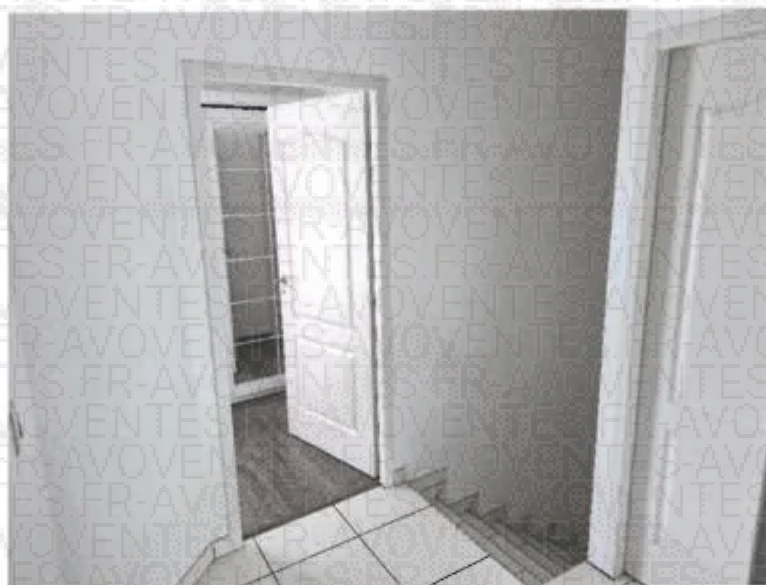
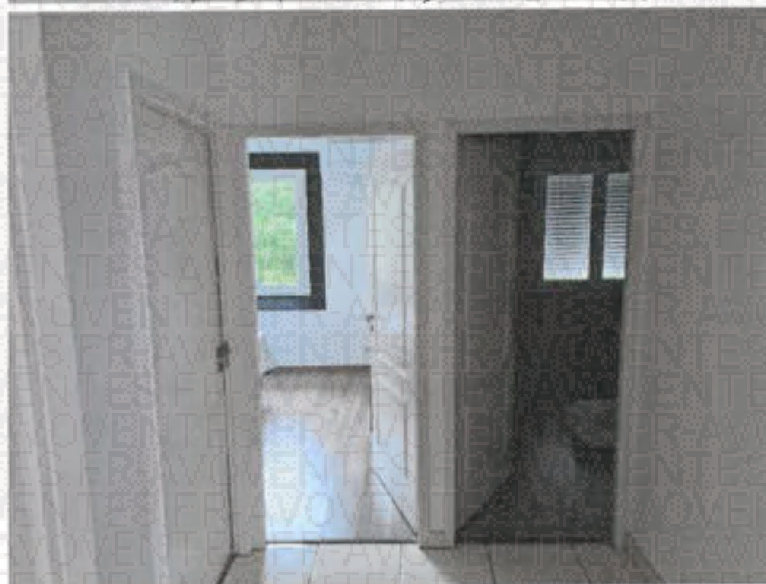
L'accès à l'étage se fait par un escalier avec les marches et contremarches recouvertes de carrelage. Cage d'escalier peinte. Ensemble en bon état. Arrivée sur un palier qui distribue trois chambres et des toilettes (photos n°20 et 21).

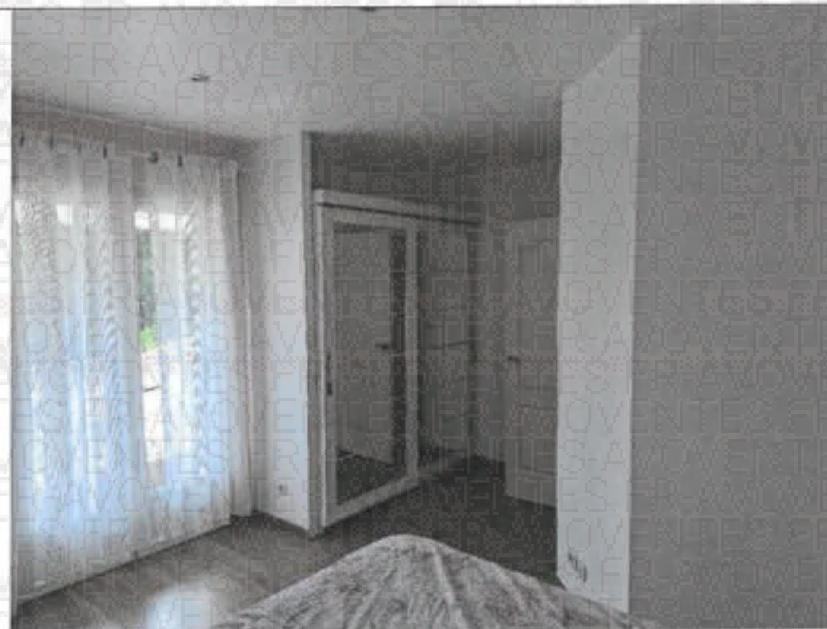
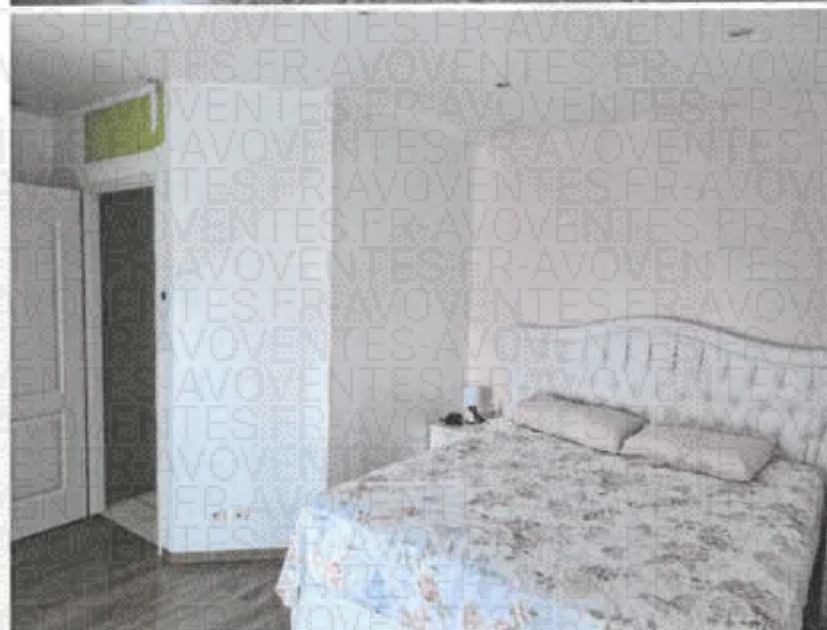
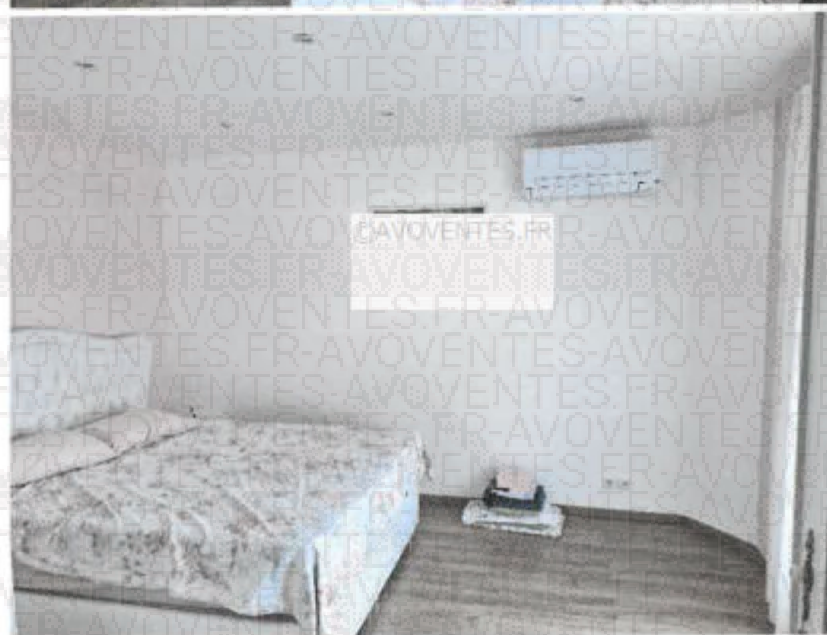
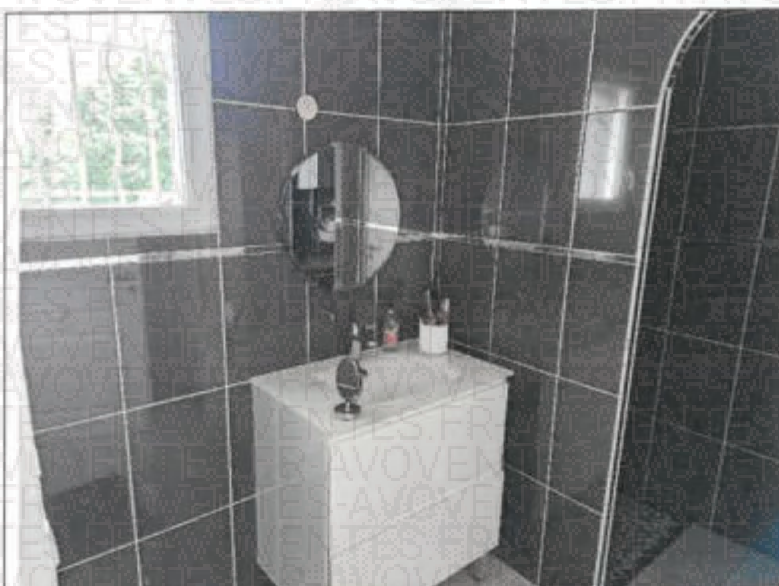
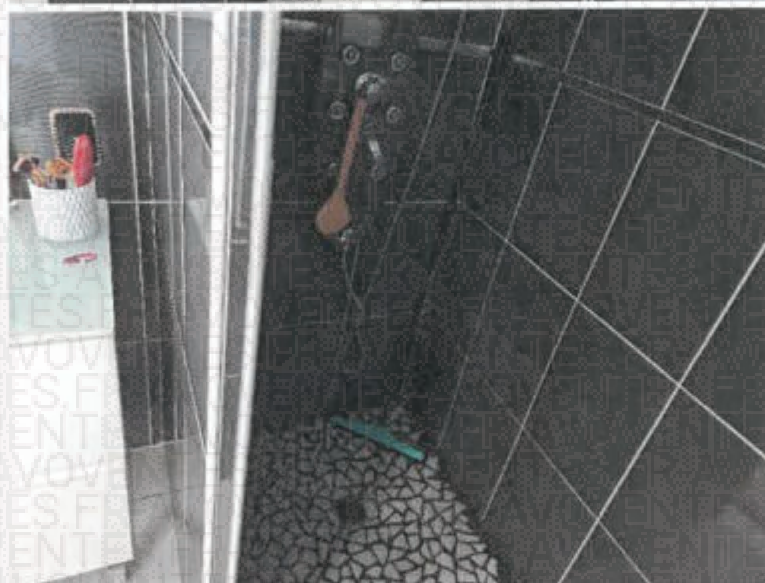
Une chambre en Est pour 15.08 m<sup>2</sup> ouvrant sur une petite terrasse avec une porte-fenêtre en façade Est et sur une salle d'eau avec WC – douche – lavabo et un fenestron en façade Est. La chambre est équipée d'un parquet bois, murs et plafond peints. Le tout en très bon état. Salle d'eau avec carrelage et faïence, le tout en parfait état (photos n°22 à 26).

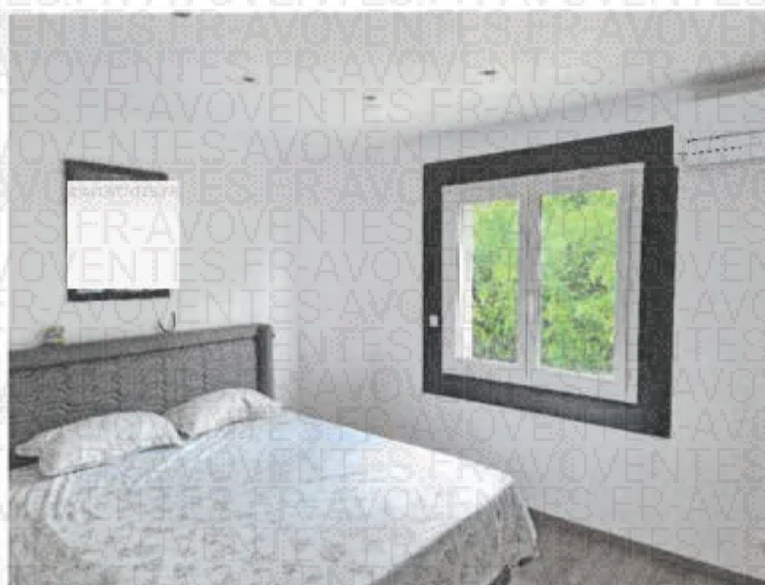
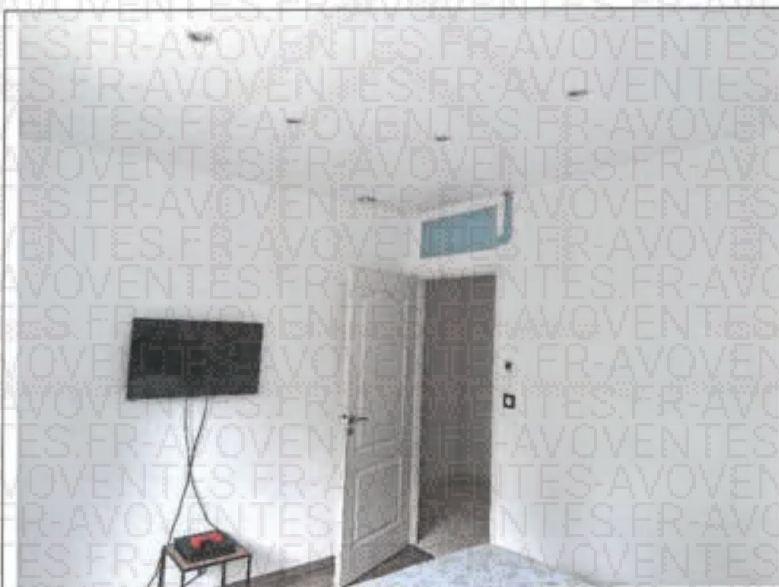
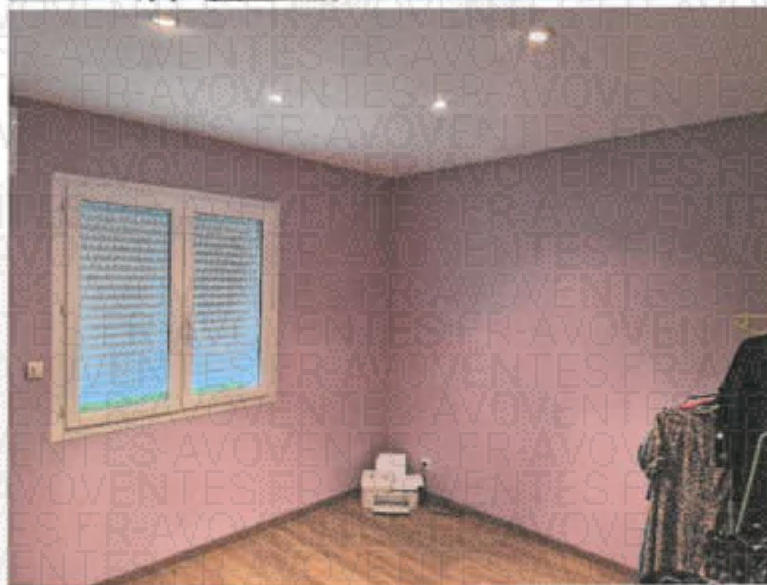
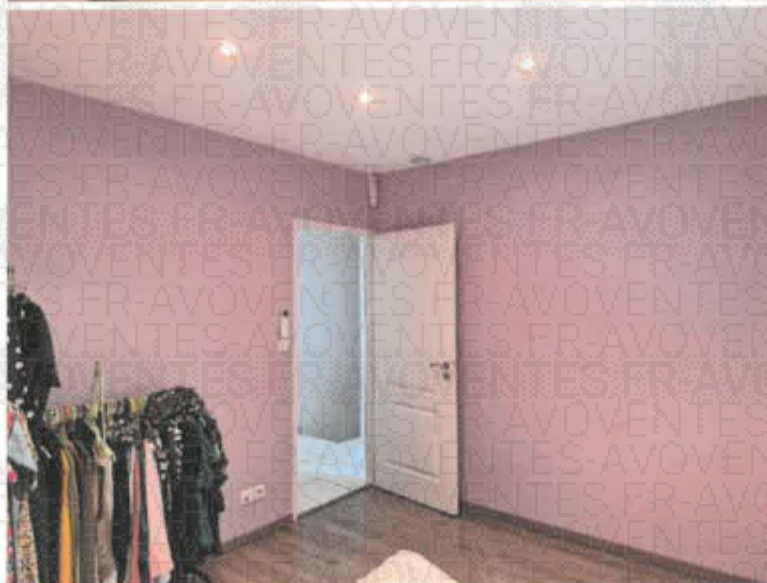
Il y a encore deux autres chambres pour 11.53 m<sup>2</sup> et 11.59 m<sup>2</sup>. Les deux chambres sont équipées avec parquet bois, murs et plafond peints, le tout en très bon état, avec chacune une fenêtre en façade Ouest (photos n°27 à 30)

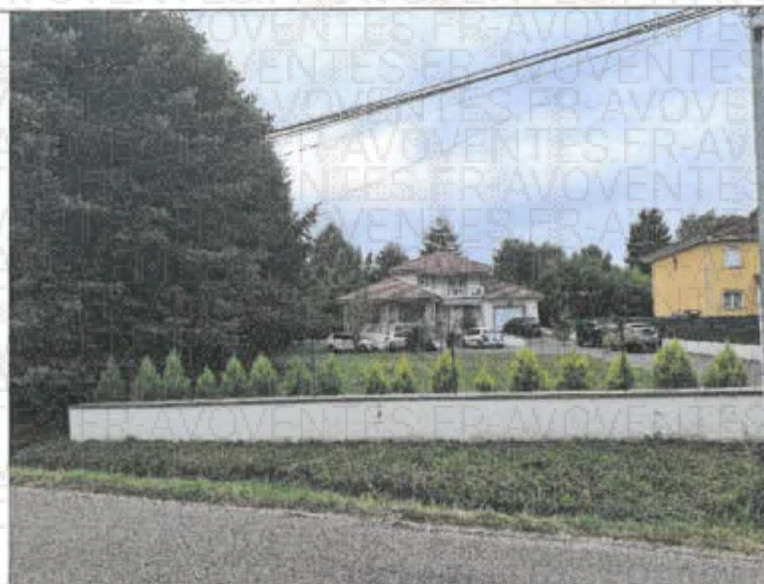
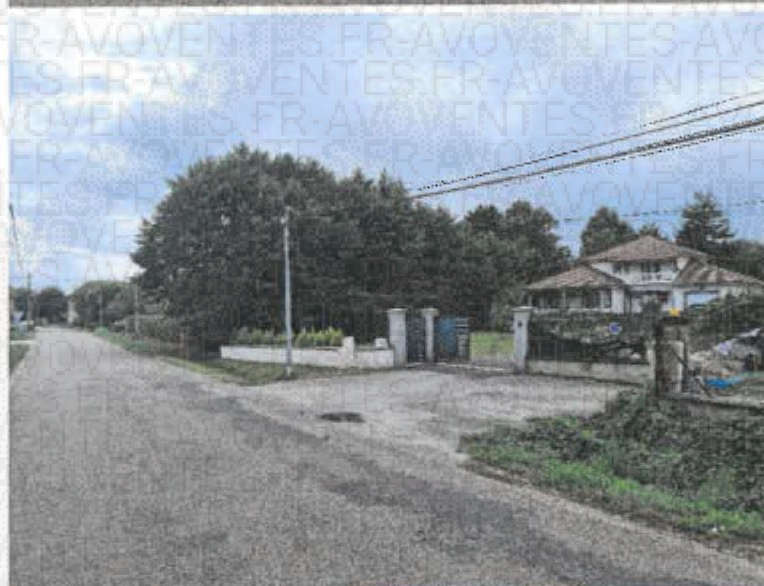
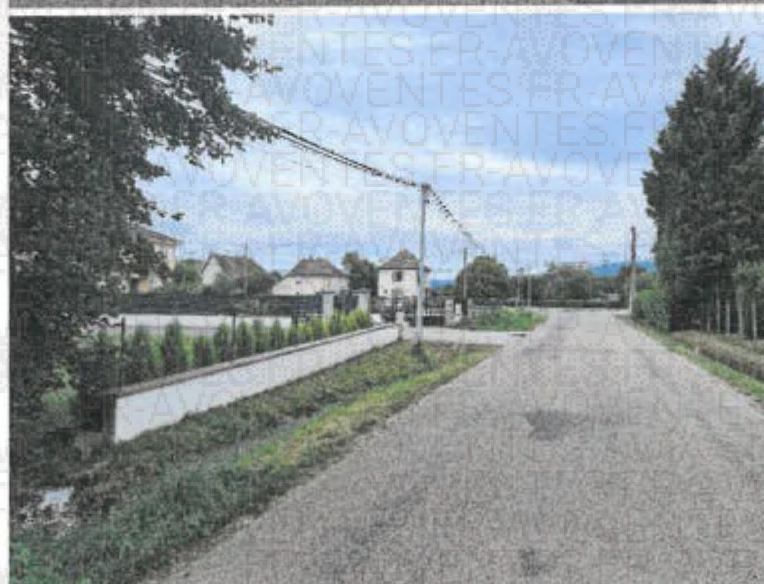
La maison est située en retrait de la Route Sous les Vernes et à la sortie du lieudit le Mollard, lui-même traversé par la Route Départementale 33 permettant de rejoindre le centre-ville de Morestel situé à 3 km (photos n°36 à 38).
