**SELARL LEVESQUE, MARMION  
et Associés**

## PROCES-VERBAL DE DESCRIPTION

Qu'une procédure de saisie immobilière est engagée à l'encontre **AVOVENTES** concernant un immeuble sis à MENNEVAL (EURE) 29 chaussée de la Mare,

Il s'agit d'une maison à usage d'habitation ancienne indépendante de type longère, érigé sur un terrain clos et une dépendance à usage de garage.

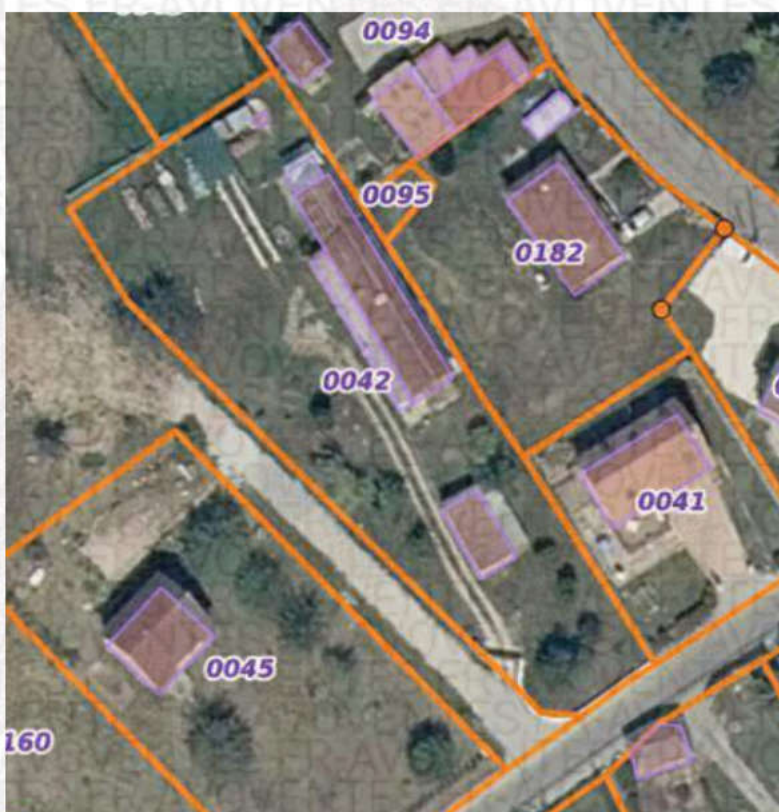
La toiture est couverte en ardoises et présence de panneaux solaires sur la toiture.

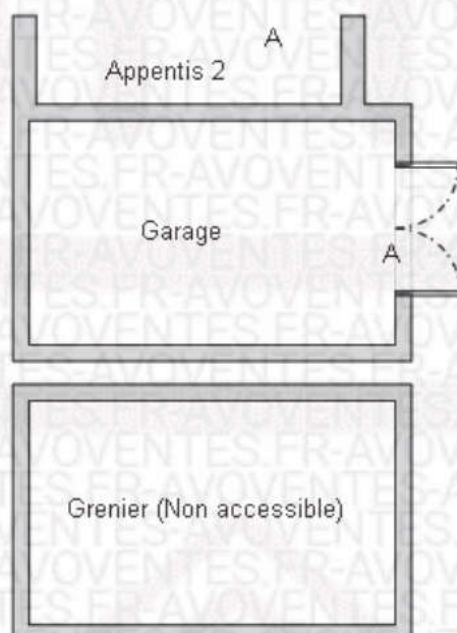
Appentis à structure artisanale en bois couvert de bac acier.

Un garage en parpaings d'aggloméré couvert en tôles ondulées semble-t-il amiantées et crépi défraîchi.
