Procès-verbal de description

Il s'agit d'un pavillon mitoyen de part en part, construit fin des années 2000, situé sur une place en impasse, dans le quartier prisé de Saint Michel.

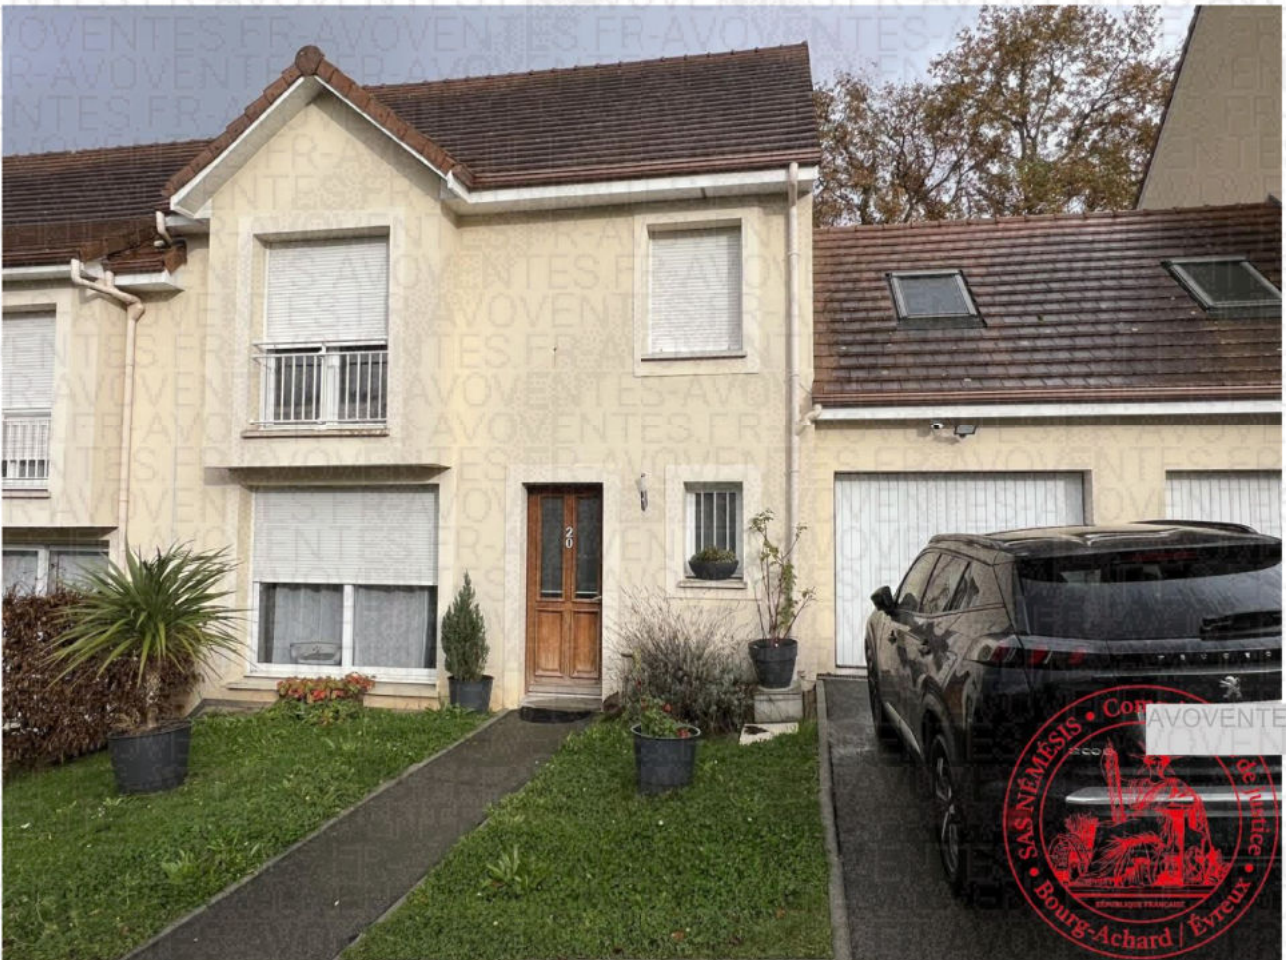
PHOTOGRAPHIE ANNEXÉE N°: 1

Toiture en tuiles mécaniques en bon état général.

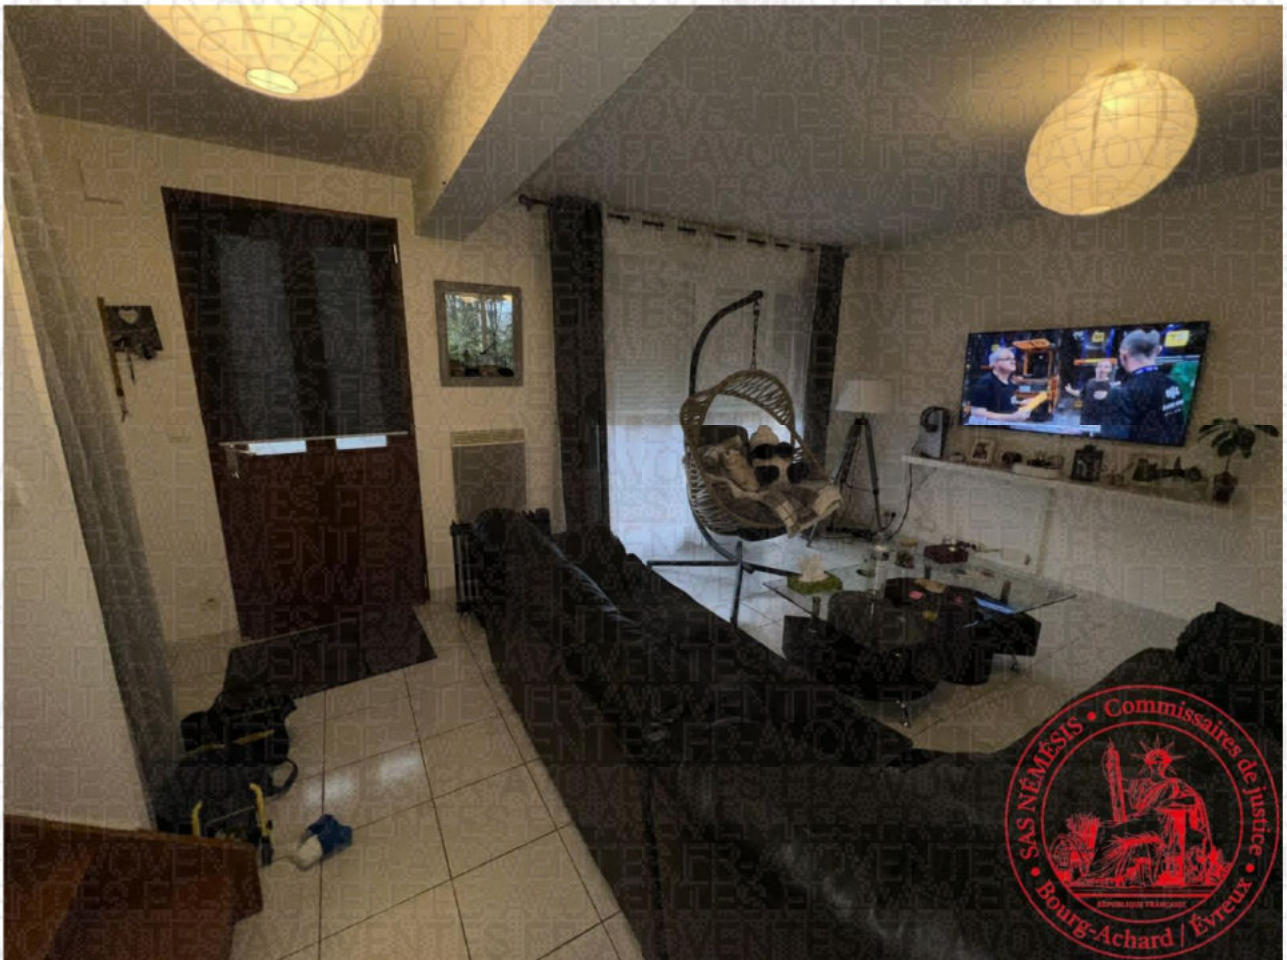
S.A.S. némésis
PHOTOGRAPHIE ANNEXEE N°: 6

Sol en carrelage en bon état général. Présence de quelques légers éclats au centre de la pièce.

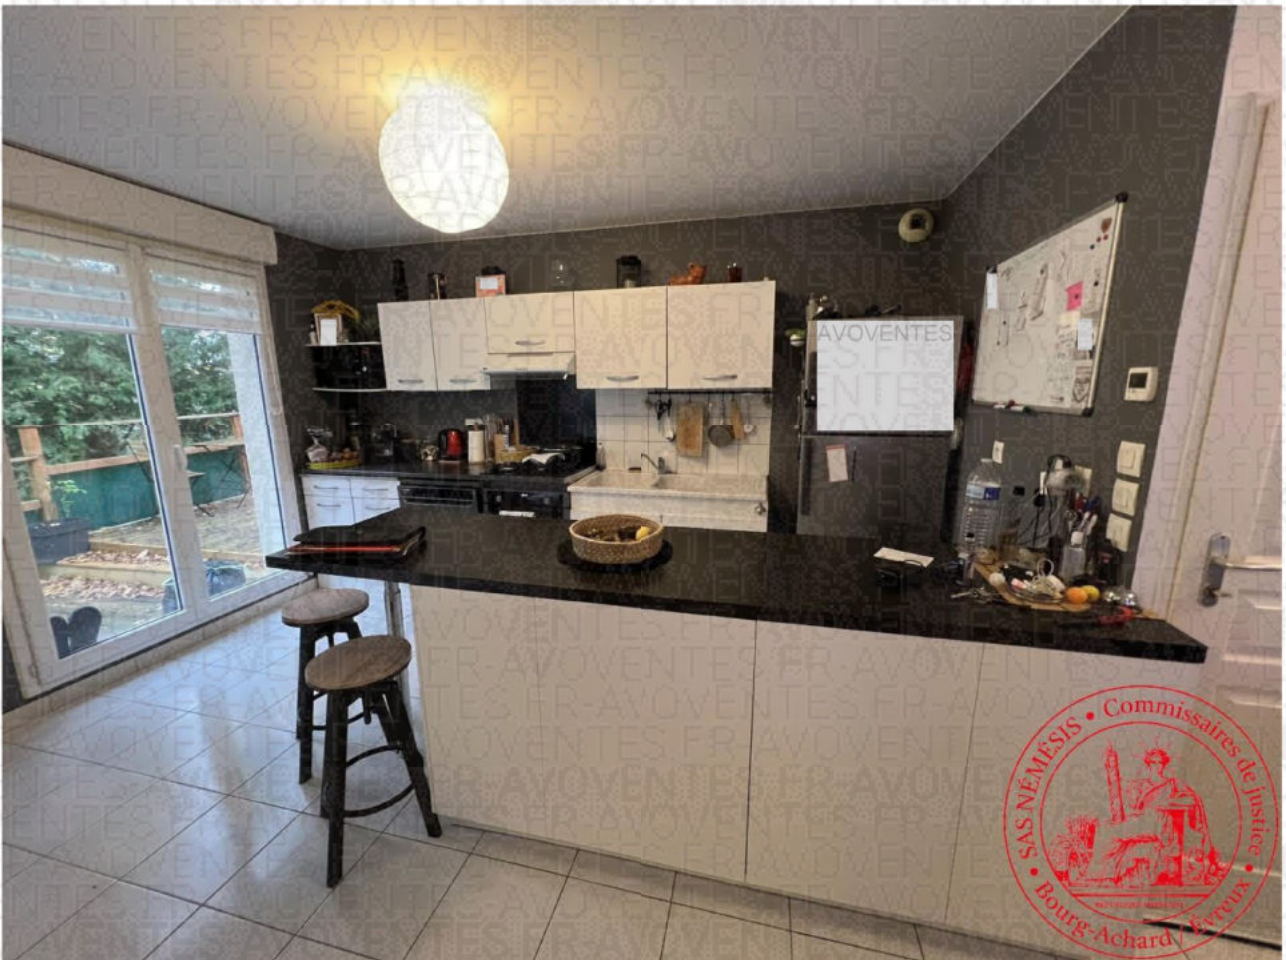
PHOTOGRAPHIE ANNEXÉE N°: 11

Une cuisine en partie aménagé et équipée.
Plan de travail en mélaminé en bon état.
Un bloc évier faïencé deux bacs avec égouttoir, sur un meuble deux portes en mélaminé, usagé. Robinetterie par mitigeur en bon état général. Faïence murale en bon état général.
Crédence au-dessus de la plaque de cuisson en plaques de verre.
Présence de meubles hauts en mélaminé (il m'est déclaré que ces meubles sont d'origine).
Une hotte électrique de marque FAR.
Un four électrique de marque VALBERG.

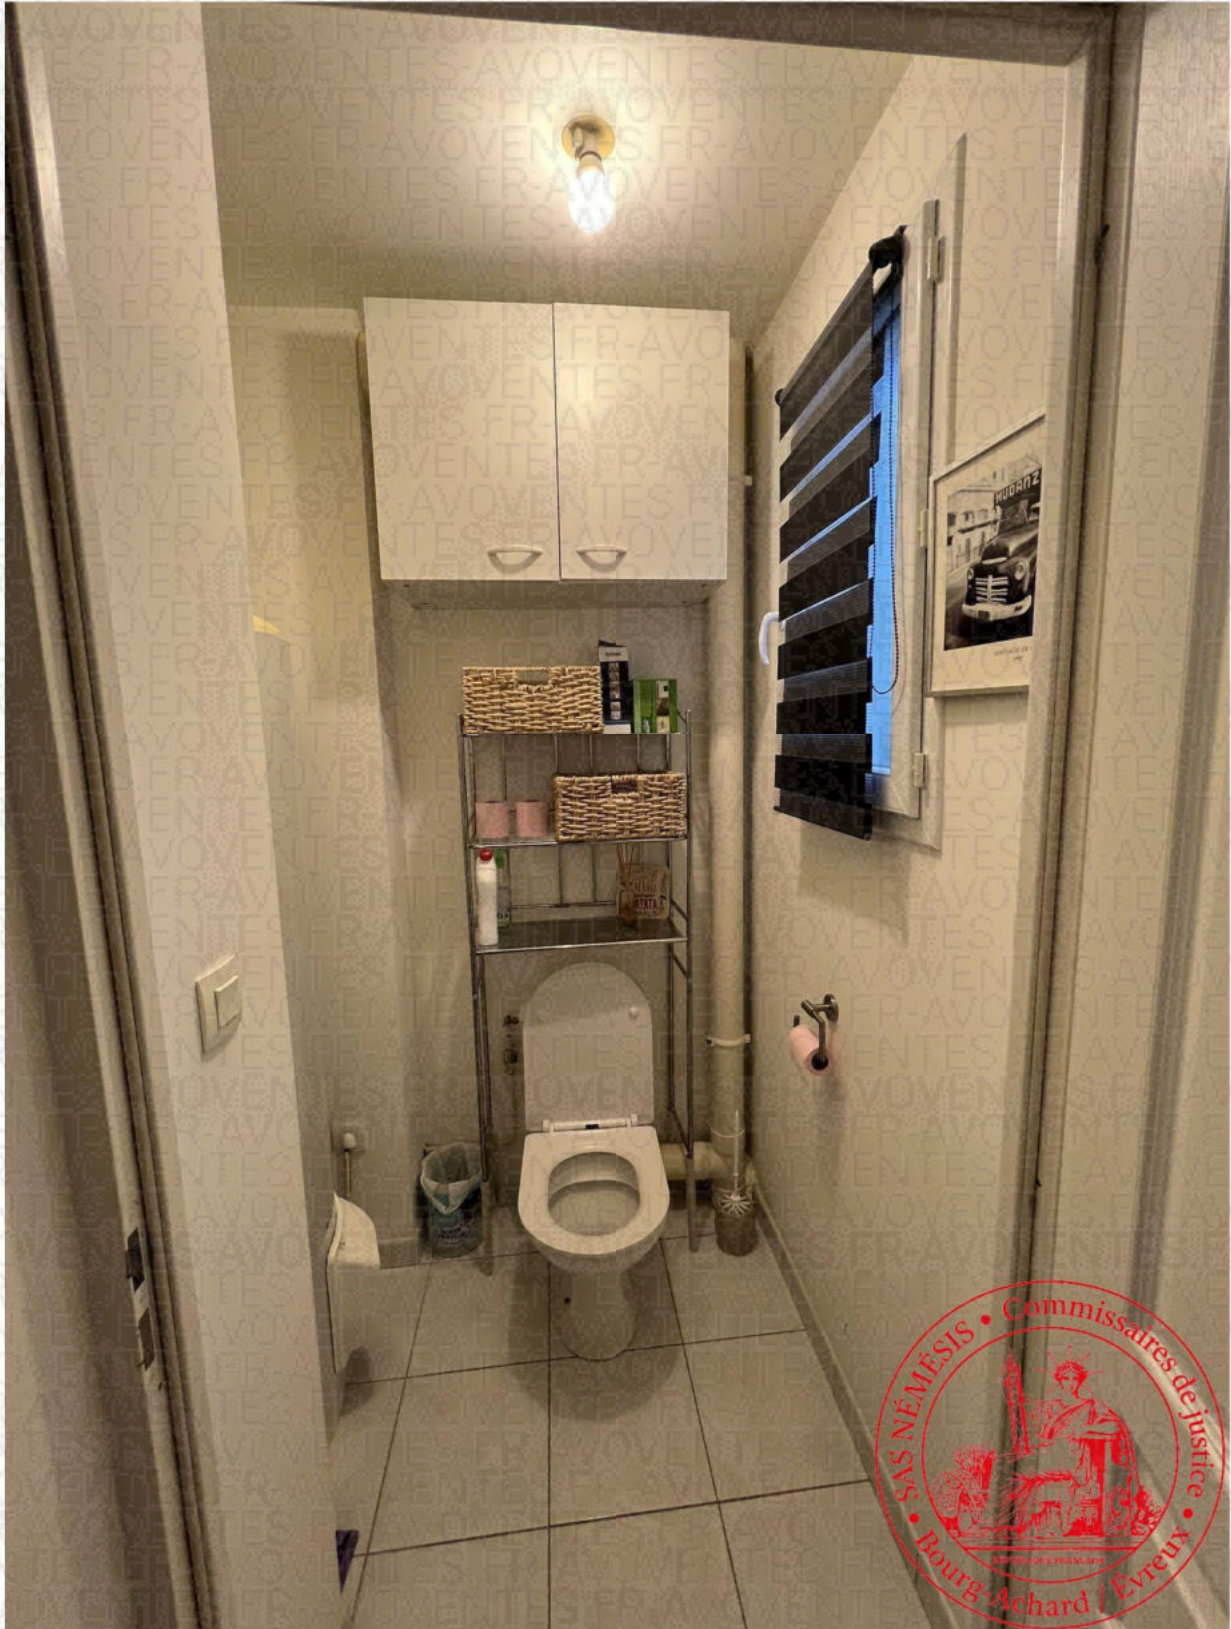
S.A.S. némésis
PHOTOGRAPHIE ANNEXEE N°: 13

WC avec réservoir, chasse d'eau double flux, abattant et couvercle.
Un cumulus de marque ATLANTIC 300 litres.

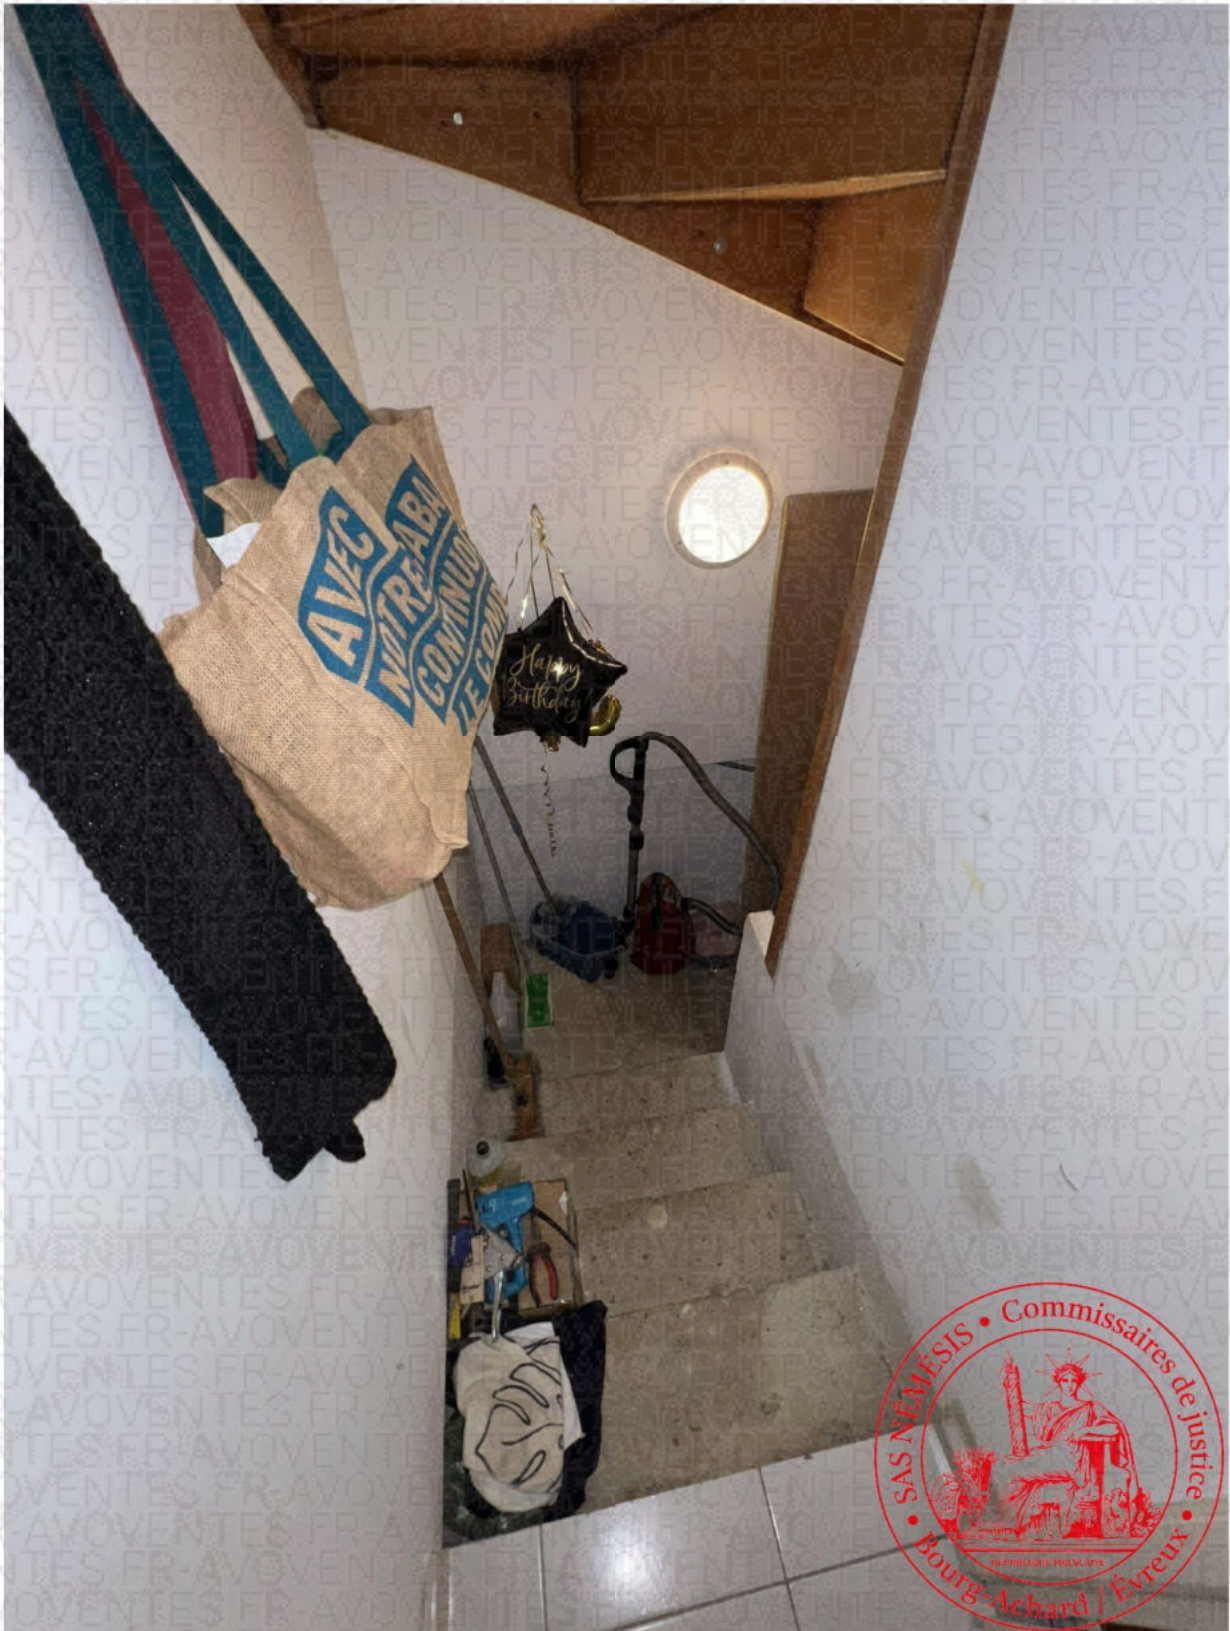
S.A.S. némésis
PHOTOGRAPHIE ANNEXÉE N°: 14

Les murs de la descente d'escalier sont pour partie en BA13 blanchi. Le surplus est en parpaings d'aggloméré blanchis.

Porte de descente de cave préformée peinte, en bon état général.

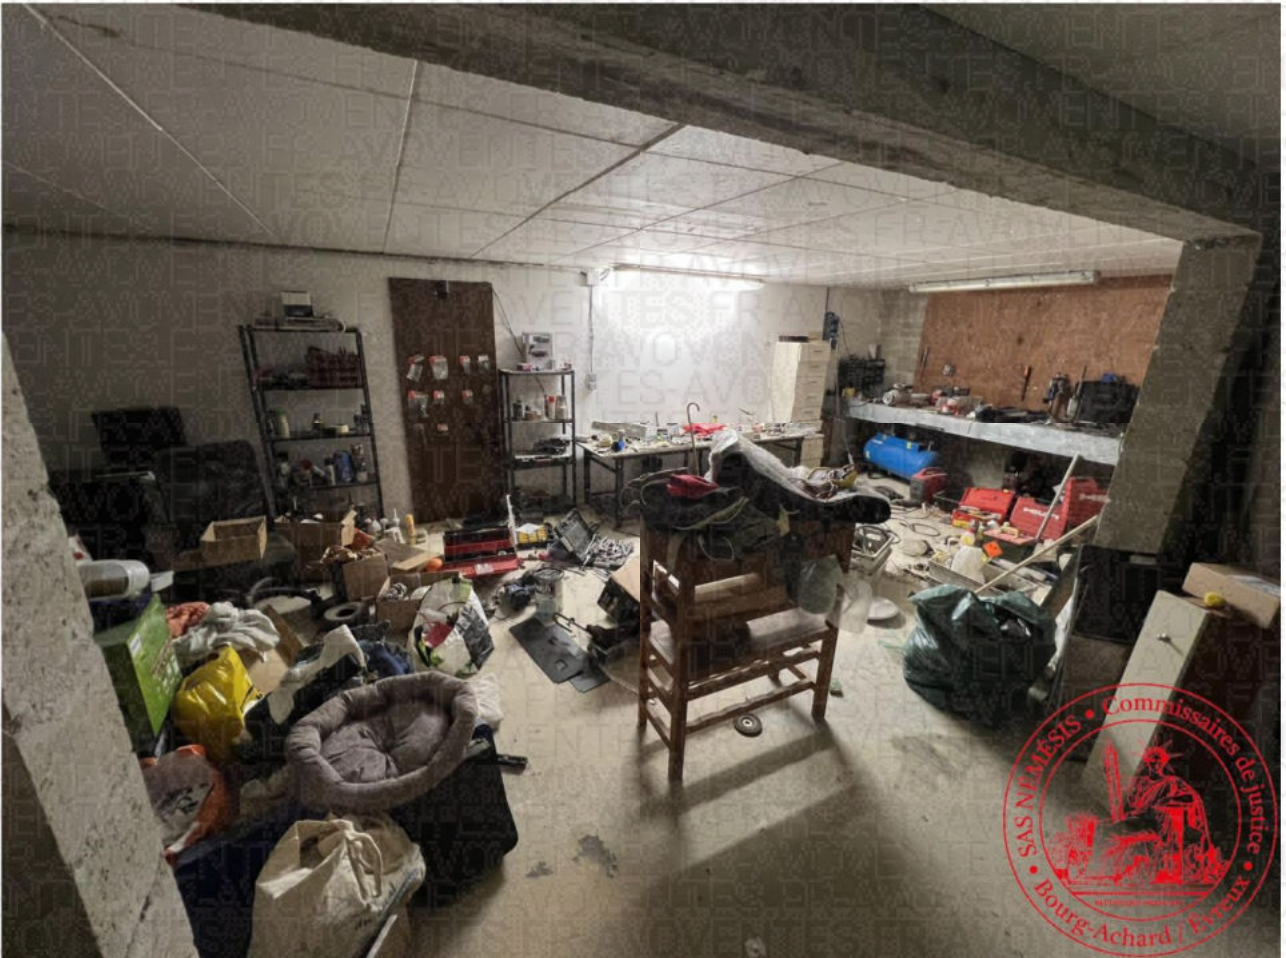
S.A.S. némésis
PHOTOGRAPHIE ANNEXÉE N°: 16

Les murs sont en parpaings d'aggloméré bruts et un mur en ciment en bon état général.
Présence d'un accès vers le garage.

Un tableau électrique, disjoncteur et compteur LINKY.

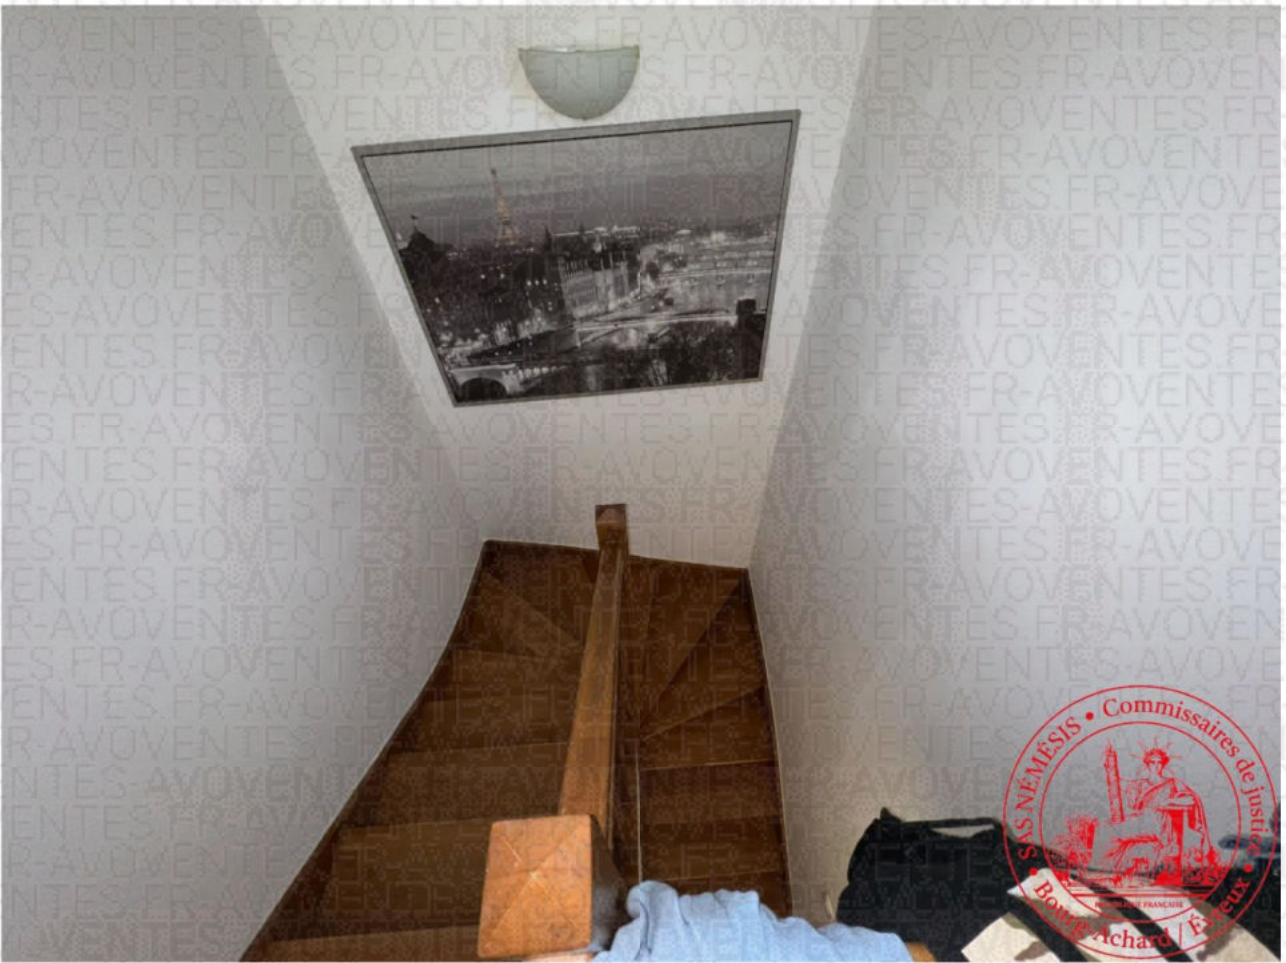
PHOTOGRAPHIE ANNEXEE N°: 23

Un garde-corps et rampe en bois peint. L'ensemble est en bon état.

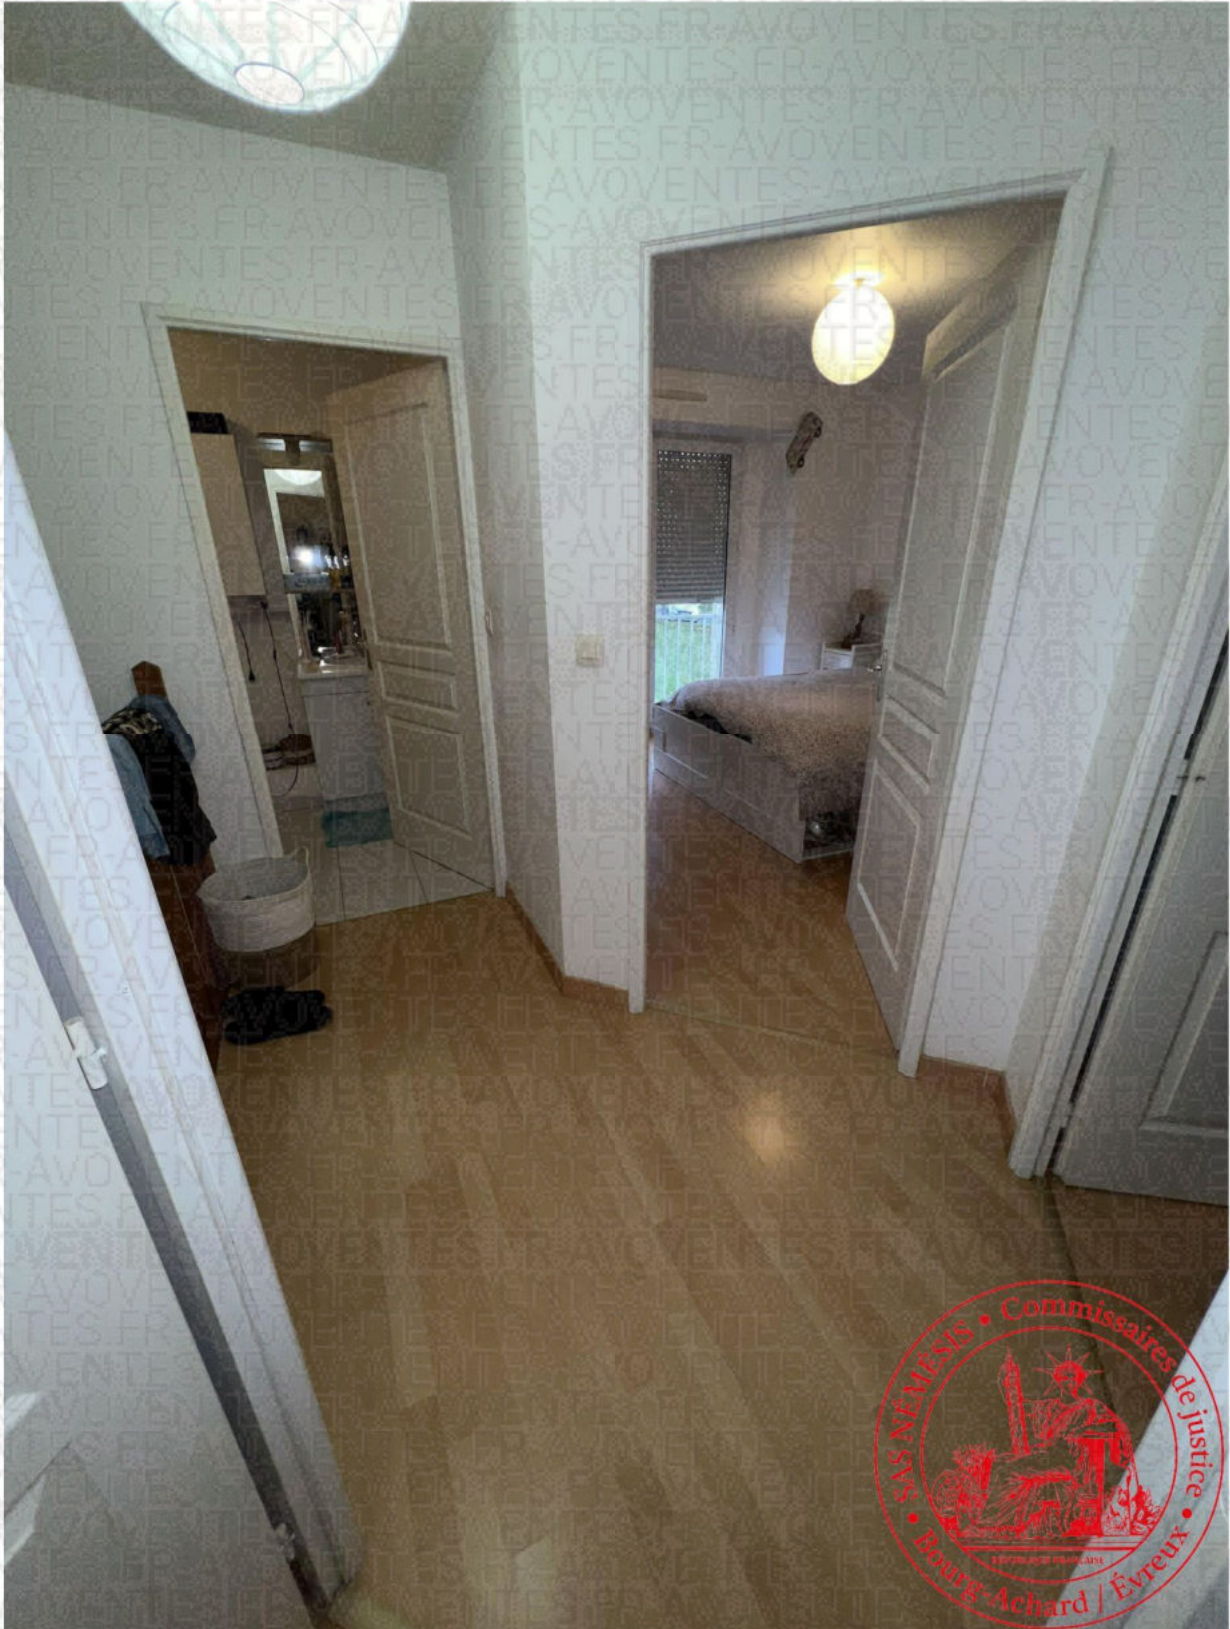
PHOTOGRAPHIE ANNEXEE N°: 24

Sol en parquet stratifié, en bon état général.

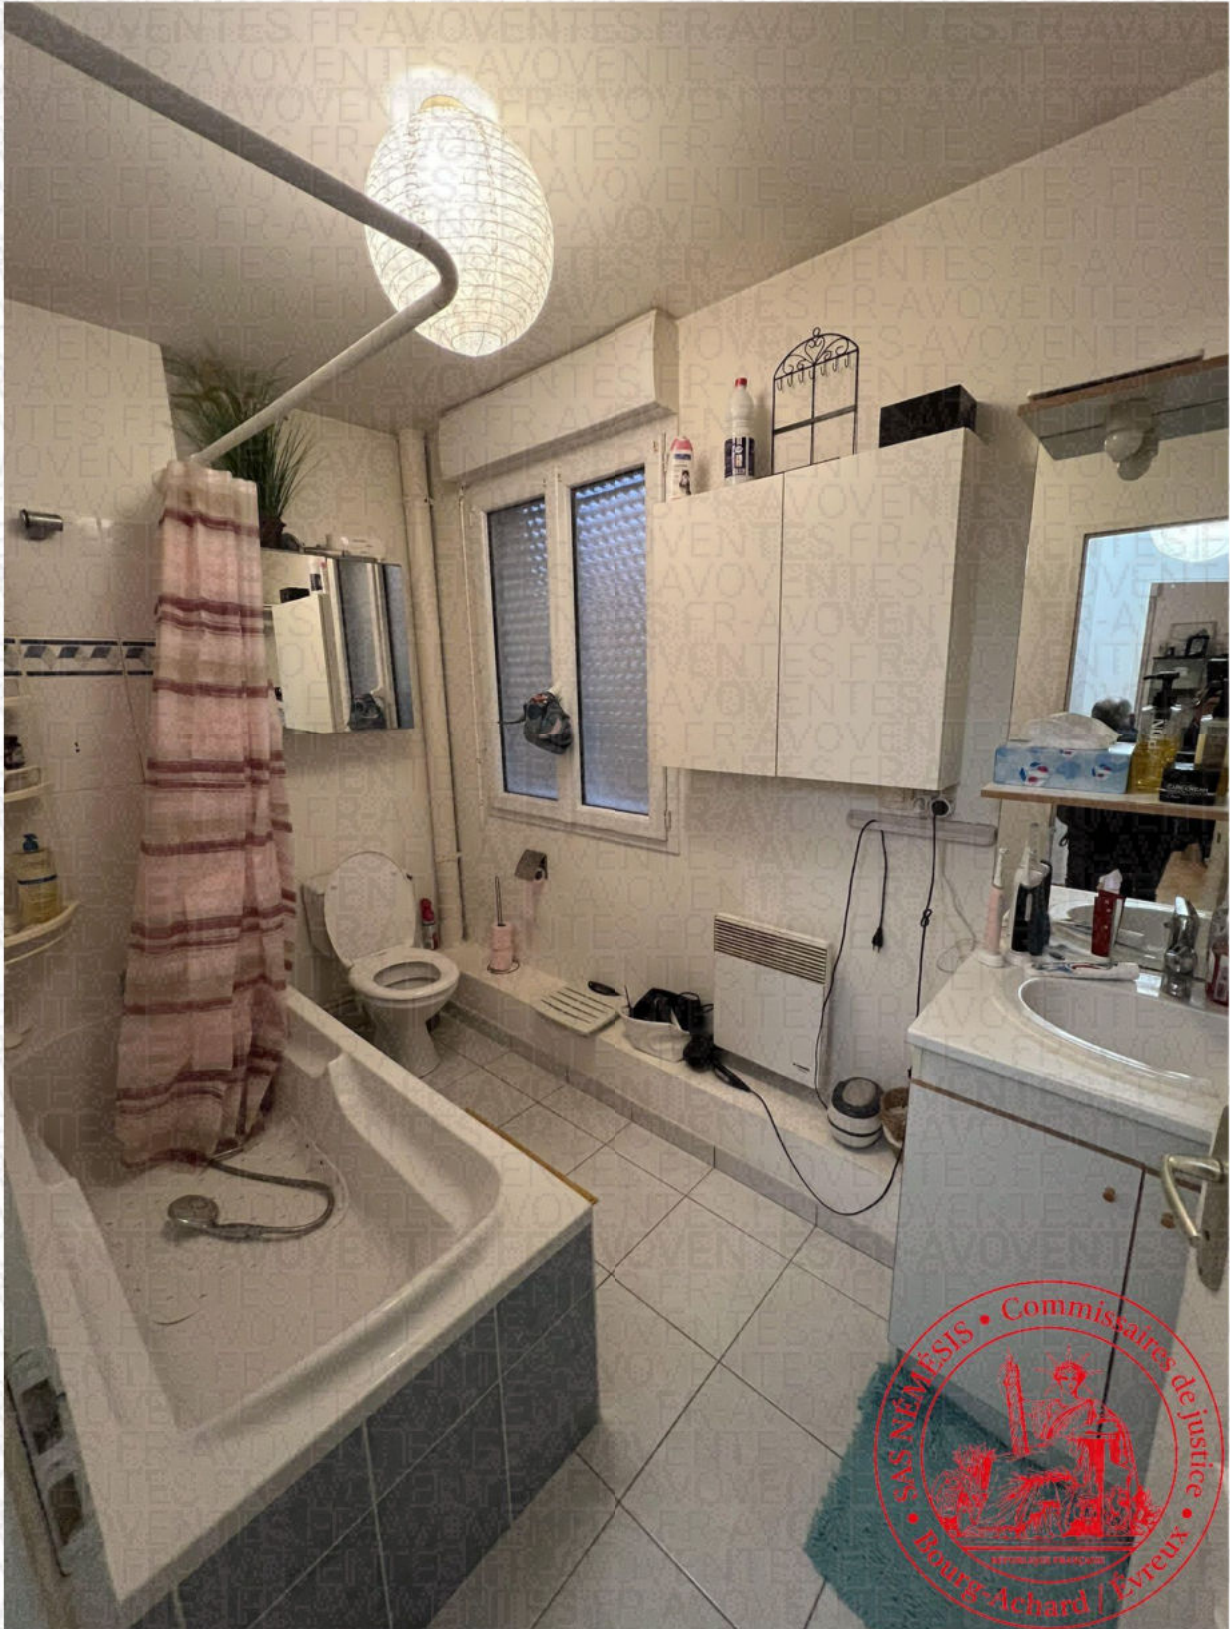
S.A.S. némésis
PHOTOGRAPHIE ANNEXEE N°: 25

Le plafond est en plâtre peint. La peinture est passée.
Une trappe d'accès aux combles.
Un point lumineux par ampoule sur douille DCL.

Une baignoire en résine, en bon état général. Robinetterie par mitigeur, flexible et pomme de douche. Faïence murale en bon état général. Présence de trois trous dans le carrelage.
Un lavabo faïencé sur meuble, deux portes, en état d'usage.
Un radiateur électrique de marque ATLANTIC, usagé.
WC avec réservoir, chasse d'eau double flux, abattant et couvercle.

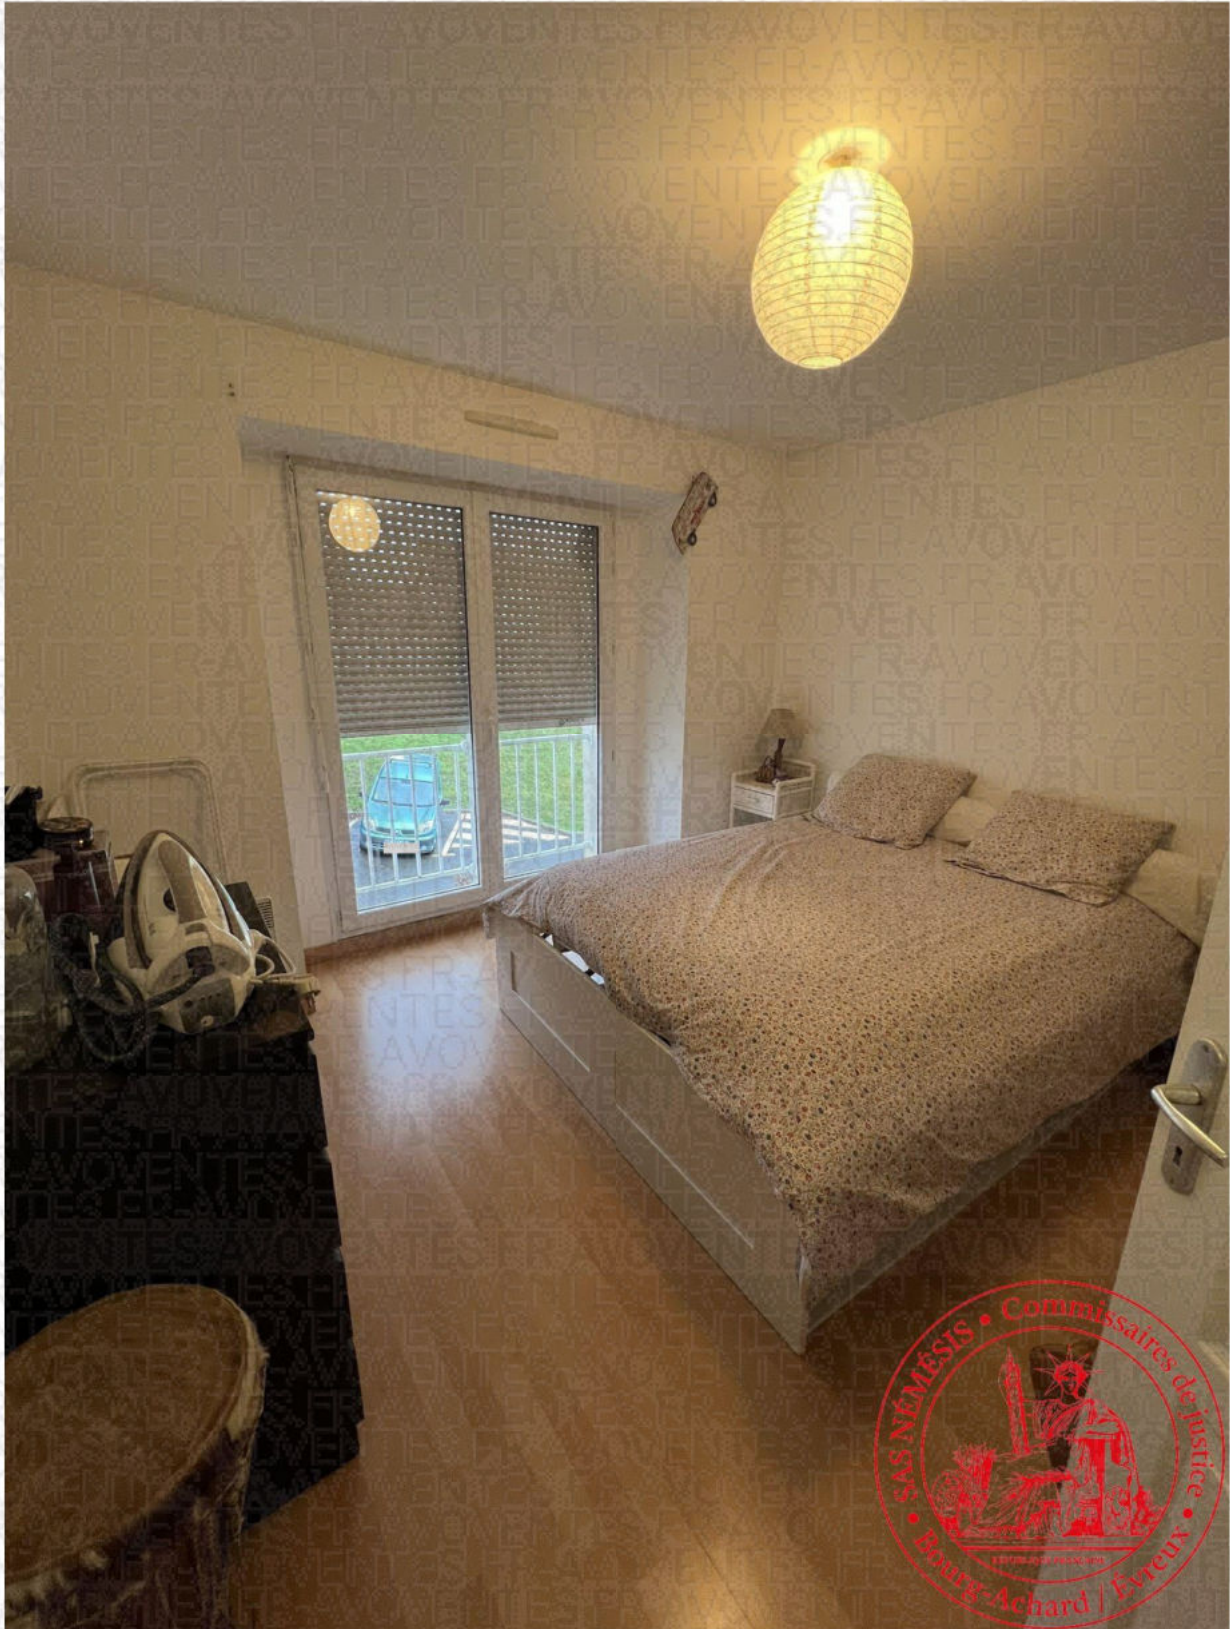
S.A.S. n m sis
PHOTOGRAPHIE ANNEXEE N : 26

Sol en parquet stratifié, en bon état général. Présence de quelques chevauchements de lattes.

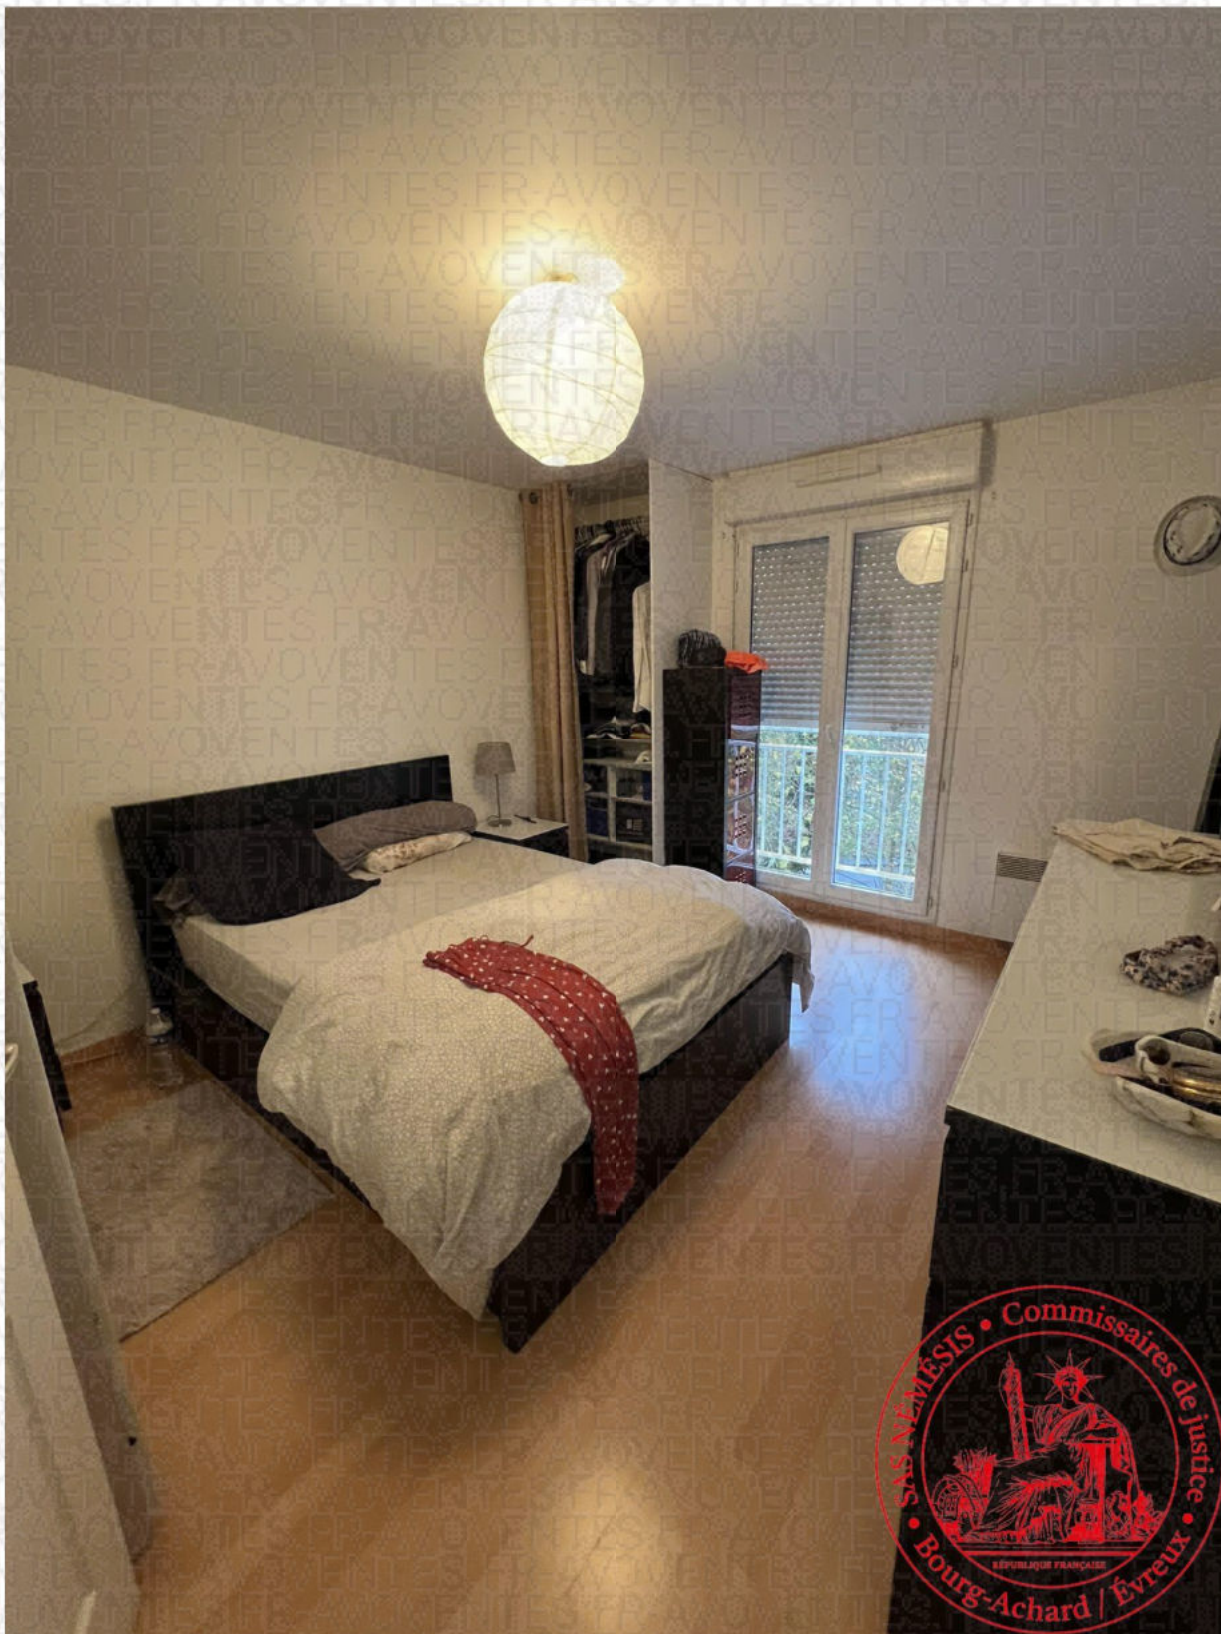
s.a.s. némésis
PHOTOGRAPHIE ANNEXEE N°: 27

Sol en parquet stratifié, en bon état général. Présence de quelques chevauchements de lattes.

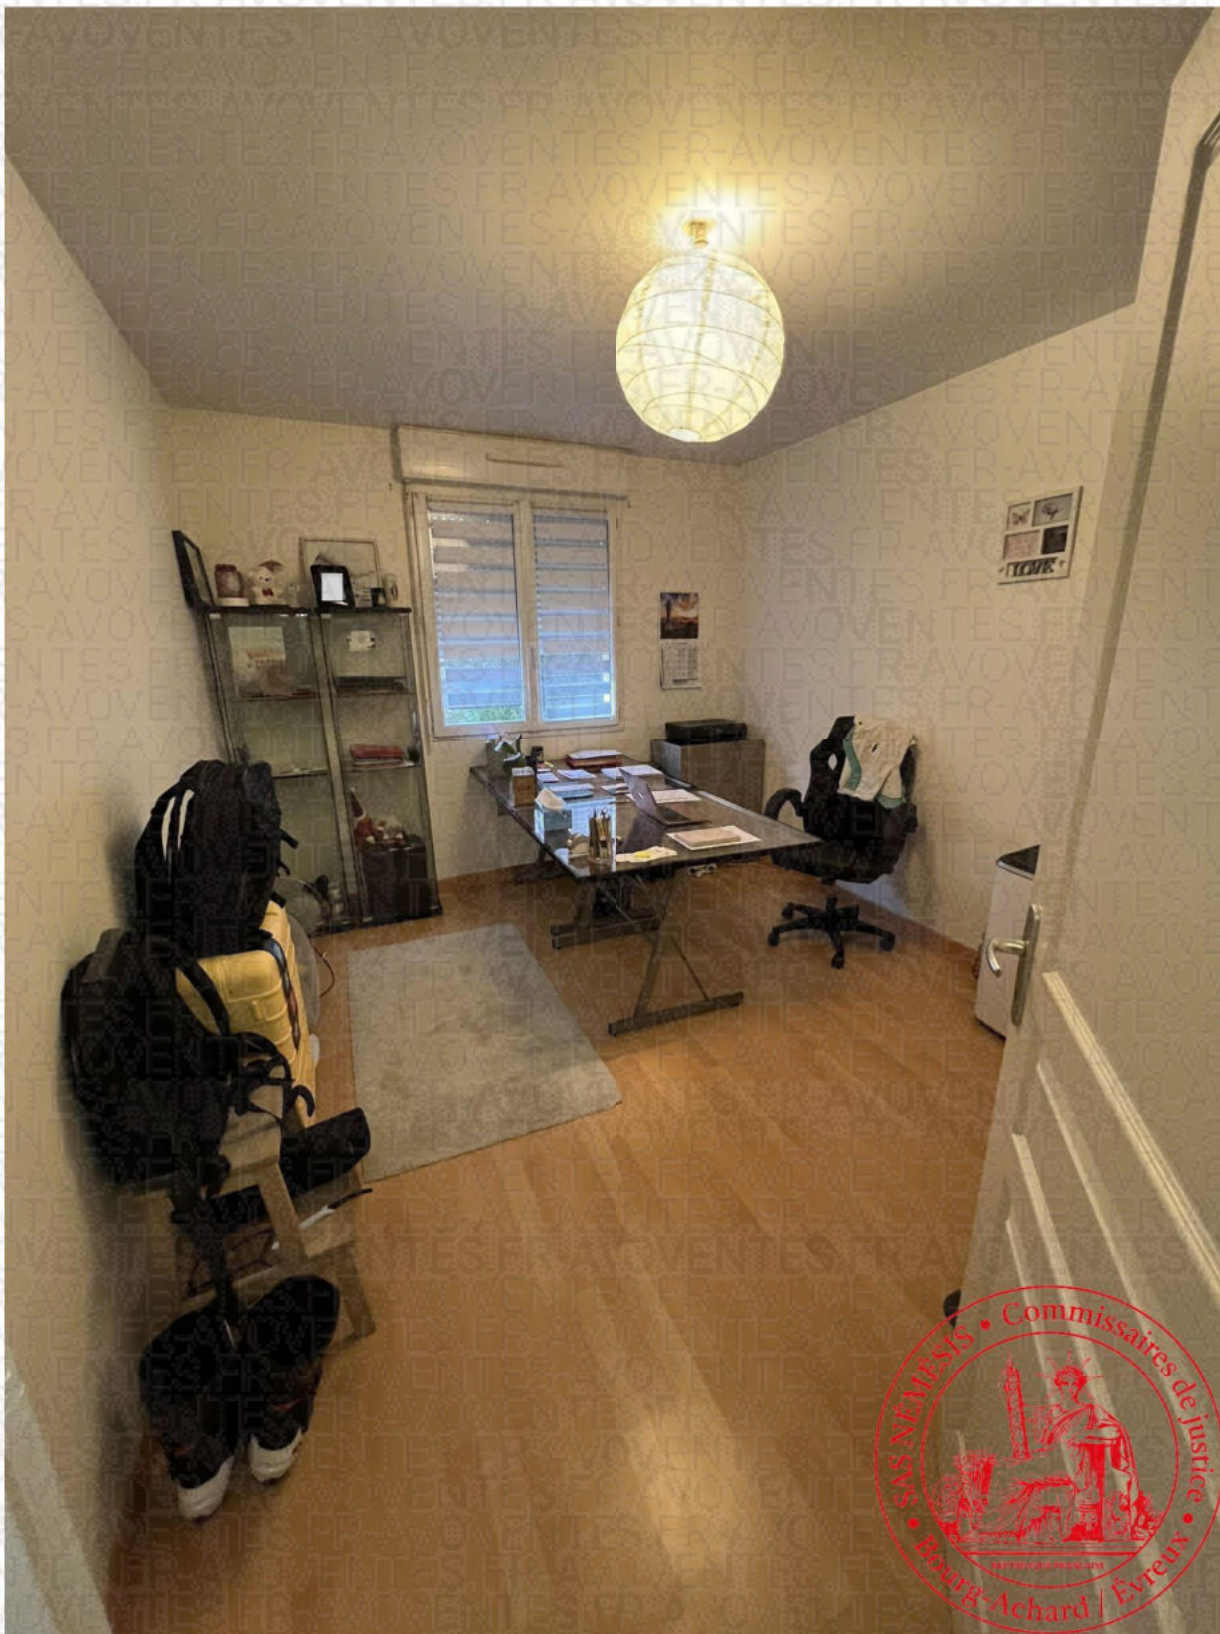
S.A.S. némésis
PHOTOGRAPHIE ANNEXEE N°: 28

Sol en parquet stratifié, en bon état général. Présence de quelques chevauchements de lattes.

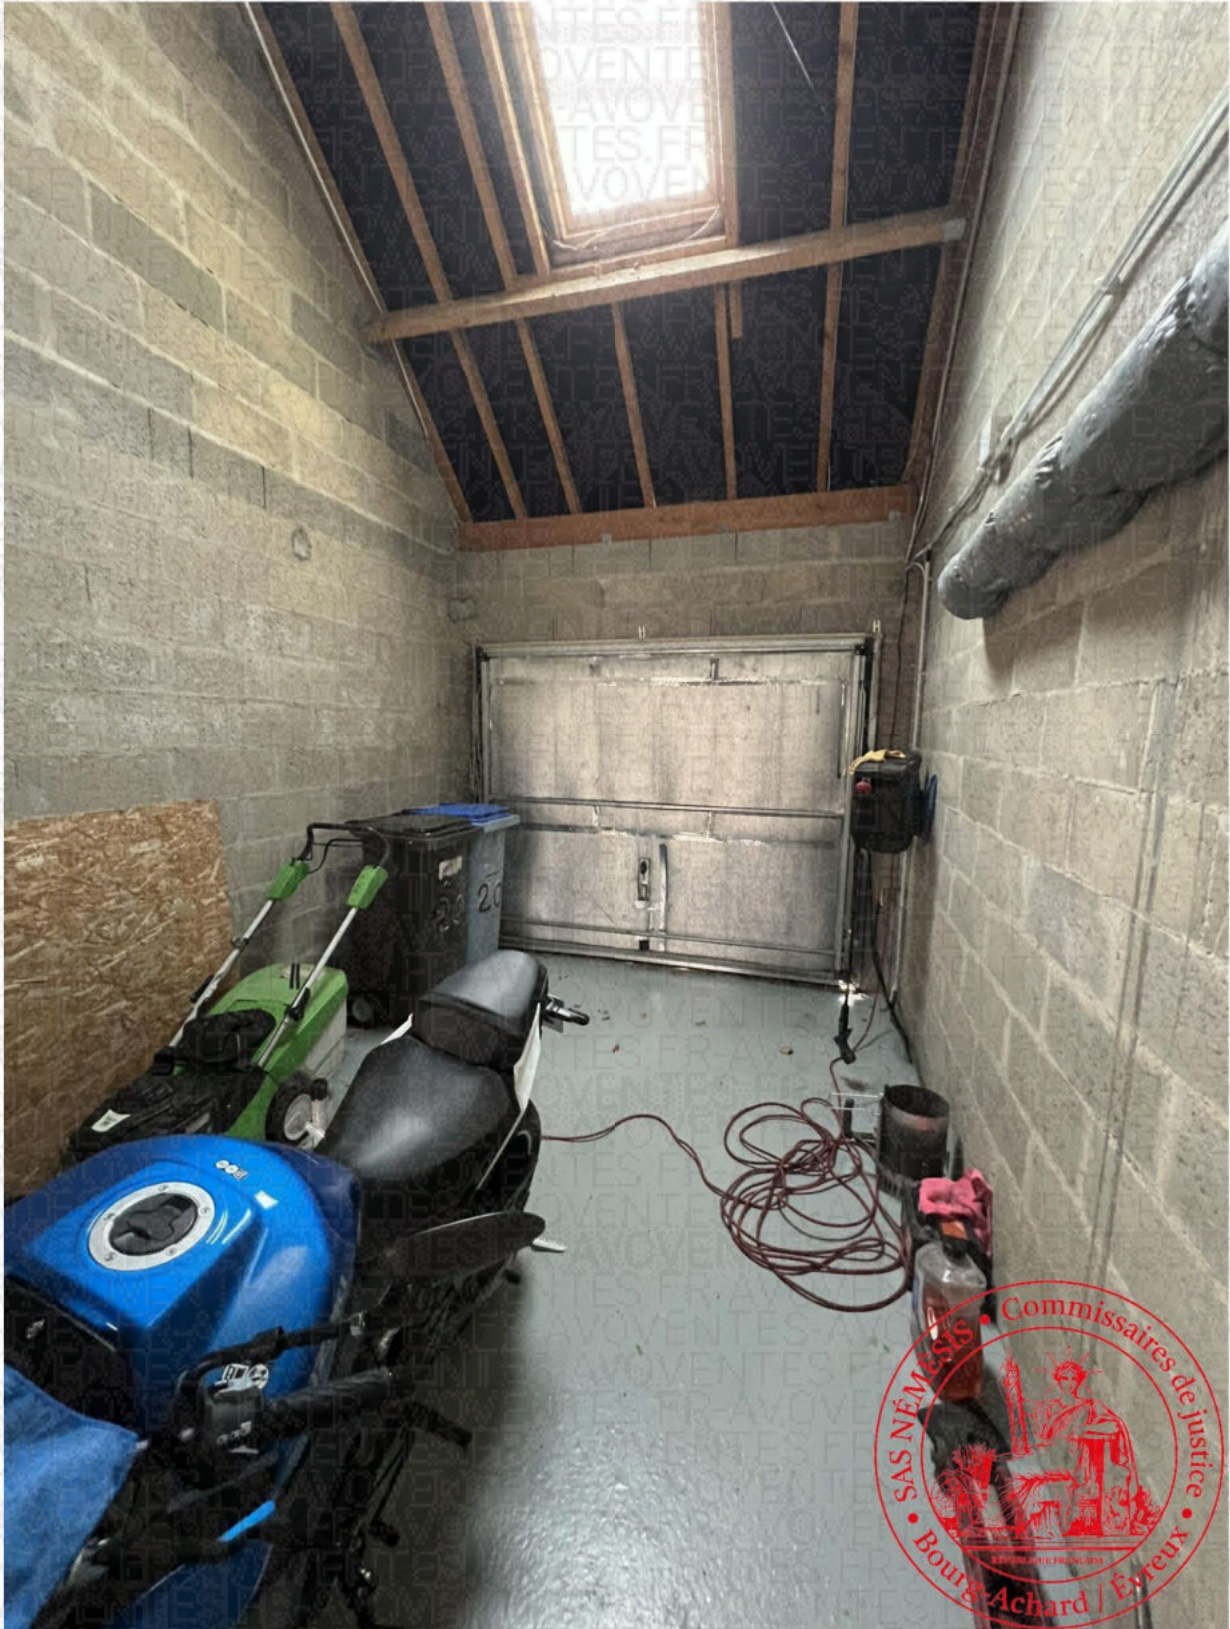
S.A.S. nêmesis
PHOTOGRAPHIE ANNEXEE N°: 29

Sol en béton peint, en bon état général.

Porte métallique à abattant, doublée d'isolant côté intérieur.
