## **PROCÈS VERBAL DE CONSTAT**

### PROCES VERBAL DE CONSTAT DESCRIPTIF

**COMMUNE DE DIJON (21000), 3 Place Henri Vallée :**

Aux fins de procéder à **l'état descriptif du bien immobilier saisi**.

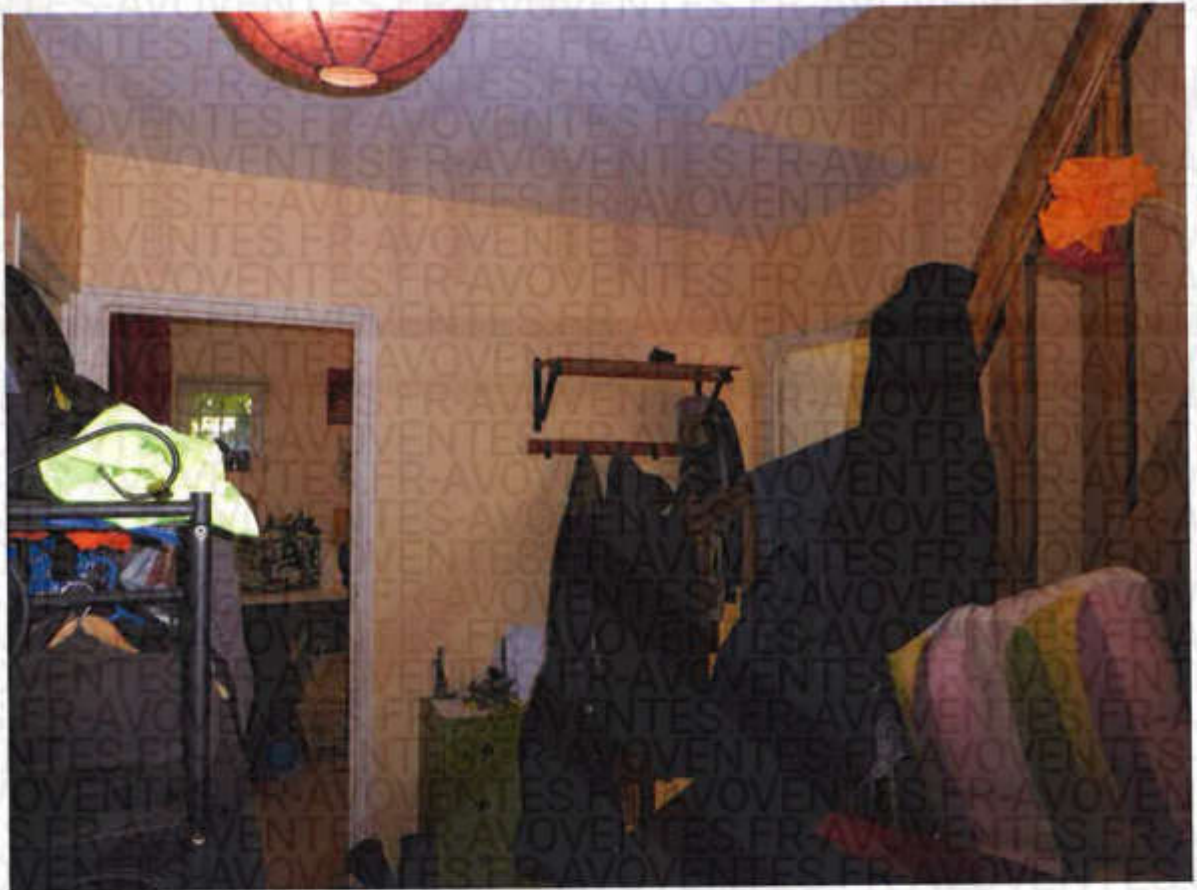
### **ENTRÉE**

- Côté gauche, un radiateur en fonte d'acier dont la vanne de régulation est manquante.
- Un éclairage en plafond.
- Un ensemble de prises et interrupteurs électriques.

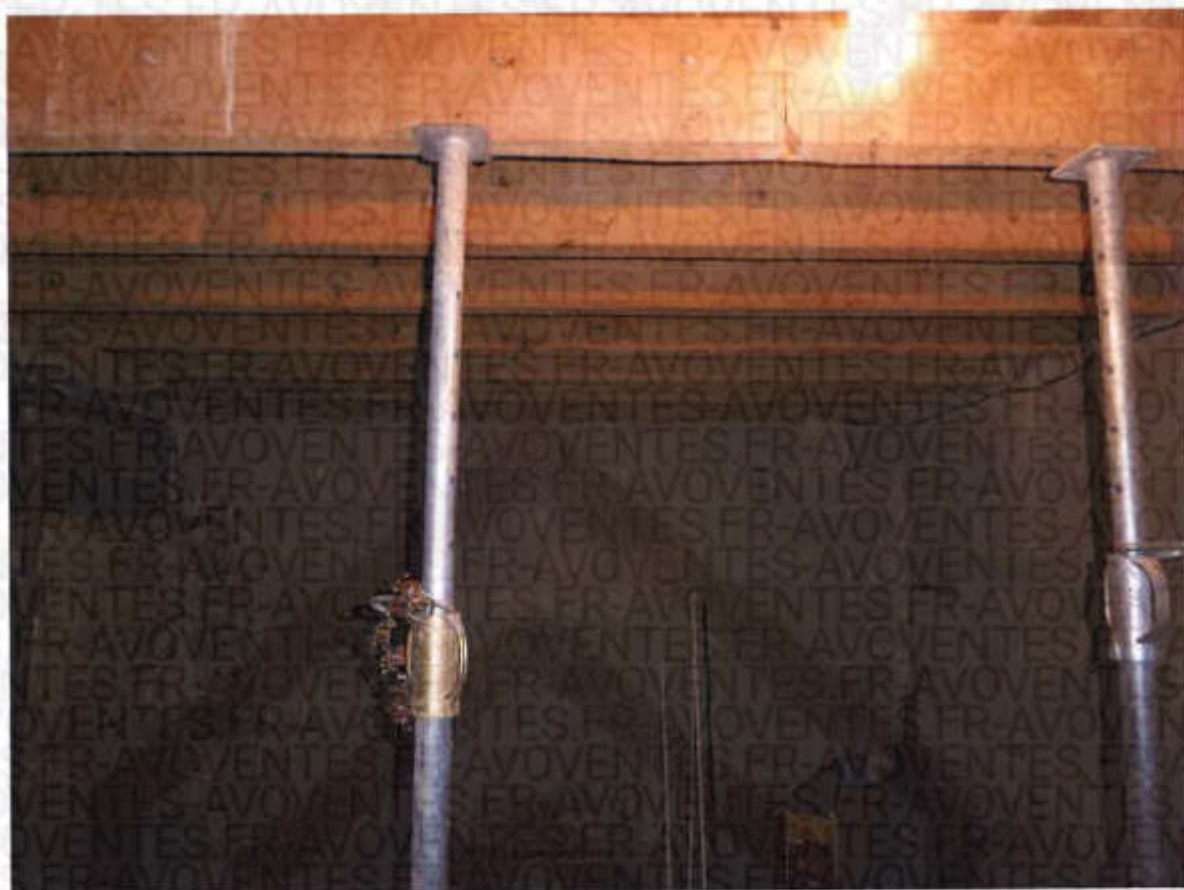
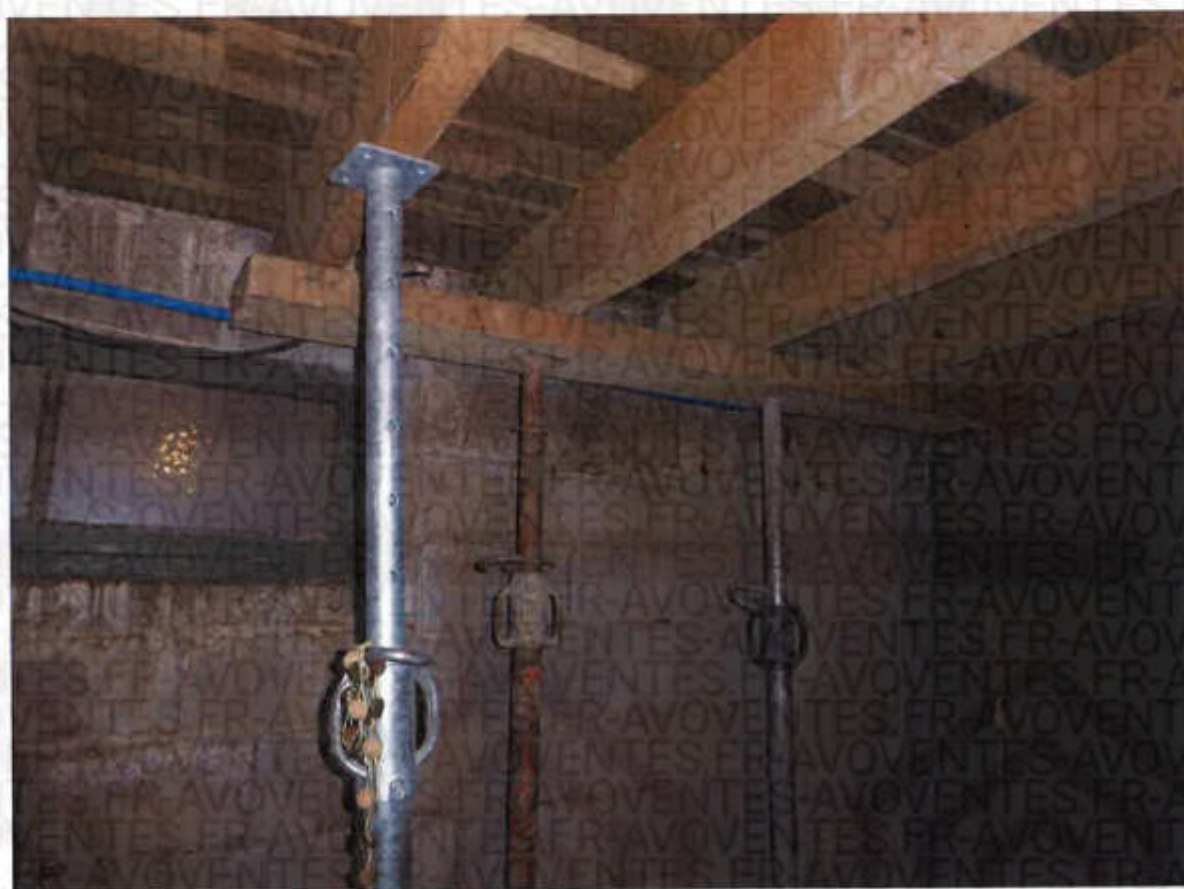
## PETITE PIÈCE A USAGE DE DÉBARRAS

**A signaler que des étais sont positionnés dans cette pièce pour soutenir le plafond**

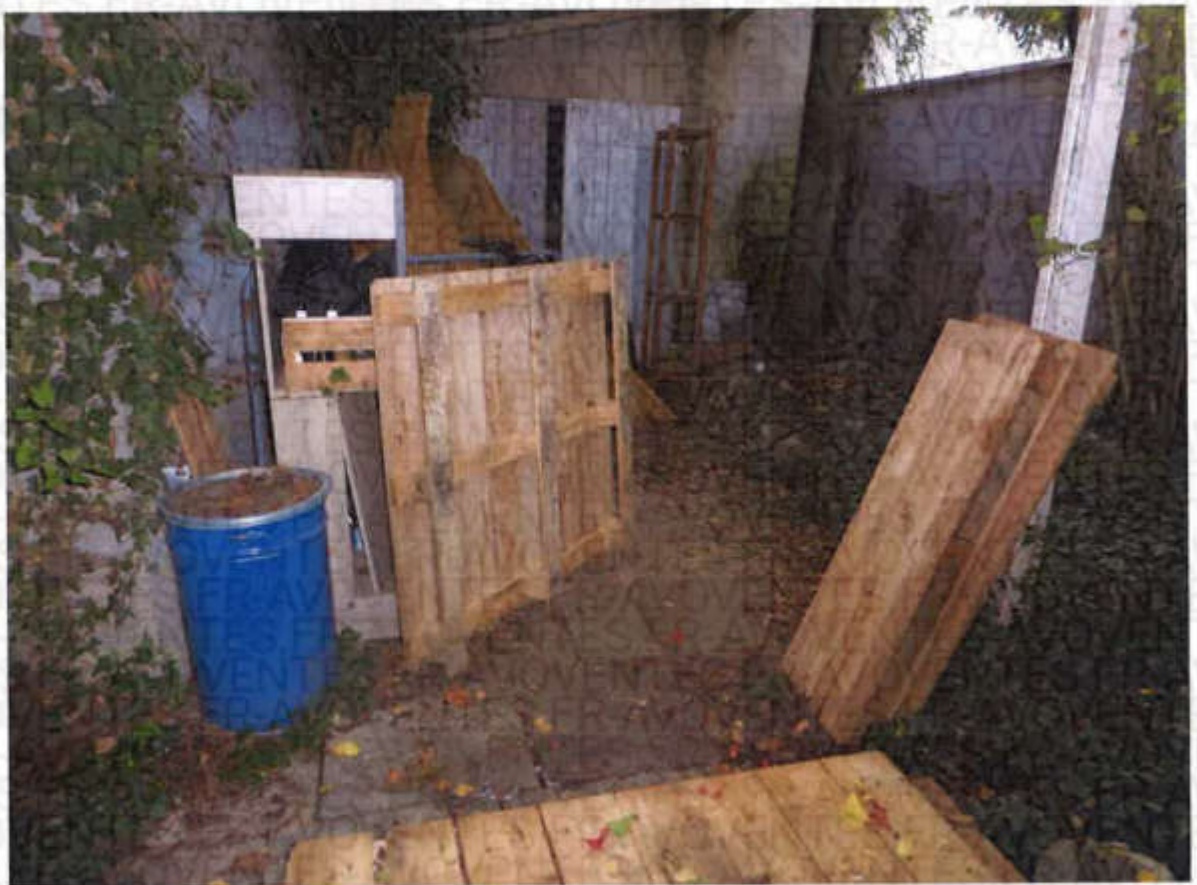
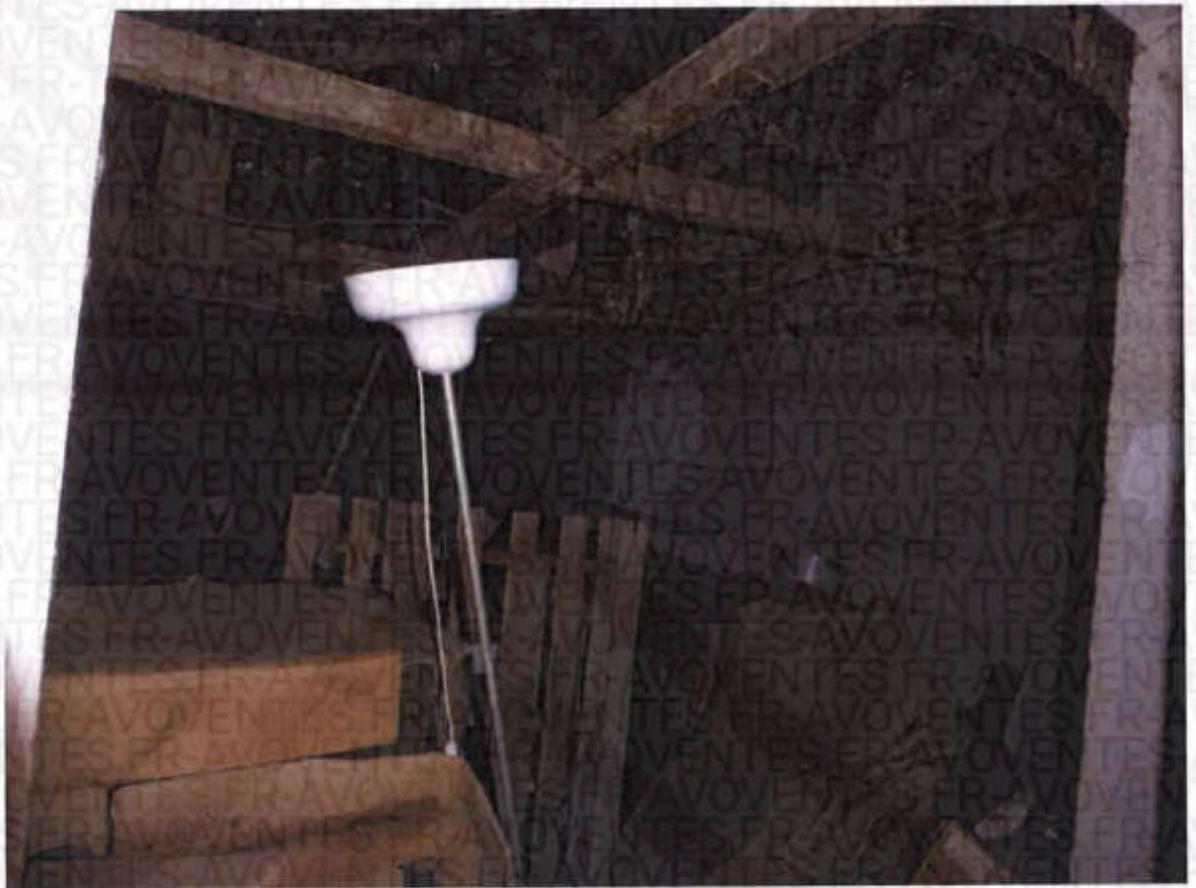
A l'intérieur, le garage est fortement encombré et actuellement inutilisable compte tenu de cet état d'encombrement.

Je relève d'ailleurs que des ouvertures sont visibles au niveau de la toiture, ensemble vétuste.

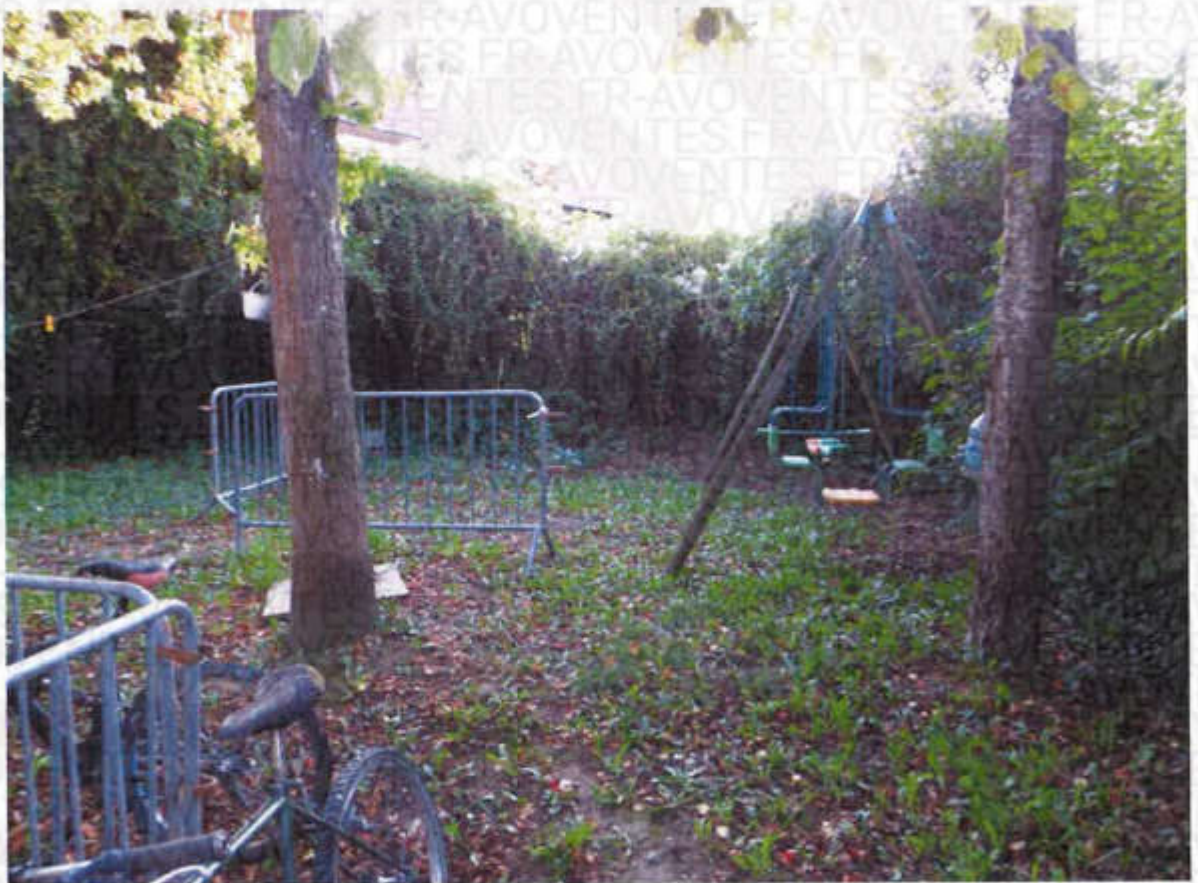
Nous longeons ensuite la partie arrière de ce terrain et je constate que se trouve une **zone engazonnée** à l'état d'abandon total d'entretien.

Il n'y a plus de pelouse mais uniquement de la mauvaise végétation.

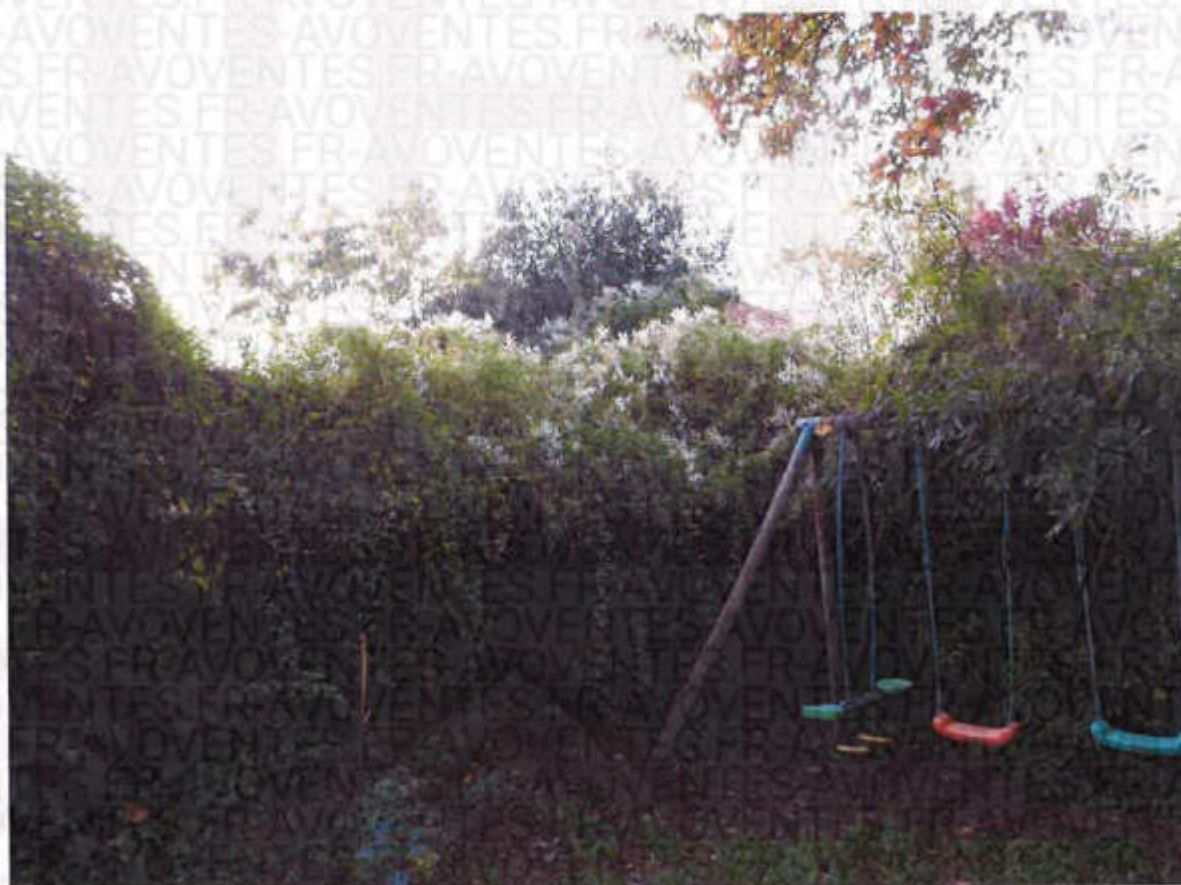
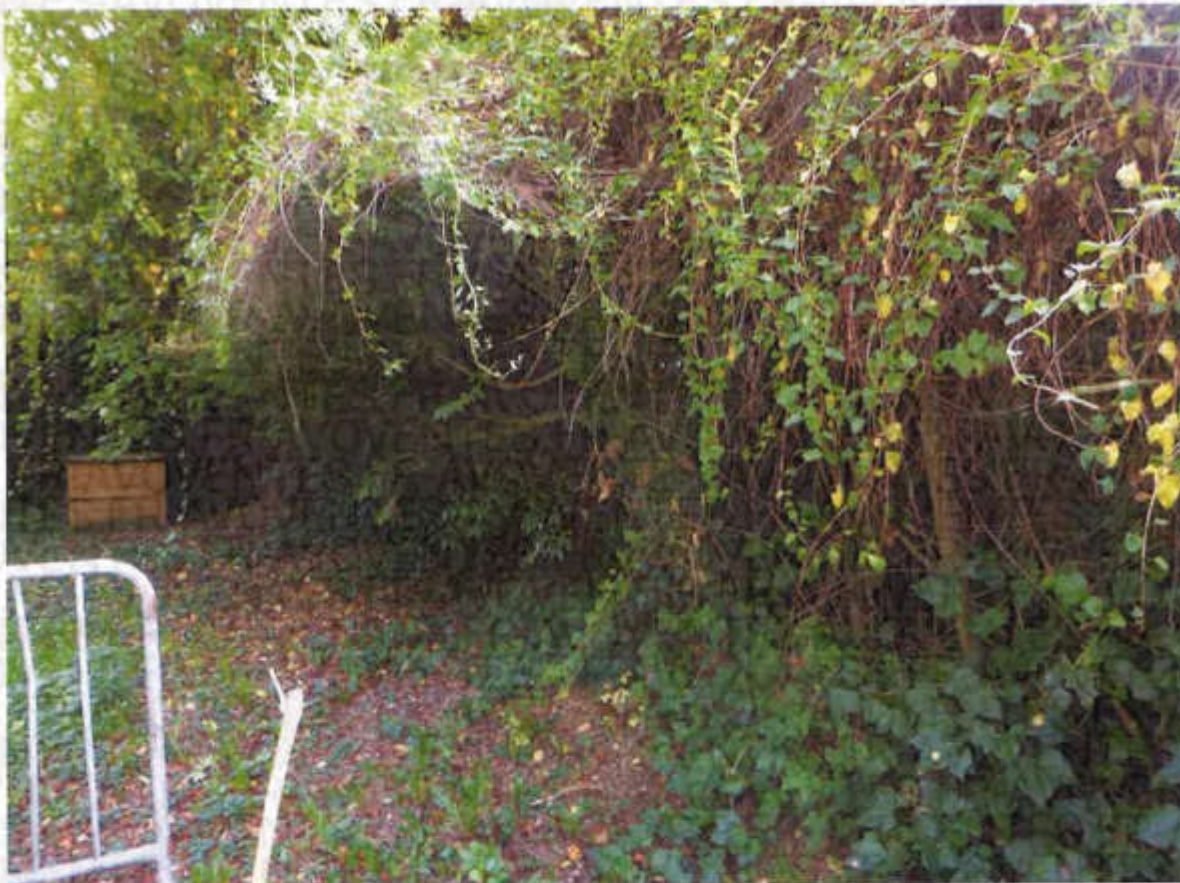
L'ensemble est délimité par une haie à l'état d'abandon, qui a pris une hauteur très importante bien au-delà de la hauteur légale.

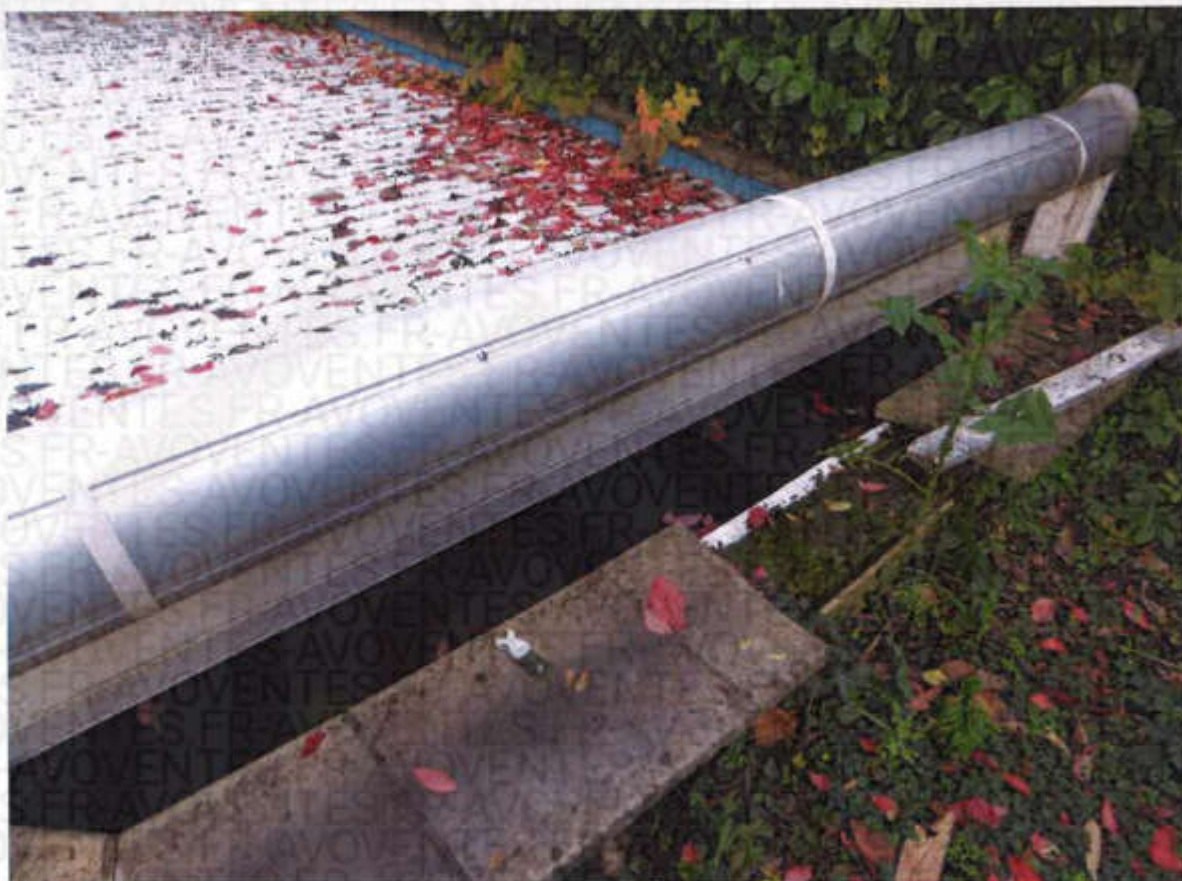
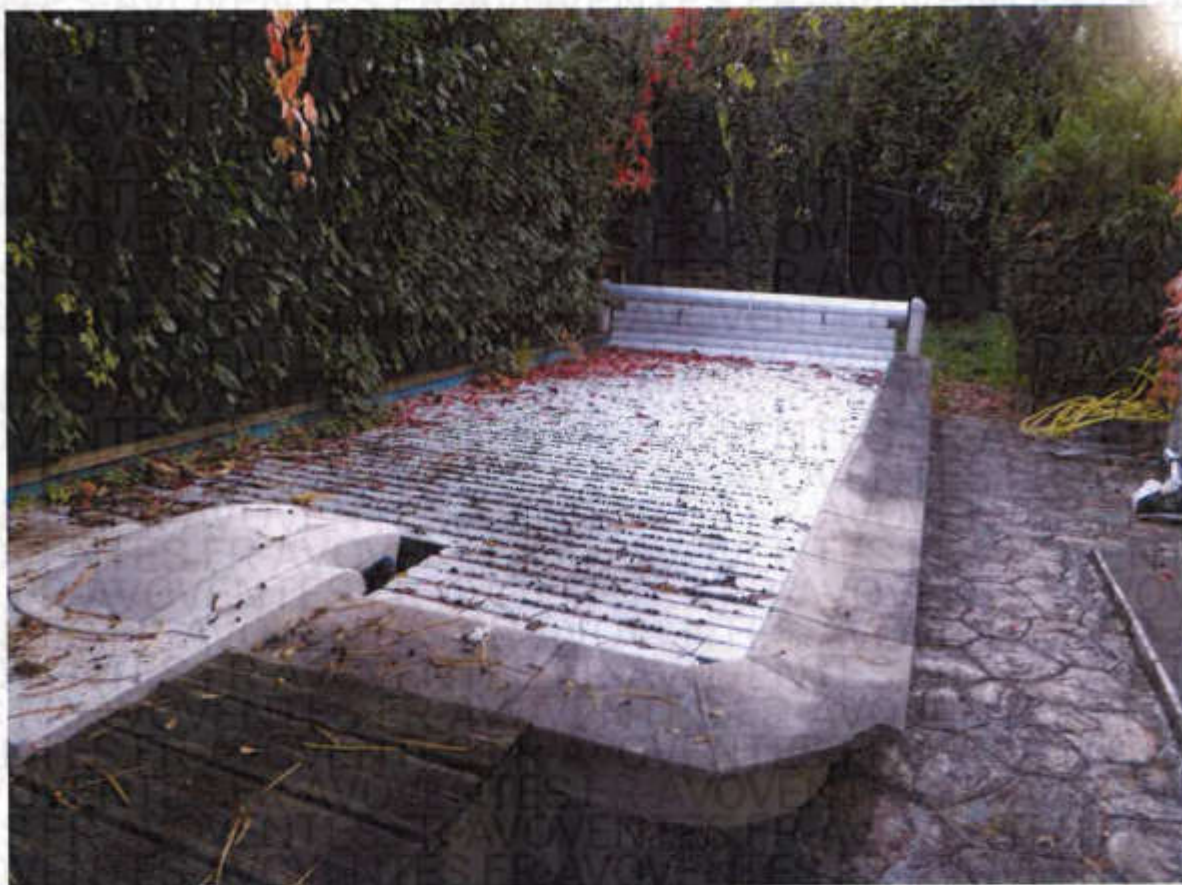
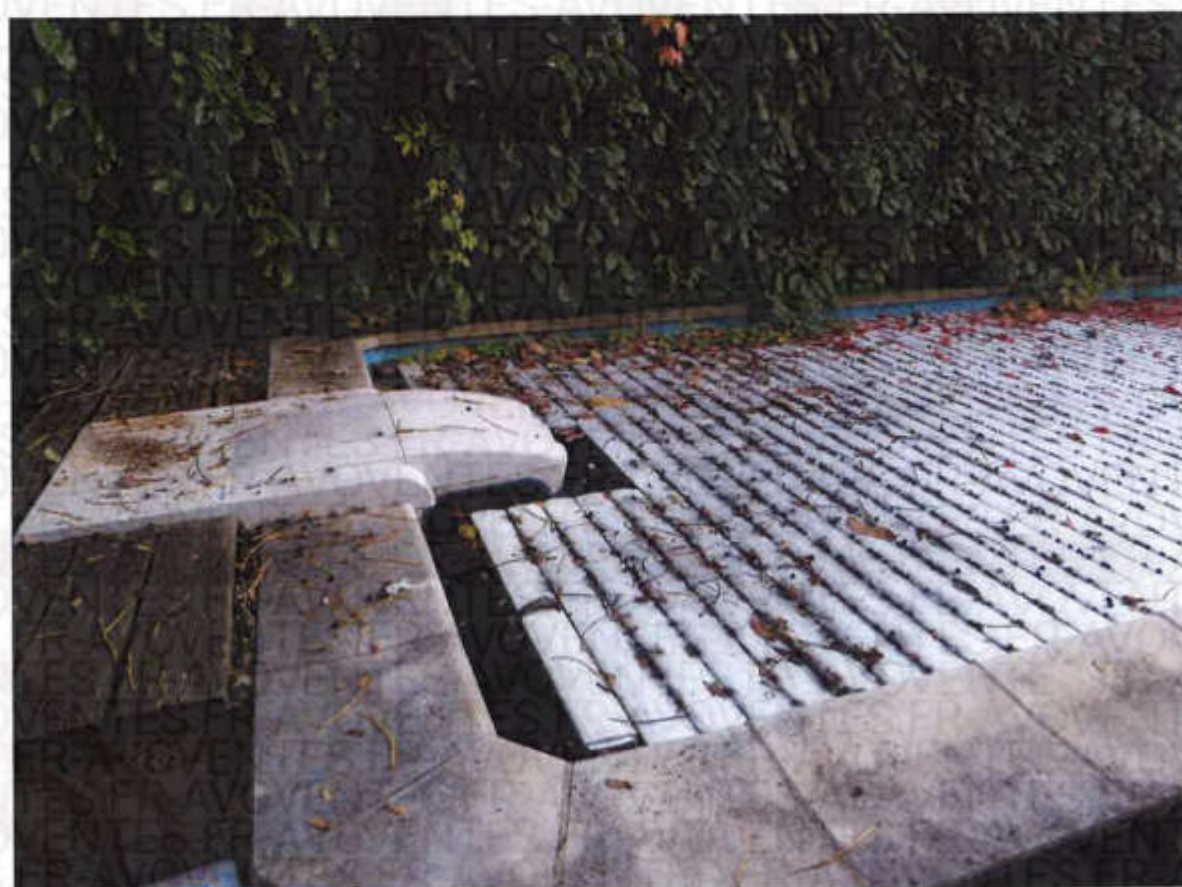
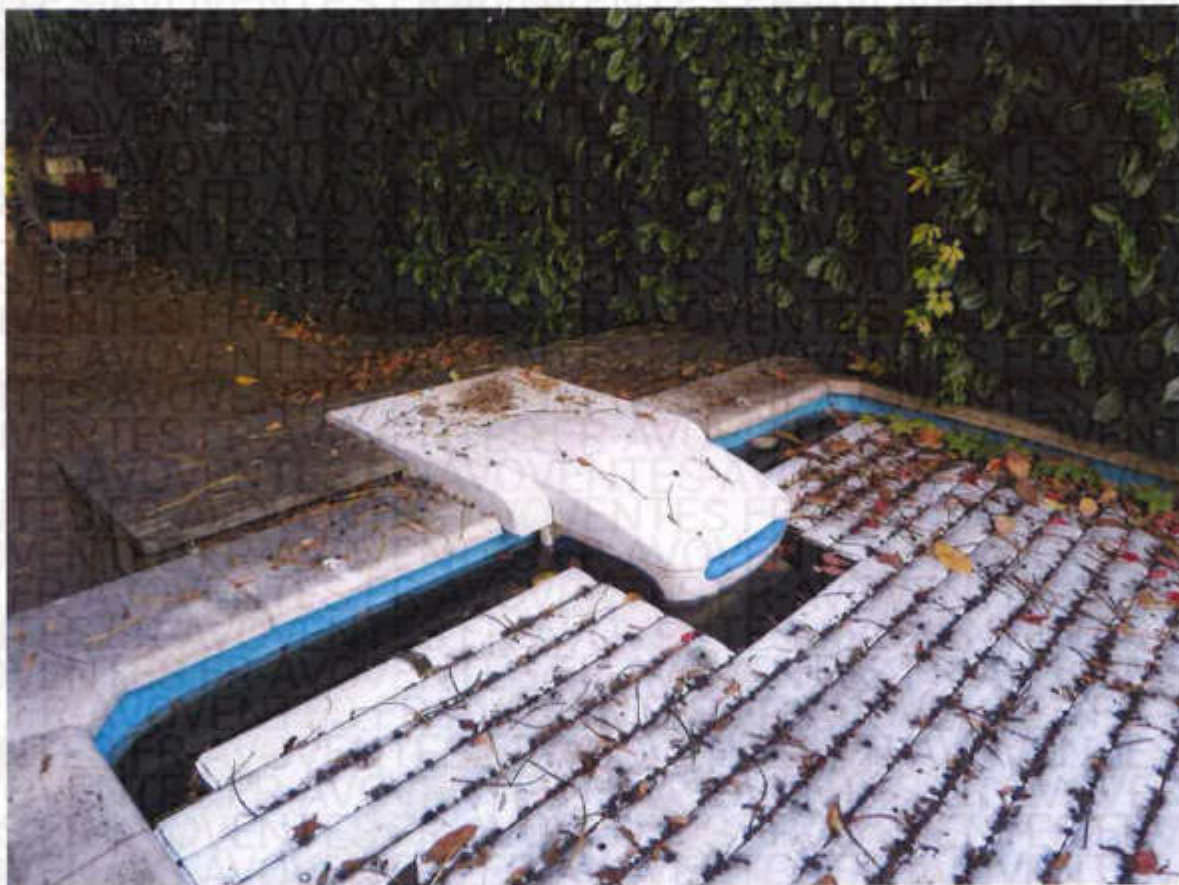
En retour côté latéral gauche par rapport à la façade, se trouve une **piscine enterrée sur une structure bétonnée avec un volet roulant**.

Cette piscine est remplie mais en état d'abandon total au niveau de son entretien.

Il m'est précisé que cette piscine était fonctionnelle mais n'a pas été réutilisée cette année en raison d'un défaut de mise en route.

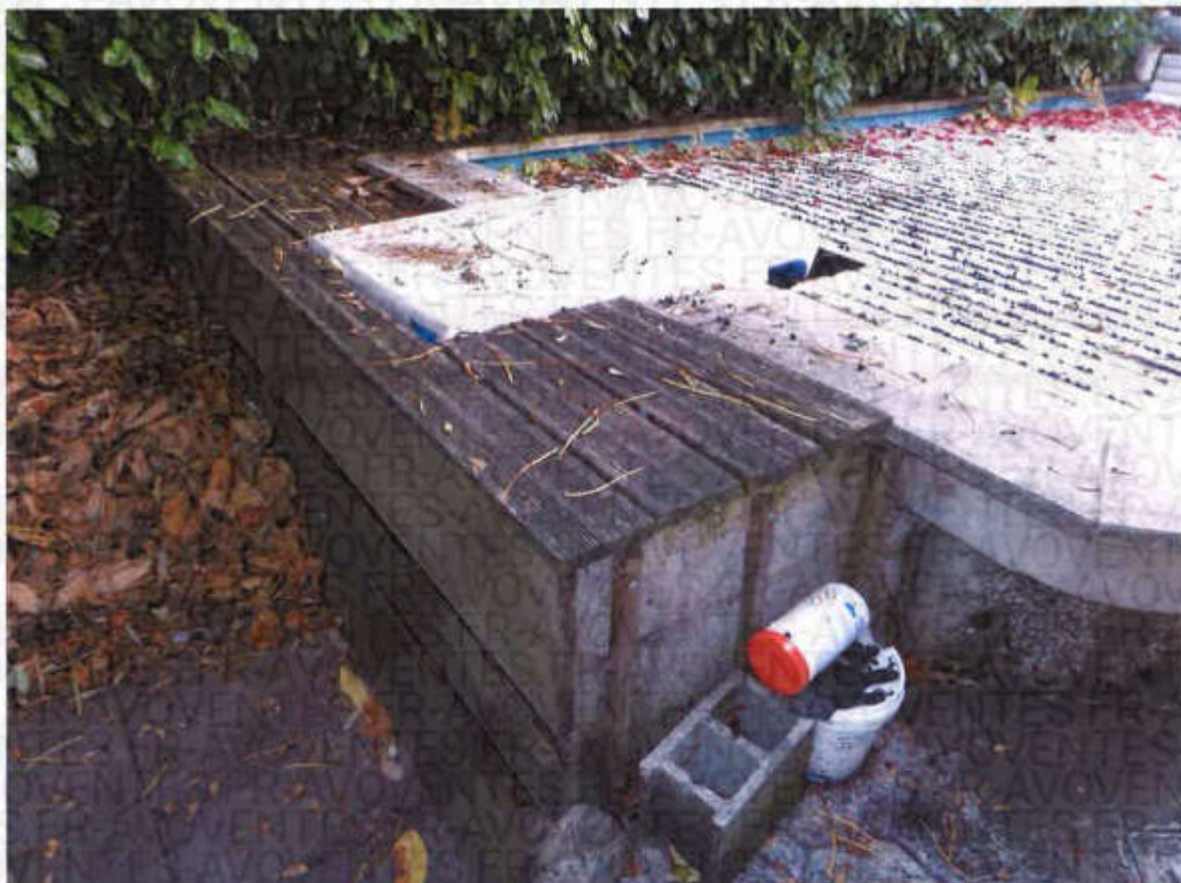
Les margelles présentent des cassures.

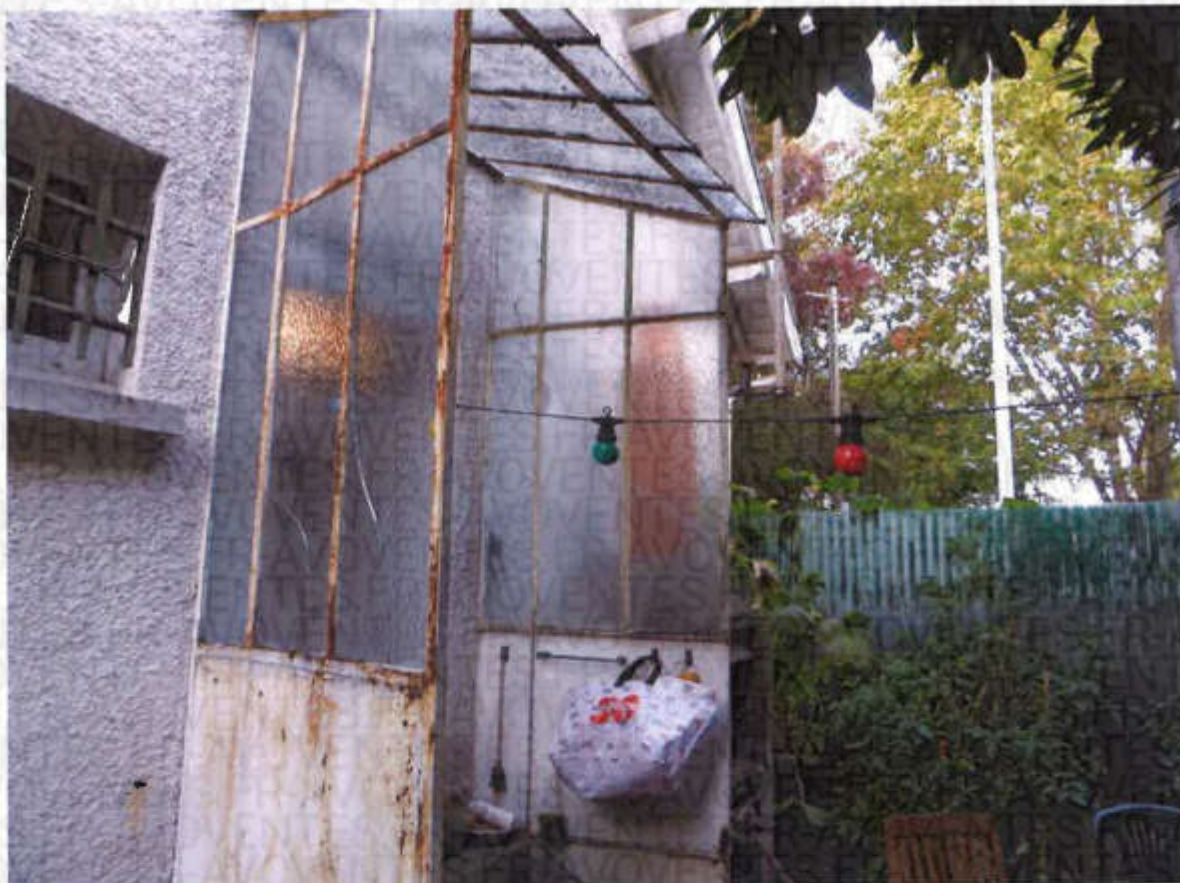
En sortie de la porte-fenêtre de la cuisine, se trouve une verrière avec parois verticales qui présentent des vitrages fendus.

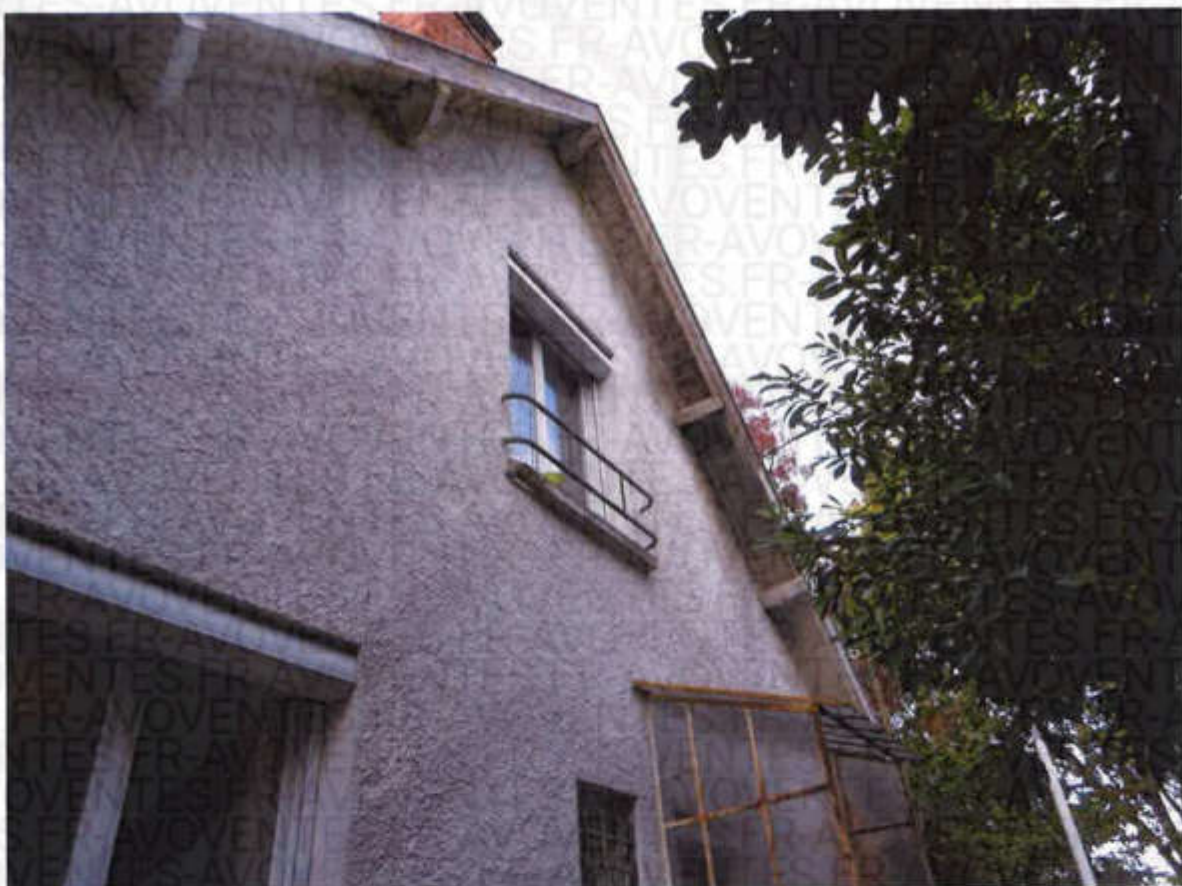
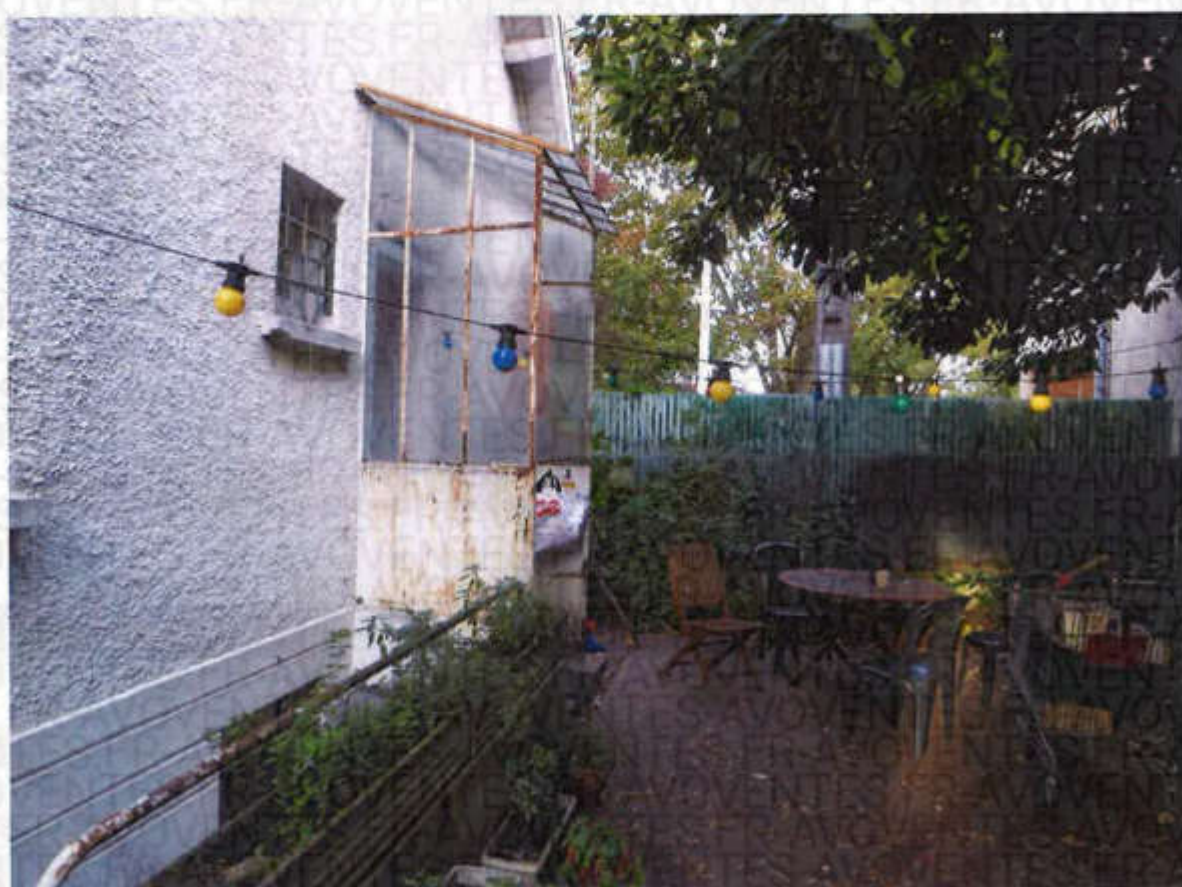
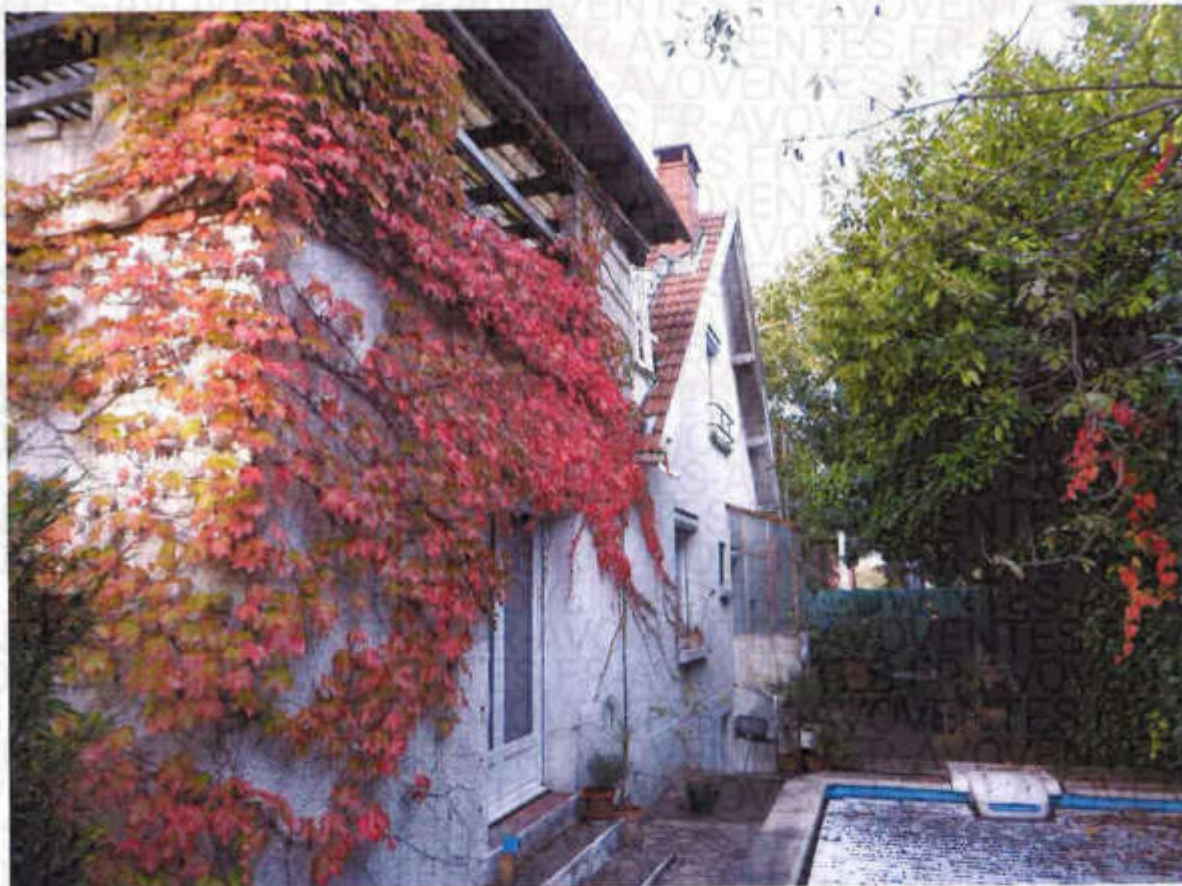
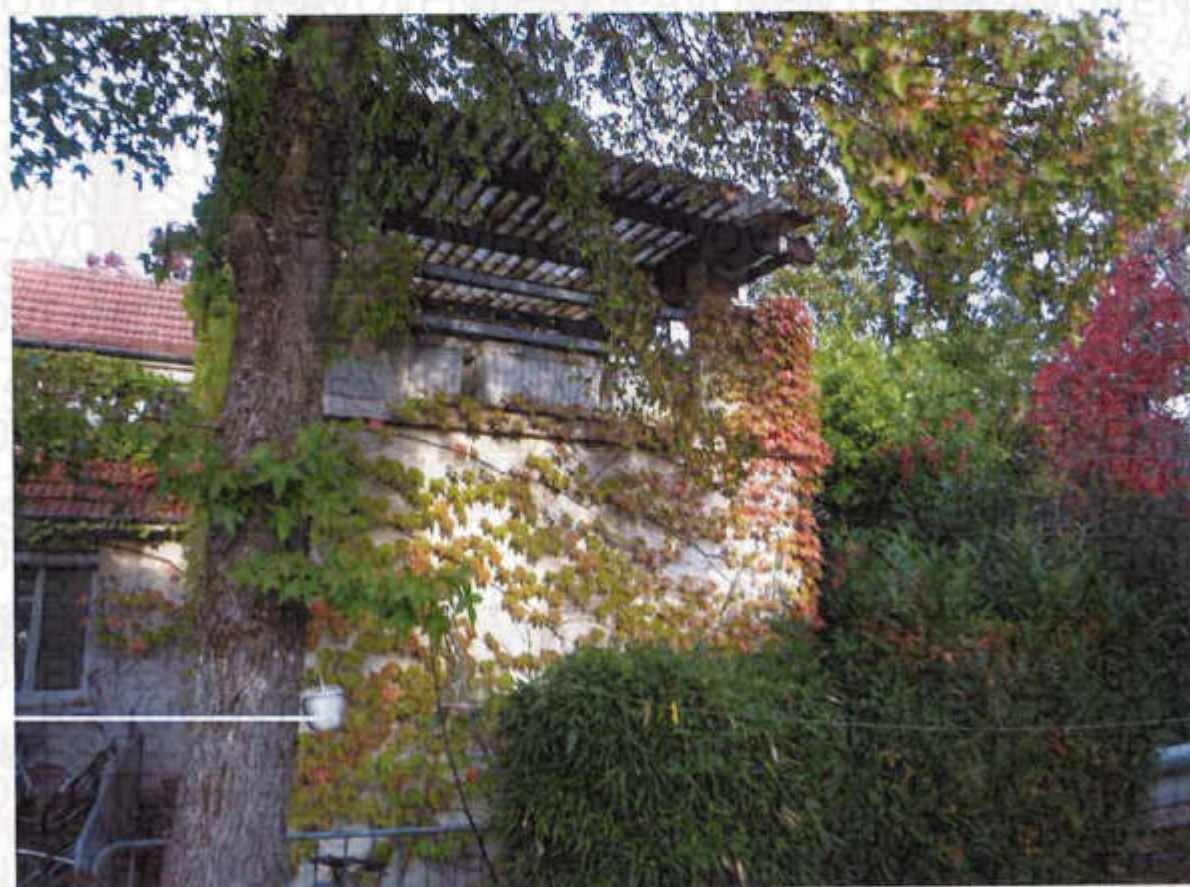
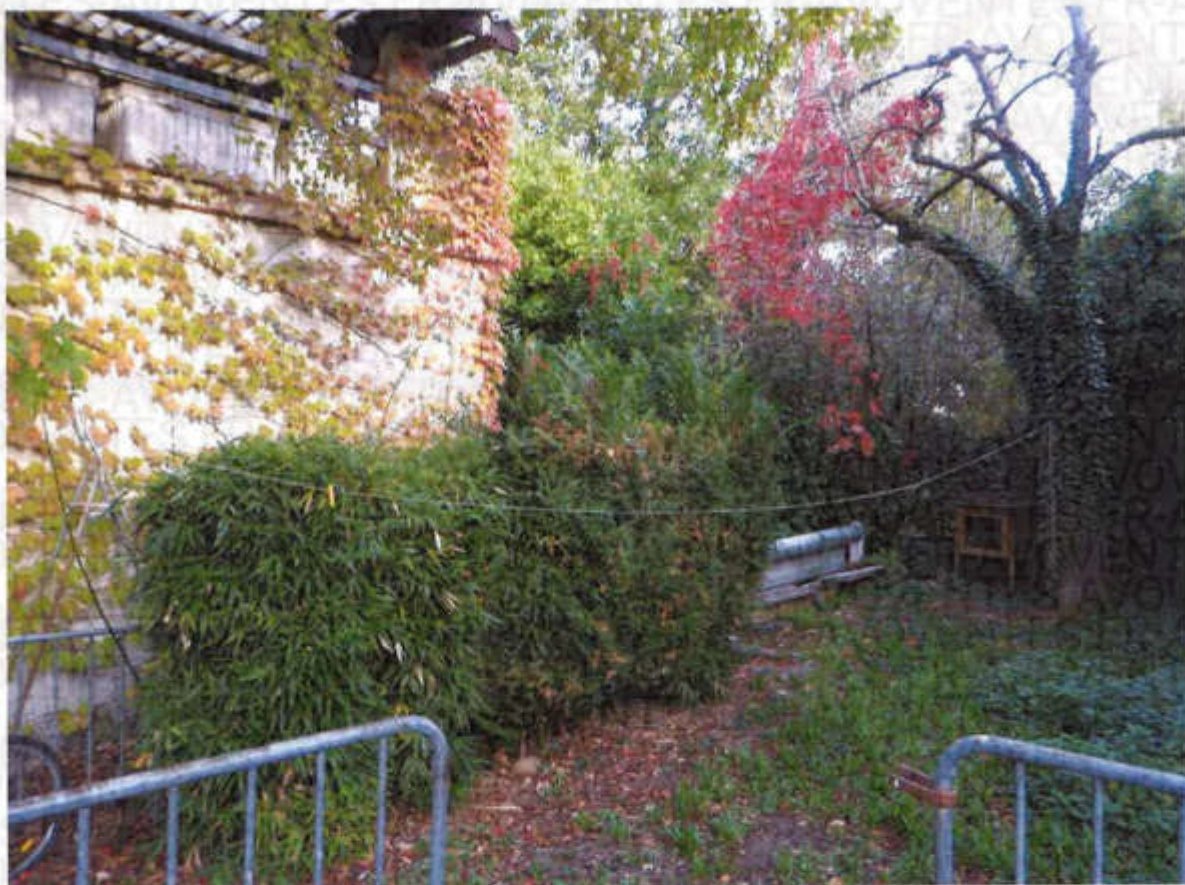
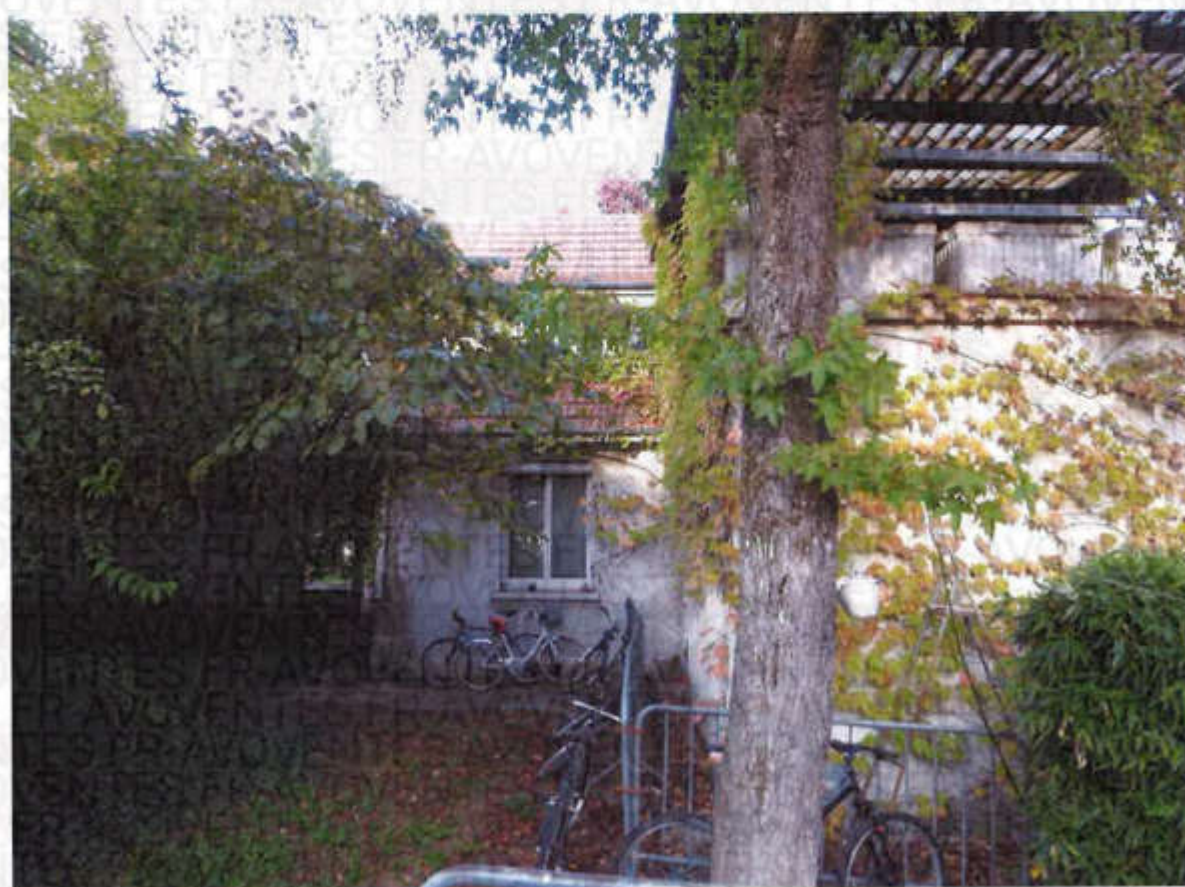
Les parties boiseries et notamment les débords de toiture sont à l'état d'abandon total.

De la vigne vierge est également visible sur certaines parties de la façade.
