# PROCÈS-VERBAL DE DESCRIPTION

## PROCÈS-VERBAL DE DESCRIPTION

Ai dressé le procès-verbal de description de, un ensemble immobilier sis **62 rue de la République, à NOLAY (21340)**, sur des parcelles cadastrées section AB n° 61, 64 et 496 à l'effet d'en dresser le procès-verbal de description.

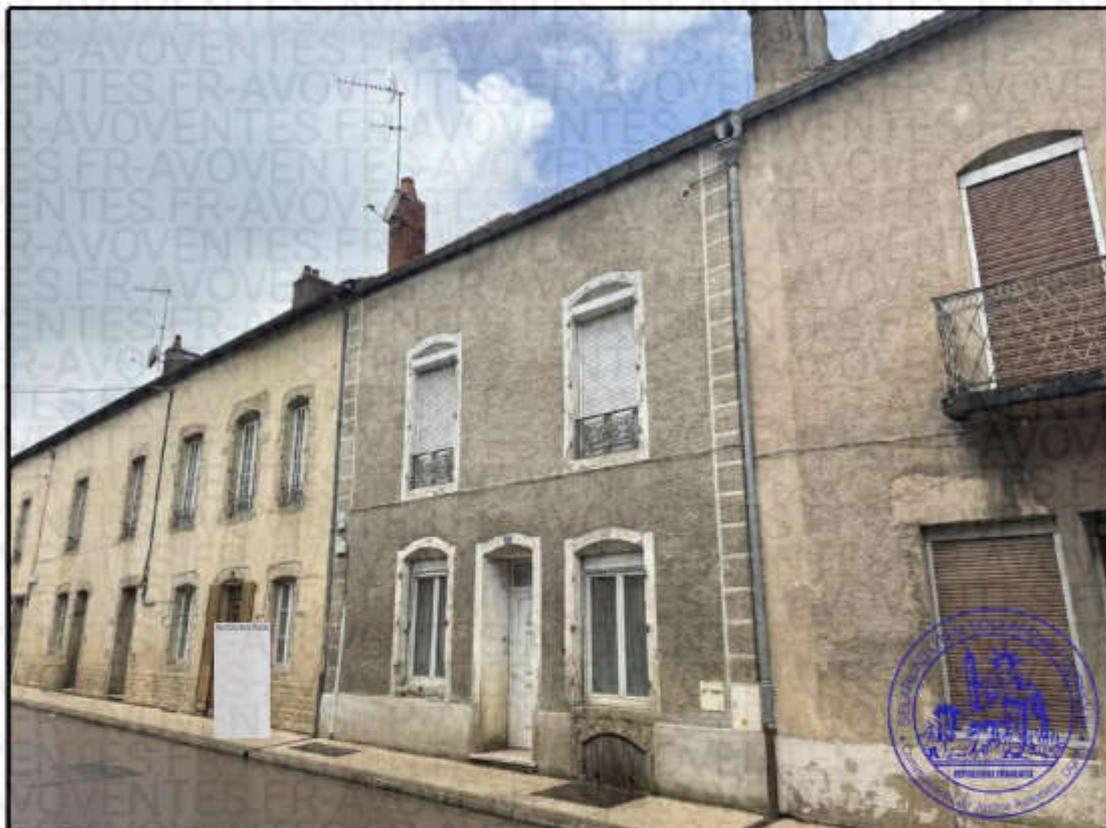
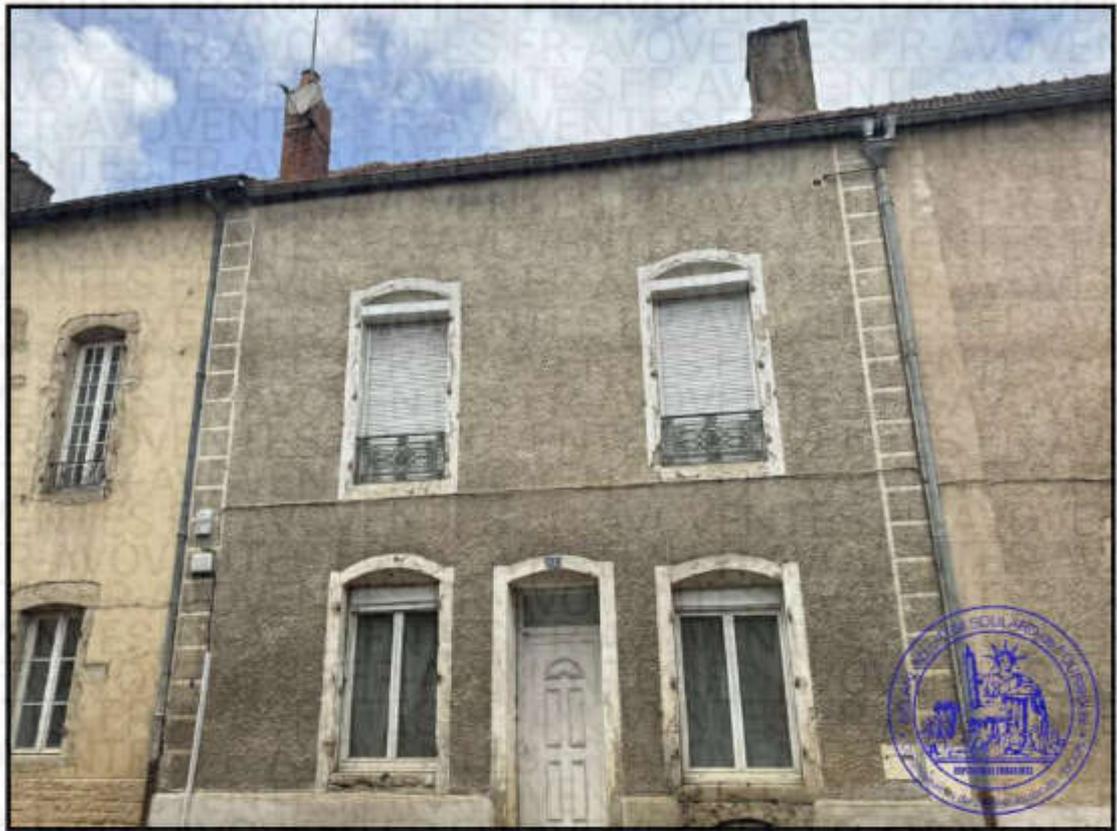
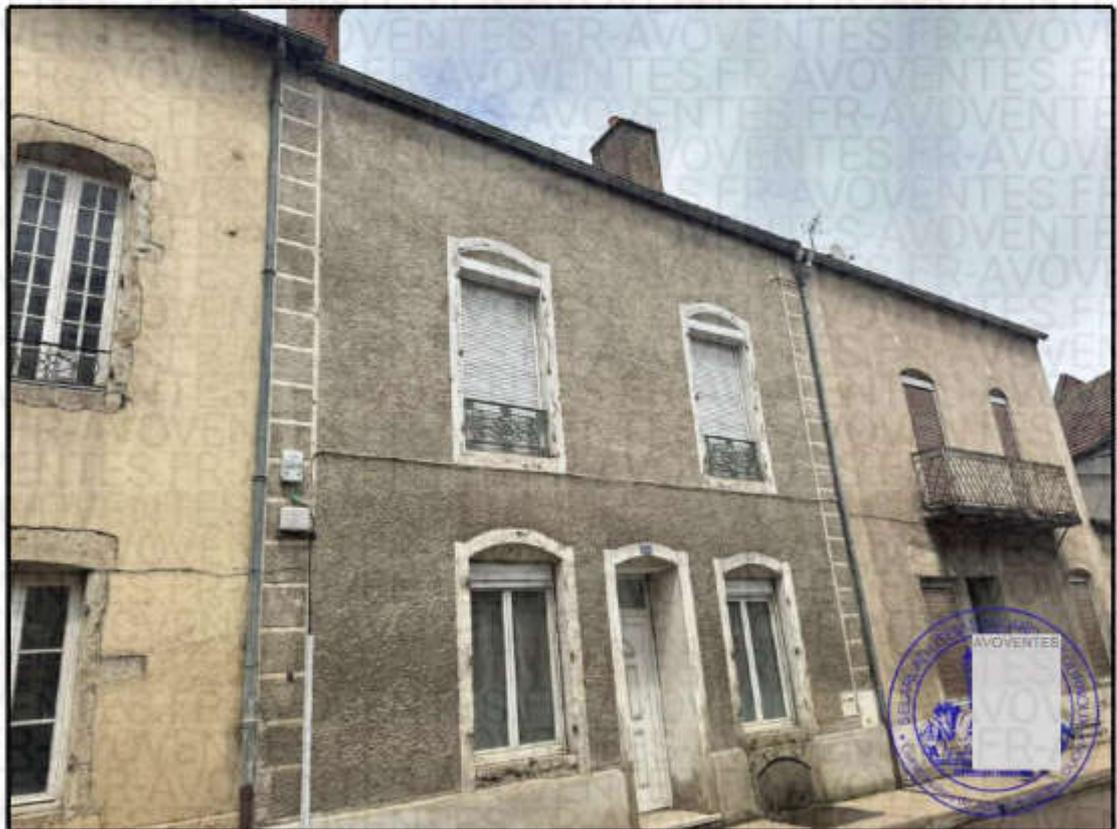
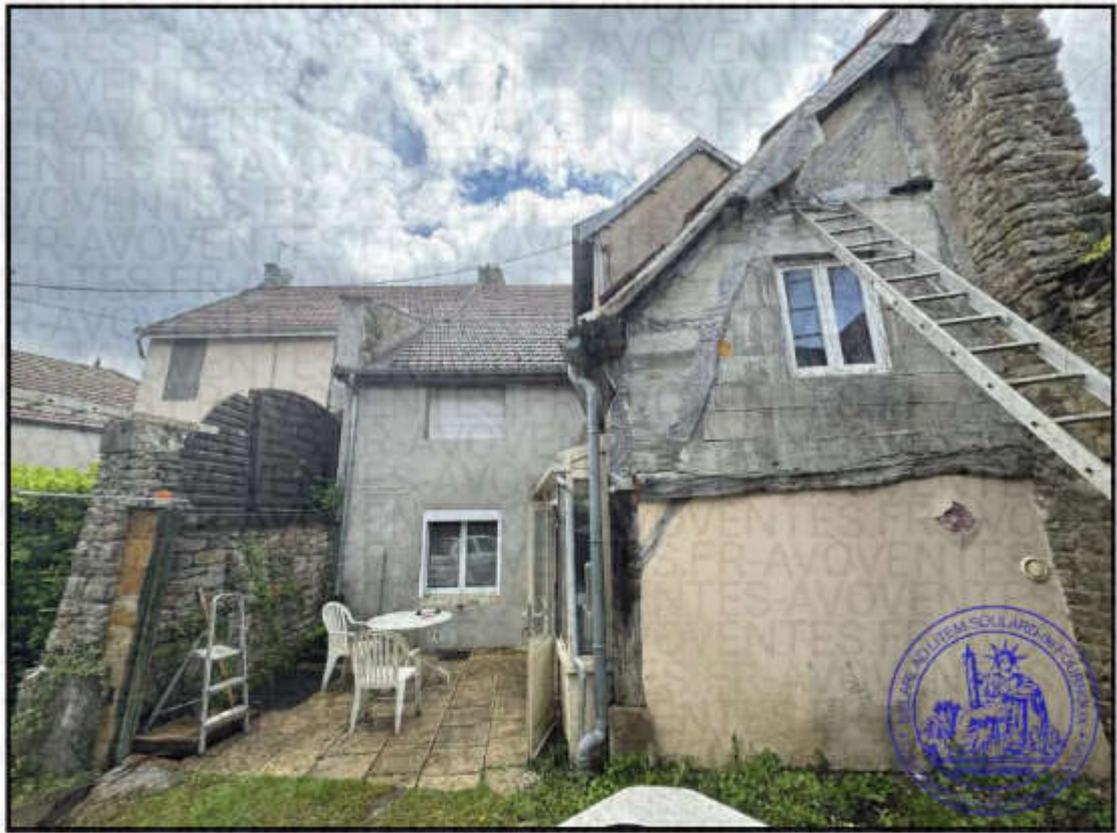
### ASPECT EXTERIEUR DE L'HABITATION

La façade sur rue est défraîchie mais ne semble pas présenter de désordre structurel. A l'arrière elles sont constituées d'éléments dépareillés. Les toitures qui présentent par endroit des fragilités ont fait l'objet de réfections partielles il y a moins de 10 ans.

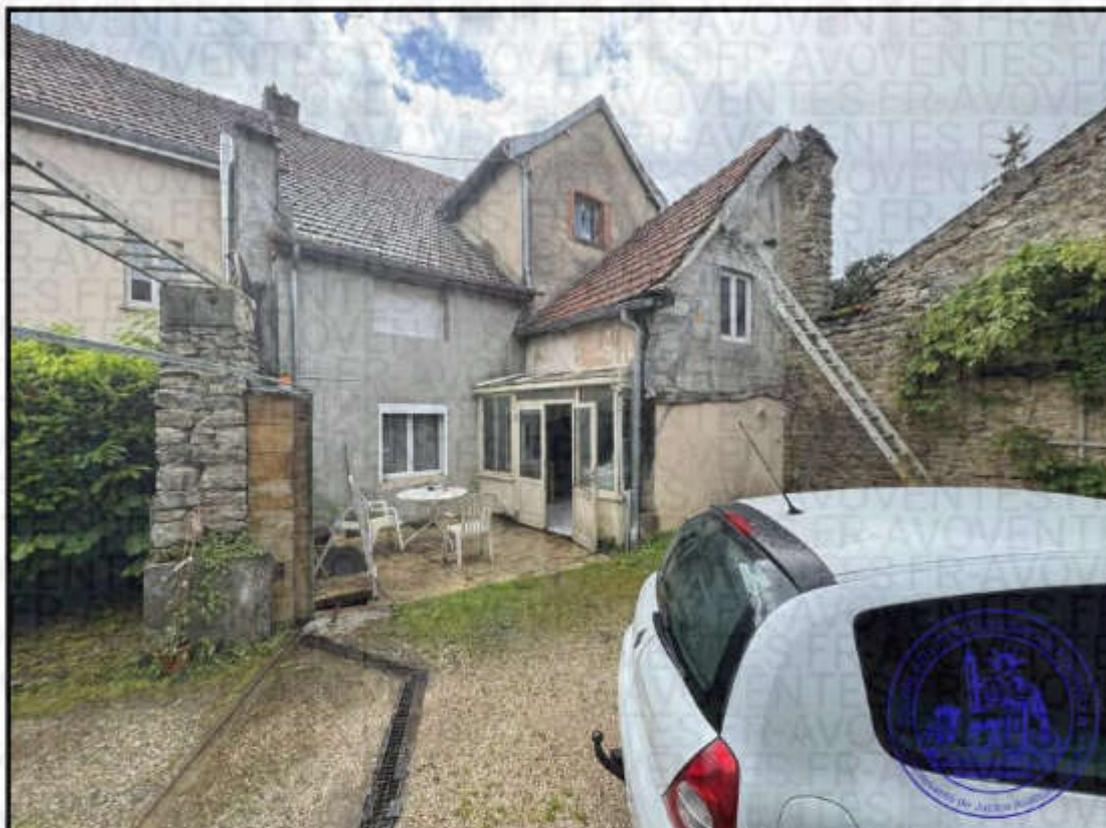
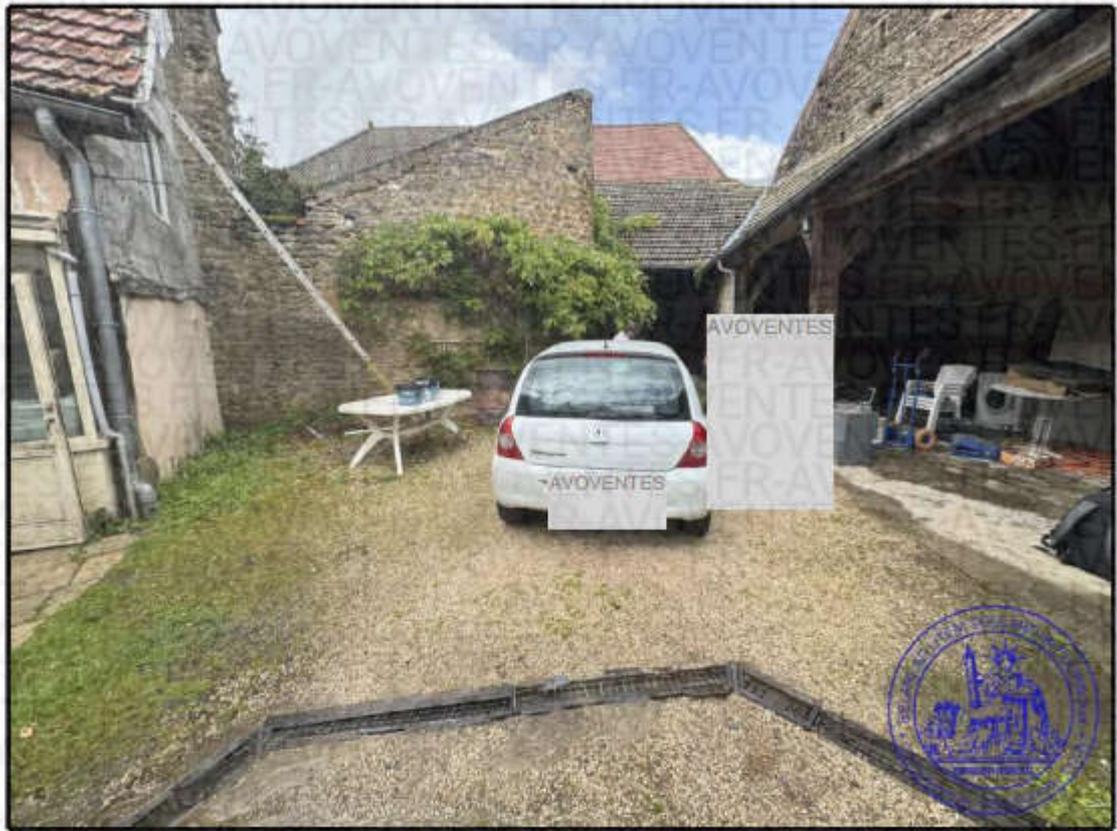
## COUR A L'ARRIERE

Le sol est en carrelage se prolongeant, devant la verrière, d'une terrasse faïencée.

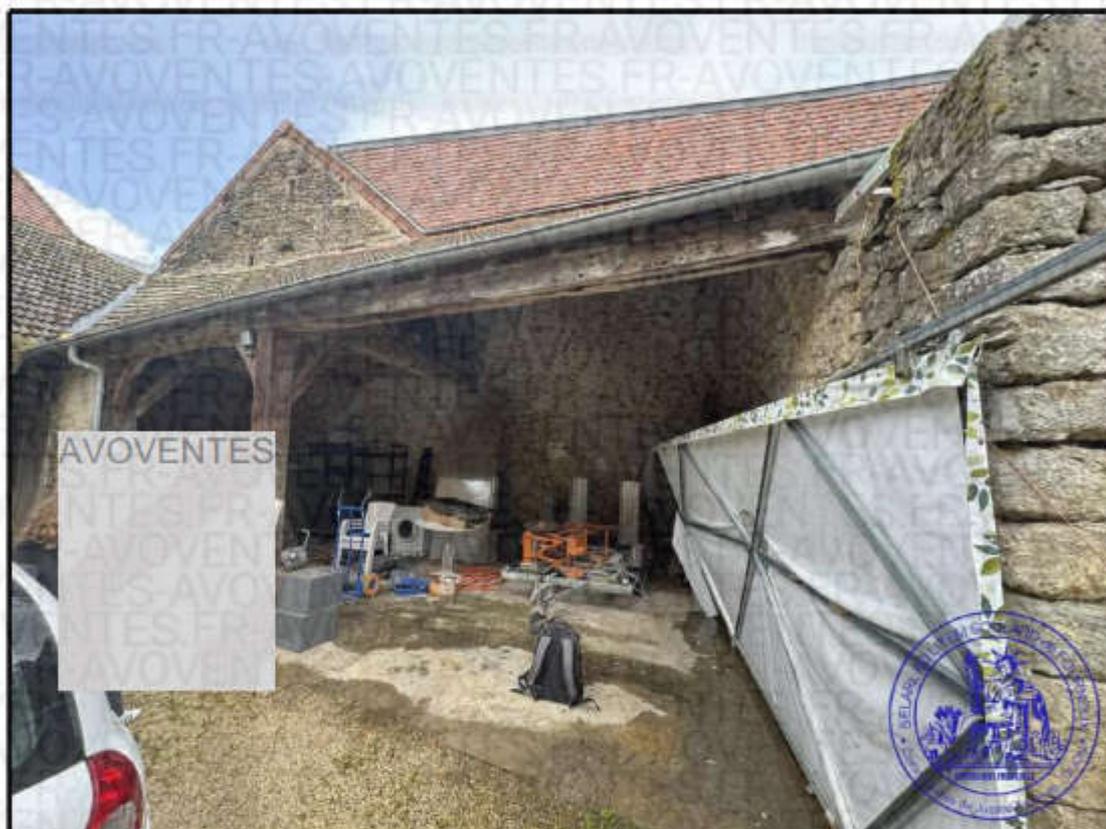
## AUVENT

Le plafond est en charpente traditionnelle en bois, vieilles tuiles mécaniques en état d'usage.

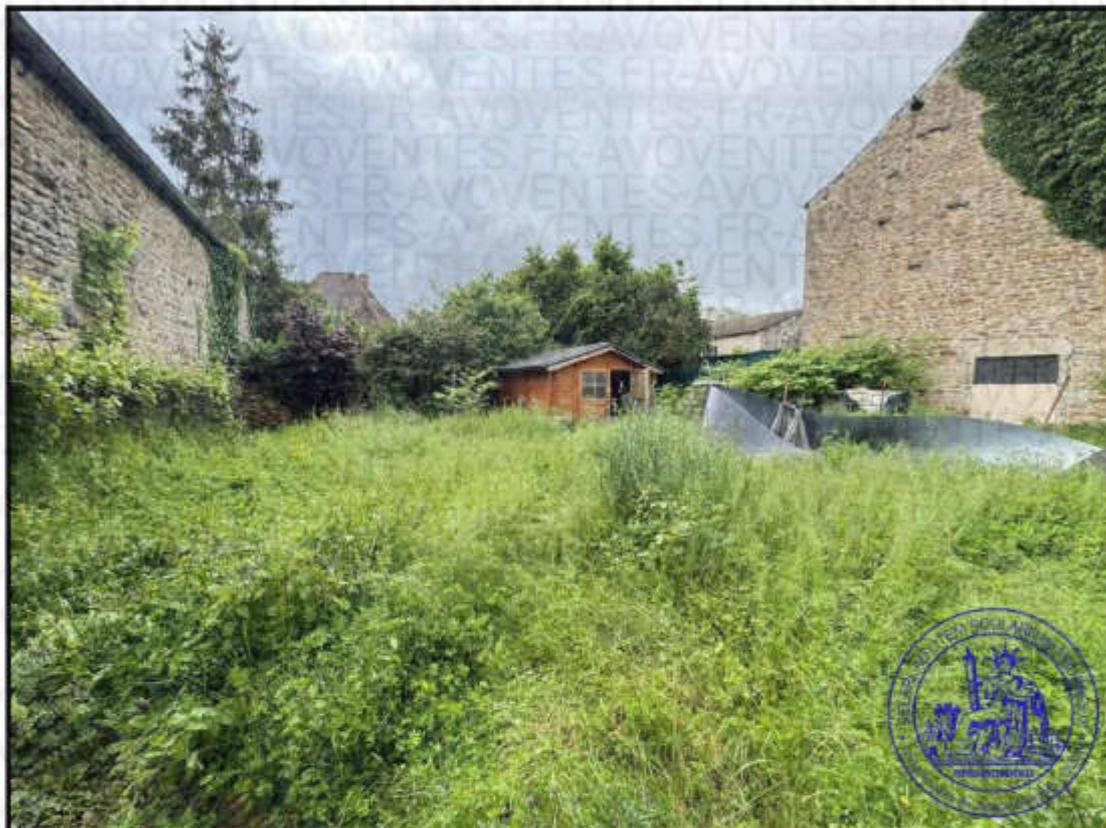
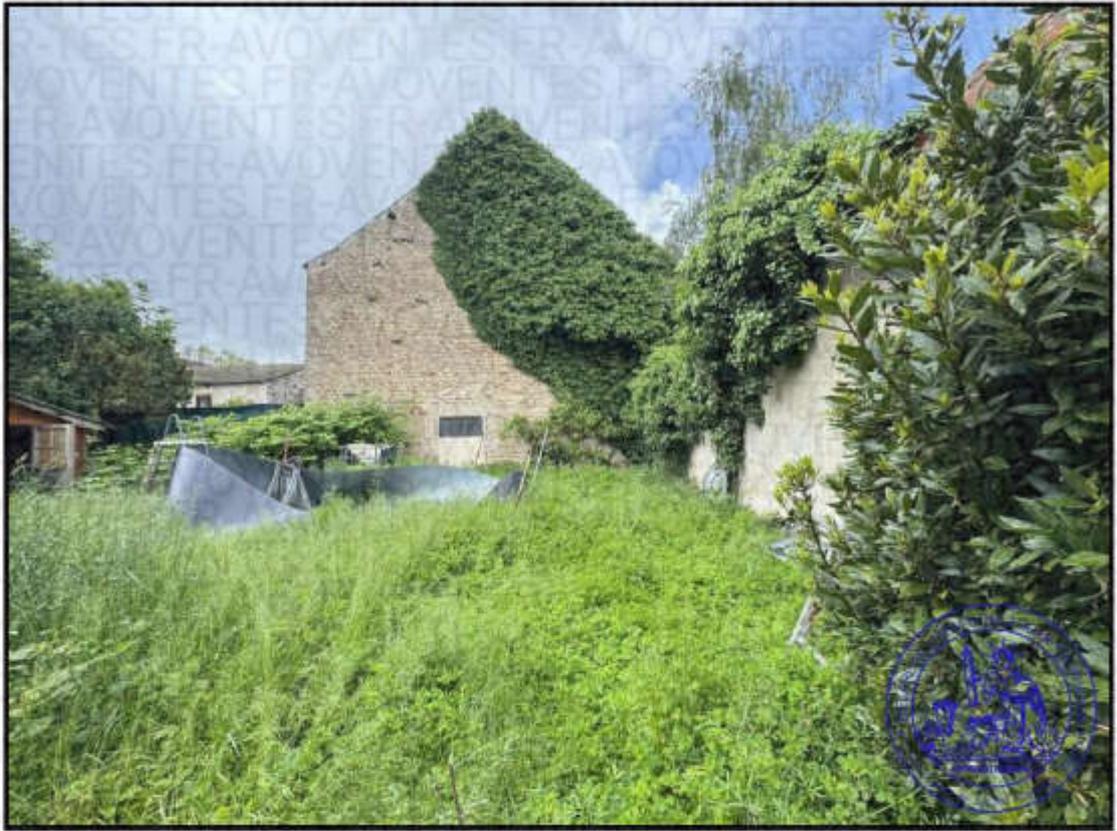
**JARDIN - PARCELLE N°61**

Il s'agit d'un terrain en friche.

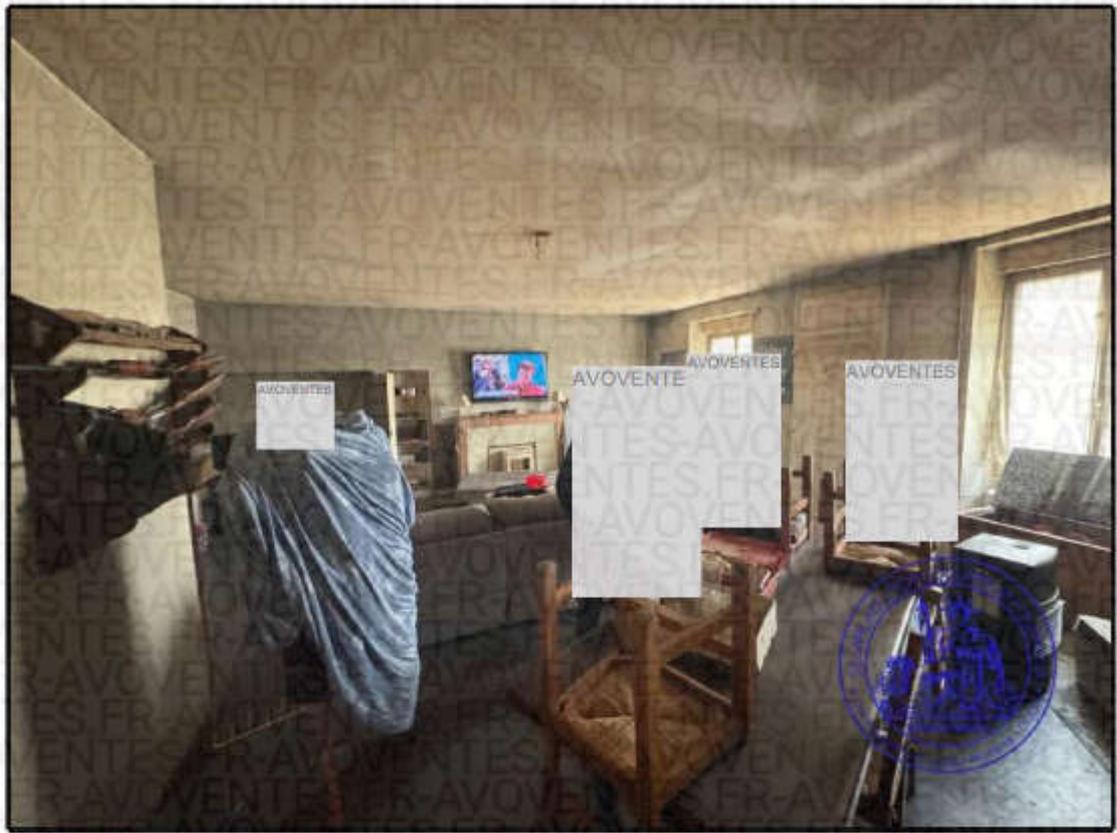
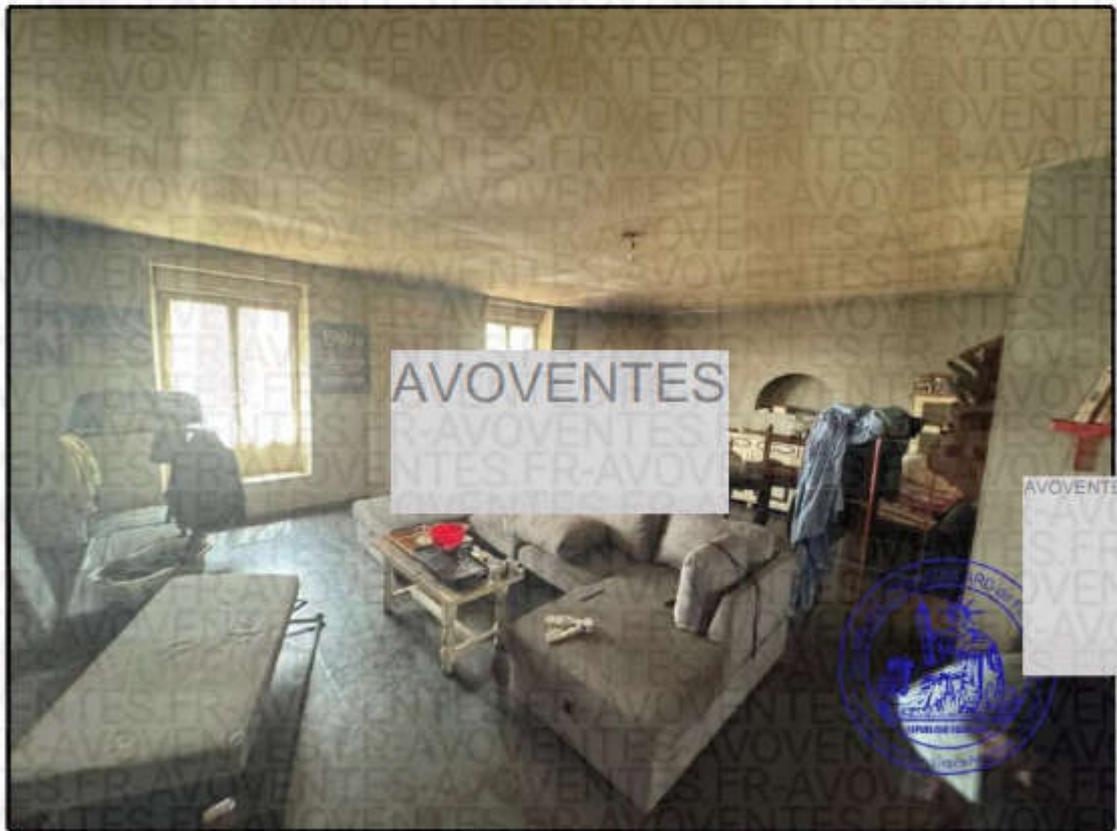
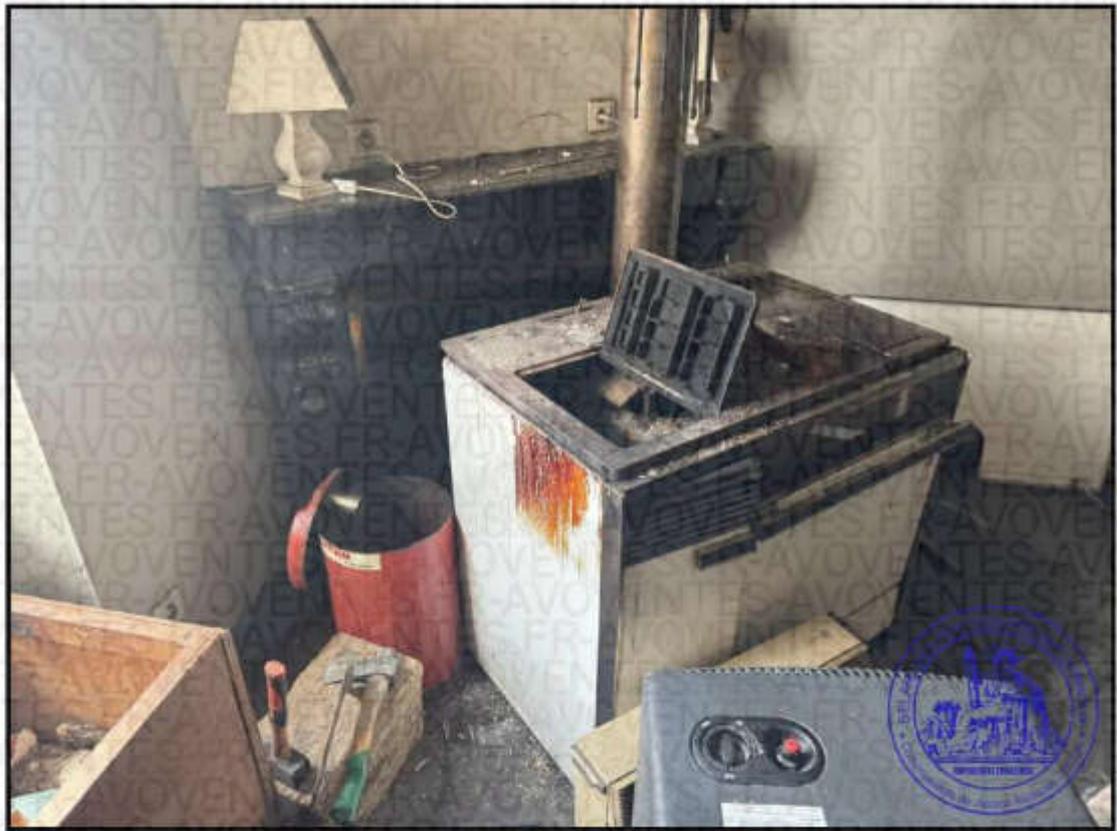
**PIECE DE VIE :**

Depuis la rue, porte structure PVC, serrure multipoints, fortement jaunie et encrassée au niveau de la face interne.

Parquet flottant contemporain posé par une main néophyte. Ensemble encrassé mais sans désordre particulier.

Papier peint dans l'ensemble terni, noirci. Quelques désordres.

En crépi fortement terni.

Poêle vétuste.

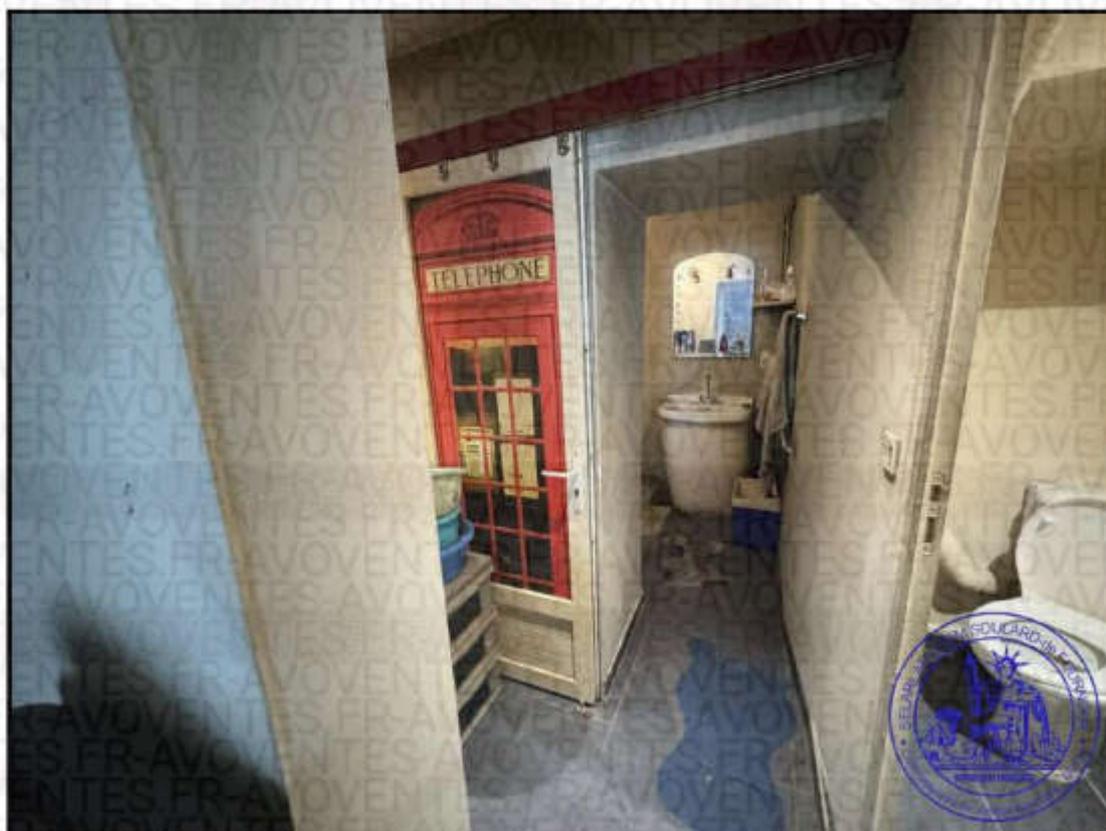
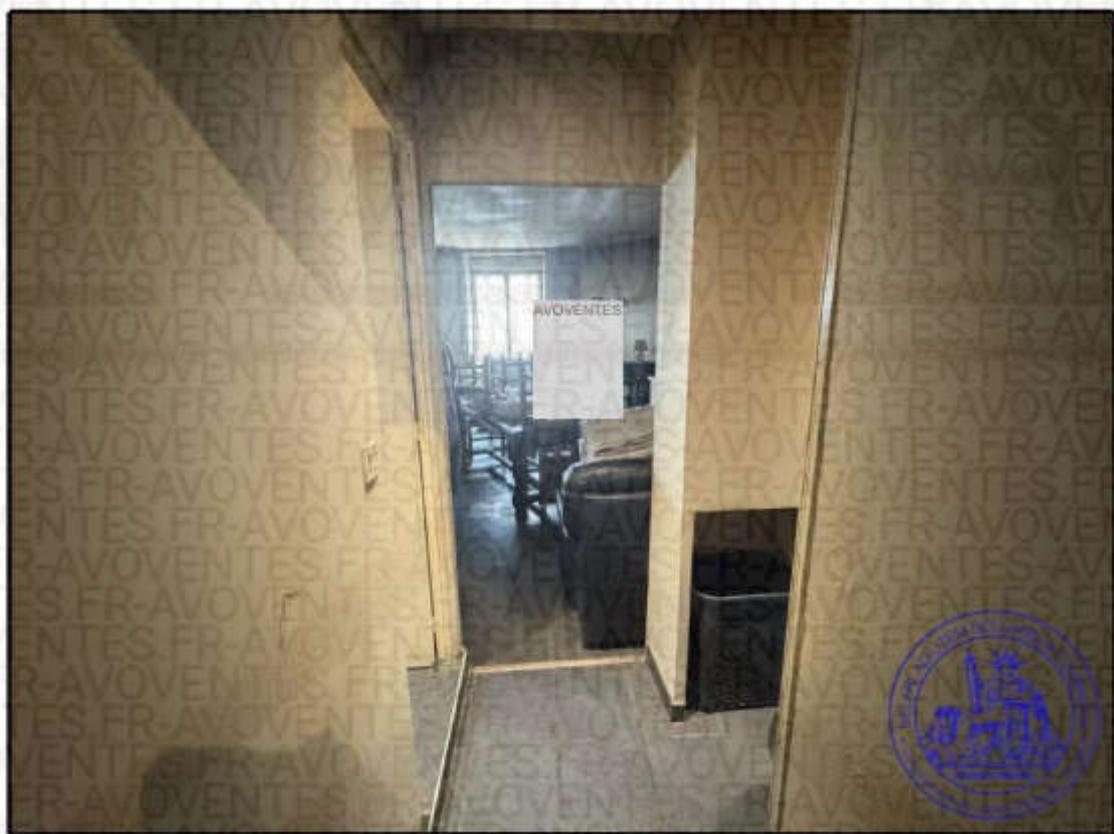
### DEGAGEMENT PIECE D'EAU :

Carrelage goût contemporain se dégradant légèrement par un défaut d'entretien.

Crépi défraîchi, sans désordre structurel.

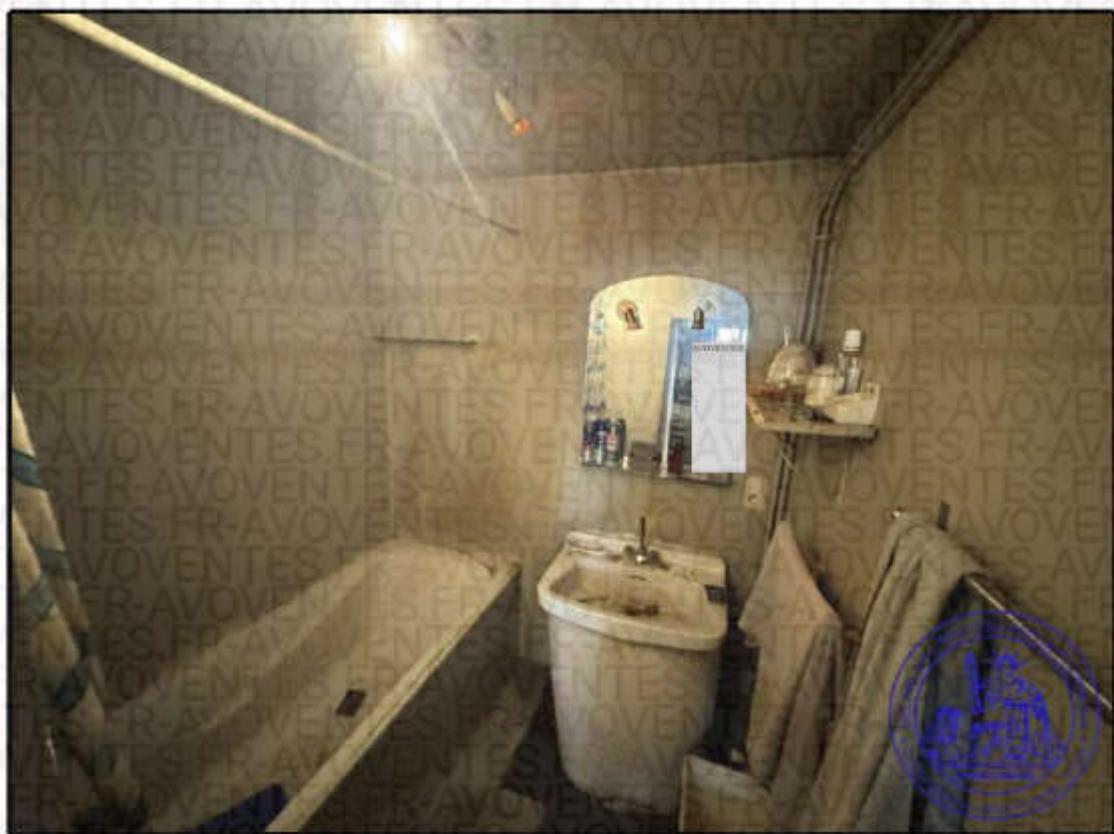
### **SALLE DE BAINS :**

Crépi et carreaux de faïence. Ensemble défraîchi, marqué, terni.

En peinture largement défraîchie.

Baignoire avec robinetterie. Mauvais état.

Lavabo. Mauvais état.

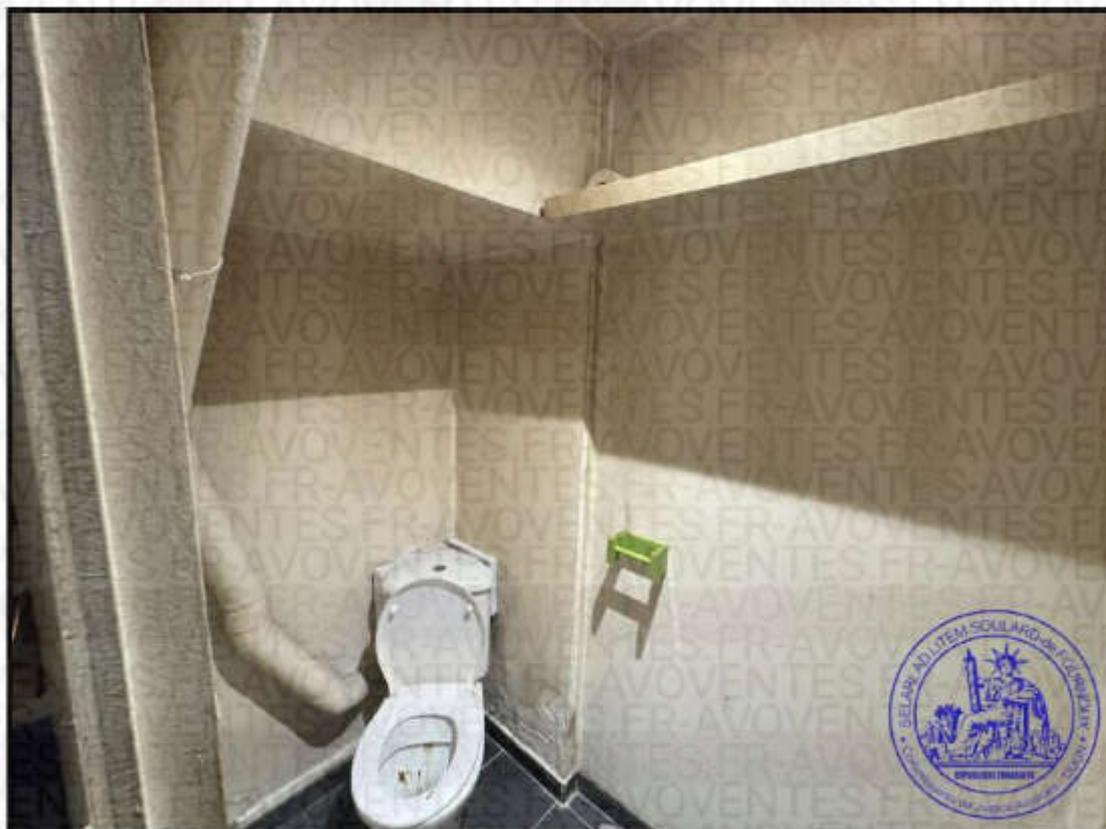
### CABINET DE TOILETTES :

Porte isoplane, poignées, plaques de propreté. Ensemble fortement terni et marqué.

Peinture dans l'ensemble ternie mais sans gros désordre structurel.

Siège d'intimité hors d'état

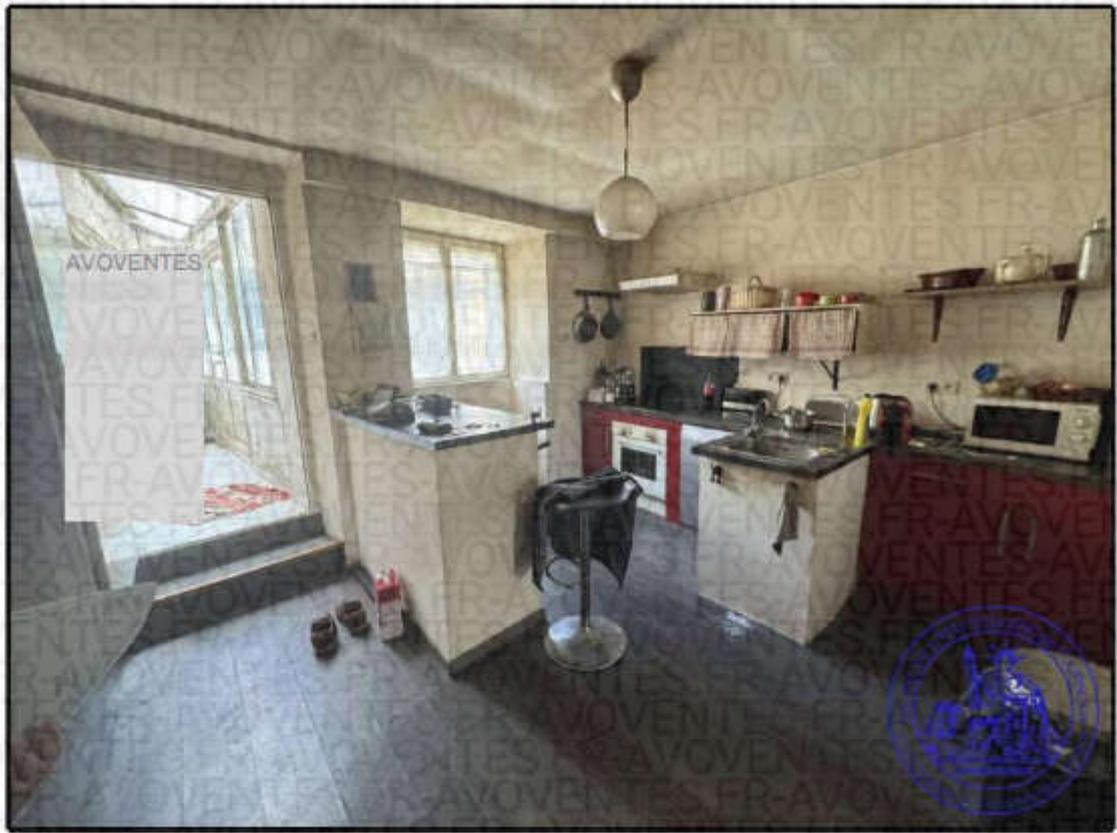
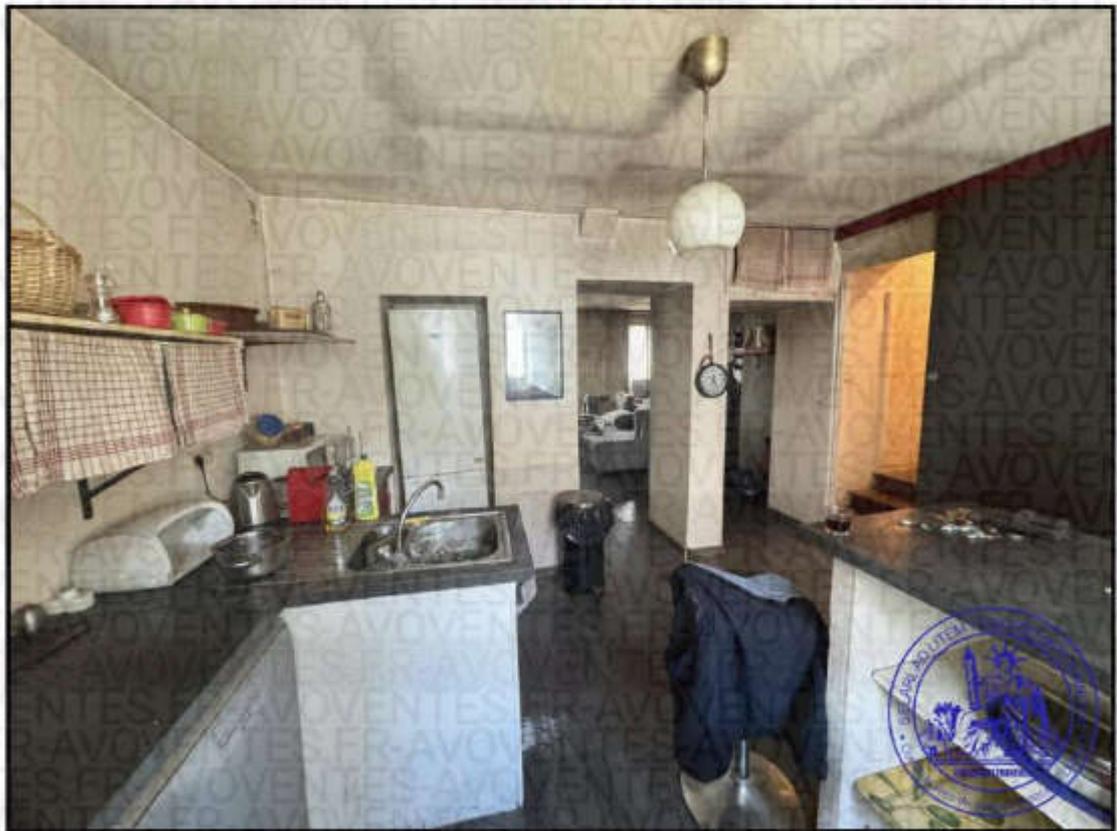
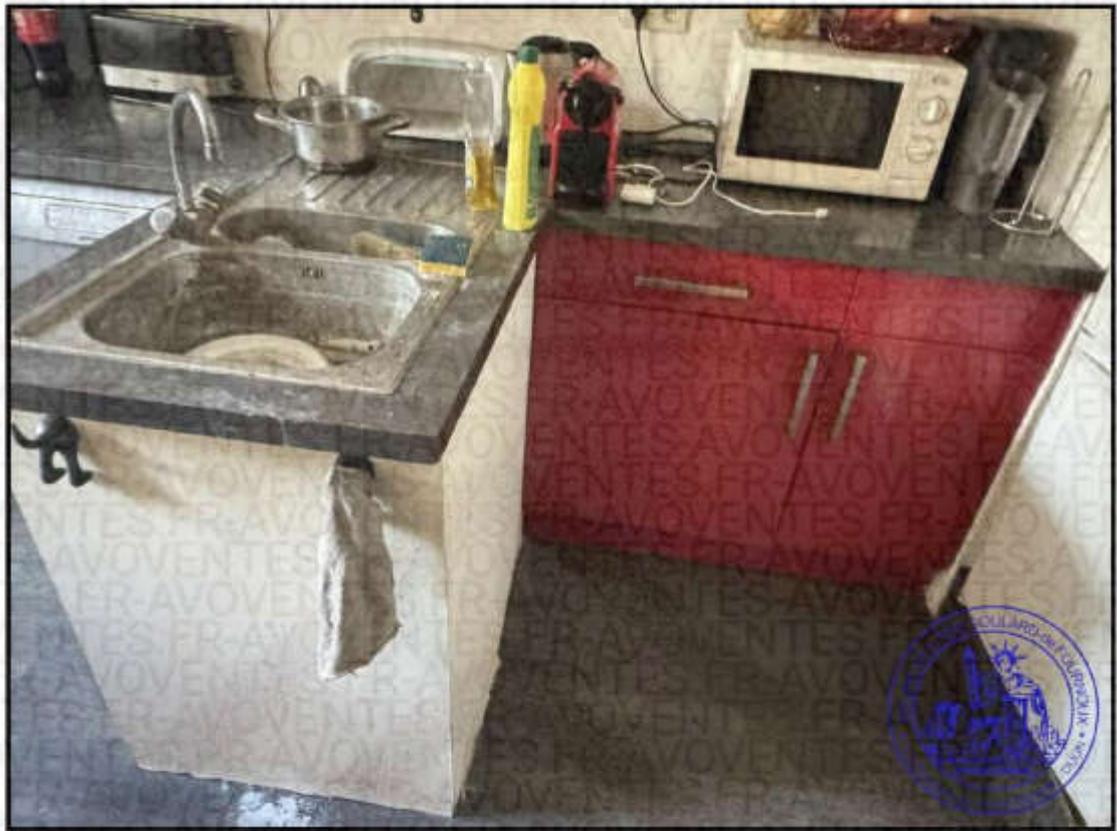
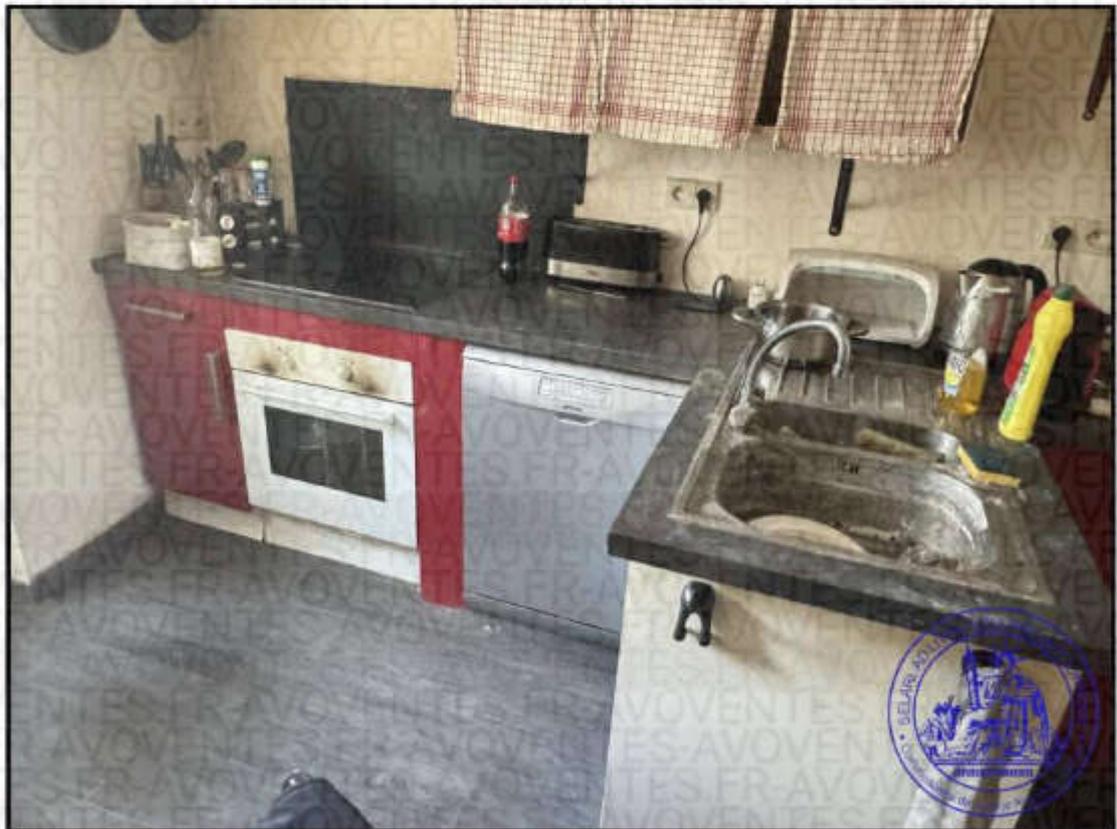
## CUISINE :

Parquet flottant d'apparence contemporaine, se détériorant par un défaut d'entretien et un encrassement.

Revêtement dépareillé défraîchi et noirci. Des reprises à effectuer.

Revêtement défraîchi et marqué.

*Il y a un mobilier de cuisine qui, dans l'ensemble, est dégradé, en mauvais état. Il est relevé la présence de points d'arrivée et d'évacuation d'eau.*

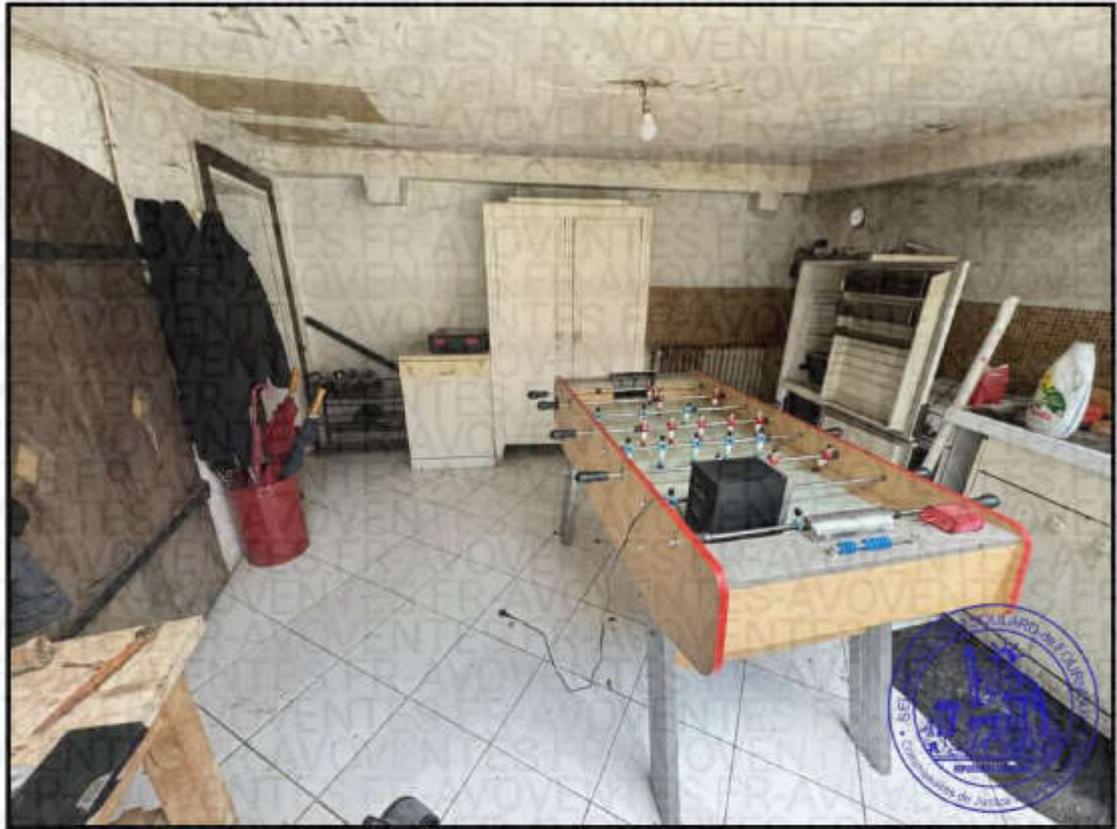
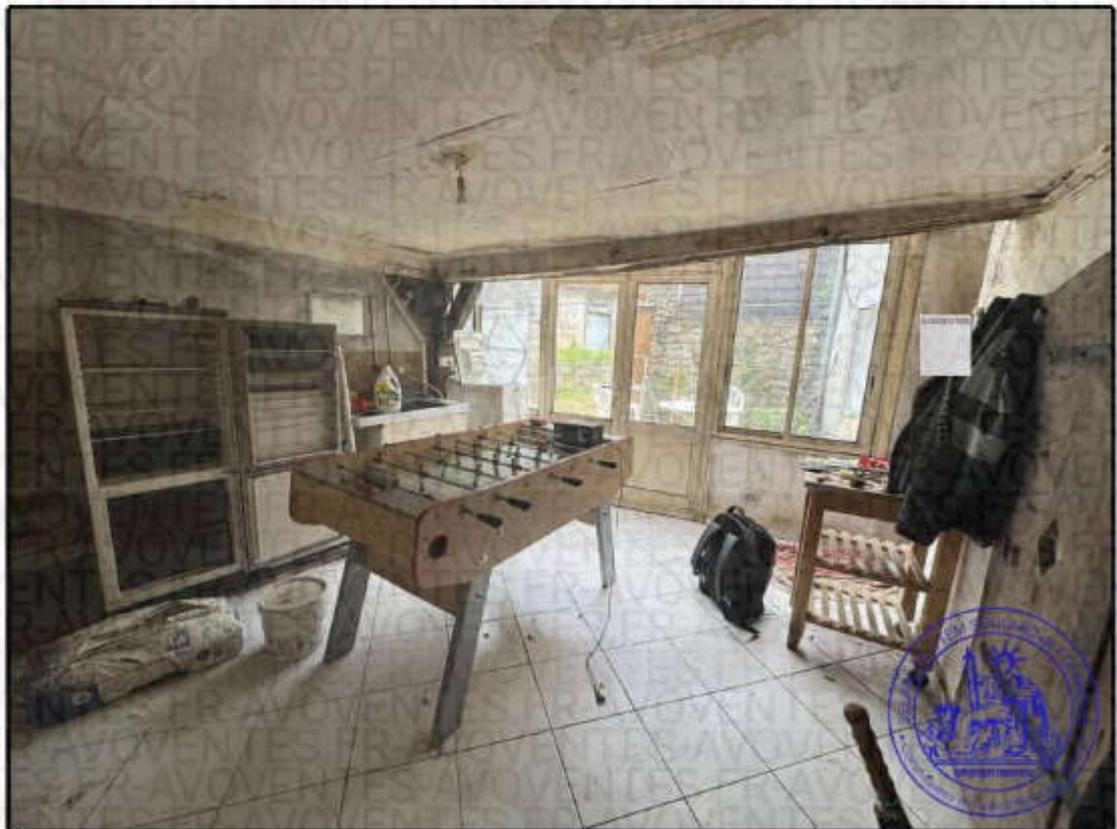
### **VERANDA :**

Depuis la cour arrière, structure aluminium fortement dégradée par le défaut d'entretien et l'encrassement.

Crépi noirci, terni, des fissurations.

Panneaux de placo plâtre ou autres matériaux. L'ensemble abimé.

Evier vétuste.

Un radiateur hors d'état.

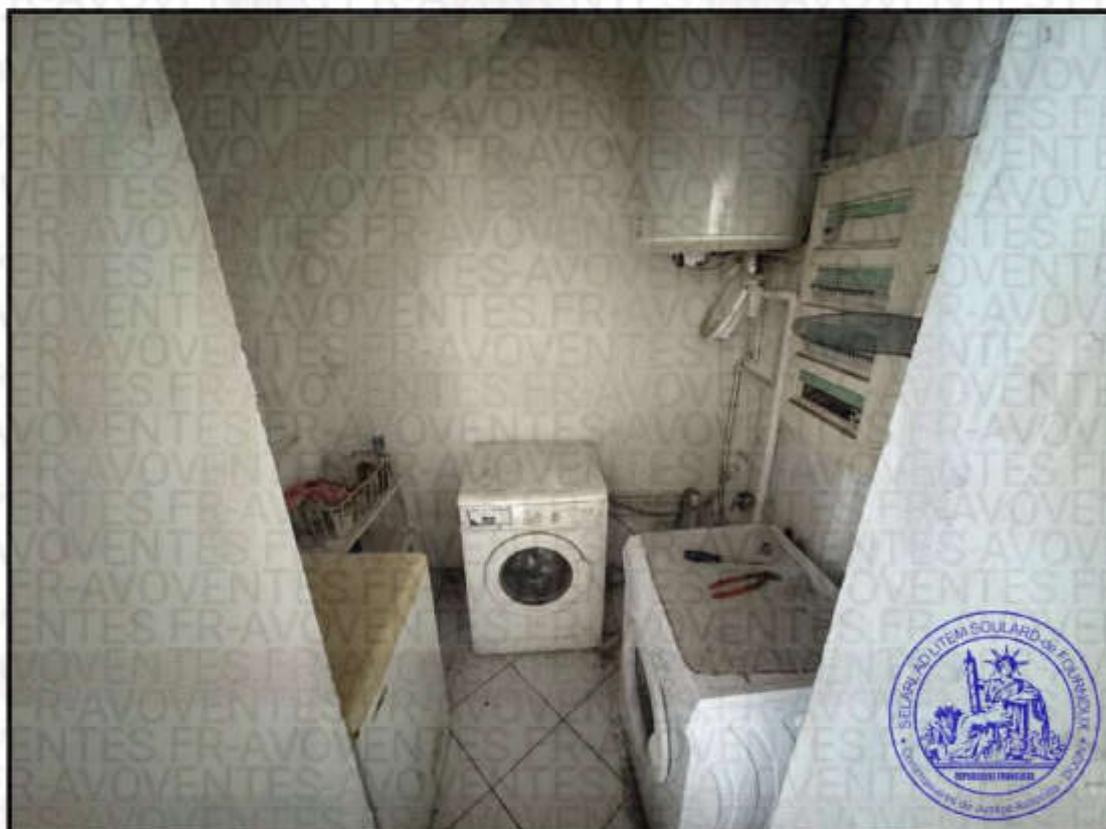
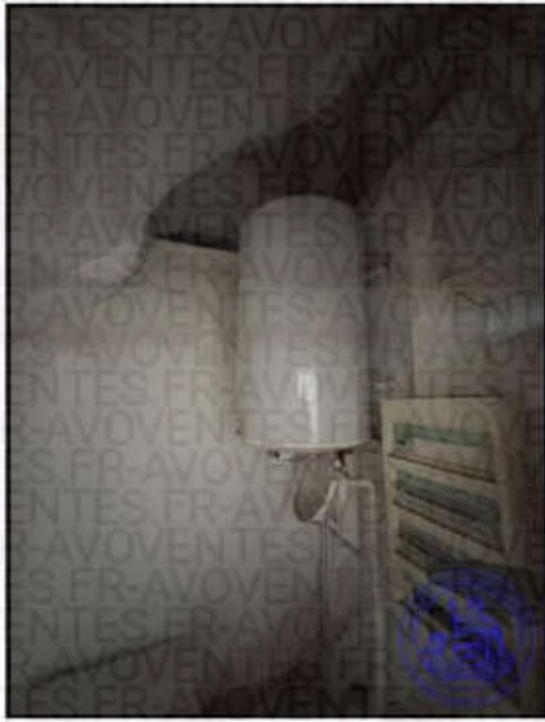
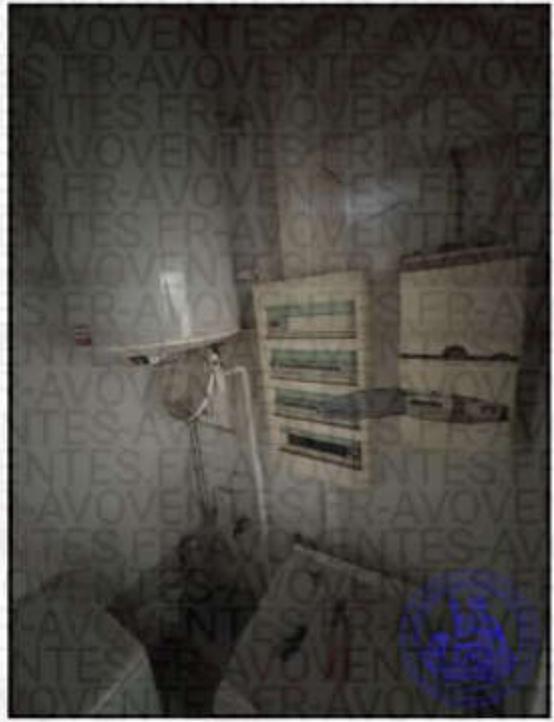
### BUANDERIE :

Revêtement blanc se dégradant par le défaut d'entretien.
