# PROCÈS-VERBAL DE DESCRIPTION

## PROCÈS-VERBAL DE DESCRIPTION

Ai dressé le procès-verbal de description de, un ensemble immobilier sis **62 rue de la République, à NOLAY (21340)**, sur des parcelles cadastrées section AB n° 61, 64 et 496 à l'effet d'en dresser le procès-verbal de description.

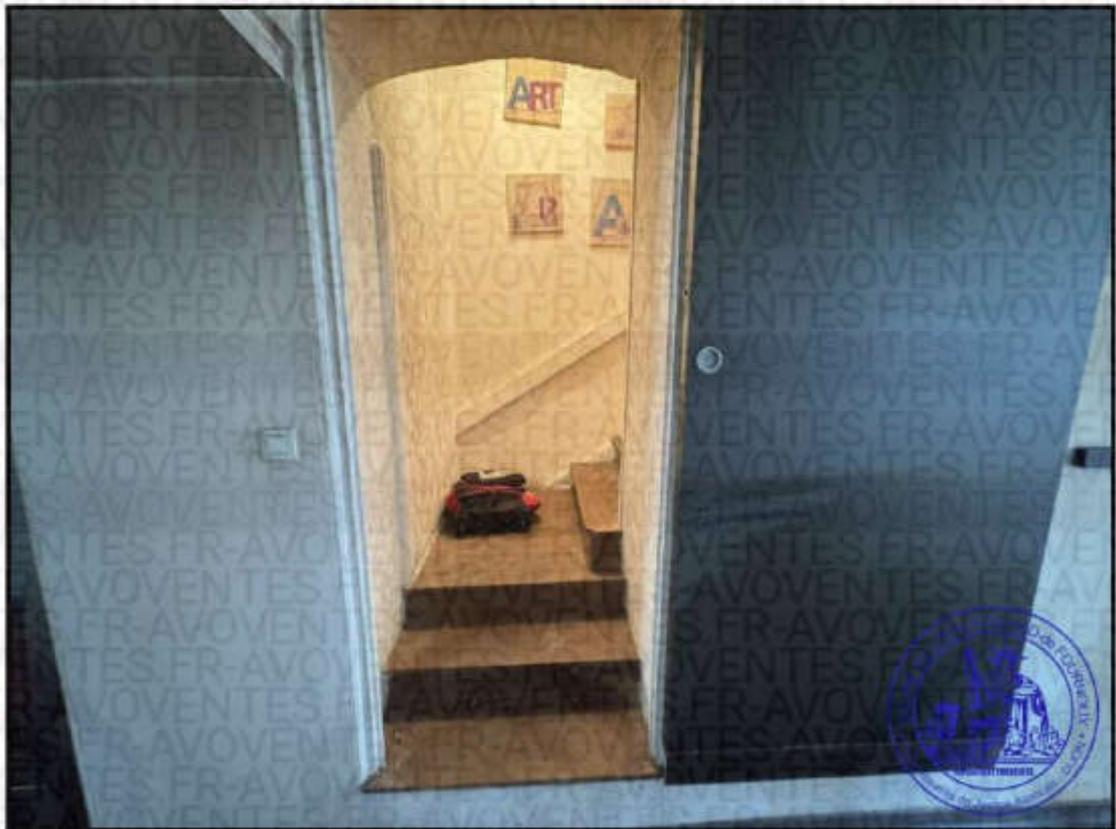
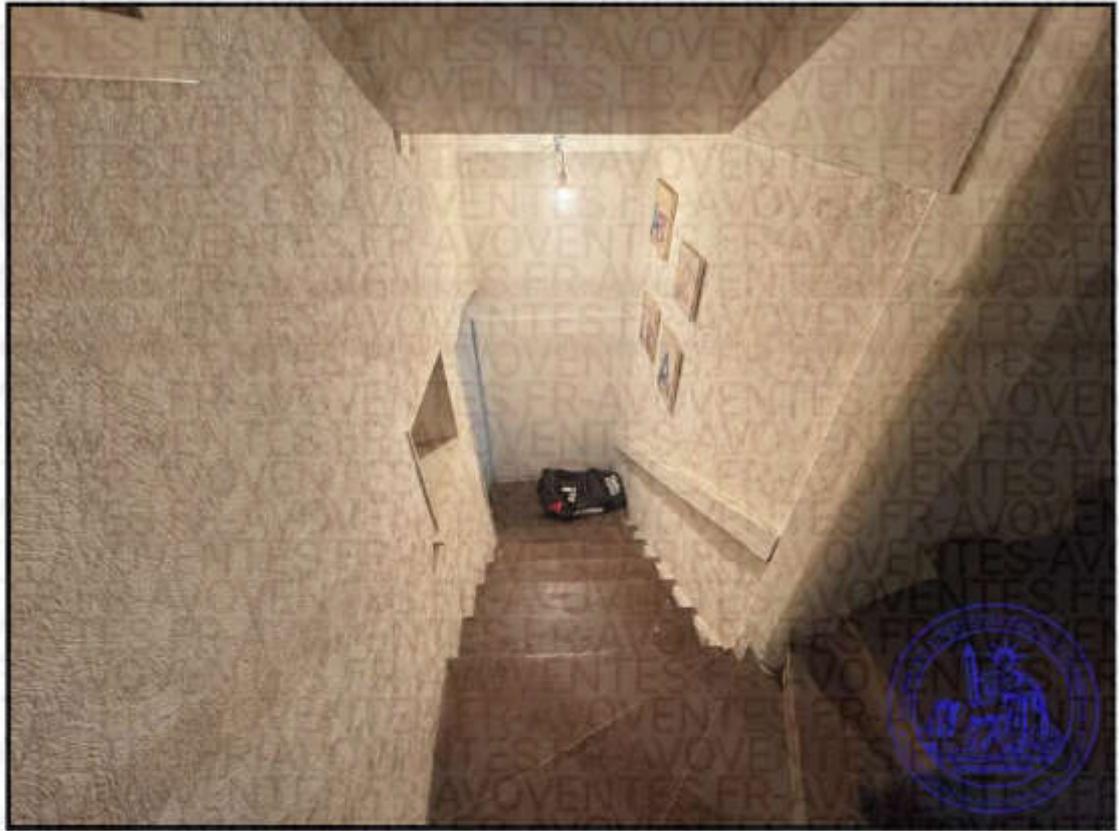
### ESCALIER :

Papier peint dans le goût taloché. Des accrocs et déchirures. Fort encrassement.

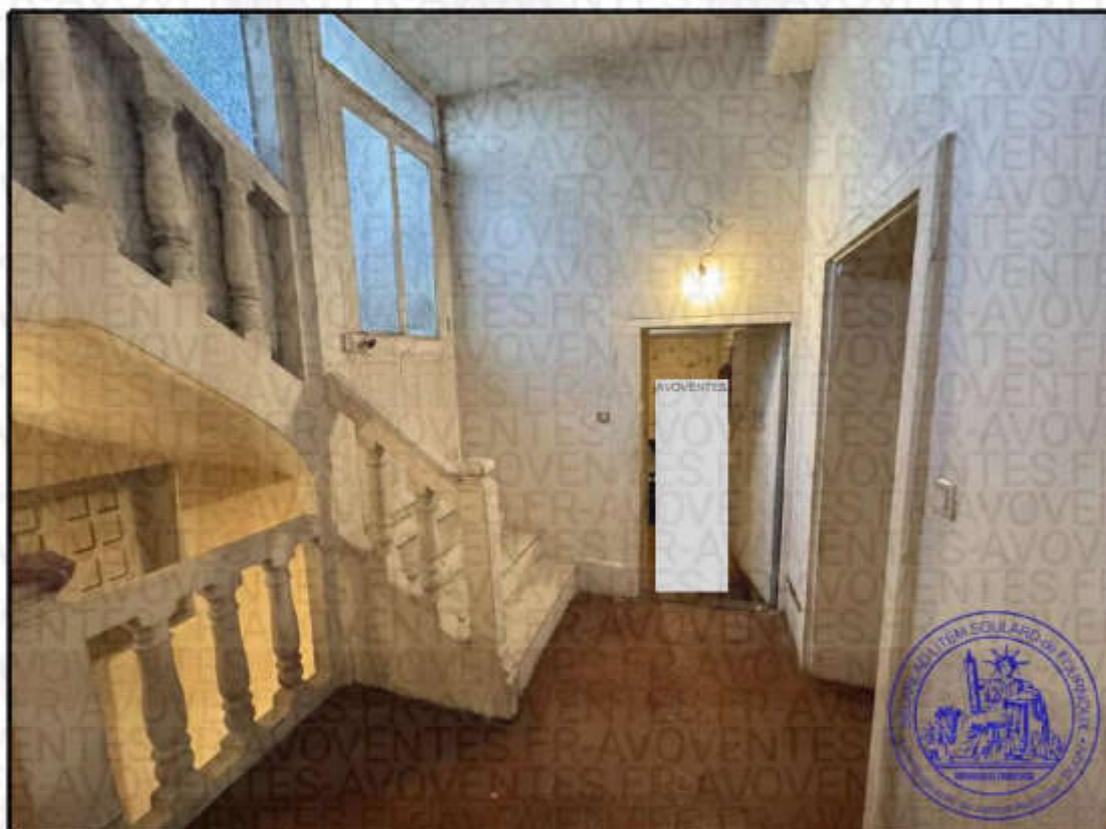
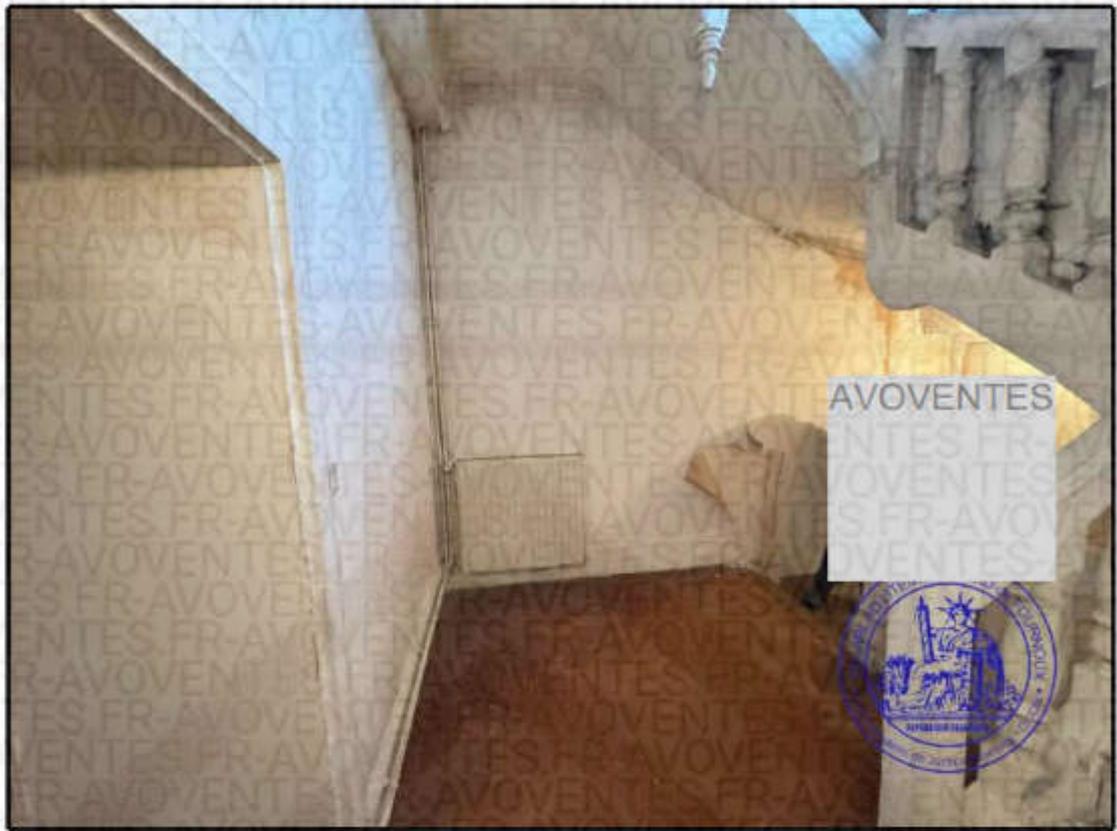
**PALIER CIRCULATION :**

Papier peint dans les tons clairs. Ensemble défraîchi et noirci.

Toile de verre peinte en blanc. Des reprises à effectuer. Ensemble terni.

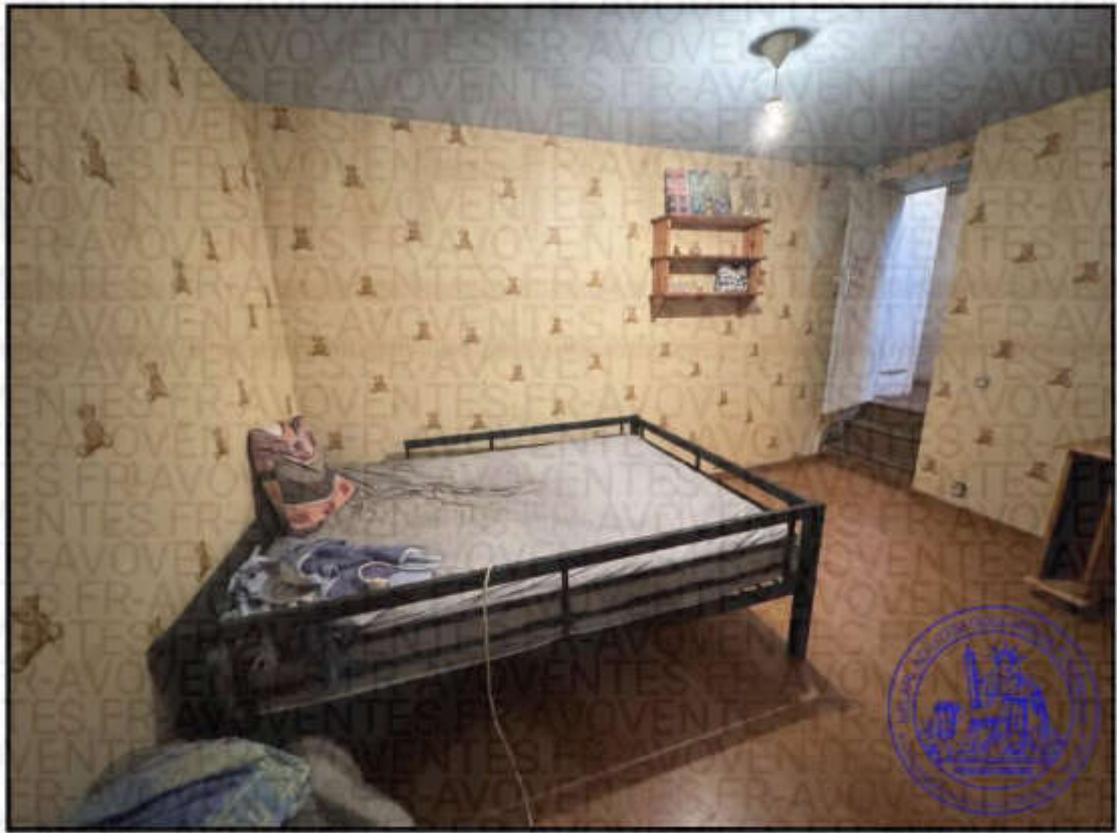
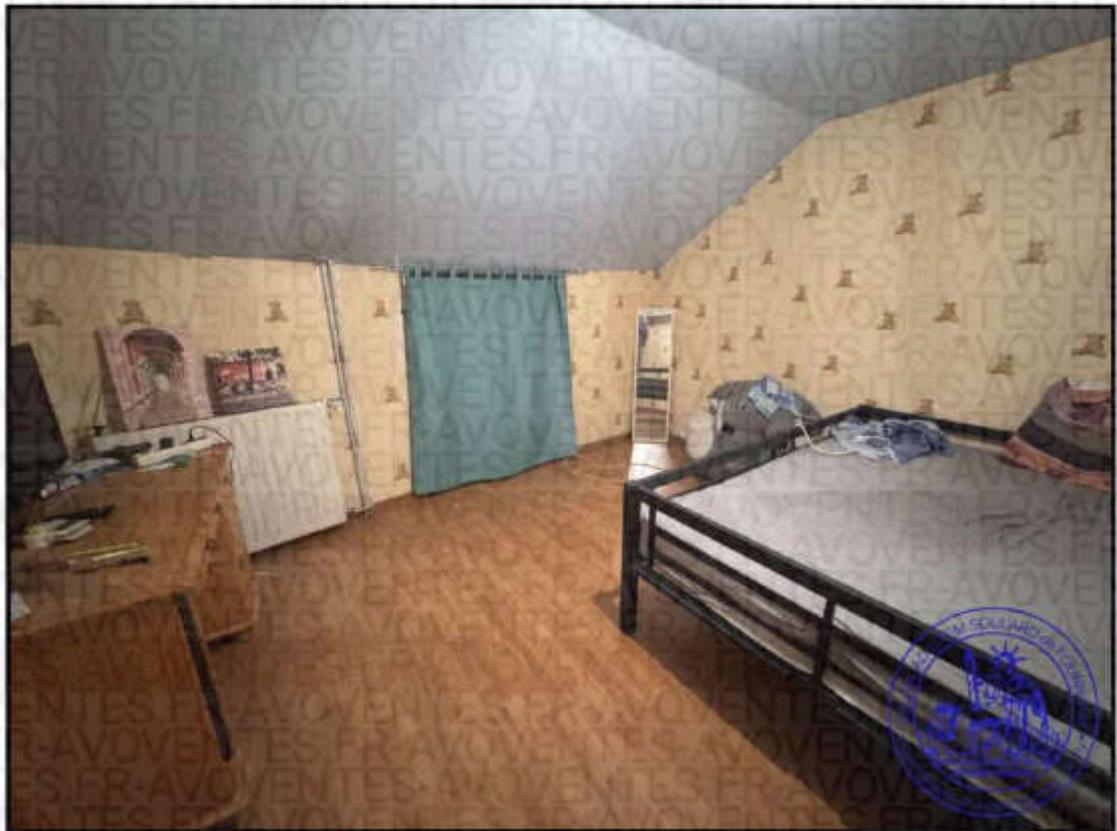
### **CHAMBRE 1 :**

Une porte fortement marquée donne accès à deux marches d'escaliers.

Parquet flottant posé par une main néophyte, sans désordre structurel visible.

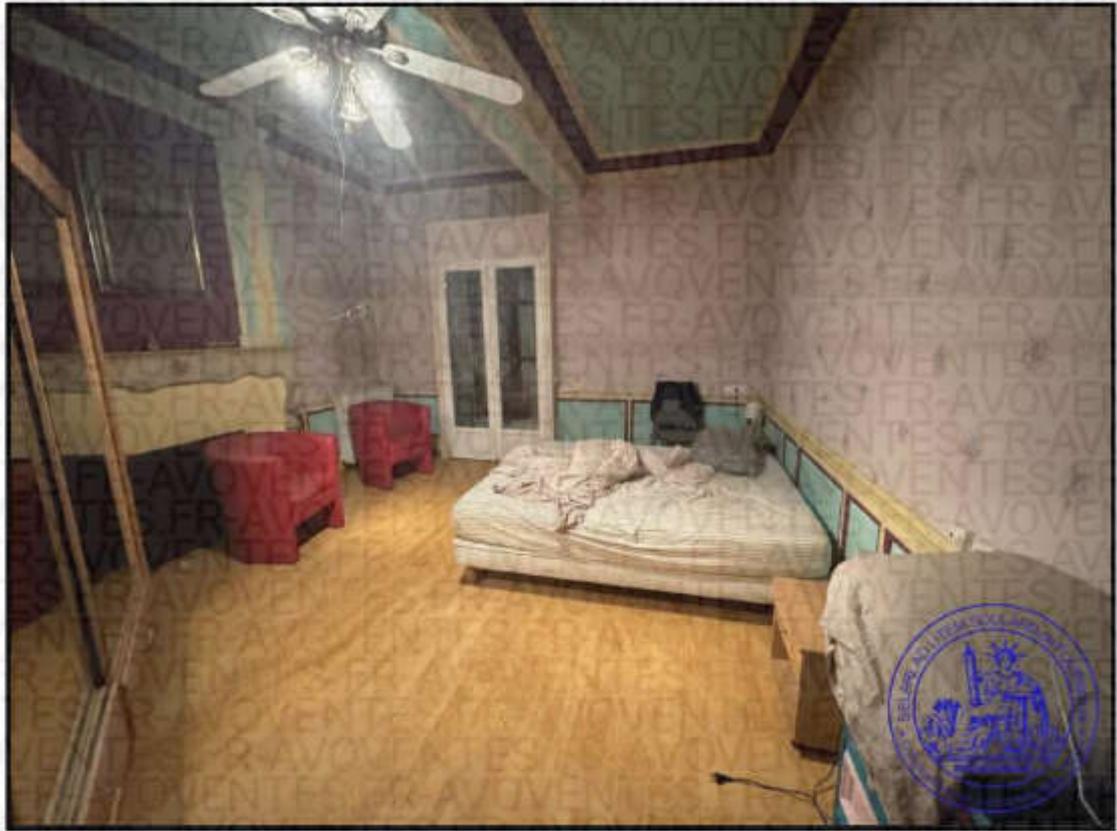
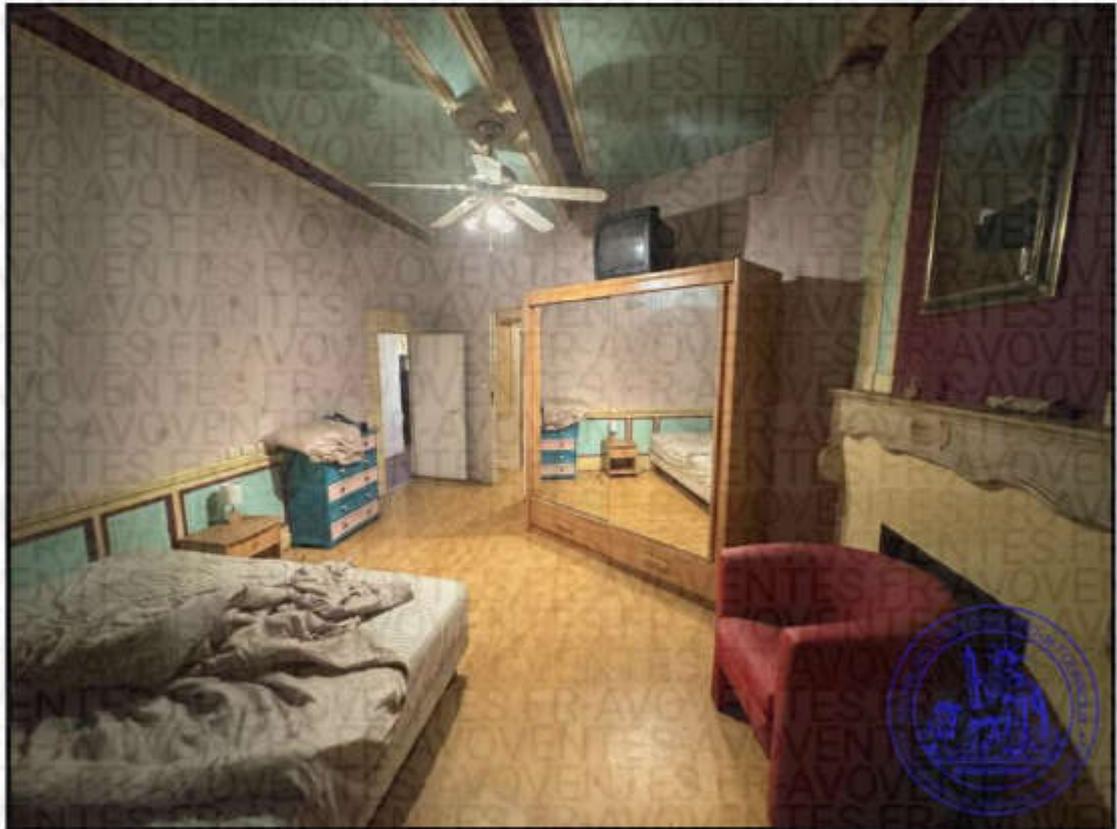
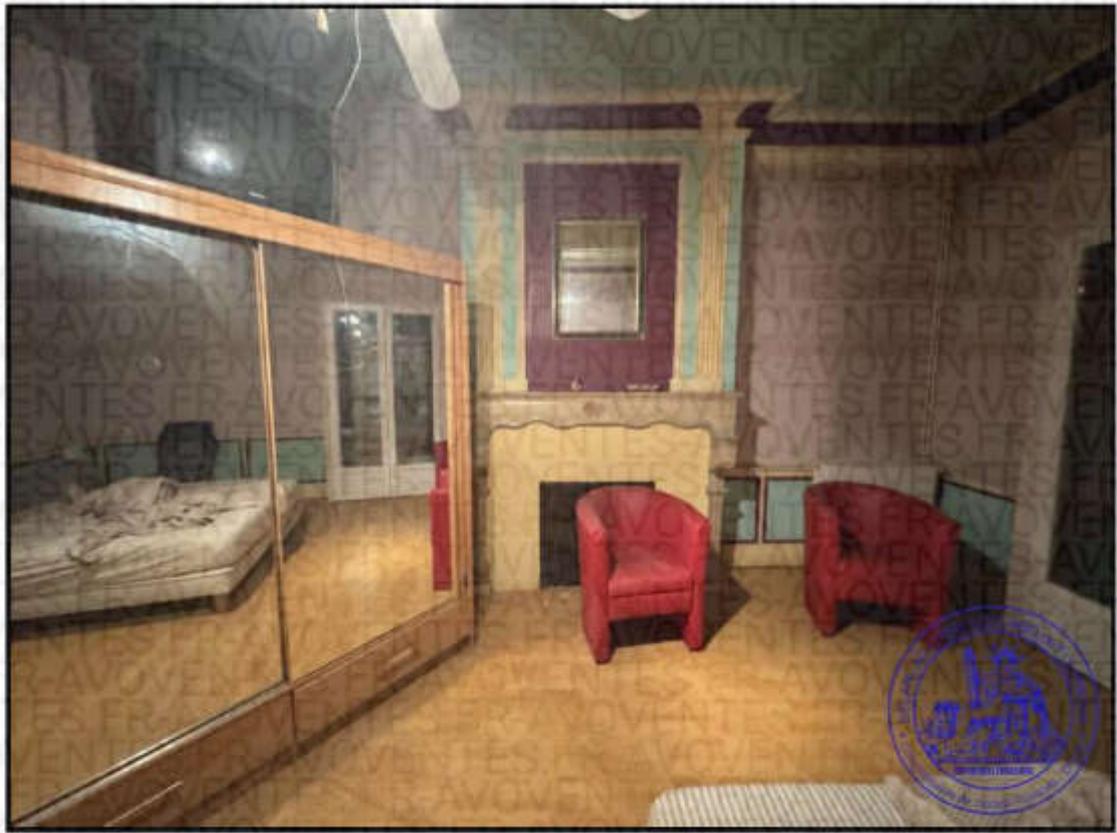
## CHAMBRE 2 :

Porte isoplane, poignées, plaques de propreté. Ensemble encrassé mais sans désordre structurel.

Papier peint de bonne facture mais fortement terni et noirci.

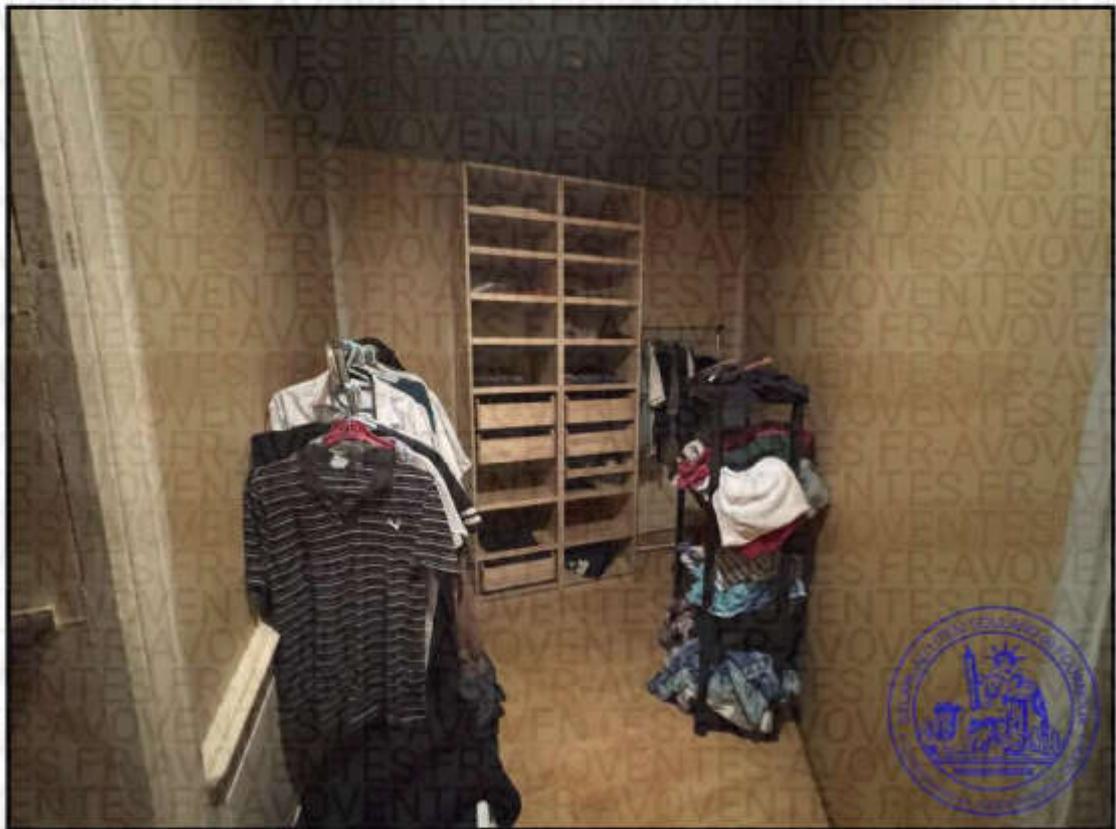
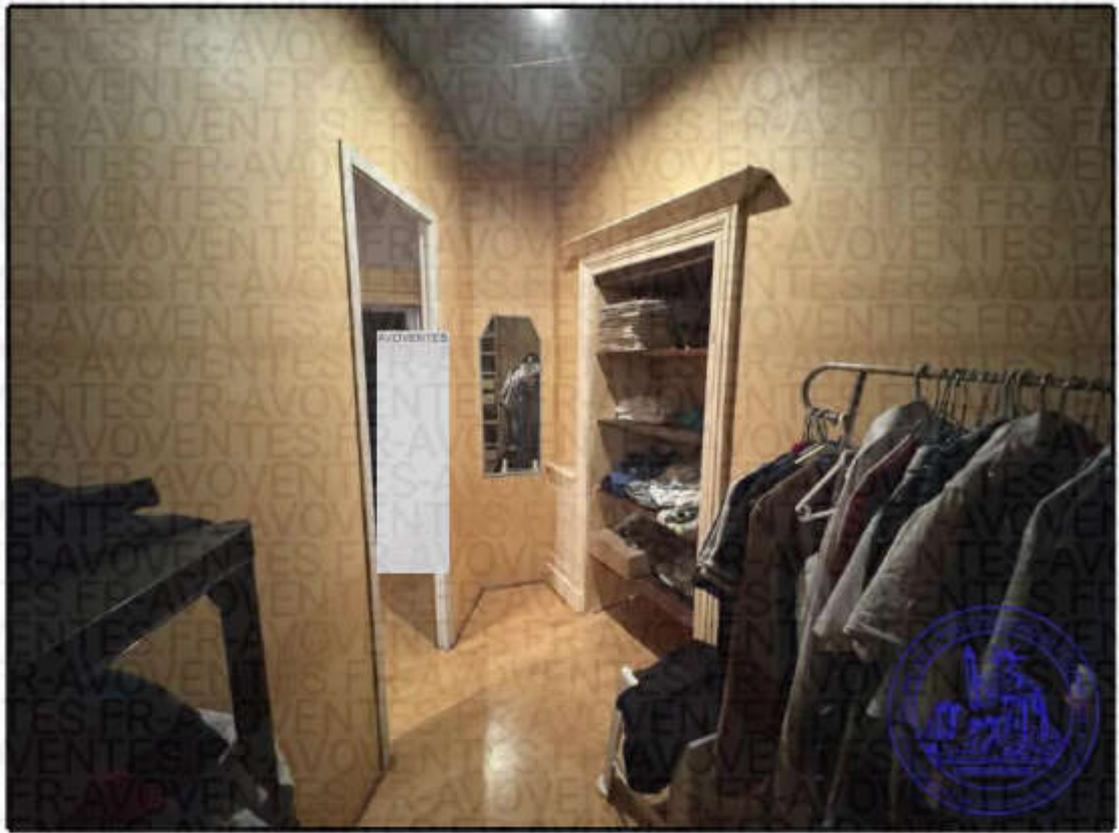
**DRESSING :**

Papier peint se décollant au niveau des lés mais sans gros désordre, toutefois affecté par de l'encrassement.

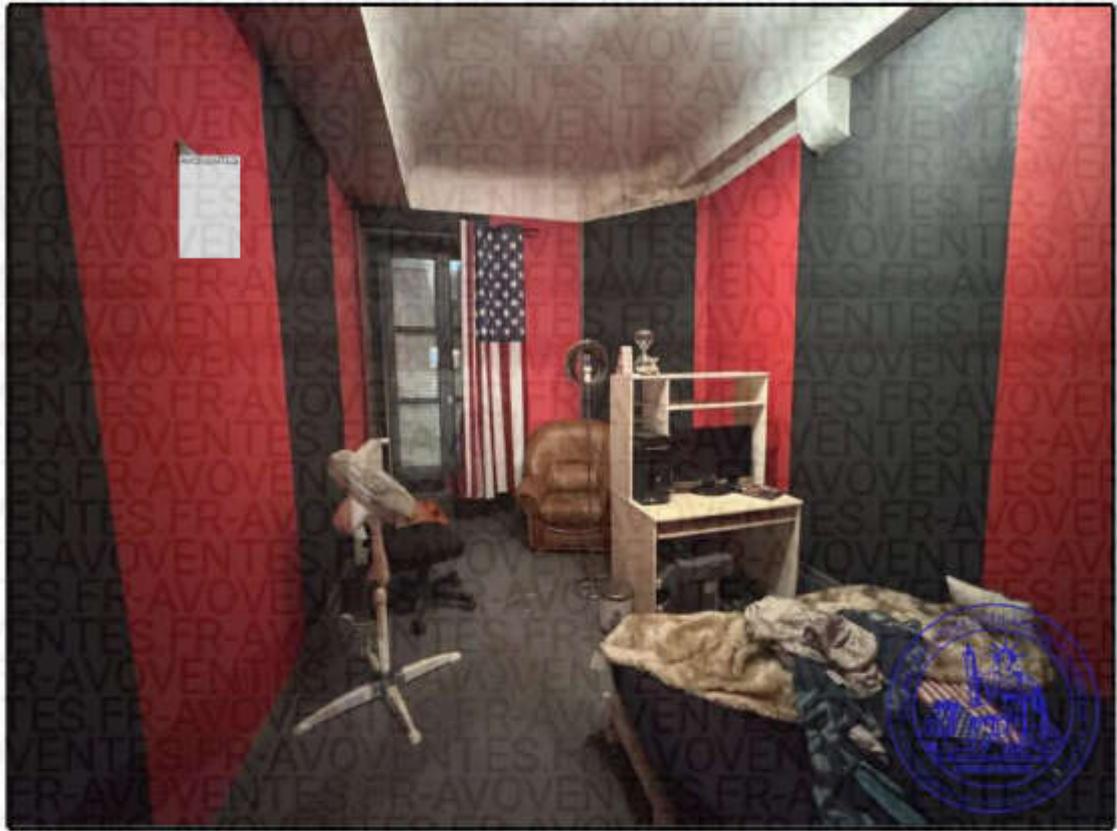
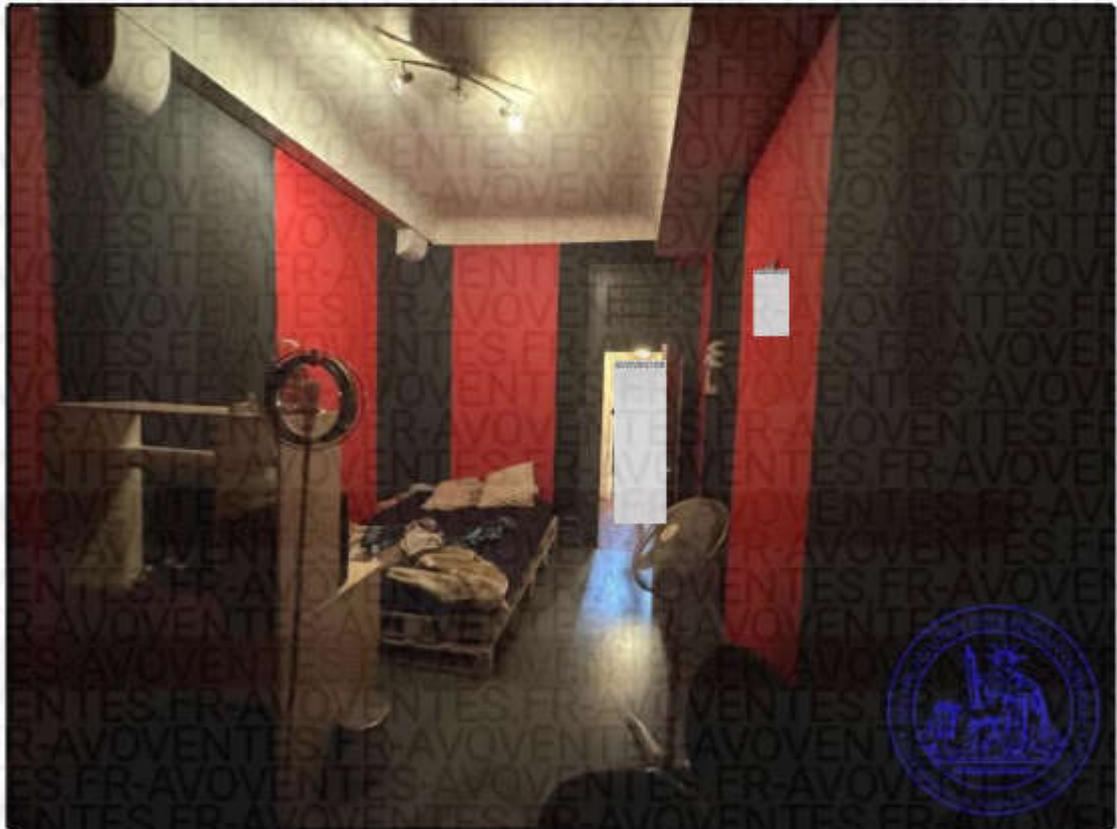
### CHAMBRE 3 :

En peinture. Ensemble terni. Dans un angle, présence d'importantes taches.

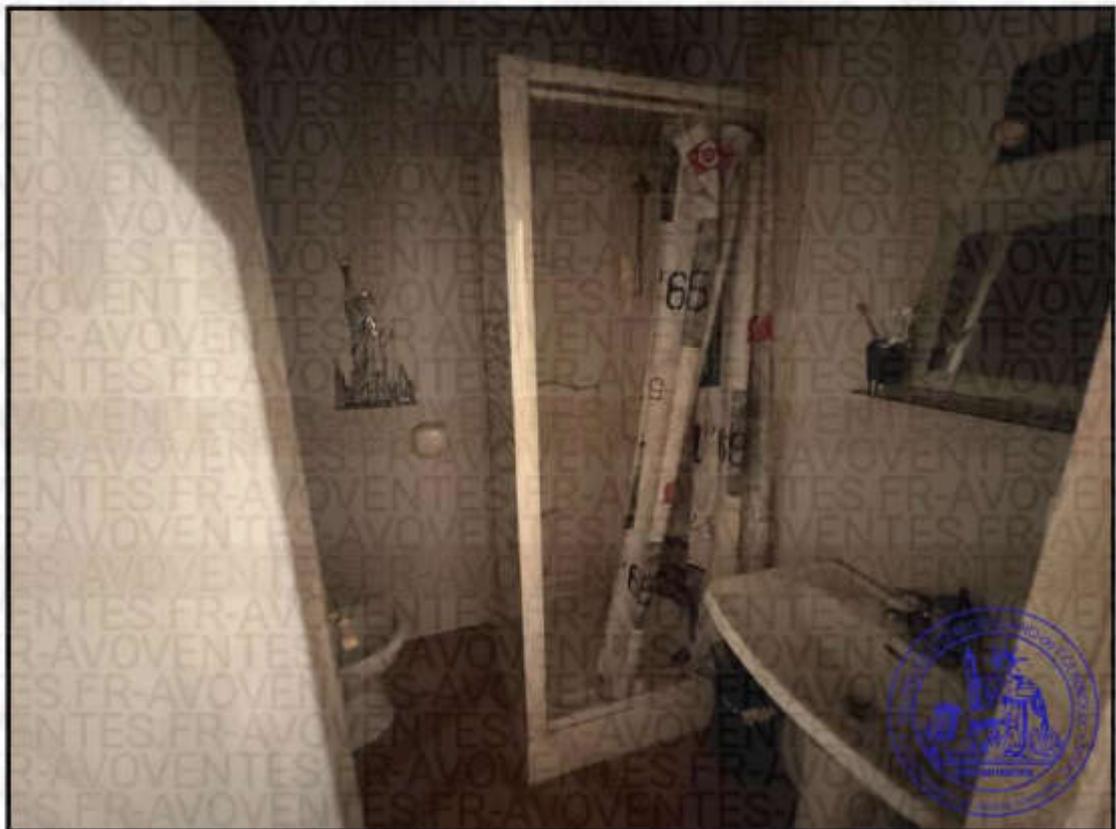
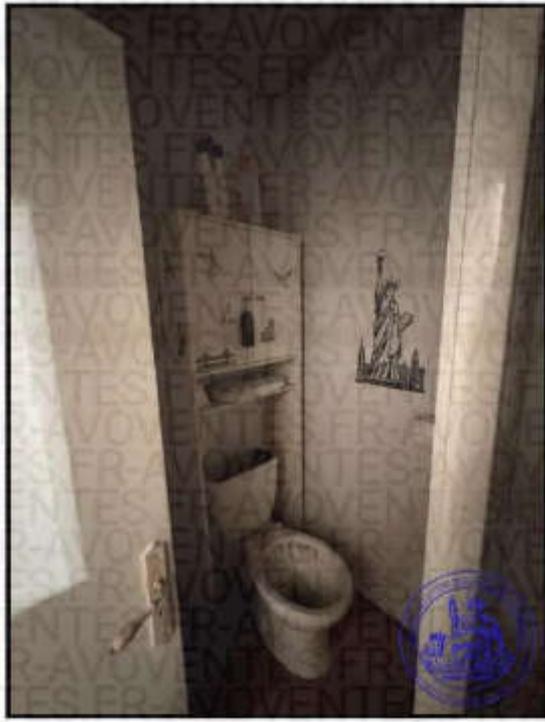
### SALLE D'EAU :

Sur toute la hauteur, lames de PVC se dégradant par l'encrassement.

Lames de PVC affectées par de l'encrassement et de la moisissure.

Siège d'intimité hors d'état.

Cabine de douche encrassée.

Lavabo en mauvais état.

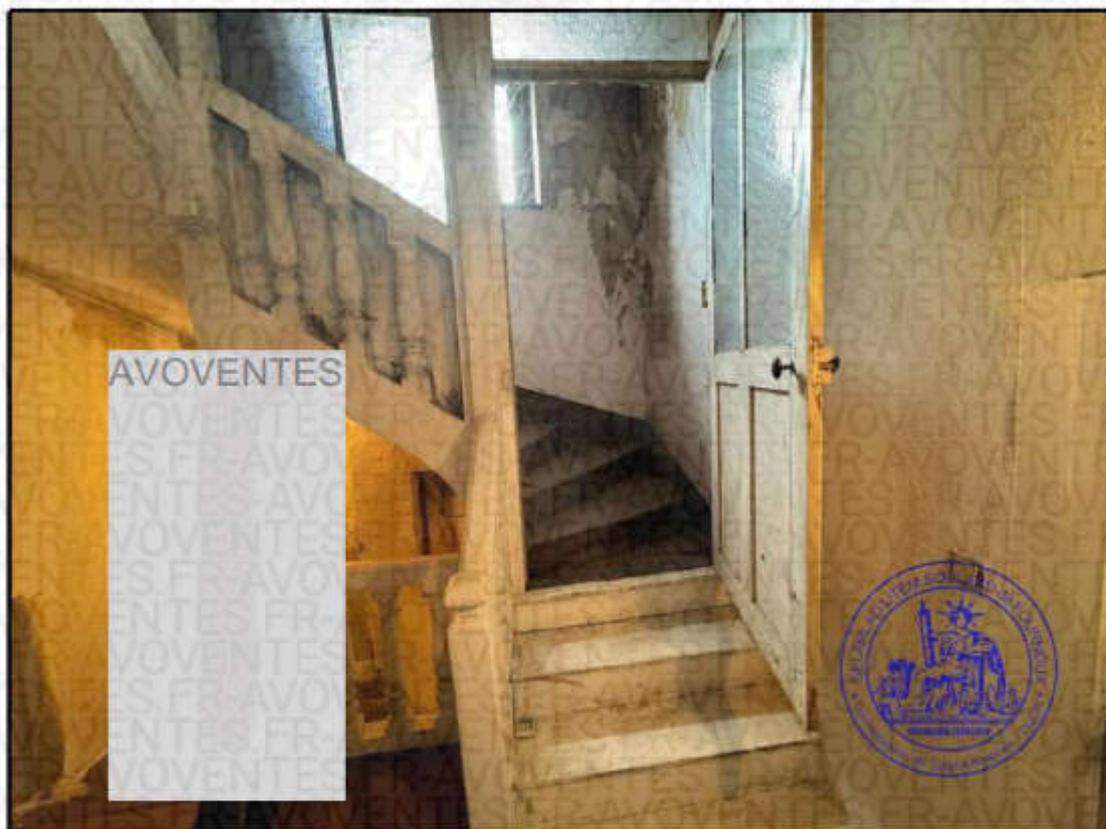
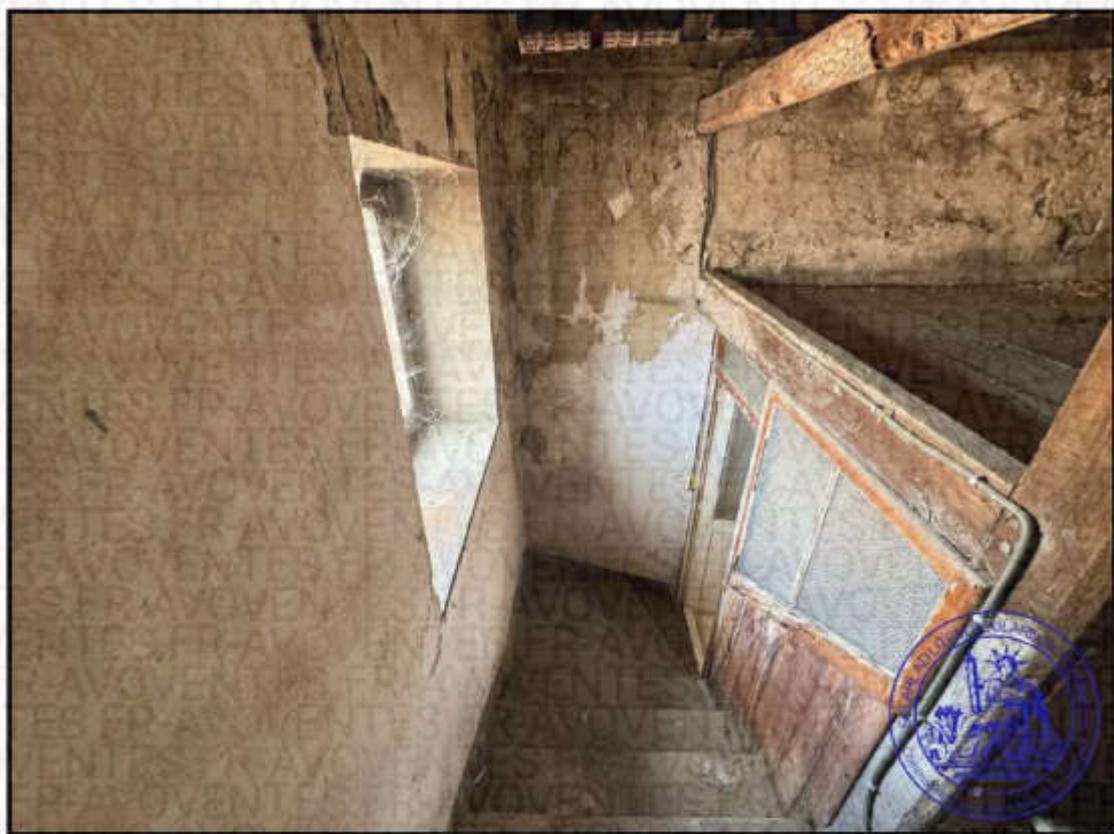
## NIVEAU R+2 :

Revêtement très largement défraîchi, abîmé.

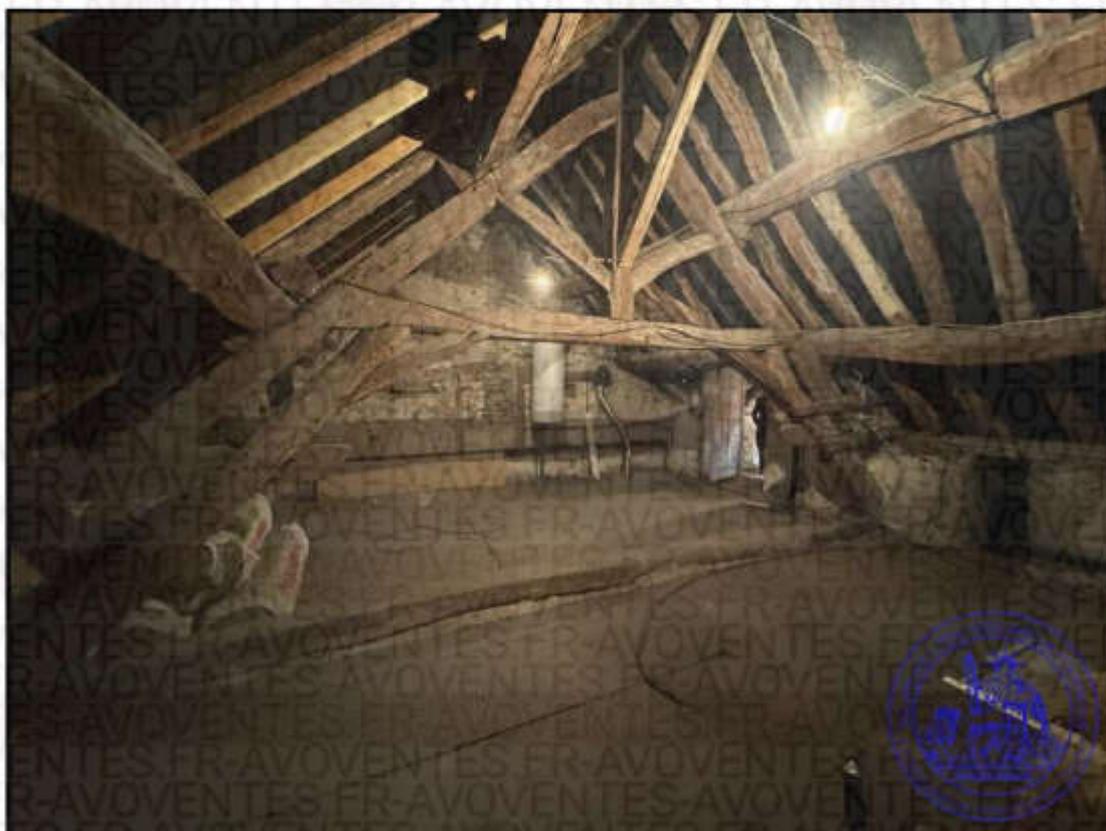
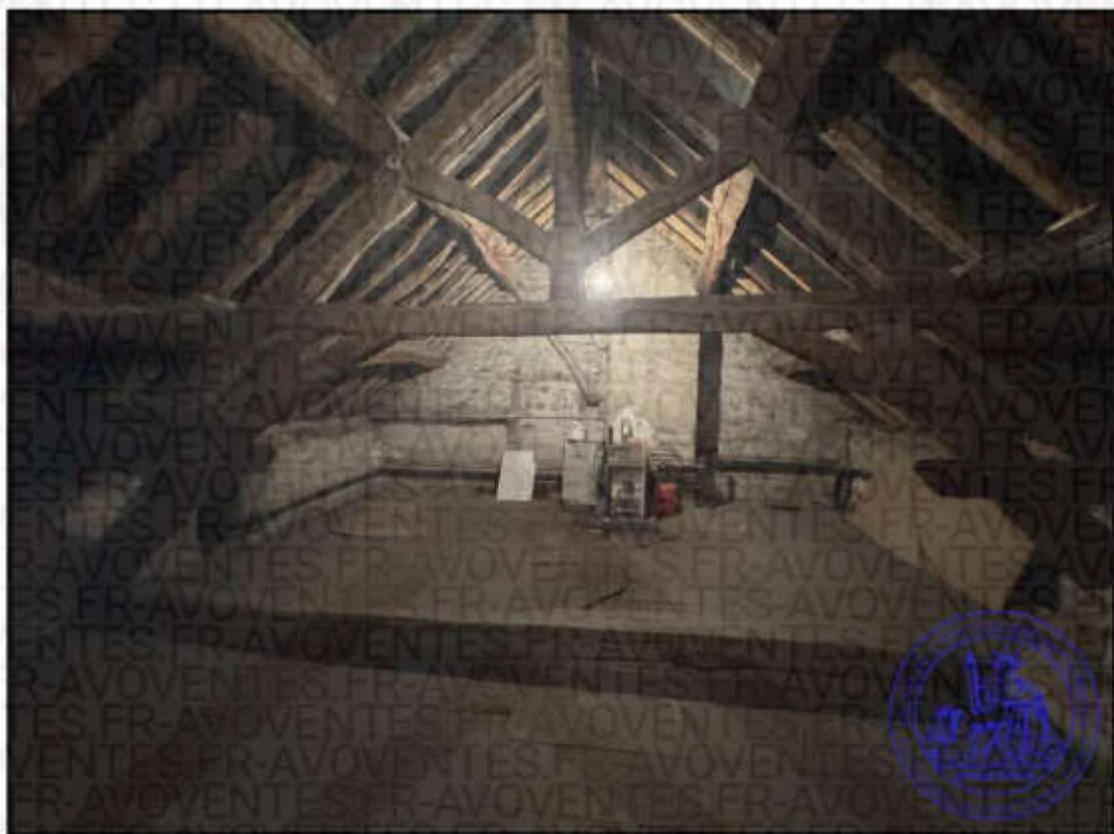
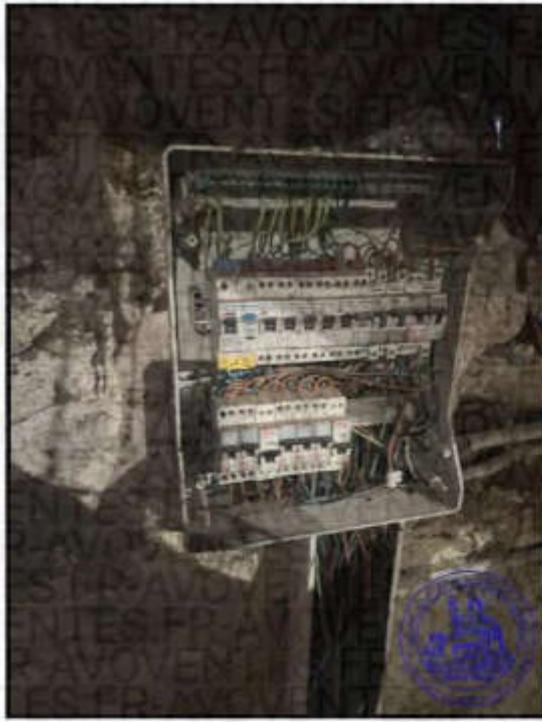
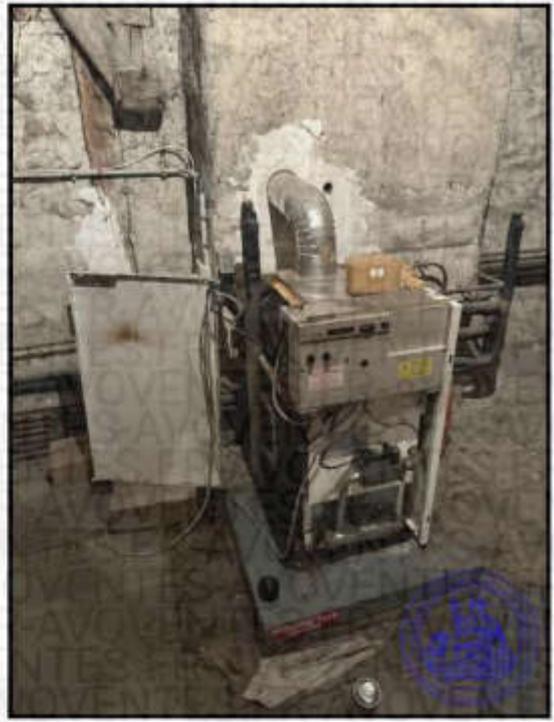
### GRENIER :

Constitué de la charpente. Je relève que celle-ci semble avoir fait l'objet de travaux de reprise relativement récents et comporte une toile en sous-toiture.

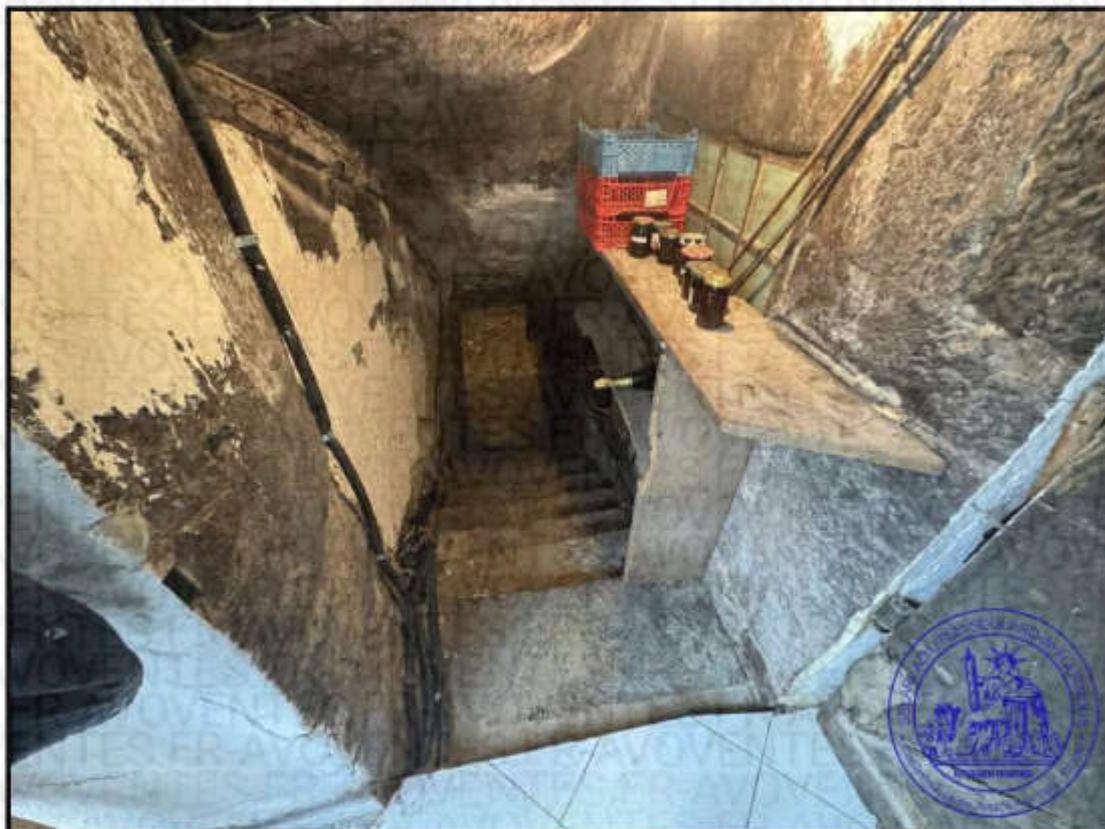
### ESCALIER MENANT A LA CAVE :

Pierre et reste d'enduit. Ensemble noirci et terni.

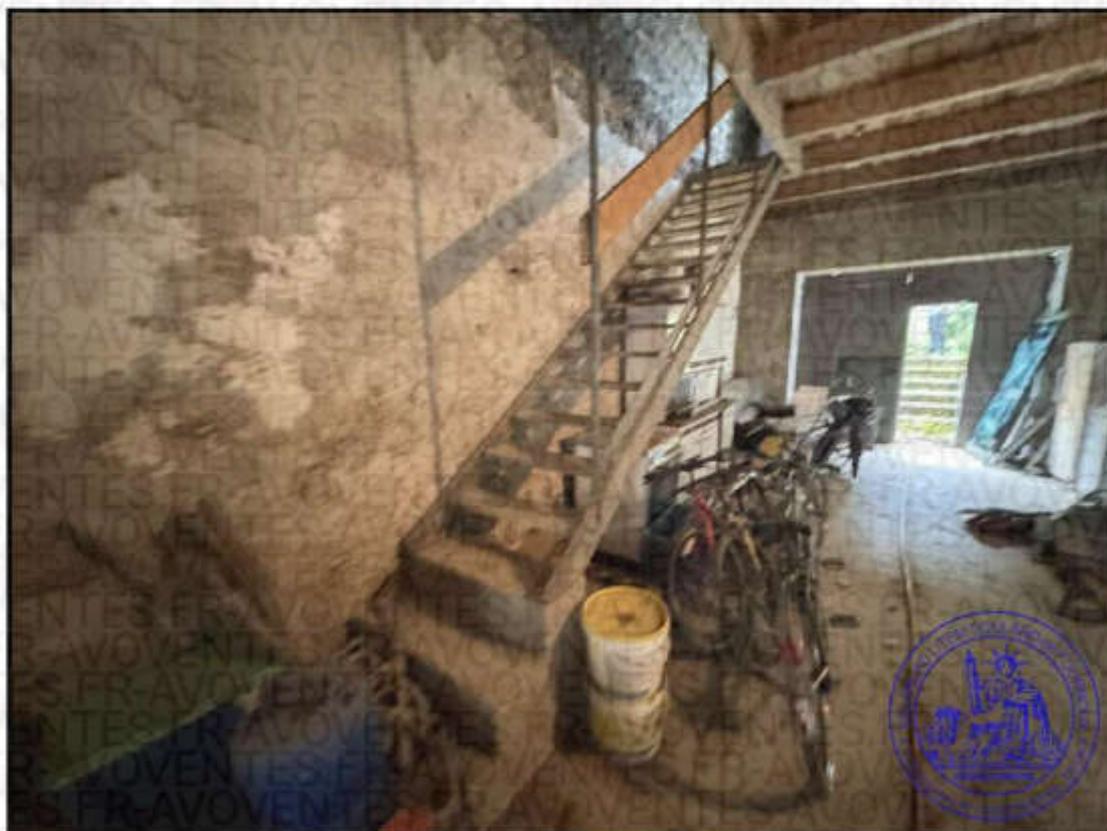
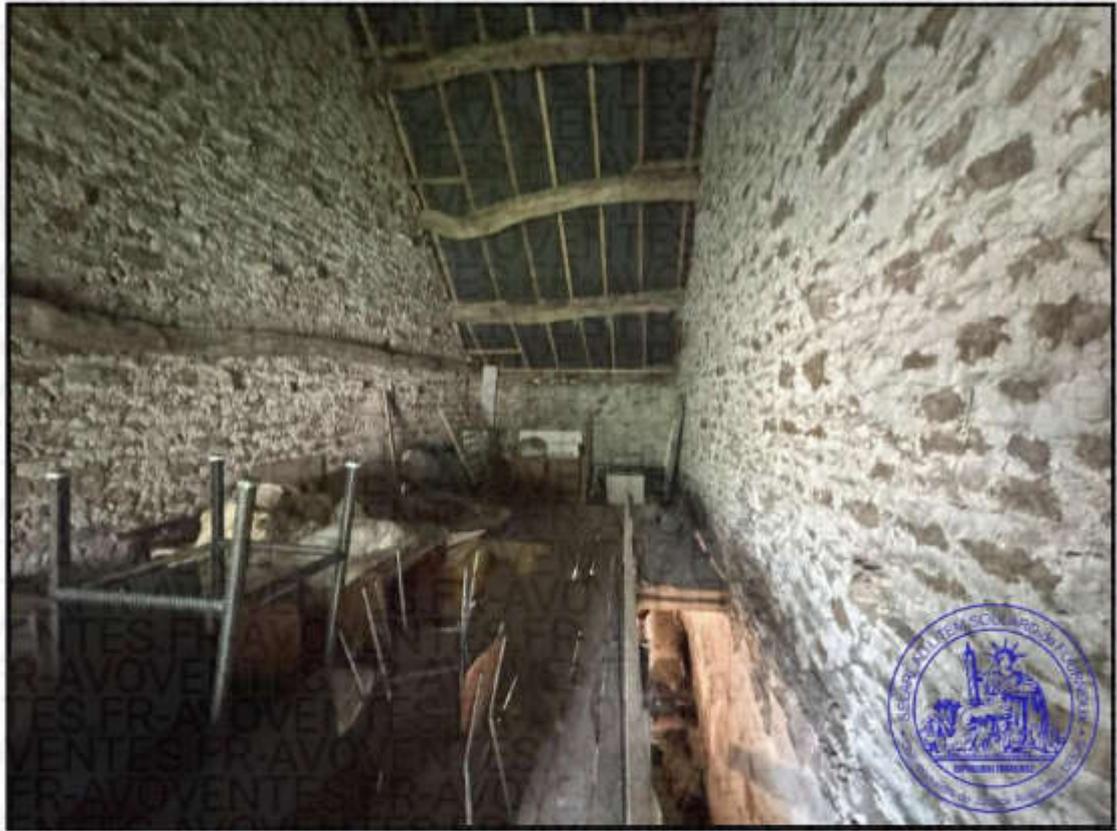
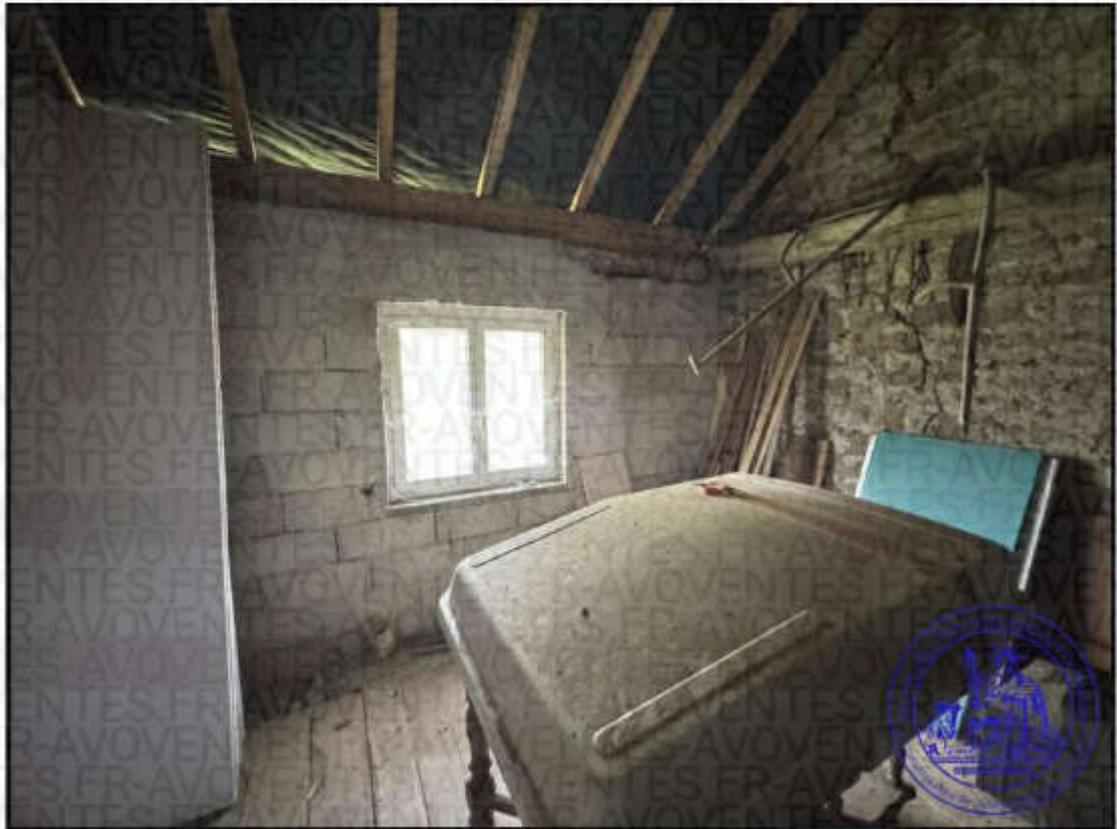
## GRENIER

Il est relevé que la charpente est en bon état général avec une toile en sous-toiture.
