PROCES-VERBAL DE DESCRIPTION

Qu'une procédure de saisie immobilière est engagée à l'encontre de concernant un
immeuble sis à VILLIERS EN DESOEUVRE (EURE) 20 rue du Champ Martin,

Me suis transporté à VILLIERS EN DESOEUVRE (EURE) 20 rue du Champ Martin, à 14 heures,

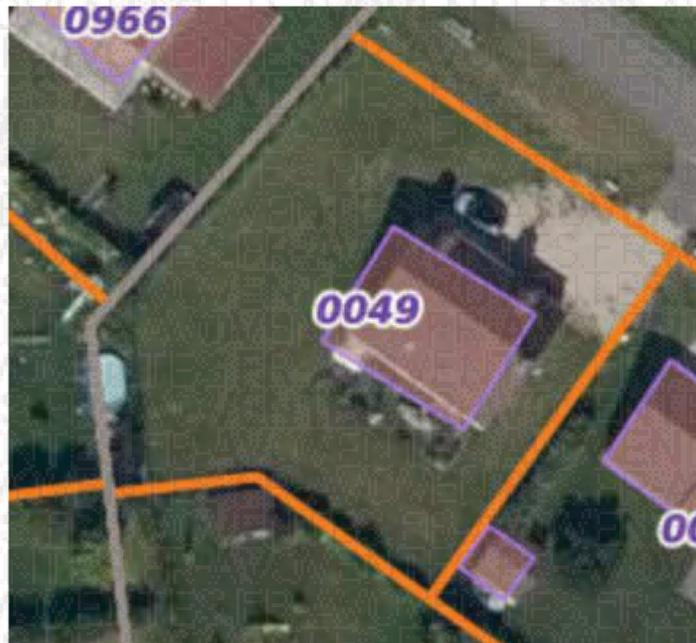
(Photographies n° 1 à 5)

Il s'agit d'une maison à usage d'habitation dont la réception de chantier est intervenue le 30 septembre 2016, inscrite dans un quartier pavillonnaire récent.

La maison est construite en briques sur vide sanitaire.

La toiture est en tuile en bon état général avec un cheminée.

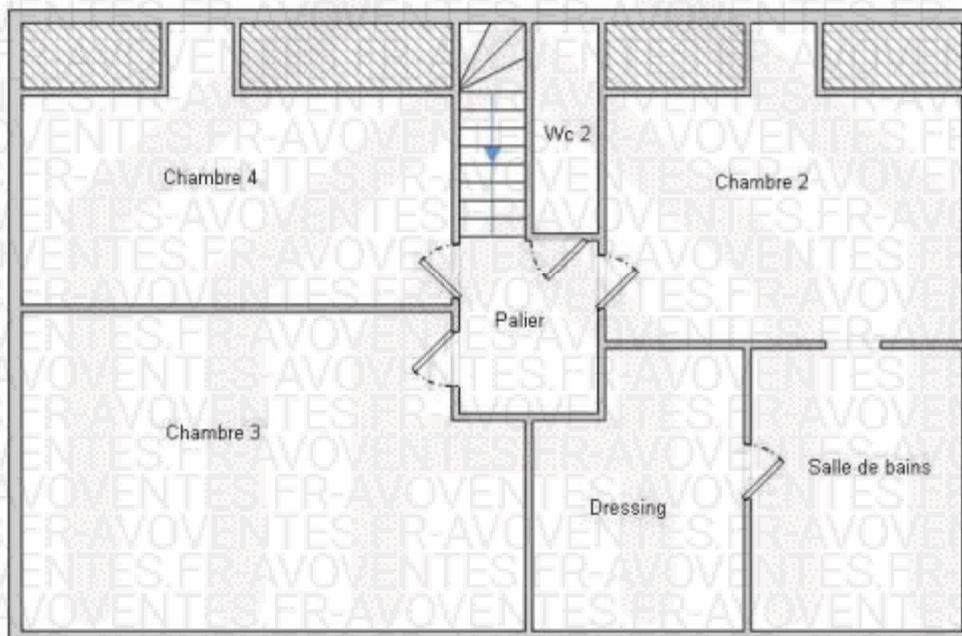
Escalier constitué d'une poutre métallique ainsi que des marches suspendues en bois. L'ensemble est en bon état général.

Le plafond mansardé est en plâtre peint avec spots intégrés, lesquels sont pendants.
