## PROCES VERBAL DE DESCRIPTION

**LE MERCREDI DOUZE NOVEMBRE  
DEUX MILLE VINGT CINQ  
à 14 heures 00**

28 Rue de la Poste  
Parcelles cadastrées section A n°333 et section A n°607

27420 LES THILLIERS EN VEXIN

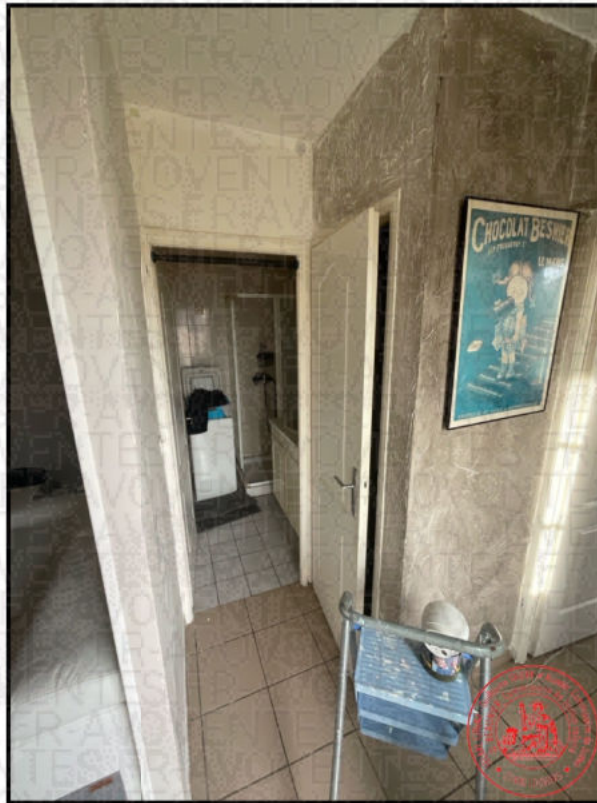
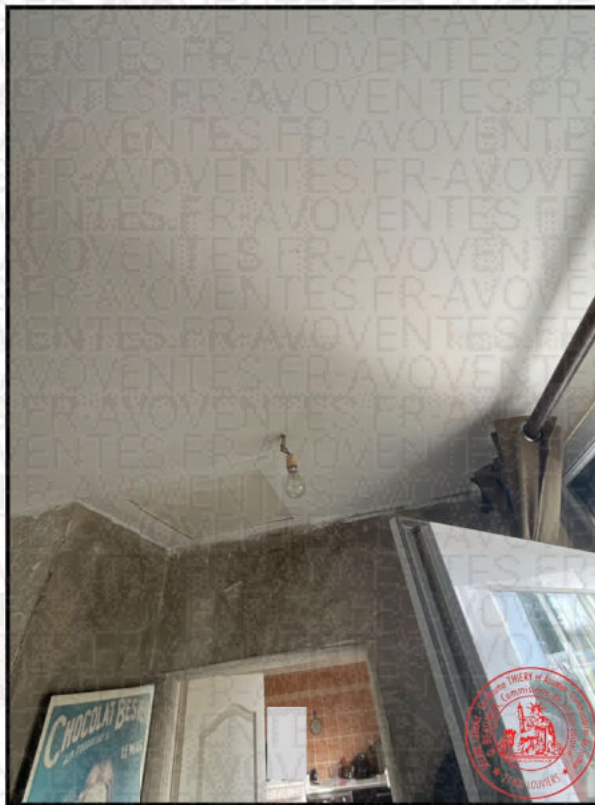
L'**accès** s'effectue par une porte d'entrée en état d'usage normal, ouverture battant simple. La partie centrale vitrée est à l'état d'usage.

Les **murs** sont recouverts de peinture en mauvais état.

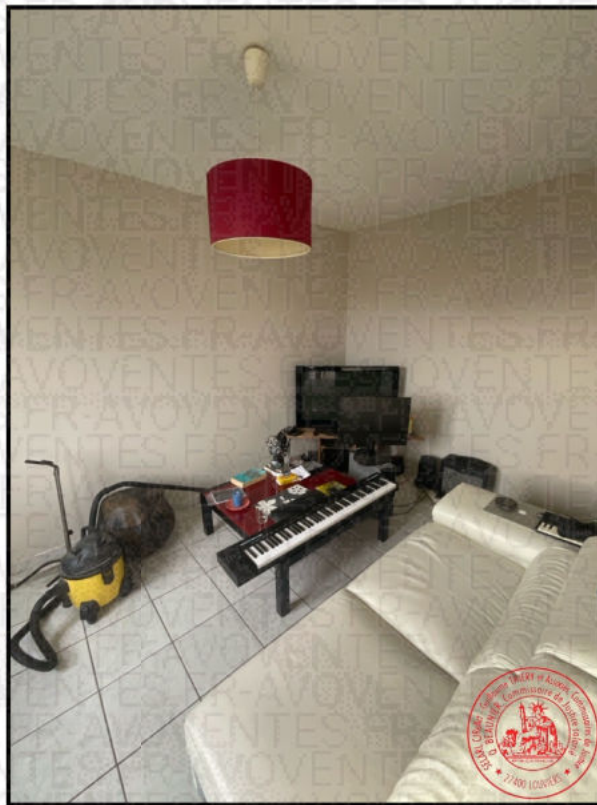
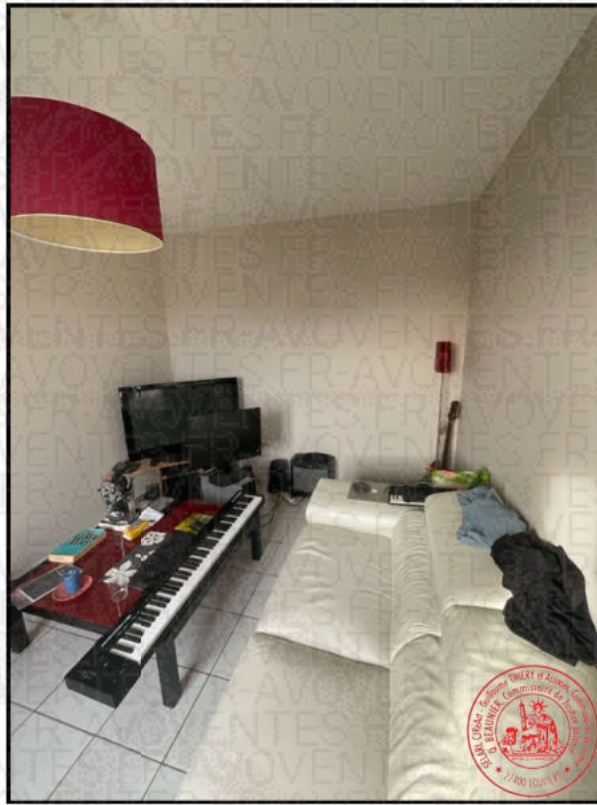
Les **murs** sont recouverts de peinture en état d'usage normal. Je relève quelques traces.

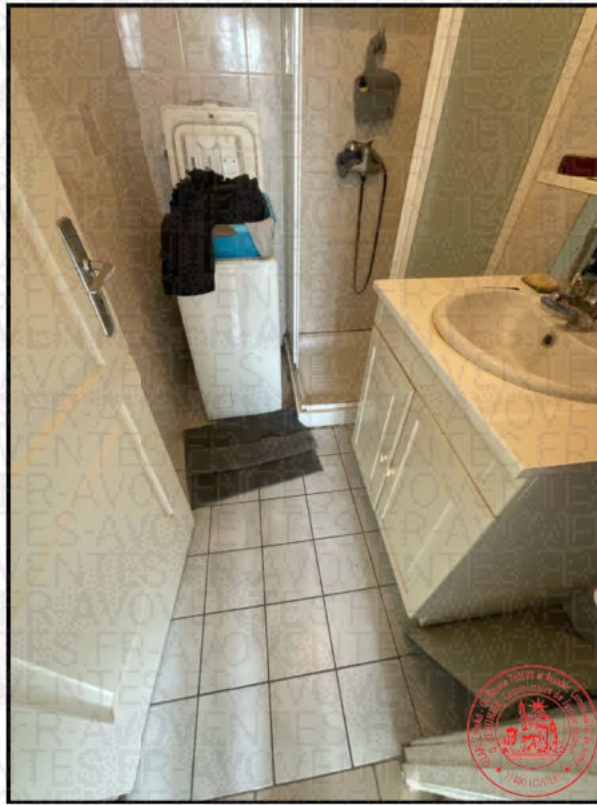
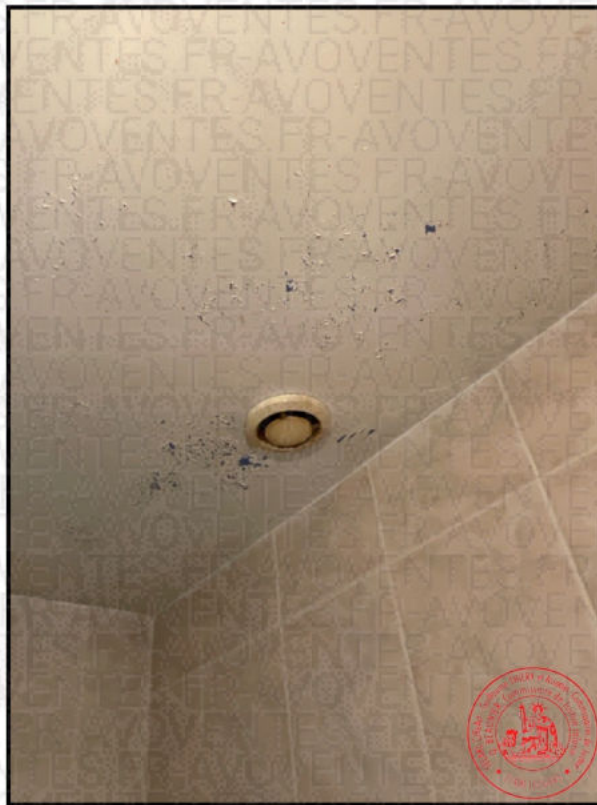
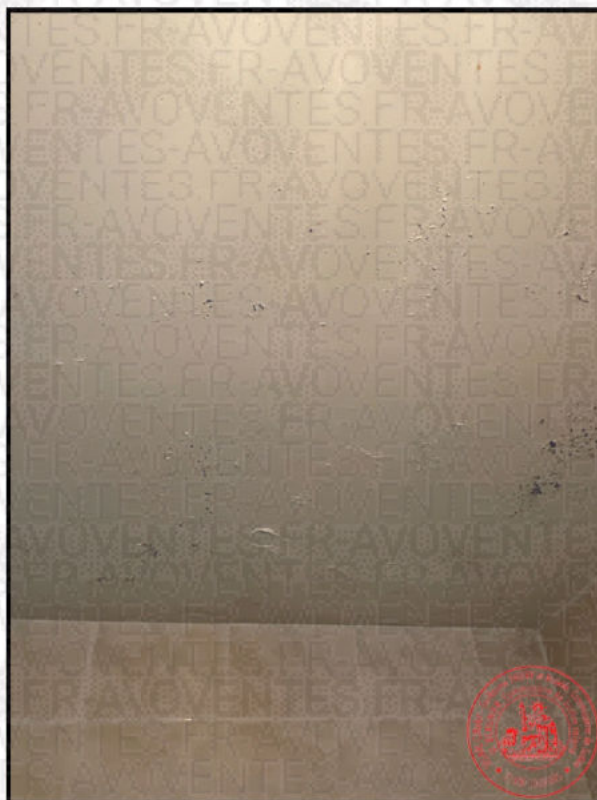
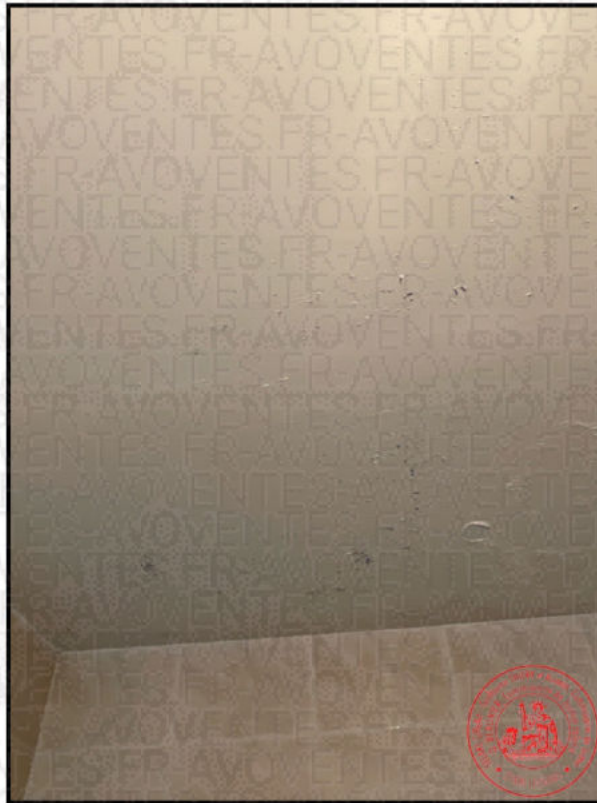
L'**accès** s'effectue par une porte simple en état d'usage normal, de couleur blanche. Je relève de multiples traces.

Le **plafond** est recouvert de peinture en mauvais état, de couleur blanche. La peinture est écaillée.

- un sèche-serviettes en état d'usage normal
- une vasque en état d'usage normal
- un meuble sous-vasque en état d'usage normal Le meuble sous-vasque est constitué de deux portes.
- une cabine de douche en état d'usage normal A l'intérieur, il existe un robinet mitigeur avec flexible et douchette.
- une VMC en état d'usage normal .a bouche VMC est poussiéreuse.

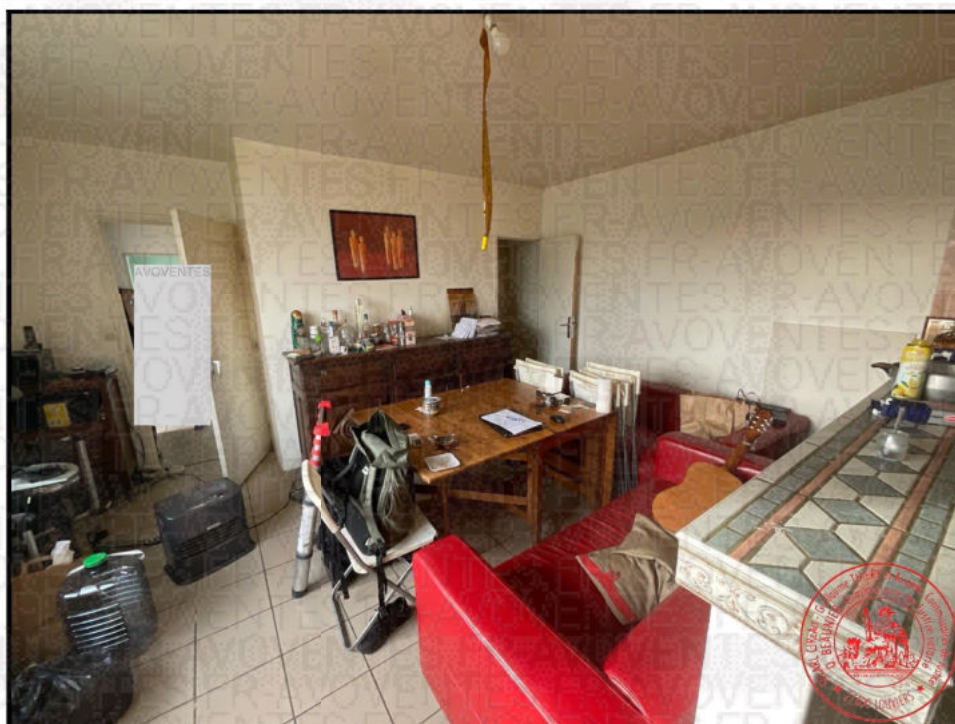
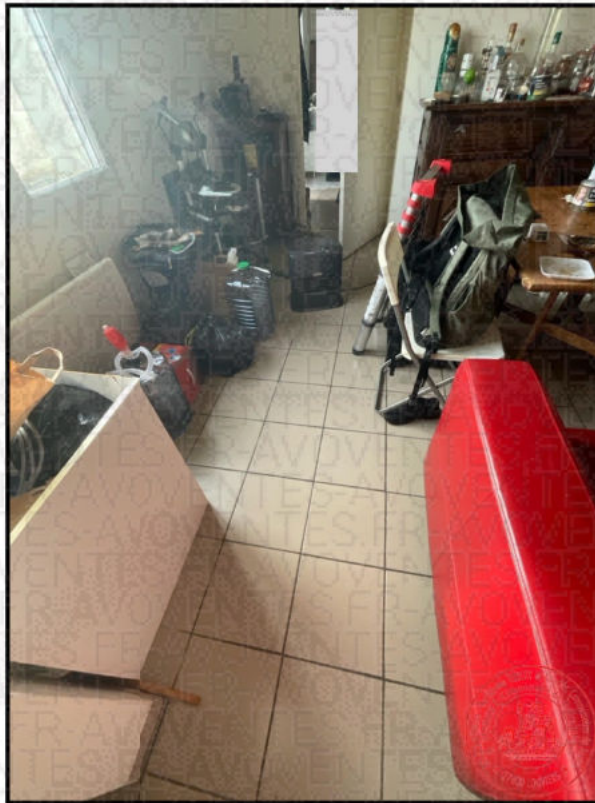
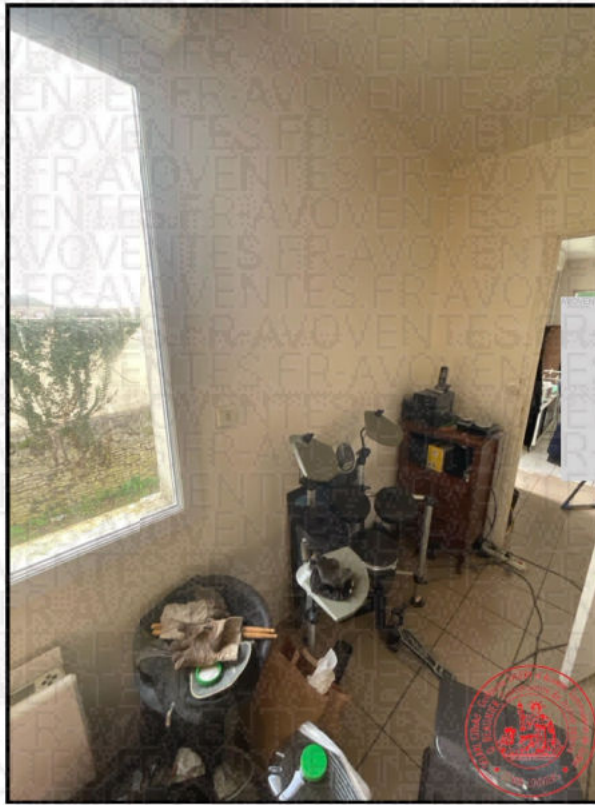
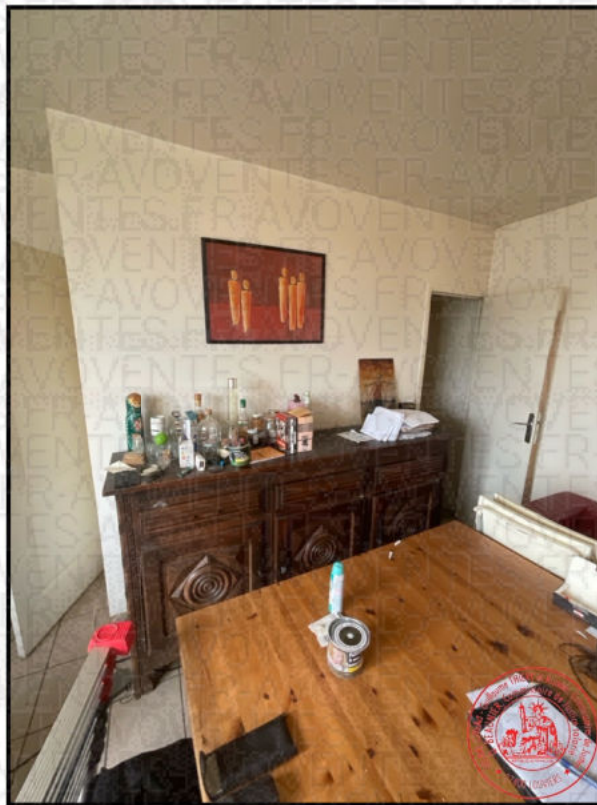
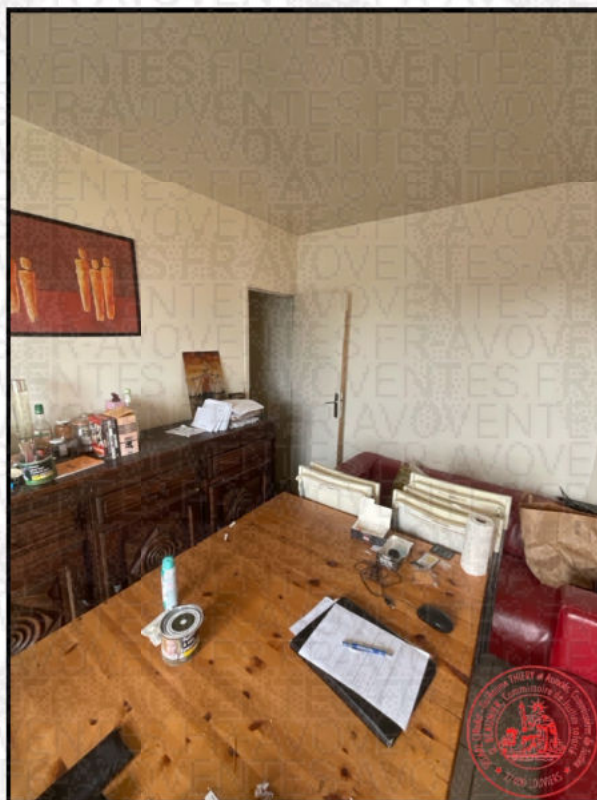
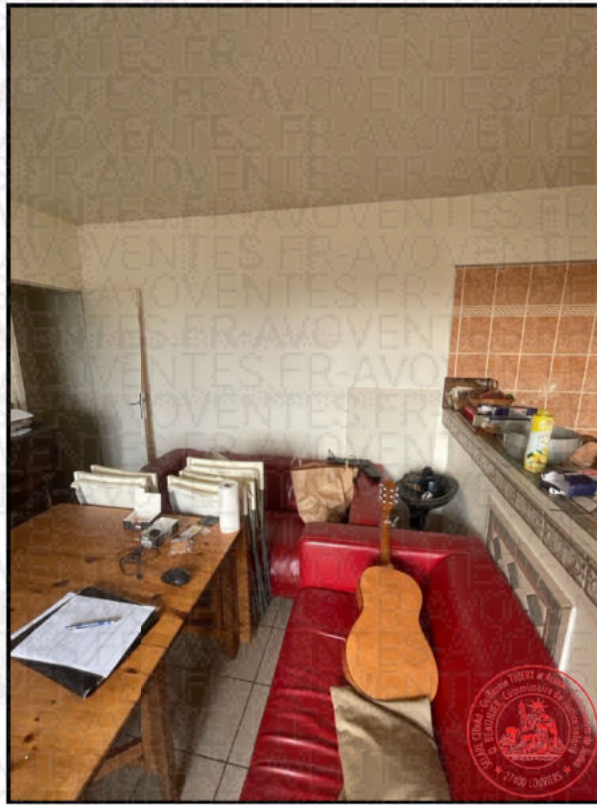
Les murs sont recouverts de peinture en mauvais état. Je relève de multiples tâches et de multiples traces.

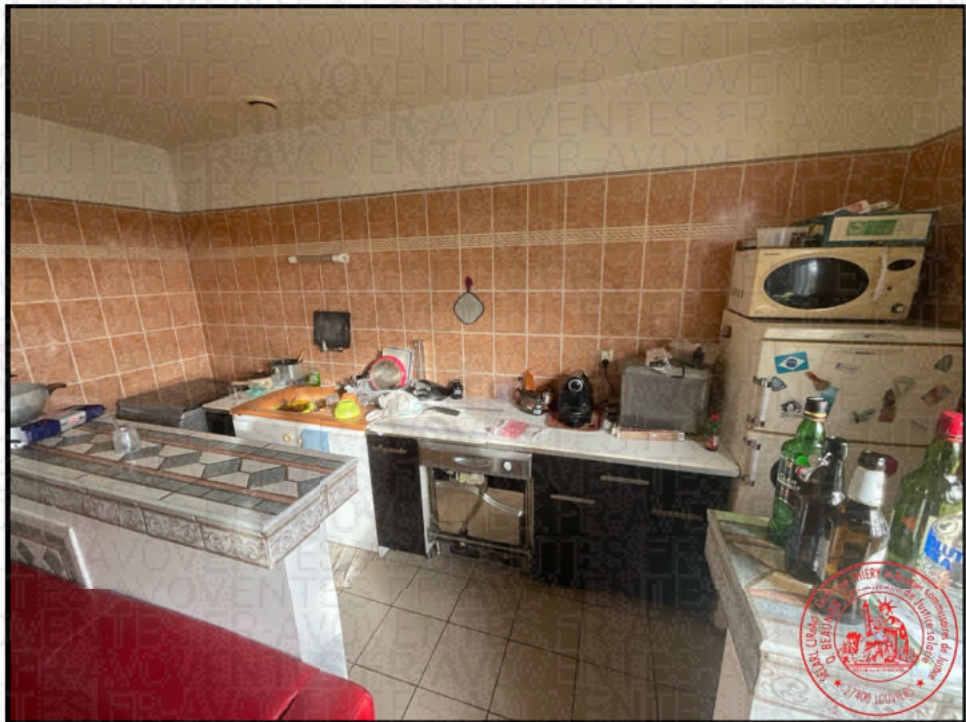
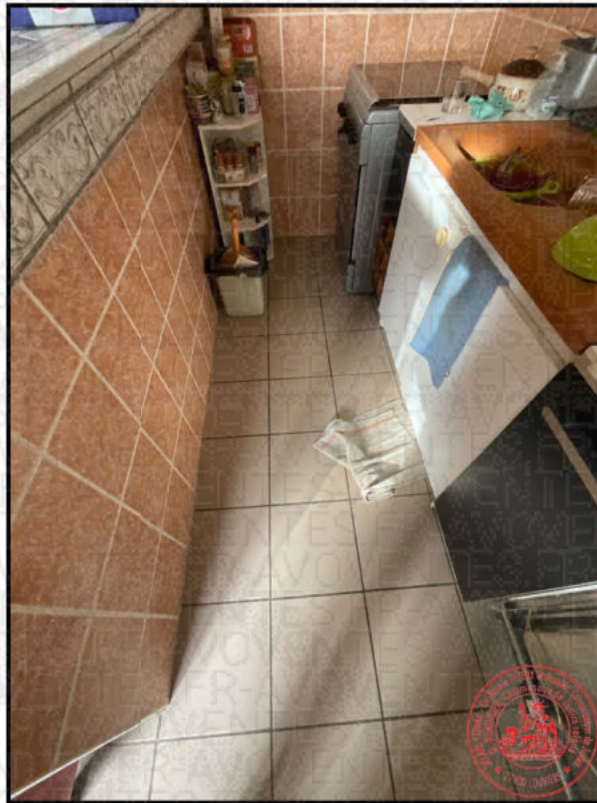
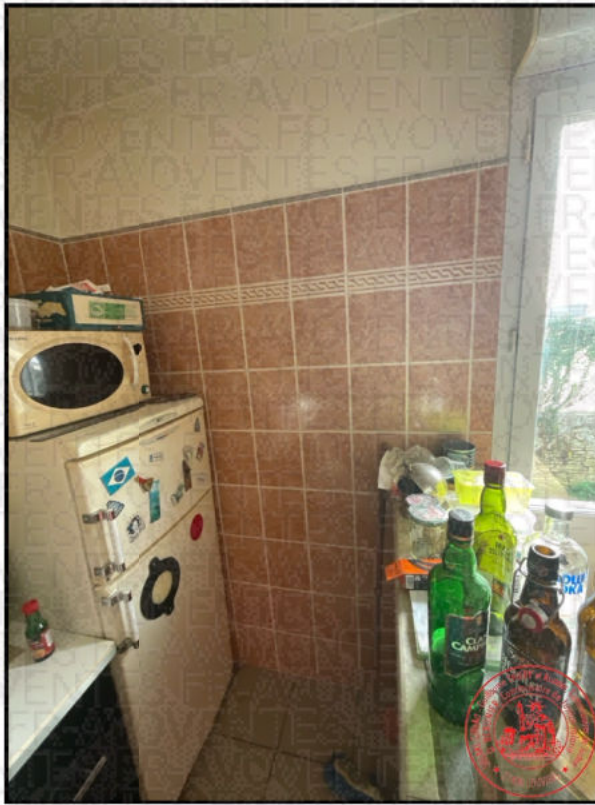
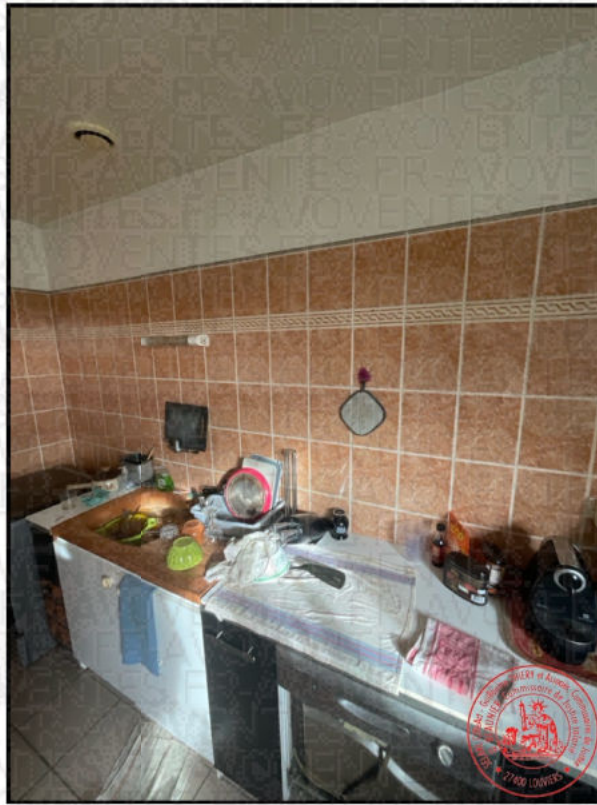
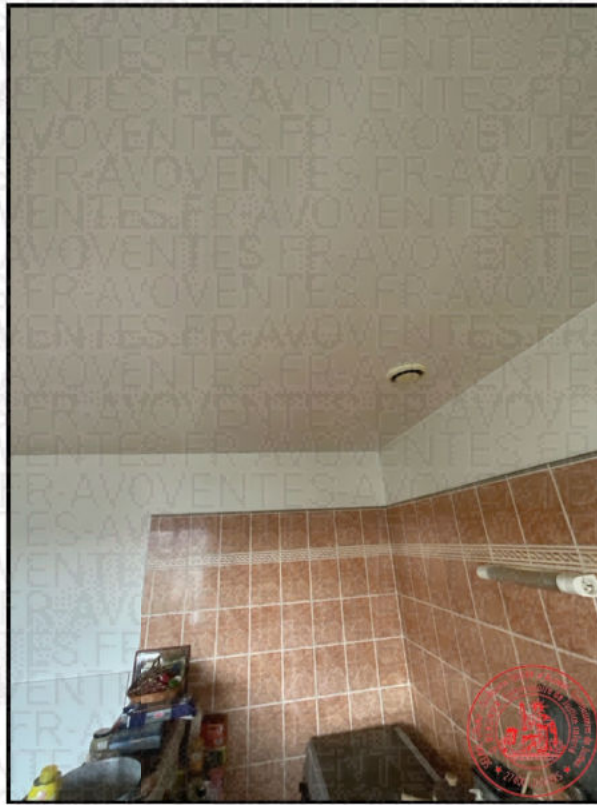
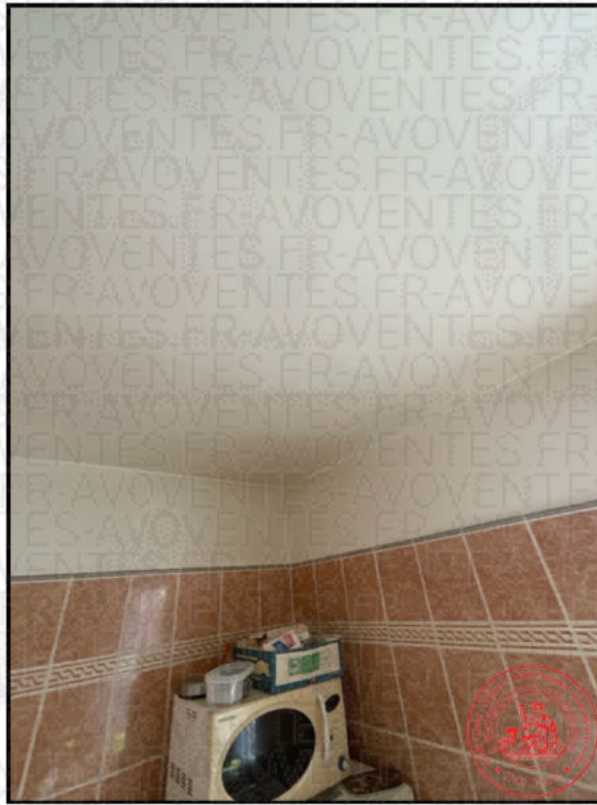
Une partie des **murs** est recouverte de peinture en mauvais état, de couleur blanche. Je relève de multiples tâches et de multiples traces. Une autre partie des murs est recouverte de carrelage en état d'usage normal.

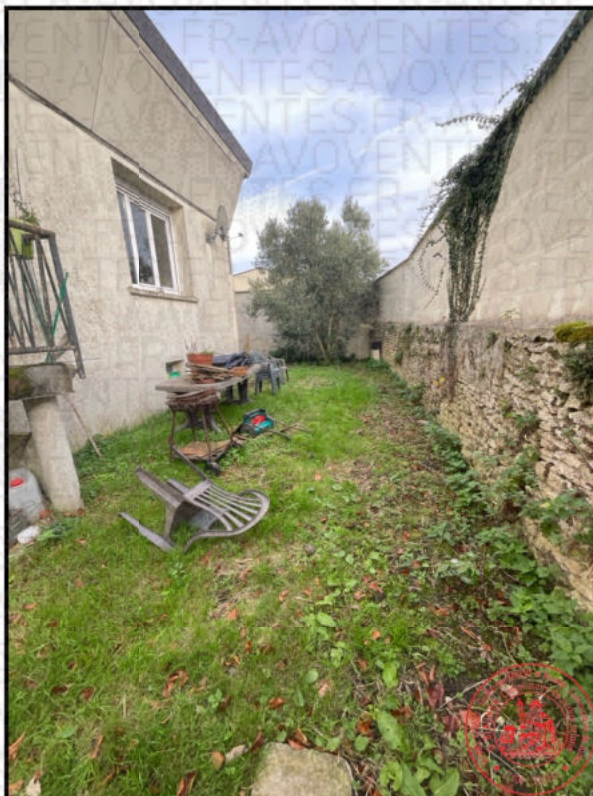
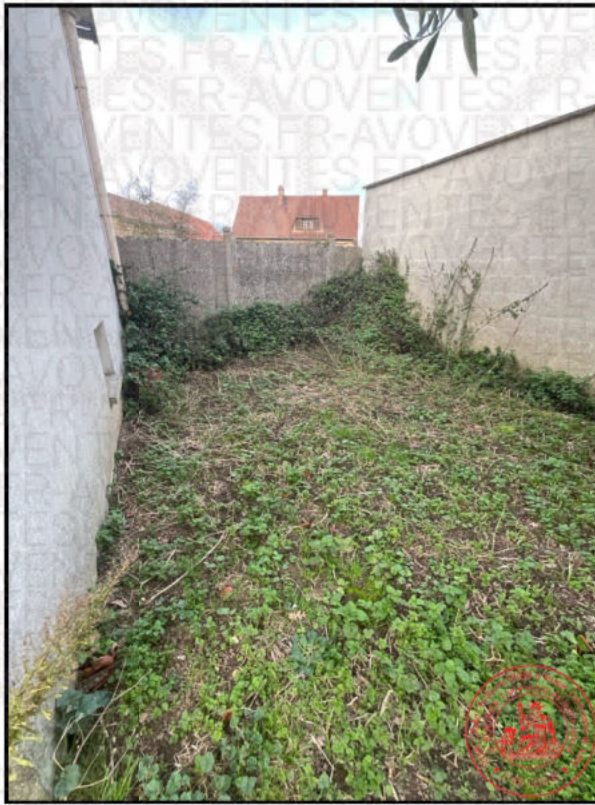
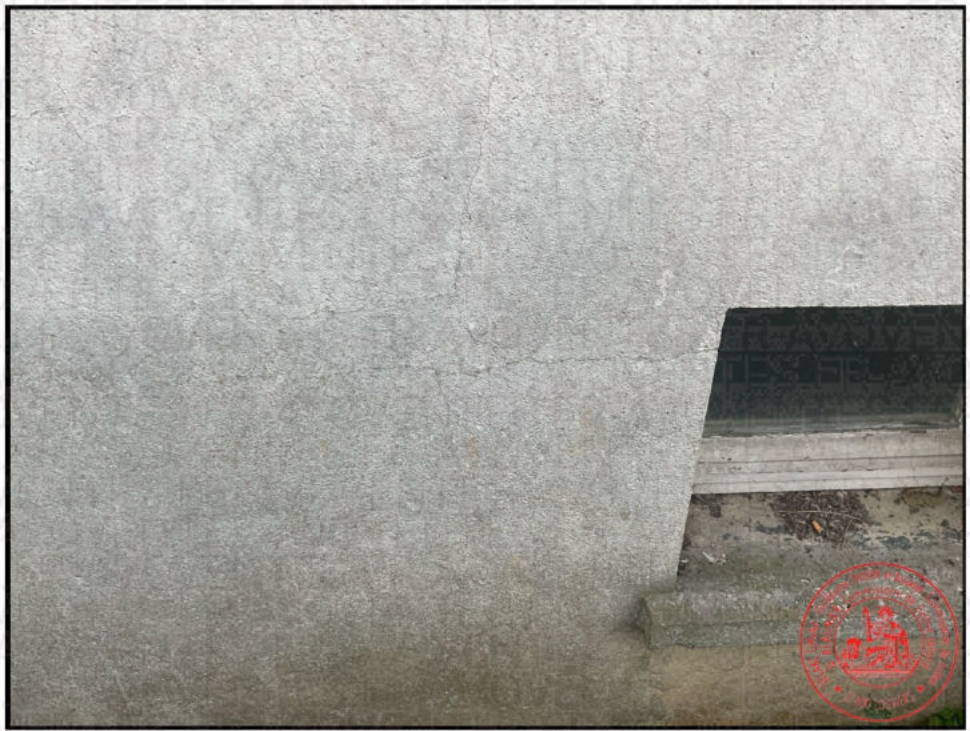
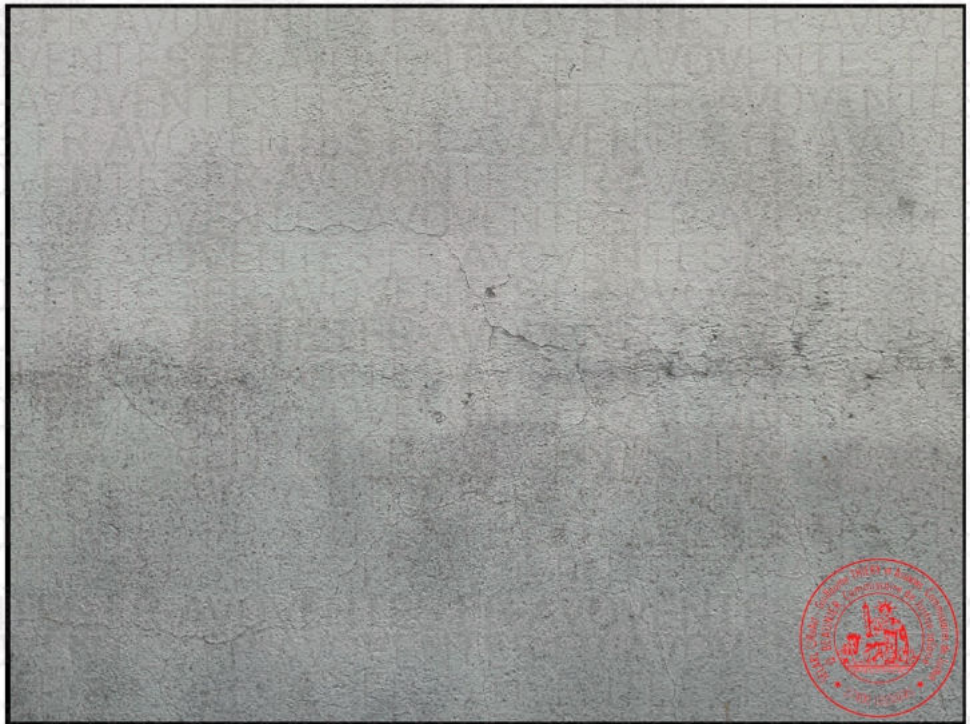
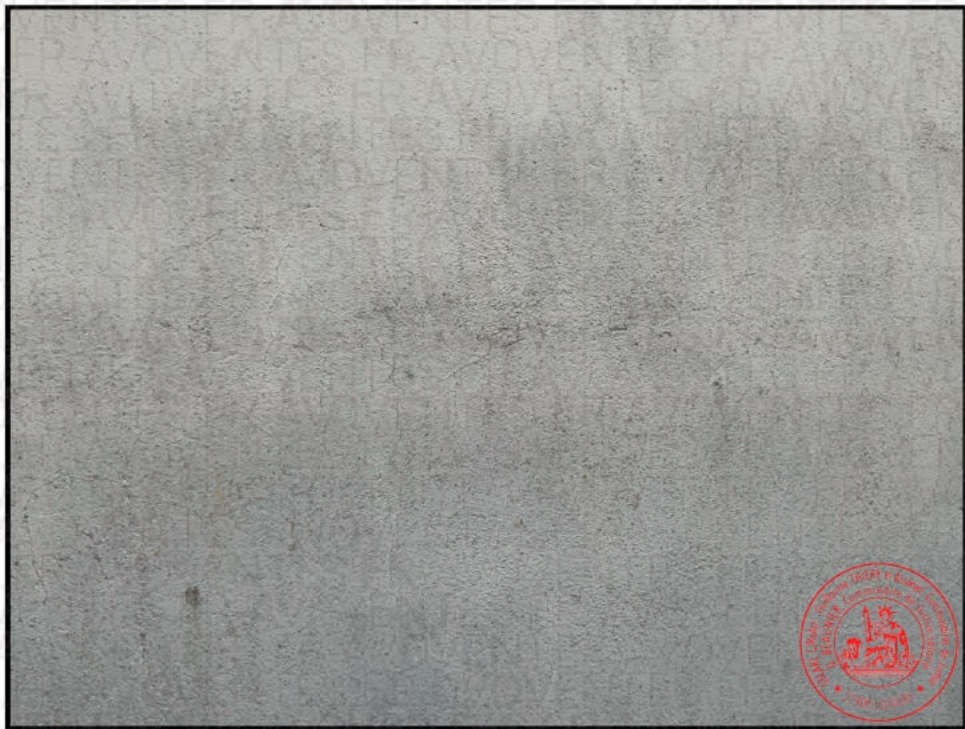
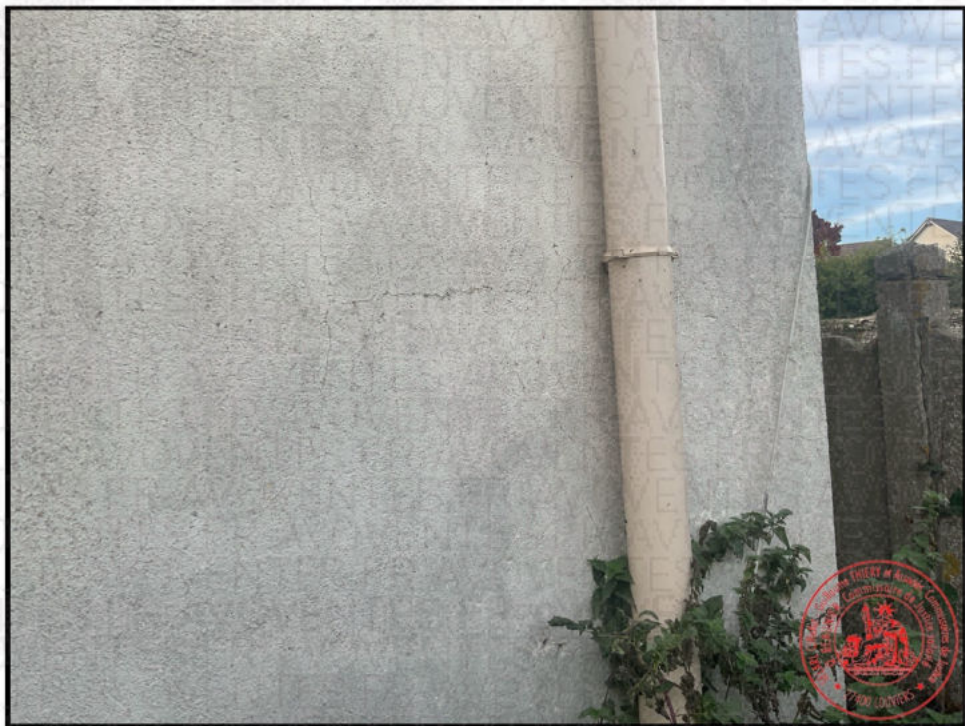
Plusieurs fissures sont visibles à plusieurs endroits sur les façades du pavillon.

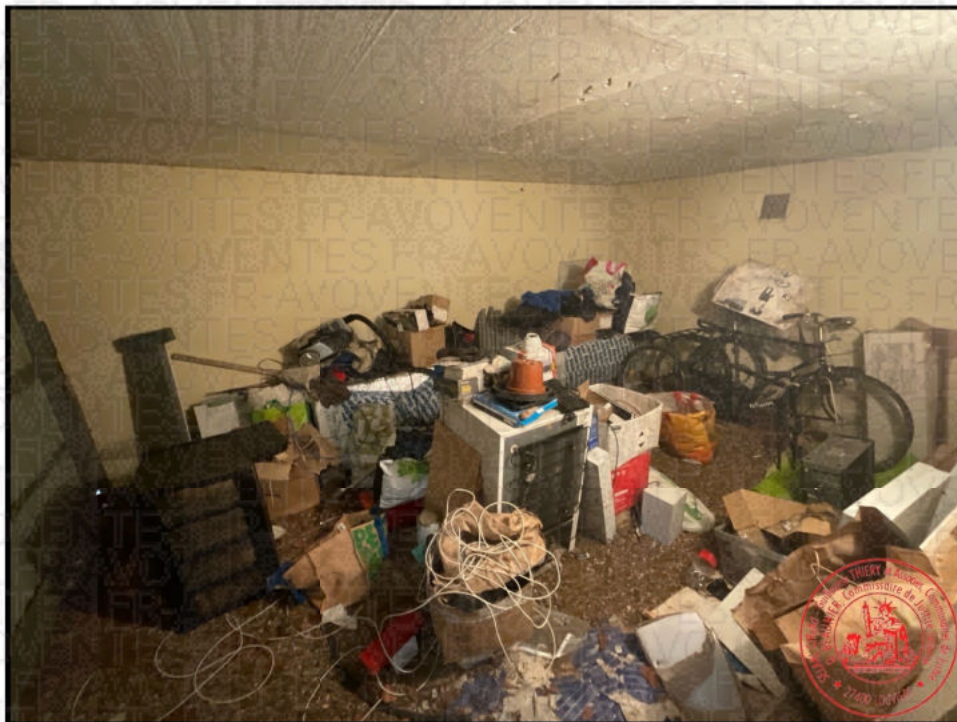
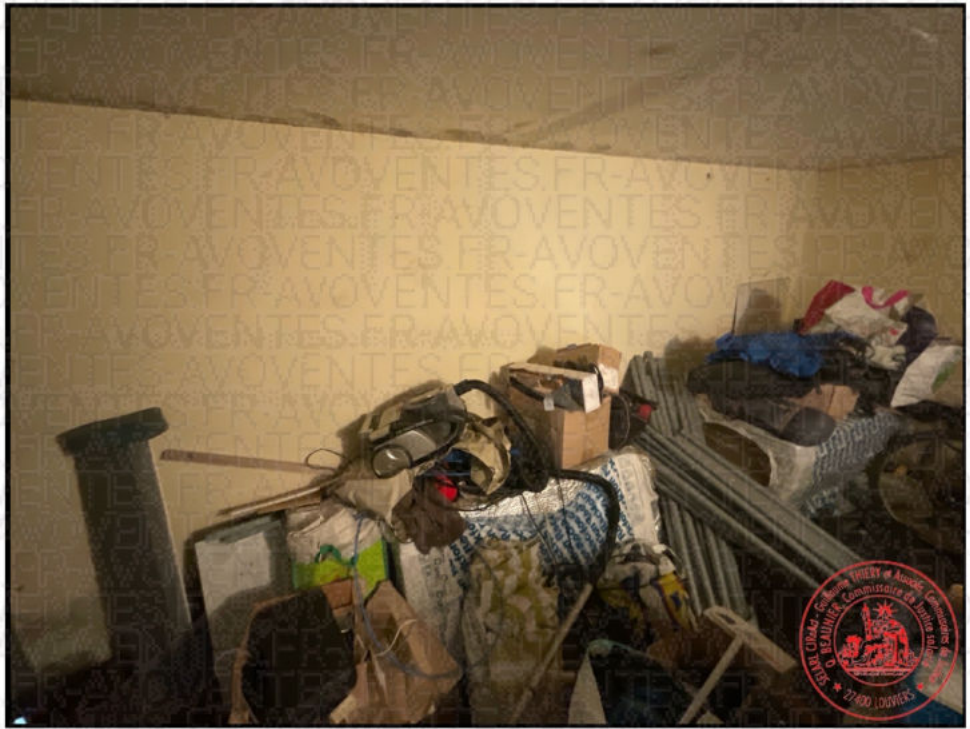
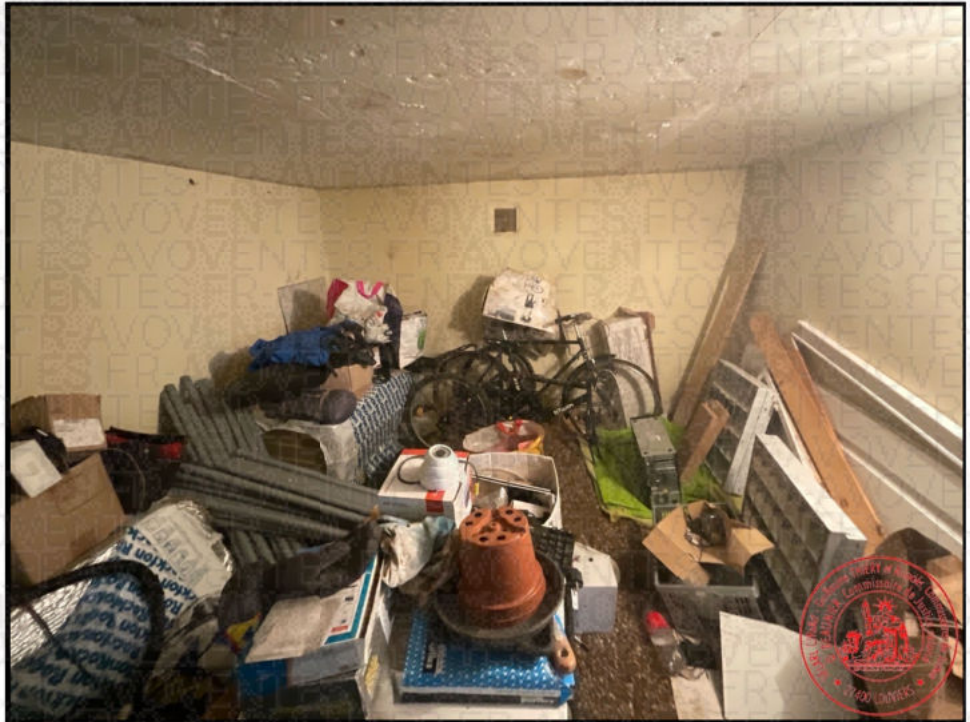
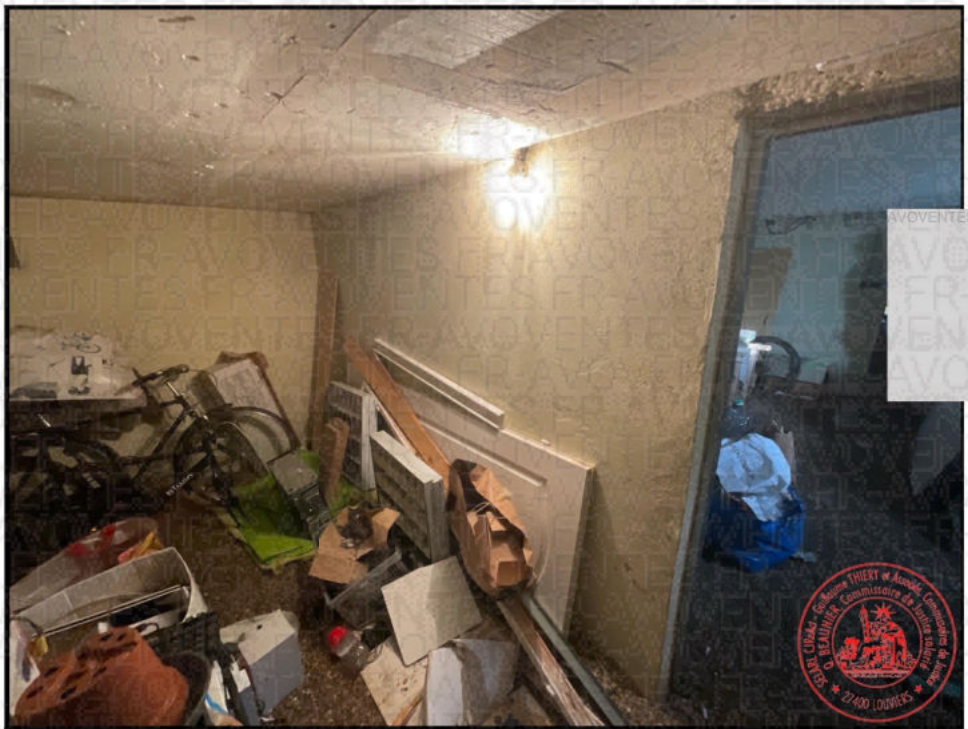
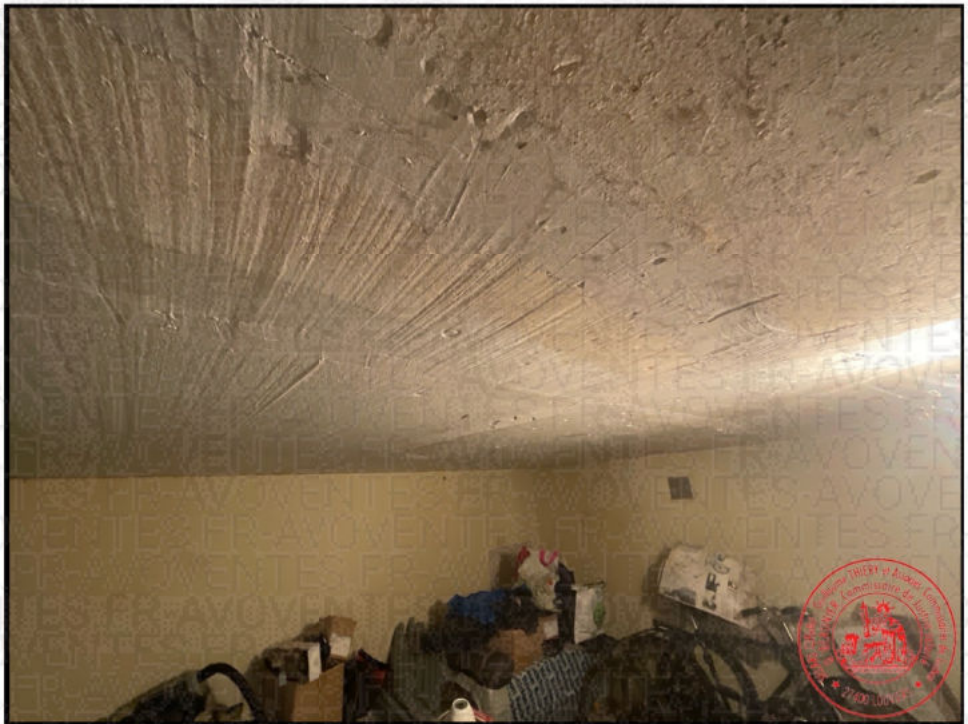
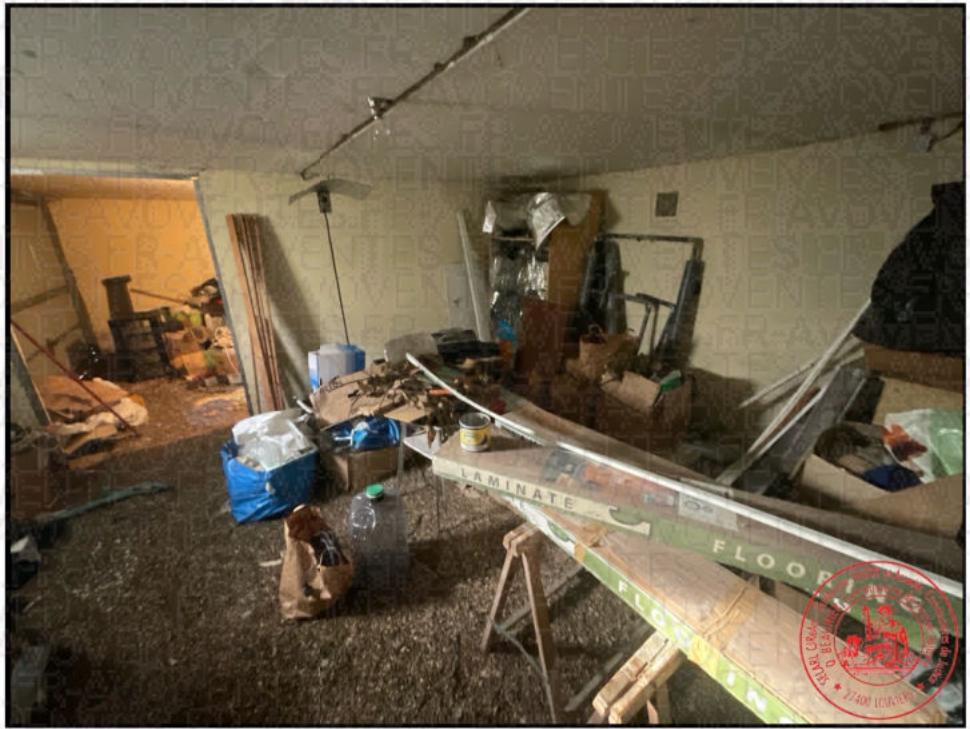
Accédant au sous sol, je remarque que la pièce est encombrée.

Le sol est recouvert de gravillons. Les murs sont recouverts d'une peinture en mauvais état. Le plafond est à l'état brut et abîmé en une place.

L'accès au sous-sol se fait également depuis l'intérieur du pavillon par une porte se trouvant dans la salle à manger. La peinture qui revêt cette porte intérieure est de couleur blanche et présente de nombreuses traces. L'escalier intérieur, menant au sous-sol, est à l'état d'usage.
