# PROCES-VERBAL DE DESCRIPTION

**Procès-verbal Descriptif**

**9 rue de la belle Corvée**

## PROCES VERBAL DE DESCRIPTION – ACTE N° 114

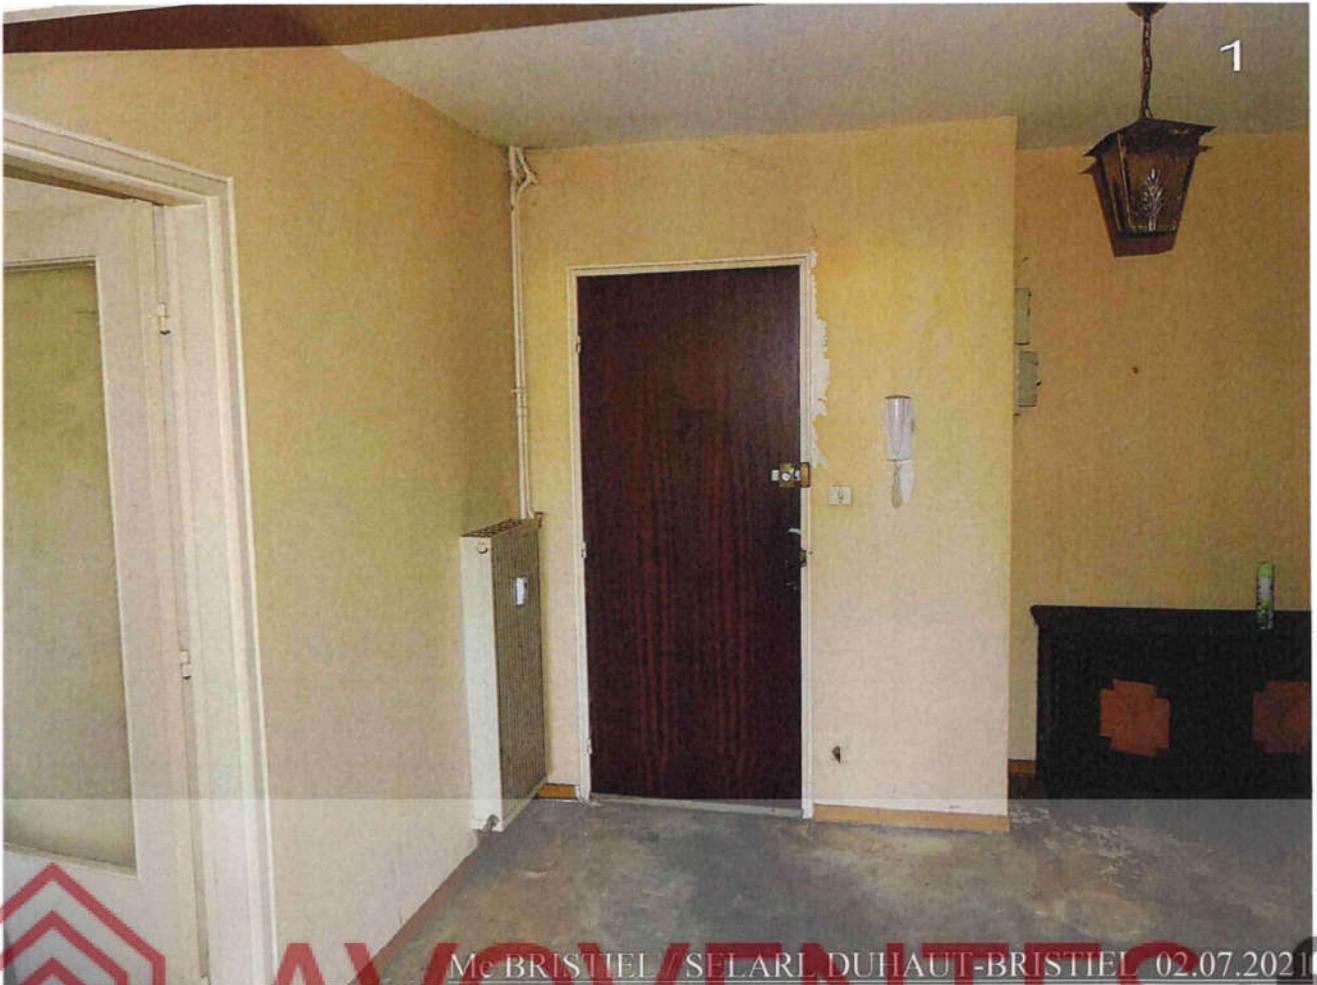
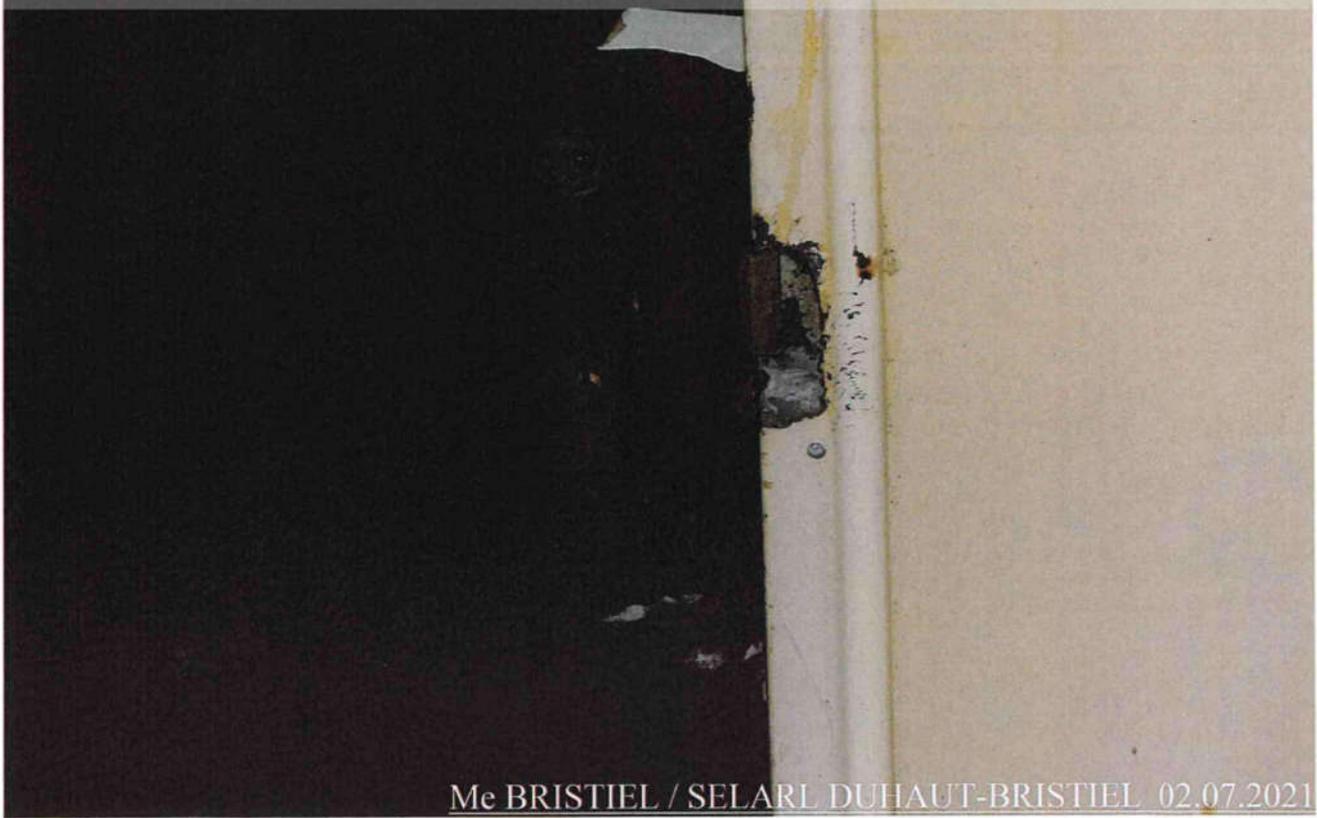
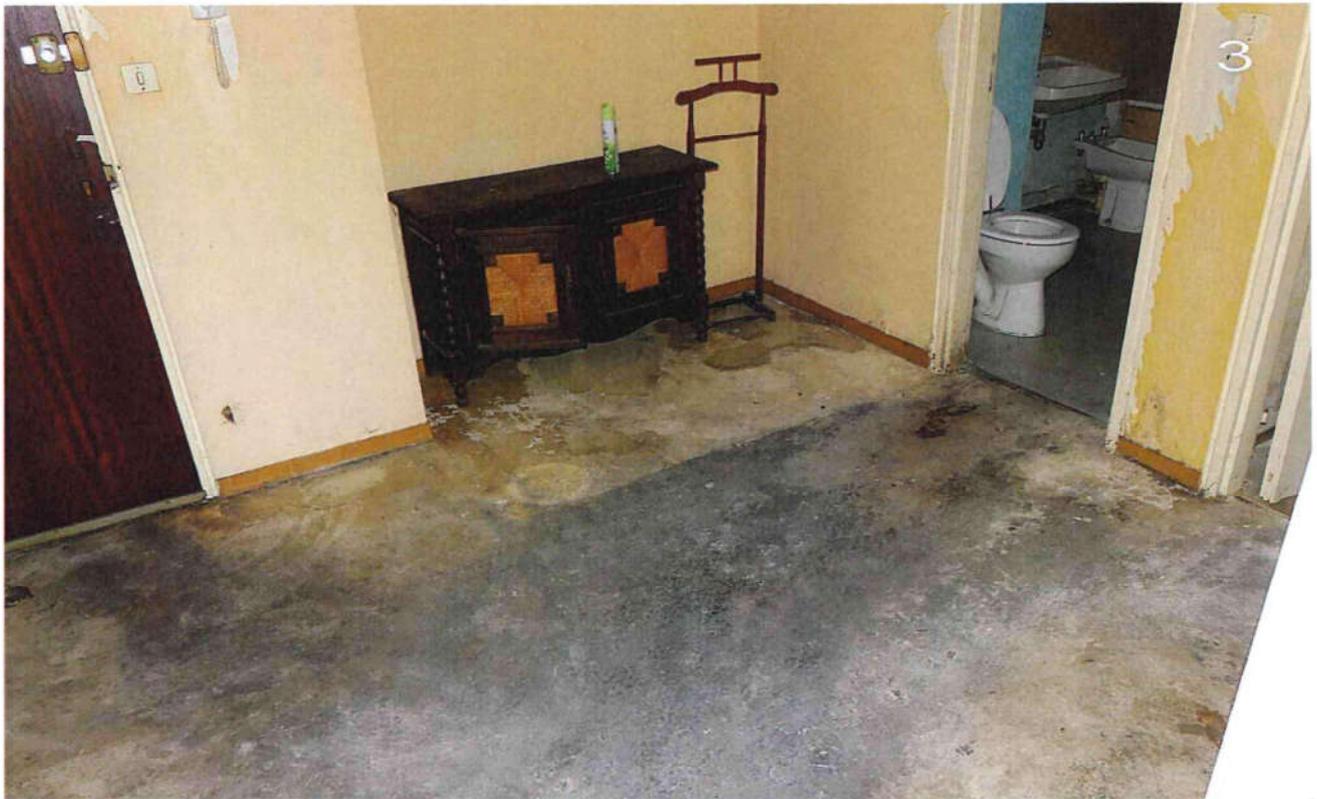
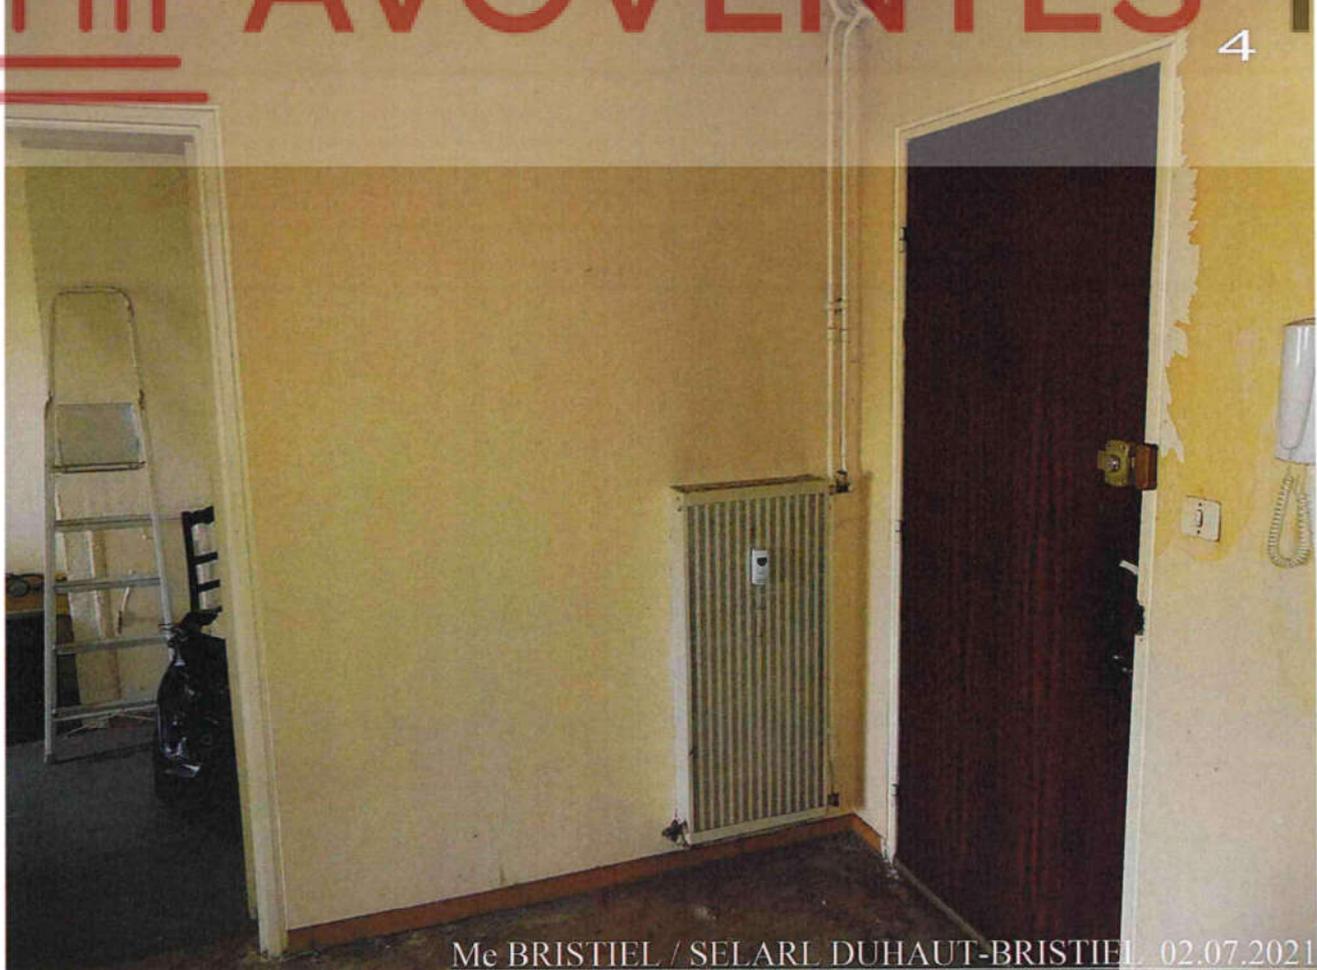
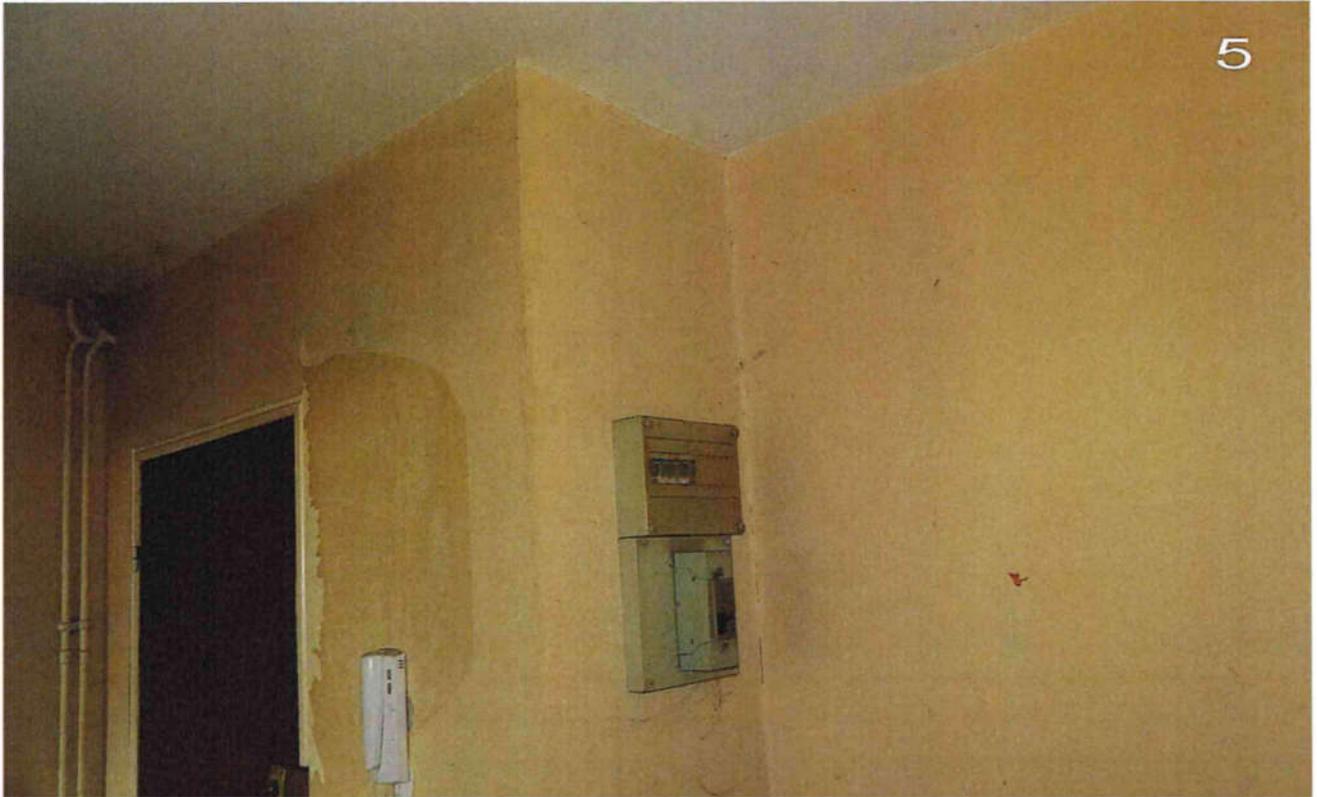
Porte d'entrée principale bois pleine avec mécanisme de serrure hors d'usage.  
L'encadrement de la porte au niveau de la plaque de gâche est découpé.

Murs : papier peint ancien, vétuste ; partiellement arraché.

Plafond : crépi peint ; peinture ombrée, un point lumineux.

Dans cet espace est implanté le tableau électrique de facture ancienne.

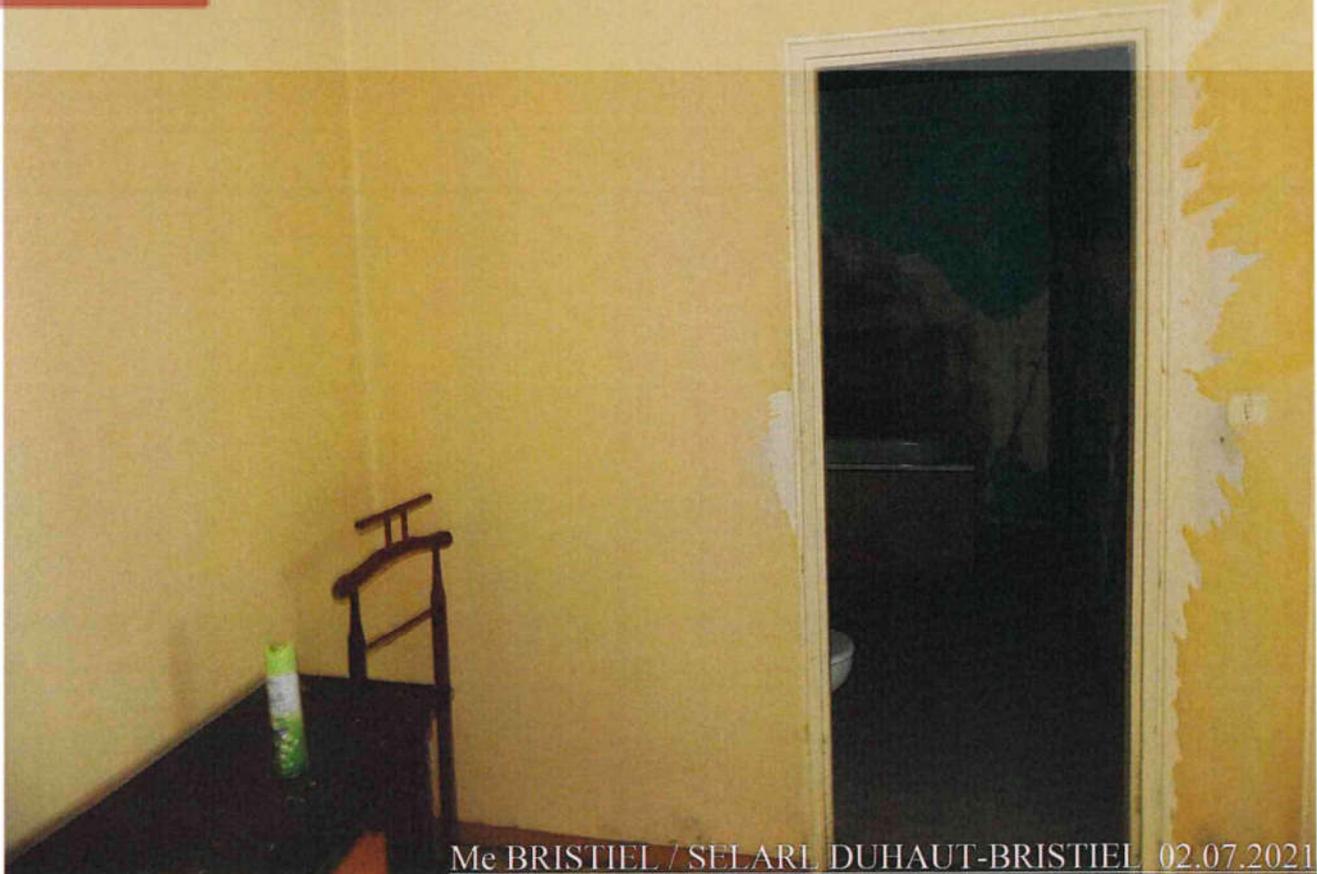
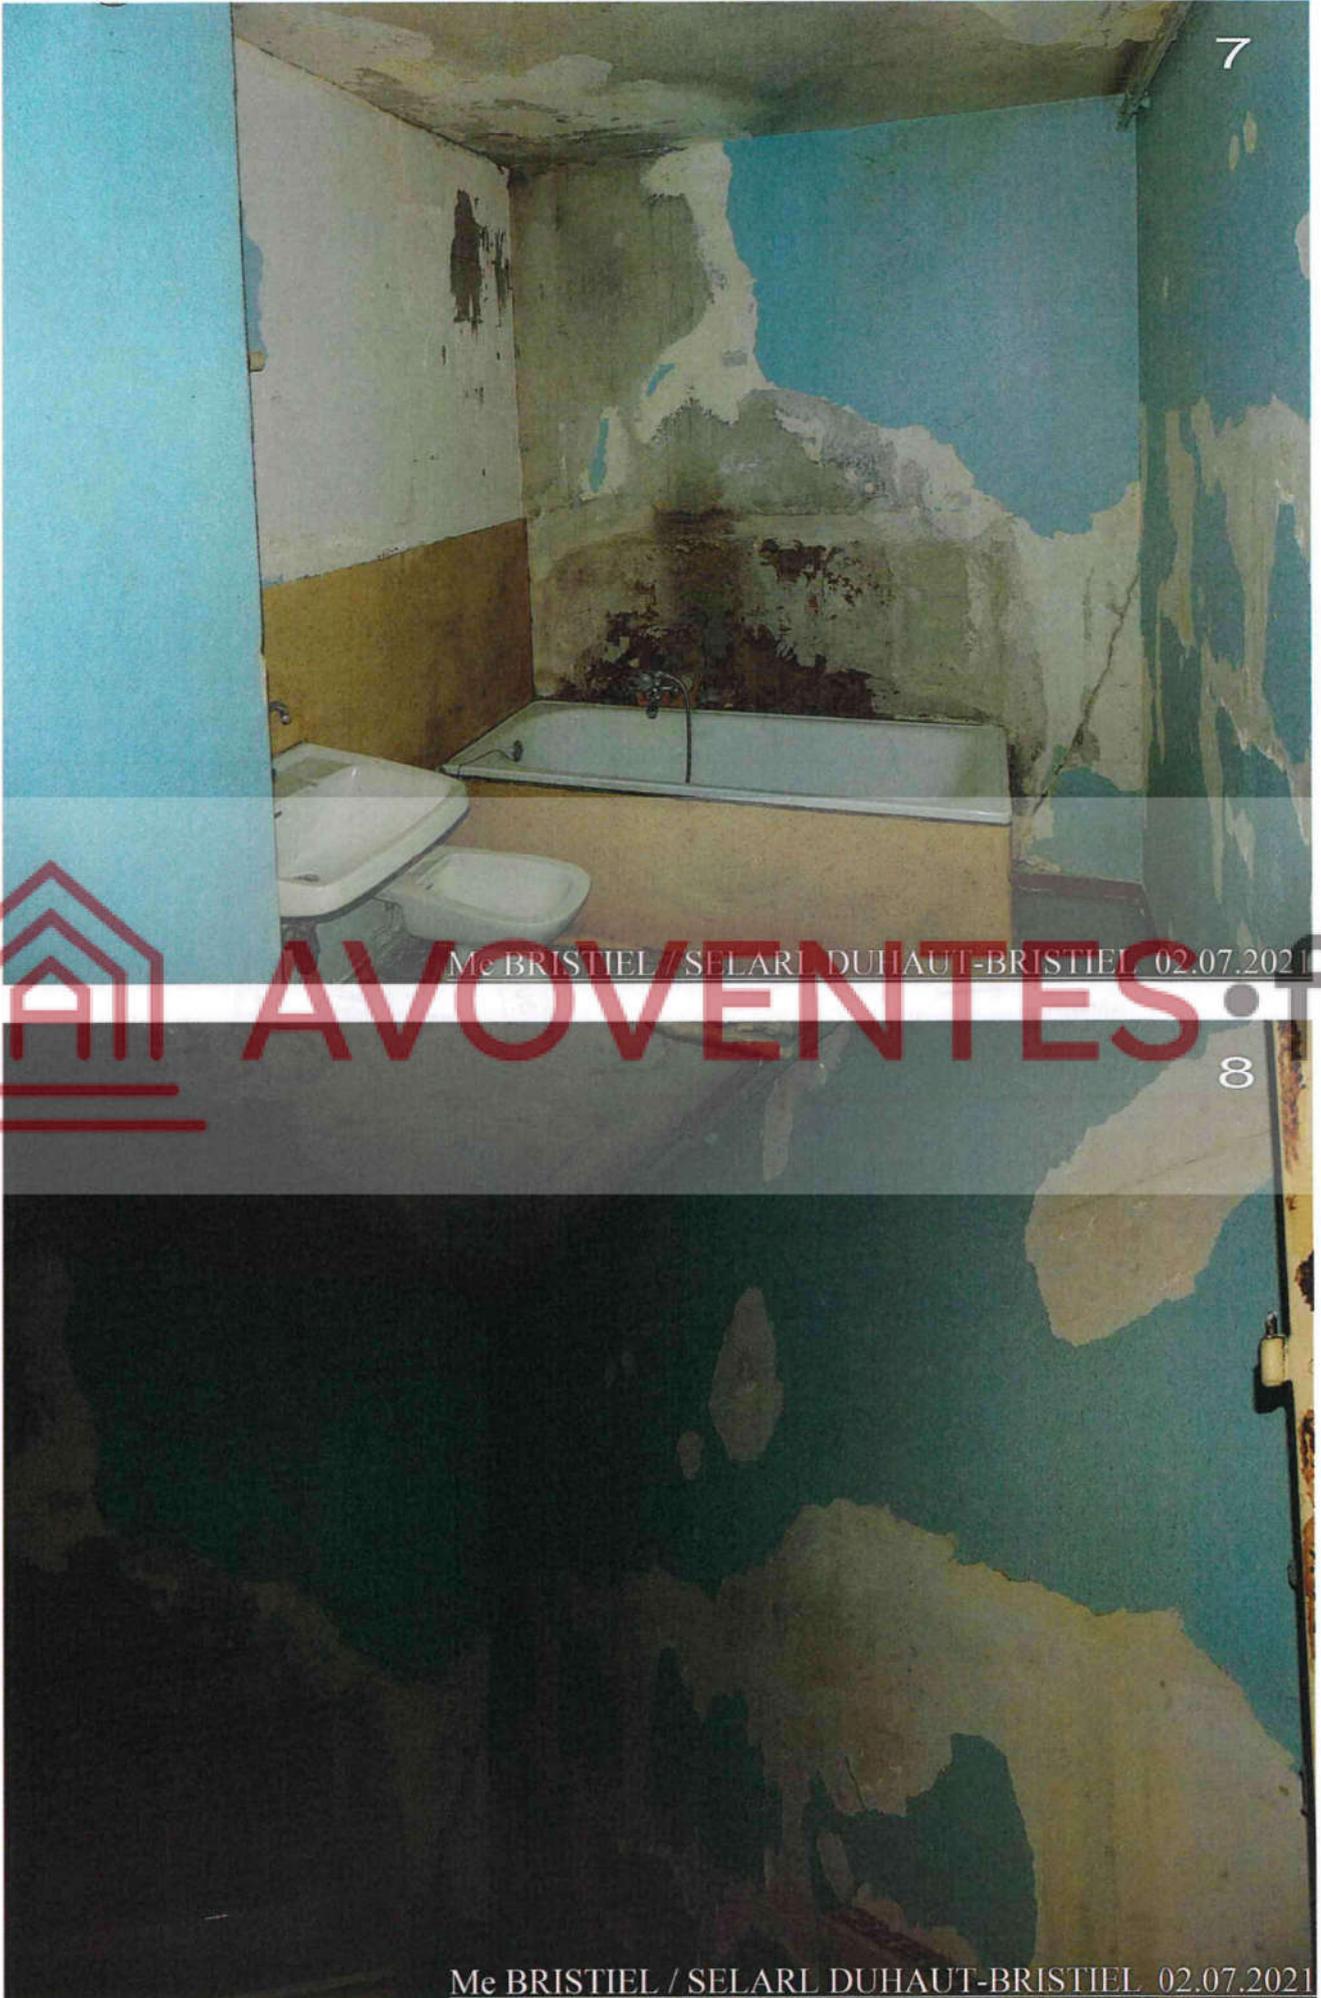
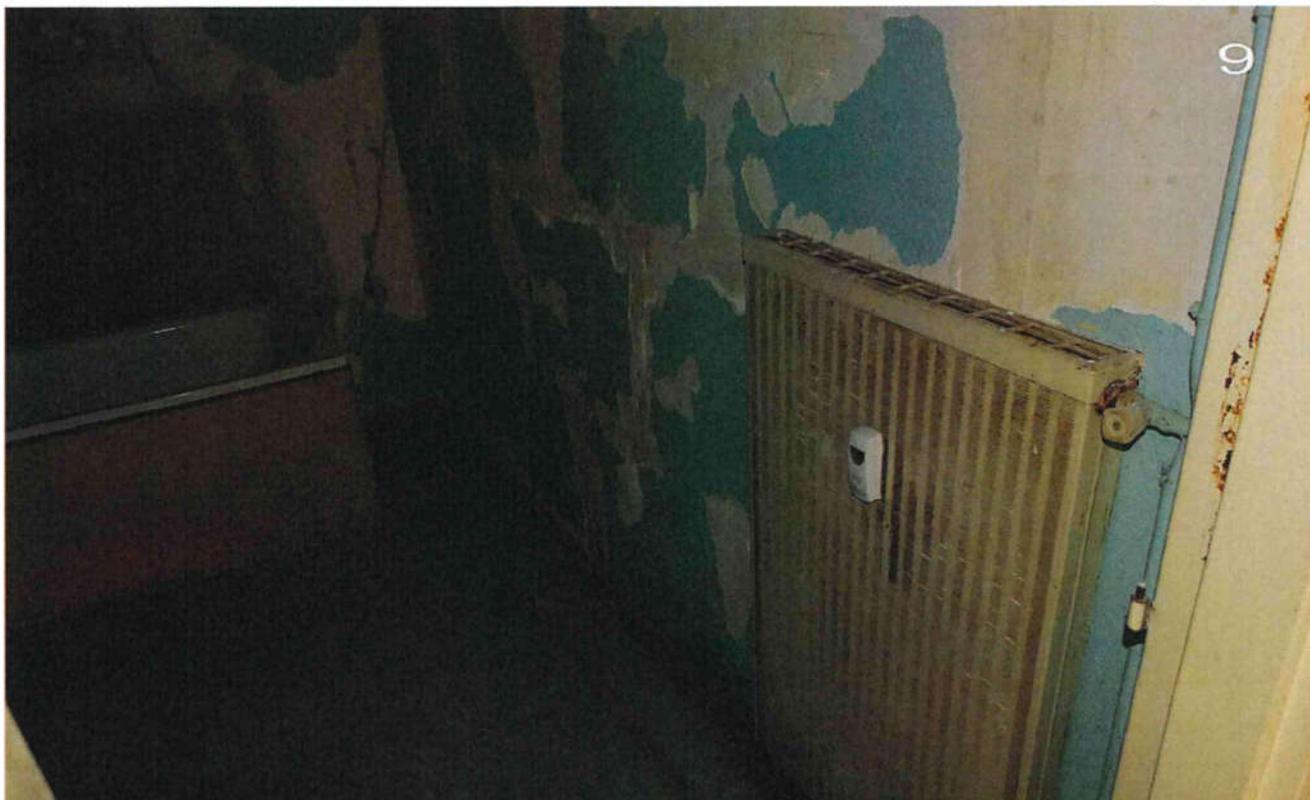
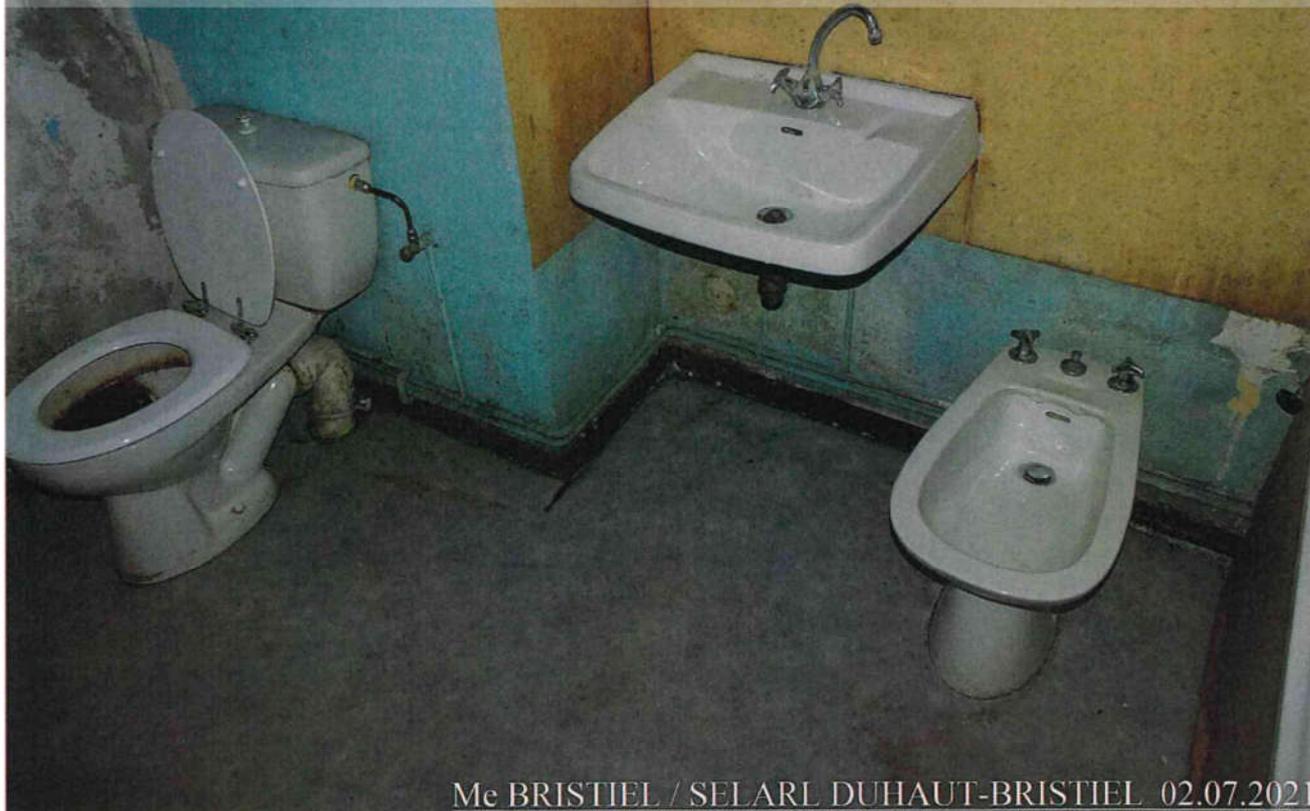
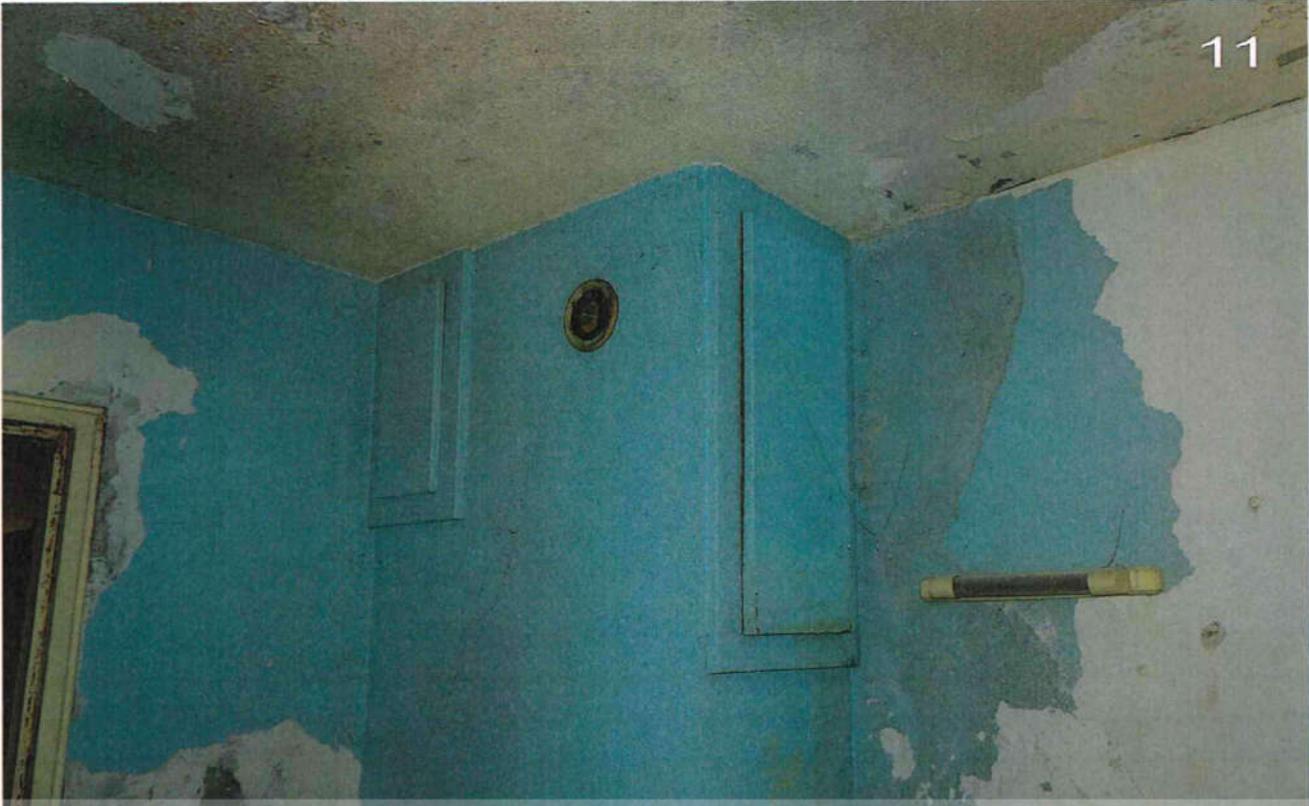
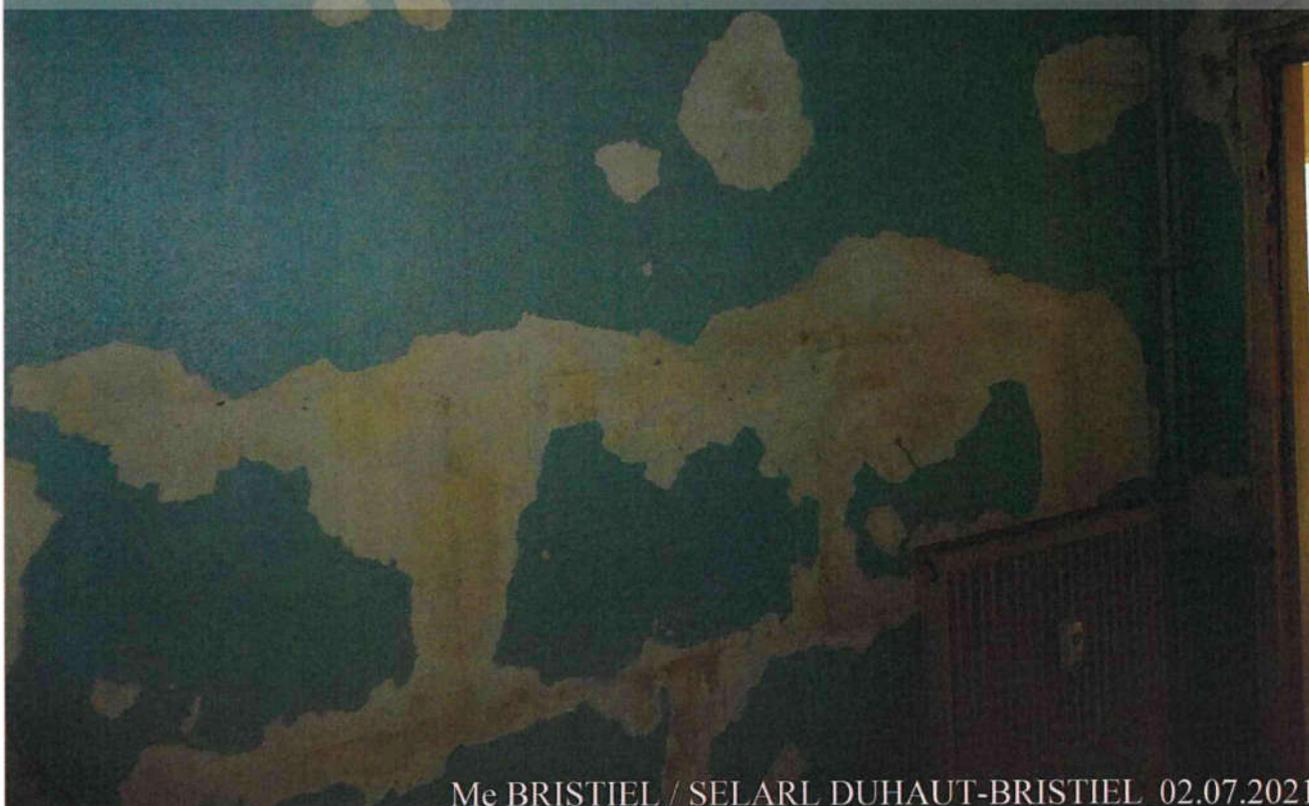
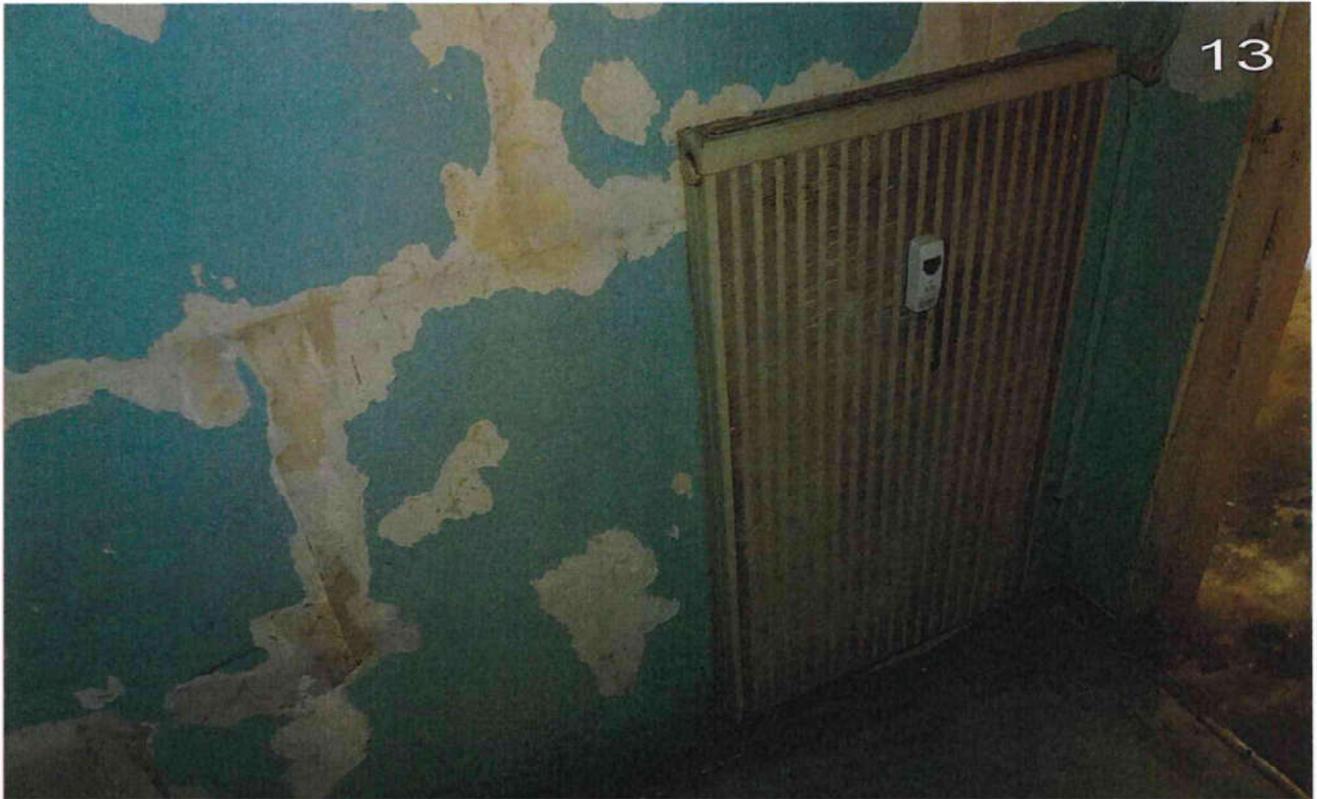
Sol recouvert d'un linoléum hors d'usage.

Murs : plâtre peint ; peinture hors d'usage fortement écaillée des plaques entières se décollent mettant à nu le plâtre, présence de moisissure autour de la baignoire.

Plafond : matériaux de construction quasiment à nu et le surplus est recouvert d'une peinture ancienne, moisie.

Une baignoire en tôle émaillée de facture ancienne avec encadrement baignoire hors d'usage. Robinetterie mélangeur vétuste, flexible de douchette hors d'usage.

Un radiateur de chauffage central, vétuste, fortement oxydé en partie basse.

Absence de porte, la porte est déposée. L'encadrement de porte métallique est fortement oxydé.

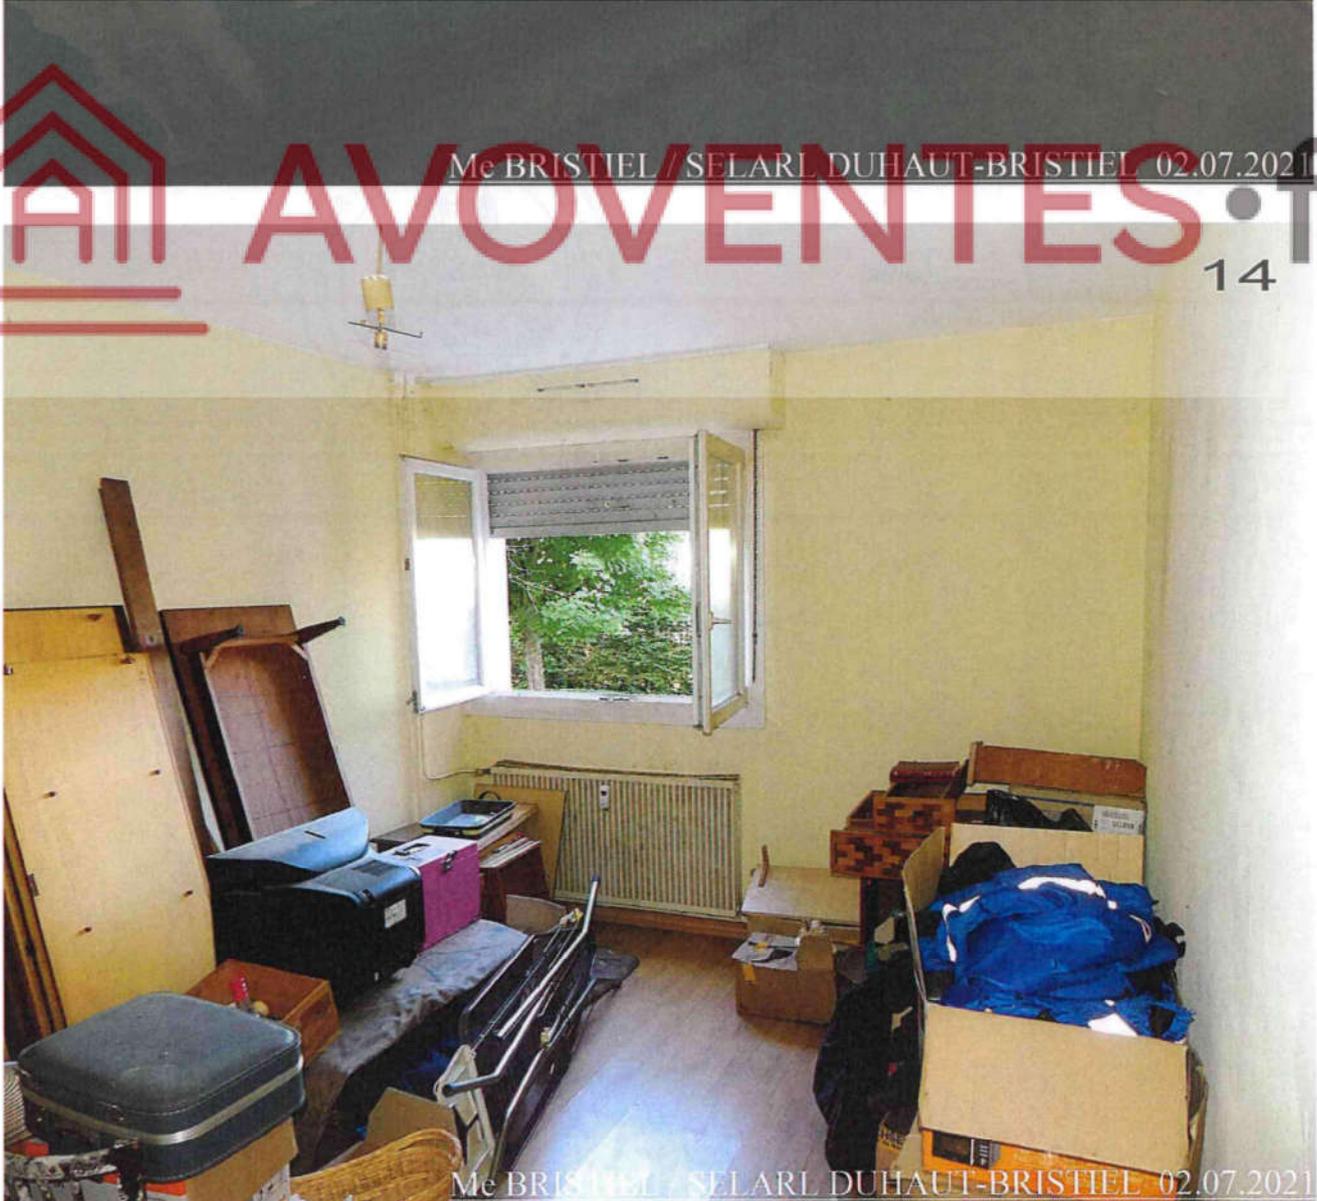
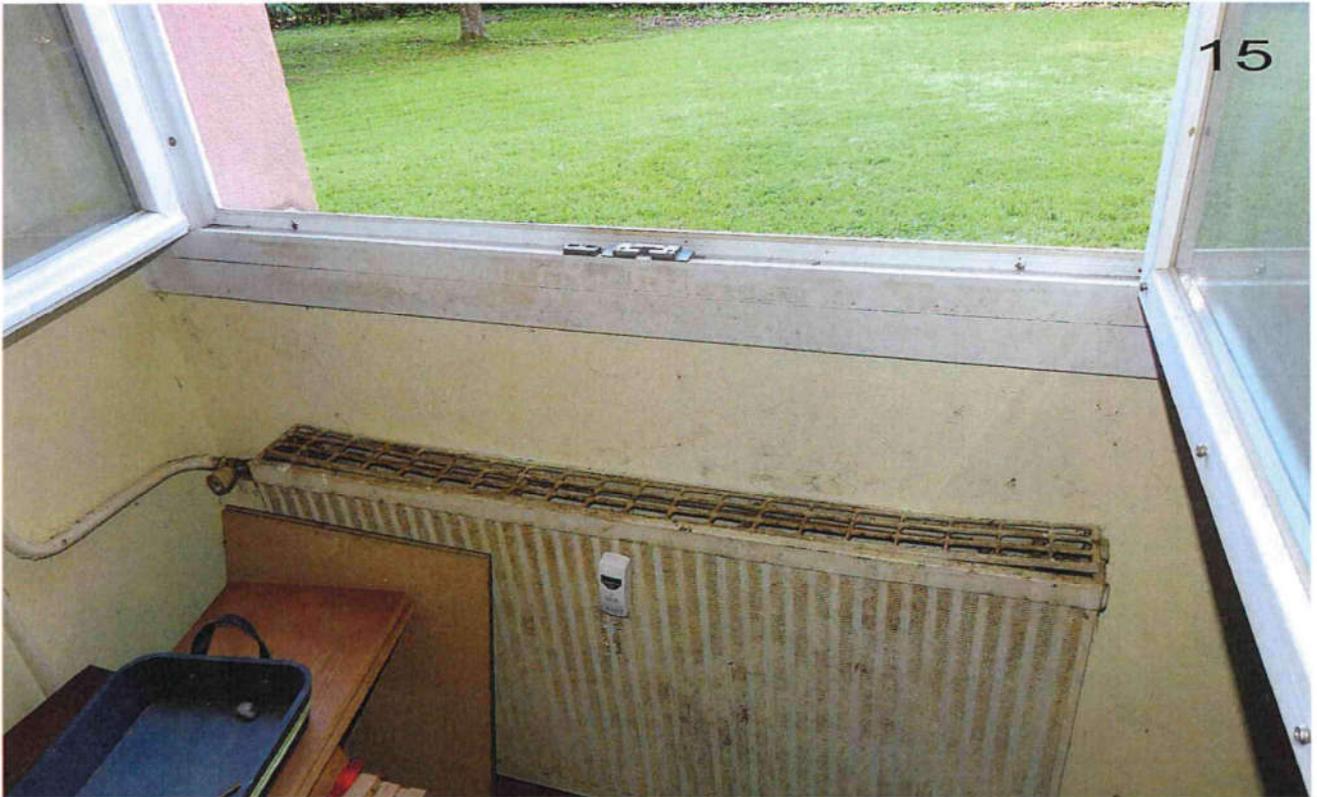
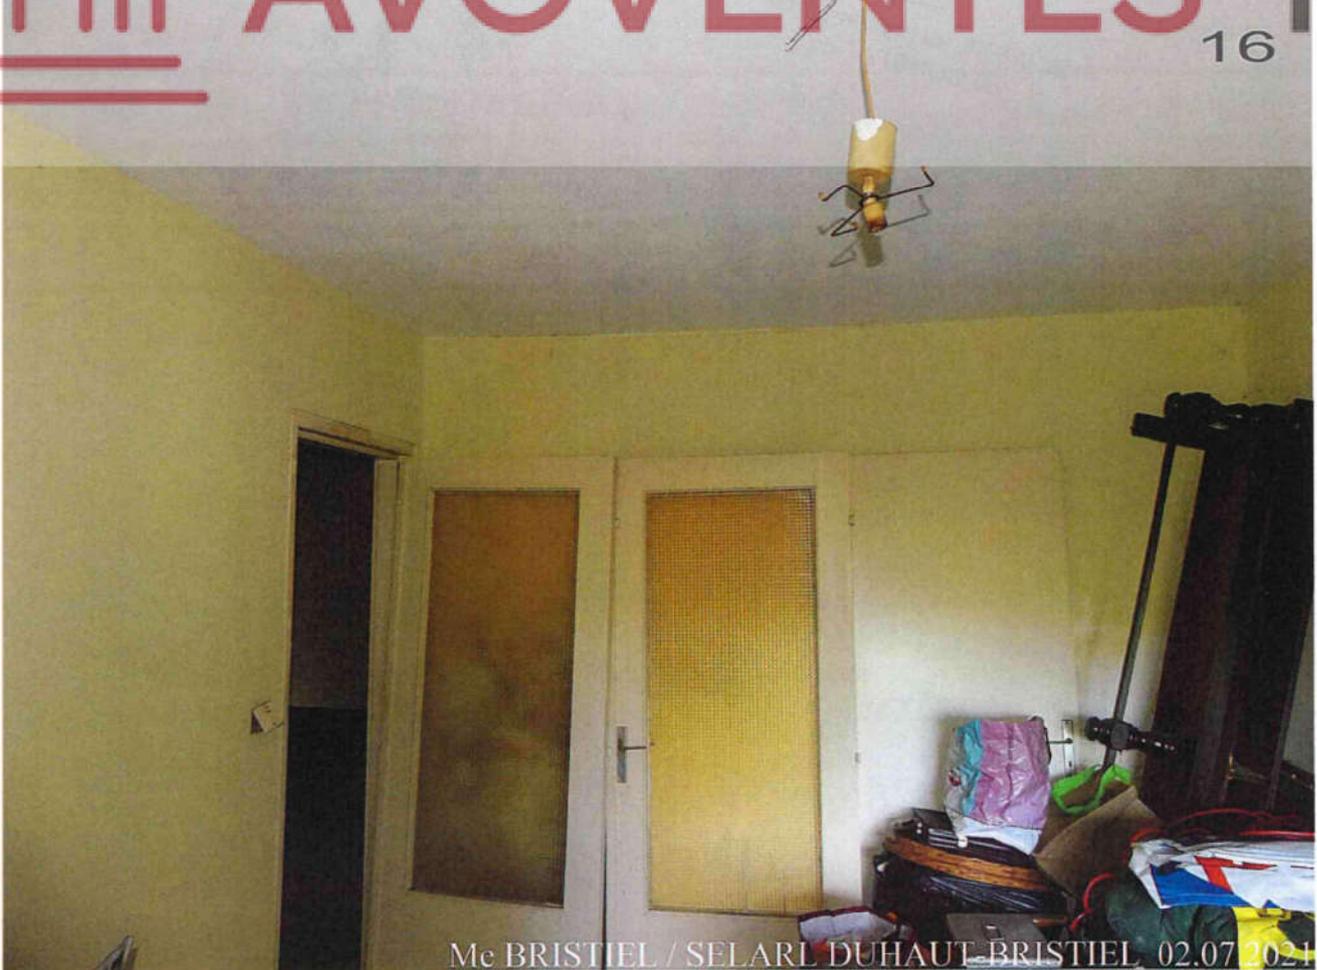
Sol : parquet flottant ancien hors d'usage.

Un radiateur de chauffage central, vétuste, oxydé. La grille supérieure est enfoncée.

Un volet roulant extérieur avec commande à chaîne, mécanisme vétuste. Caisson de volet roulant avec aérateur : grille manquante.

Porte d'accès à la chambre déposée. L'encadrement de porte métallique présente une peinture ancienne écaillée.
