# PROCES-VERBAL DE DESCRIPTION

**Procès-verbal Descriptif**

**9 rue de la belle Corvée**

## PROCES VERBAL DE DESCRIPTION – ACTE N° 114

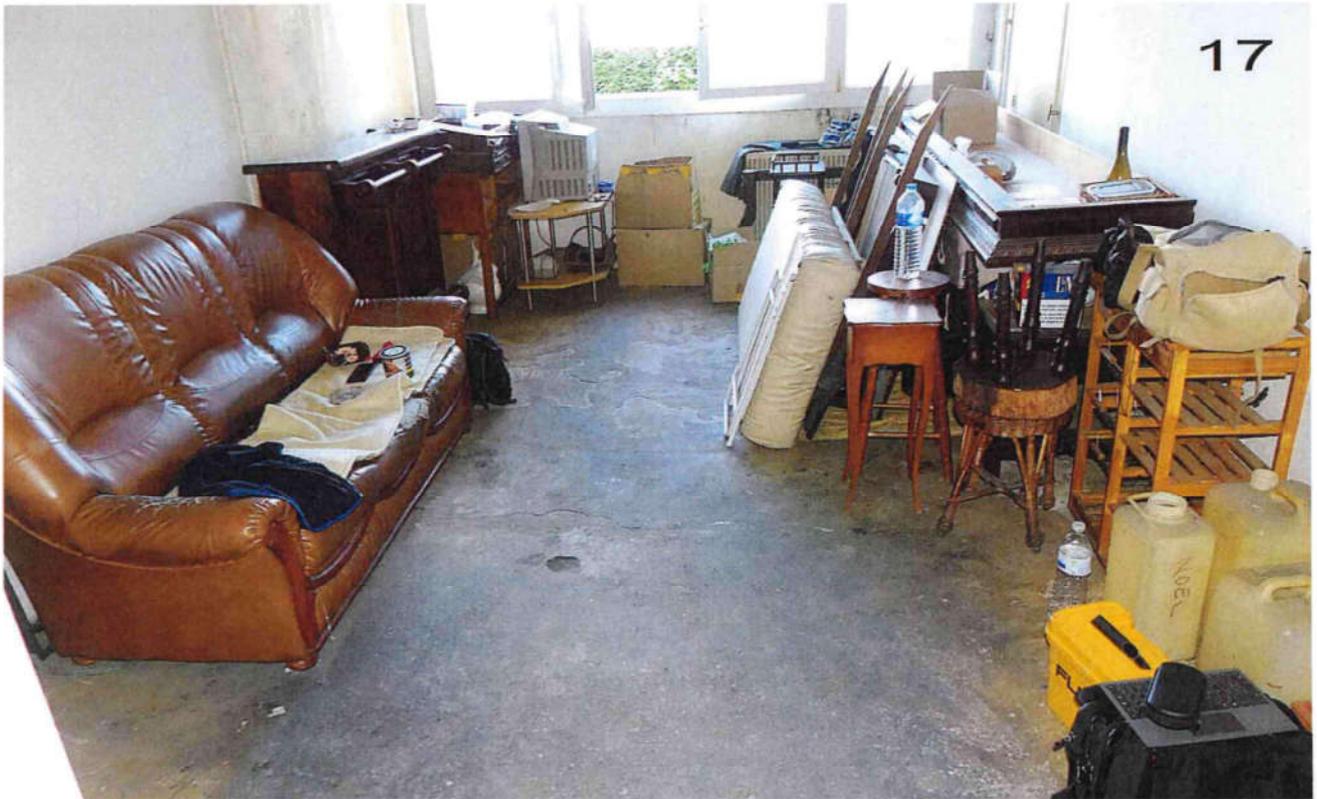
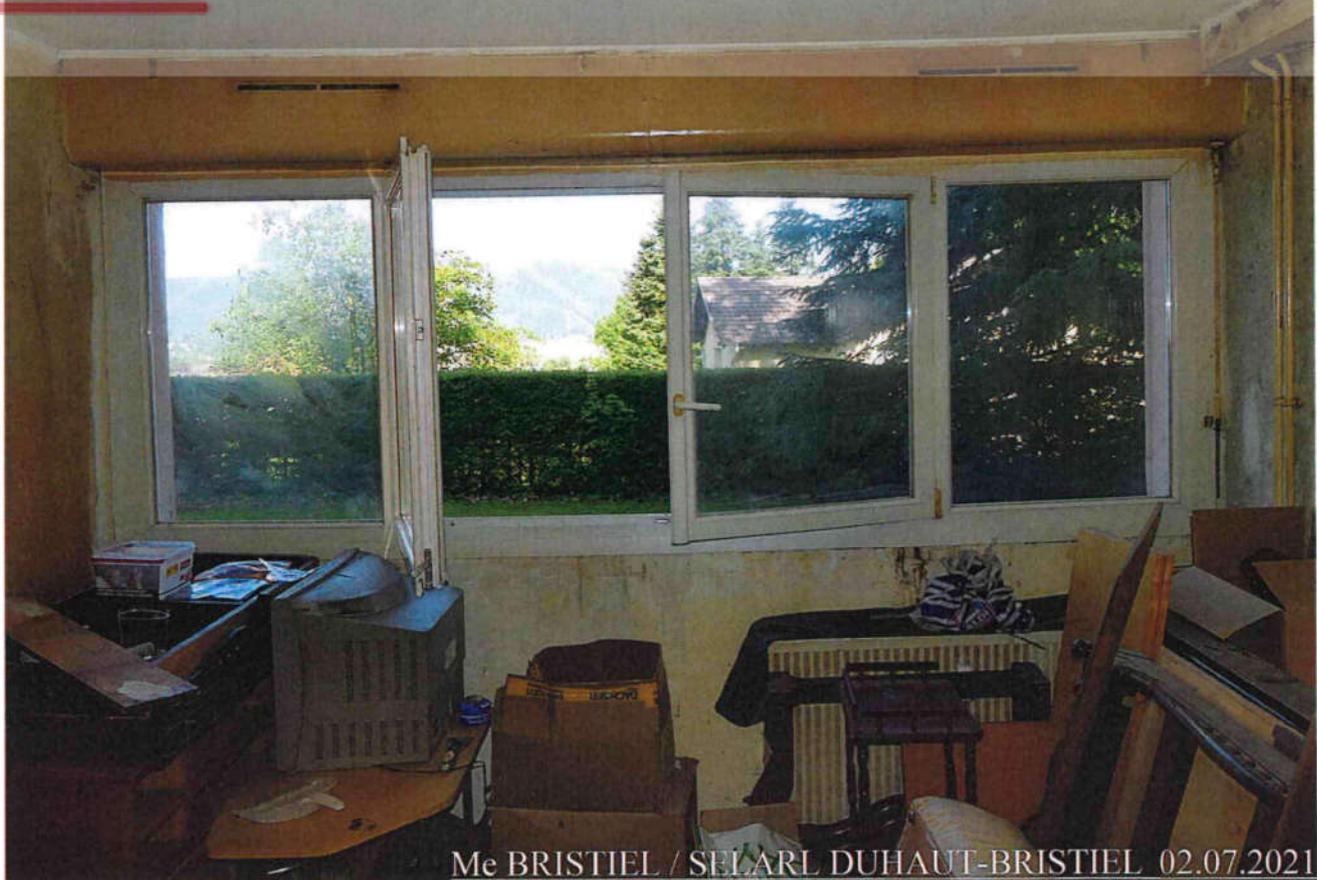
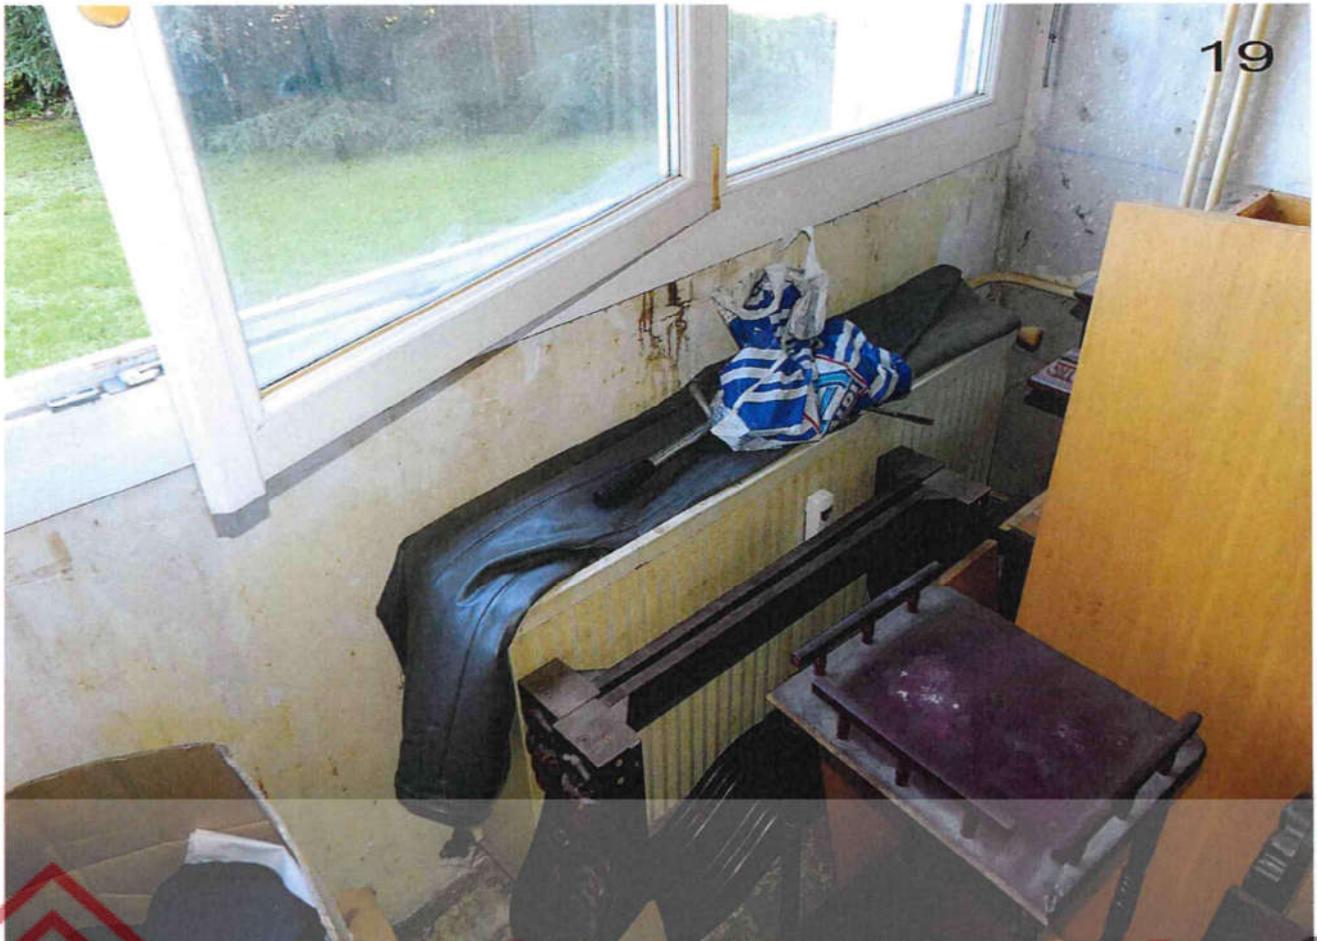
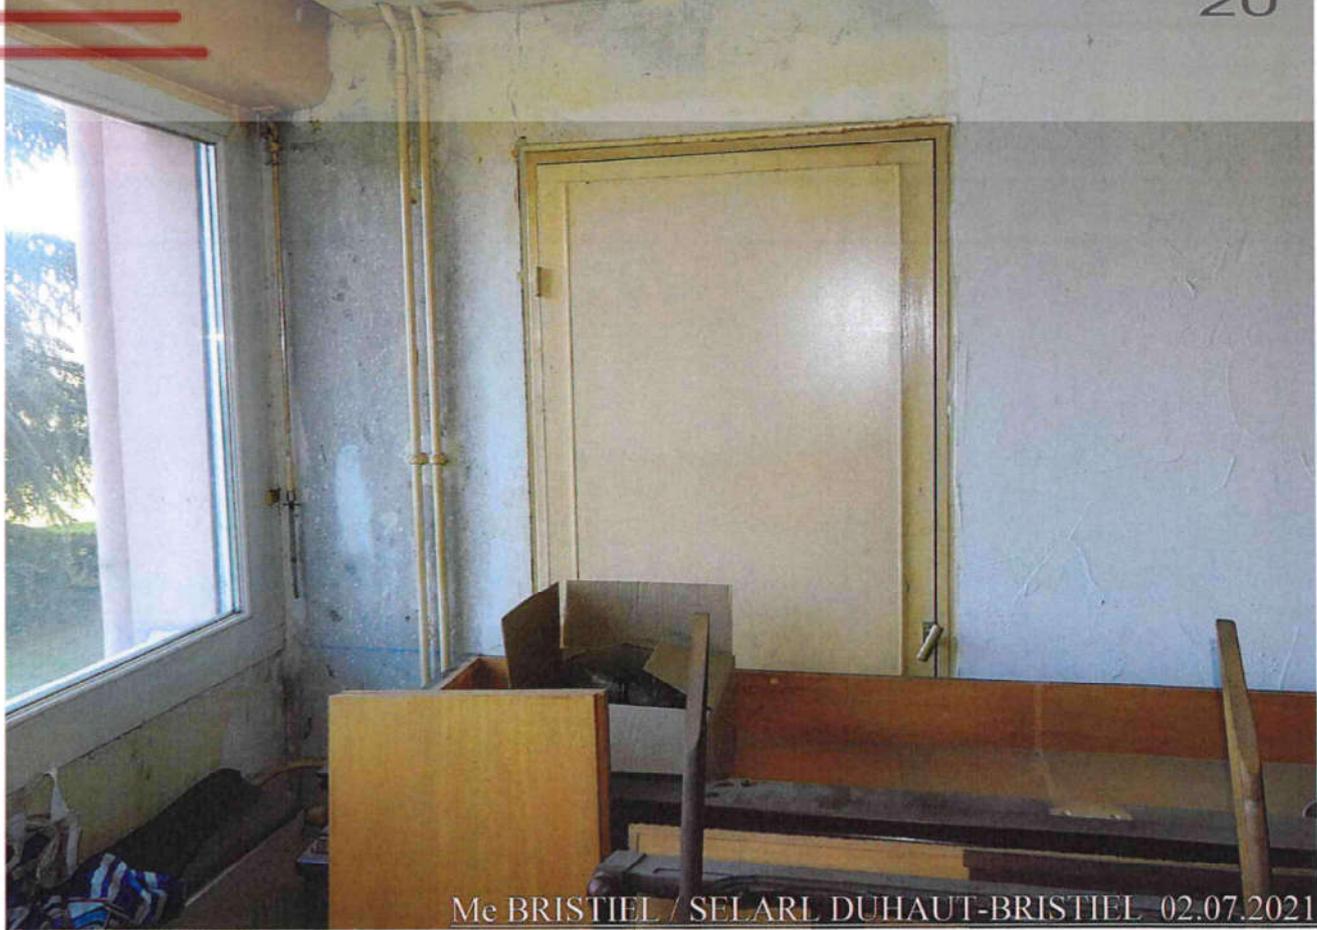
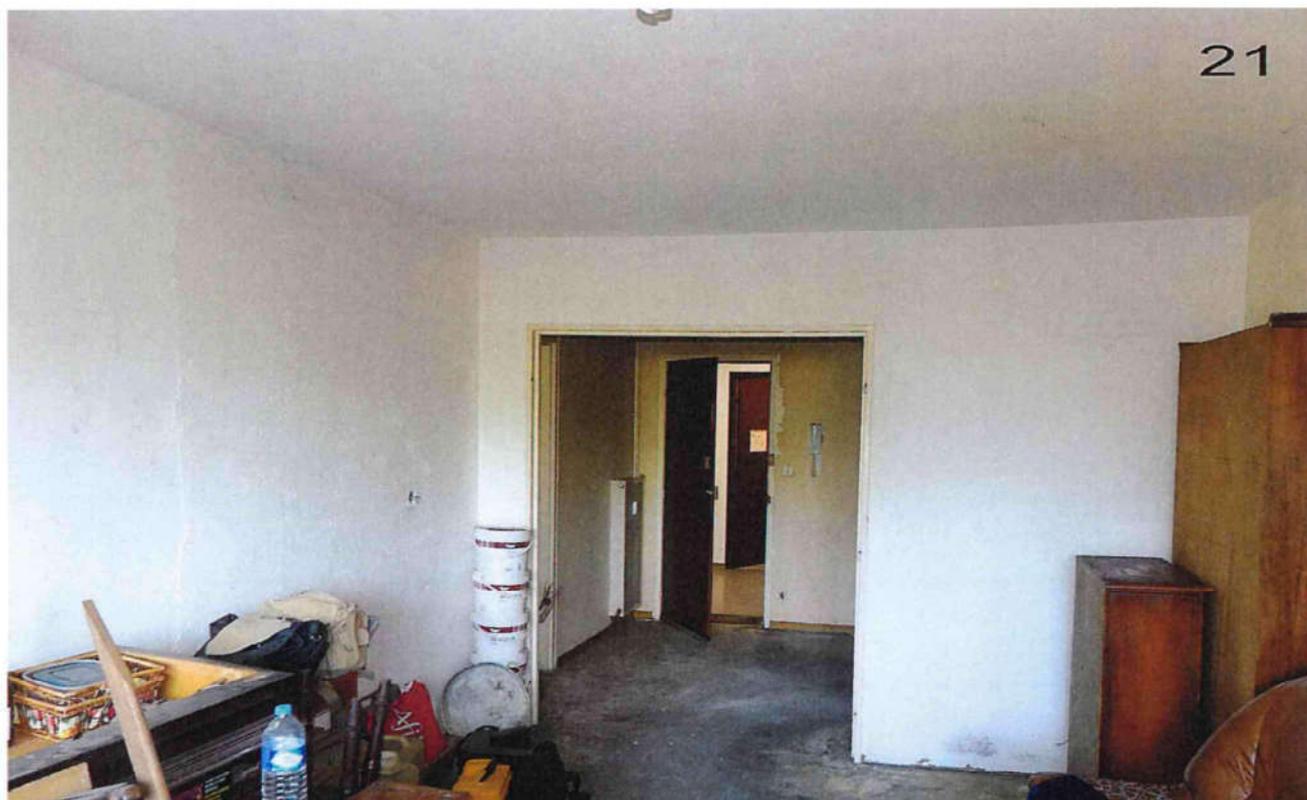
Murs : matériau de construction à blanc et plâtre non recouvert de peinture.

Plafond : crépi recouvert d'une peinture blanche ; peinture en mauvais état. Présence d'une zone brune à proximité du point lumineux composé d'une ampoule sur douille.

Un radiateur de chauffage central. Absence de grille en partie supérieure : ensemble en mauvais état oxydé.

Une fenêtre sur châssis PVC double vitrage composée de deux châssis fixes, deux ouvrants avec ouverture oscillo-battante. La goutte d'eau du vantail de droite est manquante.

Volet roulant extérieur avec commande à manivelle déportée, tringlerie manuelle en mauvais état. Caisson de volet avec aérateur : absence de grille.

Bati de porte métallique, peinture ombrée, en mauvais état.

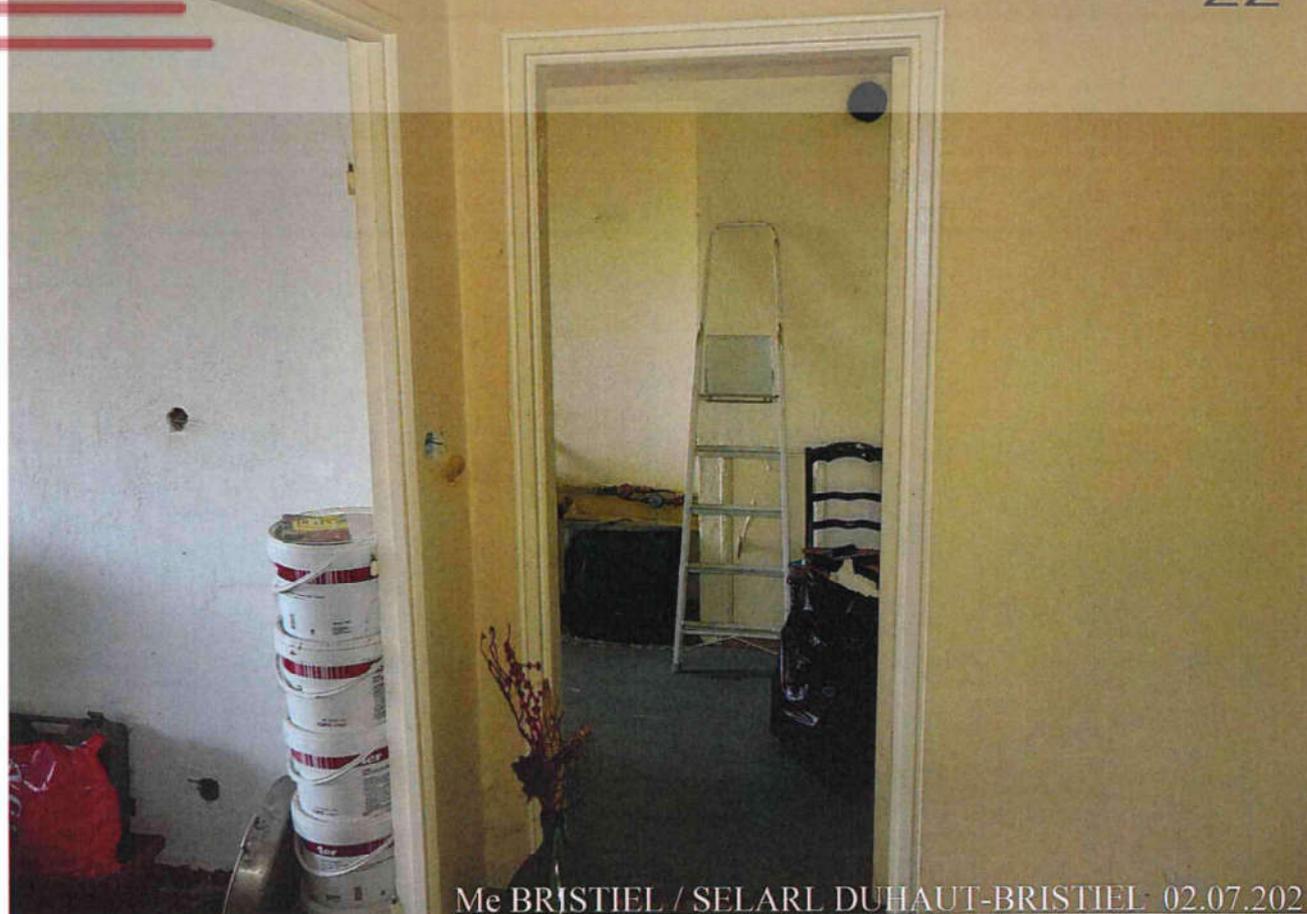
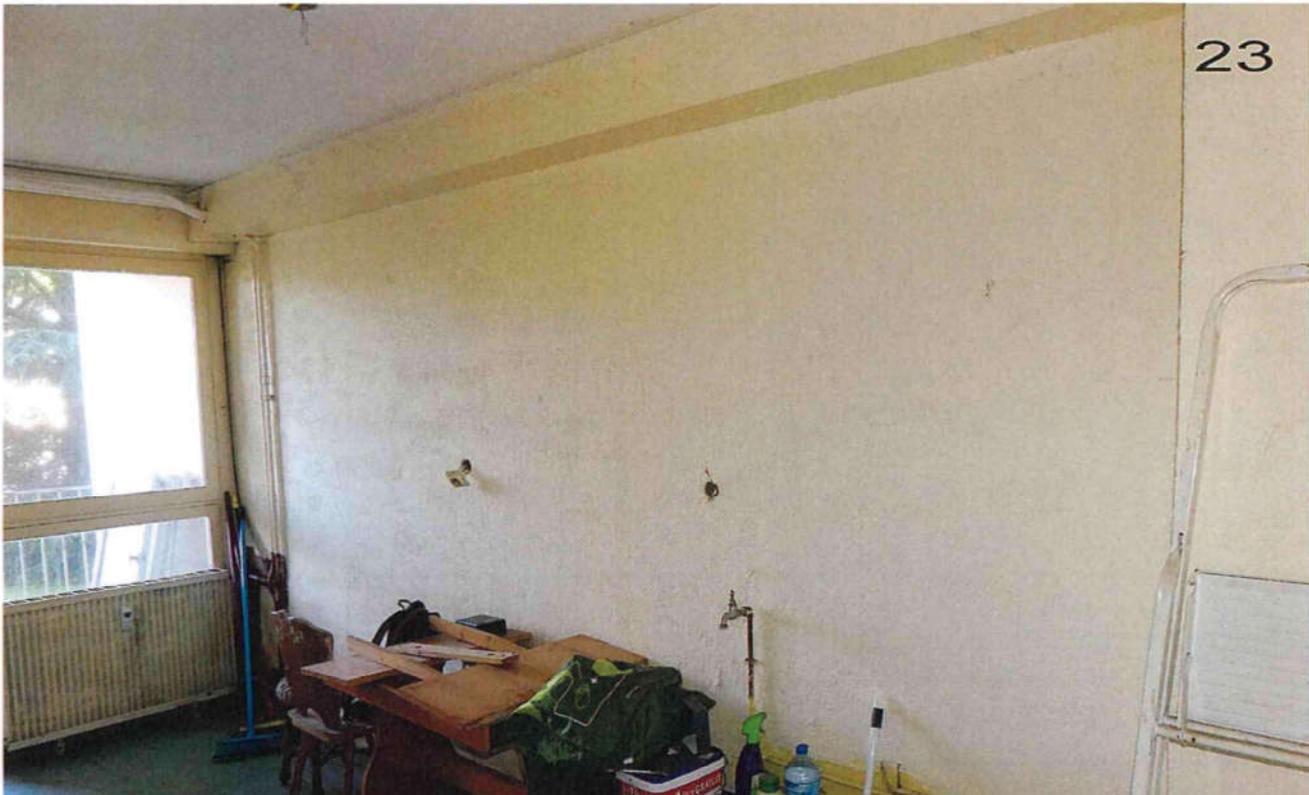
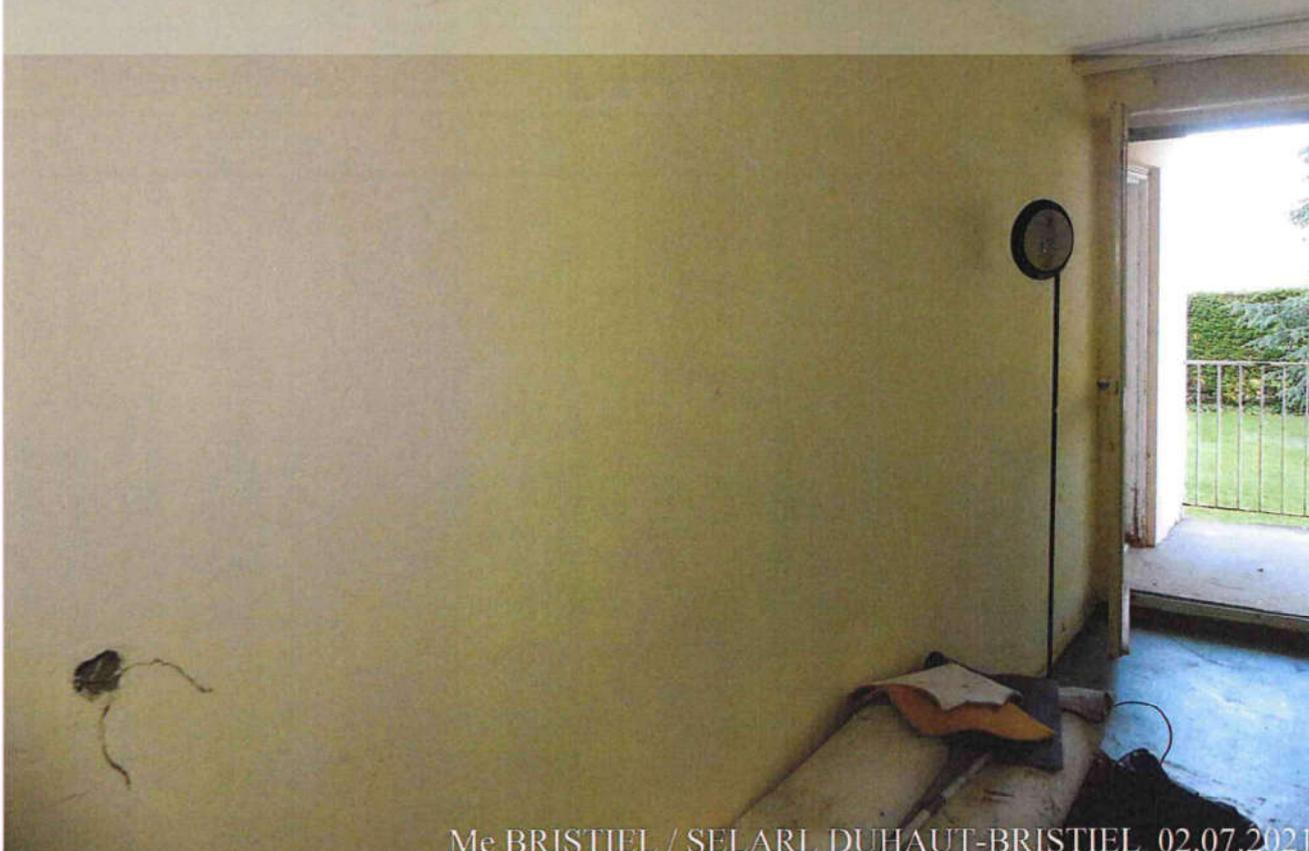
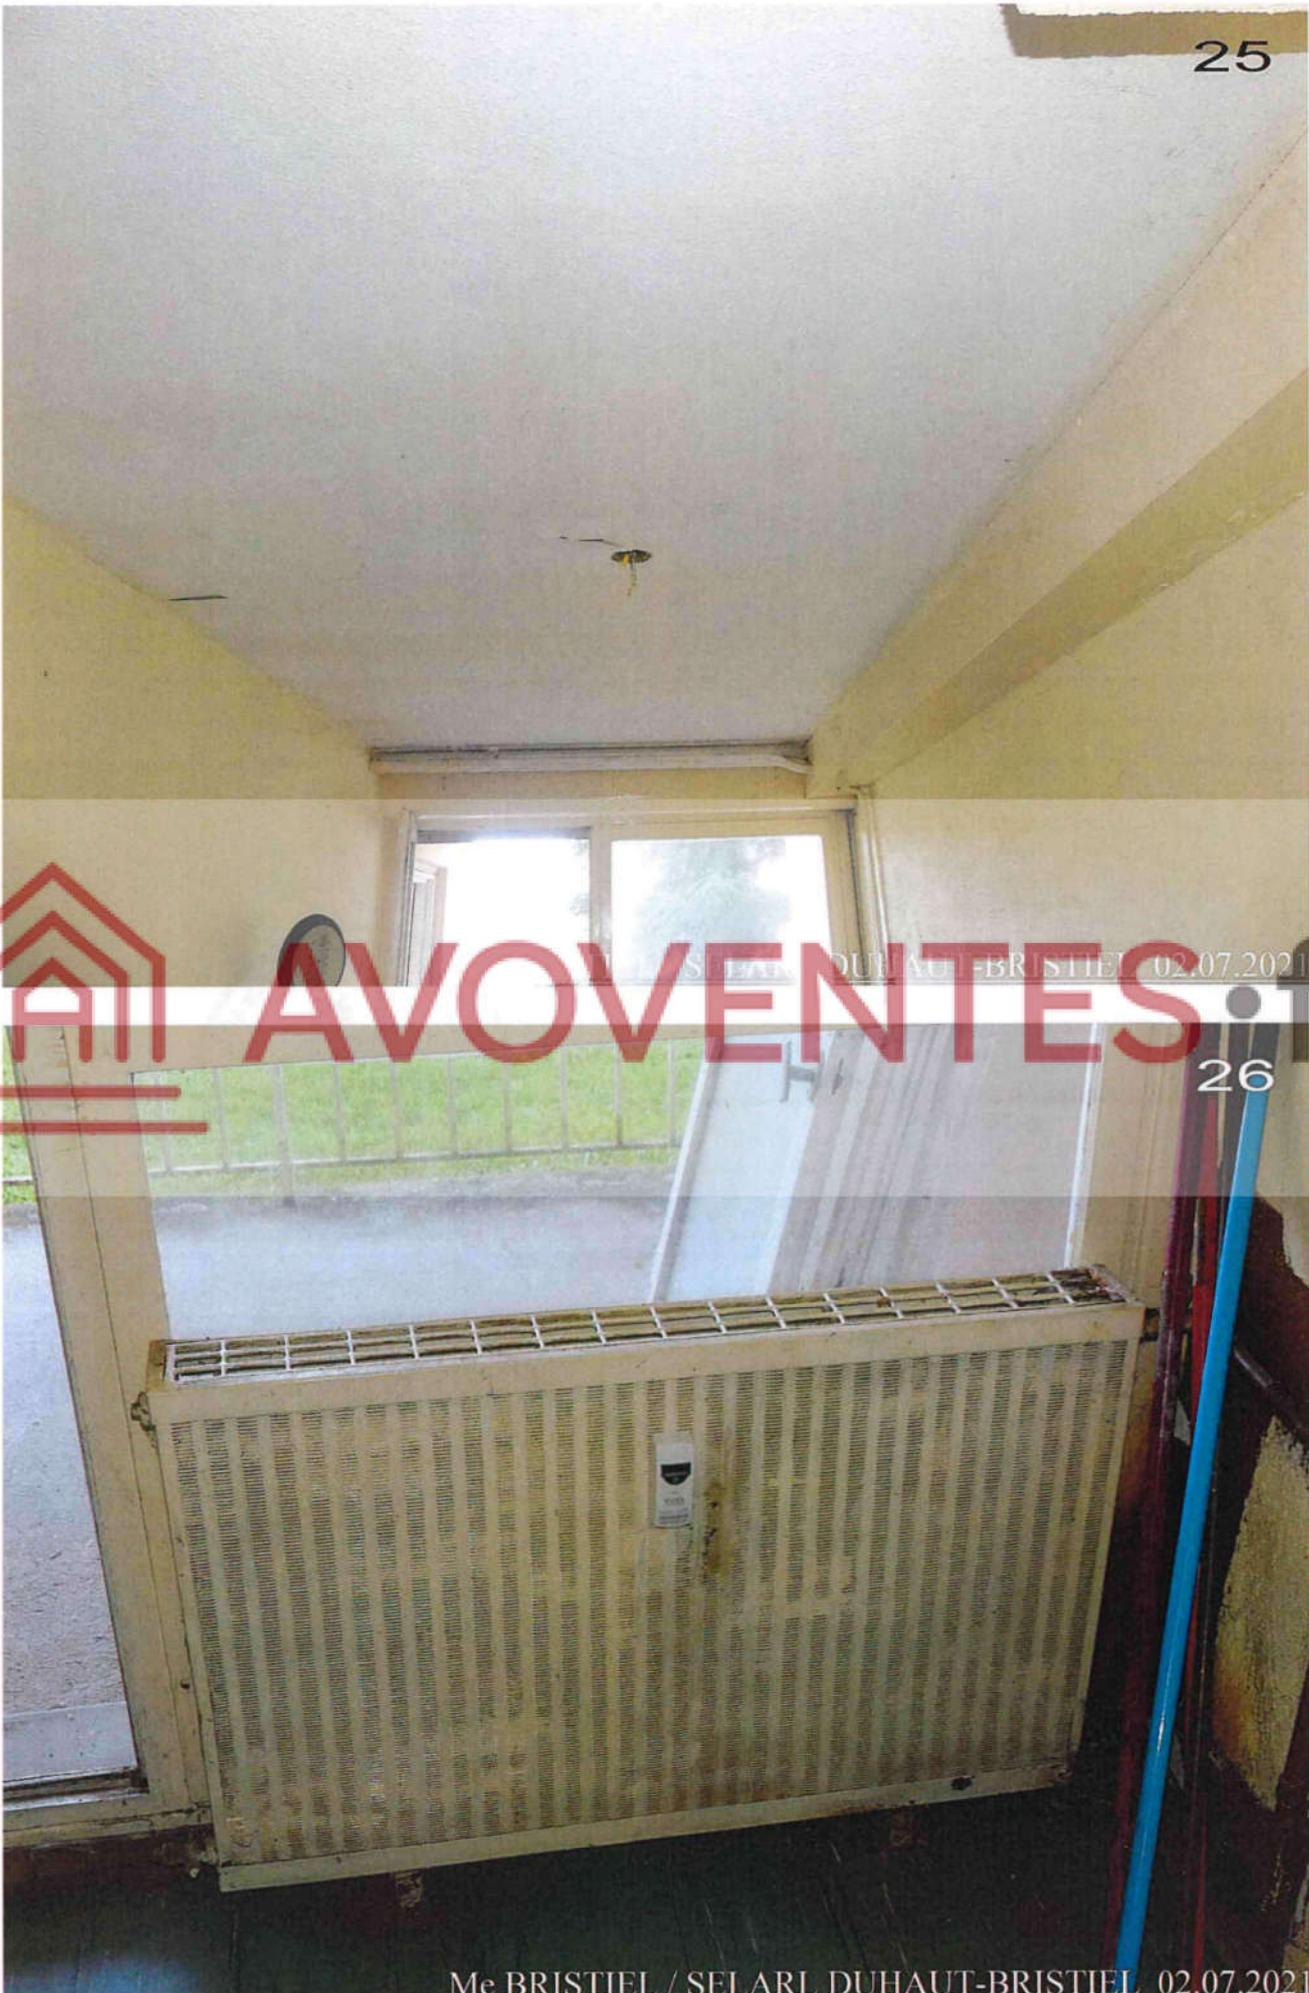
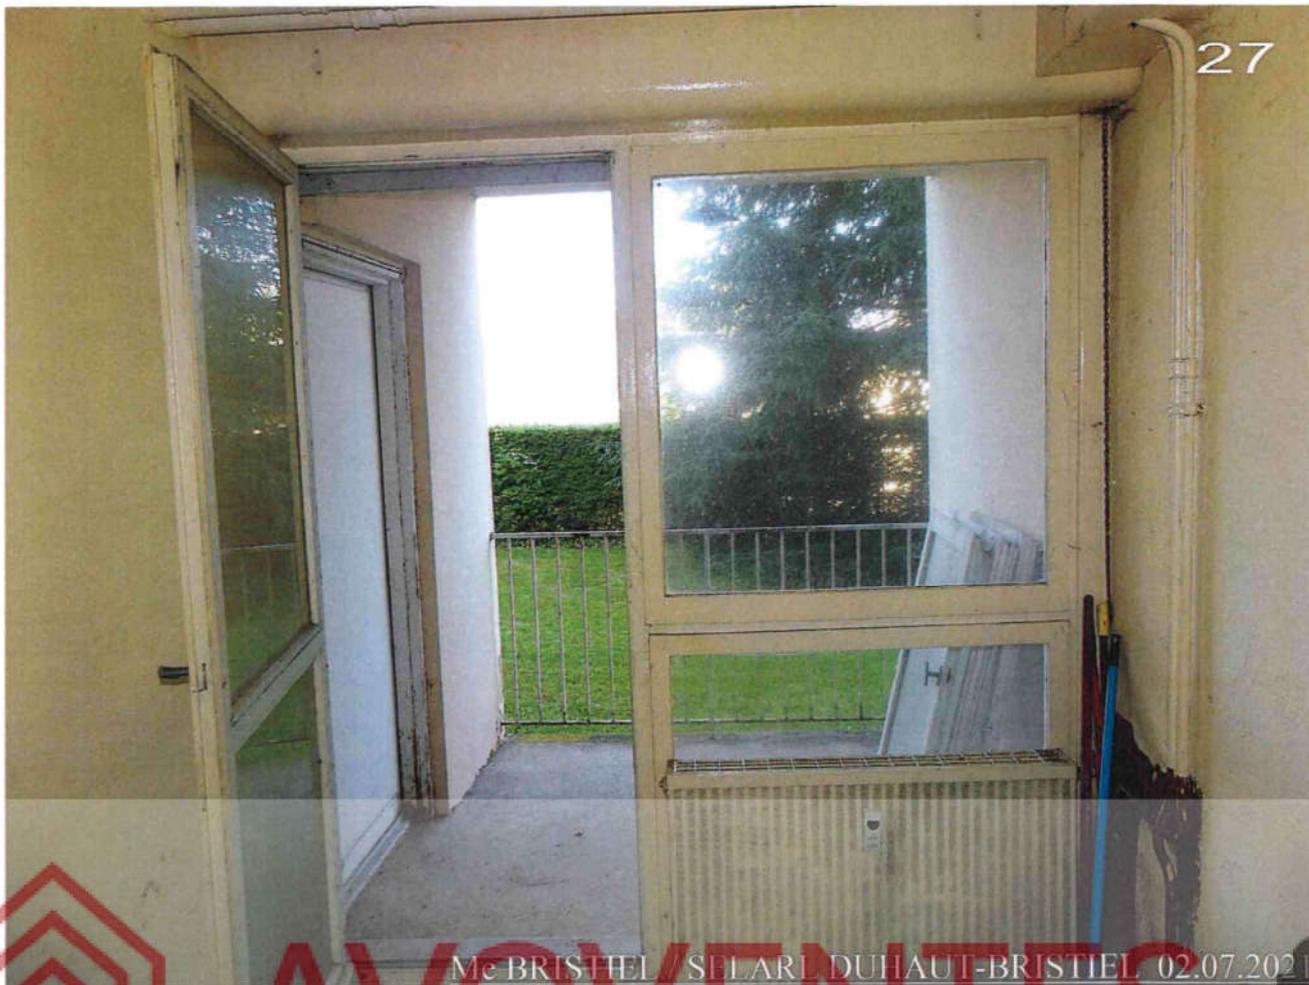
Sol : linoléum hors d'usage.

Murs : matériaux de construction recouverts d'un badigeon en mauvais état.

Plafond : plâtre peint ; peinture écaillée, l'ensemble est hors d'usage. Présence d'un point lumineux sans ampoule.

Porte d'accès bois avec oculus vitré, sale, encrassé. La peinture de l'encadrement de porte métallique est en mauvais état.

Radiateur de chauffage central sur pied, ensemble encrassé, oxydé.

Bati de fenêtre avec porte fenêtre en bois, simple vitrage ; ensemble vétuste.  
Volet roulant extérieur hors d'usage.

Présence d'une bouche d'aspiration de VMC dépourvue de grille.

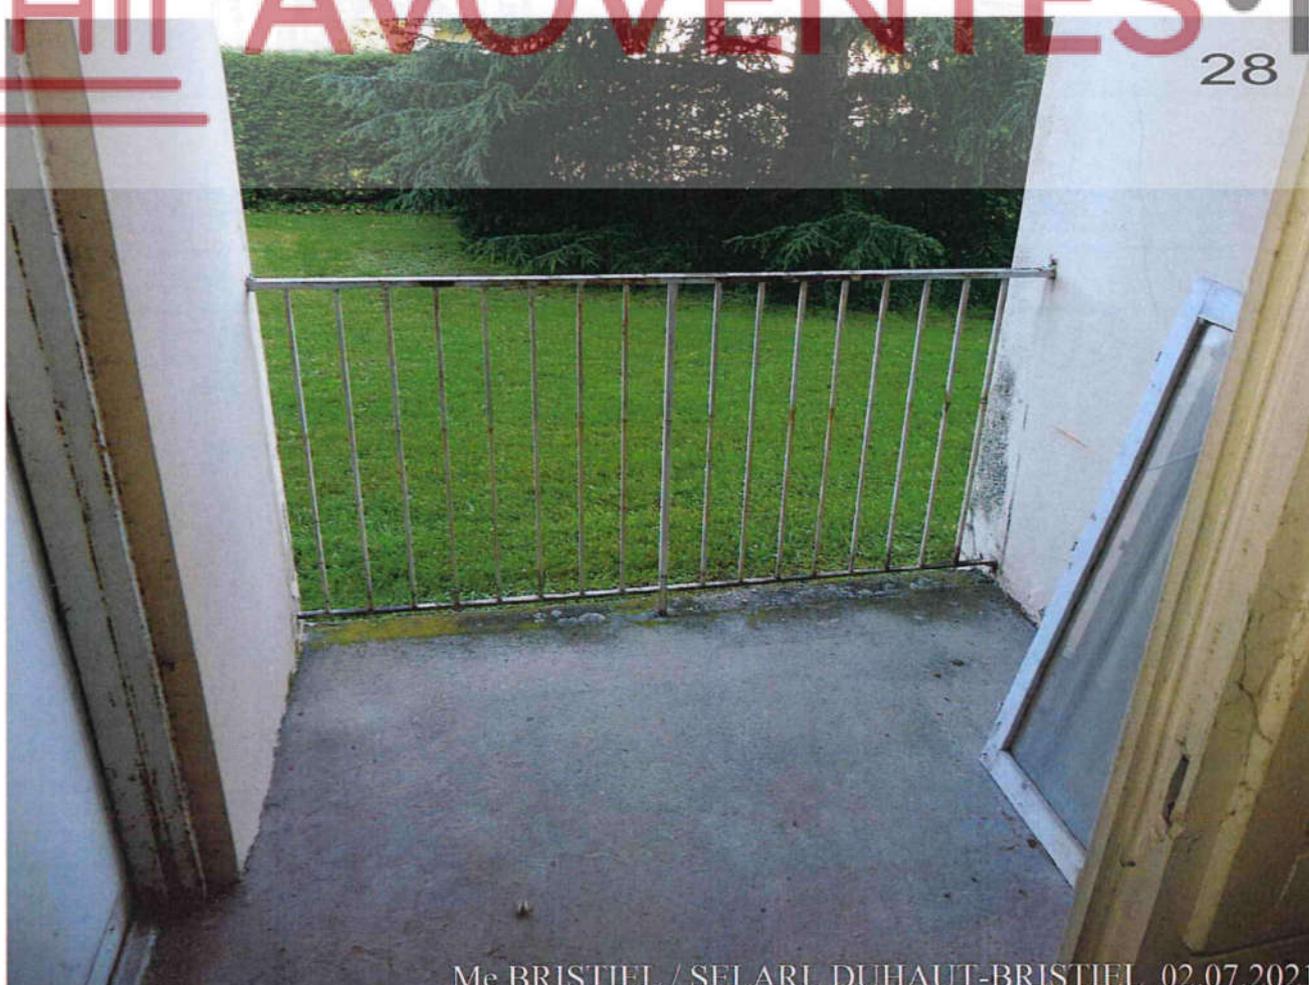
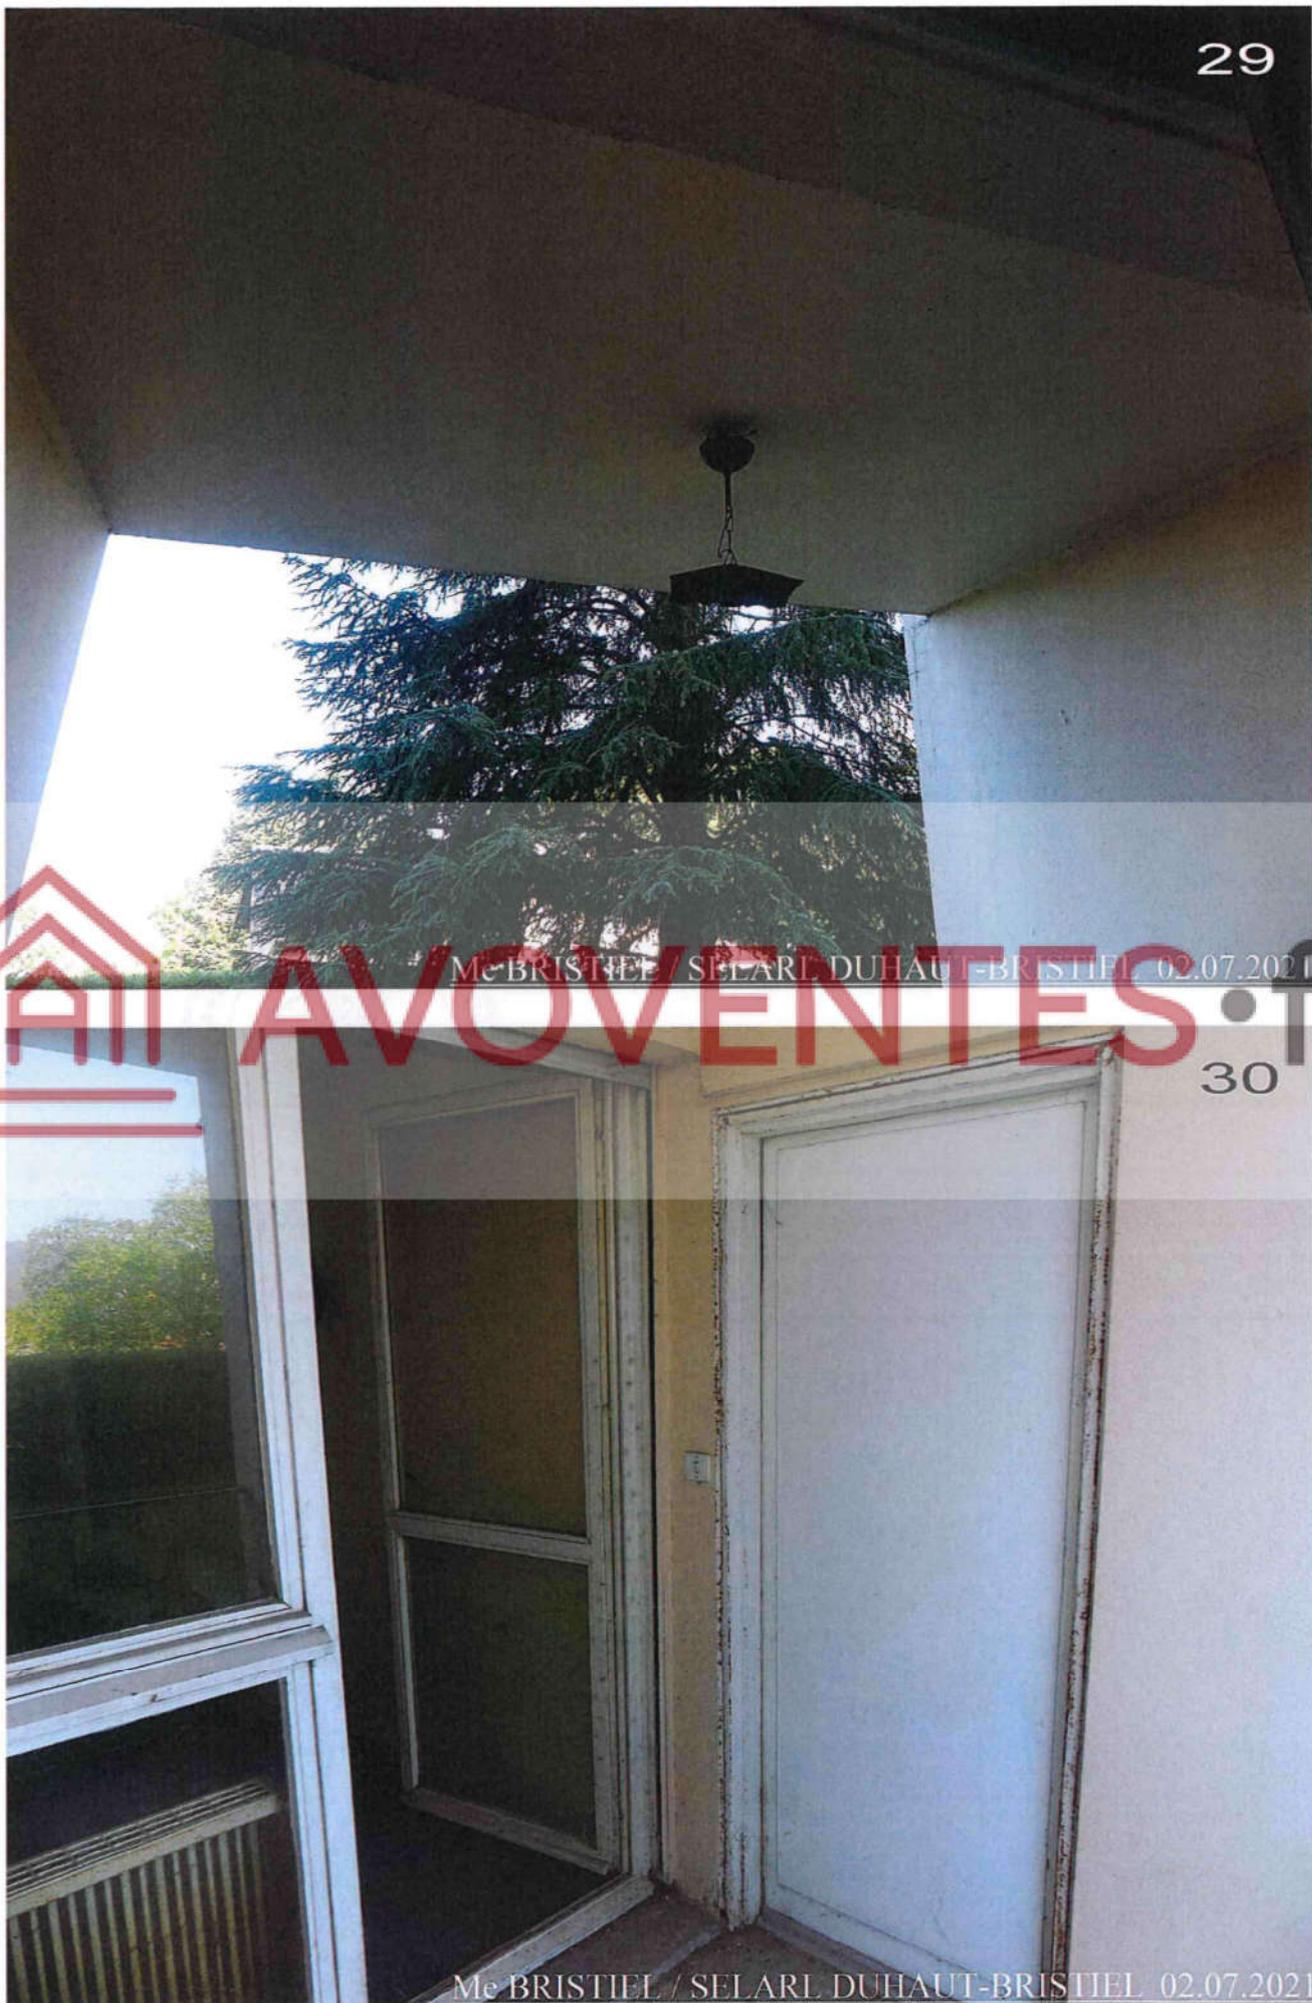
Murs recouverts d'une peinture écaillée, sale.

Plafond correspondant au balcon supérieur, peinture ombrée, un point lumineux dépourvu d'ampoule.

Présence d'un garde-corps métallique ; peinture totalement oxydée.

Le bati extérieur de la porte donnant accès à l'espace séjour est fortement oxydé.

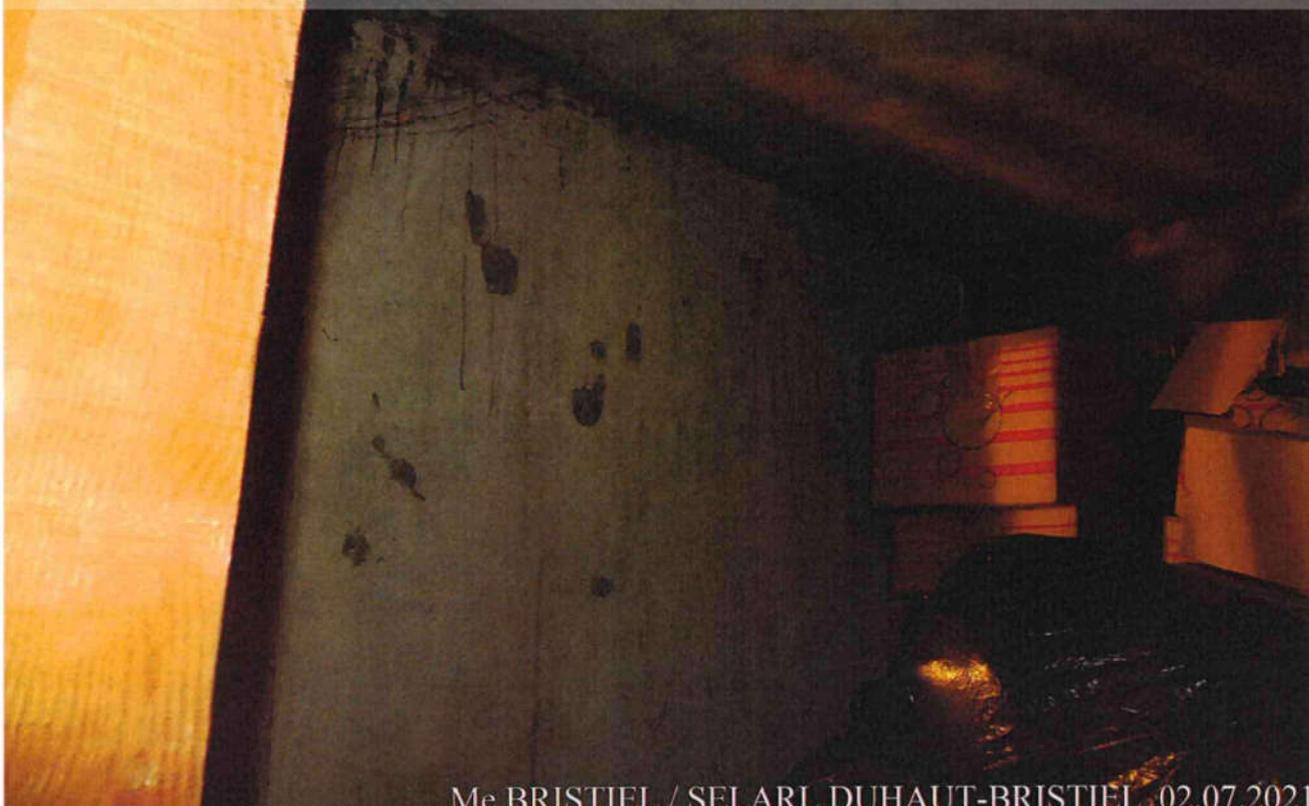
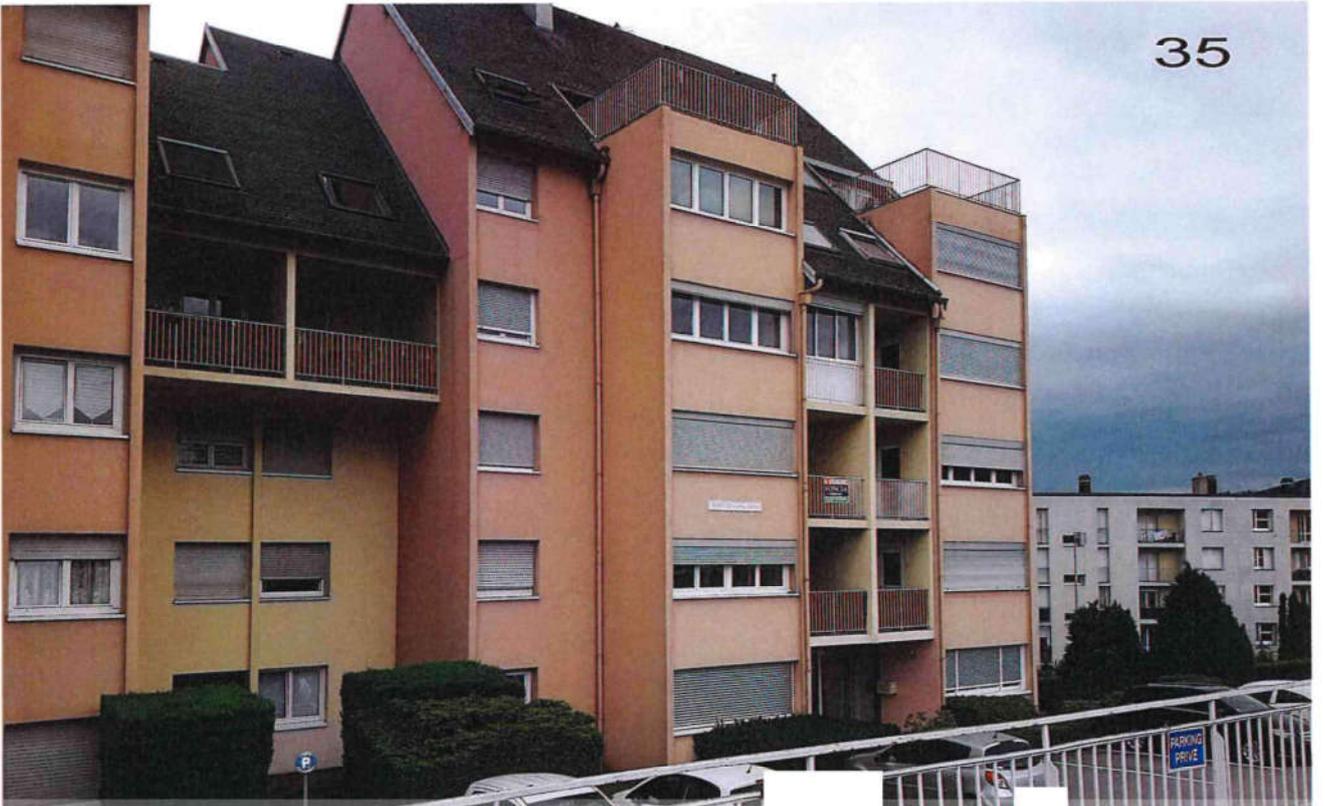
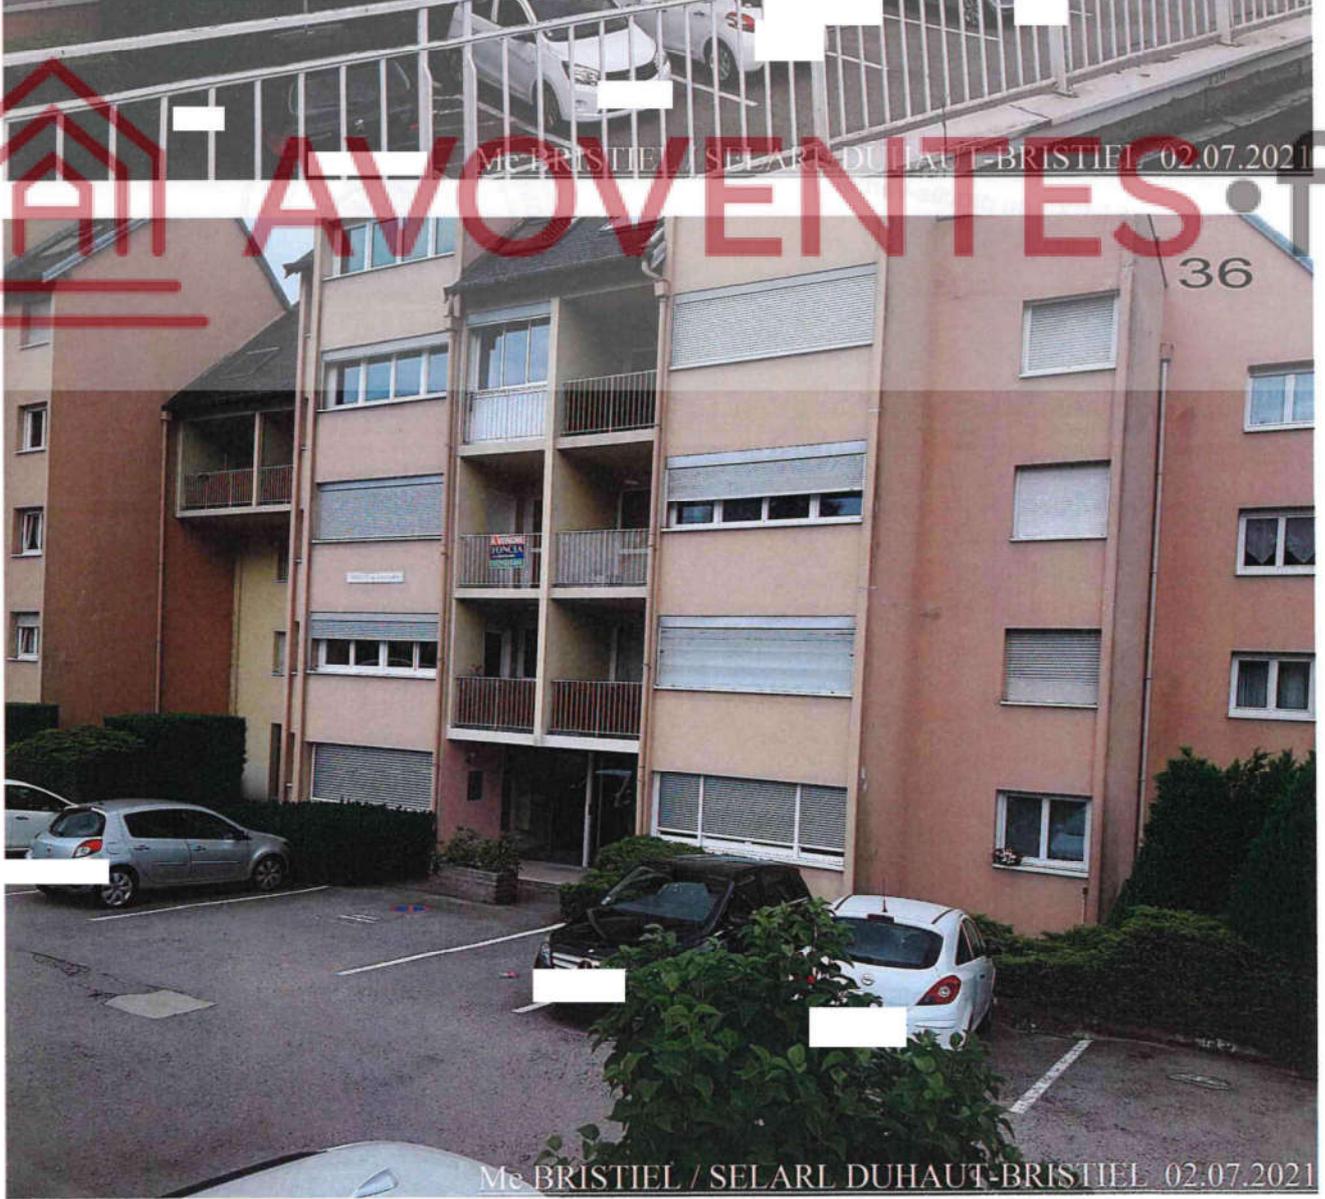
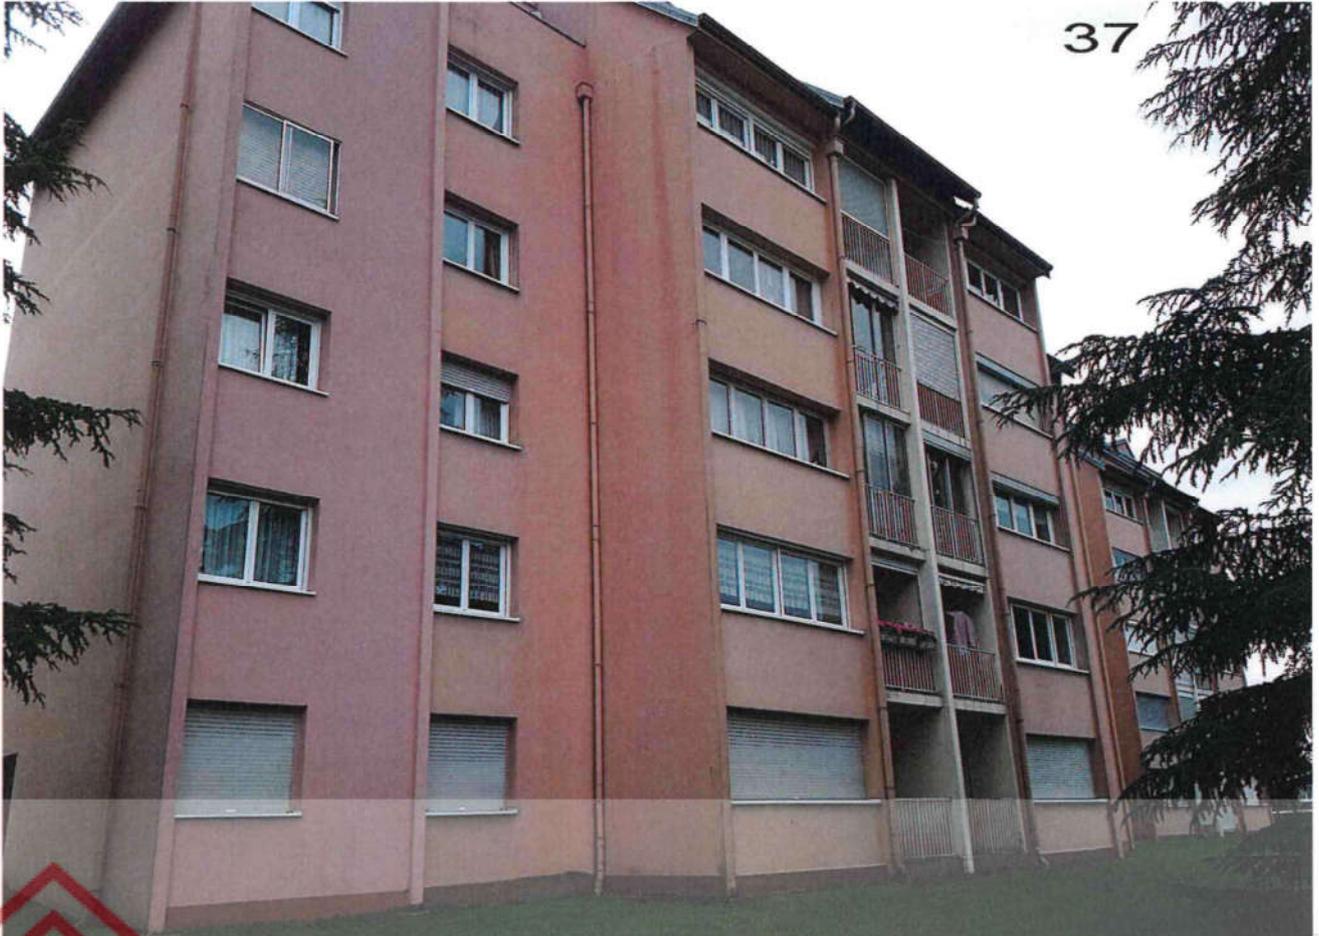
L'appartement est situé aux rez-de-jardin d'une résidence en copropriété situé sur les hauteurs de la commune de SAINT DIE DES VOSGES.
