PROCES VERBAL DE DESCRIPTION

**PROCES-VERBAL
DE DESCRIPTION**

Procédé aux présentes opérations de description à PROVENCHERES ET COLROY (anciennement dénommé COLROY-LA-GRANDE), 3 rue de l'Eglise, le mardi 23 avril 2024 à 14h00, en présence de @AVOVENTES.FR technicien chargé des opérations de diagnostics techniques, de @AVOVENTES.FR témoin, l'ouverture des lieux étant réalisée par la société MC SERVICES de FRAIZE.

Selon le commandement de payer valant saisie-immobilière, la saisie porte sur la Commune de PROVENCHERES ET COLROY, (anciennement dénommé COLROY-LA-GRANDE), 3 rue de l'Eglise, avec aisances, dépendances et terrain attenant, figurant au cadastre savoir :

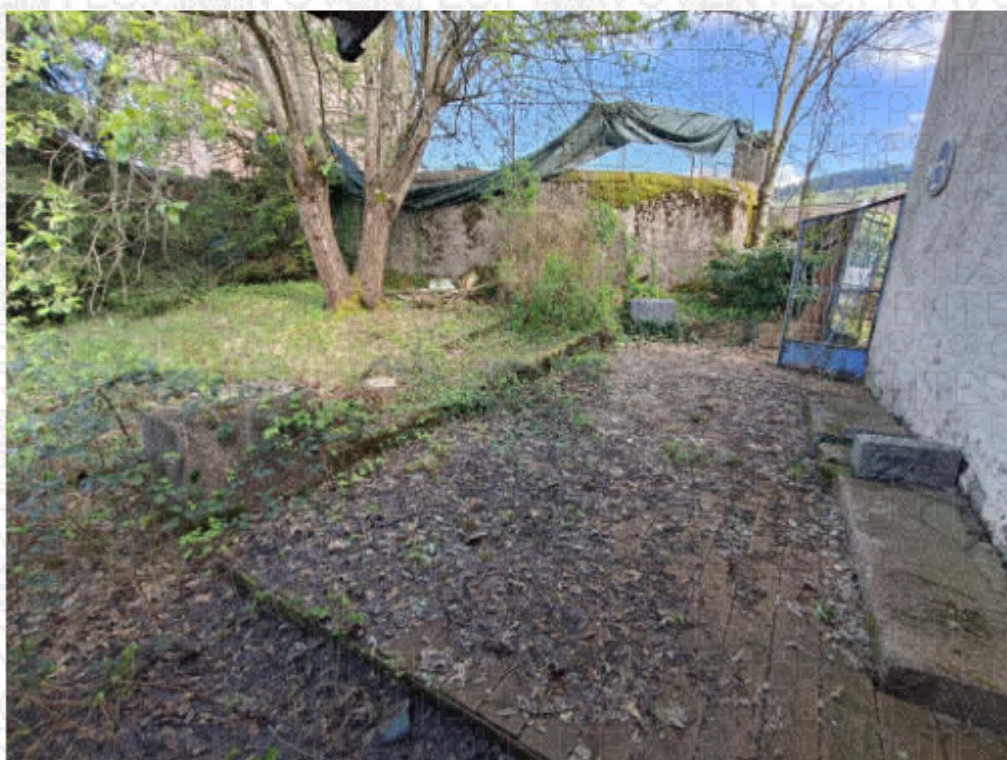
L'ancienne terrasse bois est à l'abandon.

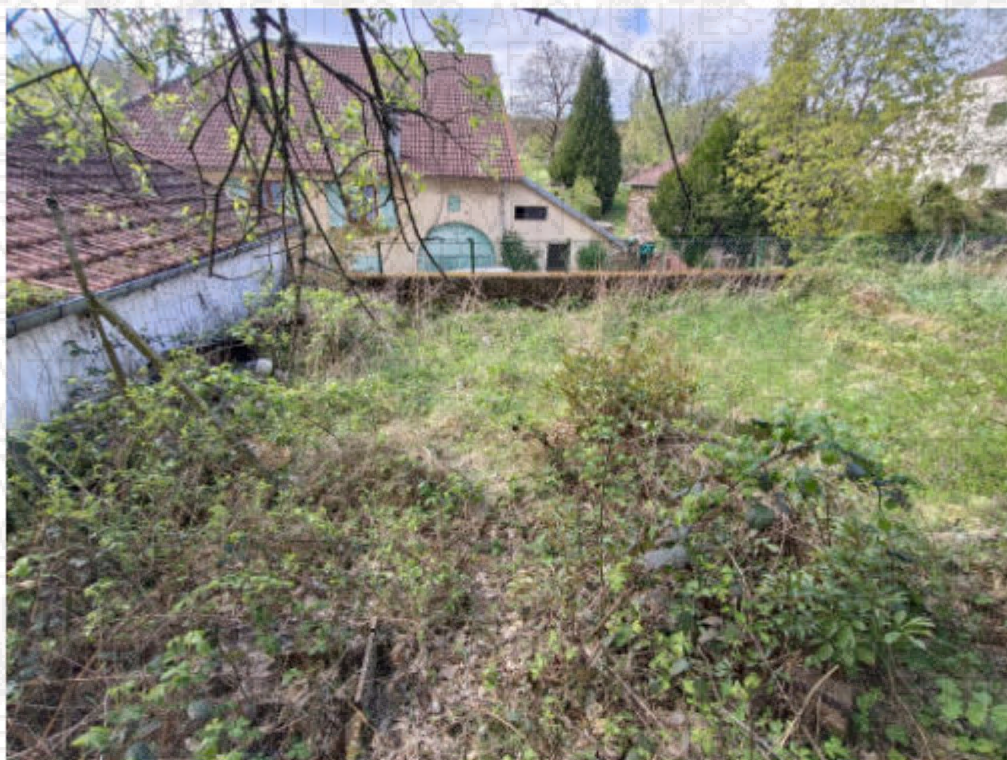
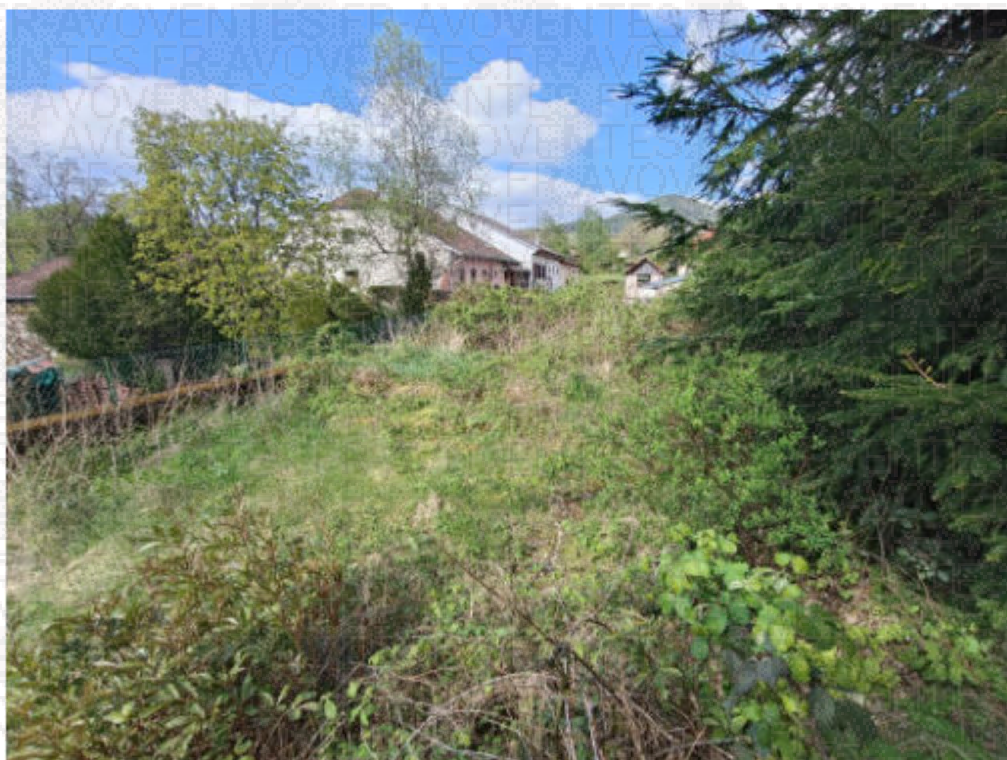
Espace vert non entretenu, rendant la progression difficile voire impossible.
Je prends les photographies ci-dessous.

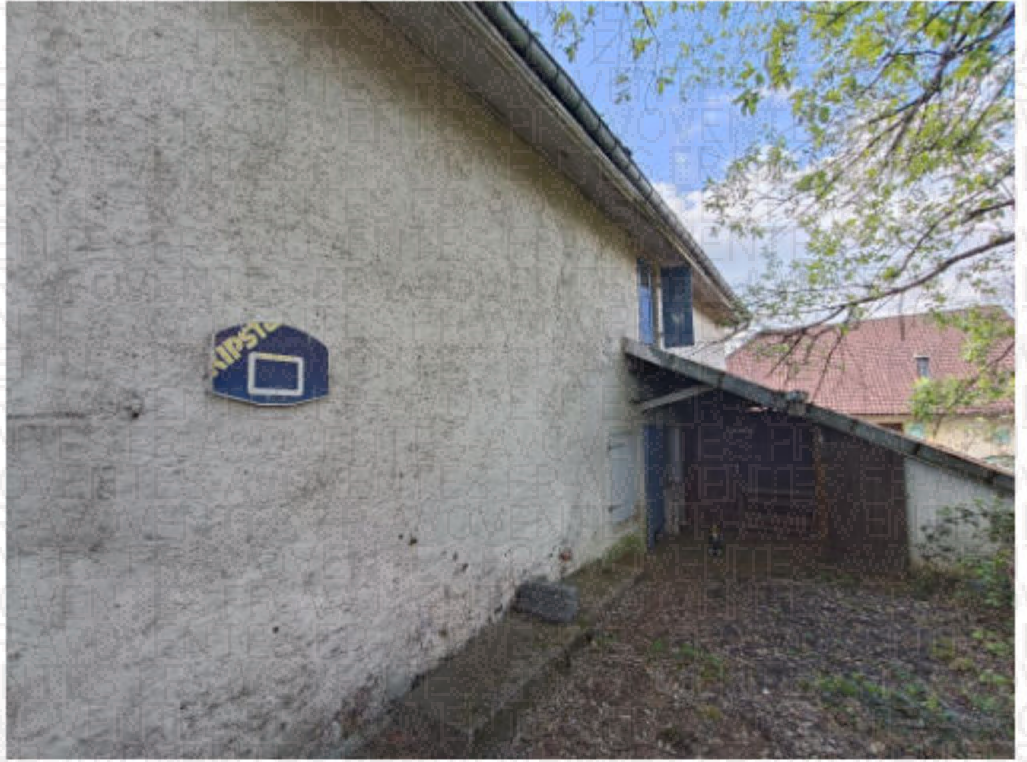
Le côté droit de la maison est couvert d'un crépi largement dégradé par le temps.

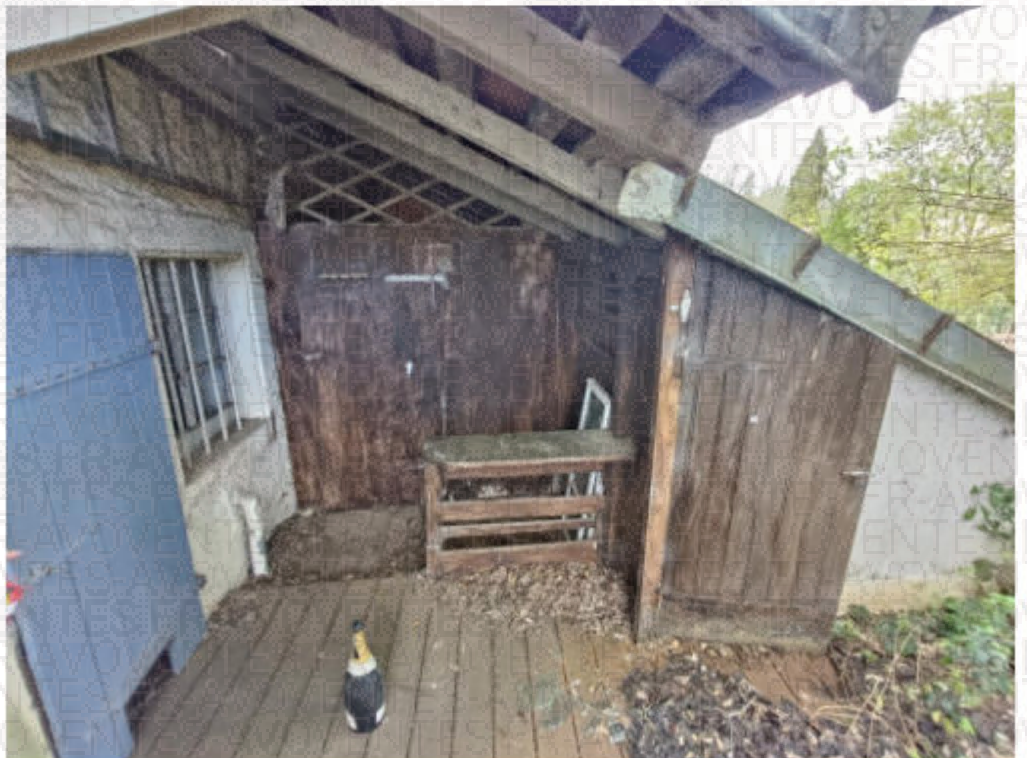
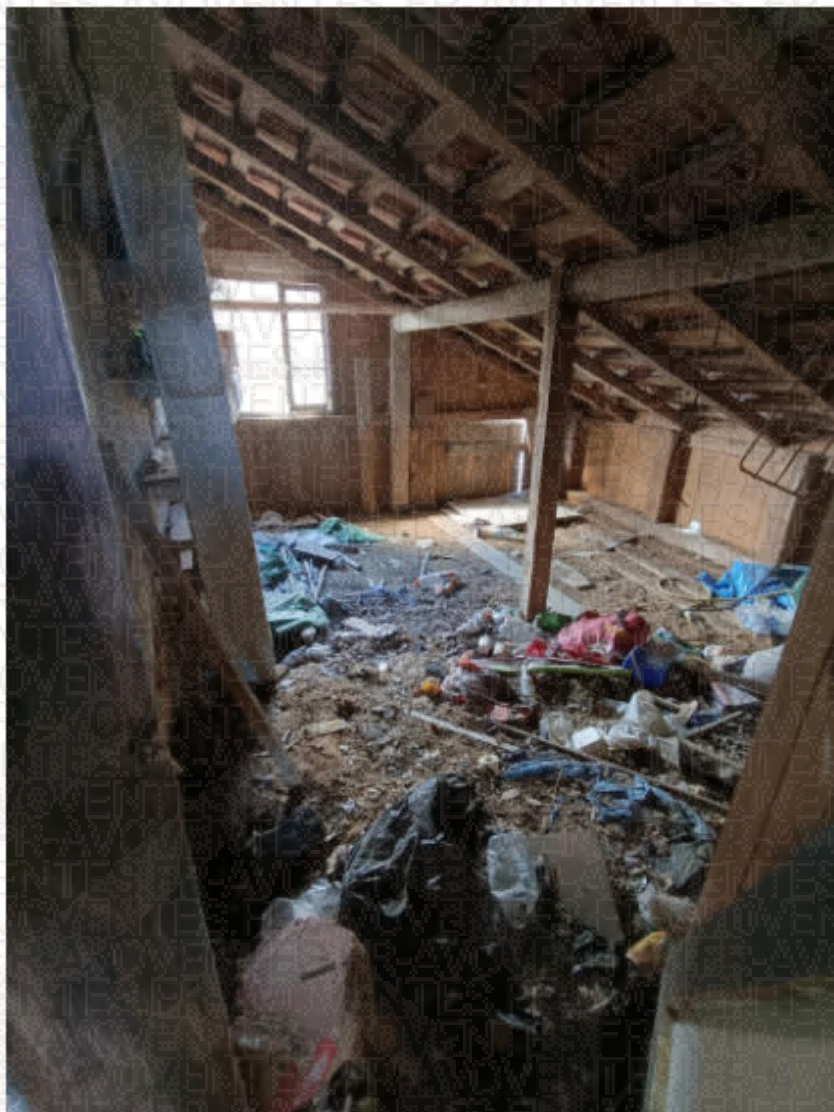
Un petit appentis avec toiture en tuiles terre cuite, deux petites portes en bois permettant d'y accéder. La structure est en bois.

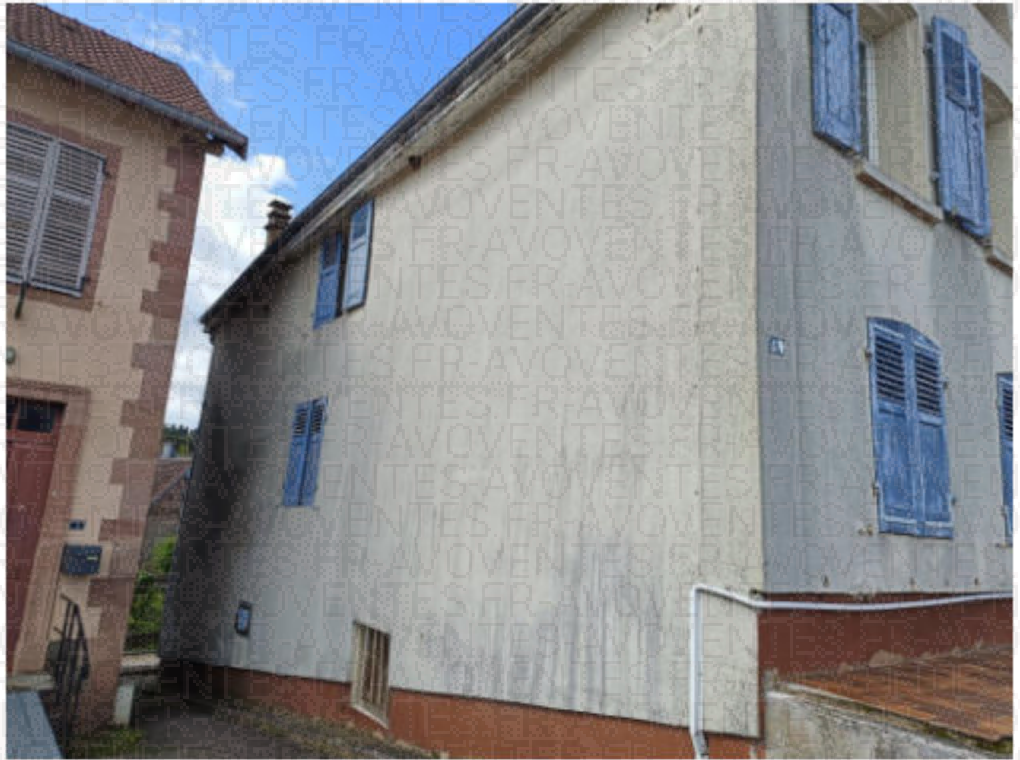
Je me place sur le côté gauche de la maison. La façade est habillée d'un crépi posé sur une isolation extérieure relativement fine et ancienne. Je devine que celle-ci mesure entre 3 et 5 cm. Présence de deux ouvertures.

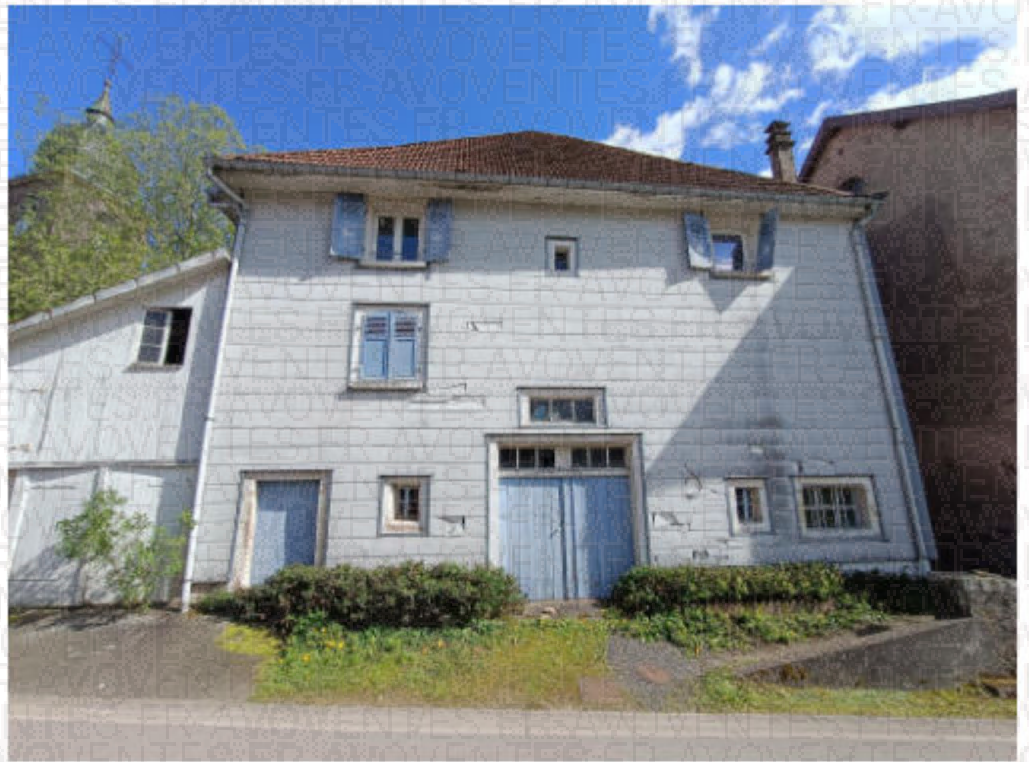
En façade, un vieux bardage, à l'évidence amianté, avec plusieurs plaques présentant des éclats.

Présence de deux ouvertures au dernier niveau, et d'une de très petite taille. Le battant du volet droit de la menuiserie située en haut à droite menace de s'effondrer, rendant nécessaires de contourner la maison en conservant de bonnes distances de sécurité.

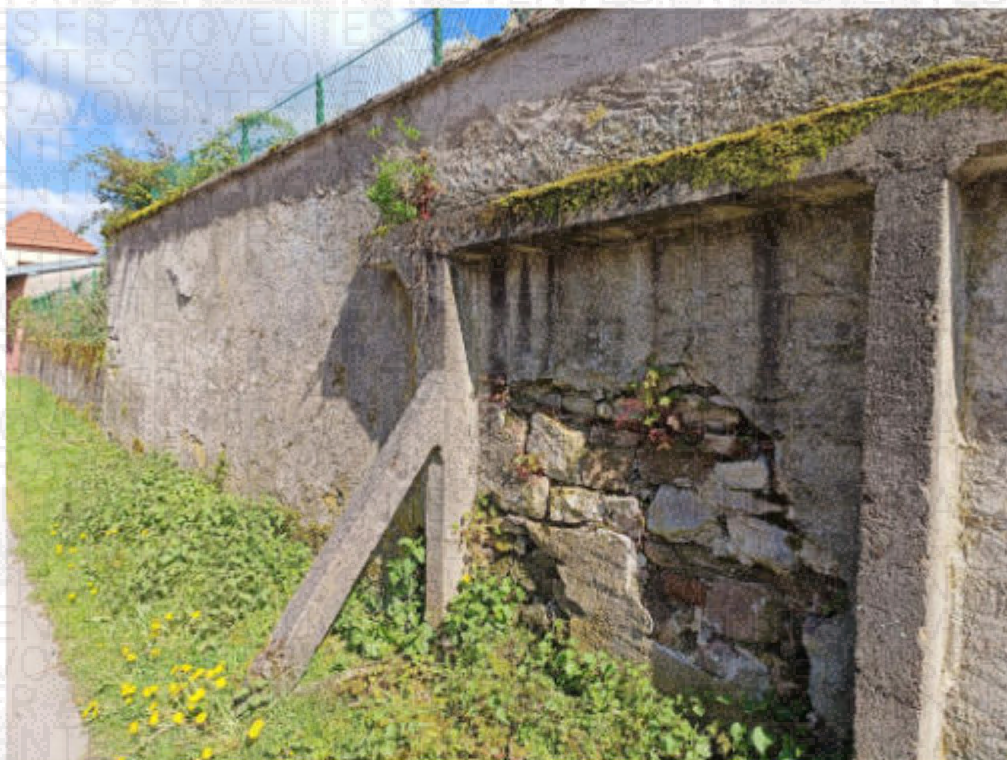
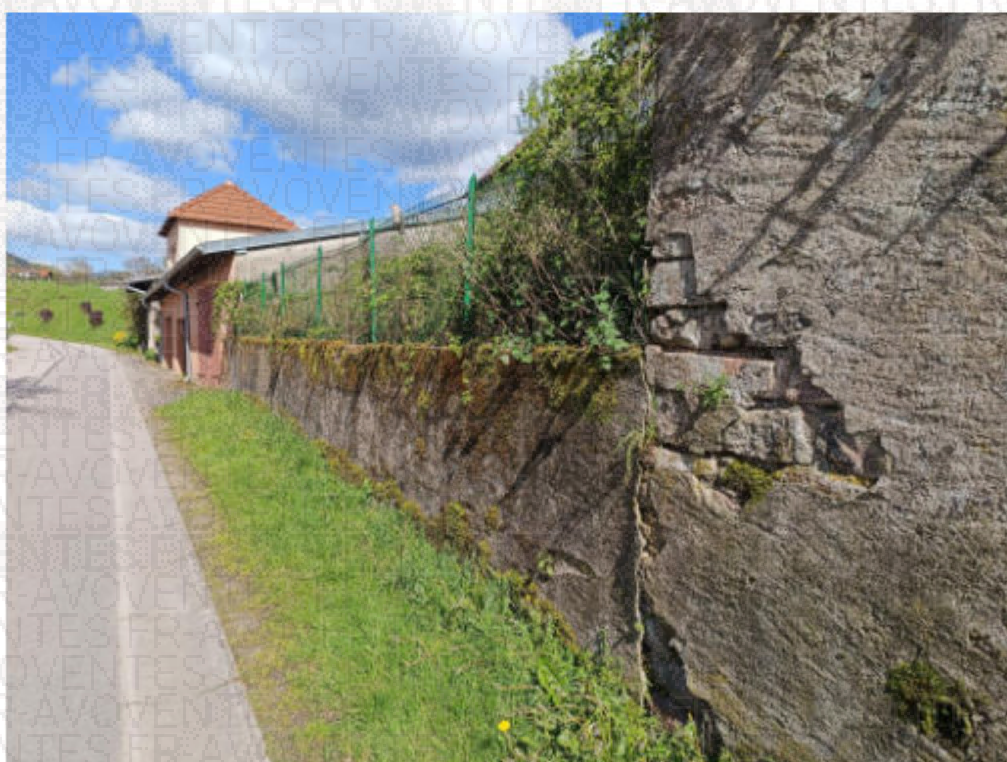
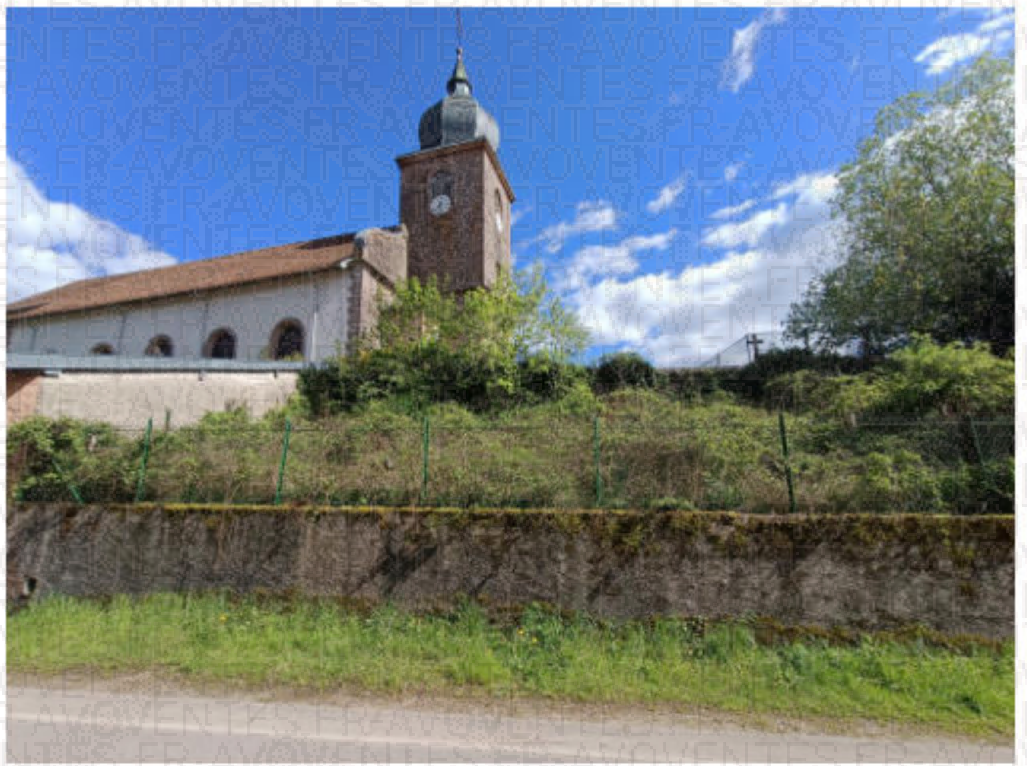
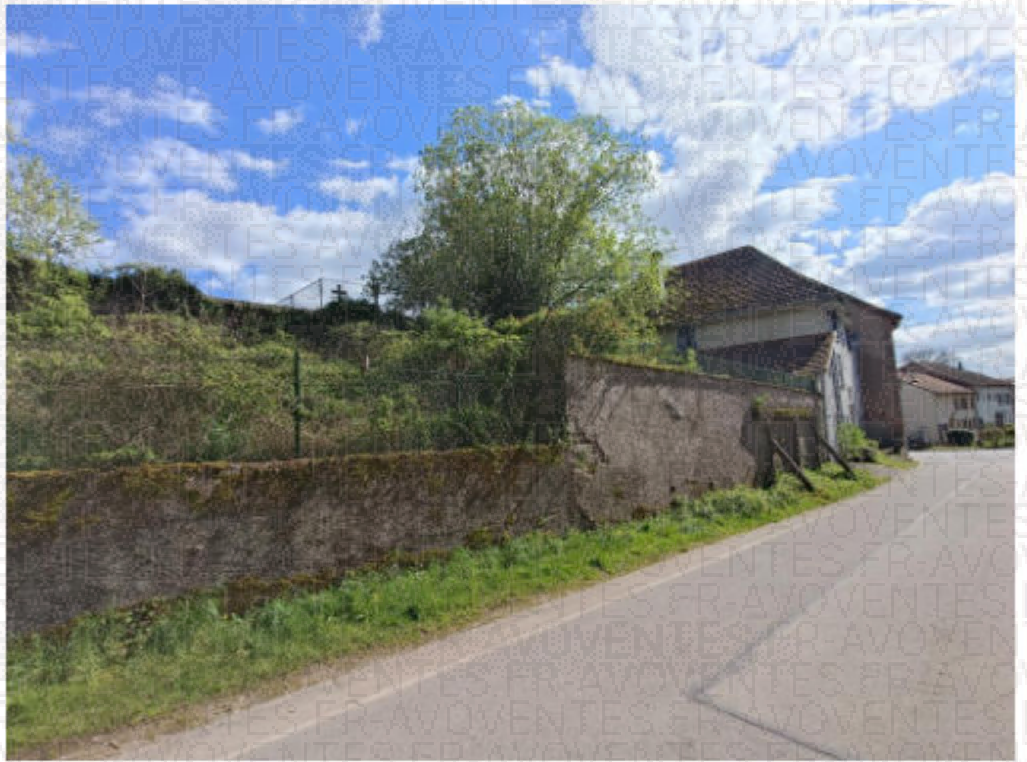
Le mur de soutènement des terres du jardin est largement fragilisé avec éclats du crépi, fissurations.

Absence d'entretien du jardin avec proliférations d'herbes indésirables et de ronces rendant toute progression impossible.

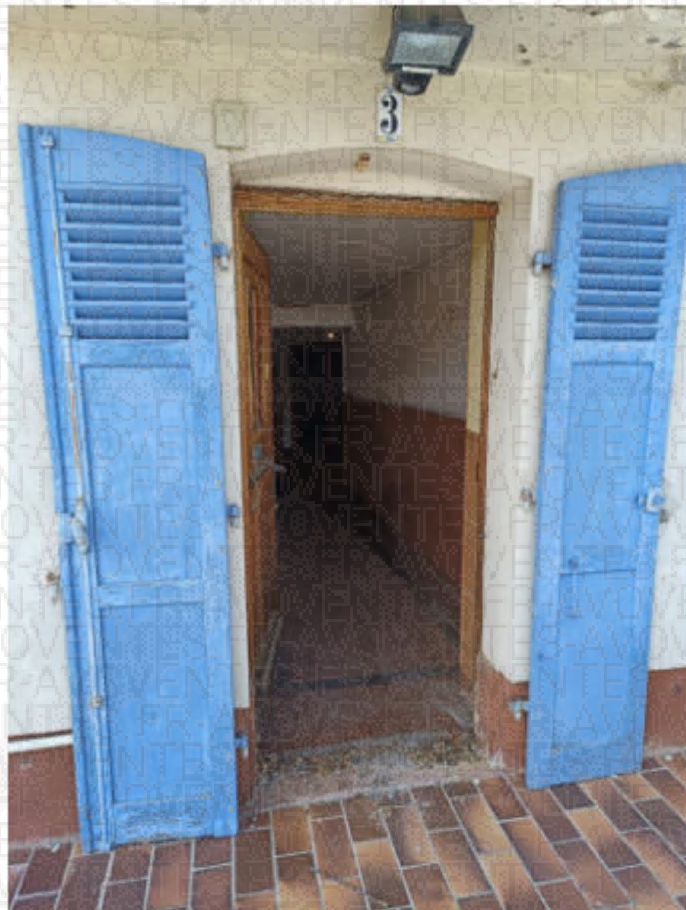
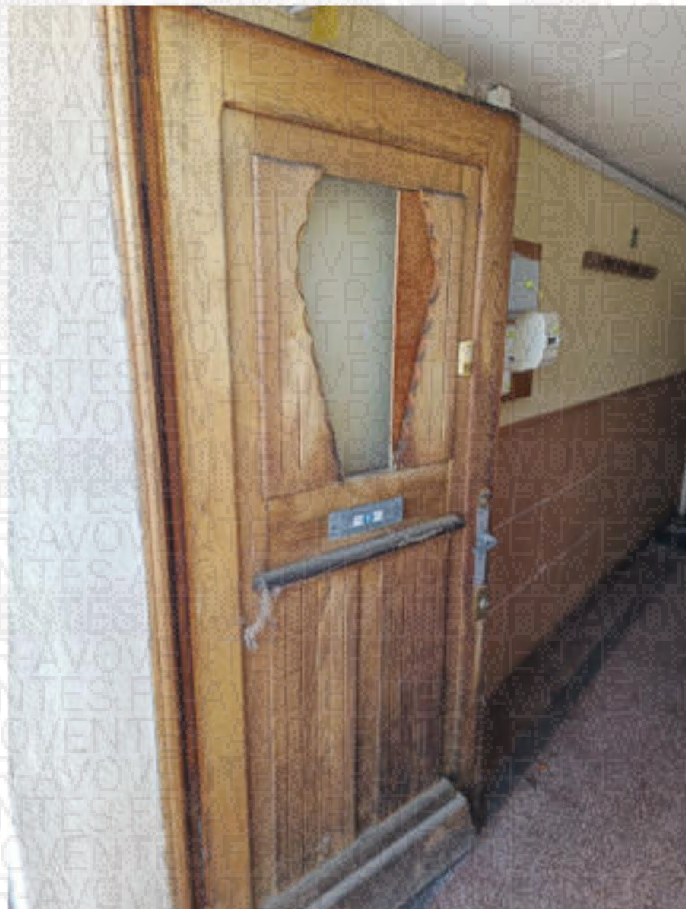
PORTE D'ENTREE DANS LA MAISON :

Il s'agit d'une porte très ancienne, en bois, avec petit vitrage translucide, en partie supérieure, rafistolé en partie à l'aide d'une simple planche de bois à la découpe irrégulière.

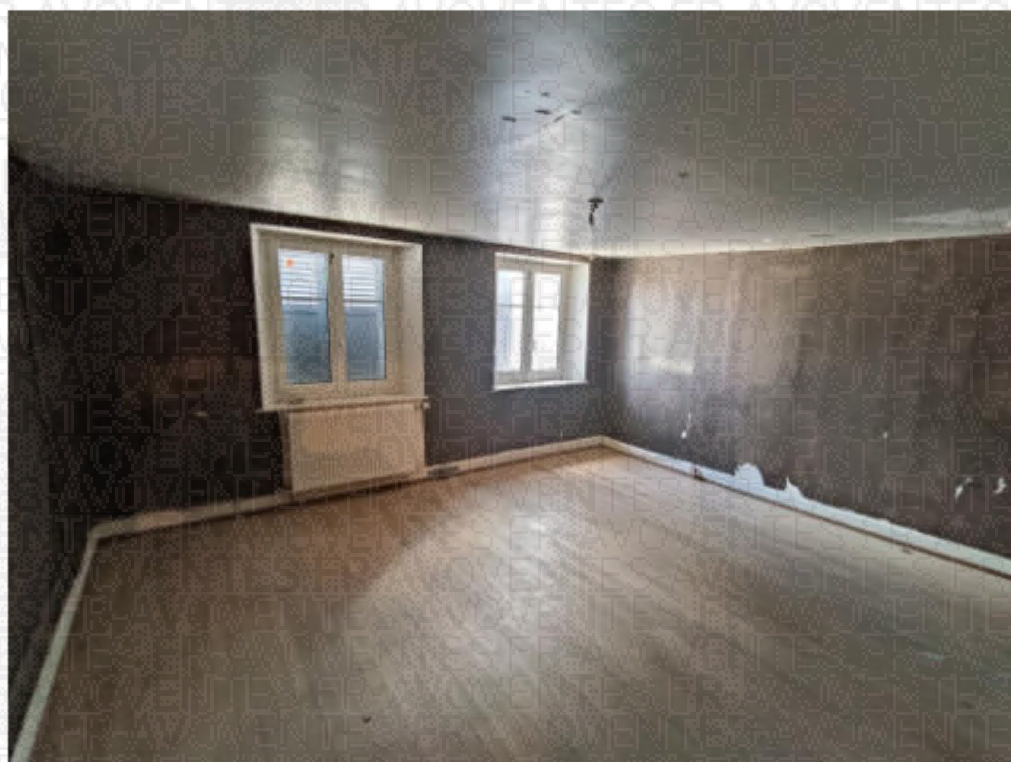
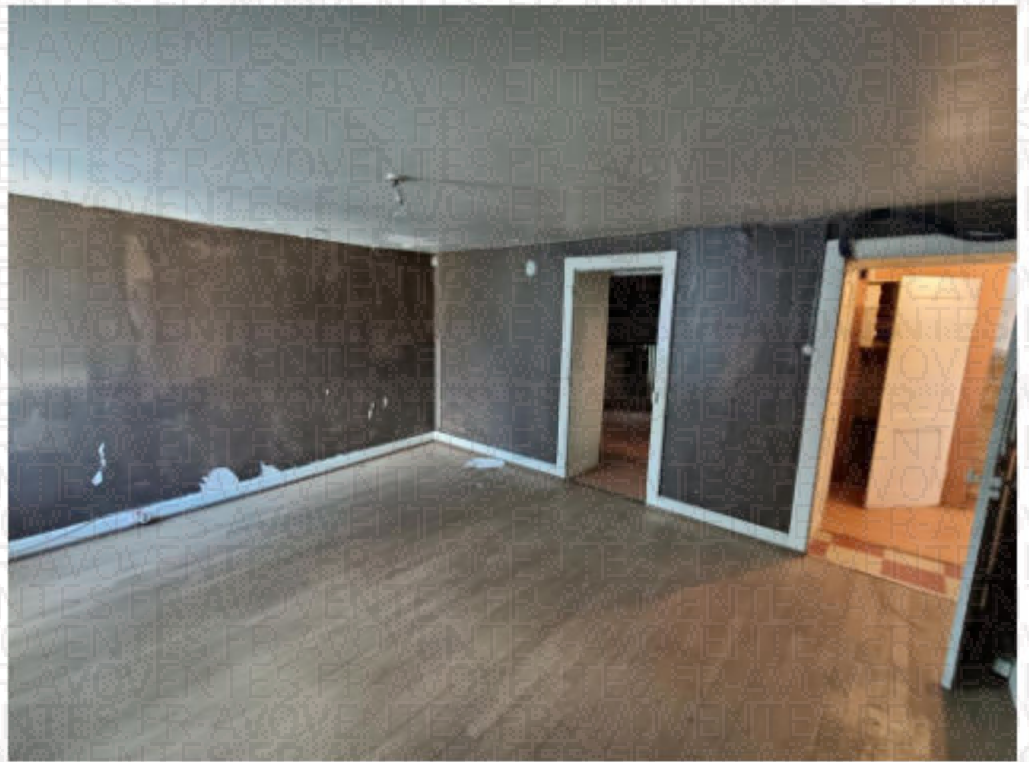
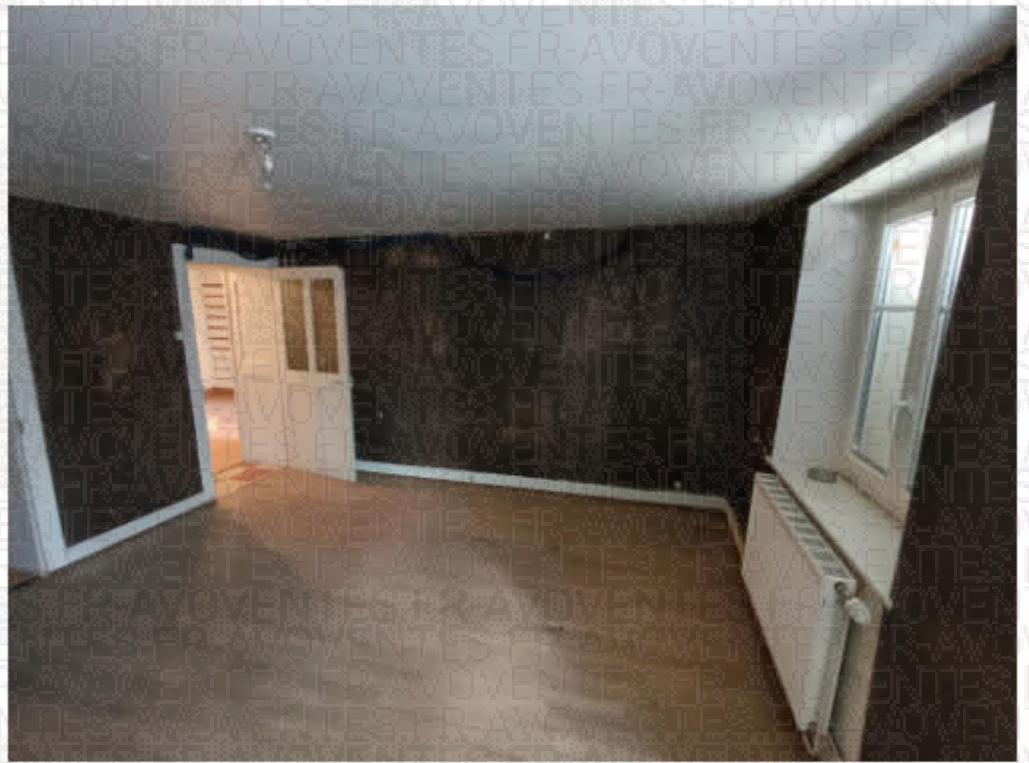
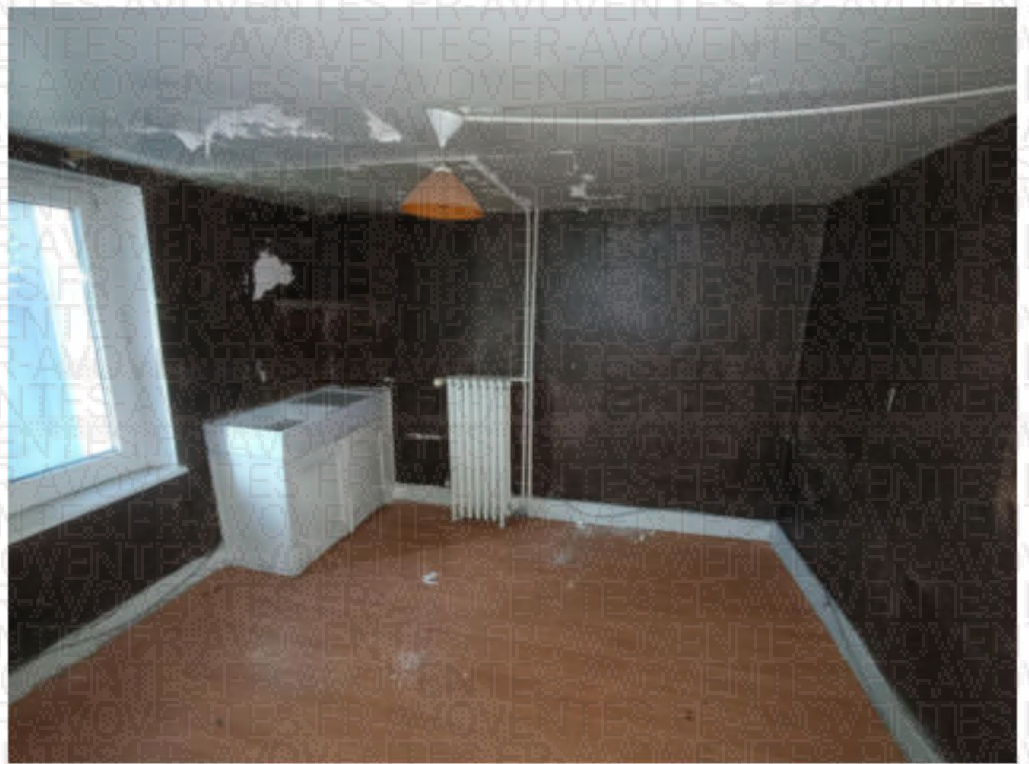
PREMIERE PIECE SUR RUE - PIECE N°1 :

Le plafond est jauni par le temps, il présente de nombreuses fissurations et éclats de peinture. Une arrivée électrique en partie centrale avec douille et ampoule.

Les parois murales sont tapissées, il s'agit d'une tapisserie vétuste, présentant des dégradations superficielles, arrachée superficiellement par endroits et peinte d'une façon extrêmement grossière de couleur marron, sans uniformisation de la peinture.

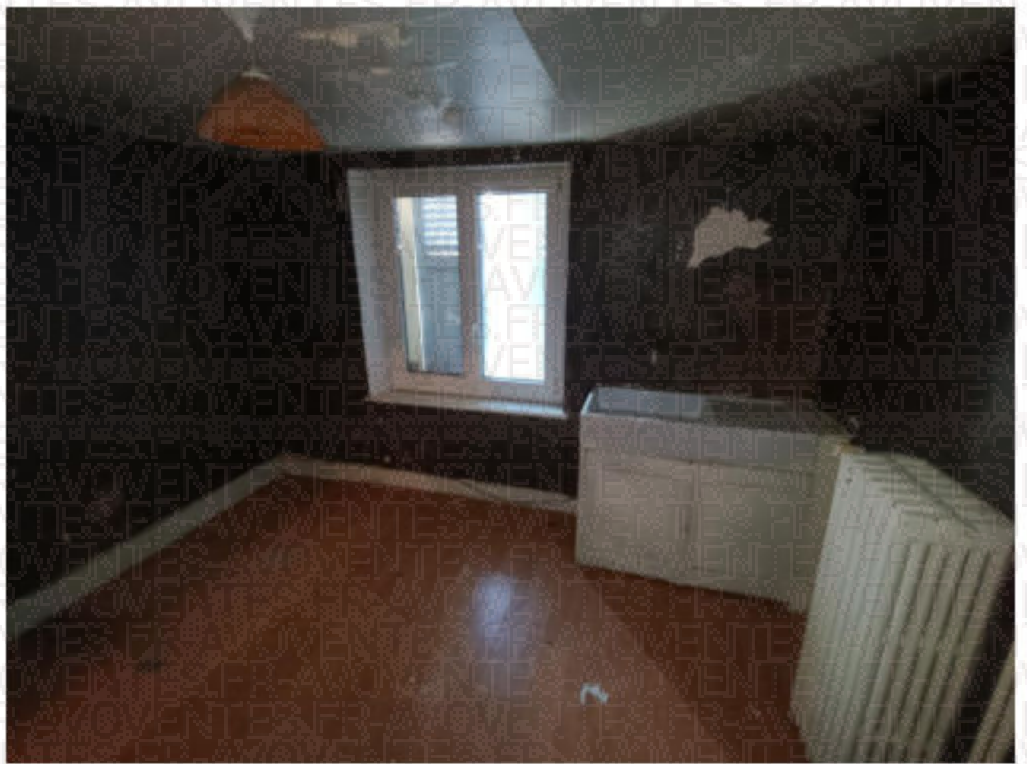
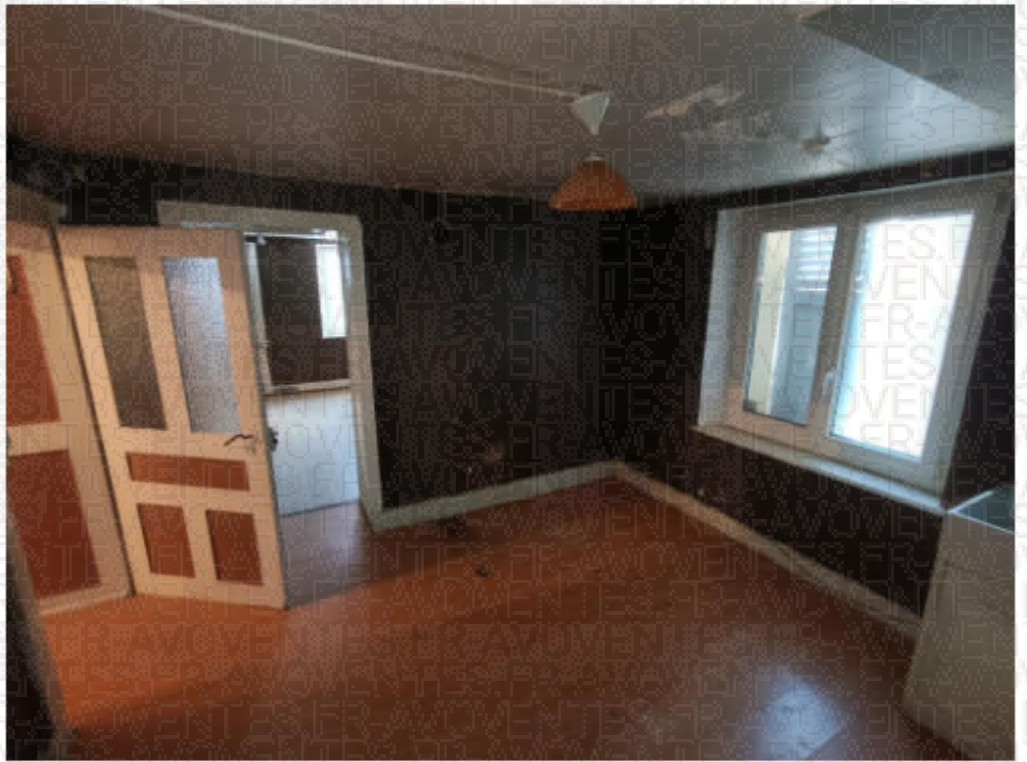
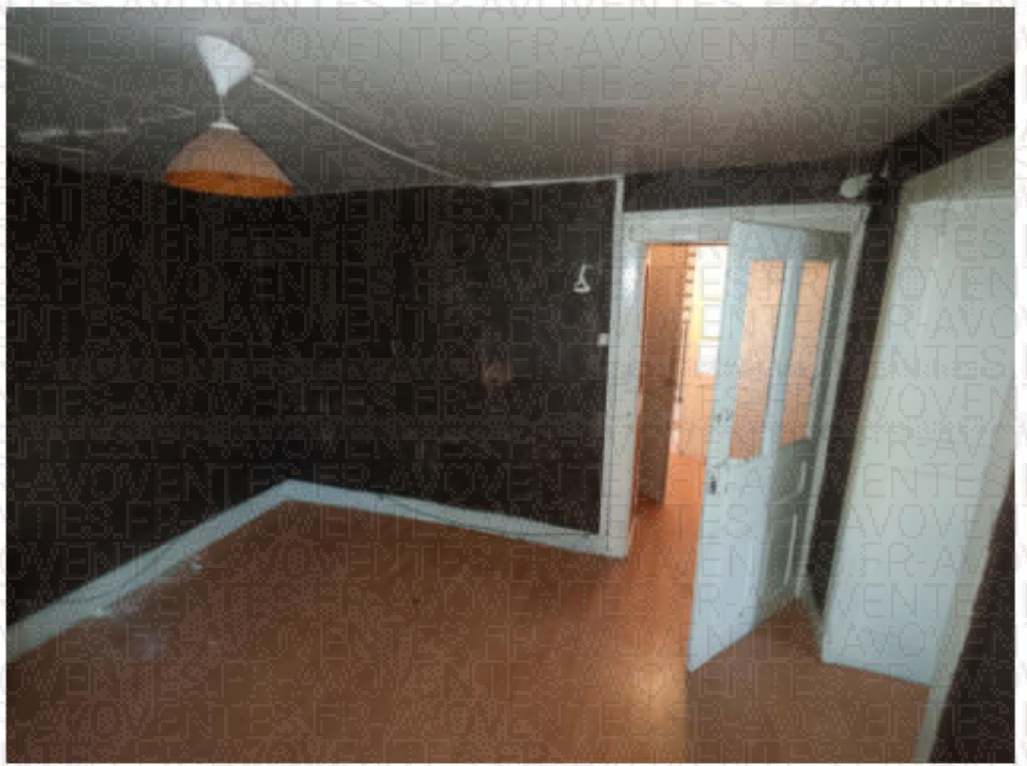
L'ESPACE CUISINE DU REZ DE CHAUSSEE - PIECE N°2 :

Le plafond est largement jauni par le temps, il présente une multitude de fissurations et décolllements de la peinture.

Parois murales identiques à l'autre pièce avec de nombreux décolllements de la peinture et dégradations superficielles.

Un parquet flottant au sol, extrêmement dégradé, avec des découpes qui correspondent aux pieds d'un meuble autrefois en place.

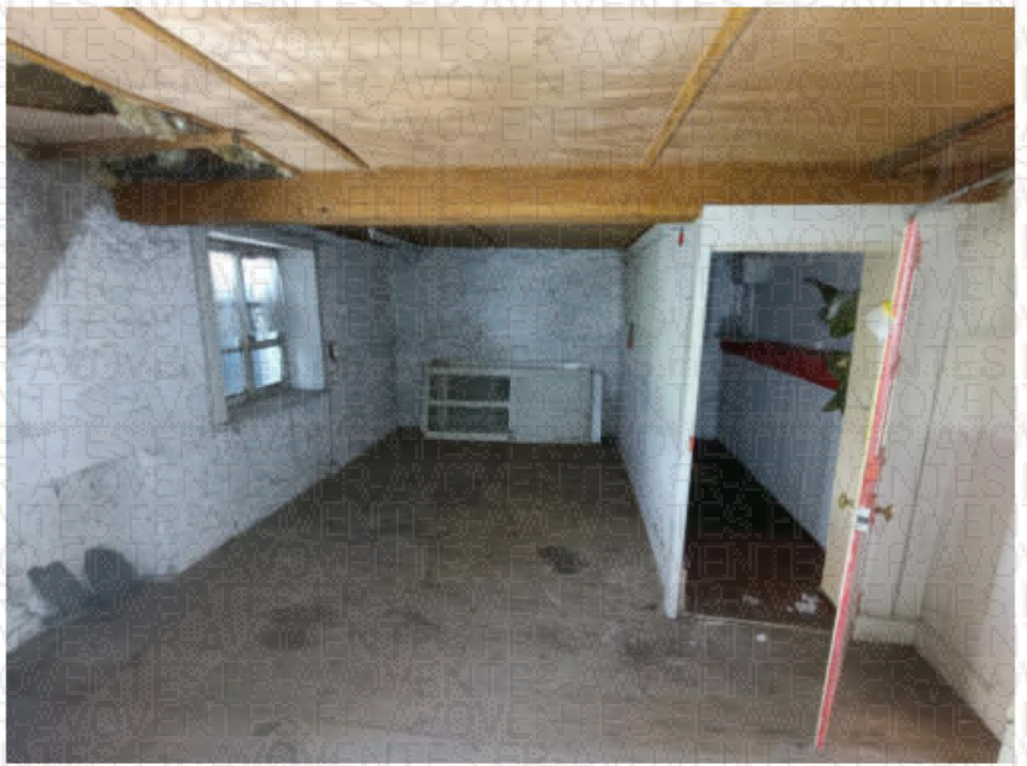
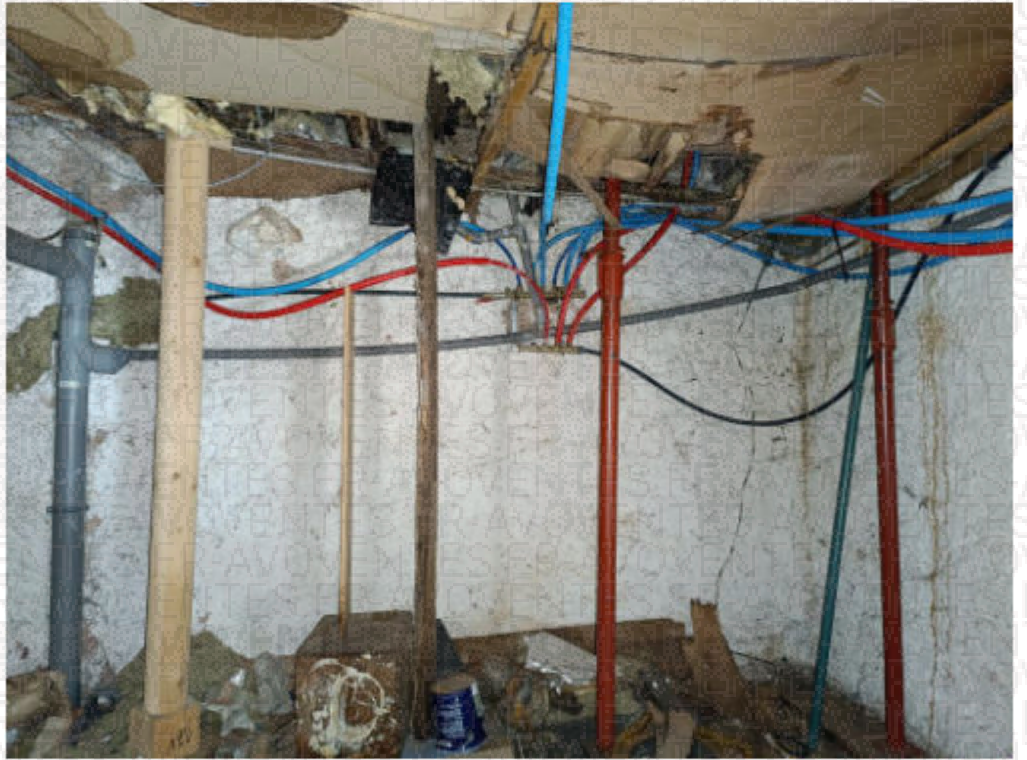
LE LOCAL N°1 :

Plafond bois avec poutres apparentes, à noter en partie gauche la présence de nombreux étais venant soutenir vraisemblablement l'ancienne salle de bain de l'étage qui s'effondre en partie.

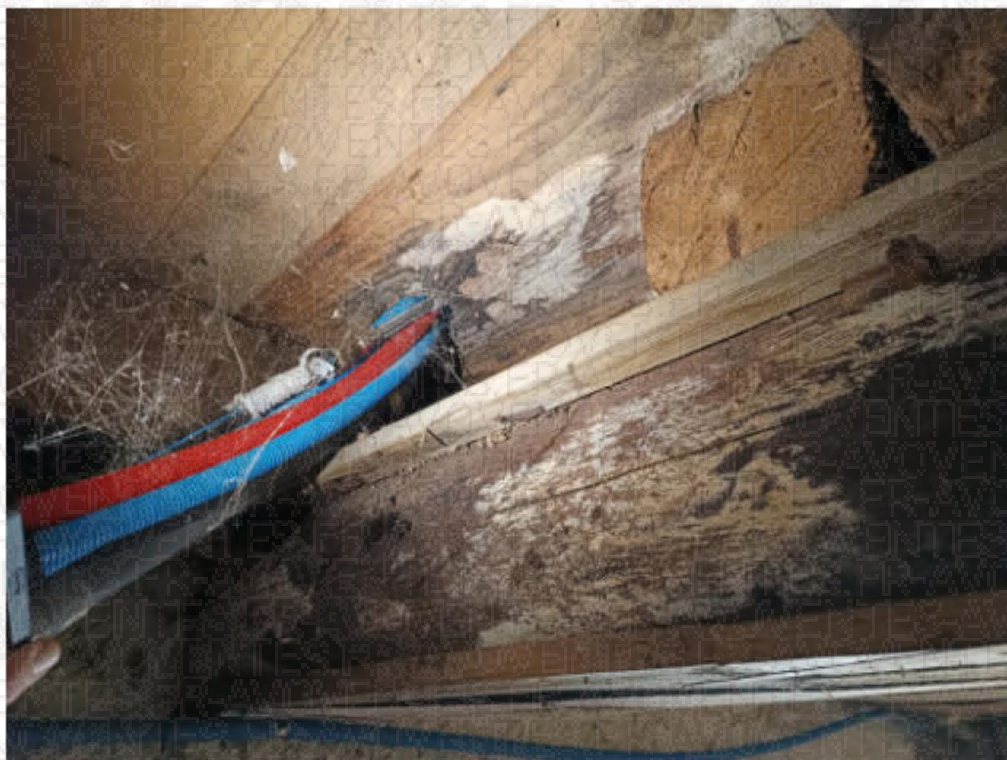
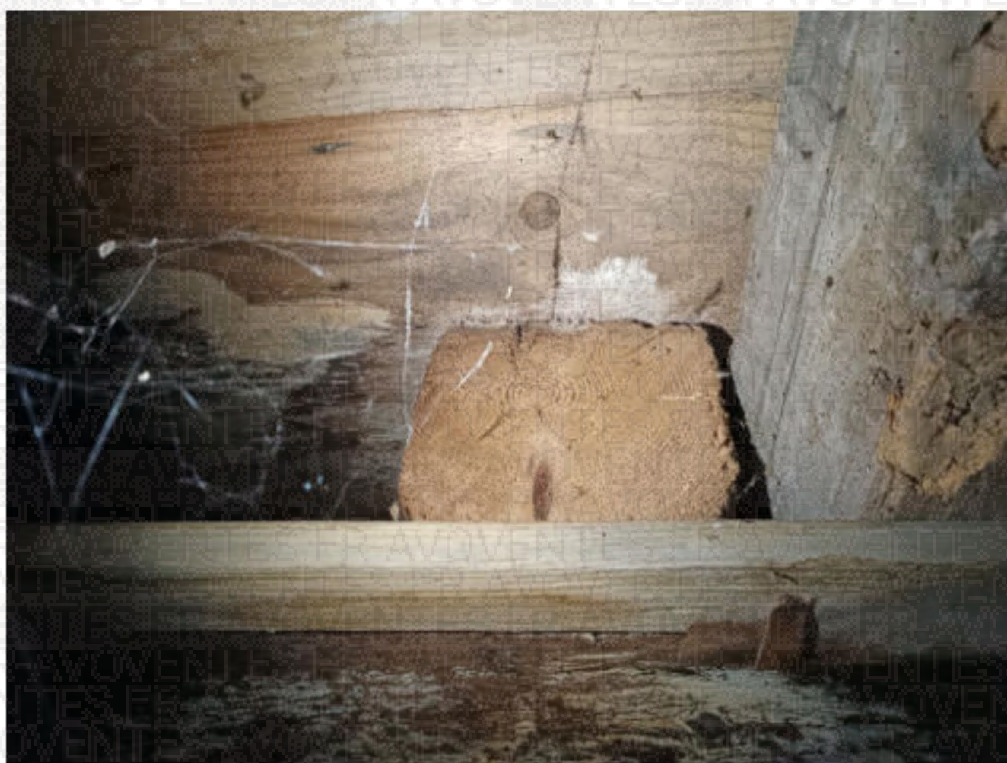
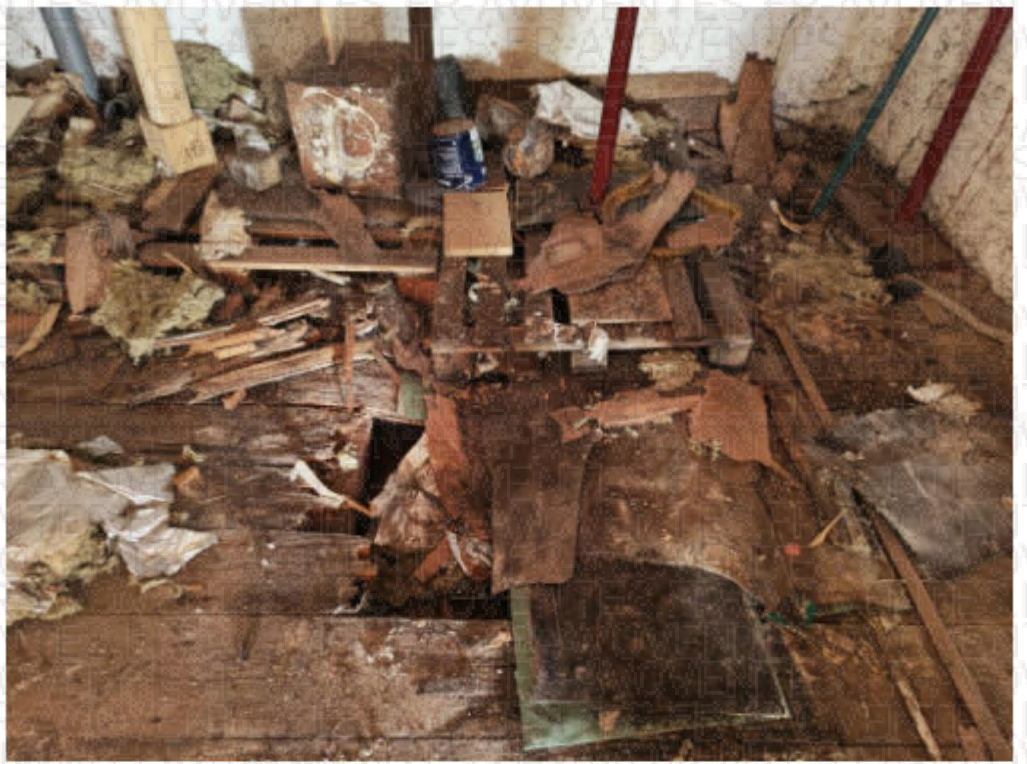
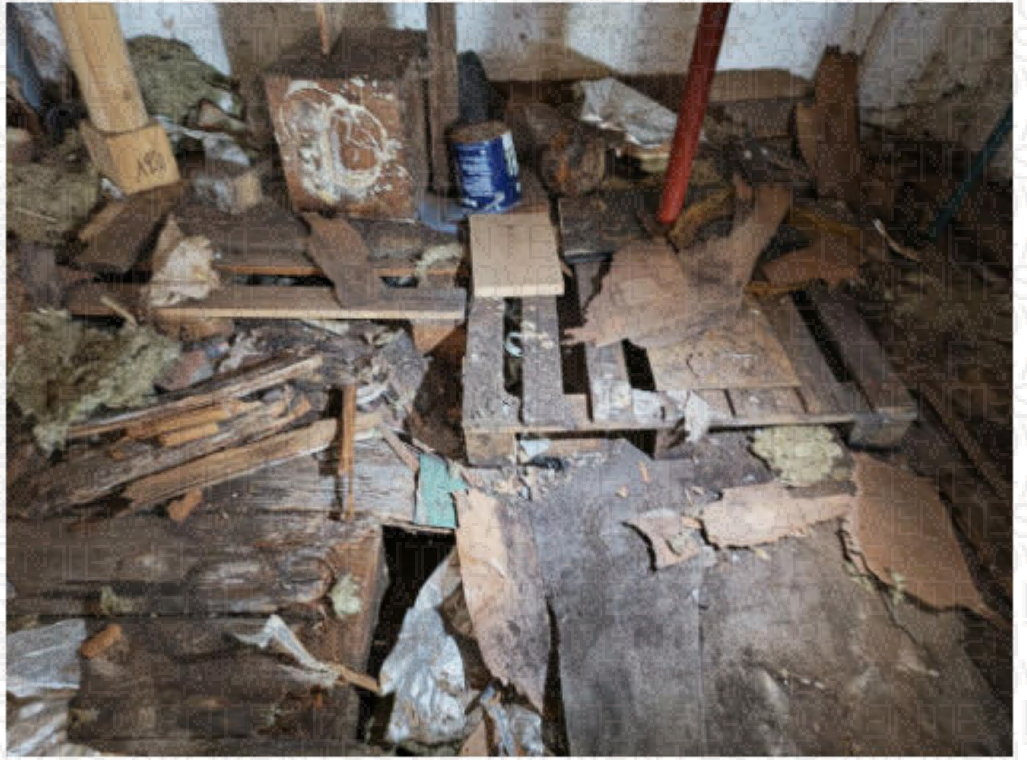
Concernant l'espace qui s'effondre, je remarque en plusieurs points la présence de champignons, avec filaments, faisant craindre la présence de mэрule, ce qui m'est confirmé par le technicien.
