PROCES VERBAL DE DESCRIPTION

**PROCES-VERBAL
DE DESCRIPTION**

Procédé aux présentes opérations de description à PROVENCHERES ET COLROY (anciennement dénommé COLROY-LA-GRANDE), 3 rue de l'Eglise, le mardi 23 avril 2024 à 14h00, en présence de @AVOVENTES.FR technicien chargé des opérations de diagnostics techniques, de @AVOVENTES.FR témoin, l'ouverture des lieux étant réalisée par la société MC SERVICES de FRAIZE.

Selon le commandement de payer valant saisie-immobilière, la saisie porte sur la Commune de PROVENCHERES ET COLROY, (anciennement dénommé COLROY-LA-GRANDE), 3 rue de l'Eglise, avec aisances, dépendances et terrain attenant, figurant au cadastre savoir :

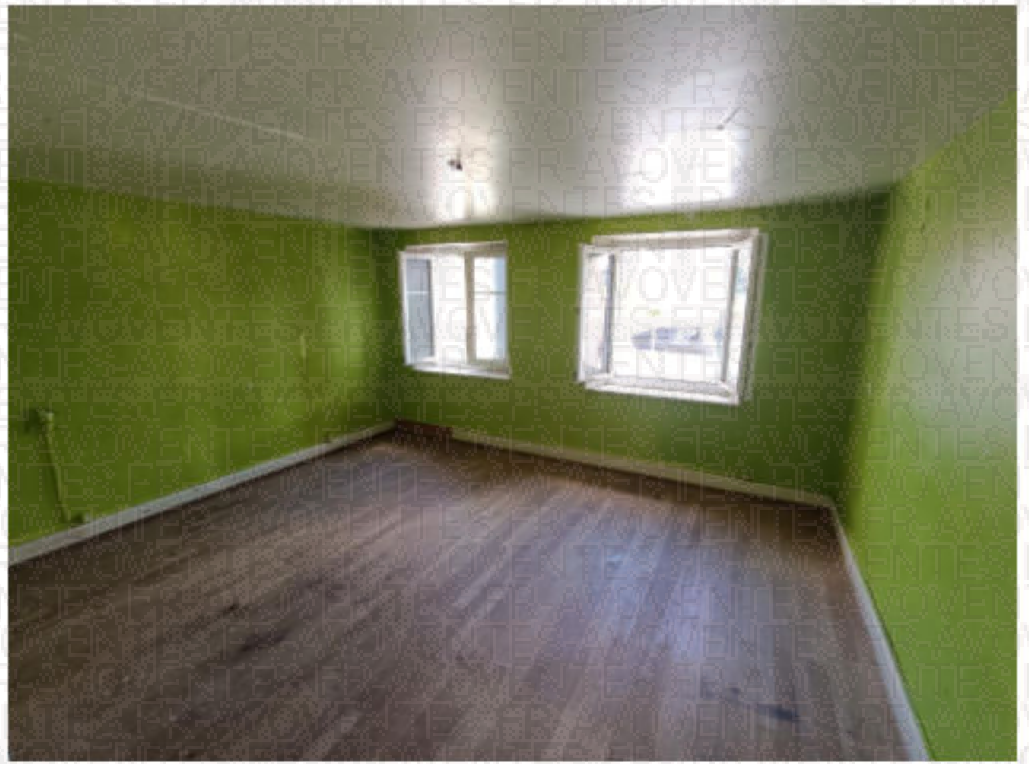
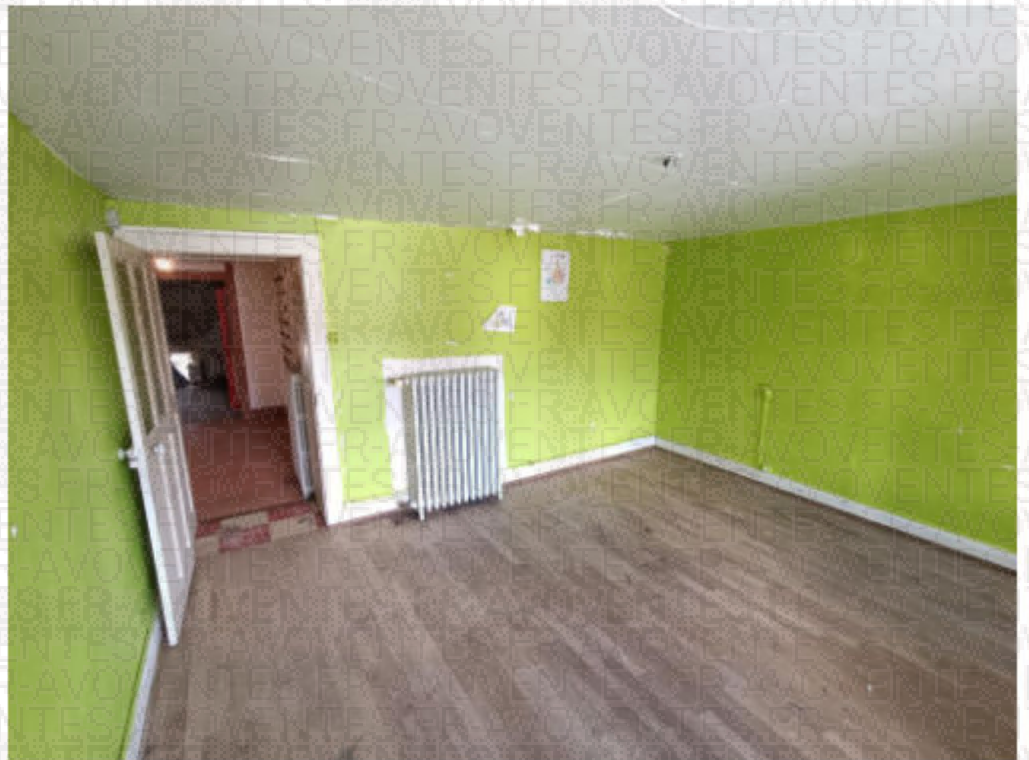
LA PIECE N°3 :

Le plafond est peint en blanc. Présence d'une multitude d'éclats de peinture ainsi que de nombreuses fissurations. Une arrivée électrique en partie centrale.

Les parois murales sont habillées d'un papier peint en mauvais état général, présentant d'innombrables dégradations superficielles, le tout peint de couleur vert pomme.

Au sol, un plancher bois extrêmement vétuste, présentant d'innombrables marques de salissure, et déjections de petits rongeurs.

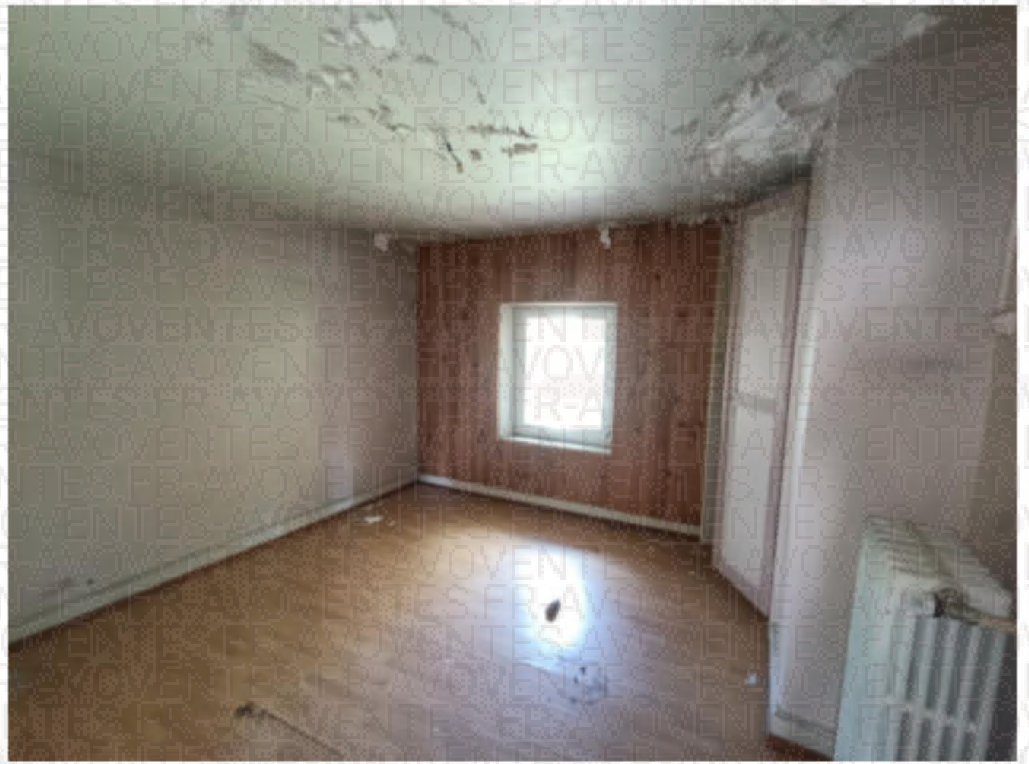
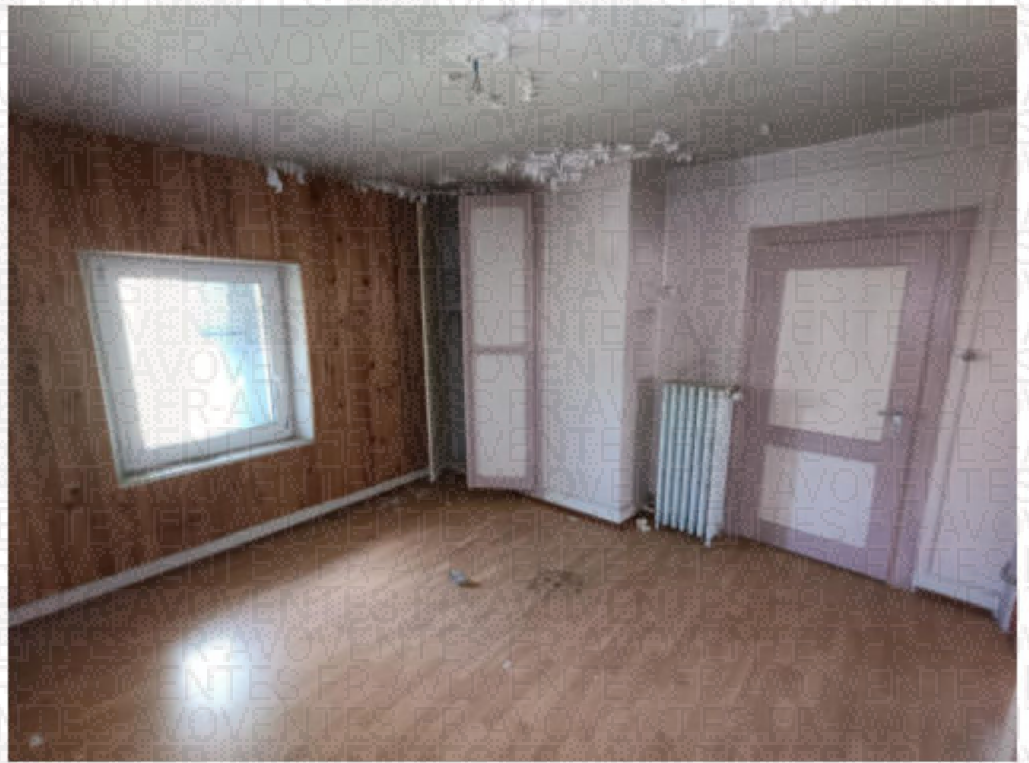
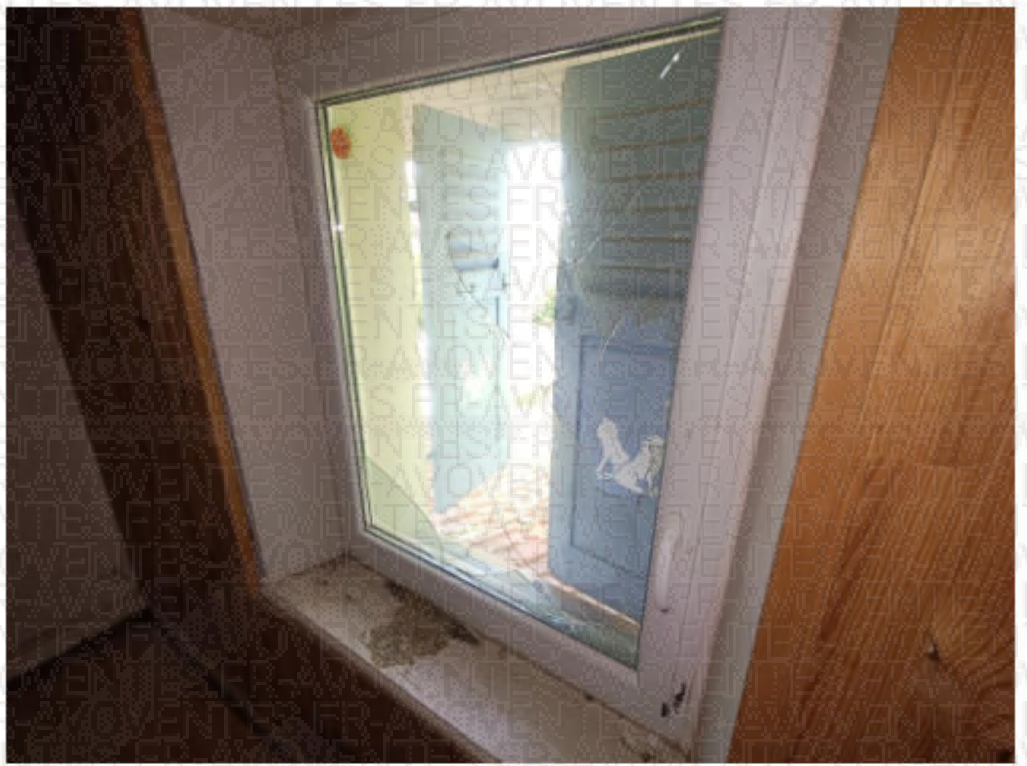
LA PIECE N°6 :

La peinture au plafond tombe en lambeaux, présence de nombreuses fissurations.
Une arrivée électrique en partie centrale.

Une menuiserie PVC un battant, double vitrage, vitrage extérieur fissuré et présentant de nombreux éclats.

Au sol, un parquet flottant qui gondole par endroits, dégradé superficiellement.

Je remarque des différences de niveau en évoluant dessus.

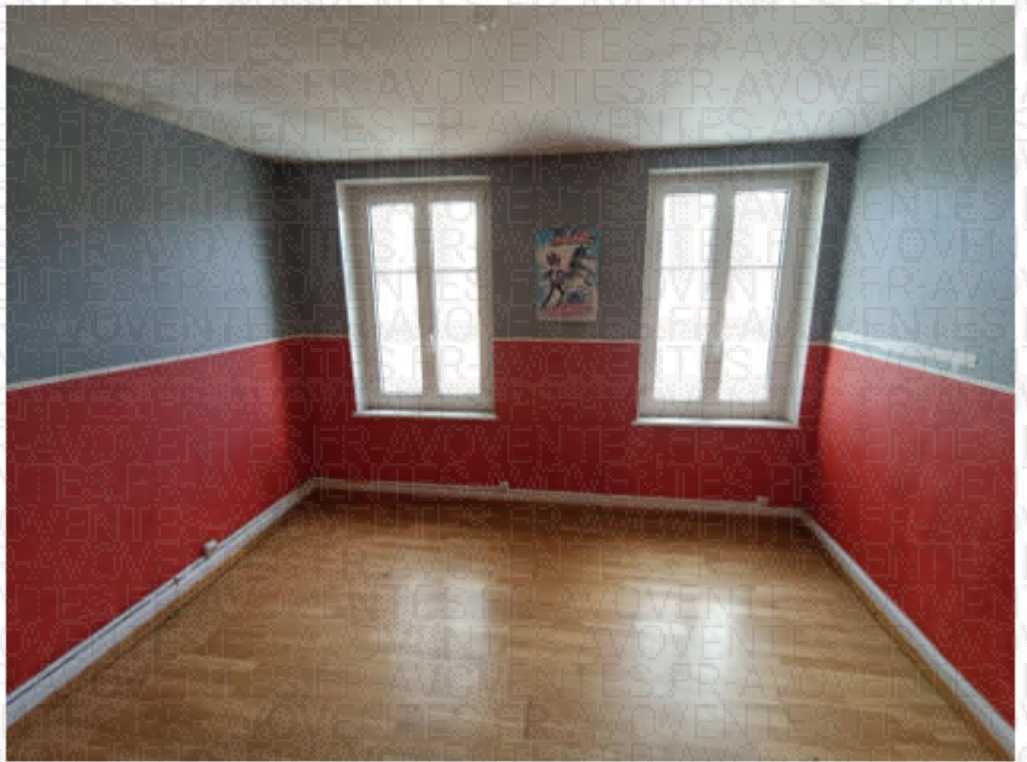
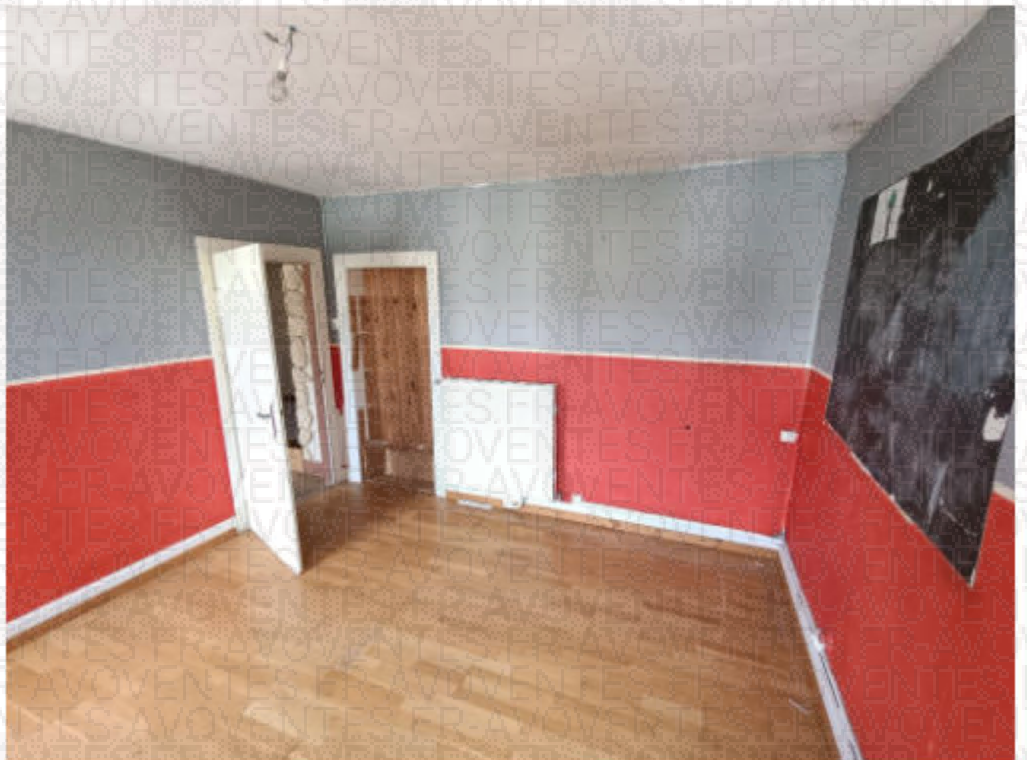
LA PIECE N°8 :

Le plafond présente de nombreuses fissurations et quelques traces, vraisemblablement correspondant à un ancien dégât des eaux.

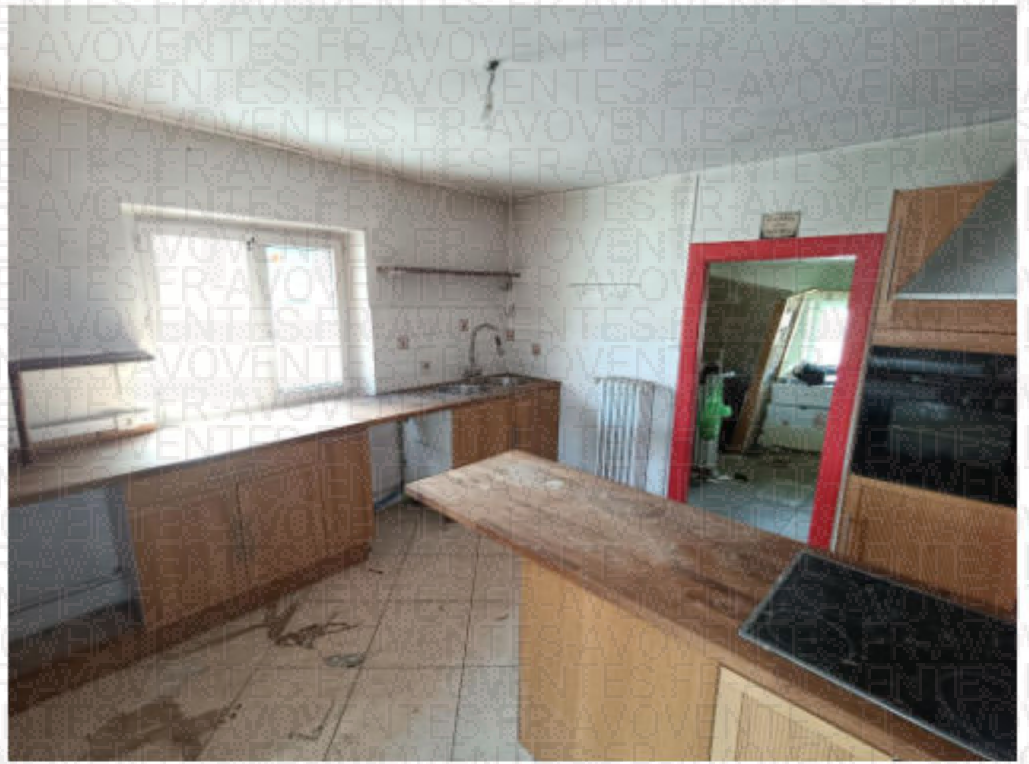
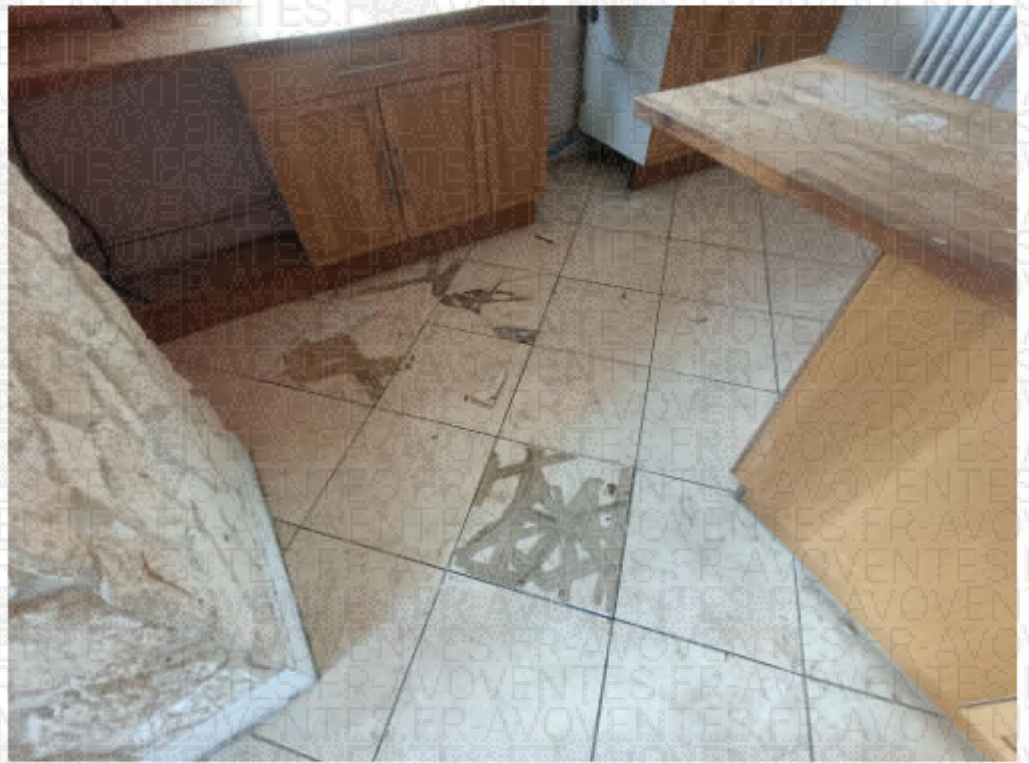
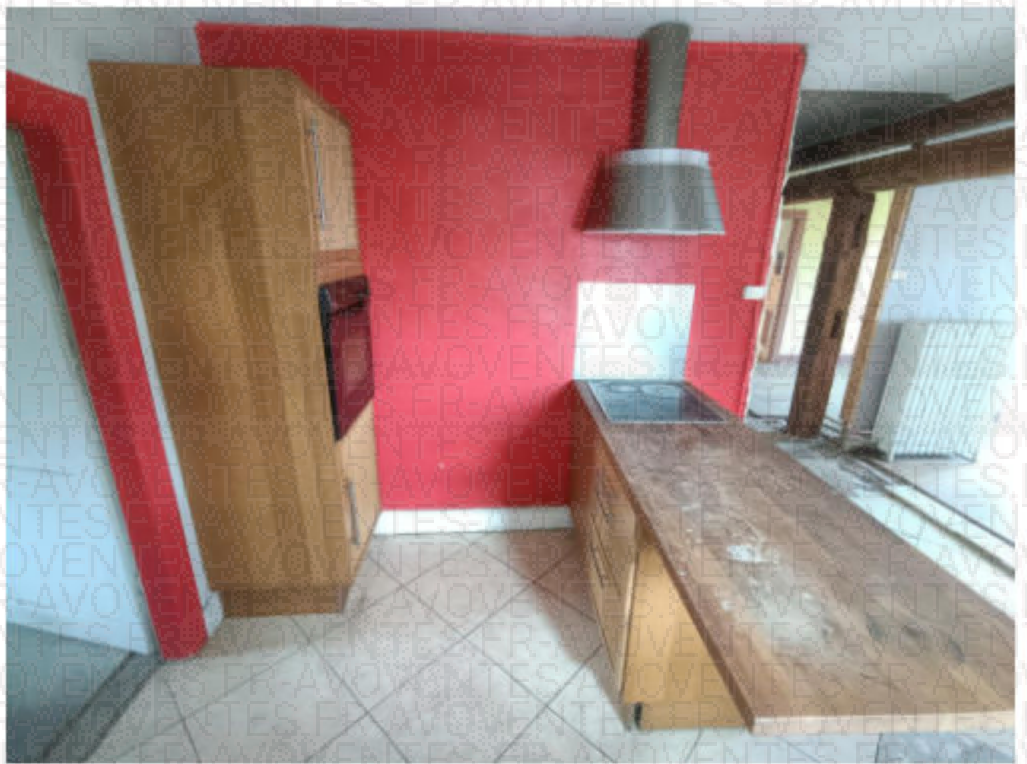
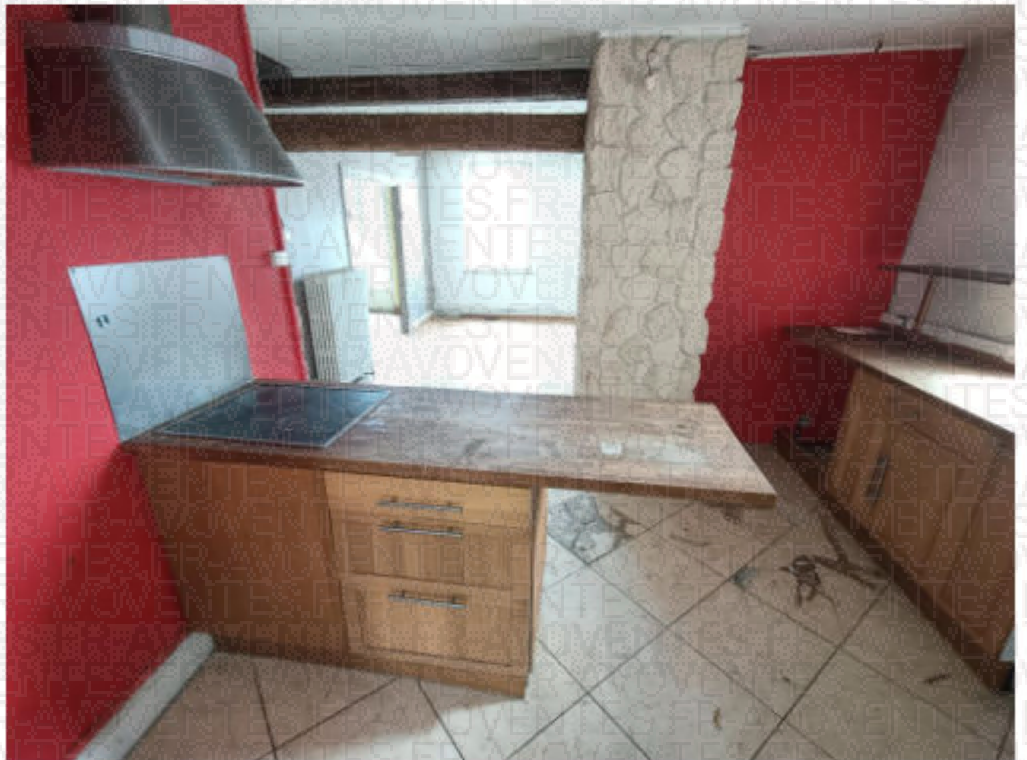
L'ESPACE CUISINE :

Le sol est carrelé, je remarque toutefois de multiples fissurations et éclats du carrelage.

Les éléments de cuisine sont en bois, l'ensemble est dans un état de détérioration avancé avec traces blanchâtres et noirâtres de moisissure, plaque de cuisson à l'évidence hors d'usage.

Une colonne contenant deux espaces de rangement et un vieux four électrique WHIRLPOOL largement encrassé, avec présence de traces blanchâtres de moisissure.

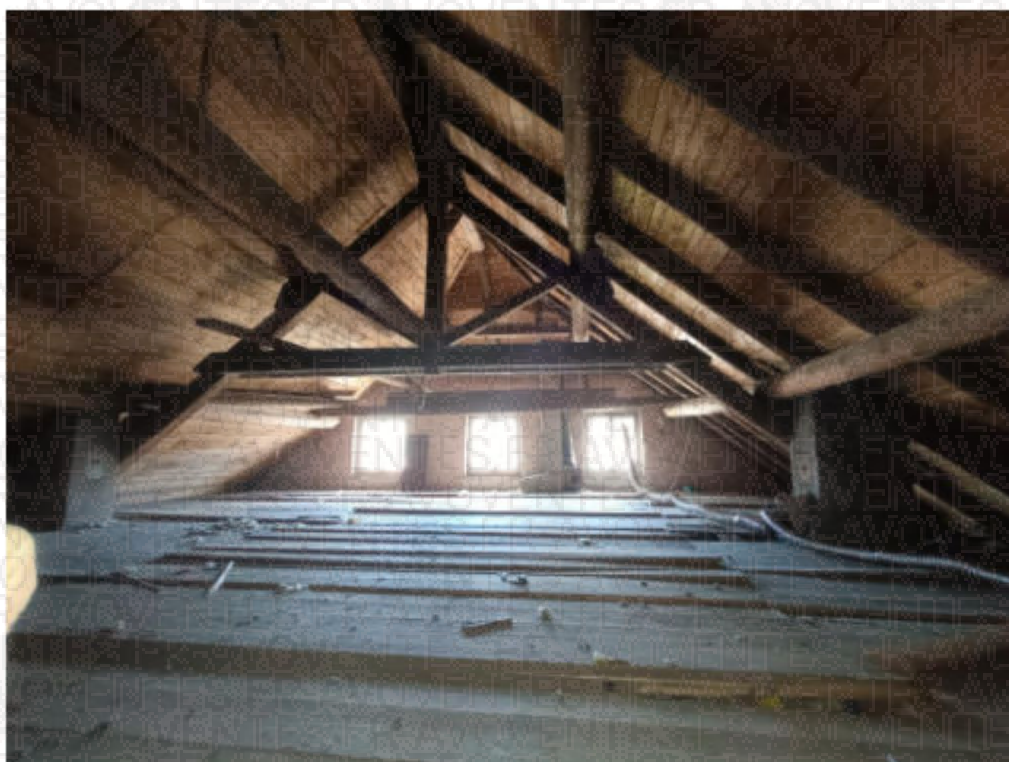
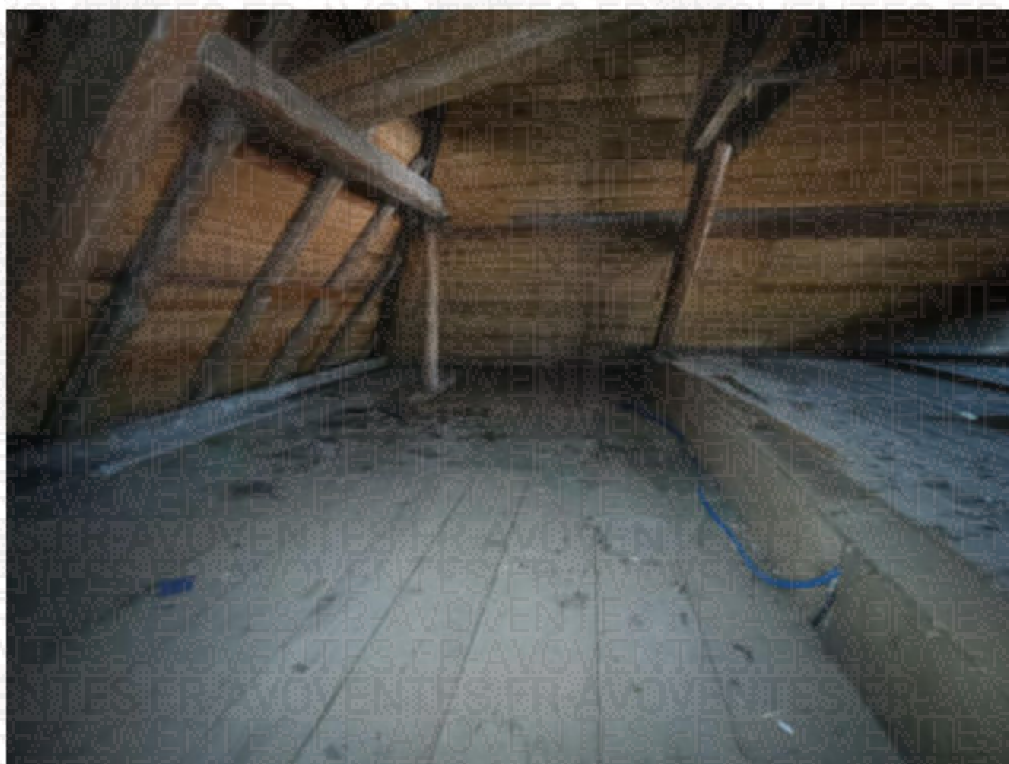
Pour des raisons de sécurité, je n'évolue pas sur ce plancher bois qui me semble fragile.

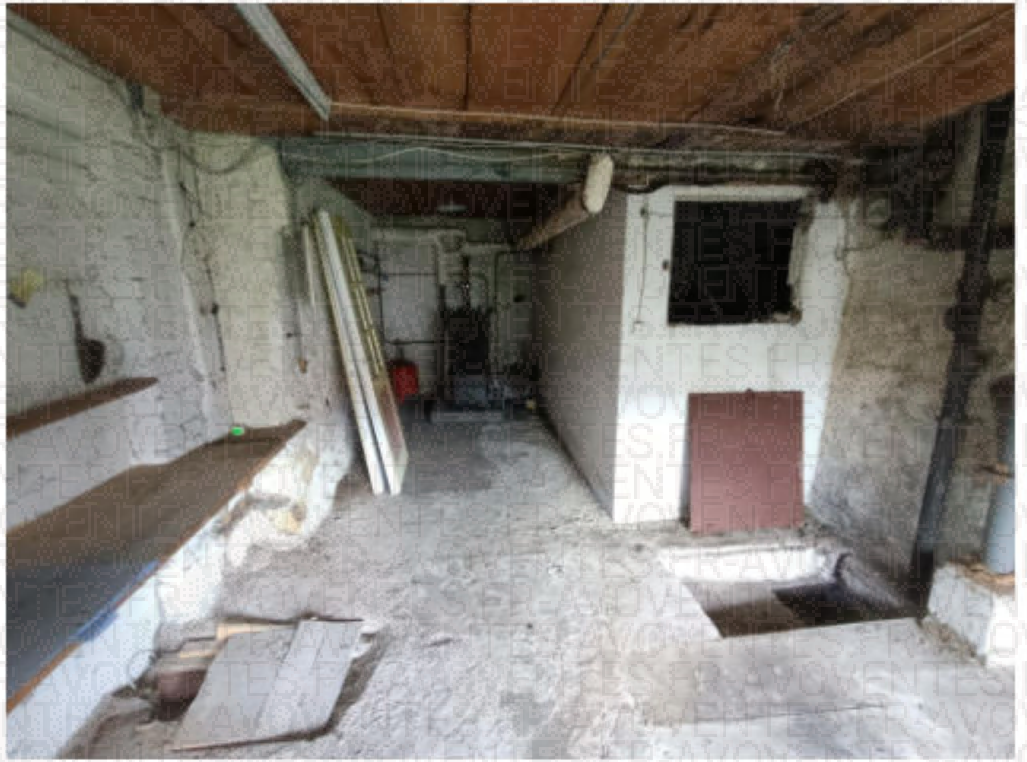
Présence d'un espace chaufferie avec une très vieille chaudière bois fioul.
Une cuve à fioul est présente.
