## **PROCES VERBAL DE DESCRIPTION – ACTE N° 114**

M'être transporté ce jour sur la Commune de LA SALLE (88470), dans une maison d'habitation, sise 1 Chemin des Fourrières, à l'effet de procéder à la description exacte du bien immobilier figurant sous la référence cadastrale suivante :

L'immeuble est un chalet bois.

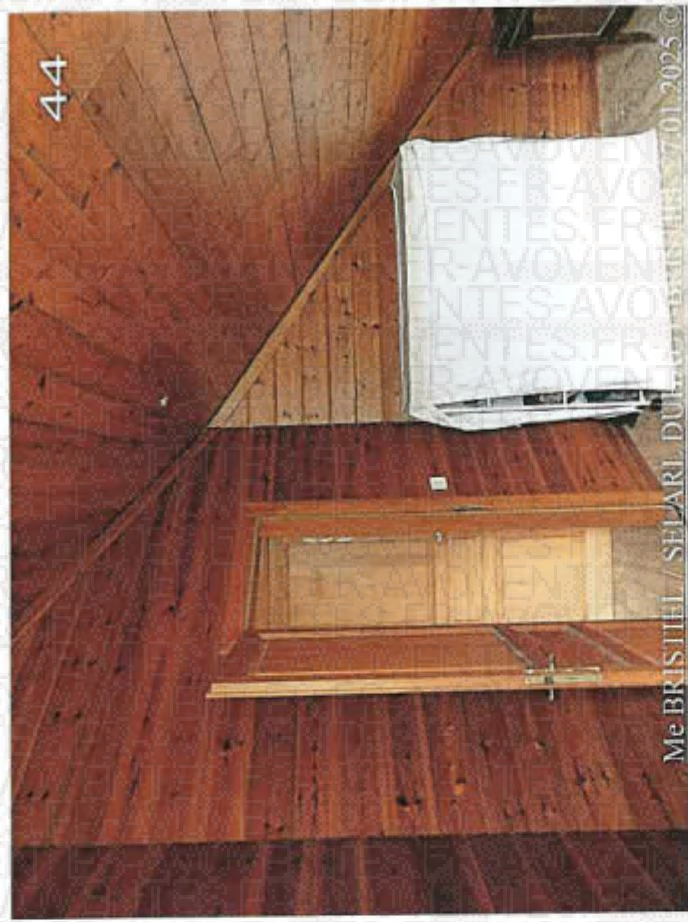
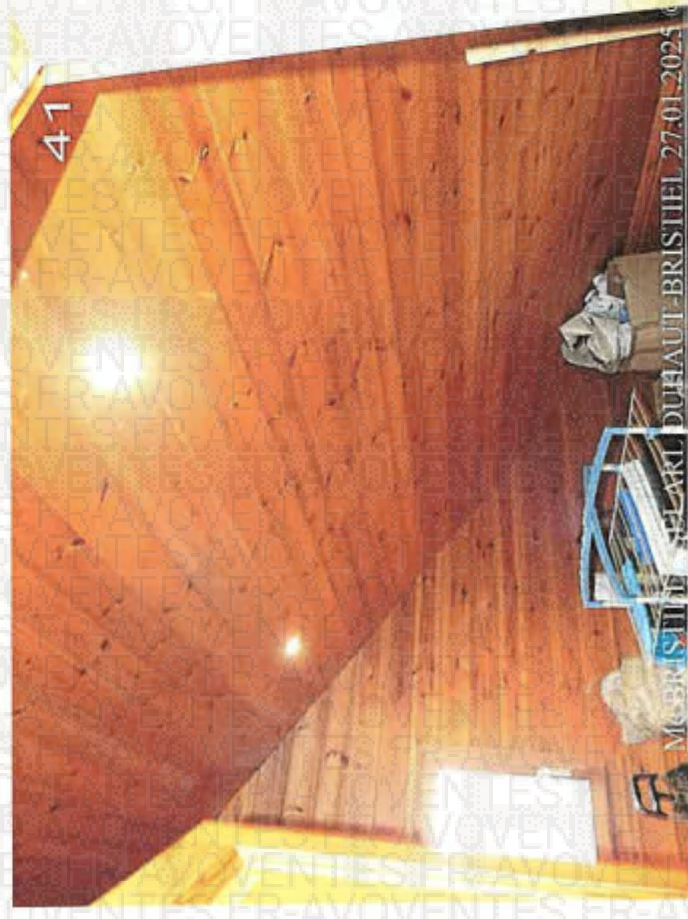
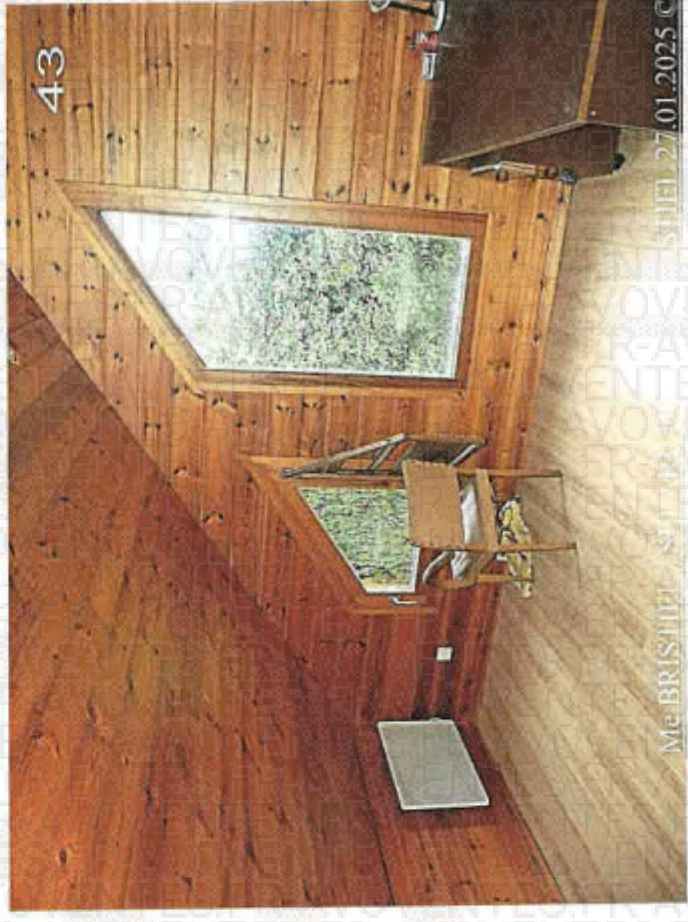
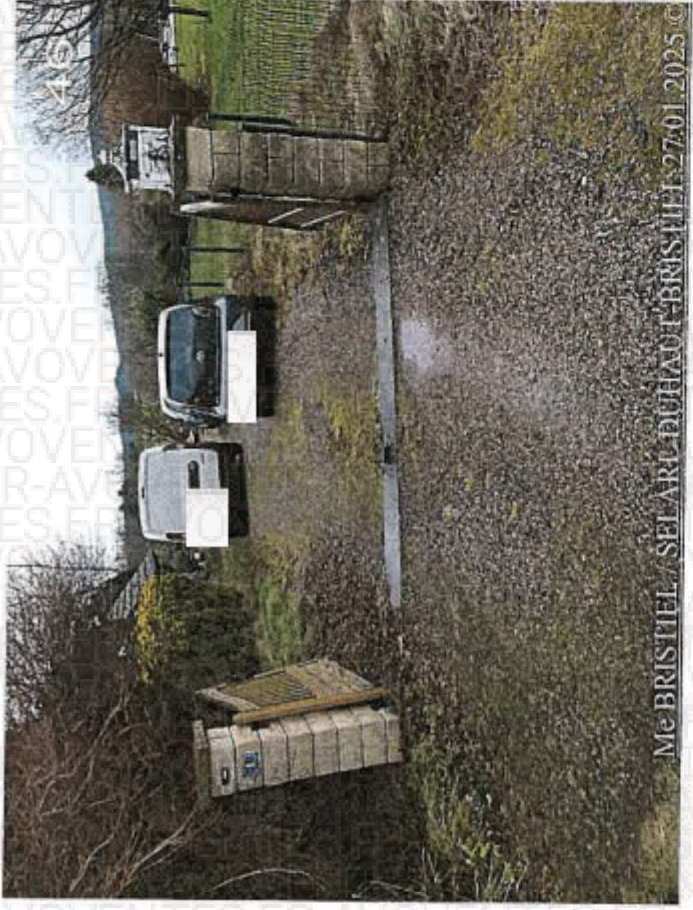
A noter, côté chambre n°2, que la boiserie recouvrant le plafond n'est pas jointive du mur.

Deux fenêtres sur châssis bois, une sur châssis fixe, double vitrage, avec pointe biseautée et une seconde fenêtre sur châssis bois, à un ouvrant biseauté avec présence d'un volet d'intérieur, hors d'usage.
