SELARL AMAT et VARCIN
Commissaires de Justice associés
Ecoforum – Bat E
Avenue Régis Ryckebusch 04100 MANOSQUE

PROCES-VERBAL DESCRIPTIF

Me suis rendue ce jour sur la commune de (04210) VALENSOLE, sur la parcelle cadastrée section I numéro
280, sise 36 Grand Rue, lieudit La Ville, consistant en une maison de village.

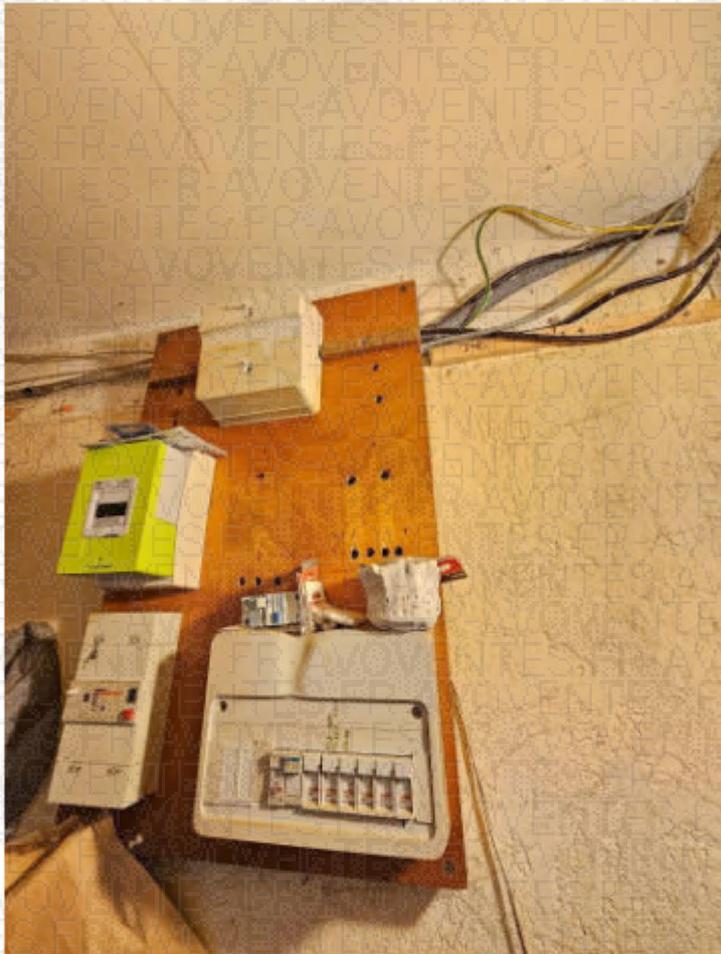
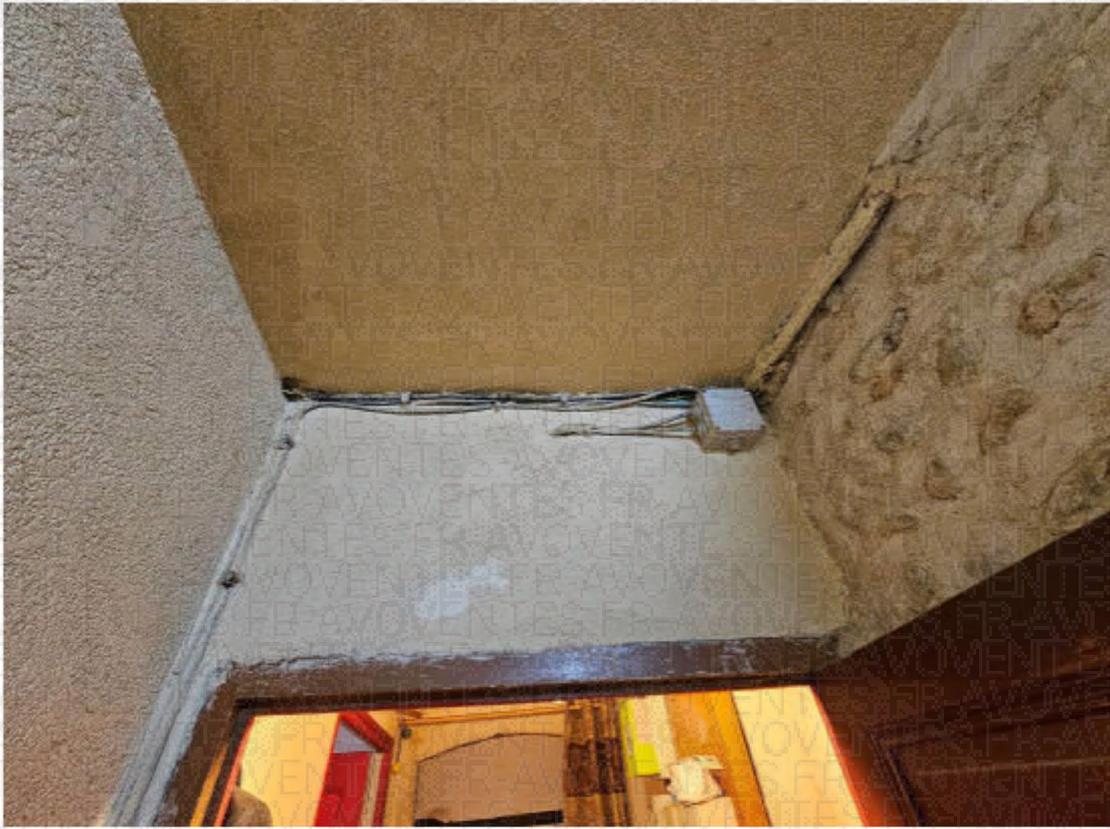
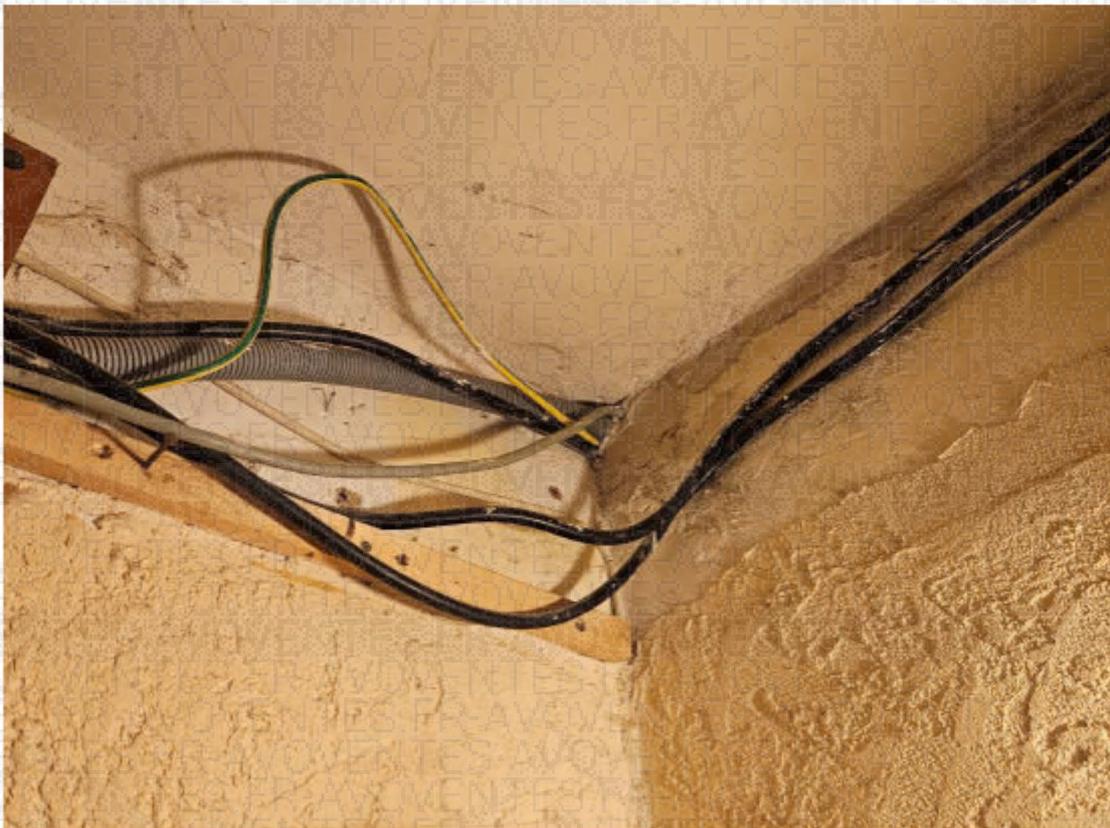
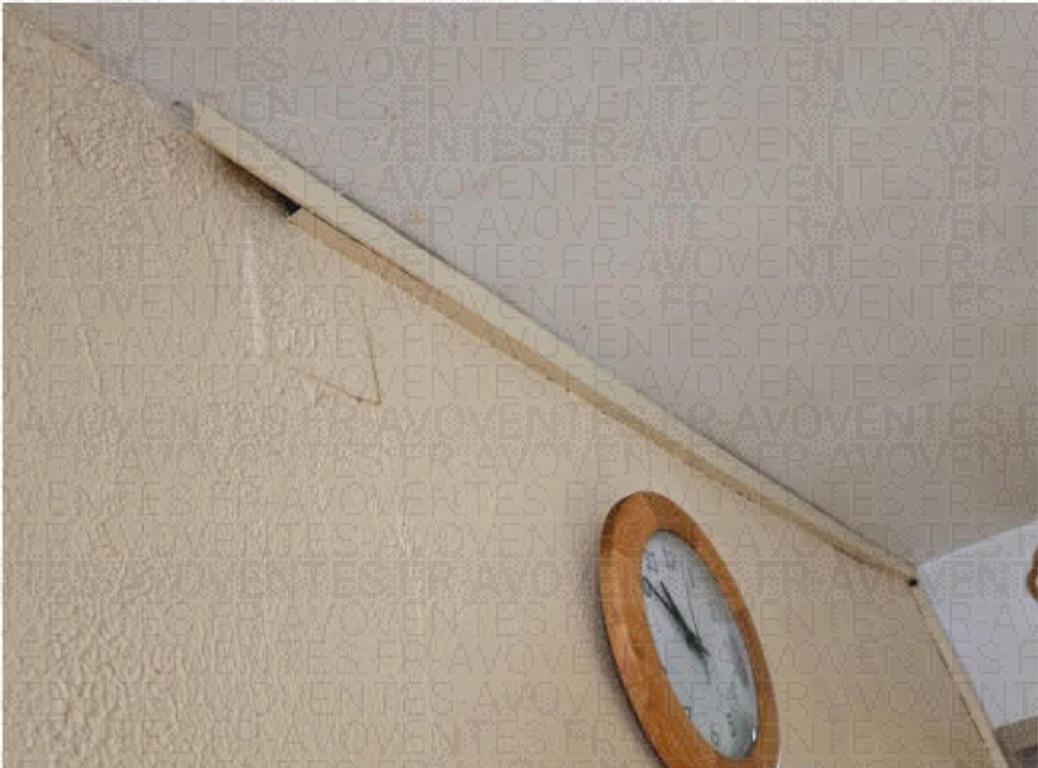
I- L'entrée de la maison :

La porte d'entrée de la maison est une lourde porte en bois ancienne, équipée d'un système d'ouverture/verrouillage avec tirette, qui nécessite d'être rénovée.

Un compteur LINKY et un ancien compteur électrique sont fixés côte à côte sur un ancien support en bois, lui-même fixé sur le mur gauche de l'entrée.

Depuis ces deux compteurs, un enchevêtrement de plusieurs câbles et gaines électriques court en partie haute du mur en limite de plafond. Ces câbles et gaines s'enfoncent dans l'angle supérieur gauche et dans l'angle supérieur droit du plafond.

Certains de ces gaines et câbles électriques passent le linteau de la porte de la cage d'escalier et sont visibles du côté de la cage d'escalier.

Du côté de la cage d'escalier, se trouve une boîte de dérivation de laquelle sortent plusieurs câbles électriques qui courent en partie haute du mur, en limite de plafond. Certains redescendent le long du chambranle de la porte et d'autres s'enfoncent dans le plafond.

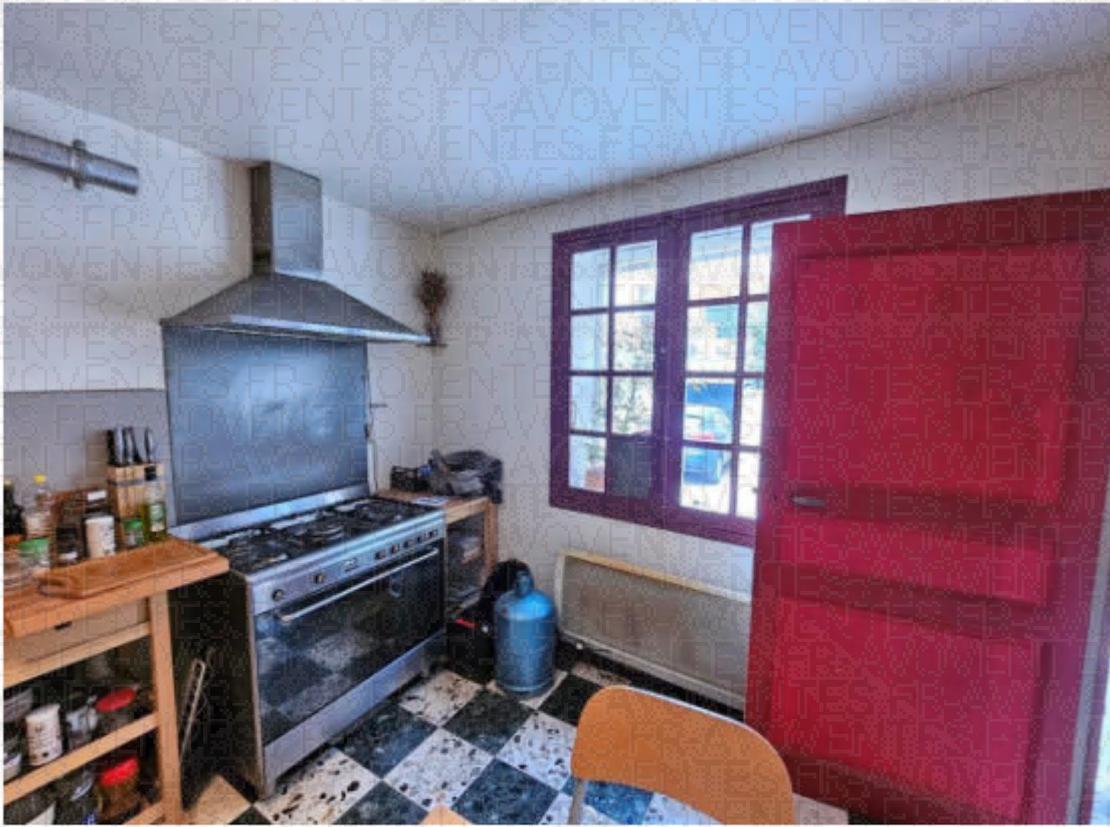
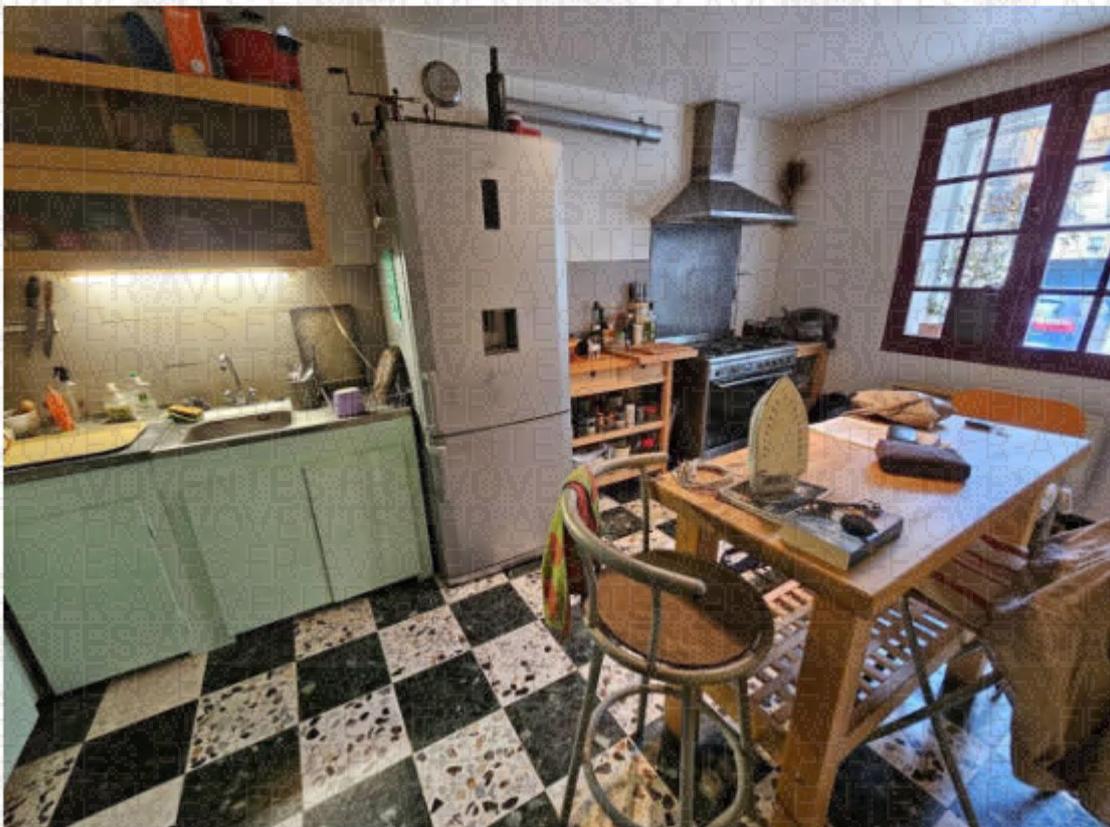
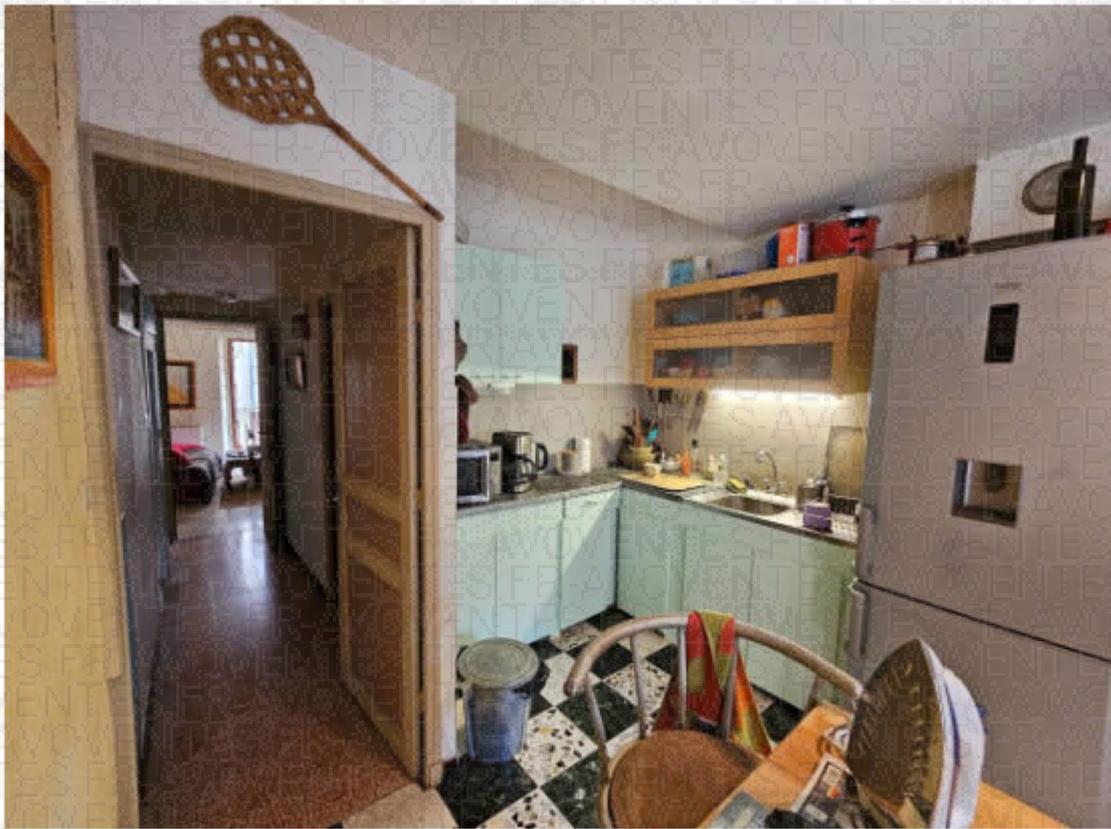
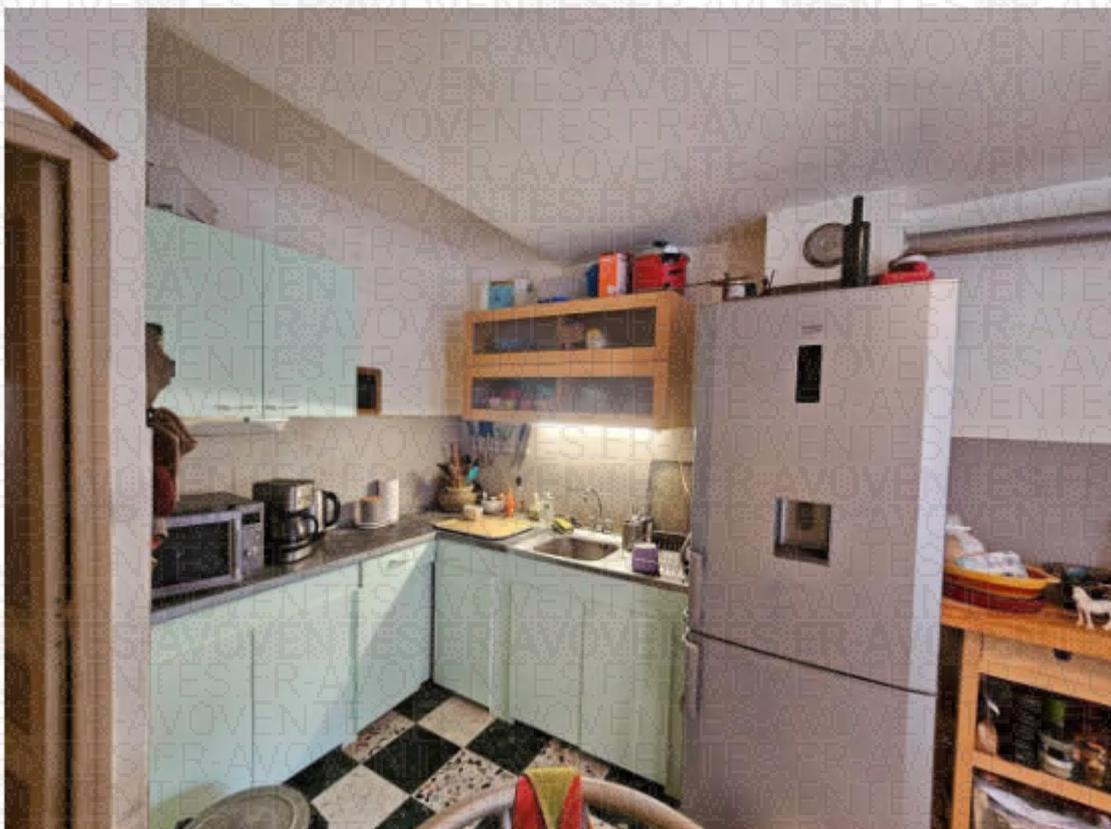
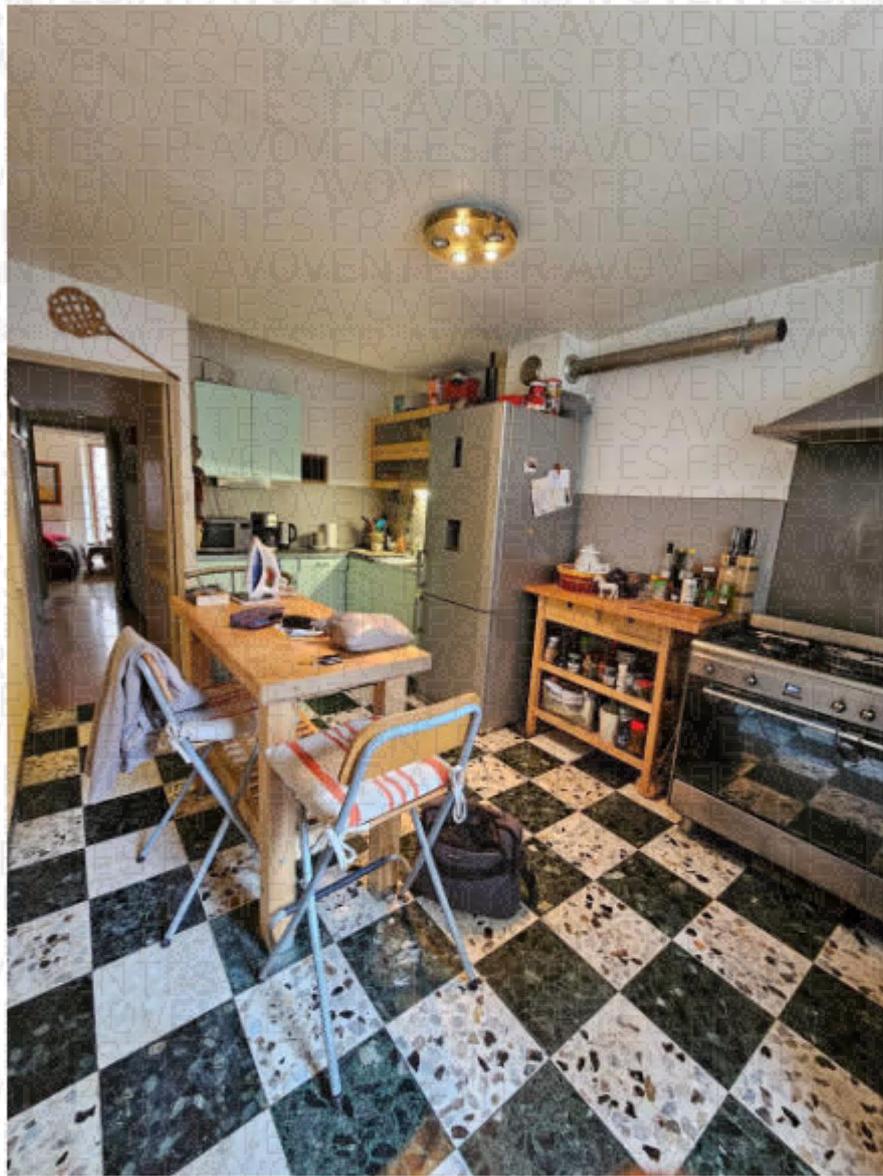
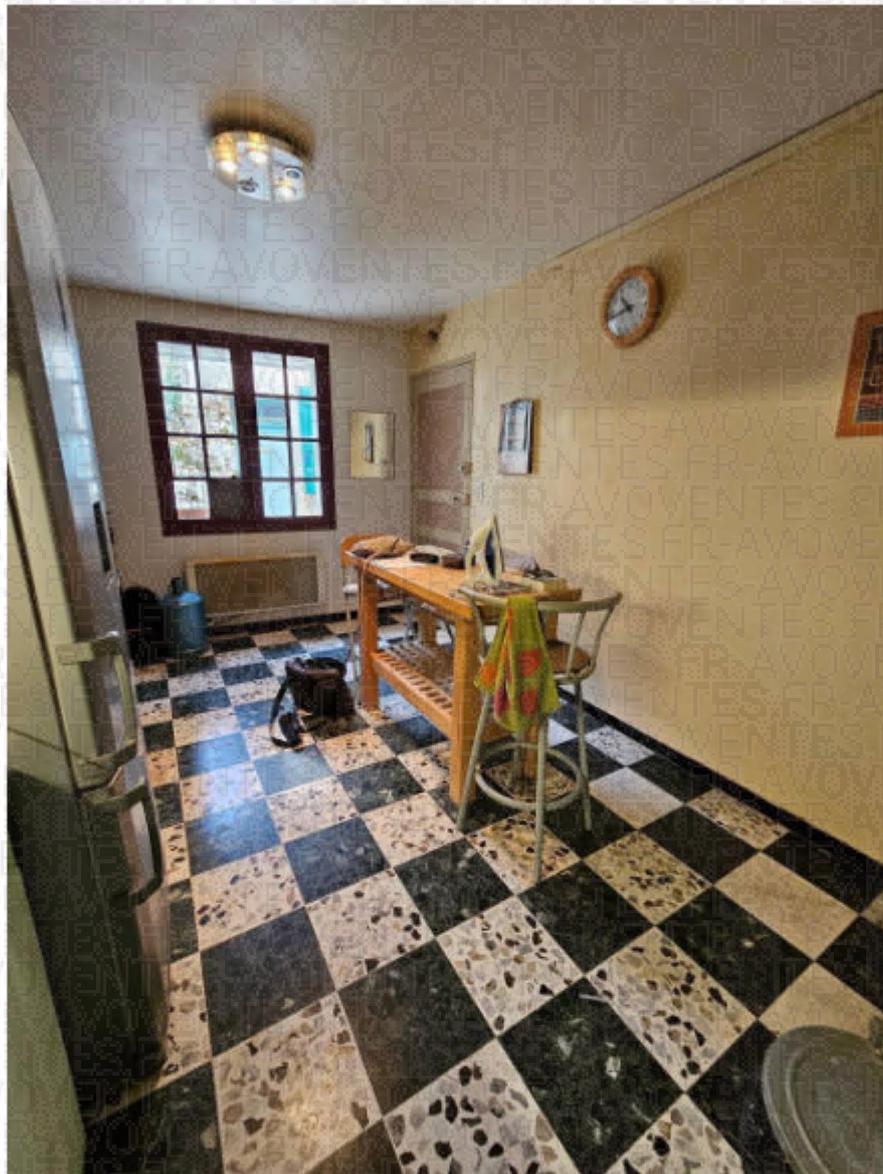
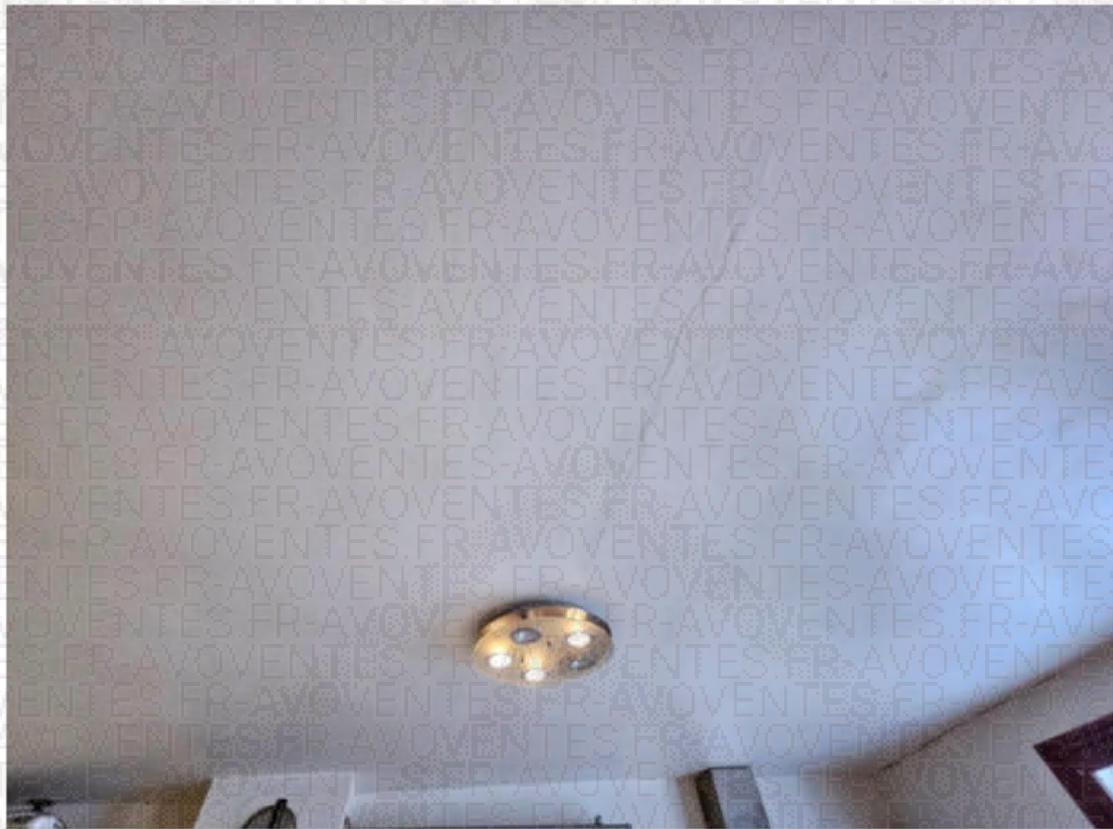
II- La cuisine :

L'accès à la cuisine se fait depuis le couloir d'entrée par une porte en bois datée, qui se ferme et s'ouvre sans difficulté, mais qui est équipée d'une poignée branlante.

La pièce est ajourée par une fenêtre équipée d'une menuiserie en bois datée et d'un simple vitrage. Une vitre cassée en partie basse du vantail gauche.

Dans l'angle de la pièce jouxtant la salle d'eau, je constate que le mur est en partie recouvert d'une crédence carrelée qui est recouverte d'un enduit gris entièrement taché. Le mur au-dessus de la crédence est recouvert d'un enduit de couleur blanc cassé qui comporte des traces de rebouchage et des traces de salissure.

La cuisine est équipée d'un plan de travail en zinc daté et en mauvais état et de meubles de cuisine en bois datés, en partie basse. En partie haute, un élément de cuisine en formica est fixé au mur.

La pièce est équipée d'un convecteur électrique daté et comportant des traces de brûlures, sous réserve de bon fonctionnement.

Le plafond est recouvert de plâtre. Une fissure court au droit du plafonnier.

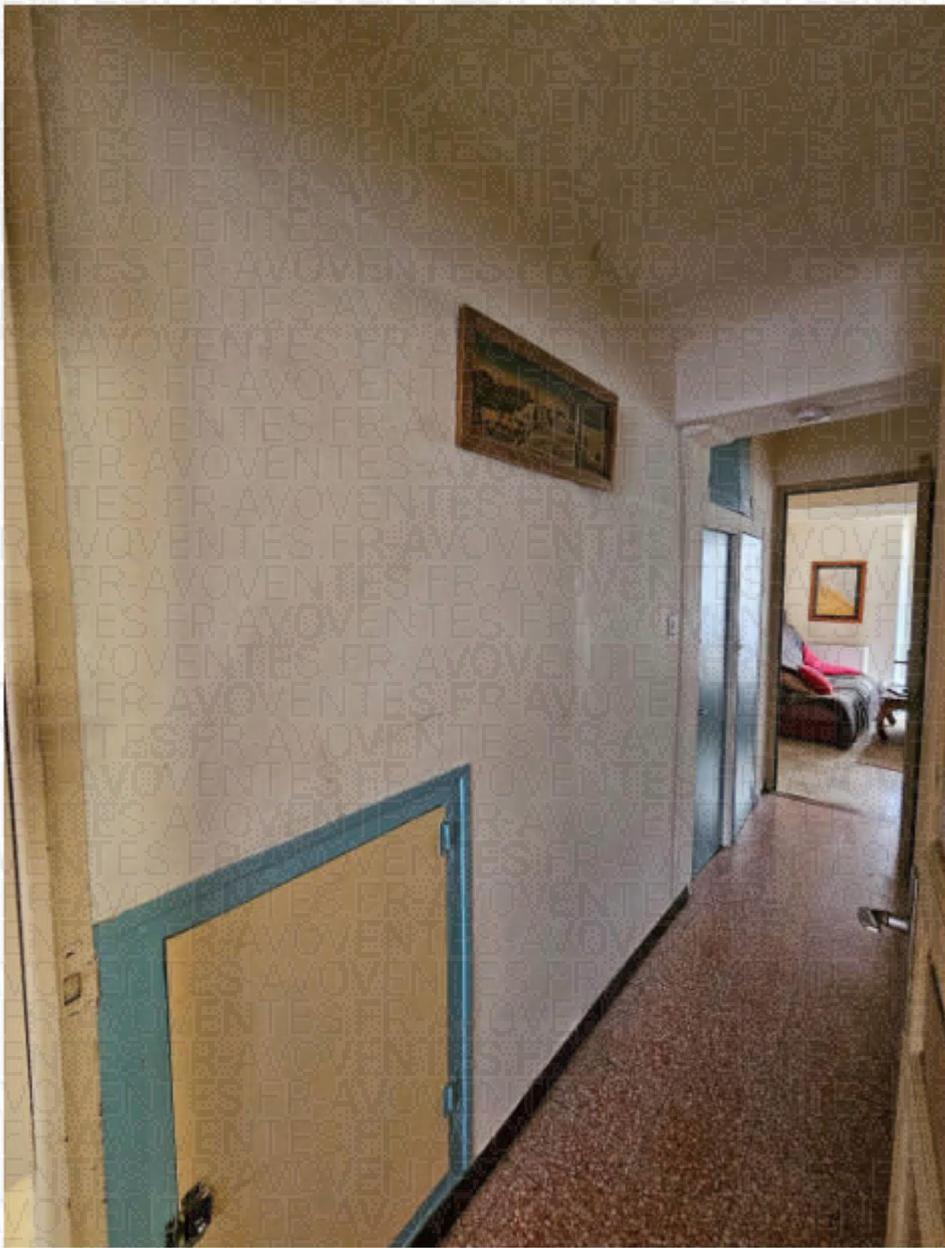
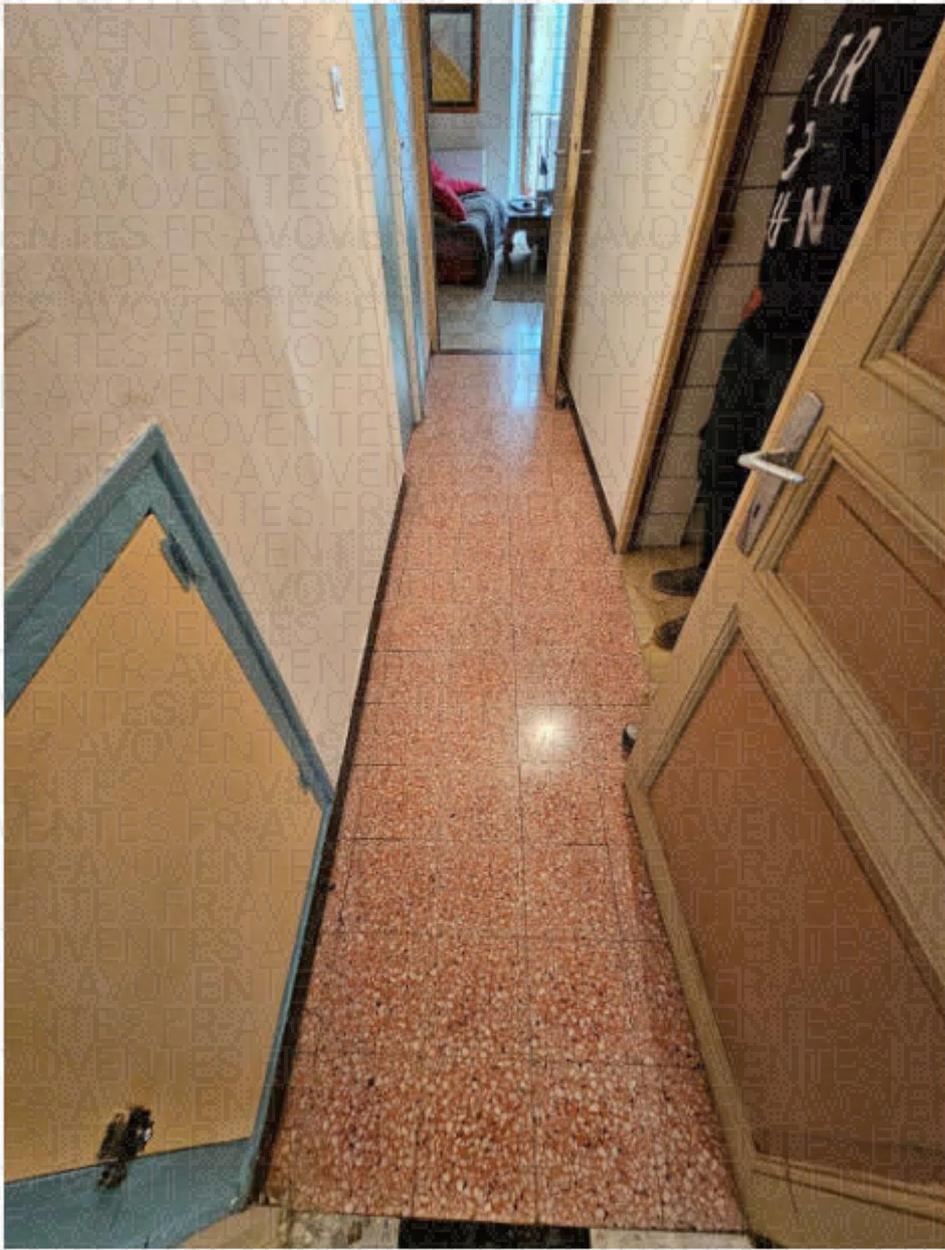
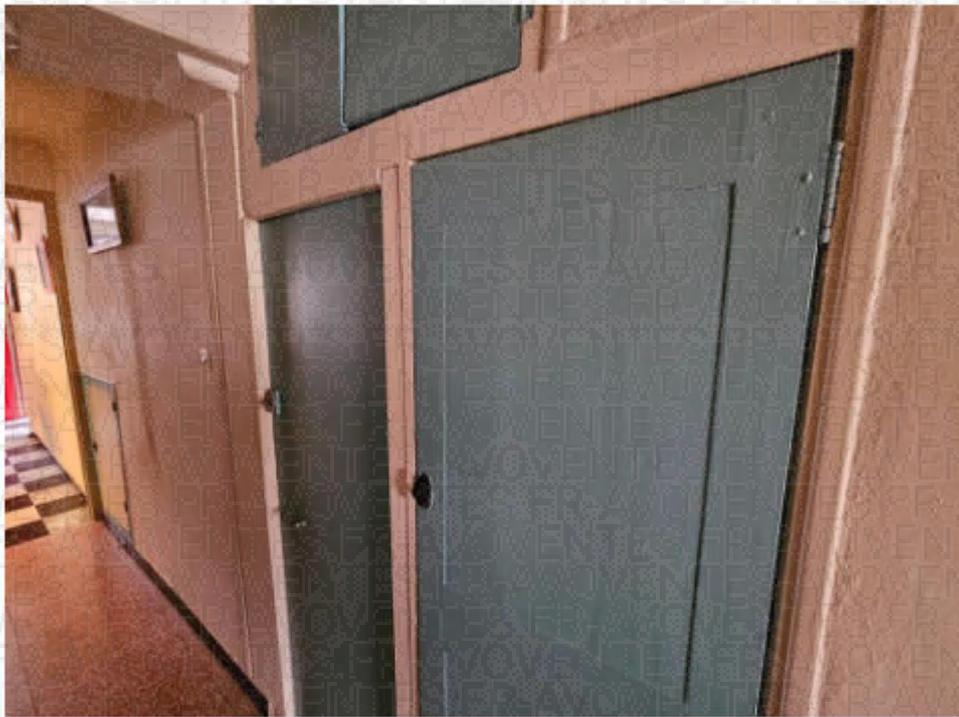
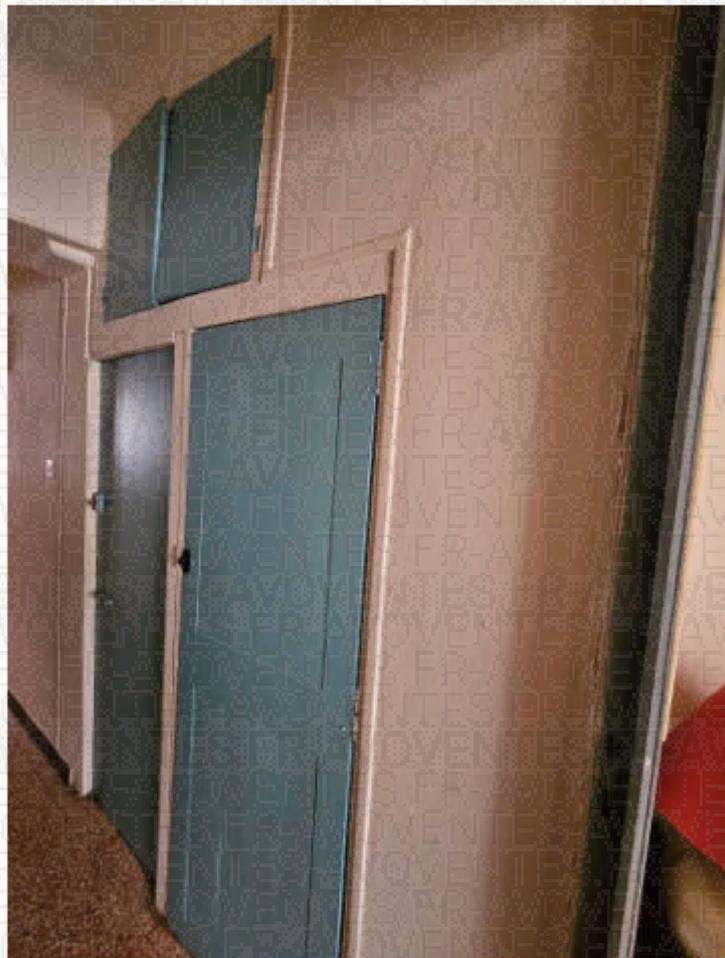
III- Le couloir menant au salon :

Les murs sont recouverts de plâtre. Ils présentent un défaut d'homogénéité : il existe des aspérités tant sur l'intégralité du mur de gauche que sur le mur de droite, ainsi que des traces de frottement.

La porte de séparation entre la cuisine et le couloir est une porte en bois datée, dont la poignée est branlante. La porte a gonflé et ne se ferme pas.

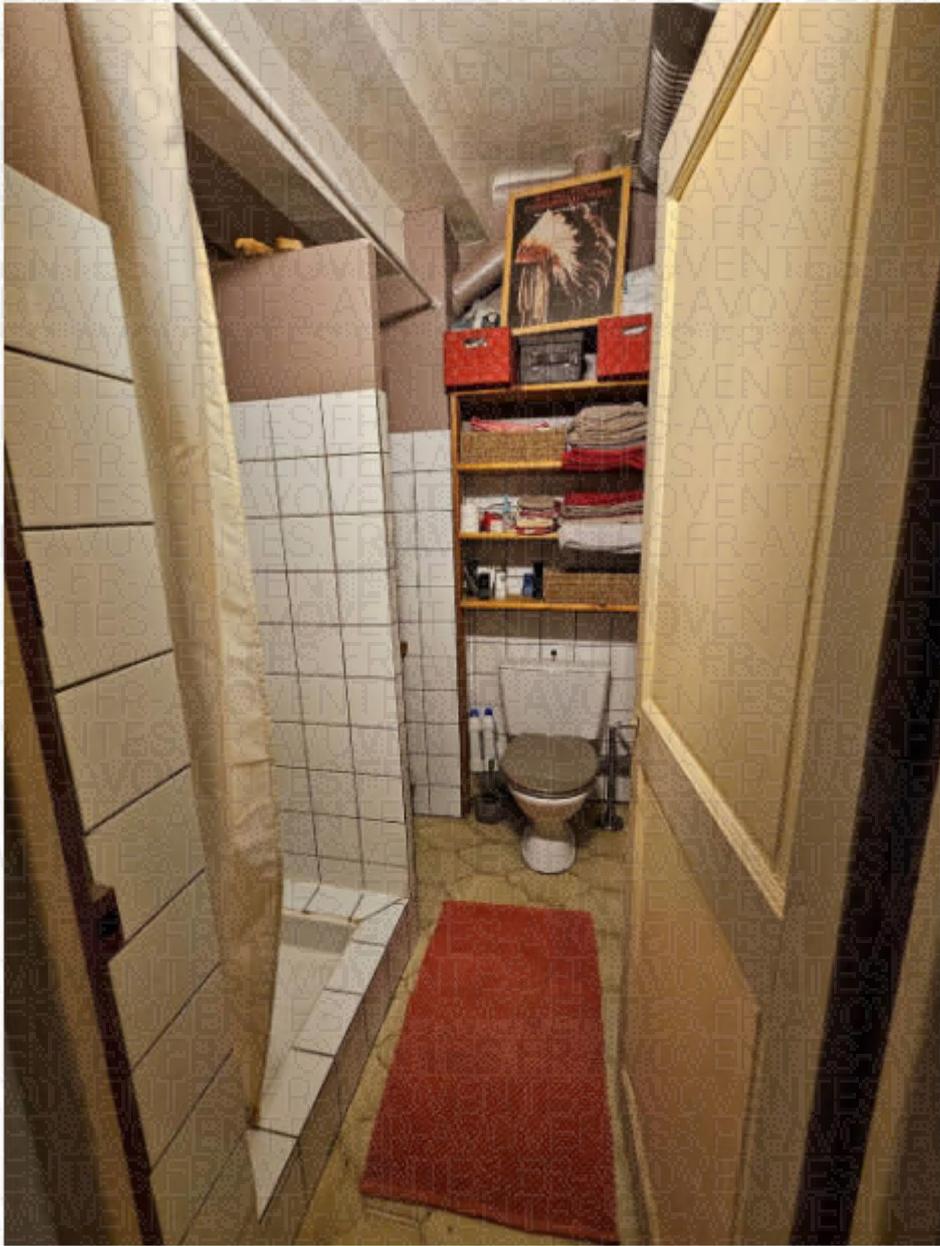
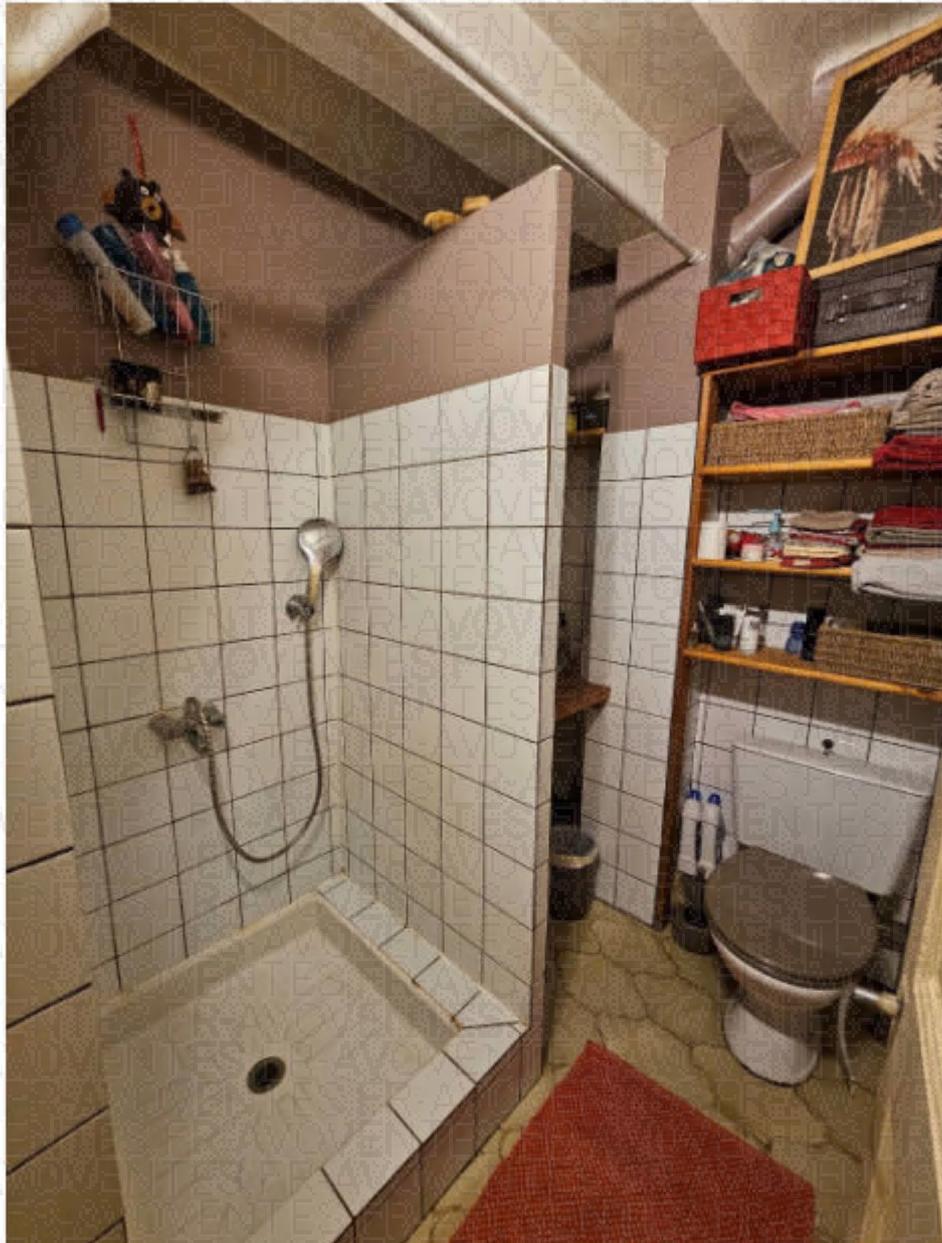
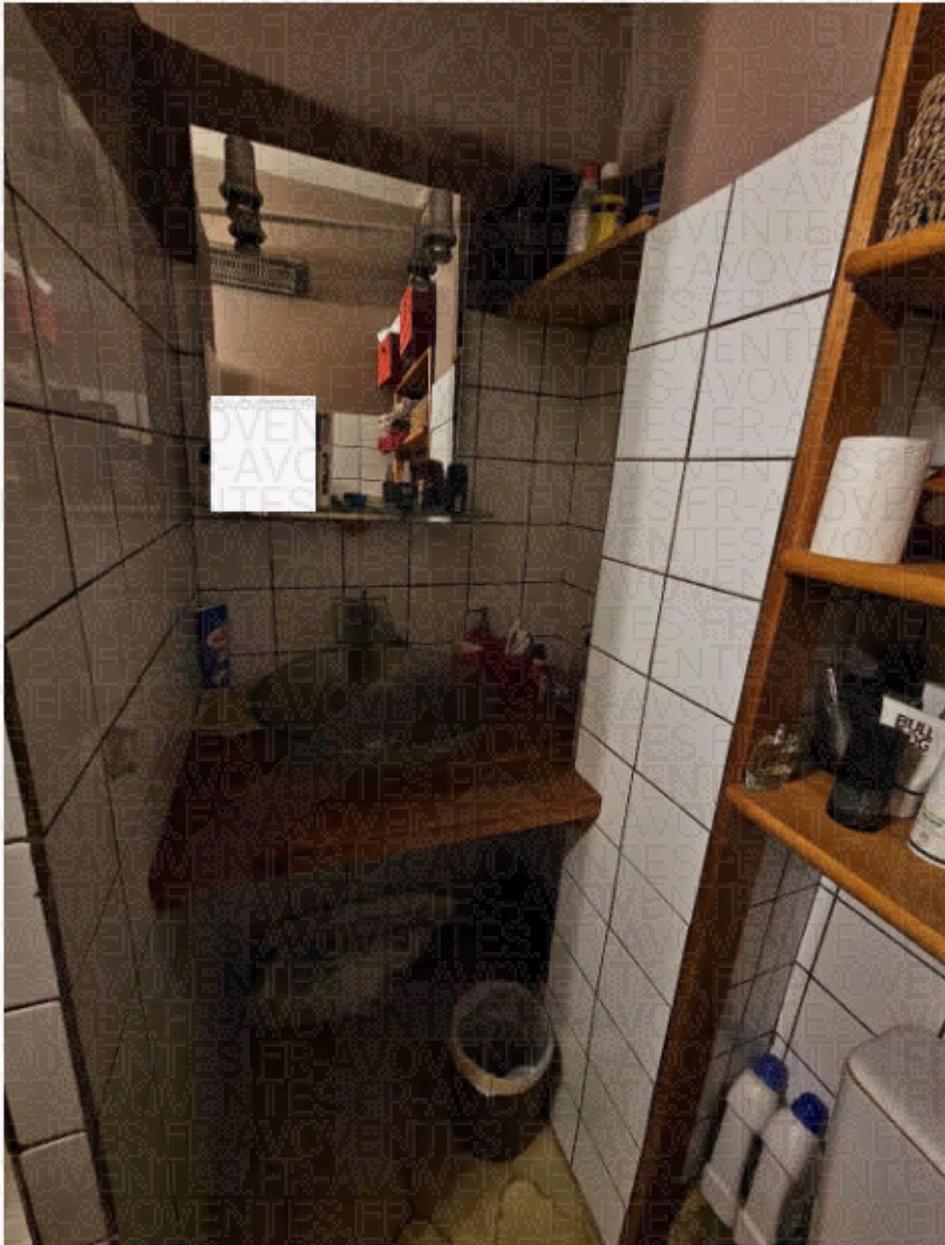
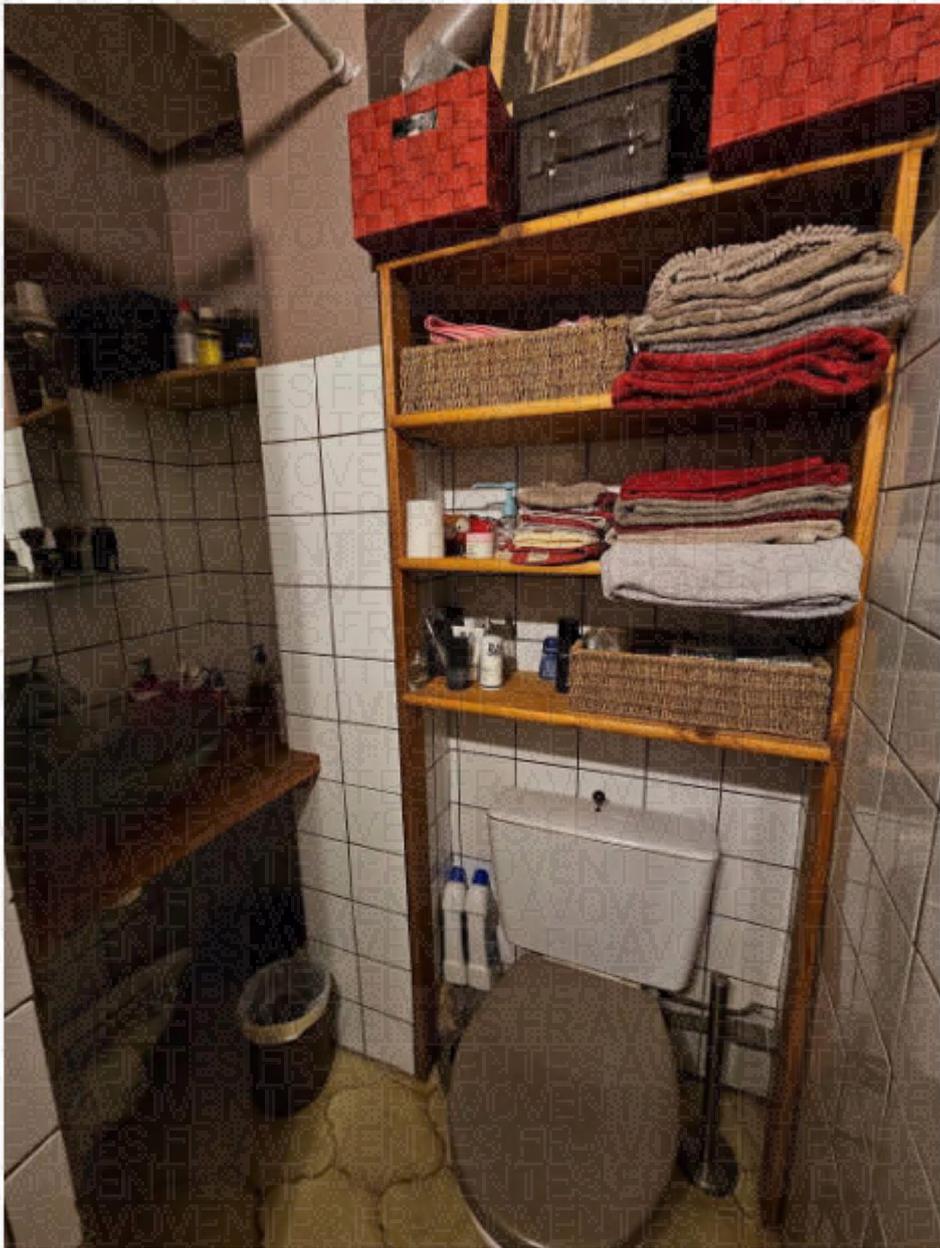
IV- La salle d'eau avec WC jouxtant la cuisine :

Un lavabo entouré d'un plan de travail en bois jouxte la cabine de douche. Le lavabo est équipé d'un robinet en état de bon fonctionnement, lequel est branlant.

Je constate la présence d'une grille de ventilation datée et encrassée.
