SELARL AMAT et VARCIN
Commissaires de Justice associés
Ecoforum – Bat E
Avenue Régis Ryckebusch 04100 MANOSQUE

PROCES-VERBAL DESCRIPTIF

Me suis rendue ce jour sur la commune de (04210) VALENSOLE, sur la parcelle cadastrée section I numéro
280, sise 36 Grand Rue, lieudit La Ville, consistant en une maison de village.

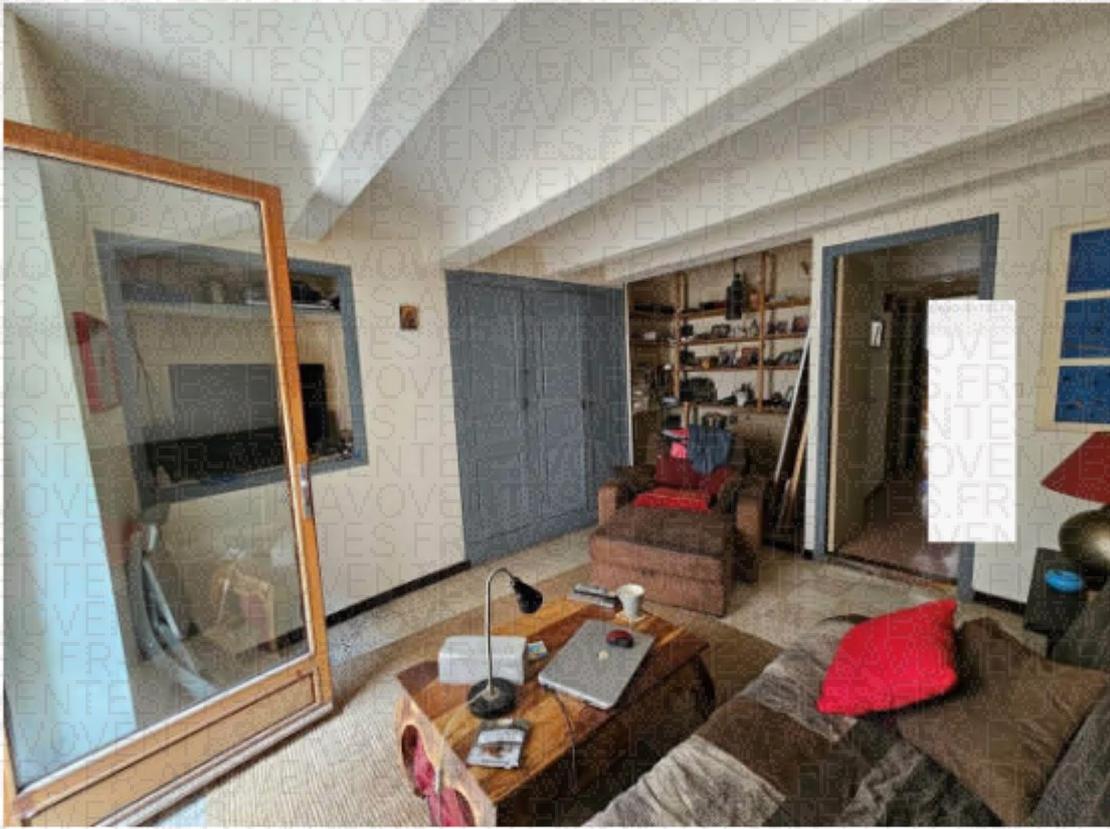
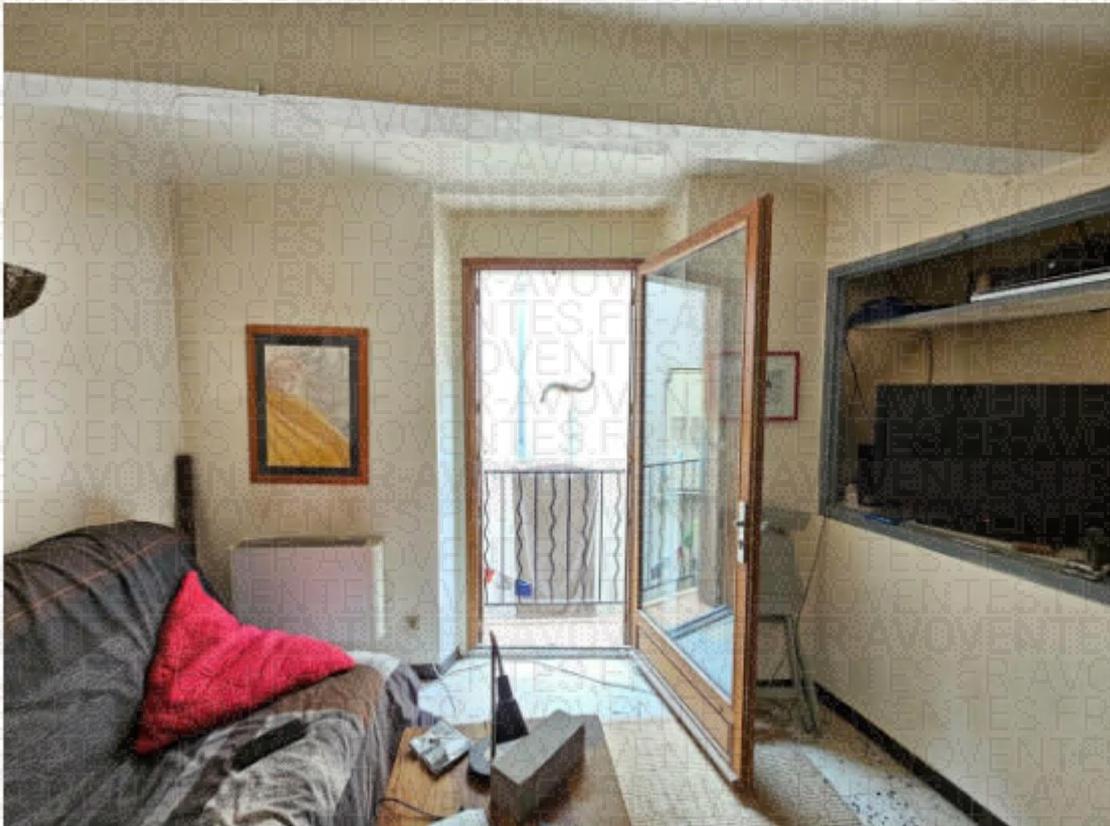
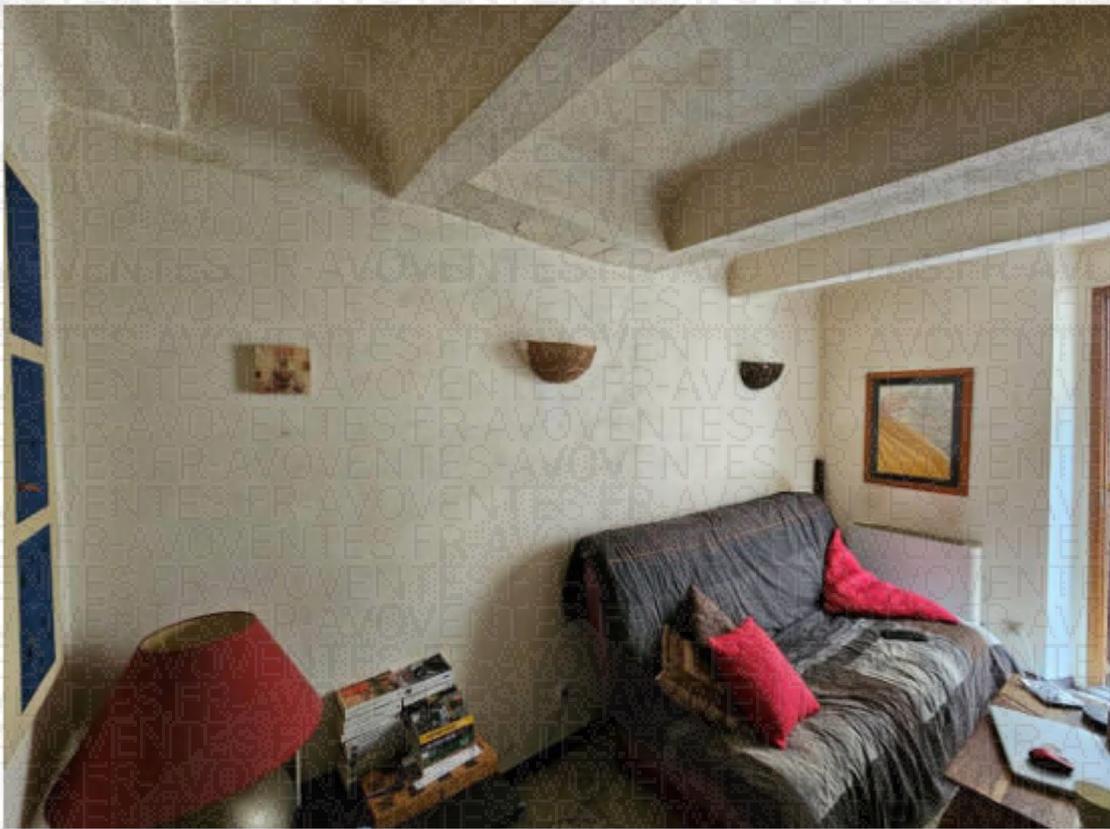
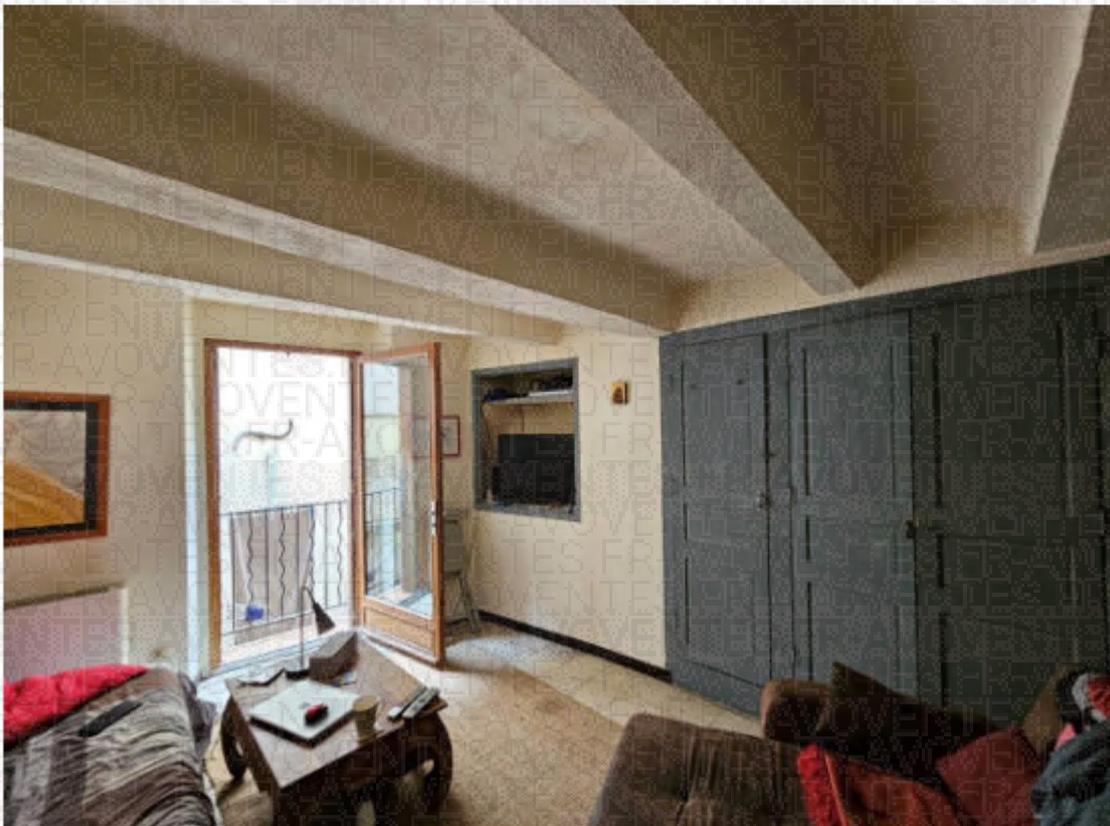
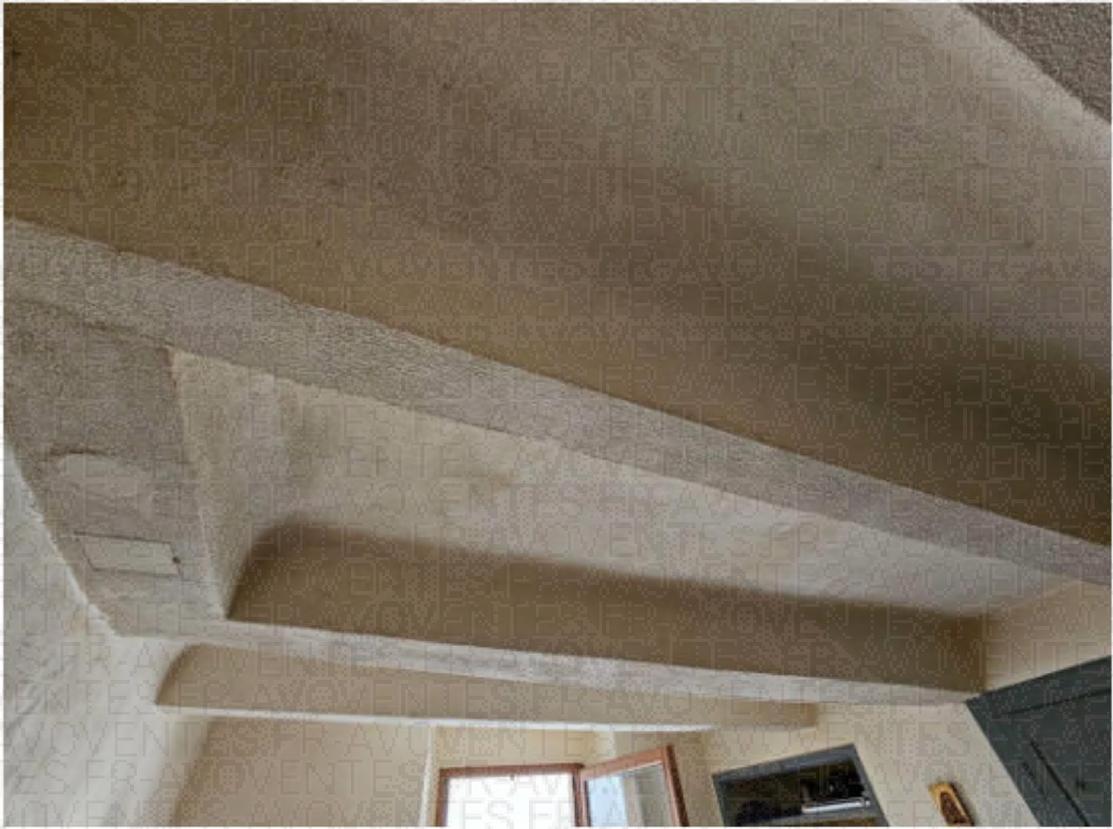
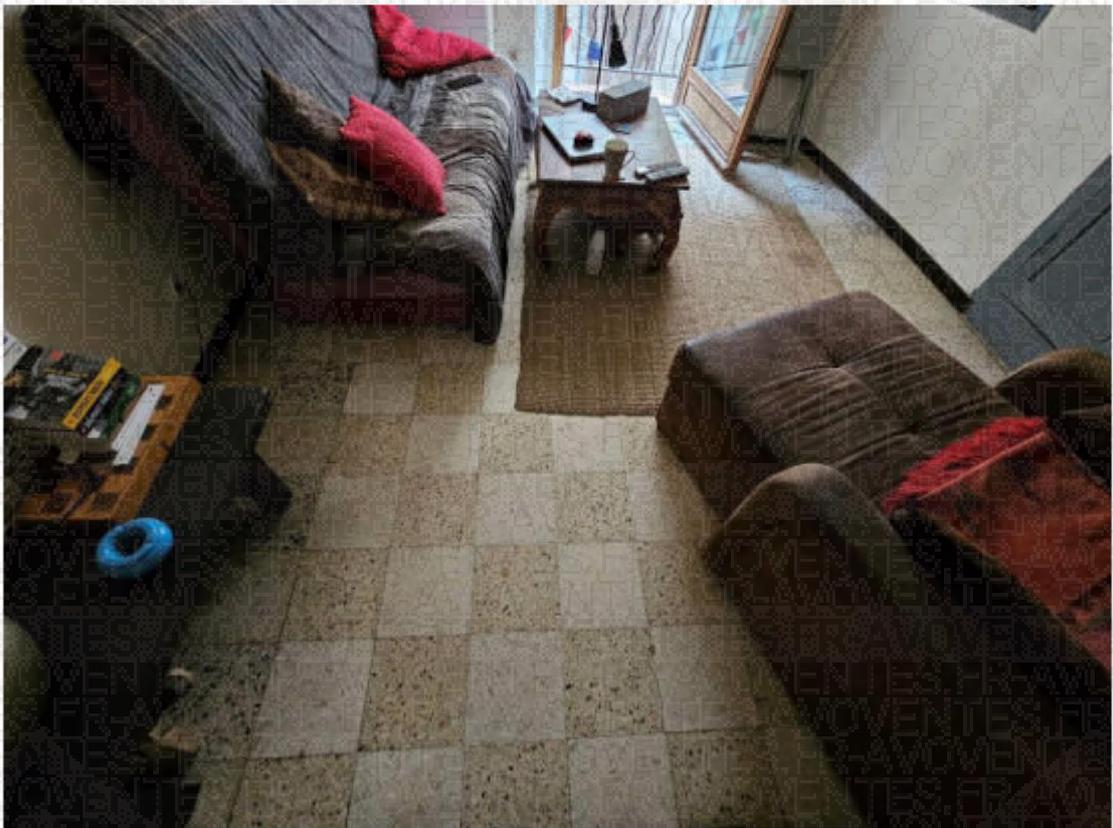
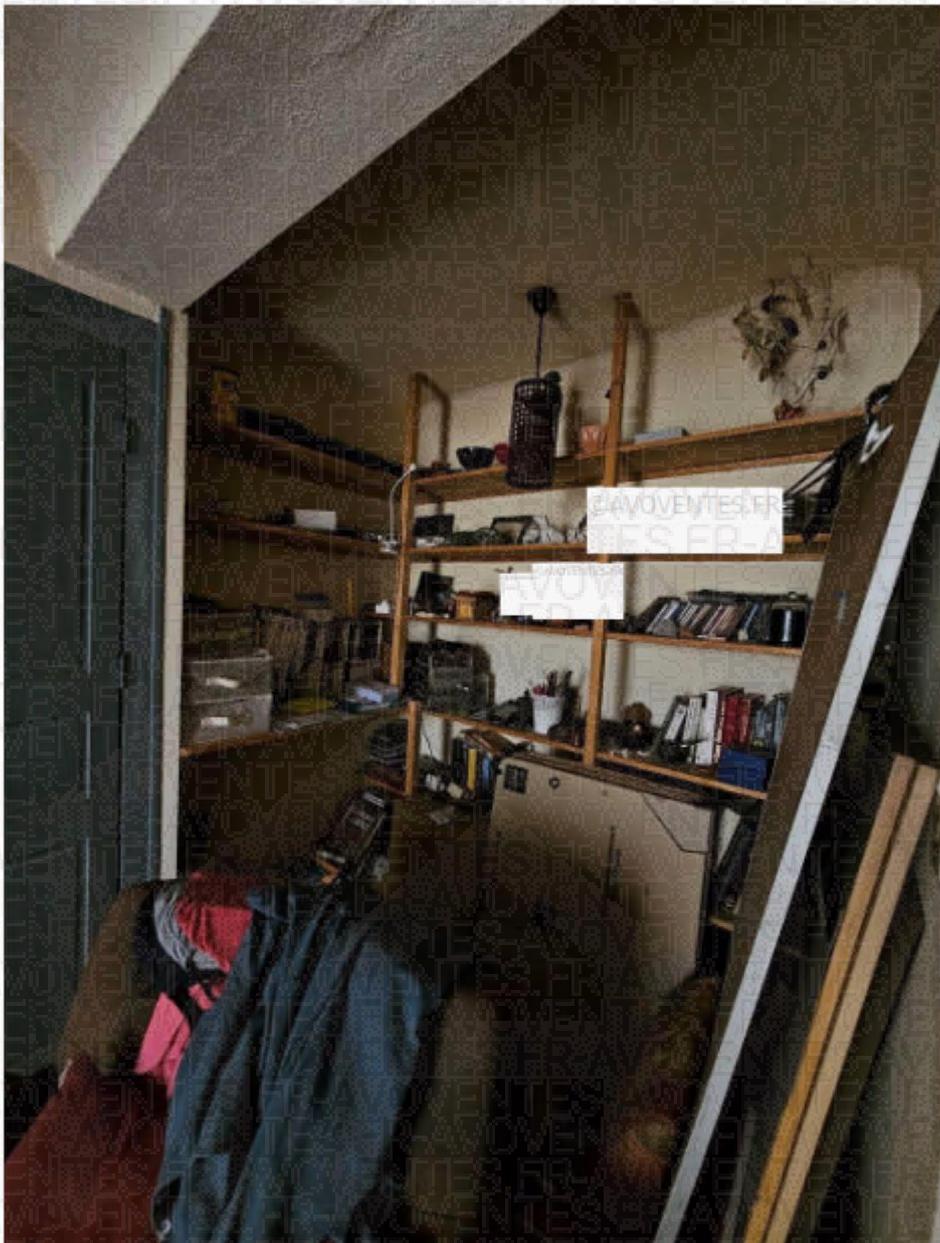
V- Le salon :

Dans l'angle droit de la pièce, se trouve une niche à l'intérieur de laquelle l'enduit mural est taché.

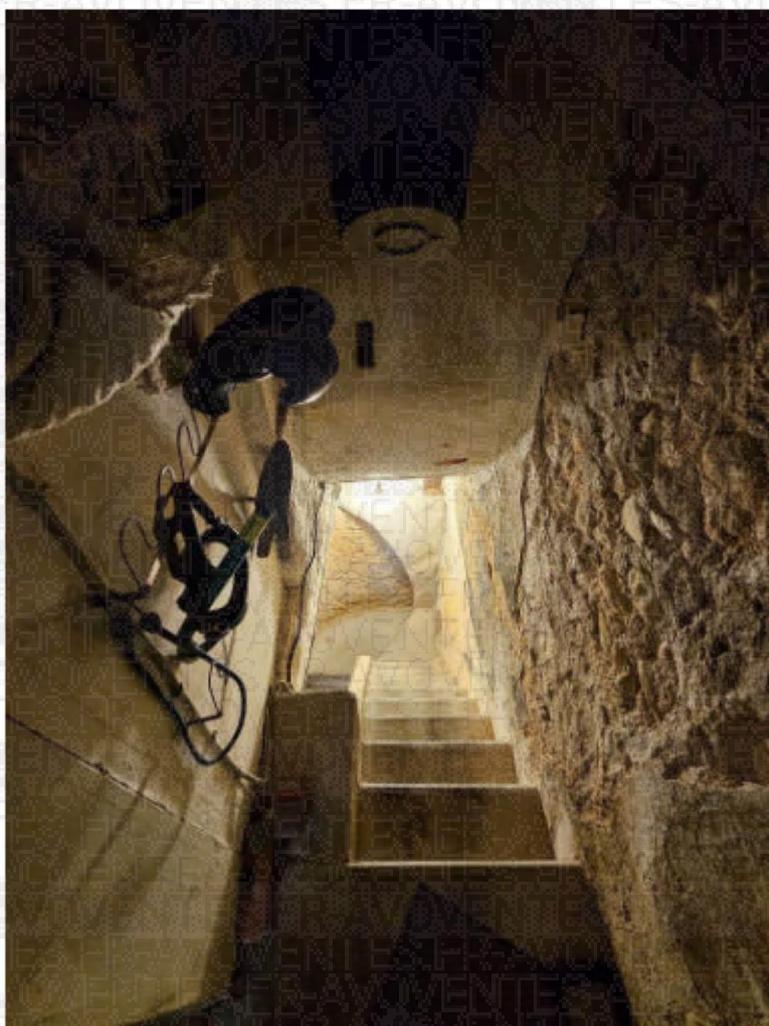
VI- La cage d'escalier permettant d'accéder au sous-sol :

Les murs de la cage d'escalier sont en pierre, recouverts de torchis ancien en mauvais état.

Une ampoule fixée au milieu de cette cage d'escalier, permet de l'éclairer. Une boîte de dérivation est fixée dans la cage d'escalier : plusieurs gaines apparentes en sortent et courent sur le mur.

Des câbles électriques courent en partie haute de la cage d'escalier.

Une boîte de dérivation, à partir de laquelle des gaines et câbles électriques courent sur le mur, est fixée sur une poutre.

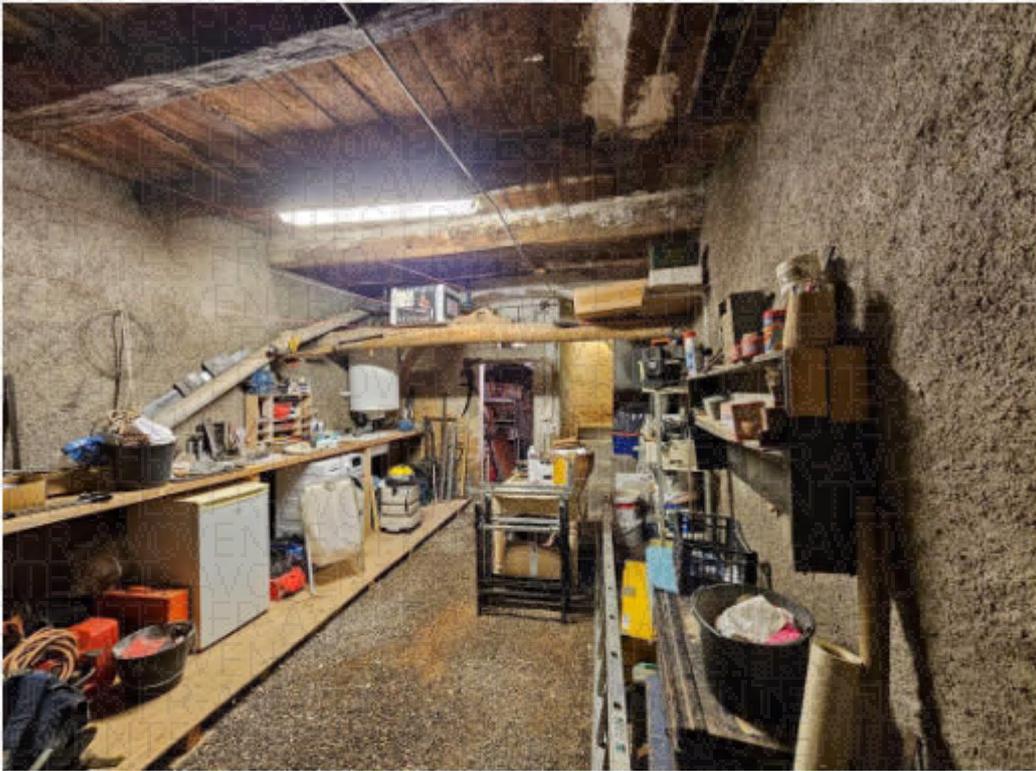
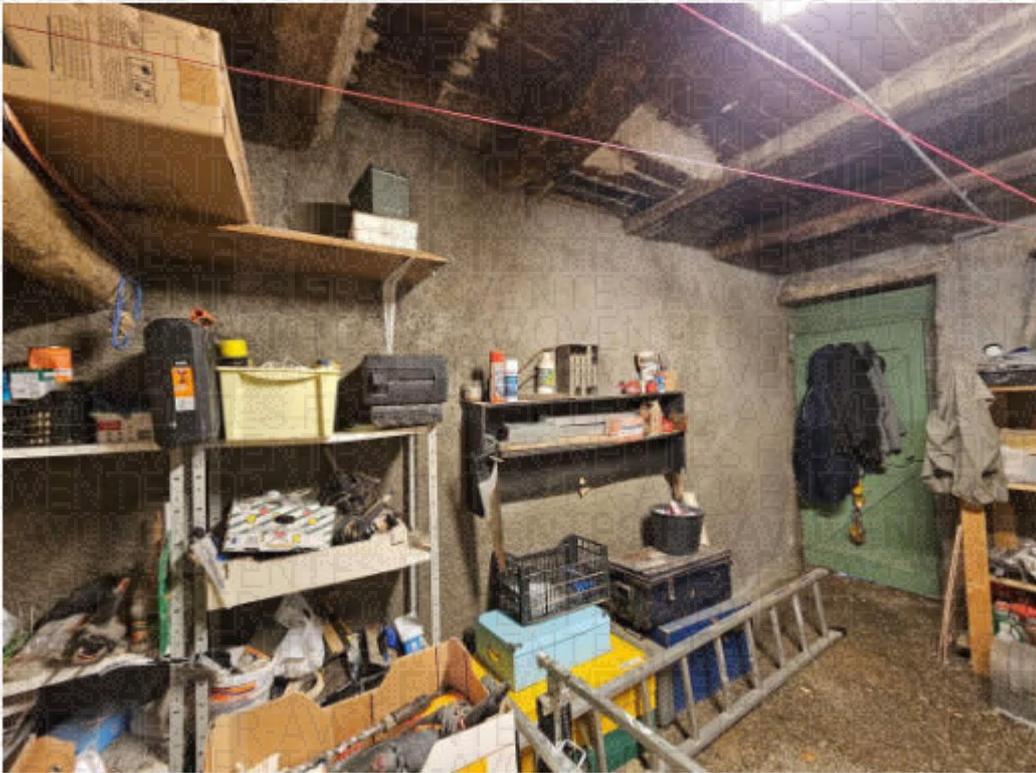
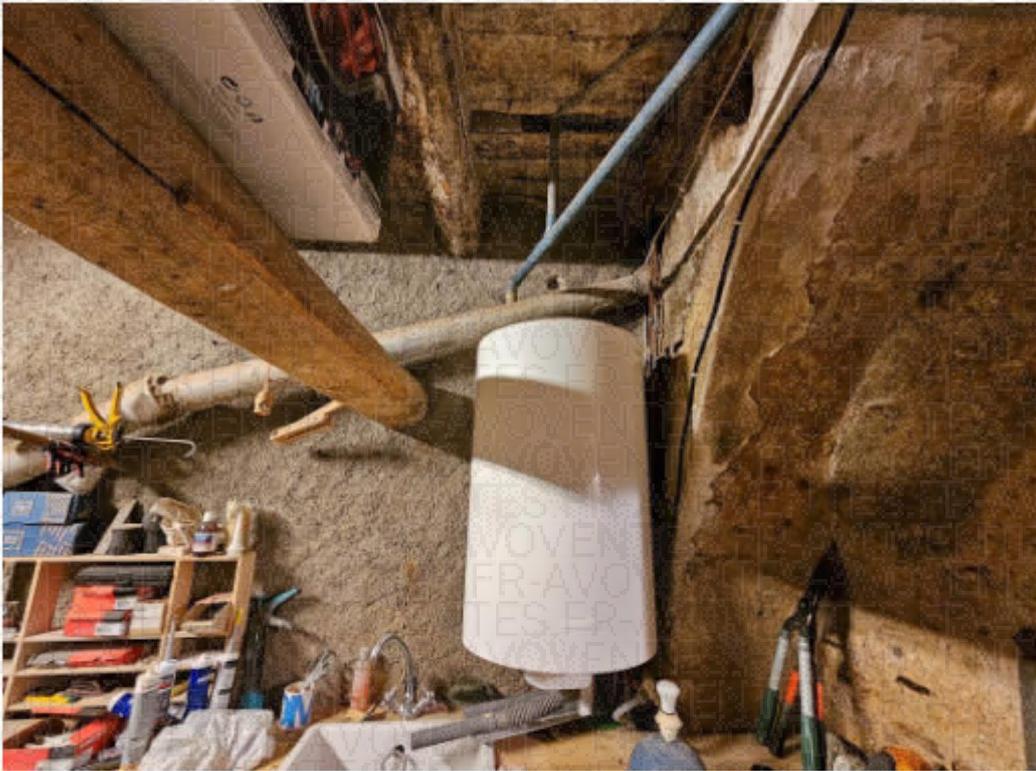
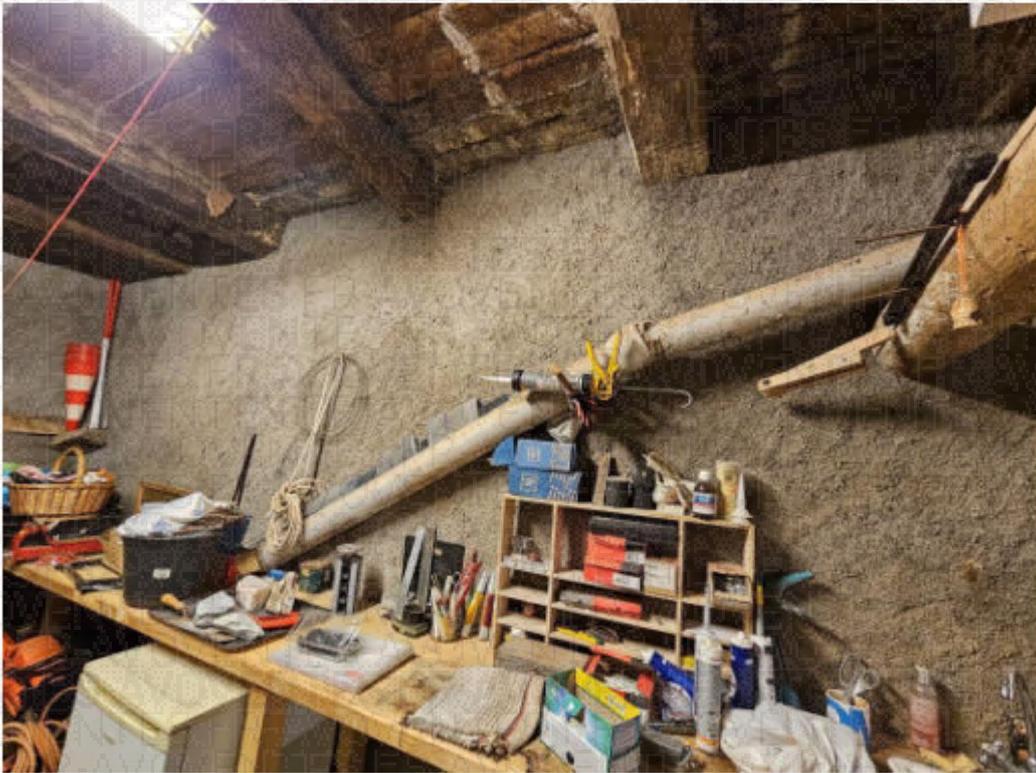
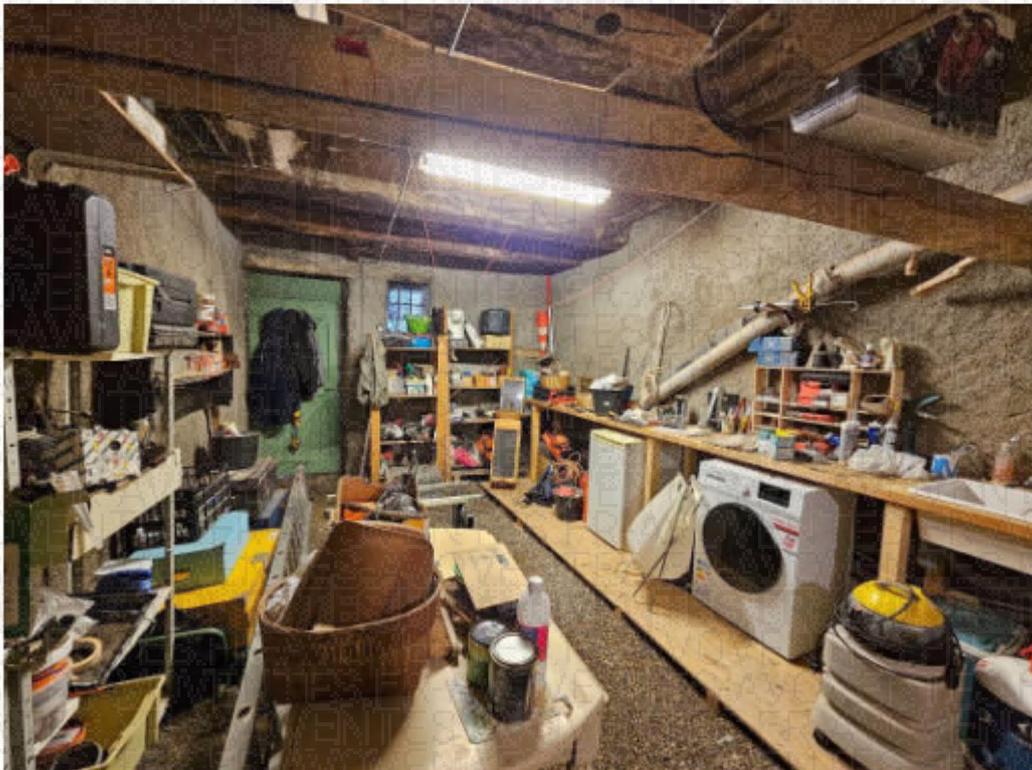
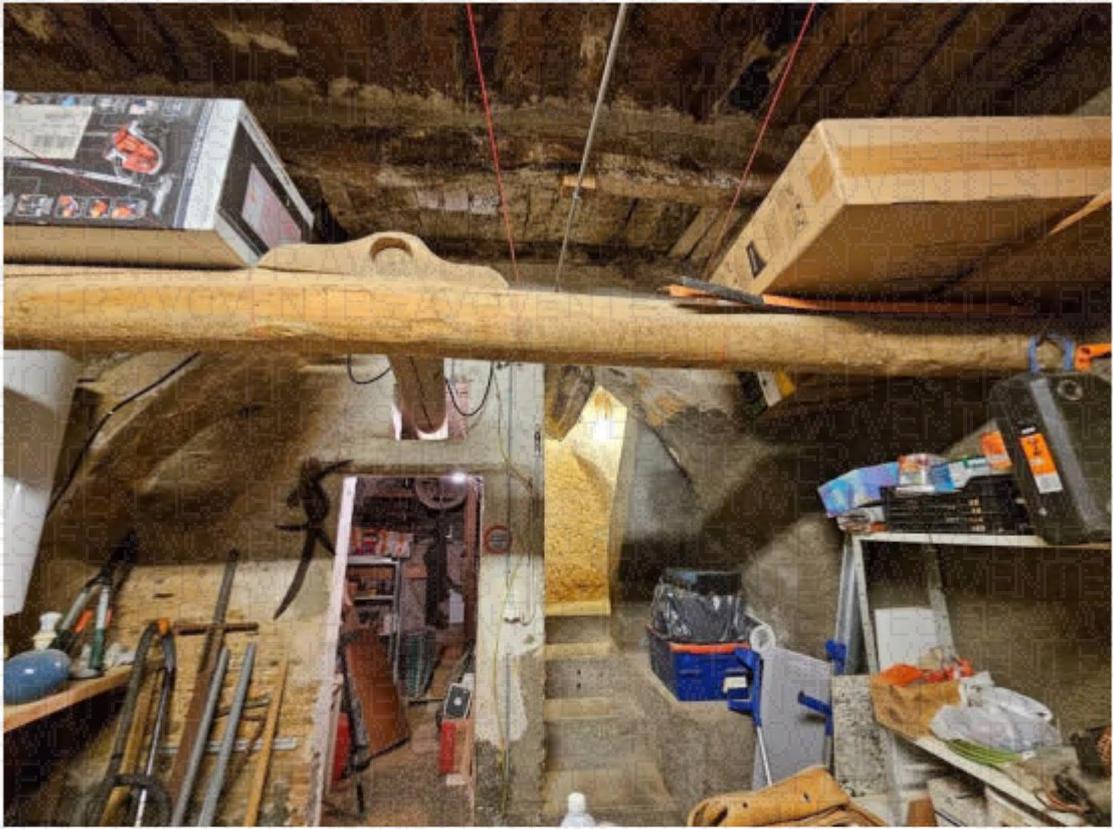
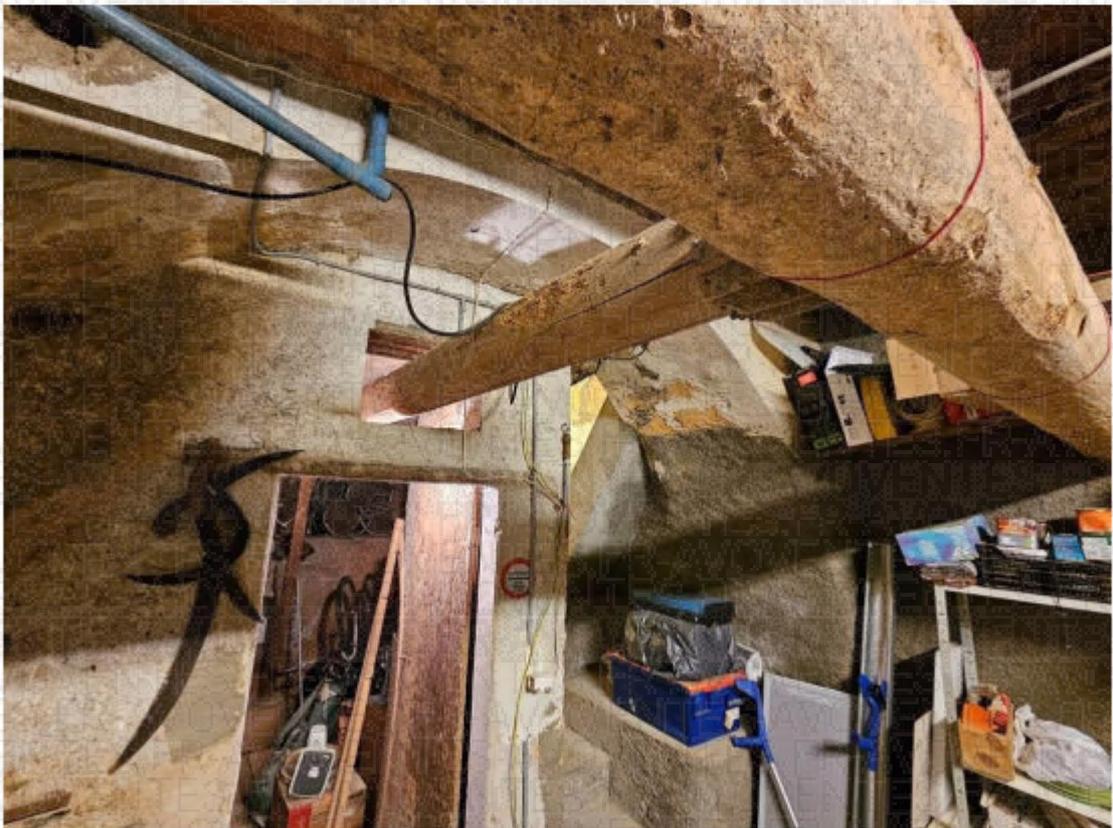
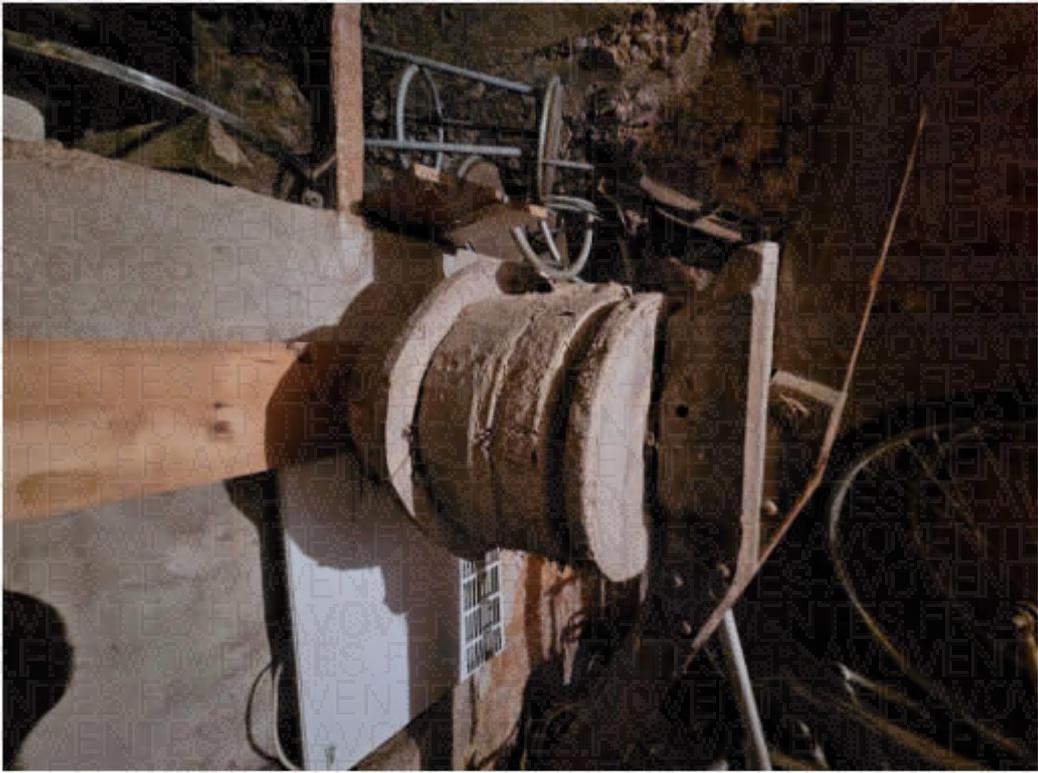
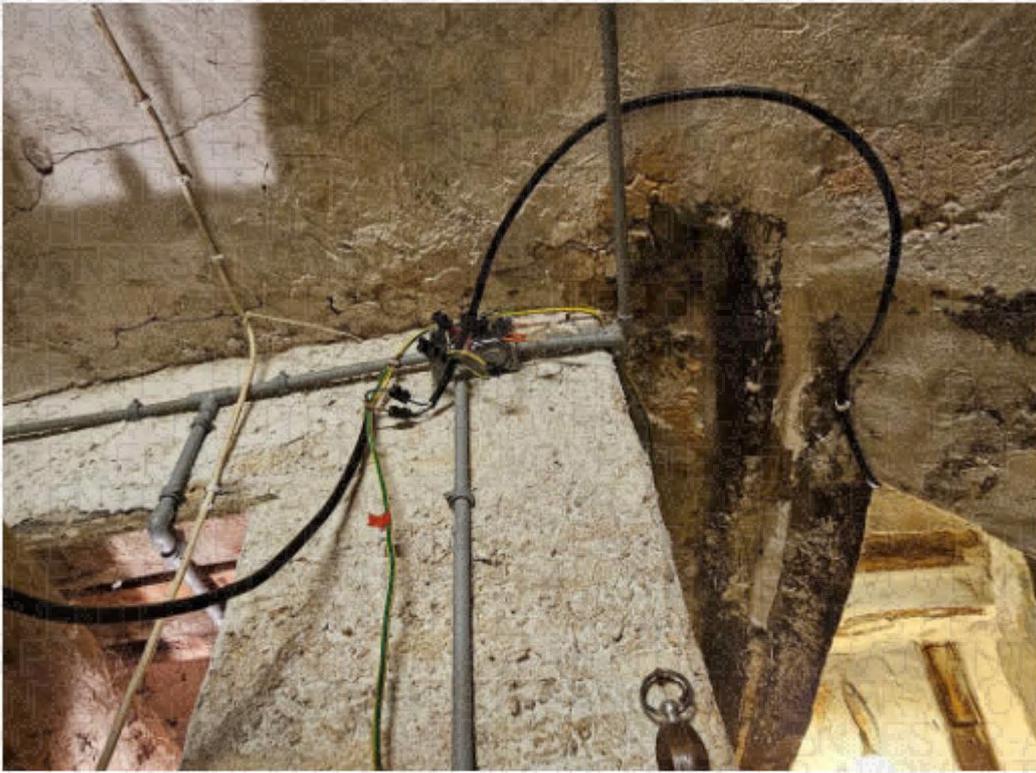
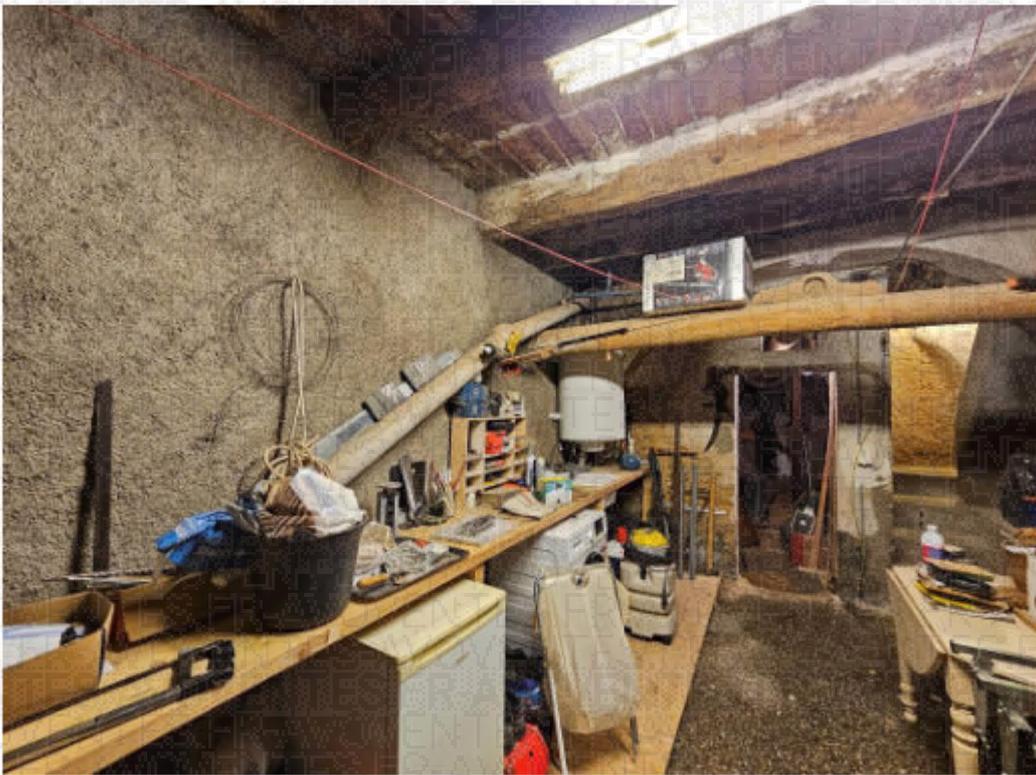
I- La cave :

L'accès à l'espace de l'ancien moulin se fait depuis la cave : il existe un léger dénivelé au niveau du sol de la cave et de l'espace dans lequel se trouve l'ancien moulin. A ce niveau, le sol est recouvert de gravillons et est humide.

Une boîte de dérivation est fixée en partie haute du mur, au sortir de la cage d'escalier.

Des fils électriques et des dominos en sortent. Depuis cette boîte de dérivation des tubes en PVC courent sur les murs. A ce niveau, je constate que des fils électriques courent sur le mur.

Des câbles électriques pendent dans le vide au plafond.

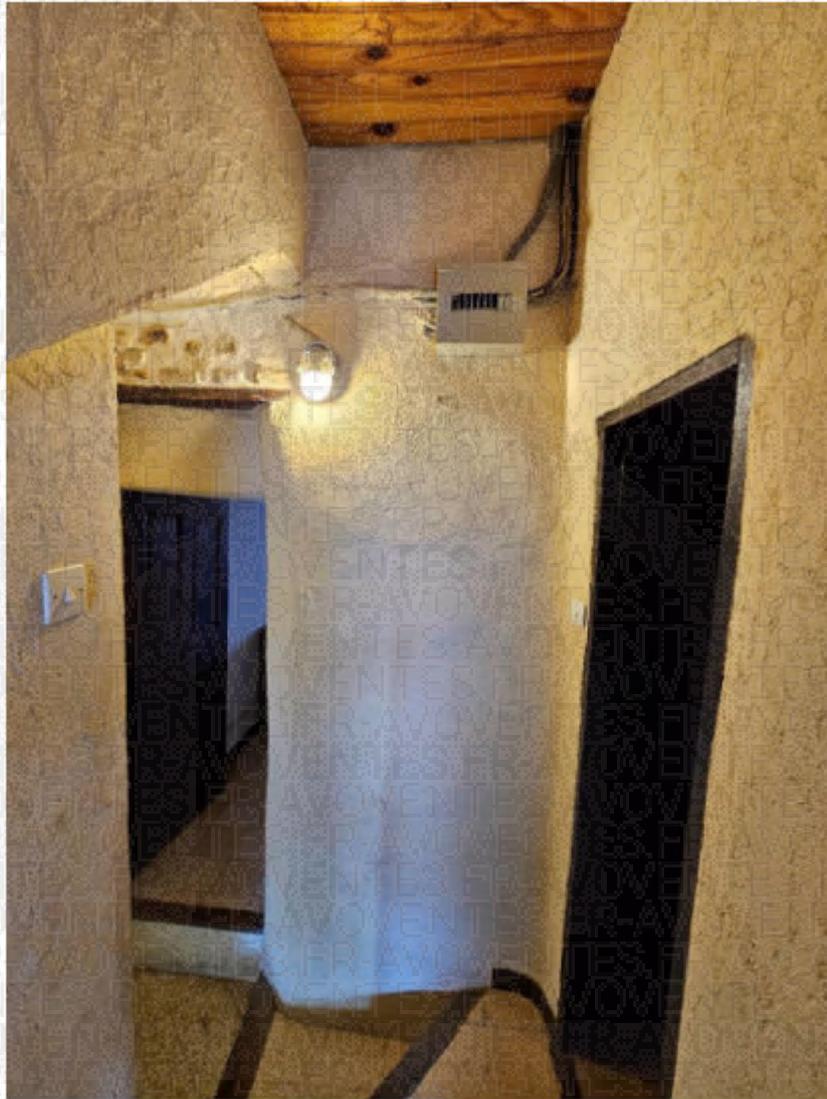
Aux abords de la chambre n°1 et du toilette, un deuxième compteur électrique est fixé dans la cage d'escalier. Plusieurs gaines en sortent, dont certaines courent le long du mur et d'autres s'enfoncent dans le plafond.

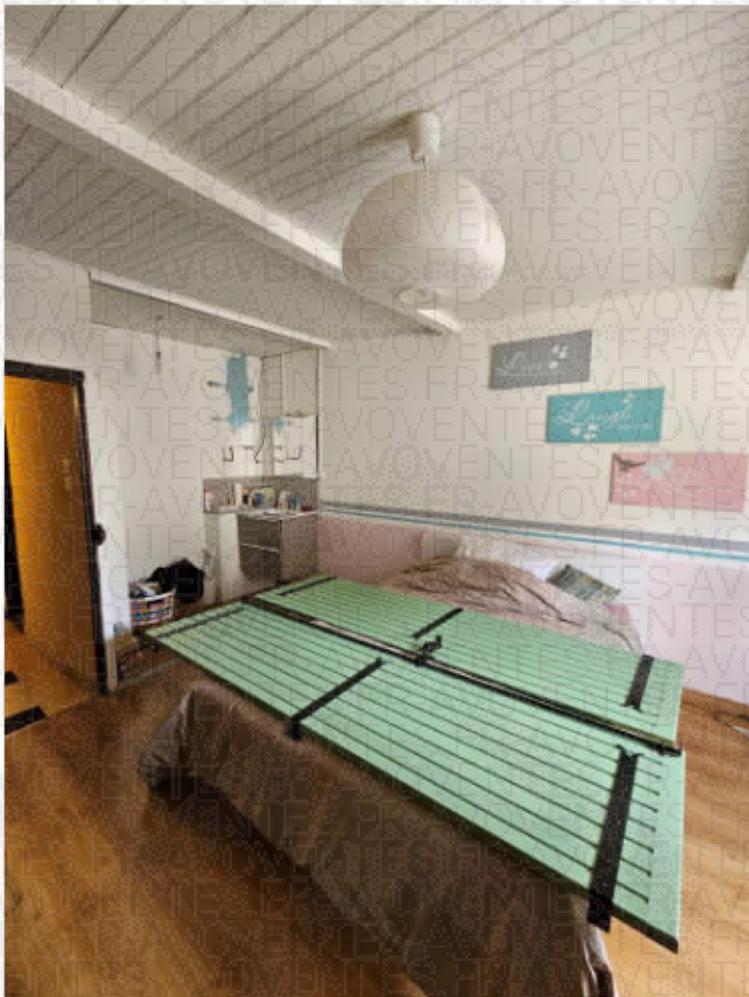
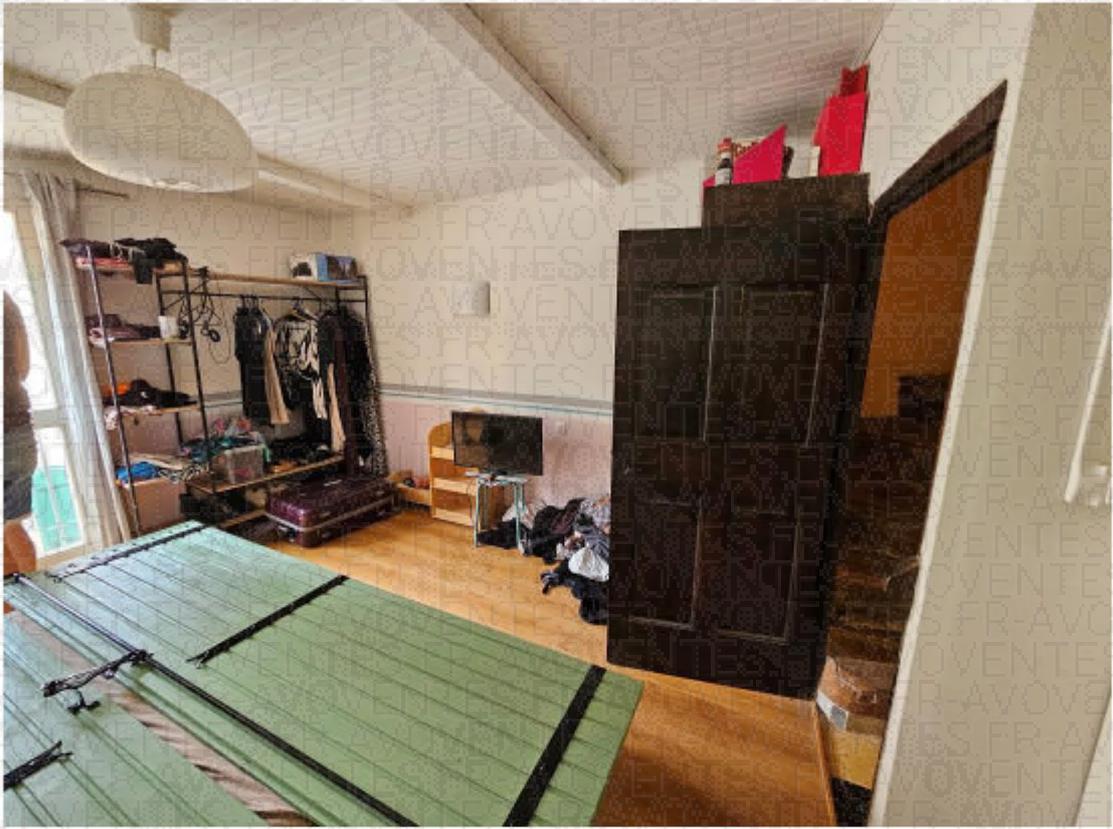
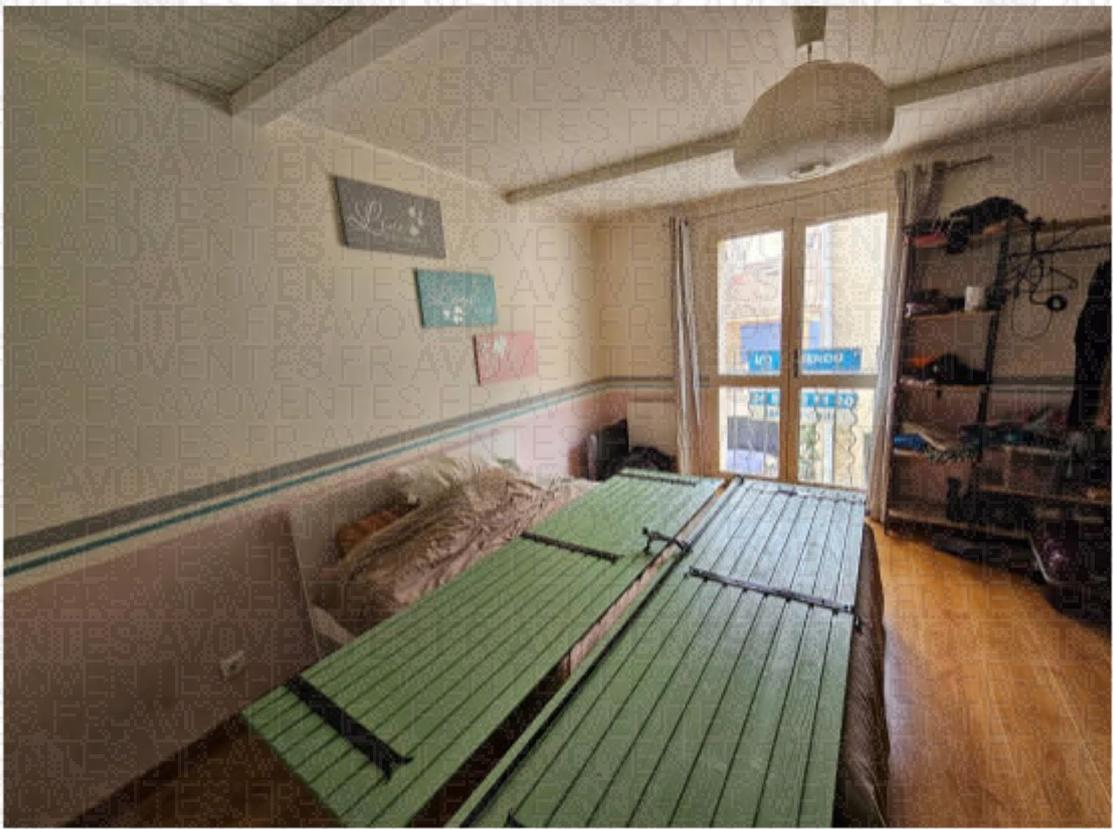
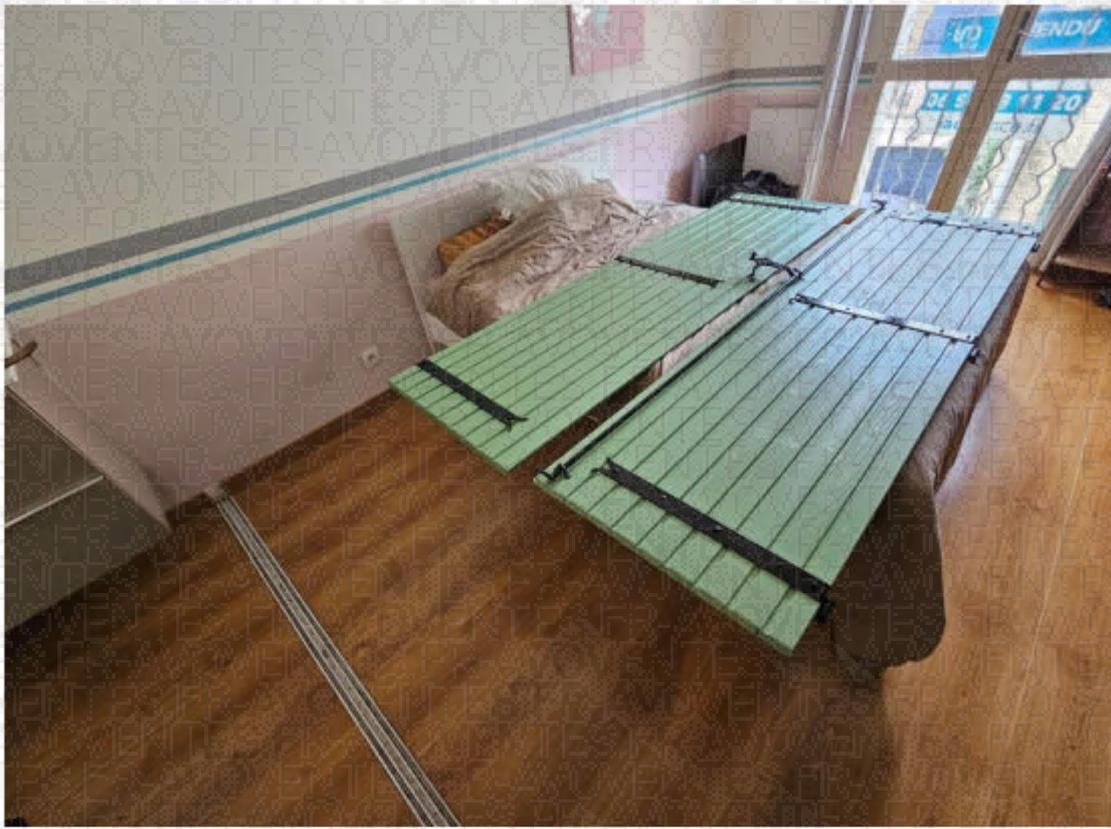
IV- La chambre numéro 2 :

Dans le renforcement de la pièce, du côté gauche, il y a l'amorce d'un coin toilette qui est inachevé : un meuble vasque de salle de bain et un robinet mitigeur, est fixé dans l'angle du mur. Une crédence de salle de bain est installée sur le mur, au-dessus.

Une plaque hydrofuge bleue est apparente. Des tuyaux en cuivre sortent des murs et sont en attente.

Une gaine noire sort du plafond dans l'angle gauche, au-dessus de la vasque.

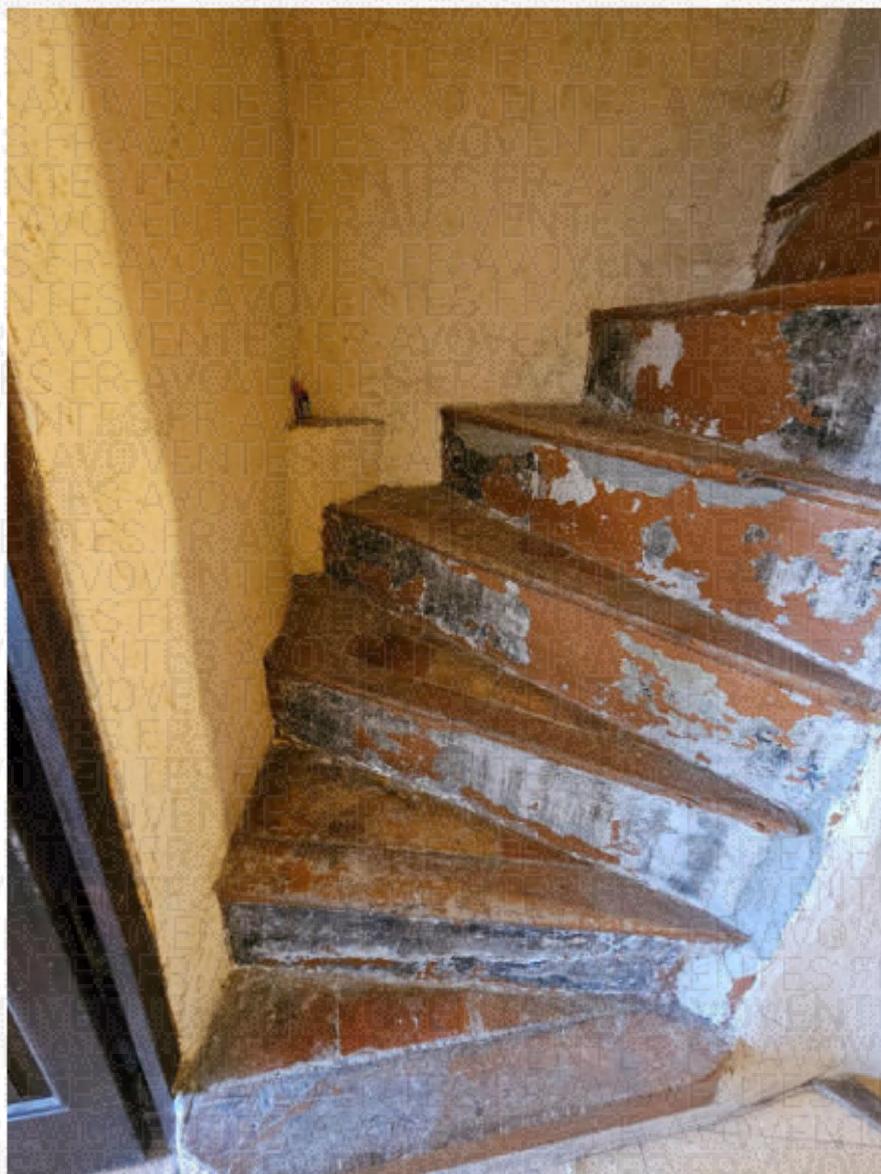
Les marches d'escalier sont recouvertes de tomettes datées. Les contremarches sont en mauvais état. Les nez de marche en bois sont datés et en mauvais état.
