SELARL AMAT et VARCIN
Commissaires de Justice associés
Ecoforum – Bat E
Avenue Régis Ryckebusch 04100 MANOSQUE

PROCES-VERBAL DESCRIPTIF

Me suis rendue ce jour sur la commune de (04210) VALENSOLE, sur la parcelle cadastrée section I numéro
280, sise 36 Grand Rue, lieudit La Ville, consistant en une maison de village.

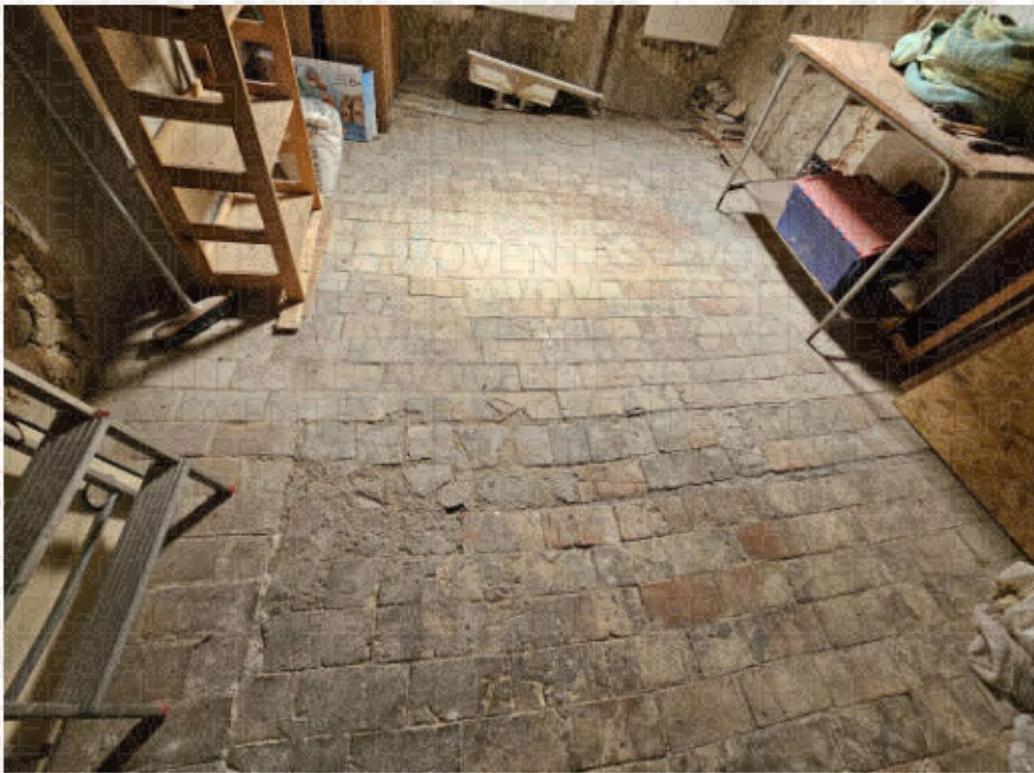
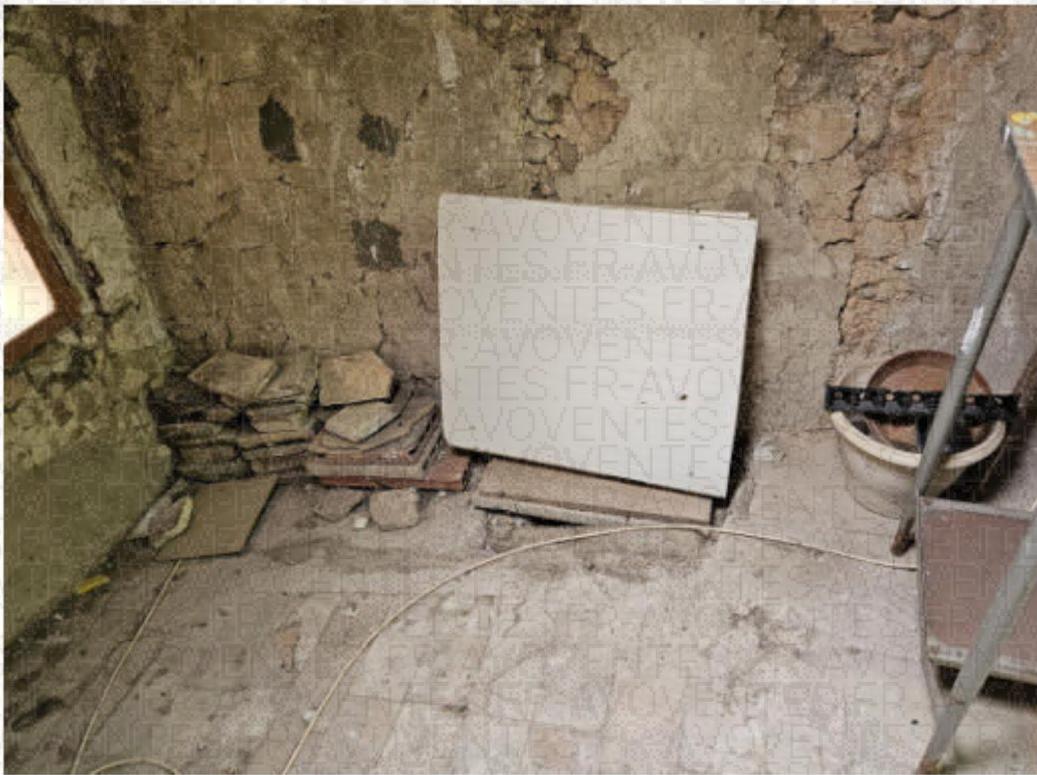
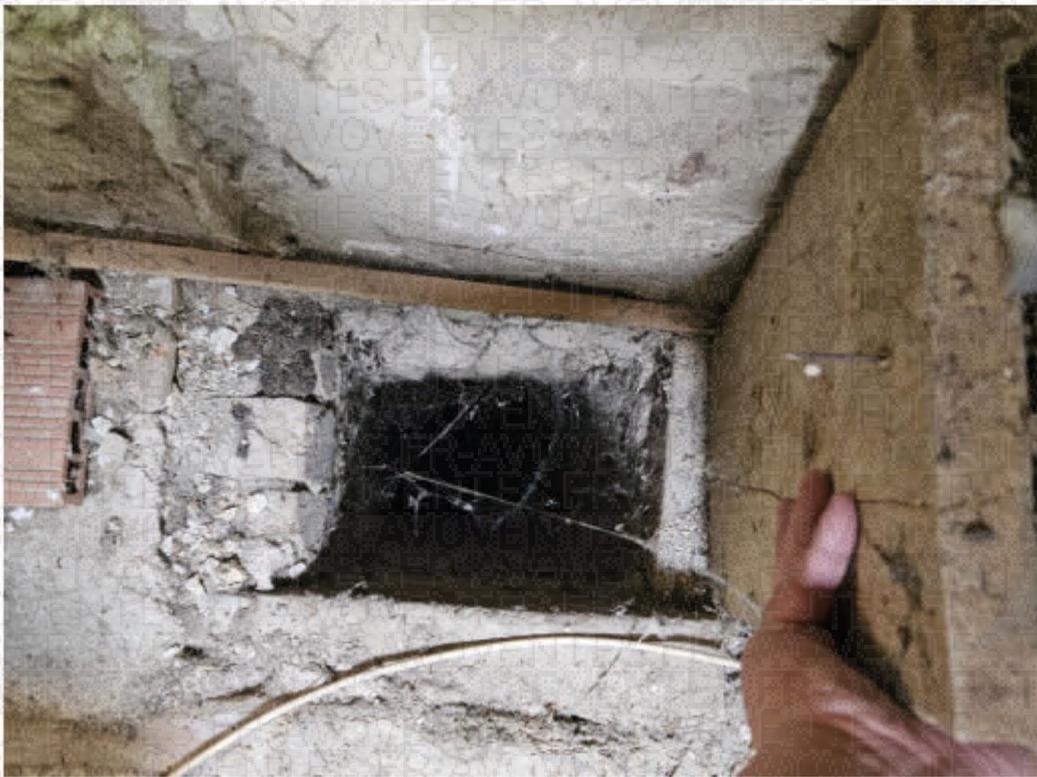
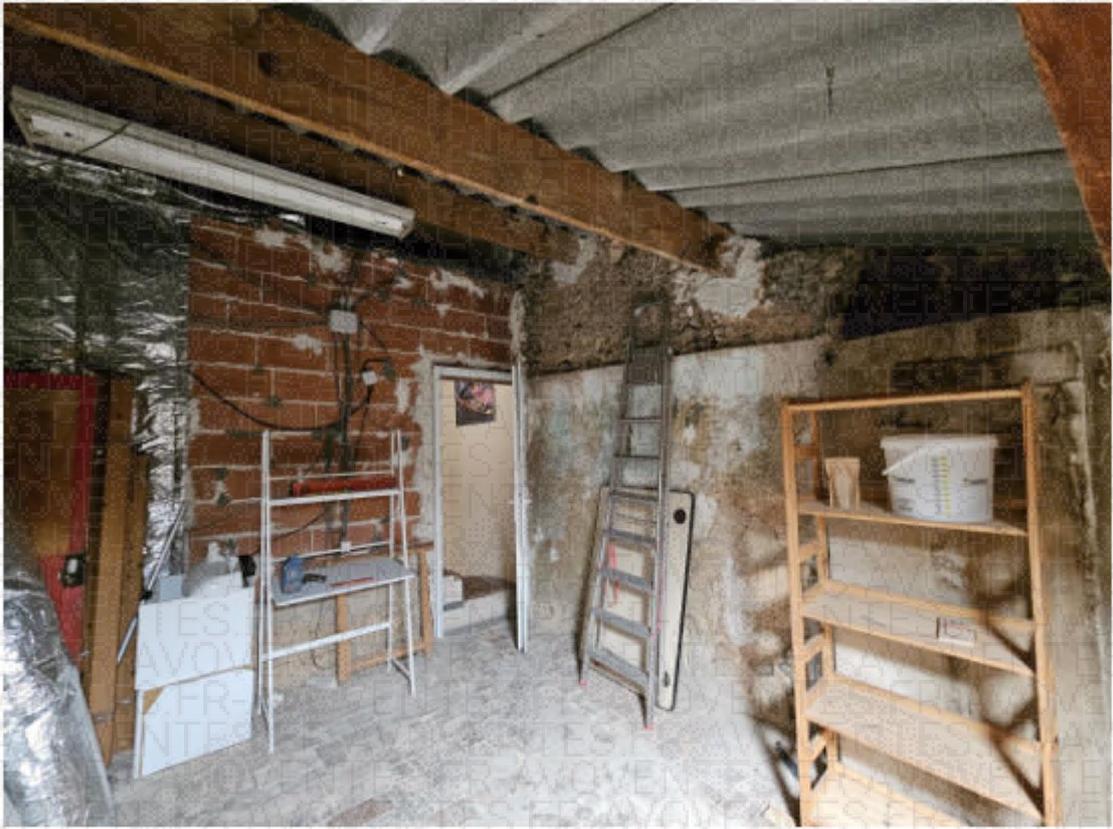
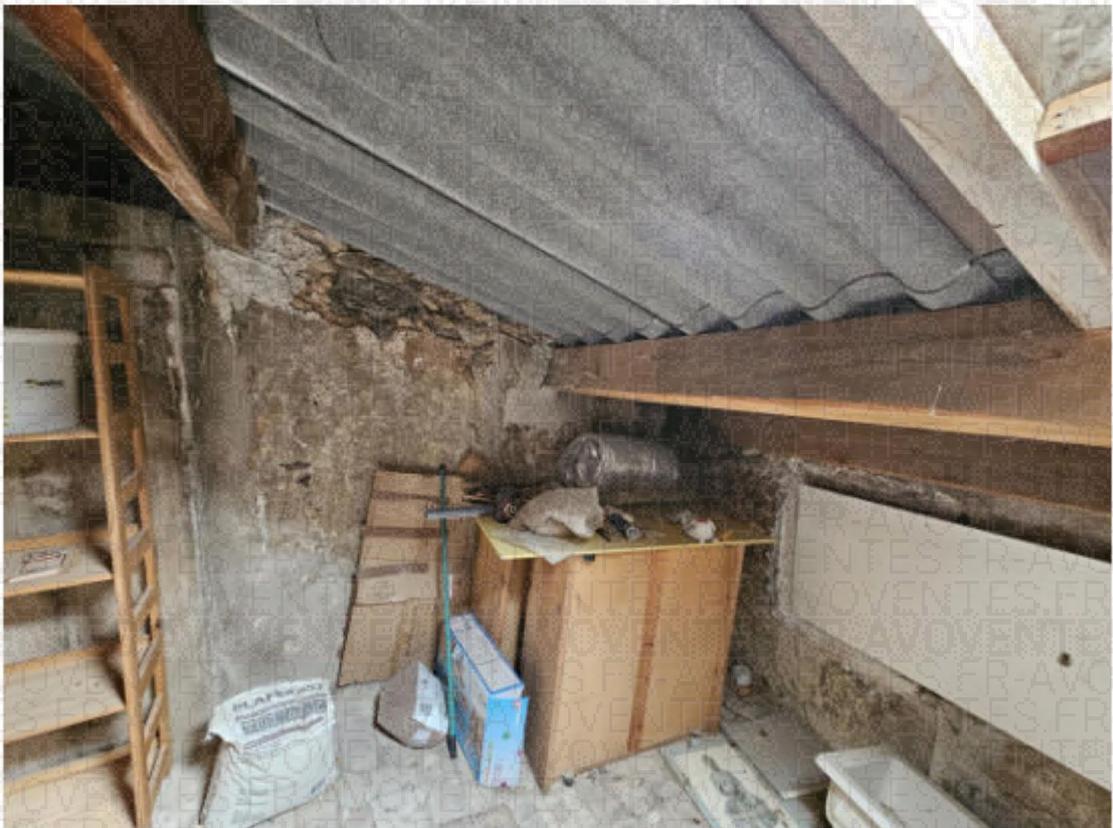
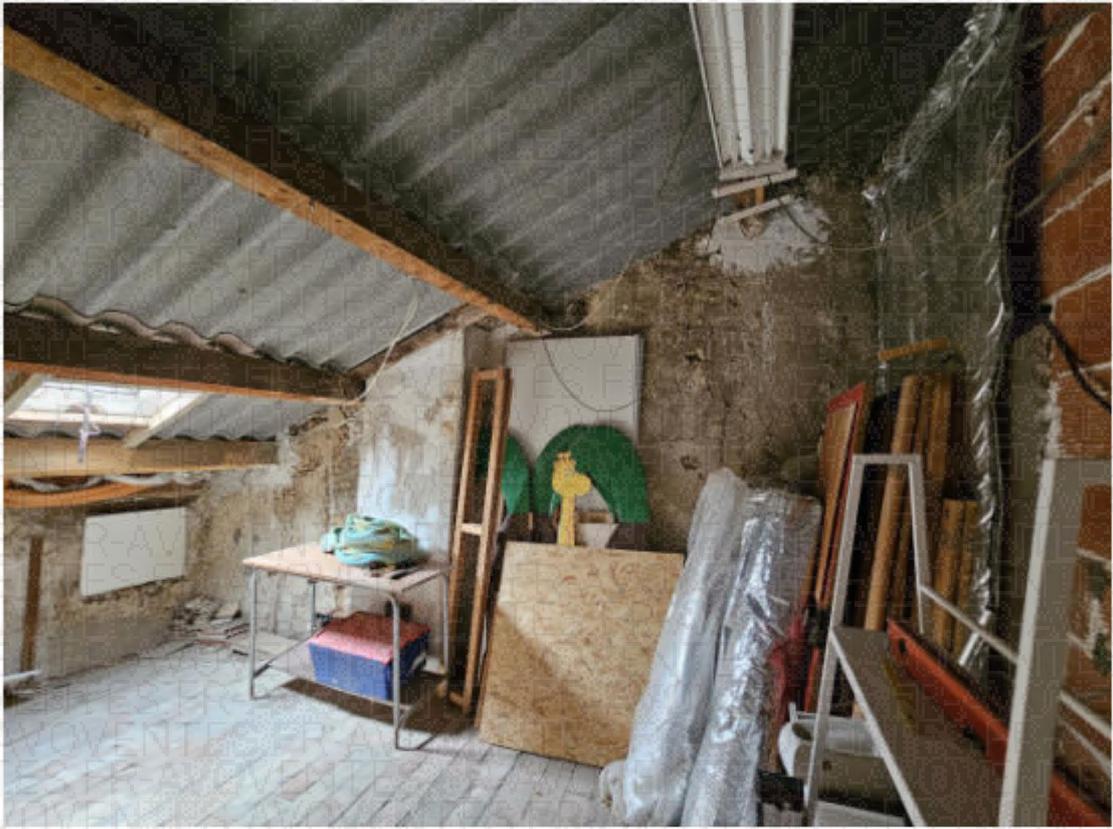
V- Un ancien grenier à usage de débarras :

Cette pièce se trouve sous dans les combles de la maison, dont la couverture est réalisée à l'aide de plaques de fibrociment brutes, qui sont fixées sur quatre anciennes poutres en bois. La couverture est dépourvue d'isolation.

Le sol présente un défaut de planéité. Il existe un dévers à l'avant de la pièce.

Le sol est recouvert de tomettes datées, qui sont d'origine, dont plusieurs sont fendues.

Dans l'angle avant droit de la pièce, il y a un trou dans le sol, semblant donner sur un ancien conduit.

Les murs en pierre sont recouverts d'un torchis daté qui se délite par endroits, laissant les murs en pierre apparents par endroits.

Deux boîtes de dérivation sont fixées sur le mur : des câbles électriques non identifiés en sortent de façon anarchique.

Deux néons sont fixés sur une poutre en bois et éclairent la pièce. Au niveau de cette poutre, des fils électriques pendent dans le vide.
