## PROCES VERBAL DE DESCRIPTION DES LIEUX

Dressé le vendredi 29 mars 2024

Sur la commune de **MERCY LE BAS (54960)** au 1B, rue des Pruniers, un bâtiment à usage d'habitation, comprenant : salon, salle à manger, cuisine, une chambre, un bureau, salle de bains et WC, garage et remise

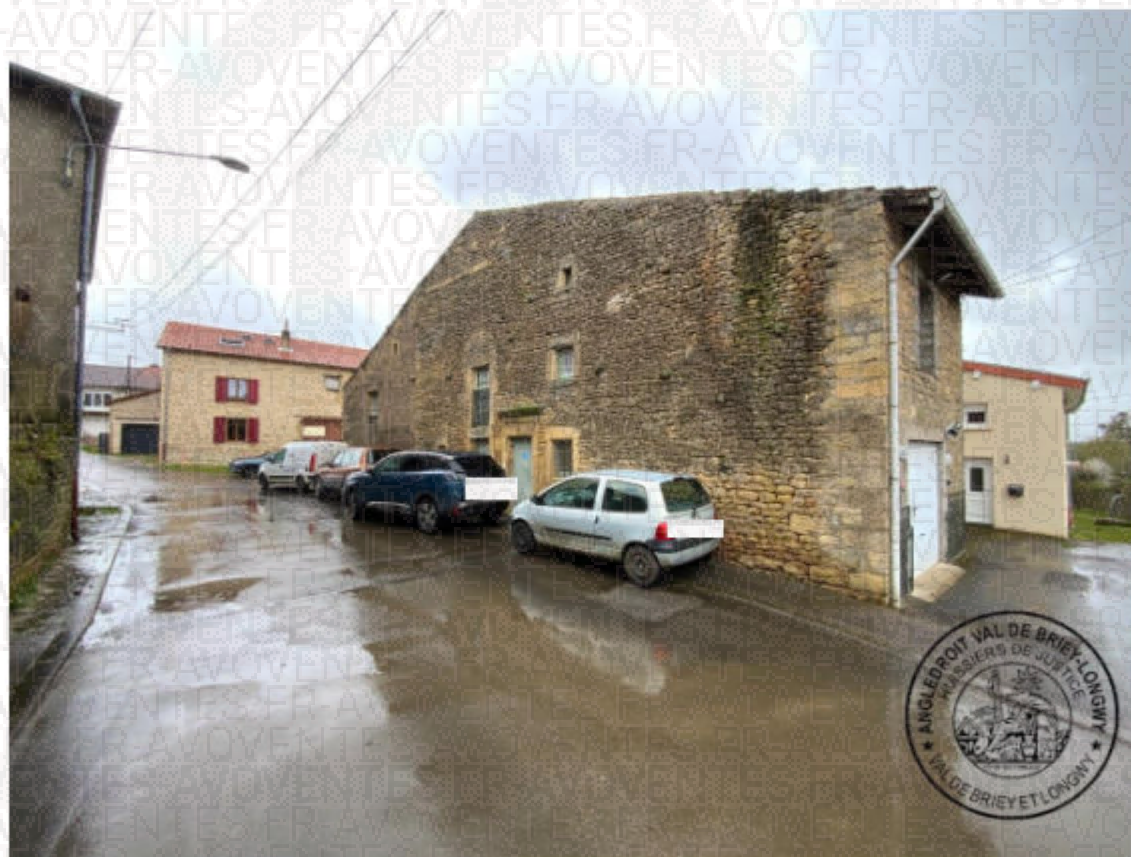
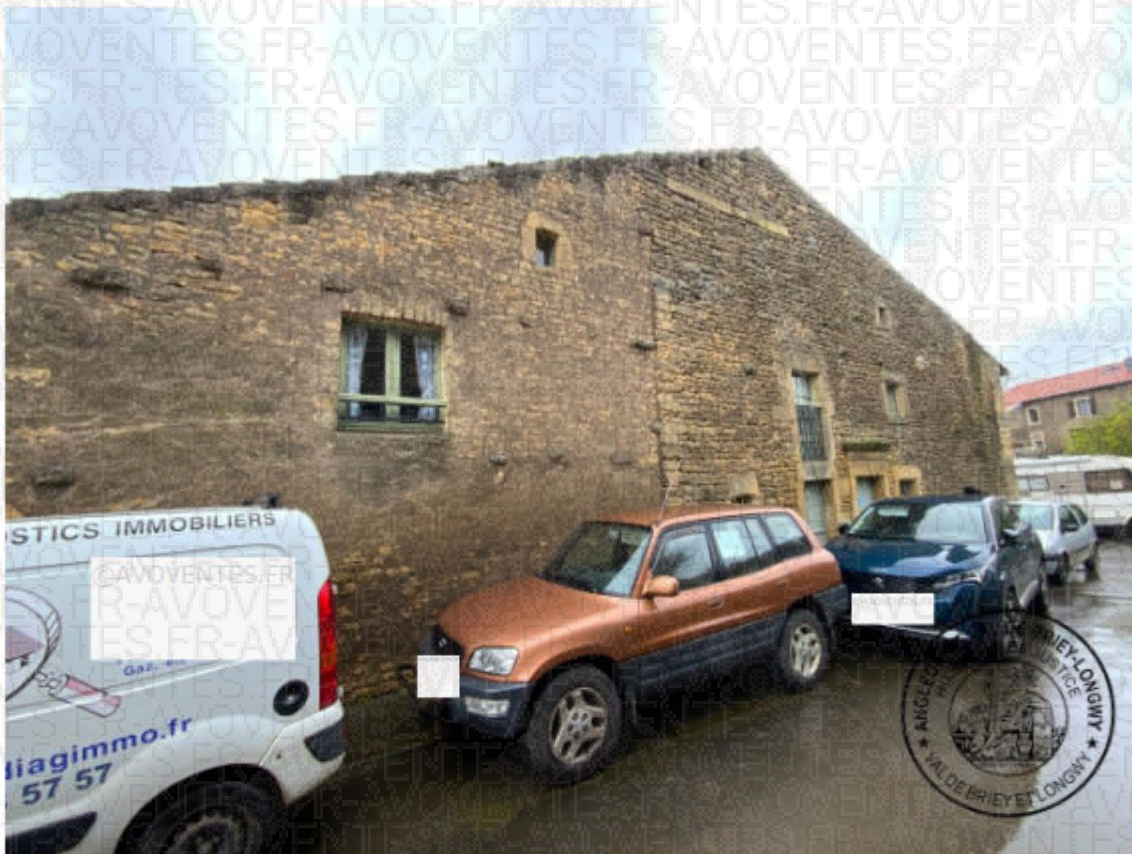
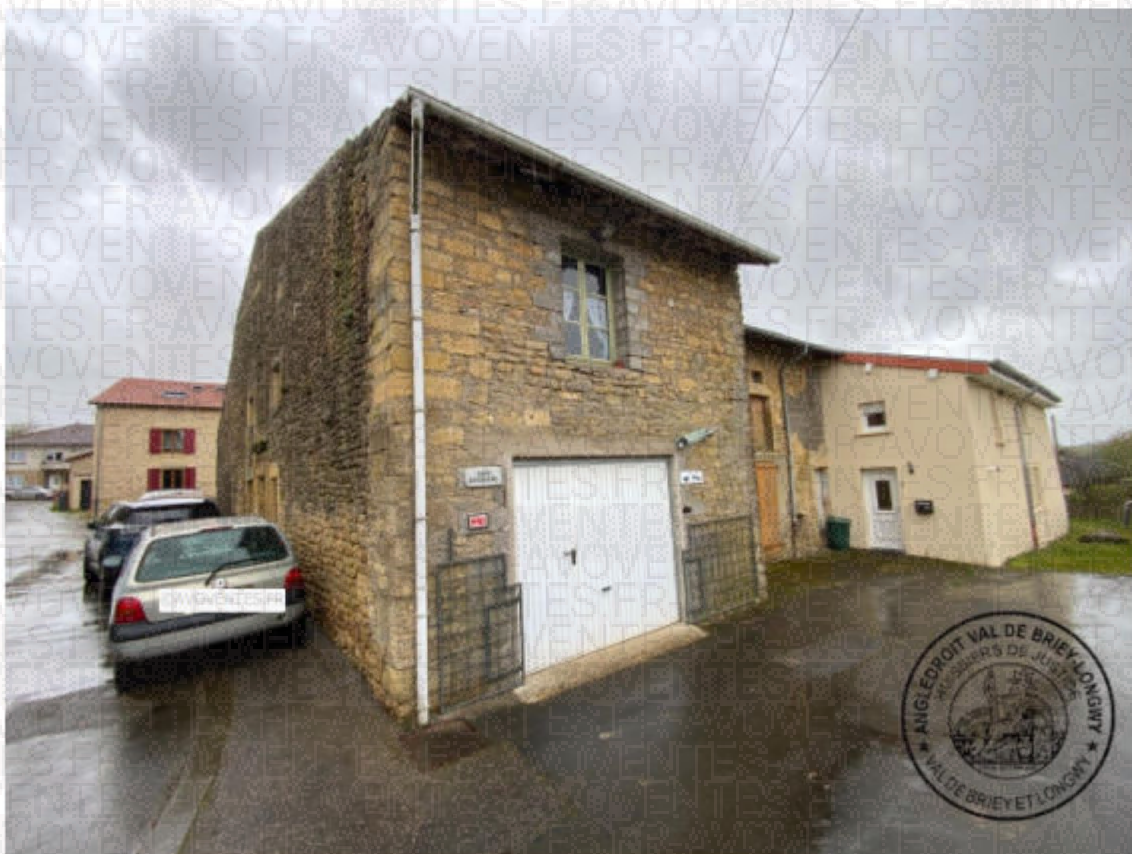
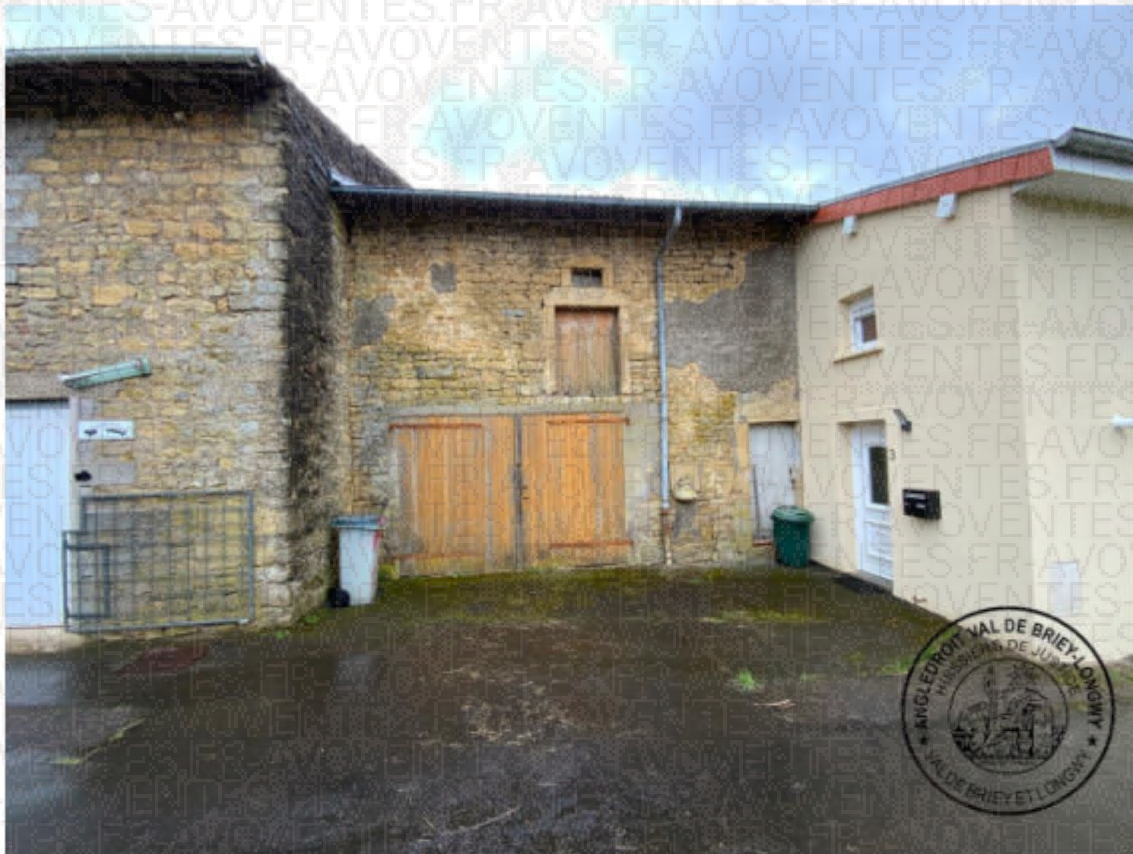
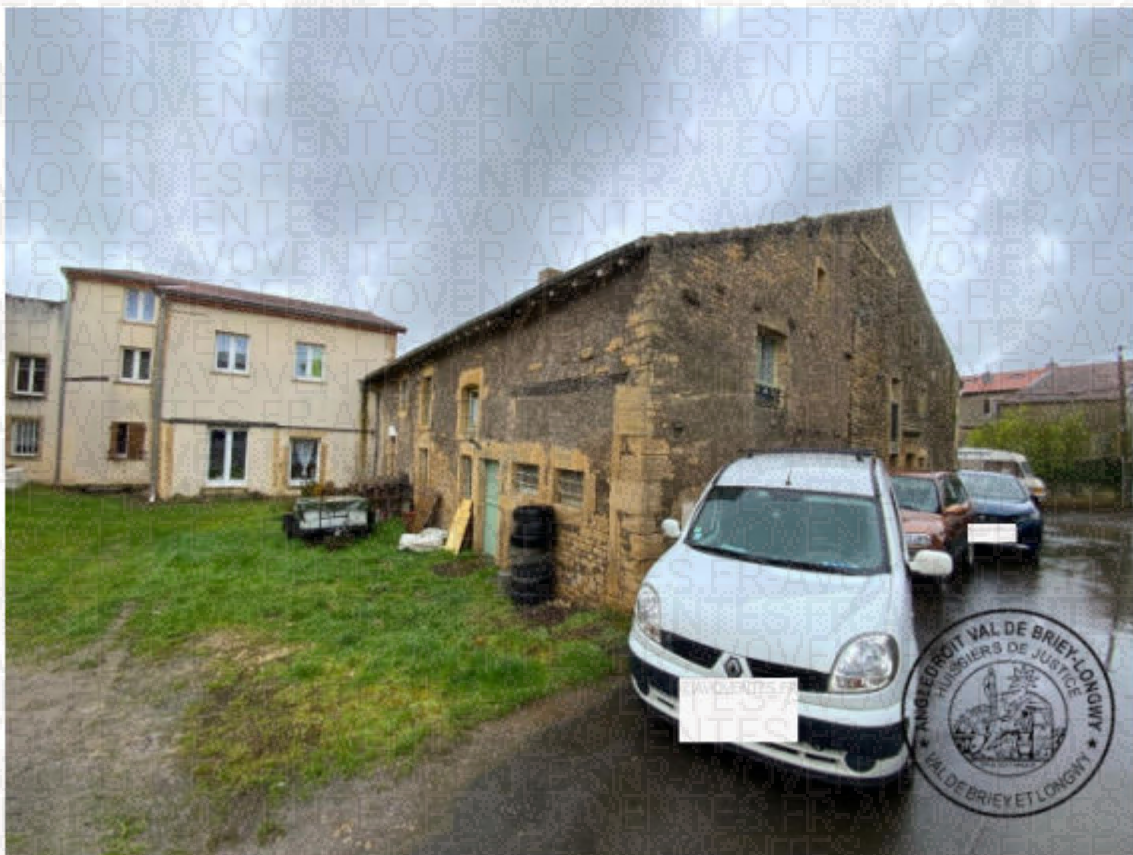
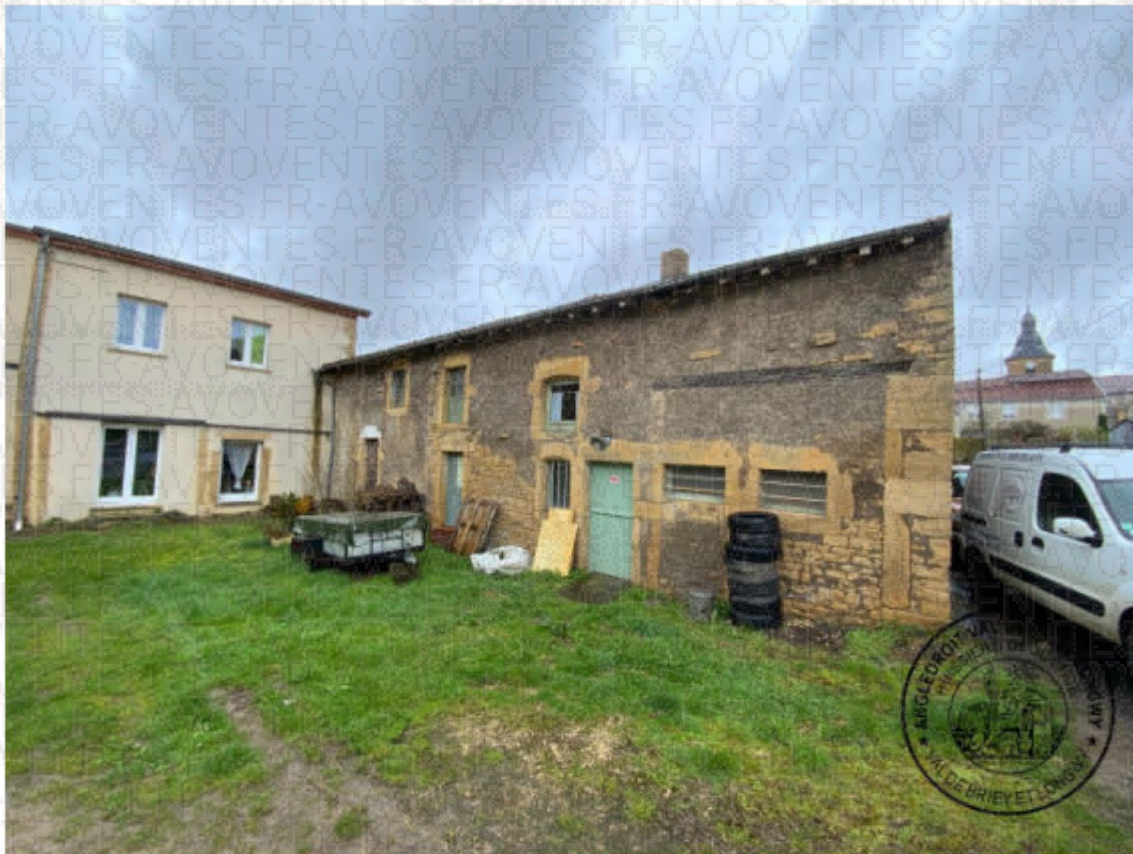
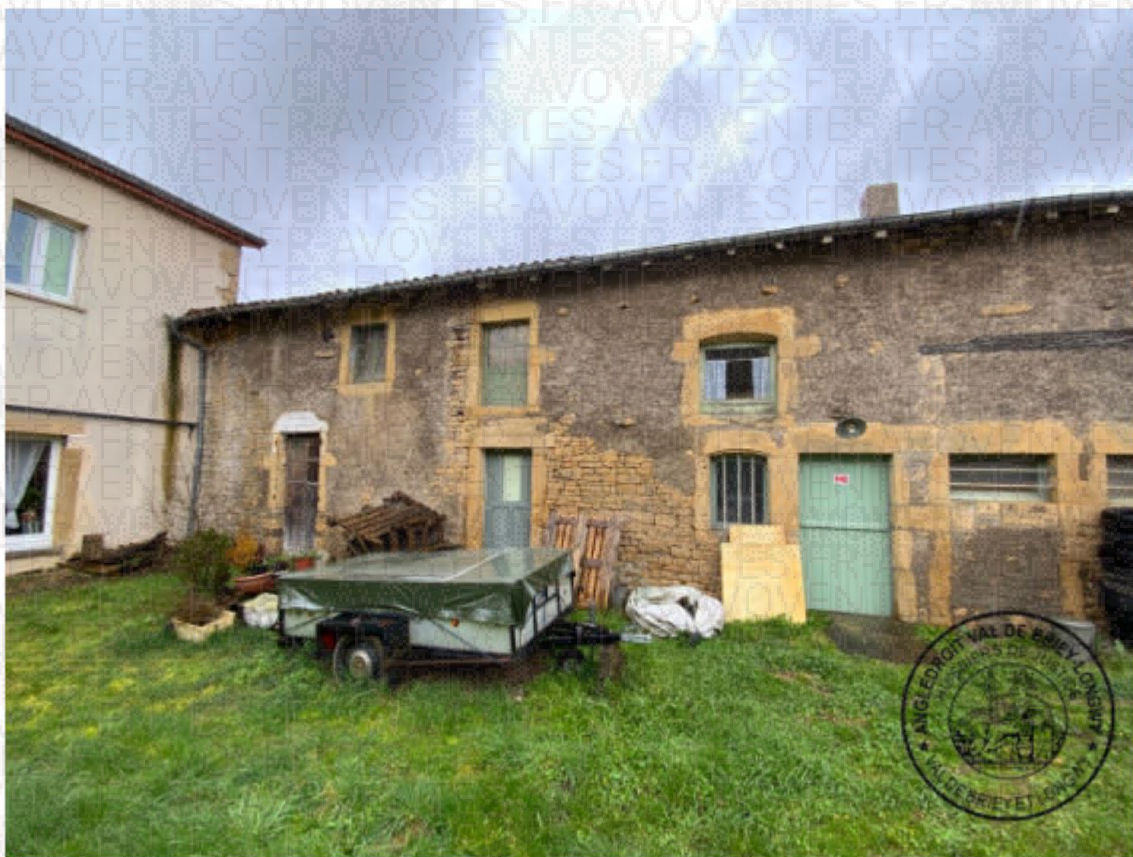
**EXTERIEUR**

L'immeuble à décrire est un vieux corps de ferme qui a été rénové.

En revanche, la grange n'a pas été rénovée. Elle est à ciel ouvert.

Les murs extérieurs sont en moellons.

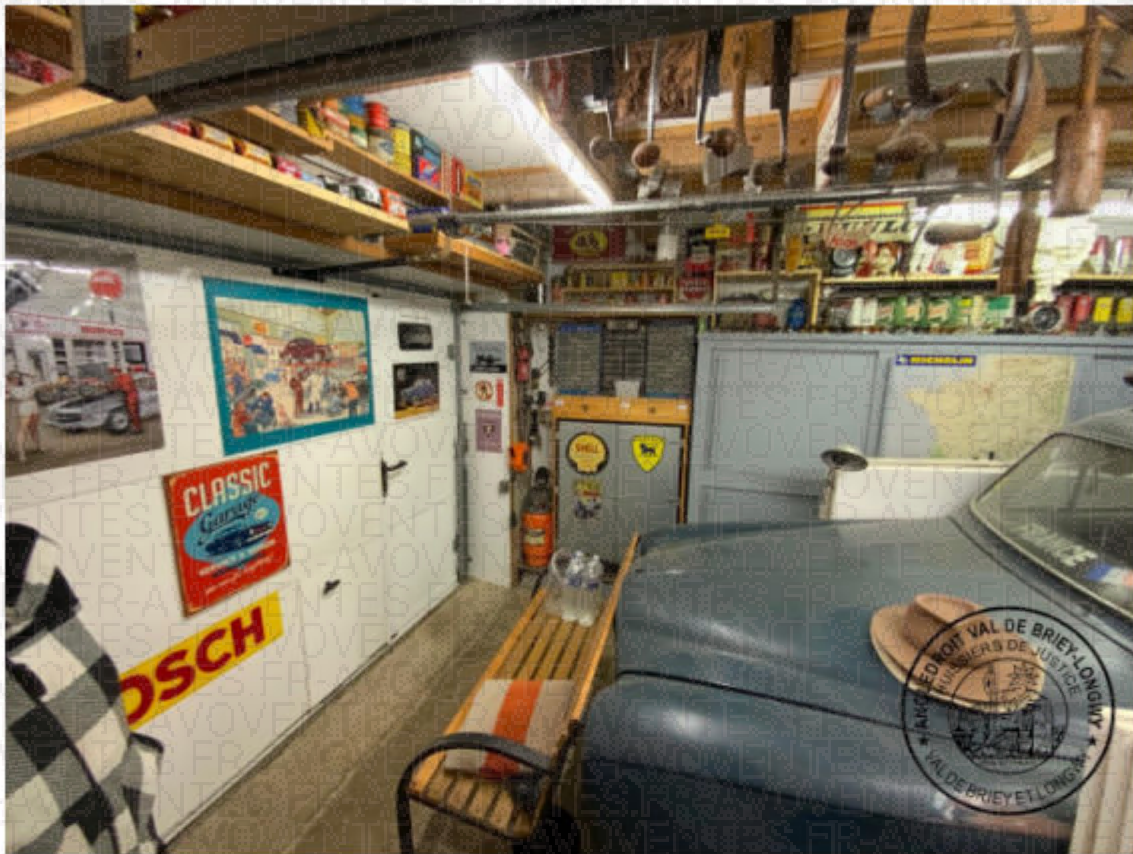
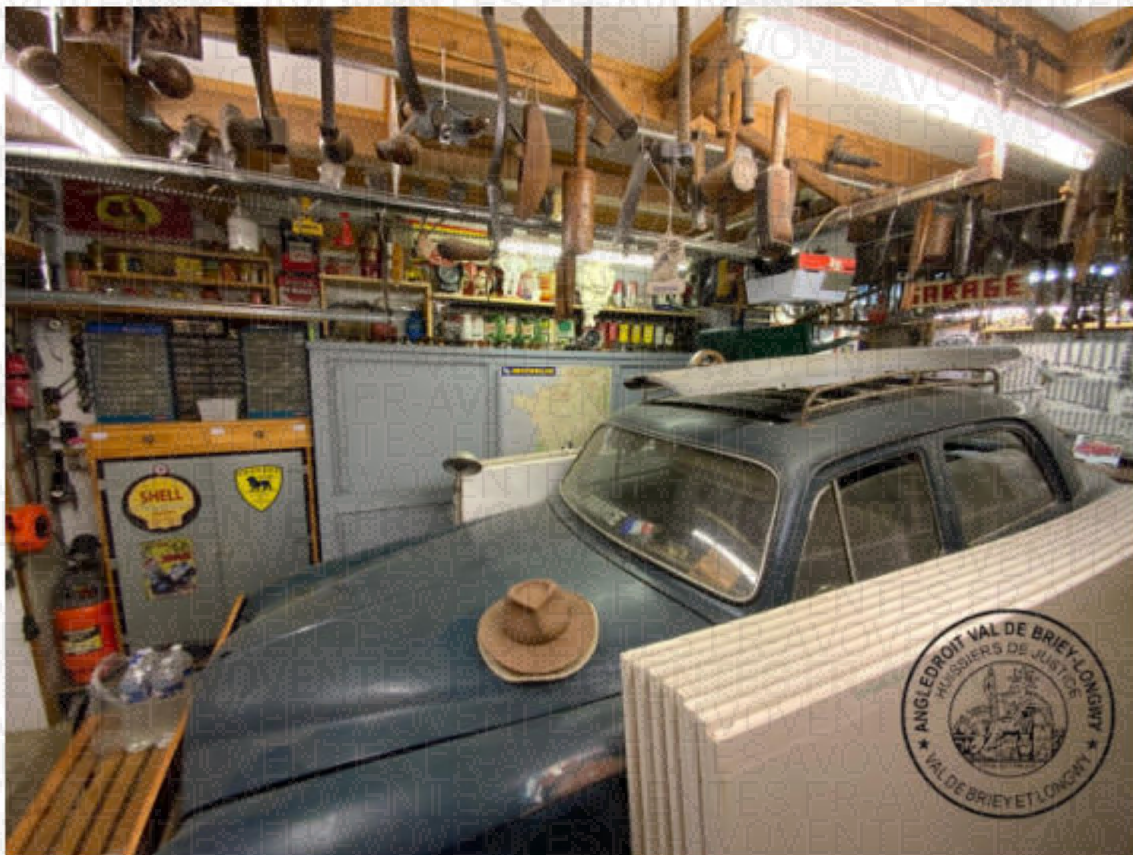
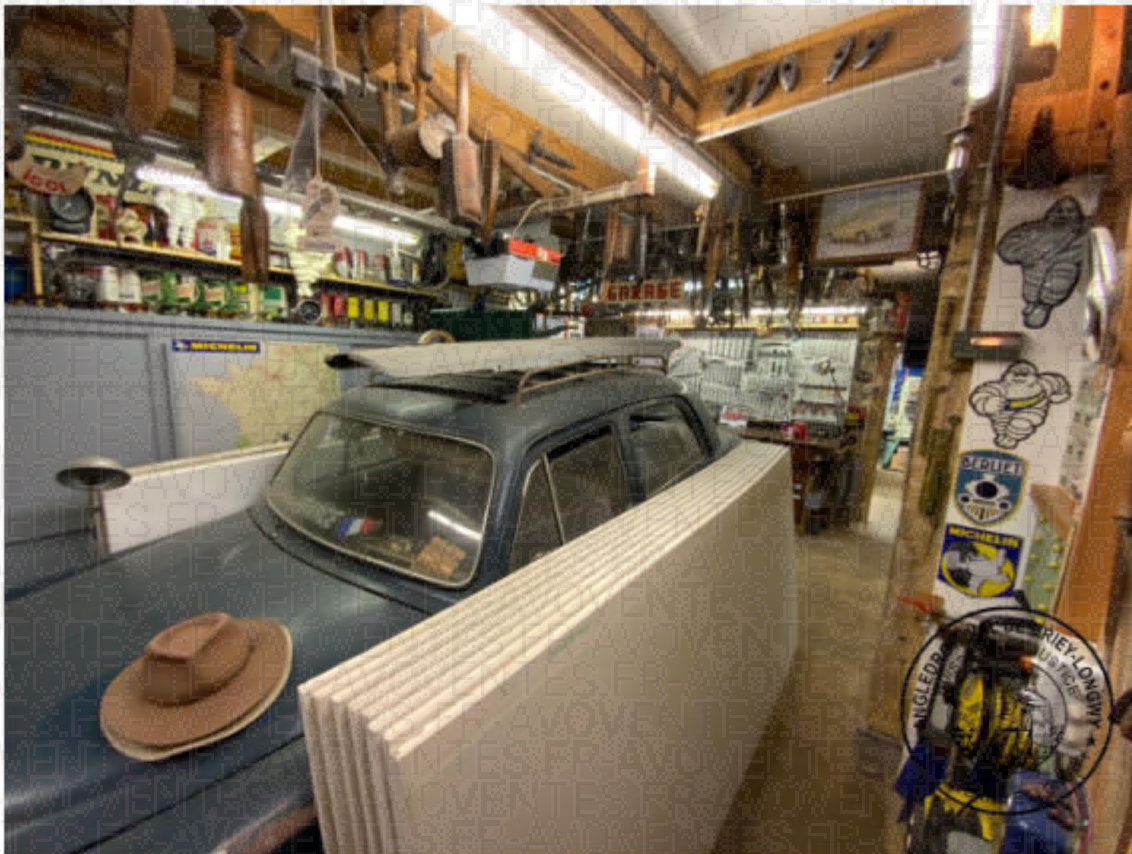
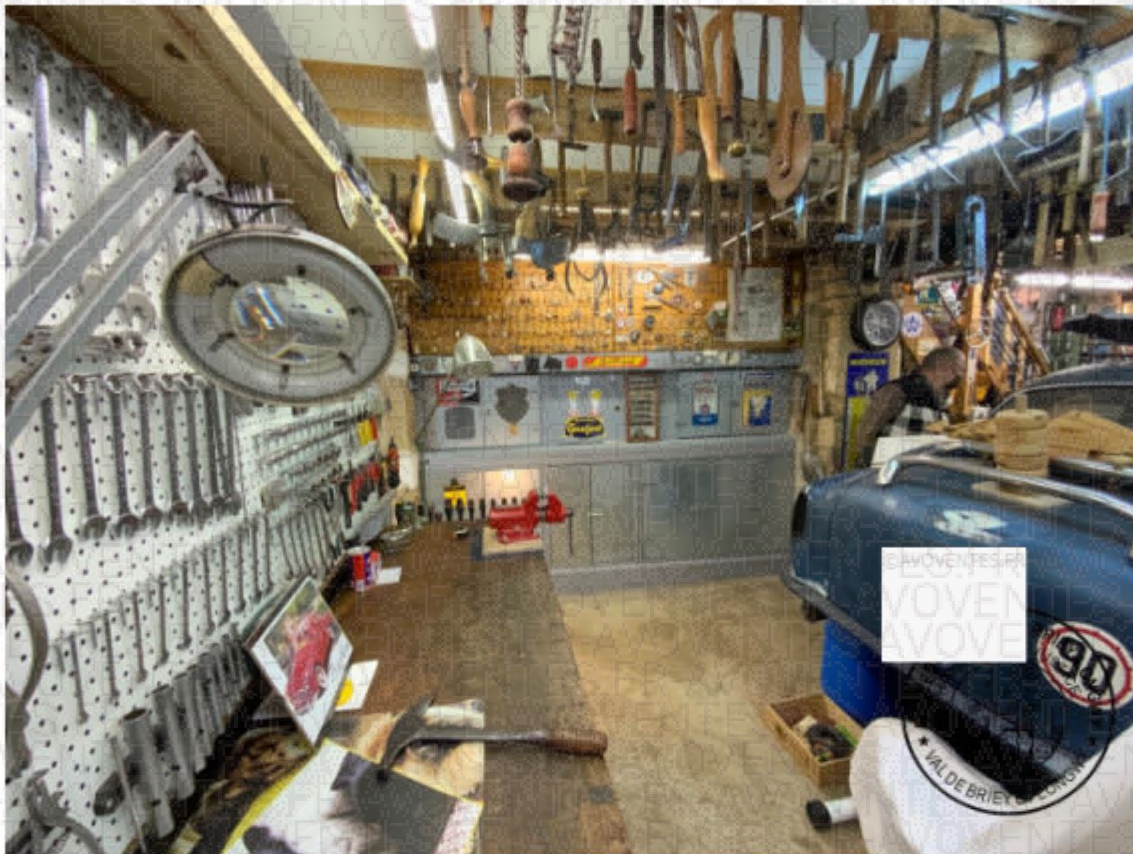
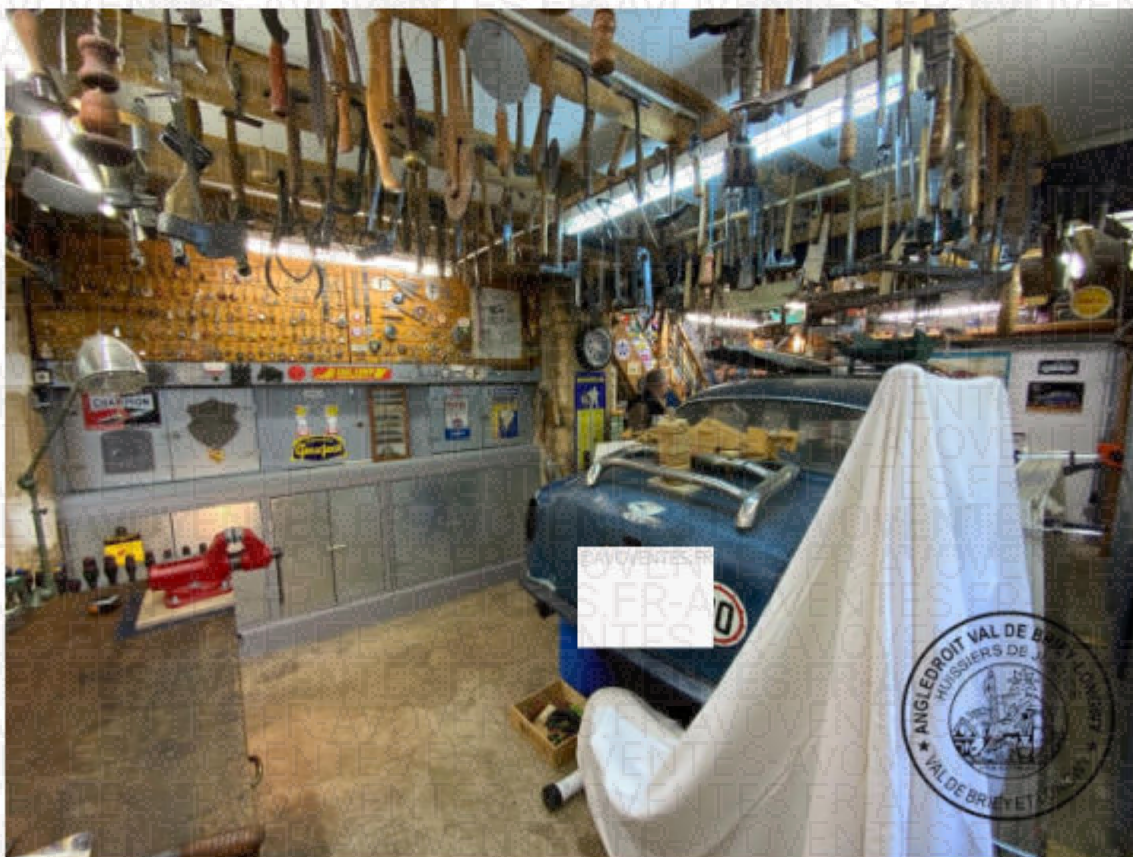
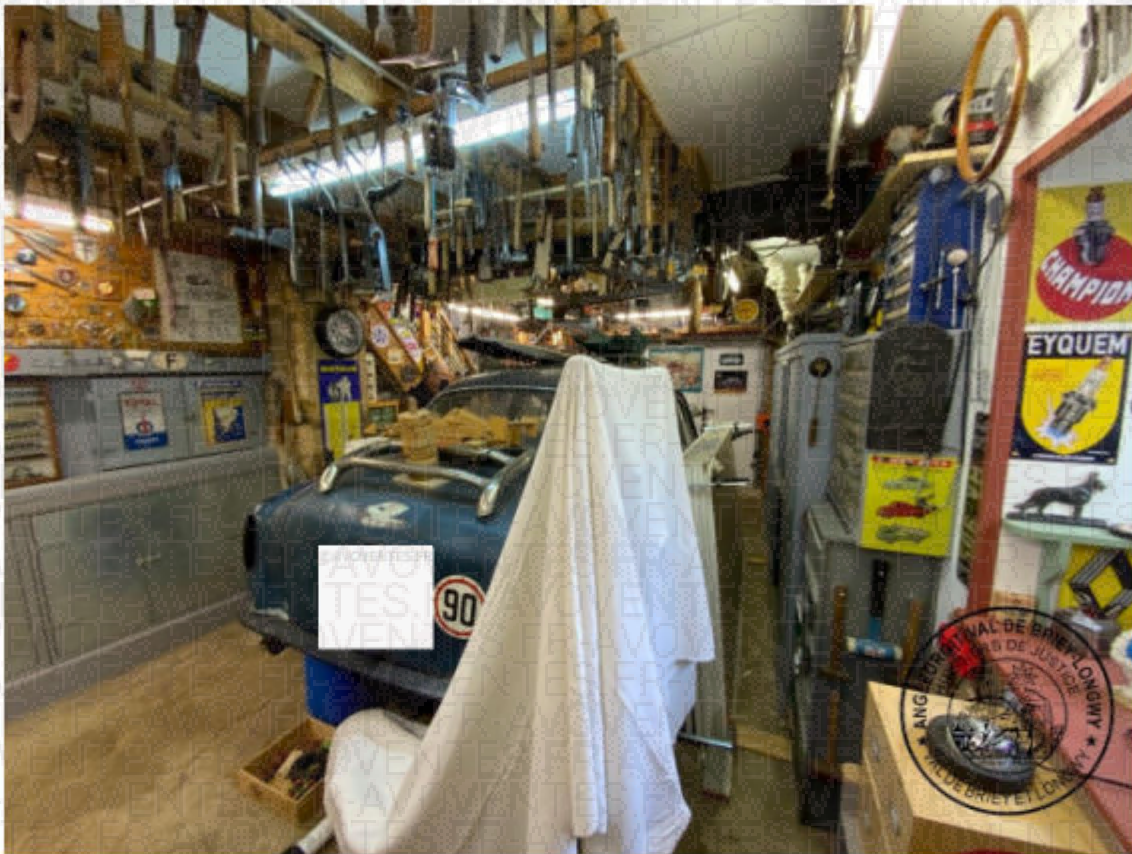
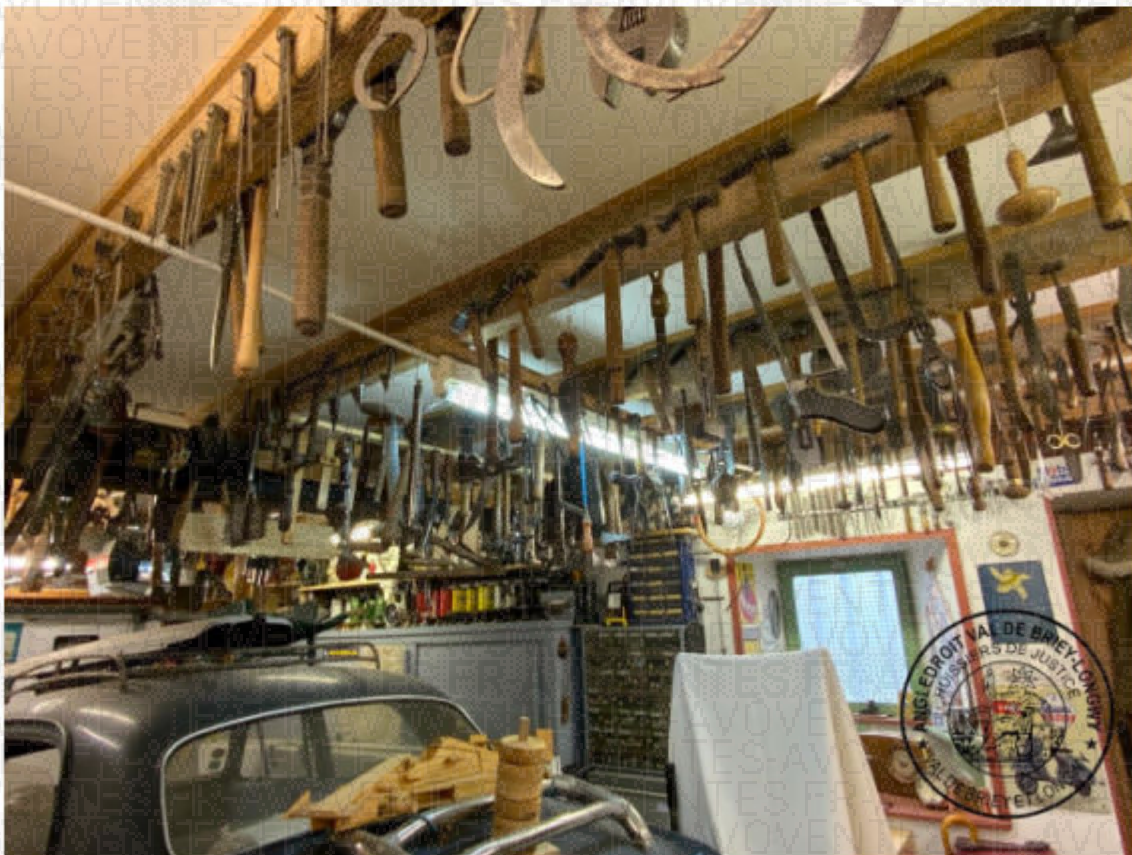
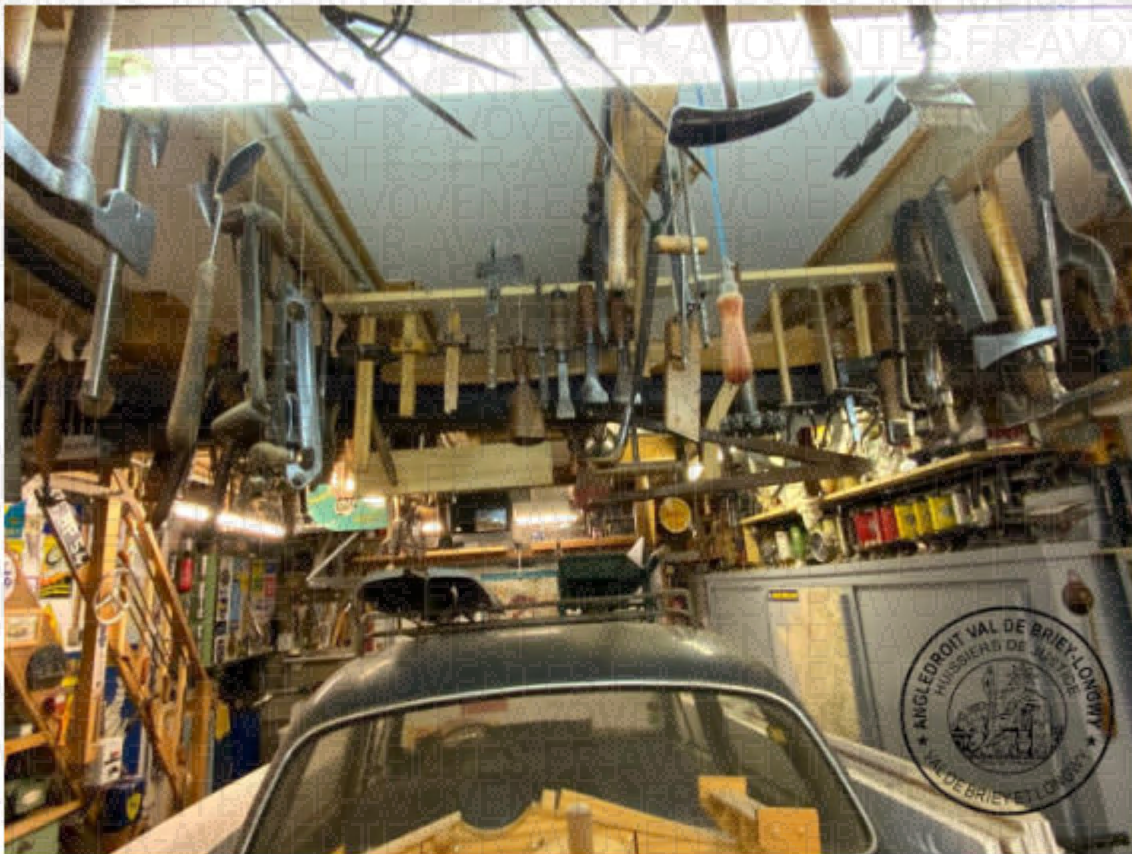
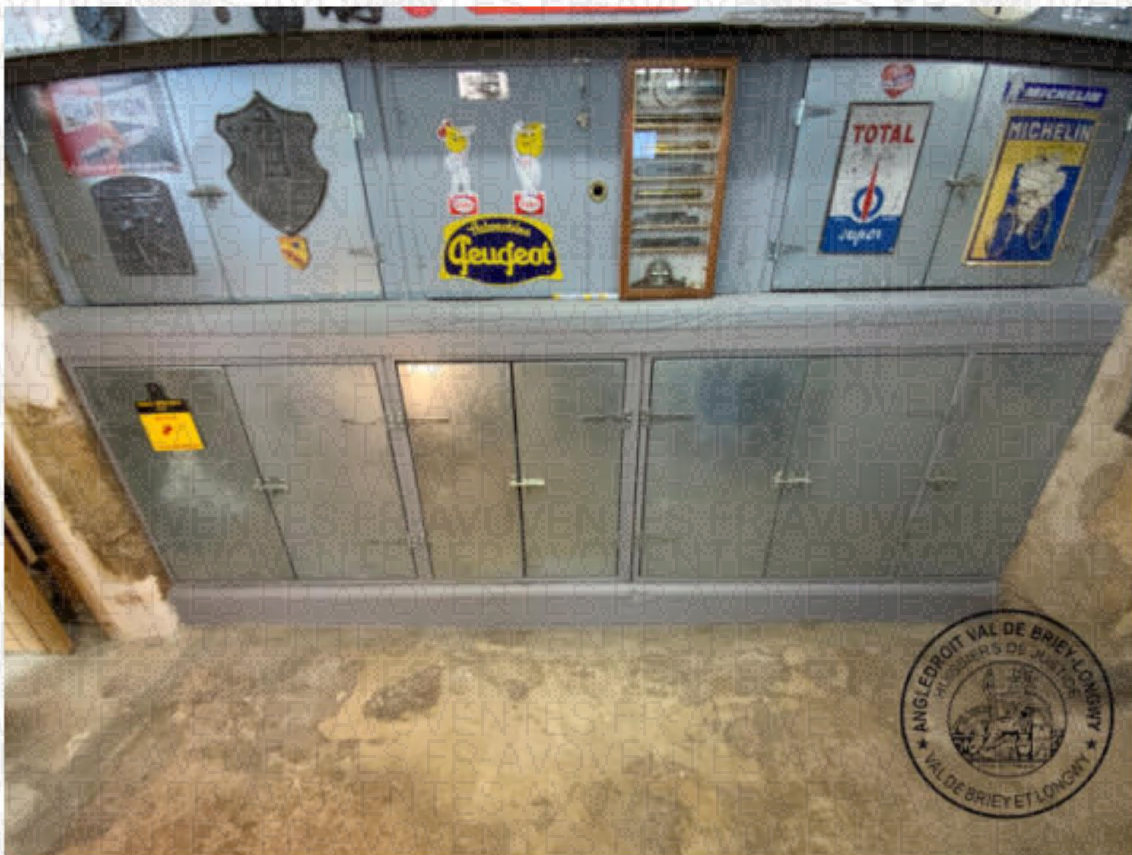
#### Garage :

L'accès se fait par une porte en bois en bon état de fonctionnement.

Le sol du garage est recouvert d'une chape brute, en bon état.

Les murs sont couverts d'une multitude d'étagères et de rangements.

Le plafond est un plancher bois à travure composée avec des poutres apparentes et plaques de plâtre peintes avec plusieurs points lumineux.
