## PROCES VERBAL DE DESCRIPTION DES LIEUX

Dressé le vendredi 29 mars 2024

Sur la commune de **MERCY LE BAS (54960)** au 1B, rue des Pruniers, un bâtiment à usage d'habitation, comprenant : salon, salle à manger, cuisine, une chambre, un bureau, salle de bains et WC, garage et remise

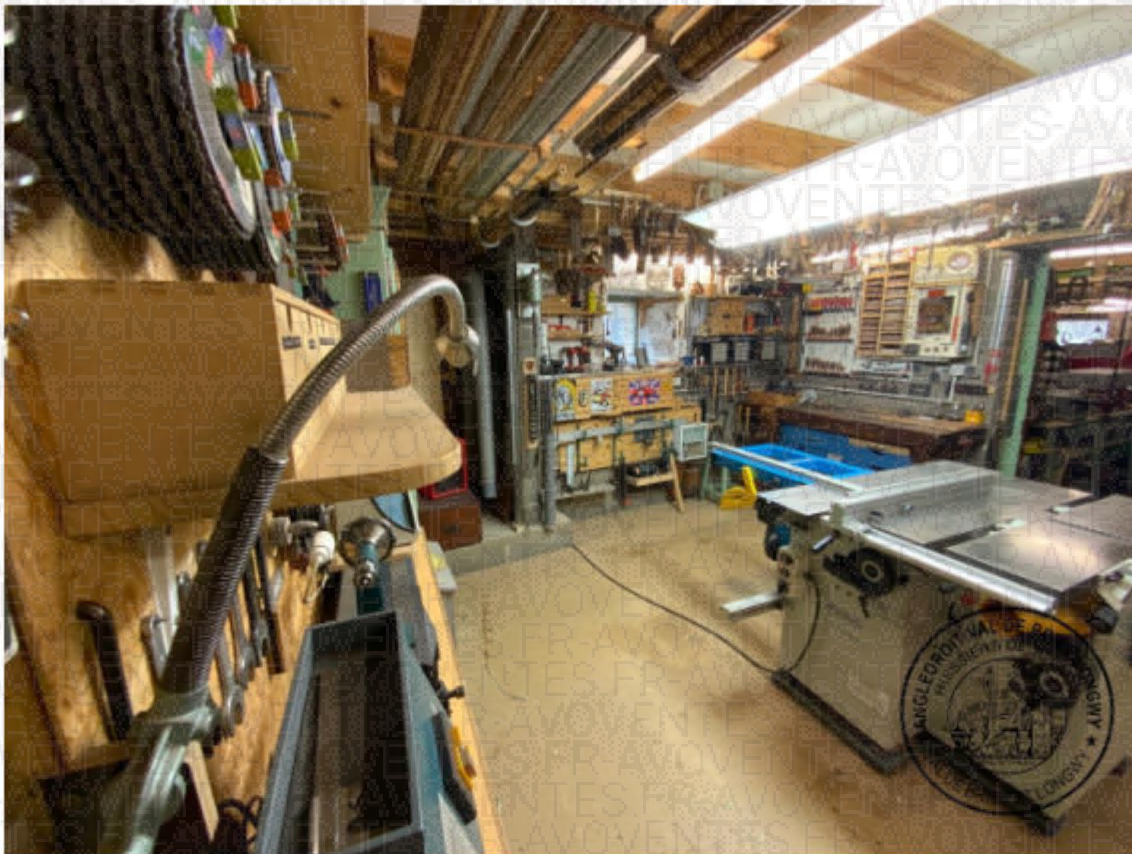
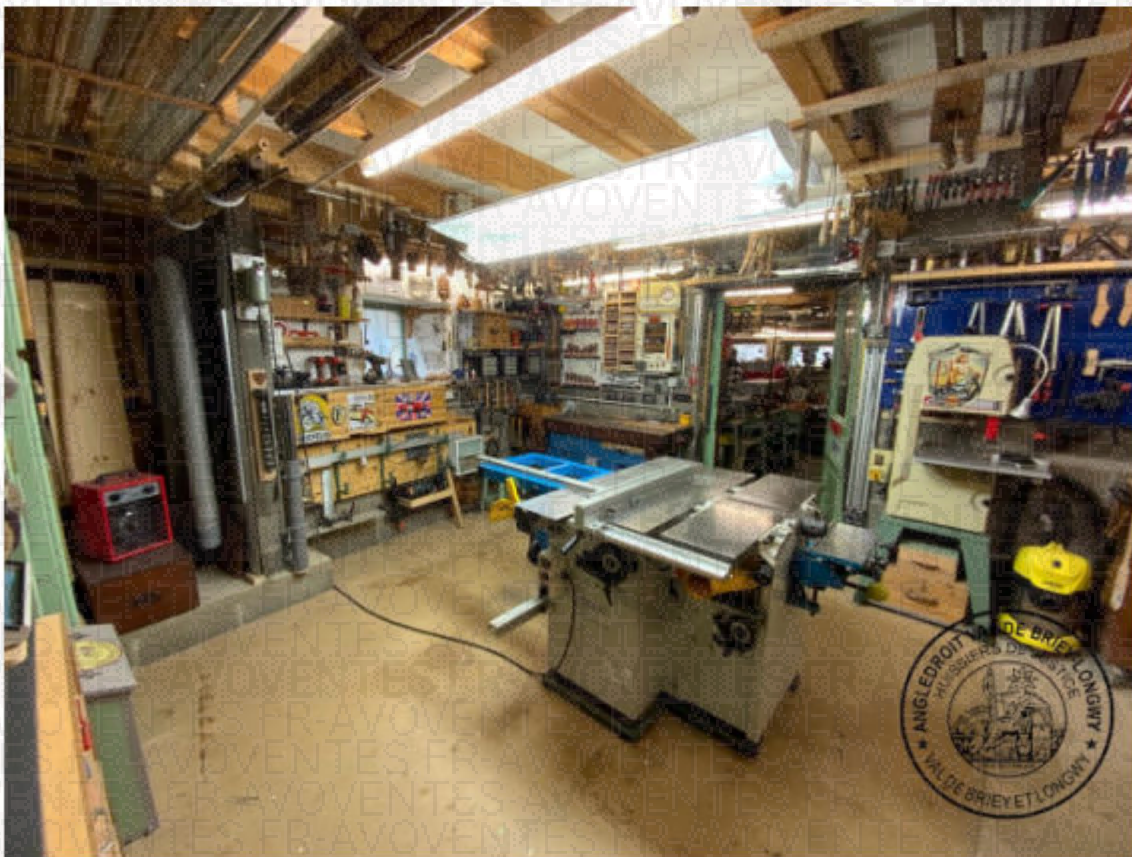
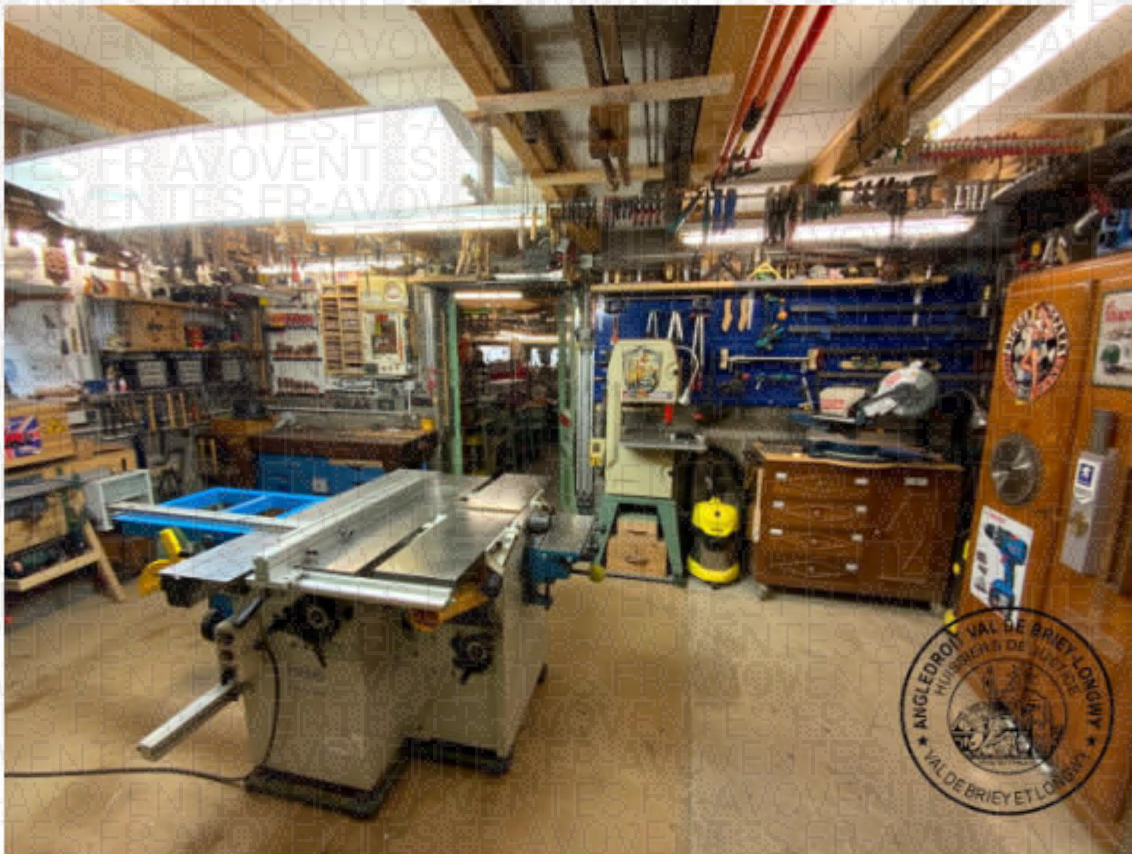
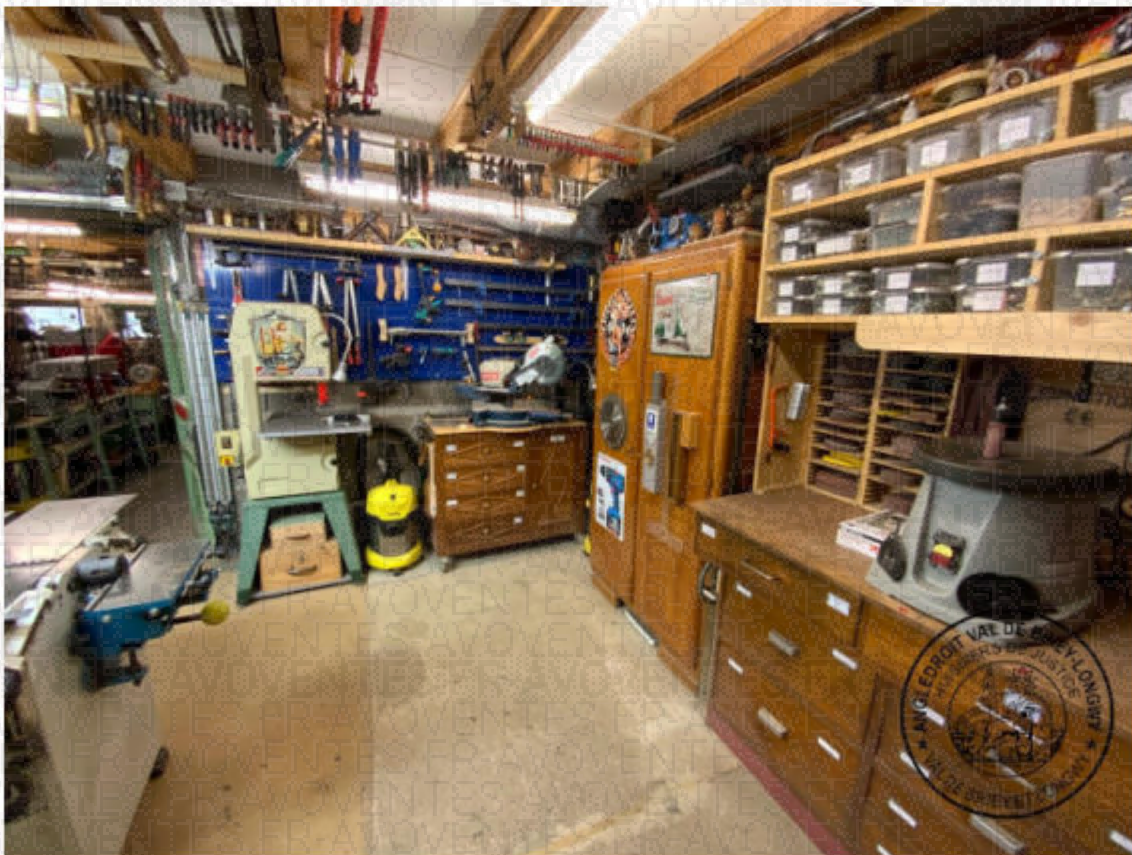
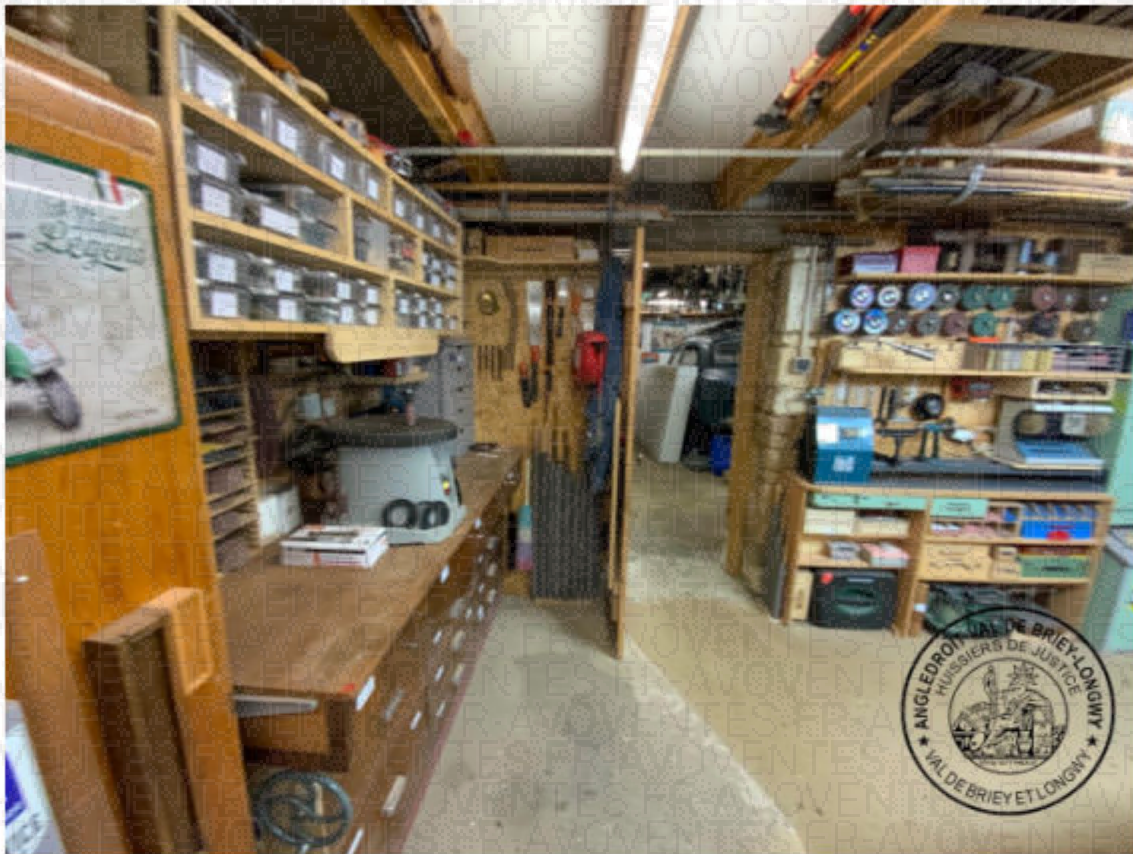
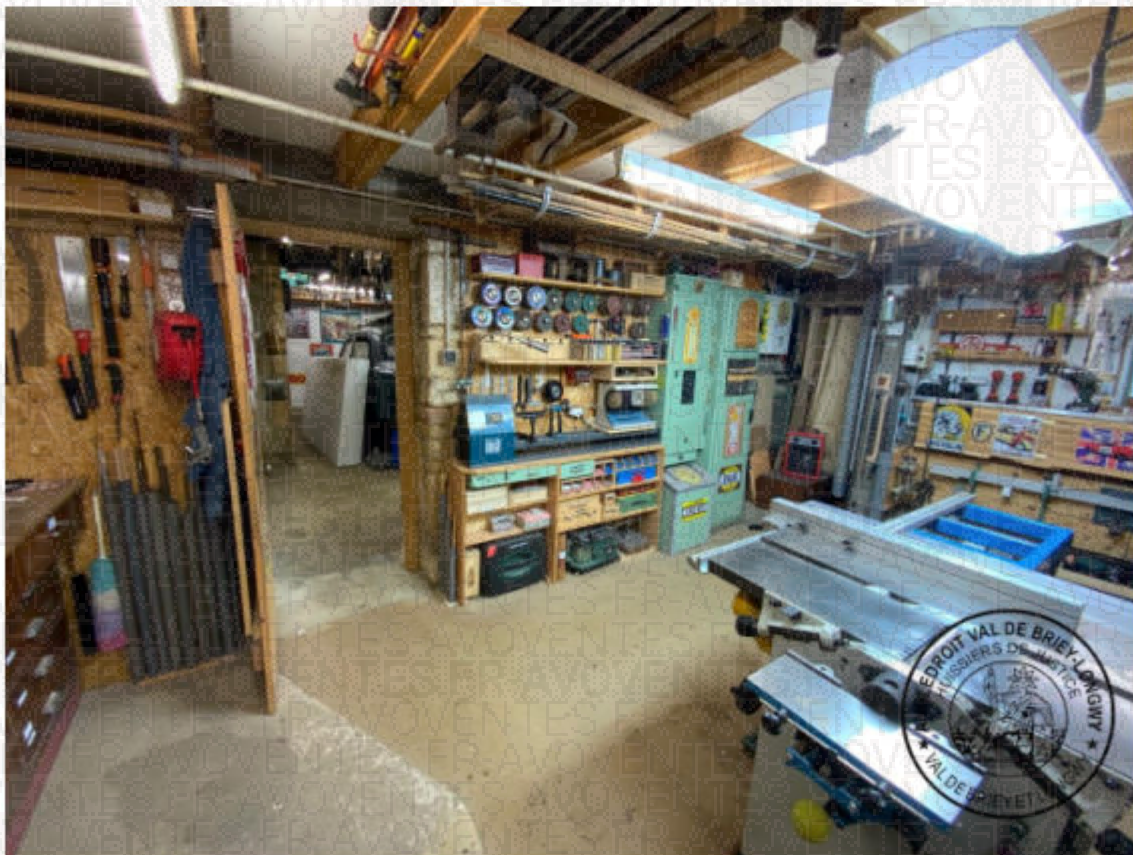
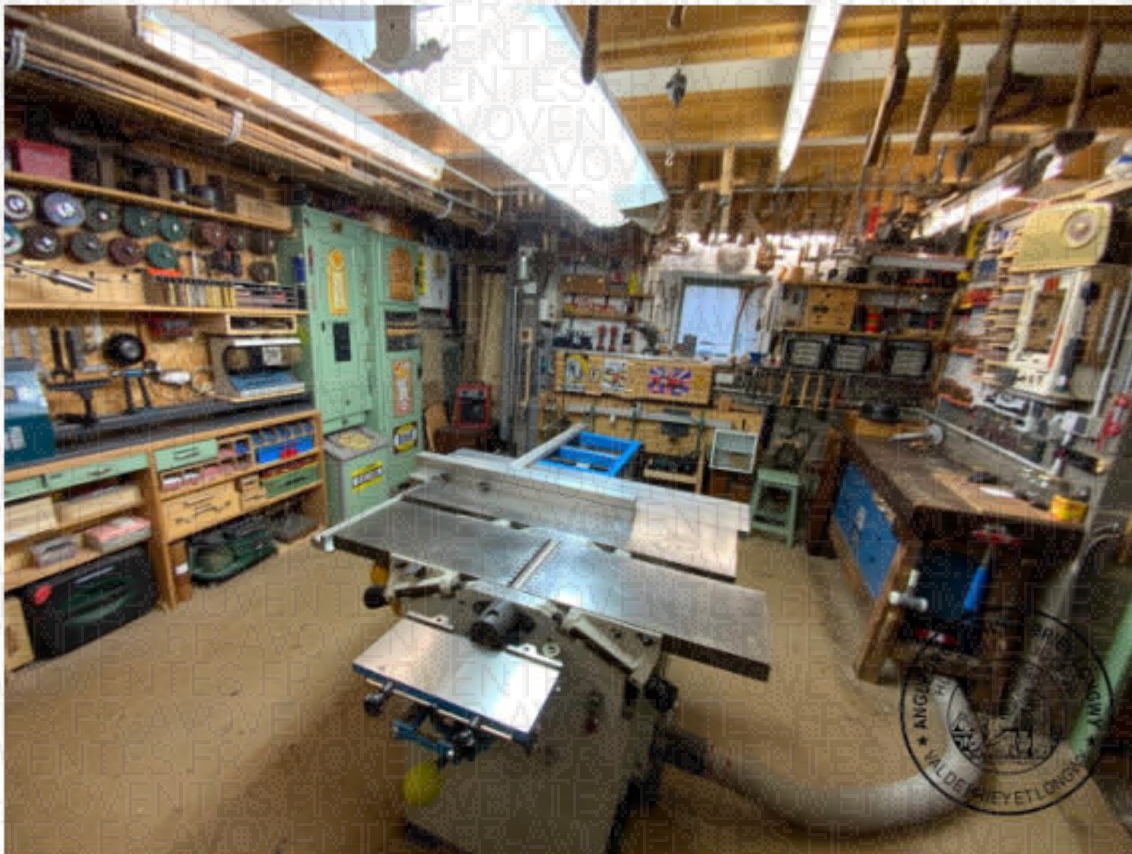
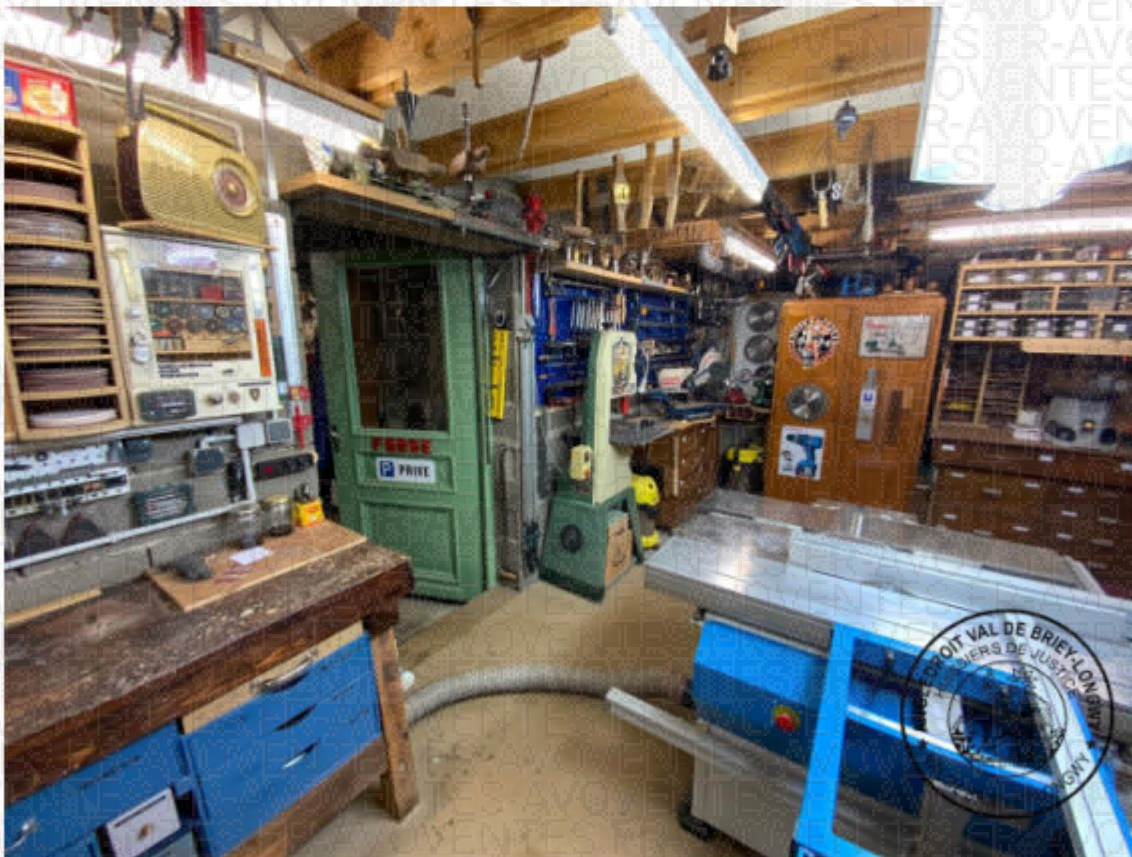
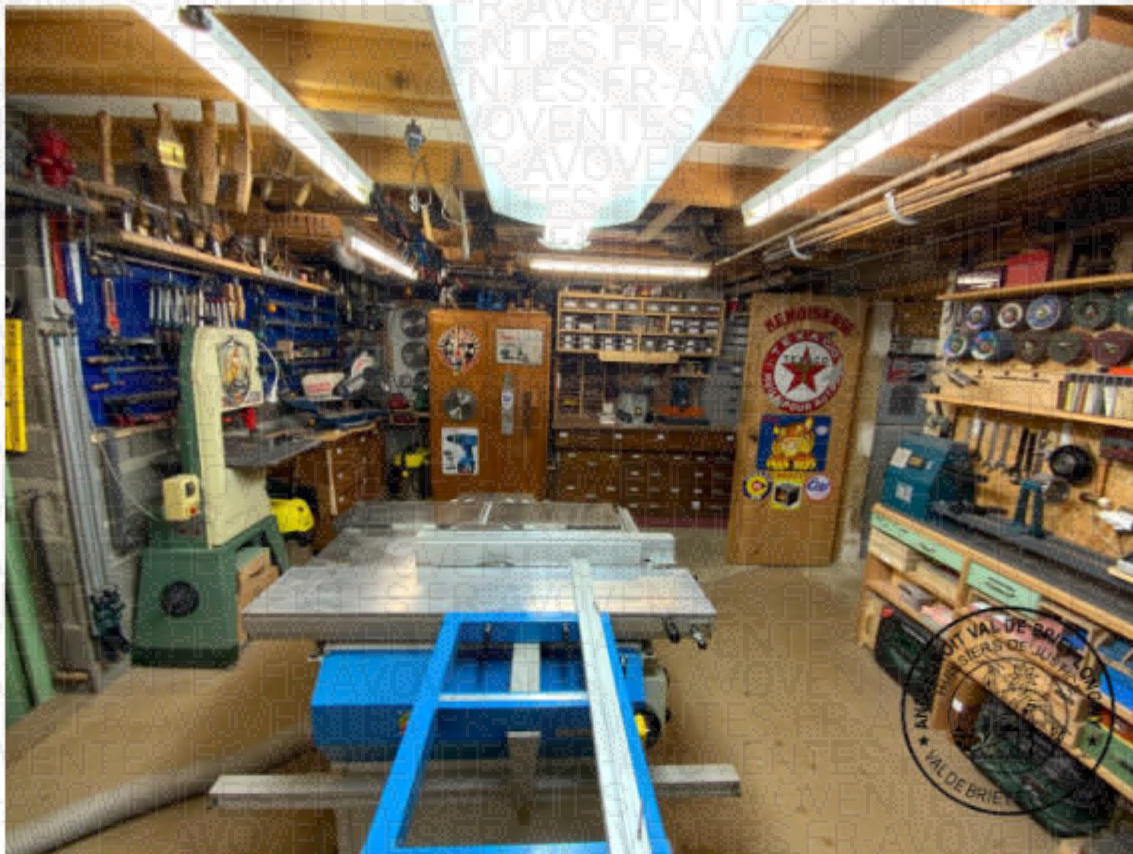
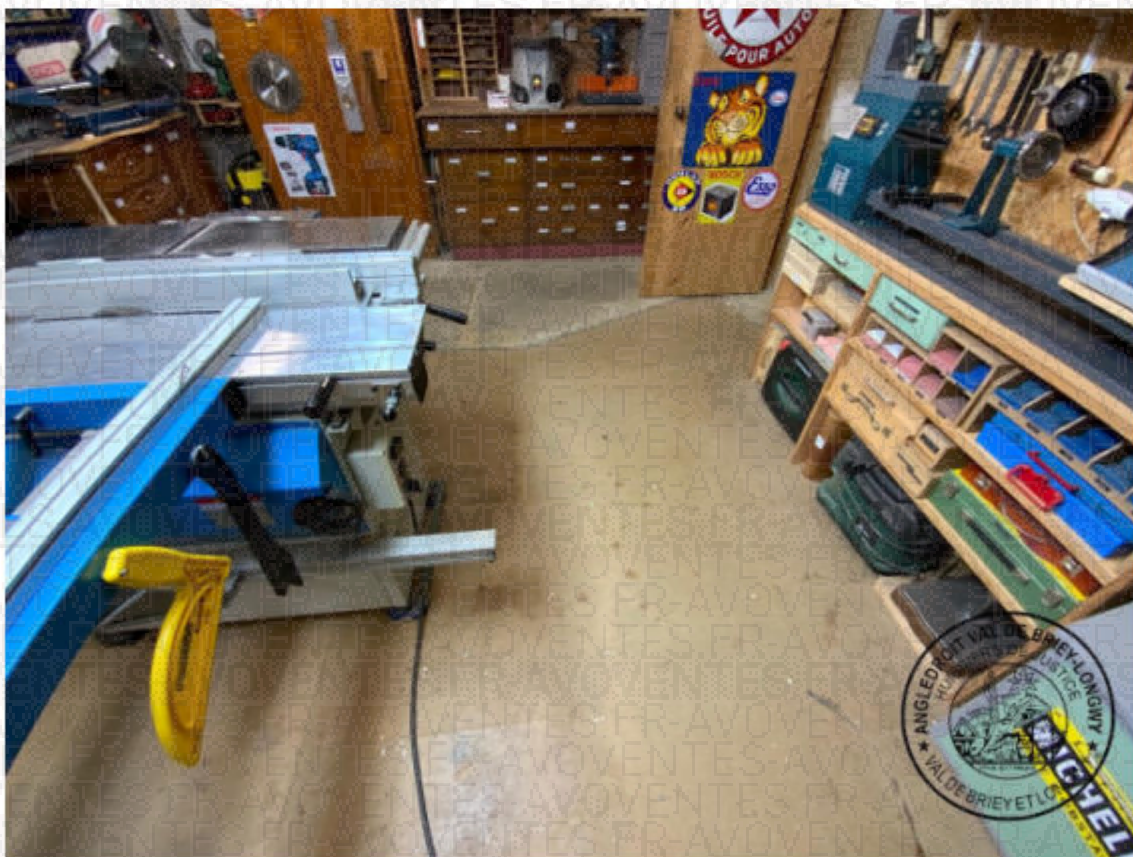
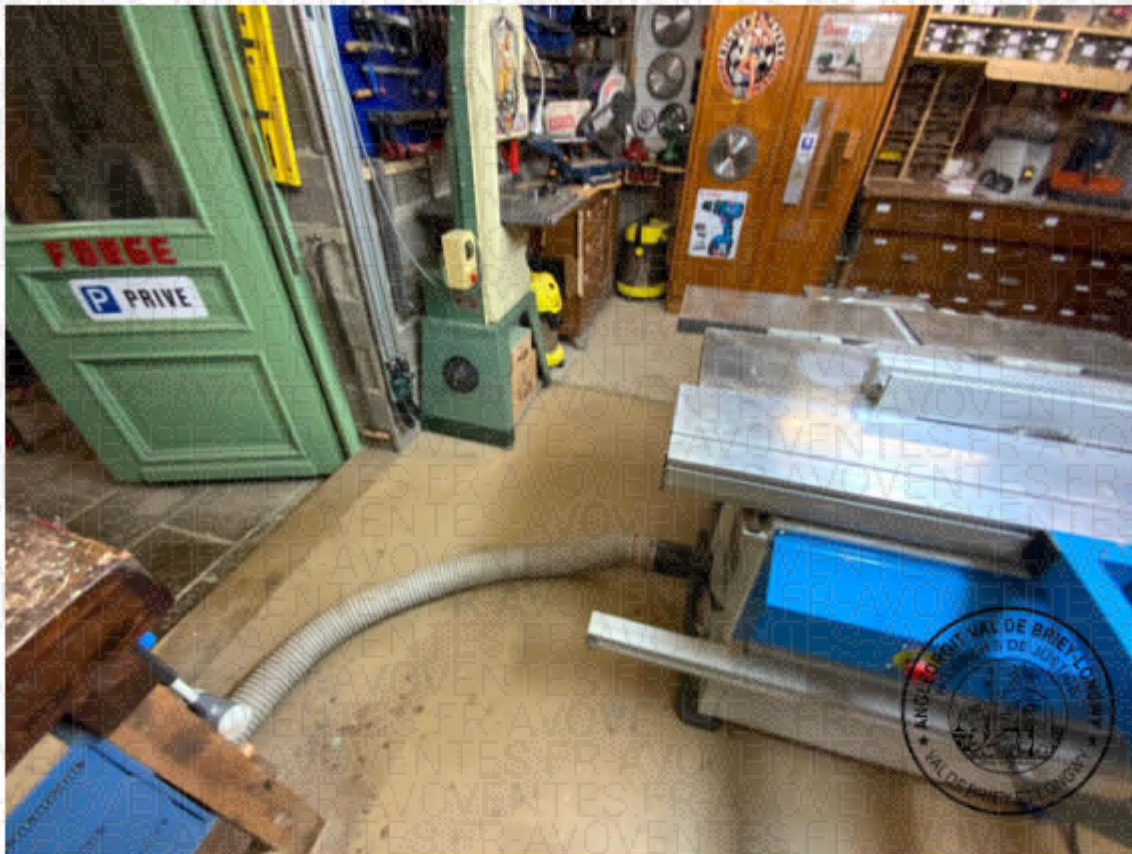
### Atelier n°1 :

L'accès se fait par une porte en bois en très bon état de fonctionnement.

Le sol est recouvert d'une dalle en bon état.

Les murs sont couverts d'une multitude d'étagères.

Le plafond est constitué d'un plancher bois à travure composée avec des poutres apparentes et plaques de plâtre peintes, avec plusieurs points lumineux.

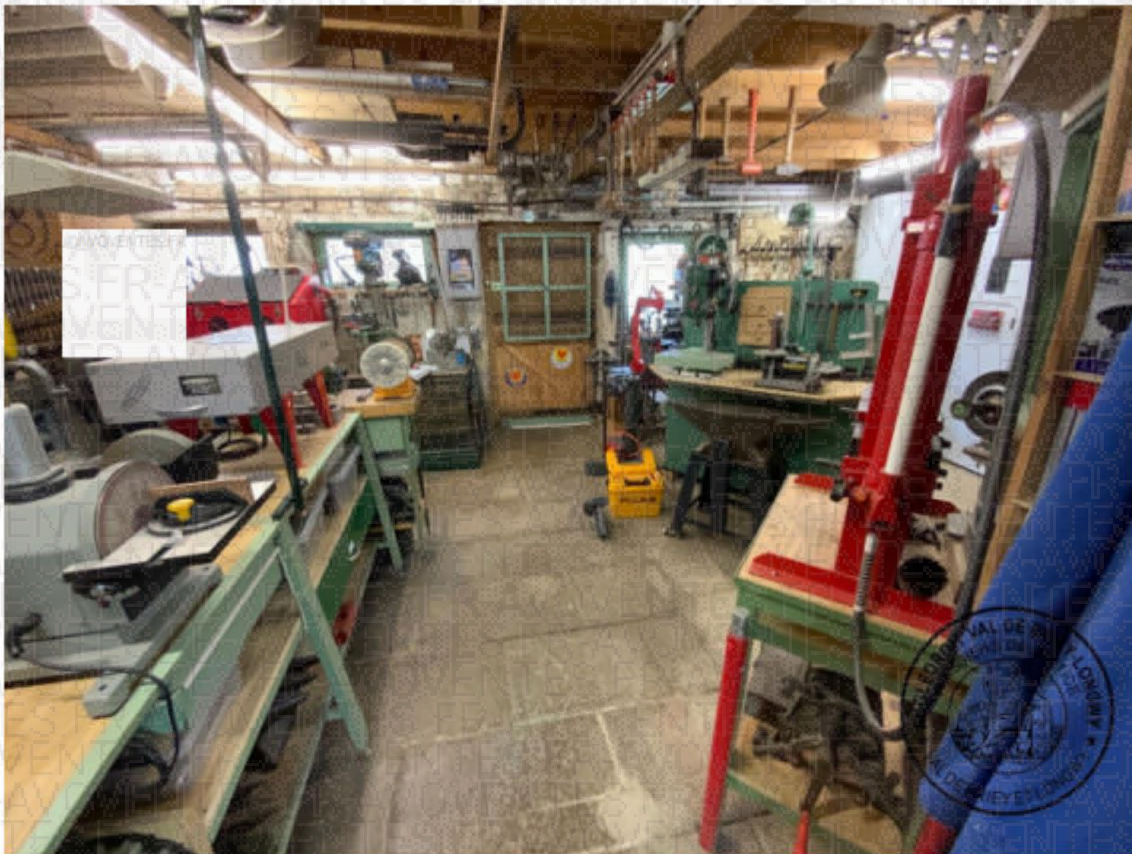
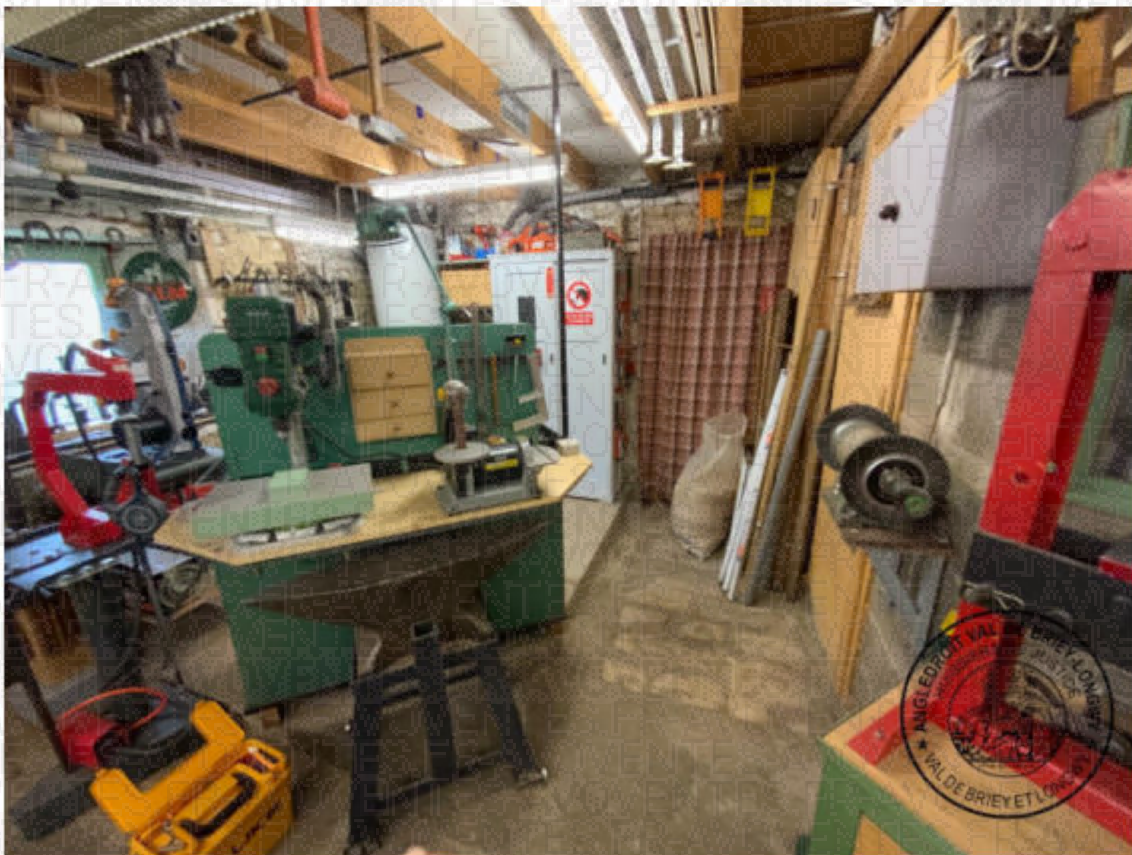
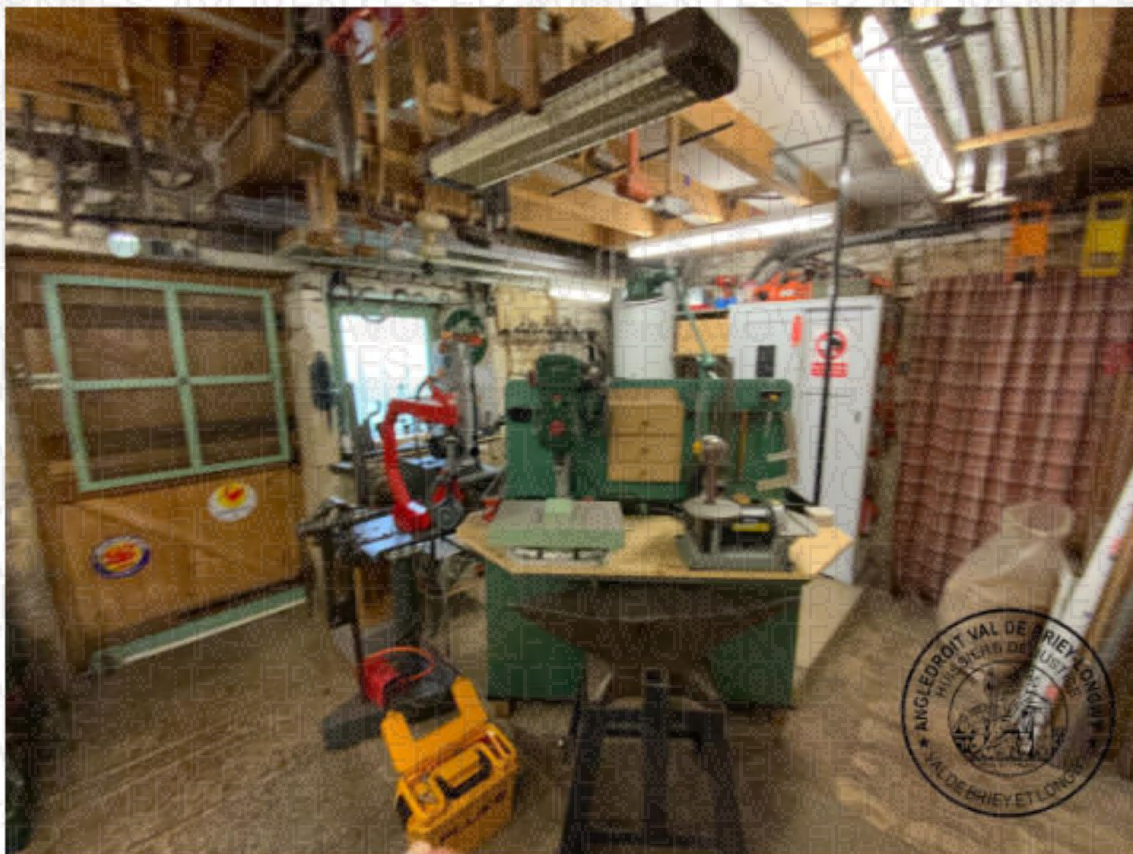
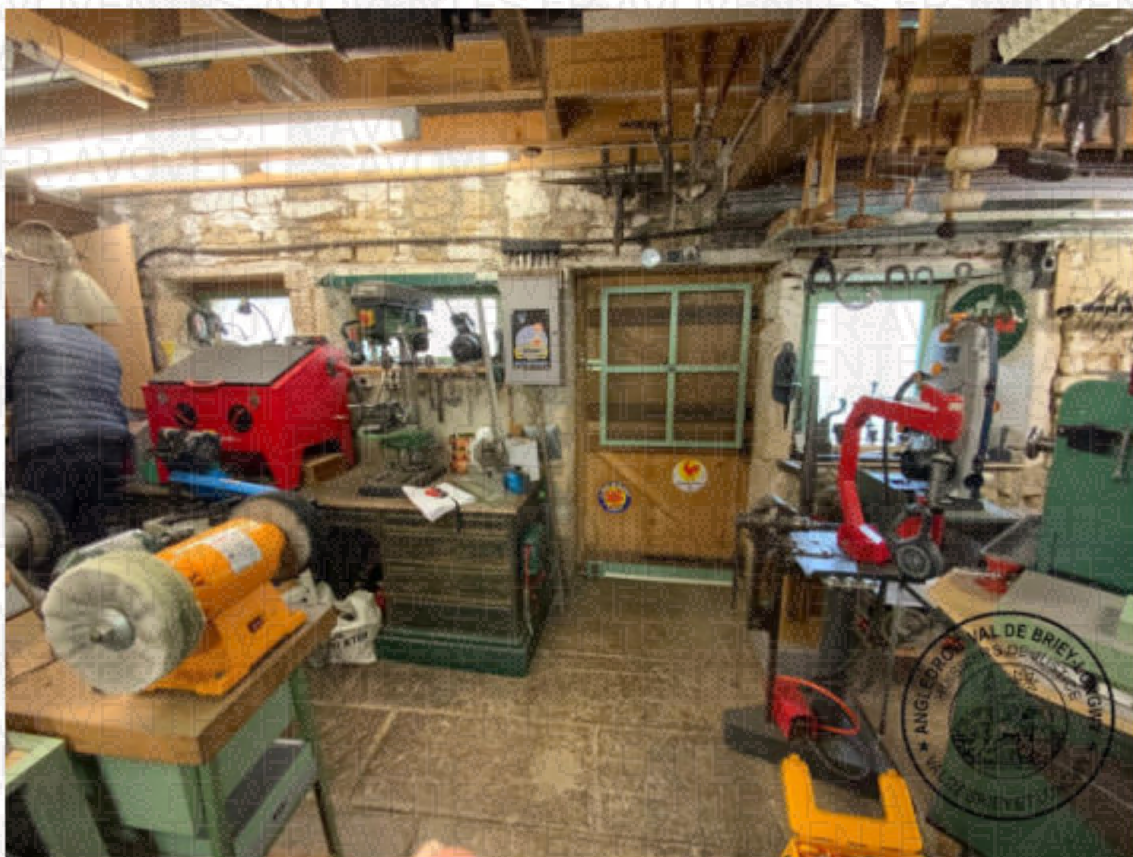
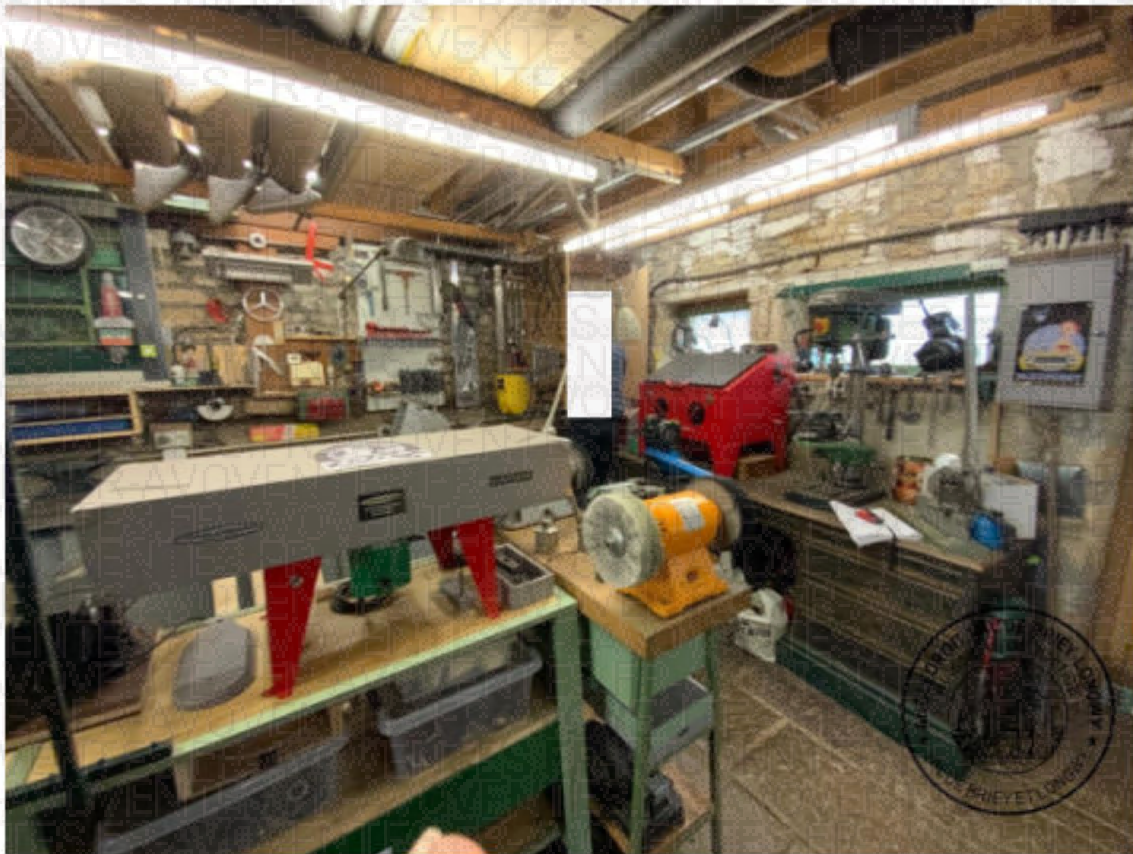
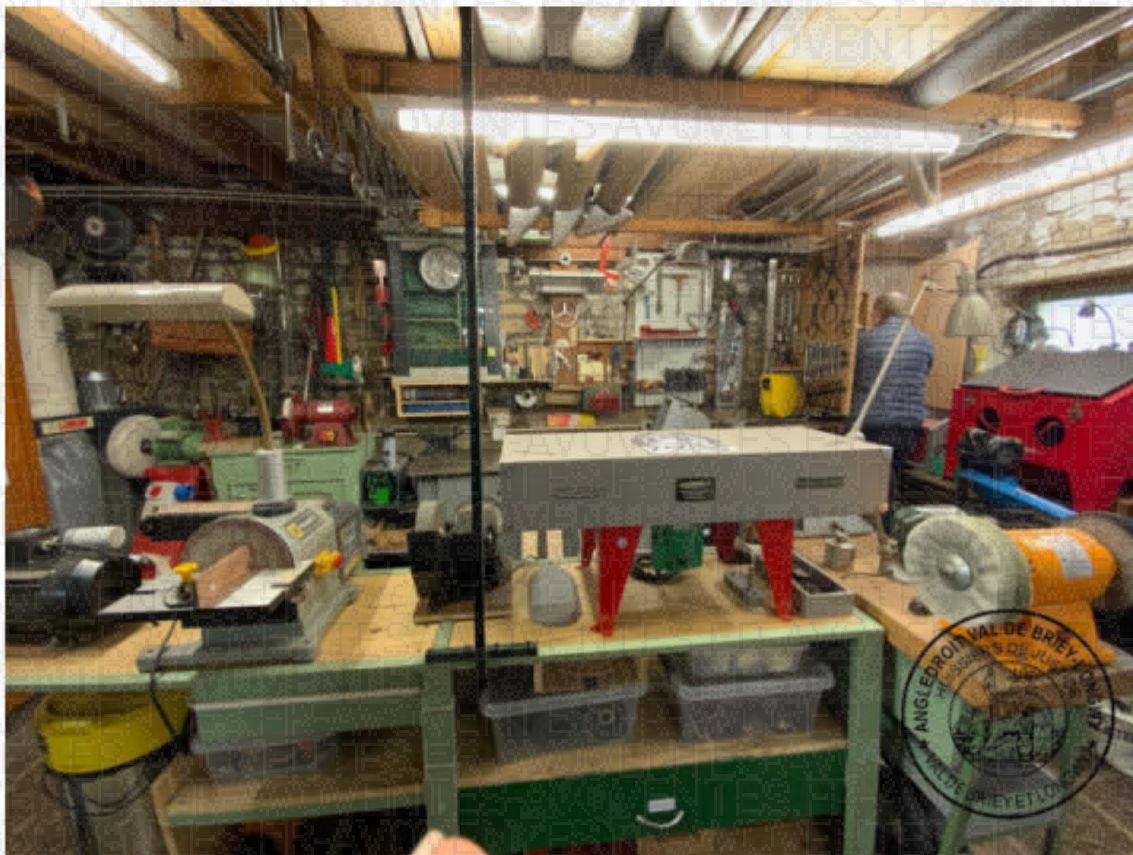
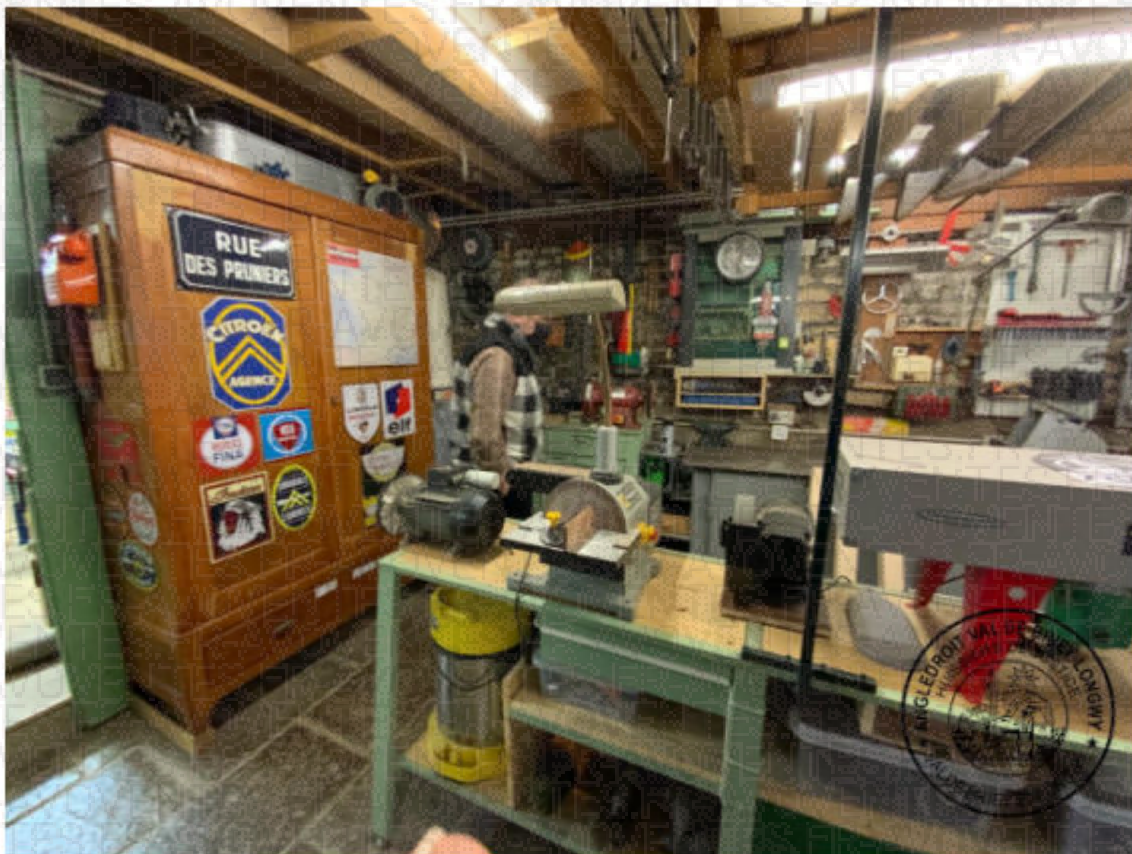
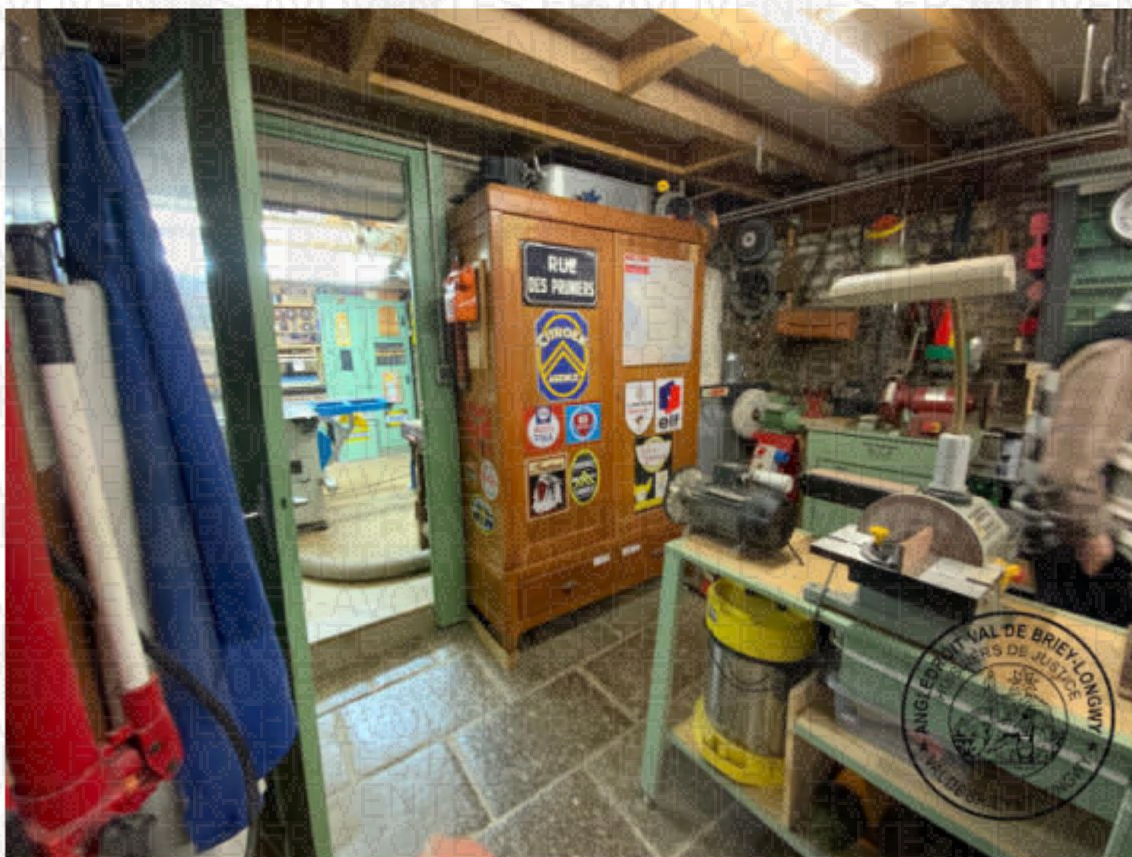
#### **Altier n°2 :**

L'accès se fait depuis une porte en bois vitrée en bon état de fonctionnement.

Le sol est recouvert de dalle de pierre usées, mais en bon état d'entretien.

Les murs sont en moellons et blocs de béton.

Le plafond est constitué du plancher bois à travure composée avec poutres apparentes, plaques de plâtres peintes et points lumineux.

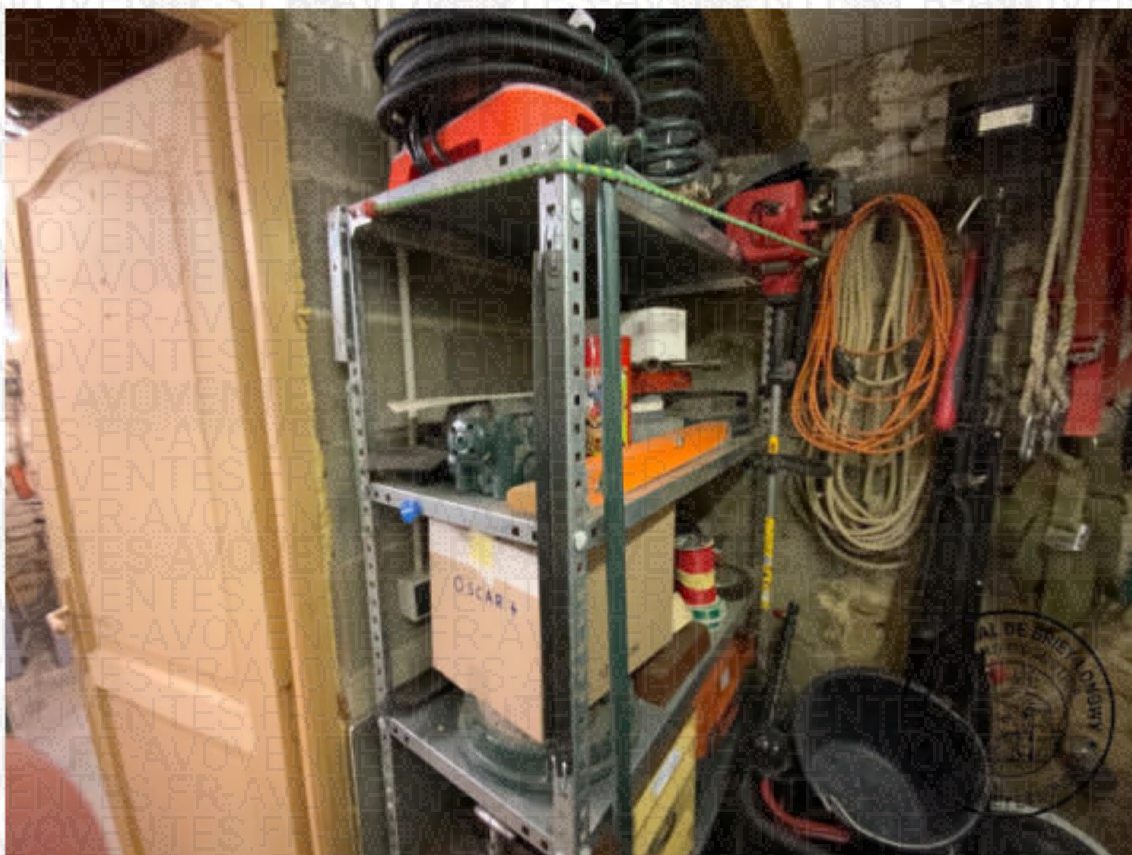
### Pièce borne :

Dans cet atelier il y a un petite pièce borne dont l'accès se fait par une porte en bois en bon état de fonctionnement.

Le plafond est constitué du plancher bois à travure composée avec poutres apparentes, plaques de plâtres peintes et points lumineux.
