## PROCES VERBAL DE DESCRIPTION DES LIEUX

Dressé le vendredi 29 mars 2024

Sur la commune de **MERCY LE BAS (54960)** au 1B, rue des Pruniers, un bâtiment à usage d'habitation, comprenant : salon, salle à manger, cuisine, une chambre, un bureau, salle de bains et WC, garage et remise

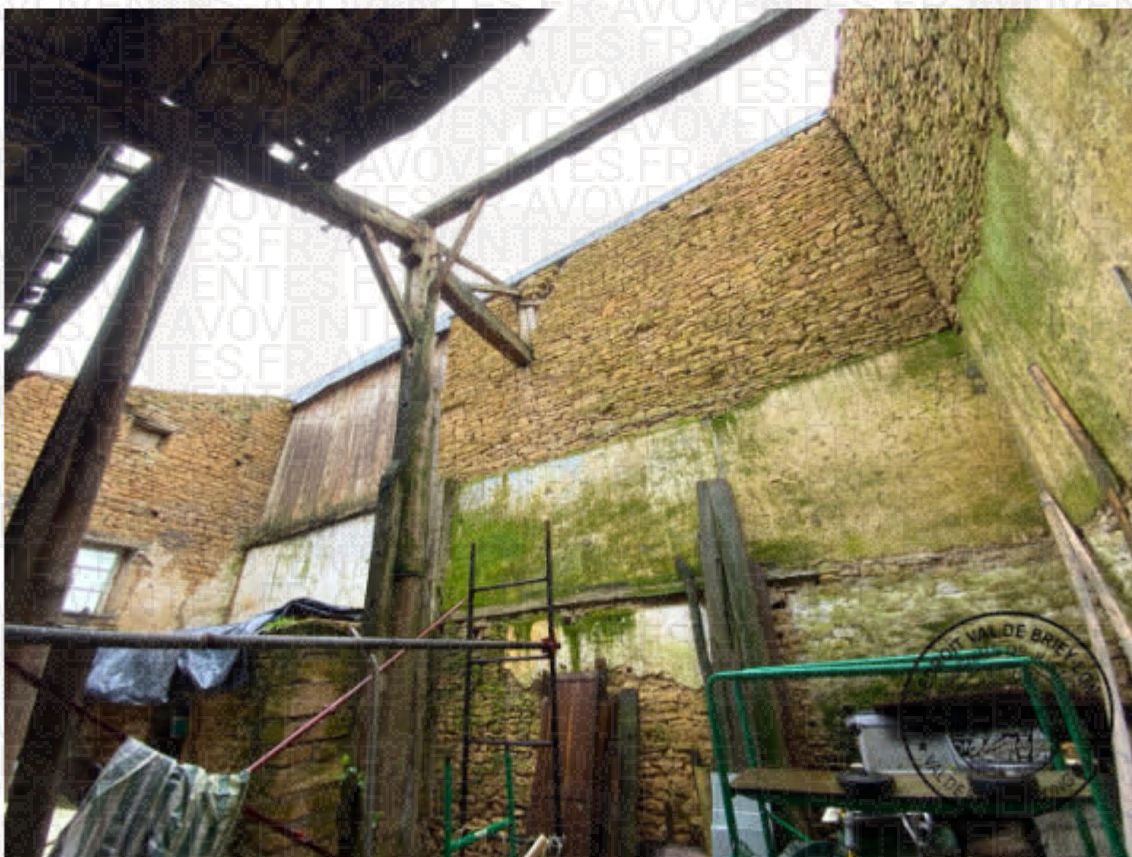
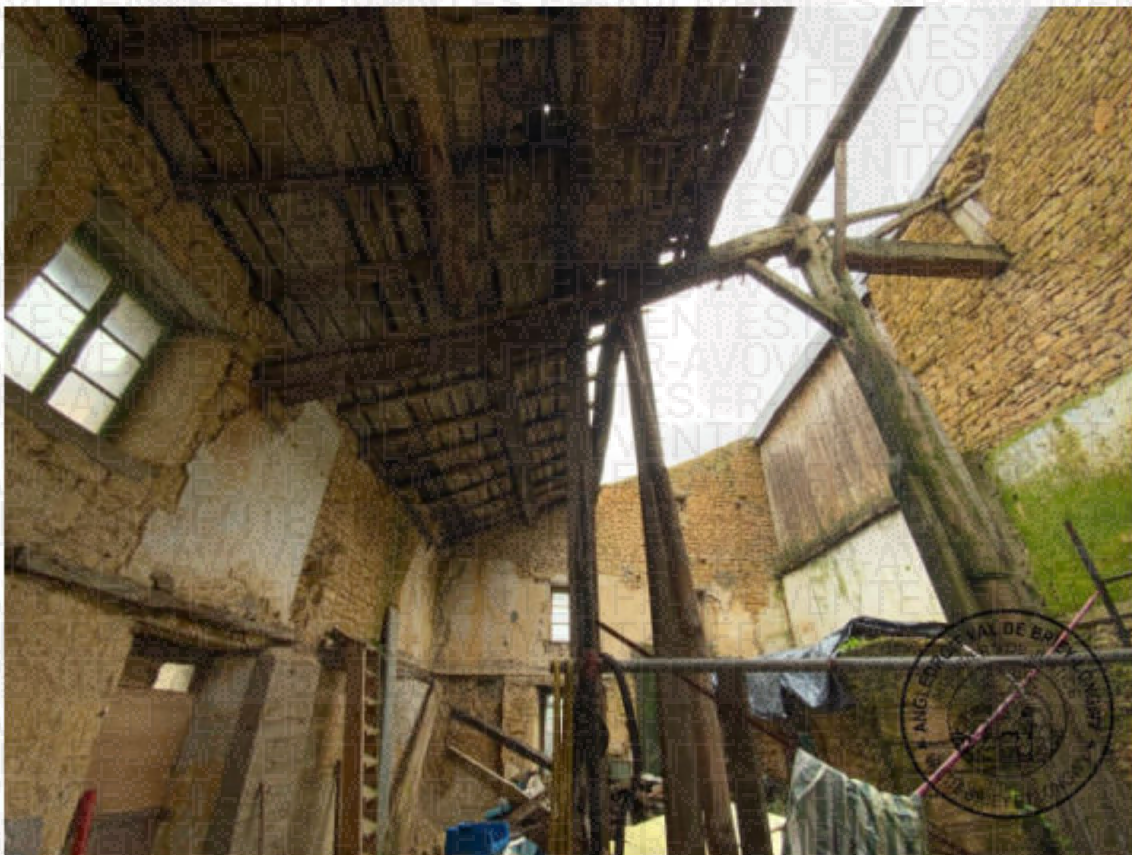
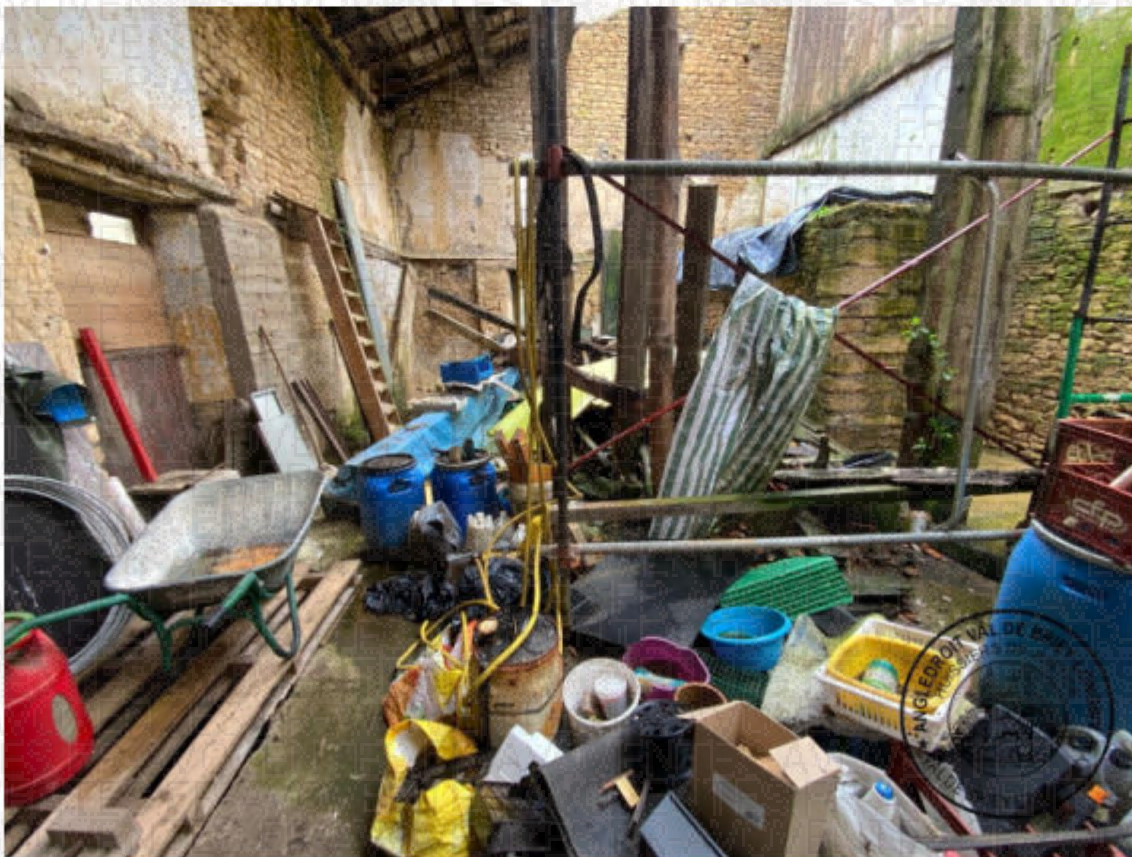
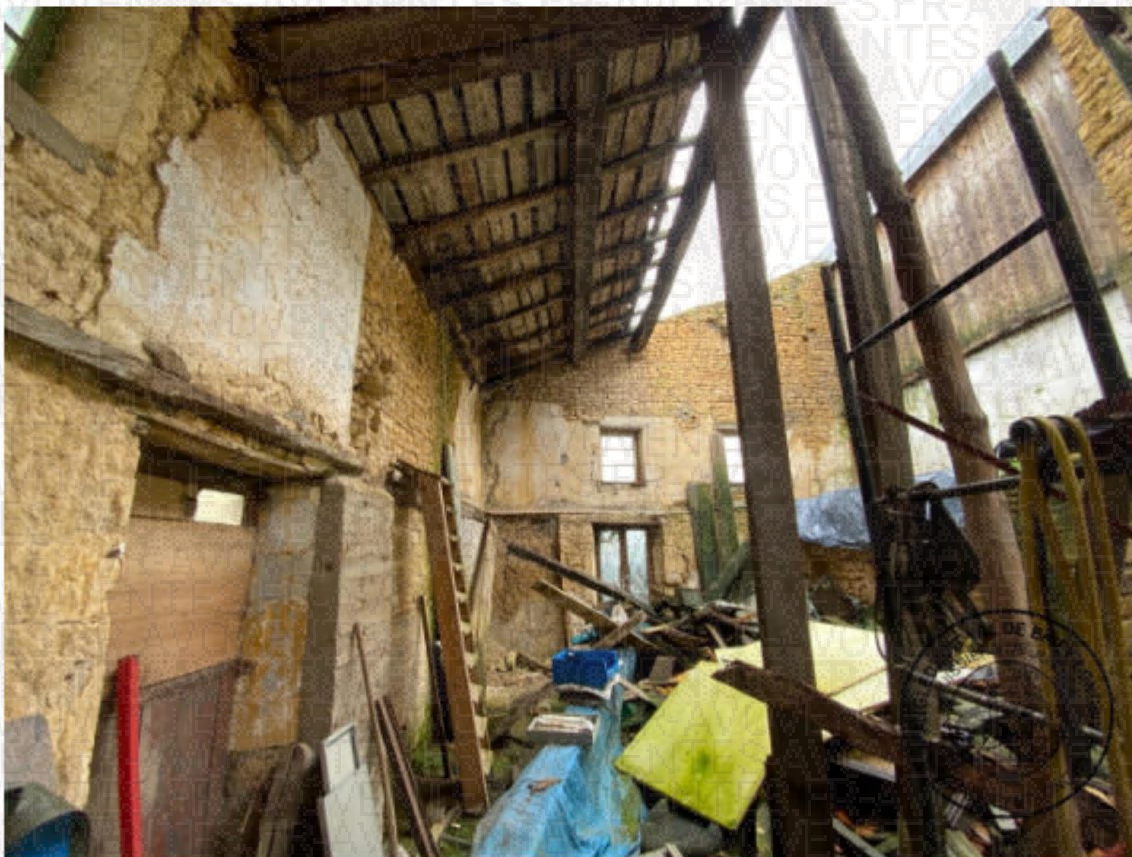
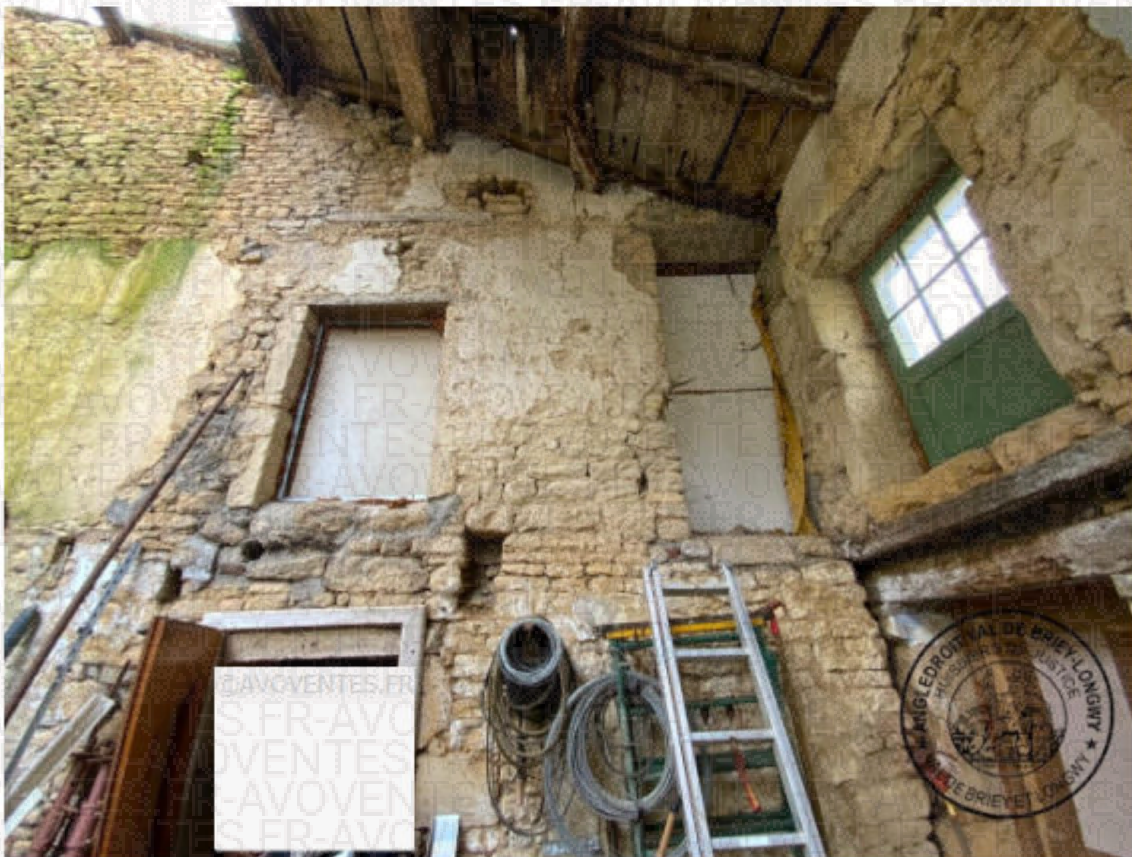
### Grange :

Depuis cette pièce, nous pouvons accéder à la grange desservie par une porte vétuste en bois La grange est à ciel ouvert.

Le sol est constitué d'une dalle qui est très saine

Les murs (pignons et façades) sont en moellons.

Il reste une partie de charpente.

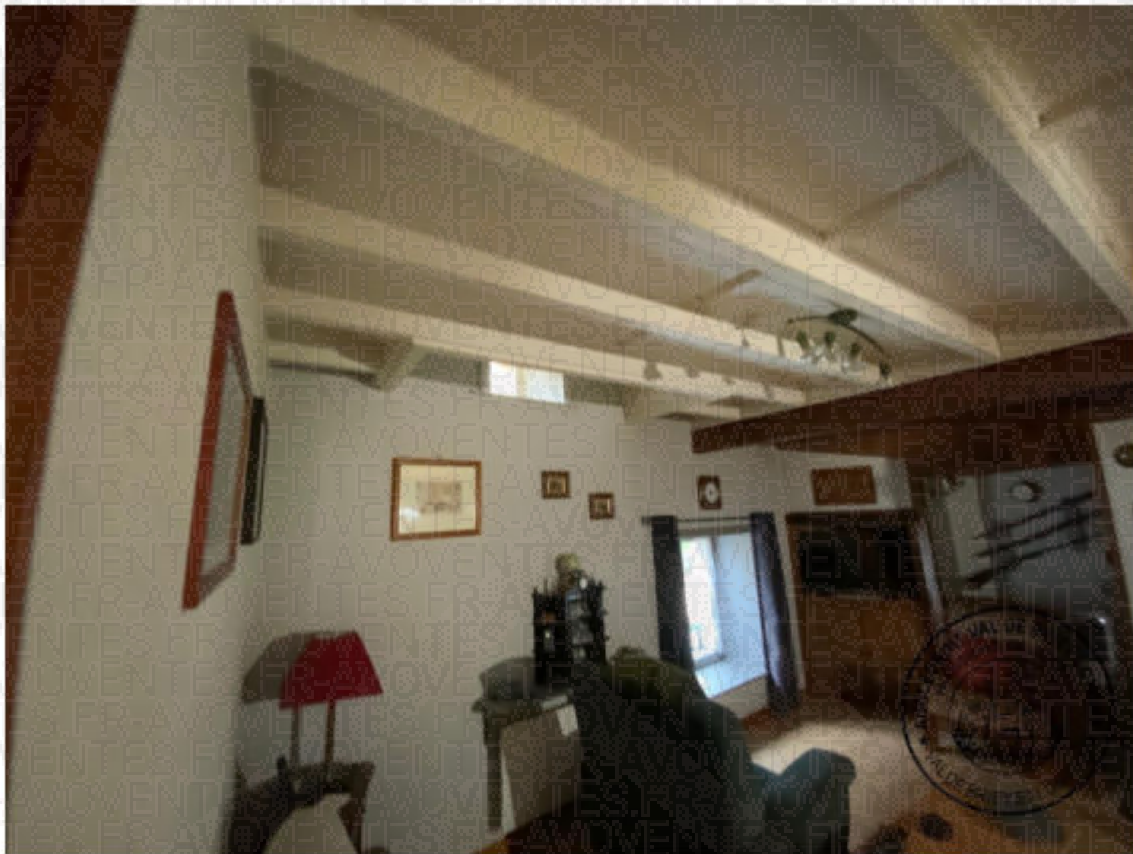
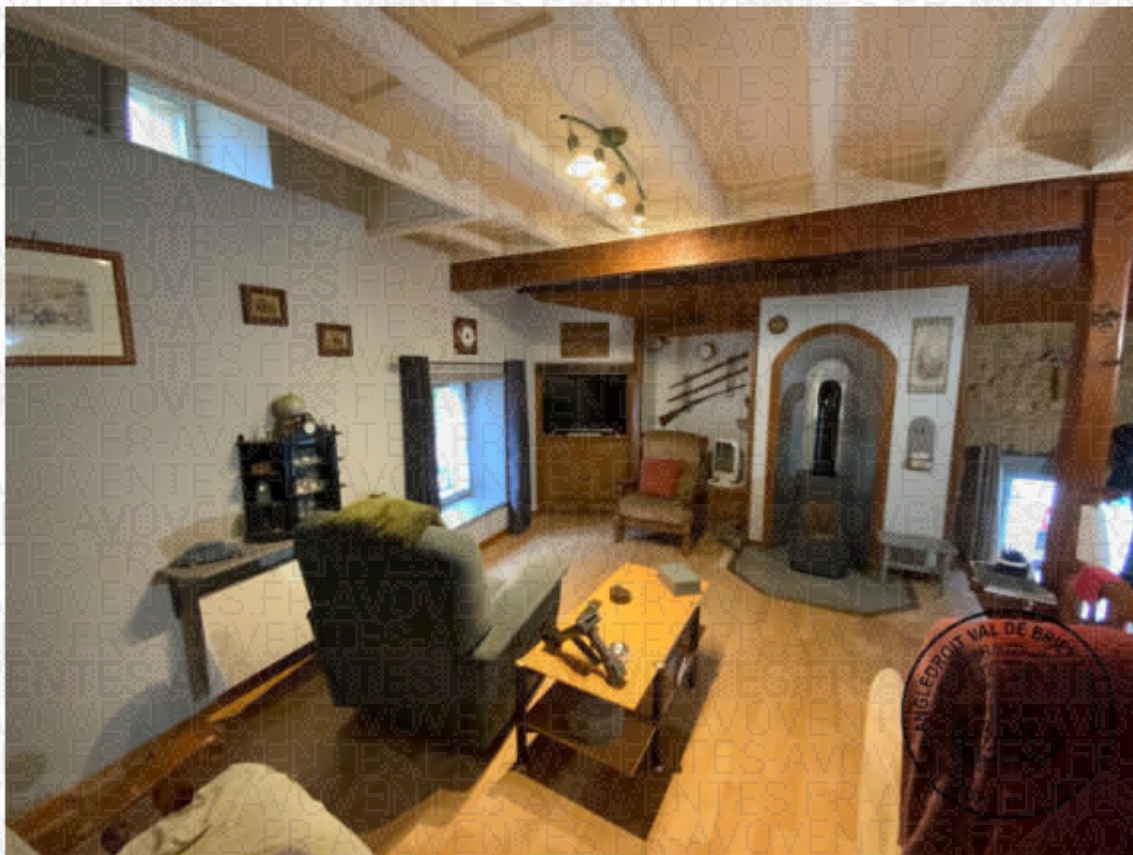
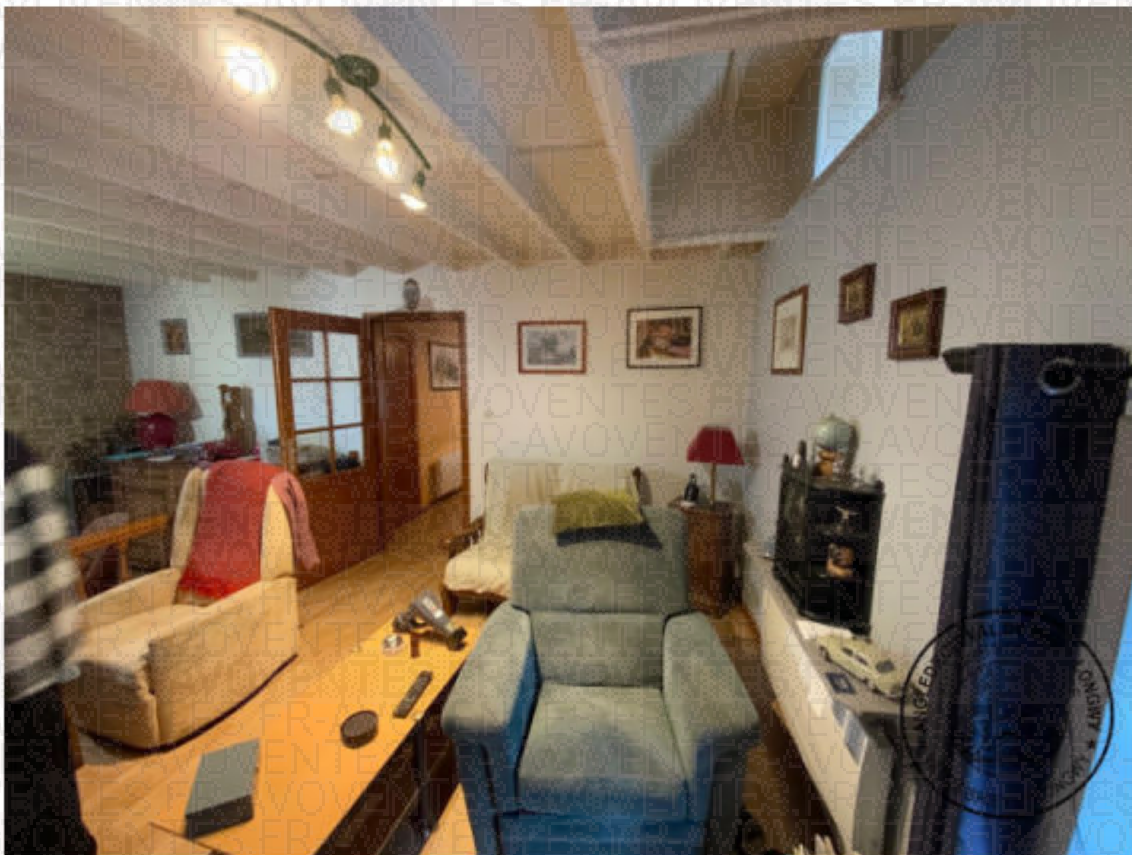
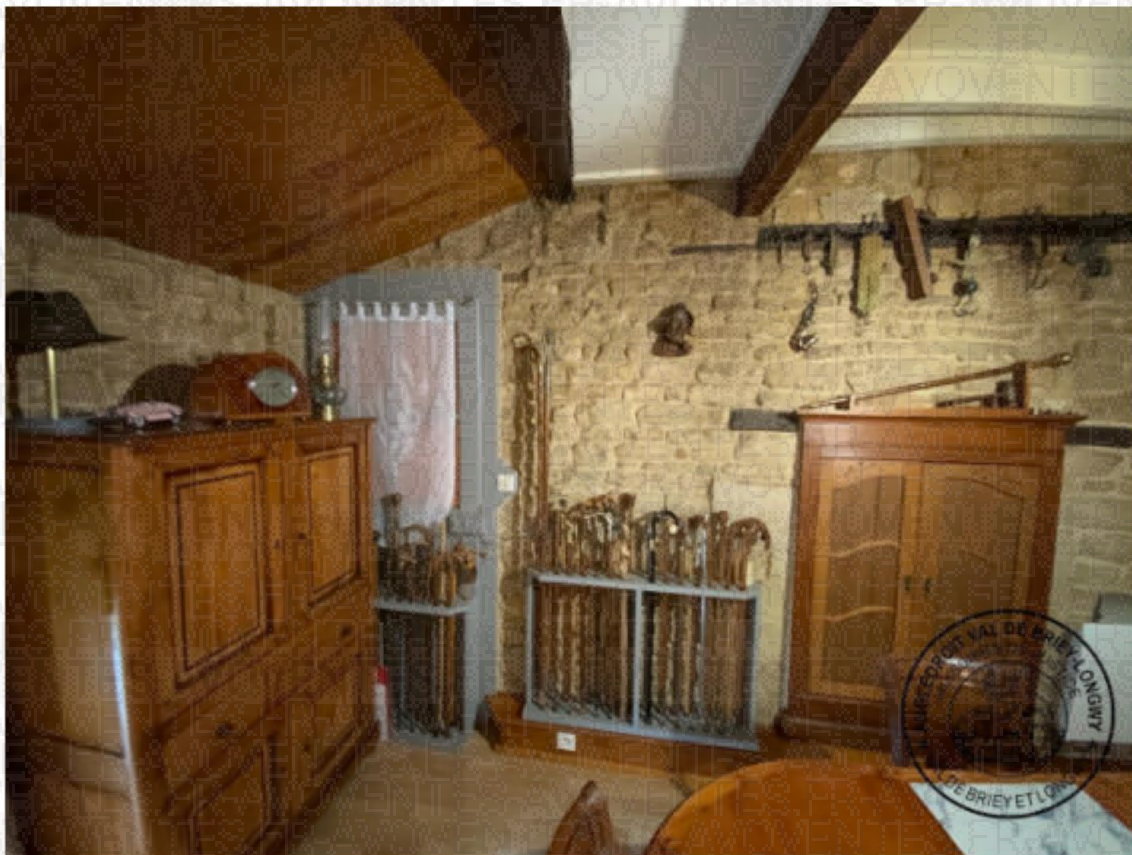
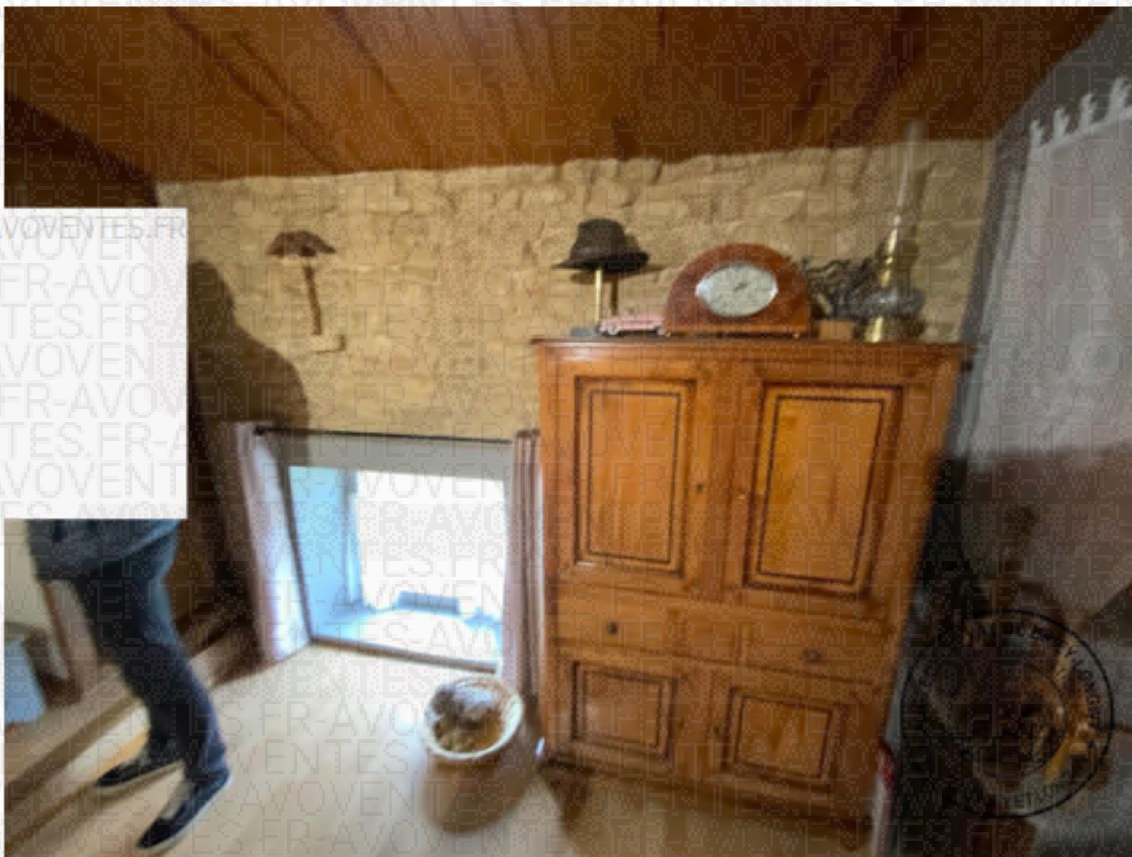
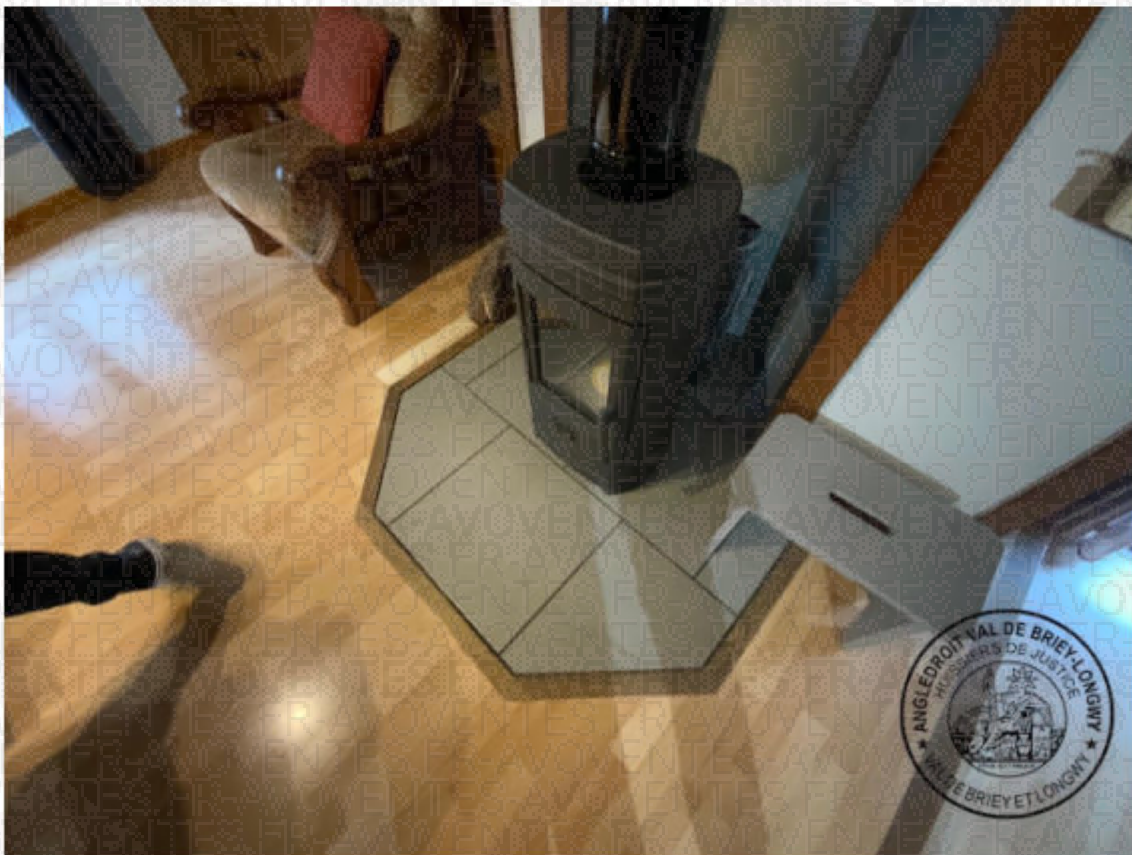
### **Séjour :**

L'accès au séjour se fait par une porte vitrée en bois en bon état de fonctionnement.

Le sol est recouvert d'un stratifié en état d'usage.

Les murs sont recouverts d'une tapisserie en état d'usage pour une partie et l'autre partie c'est du moellons.

Le plafond est recouvert est un plancher bois à travure peint avec des poutres apparentes, avec des points lumineux.

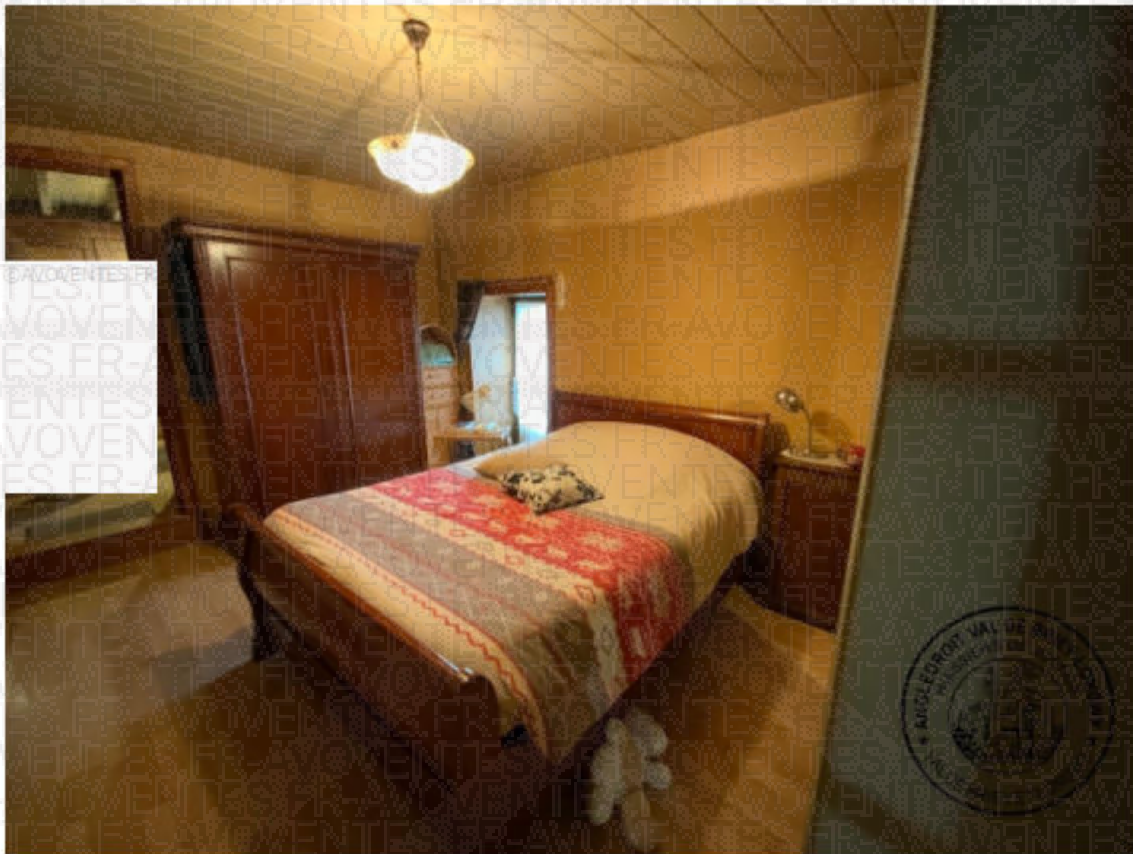
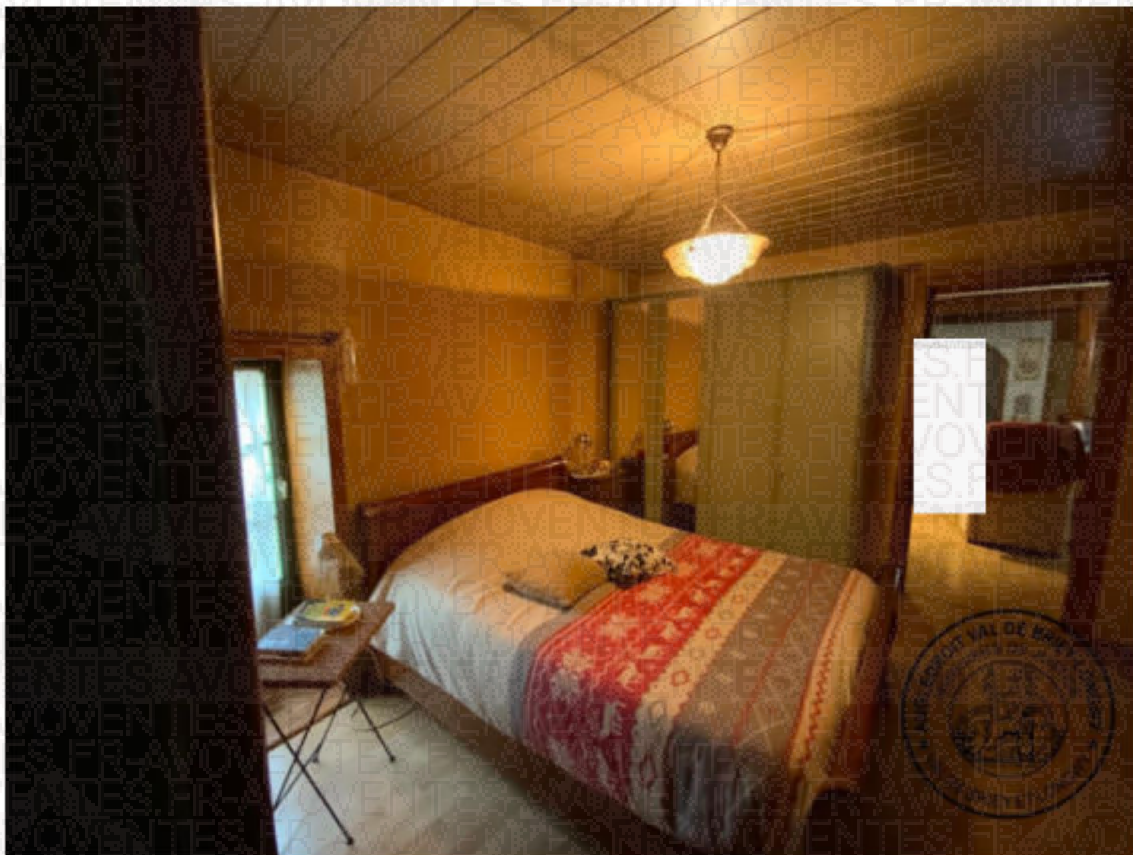
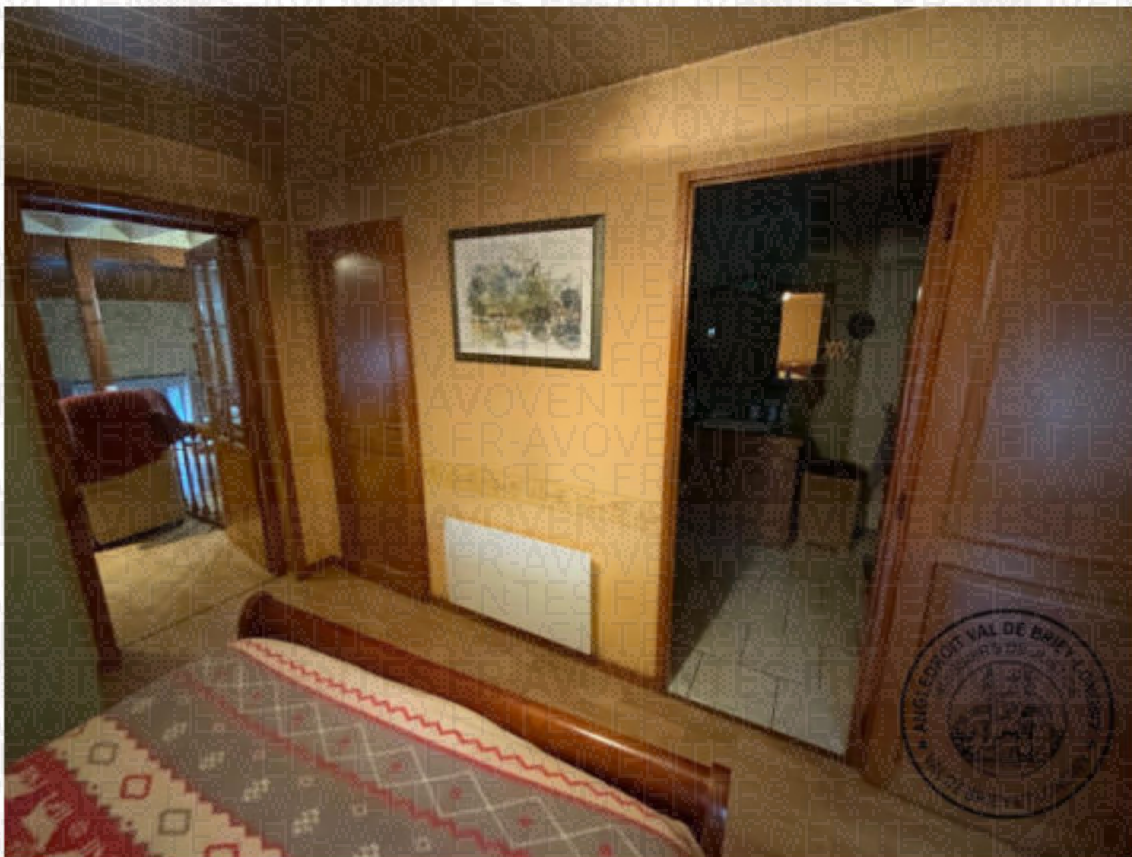
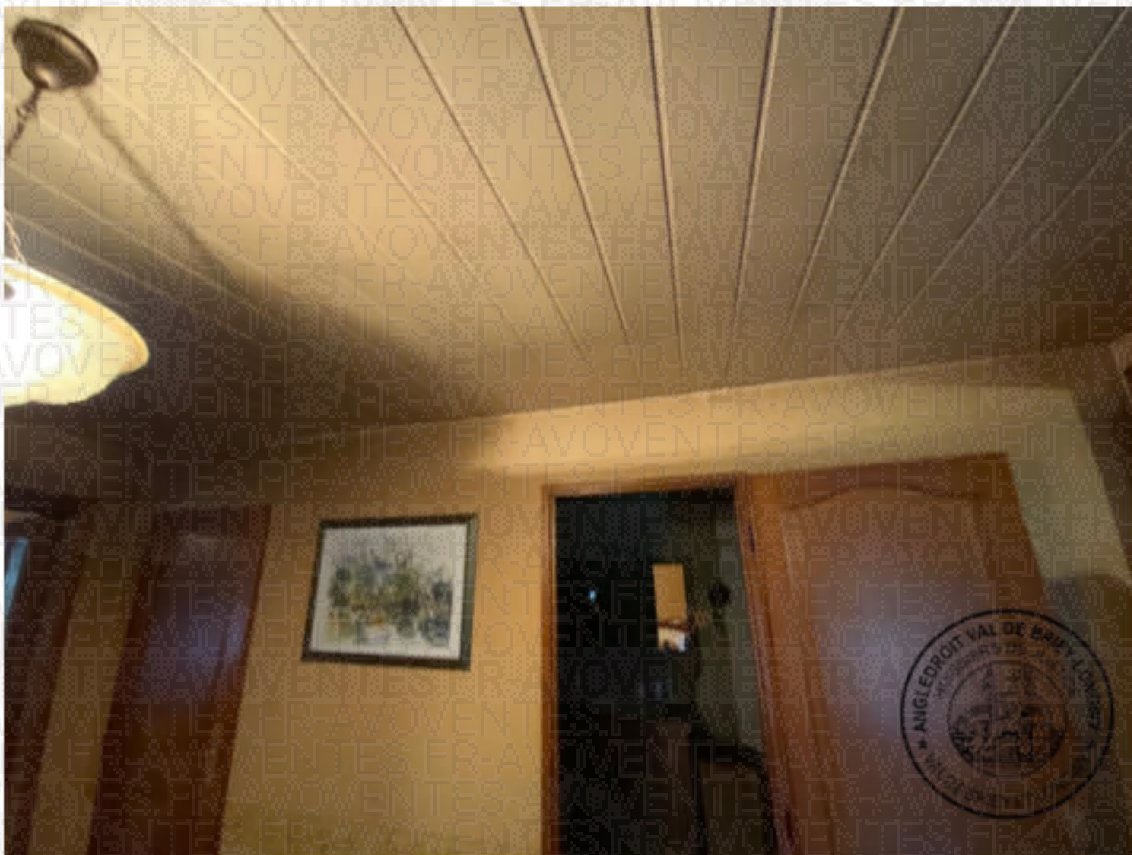
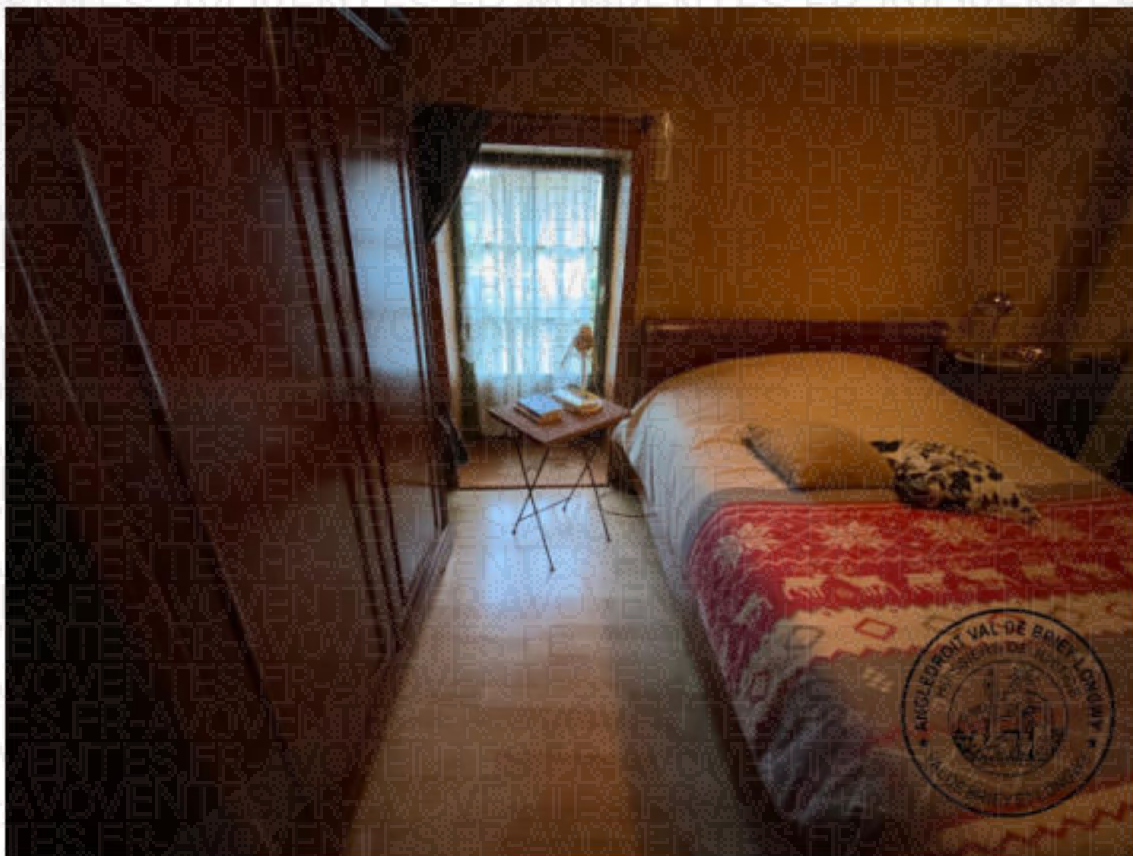
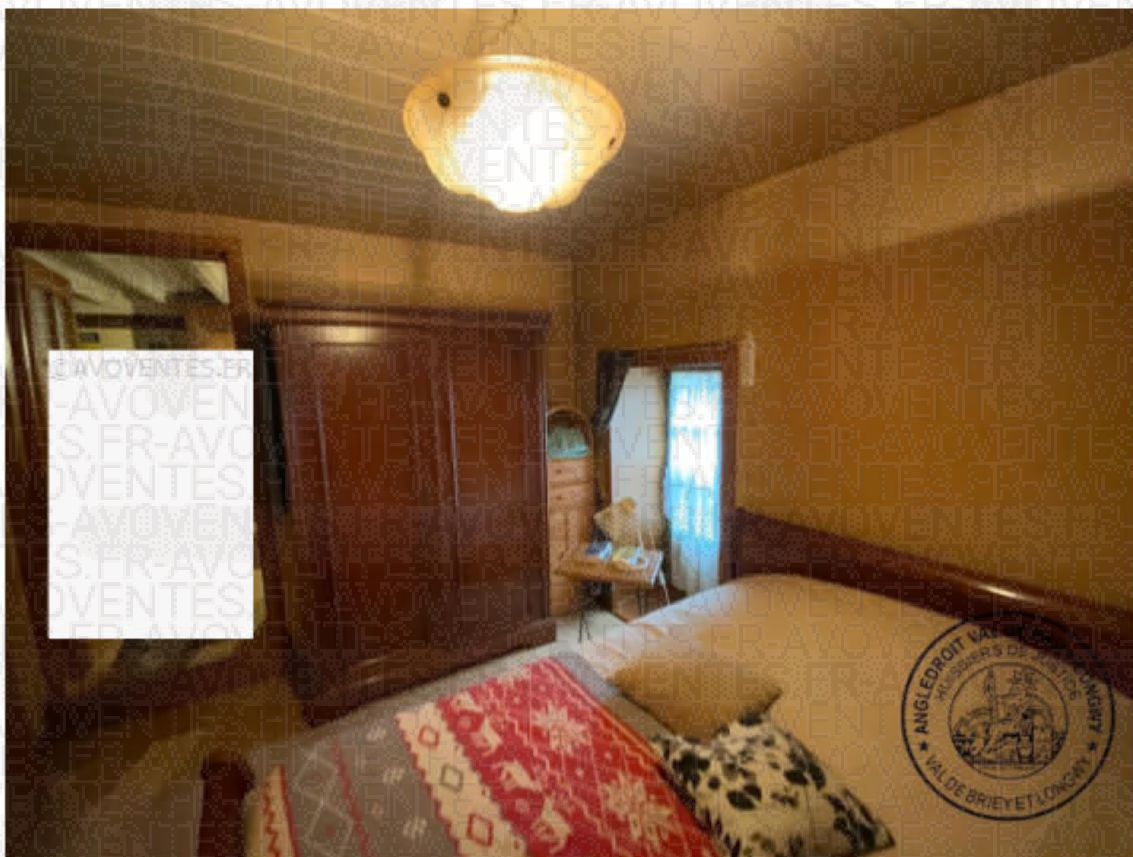
### **Chambre n°1**

L'accès à la chambre se fait depuis une porte en bois double panneaux.

Le sol est recouvert d'un stratifié qui est en bon état d'entretien.

Les murs sont recouverts d'une tapisserie qui est en état d'usage.

Le plafond est recouvert d'un PVC en état d'usage avec un point lumineux.

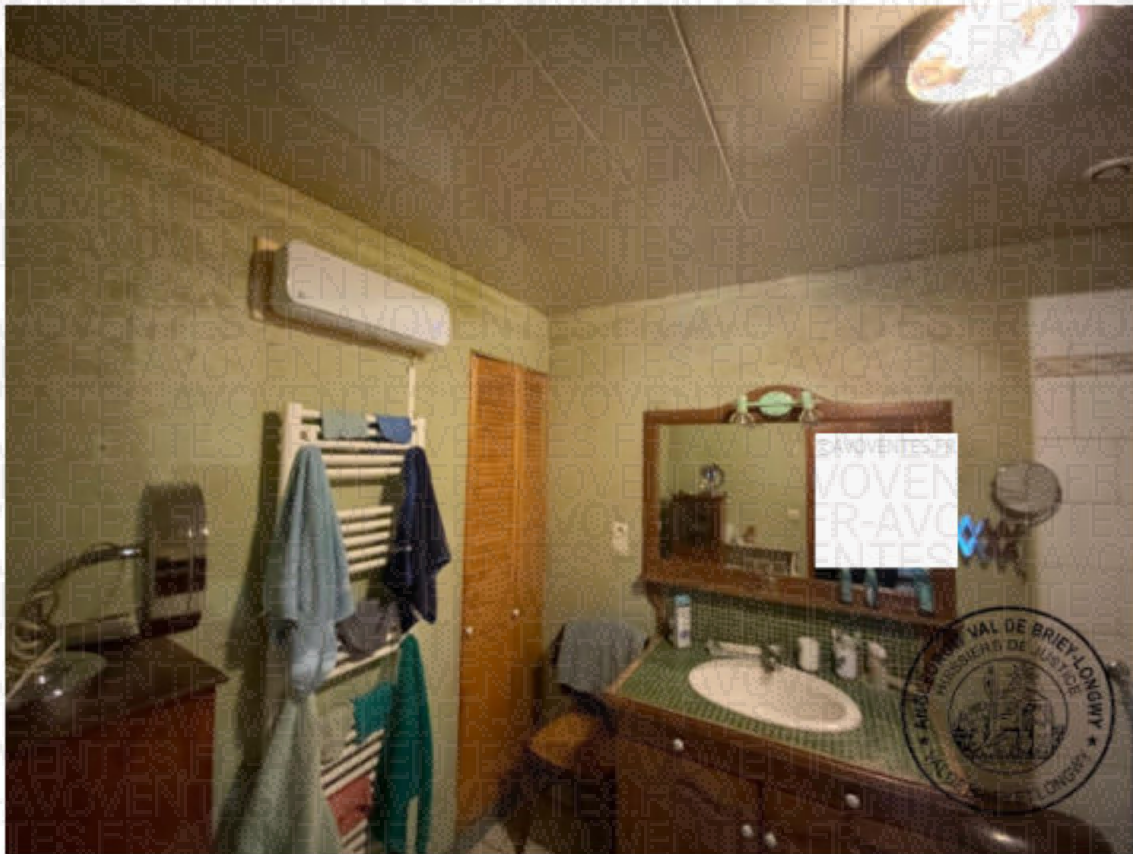
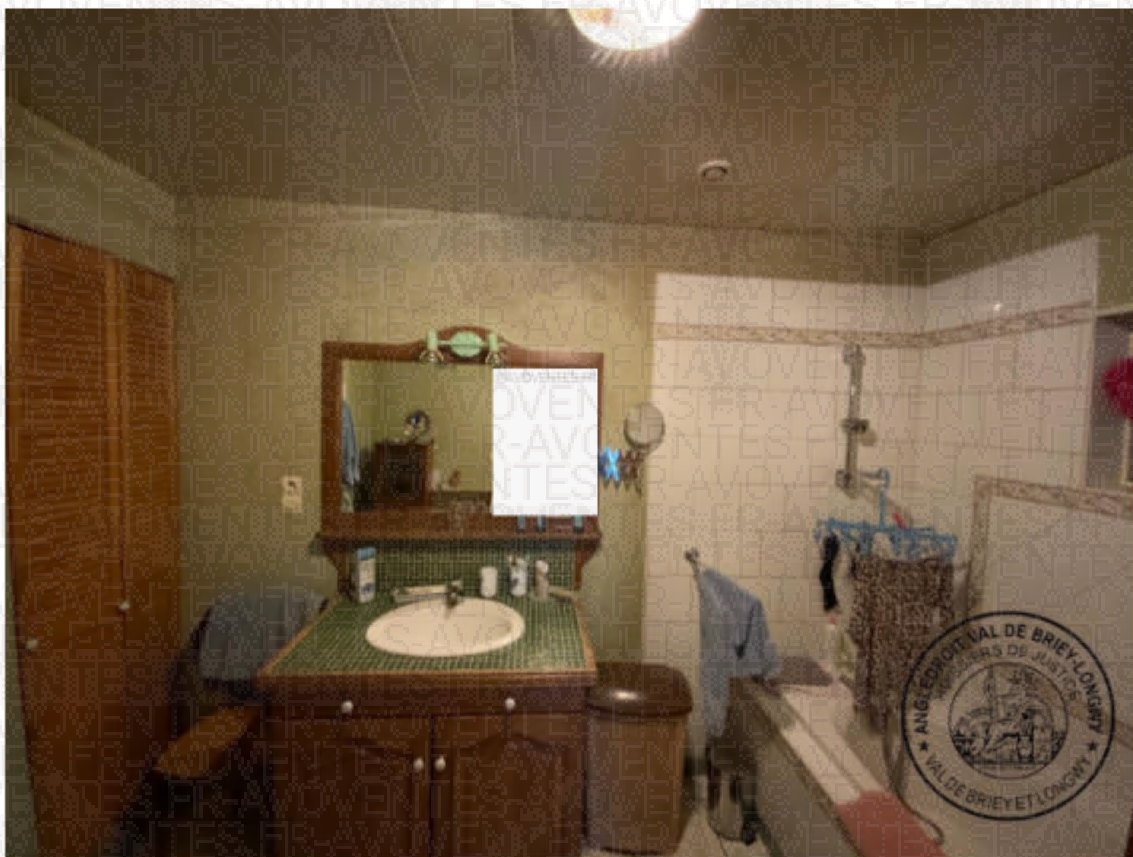
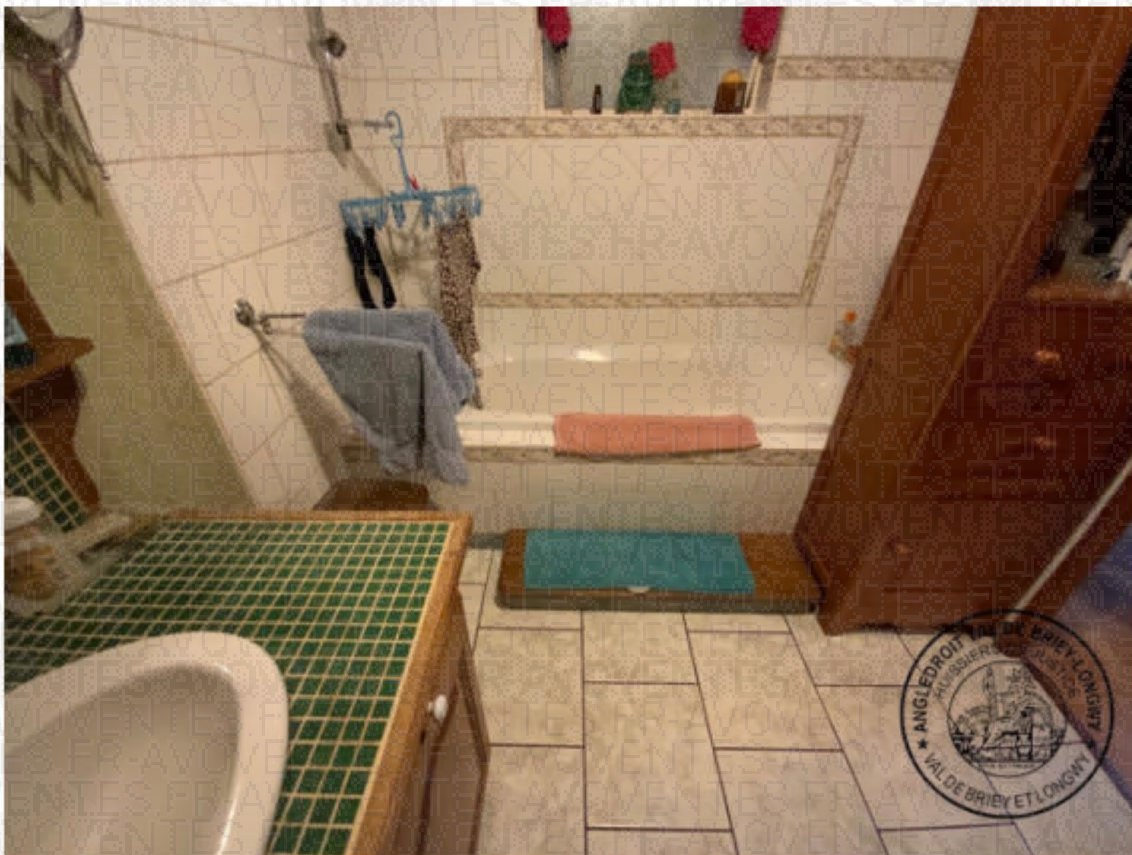
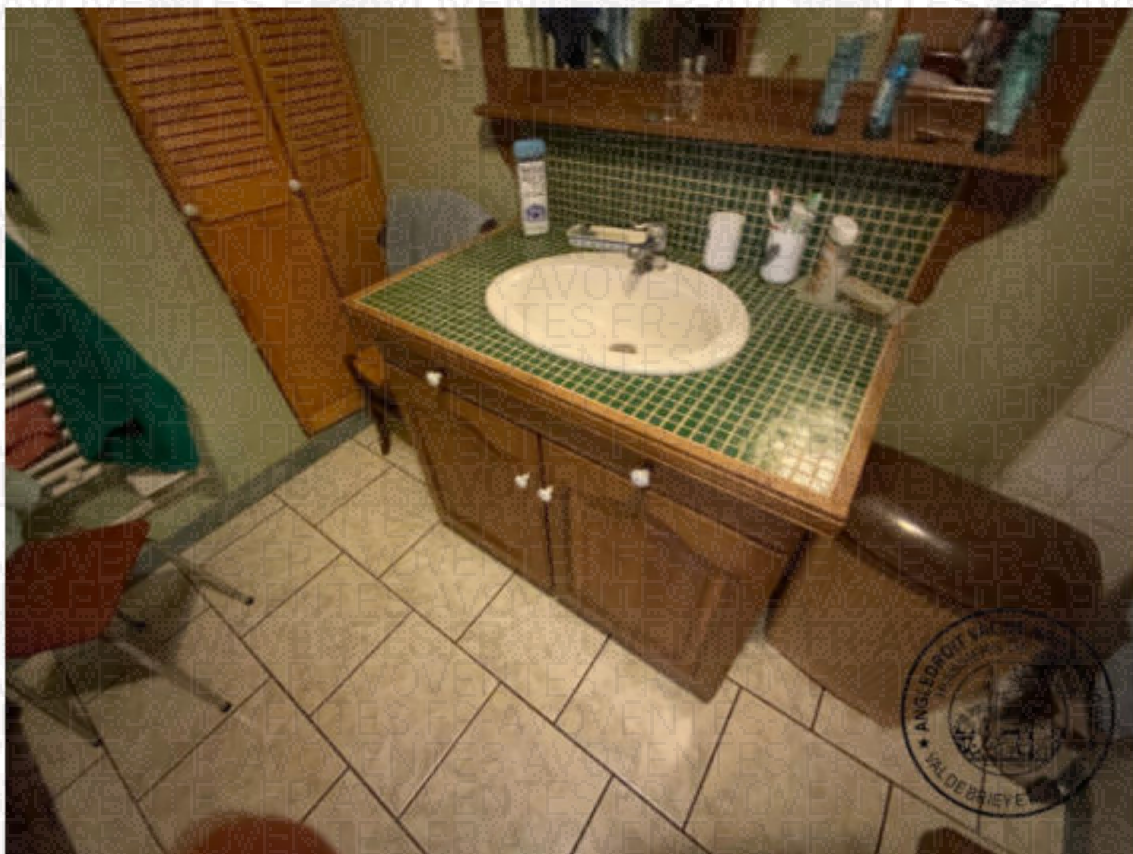
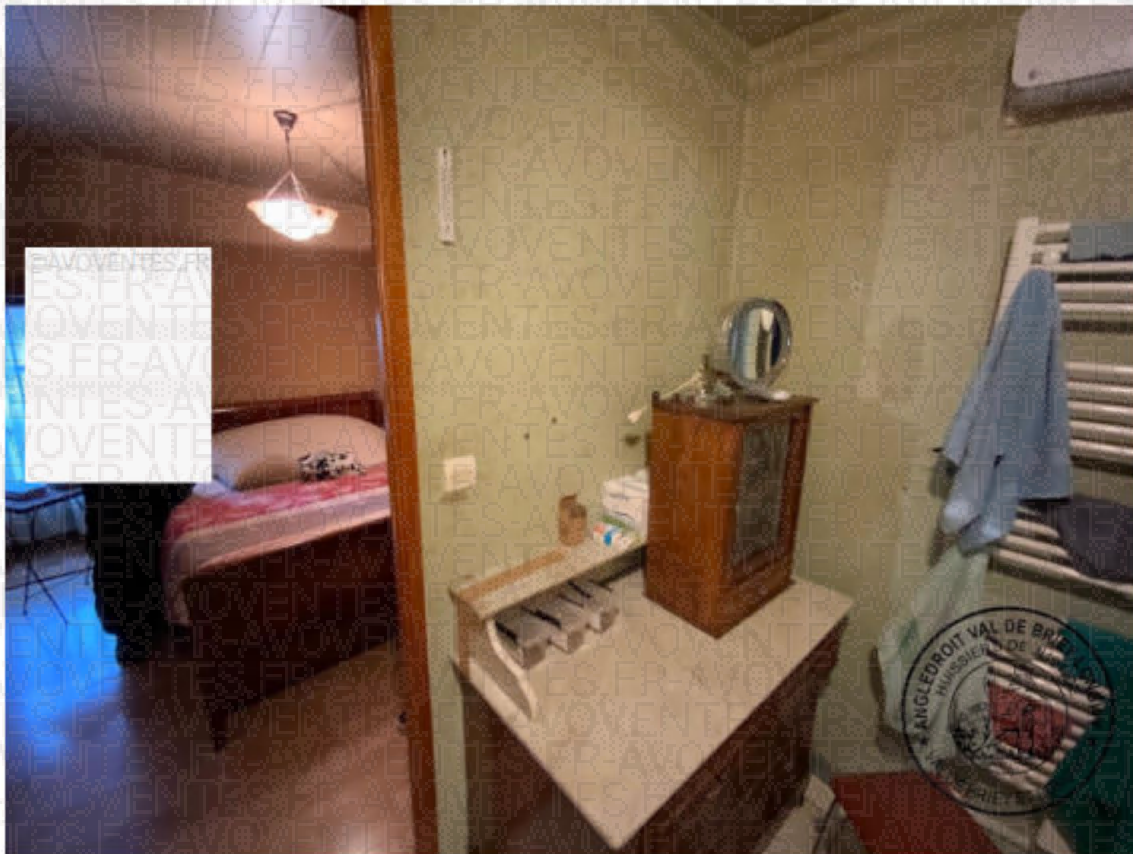
#### Salle de bains :

L'accès à la salle de bain se fait par une porte en bois, double panneaux en bon état de fonctionnement.

Le sol est recouvert d'un carrelage qui est en état d'usage, je note quelques fissures par endroits.

Les murs sont recouverts pour une partie d'un papier peint en état d'usage et d'une faïence murale.

Le plafond est recouvert d'un PVC avec un point lumineux.
