## PROCES VERBAL DE DESCRIPTION DES LIEUX

Dressé le vendredi 29 mars 2024

Sur la commune de **MERCY LE BAS (54960)** au 1B, rue des Pruniers, un bâtiment à usage d'habitation, comprenant : salon, salle à manger, cuisine, une chambre, un bureau, salle de bains et WC, garage et remise

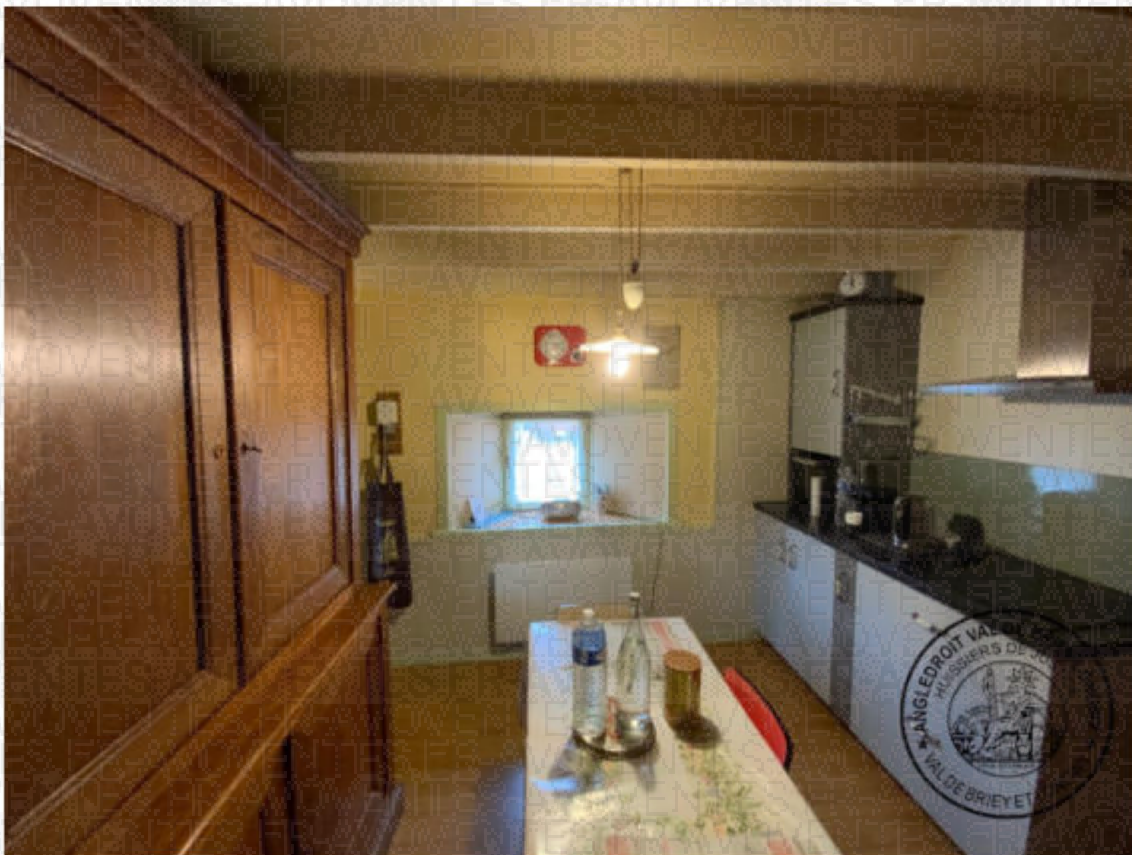
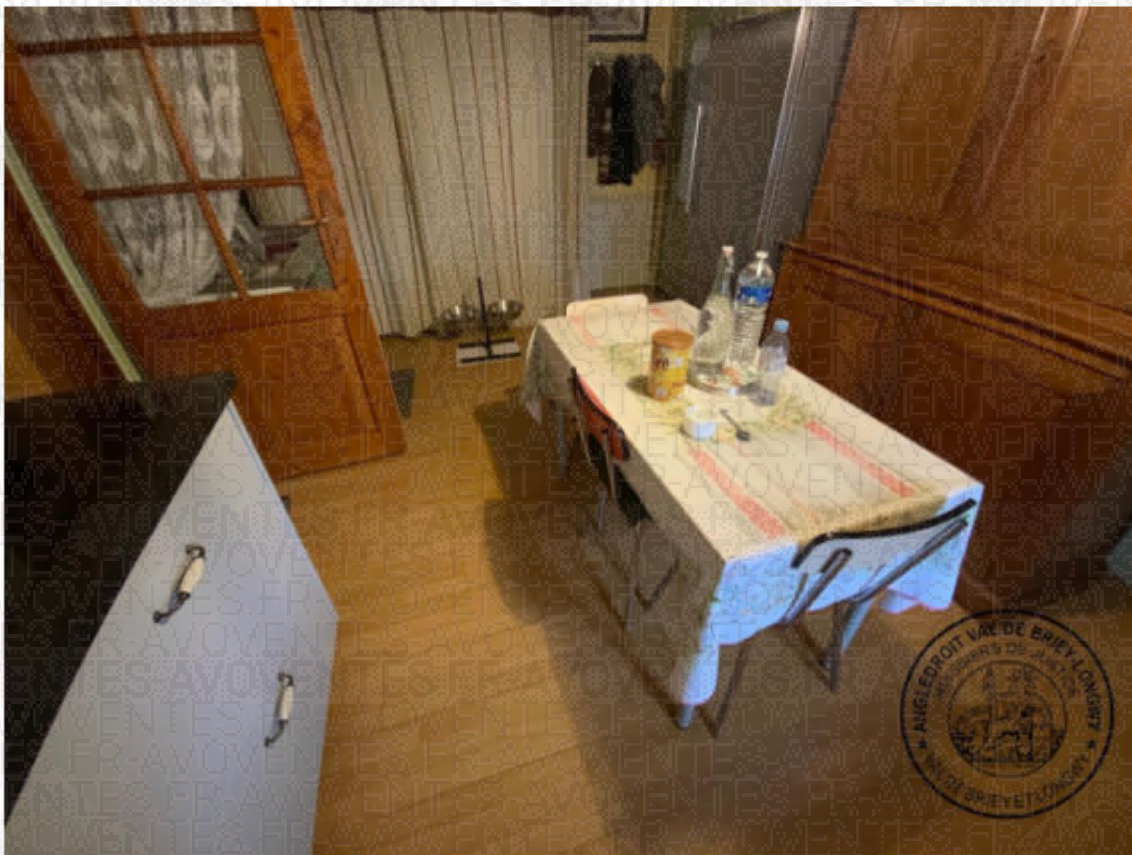
### Cuisine :

L'accès à la cuisine se fait par une porte en bois vitrée en bon état de fonctionnement.

Le sol est recouvert d'un stratifié, en état d'usage.

Les murs sont recouverts d'un papier peint en état d'usage.

Le plafond est un plancher bois à travure peint avec poutres apparentes.

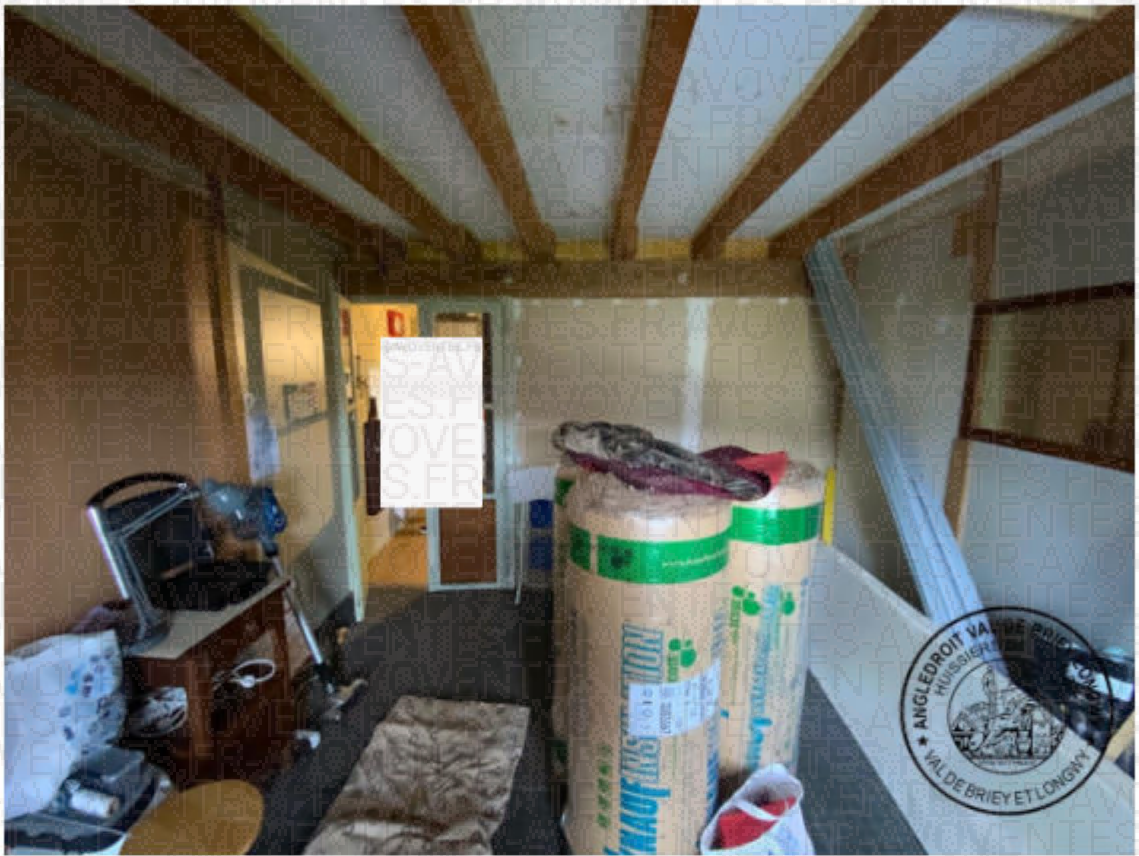
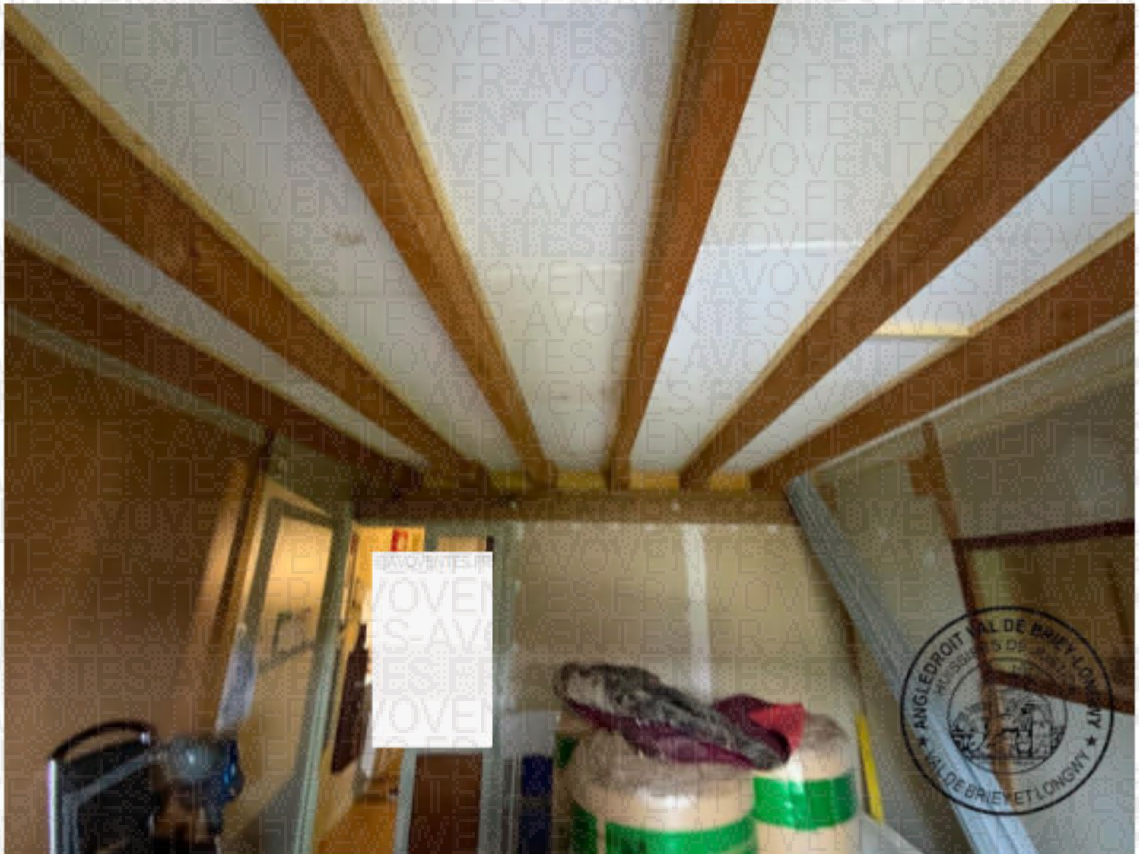
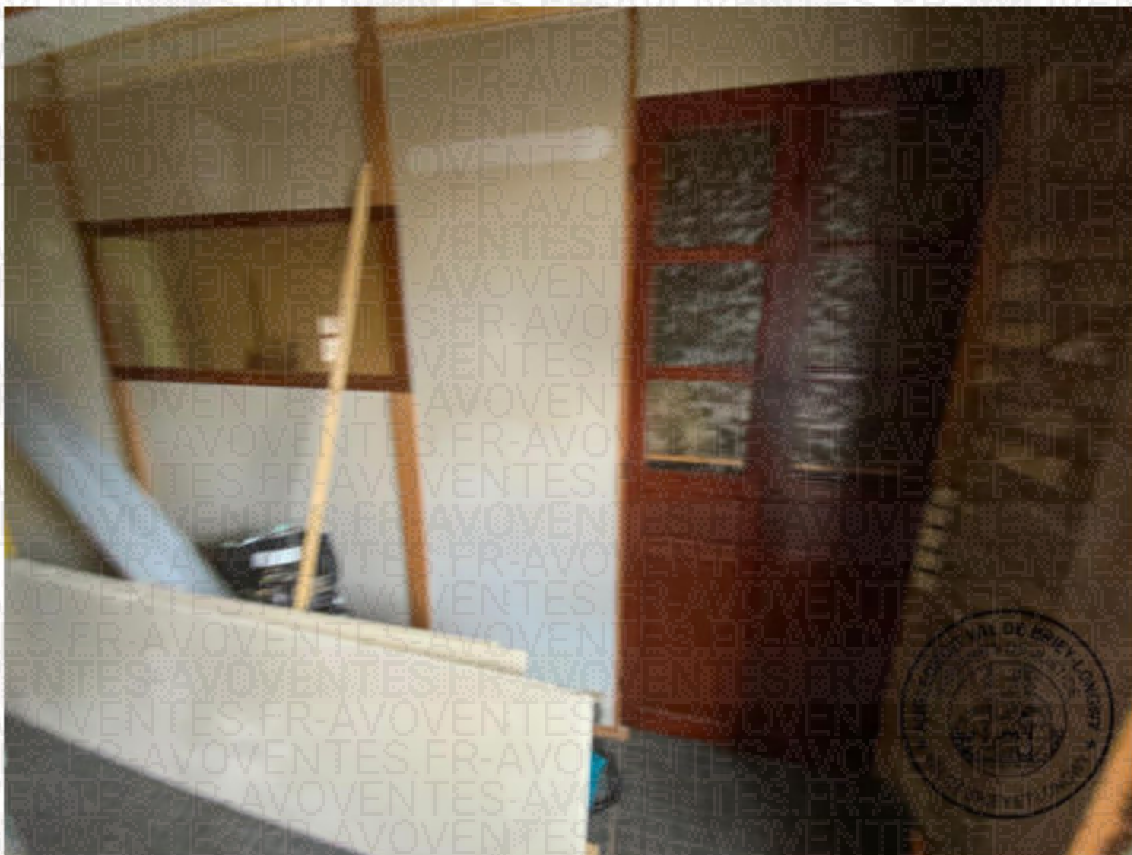
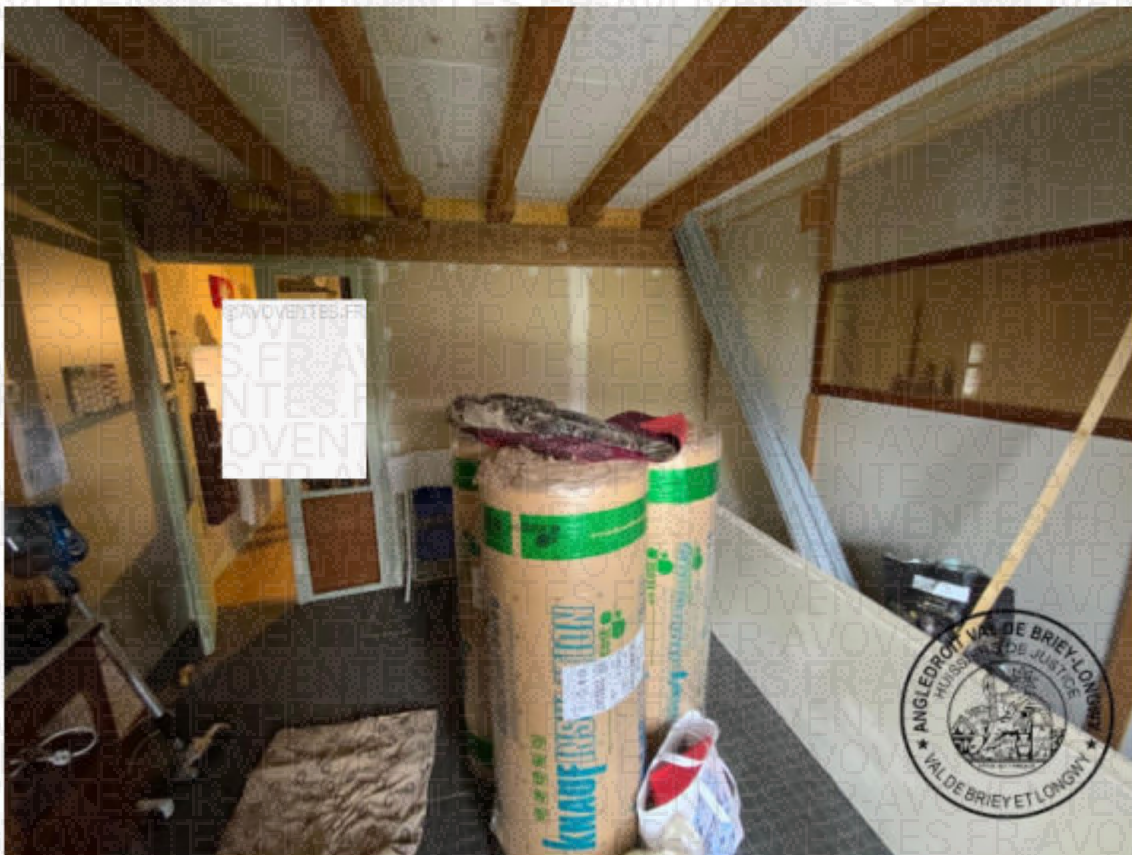
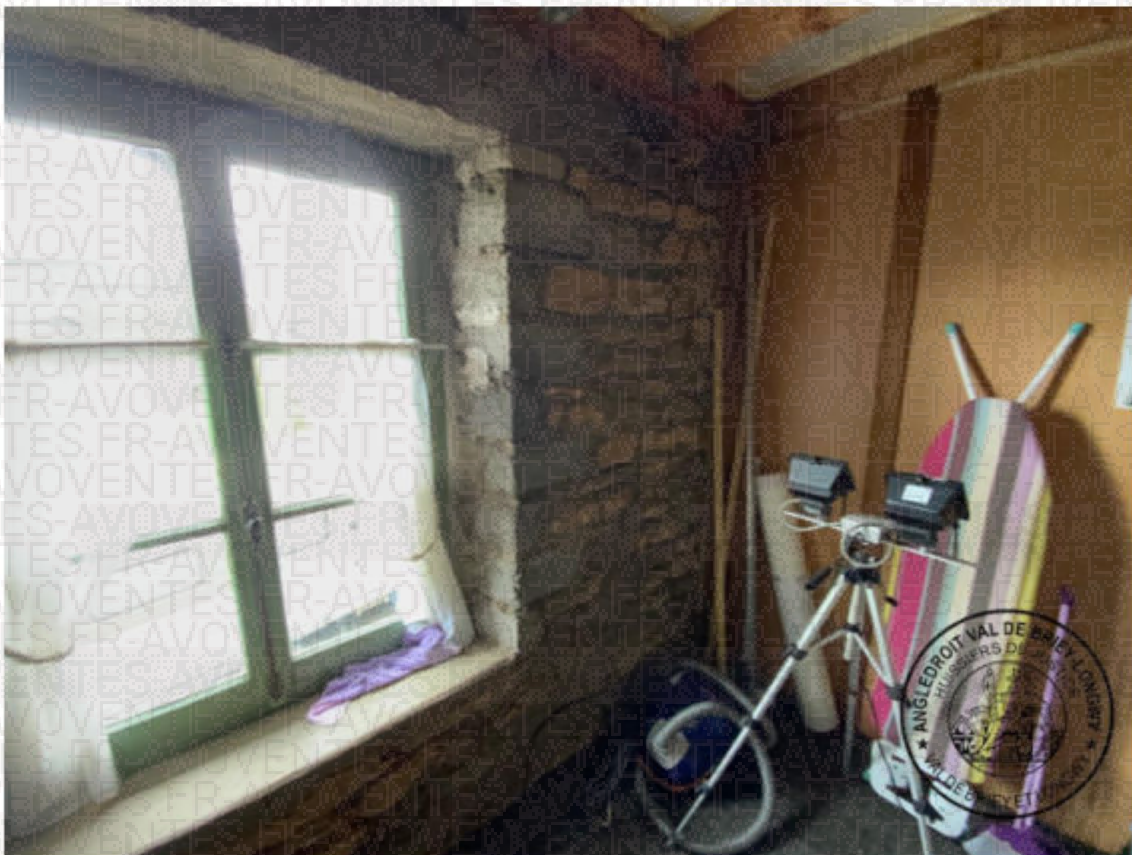
#### **Chambre n°2 :**

L'accès se fait depuis une porte double en bois vitrée vétuste, en bon état de fonctionnement.

Le sol est recouvert d'une moquette vétuste.

Les murs sont recouverts pour une partie de plaque de bois, de pierres apparentes et de plaques de plâtre brutes.

Le plafond est un plancher bois à travure avec poutres apparentes.

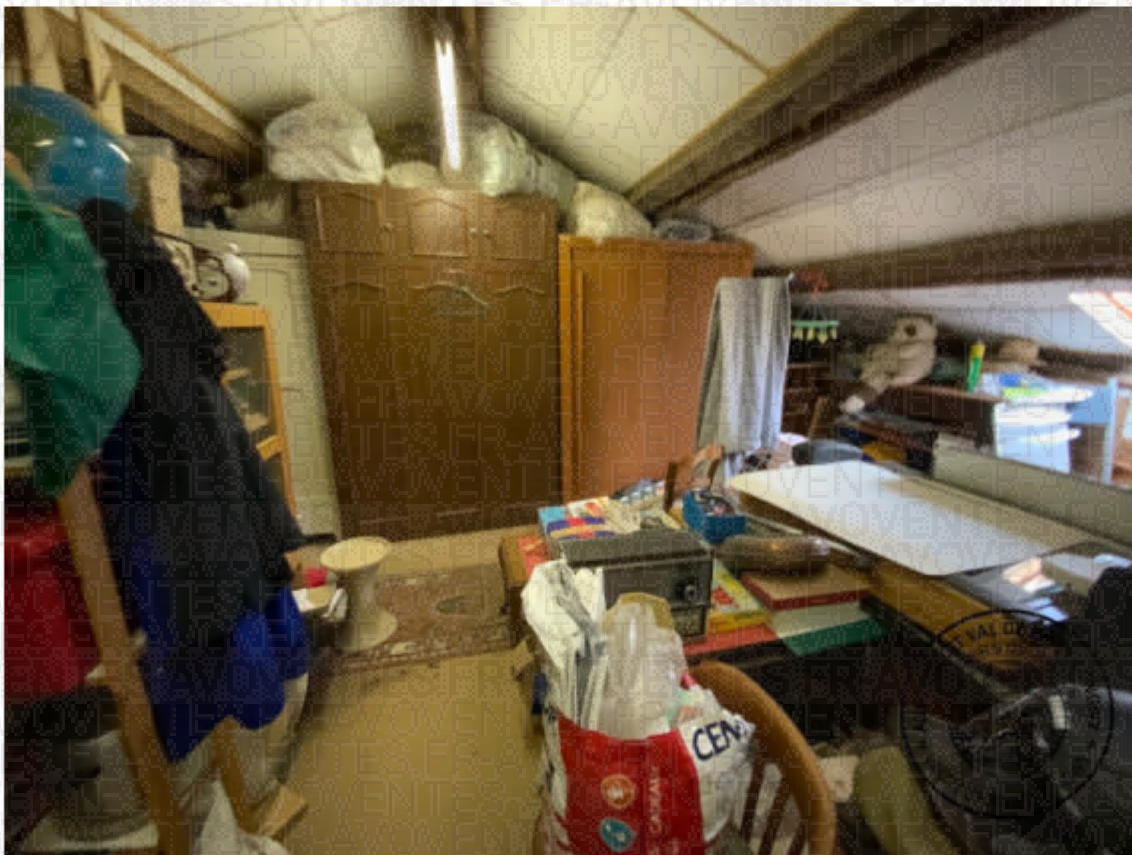
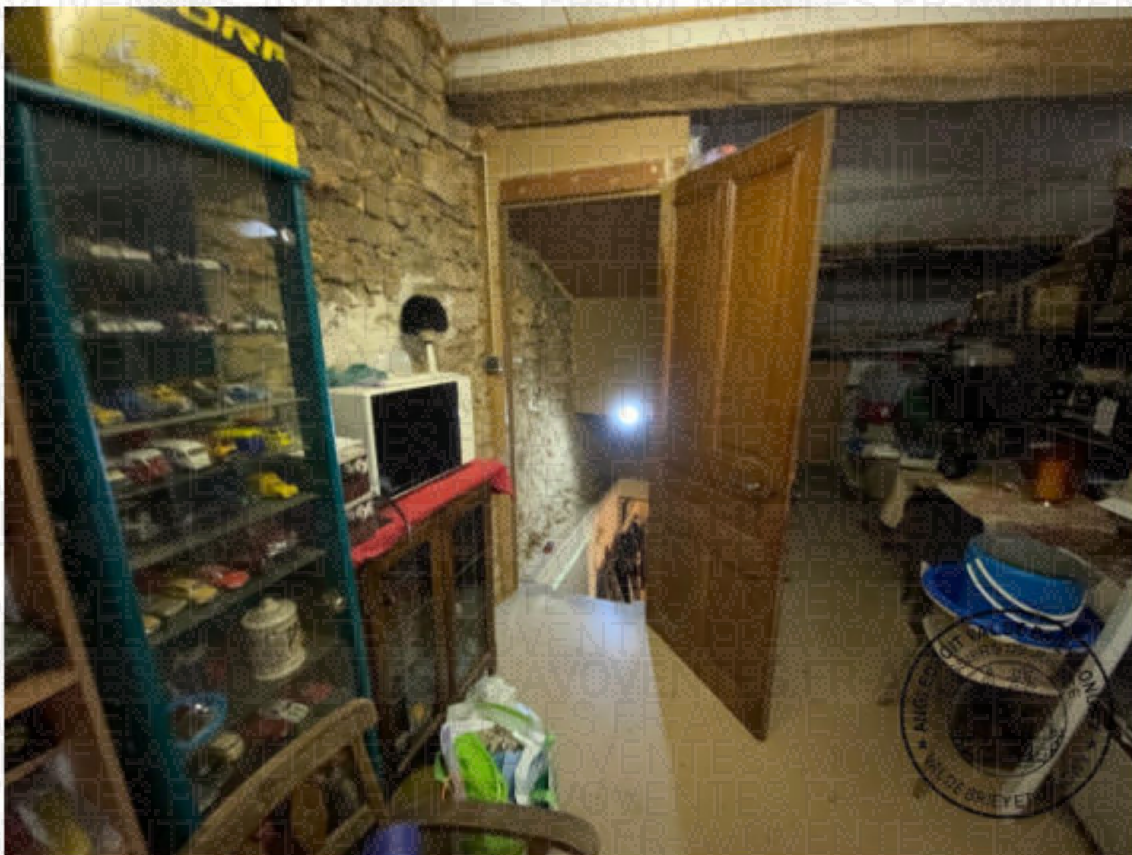
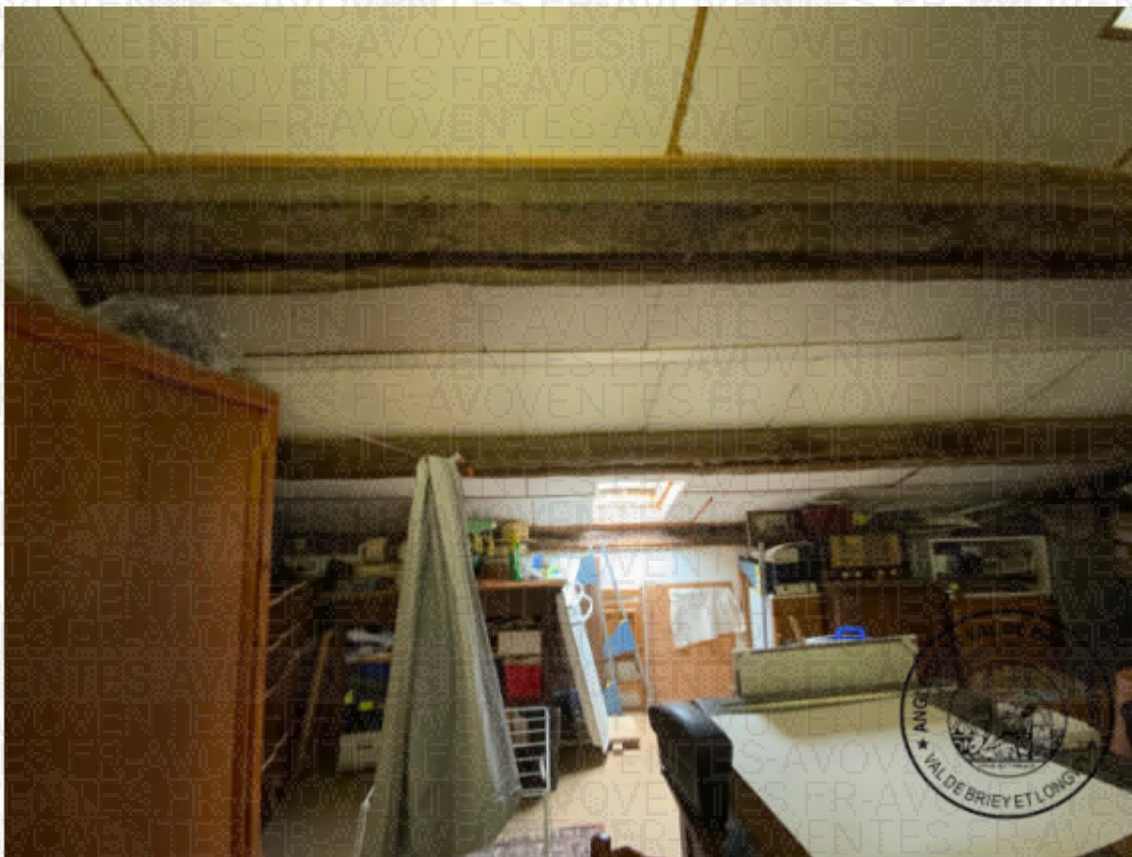
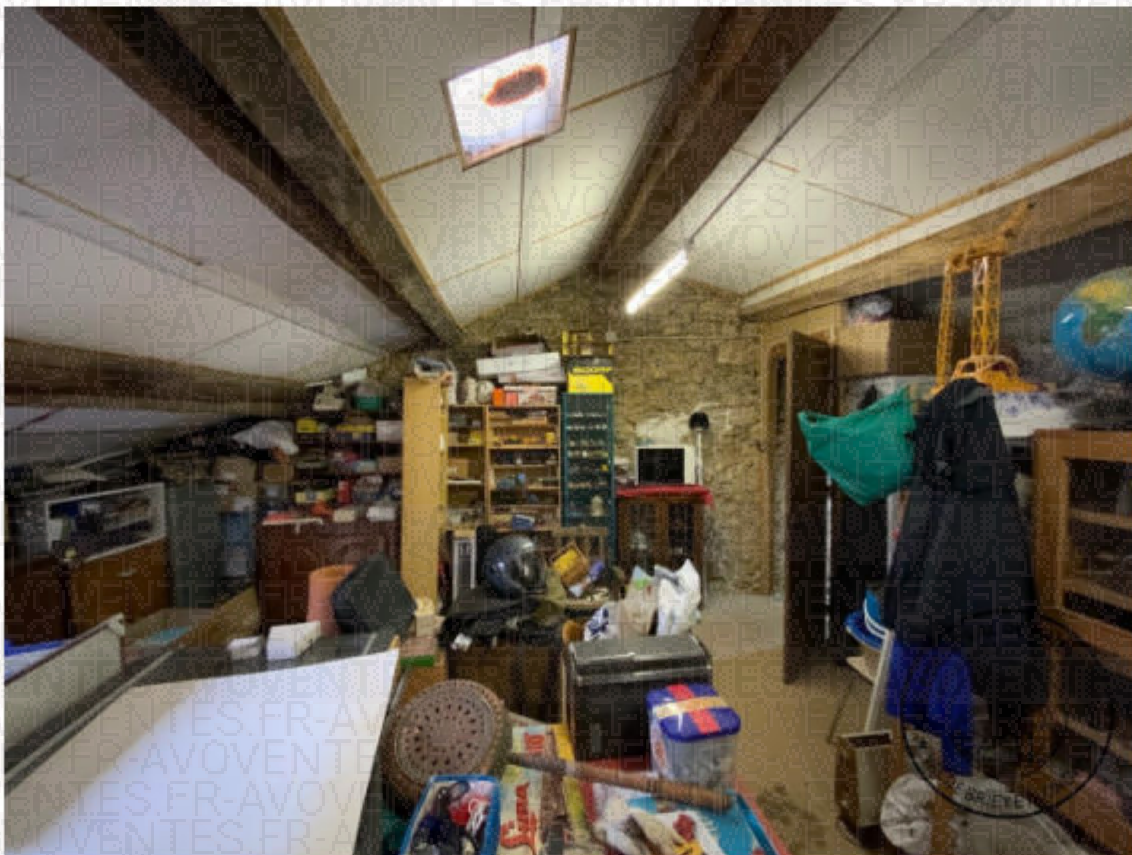
### **Grenier :**

L'accès au grenier se fait depuis la cuisine par un escalier meunier.

Une porte en bois cinq panneaux vétuste dessert le grenier.

Le sol est recouvert par des panneaux en bois.

Les murs sont en moellons.

La toiture est une charpente en bois recouverte de plaques d'isolant avec les poutres apparentes.
