**PROCES-VERBAL DE DESCRIPTION**

**L'AN DEUX MILLE VINGT-SIX**  
**ET LE VINGT ET UN JANVIER À 9H30**

D'une ordonnance rendue le 2 juillet 2025 par le juge commissaire du tribunal judiciaire de LORIENT autorisant la SELAS BODELET-LONG à vendre le bien immobilier dépendant de la liquidation judiciaire de AVOVENTES à savoir un immeuble, situé 3, Boulevard Victor Étienne à LOUDEAC et commettant pour ce faire, la SAS ACTA 22, Commissaire de Justice à LOUDEAC, afin d'établir le procès-verbal de description de l'immeuble.

Certifie m'être rendue au 3 Boulevard Victor Etienne, à LOUDEAC (22600), où là étant, en présence de AVOVENTES du Cainet CORLOUEF, j'ai procédé à la description du bien comme suit :

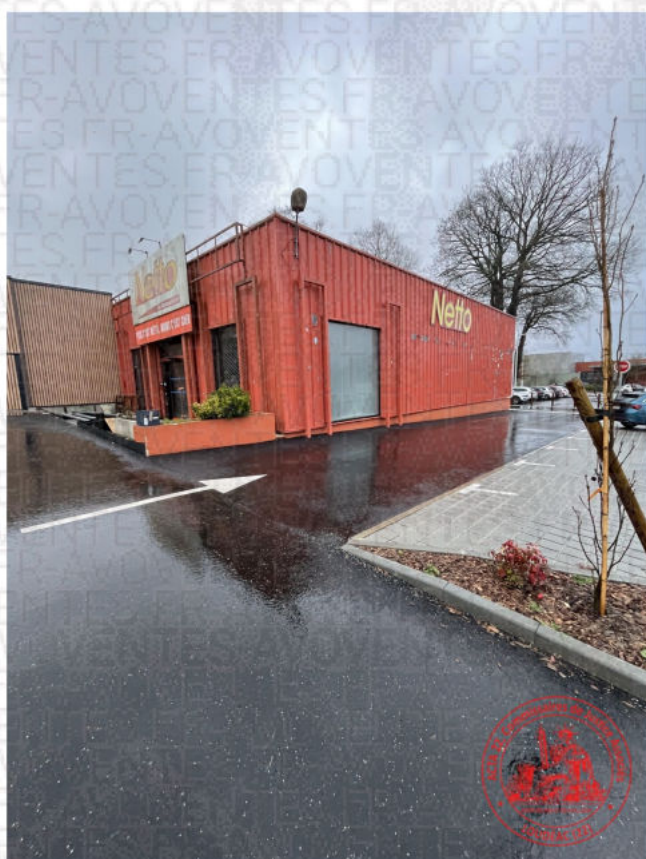
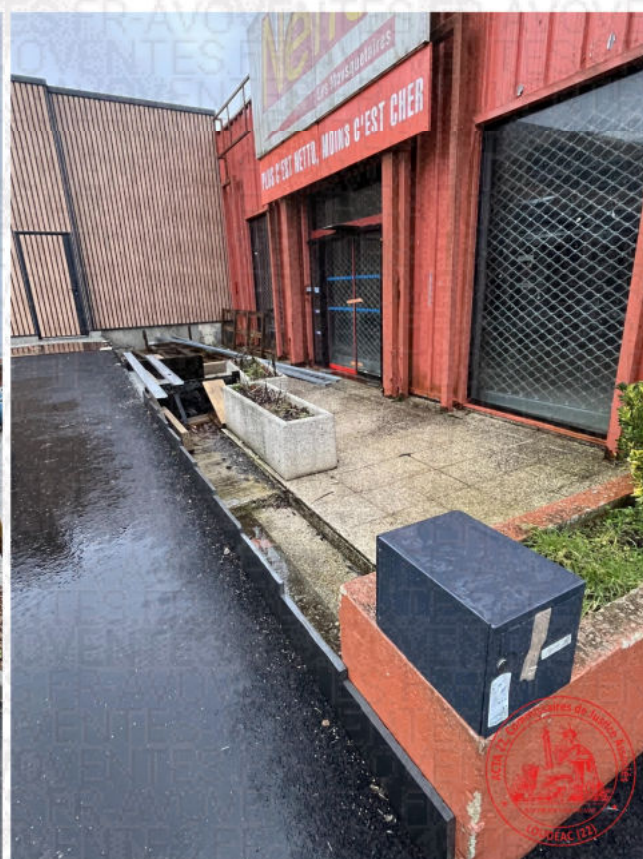
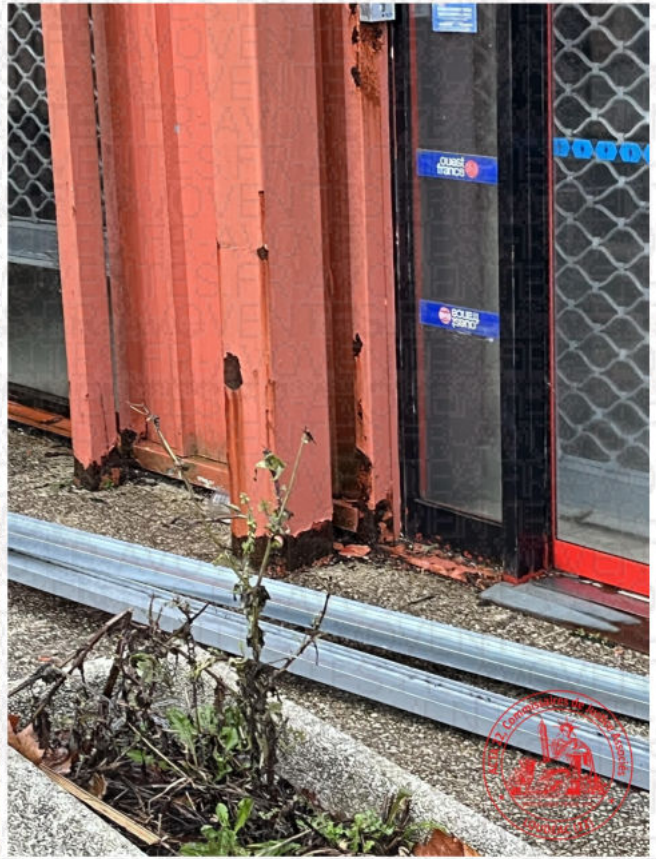
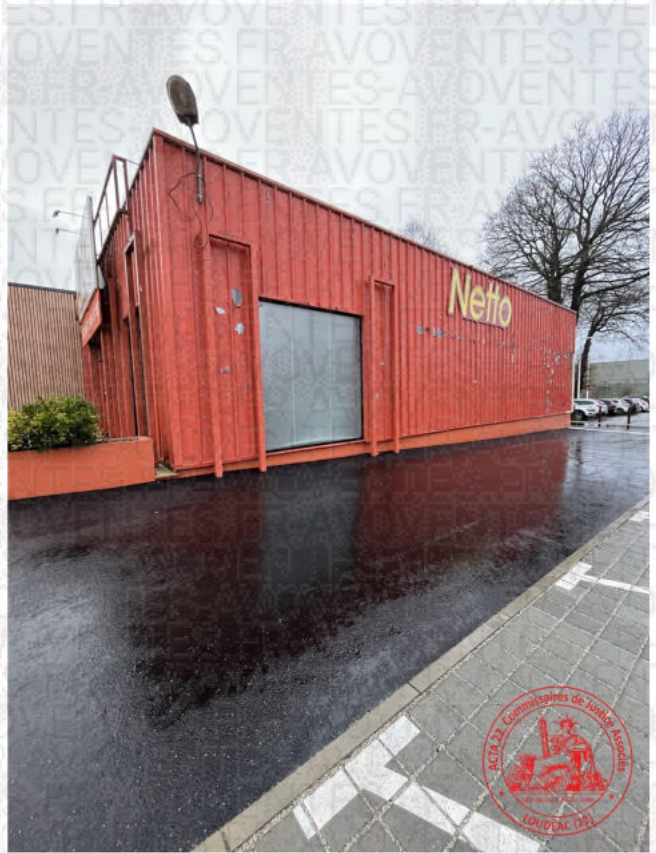
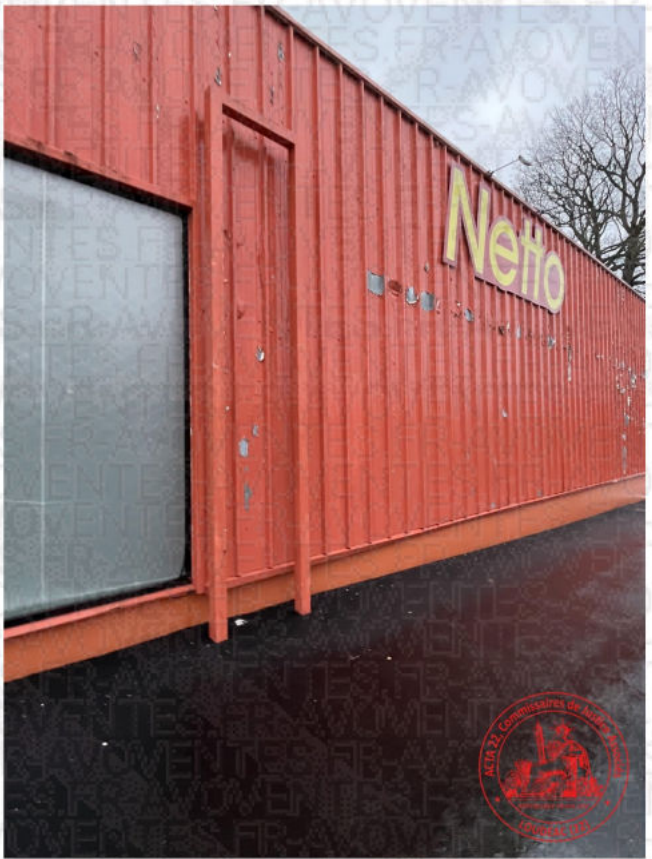
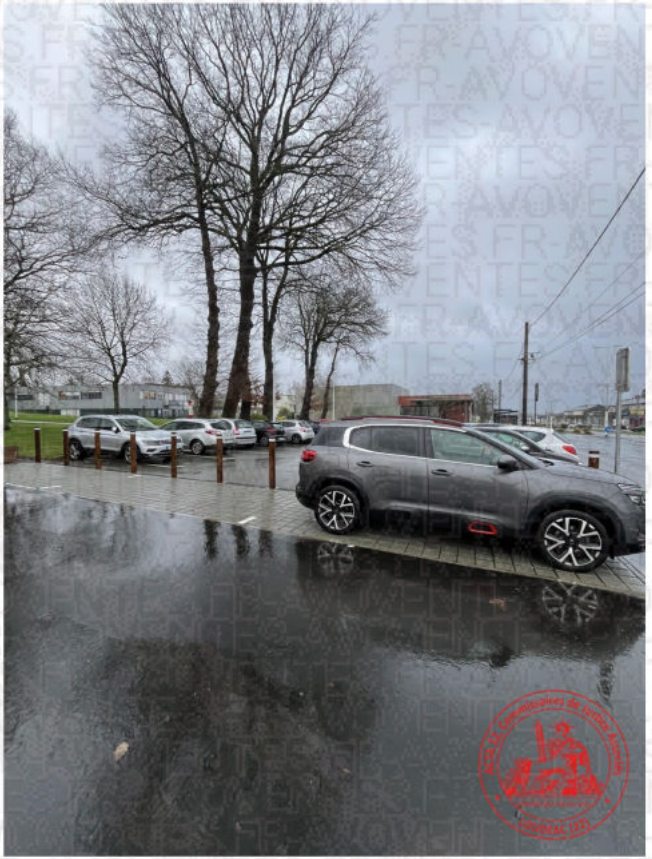
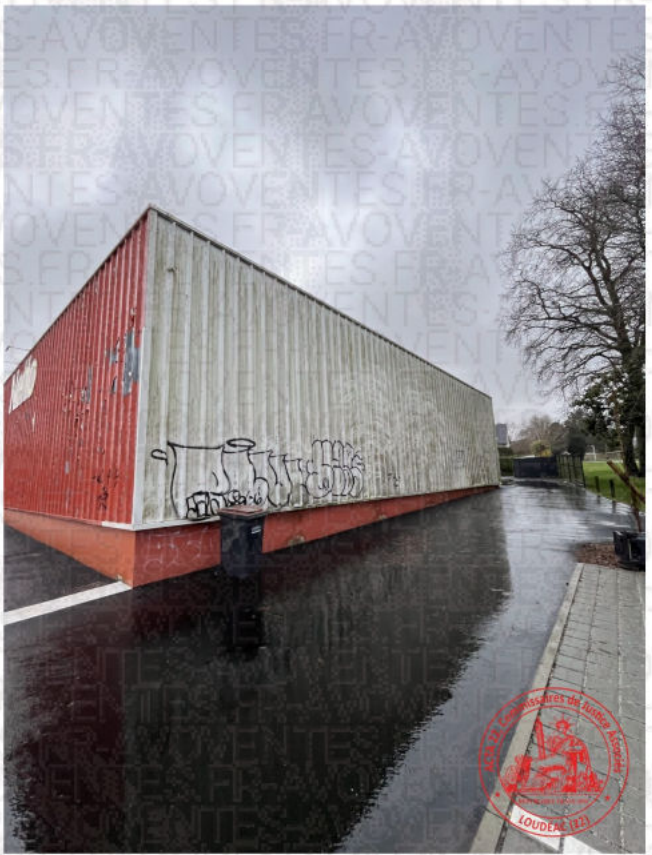
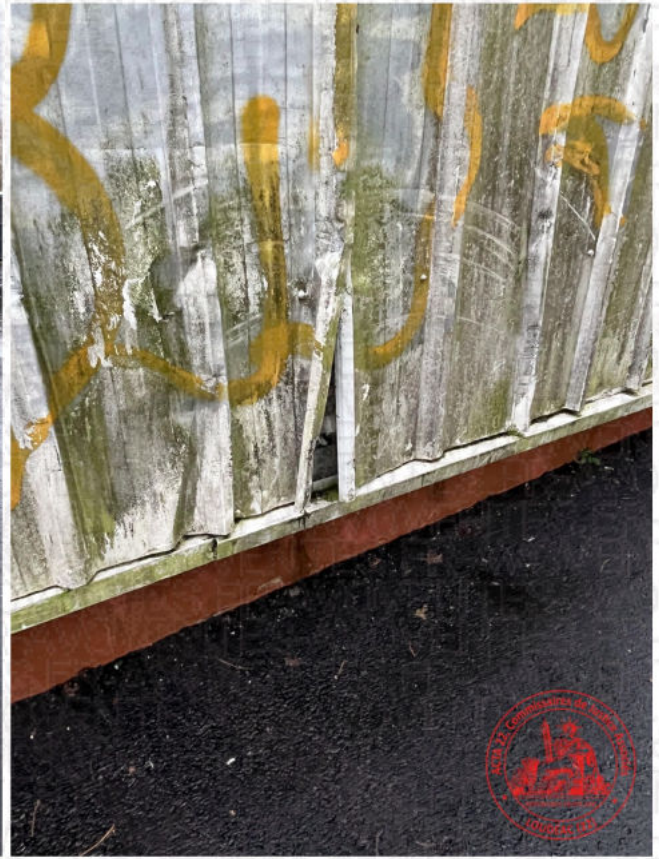
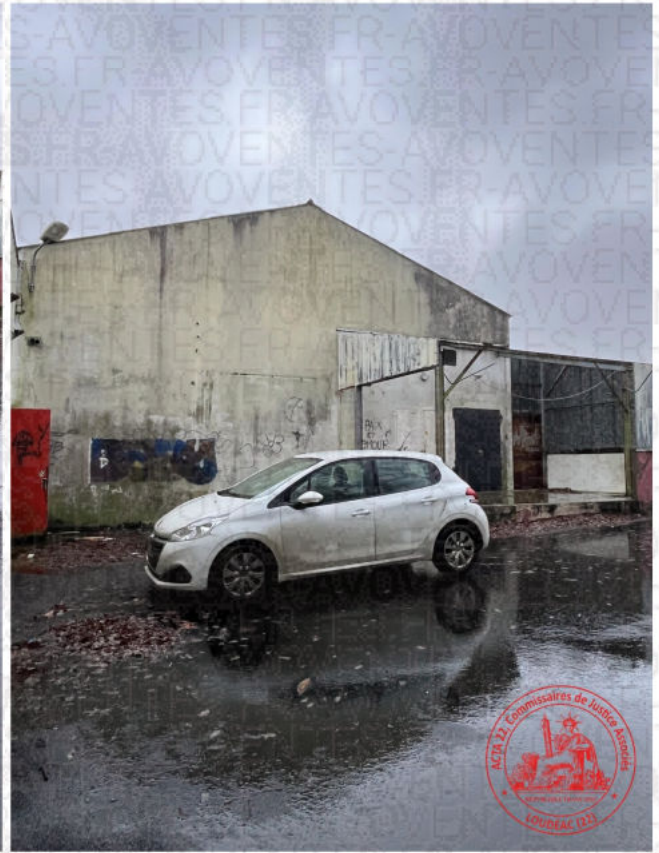
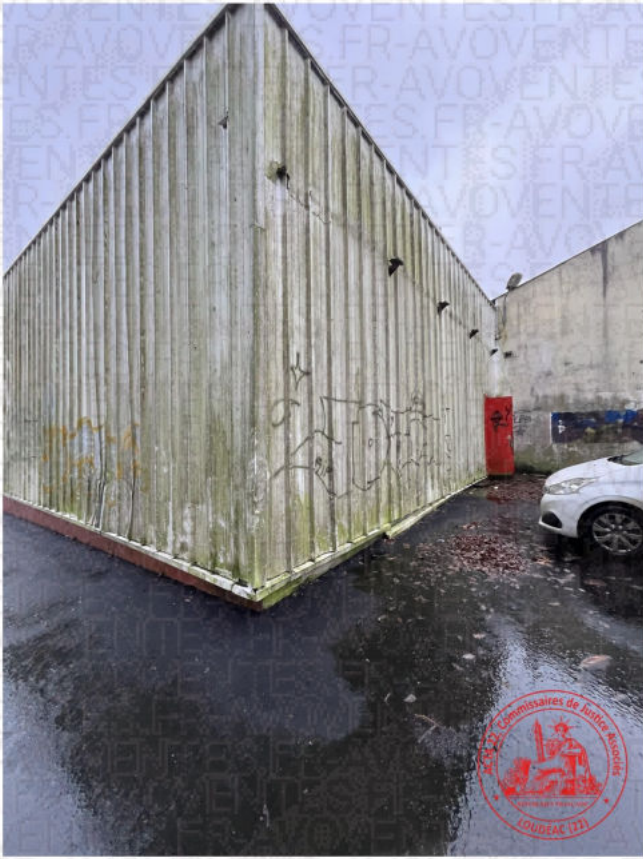
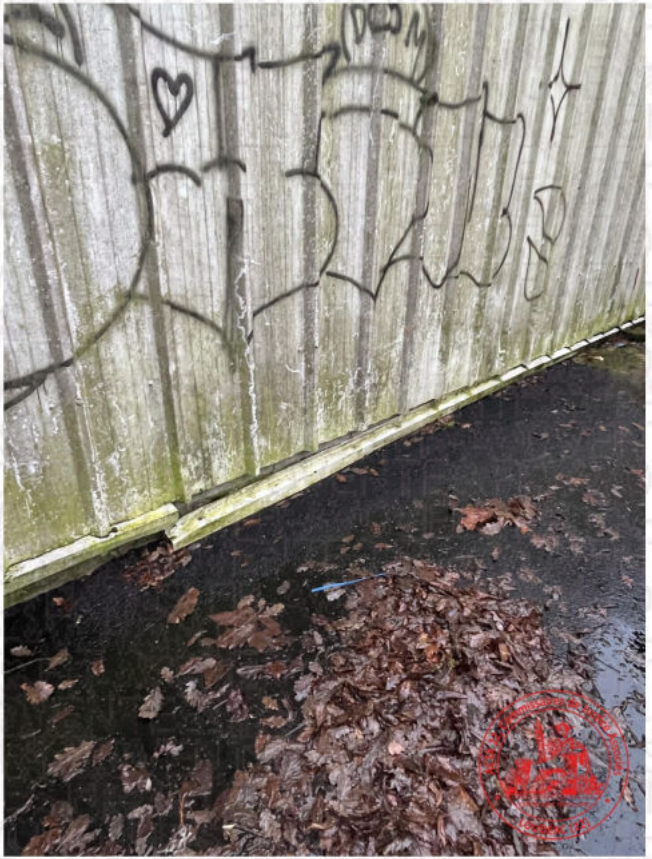
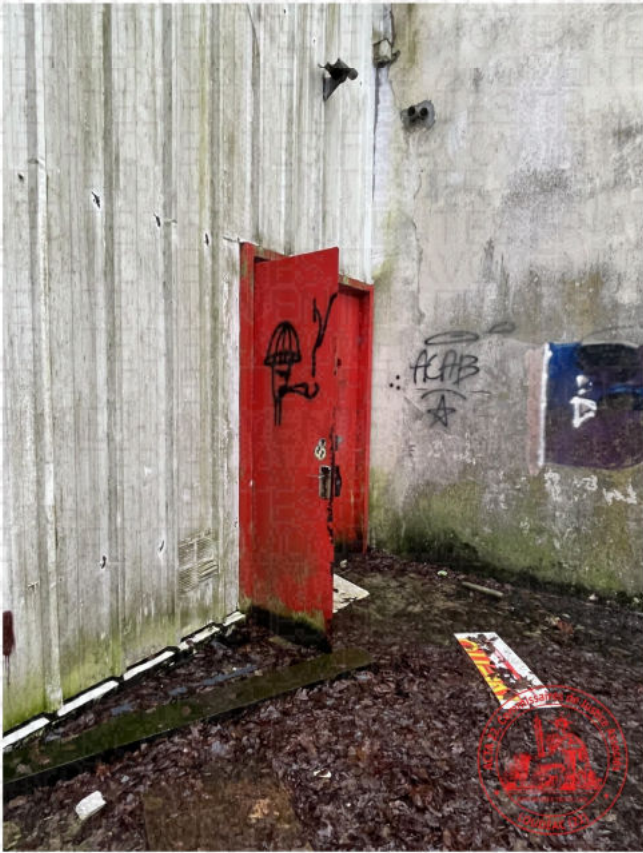
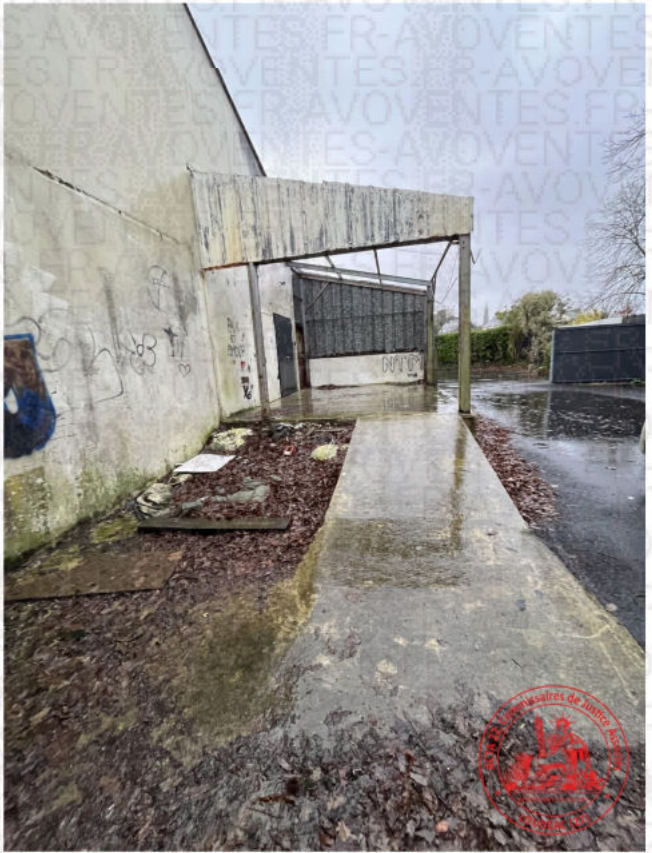
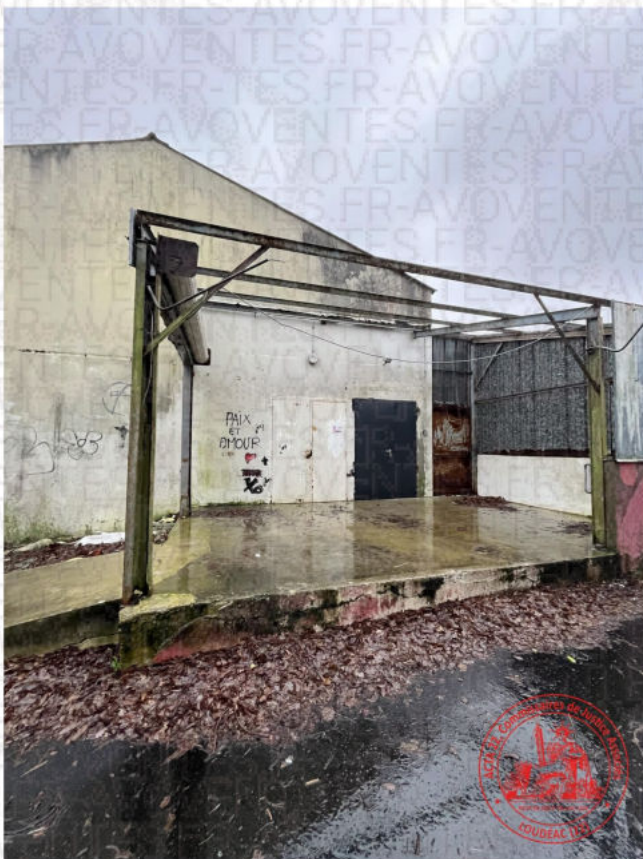
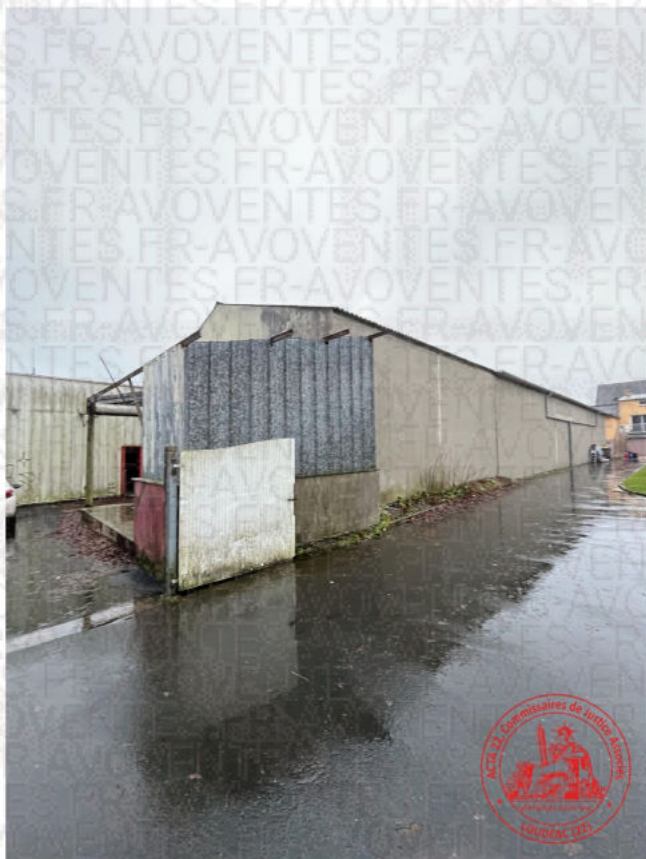
### EXTERIEUR :

Le bâtiment est en bardage métallique à toit plat, resté en l'état depuis de nombreux mois. Cet immeuble est squatté et la porte de secours, située à l'arrière du bâtiment, a été fracturée. Le bâtiment a subi de nombreuses dégradations et détériorations. Les skydômes du toit ne fonctionnent plus et l'eau pénètre à l'intérieur. La toiture en tôles fibro-ciment n'est plus étanche et l'immeuble fait l'objet de nombreuses infiltrations et dégâts des eaux. Le bardage extérieur présente un état de dégradation avancé, caractérisé par de multiples impacts, des déformations par cabossage ainsi qu'une oxydation généralisée se manifestant par des traces de rouille réparties sur l'ensemble des panneaux.

Le bâtiment est mitoyen avec de nouvelles cellules commerciales, entièrement neuves et ouvertes depuis peu. Le parking a été entièrement rénové. L'immeuble se situe à proximité du Boulevard Victor Etienne.

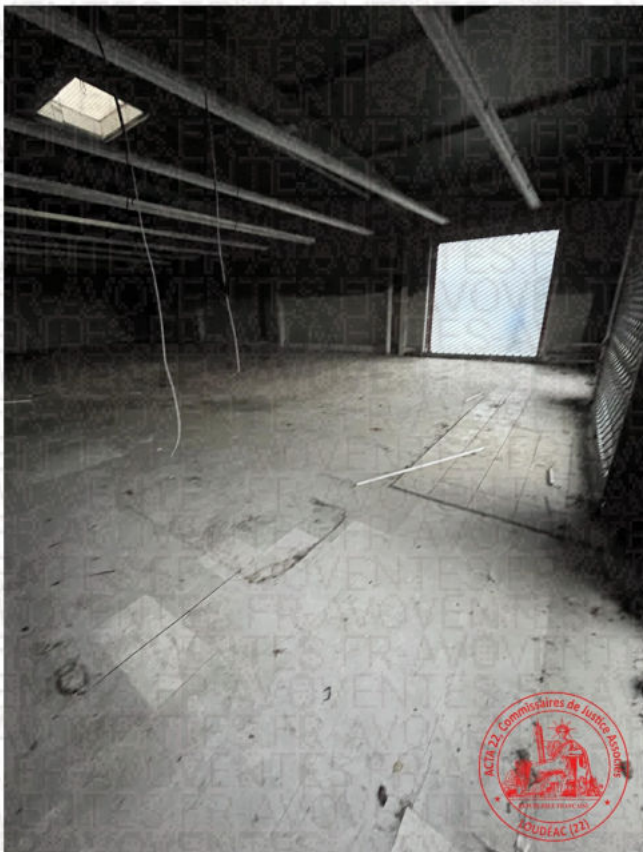
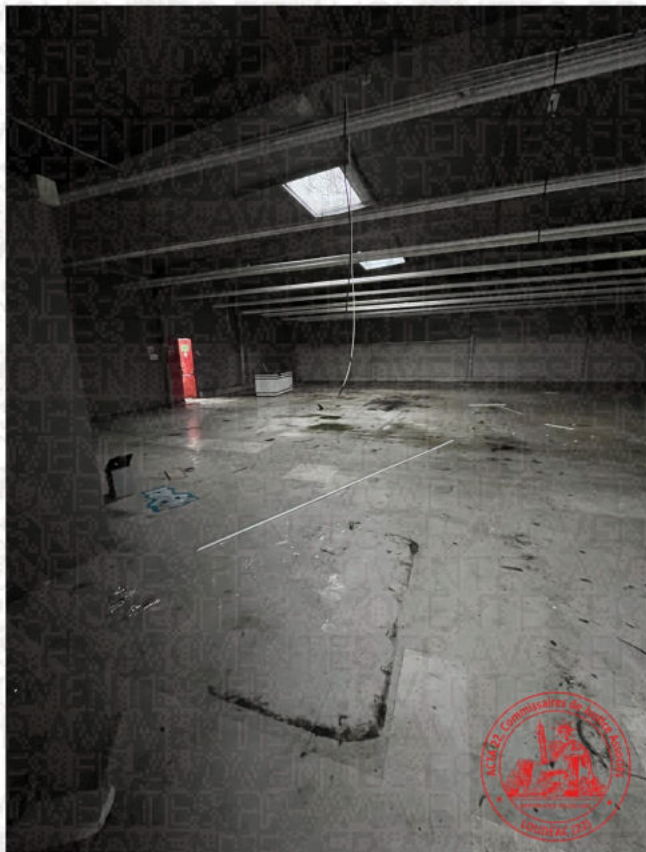
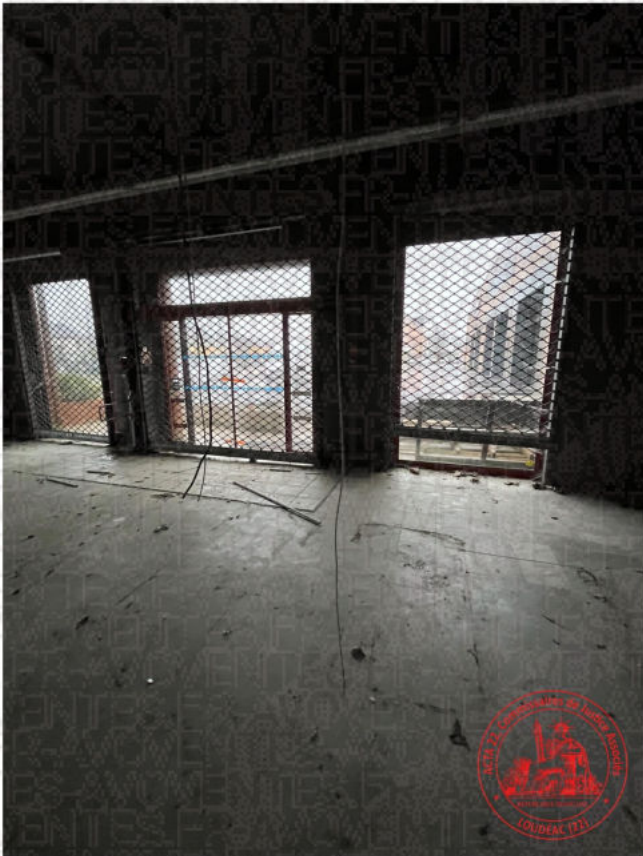
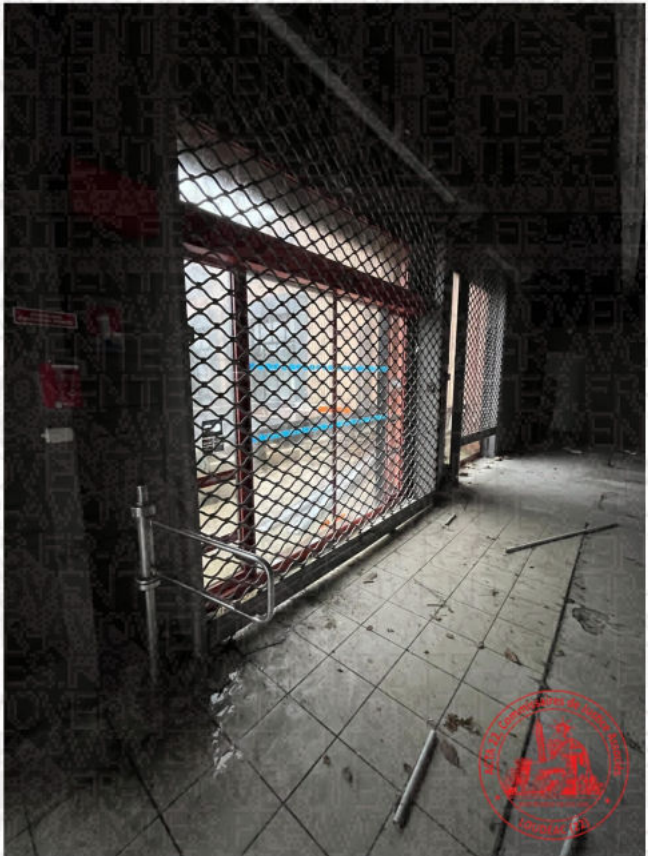
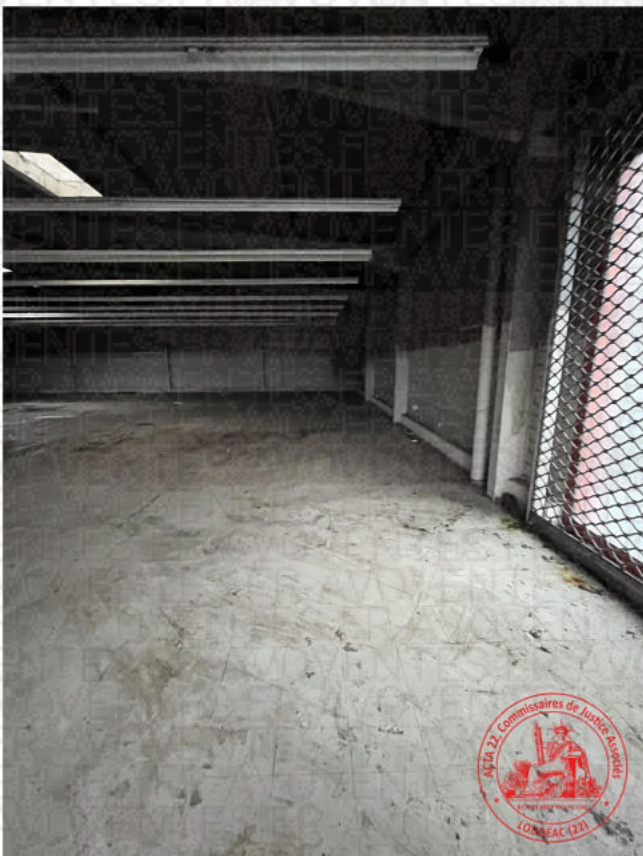
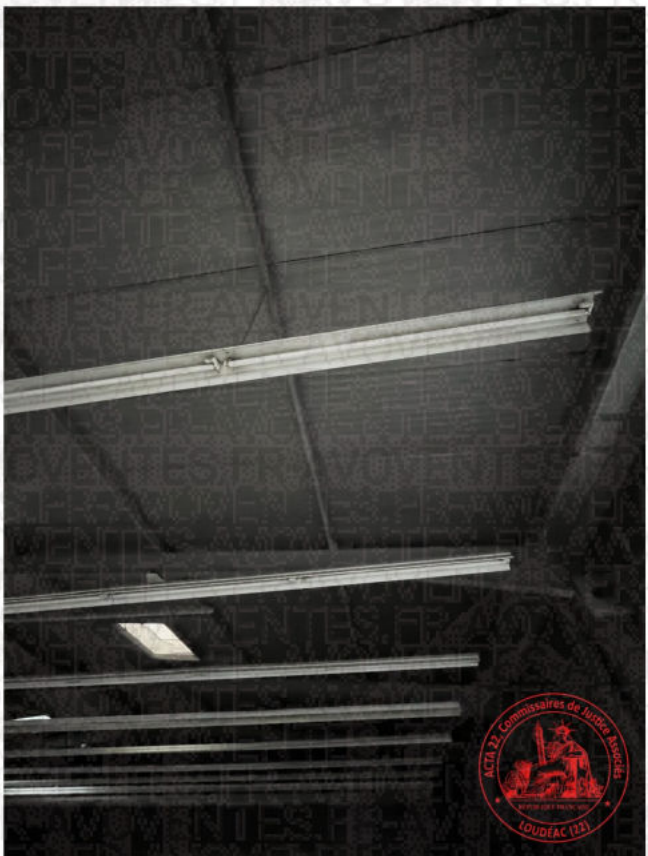
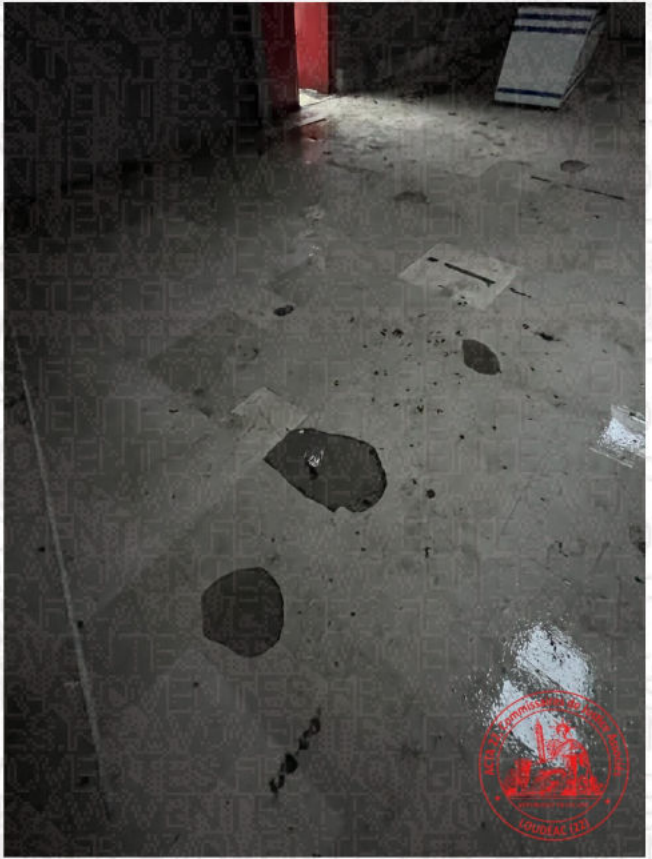
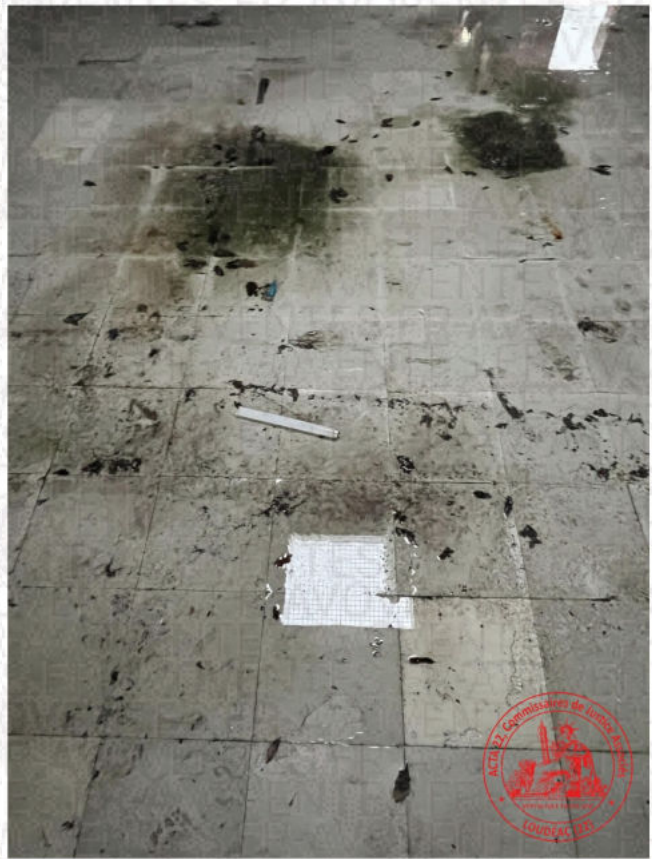
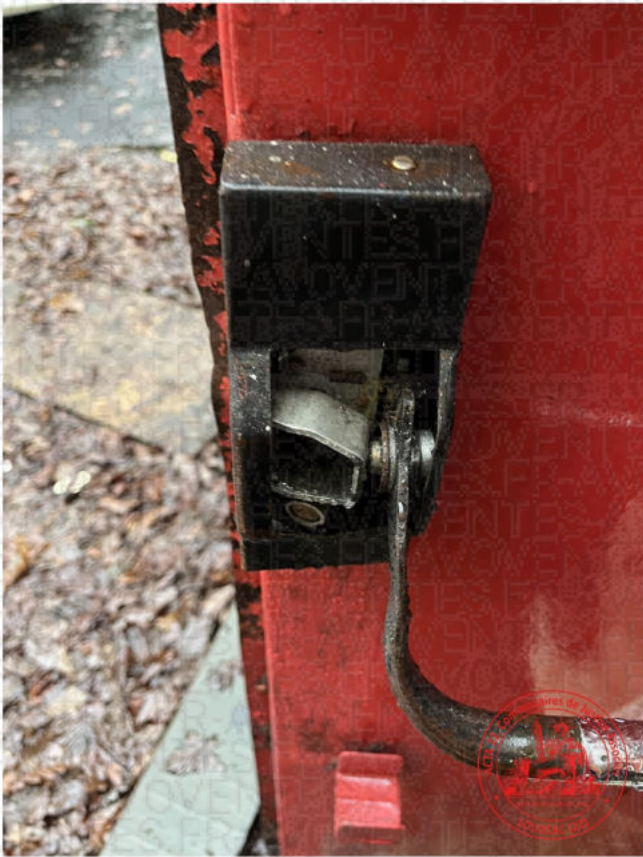
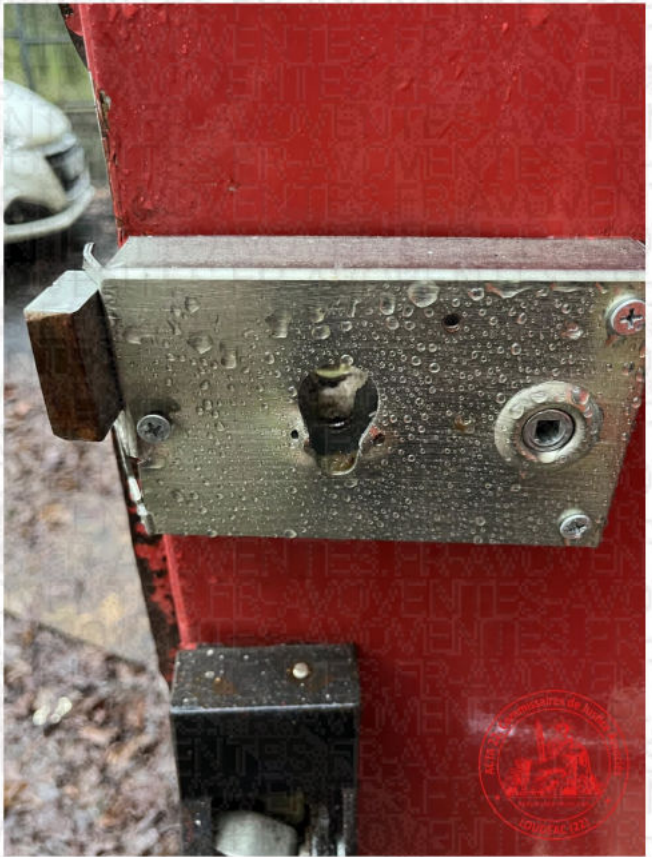
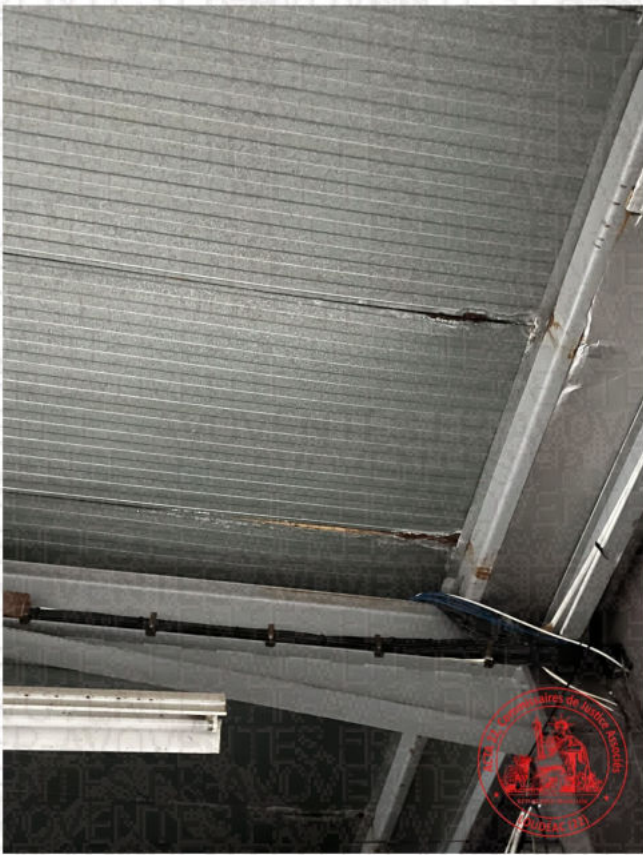
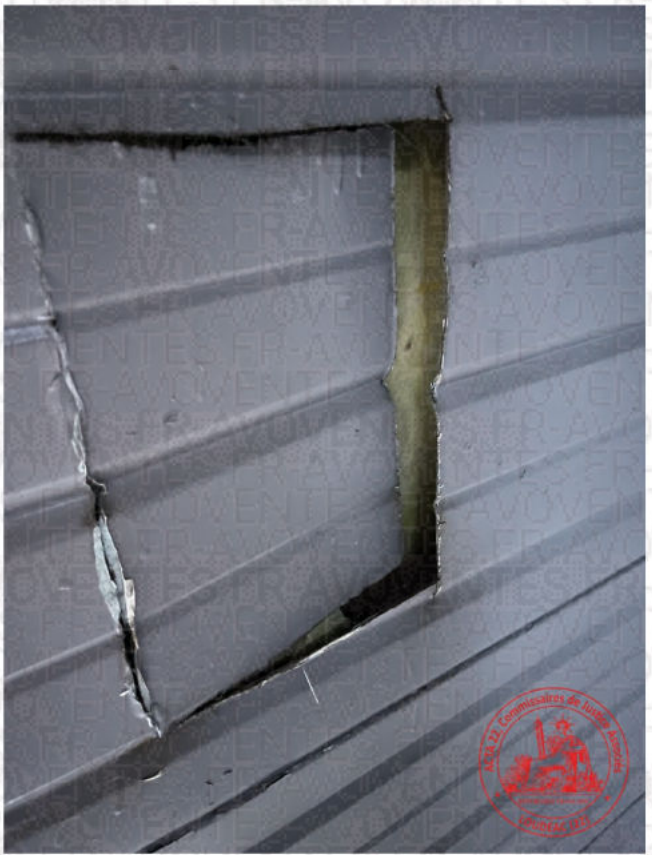
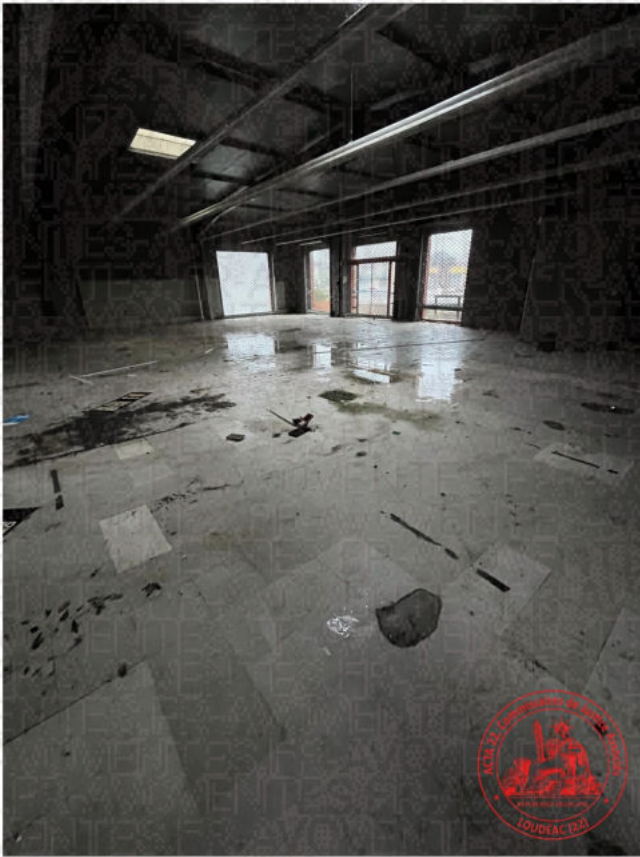
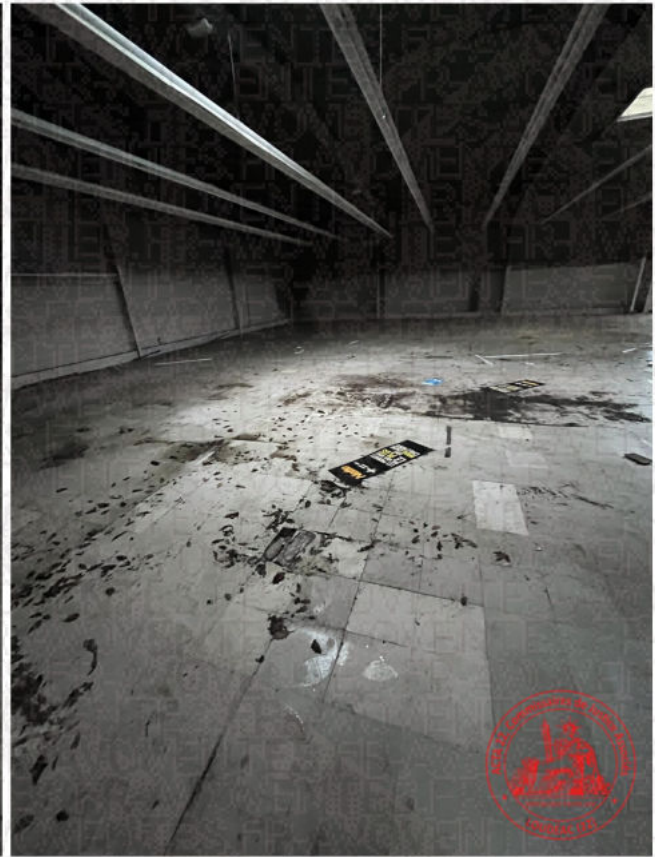
**MAGASIN (364,71 m<sup>2</sup>) :** Cette partie est vide de tout matériel et équipement. Le sol est en revêtement plastifié avec des dalles dégradées. Je note plusieurs accrocs. Une partie est en carrelage, devant la l'entrée du magasin. Les murs sont en panneaux sandwich avec un léger isolant. Le bardage métallique est abîmé, cabossé à certains endroits. Le plafond est en panneaux sandwich. Je note la présence de nombreuses infiltrations d'eau par les skydomes qui restent ouverts et la toiture qui n'est plus étanche. Je note la présence de flaques importantes au sol. Le magasin comporte des vitrines et une porte automatique vitrée. Je note également la présence d'une issue de secours au fond du magasin qui a été fracturée et qui reste ouverte.

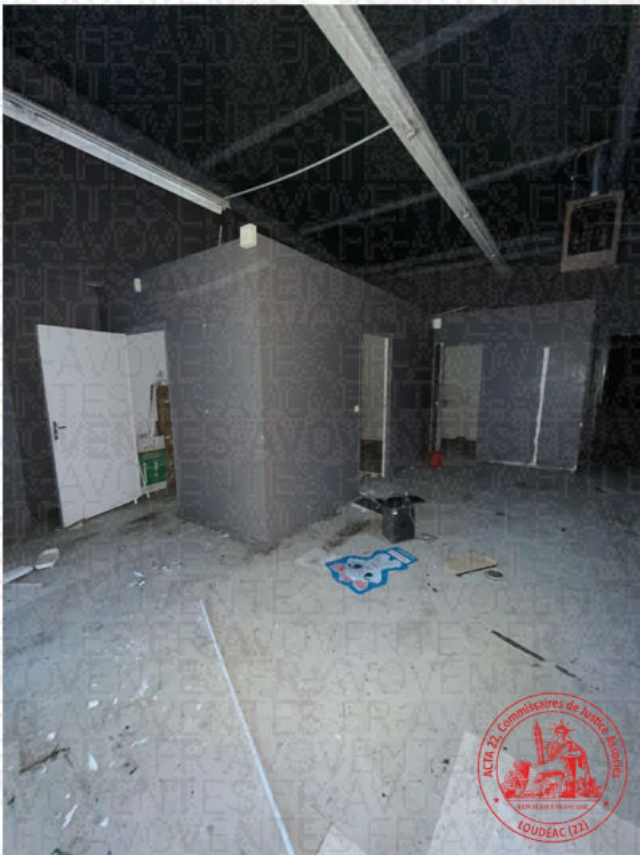
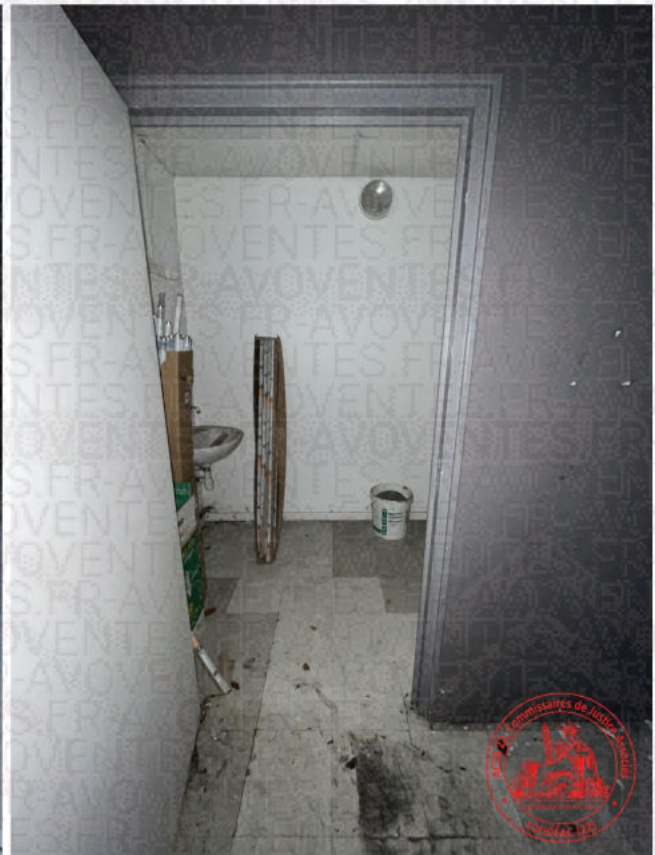
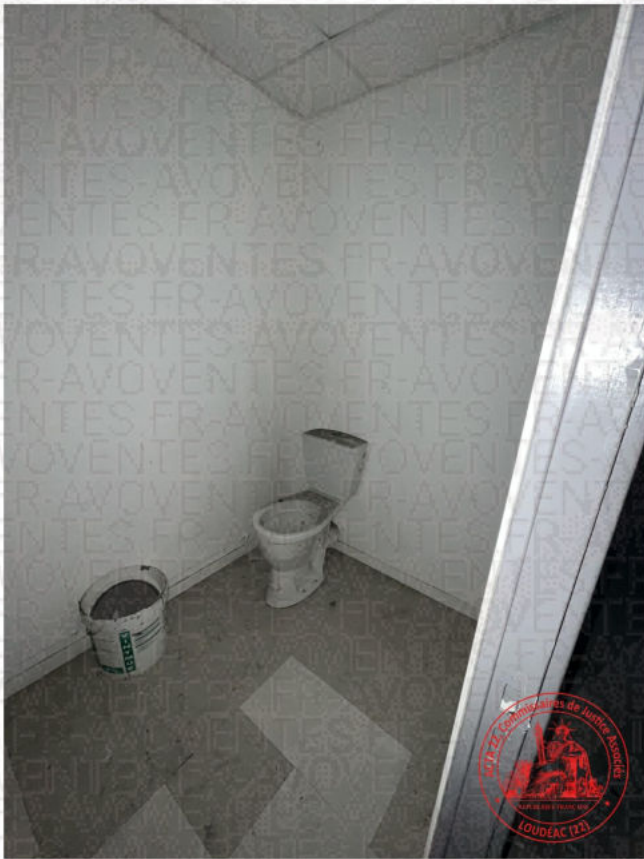
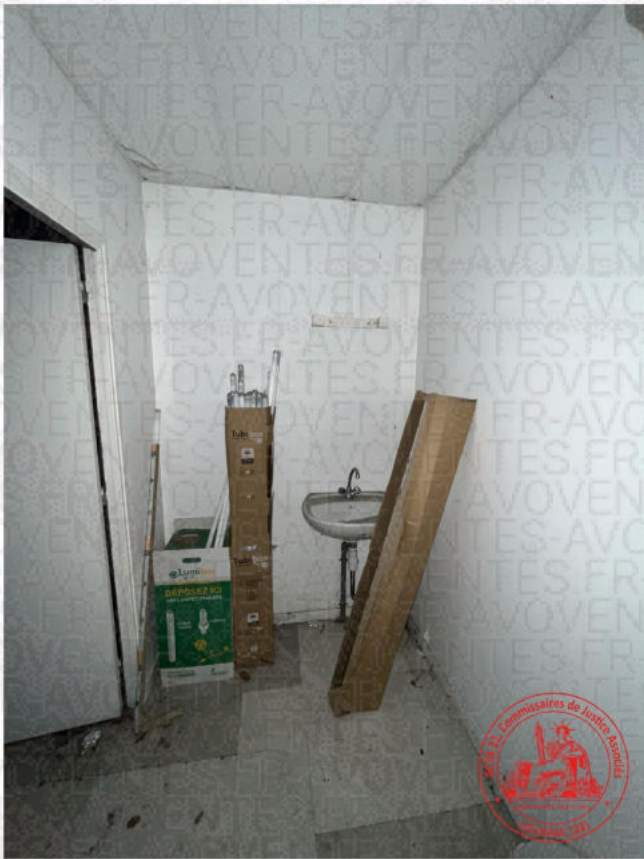
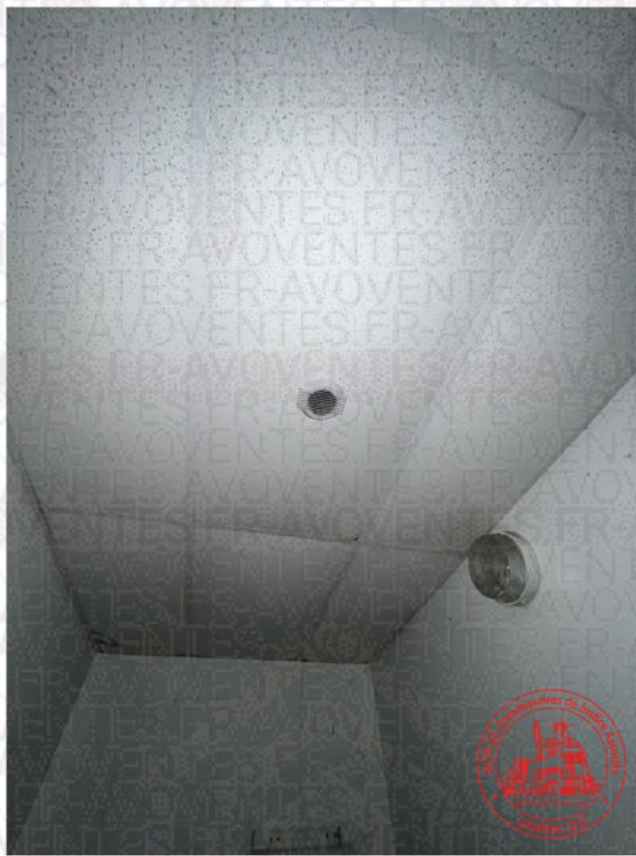
**WC 1 (4,14 m<sup>2</sup>) :** Au fond du magasin se situe une partie en parpaings et placo, comprenant un WC, un local technique, des sanitaires et un deuxième WC. Le premier WC est composé au sol d'un revêtement plastifié. Les murs sont en peinture présentant de nombreuses taches et traces et le plafond en dalles présente également des auréoles et des dégradations. Cette pièce comporte des toilettes sans lunettes ni couvercle et un lavabo, le tout étant dans un état de saleté important.

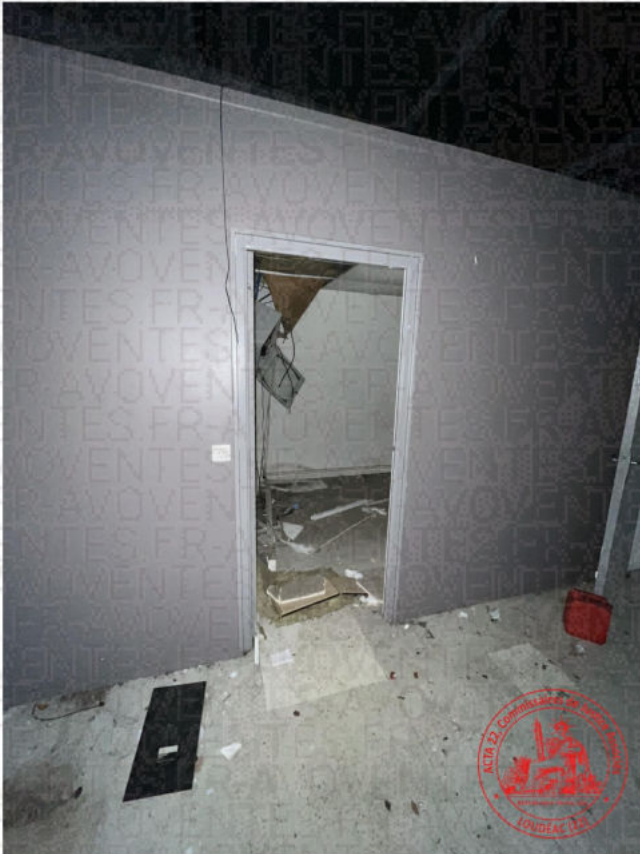
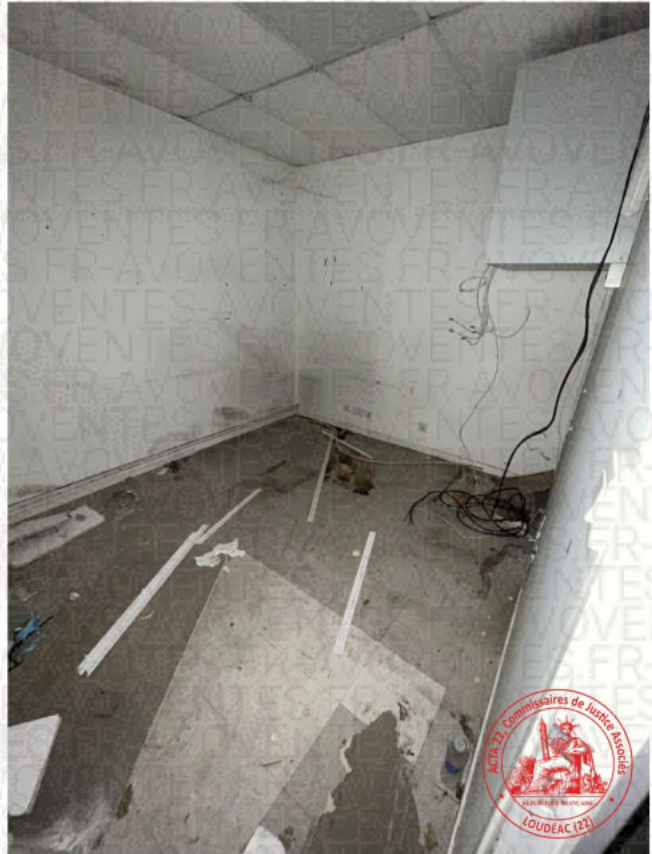
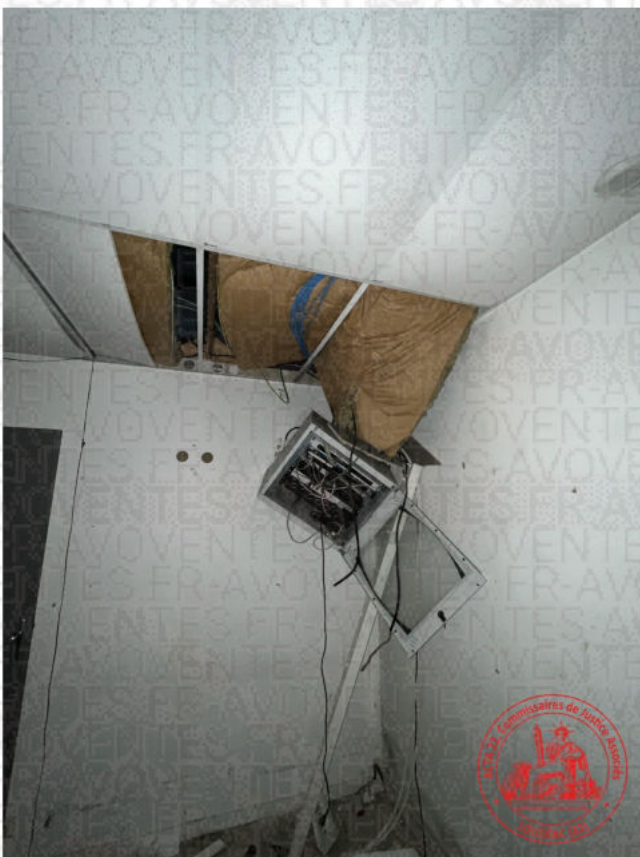
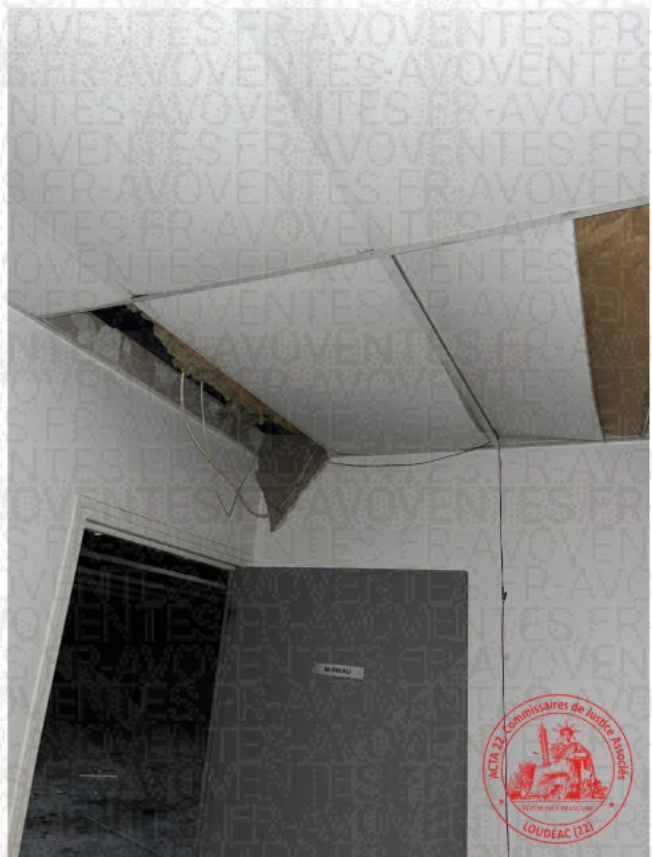
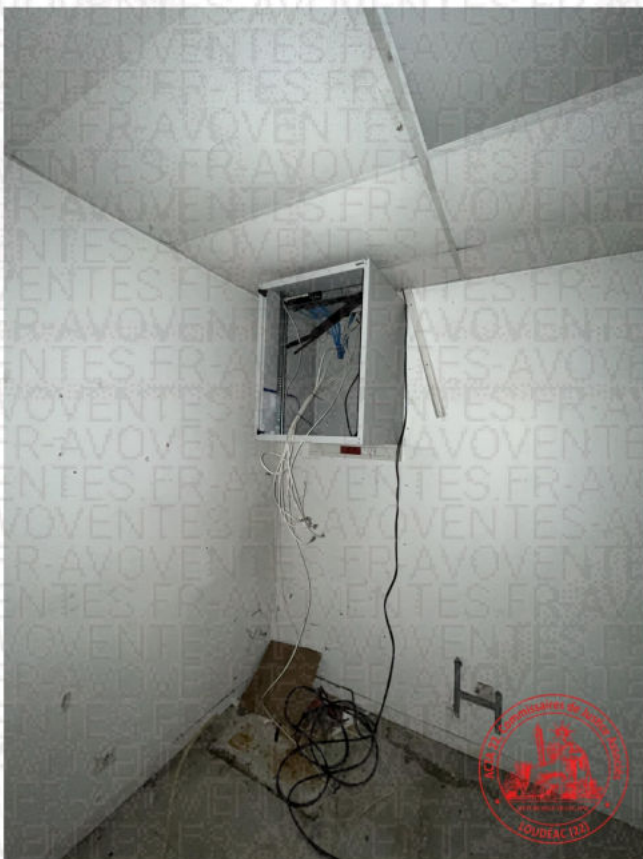
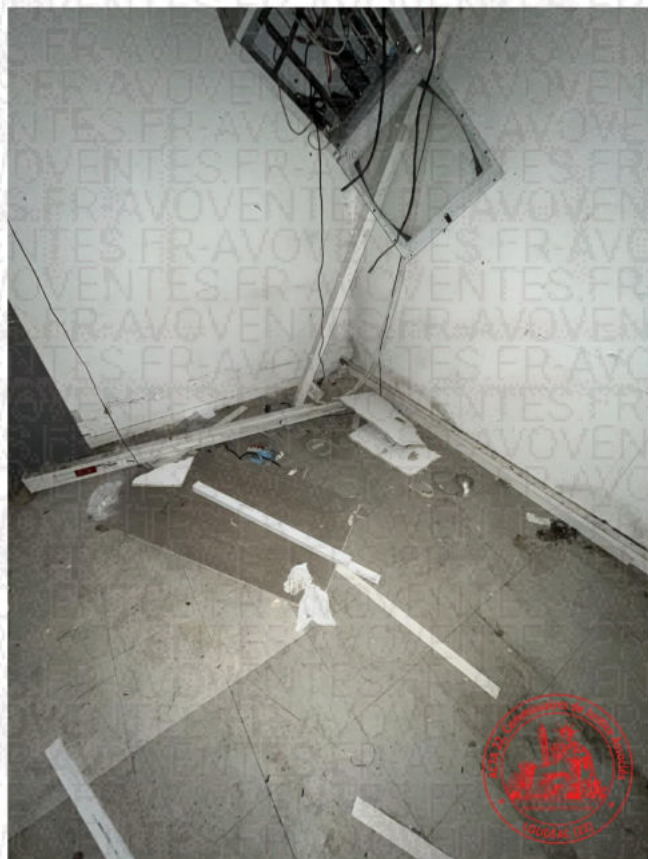
**LOCAL TECHNIQUE ( 9,80 m<sup>2</sup> ) :** Le local technique a été vandalisé. Je note la présence de nombreux fils électriques qui pendent et l'armoire électrique a été arrachée. Le sol est en revêtement plastifié, abîmé. Les murs sont en peinture présentant de nombreuses taches et traces. Le plafond est endommagé, il manque des dalles.
