**PROCES-VERBAL DE DESCRIPTION**

**L'AN DEUX MILLE VINGT-SIX**  
**ET LE VINGT ET UN JANVIER À 9H30**

D'une ordonnance rendue le 2 juillet 2025 par le juge commissaire du tribunal judiciaire de LORIENT autorisant la SELAS BODELET-LONG à vendre le bien immobilier dépendant de la liquidation judiciaire de AVOVENTES à savoir un immeuble, situé 3, Boulevard Victor Étienne à LOUDEAC et commettant pour ce faire, la SAS ACTA 22, Commissaire de Justice à LOUDEAC, afin d'établir le procès-verbal de description de l'immeuble.

Certifie m'être rendue au 3 Boulevard Victor Etienne, à LOUDEAC (22600), où là étant, en présence de AVOVENTES du Cainet CORLOUEF, j'ai procédé à la description du bien comme suit :

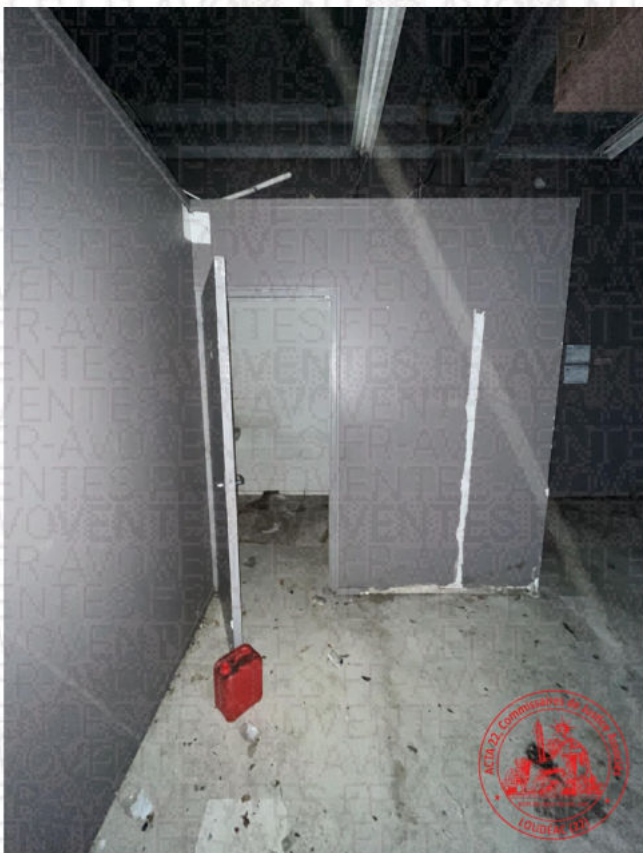
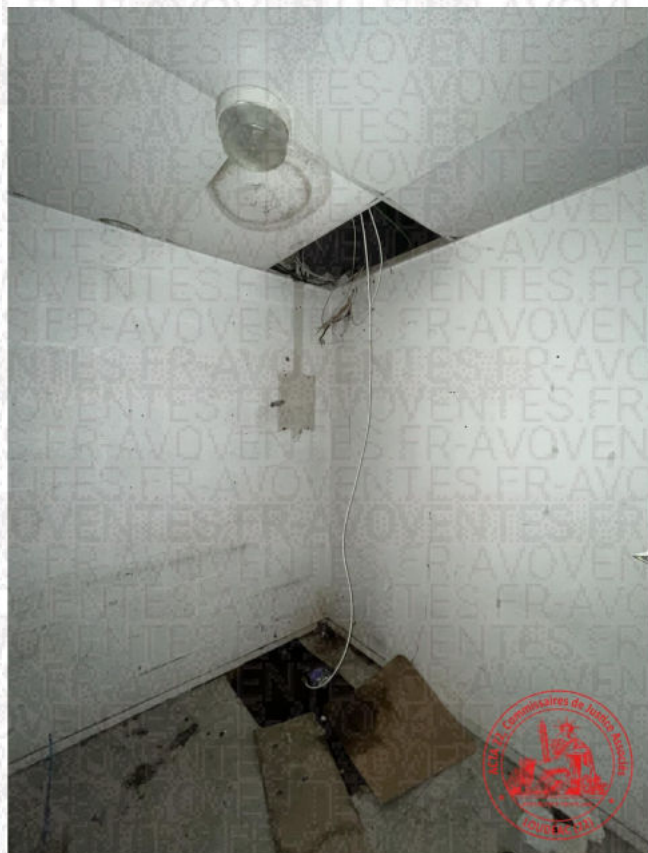
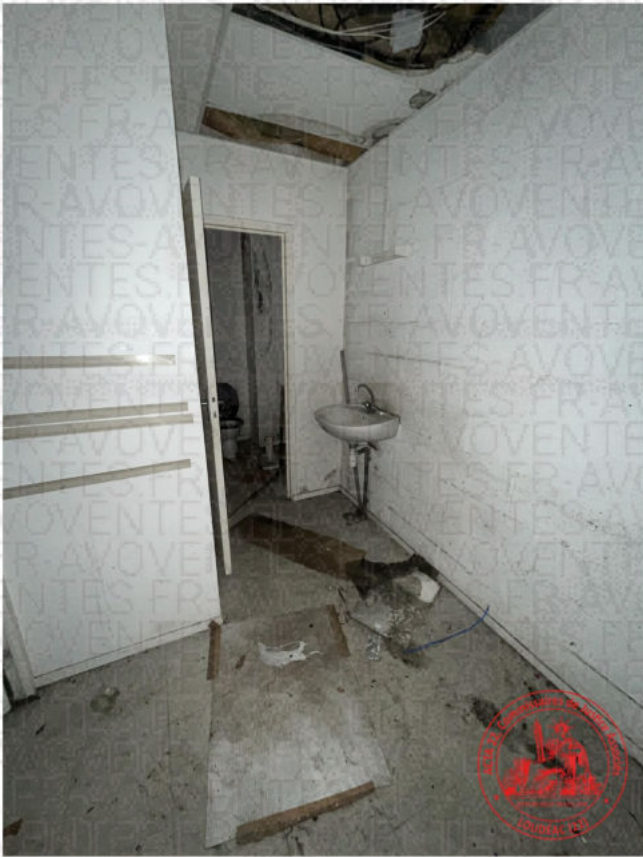
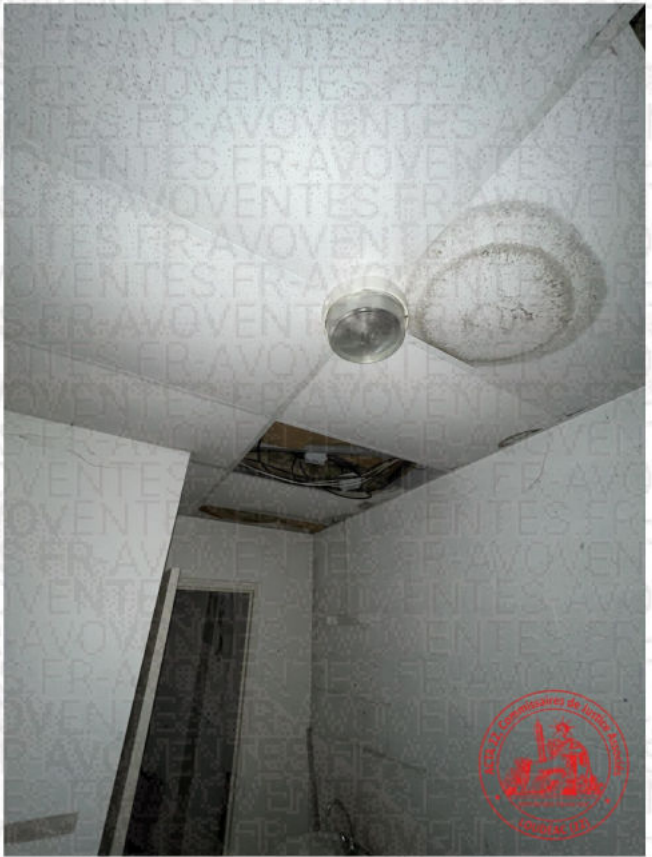
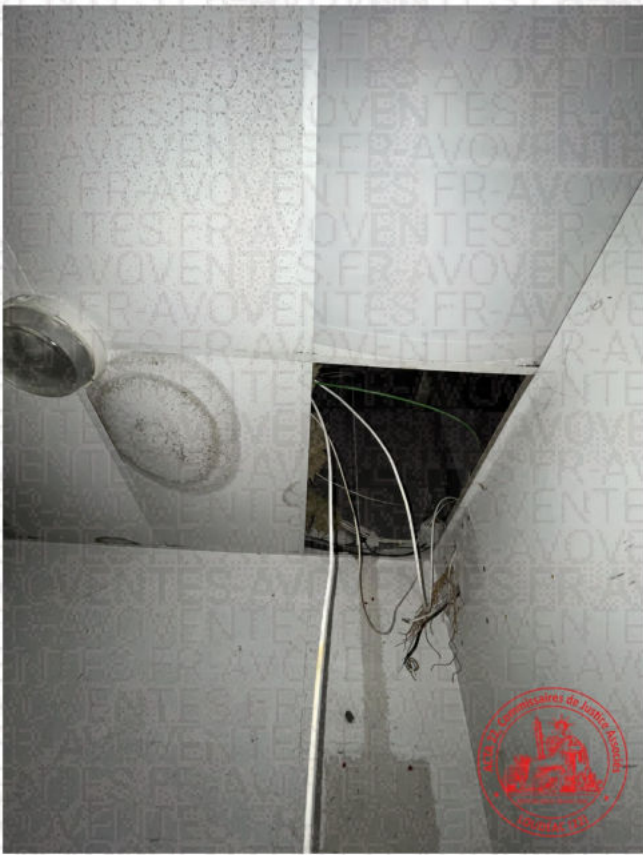
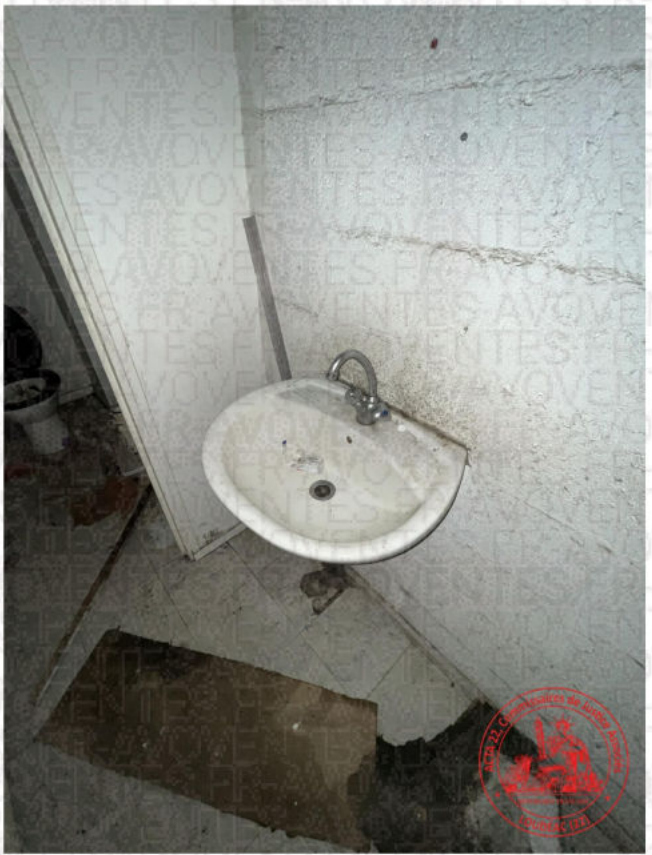
**SANITAIRES (5,78 m<sup>2</sup>)** : Le sol, en revêtement plastifié est dégradé. Les murs en parpaing présentent de nombreuses taches et traces. Le plafond est également endommagé, présence de grosses auréoles et absence de dalles. les équipements électriques ont été vandalisés. Je note la présence d'un lavabo rien n'a été nettoyé.

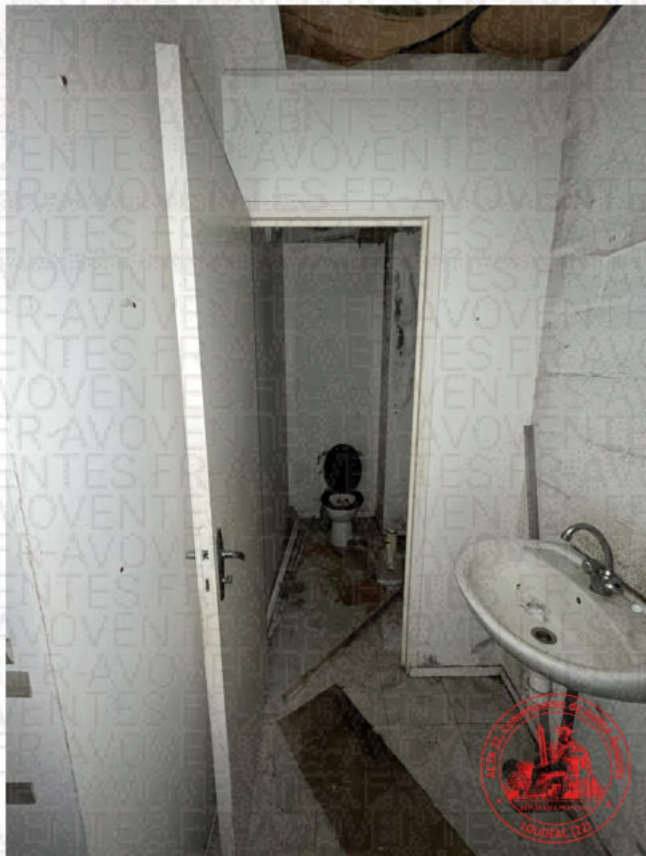
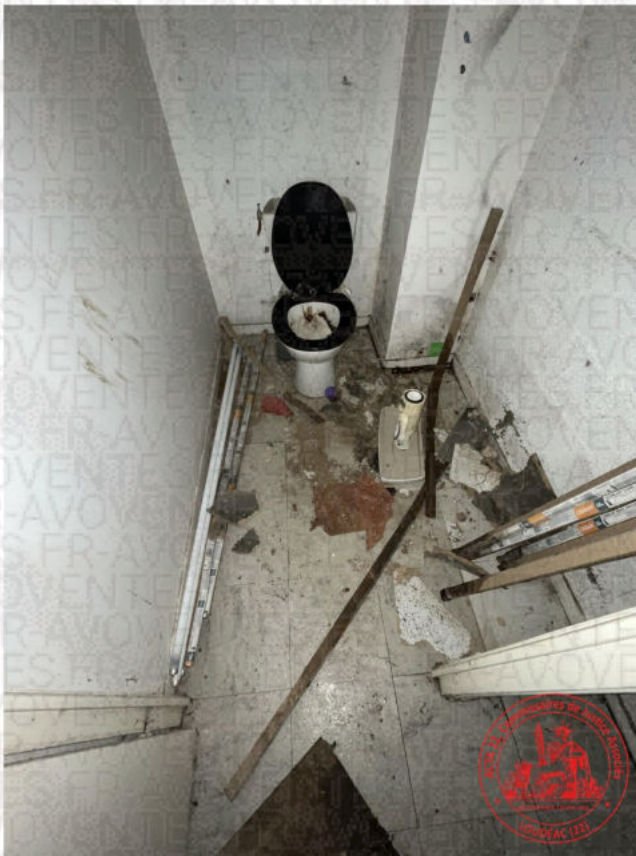
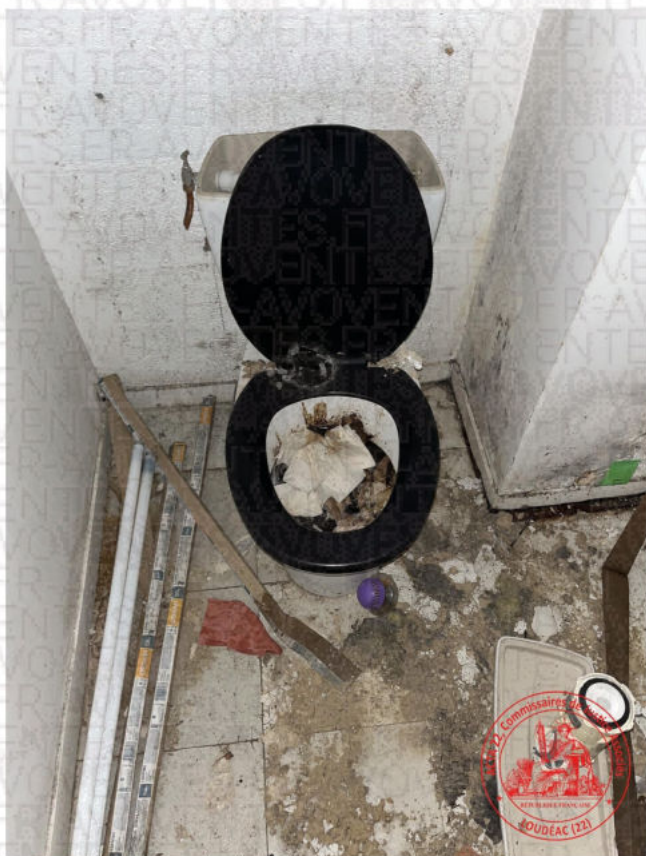
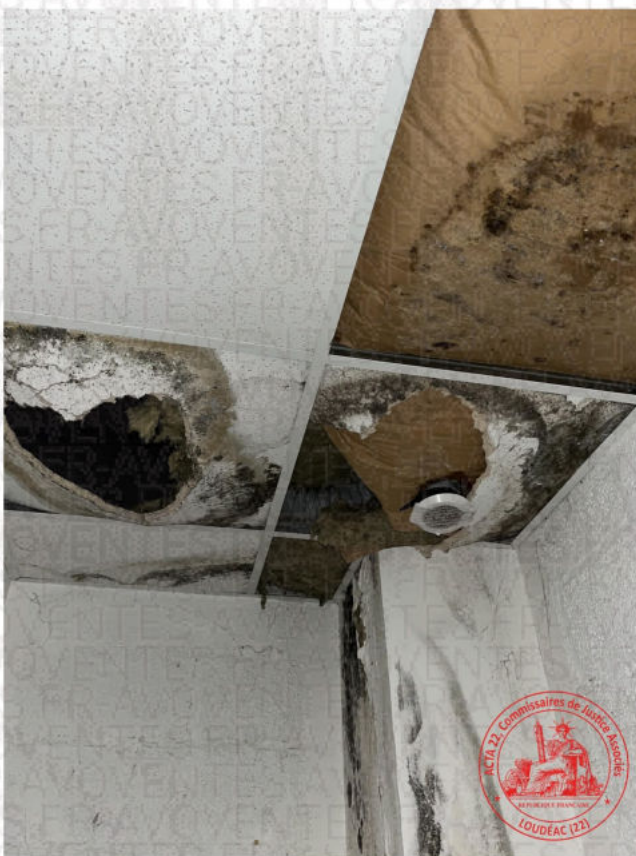
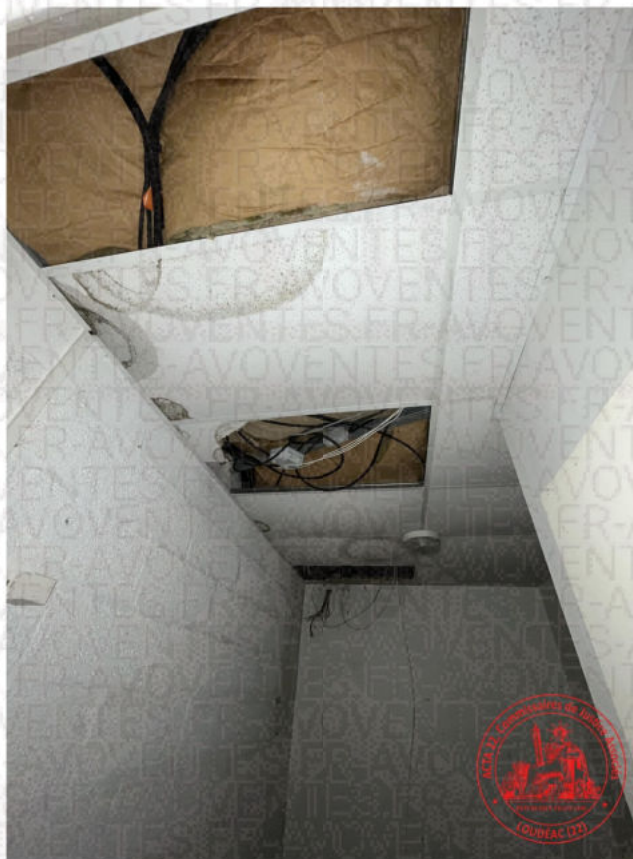
**WC 2 (1,98 m<sup>2</sup>):** Le bâtiment ayant été squatté, l'état des toilettes est exécrable.

Le sol : revêtement plastifié très sale. Mur : peinture présentant de nombreuses taches et traces. Je note au plafond la présence d'énormes infiltrations, il manque des dalles et l'isolant est gorgé d'eau.

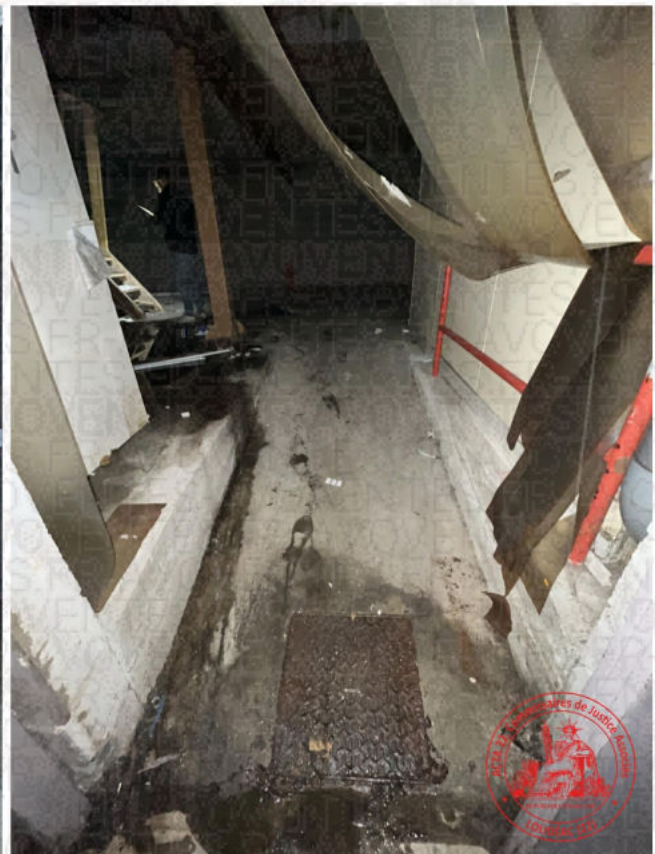
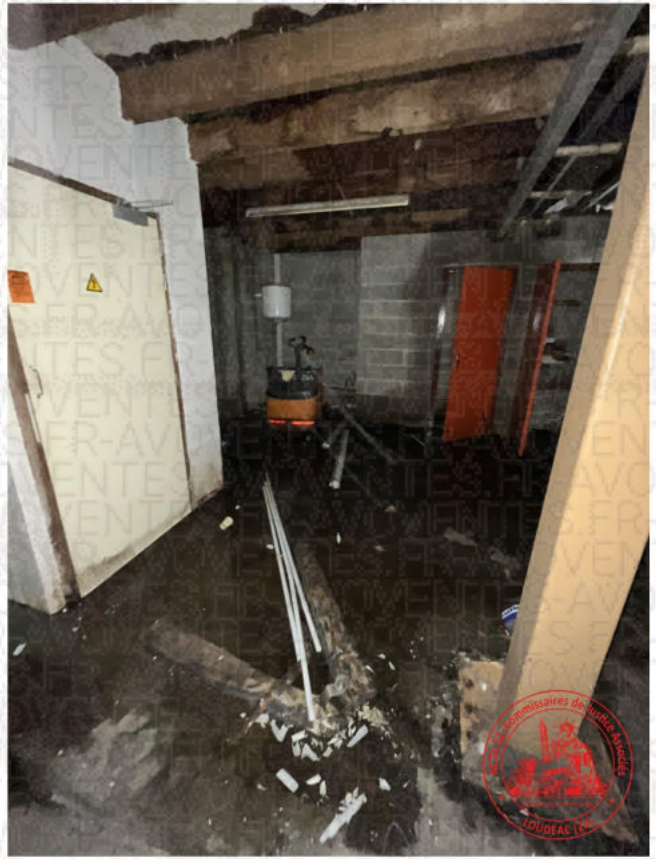
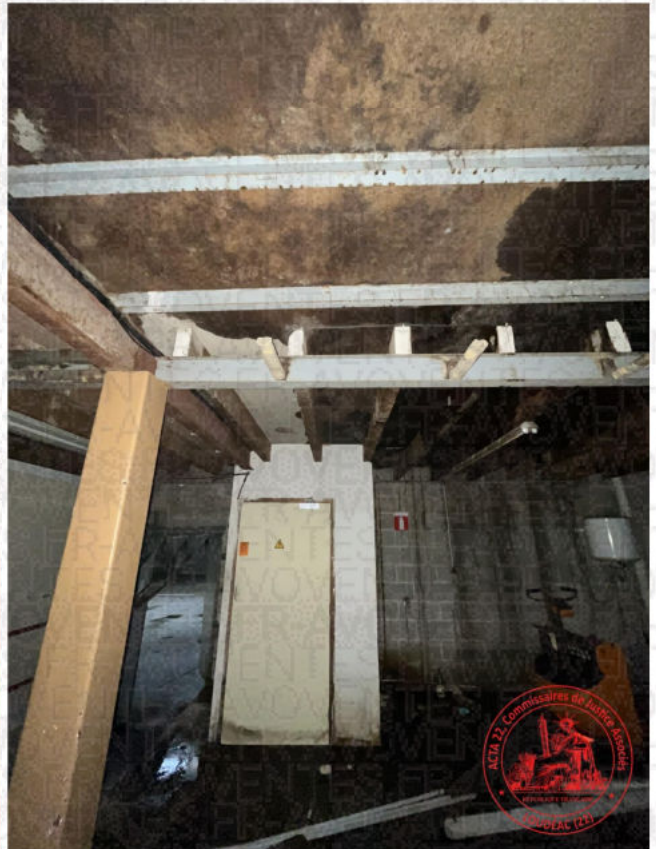
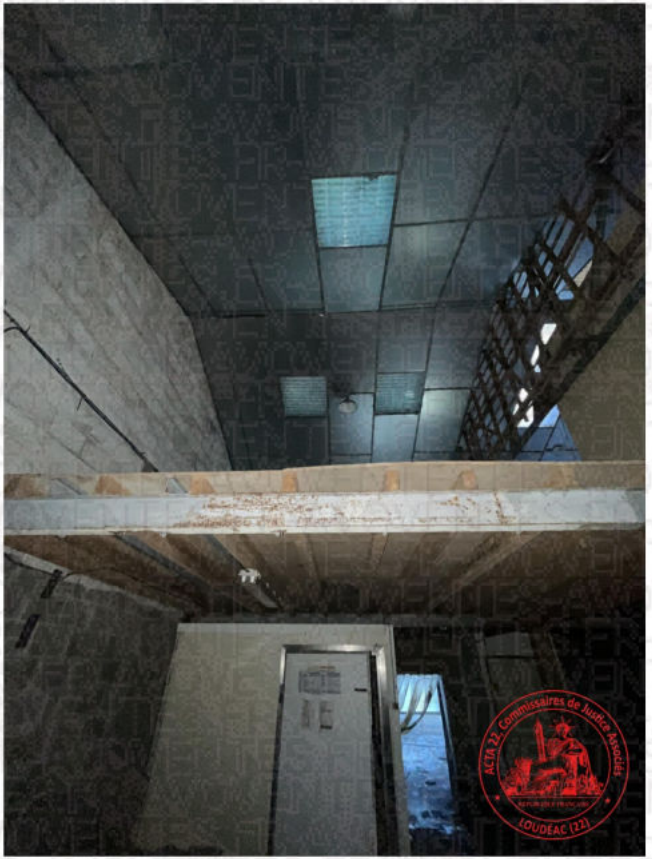
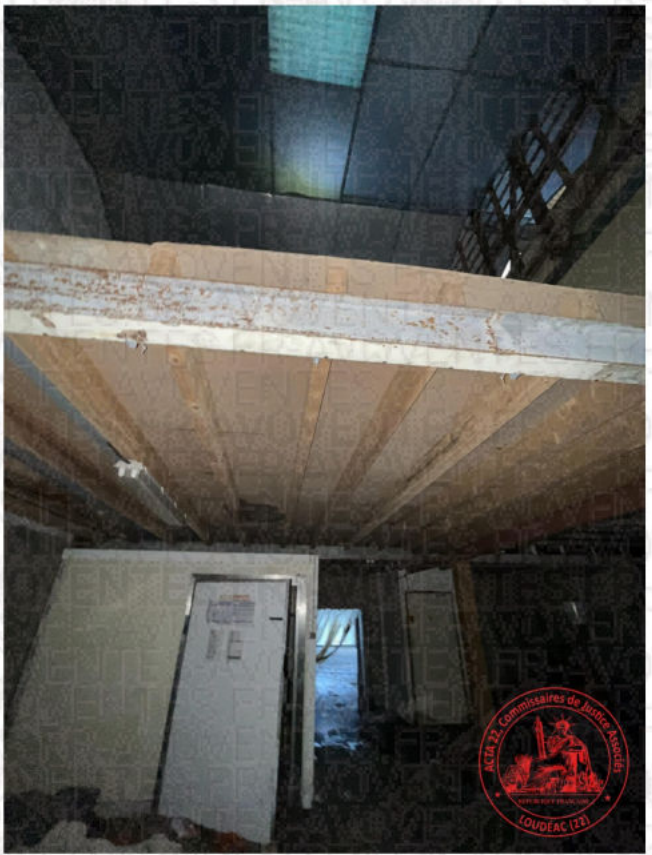
**LA RESERVE ( 82,01 m<sup>2</sup> ) :** L'accès à la réserve se fait par une porte coulissante. Il s'agit d'une extension dont les murs sont en parpaing et toiture en tôles fibrociment. Au sol, je note la présence d'une dalle béton, très sale. Les murs en parpaing sont à l'état d'usage. Je constate que cette partie est squattée et je note la présence de couvertures et d'oreiller ainsi que de bouteilles d'alcool. La réserve comporte une double porte de sortie, donnant sur l'arrière du bâtiment. Cette réserve comporte également une mezzanine à laquelle on accède par une échelle de meuniers.

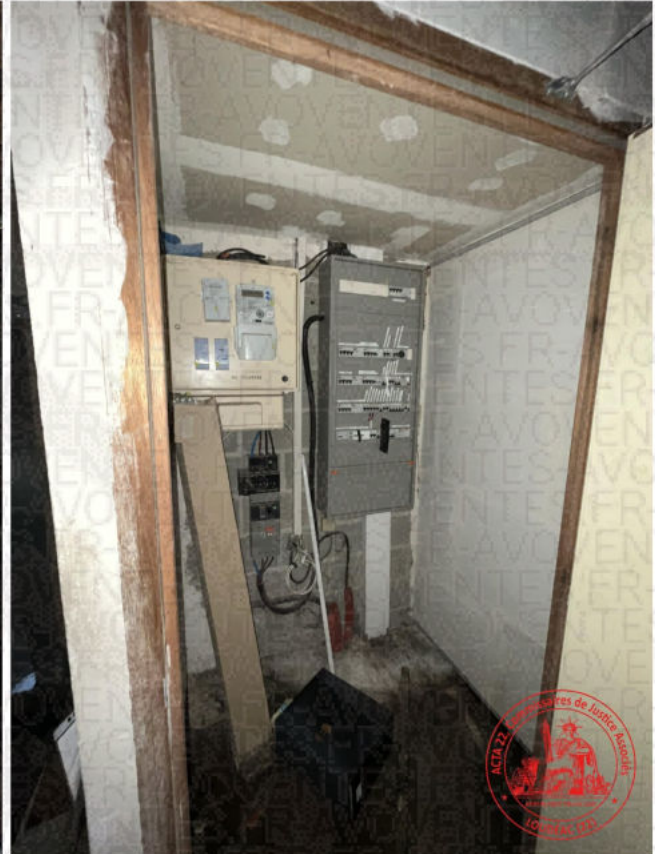
**Cagibi local technique (1,56 m<sup>2</sup>)** : Les murs sont en parpaing et le plafond en placo. Dans ce local se situe le tableau électrique qui semble présenter un état général correct.

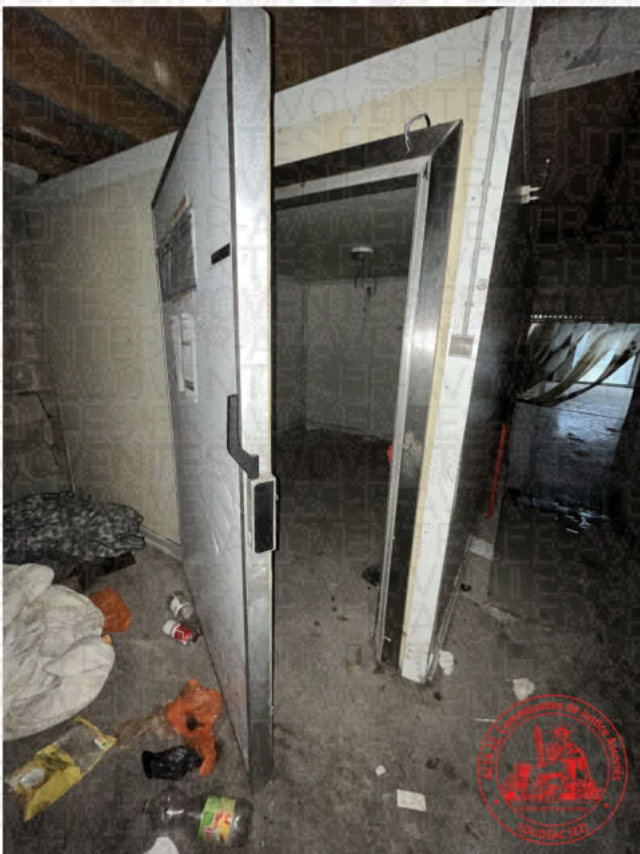
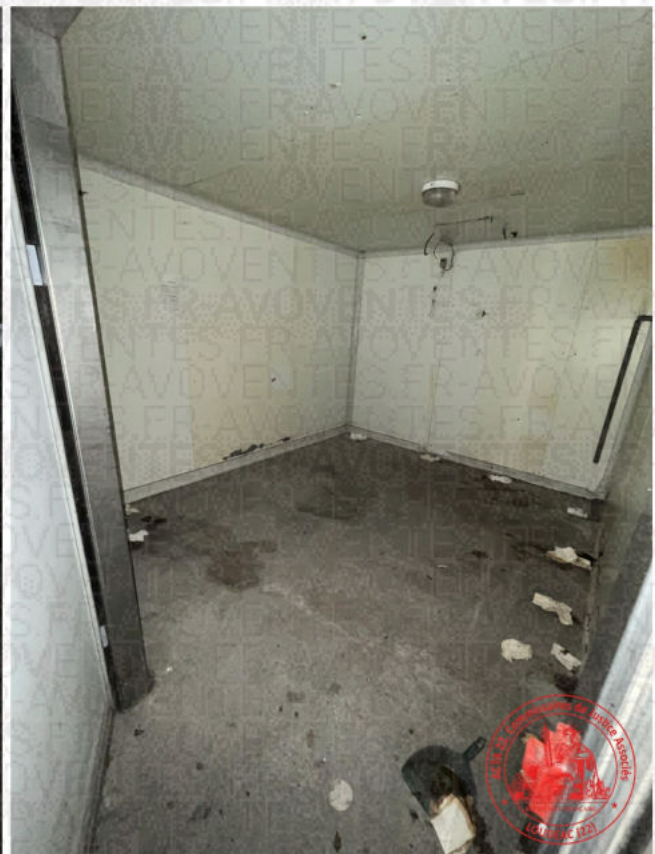
**Chambre froide (10.40 m<sup>2</sup>)** : La chambre froide n'a pas été nettoyée, les murs présentent de nombreuses traces et taches. Le sol est en béton.

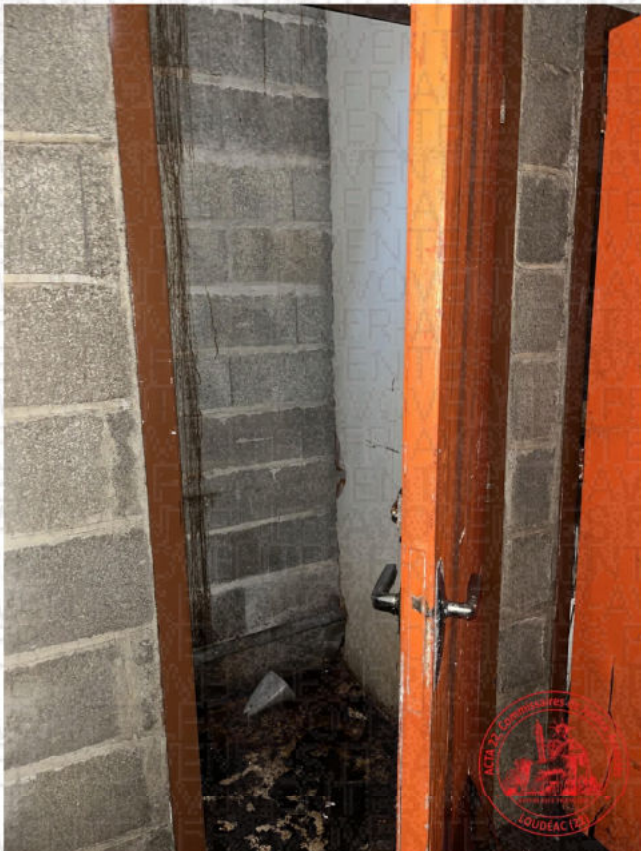
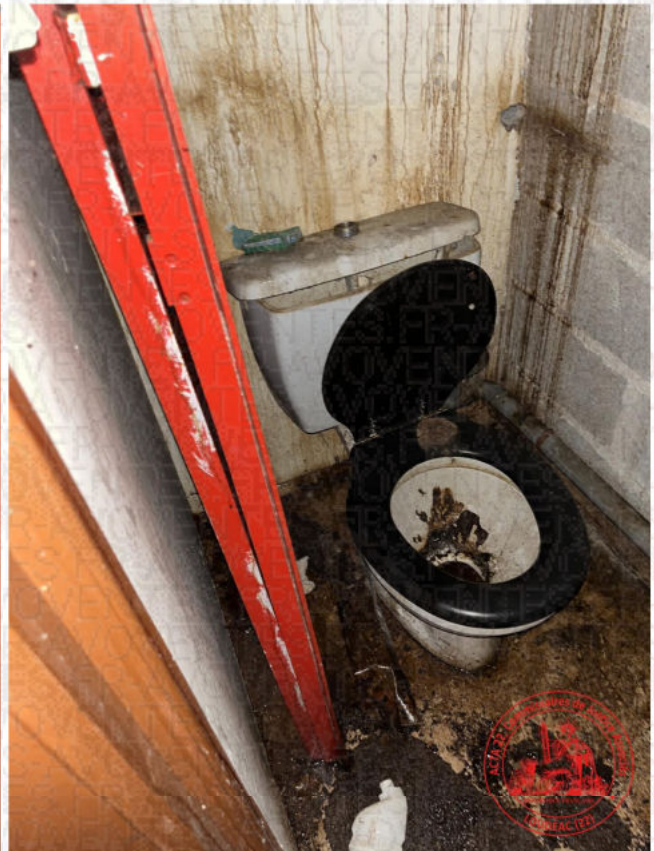
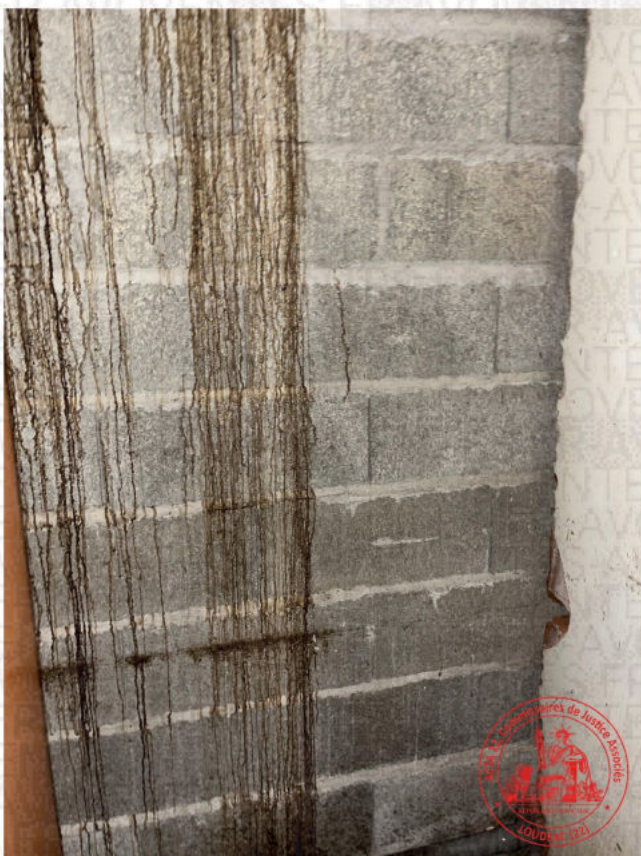
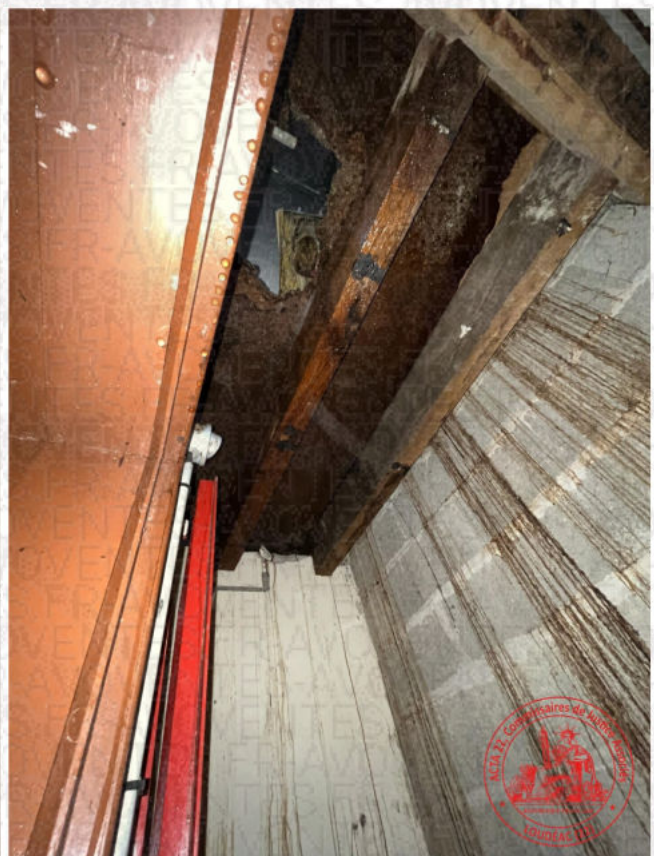
**WC 3 (1,54 m<sup>2</sup>) :** Dans la réserve se situe également un autre WC qui est dans un état de saleté répugnant. Les toilettes ont été utilisées, bien que l'alimentation en eau soit coupée. La cuvette et le sol sont souillés par des déjections humaines, dans un état d'insalubrité avancé. Je note la présence de coulures importantes sur les murs en parpaings. Je constate que le plafond s'est effondré par la présence d'infiltration très importantes.

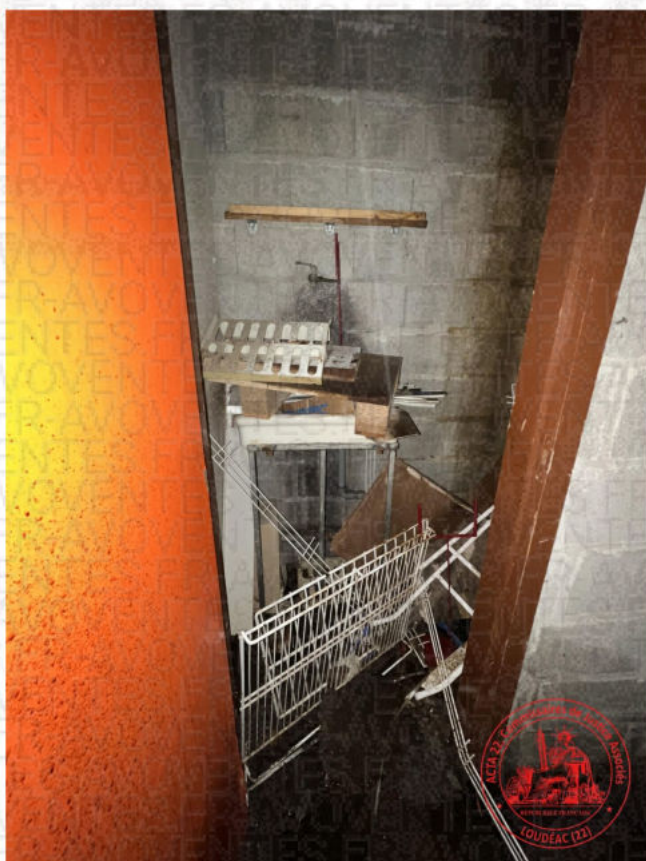
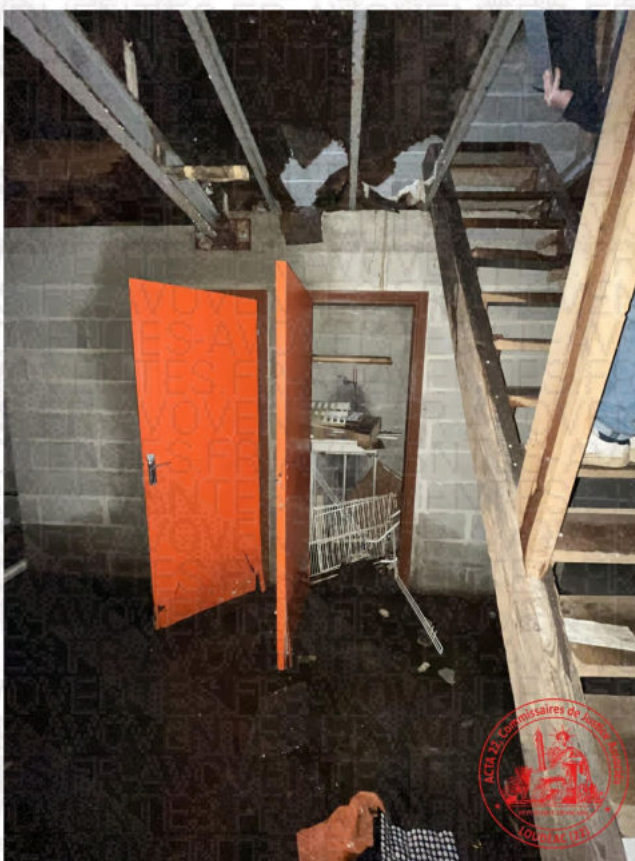
**Pièce d'eau (1,58 m<sup>2</sup>) :** Ce petit espace comporte un lavabo mais l'accès est actuellement impossible en raison de la présence d'objets divers obstruant l'entrée.

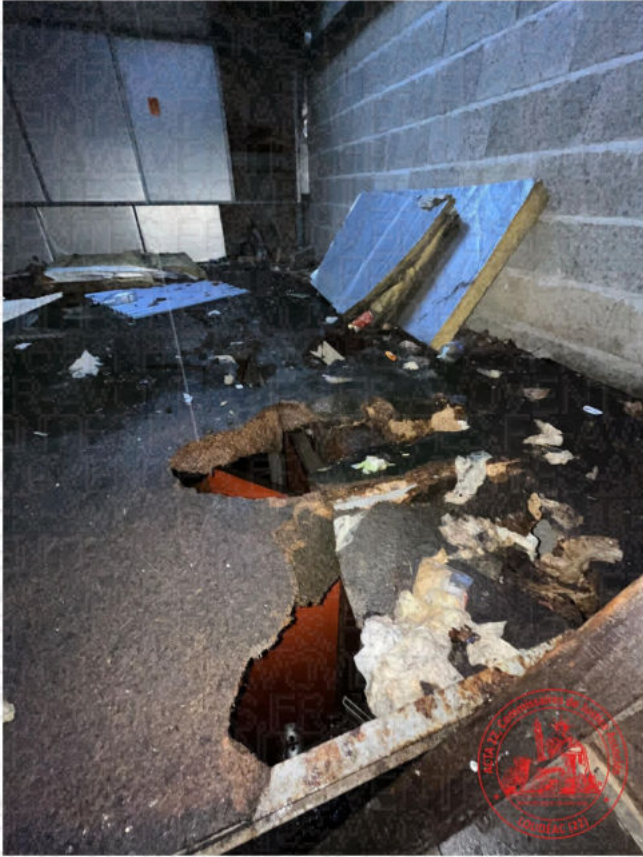
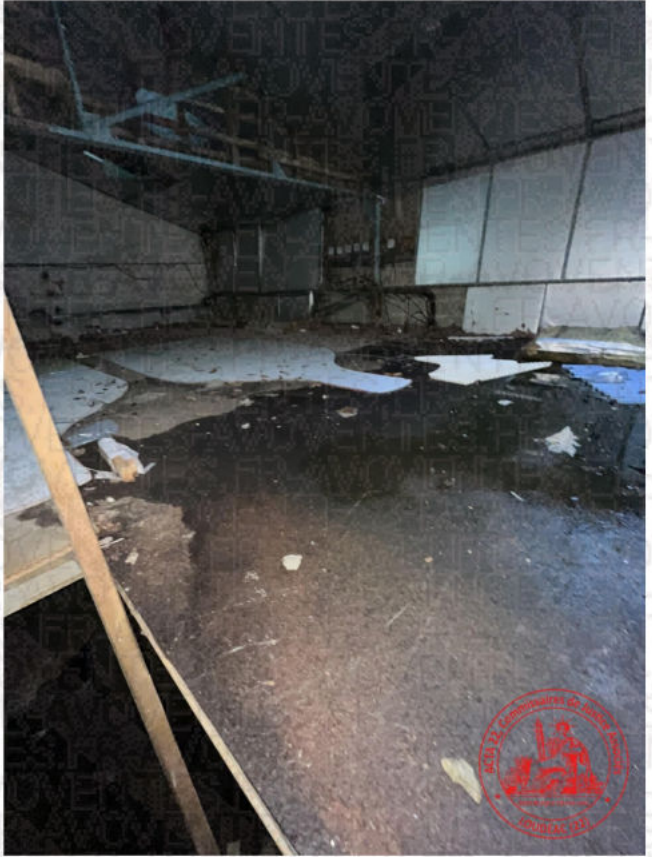
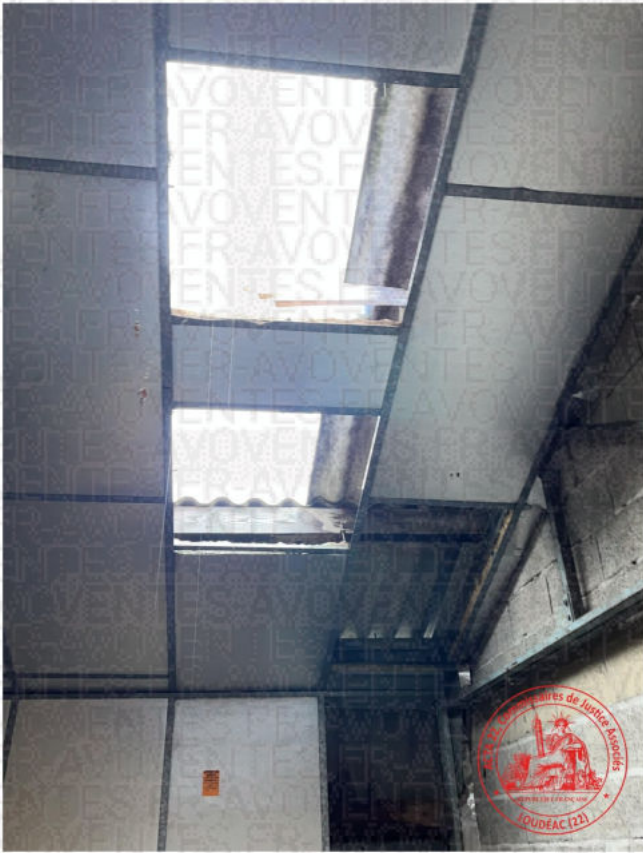
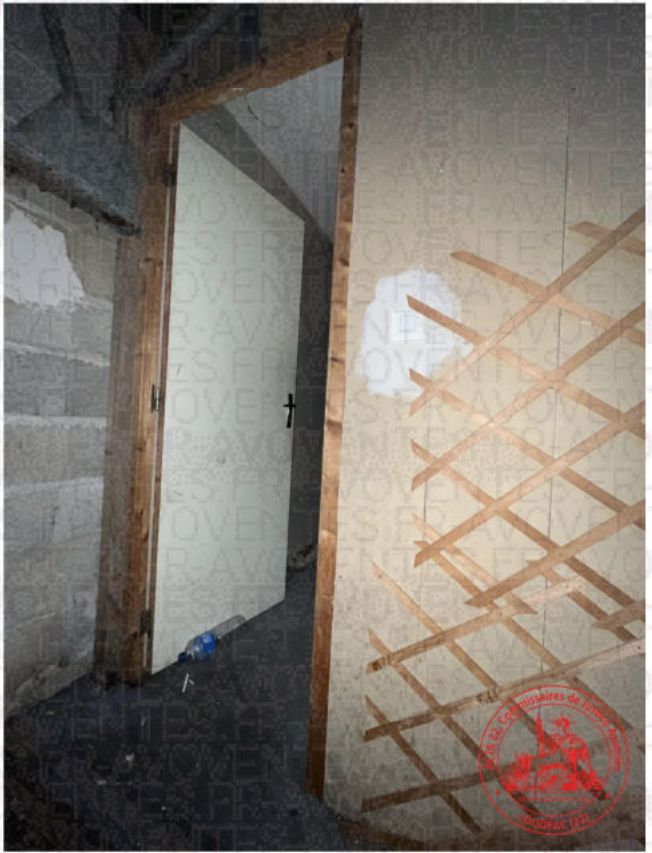
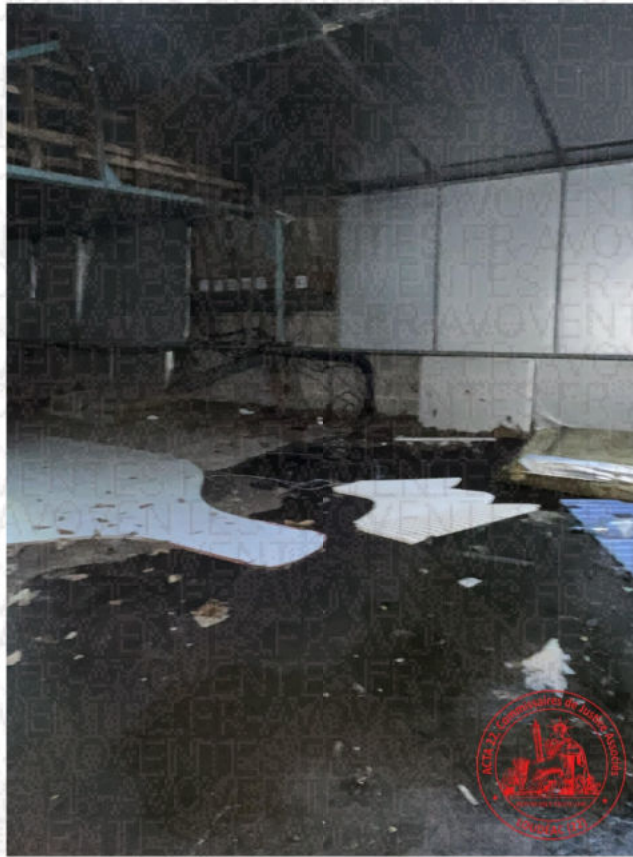
**MEZZANINE ET PIECE DE RANGEMENT ( 70,01 m<sup>2</sup> + 17,82 m<sup>2</sup>) :** A l'étage, le sol de la mezzanine, initialement composé de panneaux de contreplaqué, présente des signes avancés de dégradation dus à une exposition prolongée à l'humidité. Le sol, imbibé d'eau est devenu instable et présente un risque réel d'effondrement rendant toute circulation dangereuse. Des flaques d'eau stagnantes sont visibles à la surface, confirmant des infiltrations importantes. Je constate une absence partielle des tôles fibrociment au niveau de la toiture, expliquant ces infiltrations massives. A gauche, en arrivant sur la mezzanine, se situe une pièce de rangement mais dont l'accès est dangereux.
