# Dossier de Diagnostic Technique

## Vente

Adresse de l'immeuble  
**5 Rue de la Madeleine**

**22800 QUINTIN**

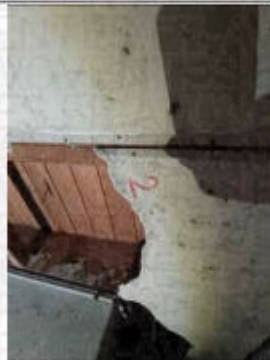
| LOCAL | Élément de construction | | | Sondages et prélèvements |
|---|---|---|---|---|
| | 174 | Plafond Plaques fibres ciment | | P2 / Z3 |

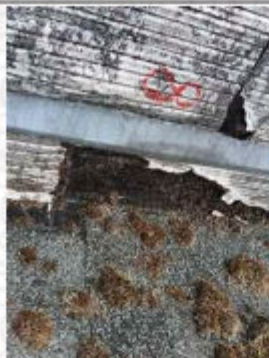
| LOCAL | Élément de construction | | | Sondages et prélèvements |
|---|---|---|---|---|
| | 333 | Couverture 5 Revêtement bitumineux en lès | | P8 / Z12 ⊗ |
