**PROCES-VERBAL DE DESCRIPTION**

Suite à une ordonnance du Juge Commissaire du Tribunal des Activités Économiques de Saint-Brieuc, la SARL PRAXIS a été autorisée à vendre le bien immobilier dépendant de la liquidation judiciaire de AVOVENTES à savoir quatre parcelles situées 5 rue de la Madeleine à QUINTIN (22800), cadastrées C N°63, D N°212, N°246 et N°897, où se trouve un bâtiment à usage d'abattoir, ainsi qu'un ensemble de matériels d'exploitation présent sur le site et qui a déjà fait l'objet d'un inventaire par la SELARL BOREL T.ARMOR JURIS ENCHERES, SAINT-BRIEUC. Dans le cadre de cette procédure, je vous requiers dans le but de dresser le procès-verbal de description, nécessaire à la rédaction du cahier des charges."

Me suis transportée, ce jour au 5, rue de la Madeleine, à QUINTIN (22800), où y étant parvenue, et en présence de AVOVENTES AVOVENTES Gérant, j'ai procédé aux constatations suivantes :

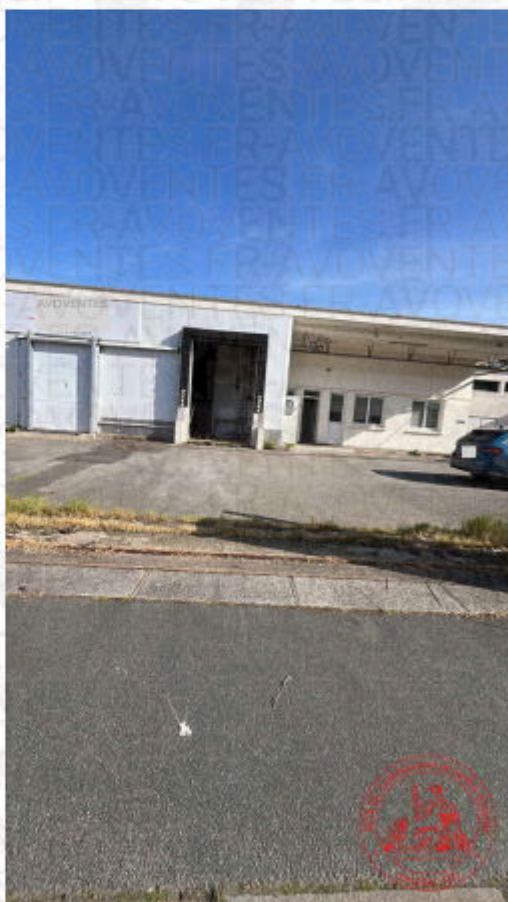
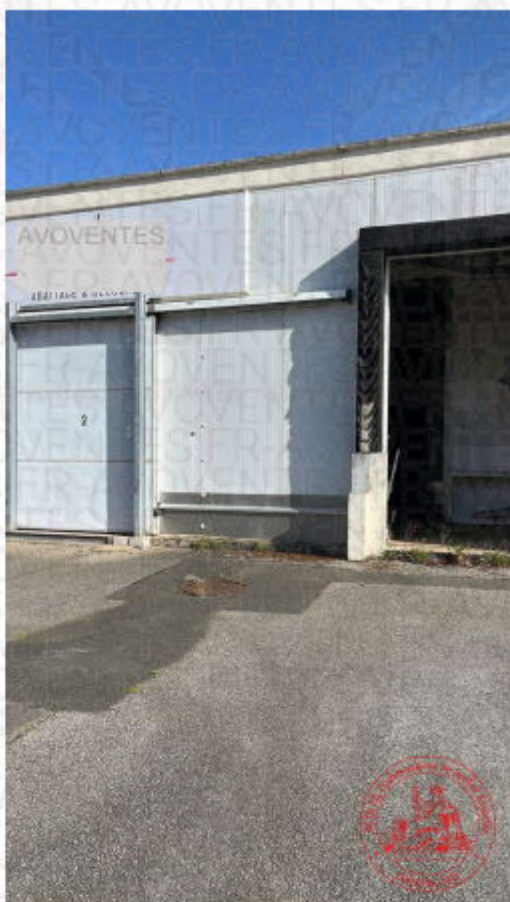
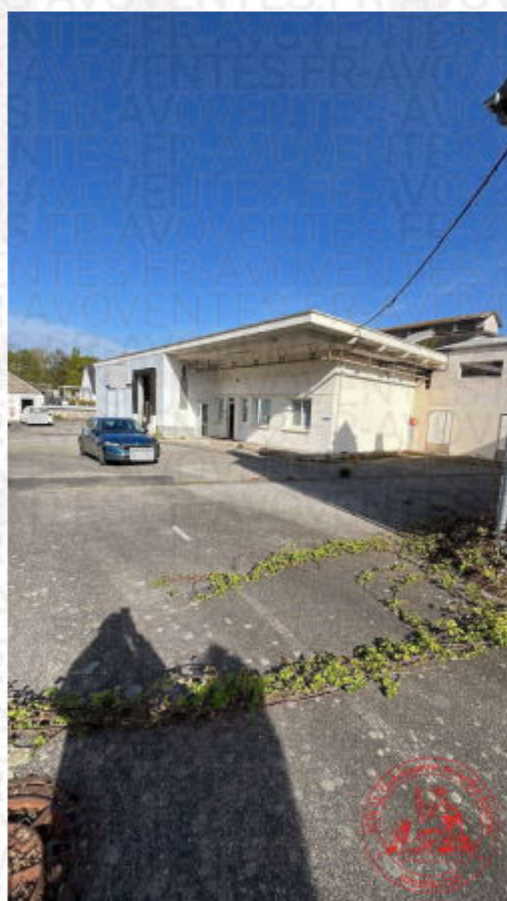
### Entrée façade avant :

Je commence par me rendre au niveau de la façade de l'entrée avant du bâtiment principal. Je note la présence d'une cour en enrobé présentant différentes découpes en état d'usage. L'entrée de la façade avant permet d'arriver sur l'accueil et les bureaux. Elle permet aussi d'entrer dans la partie abattoir, sur la gauche, où se situe une ancienne longère, qui a été rénovée en dernier et dans laquelle se situent divers bureaux. Quintin est au croisement des voies qui vont de Saint-Brieuc à Quimper en passant par Rostrenen d'une part et de Guingamp à Lorient en passant par Loudéac d'autre part.

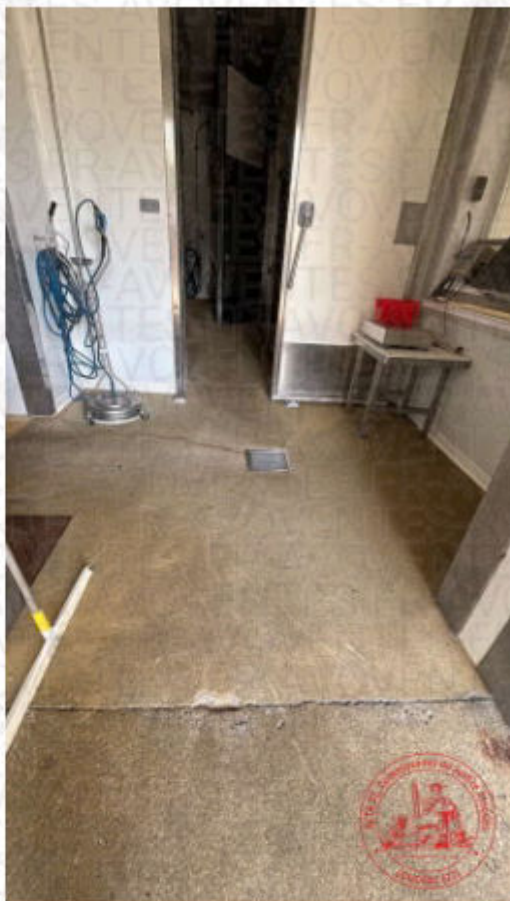
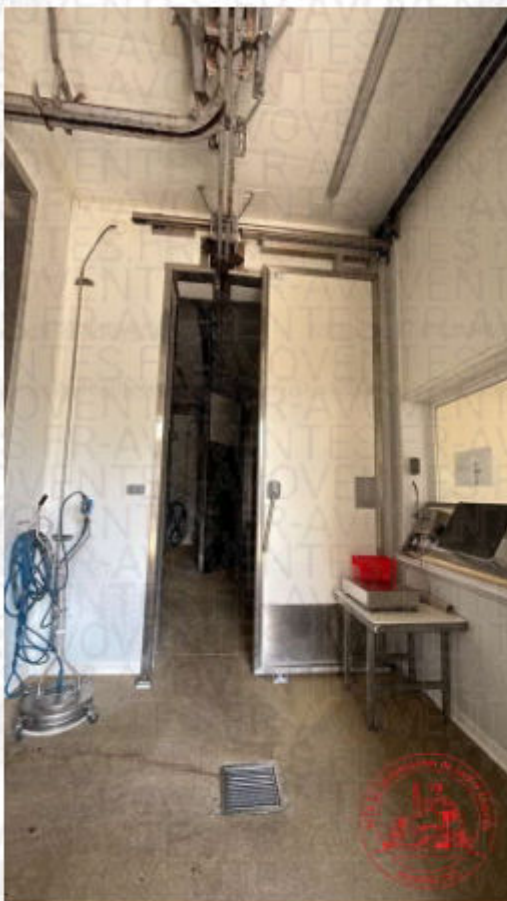
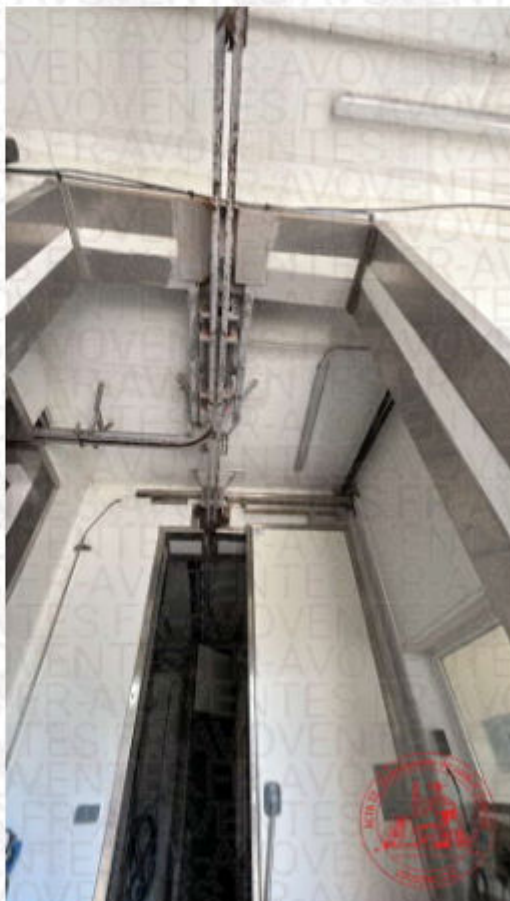
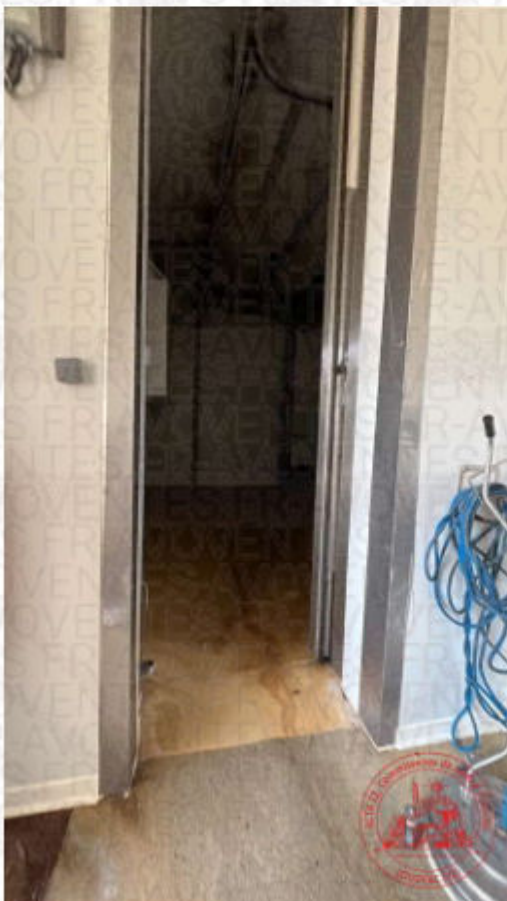
#### Quai d'expédition bovins :

Le plafond est composé de dalles isolantes en PVC avec présence de néons. Les murs en panneaux sandwich sont recouverts d'une bavette en PVC en partie basse et présentent plusieurs impacts. Le sol est une grande dalle de ciment présentant quelques détériorations. Cette partie du bâtiment est munie de deux grandes portes coulissantes, d'un portail à ouverture mécanique et d'une fenêtre fixe.

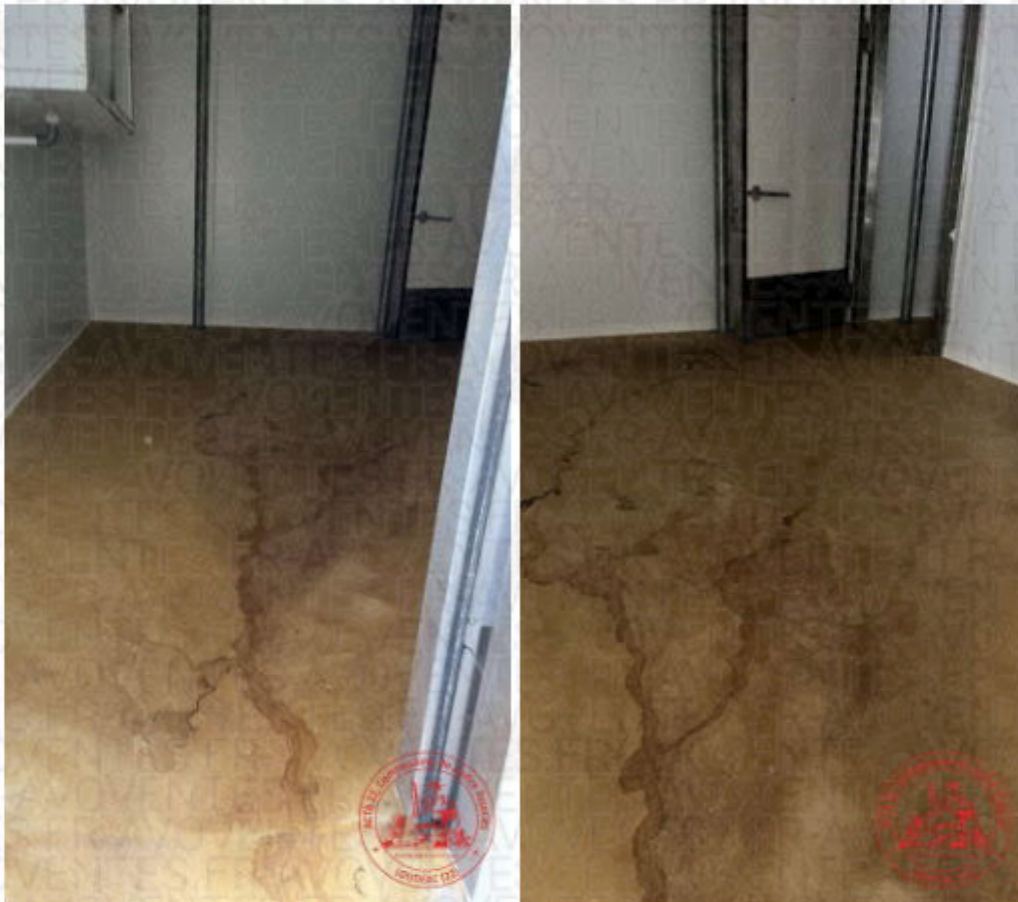
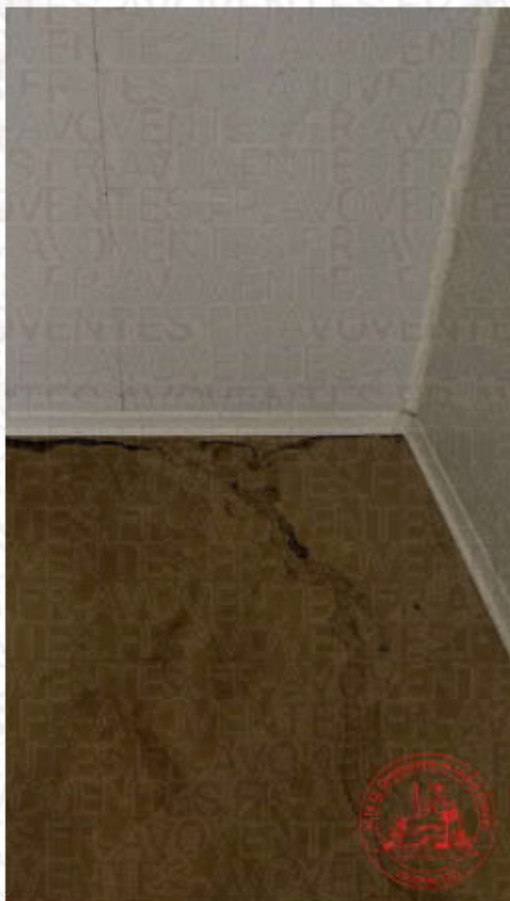
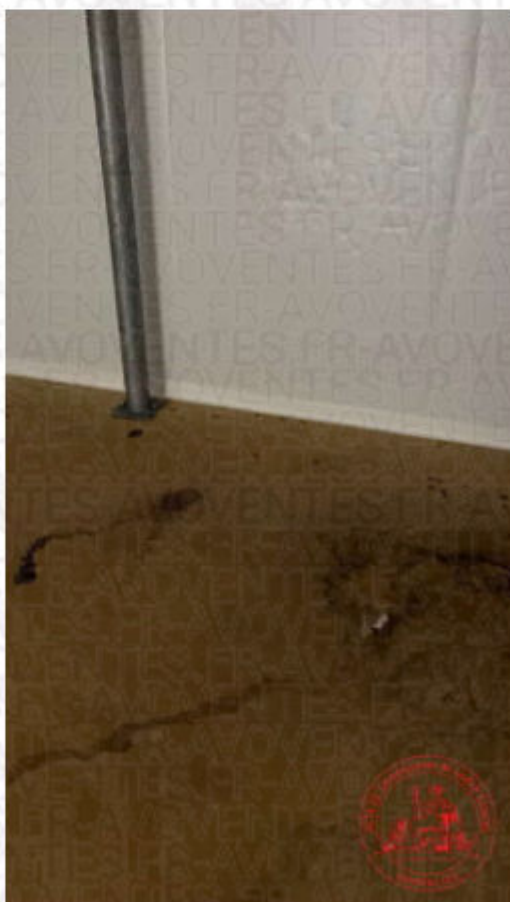
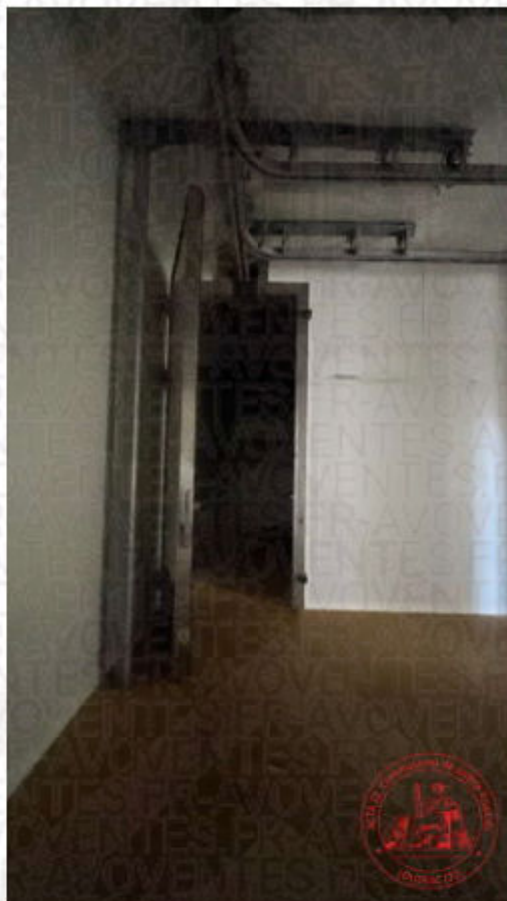
### Frigo bouchers :

Le plafond est en revêtement plastique isolant avec présence de néon. Les murs en panneaux sandwich PVC avec bavettes en partie basse présentent quelques fissures. Les plinthes en partie basse présentent des traces. Le sol est recouvert d'une dalle présentant diverses traces. Une porte permet d'accéder à la partie ressuage.

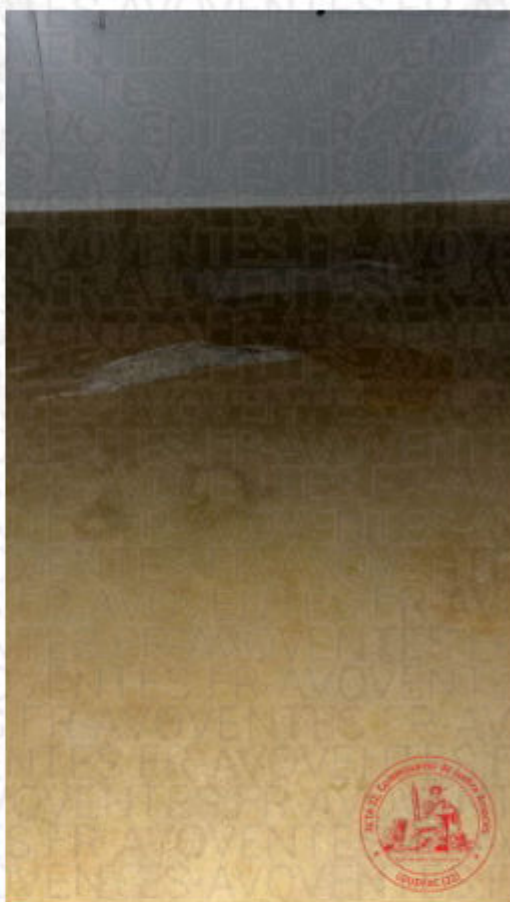
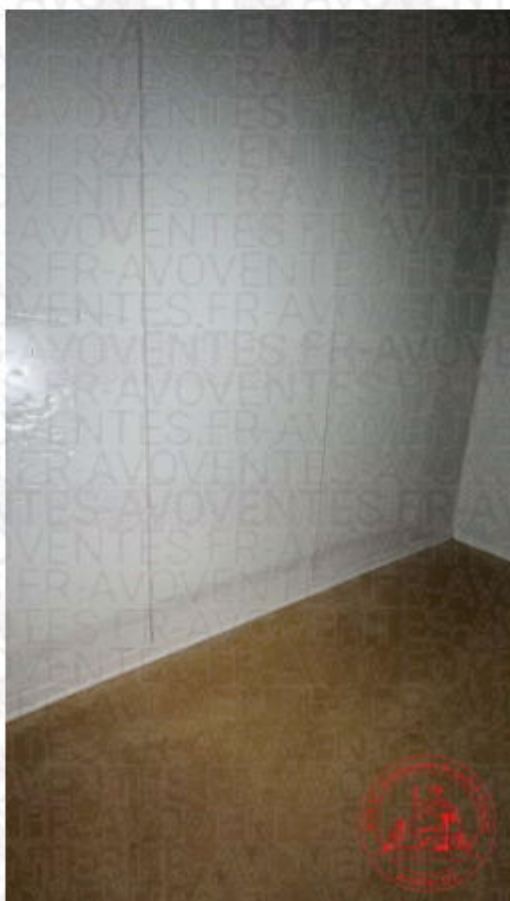
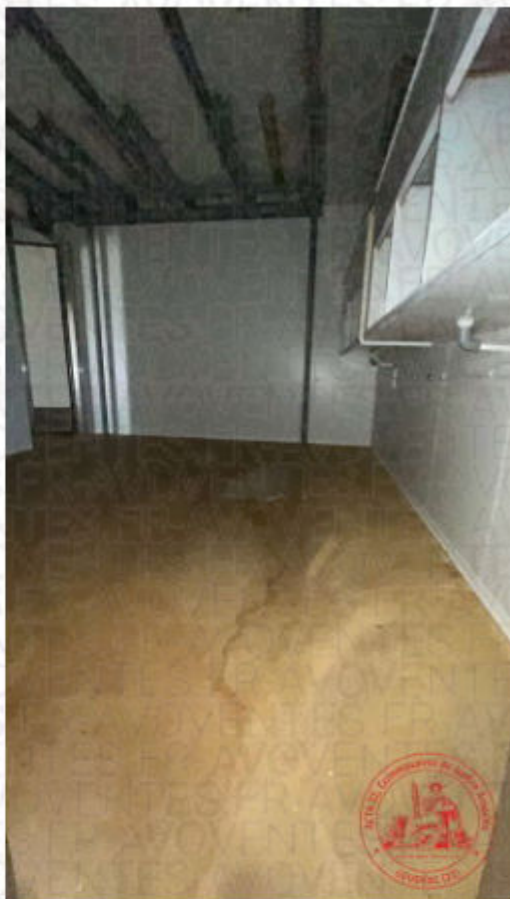
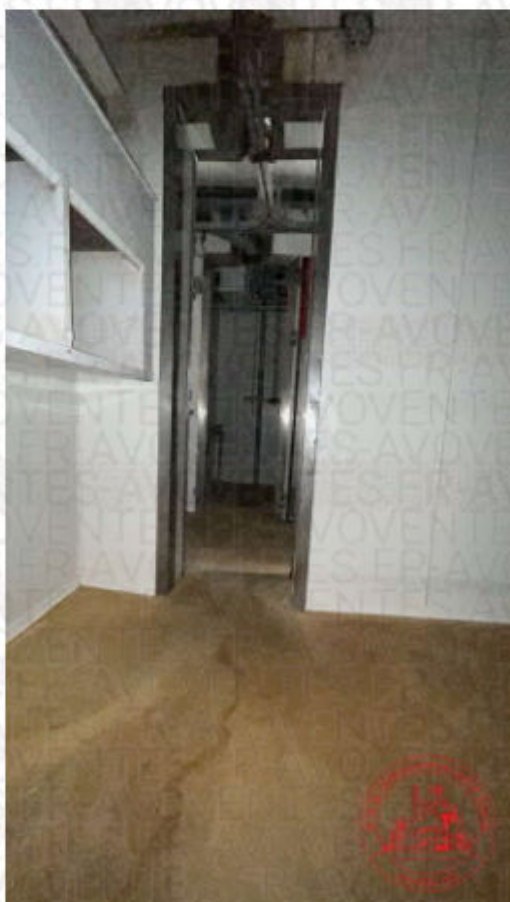
Ressuage :

Présence de la même dalle au sol que celle présente dans le Frigo Bouchers et qui présente aussi diverses tâches ainsi que quelques fissures. Une partie est écaillée et abîmée. Les murs sont en panneaux sandwich PVC avec bavette en partie basse, l'un des pans de mur présente des traces de coulures importantes. Le plafond est en revêtement plastique isolant avec présence de néon. La pièce a une ouverture avec une porte coulissante qui redonne accès au couloir de circulation.

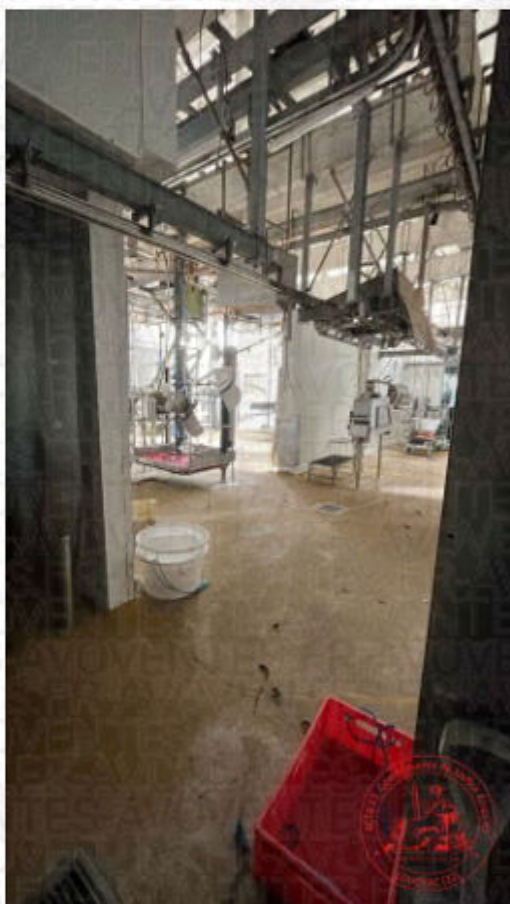
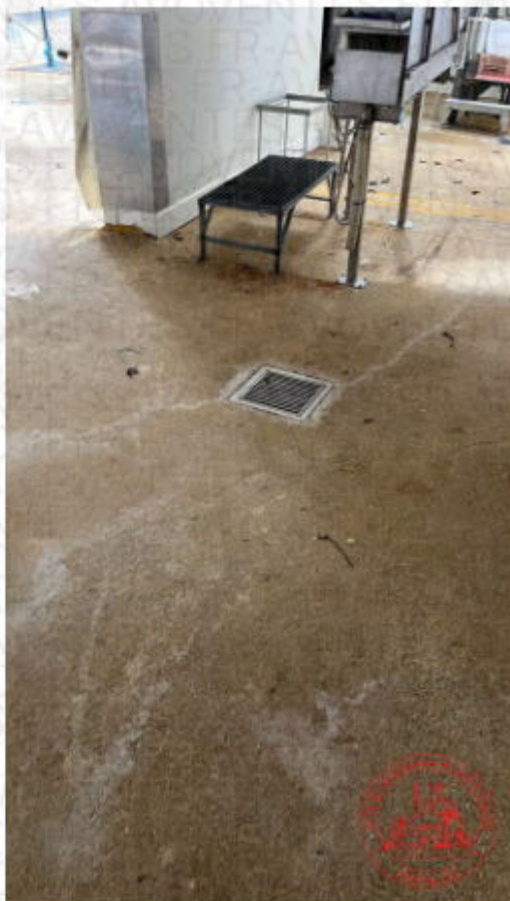
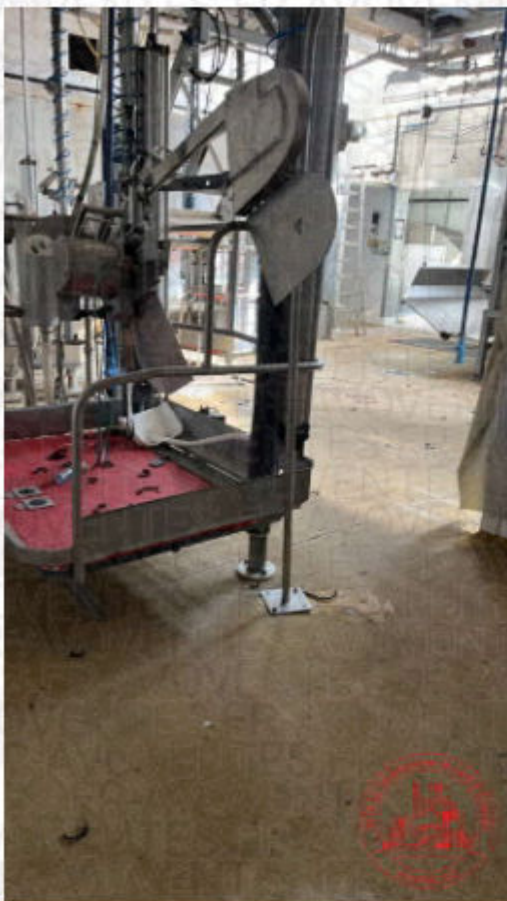
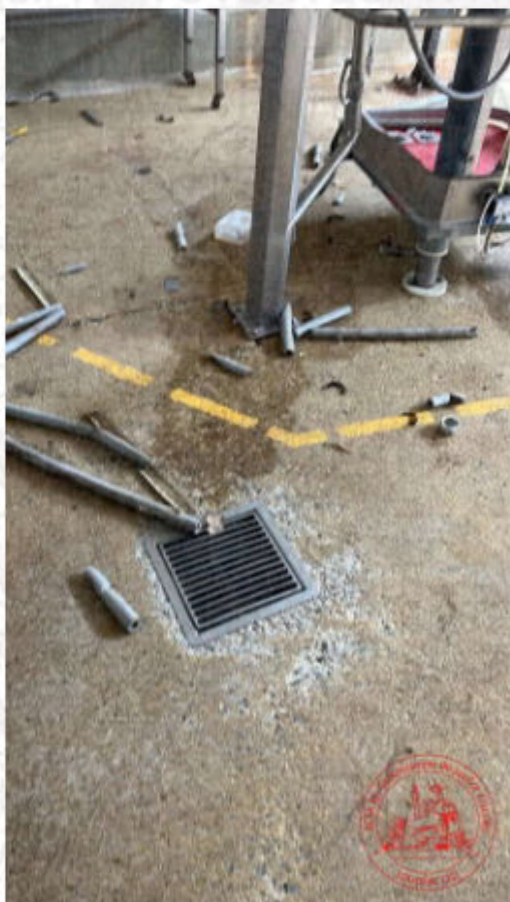
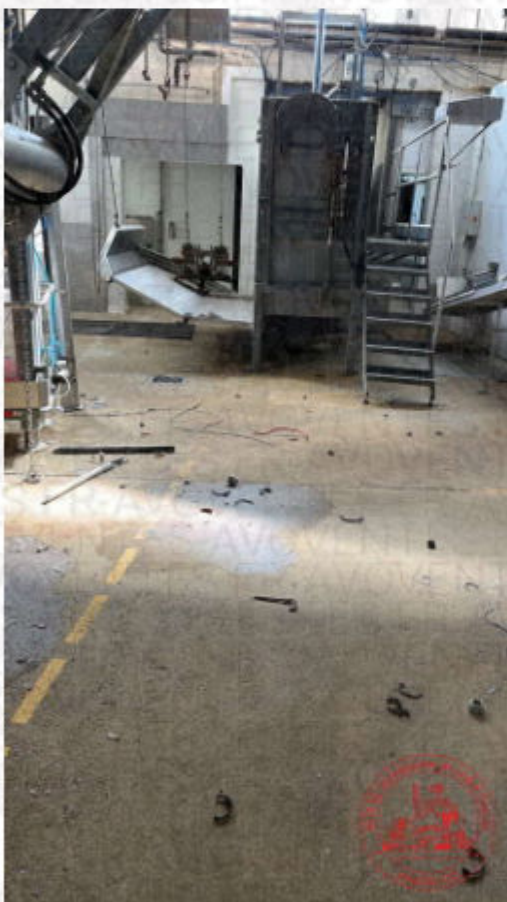
#### Abattoir bovins :

Le sol de l'abattoir bovins est une dalle de béton présentant de nombreuses fissures, de traces et de tâches diverses et variées, avec présence de nombreuses grilles d'évacuation des eaux. Les murs en panneaux sandwich PVC avec bavette en partie basse, en état d'usage, présentent divers impacts. Cette partie est directement sous la toiture intérieure en béton et parpaing et goudron en extérieur.

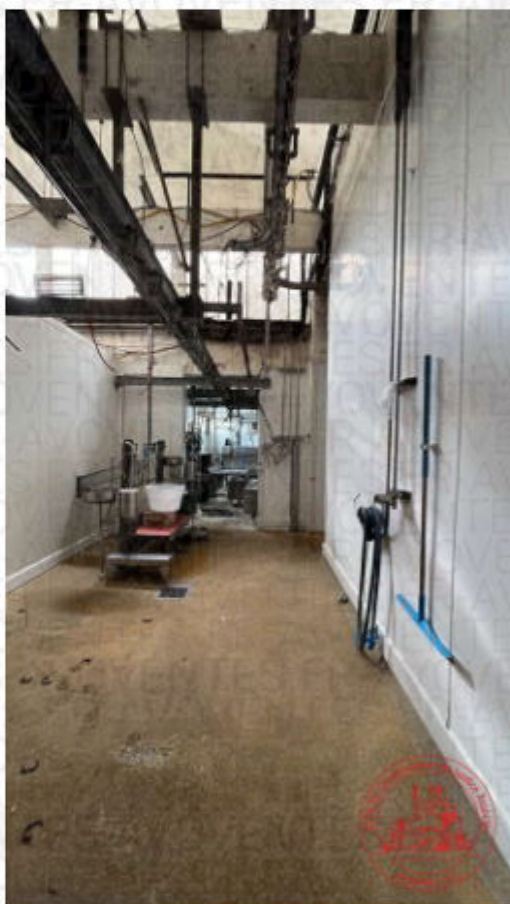
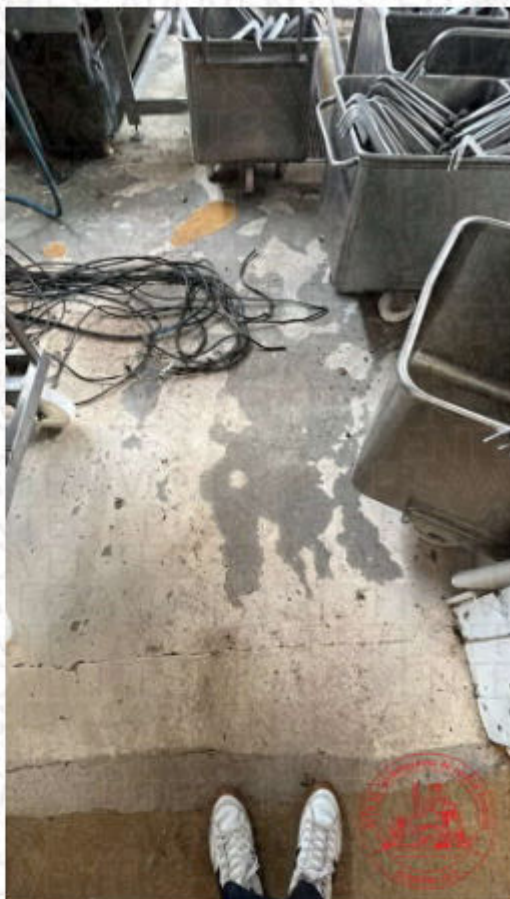
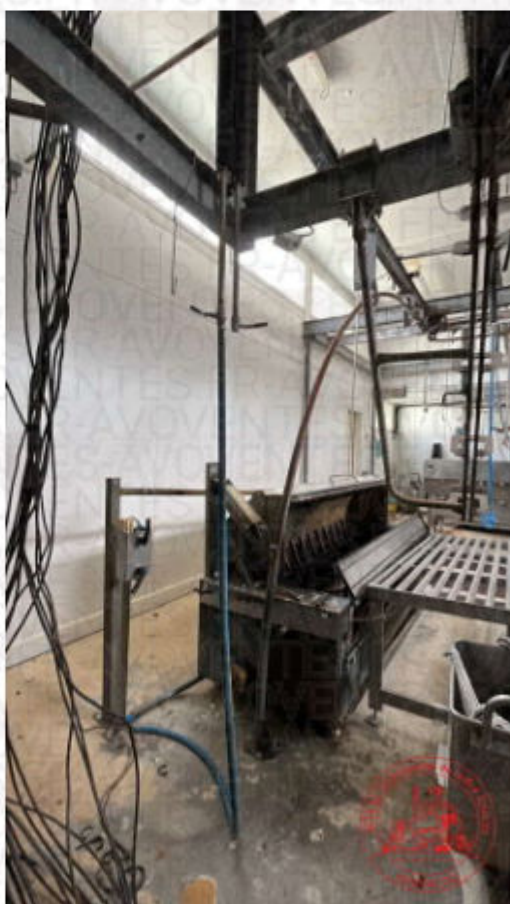
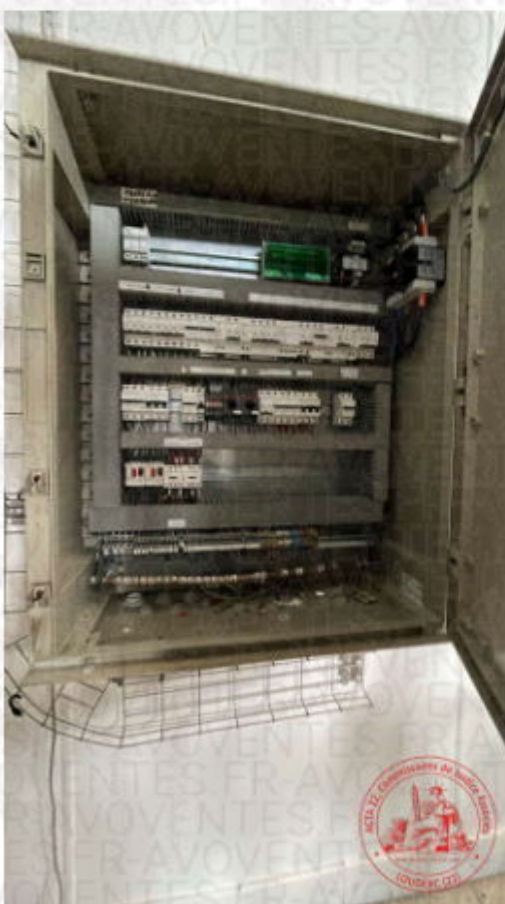
### Abattoir porcs :

Le sol est constitué d'une dalle de béton, présentant beaucoup de dégradations. Les murs sont faits de panneaux sandwich PVC avec bavettes en partie basse. Le plafond est en revêtement plastique isolant. L'ensemble des câbles du tableau électrique ont été vandalisés. Cette partie de l'abattoir compte trois sas d'accès menant vers l'extérieur pour permettre aux animaux d'accéder à la bouverie. Ici, le plafond est en dalle plastifiée et la toiture est en bac fibrociment. Il y a de nombreuses grilles d'évacuation pour les nettoyages. Il y a plusieurs portes, à commencer par une double porte qui donne sur l'extérieur, une porte issue de secours, une autre petite porte qui donne accès à la bouverie et une dernière porte coulissante qui était directement reliée à l'intérieur de la bouverie, permettant l'accès direct des porcs.

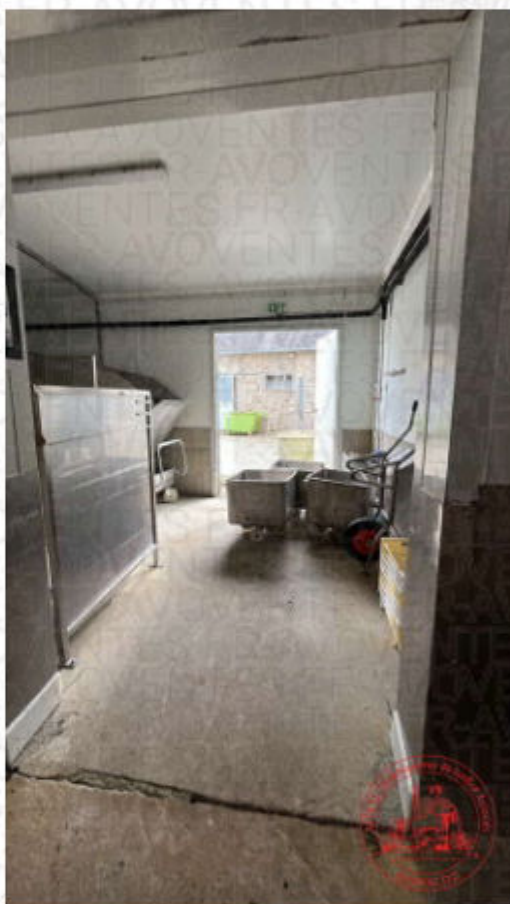
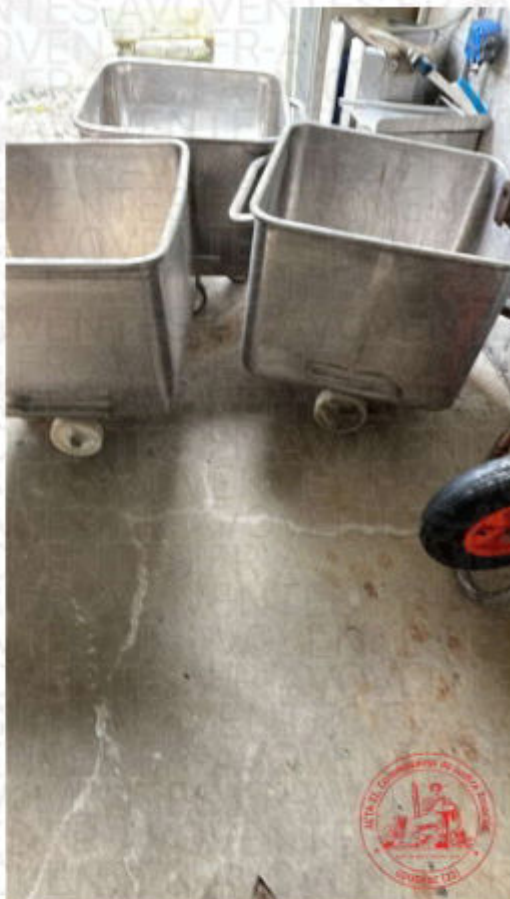
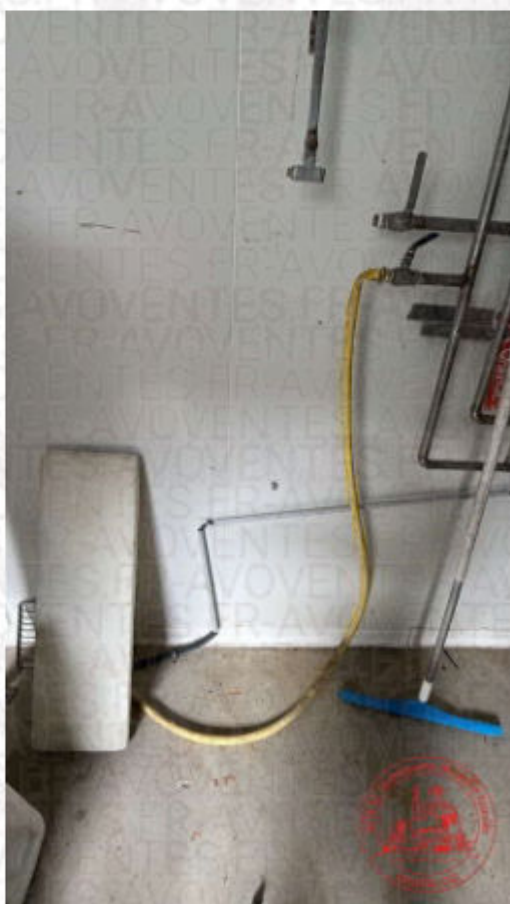
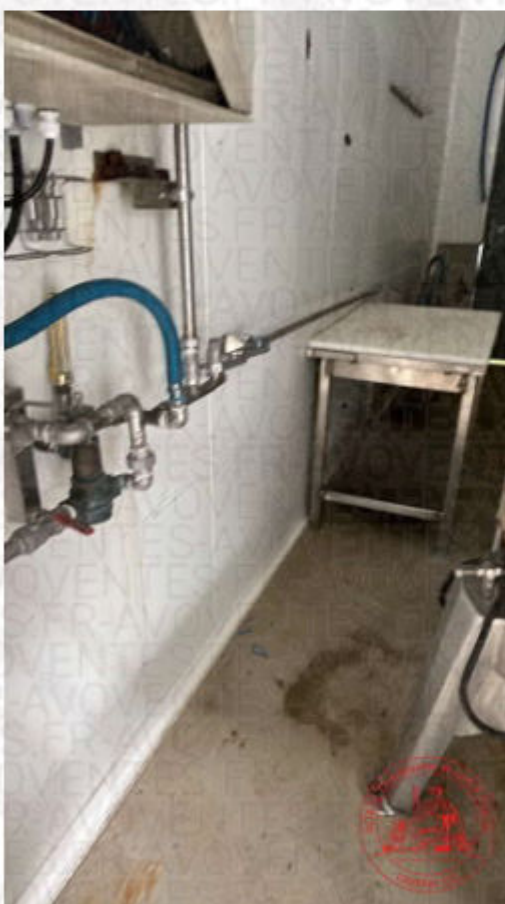
### Local panses :

Dans l'abattoir bovin se trouve une ouverture qui donne accès au local Panses. Le sol de ce local est une dalle de béton présentant plusieurs fissures et diverses tâches. Les murs sont recouverts de panneaux sandwich PVC avec bavette en partie basse. Le plafond est formé de dalles PVC avec présence de néon. Une grande porte d'accès mène sur la Bouverie et une autre grande porte donne accès à l'arrière du bâtiment.

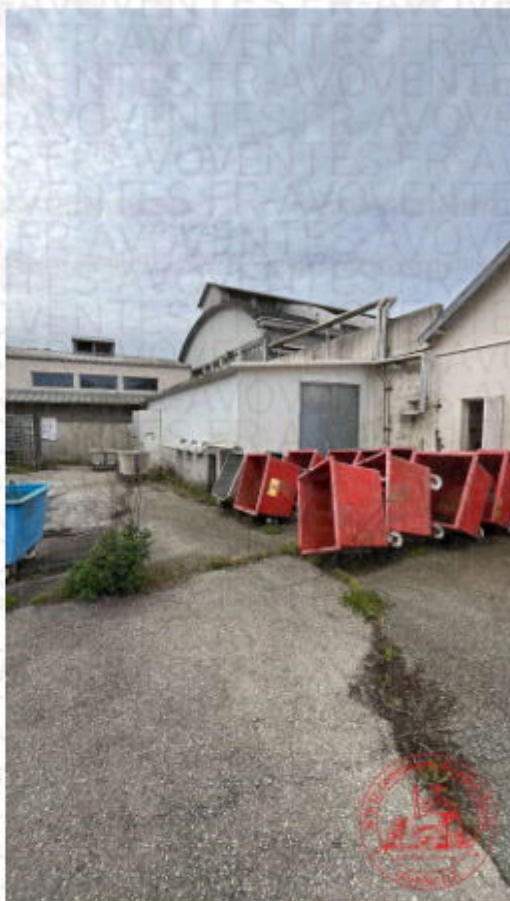
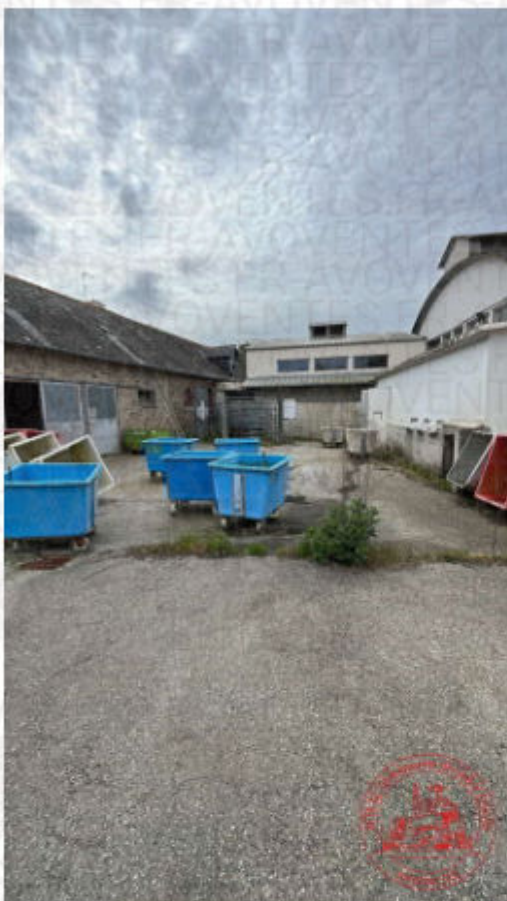
Par la suite, je sors au bout du couloir et j'accède à l'arrière du bâtiment qui donne sur la bouverie. On arrive d'abord sur une cour intérieure en enrobé, dégradée.

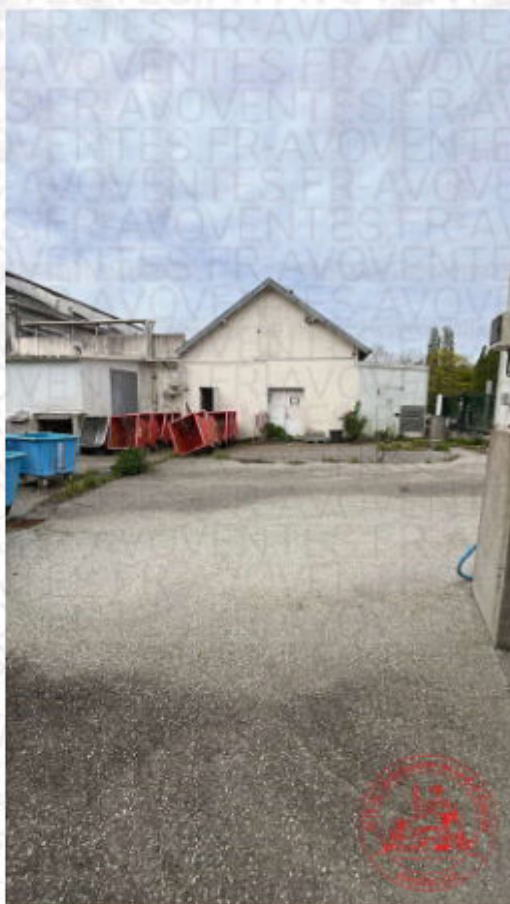
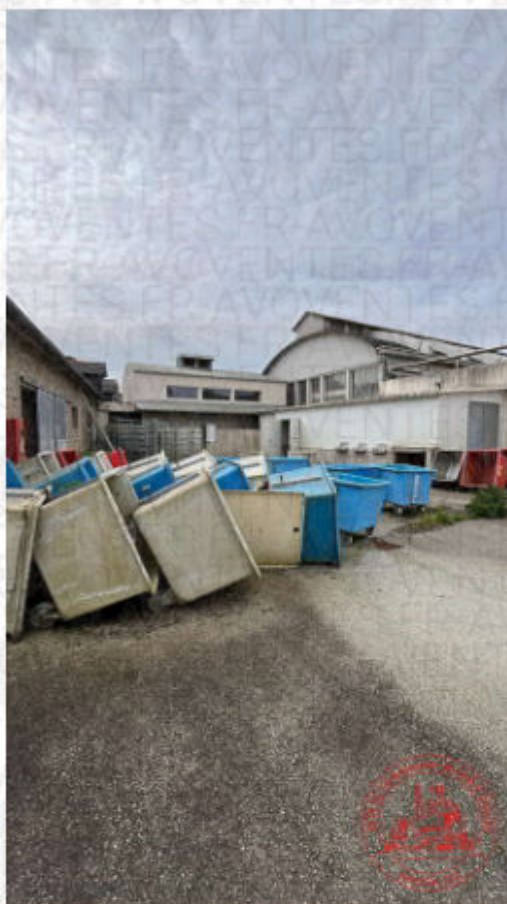
Les murs de la façade de la partie arrière sont recouverts d'enduit, dégradé à divers endroits. La toiture est faite d'une partie en goudron, d'une partie en bac acier et d'une dernière partie en fibrociment.

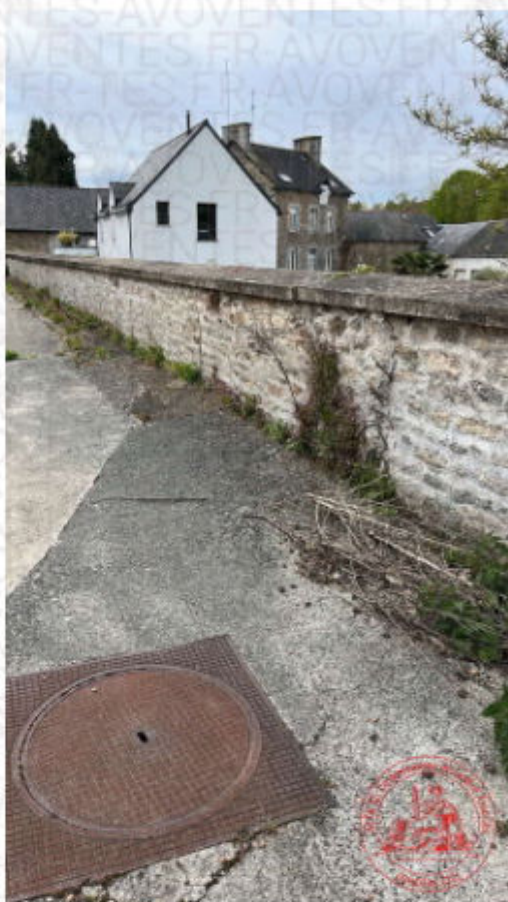
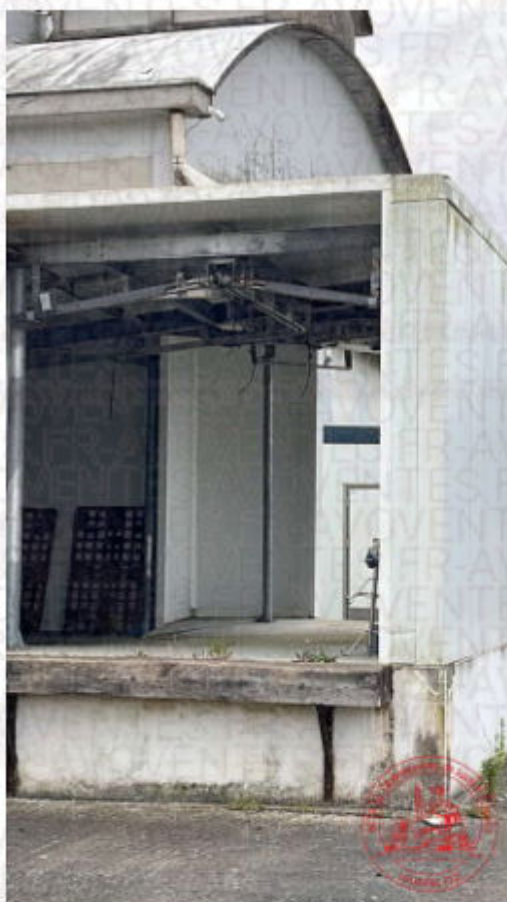
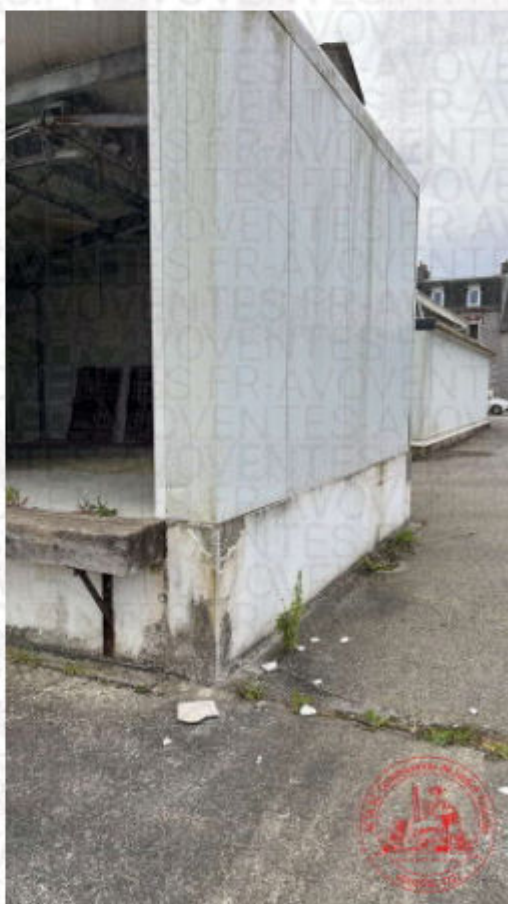
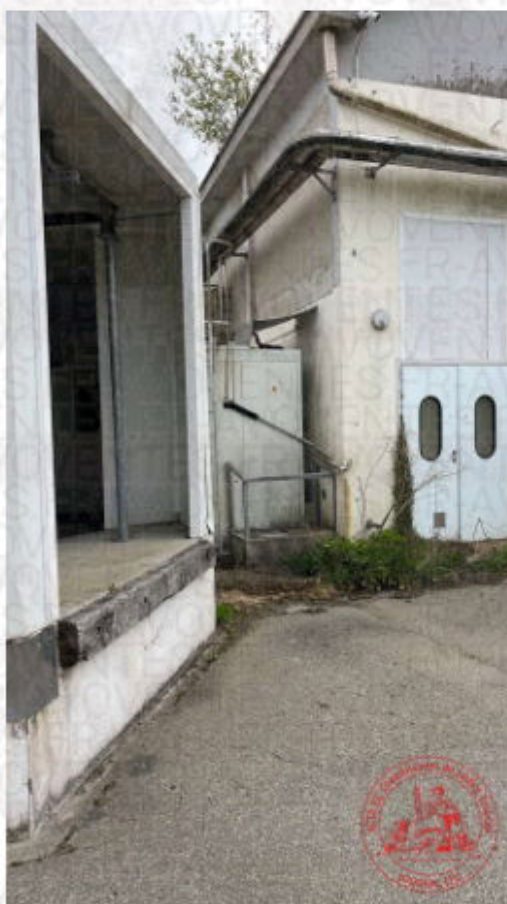
Je note la présence d'un mur de clôture en pierre avec un chapeau de ciment. Du côté du quai d'expédition porcs, je note des enduits dégradés et fissurés. L'abattoir se situe dans une rue résidentielle entre plusieurs maisons d'habitations.

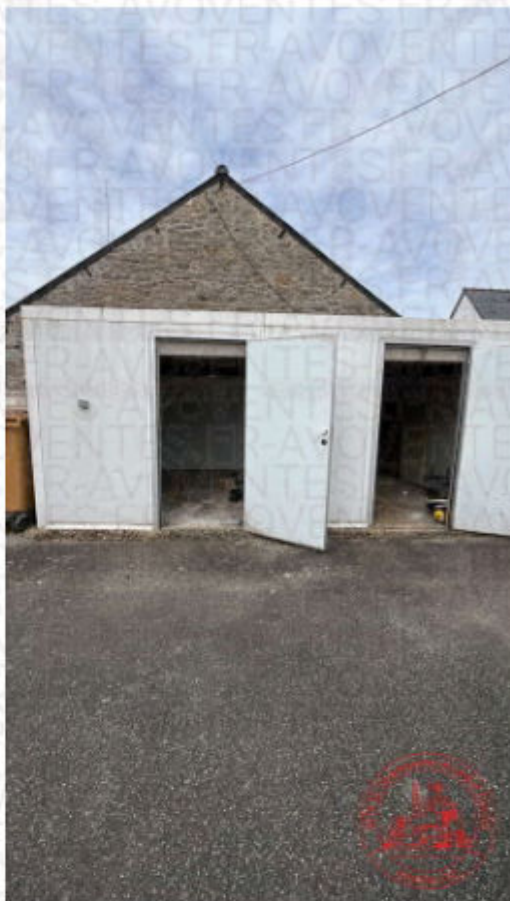
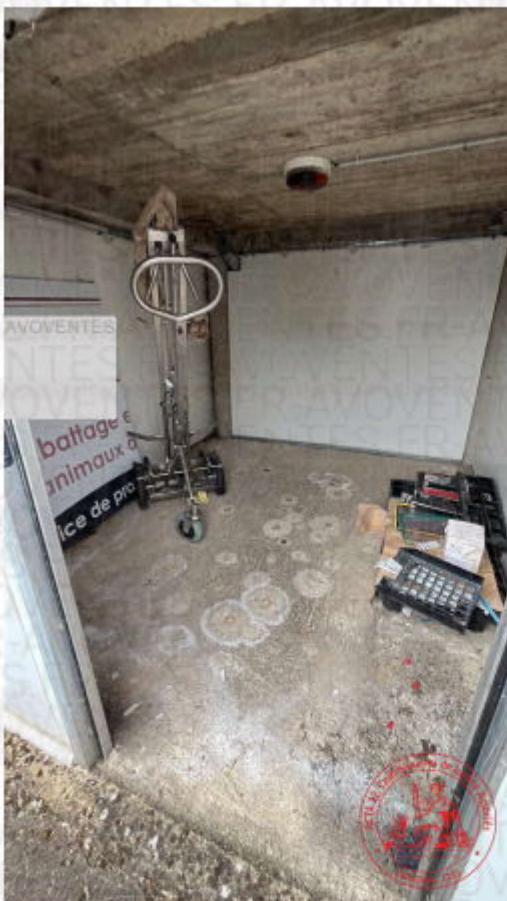
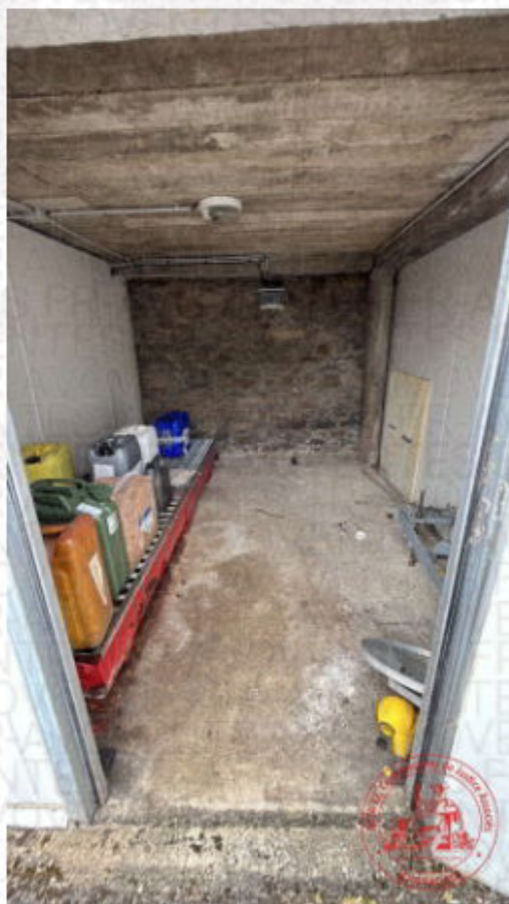
Toute la propriété est clôturée sur le côté route avec un mur en enduit, très dégradé, et un petit grillage métallique en fer. Un portail coulissant ferme la cour côté avant. Dans la cour, je note la présence de deux locaux en préfabriqué qui servaient de stockage de produits divers.
