## PROCES-VERBAL DESCRIPTIF D'IMMEUBLE

- **Pour :** CAISSE DE CREDIT MUTUEL DE BELFORT CENTRE / Société Civile
- **Lieu :** 25 rue Georges Tournu - lieu-dit "Rue Aristide Briand" à 70400 HERICOURT
- **Objet :** Procès-verbal descriptif d'un bien immobilier à usage professionnel (dans un immeuble soumis au régime de la copropriété)

**Date :** 09 janvier 2026

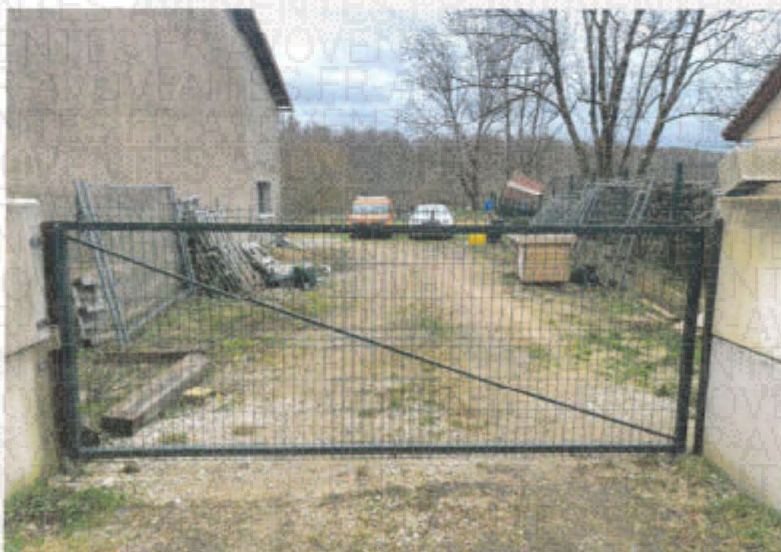
**ACCES COUR** au passage du portail situé côté nord-ouest, lequel permet de circuler le long de la façade ouest et d'accéder sur l'arrière du bâtiment où se trouve l'entrée de l'appartement LOT N°2.

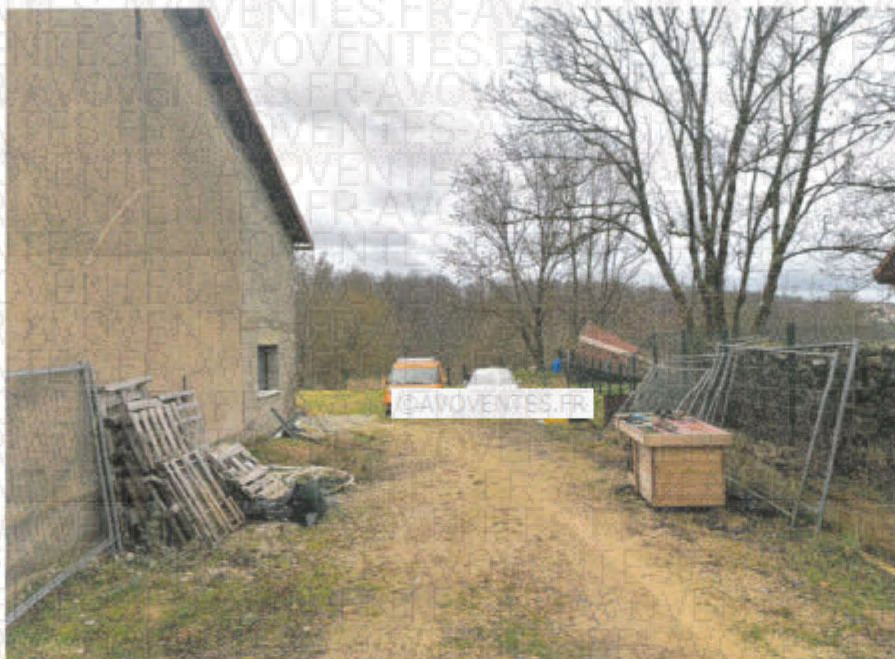
**COUR - ALLEE OUEST :** bande de terrain longeant la façade, séparée du fond voisin par une murette portant éléments rigide de grillage métallique - terrain en tout venant et terre végétale qui constitue l'allée de circulation empruntée par les propriétaires du LOT N°2.

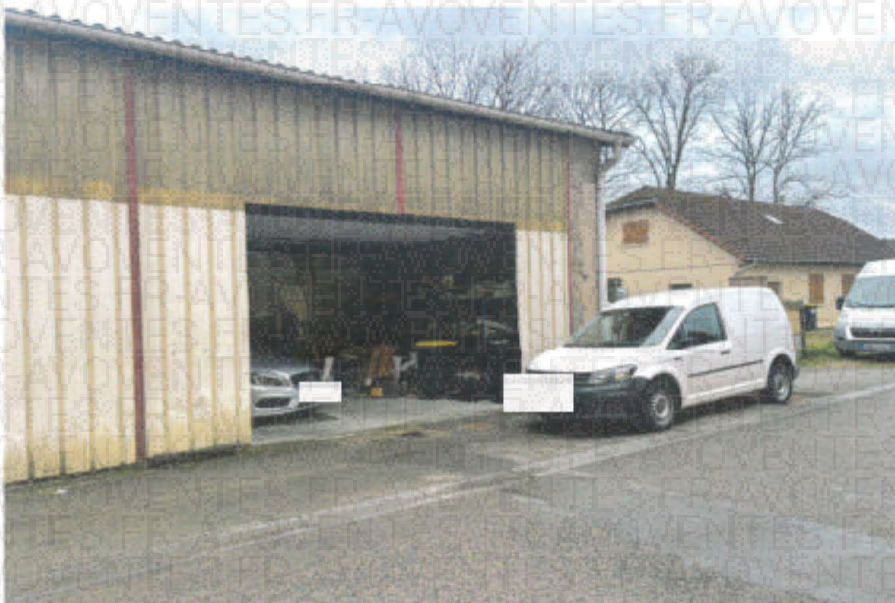
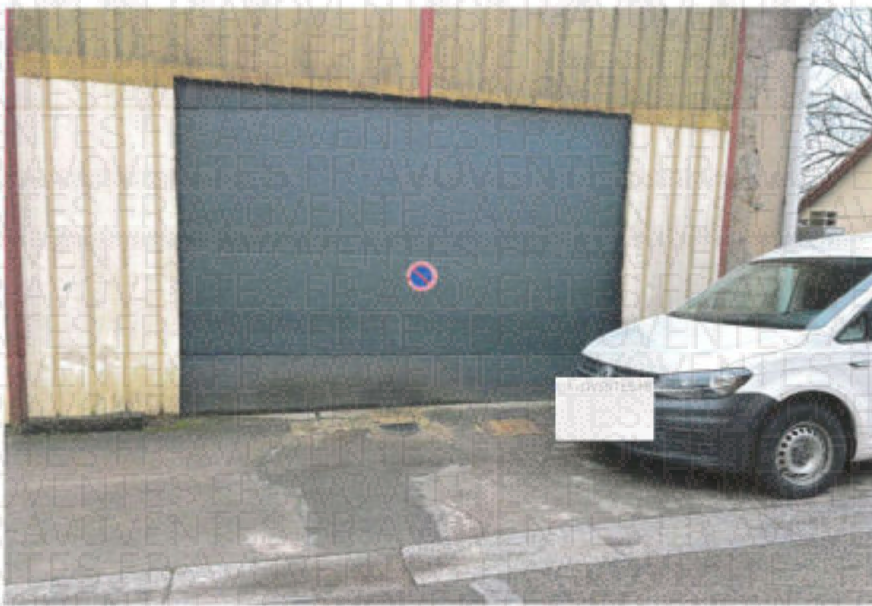
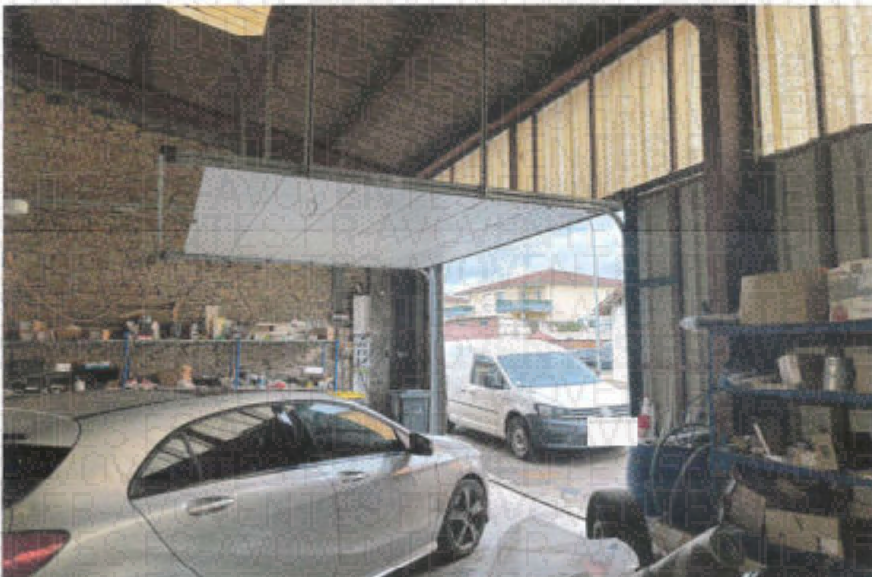
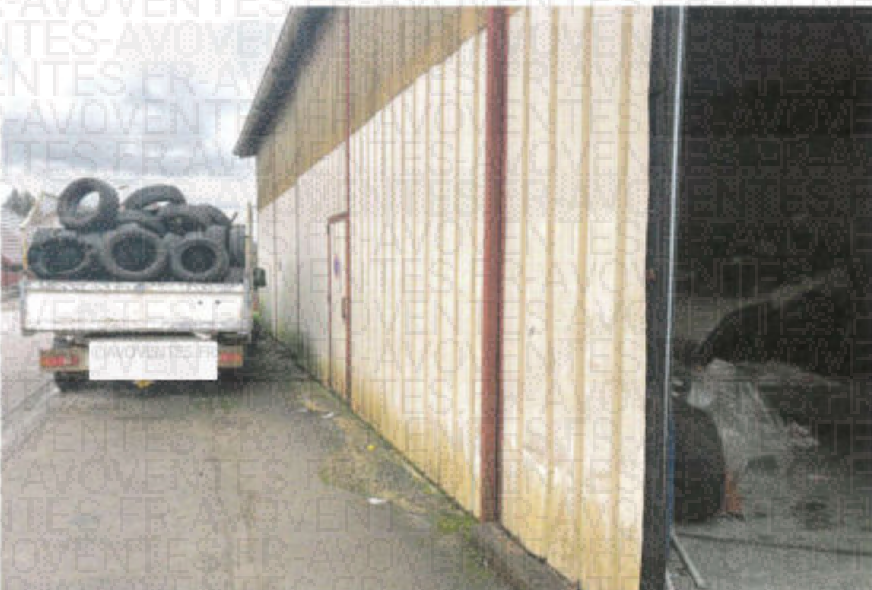
- d'une porte sectionnelle muni d'une porte en bandeaux laqué gris à circulation verticale par commande électrique (bon état de fonctionnement),
- de deux grandes portes anciennes à ossatures métalliques et bardages opaques (taille 5m X 4m) aménagées à circulation par translation latérale manuelle; déclarées comme peu utilisée par Monsieur [redacted] s portes sont déclarées par le propriétaire comme étant à ce jour tout à fait fonctionnelles; une porte accès individuel est également présente en partie centrale de façade (actuellement condamnée).

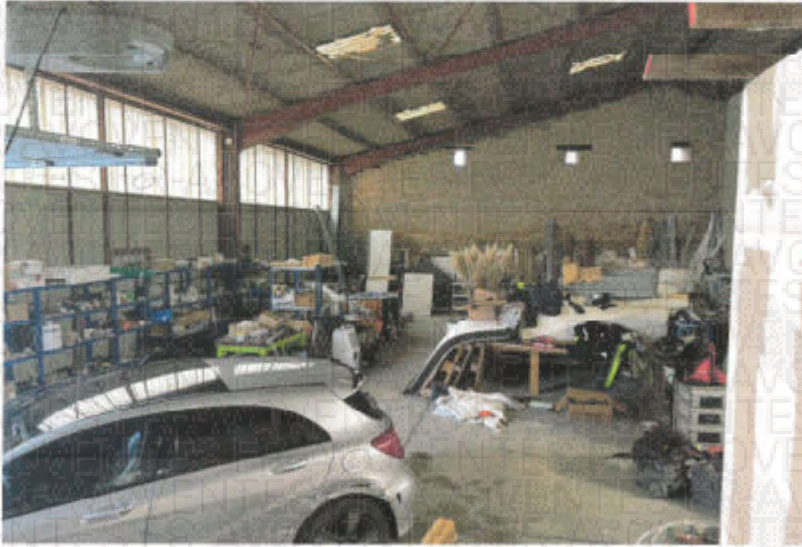
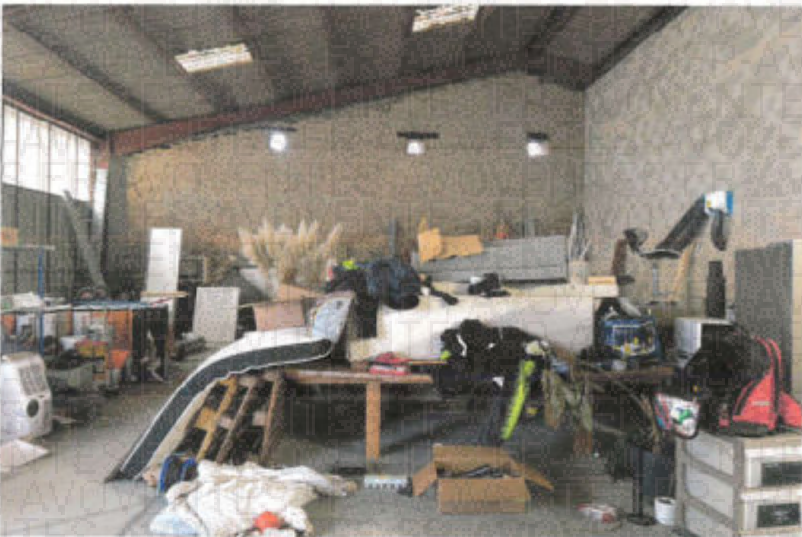
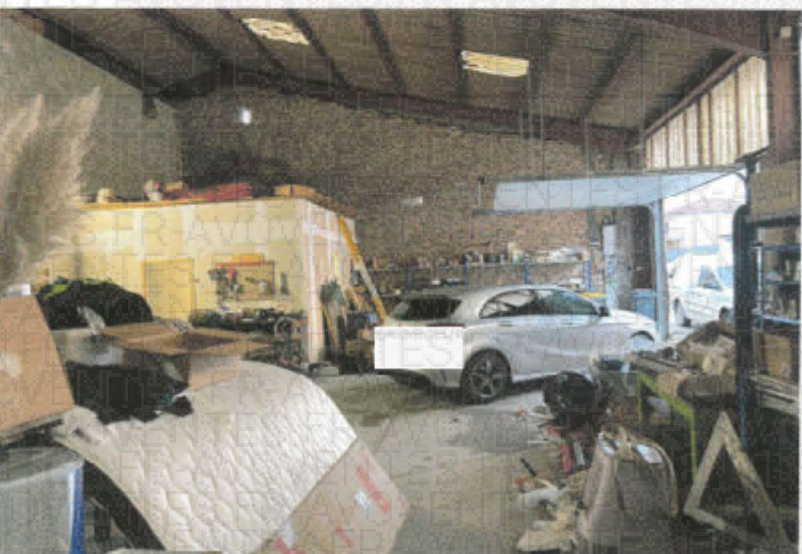
**HANGAR (189,65 m<sup>2</sup>):** sol plancher général constitué d'une dalle en béton armé couvrant toute la surface du bien; mur au séparatif avec la partie sud du bâtiment (LOT N°2) en agglomérés de béton; façade avant côté nord ossature métallique bardage bac acier et pour partie supérieure bardage translucide avec équipements de portes; les deux façades Est et Ouest sont les parties les plus anciennes du bâtiment constituées des murs en pierres jointes relevant du bâtiment historique.

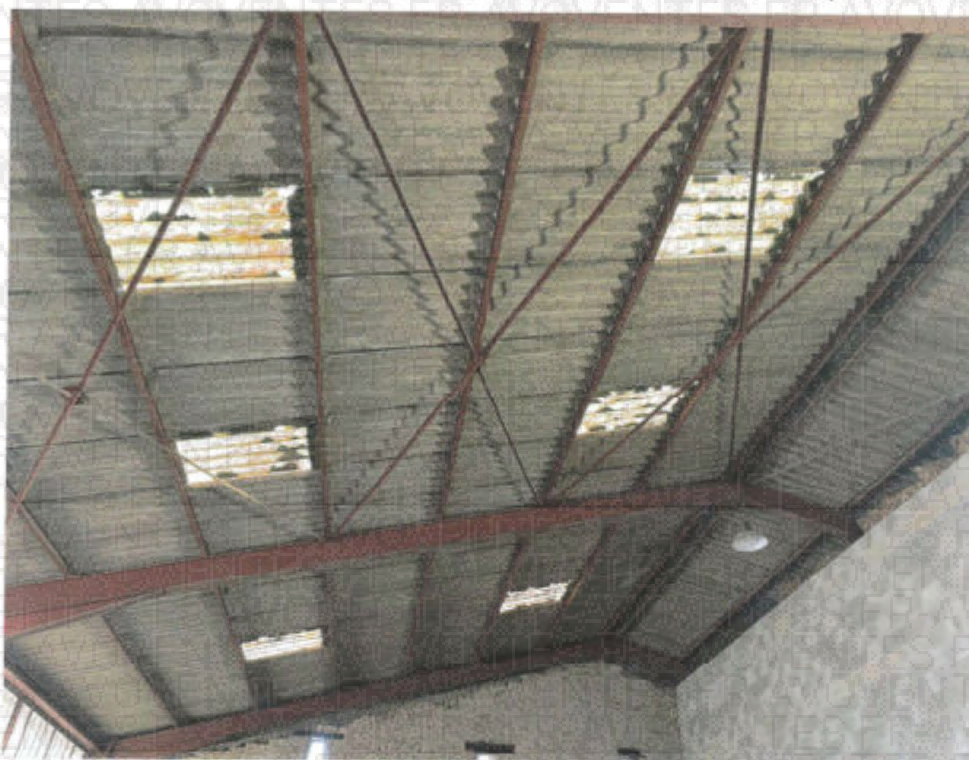
**TOITURE:** elle est constituée d'une ossature métallique (IPN) et d'une couverture en planches ondulées de fibro-ciment et six plaques translucides, le tout assez ancien et défraîchi; a déclaré que cette toiture a été conservée en l'état pour les deux pans de charpente du bâtiment.

Une réserve doit être posée concernant la toiture, celle-ci étant en plaques ondulées de fibro-ciment, précisant que cette couverture a été exposée à l'épisode de grêle de 2022 et a dû être à la suite réparée.

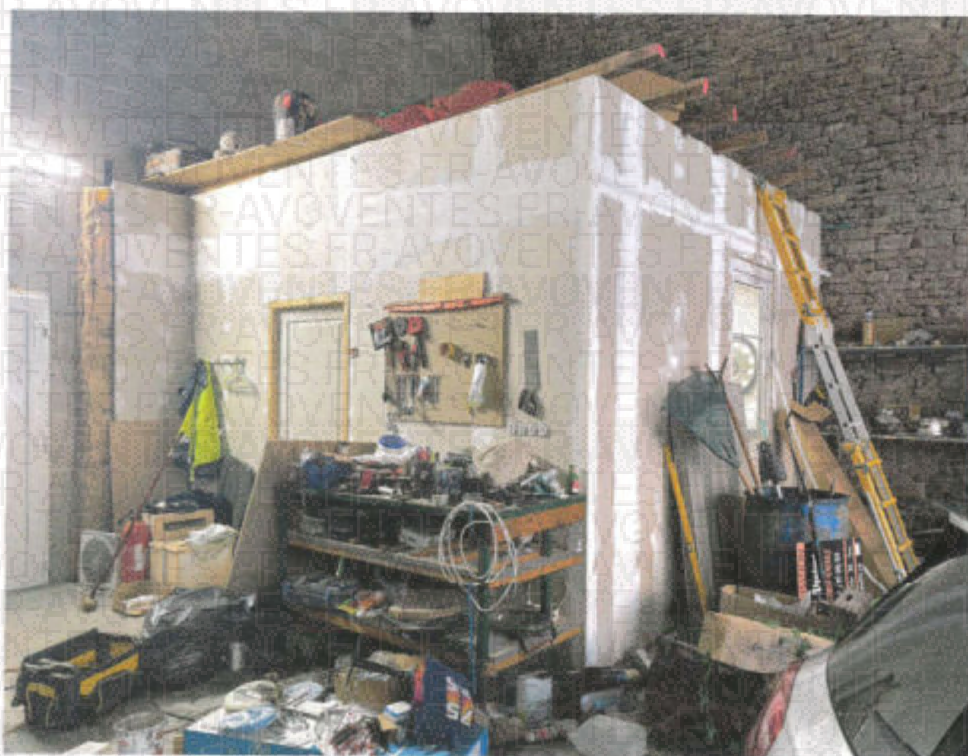
**BUREAU (15,49 m²):** cellule implantée dans l'angle sud-ouest du hangar, composée de cloisons et plafond suspendu en panneaux sandwich placoplâtre, au sol parquet et isolant, à laquelle on accède par une porte simple battant, la cloison nord équipée d'une fenêtre encadrement PVC simple battant et double vitrage.
