## Dossier Technique Immobilier

Numéro de dossier : EBR-2025-03628-AVOVENTES  
Date du repérage : 24/01/2025

Département : ...**Haute-Savoie**  
Adresse : .....**59 Chemin de Fesigny**  
Commune : .....**74540 CHAINAZ LES FRASSES**  
**Section cadastrale B, Parcelle(s) n° 65 1768 1773**

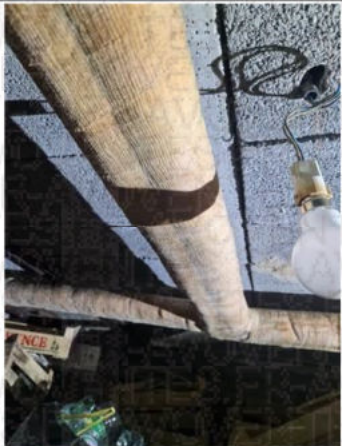
| Localisation | Identifiant + Description | Photo |
|---|---|---|
| Rez de chaussée -<br>Chaufferie; Rez de chaussée<br>Dépôt 1; Rez de<br>chaussée - Pièce 2; Rez de<br>chaussée - Pièce 3 | Identifiant: M001-P001<br>Description: Colorifugeages<br>Liste selon annexe.13-9 du CSP: A | |

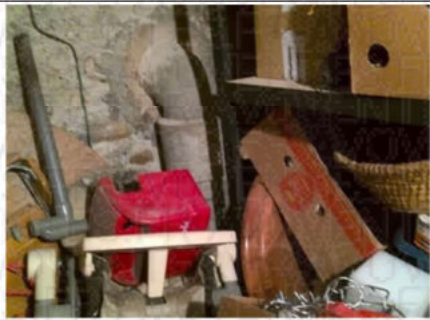
| Localisation | Identifiant + Description | Conclusion (justification) | Etat de conservation** et préconisations* | Photo |
|---|---|---|---|---|
| Rez de chaussée -<br>Chaufferie | Identifiant: M002<br>Description: Conduits<br>Liste selon annexe.13-9 du CSP: B | Présence<br>d'amiante<br>(Sur jugement<br>de l'opérateur) | Matériau non dégradé<br><br><b>Résultat EP**</b><br><br><b>Préconisation :</b> Il est<br>recommandé de réaliser<br>une évaluation<br>périodique. | |

Photo n° PhA001  
Localisation : Rez de chaussée - Chaufferie  
Ouvrage : Conduits de fluides (air, eau, autres fluides)  
Partie d'ouvrage : Conduits  
Description : Conduits  
Localisation sur croquis : M002

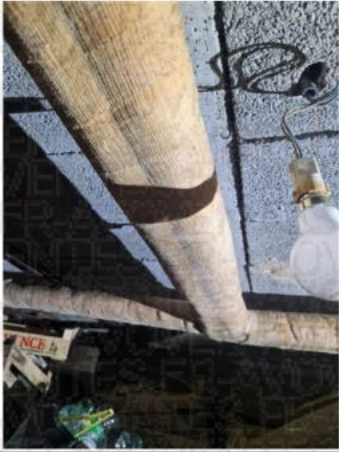
Photo n° PhA002  
Localisation : Rez de chaussée - Chaufferie; Rez de chaussée - Dégagement 1; Rez de chaussée - Pièce 2; Rez de chaussée - Pièce 3  
Ouvrage : Flocages, Calorifugeages, Faux plafonds  
Partie d'ouvrage : Calorifugeages  
Description : Calorifugeages  
Localisation sur croquis : M001
