## **PROCES VERBAL DE DESCRIPTION**

**LE VENDREDI DIX JANVIER DEUX MILLE VINGT-CINQ**

**Que le bien sis à JOIGNY (89300), 73 avenue Jean Hemery, faisait l'objet d'une vente par adjudication.**

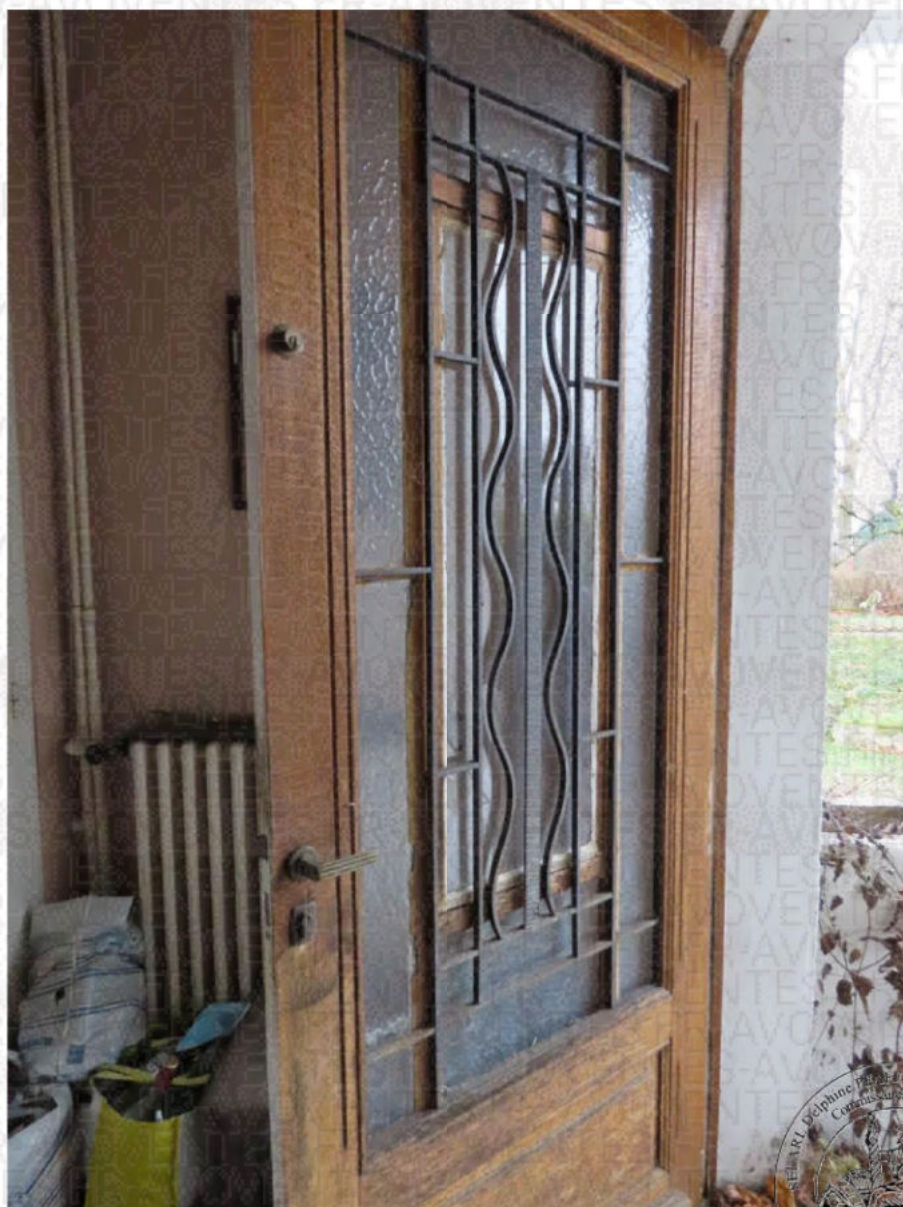
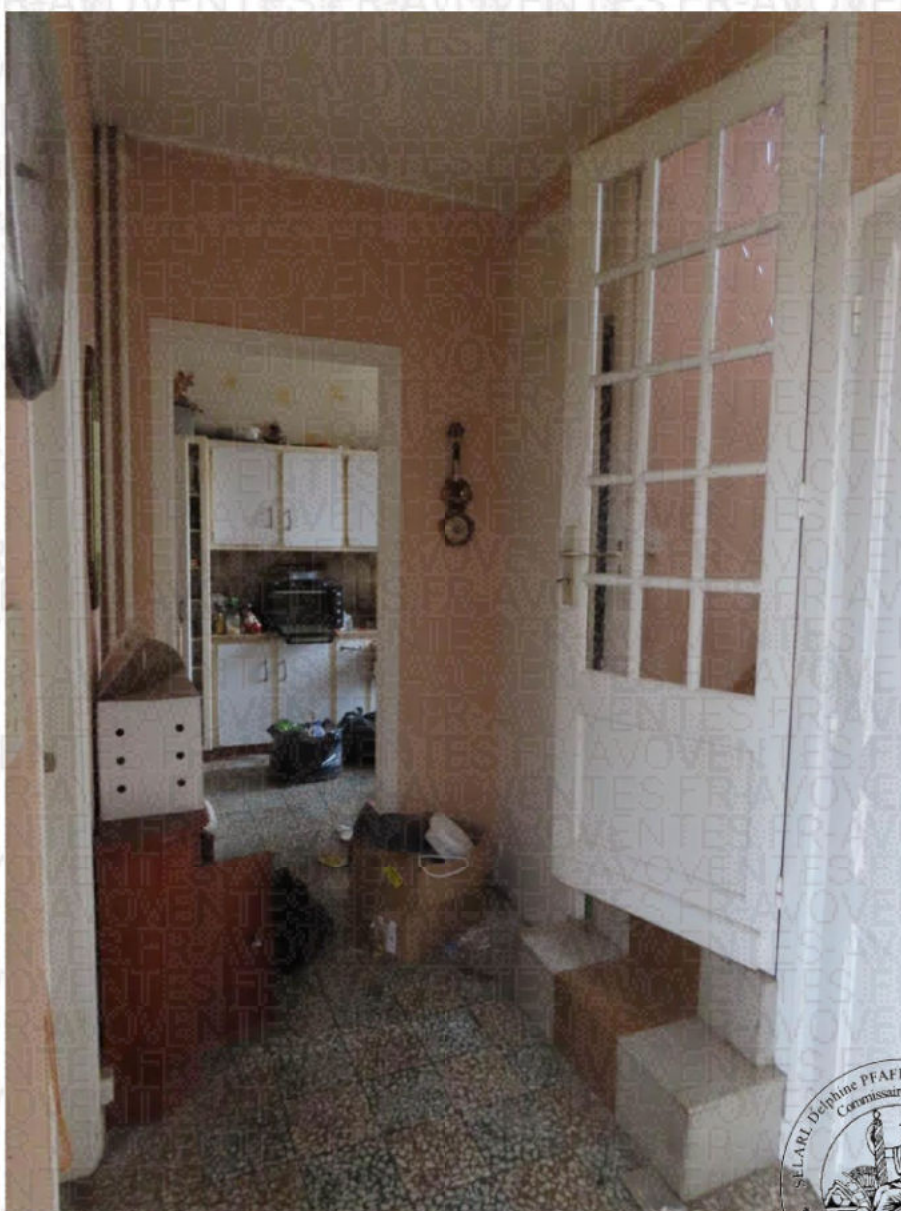
**ENTREE :**

Aux murs, un revêtement papier peint déchiré.

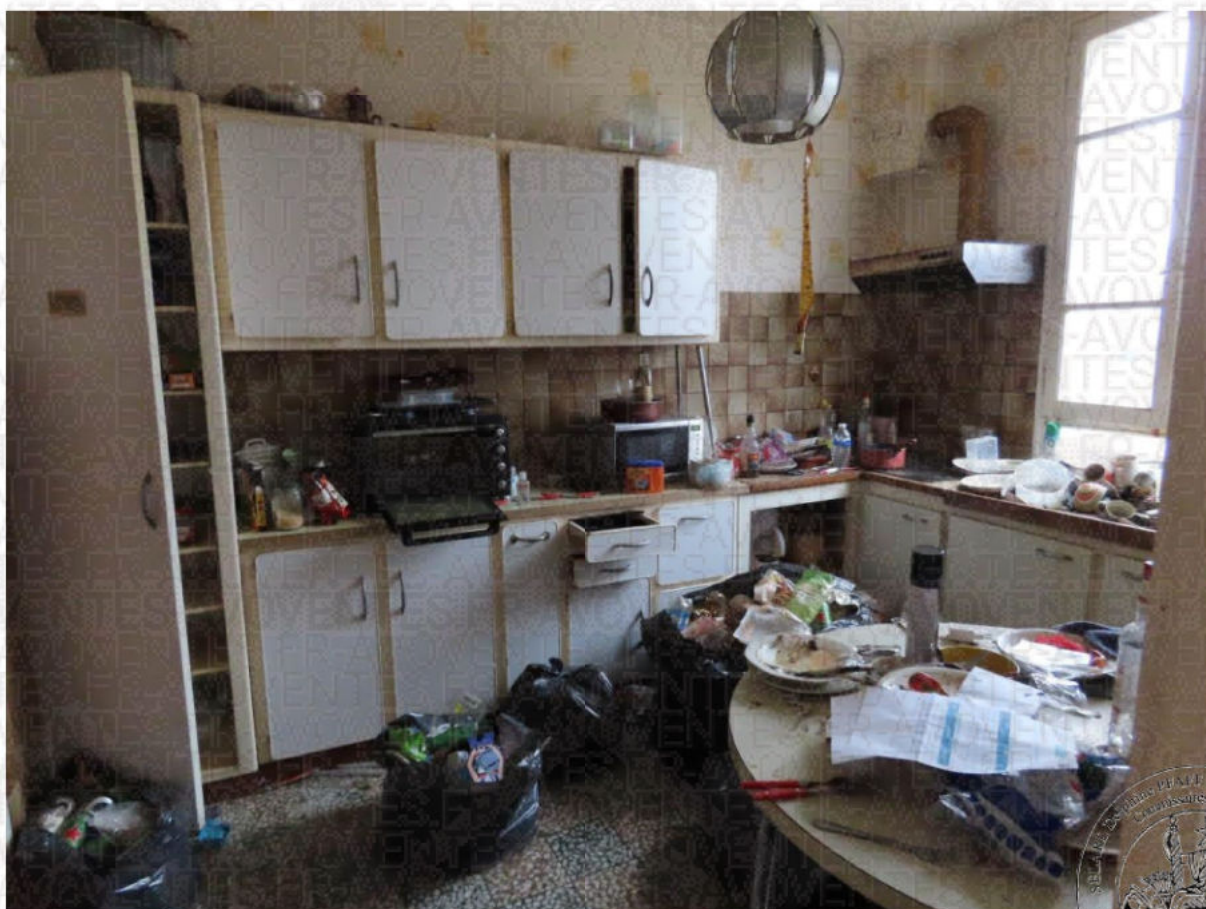
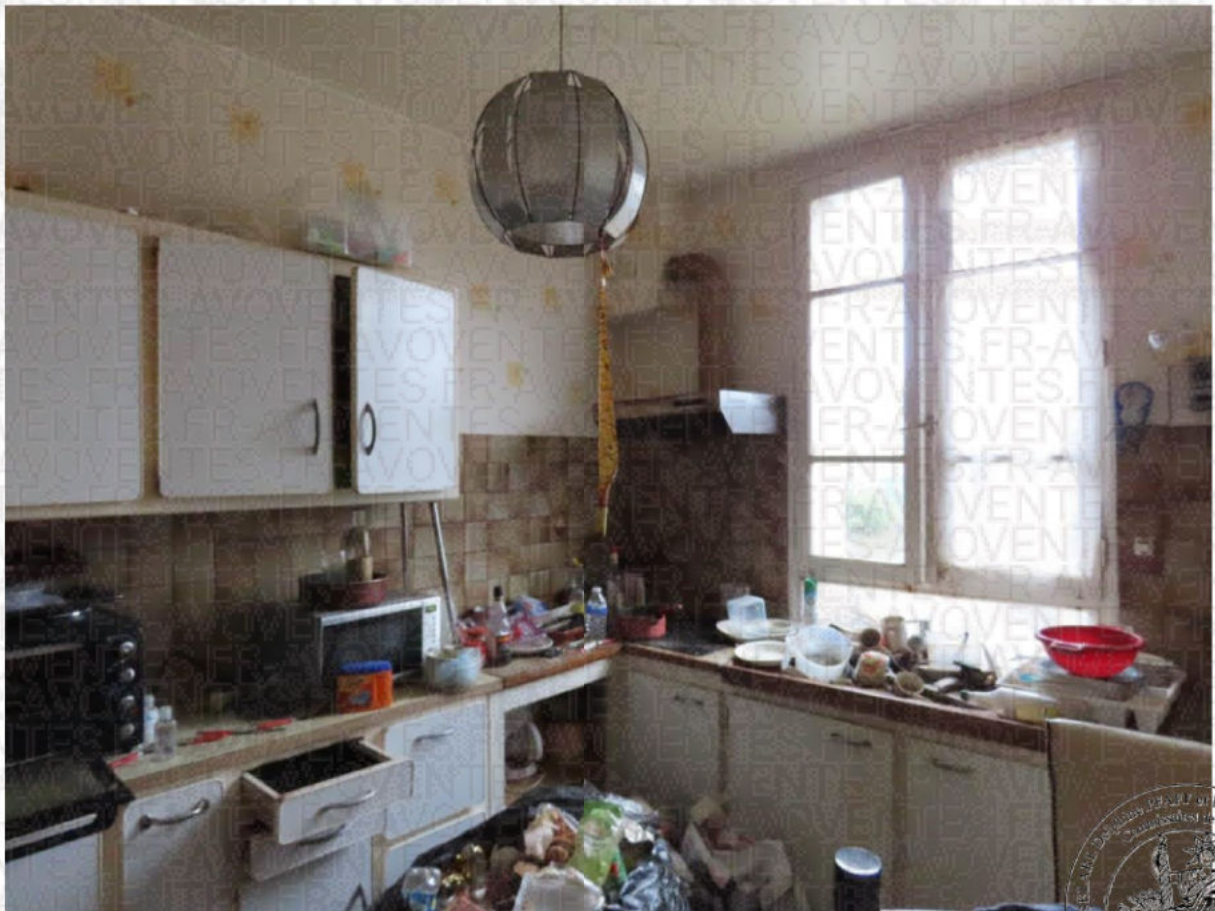
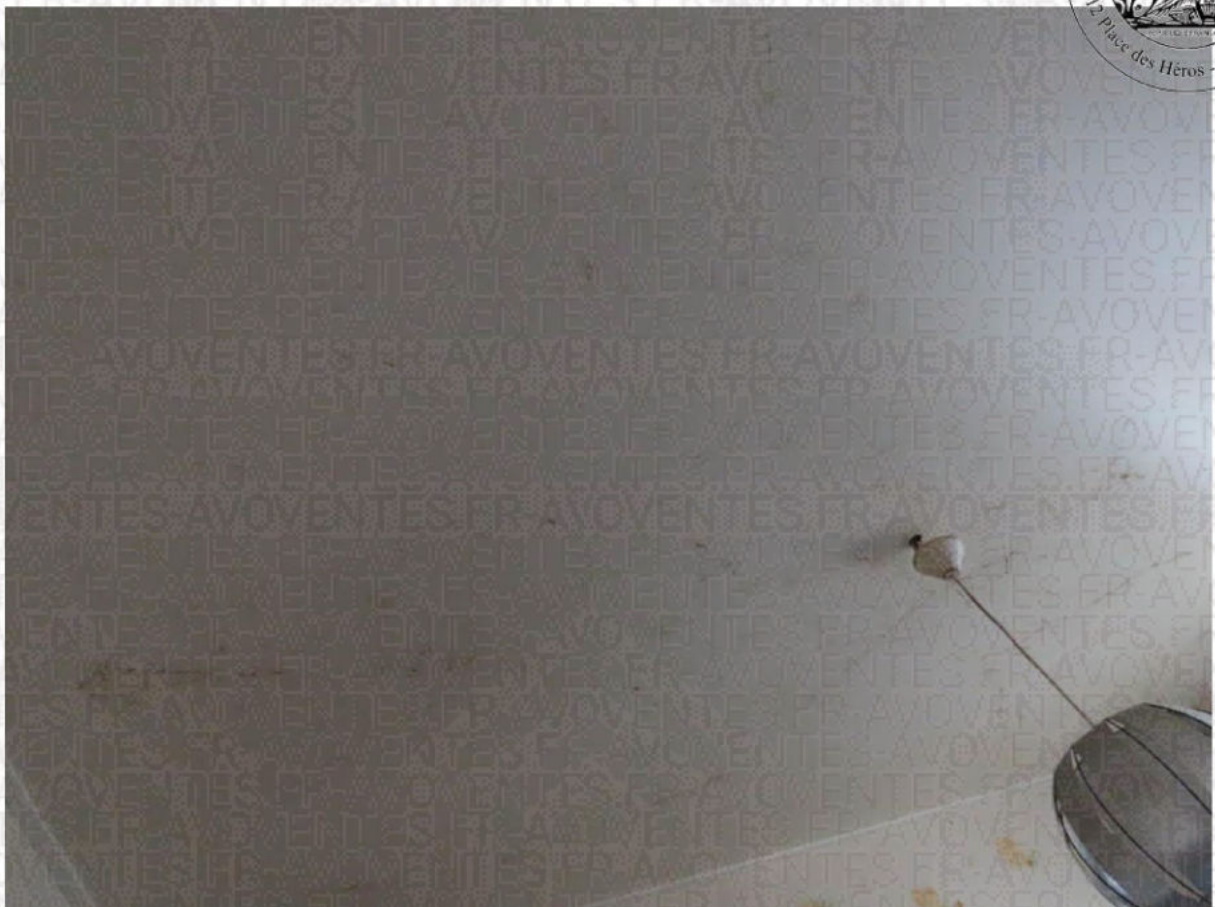
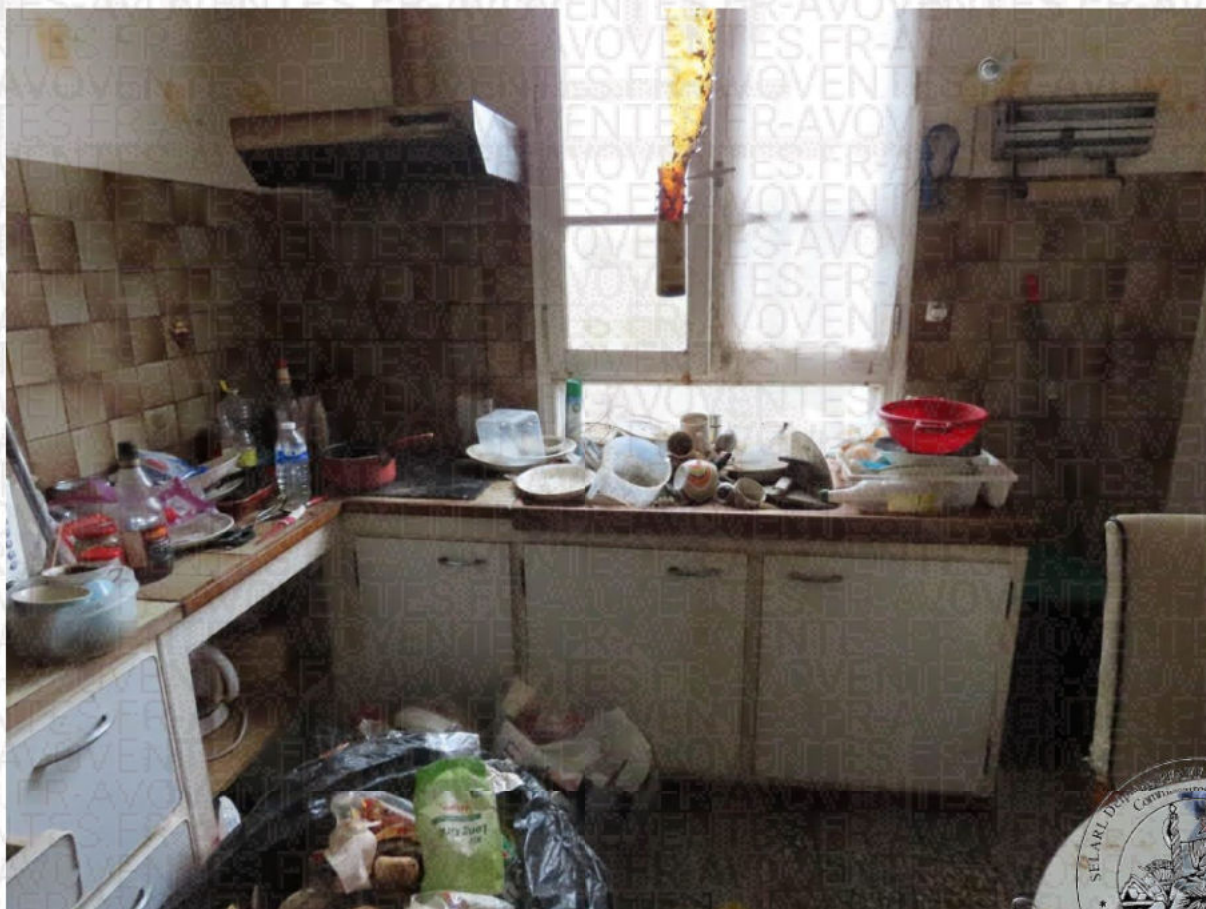
**CUISINE :**

Aux murs, en partie basse, une faïence. En partie haute, un revêtement papier peint, lequel est sale et encrassé. Le revêtement peinture aux murs est extrêmement sale, taché et piqué de moisissure.

Implantation d'une cuisine aménagée, dans l'angle avec une plaque de cuisson et une hotte.  
L'ensemble est hors d'usage.

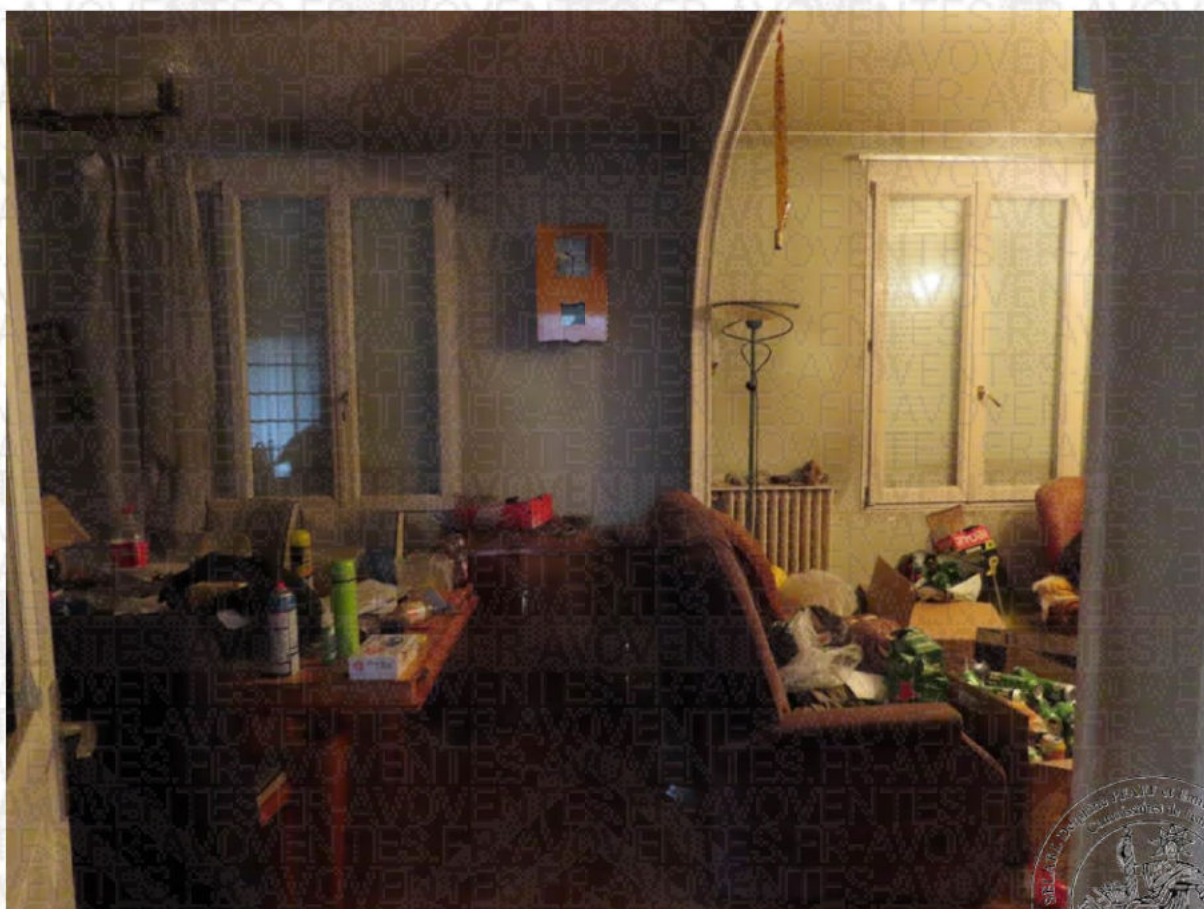
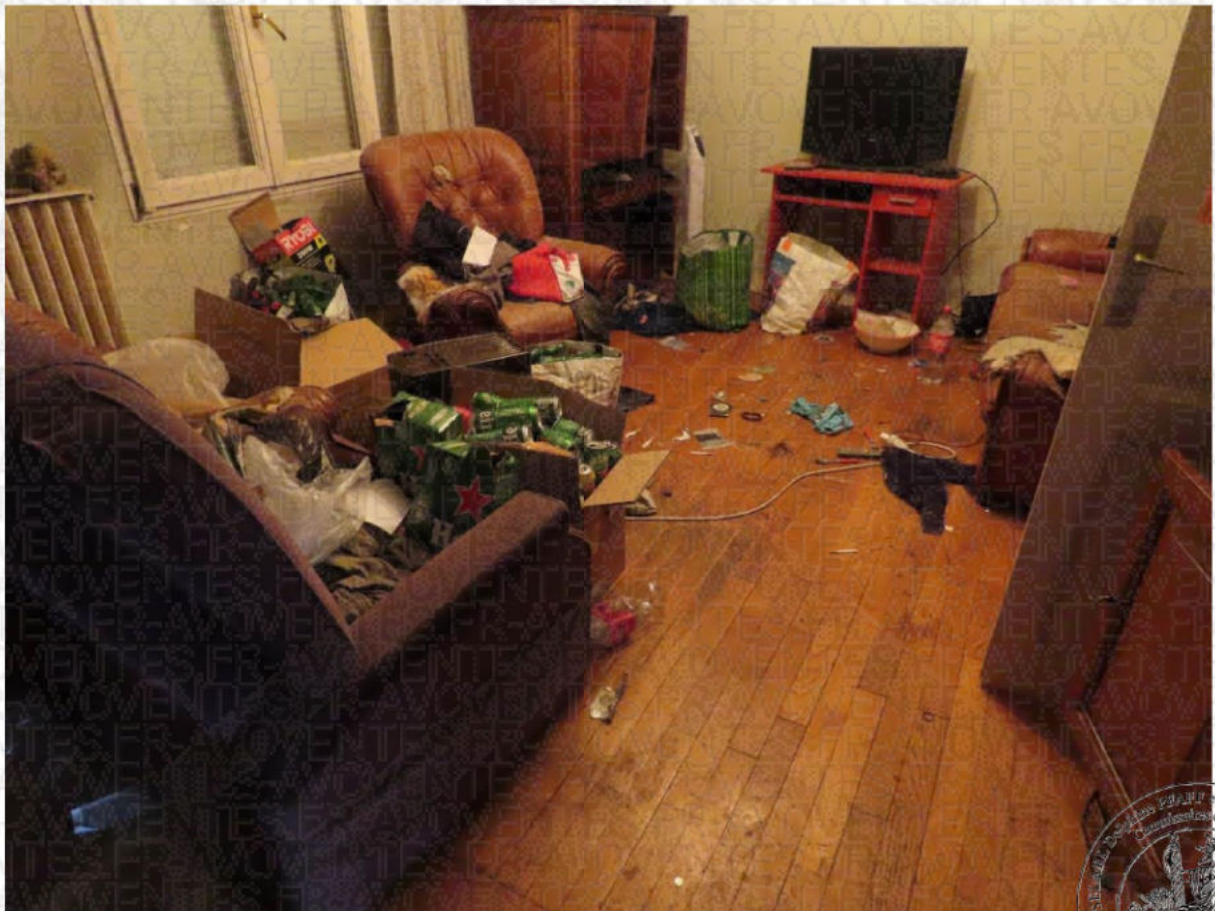
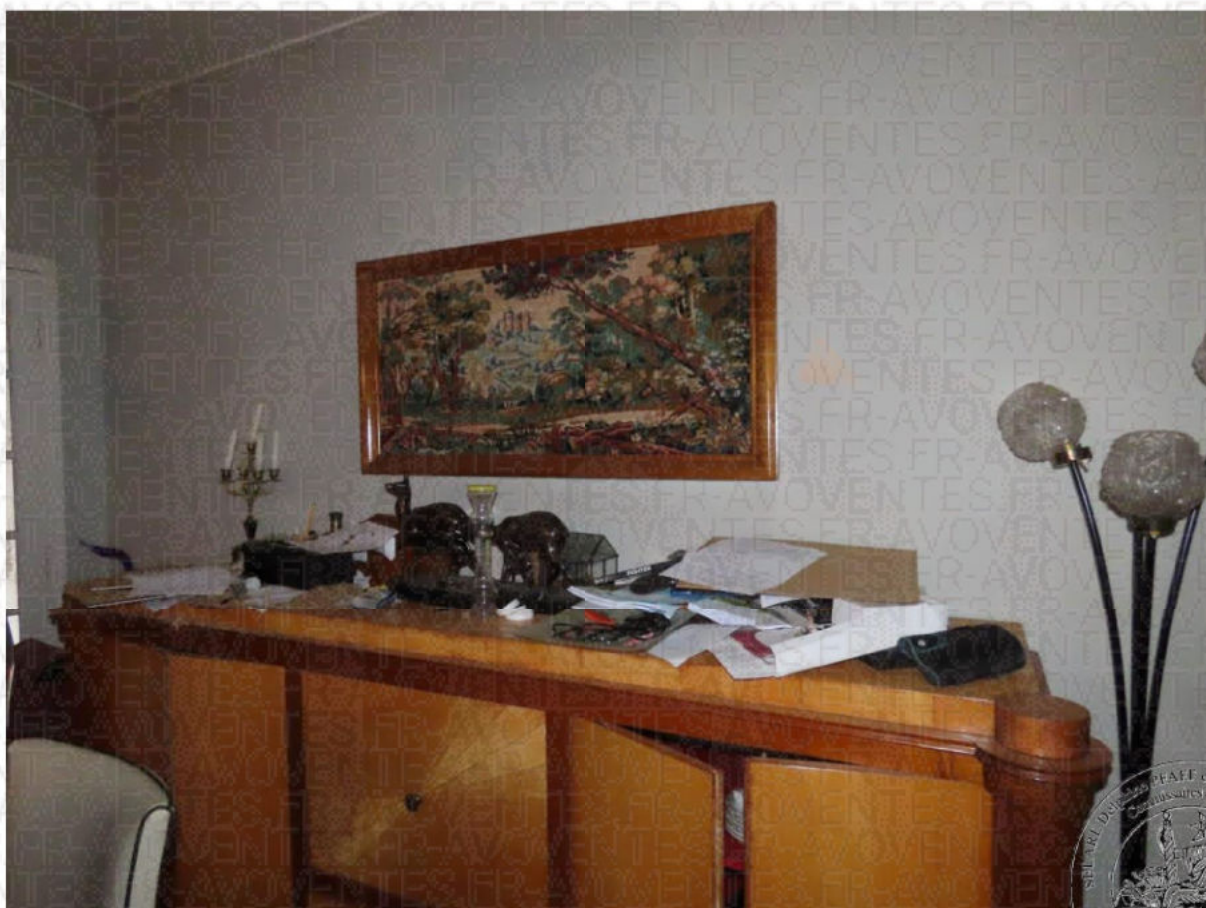
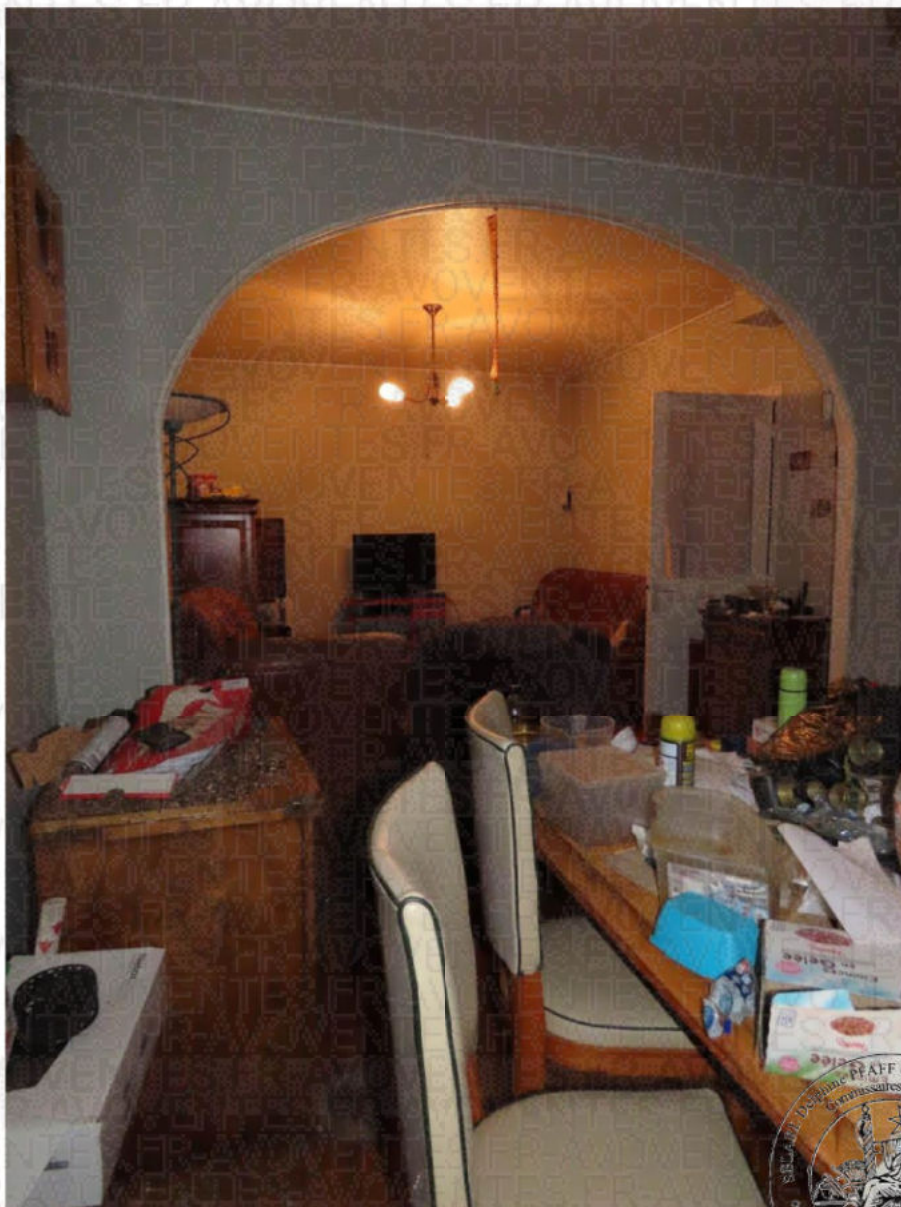
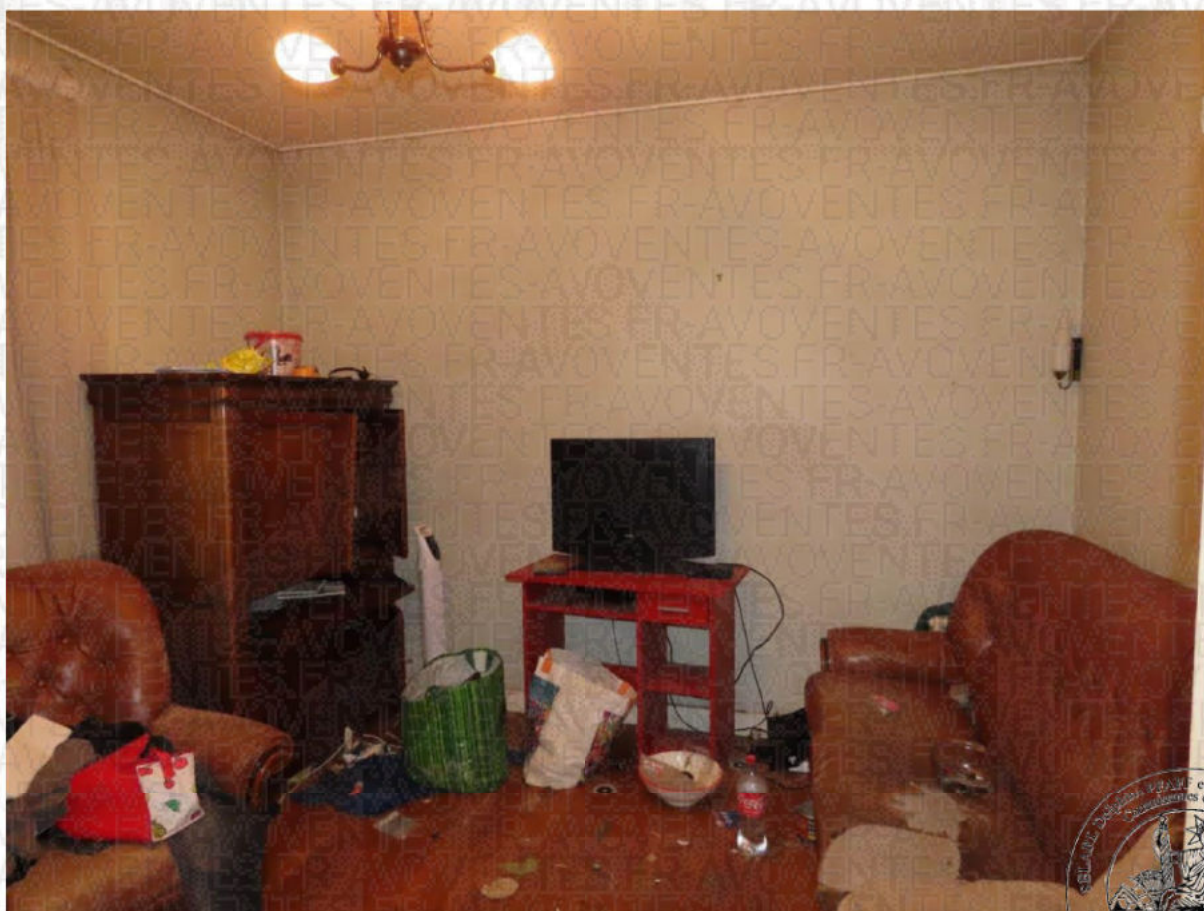
**SALON :**

Aux murs, un revêtement papier peint, sale et hors d'usage.

Le revêtement peinture au plafond est également taché et hors d'usage.

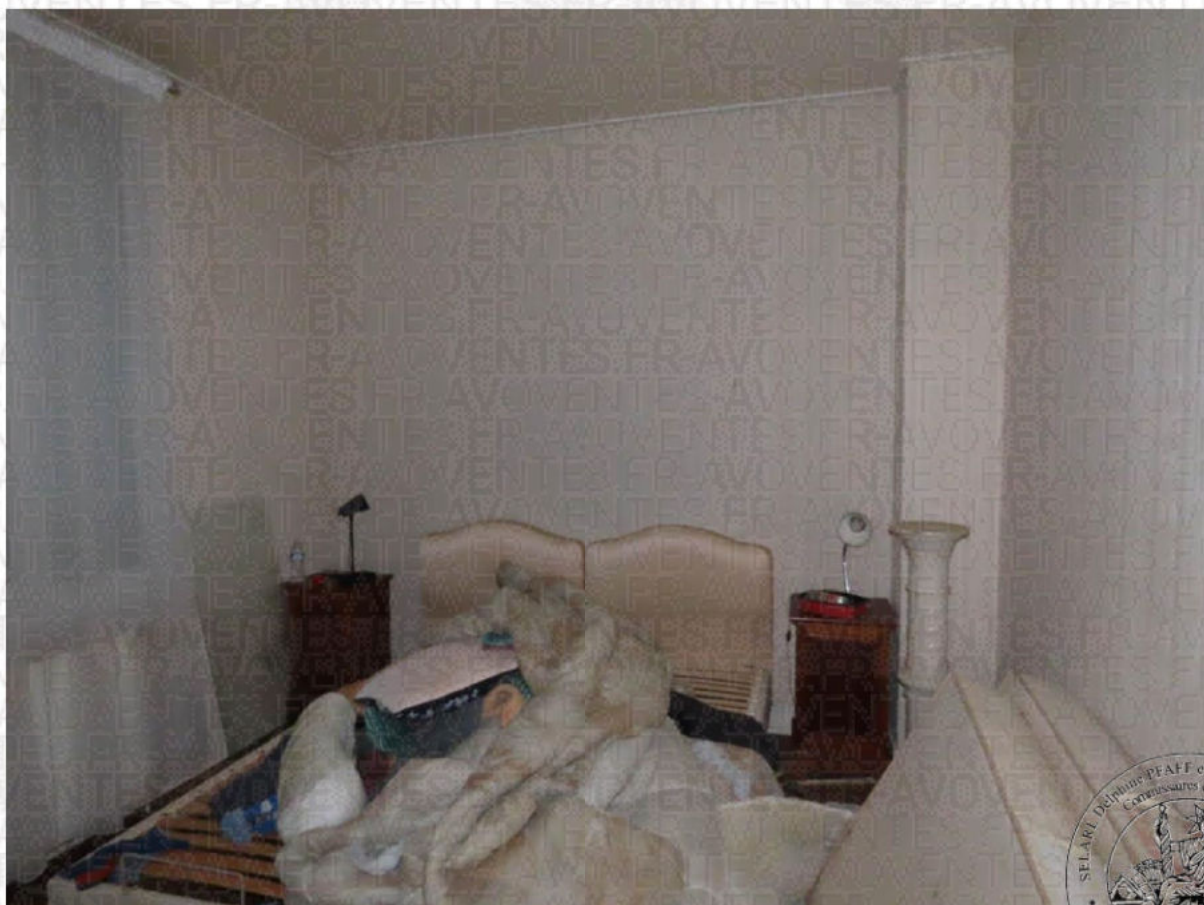
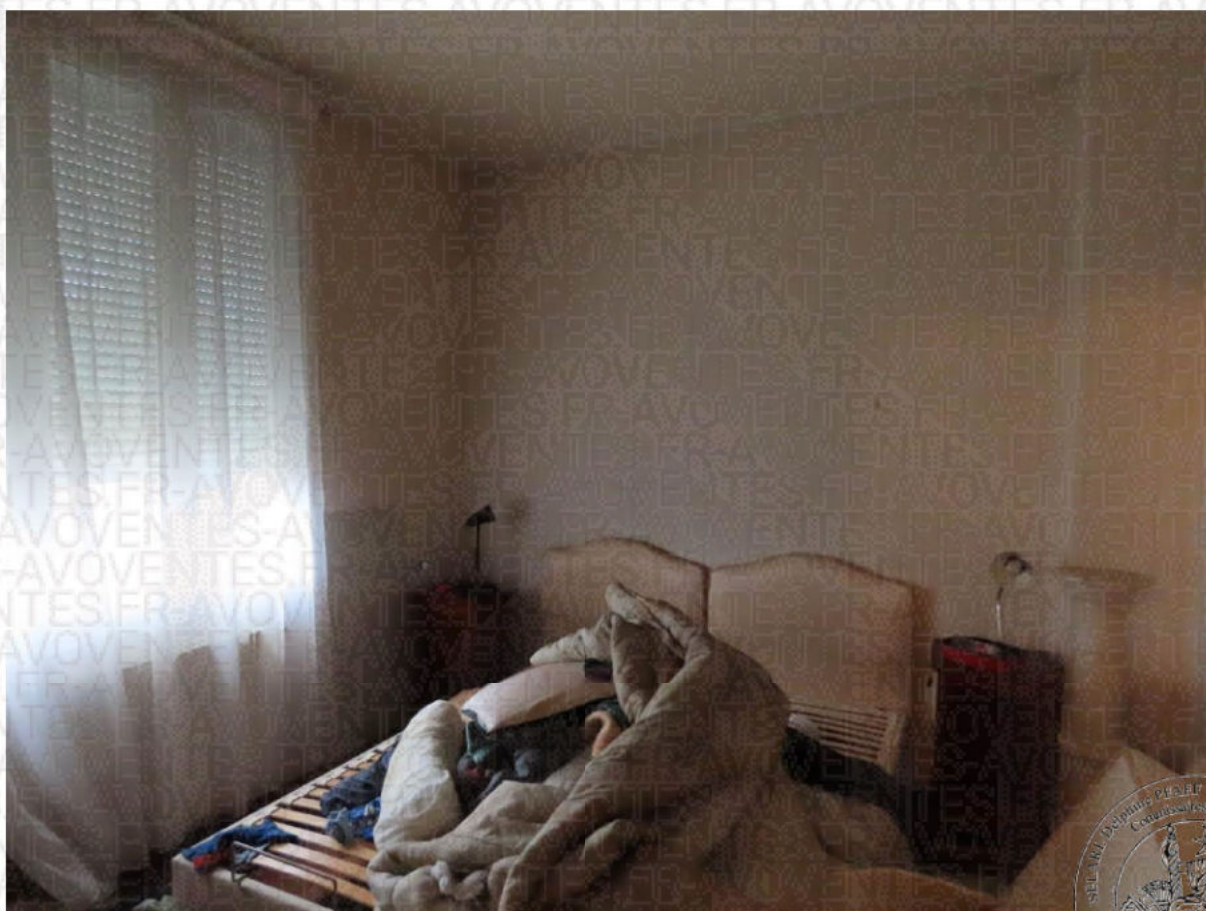
**CHAMBRE 1 :**

Au plafond, un revêtement peinture sale et empoussiéré.

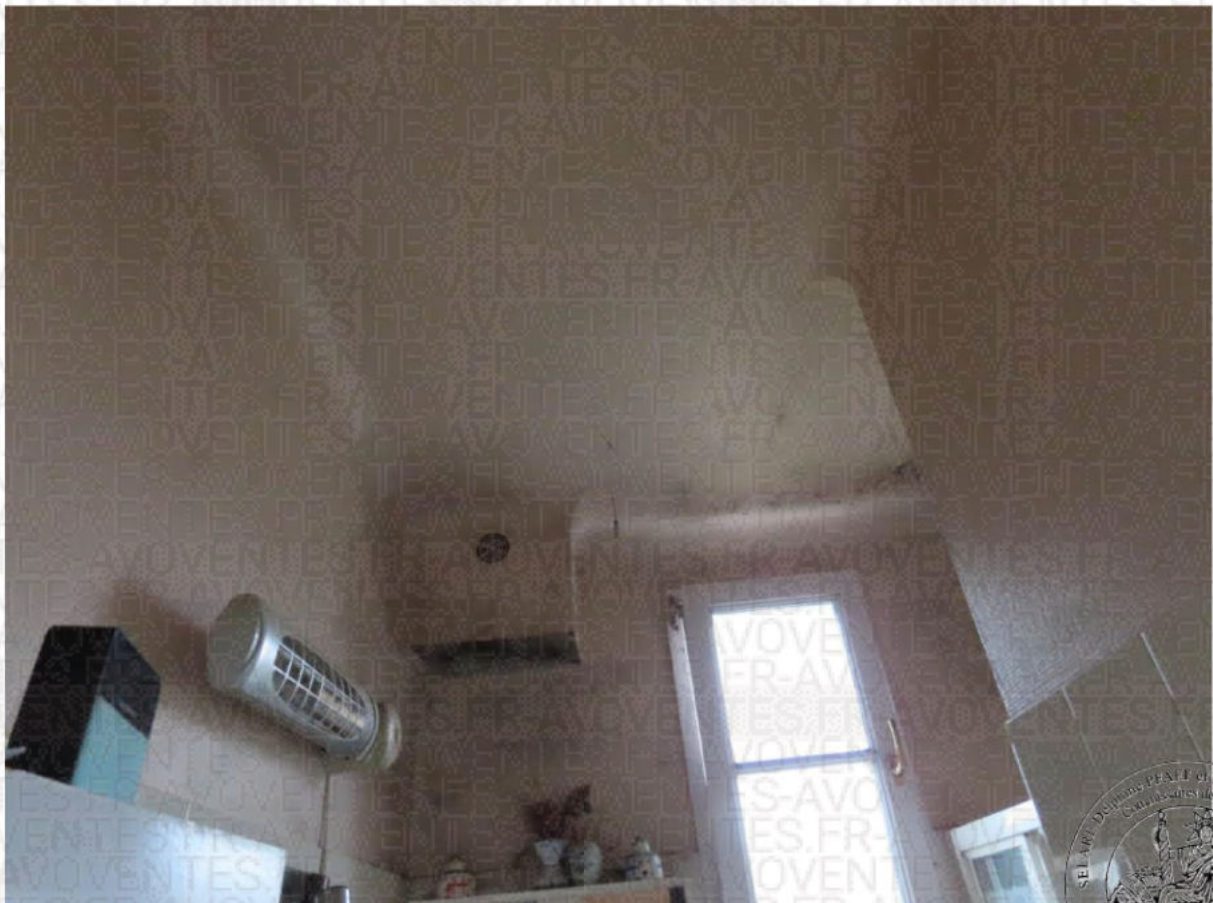
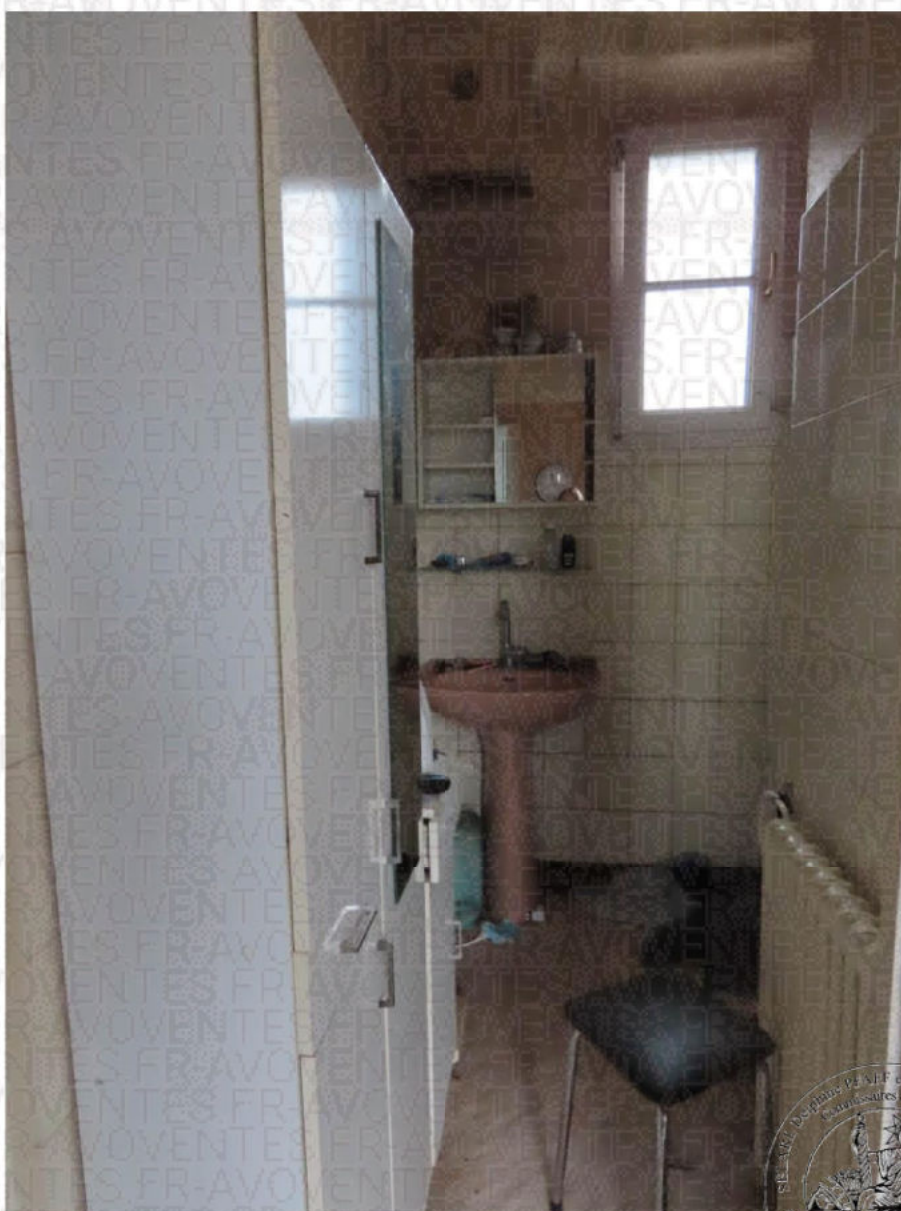
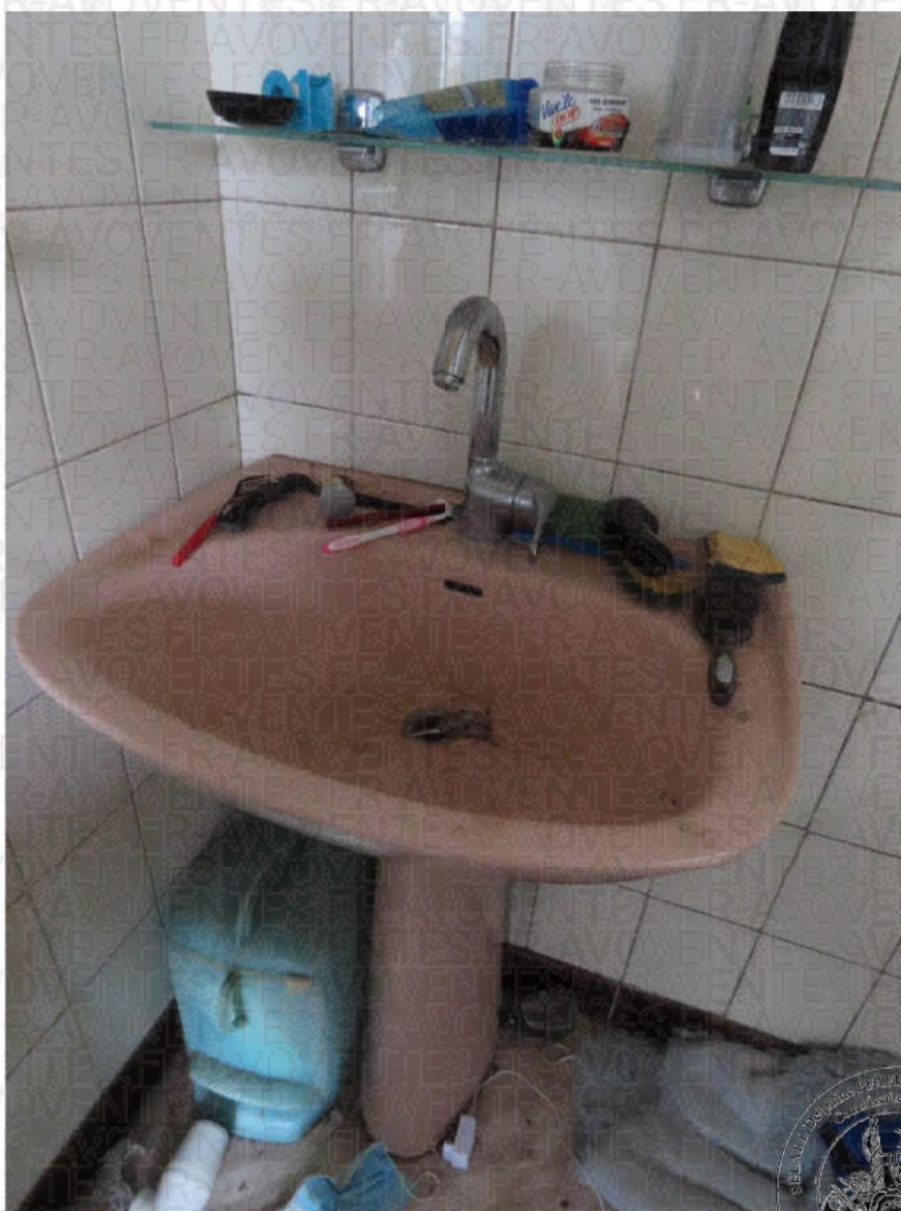
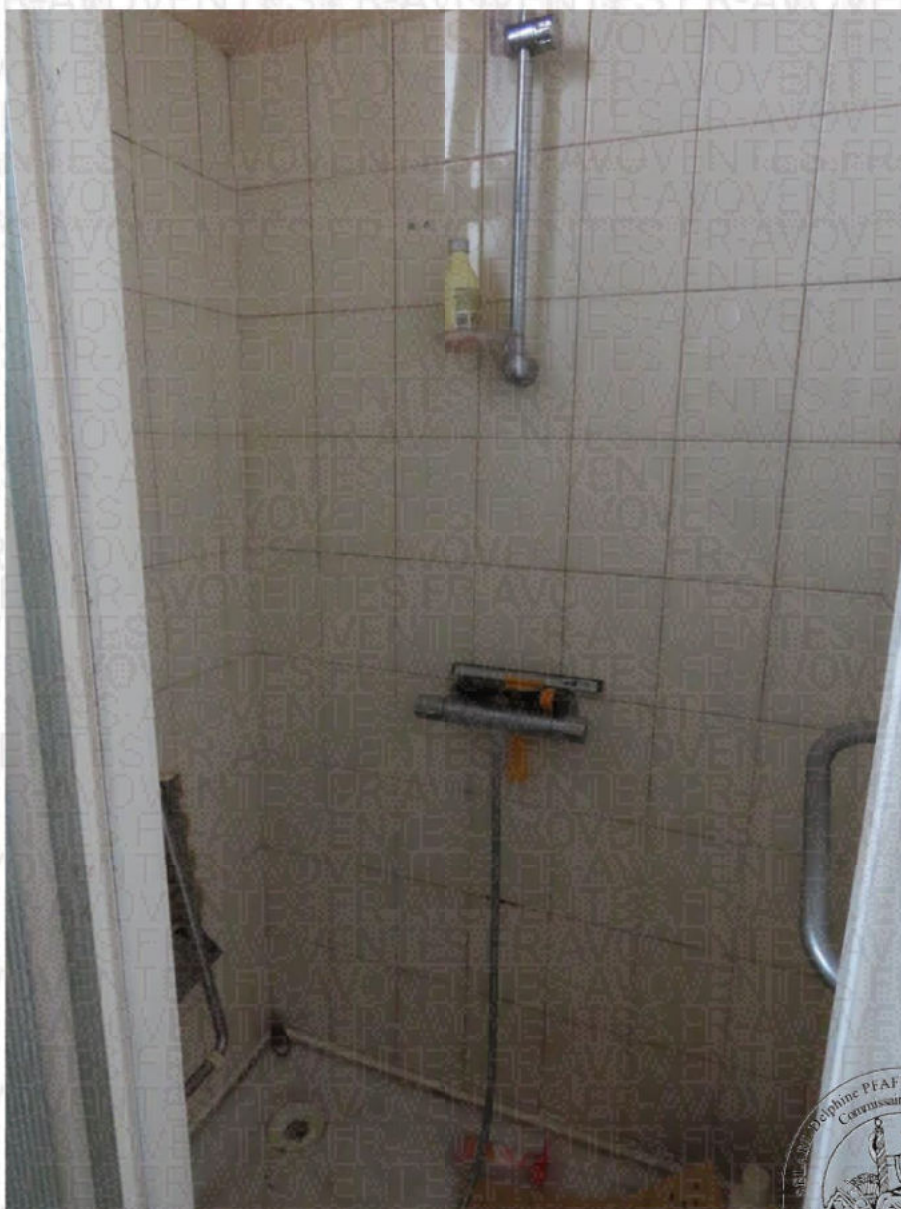
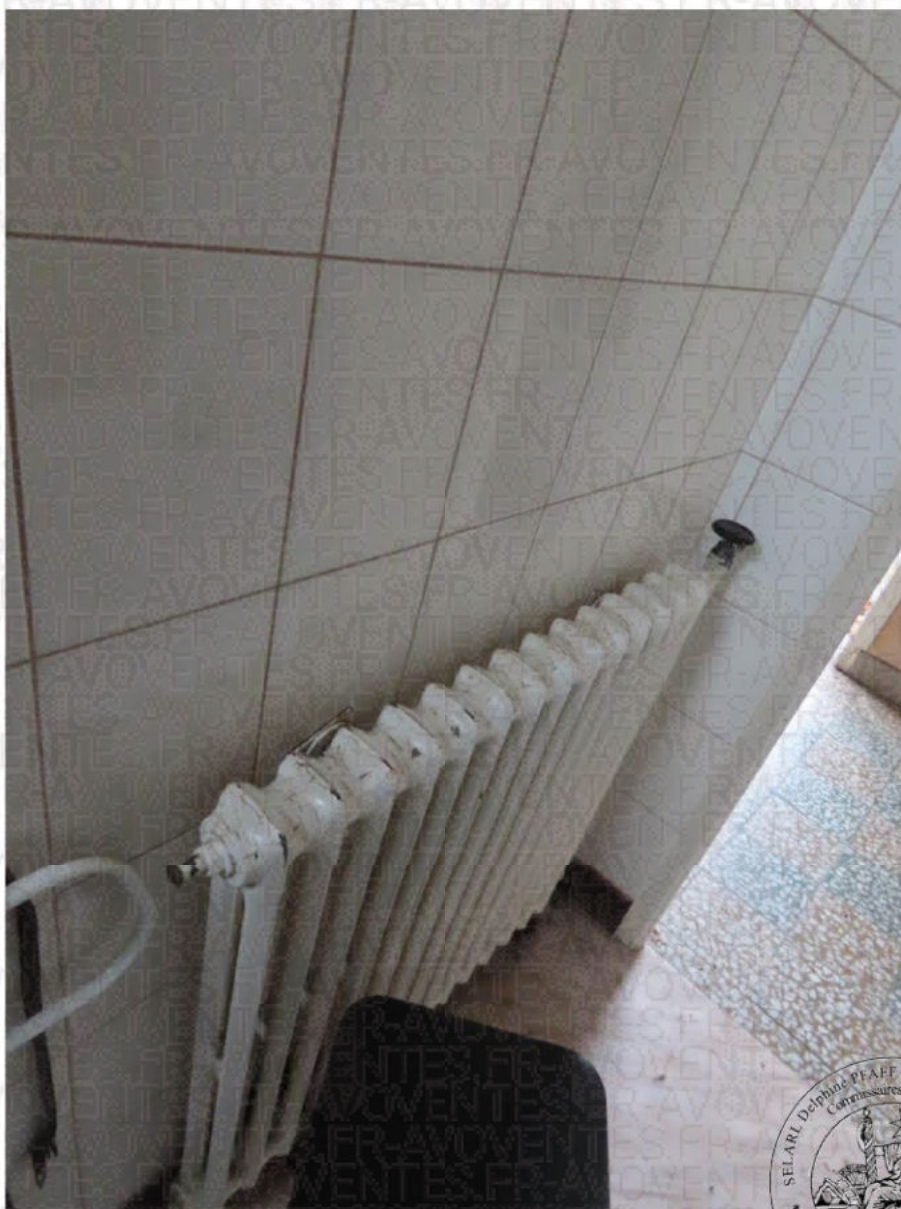
### **SALLE DE DOUCHE :**

*Dans le couloir de distribution dans l'entrée, j'accède à une salle de douche au moyen d'une porte bois, laquelle est piquée de moisissure.*

Au sol, un revêtement linoléum, sale et encrassé.

Aux murs, une faïence. En partie haute, un revêtement toile de verre peinte, lequel est piqué de moisissure, tout comme au plafond.

Face en entrant, implantation d'un lavabo émail rose, surmonté d'un robinet mitigeur. L'ensemble est extrêmement sale et encrassé.

A droite en entrant est fixé un radiateur, dont le revêtement peinture est écaillé.

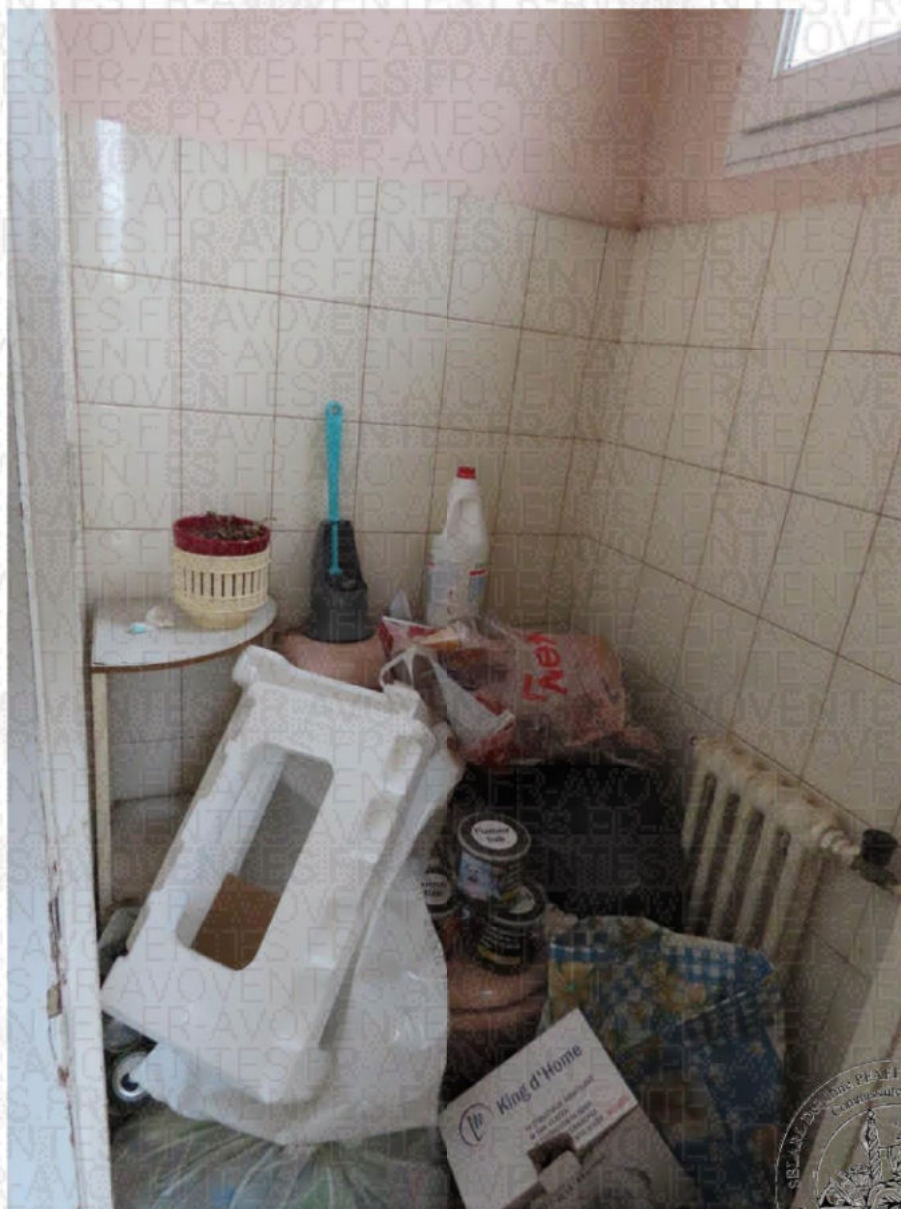
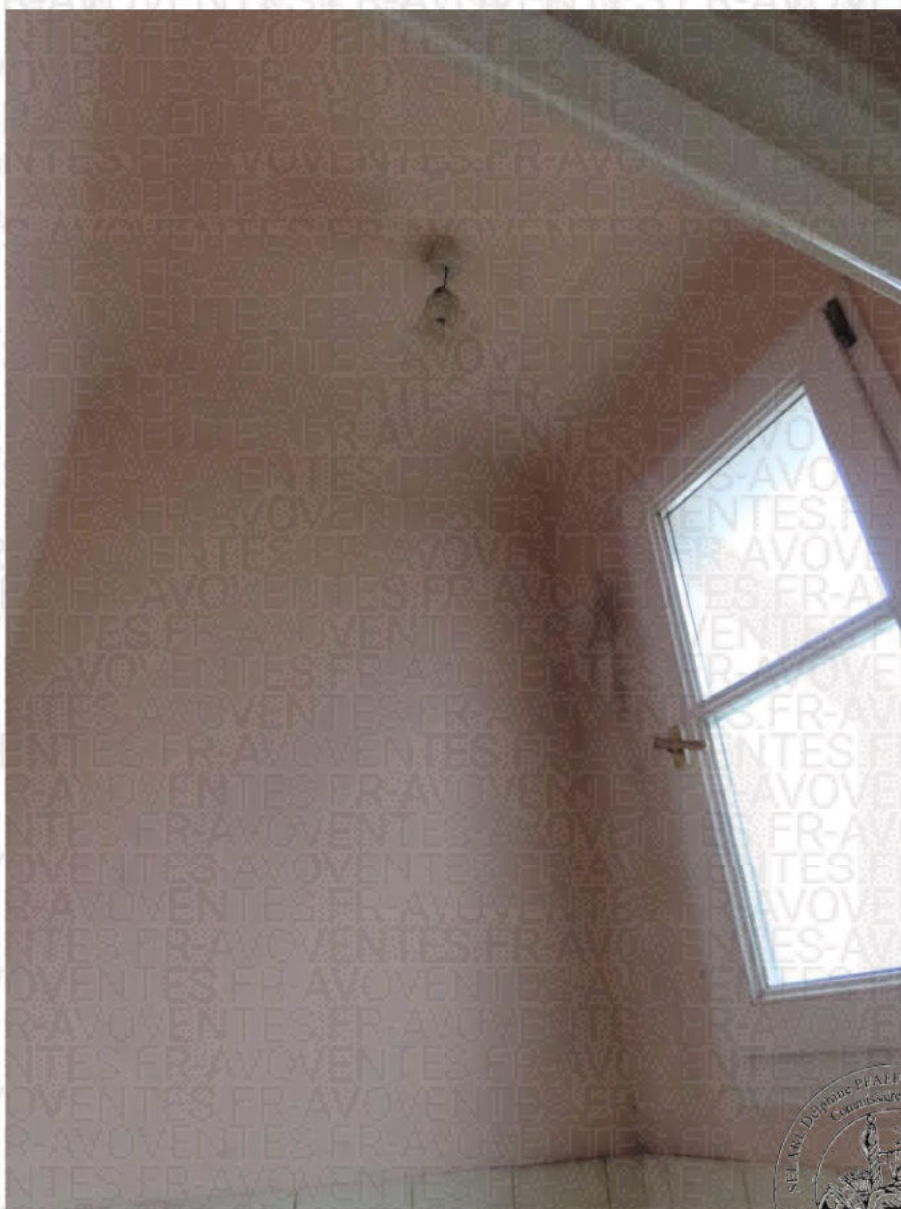
**WC :**

Aux murs, une faïence en partie basse et en partie haute, un revêtement toile de verre peinte, lequel est piqué de moisissure, tout comme au plafond.
