## **PROCES VERBAL DE DESCRIPTION**

**LE VENDREDI DIX JANVIER DEUX MILLE VINGT-CINQ**

**Que le bien sis à JOIGNY (89300), 73 avenue Jean Hemery, faisait l'objet d'une vente par adjudication.**

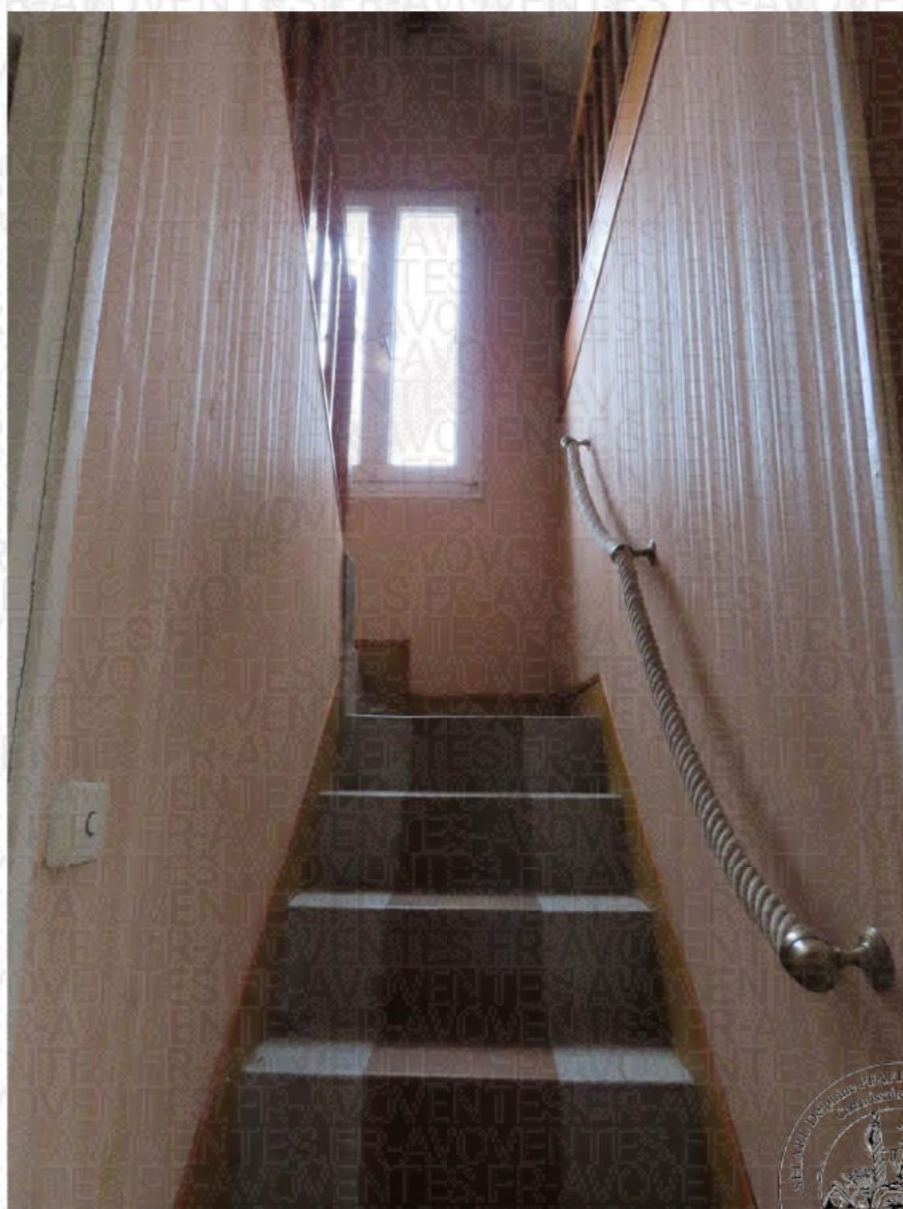
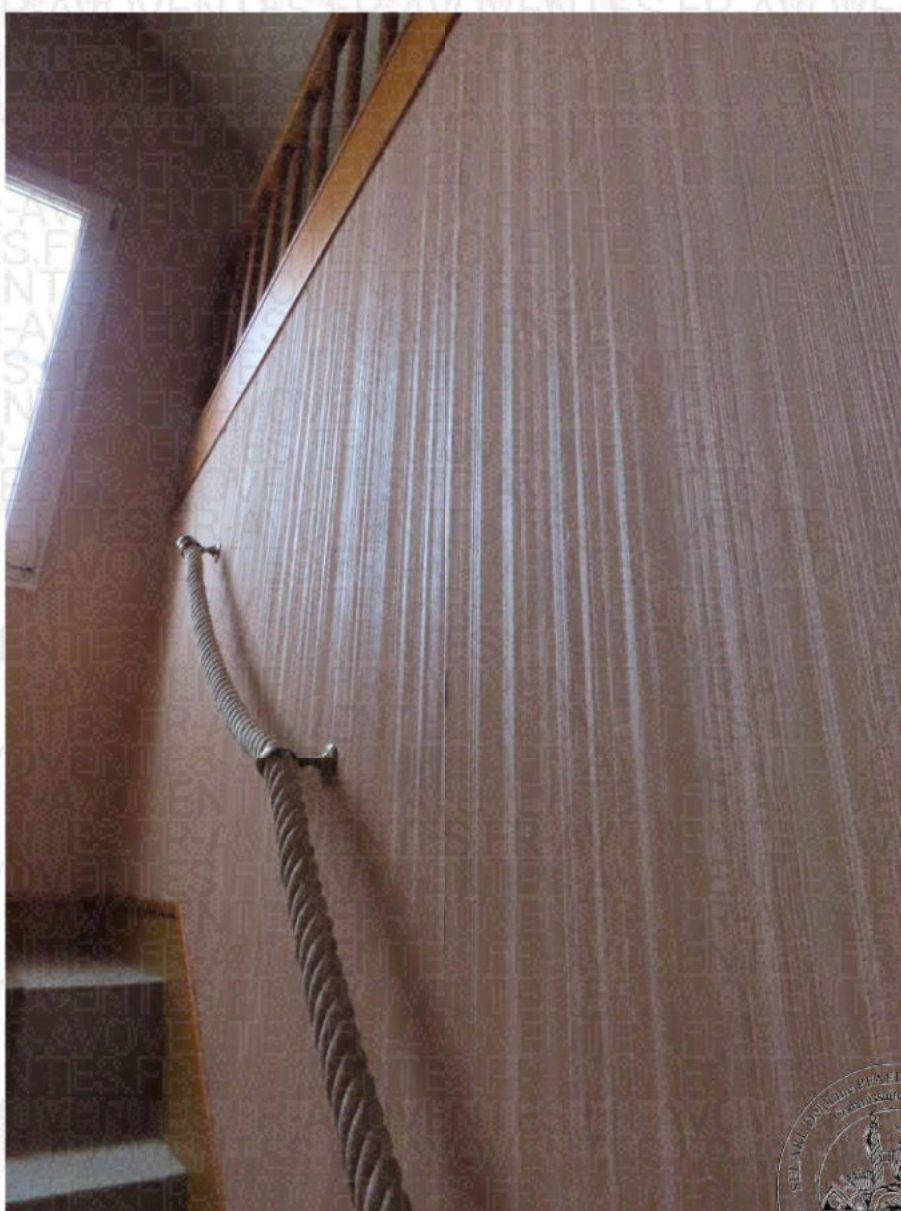
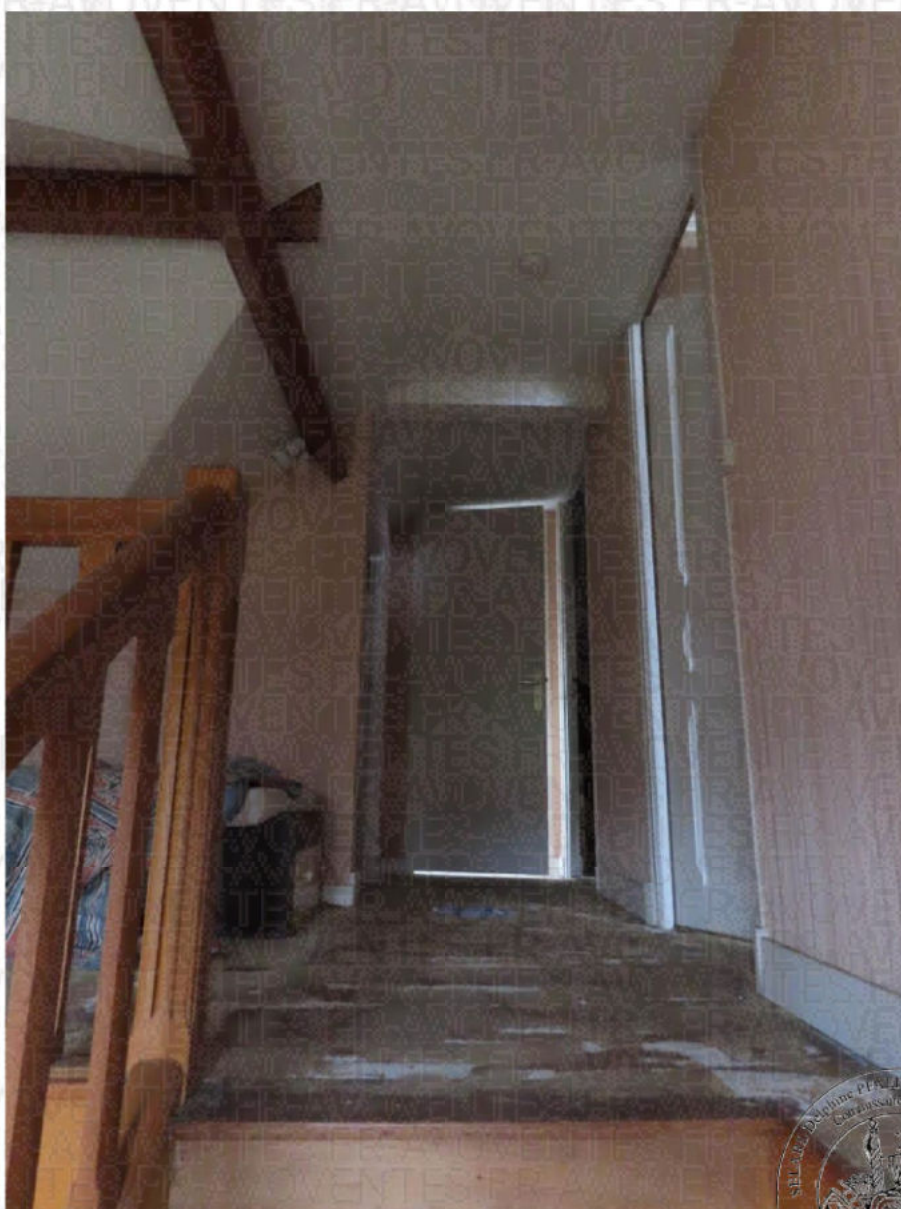
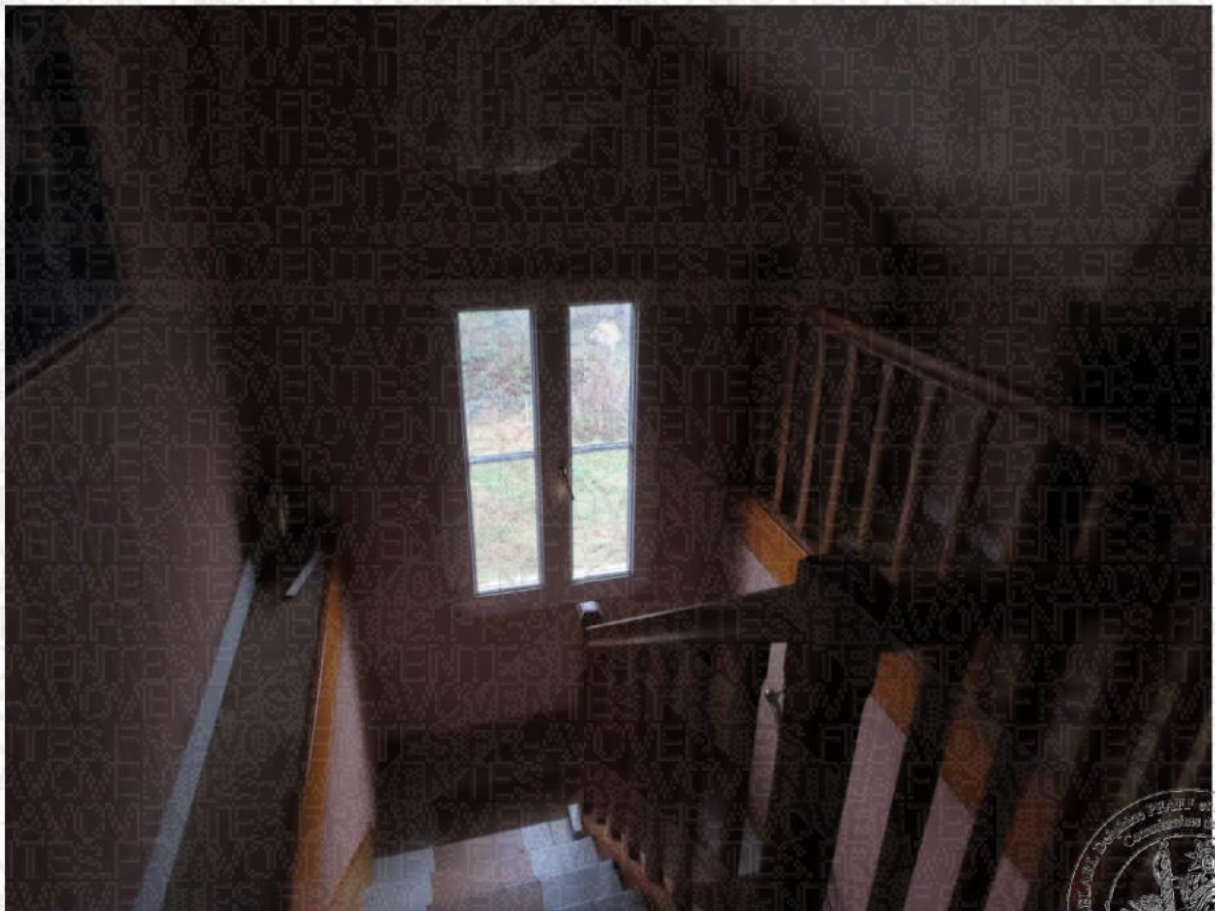
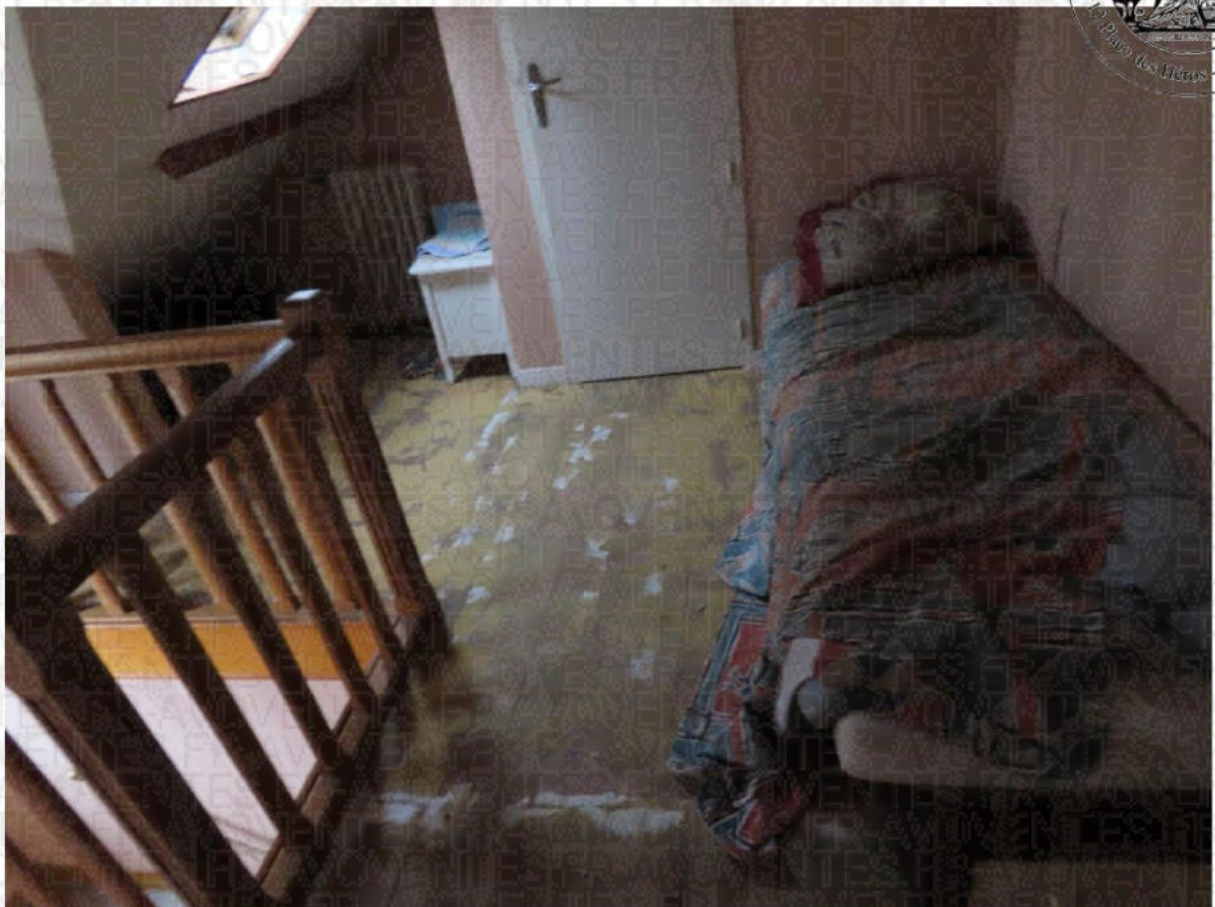
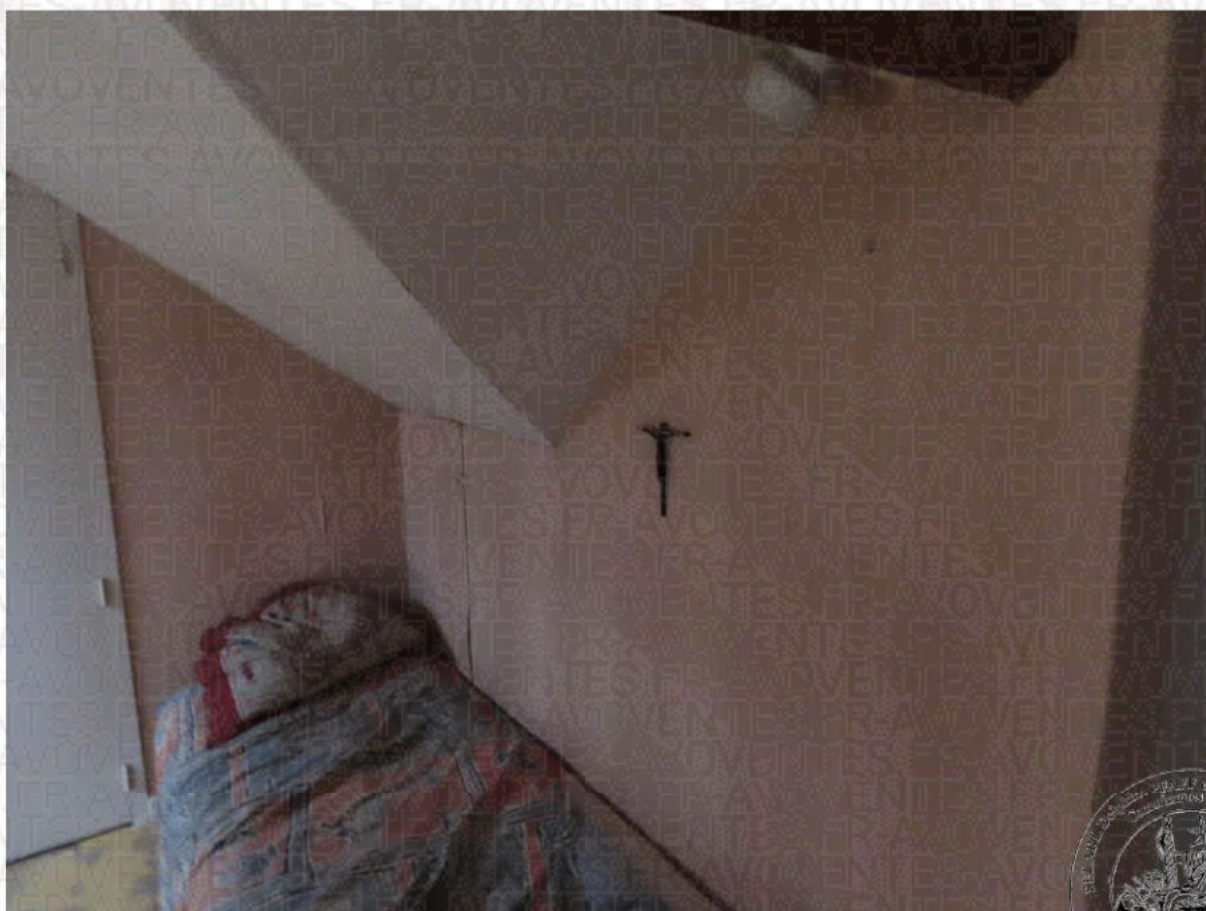
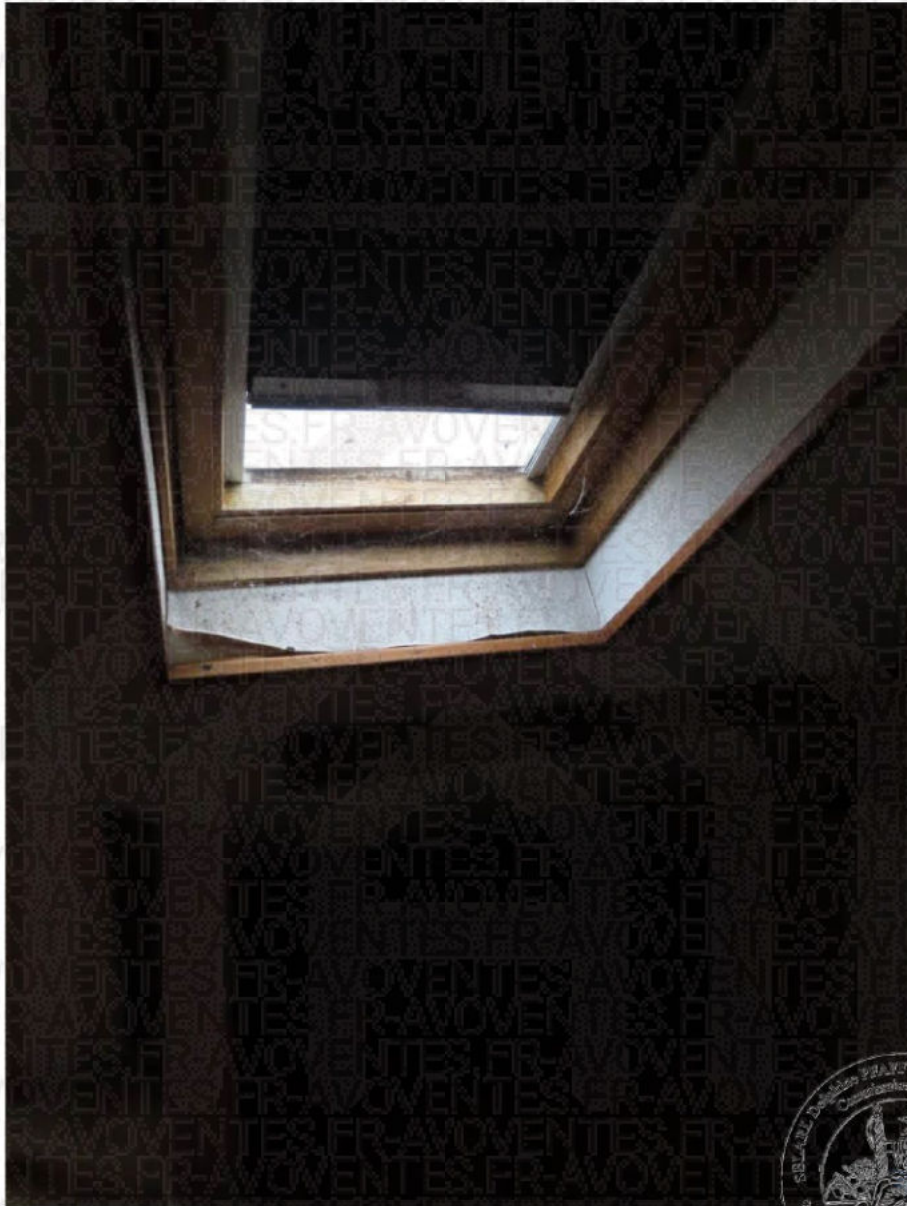
**MONTEE D'ESCALIER ET PALIER :**

Aux murs, un revêtement papier peint, lequel est déchiré.

Sur le palier, au sol, un revêtement parquet, lequel présente des résidus de colle.

Aux murs, un revêtement papier peint, lequel est déchiré et décollé.

Au plafond et sur les soupentes, un revêtement papier peint lequel est vétuste.

Au titre de l'éclairage naturel, une fenêtre de toit de type VELUX, munie d'un store. Je constate que le bois est piqué de moisissure. En partie basse, le revêtement papier peint est décollé.

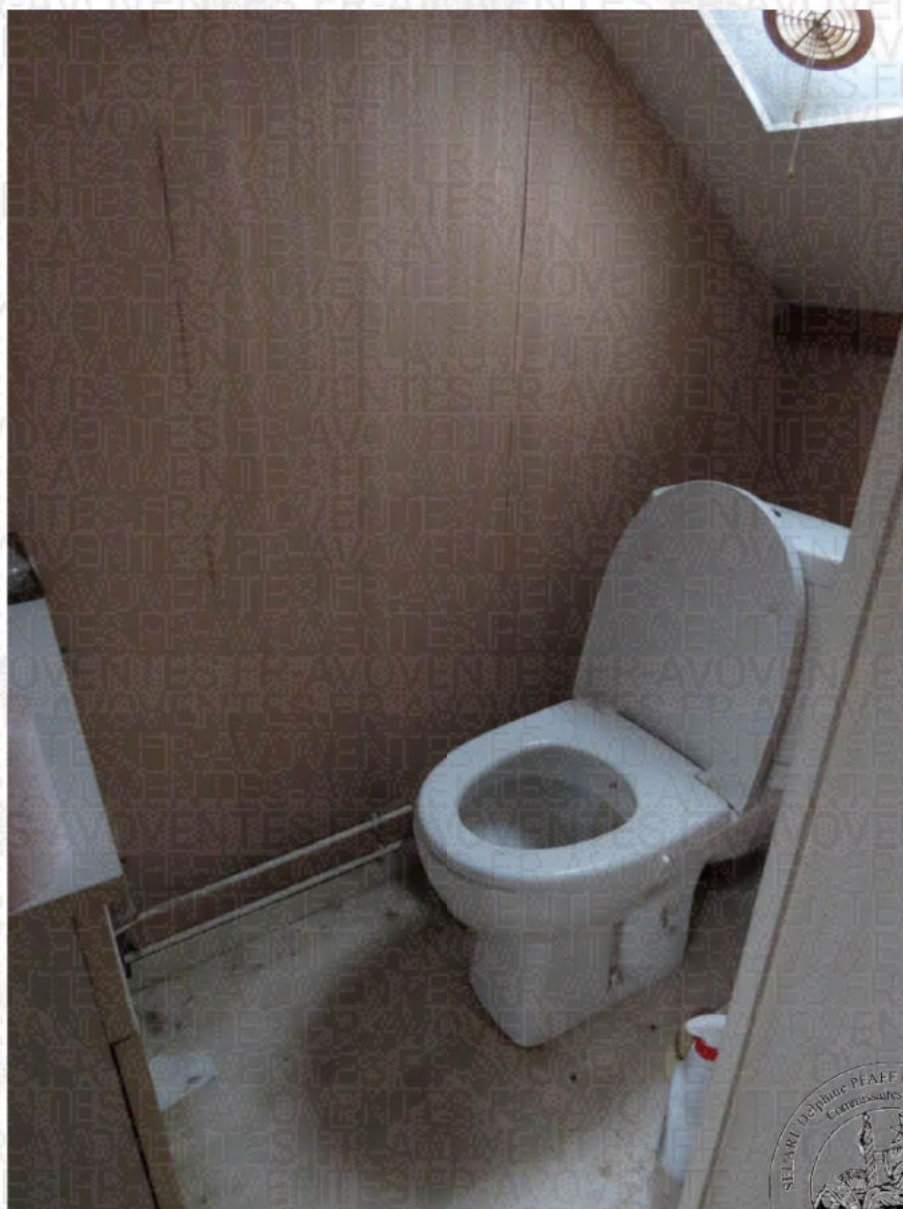
### WC :

*A gauche, j'accède à un WC au moyen d'une porte bois. La face intérieure est piquée de moisissure.*

Au sol, un revêtement linoléum, sale et encrassé.

Aux murs, un revêtement papier peint, lequel est décollé.

Sur la soupenne, le revêtement papier peint est également décollé.

Au titre de l'équipement, implantation d'un WC surmonté d'une lunette et d'un abattant, muni d'une chasse d'eau. L'ensemble est extrêmement sale et encrassé. Est également présente une bouche d'aération.

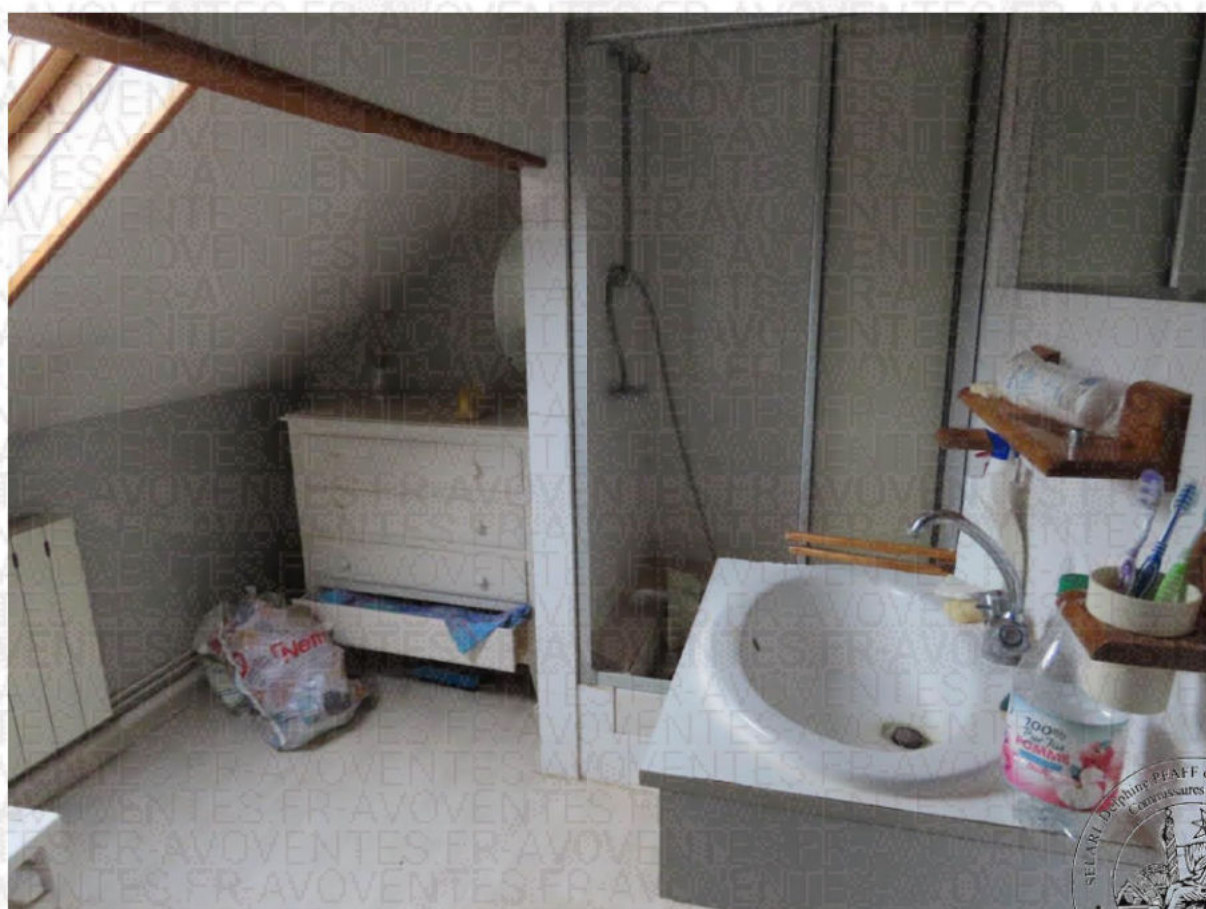
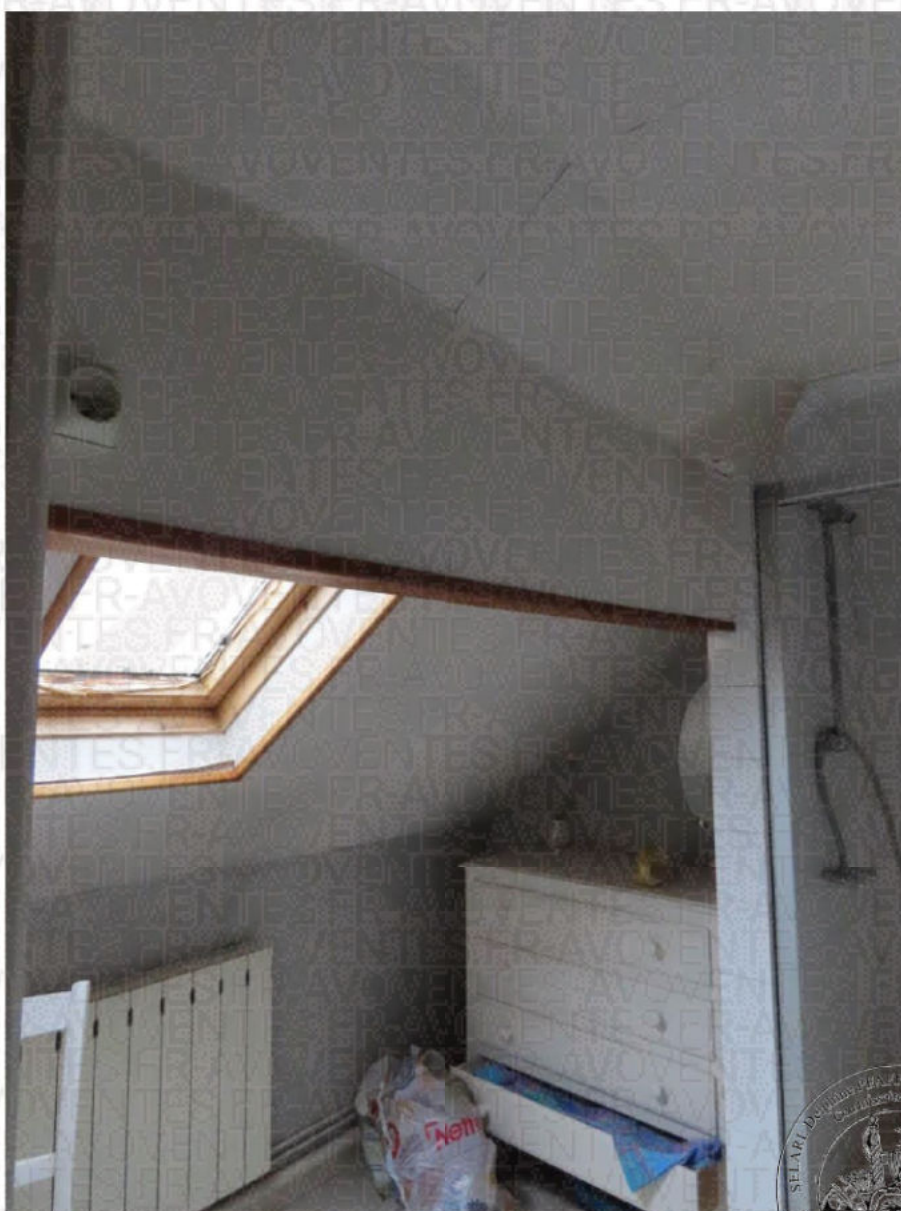
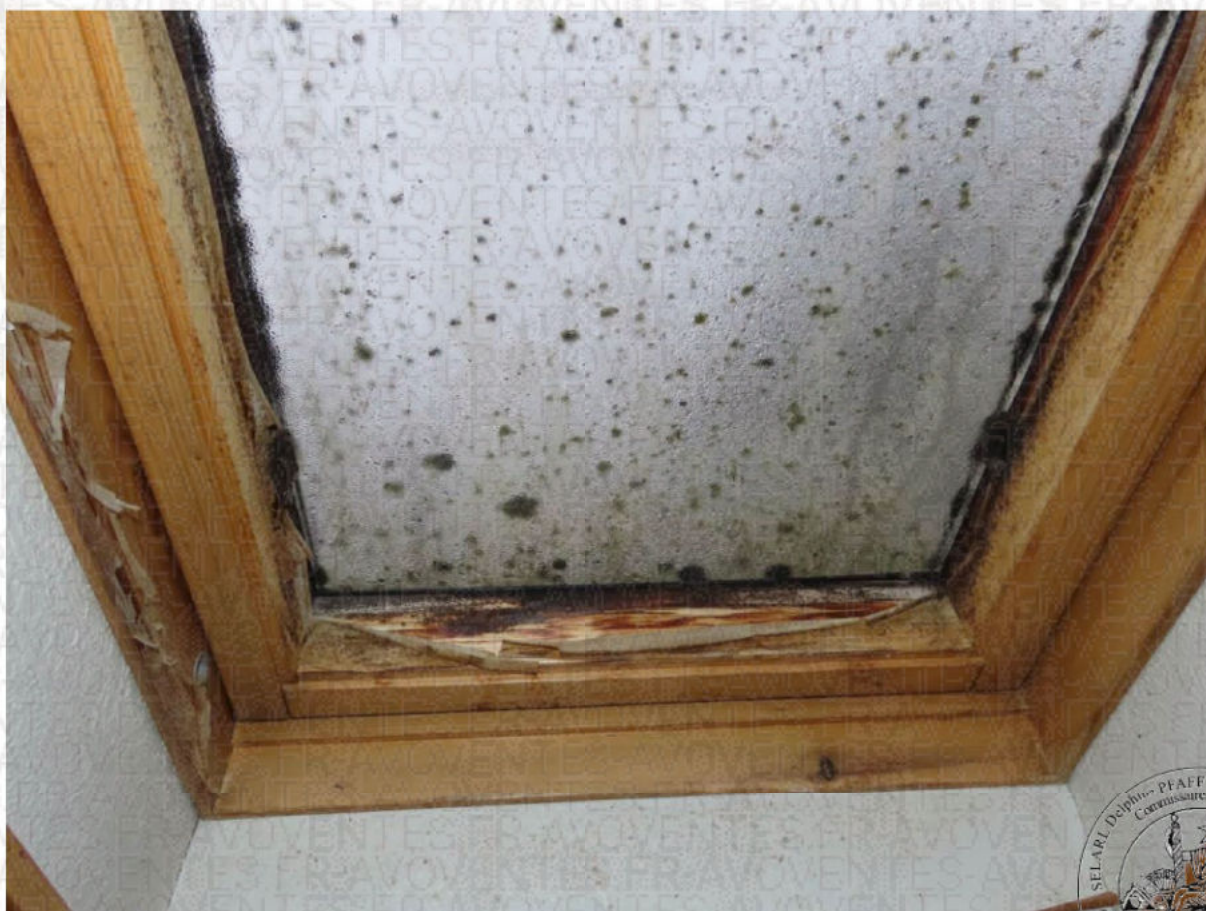
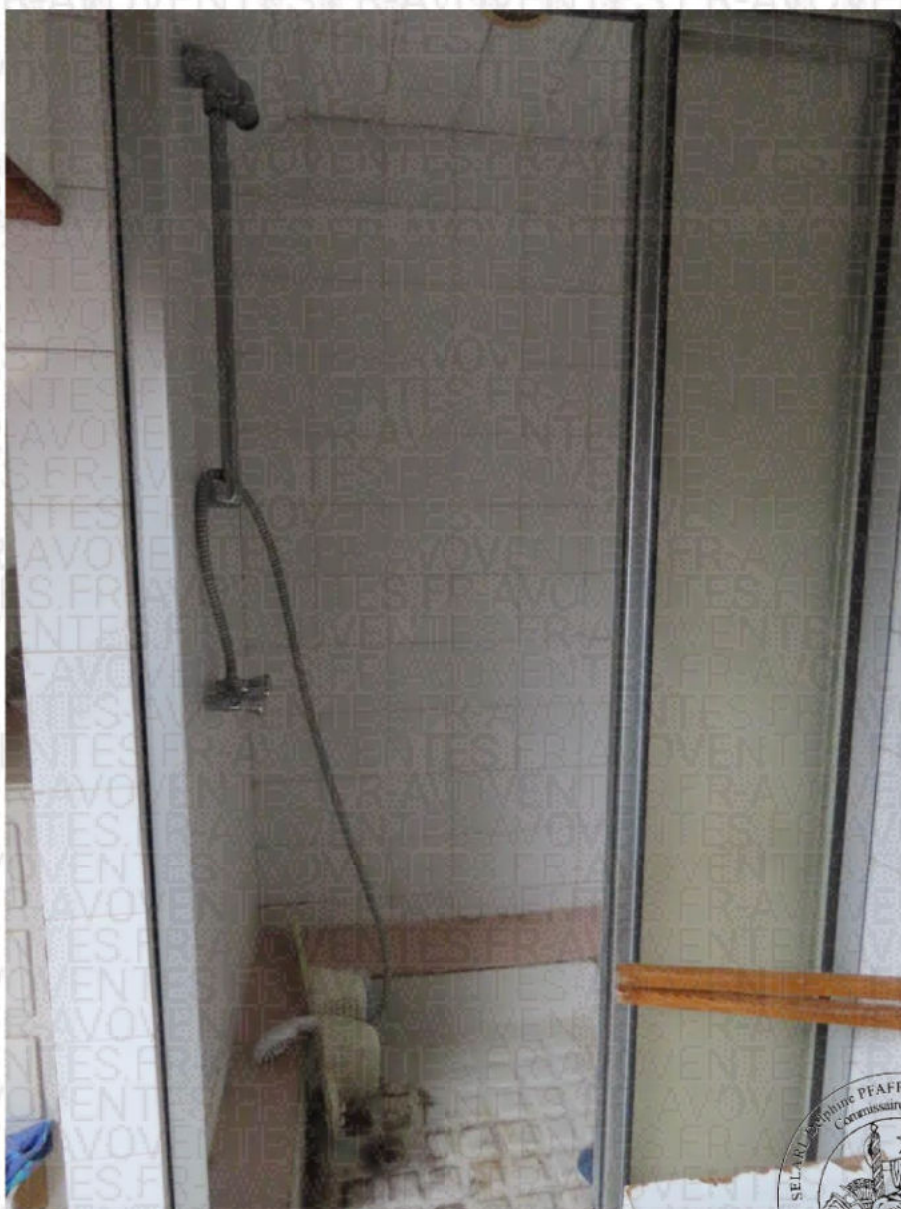
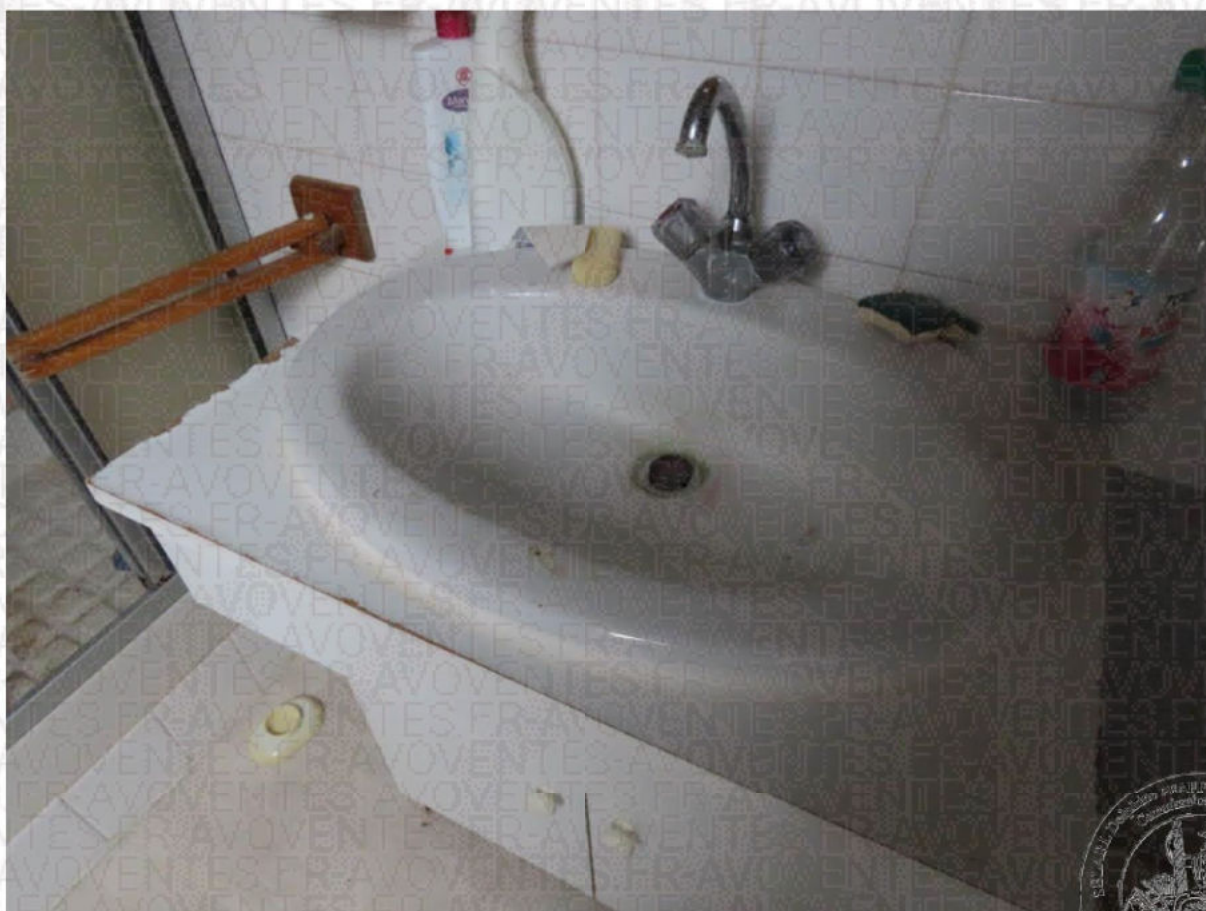
**SALLE D'EAU :**

Au sol, un revêtement linoléum, lequel est sale et taché.

Aux murs, sur les soupentes et au plafond, un revêtement papier peint, lequel est décollé.

Au titre de l'éclairage naturel, une fenêtre de toit de marque VELUX. Je constate que le bois est totalement détérioré et piqué de moisissure.

Face en entrant, une cabine de douche munie d'une porte coulissante. Le bac est totalement noirci et hors d'usage. Ladite cabine est encadrée d'une faïence.

Sur la droite, un lavabo émail blanc surmonté d'un robinet mélangeur ; en partie basse, un meuble à deux portes. Celui-ci est détérioré. En partie haute, une faïence et un miroir.

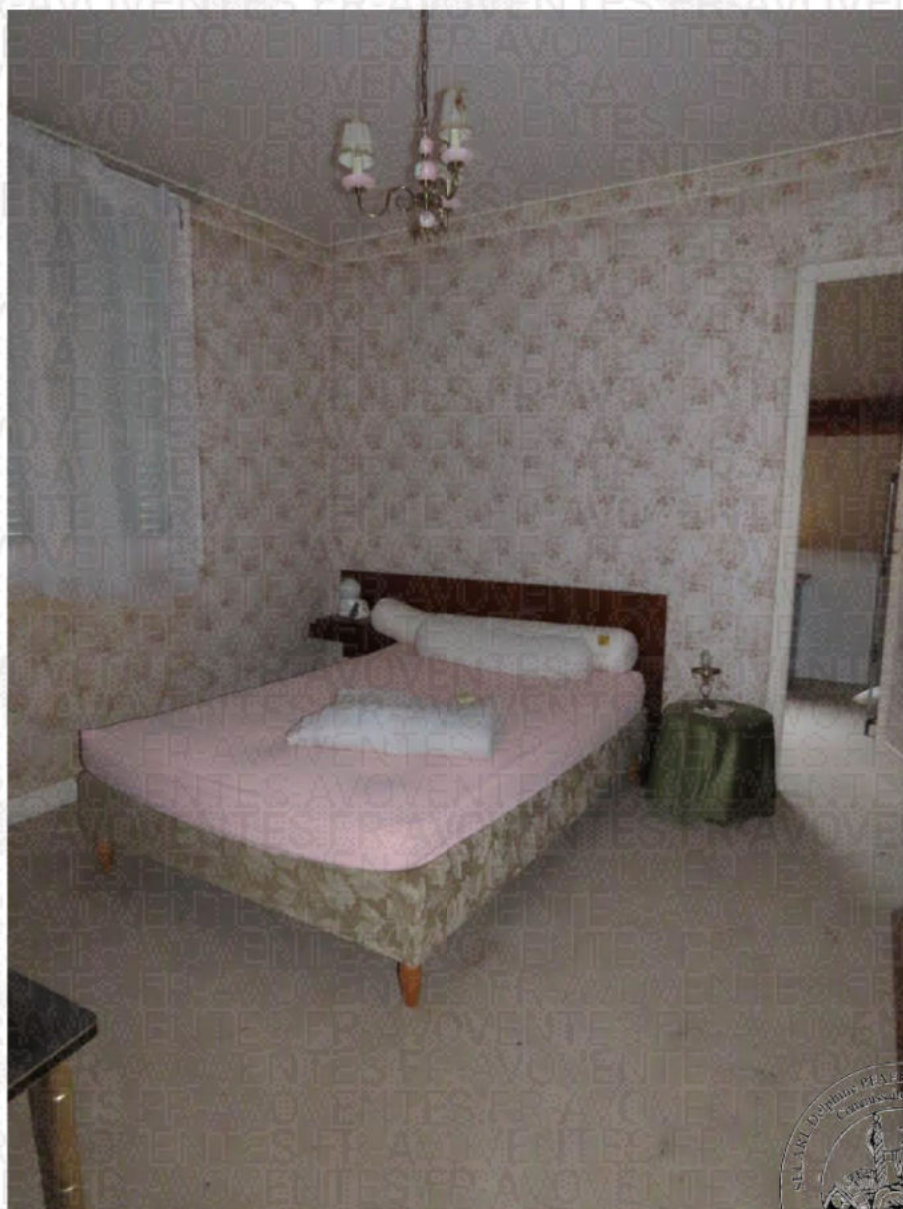
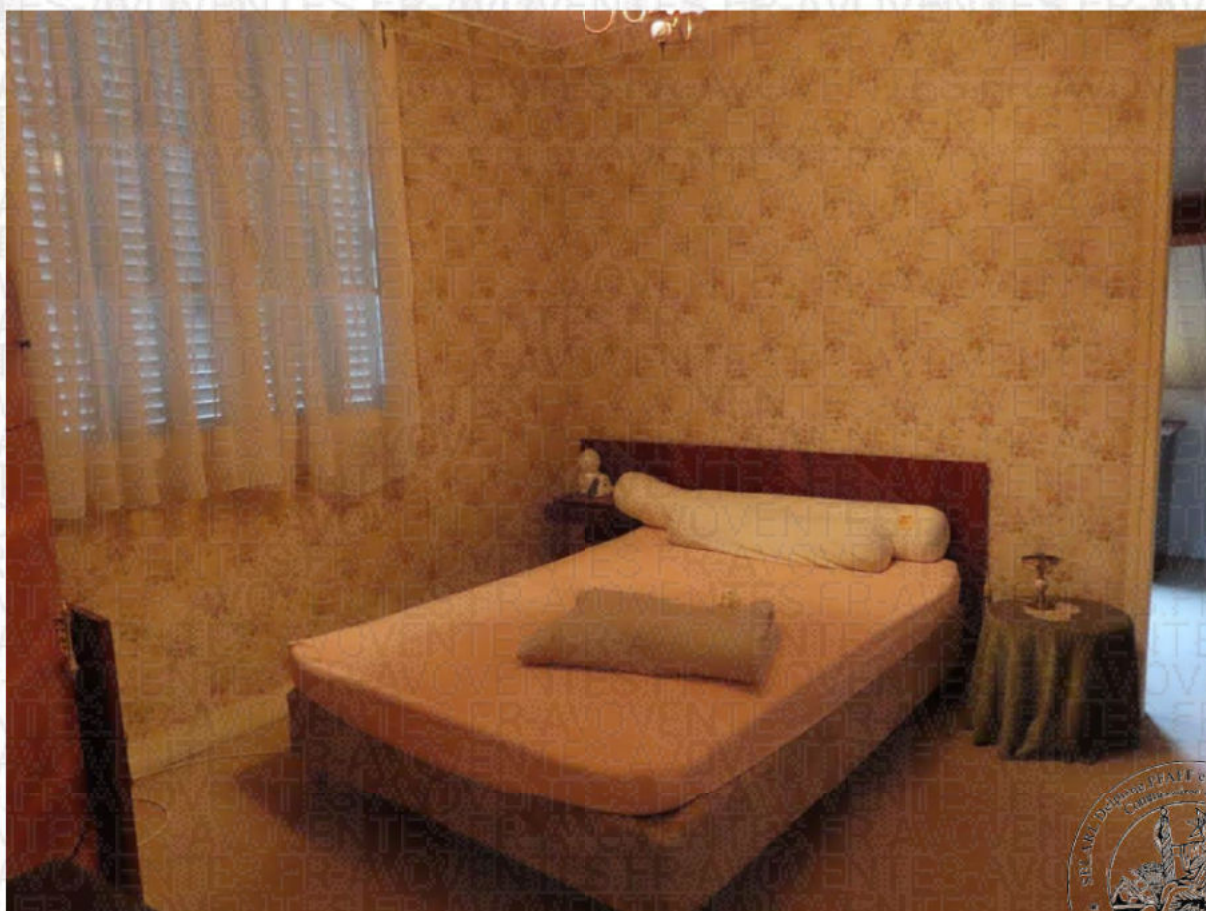
## **CHAMBRE 2 :**

Au sol, un revêtement moquette hors d'usage.

Aux murs, un revêtement papier peint, lequel est vétuste.

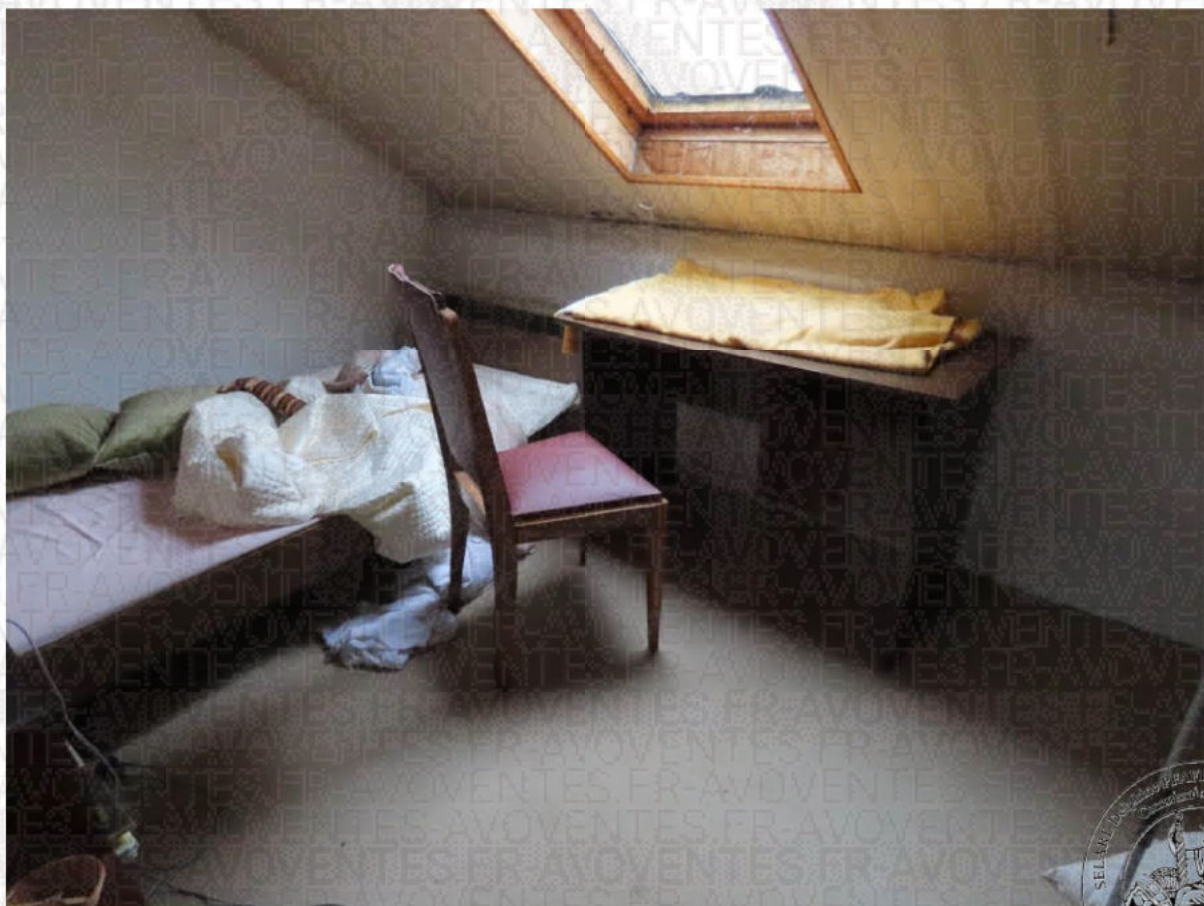
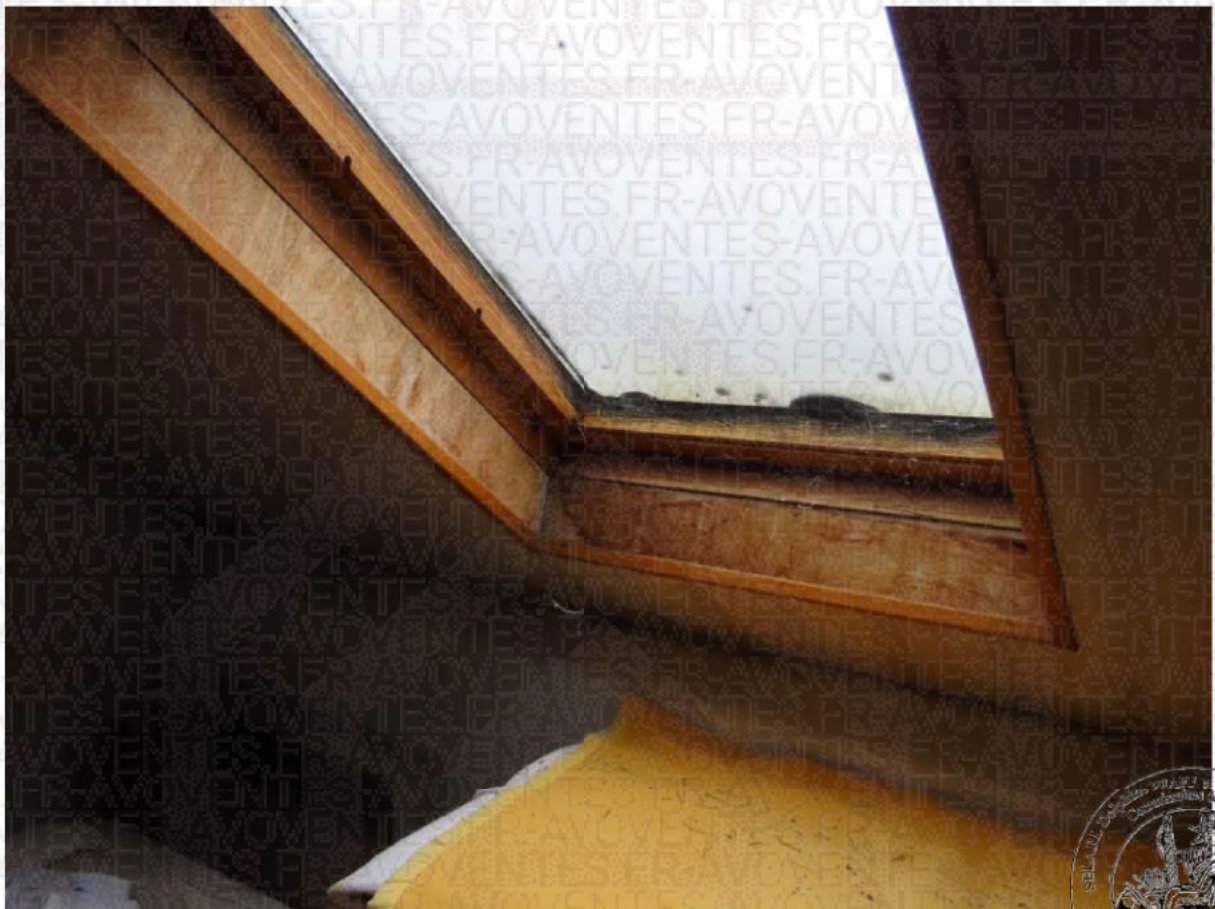
**PLACARD :**

Au sol, un revêtement moquette hors d'usage.

Au titre de l'éclairage naturel, une fenêtre de toit de marque de type VELUX, munie d'un store et dont le bois est largement détérioré.

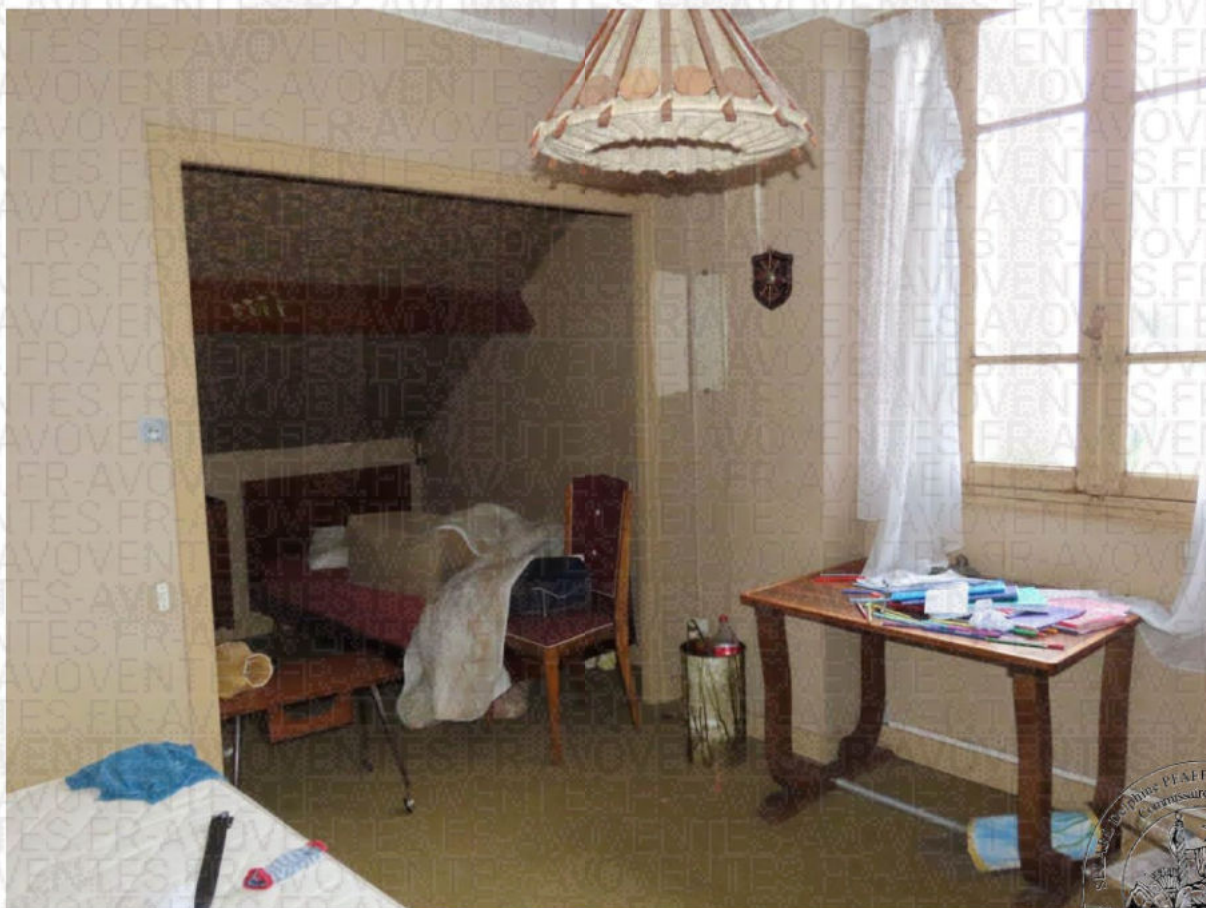
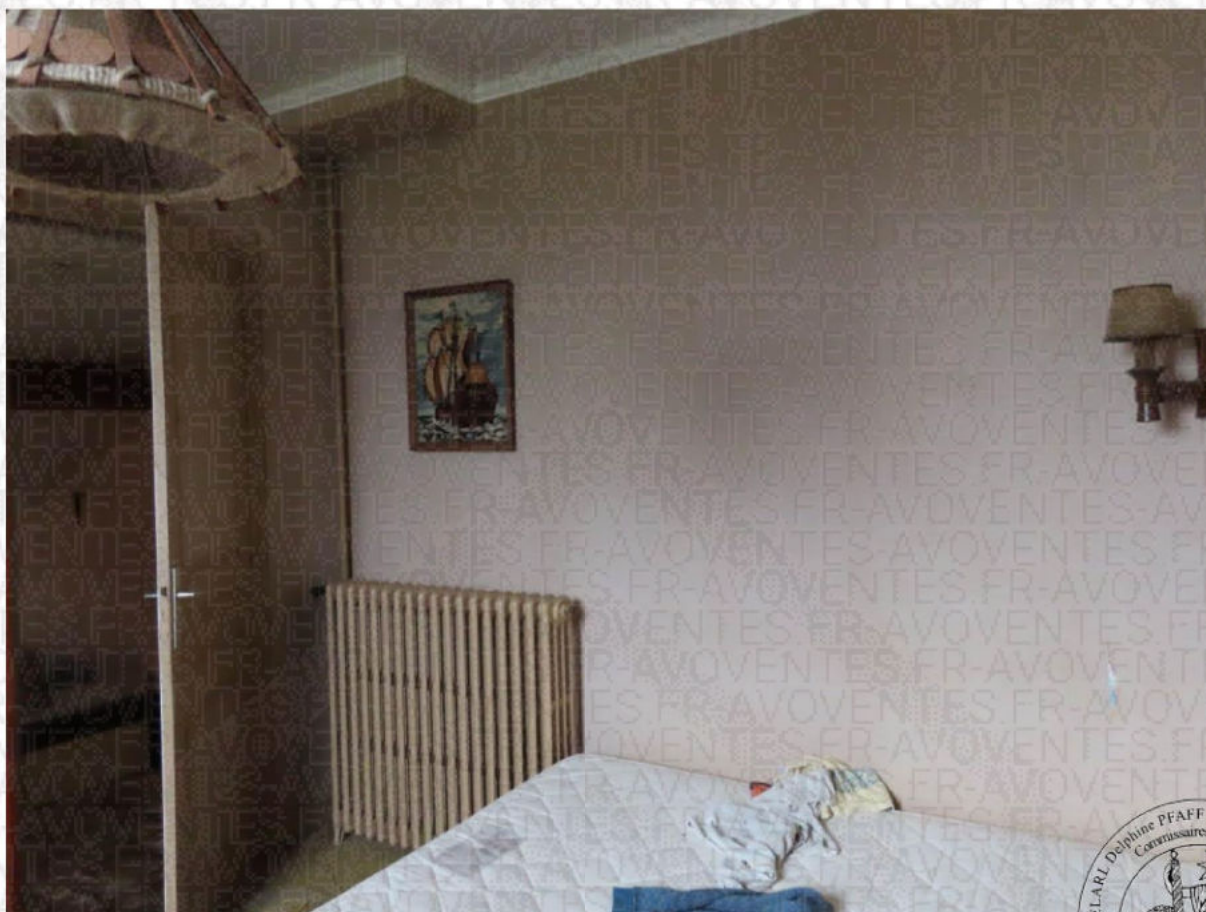
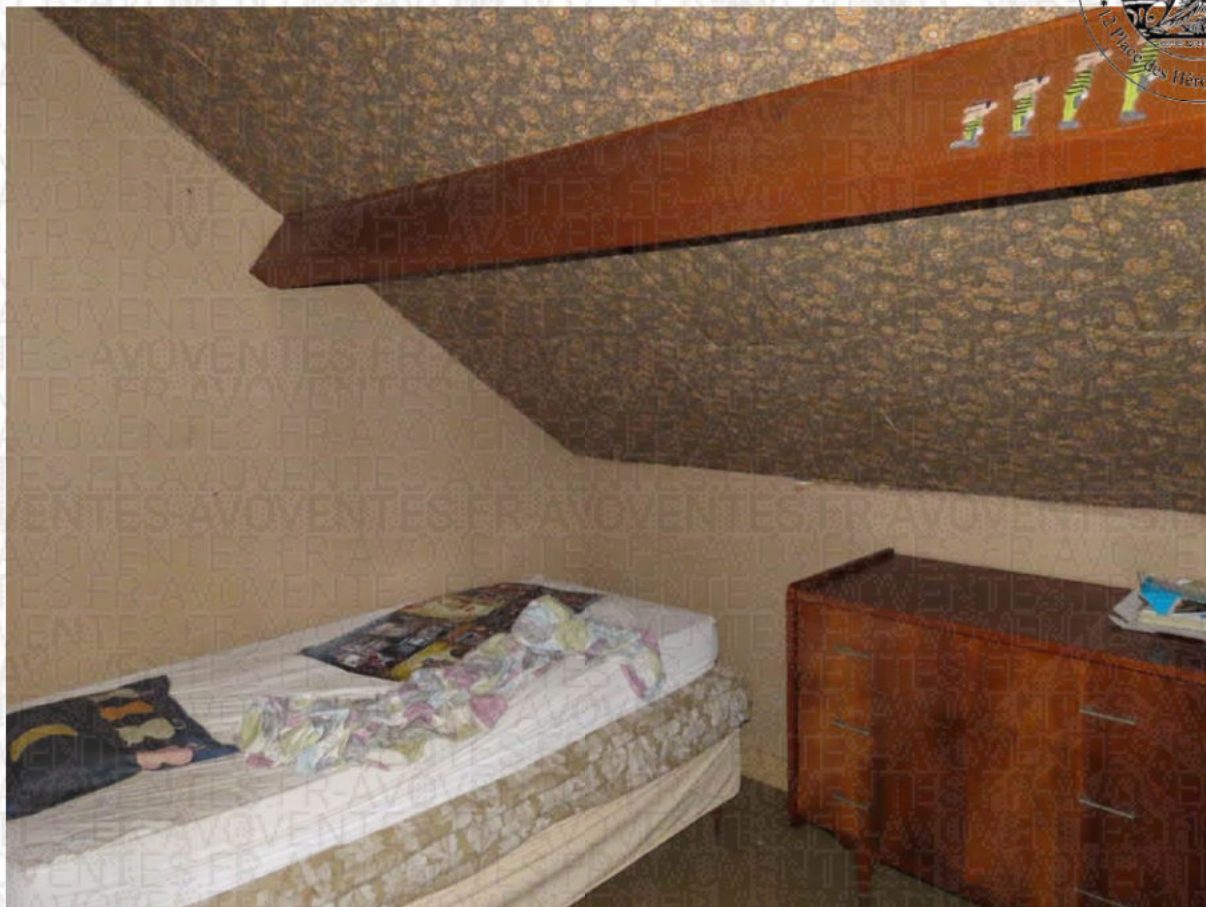
### **CHAMBRE 3 :**

*J'accède enfin à une dernière chambre au moyen d'une porte bois, laquelle est piquée de moisissure.*

Au sol, un revêtement moquette hors d'usage.

Aux murs, un revêtement papier peint vétuste.

Au titre de l'éclairage naturel, une fenêtre bois à deux ouvrants, dont le bois est noirci et moisi.
