## **PROCES VERBAL DE DESCRIPTION**

**LE VENDREDI DIX JANVIER DEUX MILLE VINGT-CINQ**

**Que le bien sis à JOIGNY (89300), 73 avenue Jean Hemery, faisait l'objet d'une vente par adjudication.**

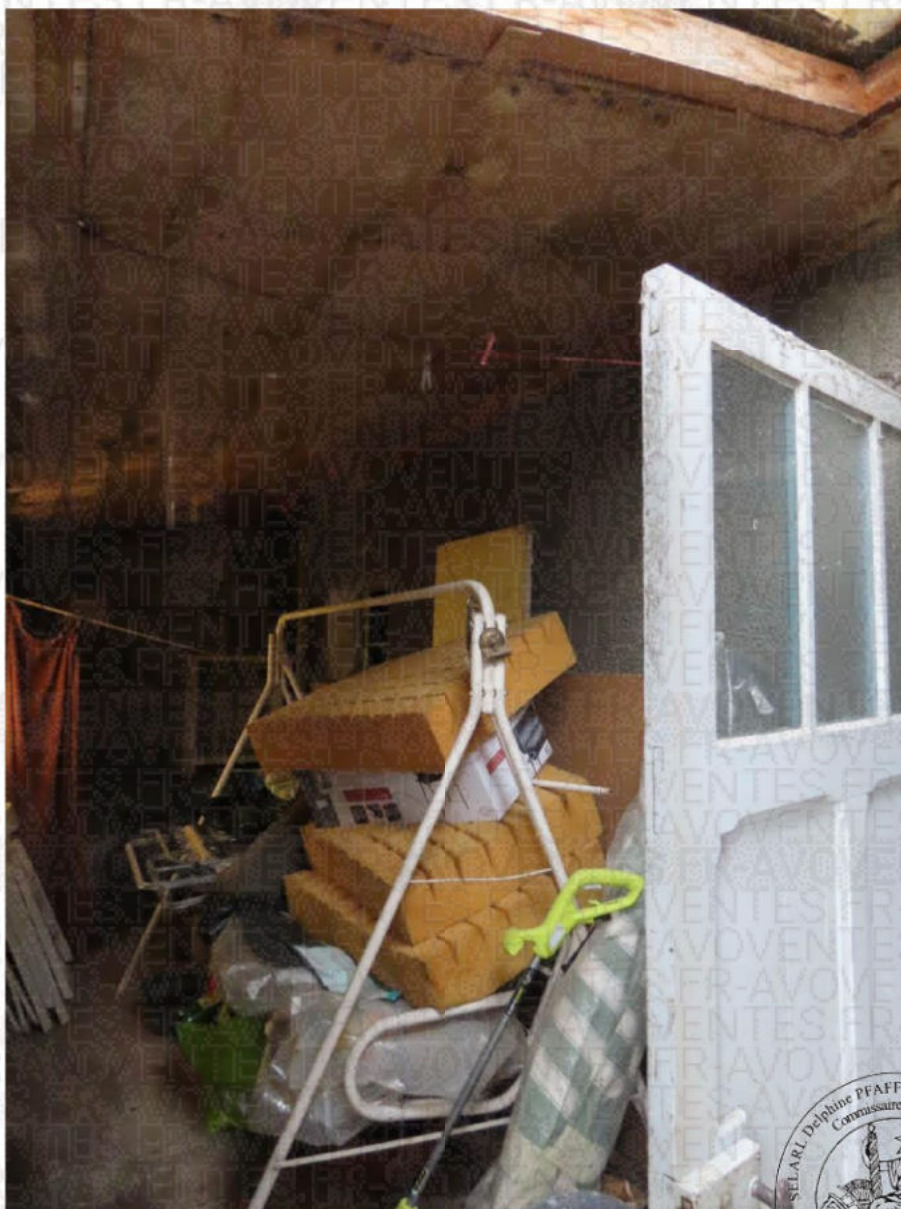
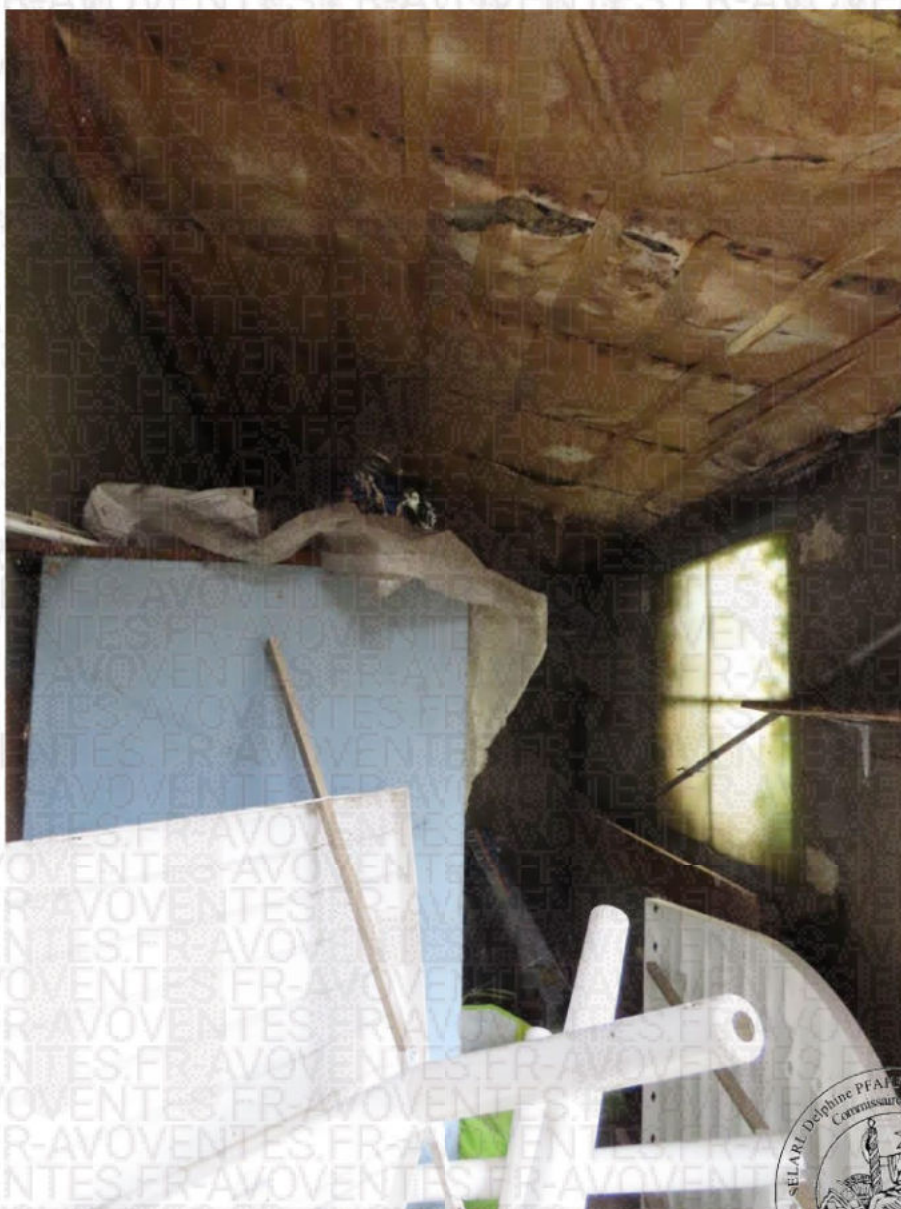
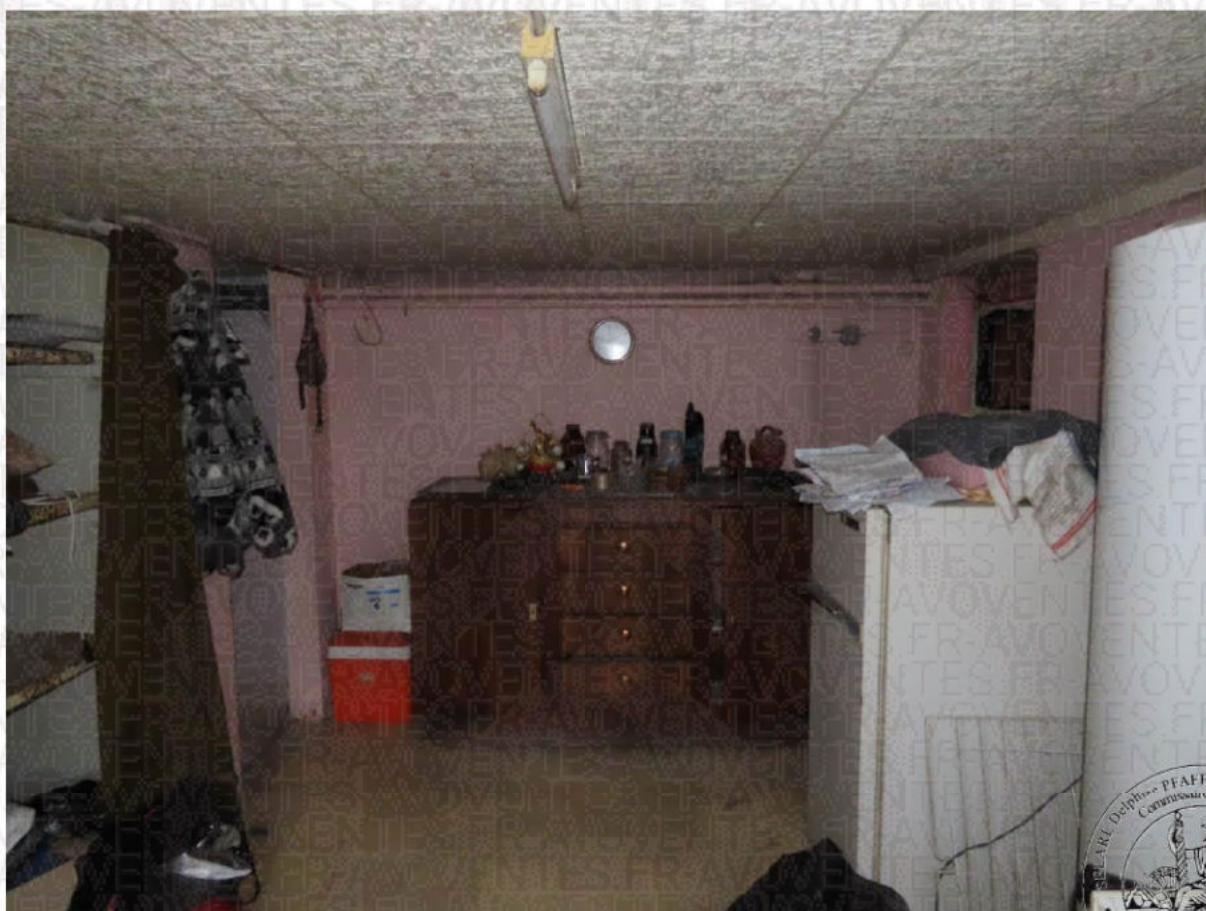
**SOUS-SOL :**

A l'arrière de la maison, une avancée laquelle est recouverte d'isolant totalement hors d'usage.

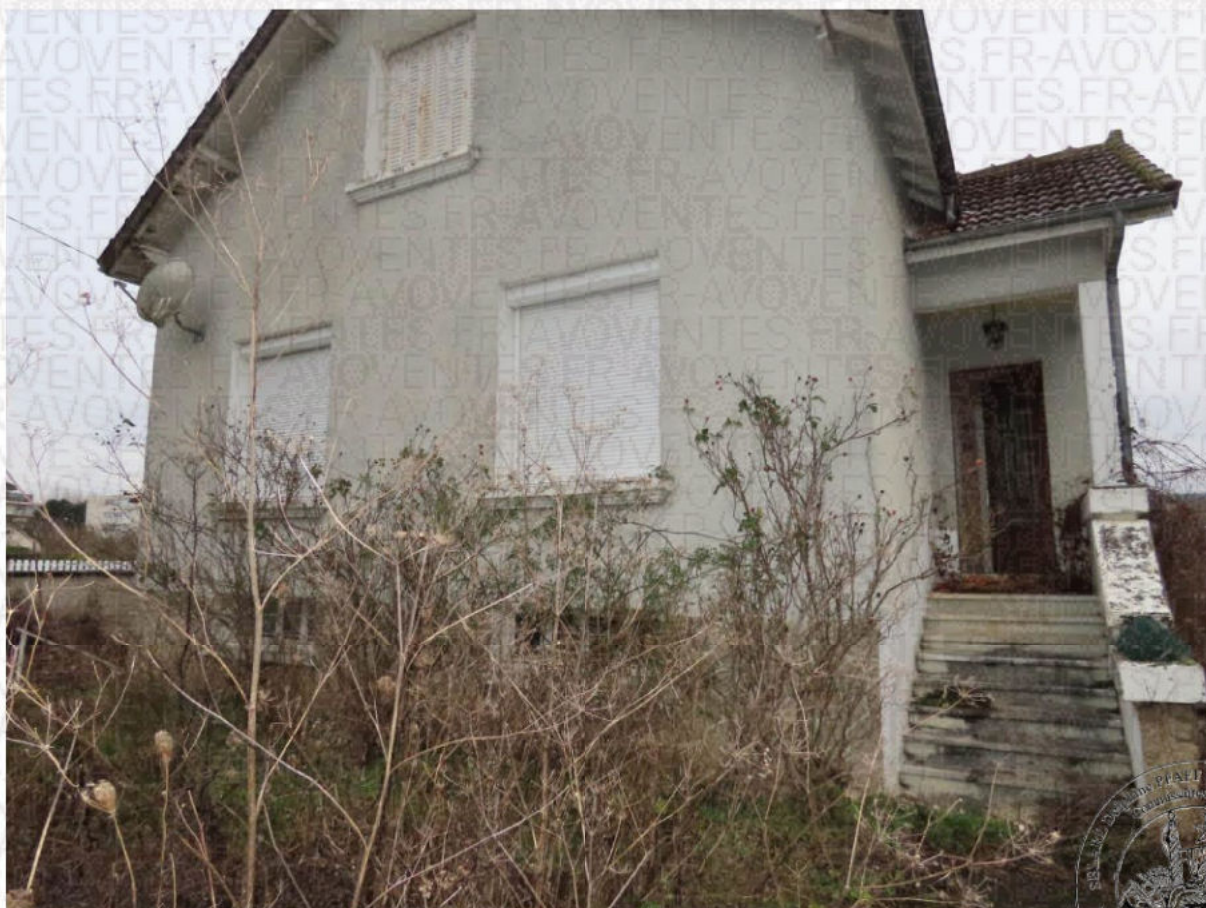
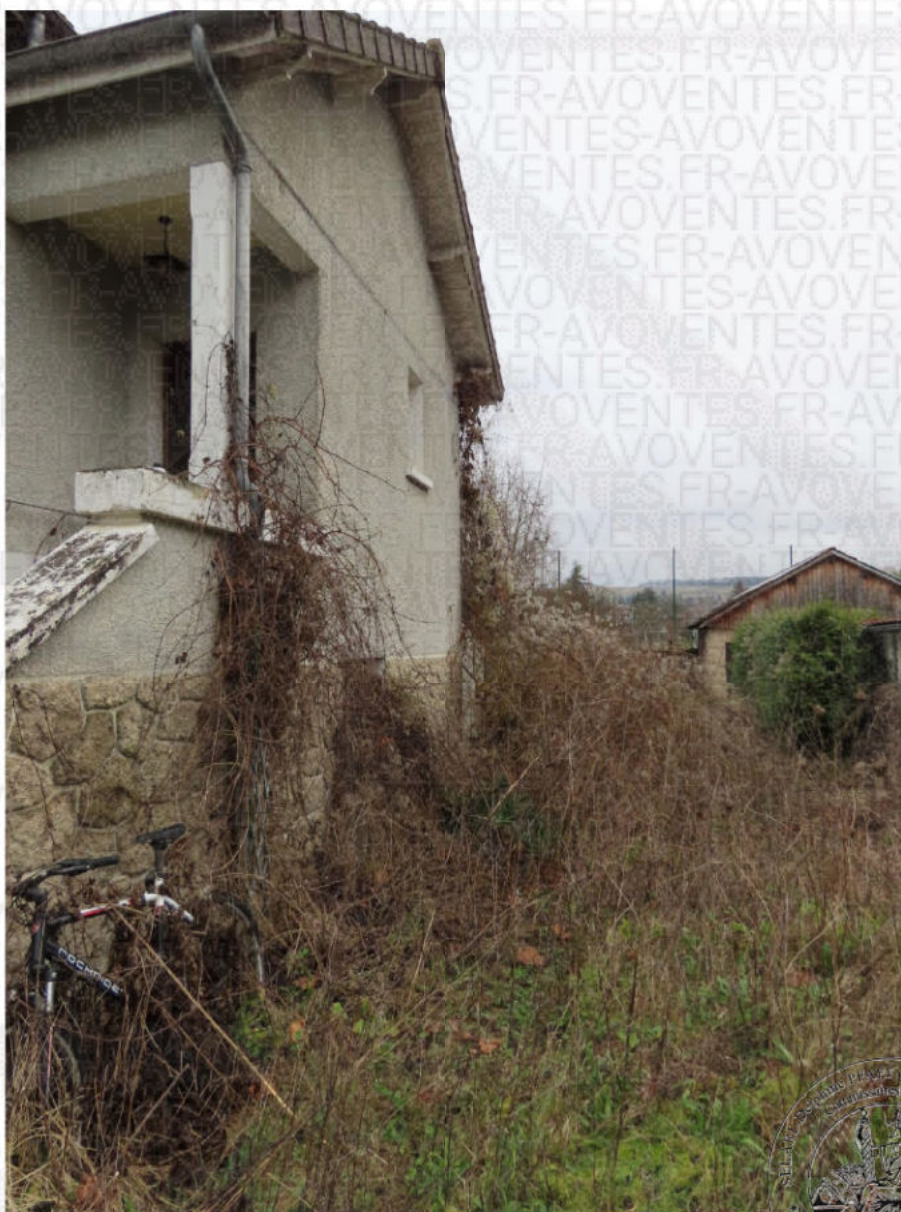
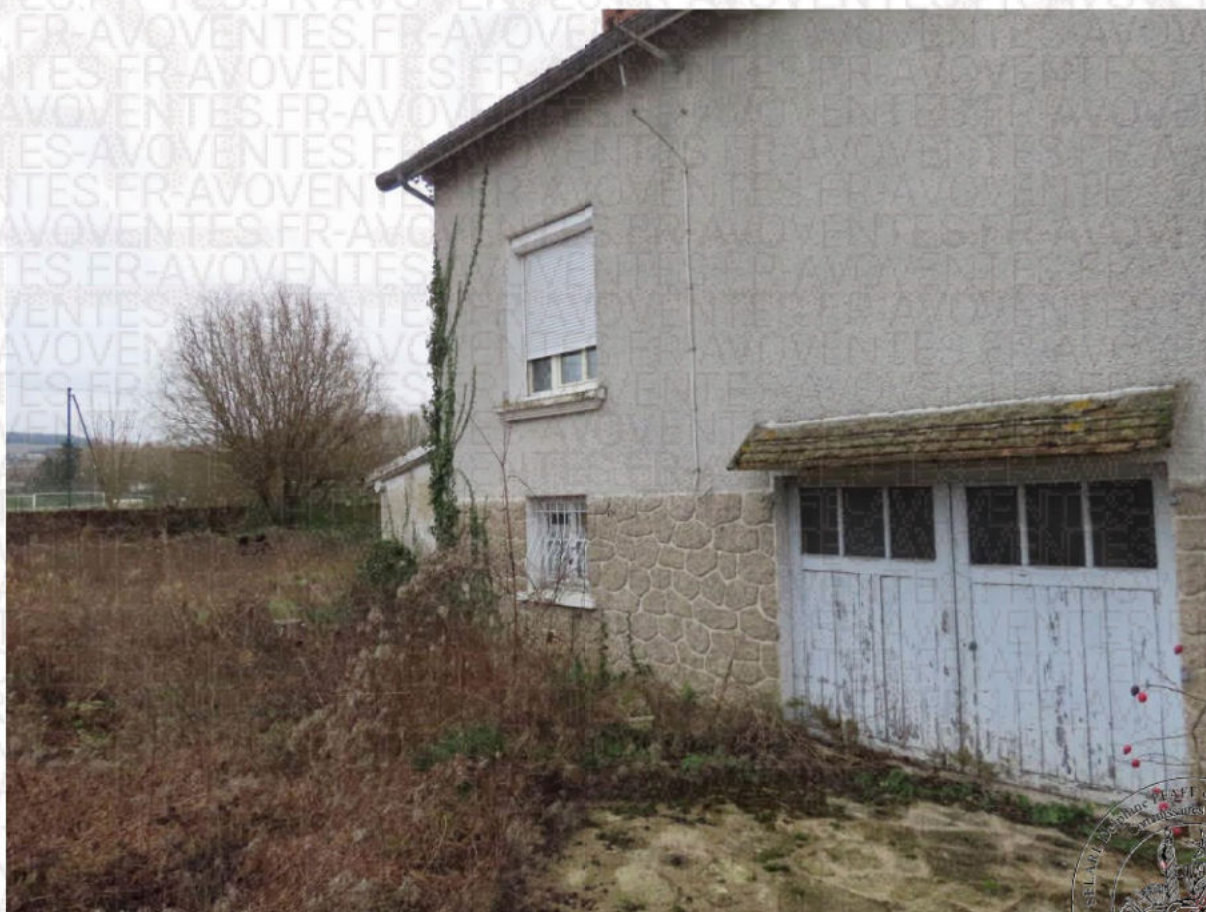
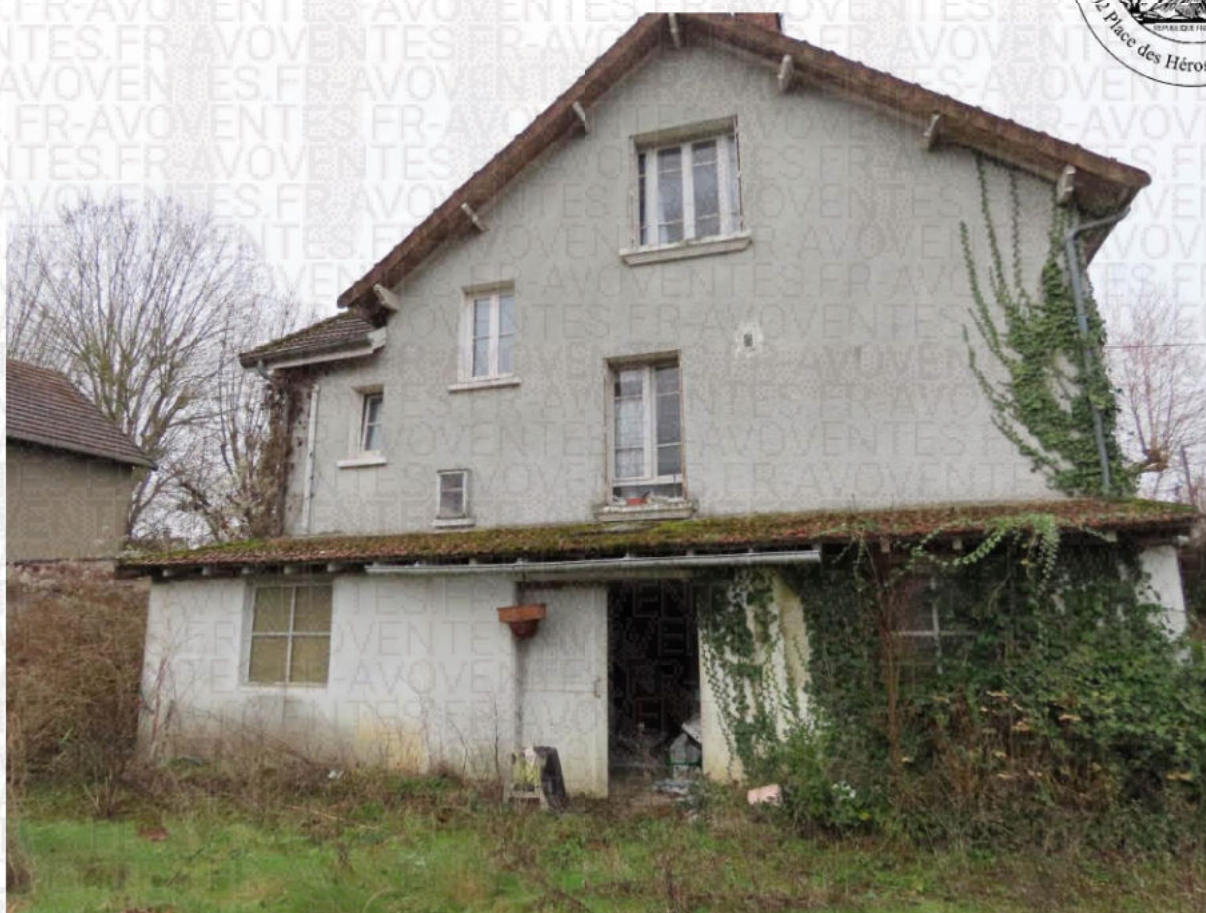
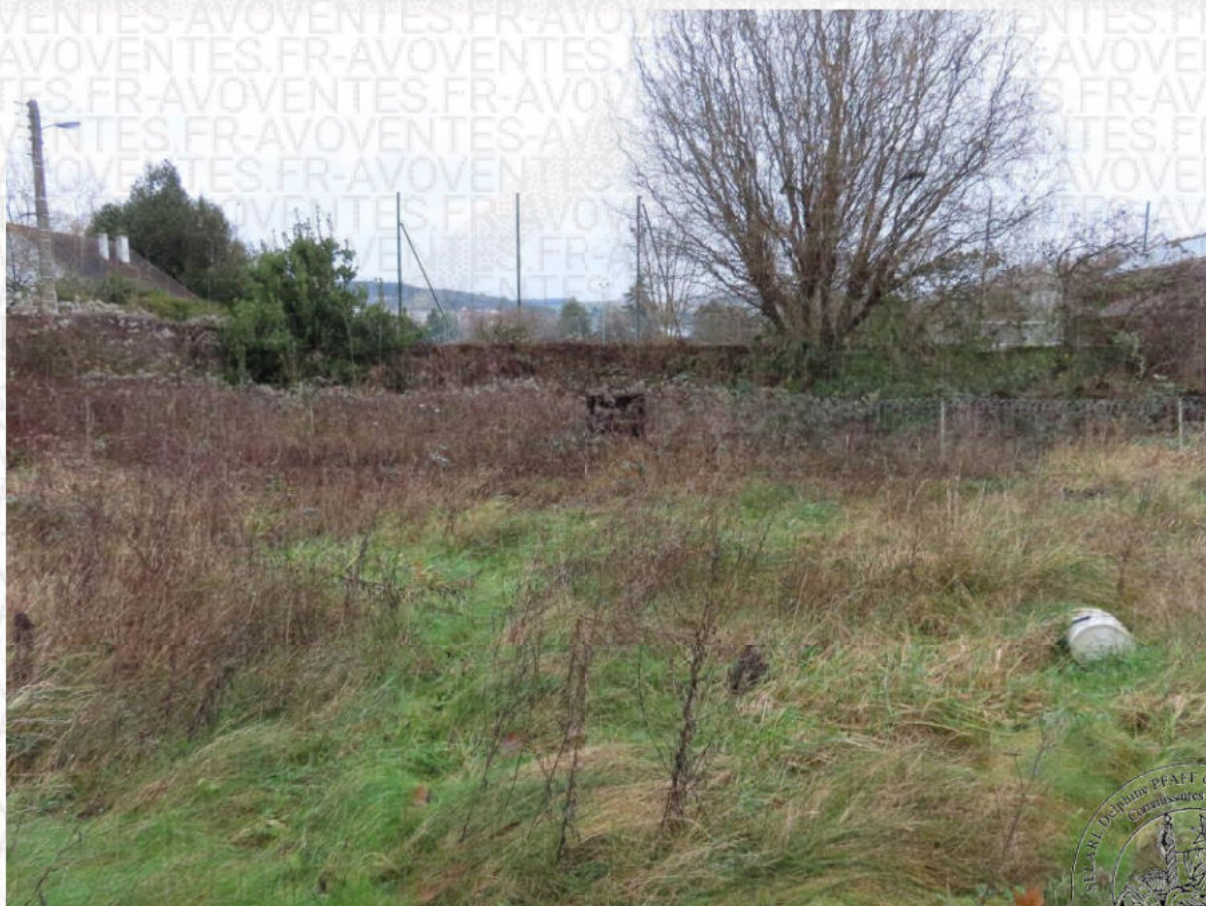
## EXTERIEURS :

Le jardin est en friche. L'accès à la maison est difficile.
