**PROCES - VERBAL DE DESCRIPTION**

- Des articles R321-1, R322-2 et R322-3 du Code des Procédures Civiles d'Exécution, dans le cadre d'une procédure de saisie-immobilière, afin d'établir le procès-verbal de description d'un appartement avec cave et emplacement de parking sis dans un ensemble immobilier dénommé « 86-88 ROUTE DES VALLEES » au 86-88. Route des Vallées à ANNEMASSE (Haute-Savoie). appartenant à

L'appartement saisi (lot n° 24) de type 2 traversant Est/Ouest se trouve au rez-de-chaussée surélevé côté Sud de cet immeuble, escalier B.

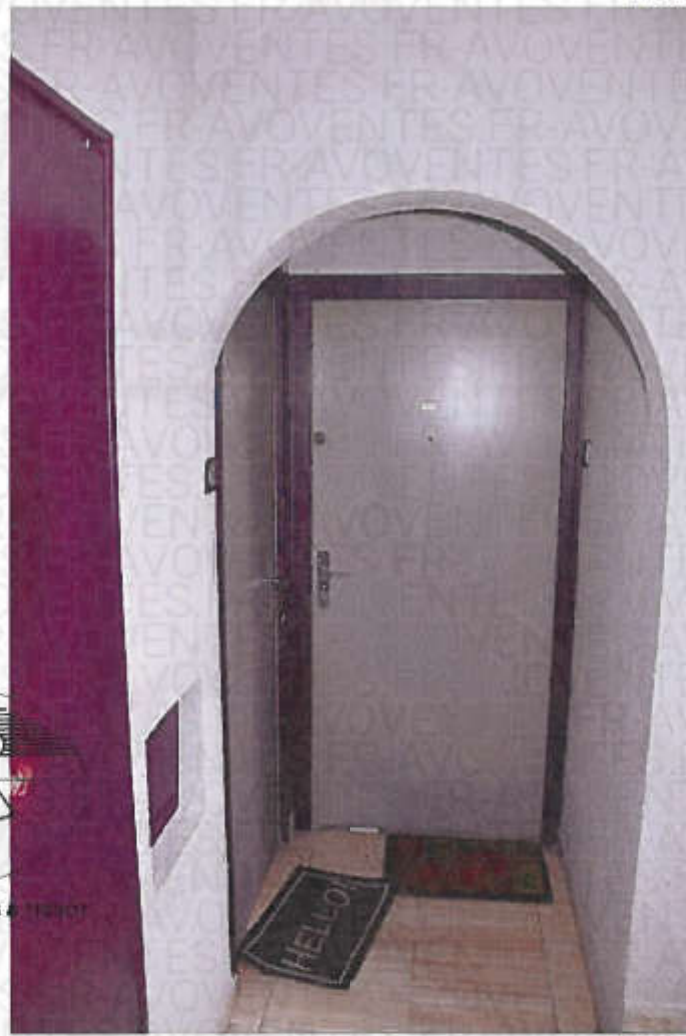
Photographie n° 10

Les murs crépis sont dégradés.

Le plafond peint est dégradé.

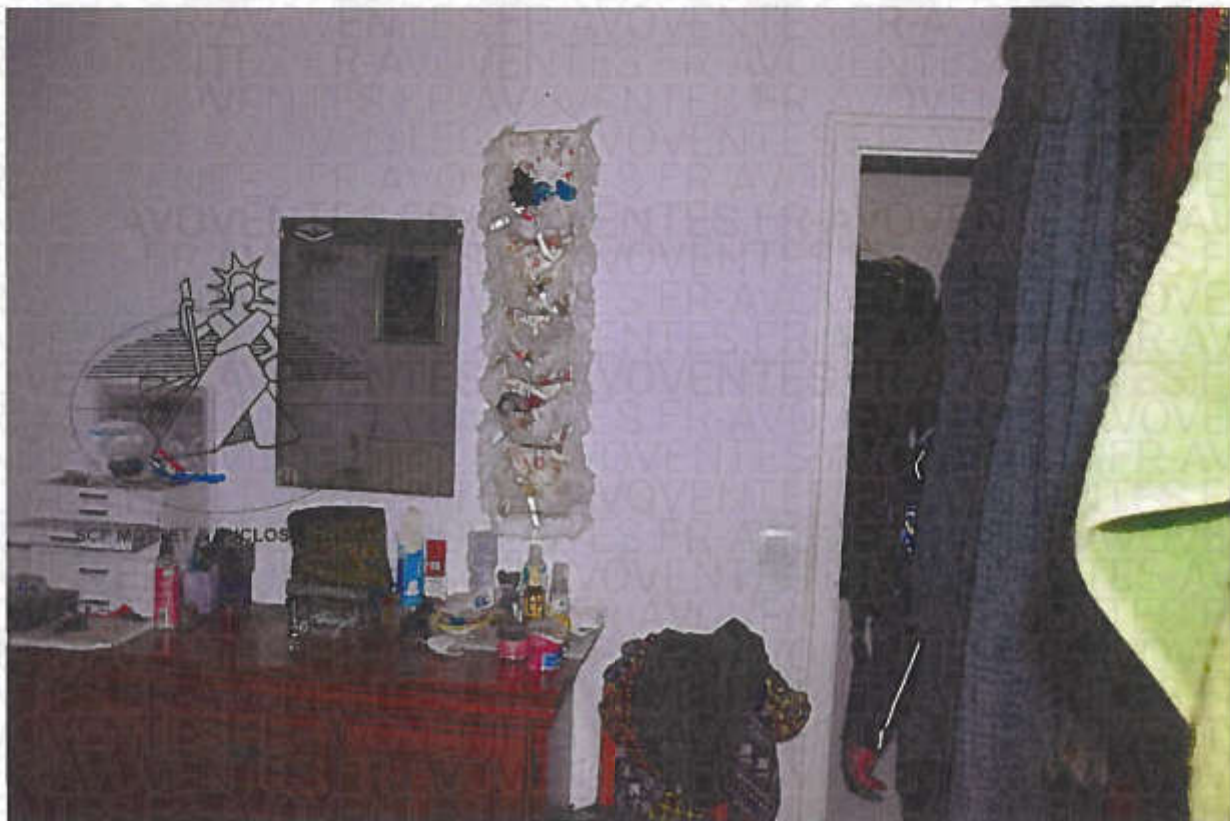
Photographie n° 19

Les murs crépis sont dégradés.

Le plafond peint est dégradé.

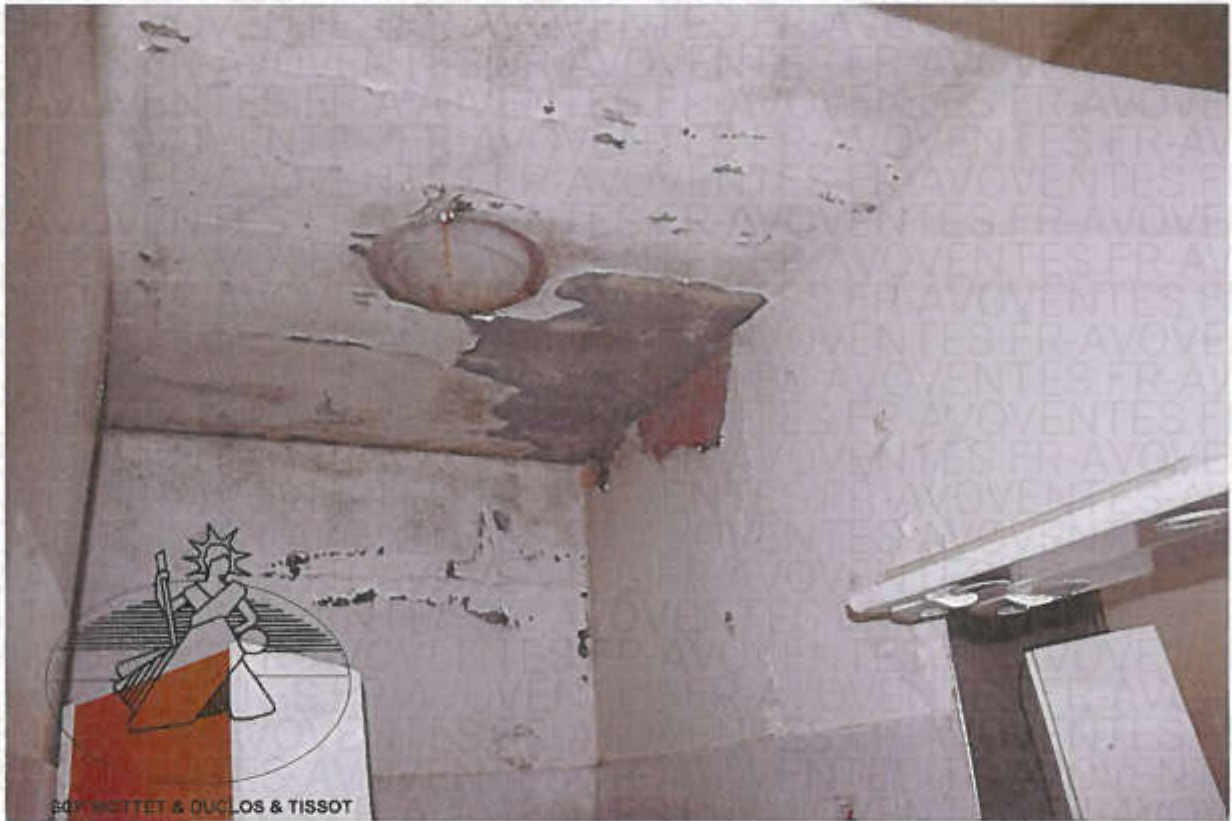
Photographie n° 30

Les murs sont habillés de carreaux de faïence jusqu'à une hauteur de 1,80 mètre, la peinture au-dessus est dégradée.

Le plafond peint est dégradé.

- Une baignoire avec mitigeur et douchette dont la trappe d'accès est manquante.
- Une vasque avec mitigeur intégrée dans un meuble en stratifié deux portes. Un miroir et un bandeau d'éclairage sont installés au-dessus.

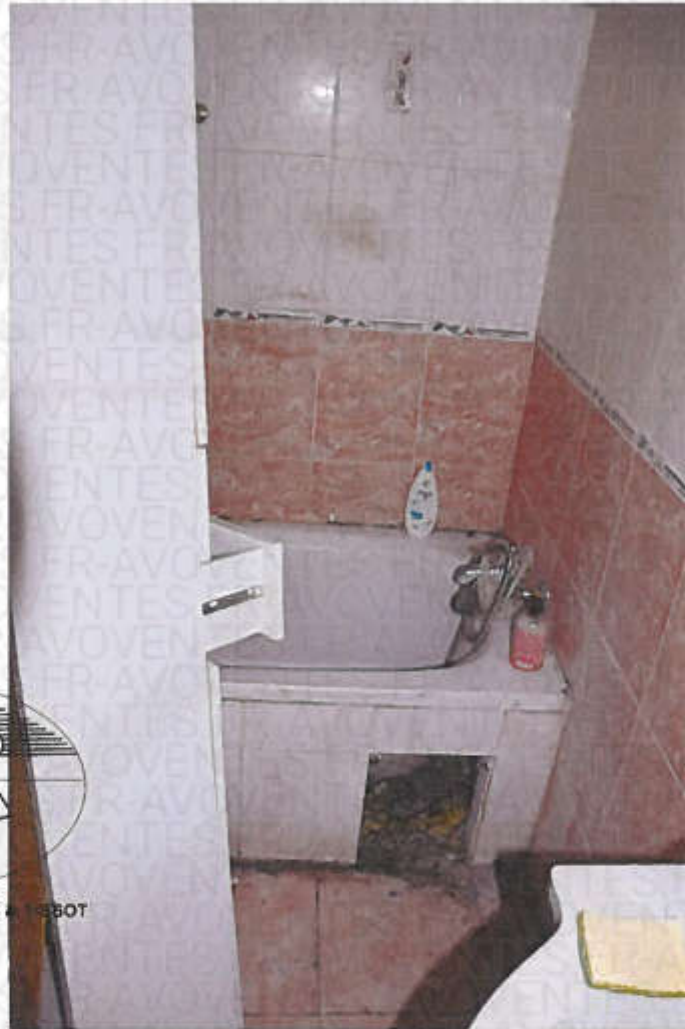
SCP MOTTET & DUCLOS & TISSOT

Les murs sont habillés de carreaux de faïence jusqu'à une hauteur d'1,20 mètre. La peinture des murs recouverts de toile de verre au-dessus est dégradée.
