# CONSTAT DRESSÉ PAR COMMISSAIRE DE JUSTICE

Référence : PV de description  
- Uzemain  
Date : 04/02/2026

## PROCES-VERBAL DE DESCRIPTION EN MATIERE DE SAISIE IMMOBILIERE

Il s'agit d'un ensemble immobilier situé au sein du hameau de Médoménil, 7 rue de la division Leclerc, 88220 UZEMAIN.

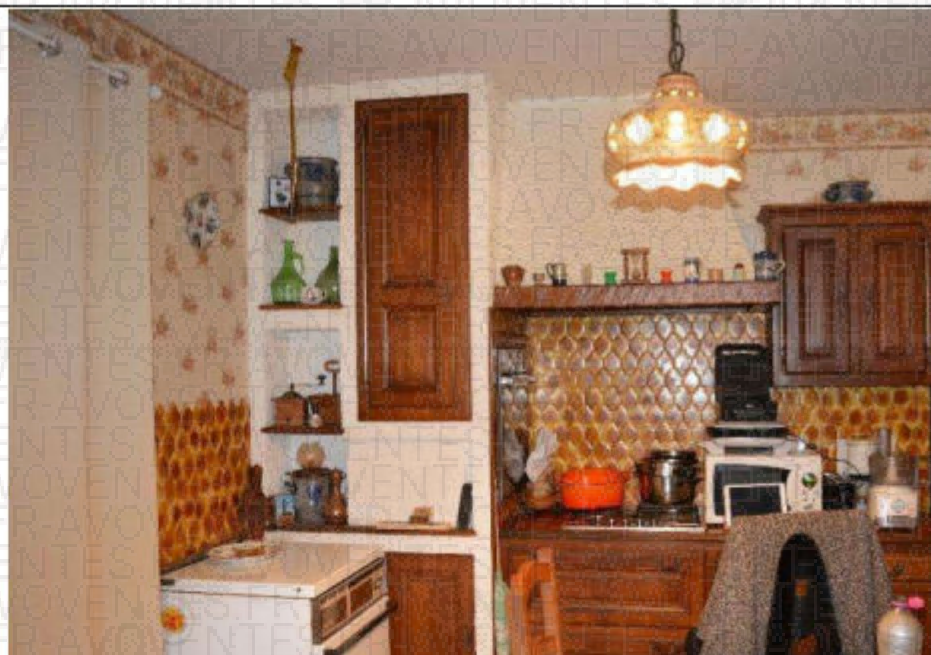
##### Cuisine :

- Sol : présence d'un carrelage en bon état.
- Plinthes : plinthes carrelées en bon état.
- Murs : partie inférieure carrelée en bon état. Partie supérieure en tapisserie en état d'usage.
- Plafond : plafond peint blanc en bon état.

- Electricité : prises électriques en état d'usage. Interrupteurs en état d'usage. A noter, qu'il n'y a pas forcément de connexion à la terre partout.
- Eclairage : lampe avec lustre.
- Un ensemble de mobilier de cuisine intégrée, avec plan de travail carrelé, hotte et éléments de hotte en crépi, évier.
- Chauffage au fioul.

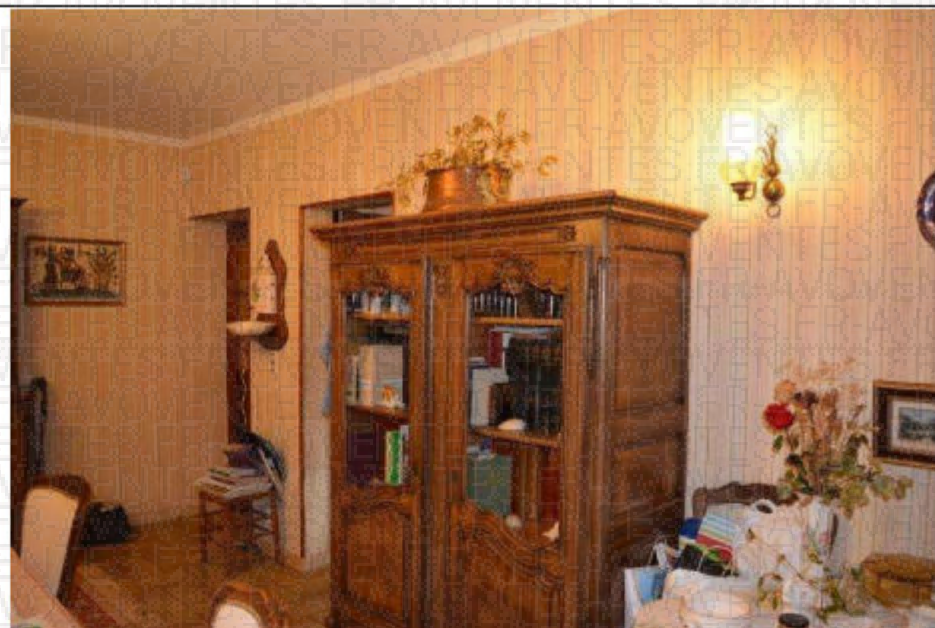
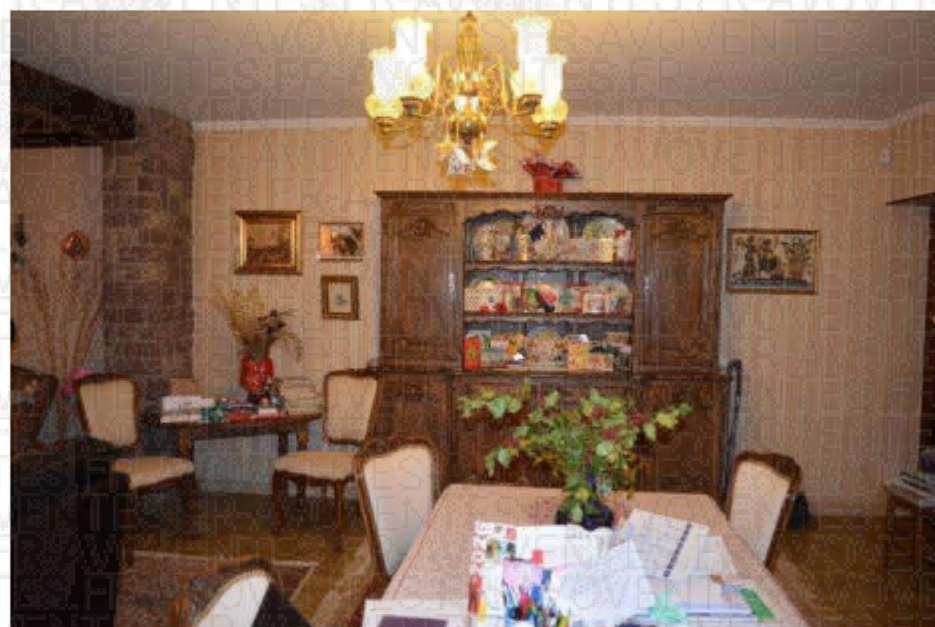
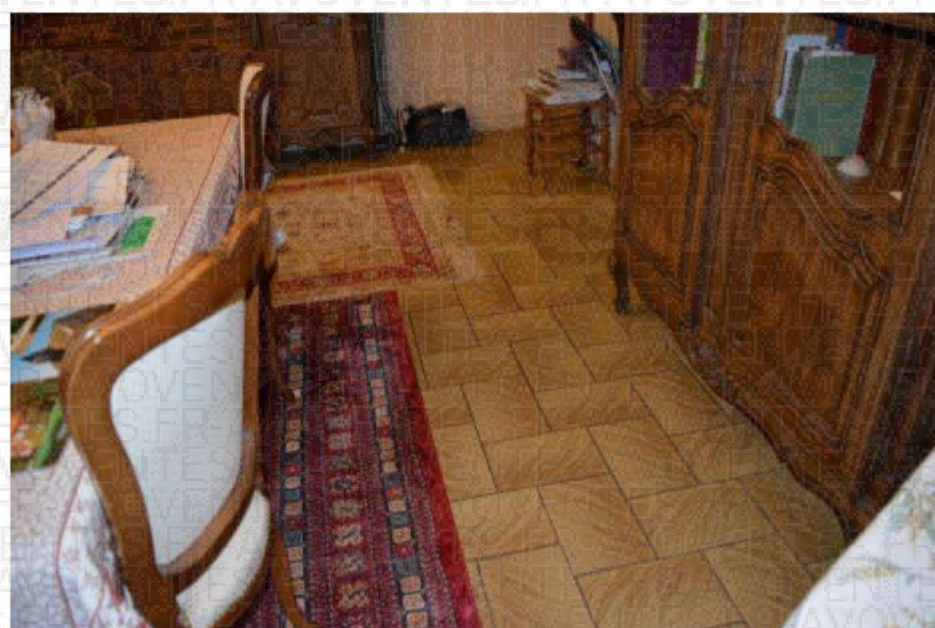
### 1<sup>ère</sup> partie du salon :

- Sol : présence de carreaux de carrelage en bon état.
- Plinthes : plinthes carrelées également en bon état.
- Murs : tapisserie en état d'usage. Présence d'une petite frise en moulure, sur la première partie du salon/séjour.
- Plafond : plafond peint blanc, avec moulure au plafond.

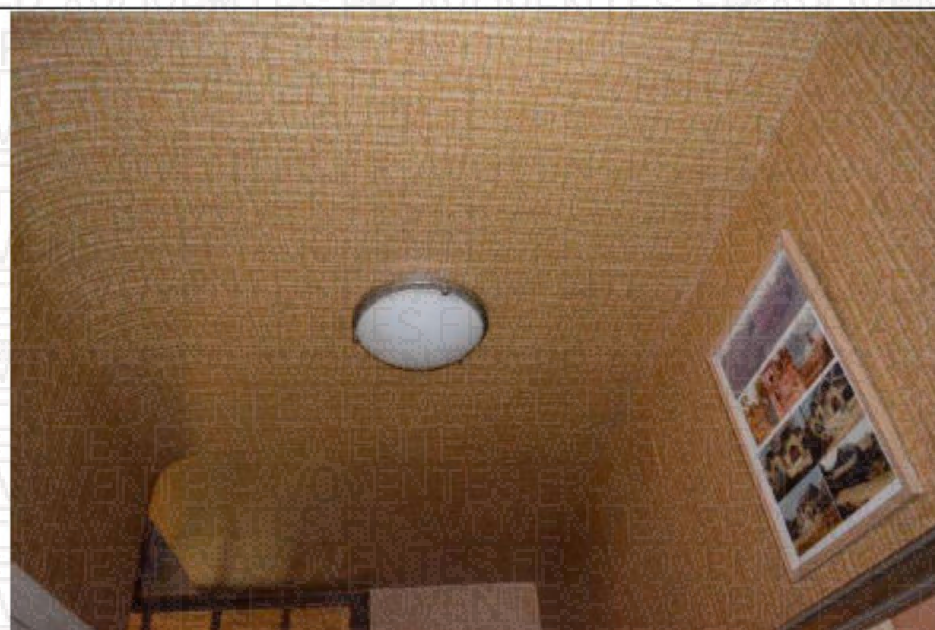
**Partie couloir donnant accès côté garages et toilettes / salle de bain :**

- Electricité : 2 boutons poussoirs en état d'usage.
- Eclairage : au plafond, 2 plafonniers en bon état. A noter qu'un des plafonniers ne fonctionne plus.

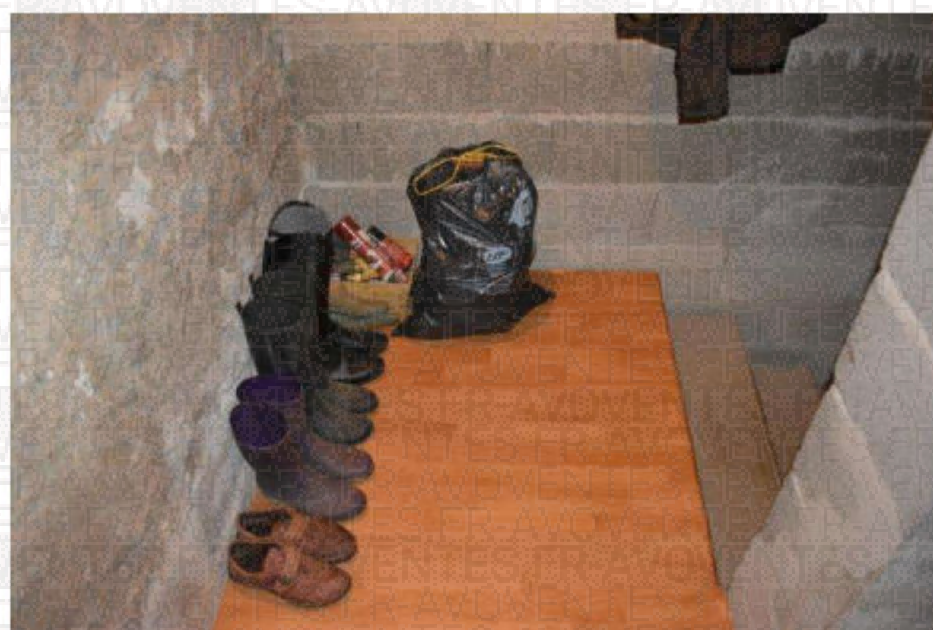
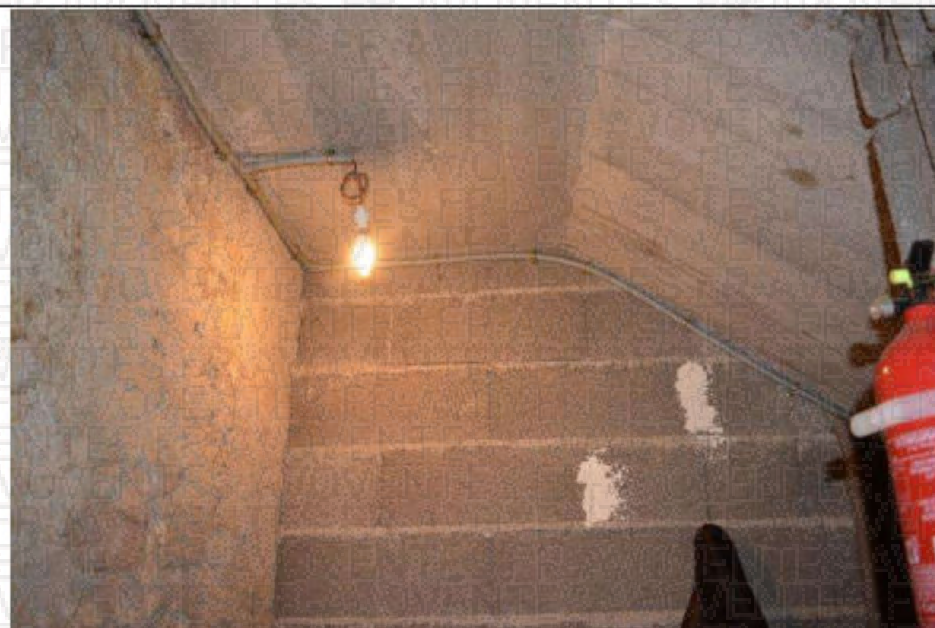
### **Cage d'escalier en accès vers sous-sol :**

- Sol : au début du palier, présence de carreaux de carrelage en bon état ; volée d'escalier béton en bon état. Un demi-palier avec revêtement en PVC en bon état. A noter, le petit palier situé en bas de la cage d'escalier présente au sol un revêtement en PVC sur du béton, présence d'une prise électrique et un éclairage avec douille et ampoule.
- Murs : les murs sont en agglomérés béton.
- Plafonds : les plafonds sont en béton de la cage d'escalier.

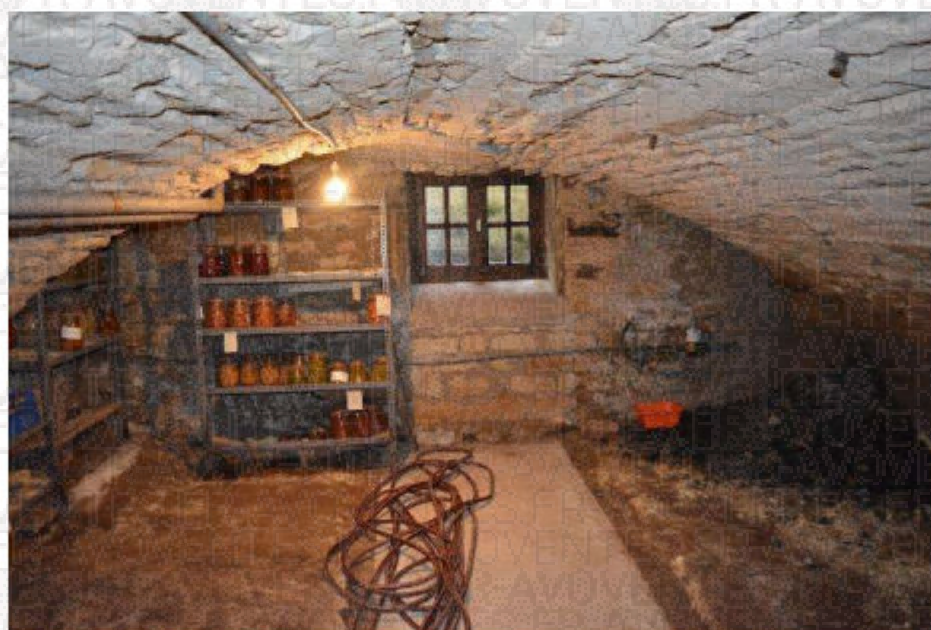
### Cave voutée :

- *Il m'est précisé que la cave de la maison a été inondée trois fois, vers 2020 et 2022 environ, suite à des écoulements d'eau en provenance de la voirie extérieure.*
- Sol : présence de béton avec un revêtement en PVC, en état d'usage.
- Murs : agglomérés béton en état d'usage, avec traces de salpêtre en béton, *visiblement dues aux inondations selon la propriétaire.*
- Plafond : hourdis béton et poutrelles béton en bon état.

- Porte : une porte en bois en bon état ; poignée métallique, plaque métallique, serrure, en bon état.
- Fenêtre : une fenêtre en bois, 2 vantaux ; présence d'oculus vitrés. Fenêtre en état d'usage, difficultés de fermeture.

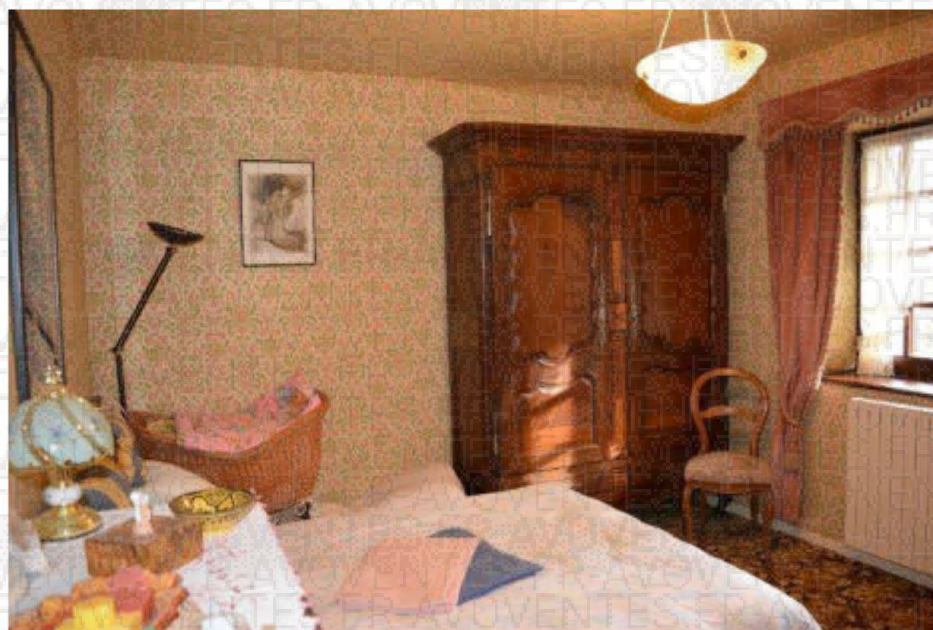
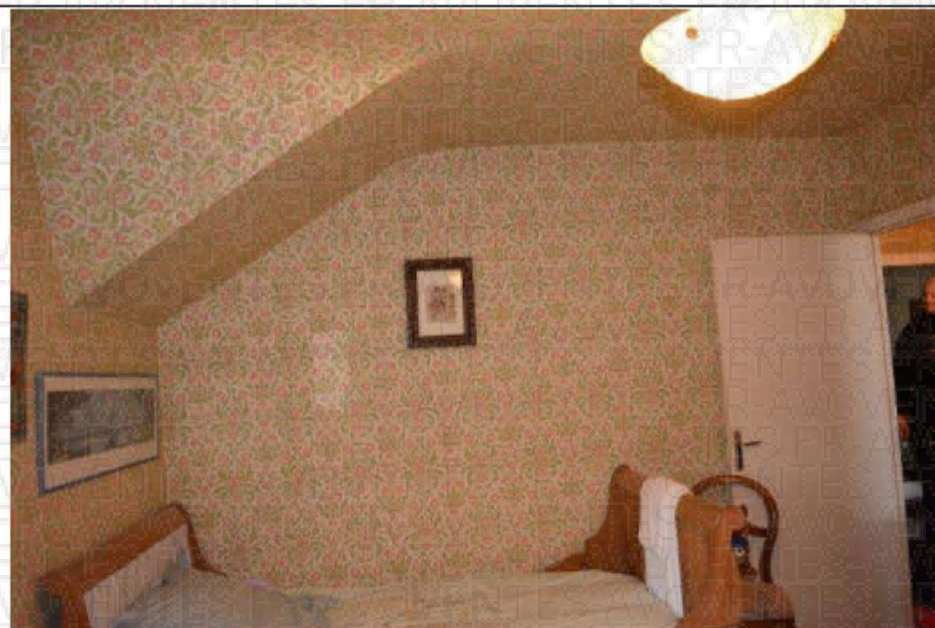
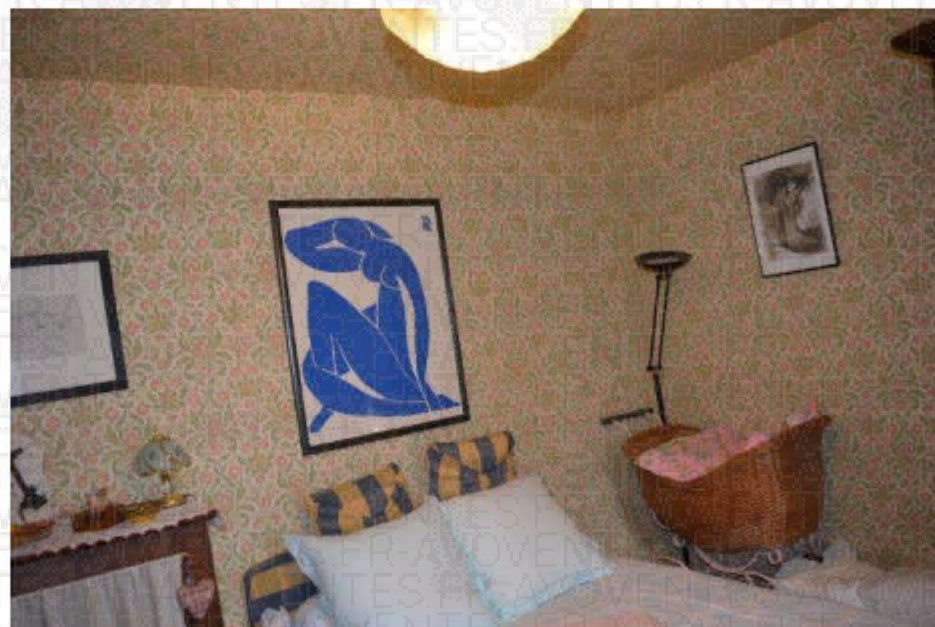
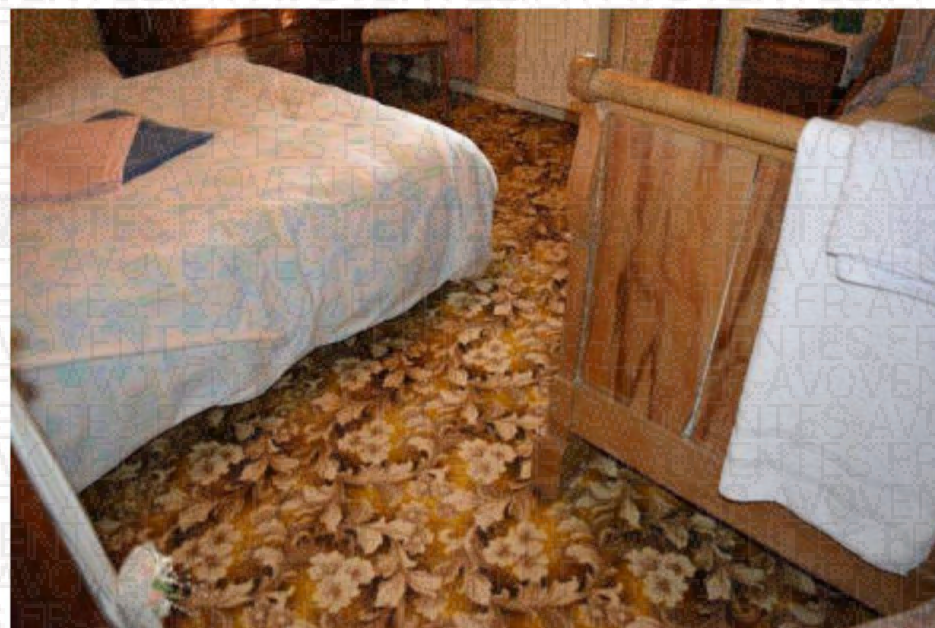
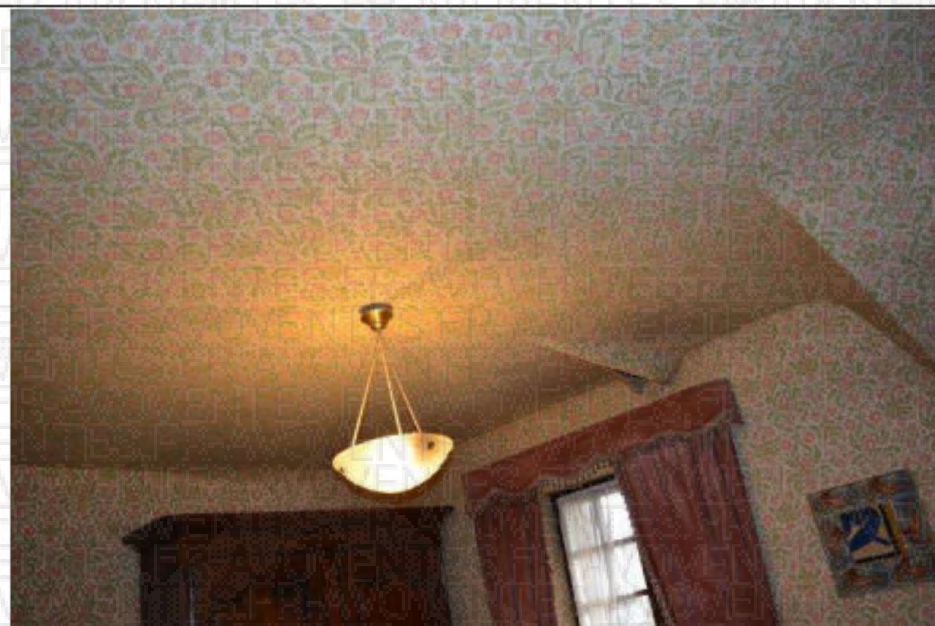
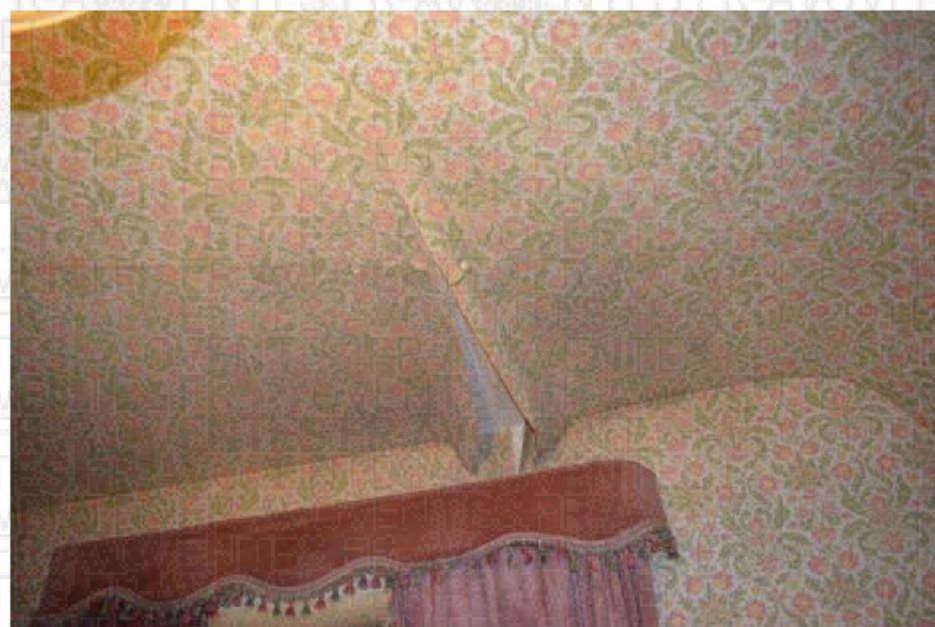
### **Chambre à gauche :**

- Sol : présence d'un ensemble de moquette en état d'usage. Seuil de porte en état d'usage.
- Plinthes : plinthes bois en état d'usage.
- Murs : tapisserie ancienne en état d'usage.
- Plafond : plafond tapissé, en état d'usage, avec décollements et fissurés.

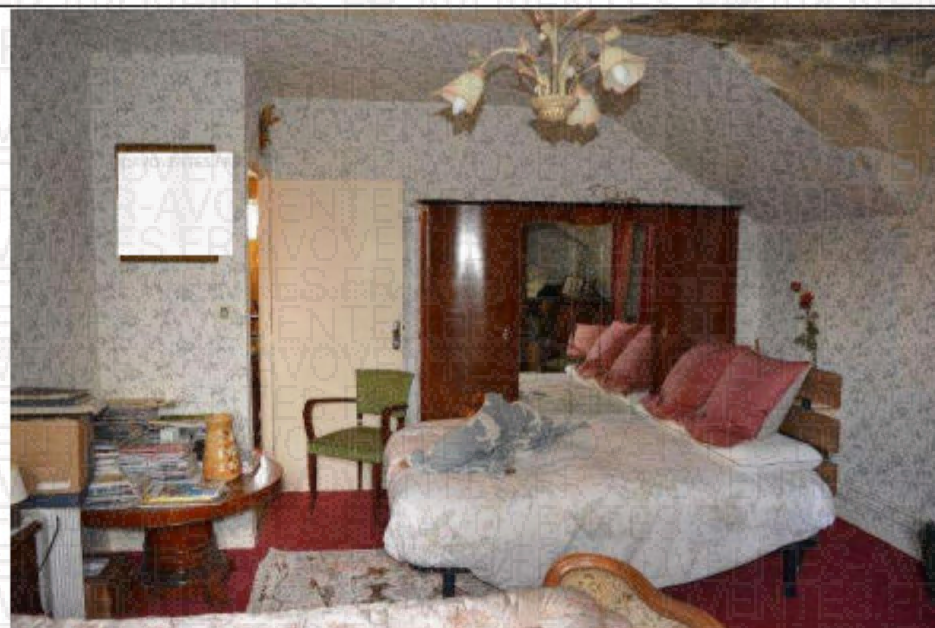
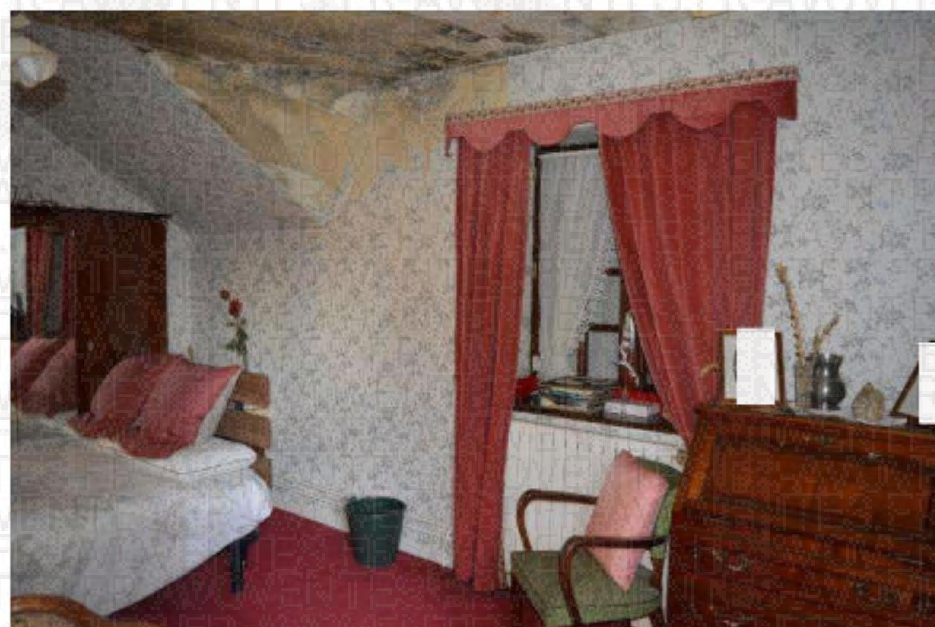
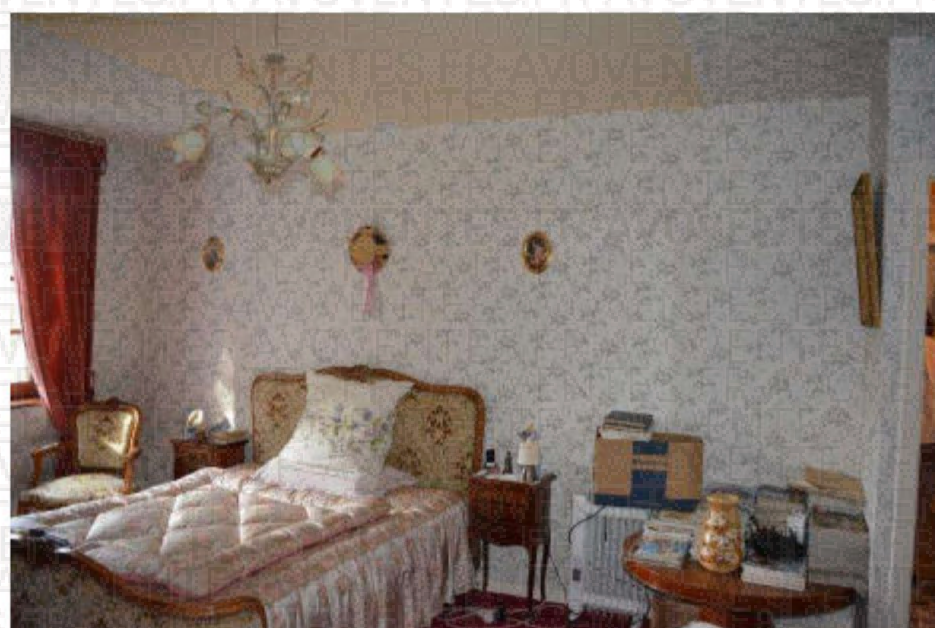
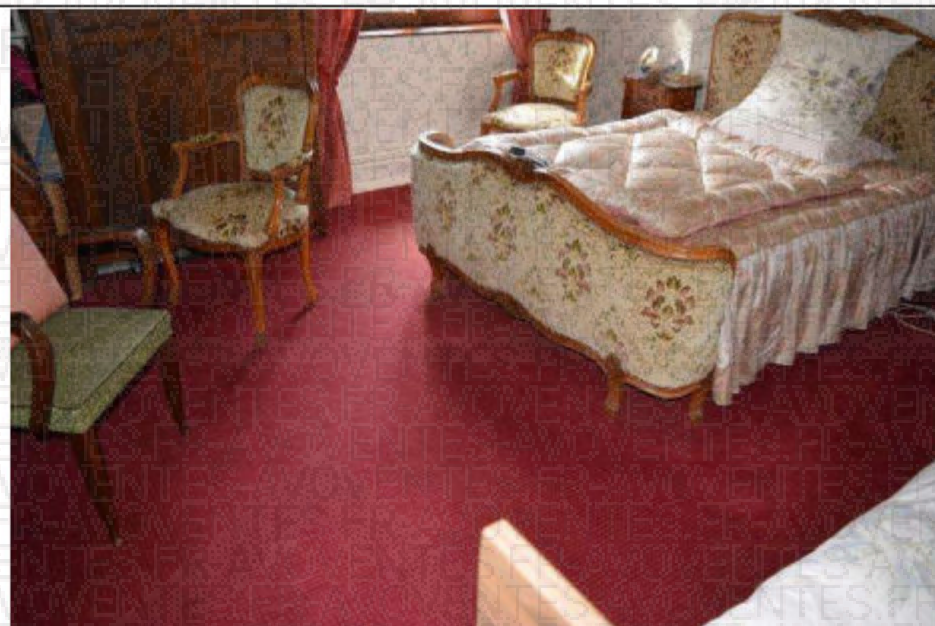
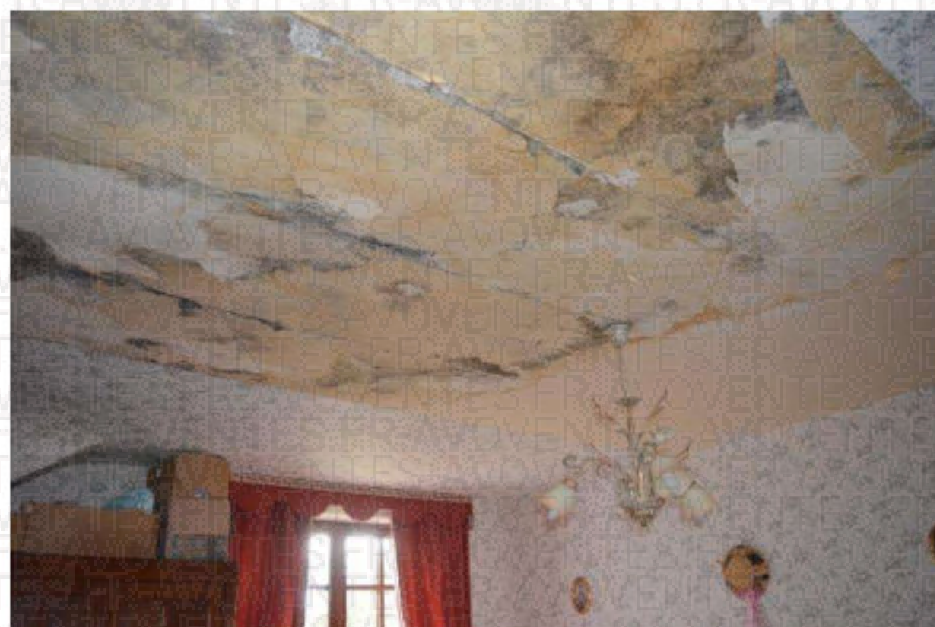
## 2<sup>nd</sup>e chambre côté gauche :

- Sol : présence de moquette en état d'usage. Seuil de porte métallique en bon état.
- Plinthes : plinthes en bois peint en état d'usage.
- Murs : murs en tapisserie, en mauvais état, notamment autour de la fenêtre avec présence de moisissures suite à un ancien dégât des eaux.
- Plafond : plafond tapissé en mauvais état. Présence d'une partie avec moisissures et lés de tapisserie décollés suite à l'existence d'un ancien dégât des eaux.

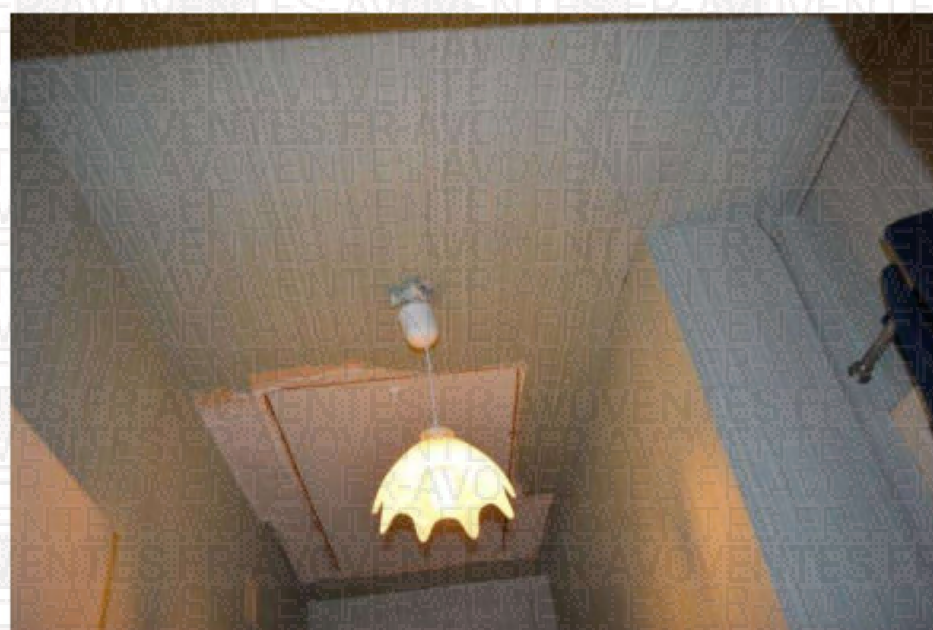
#### **Petit couloir côté toilettes :**

- Sol : présence d'une moquette en état d'usage mais tachée.
- Plinthes : plinthes en bois peint en état d'usage.
- Murs : tapisserie en état d'usage.
- Plafond : plafond tapissé avec déchirures, notamment autour de la plaque d'accès aux combles.

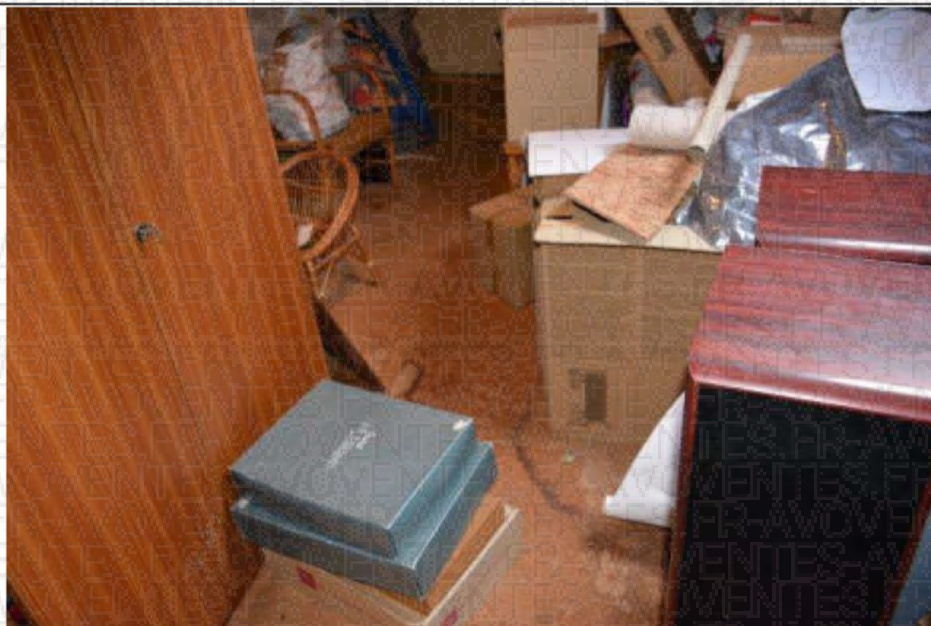
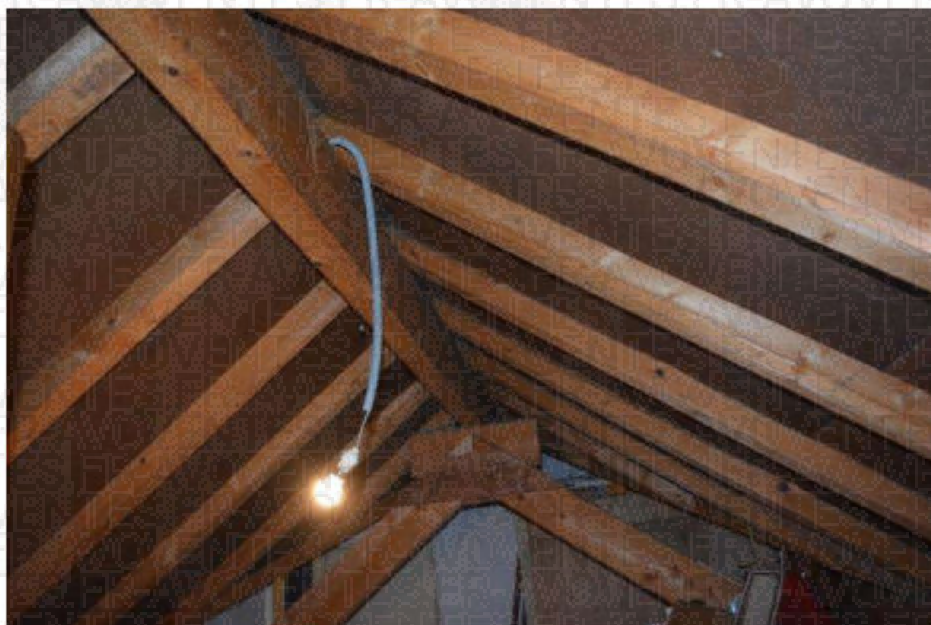
- Sol : présence d'une moquette en état d'usage.
- Plinthes : plinthes en bois en état d'usage.
- Murs : murs tapissés en mauvais état. Tapisserie déchirée.
- Plafond : plafond tapissé, en mauvais état, déchiré avec présence d'auréoles autour de la canalisation.

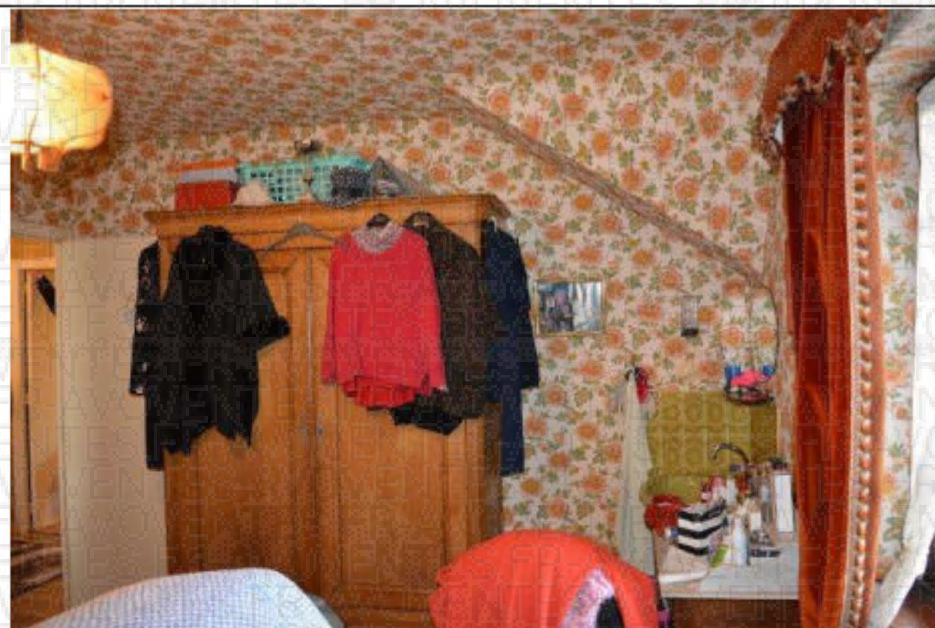
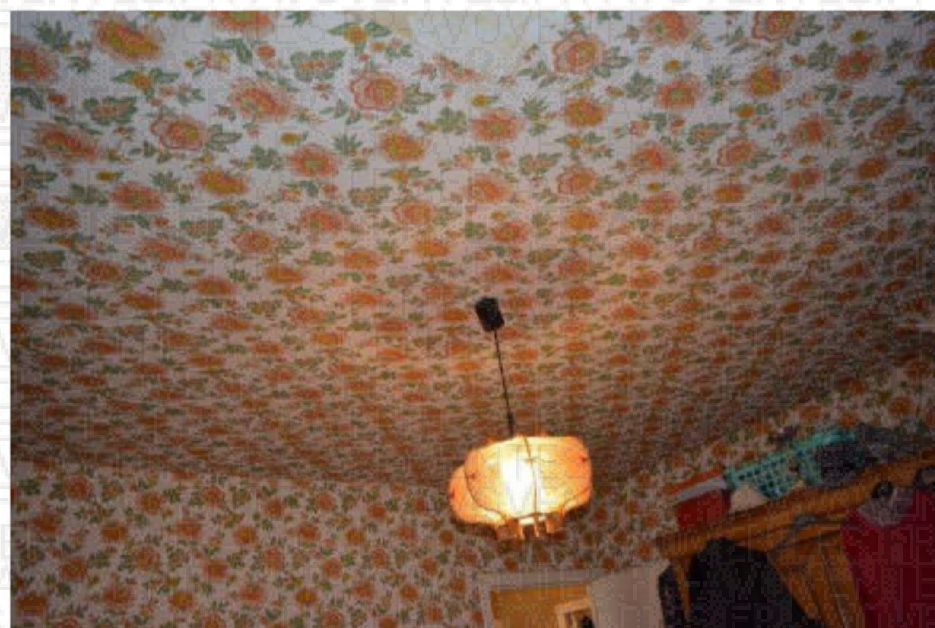
#### **Chambre n° 4 :**

- Sol : présence de moquette ancienne en état d'usage. Seuil de porte métallique en état d'usage.
- Plinthes : plinthes en bois peint en état d'usage.
- Murs : une partie carrelée, autour du lavabo, en état d'usage. Une partie en tapisserie, sur le reste de la pièce, en mauvais état, notamment à droite de la fenêtre, avec présence de déchirures, de moisissures, suite visiblement à un dégât des eaux, une partie de tapisserie a été retirée.
- Plafond : tapisserie en mauvais état, notamment à droite de la fenêtre, où il existe une présence d'auréoles, d'effritements du support plâtre et de tapisserie découpée.

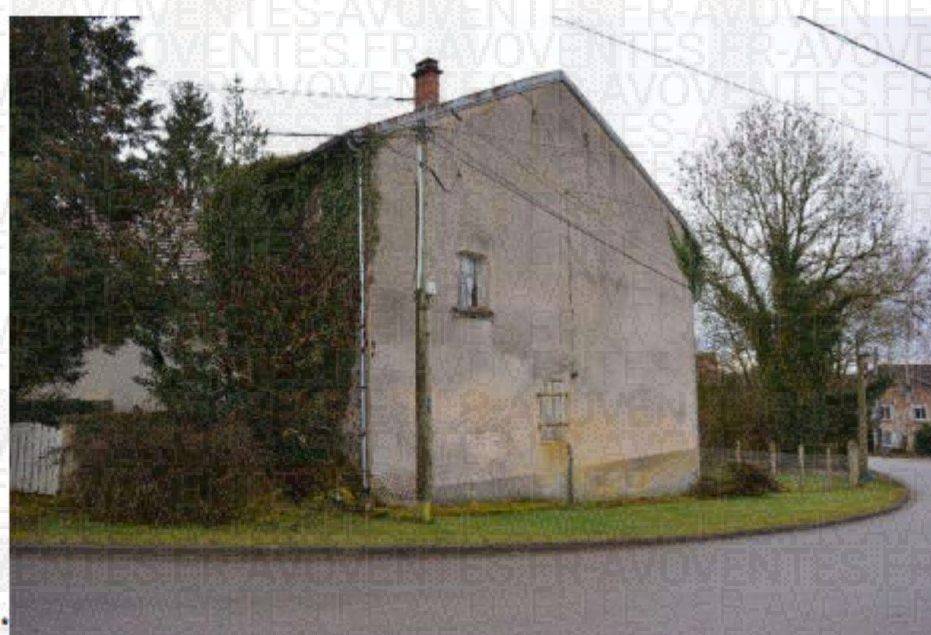
**BATIMENT ANNEXE**  
**IMMEUBLE SITUE SUR LA PARCELLE ZC 38 EN PARTIE ARRIERE**

La porte d'entrée est cassée.

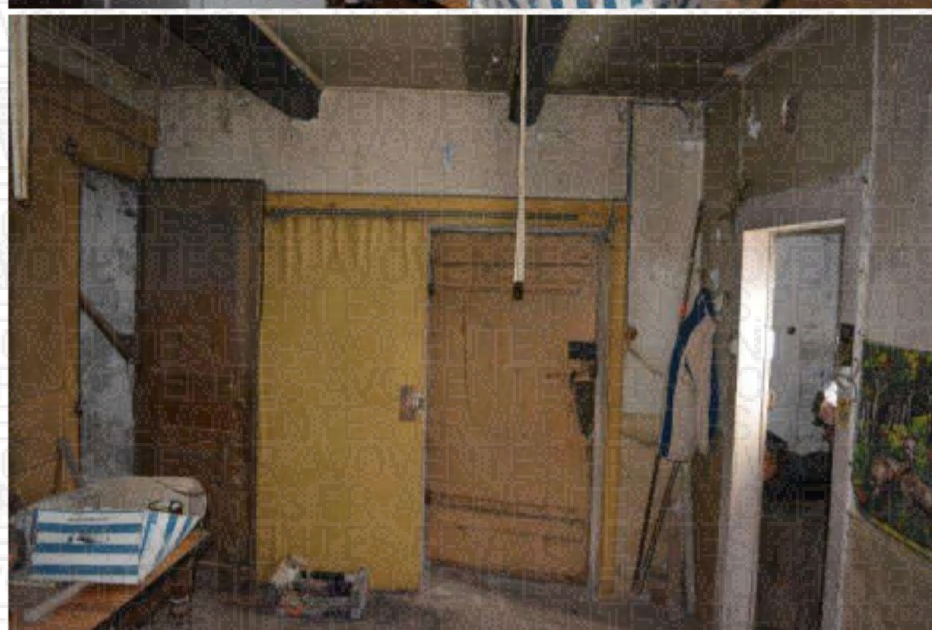
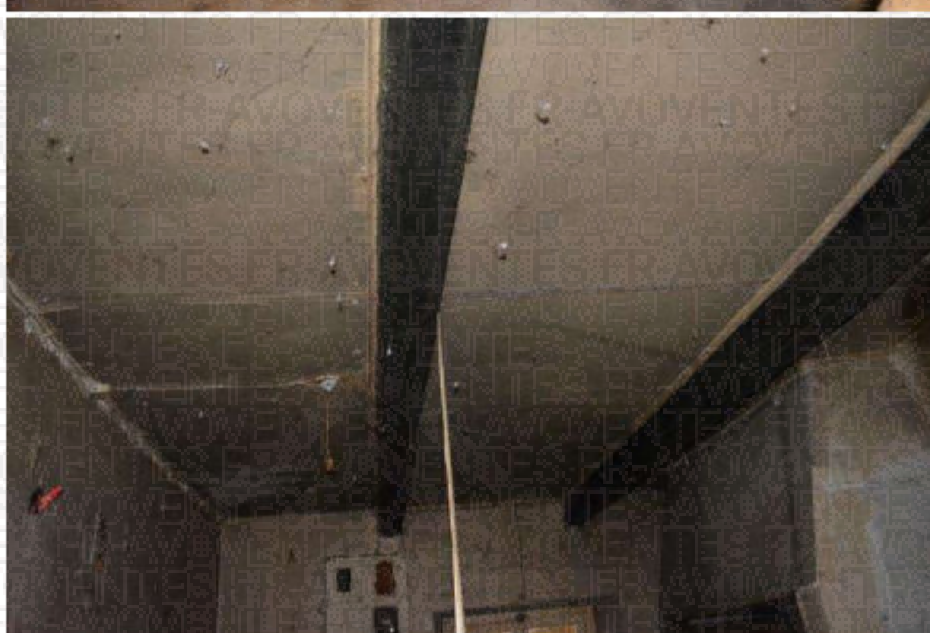
#### **Pièce centrale, petite cuisine :**

- Sol : présence d'un béton à l'état brut, sale et poussiéreux.
- Murs : murs en plâtre et peinture. Peinture en mauvais état, qui s'effrite.
- Plafond : poutres en bois avec éléments en panneaux de bois, sales, tachés.

- Electricité : 1 interrupteur avec fusible. 1 prise électrique avec fusible, éléments de disjoncteur anciens. Ancien compteur électrique et disjoncteur électrique.
- Eclairage : 1 douille sans ampoule
- Un élément de cheminée en grès en état d'usage.
- Chauffage : une cuisinière.
- Présence d'une pierre à eau. Un robinet avec arrivée d'eau sur la pierre à eau.
- Four à pain en partie droite, dont l'ouverture est présente dans la cuisine sous la cheminée.

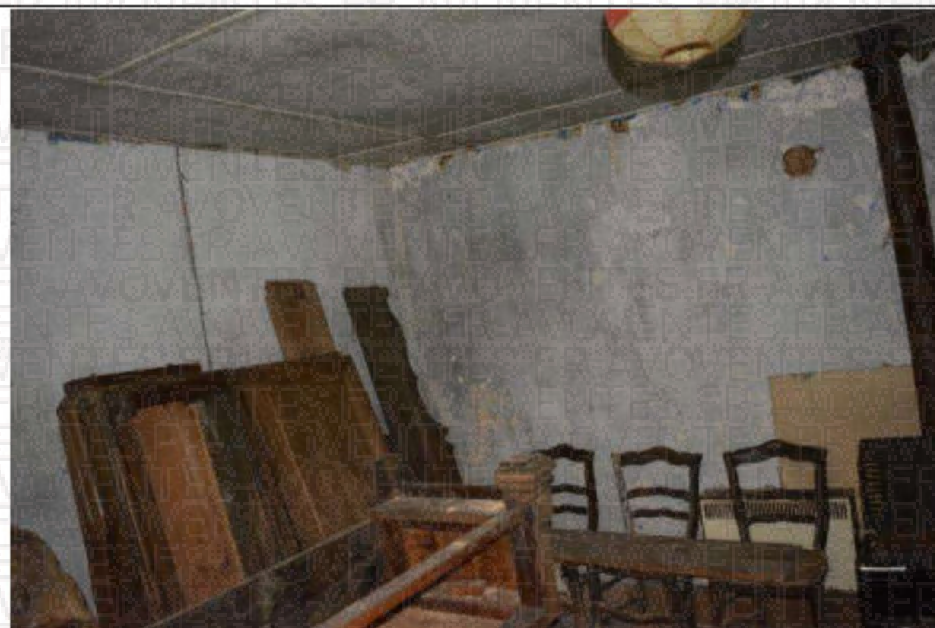
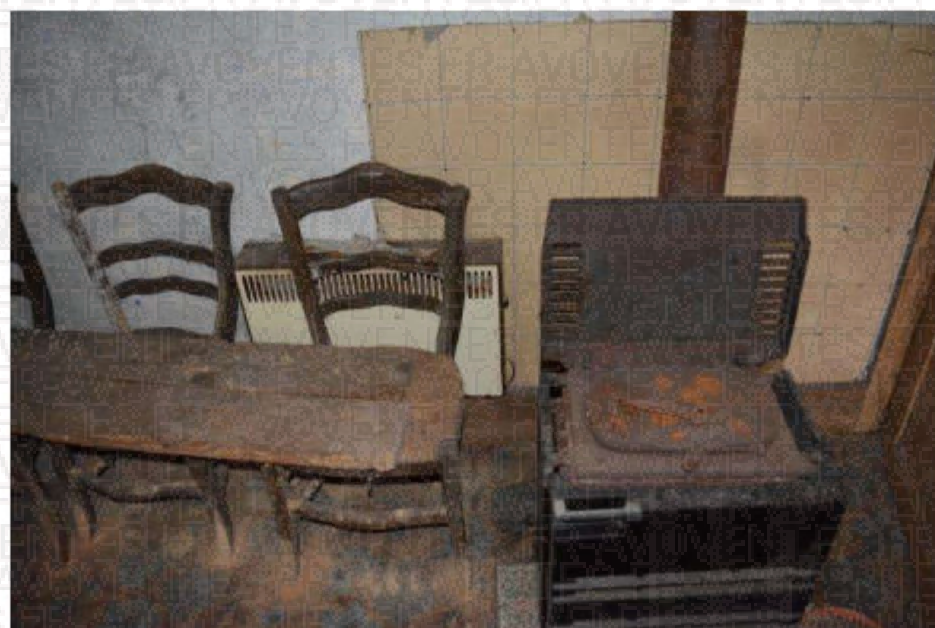
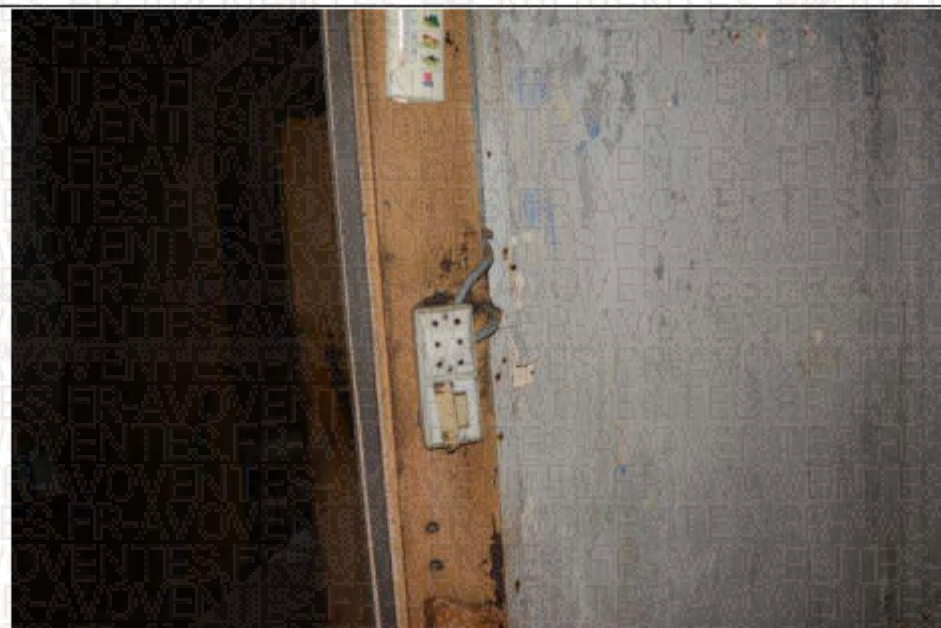
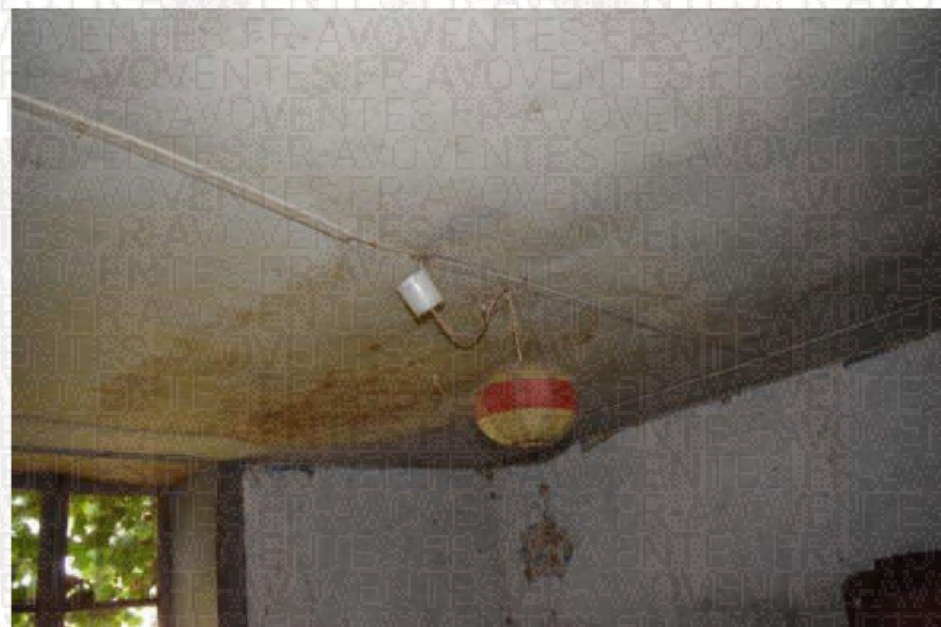
### Pièce séjour :

- Electricité : présence d'électricité type ancien, sans prise de terre, avec un interrupteur électrique, une prise électrique.
- Eclairage : 1 morceau de lustre avec 1 douille sans ampoule.
- Un ancien radiateur électrique en mauvais état, rouillé.
- Un poêle à bois.

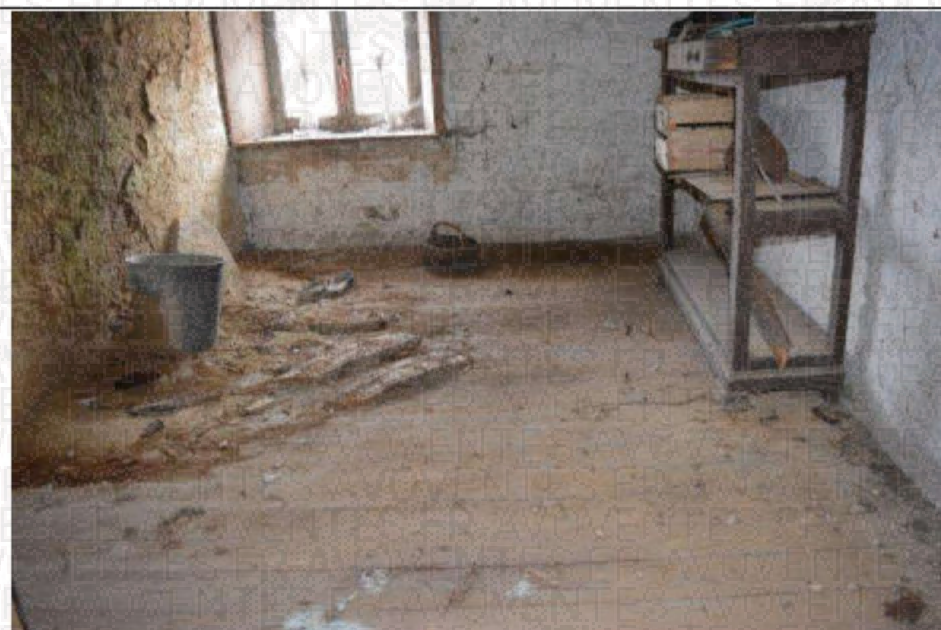
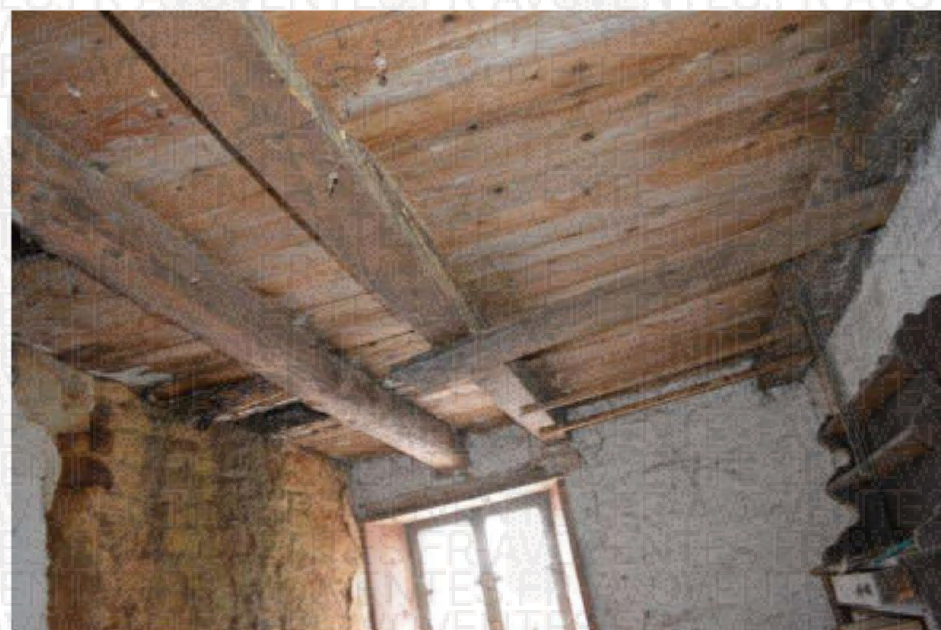
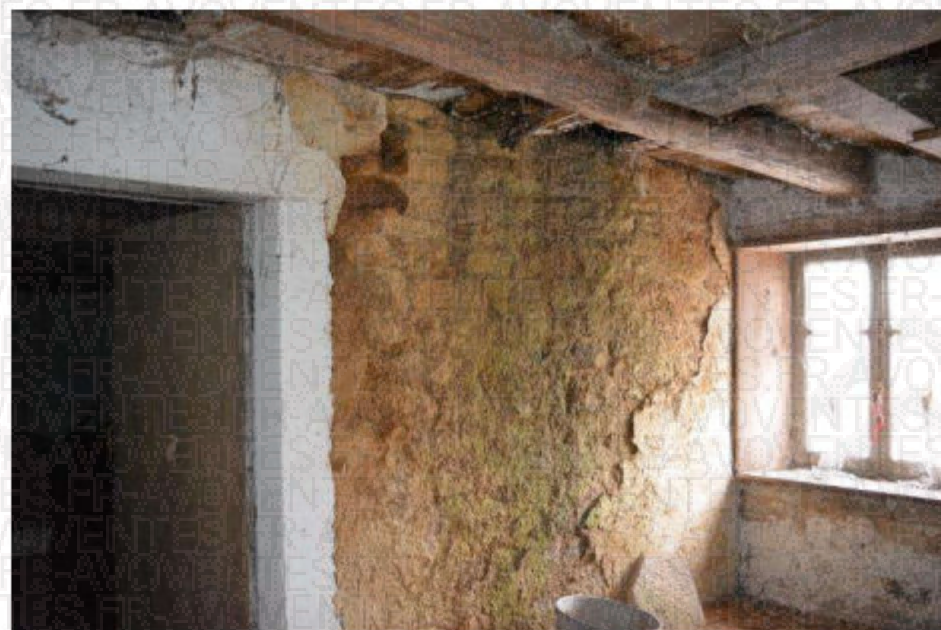
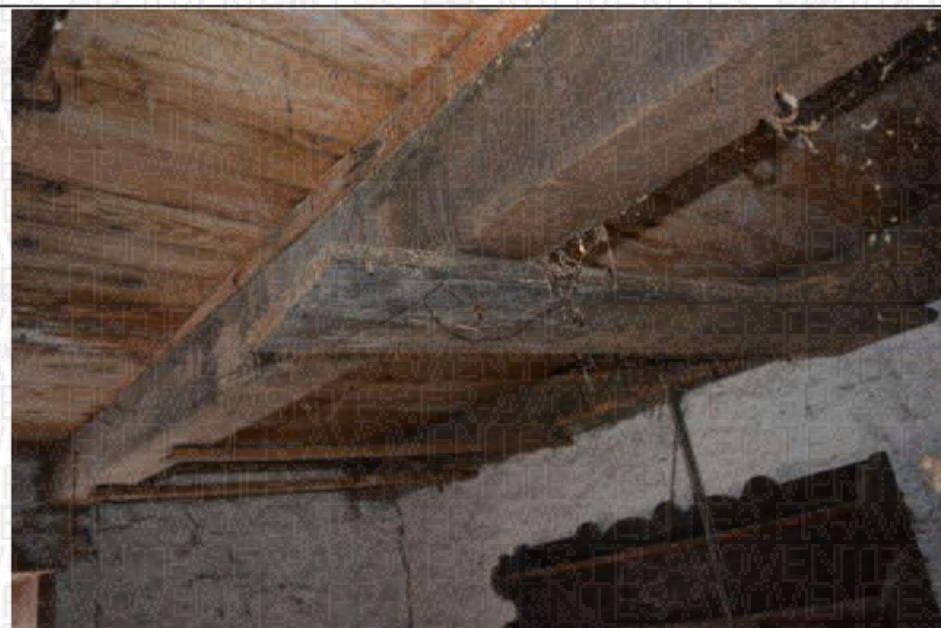
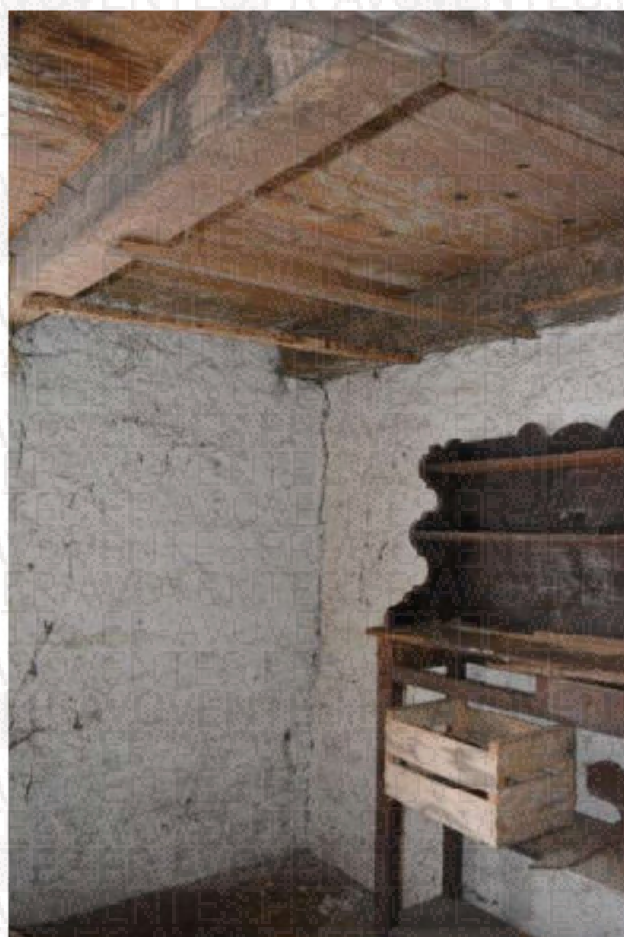
#### Cage d'escalier et palier vers la partie supérieure :

- Sol : escalier en éléments en grès. Présence d'une petite mezzanine en haut des marches, avec sol en parquet de sapin en mauvais état, qui s'effondre et qui s'affaisse.
- Murs : les murs sont en chaux peinte, la chaux se décroche du support, la peinture également. Présence d'une fissure importante. Existence de fissurations au niveau des angles des murs.
- Plafond : le plafond est constitué de poutres, avec un plancher de la partie supérieure, le plafond s'effondre et présence d'eau et de coulures.
