# CONSTAT DRESSÉ PAR COMMISSAIRE DE JUSTICE

Référence : PV de description  
- Uzemain  
Date : 04/02/2026

## PROCES-VERBAL DE DESCRIPTION EN MATIERE DE SAISIE IMMOBILIERE

Il s'agit d'un ensemble immobilier situé au sein du hameau de Médoménil, 7 rue de la division Leclerc, 88220 UZEMAIN.

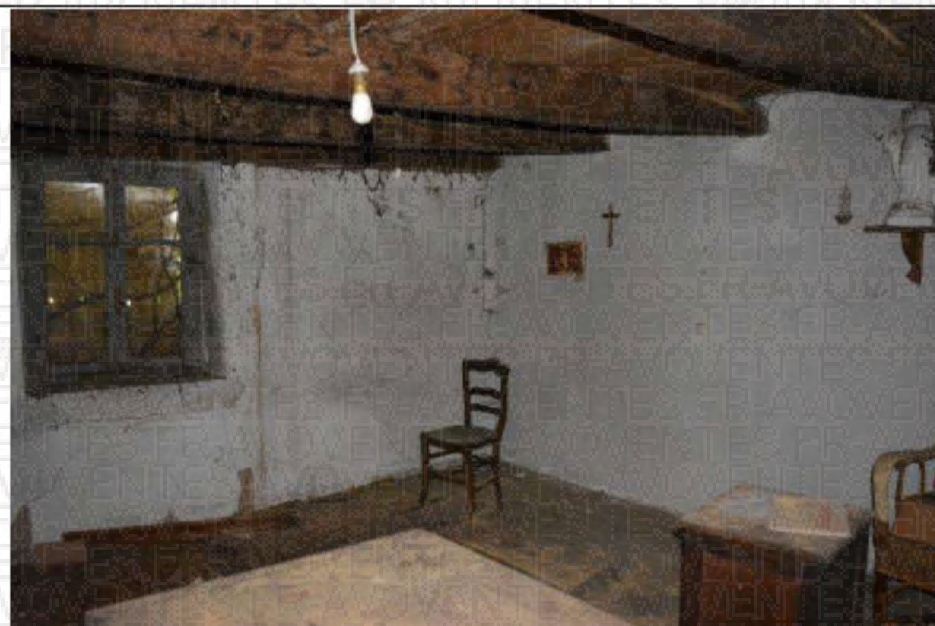
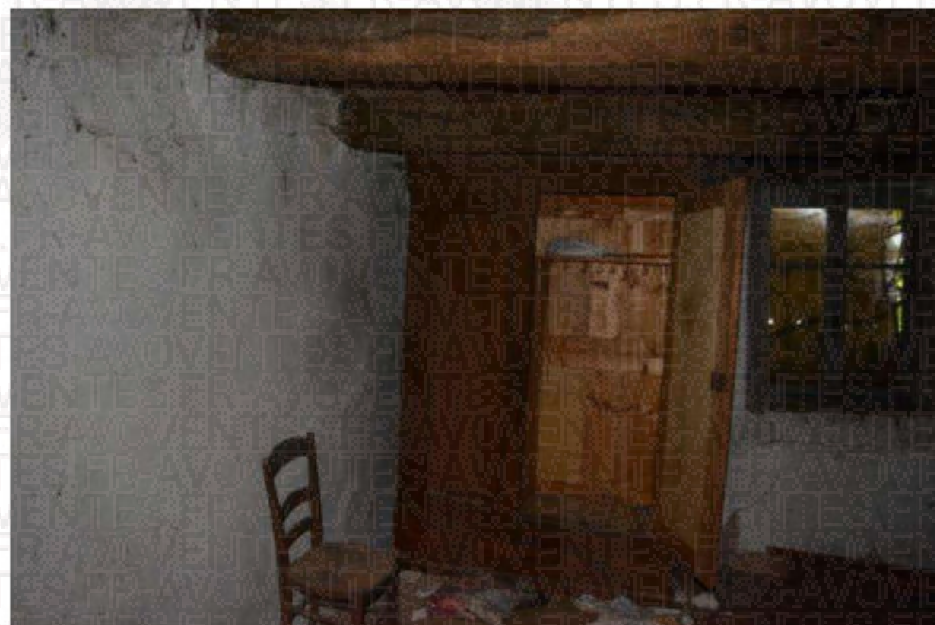
### Chambre située sur l'avant, ancienne chambre :

- Sol : présence de parquet, lames de parquet en état d'usage. Un linoléum en mauvais état. Le sol semble en mauvais état avec présence de différentes auréoles.
- Murs : les murs sont en plâtre à l'état brut.
- Plafond : plafond en poutres bois avec plancher bois, en état d'usage. Le plafond présente différentes auréoles et taches d'humidité. Existence d'humidité exactement sur les poutres. Présence de fissurations.

- Electricité : électricité très ancienne, vétuste.
- Présence d'une échelle de meunier pour mener en accès aux combles.

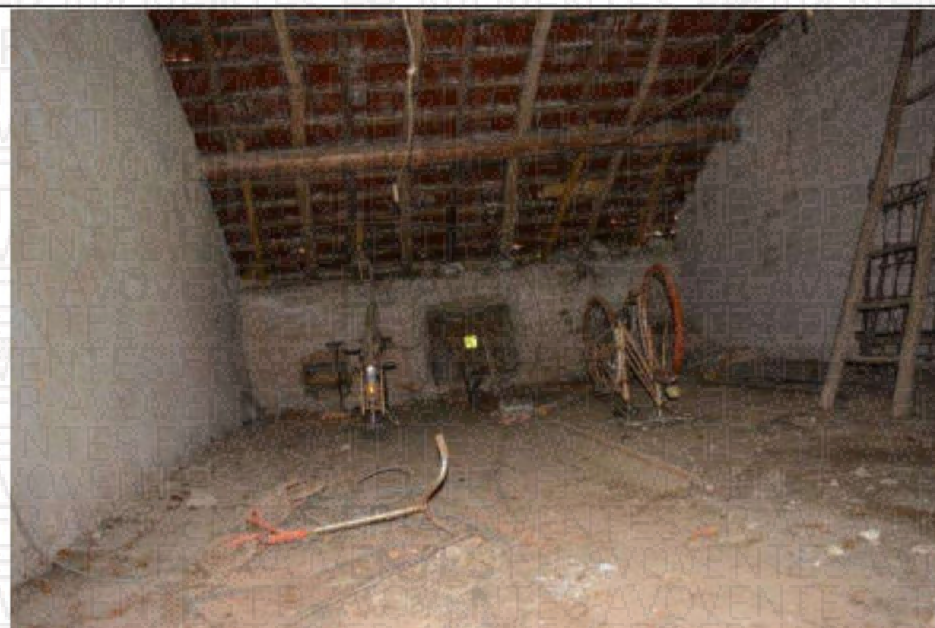
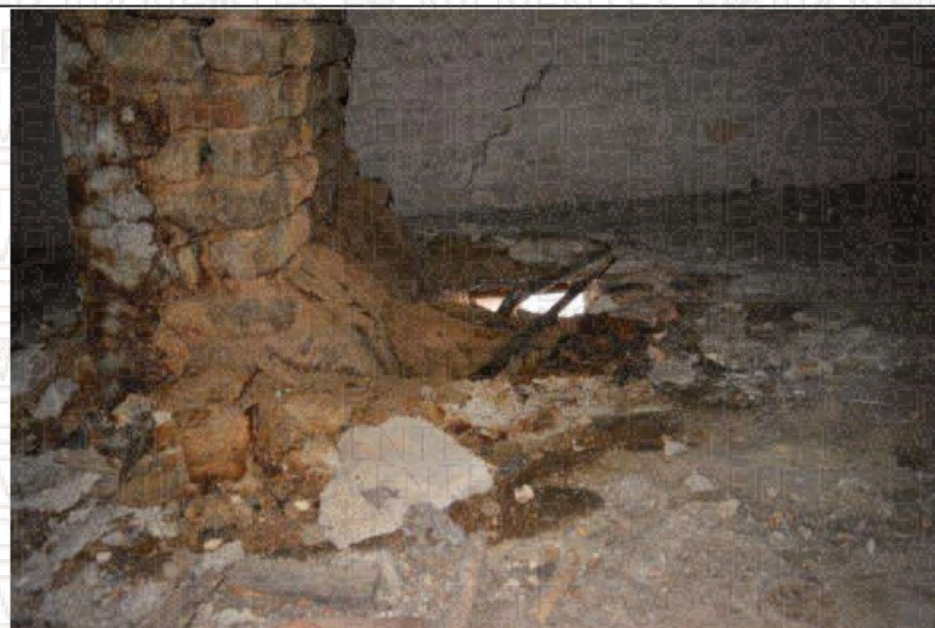
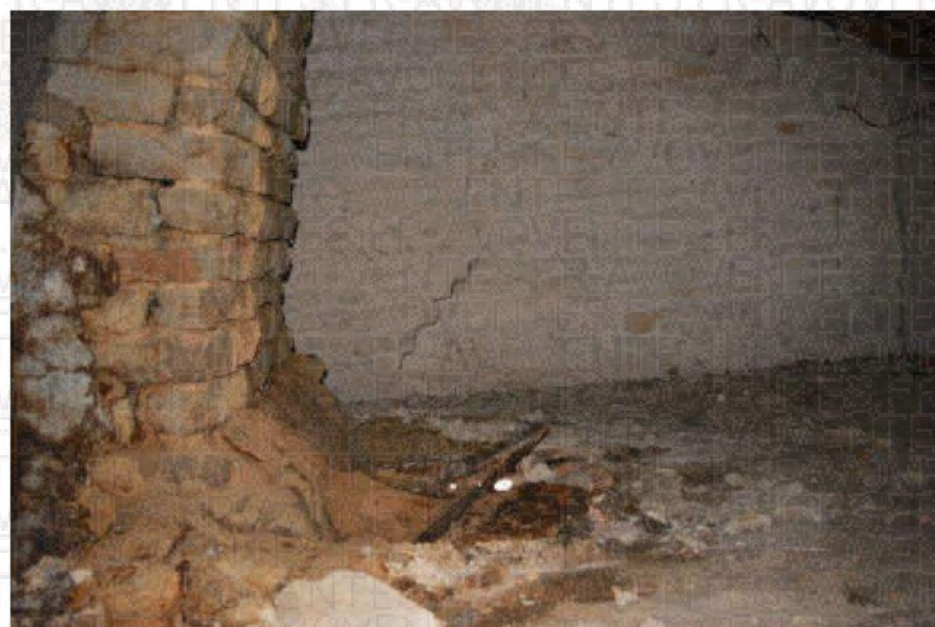
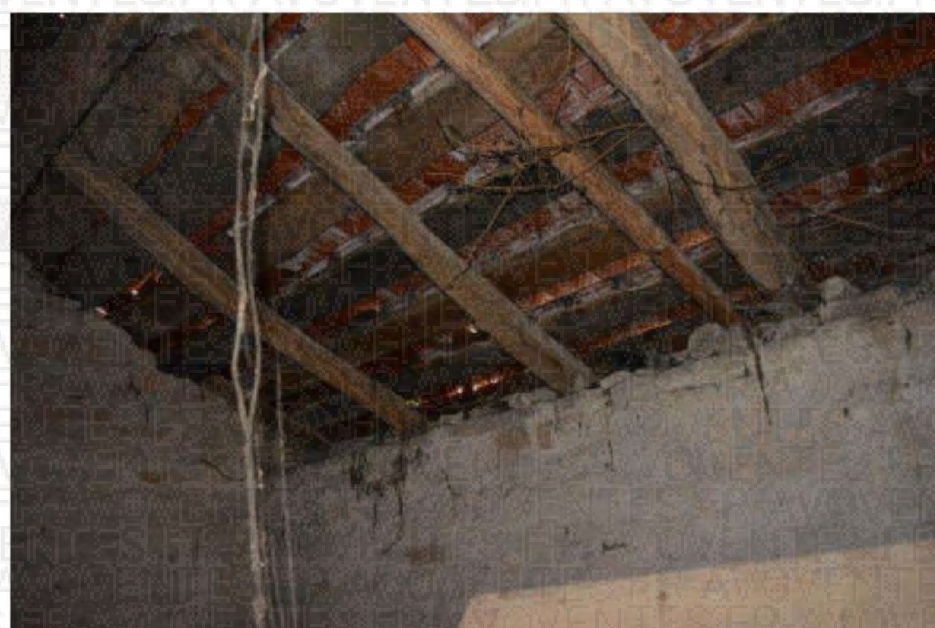
### Combles :

- Sol : le sol est constitué d'un plancher en bois, en mauvais état, il est en partie effondré au niveau de la partie située à droite de la cheminée.
- Murs : les murs sont en chaux, crépis, sur moellons. Présence d'une fissuration sur le mur côté pignon droit côté voirie.
- Plafond : le plafond est en nature de la toiture. Présence de poutres en bois et de tuiles en terre.

- A noter que la cheminée est visiblement penchée et qu'au-dessus de la cheminée il existe un trou sur le plancher.
