## PROCES VERBAL DE DESCRIPTION

**SYNDICAT DES COPROPRIETAIRES DE L'IMMEUBLE SITUE 25/27, Quai des Carrières  
à CHARENTON-LE-PONT (94220)**

Me suis transportée ce jour au 25, Quai des Carrières à CHARENTON-LE-PONT (Val de Marne )

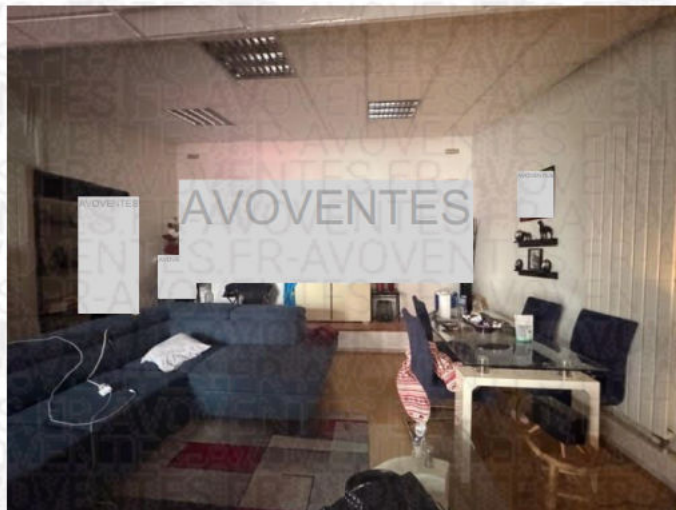
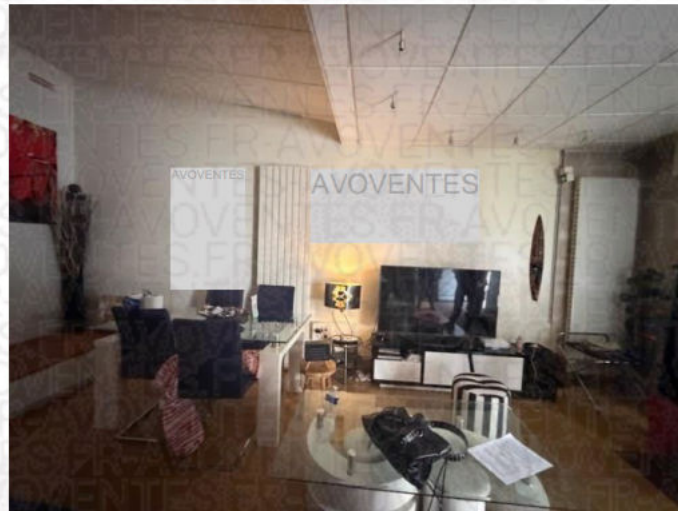
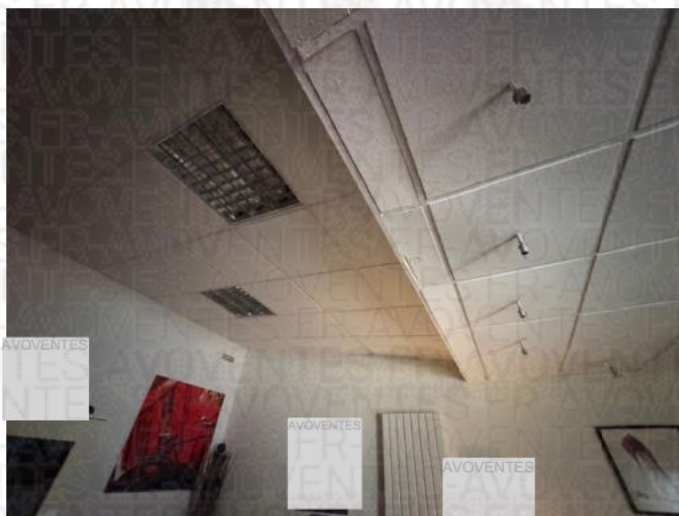
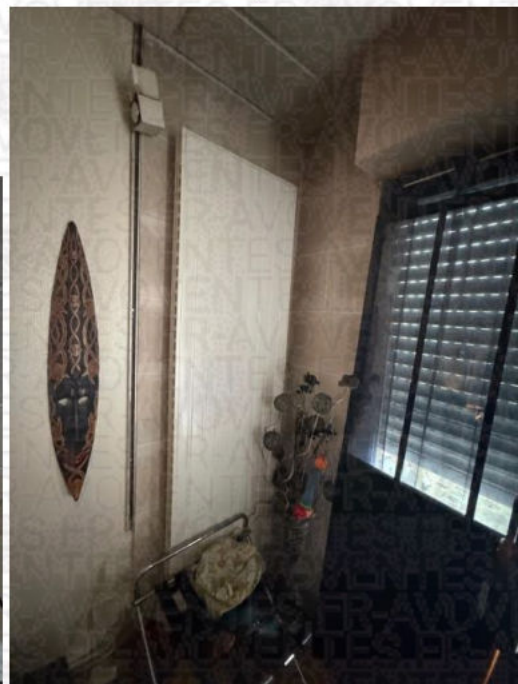
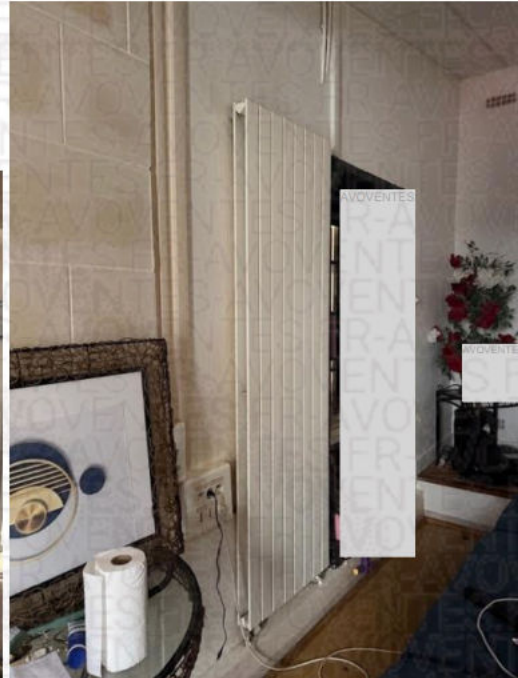
#### **GRANDE PIECE A USAGE DE SALON**

Le sol est recouvert de parquet flottant en état d'usure avancée.

Les murs sont recouverts de toile de verre elle-même recouverte de peinture et également de pierre naturelle en état d'usure normale.

Le plafond situé en partie sous la pente du toit est recouvert de dalles de faux plafond en état d'usure avancée.

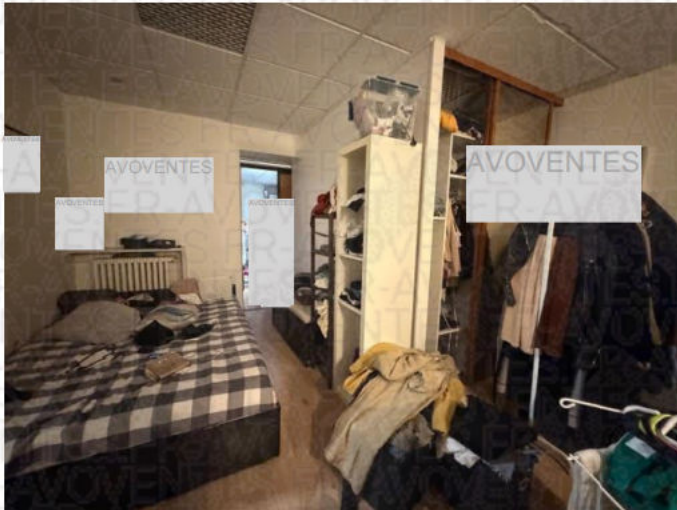
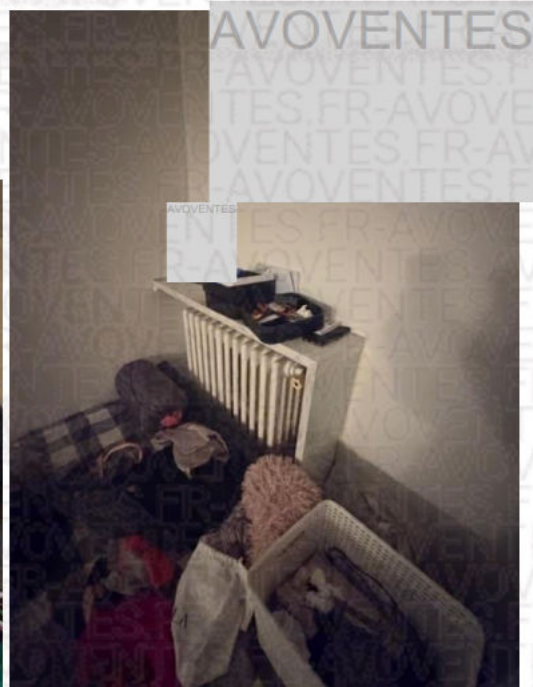
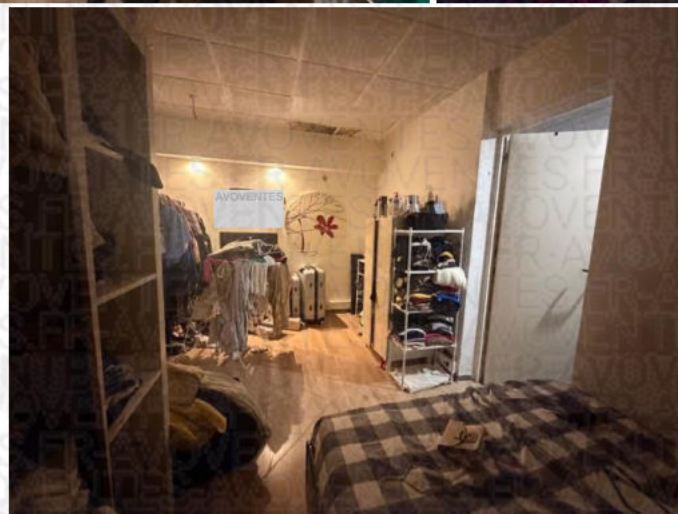
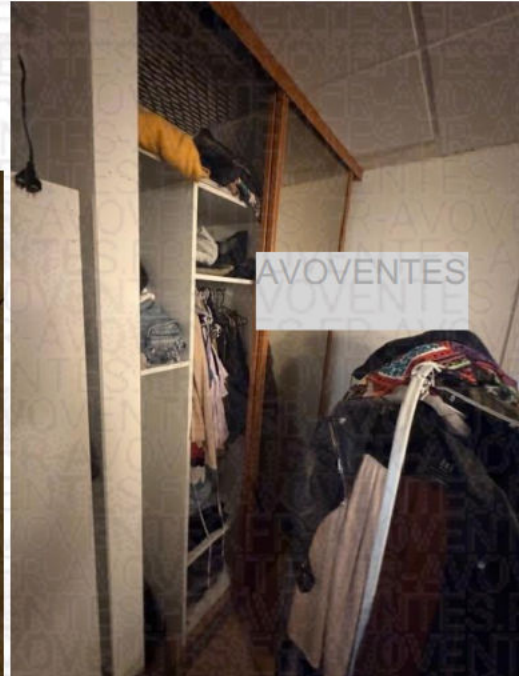
#### **GRANDE CHAMBRE en enfilade du salon**

Le sol est recouvert de parquet flottant en état d'usure normale.

Les murs sont recouverts de toile de verre elle-même recouverte de peinture en état d'usure normale.

Le plafond est recouvert de dalles de faux plafond en état d'usure avancée.

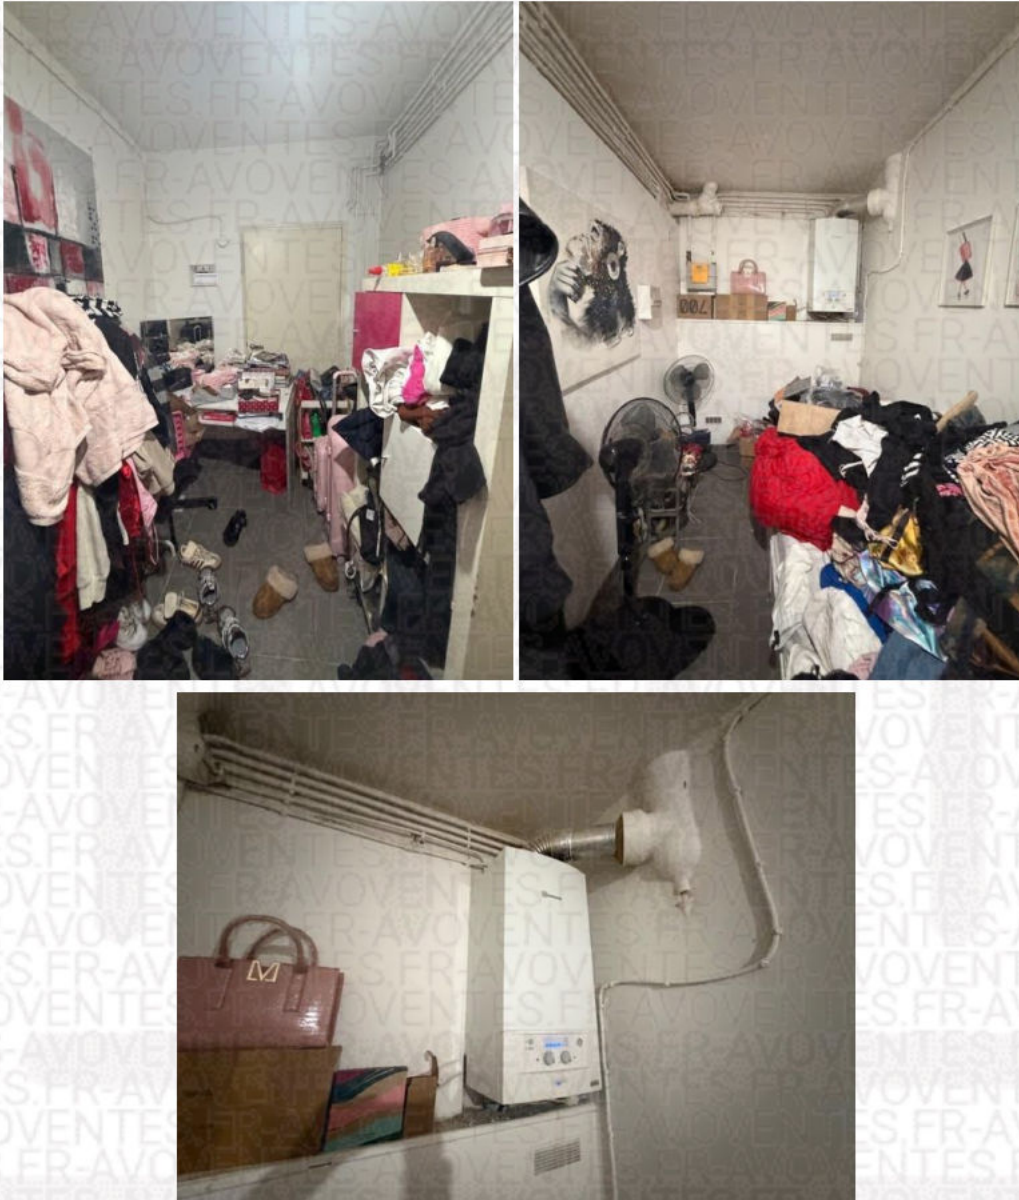
### **PETITE CHAMBRE en enfilade de la grande chambre**

Le sol est recouvert de carreaux de carrelage en état d'usure avancée.

Les murs sont recouverts de toile de verre elle-même recouverte de peinture en état d'usure normale.

Le plafond est recouvert de peinture en état d'usure normale.

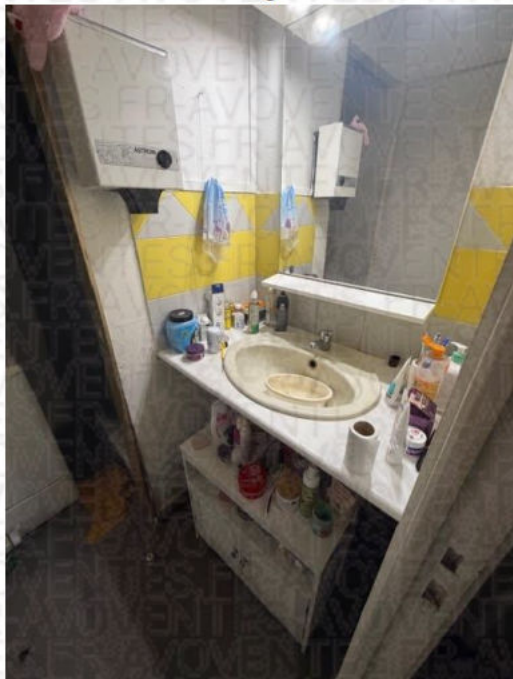
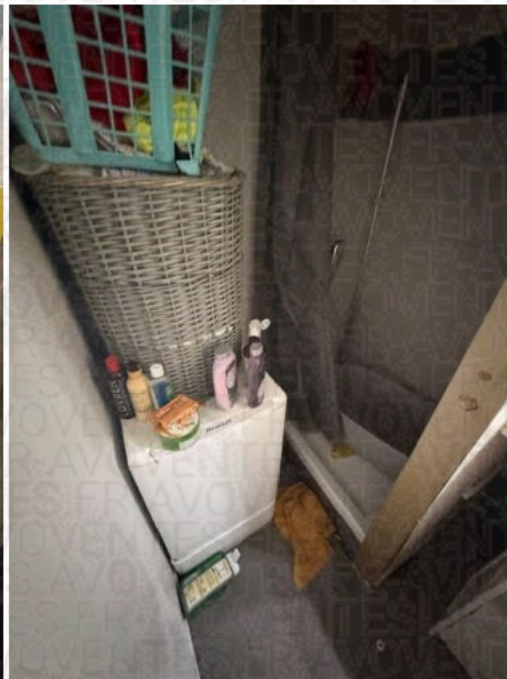
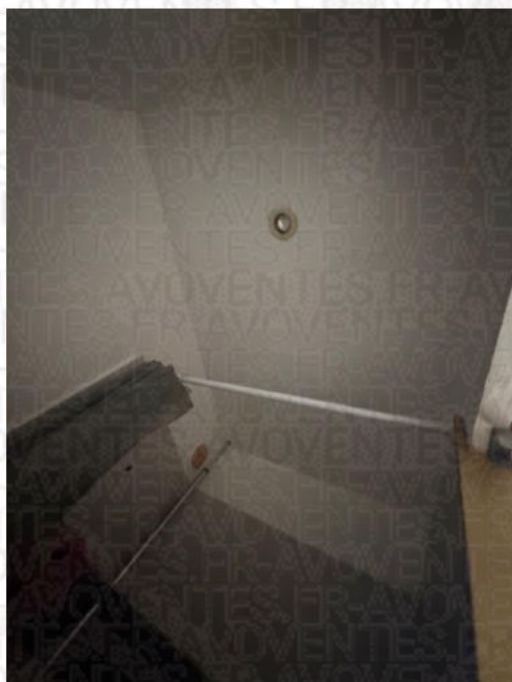
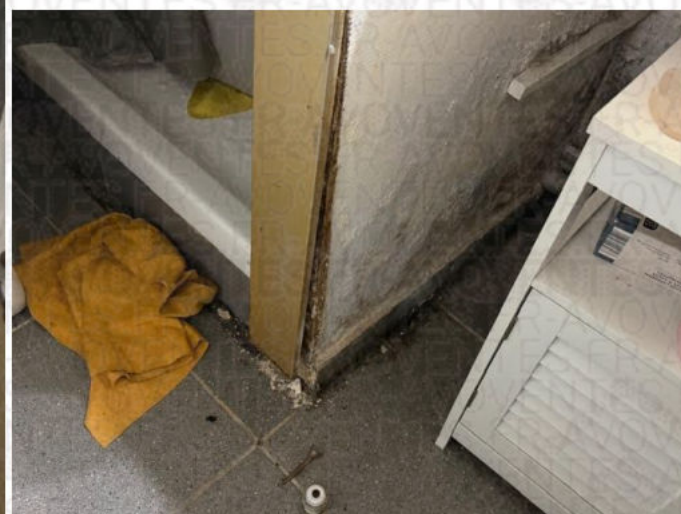
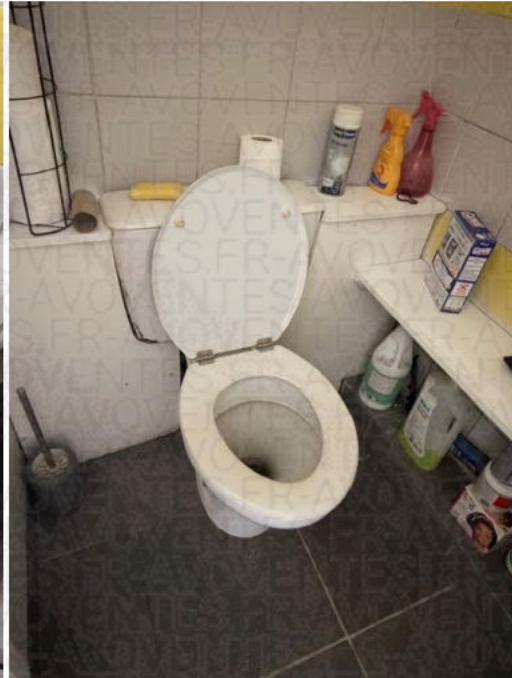
### **SALLE D'EAU**

Le sol est recouvert de carreaux de carrelage en état d'usure avancée.

Les murs sont recouverts de toile de verre et de carreaux de carrelage en état d'usure avancée.

Le plafond est recouvert de peinture en état d'usure avancée.

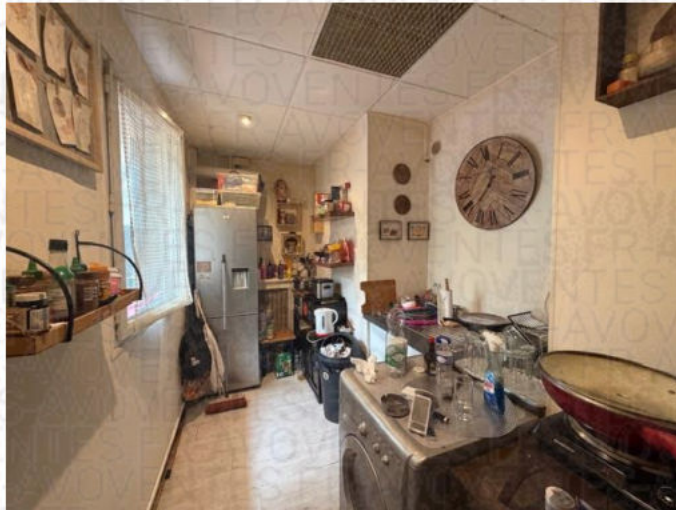
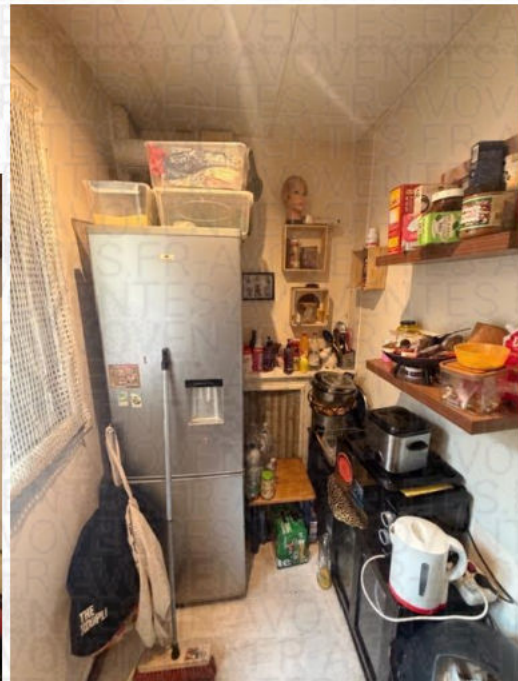
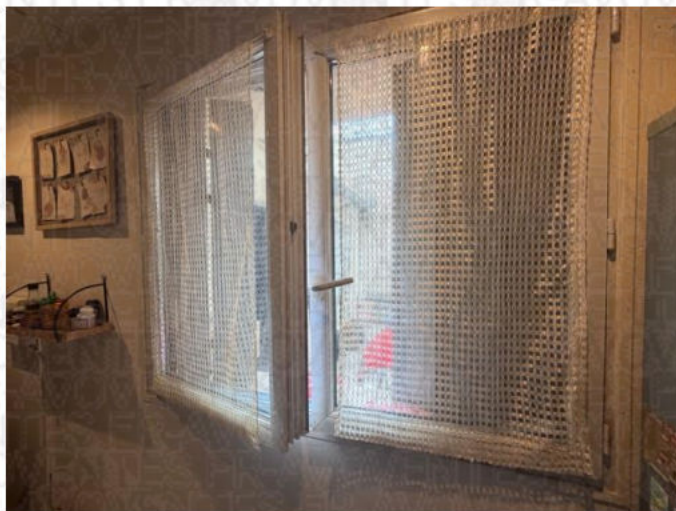
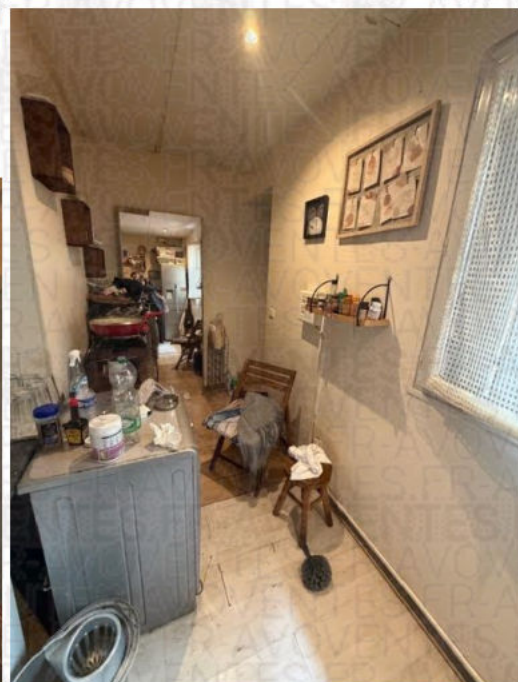
### **CUISINE**

Le sol est recouvert de parquet flottant en mauvais état.

Les murs sont recouverts de toile de verre en état d'usure avancée.

Le plafond est recouvert de dalles de faux plafond en état d'usure avancée.

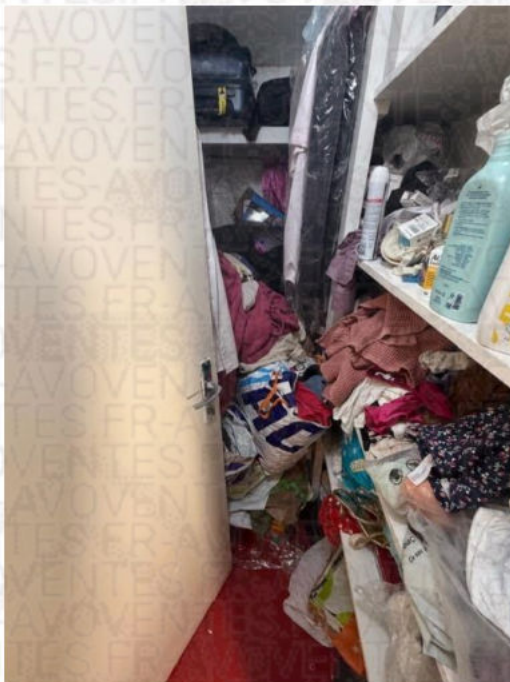
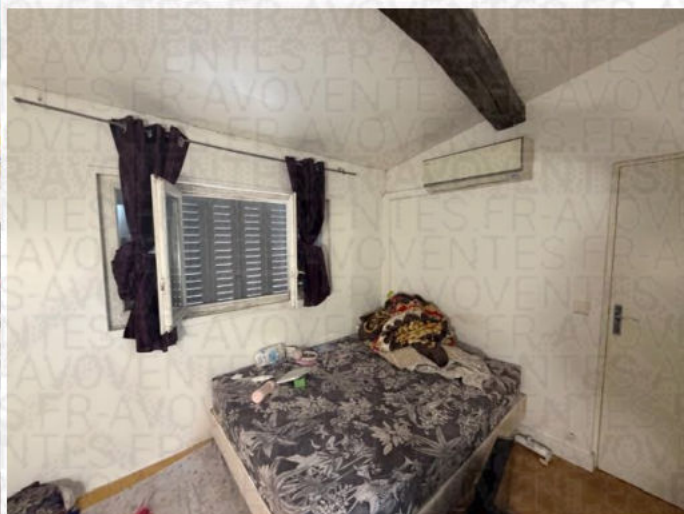
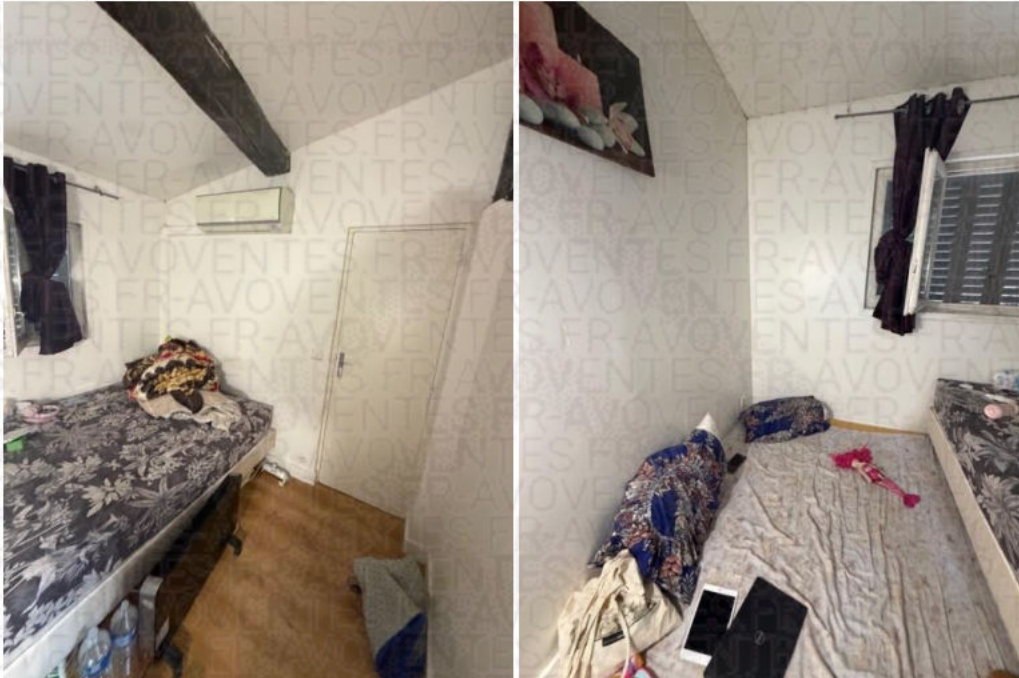
### **CHAMBRE qui dessert une salle d'eau et un cagibi.**

Le sol est recouvert de parquet flottant en bon état.

Les murs sont recouverts de peinture en état d'usure avancée.

Le plafond situé sous la pente du toit est recouvert de peinture en état d'usure avancée.

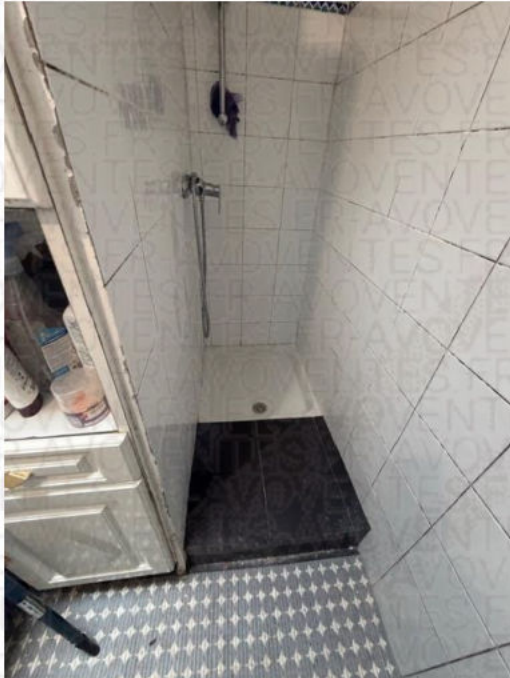
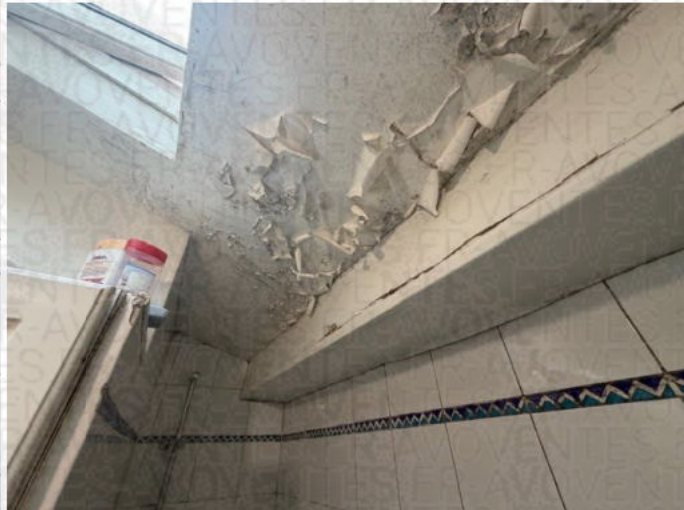
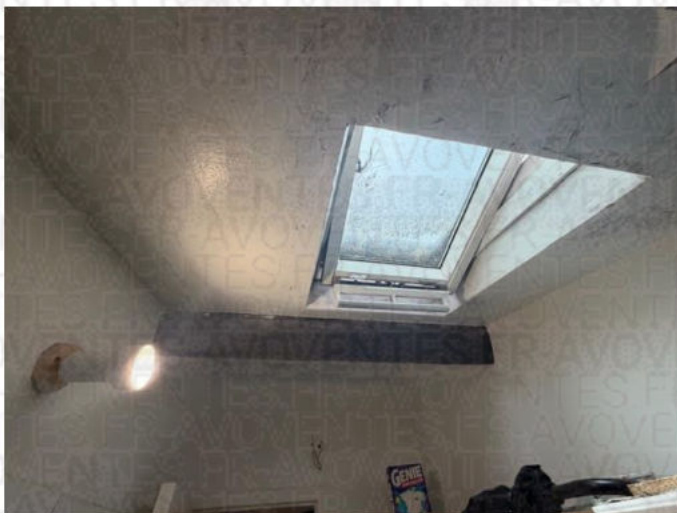
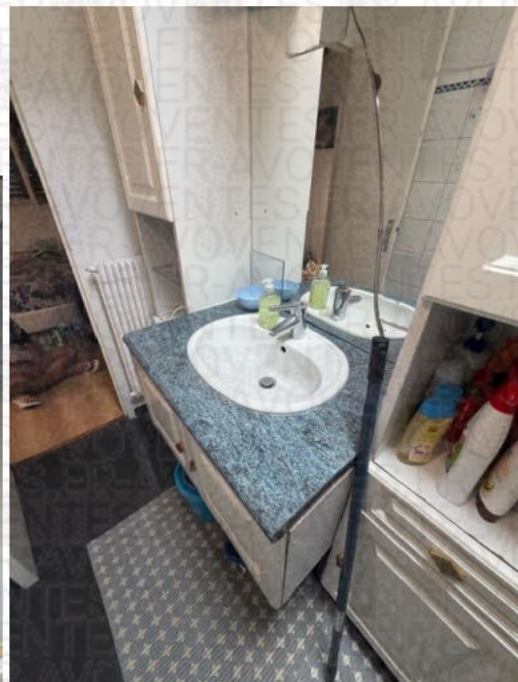
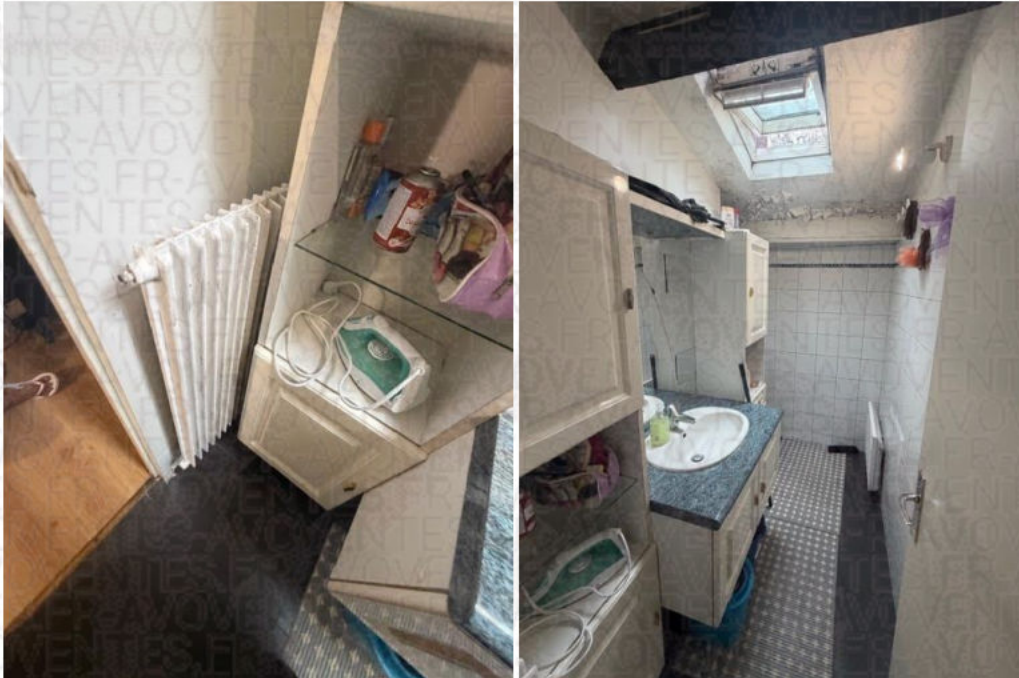
### **SALLE D'EAU**

Le sol est recouvert de carreaux de carrelage en état d'usure avancée.

Les murs sont recouverts de carreaux de carrelage et de peinture en état d'usure avancée.

Le plafond situé sous la pente du toit est recouvert de peinture en état d'usure avancée.

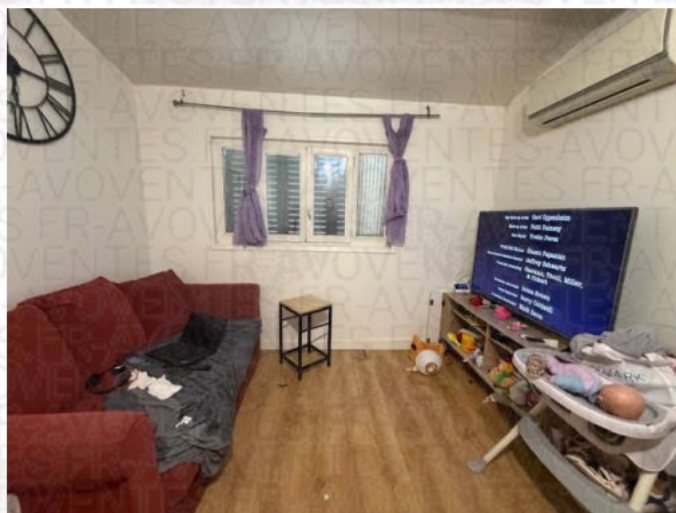
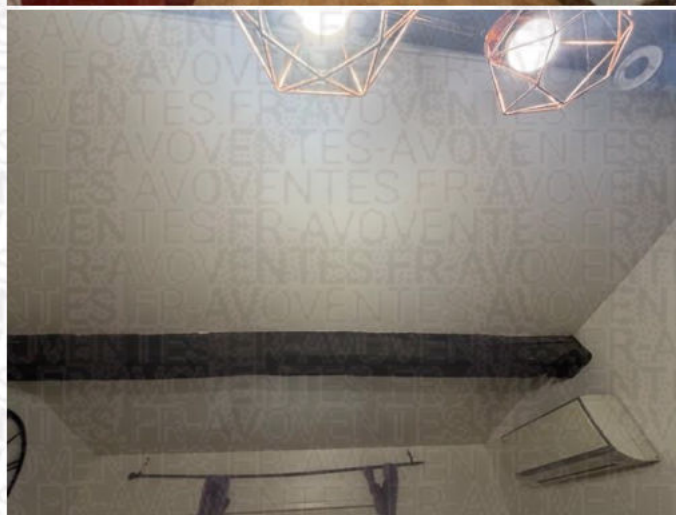
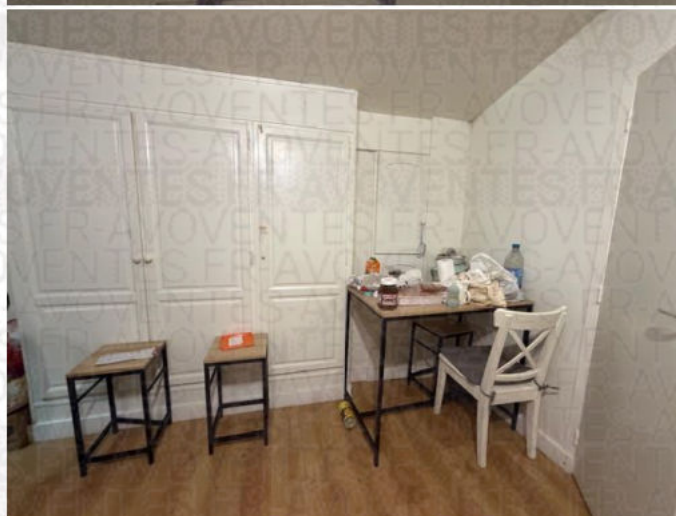
### **SALON**

Le sol est recouvert de lames de parquet flottant en état d'usure avancée.

Les murs sont recouverts de peinture en état d'usure avancée.

Le plafond situé en partie sous la pente du toit est recouvert de peinture avec poutres apparentes, en état d'usure avancée.

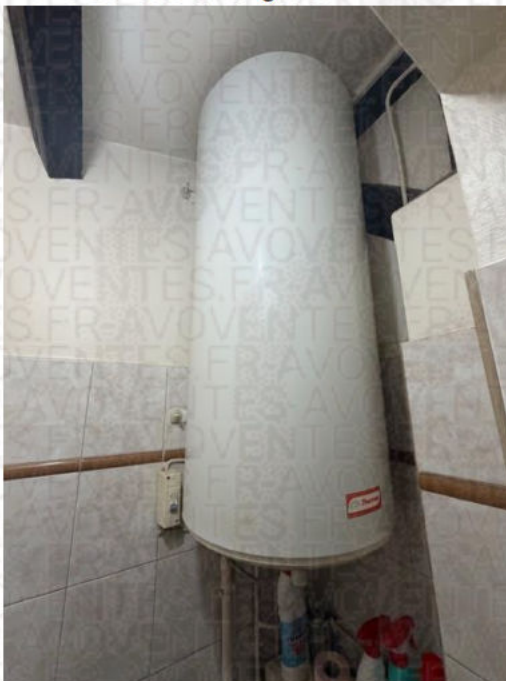
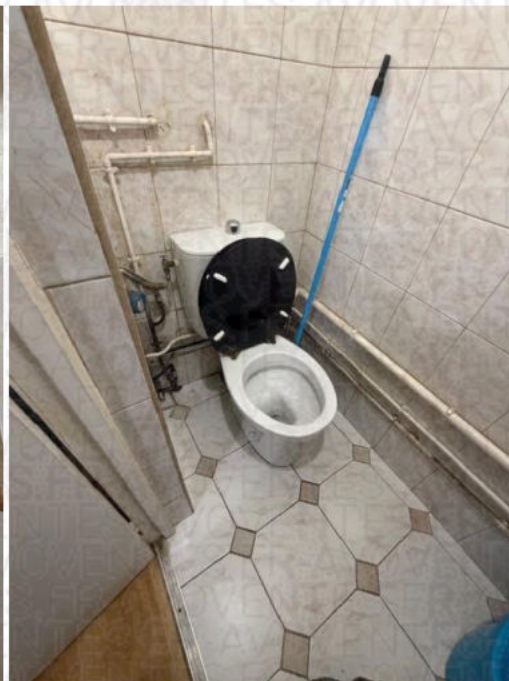
## TOILETTES

Le sol est recouvert de carreaux de carrelage en état d'usure avancée.

Les murs sont recouverts de carreaux de carrelage et de peinture en état d'usure avancée.

Le plafond situé sous la pente du toit est recouvert de peinture en état d'usure avancée, avec poutres apparentes.

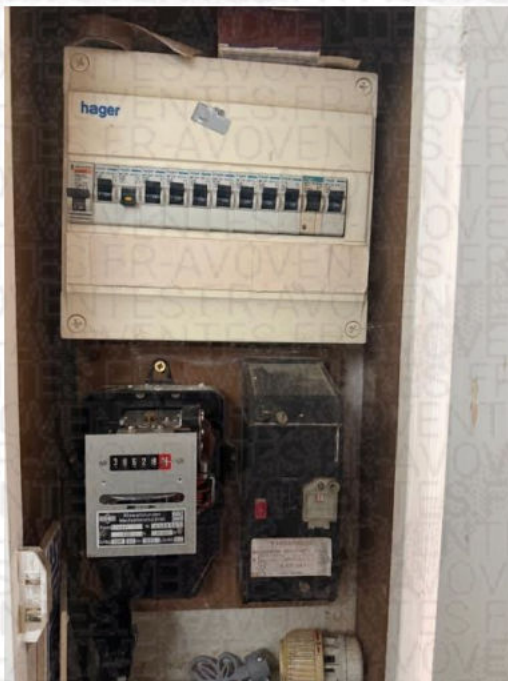
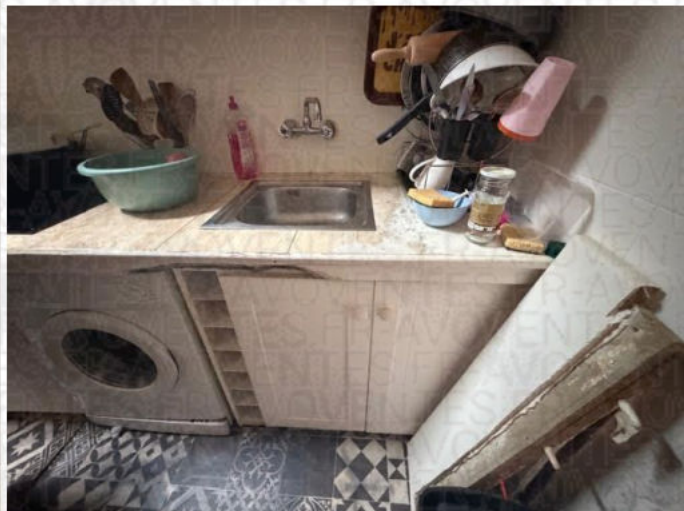
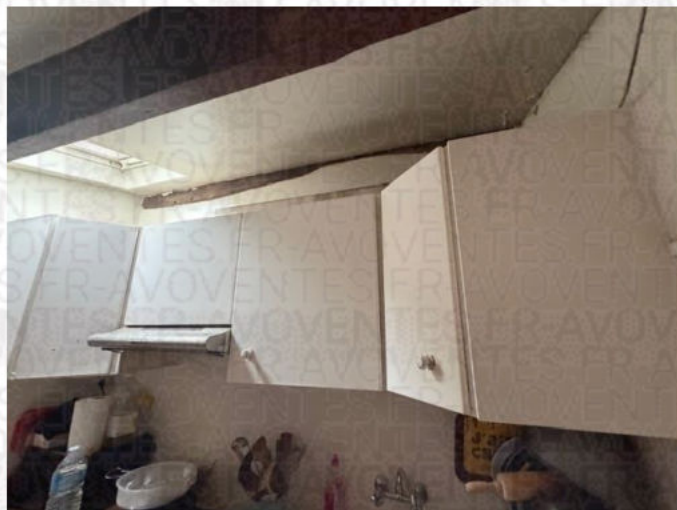
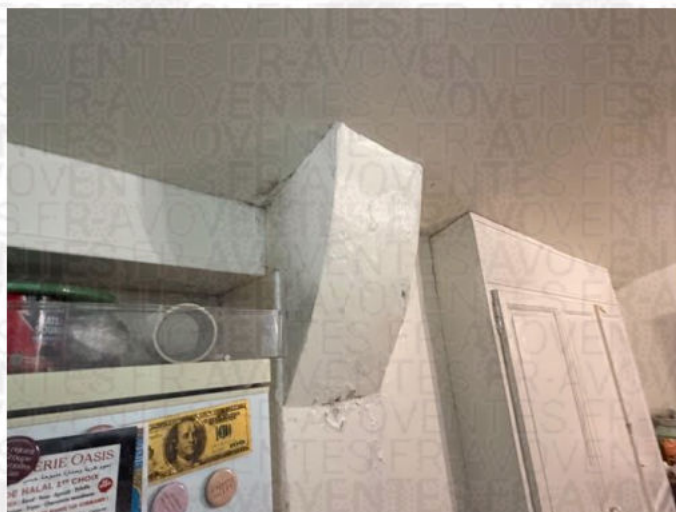
### **CUISINE**

Le sol est recouvert de linoléum en mauvais état.

Les murs sont recouverts de peinture et de carreaux de carrelage en mauvais état.

Le plafond situé sous la pente du toit, avec poutres apparentes, est recouvert de peinture en mauvais état.

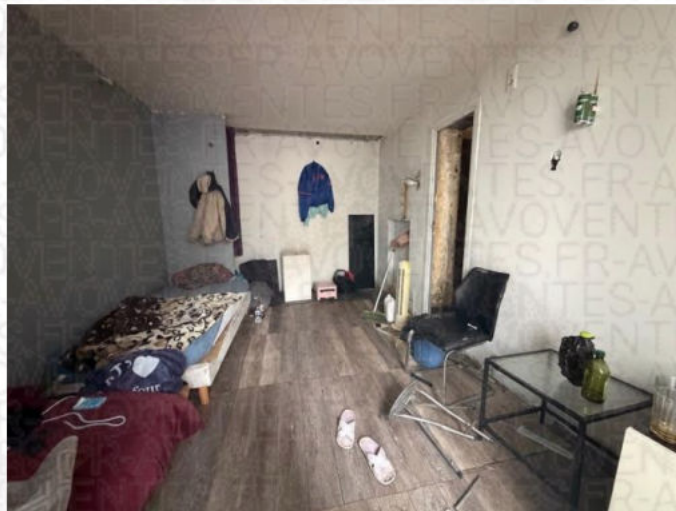
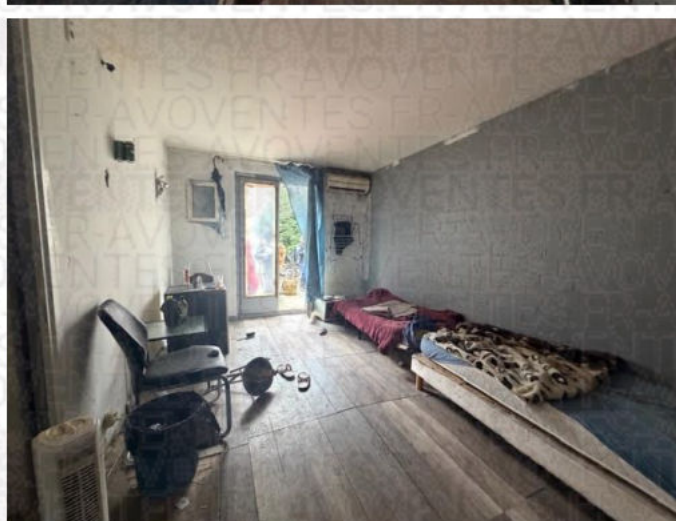
#### **PIECE**

Le sol de la pièce est recouvert de dalles de linoléum en mauvais état.

Les murs sont recouverts de peinture en mauvais état.

Le plafond est recouvert de peinture en mauvais état.

- Un bloc de climatisation vétuste.

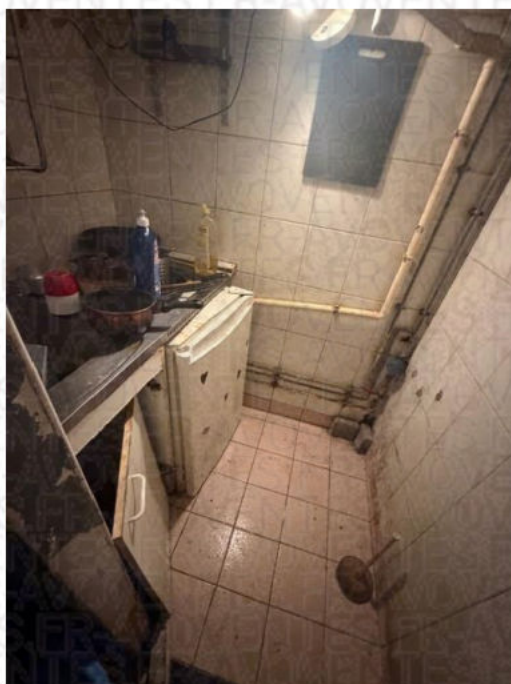
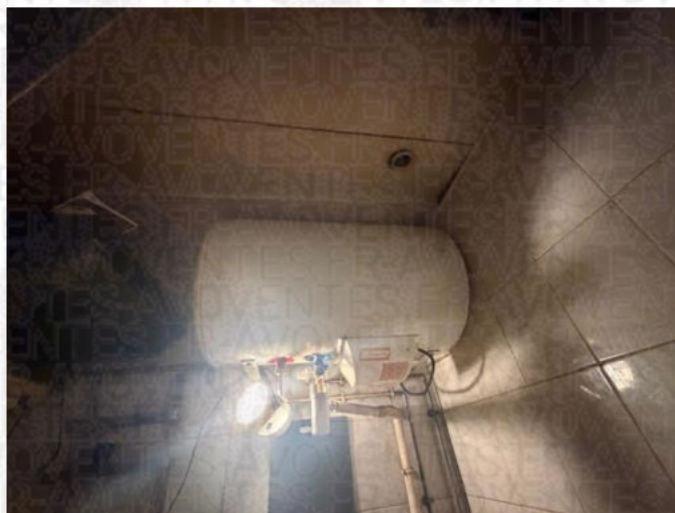
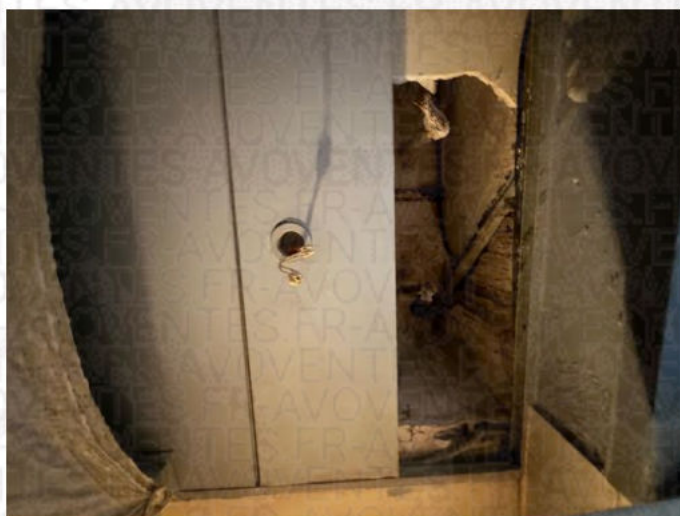
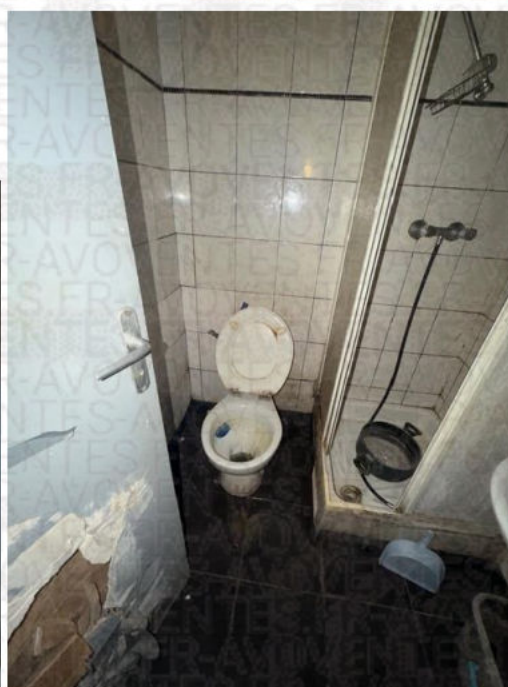
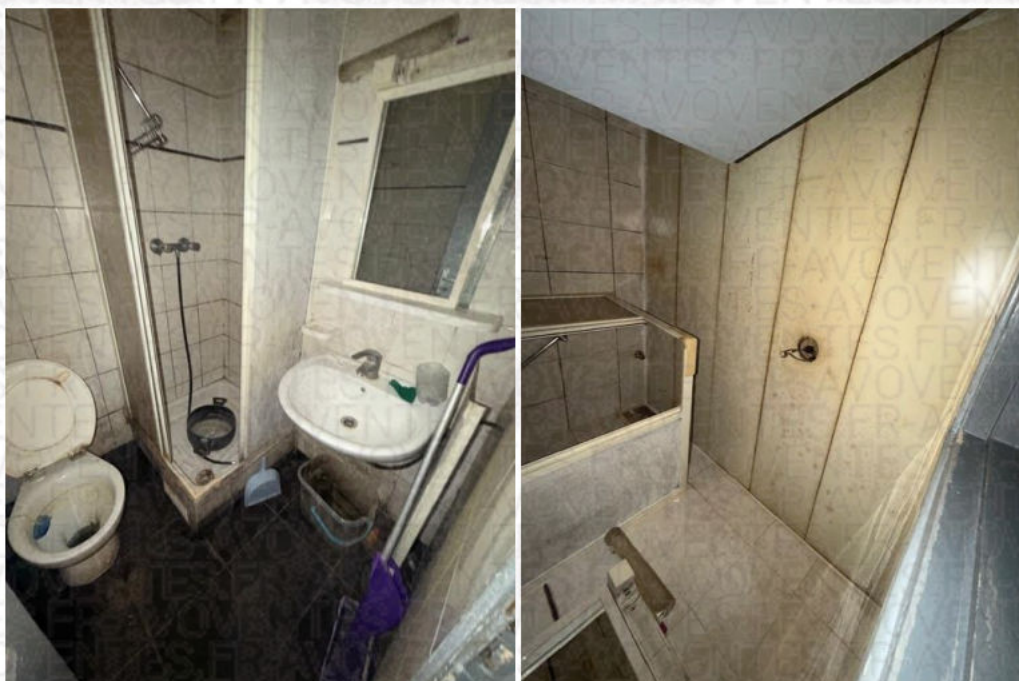
### **TOILETTES ET CUISINE**

Les pièces sont en très mauvais état sols, murs et plafonds.

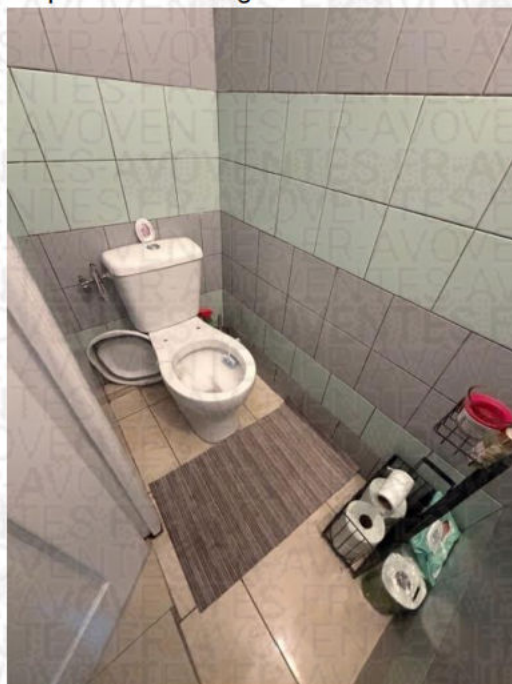
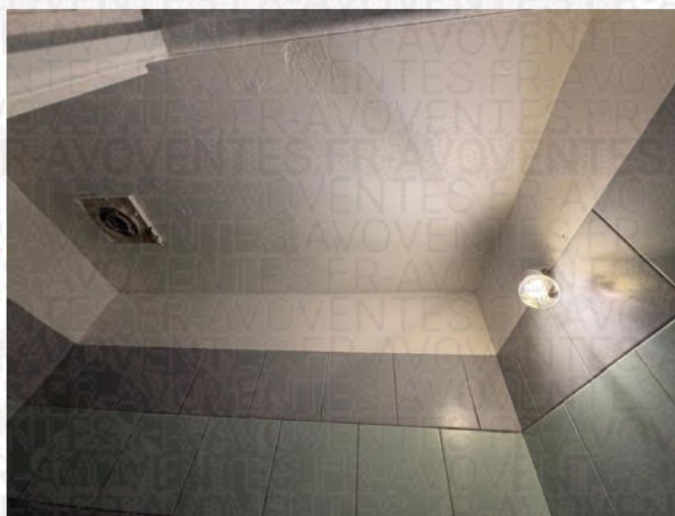
### **TOILETTES**

Le sol est recouvert de carreaux de carrelage en état d'usure avancée.

Les murs sont recouverts de carreaux de carrelage et de peinture en état d'usure avancée.

Le plafond est recouvert de peinture en état d'usure avancée.

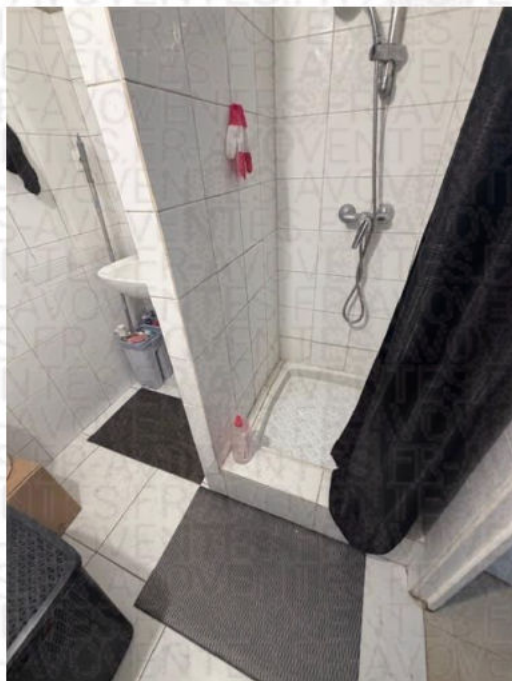
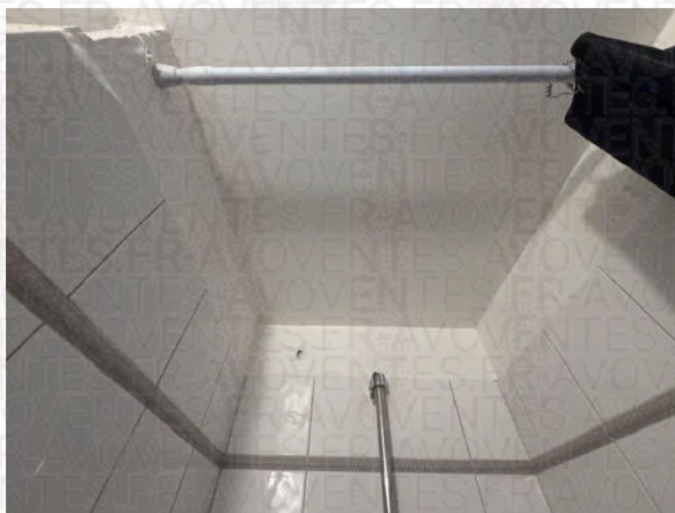
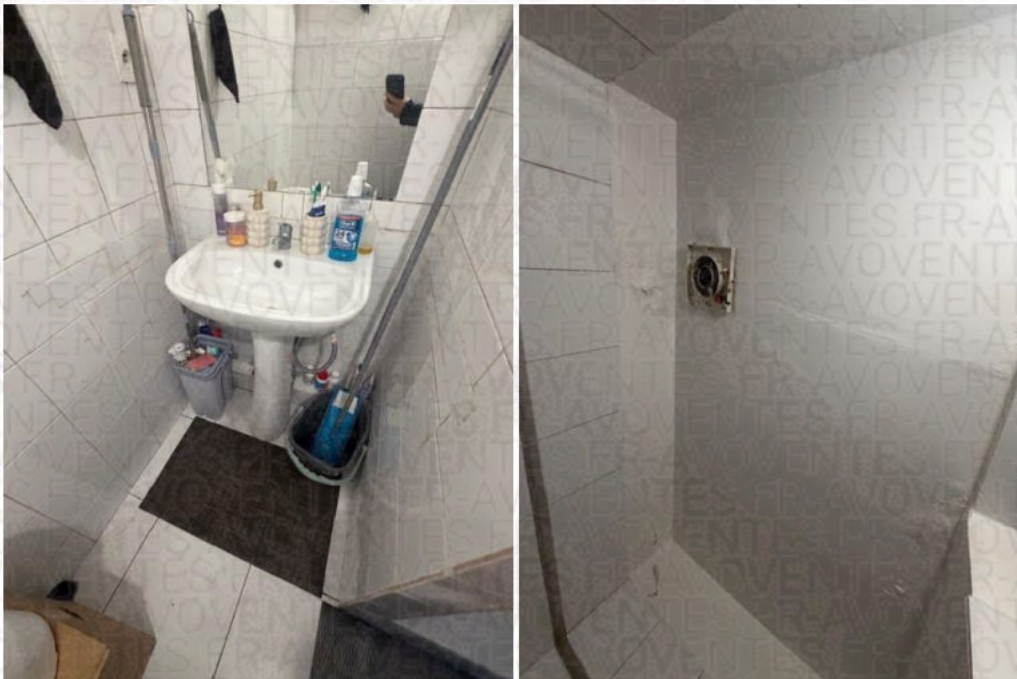
### **SALLE D'EAU**

Le sol est recouvert de carreaux de carrelage en état d'usure normale.

Les murs sont carrelés et recouverts de peinture en état d'usure avancée.

Le plafond est recouvert de peinture en état d'usure avancée.

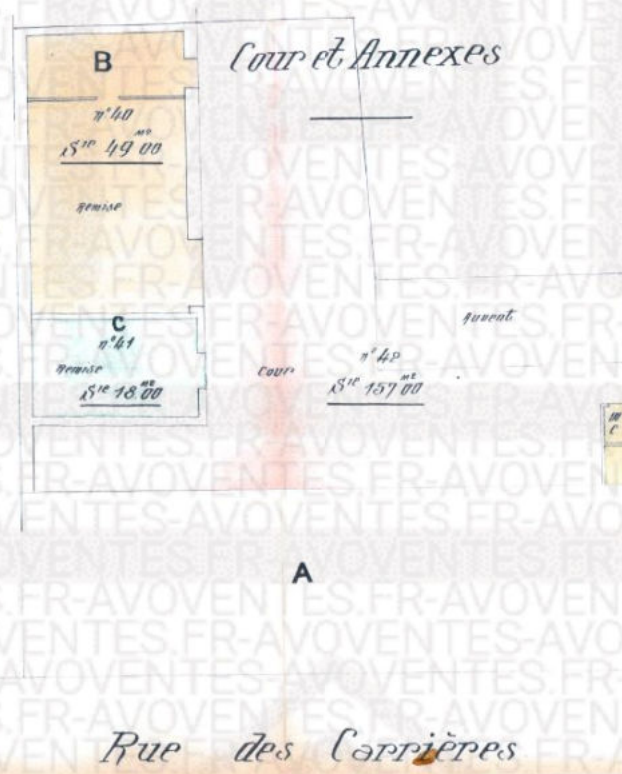
Des voisins m'ont indiqué que les remises ont été transformées en locaux à usage d'habitation, en violation des règles du règlement de copropriété. Ils me communiquent un jugement du 23 mai 2024 que j'annexe au présent acte et qui mentionne notamment :

Après communication du plan des lots 40, 41 et 42, je peux déterminer que des constructions ont été édifiées dans la cour. Il s'agit du salon du logement de AVOVENTES et du bâtiment à droite occupé par AVOVENTES

**CONDAMNE** AVOVENTES à remettre en état les lots n°40, 41 et 42 conformément à l'état descriptif de division intégré au règlement de copropriété;
