### PROCES VERBAL DE DESCRIPTION

**11, Avenue Edouard Belin**  
**Sur la commune de DIJON (21000)**

L'immeuble saisi est un appartement situé au rez-de-chaussée, d'un immeuble en copropriété comportant trois étages.

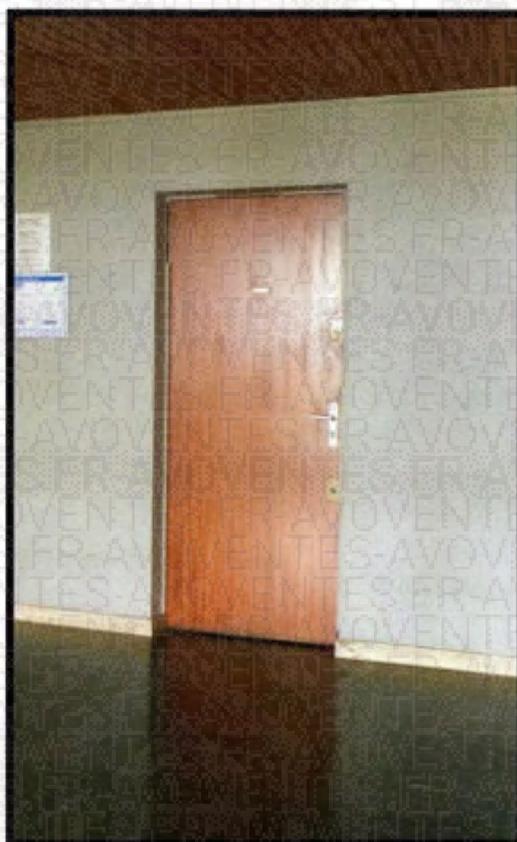
### PORTE D'ENTRÉE

L'accès à l'appartement se trouve au rez-de-chaussée, face à la porte de l'immeuble, par une porte pleine en bois recouverte d'un placage bois, ensemble en état d'usage.

La porte est de poignées et plaques de propreté métallique, et de trois points de fermeture, dont un est cassé (verrou du haut).

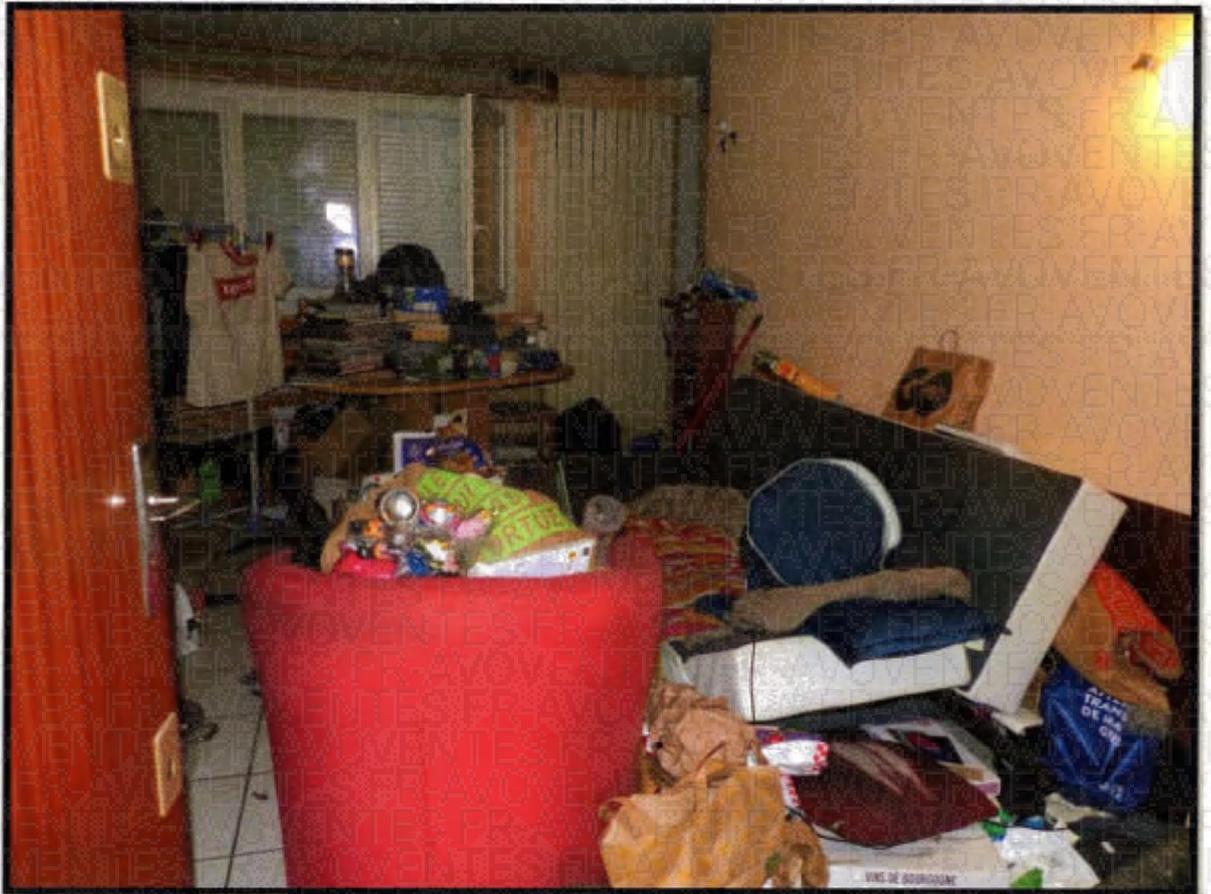
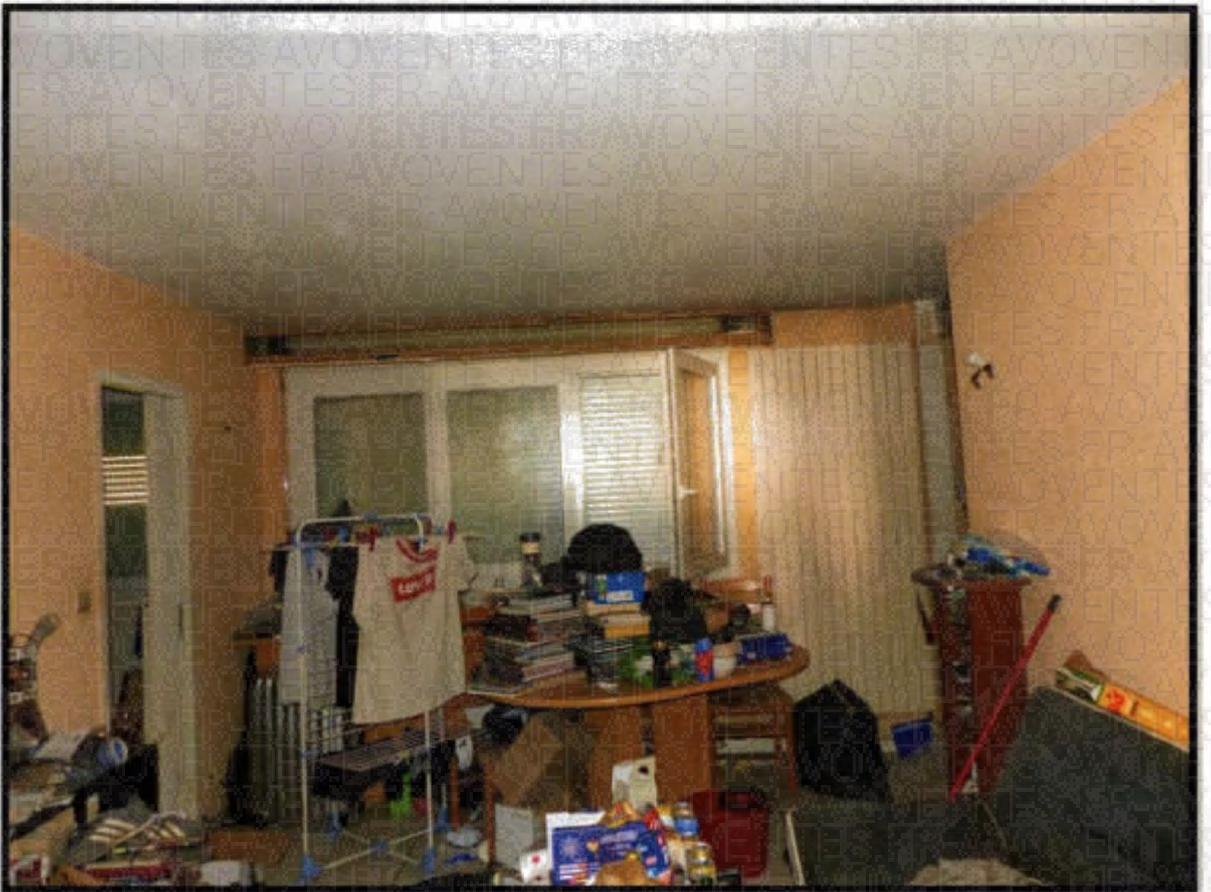
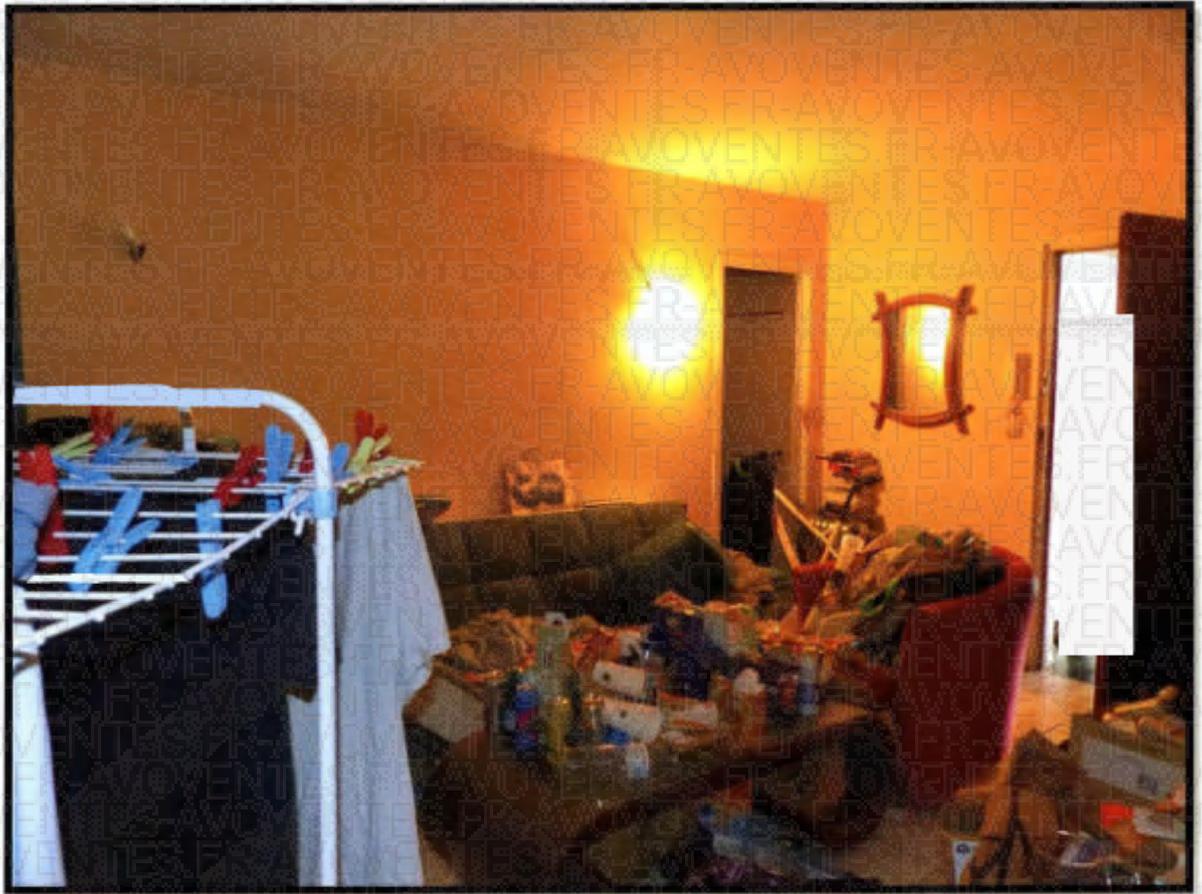
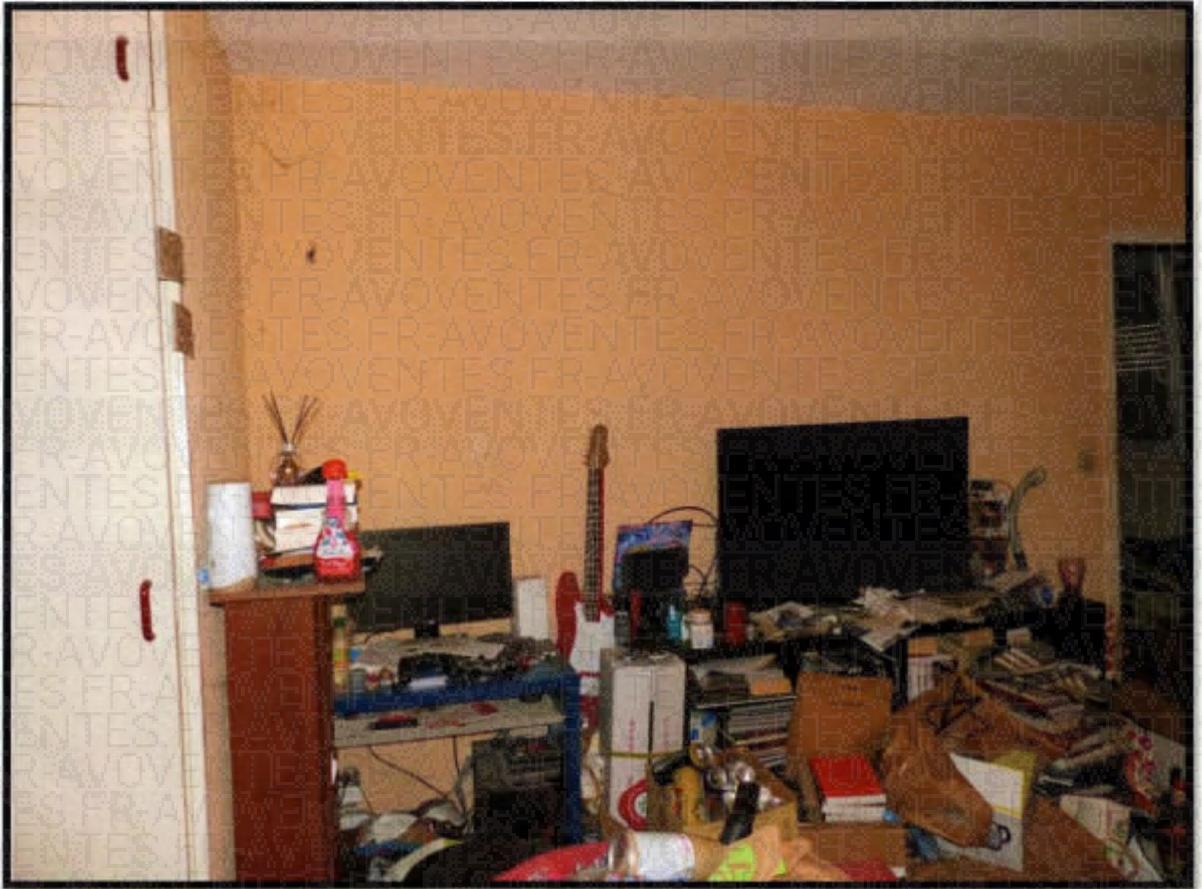
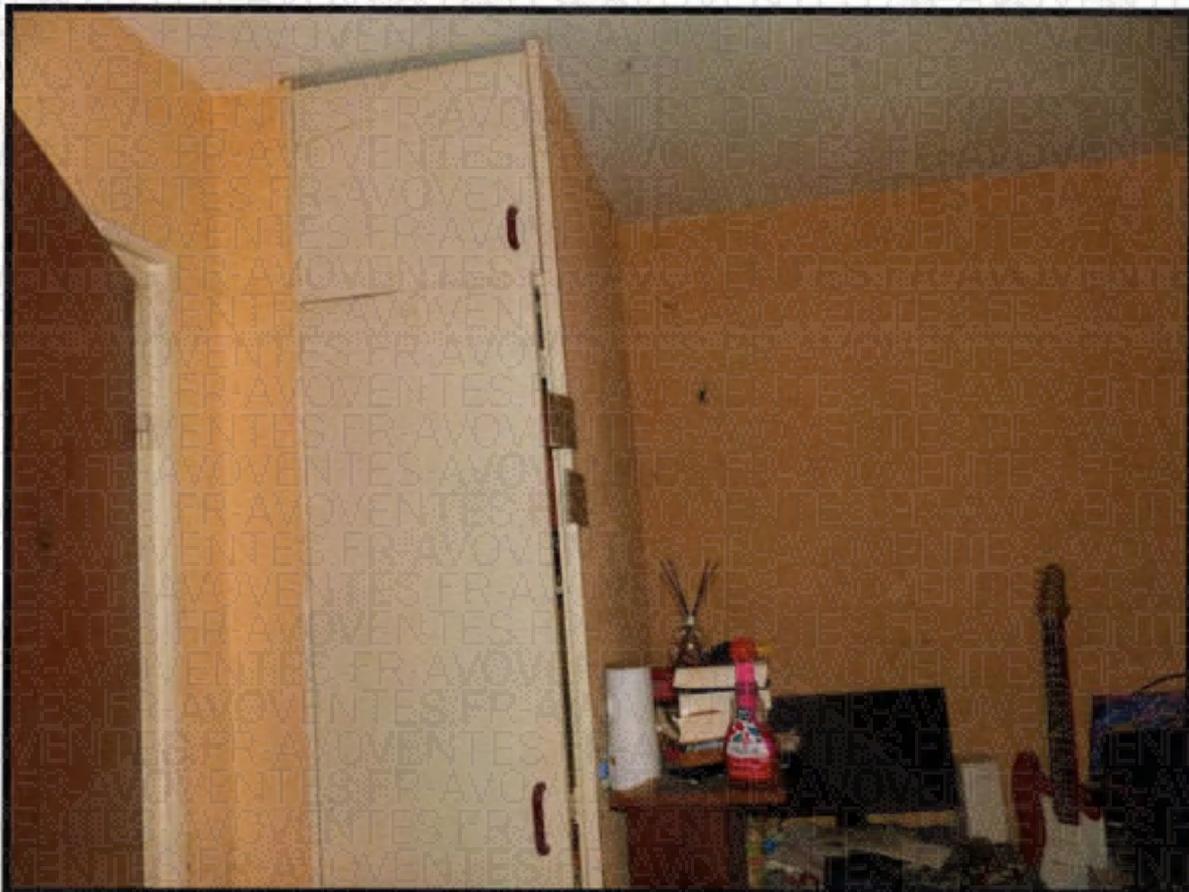
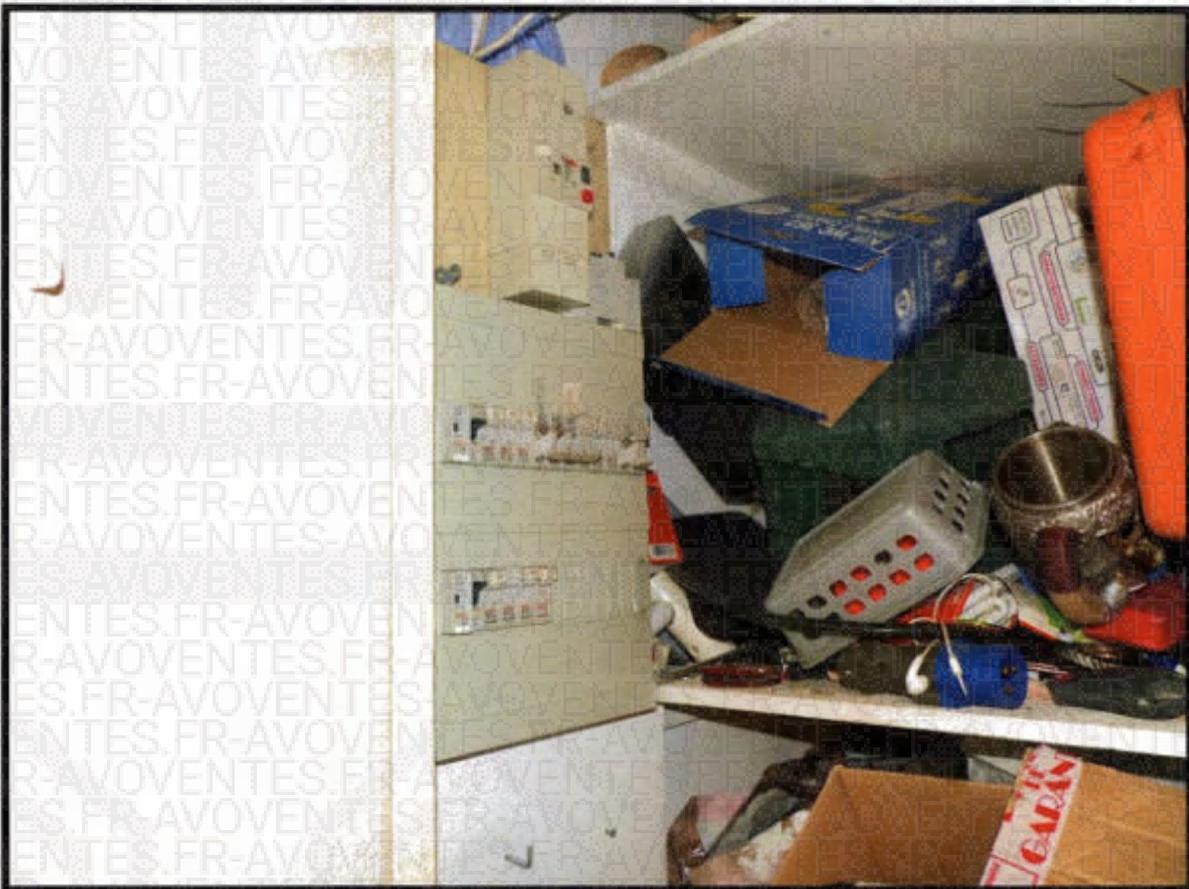
## SÉJOUR

Dès l'ouverture, je constate que la pièce est fortement encombrée.

**Sol** : revêtement carrelage carré joint ciment, ensemble encrassé.

**Plinthes** : en bois peint, encrassées.

**Murs** : revêtement papier peint, ensemble encrassé.

**Plafond** : peint de couleur blanche défraîchie.

- Une ouverture vitrée constituée de trois fenêtres en PVC blanc, double, ensemble équipé d'un volant roulant à manivelle, dont le coffre intérieur est manquant.
- Un placard deux portes battante, placard dans lequel se trouve le disjoncteur et le tableau électrique.
- Deux douilles avec ampoule en applique.
- Un ensemble de prises électriques.
- Un interphone mural.

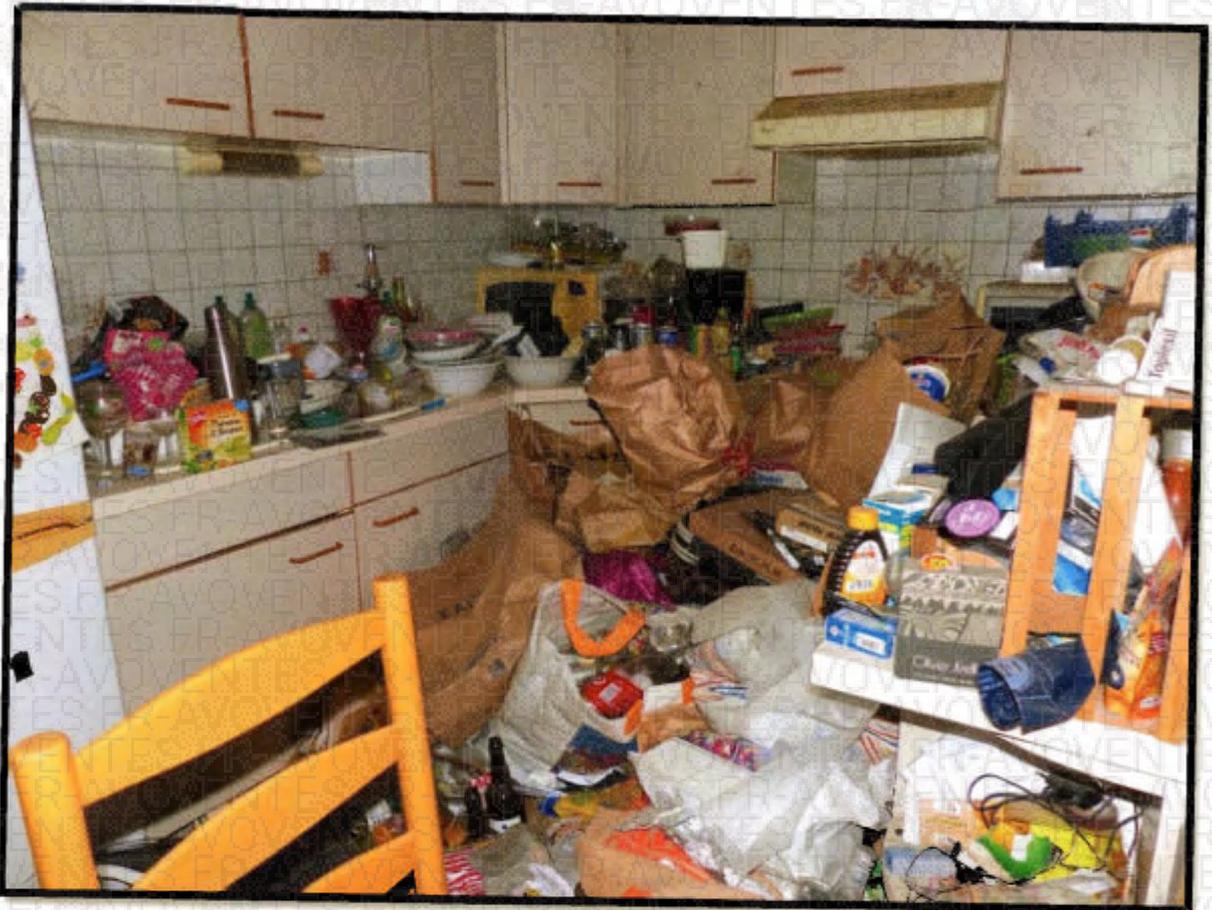
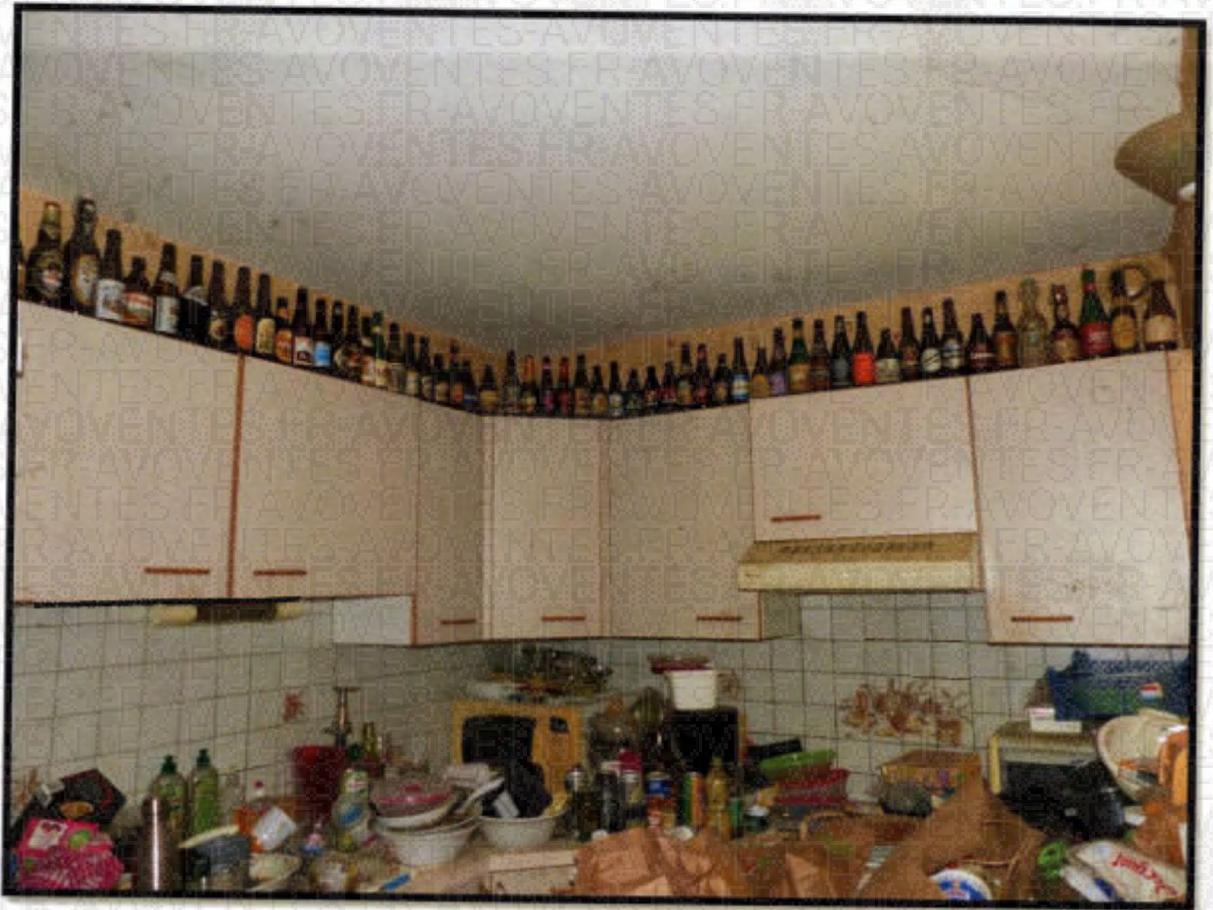
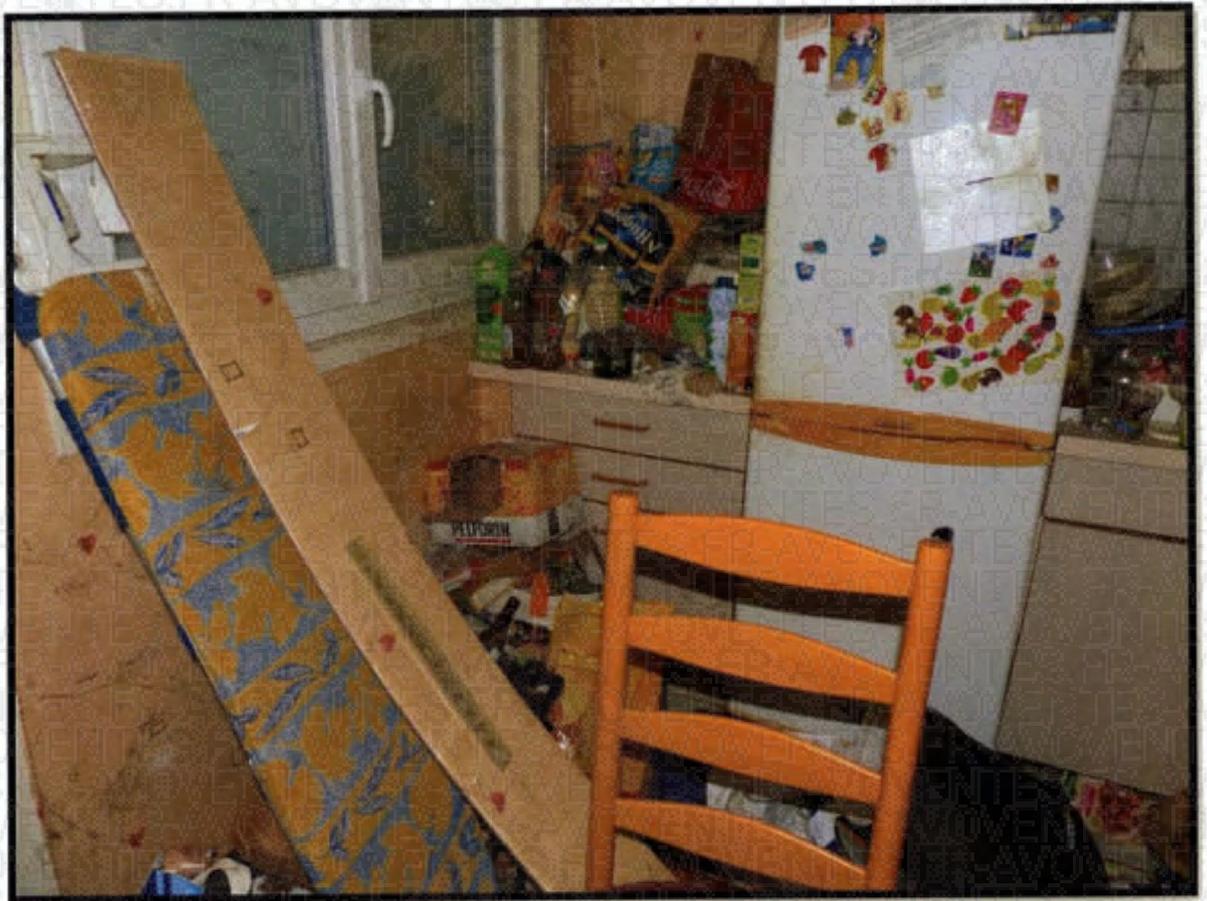
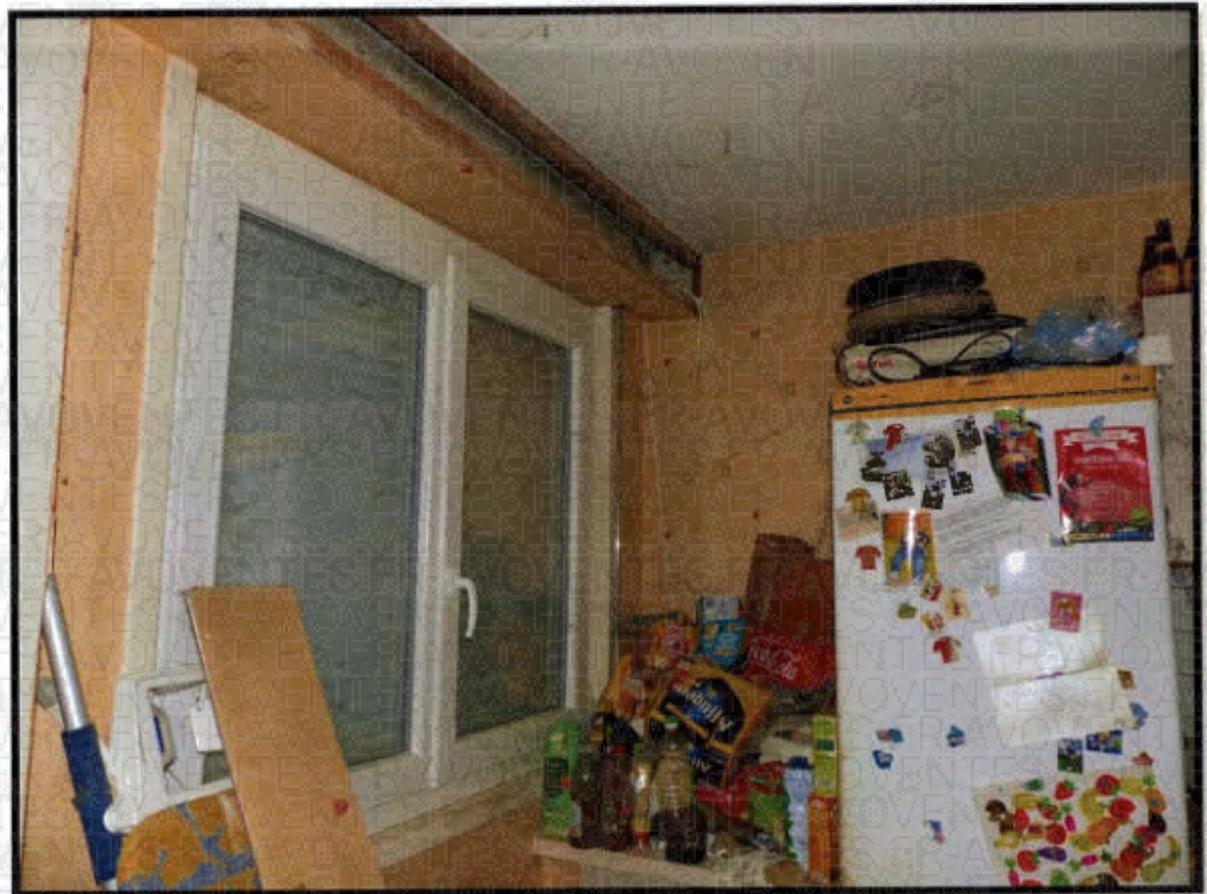
## CUISINE

**Sol** : non visible.

**Murs** : faïence ancienne.

**Plafond** : peint de couleur blanche encrassé.

- Un ensemble de meubles de cuisine en bois, avec hotte aspirante et évier, ensemble encrassée.
- Une ouverture vitrée constituée d'une fenêtre en PVC blanc, doubles battants, double vitrage, ensemble équipé d'un volant roulant à manivelle (non testé), ensemble encrassé.

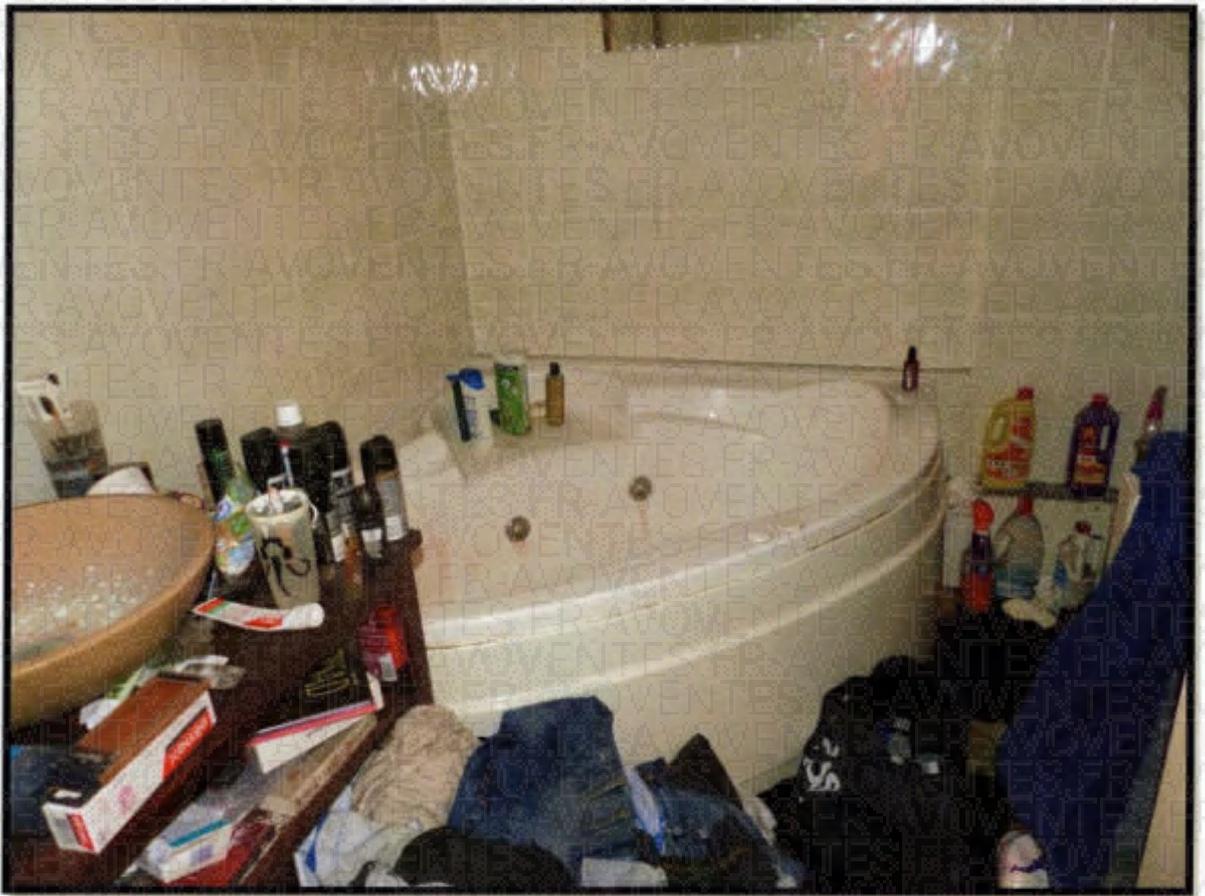
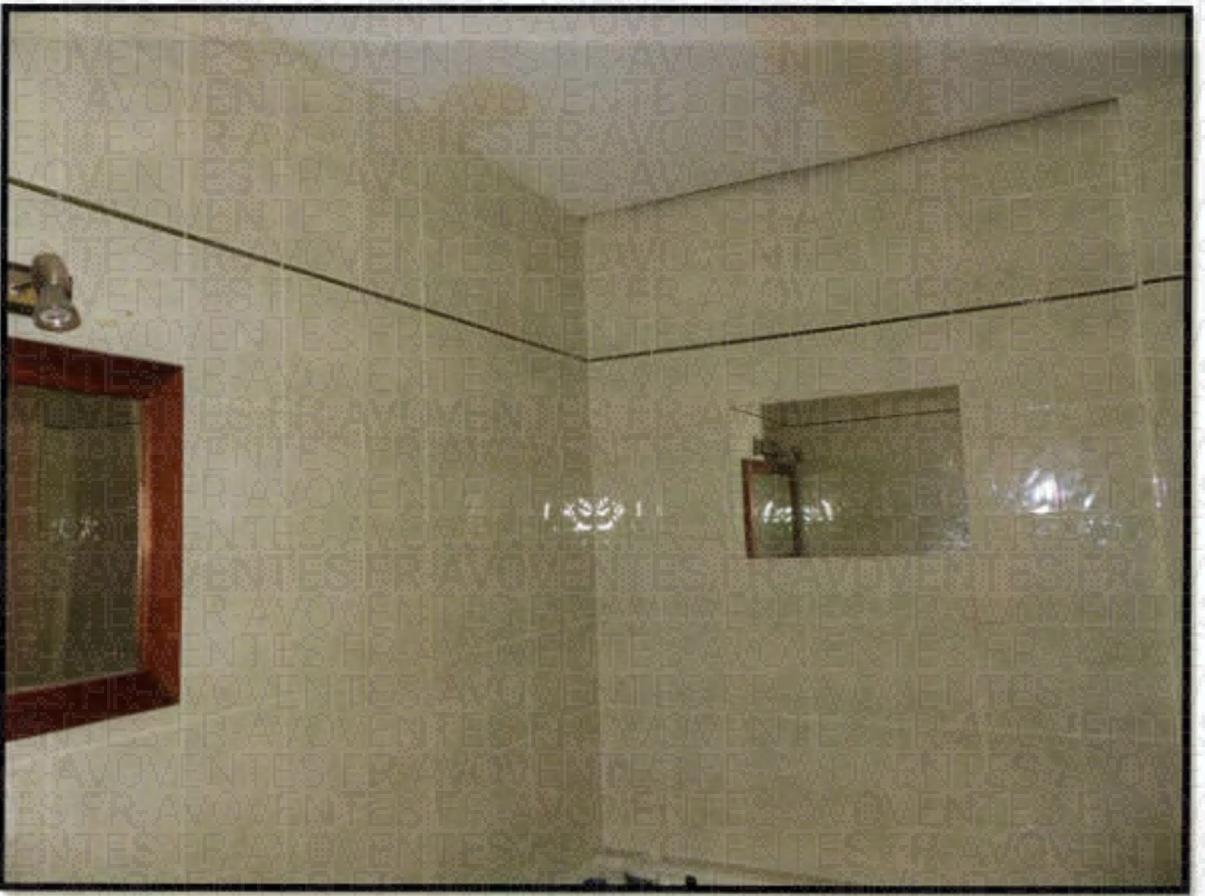
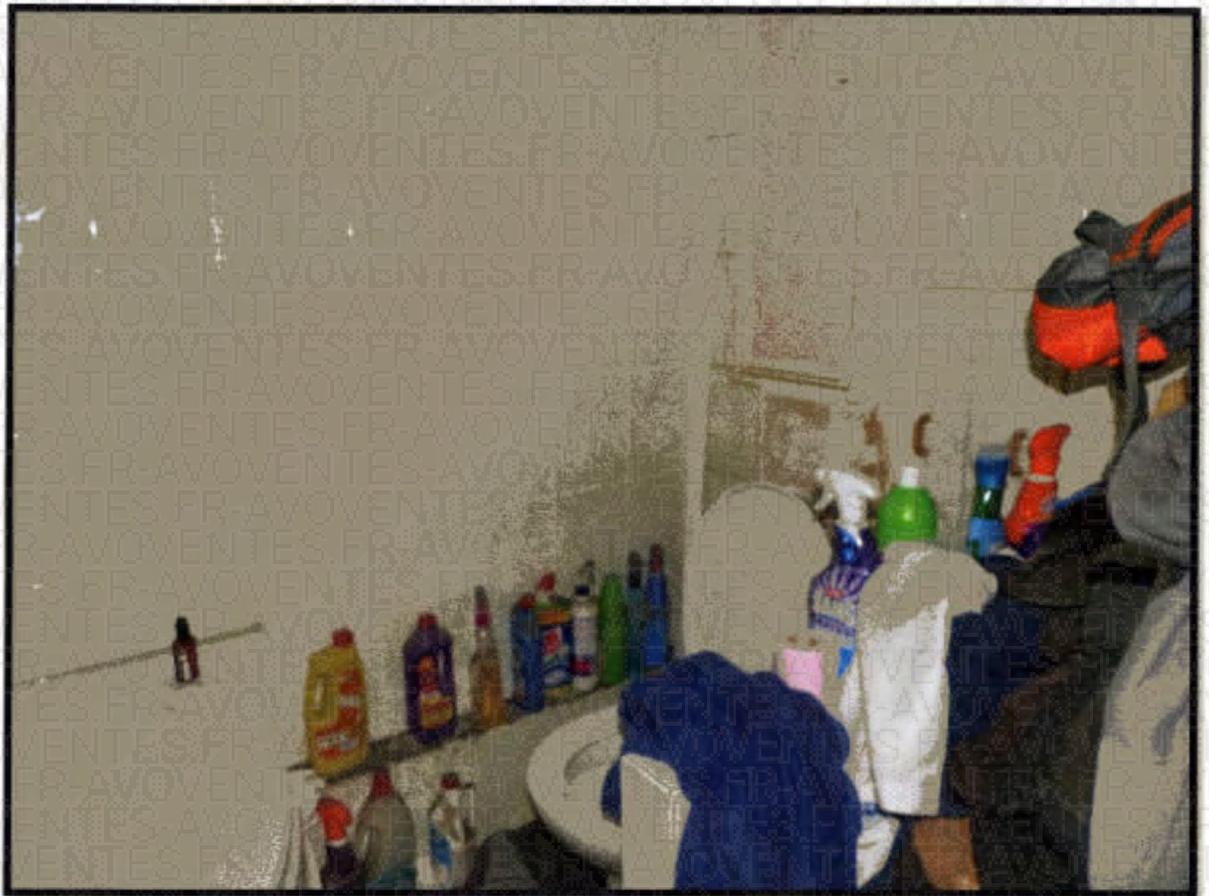
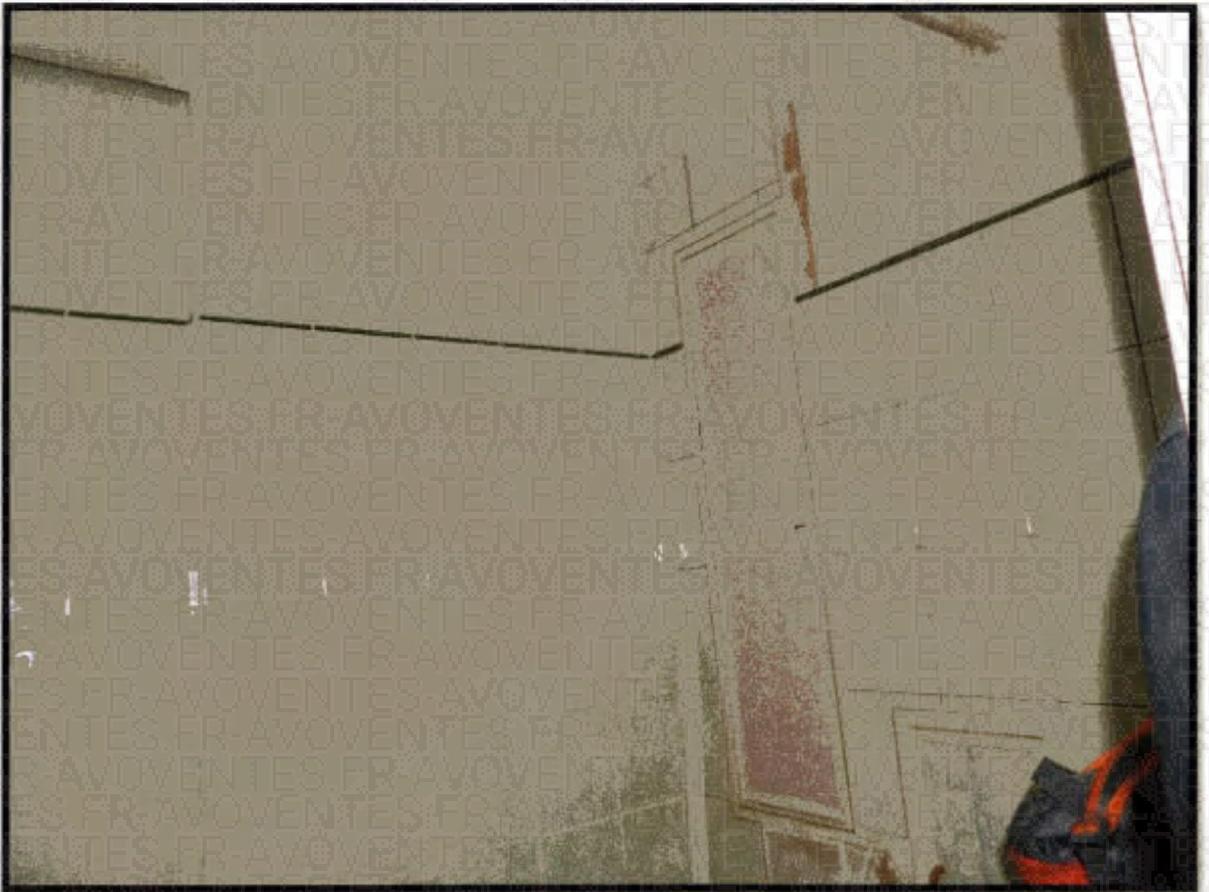
## SALLE DE BAINS

Je poursuis par la salle de bain, accessible au moyen d'une porte pleine en bois recouverte de peinture blanche, ensemble encrassé.

**Murs** : revêtement faïence ancienne, en état correct apparent mais quelques carreaux manquants.

**Plafond** : peint de couleur blanche, défraîchi.

- Une baignoire balnéo en acrylique, encrassée.
- Un meuble en bois sur lequel repose une vasque en pierre avec robinet mitigeur, ensemble encrassé.
- Deux spots dichroïques en applique
- Un bloc WC en grès émaillé.

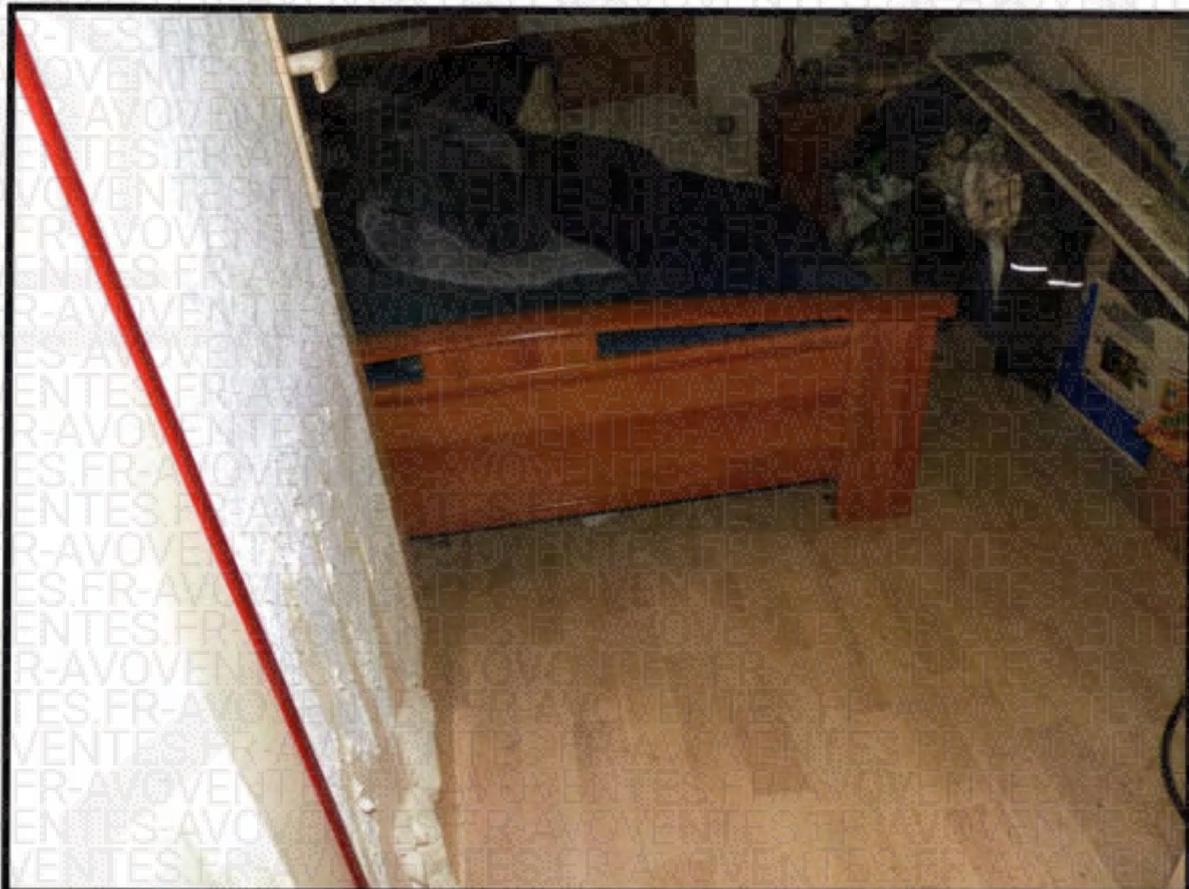
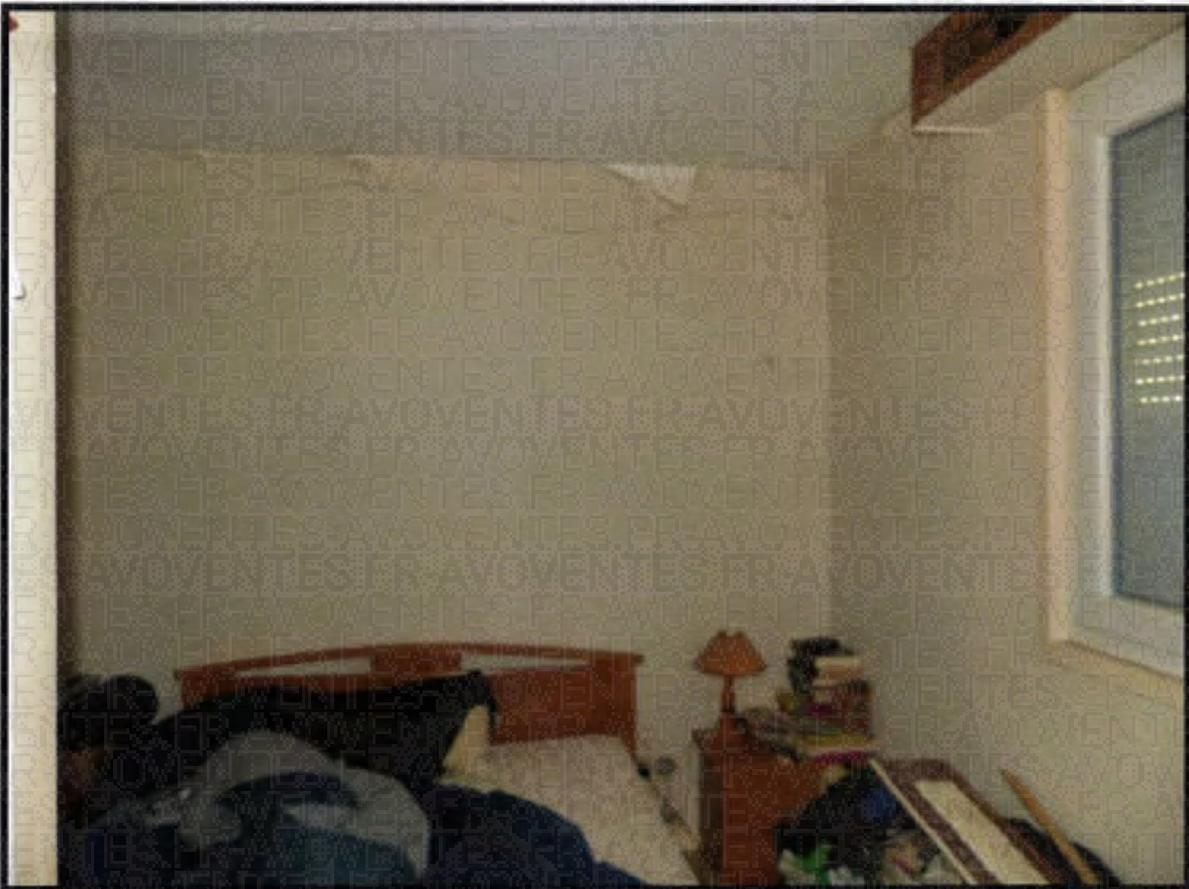
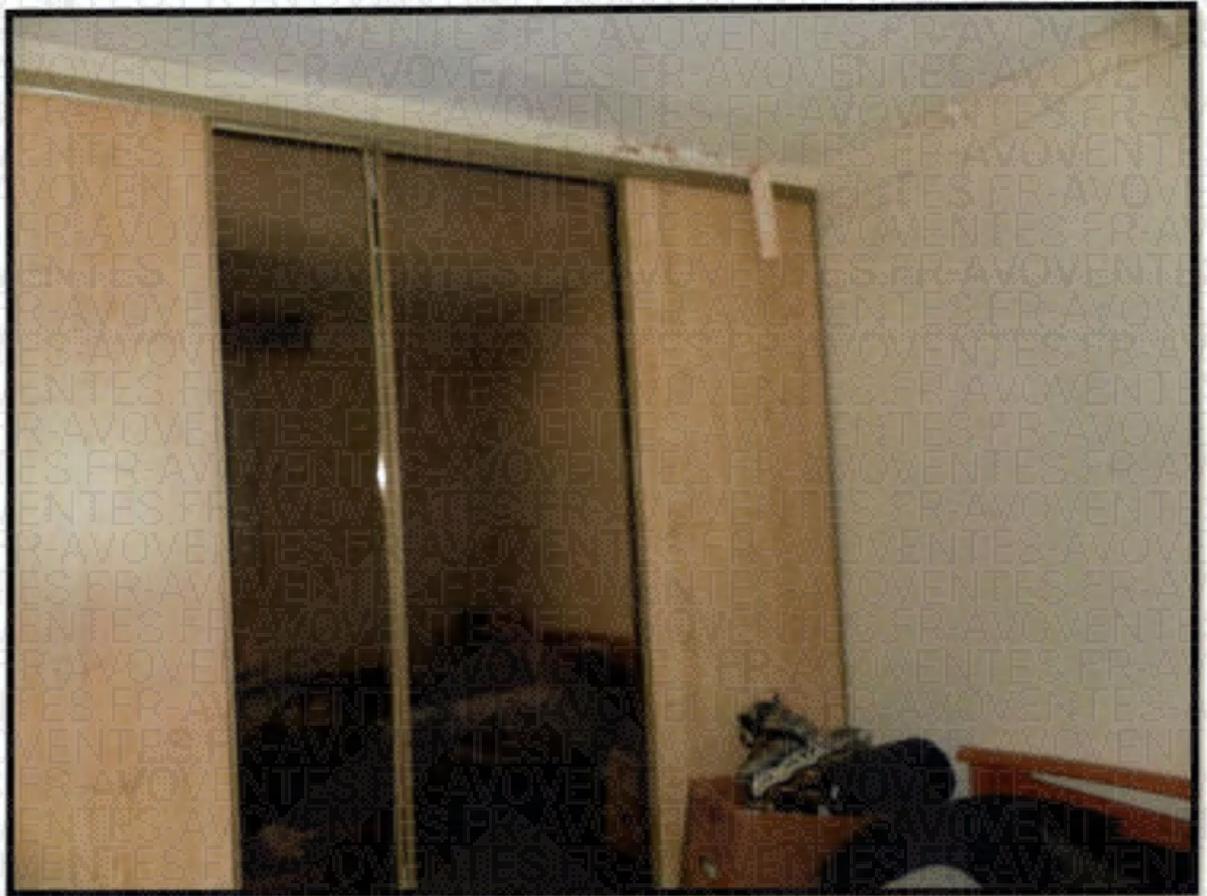
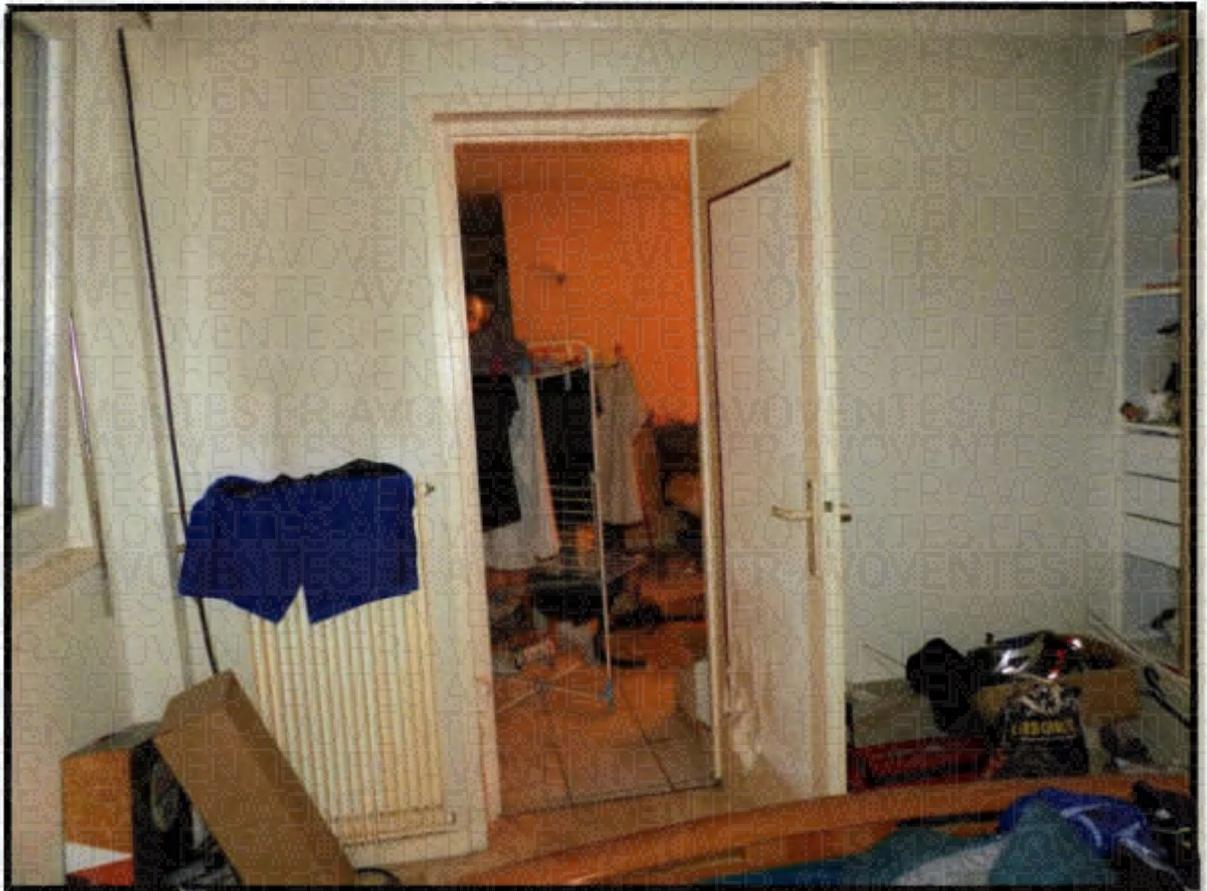
## CHAMBRE

Je poursuis par la chambre, accessible au moyen d'une porte pleine en bois recouverte de peinture blanche et de papier peint en partie centrale, équipée de plaques de propreté et de poignées blanches, ensemble défraîchi et encrassé.

**Sol** : revêtement parquet flottant, ensemble encrassé.

**Plinthes** : en bois, recouvertes de peinture défraîchie.

**Murs** : revêtement papier déchiré en plusieurs endroits.

**Plafond** : peint de couleur blanche, ensemble défraîchi..

- Une ouverture vitrée constituée d'une fenêtre en PVC blanc, doubles battants, double vitrage, ensemble équipé d'un volant roulant à manivelle (non testé), ensemble encrassé.
- Un placard intégré, quatre portes coulissantes (non testées) dont deux en miroir.
- Un radiateur dépourvu de robinet.
