PROCES-VERBAL DE DESCRIPTION

L'AN DEUX MILLE VINGT-QUATRE ET LE TREIZE NOVEMBRE À QUATORZE HEURES
TRENTÉ

PARCELLE SECTION AE NUMERO 29

Il s'agit d'une ancienne maison de Maître avec dépendances et jardin attenants, située au numéro 23 de la rue dite Carrer del Mitg, en cœur de ville, d'une contenance de 10a 41ca.

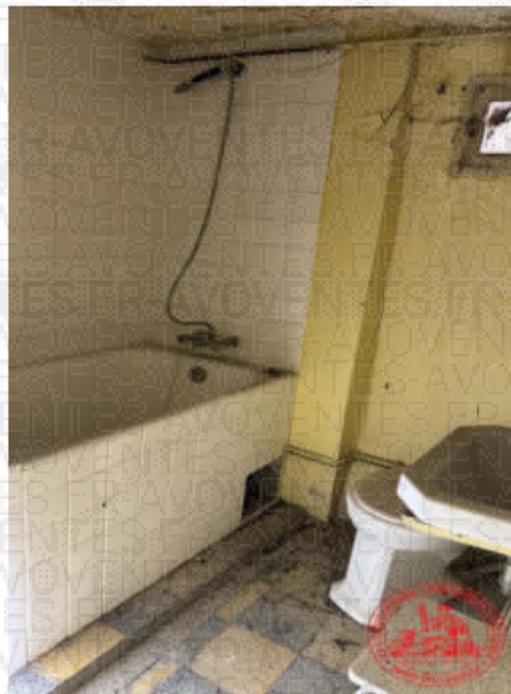
Salle de bain :

Le plafond est peint, accuse une éventration et présente une peinture de surface écaillée.

Une petite fenêtre avec encadrement en bois et vitrage brisé.

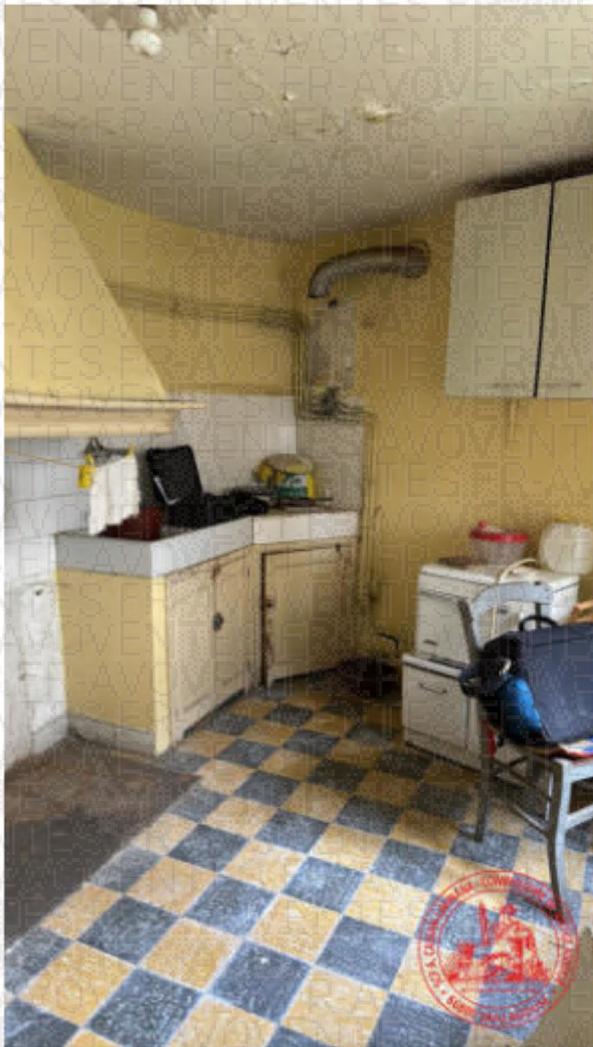
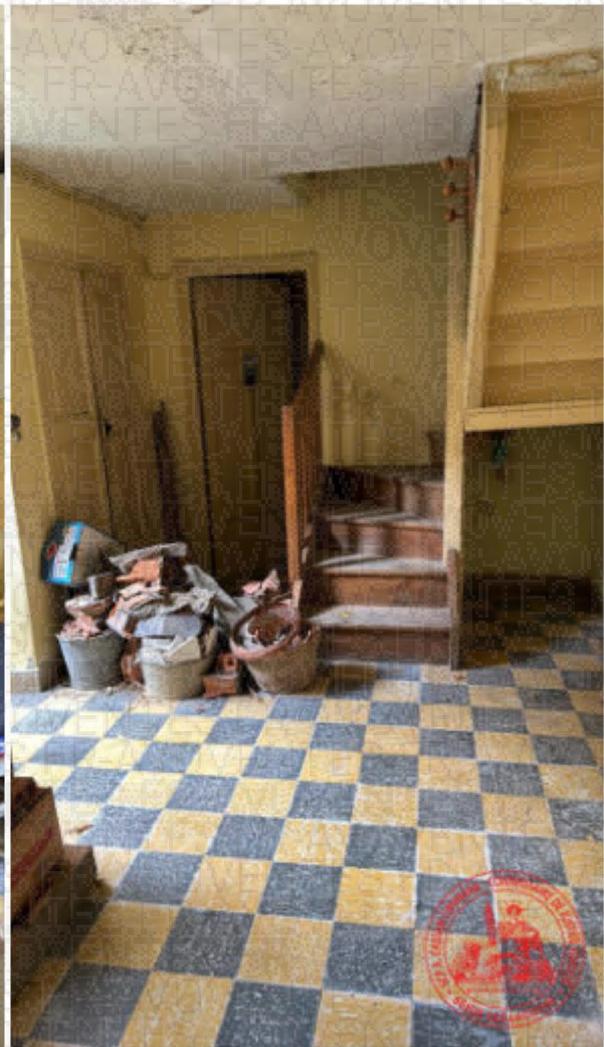
Séjour / cuisine :

Le plafond est peint. La peinture est défraîchie, craquelée, boursouflée et écaillée.

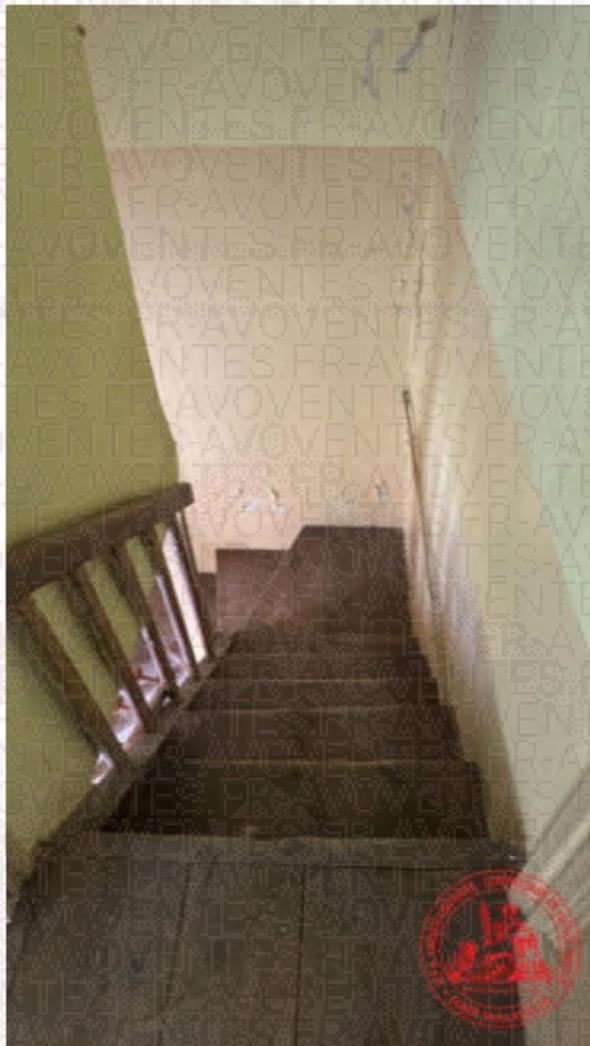
Cage d'escalier :

La peinture murale et du plafond est ancienne, cloquée, boursouflée et lézardée et fissurée.

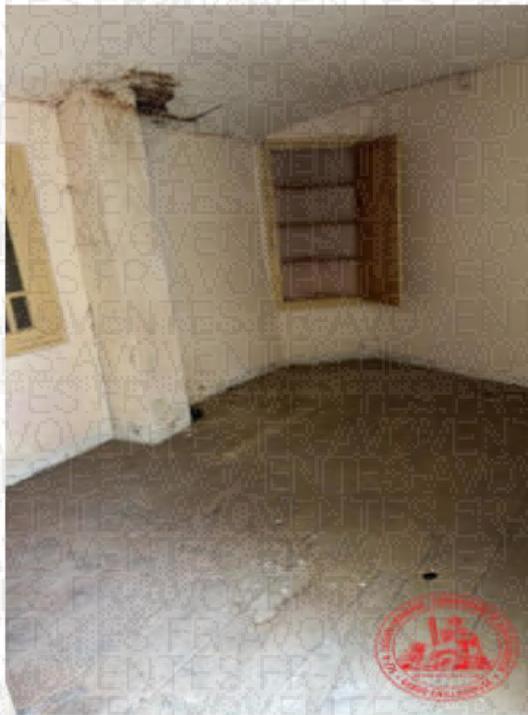
Première chambre :

Les murs et le plafond sont peints. L'ensemble est extrêmement ancien, accusant des orifices, des fissures, des lézardes et une peinture de surface cloquée et écaillée.

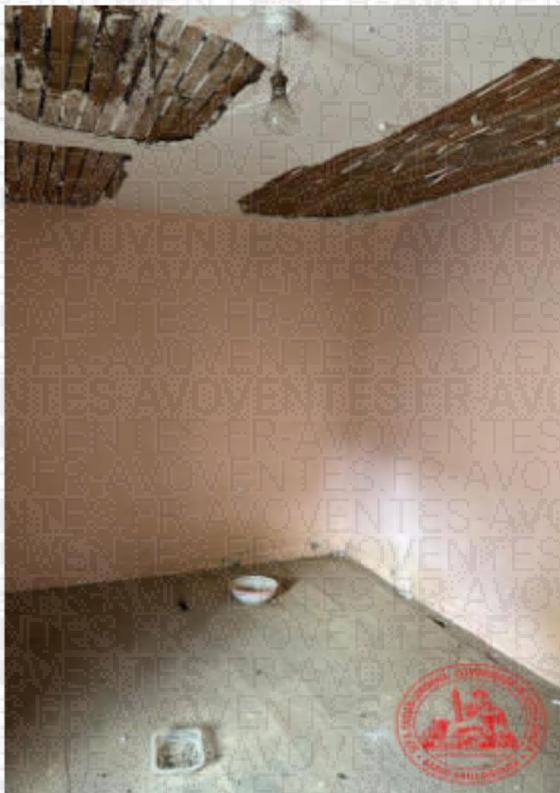
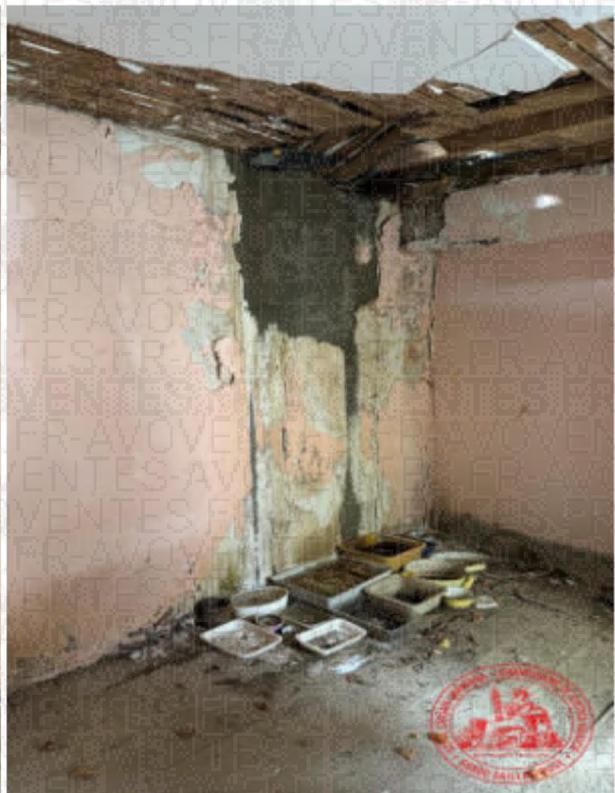
Seconde chambre :

Les murs et le plafond sont peints. L'ensemble est extrêmement ancien, accusant des fissures, des lézardes, des auréoles, des épaufrures du plâtre et une peinture de surface cloquée et écaillée.

L'ensemble est extrêmement vétuste et à l'état d'abandon.

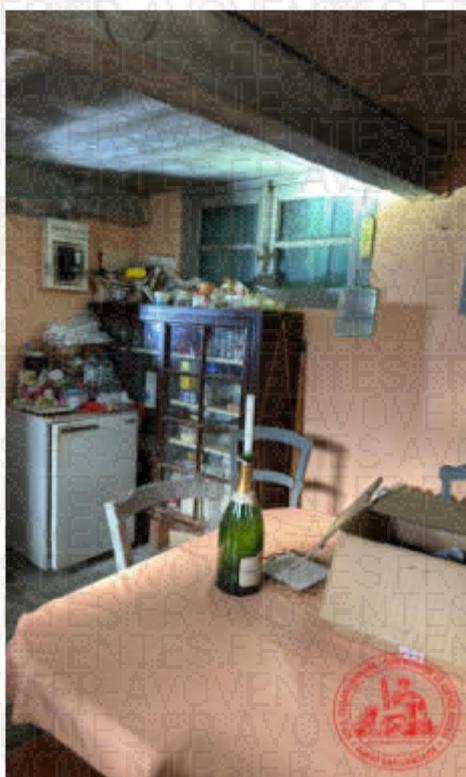
Les murs sont enduits d'un crépi lissé peint accusant des fissures de surface. La peinture est défraîchie.

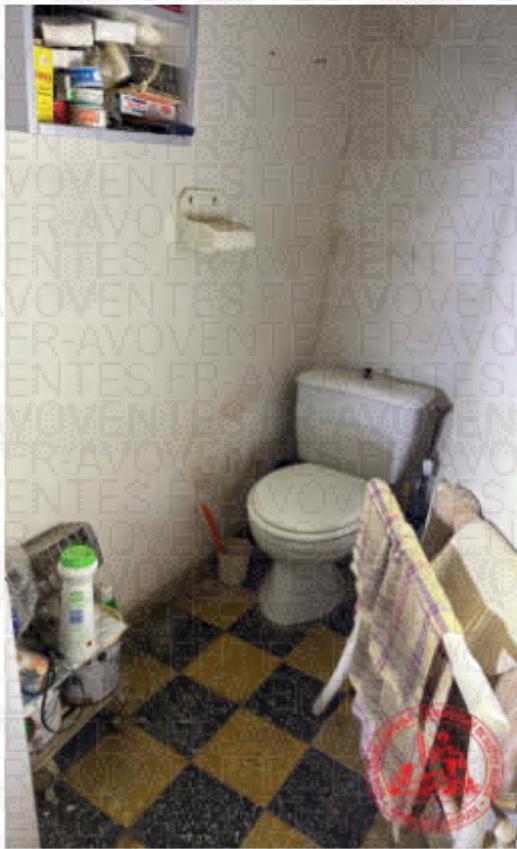
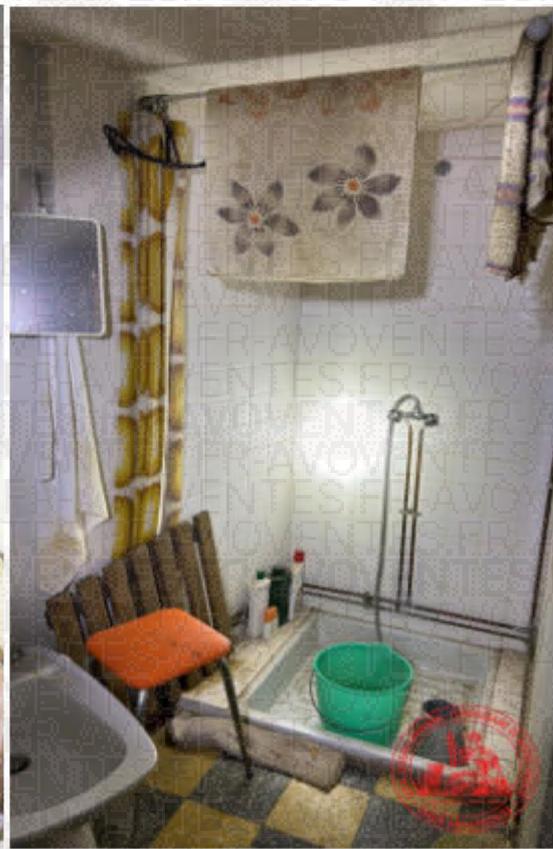
Il s'agit d'une pièce aveugle équipée d'un receveur de douche ancien, des parois de douche faïencées, un lavabo suspendu émaillé blanc, un bidet et un w-c avec réservoir de chasse incorporé.

L'ensemble est extrêmement vétuste et à l'état d'abandon.

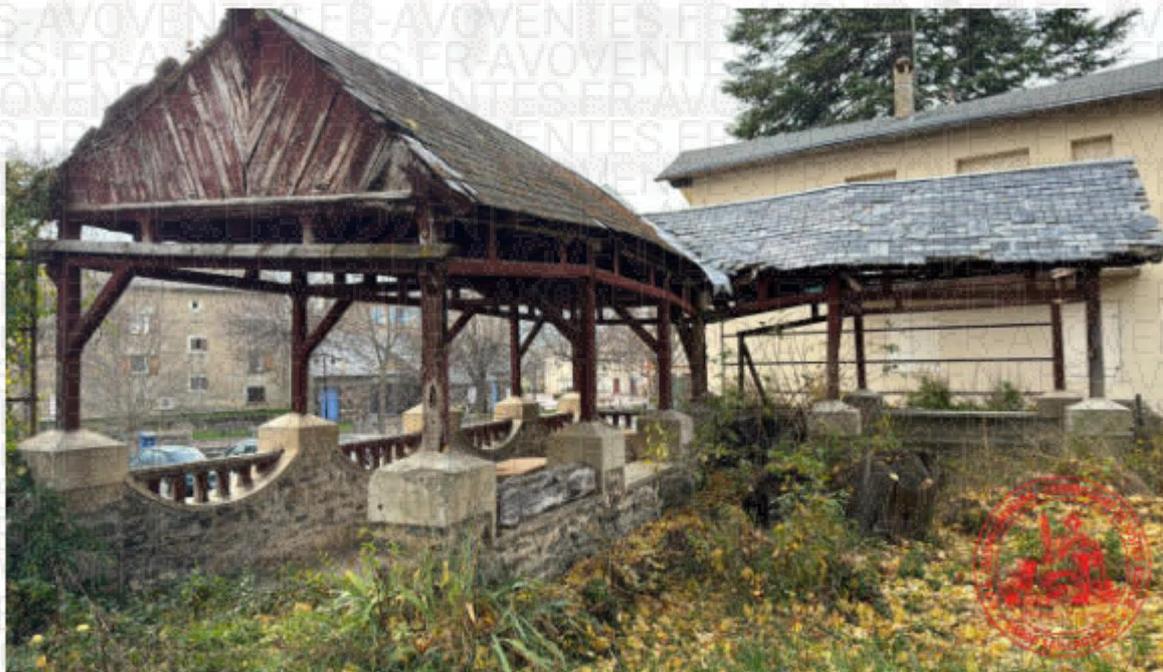
À l'extrémité Sud-ouest de la parcelle, est édifée une tonnelle en bois, ancienne et à l'état de ruine.

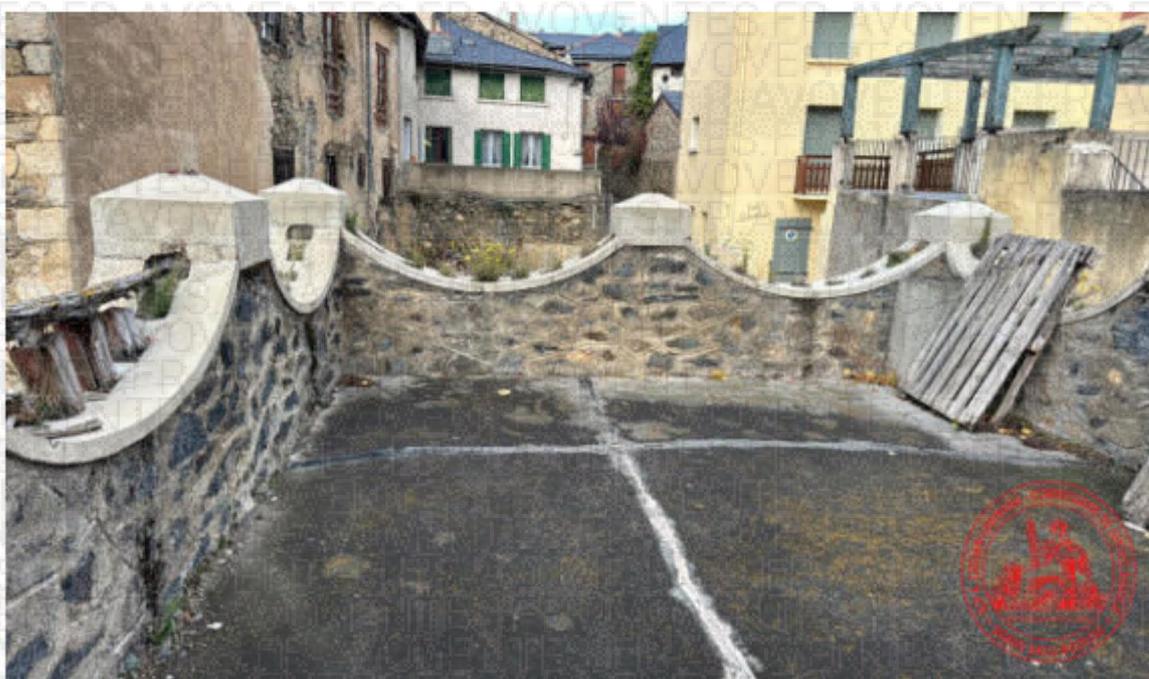
Le sol est constitué d'un revêtement bitumineux ancien et son garde-corps est édifié en pierres jointées au ciment.

L'ensemble est ancien et dégradé.

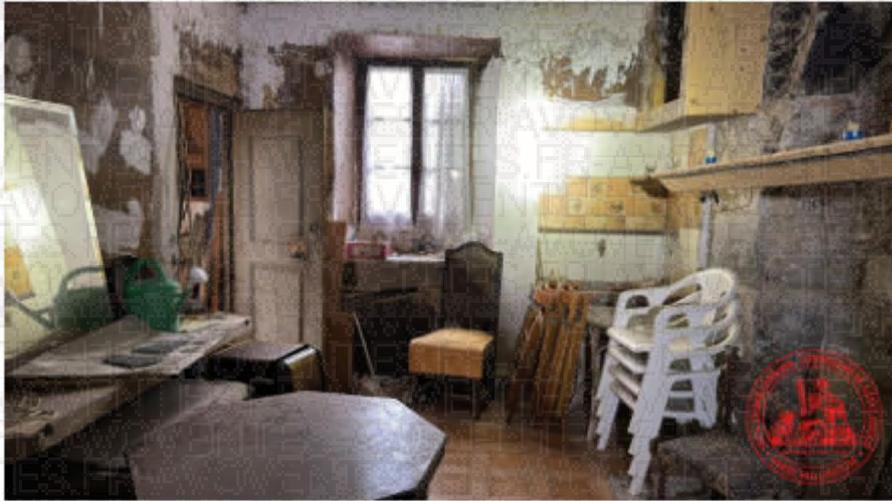
Cuisine :

Les murs sont pour partie en pierre, pour partie plâtrés. L'ensemble est extrêmement dégradé.

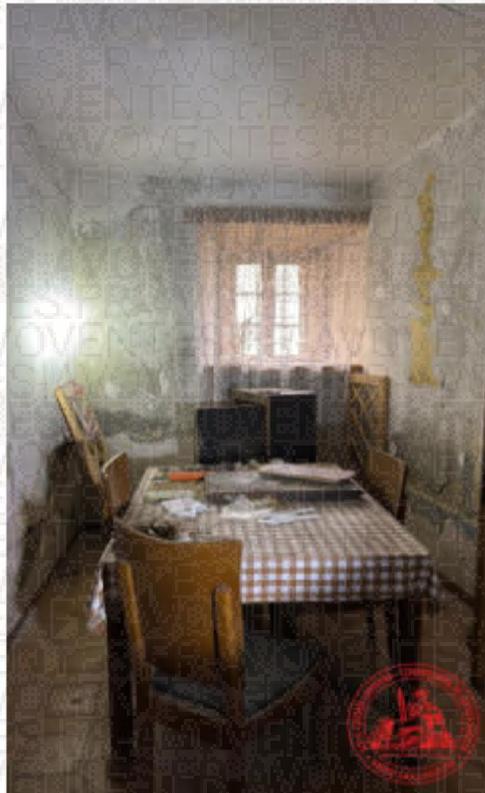
Première salle à manger :

Les murs et le plafond sont plâtrés et partiellement peints ; la peinture est défraîchie. L'ensemble est ancien et multi fissuré.

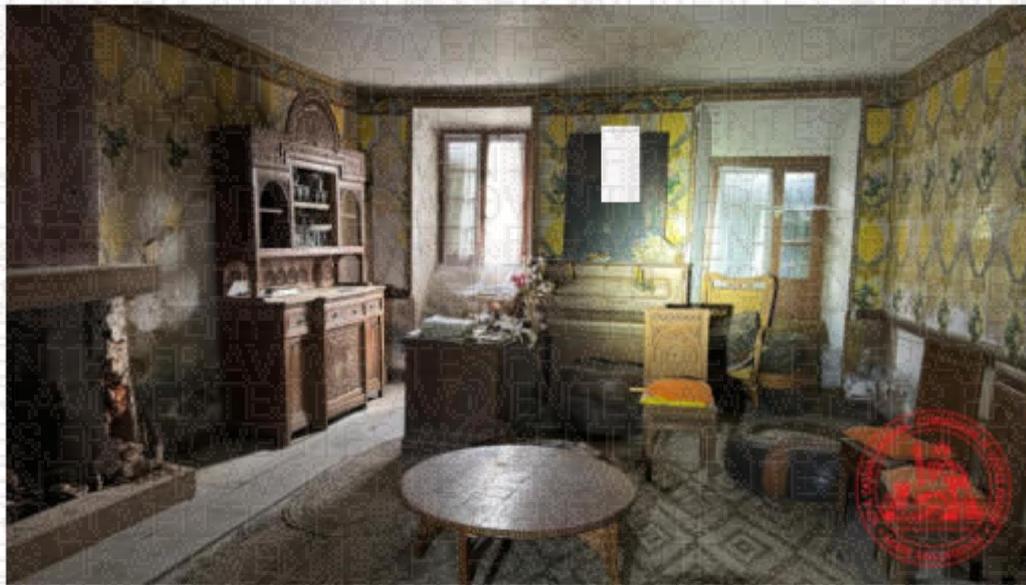
Salon-séjour :

Le plafond plâtré et peint est multi fissuré.

L'ensemble est ancien et extrêmement dégradé.

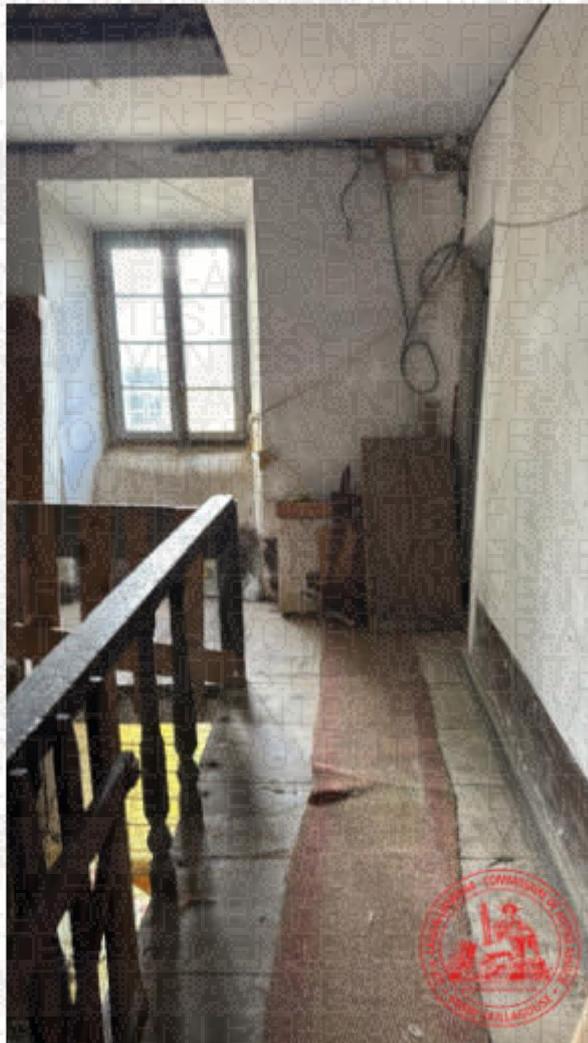
Circulation :

Les murs sont plâtrés, partiellement peints ; la peinture est défraîchie et le plâtre est multi fissuré et dégradé.

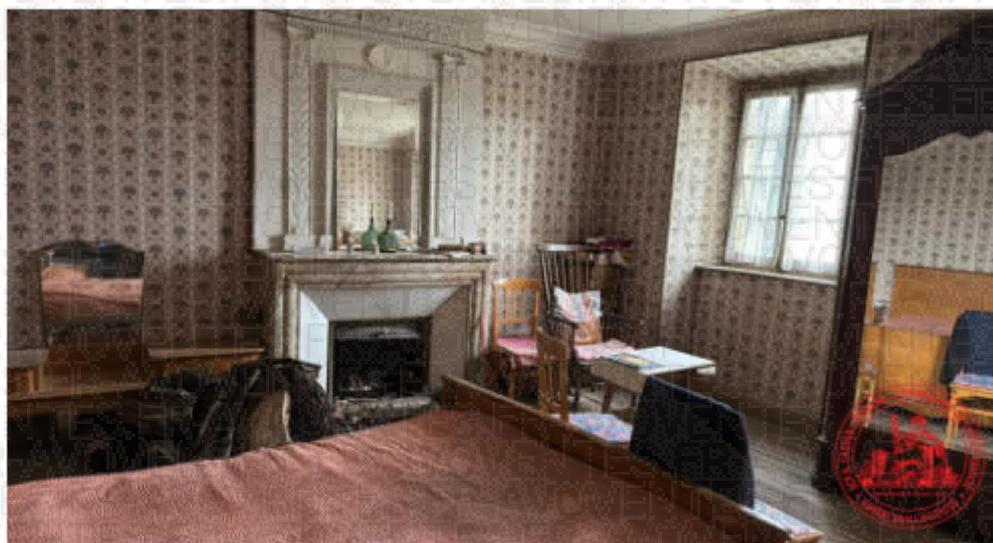
- Première chambre :

Le plafond est plâtré et peint ; la peinture est défraîchie, fissurée, auréolée et présente des efflorescences de moisissure de surface.

Une cheminée multi fissurée.

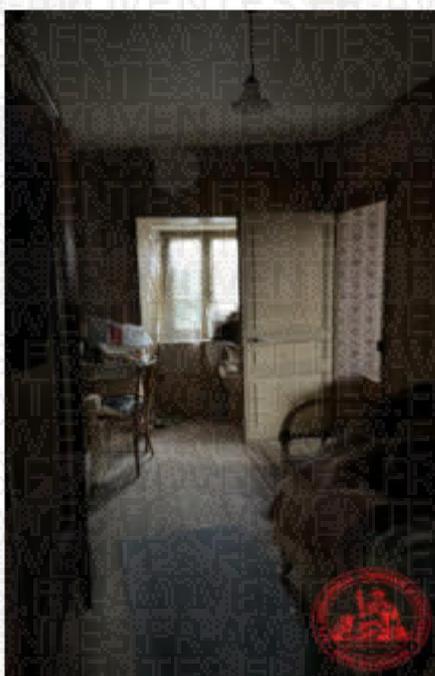
- Deuxième chambre :

Le plafond est plâtré et peint ; la peinture est défraîchie et multi fissurée.

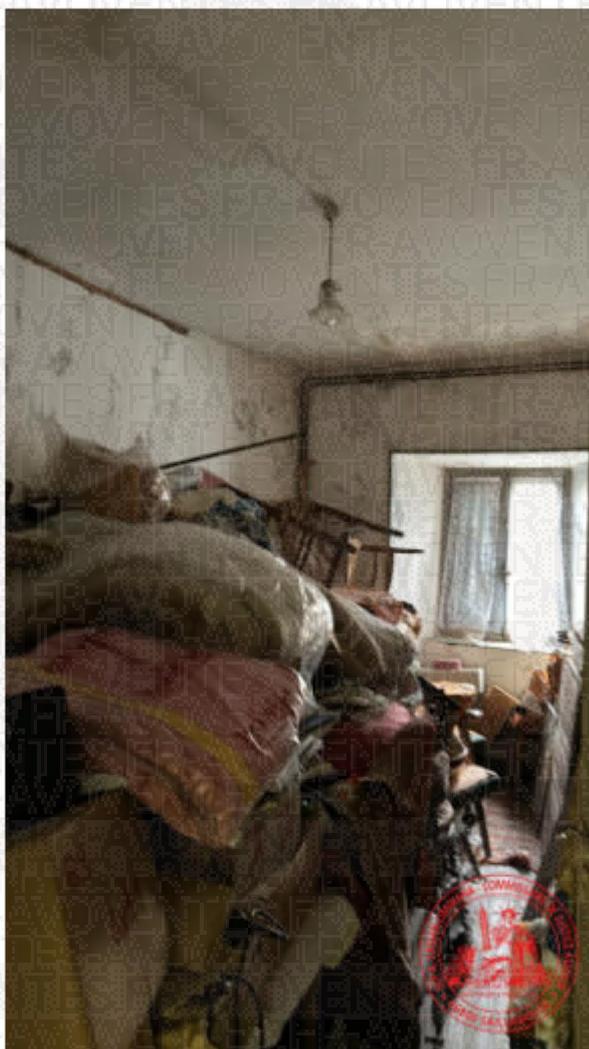
- Troisième chambre :

Les murs sont plâtrés et peints ; la peinture est ancienne et défraîchie. Le plâtre de surface est multi fissuré et présente des efflorescences de moisissure de surface.

Le plafond est plâtré et peint ; la peinture ancienne est fissurée et auréolée.

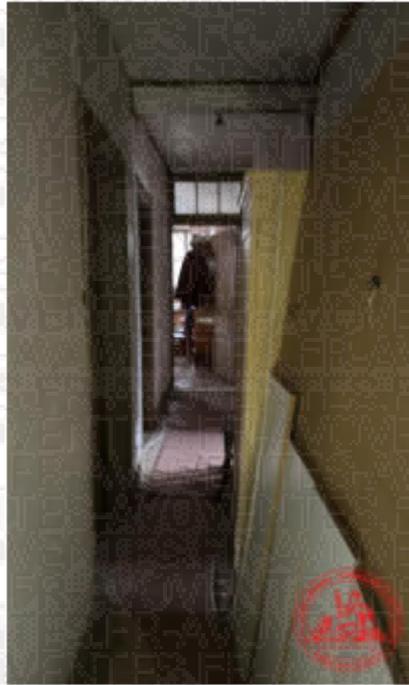
- Couloir :

Les murs et le plafond murs sont plâtrés. L'ensemble est ancien et dégradé.

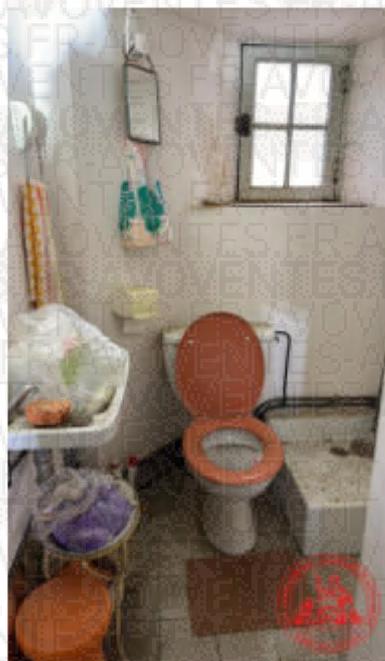
- Sanitaires :

Les murs et le plafond sont plâtrés ; le plâtre est dégradé, multi fissuré et auréolé.

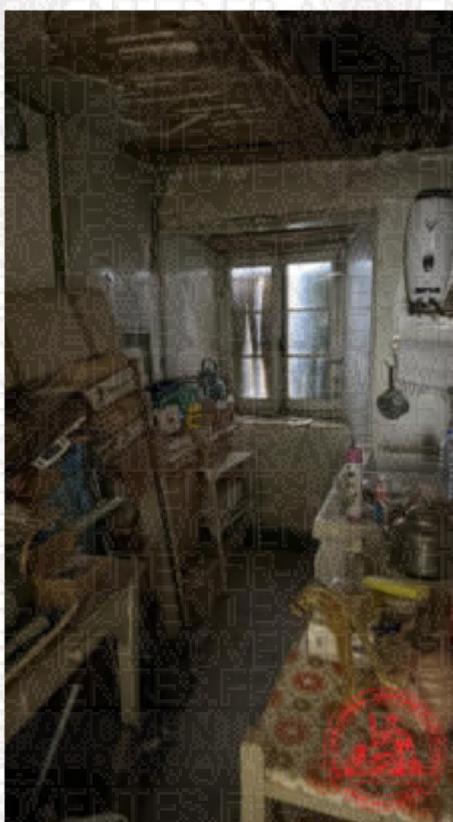
- Cuisine :

Les murs sont pour partie faïencés et pour partie plâtrés ; des épaufures, des fissures et des lézardes sont visibles à leur surface.

Le plafond plâtré est partiellement effondré.

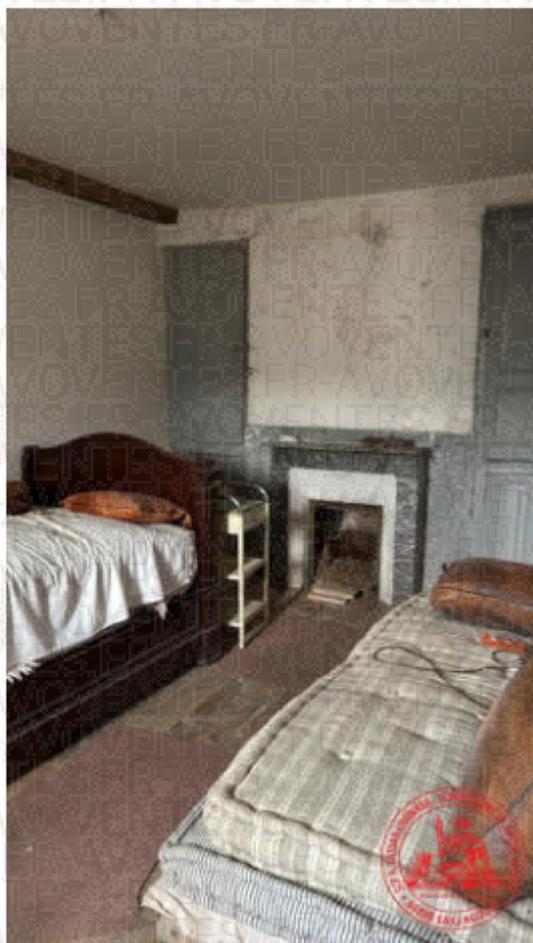
- Chambre Nord-ouest :

Les murs et le plafond plâtrés sont fissurés, et leur peinture de surface est écaillée, auréolée et présente des efflorescences de moisissure de surface.

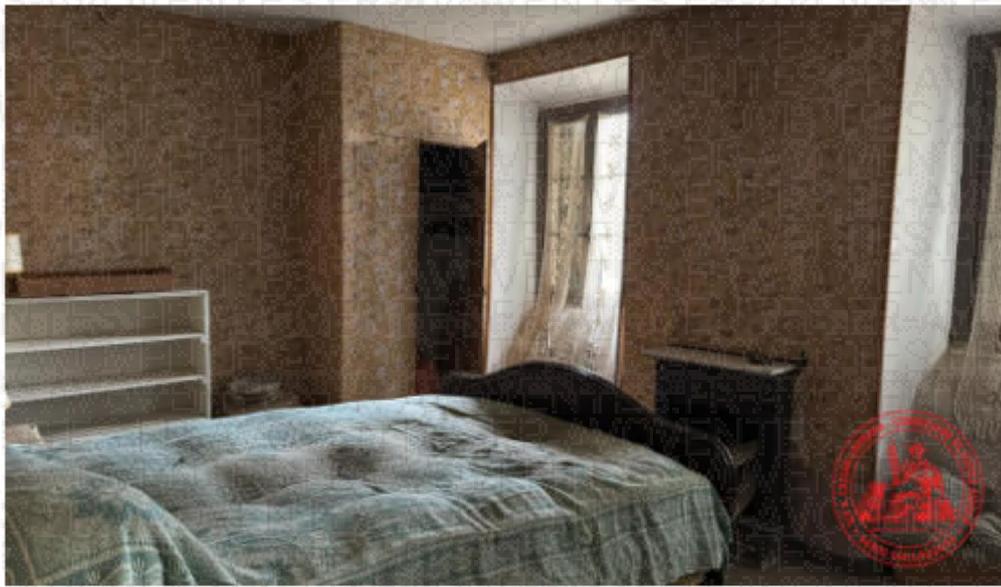
- Chambre Sud-ouest :

Le plafond est plâtré et peint ; la peinture défraîchie et le plâtre multi fissuré et lézardé.

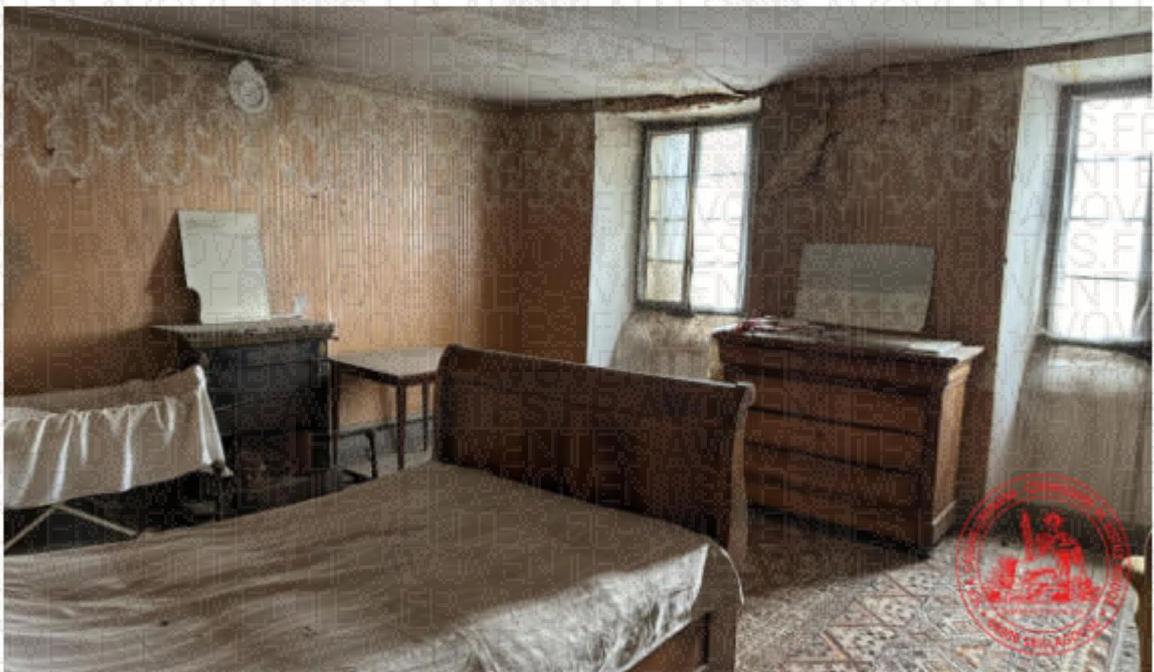
- Première chambre :

Les murs sont couverts d'un papier peint ancien, défraîchi, usagé, partiellement décollé et auréolé.

Le plafond est plâtré et peint ; la peinture est défraîchie et le plâtre est fissuré, lézardé, boursoufflé et auréolé.

Deux fenêtres encadrements en bois et volets extérieurs, dépourvus de vitrages.

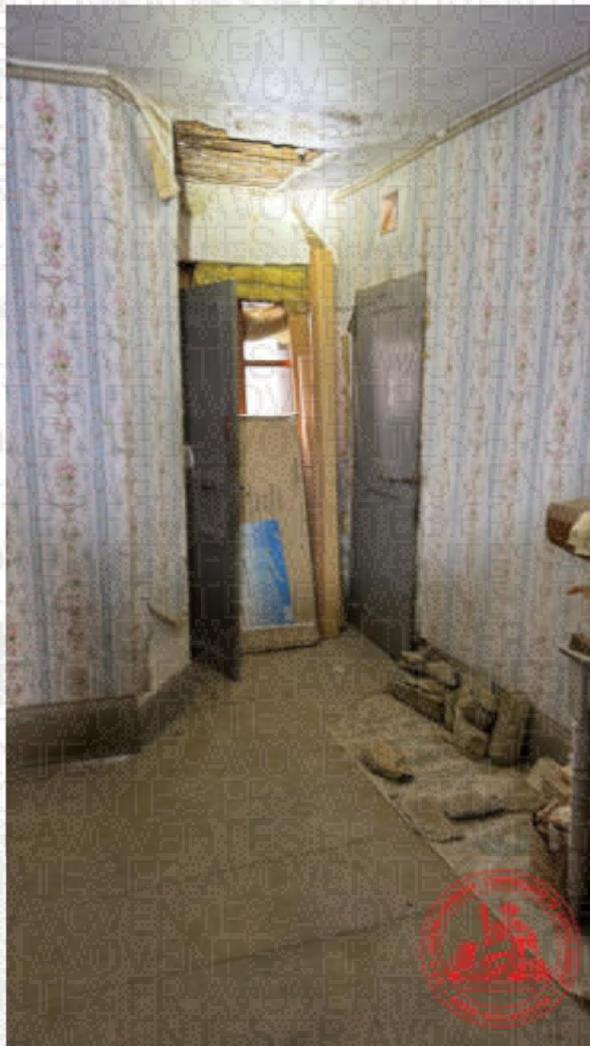
- Deuxième chambre :

Le plafond plâtré est partiellement effondré, multi fissuré ; sa peinture de surface est écaillée.

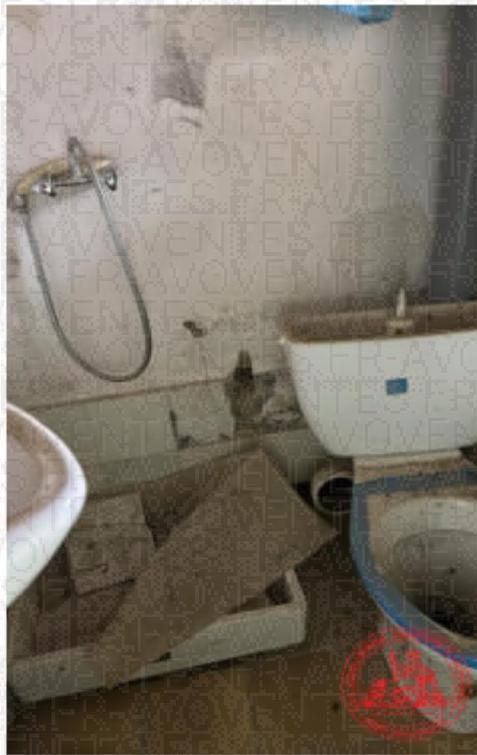
- W-C :

Les murs sont plâtrés, multi fissurés et lézardés.

Le plafond est constitué d'une structure en bois dépourvue de plâtre de surface.

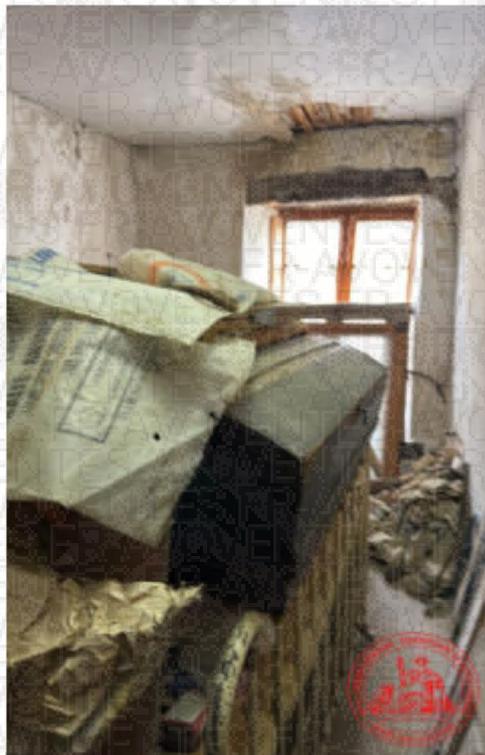
- Troisième chambre :

Les murs et le plafond plâtrés, sont multi fissurés, lézardés et accusent des épaufrures de surface.

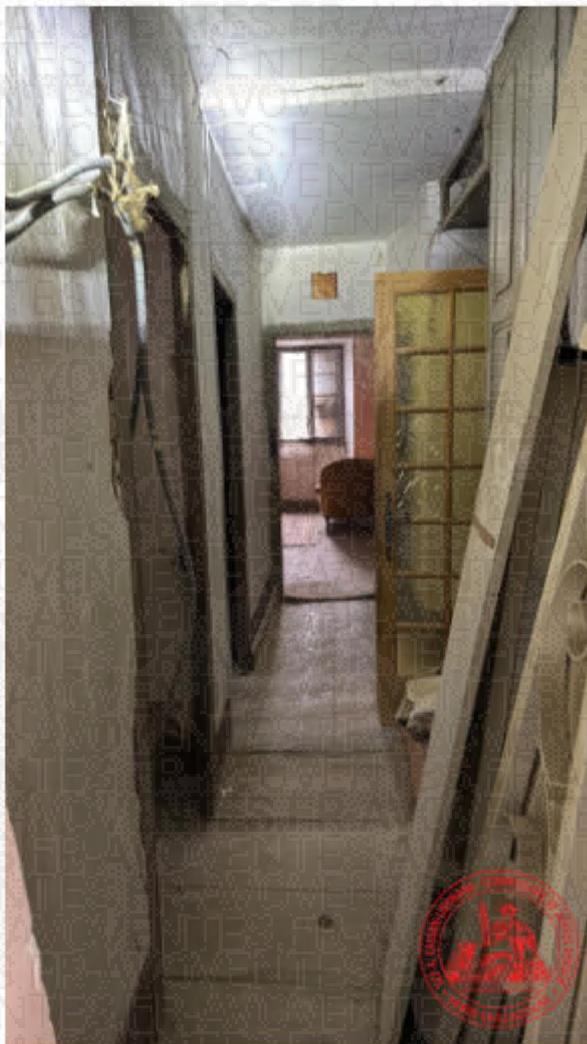
- Couloir :

Les murs et le plafond plâtrés, accusent des épaufures, des lézardes et des fissures.

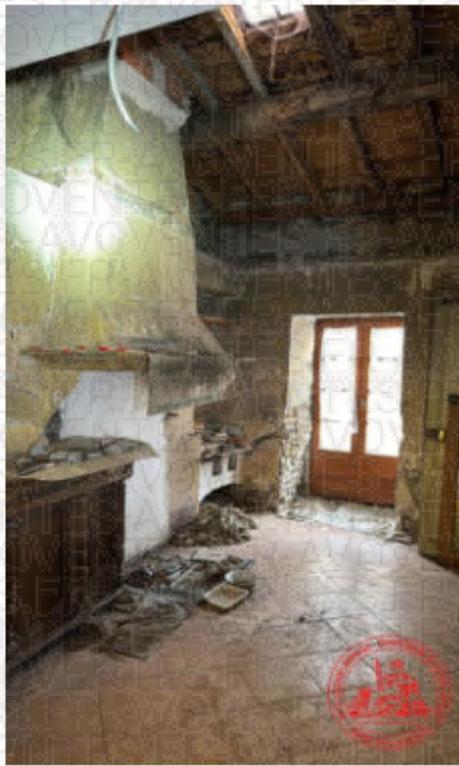
- Ancienne cuisine :

Les murs plâtrés sont multi fissurés.

Le plafond est pour partie plâtré et multi fissuré, et pour partie constitué par la sous face de la toiture.

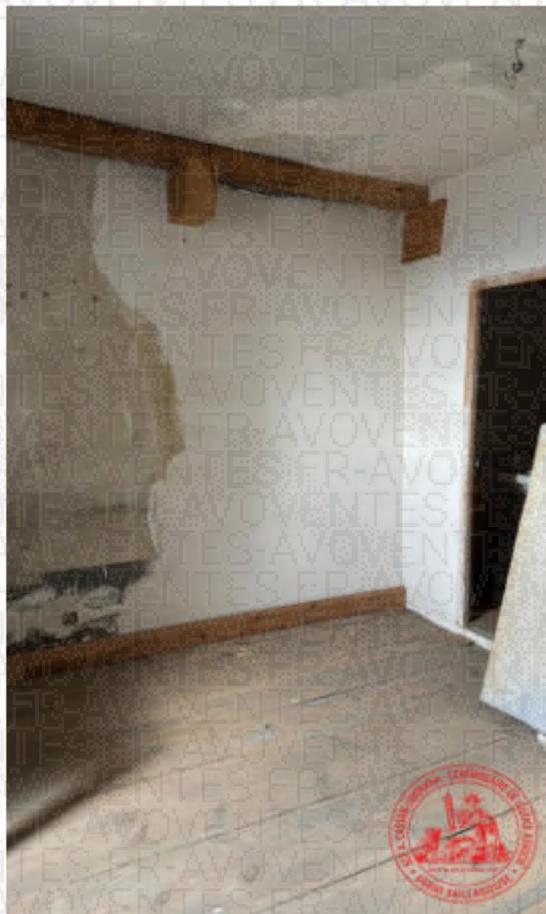
- Première chambre :

Les murs et le plafond sont plâtrés, partiellement peints, multi fissurés et lézardés.

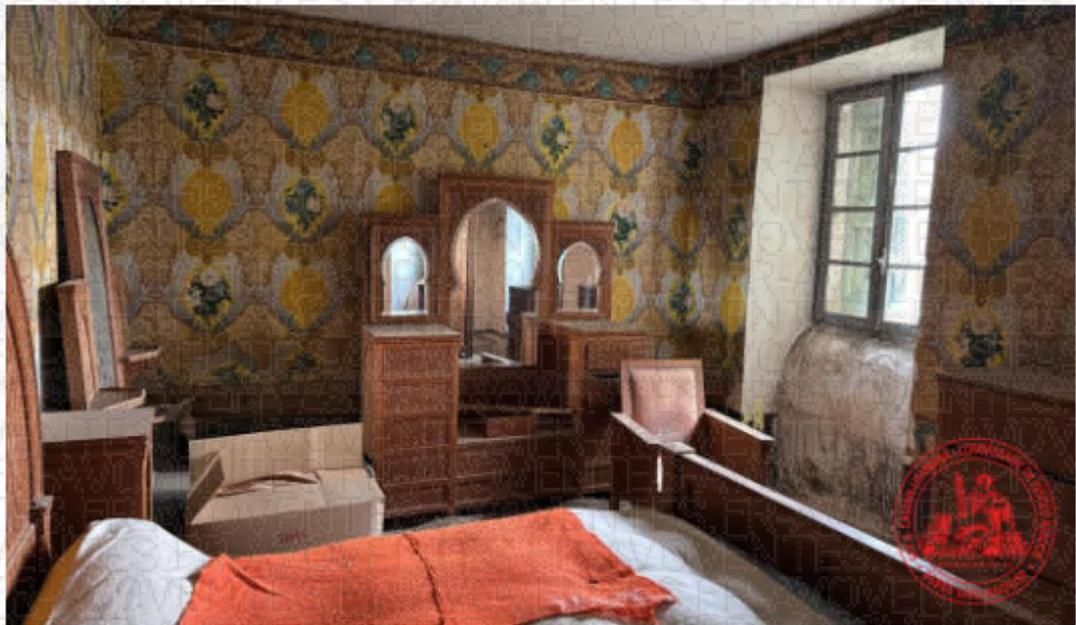
- Seconde chambre :

Le plafond est plâtré ; des fissures et des éclats sont visibles à sa surface.

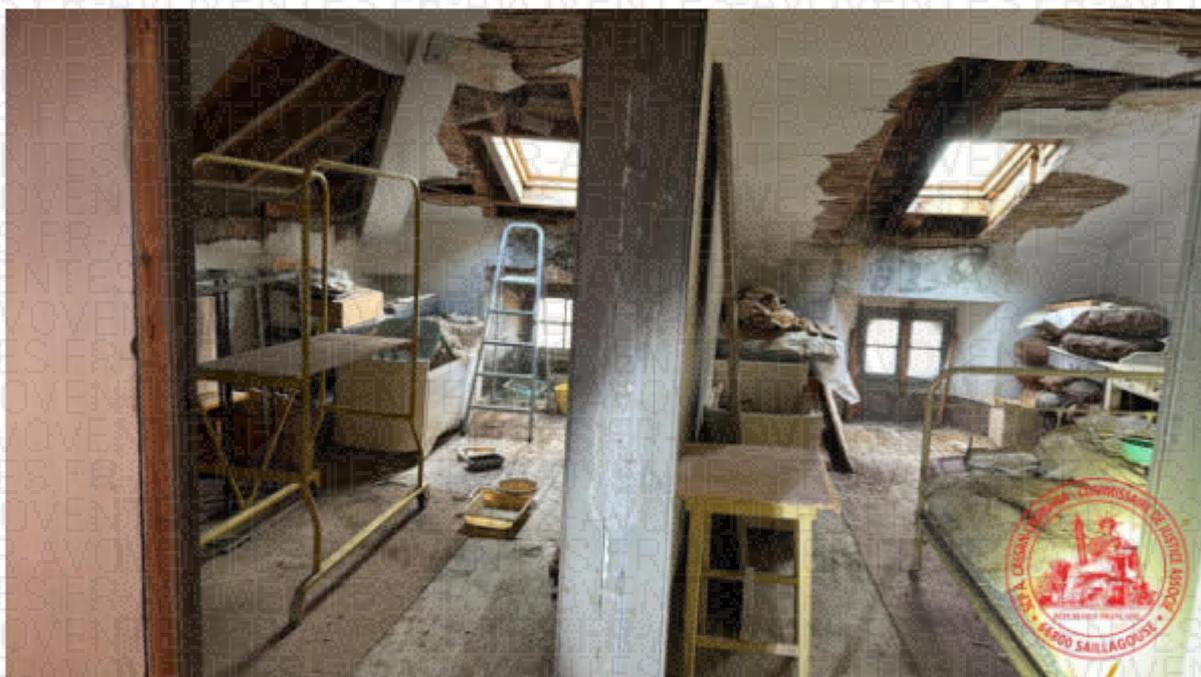
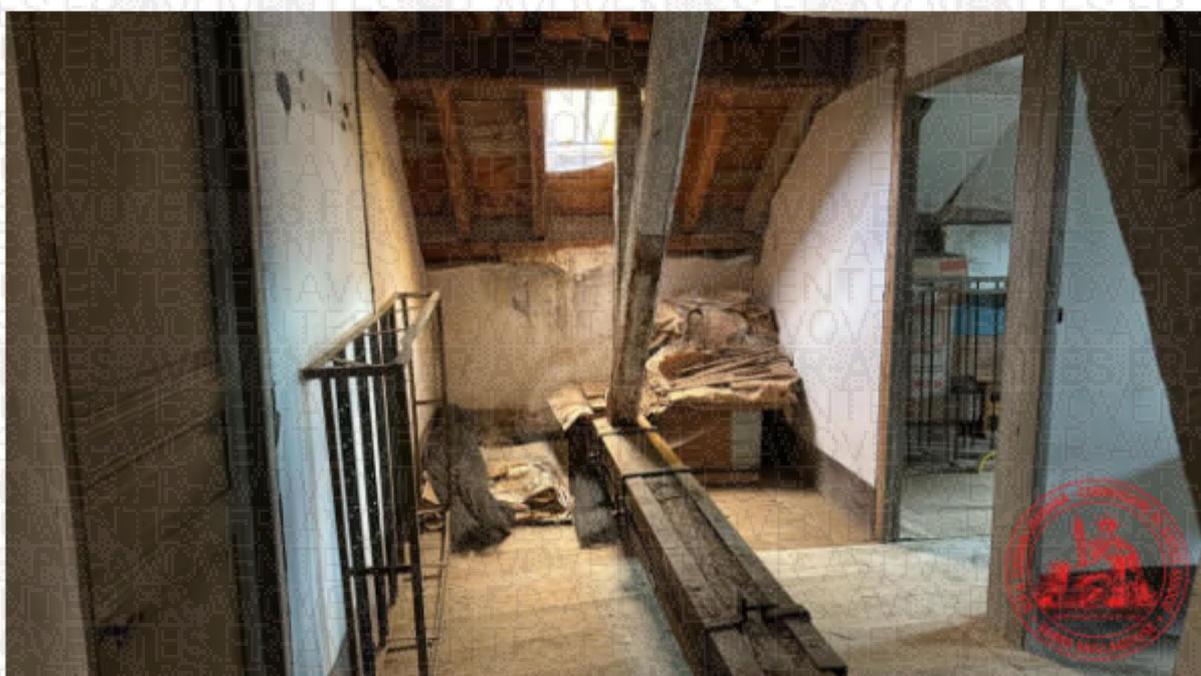
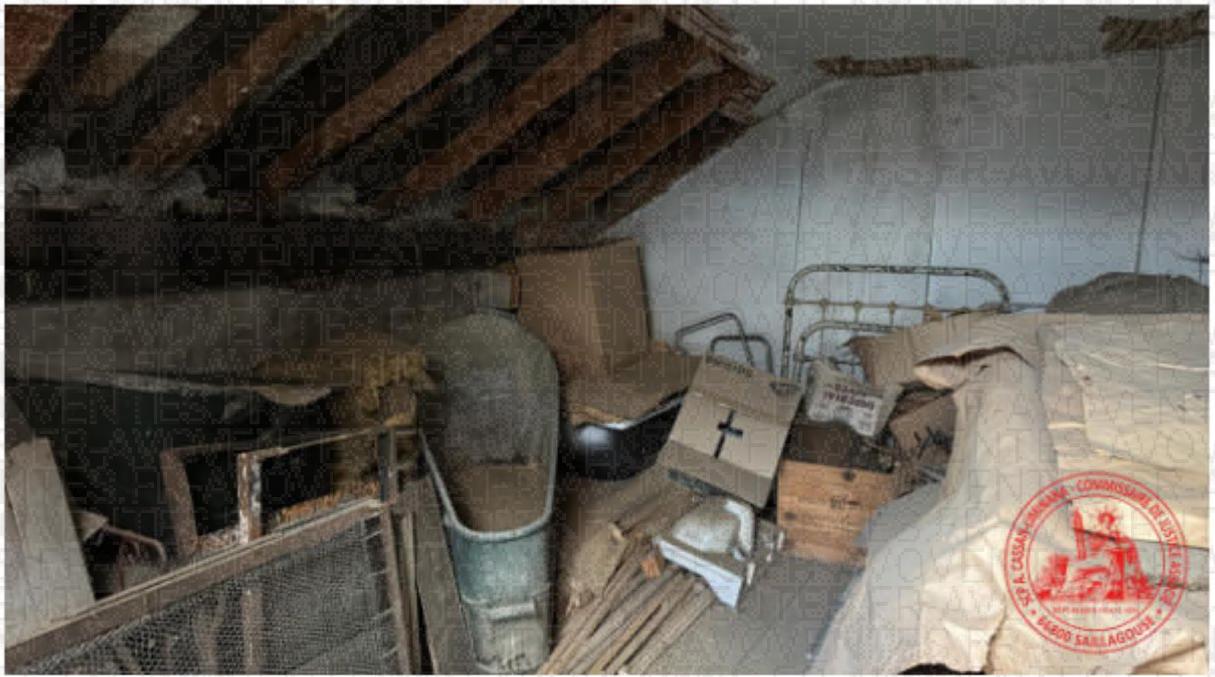
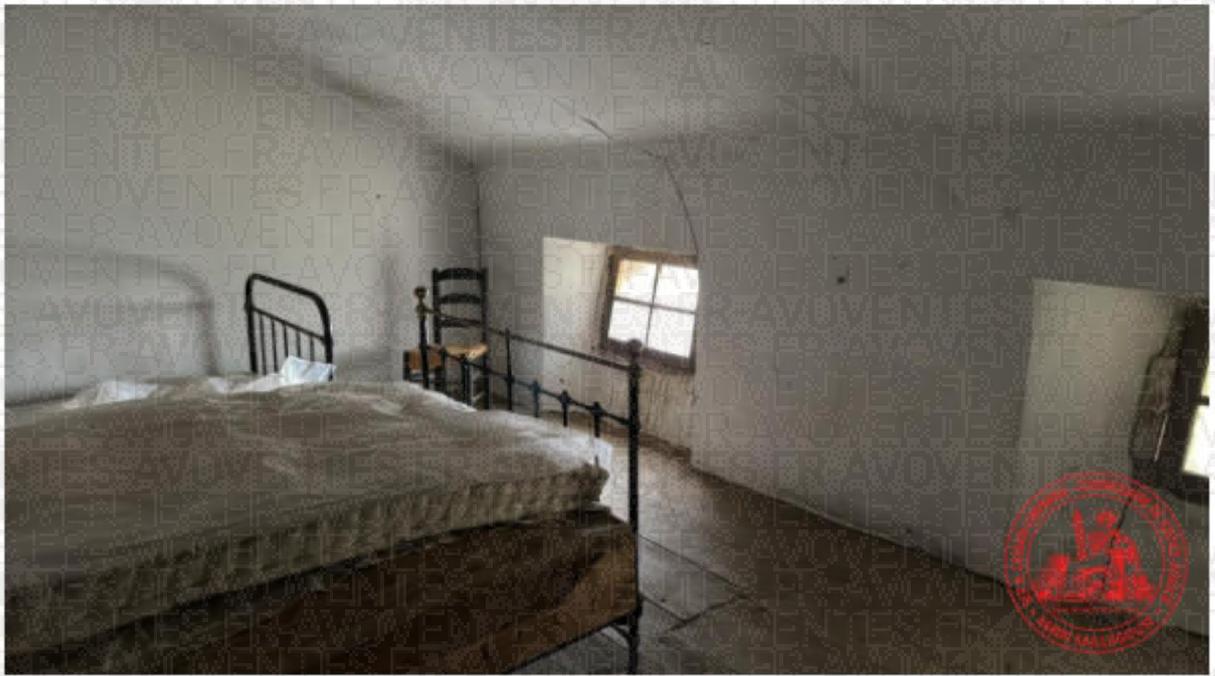
COMBLES

Les murs et les plafonds partiellement plâtrés accusent des auréoles, des fissures, des lézardes, des épaufures et sont couverts d'efflorescences de moisissures.

L'ensemble est ancien et extrêmement vétuste.
