## PROCES VERBAL DE DESCRIPTION

**(31130) FLOURENS, Lieu-dit « Le Pigeonnier », 2 Chemin de Lancefoc, dont la référence cadastrale est la suivante : section ZA Numéro 39.**

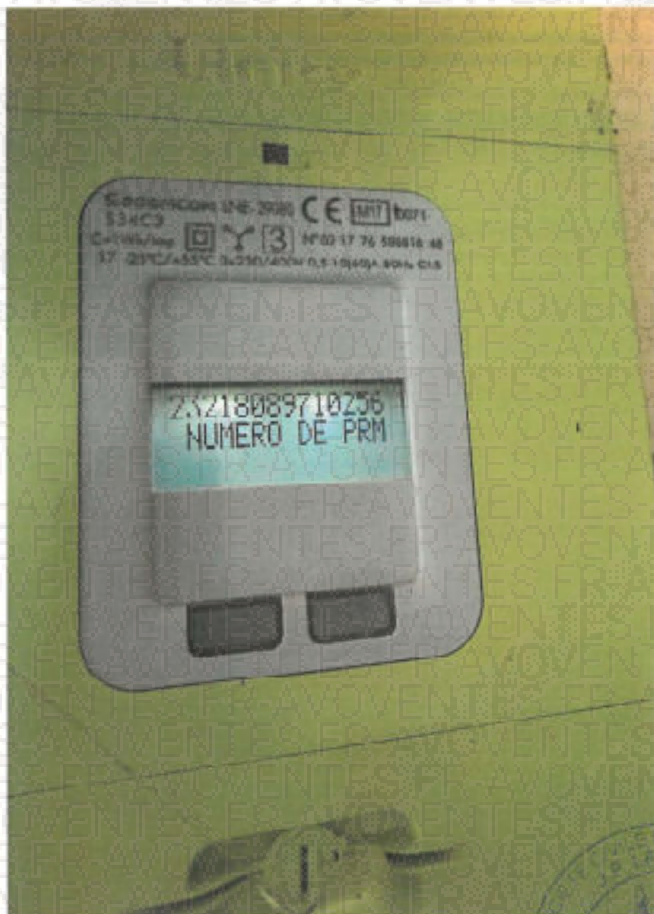
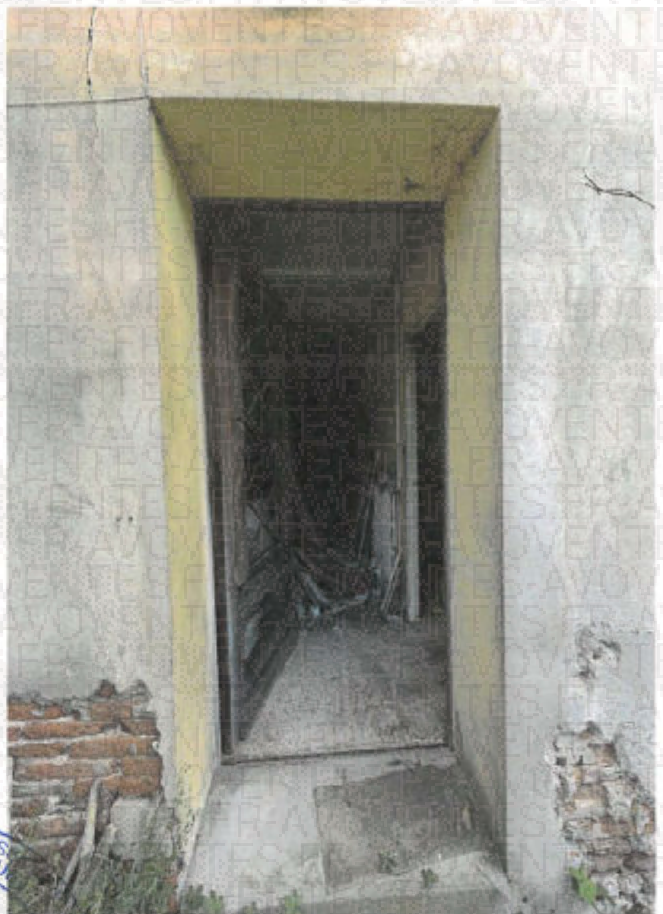
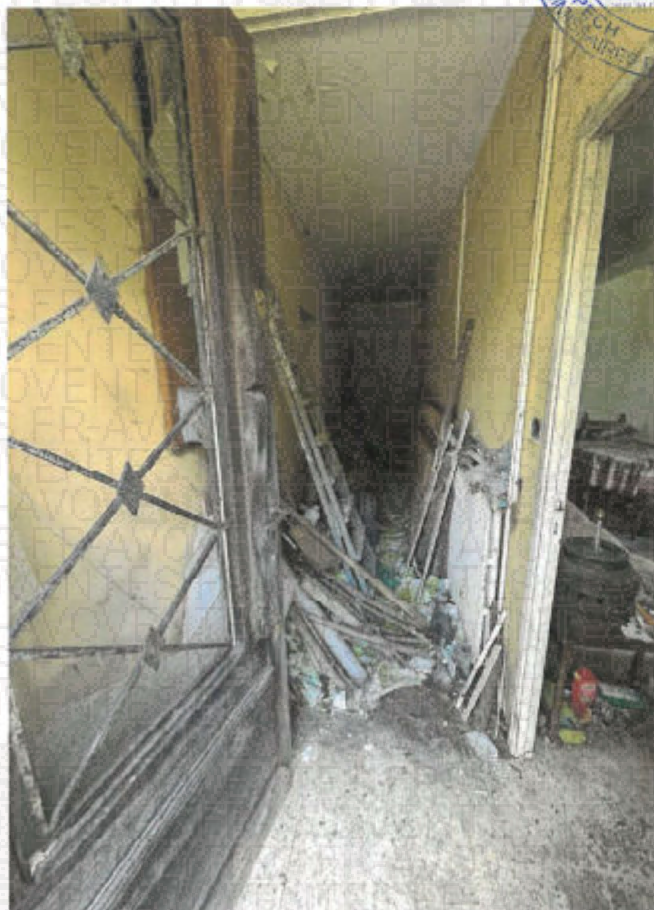
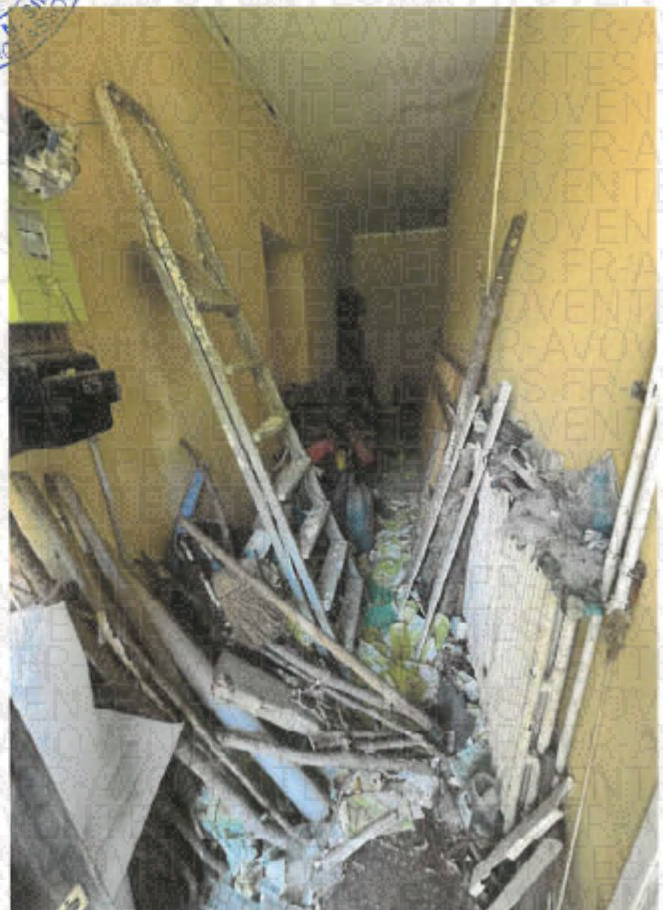
On y accède depuis la façade avant par une porte ouvrant sur un couloir desservant les pièces ci-dessous décrites.

Côté gauche, une ancienne ouverture est comblée au moyen d'une maçonnerie.

Côté droit, dans le prolongement de la pièce de vie, il existe un escalier en bois desservant l'étage : en raison de l'état du bâtiment fortement dégradé, nous n'accédons pas à l'étage.

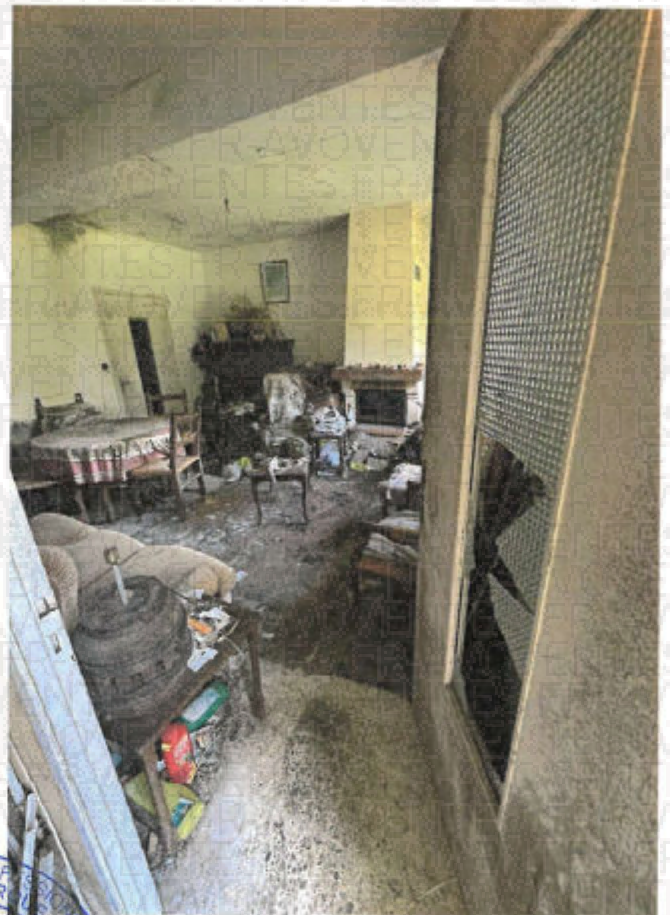
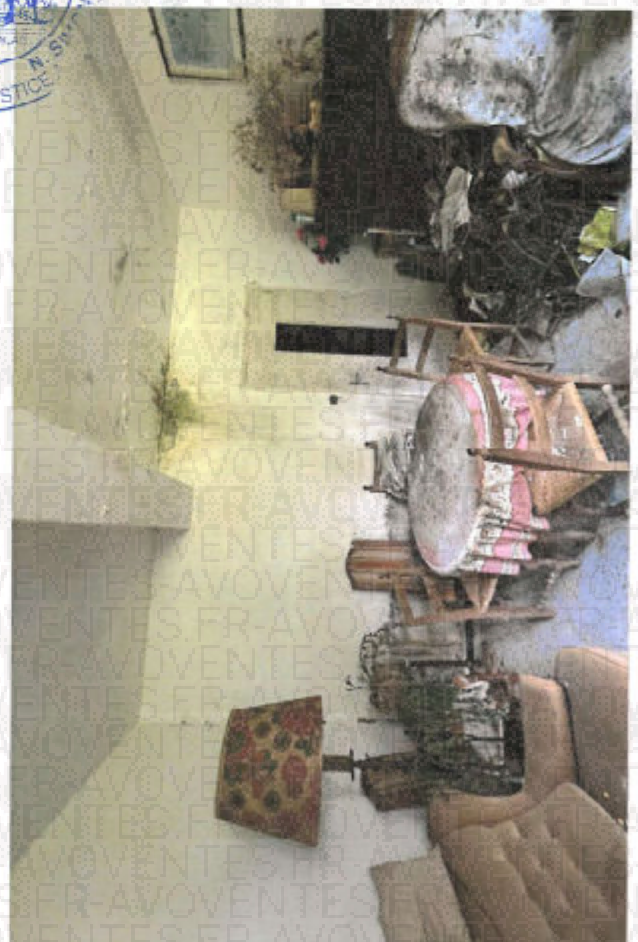
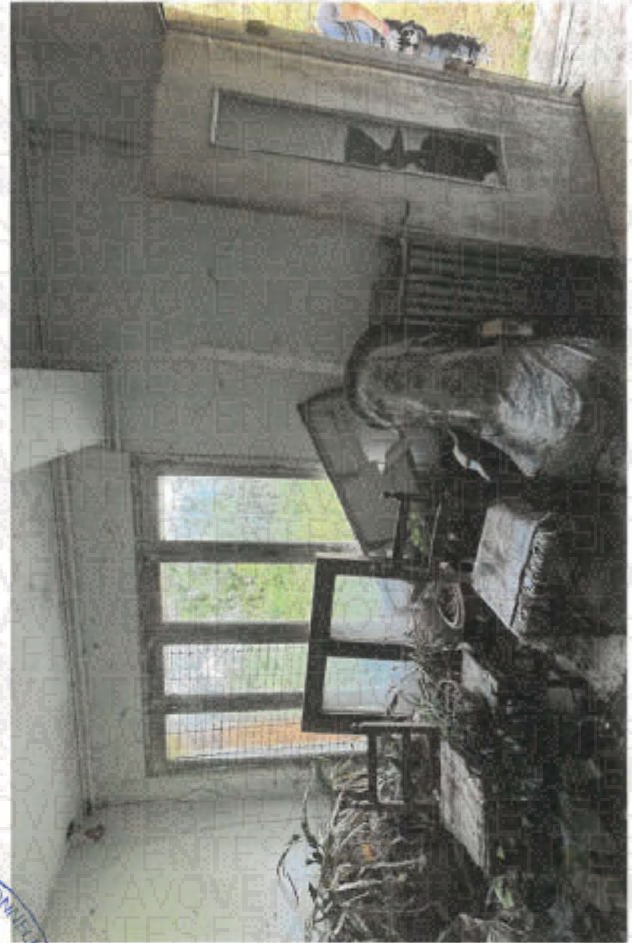
On y accède par une porte fracturée.

L'ensemble de la pièce est en très mauvais état.

Les revêtements des murs et du plafond s'effritent et présentent des traces verdâtres caractéristiques d'infiltrations d'eau.

Sur le mur gauche, se trouve une porte fracturée ouvrant sur le couloir.

- Une cheminée avec insert,
- Une porte-fenêtre vitrée donnant sur la façade avant, hors d'usage, agencée de volets pliants métalliques,
- Un radiateur en fonte.

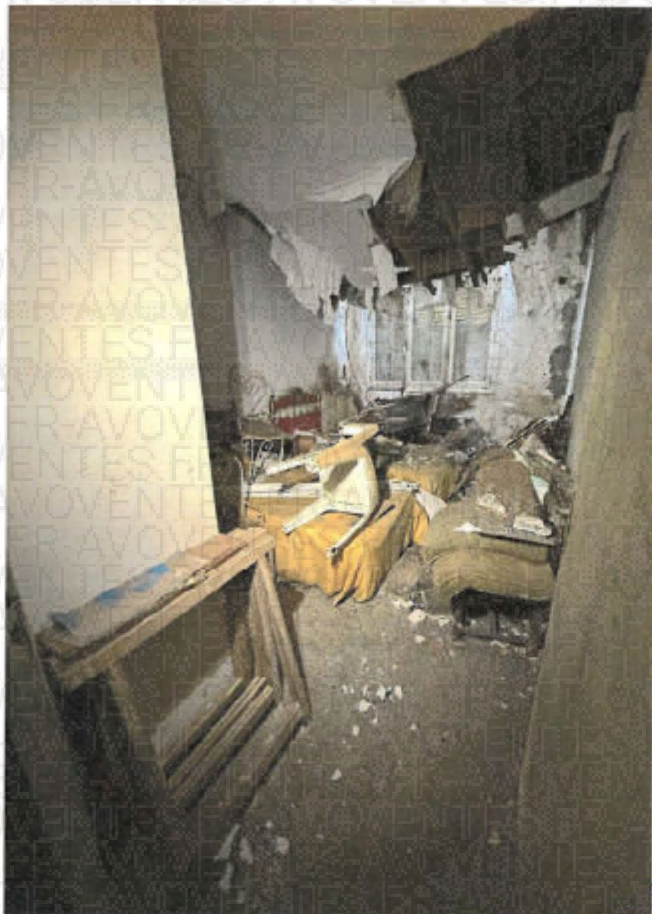
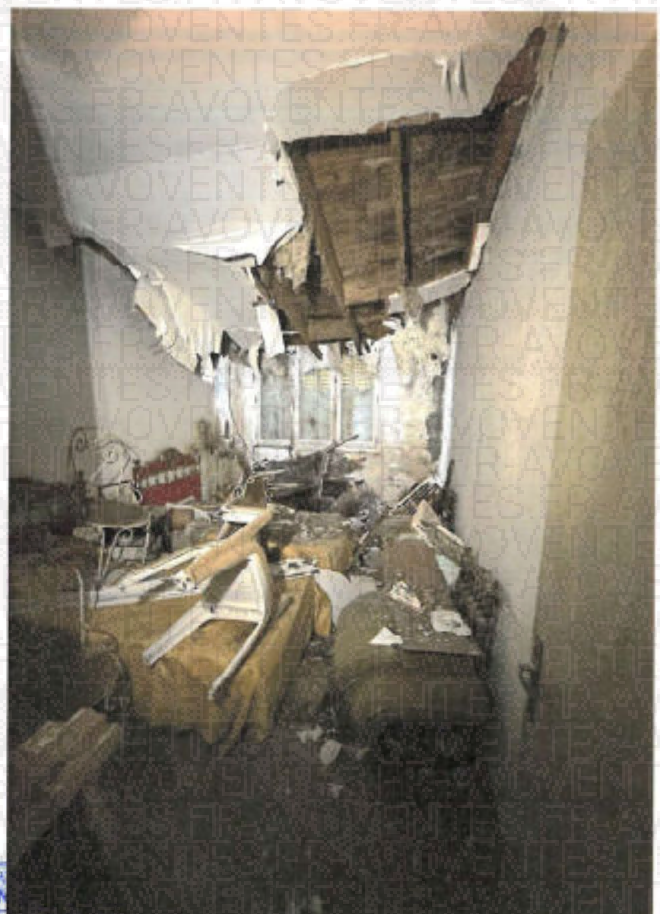
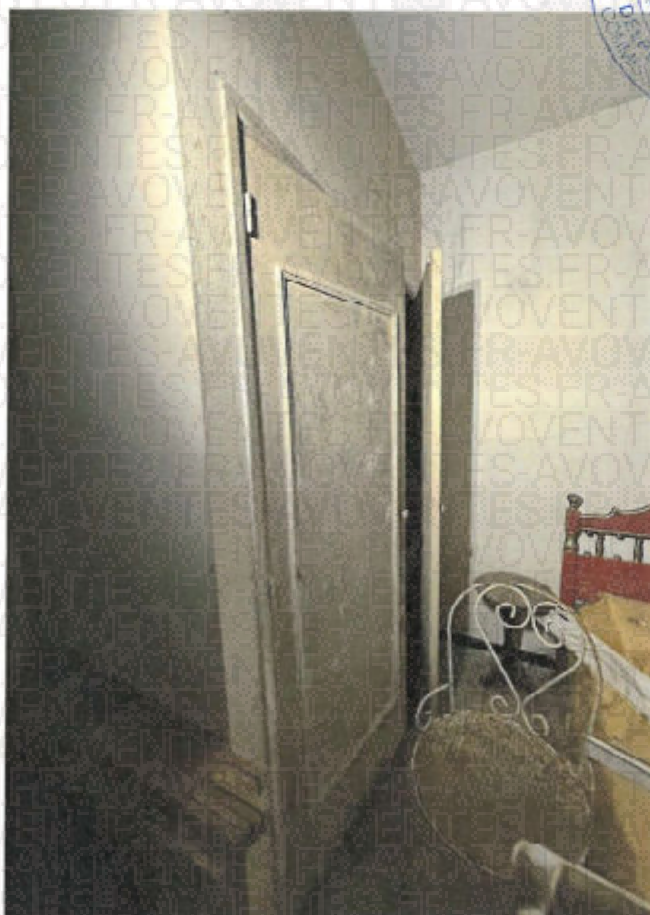
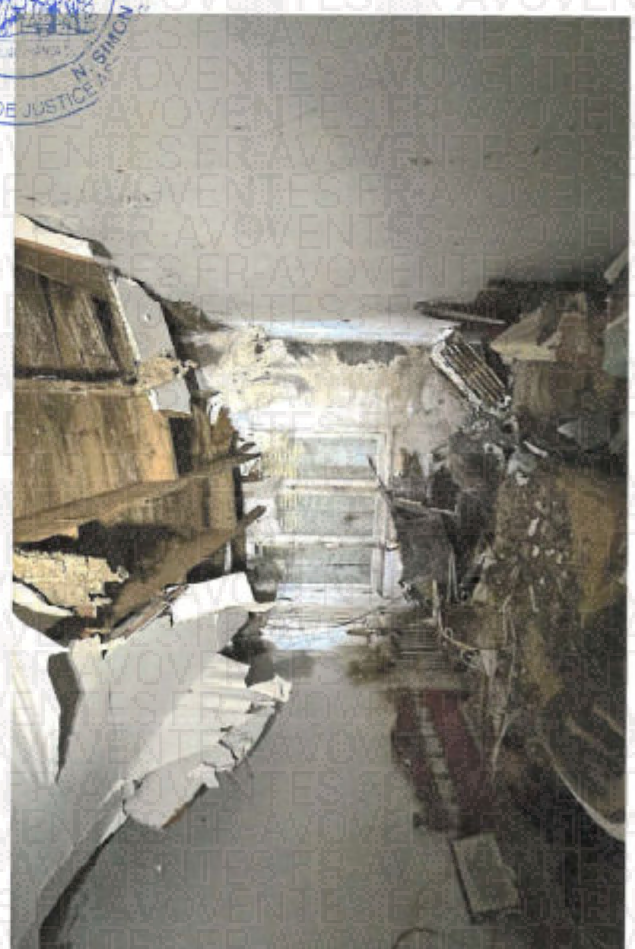
La toiture est en grande partie détruite.

- Une fenêtre donnant sur la façade arrière, hors d'usage, avec volets pliants métalliques,
- Un placard sur le mur d'entrée,
- Un radiateur en fonte, hors d'usage.

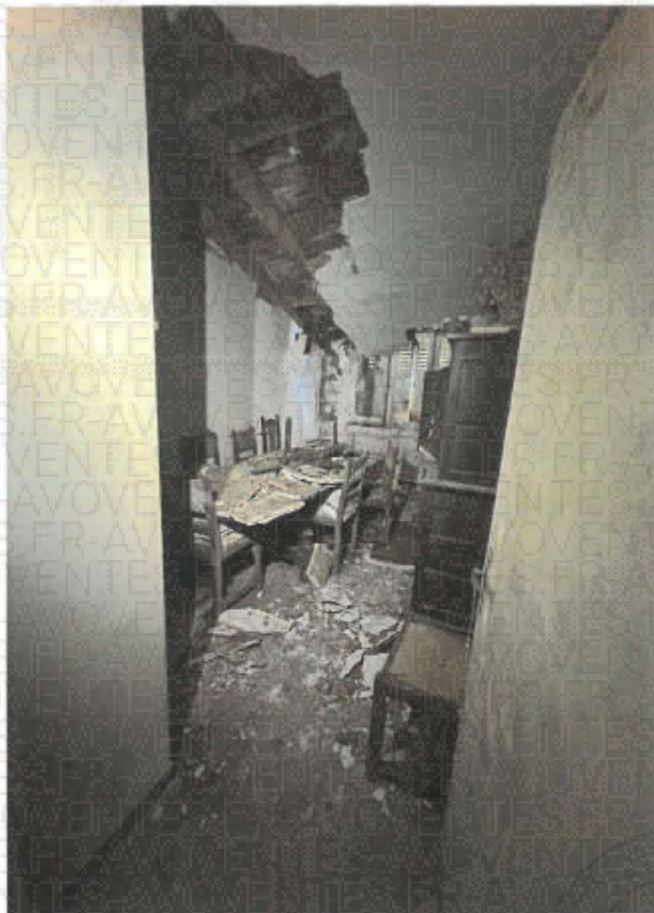
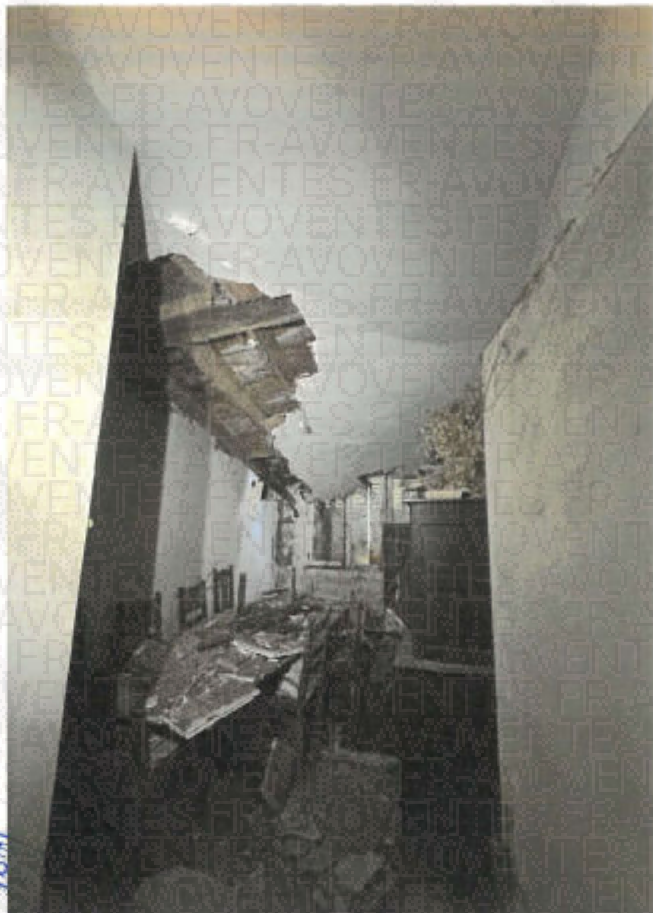
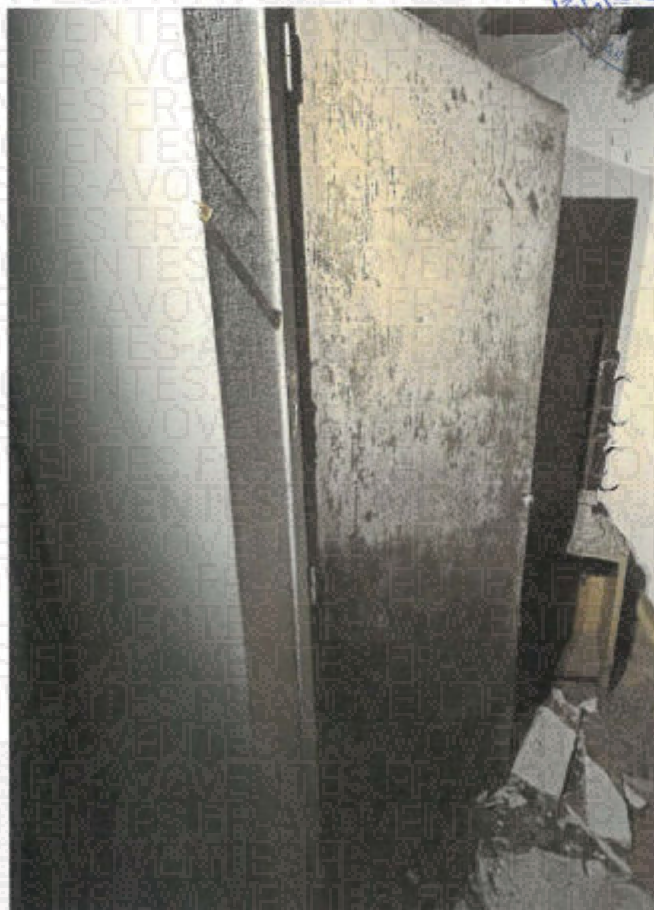
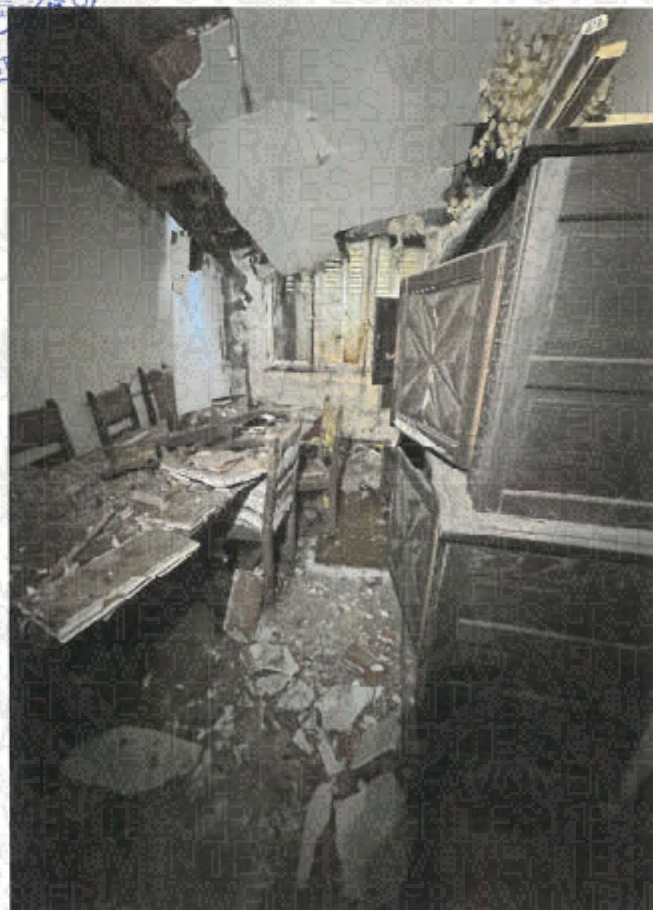
La toiture est en grande partie détruite.

- Une fenêtre donnant sur la façade arrière, hors d'usage, avec volets pliants métalliques,
- Un placard sur le mur d'entrée.

Absence de radiateur.

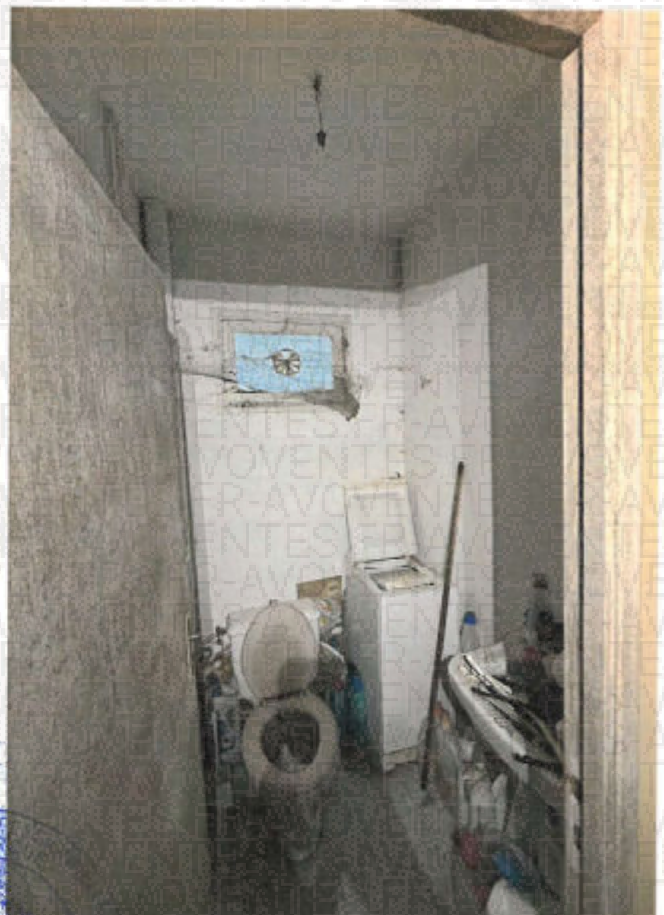
La pièce et les équipements sont souillés.

- Une cuvette souillée,
- Un lavabo sur colonne souillé,
- Un fenestron donnant sur le pignon droit,
- Une douille et une ampoule.

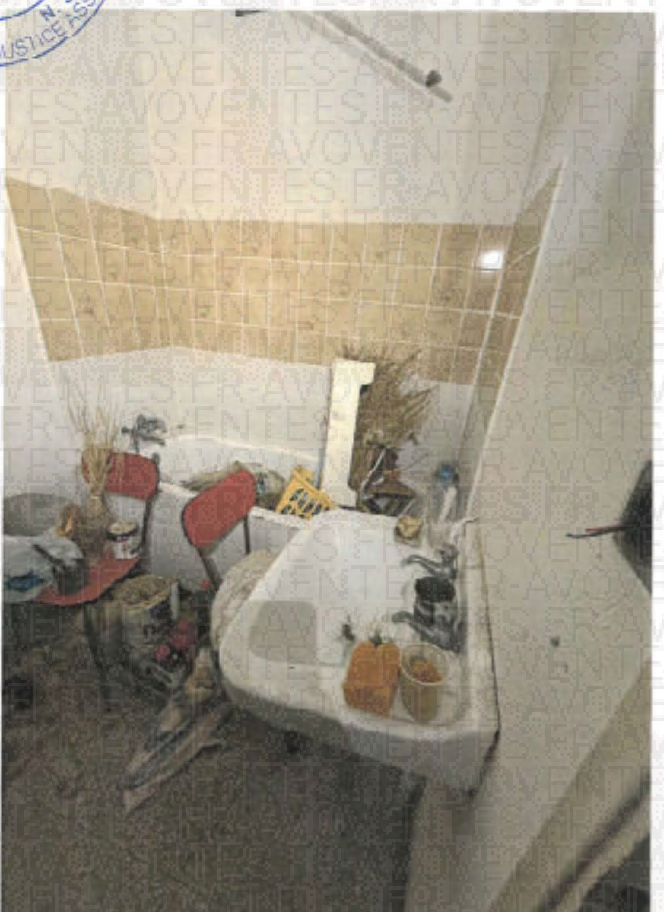
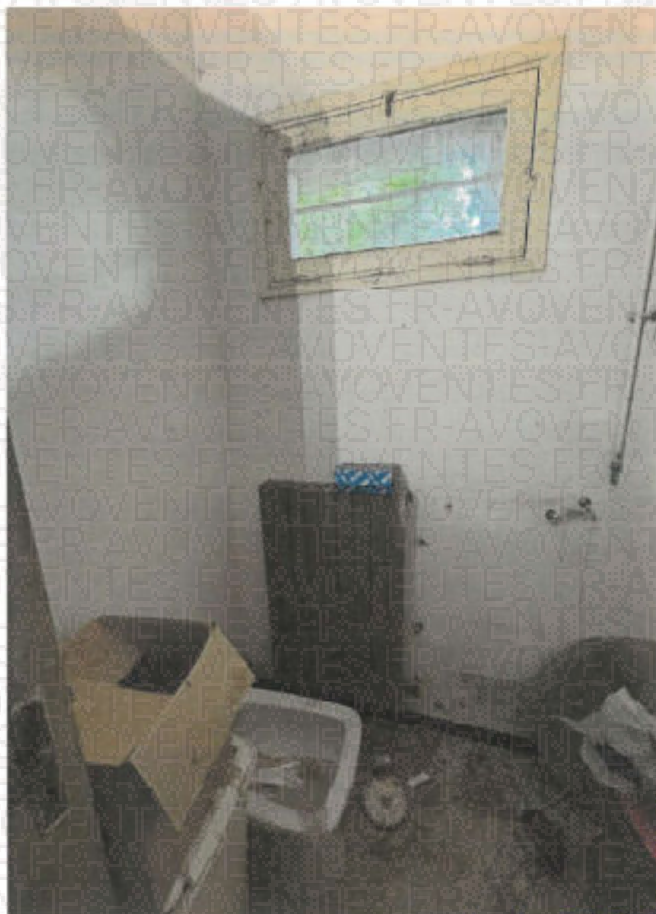
La pièce et les équipements sont souillés.

Les murs présentent des traces jaunâtres caractéristiques d'infiltrations d'eau.

- Une vasque avec mélangeur, en mauvais état,
- Un bidet avec mélangeur, en mauvais état,
- Une baignoire avec mélangeur, un flexible et une douchette, l'ensemble en très mauvais état,
- Un radiateur,
- Un fenestron donnant sur le pignon droit.

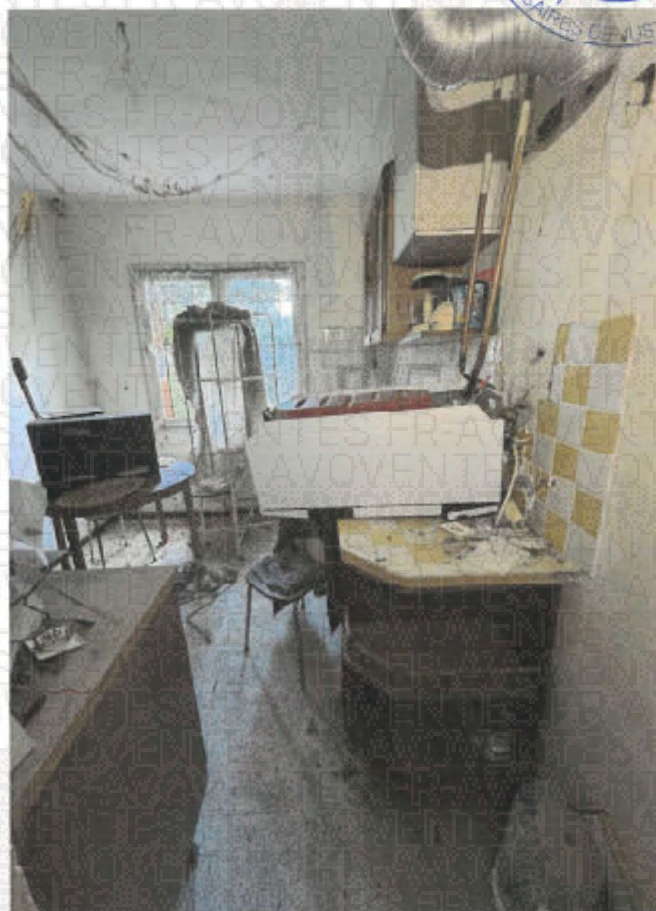
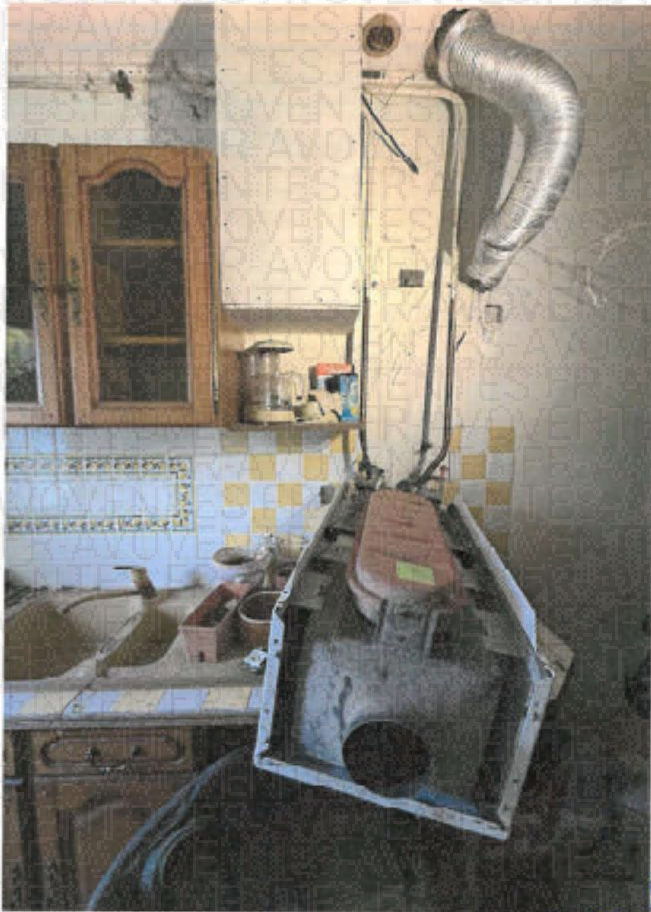
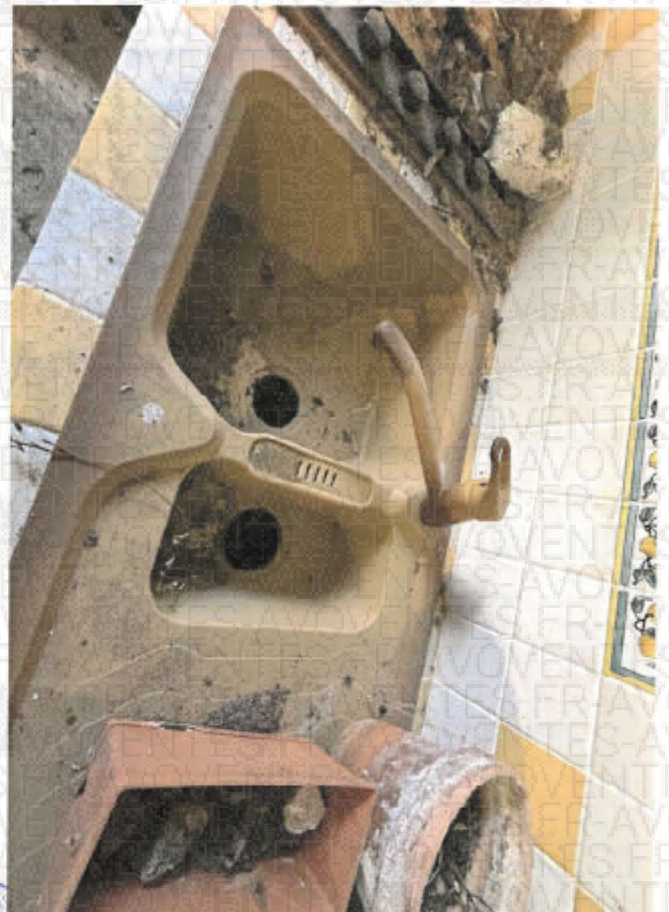
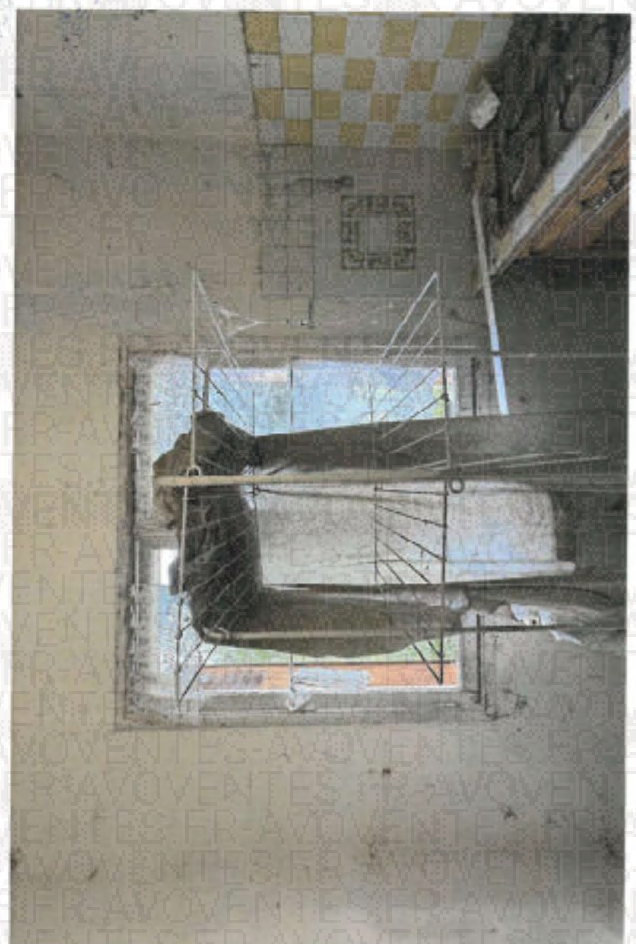
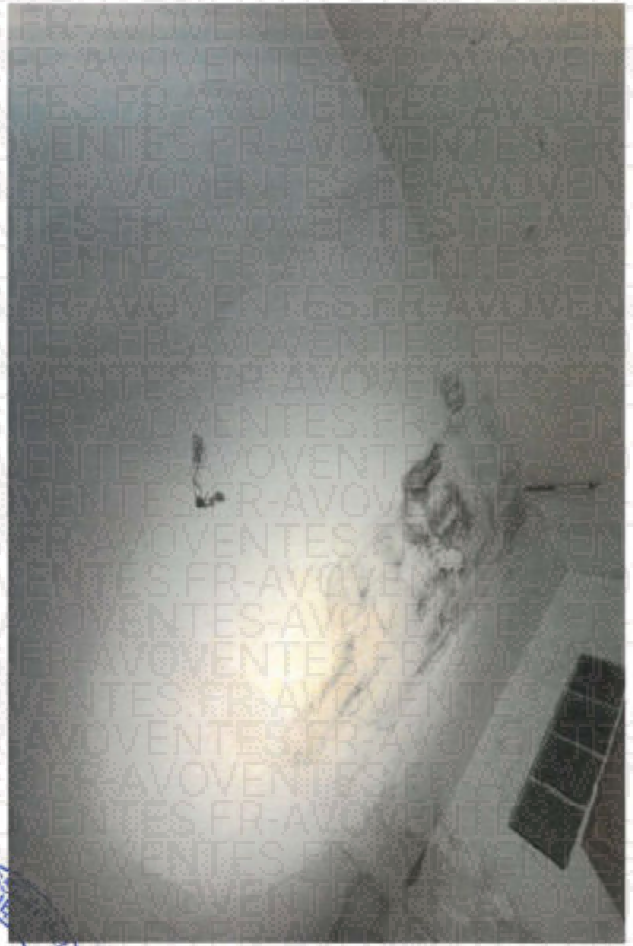
Le plafond est en très mauvais état, présentant des traces noirâtres caractéristiques de moisissures.

- Des meubles de cuisine en bois de facture ancienne, en très mauvais état,
- Un chauffe-eau arraché,
- Une fenêtre hors d'usage, équipée de volets pliants métalliques en très mauvais état, ouvrant sur la façade avant,
- Un évier : je note l'absence de plomberie et de tuyauterie.

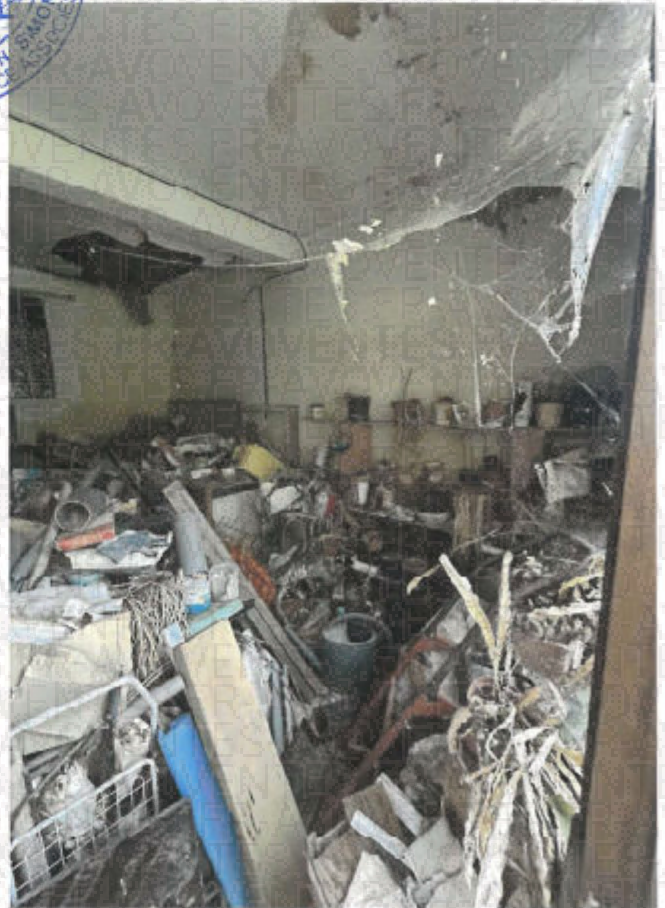
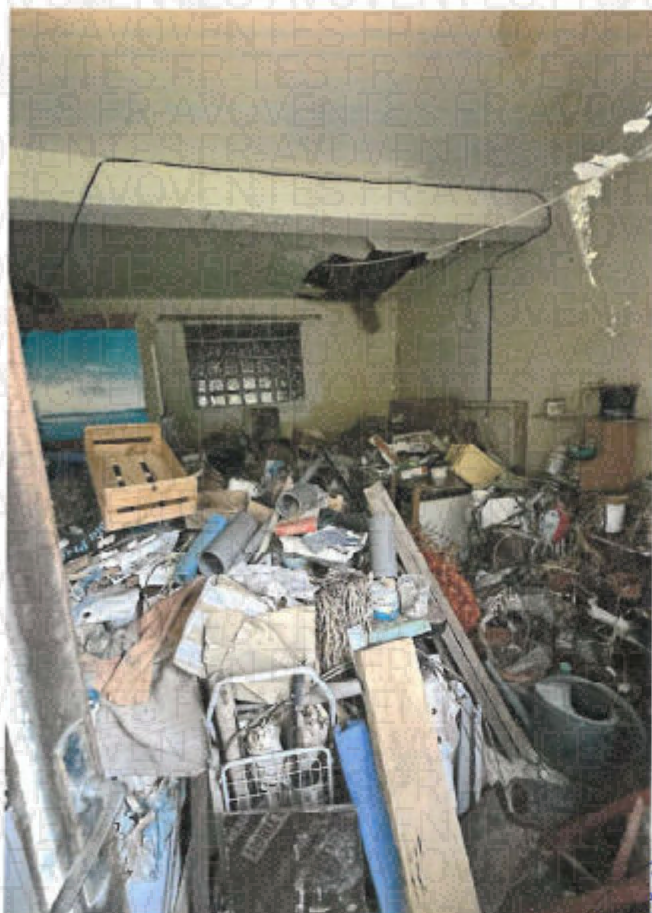
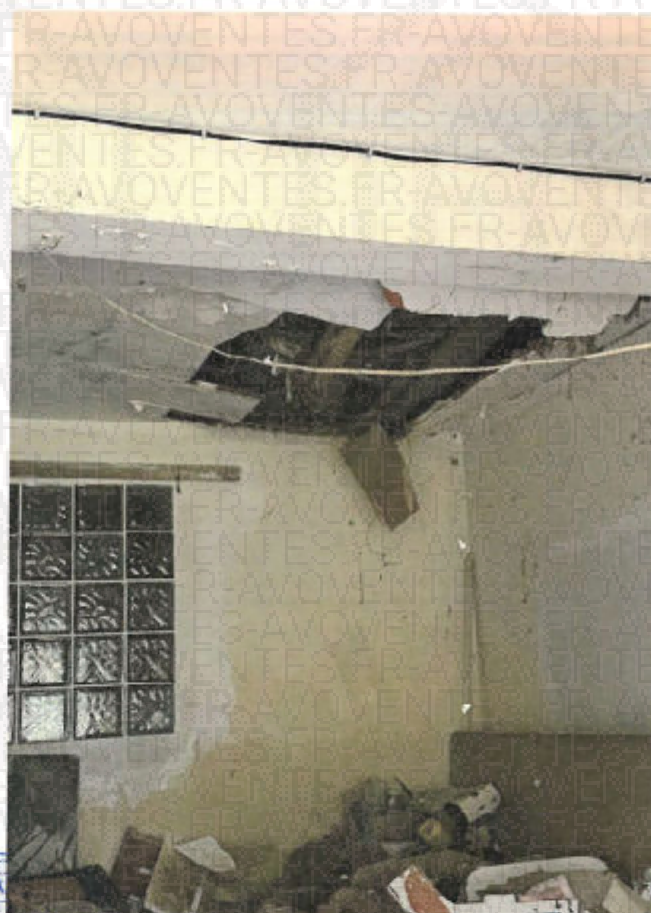
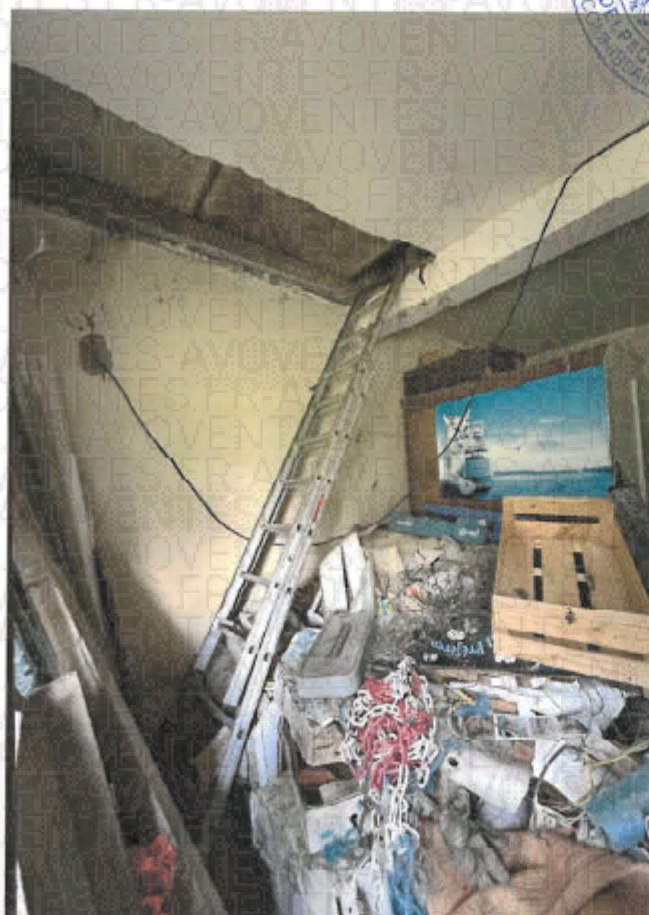
On y accède depuis la façade avant par une porte-fenêtre vitrée de facture ancienne, en très mauvais état, ouvrant sur une pièce largement encombrée et souillée.

Les revêtements muraux sont en très mauvais état.

Le plafond est en partie effondré et présente des traces jaunâtres de type traces d'infiltrations d'eau.

Sur le côté gauche, il existe une trémie.

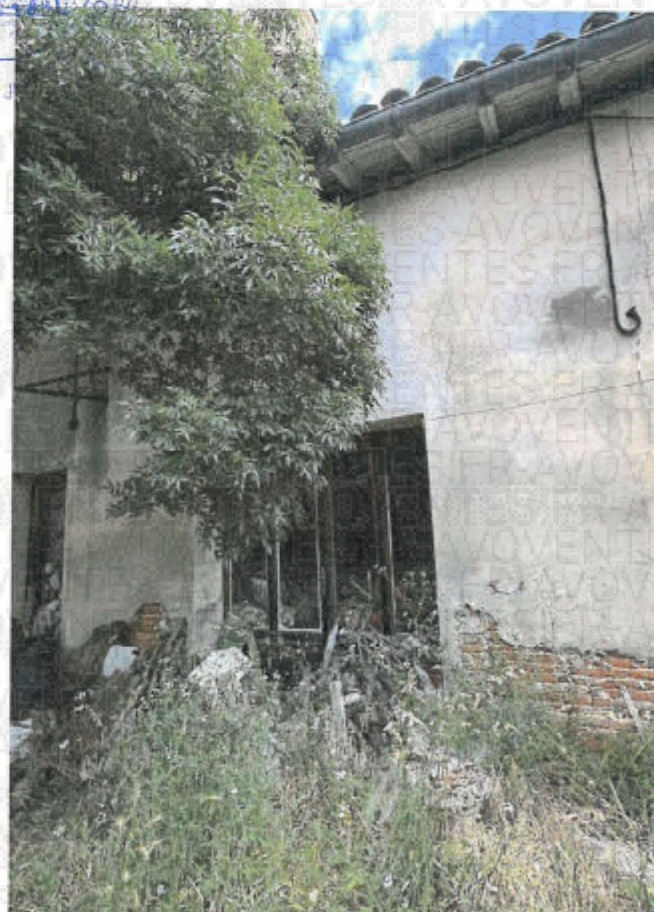
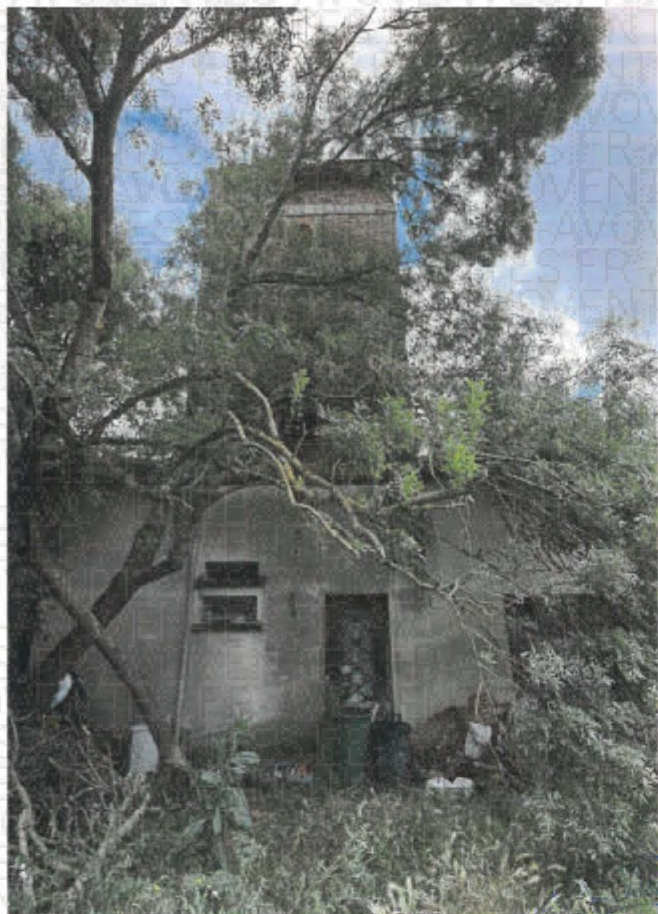
La façade avant est recouverte d'un enduit crépi partiellement manquant notamment en partie basse, laissant apparaître les matériaux de construction, à savoir les briques foraines.

La toiture est en partie détruite.

Il existe en partie centrale un pigeonnier.

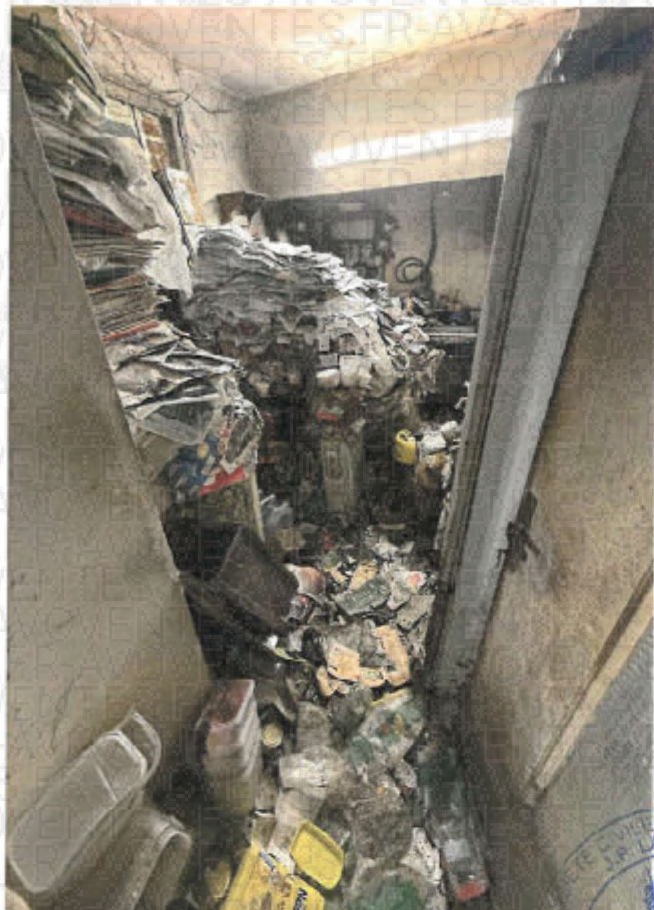
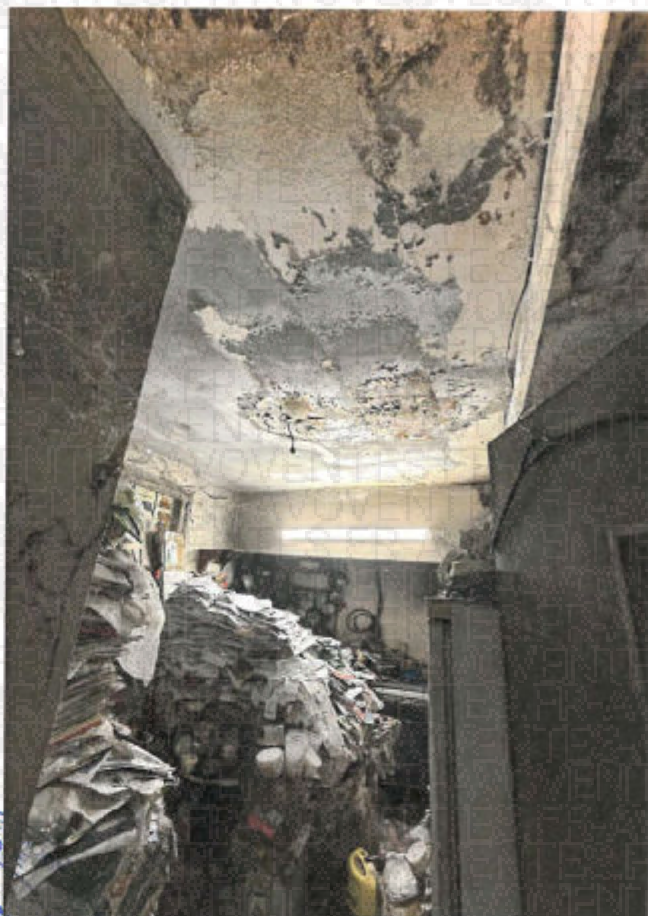
Le plafond est largement endommagé.

Les constatations sur les sol, murs et plafond sont impossibles.

Il existe une menuiserie ouvrant sur la façade avant.

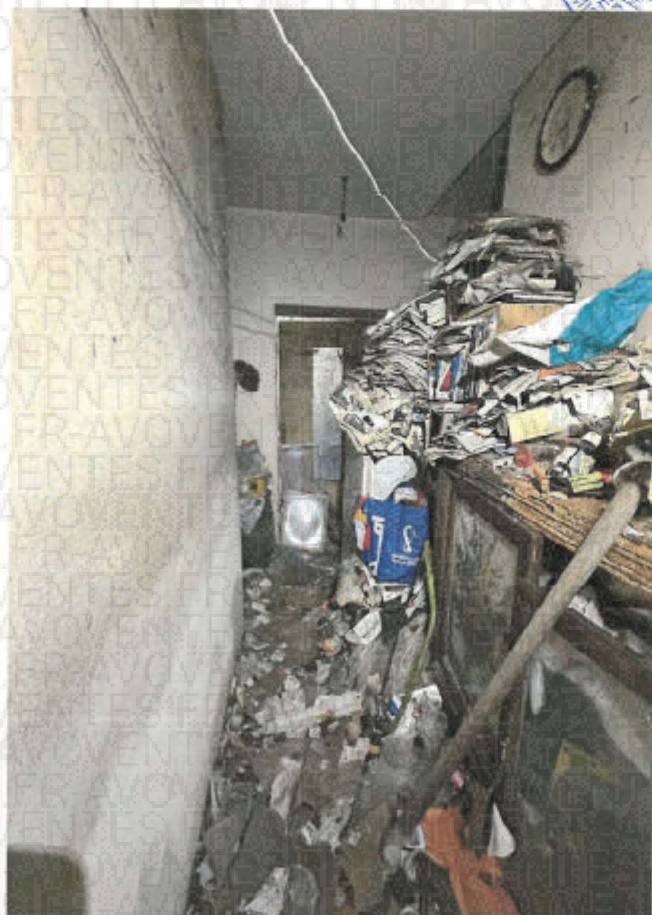
On y accède depuis la façade avant par une porte fracturée, hors d'usage, qui ouvre sur un couloir largement encombré et souillé.

Les revêtements muraux sont en très mauvais état.

Toutes les pièces sont remplies de meubles, objets, déchets et débris rendant les constatations impossibles.

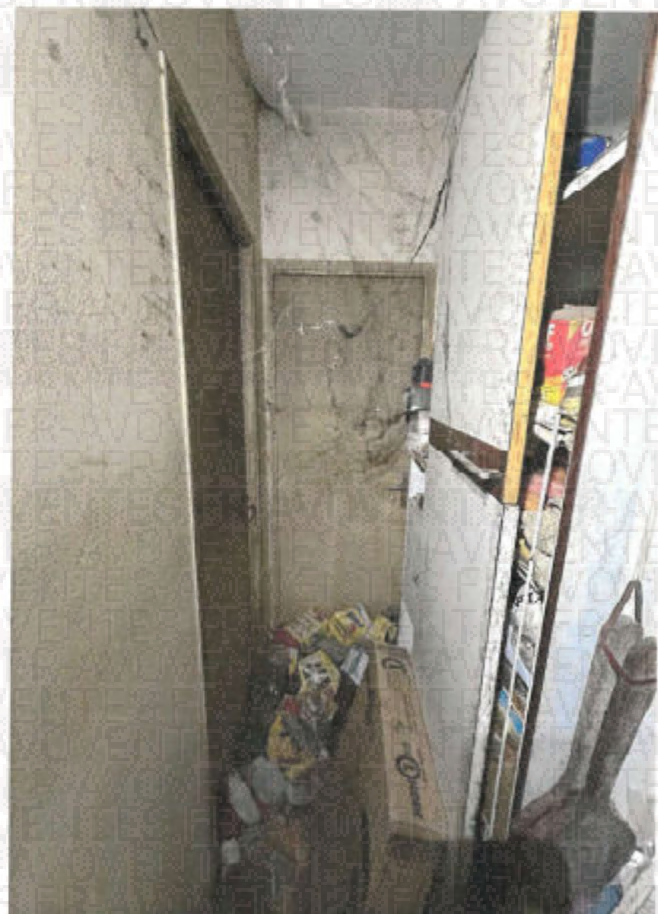
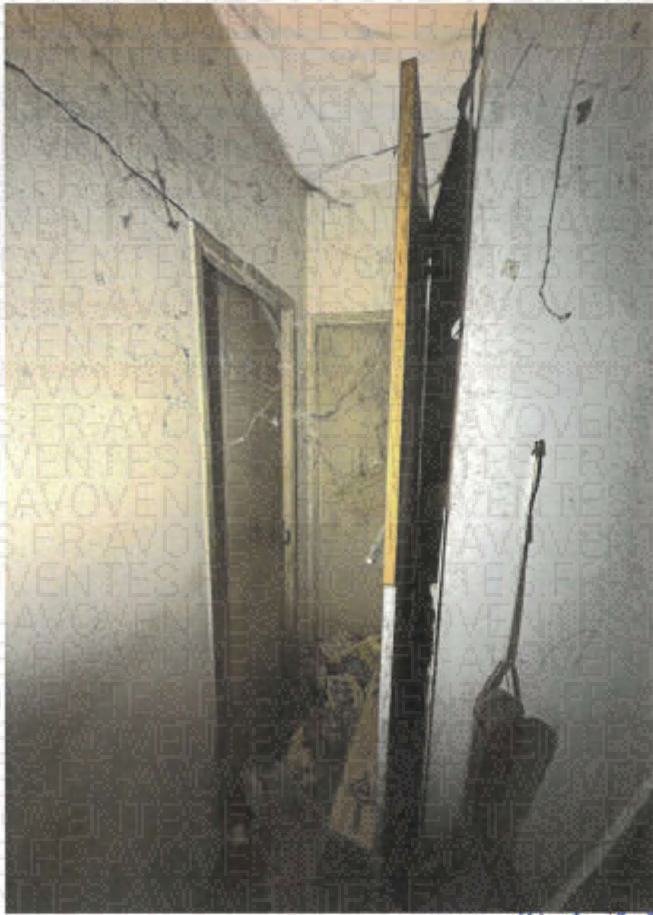
Ces pièces sont inaccessibles.

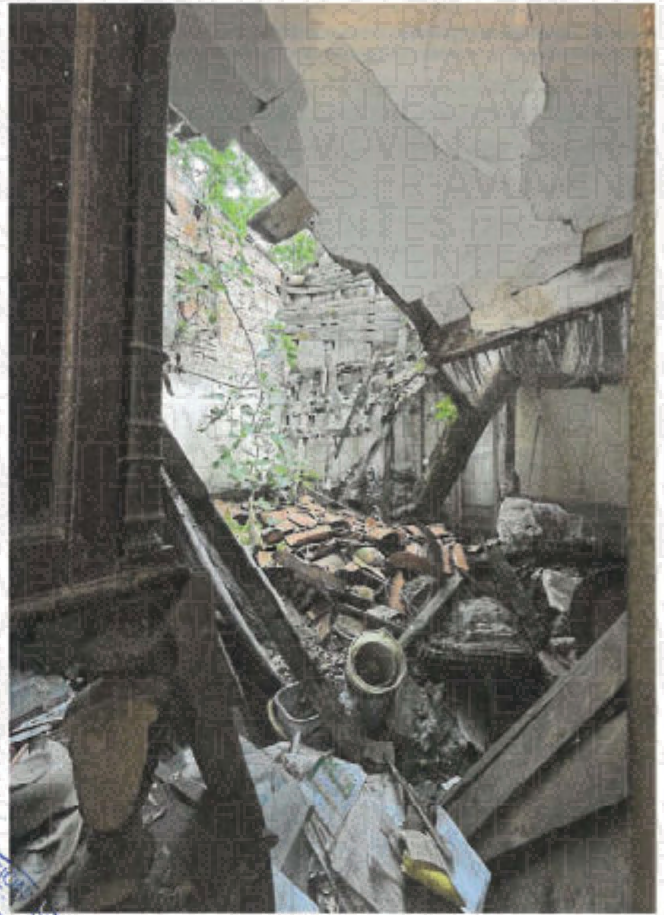
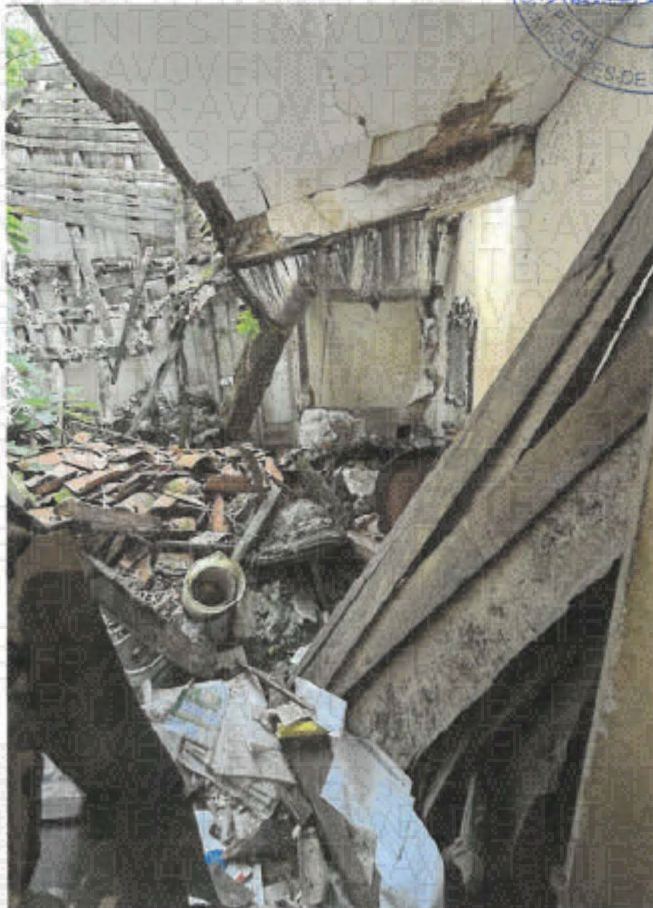
Dans cette pièce, la toiture est en grande partie détruite et effondrée.

Les constatations sur les sol, murs et plafond sont impossibles.

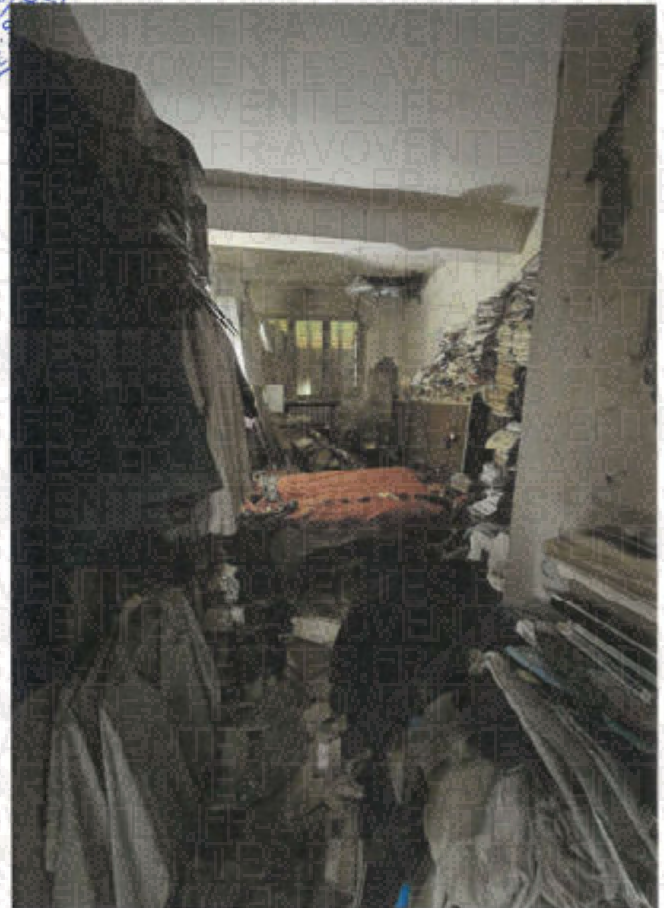
Le plafond est largement endommagé.

Les constatations sur les sol, murs et plafond sont impossibles.
