## PROCES VERBAL DE DESCRIPTION

**(31130) FLOURENS, Lieu-dit « Le Pigeonnier », 2 Chemin de Lancefoc, dont la référence cadastrale est la suivante : section ZA Numéro 39.**

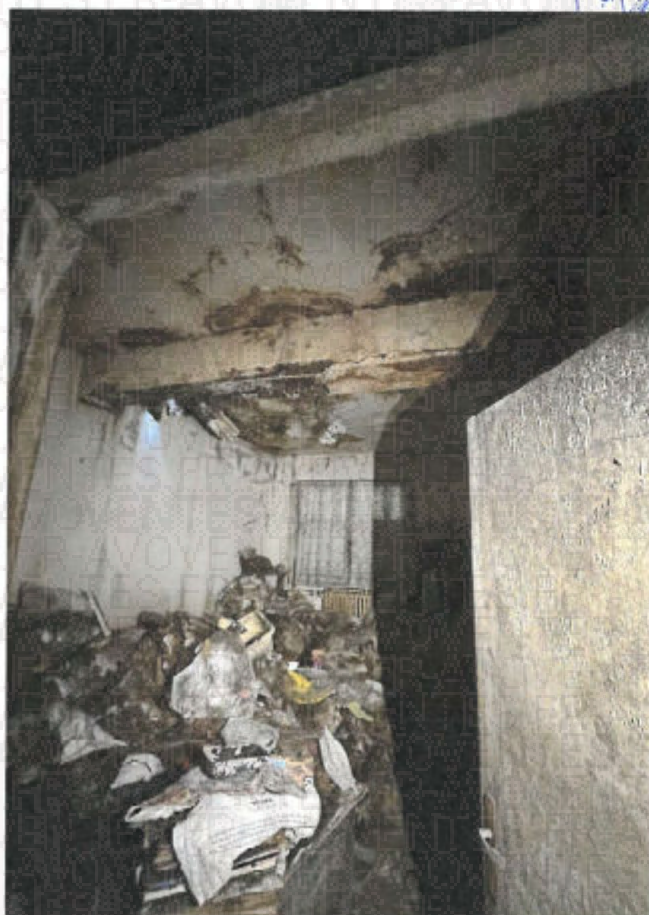
Le plafond est largement endommagé.

Les constatations sur les sol, murs et plafond sont impossibles.

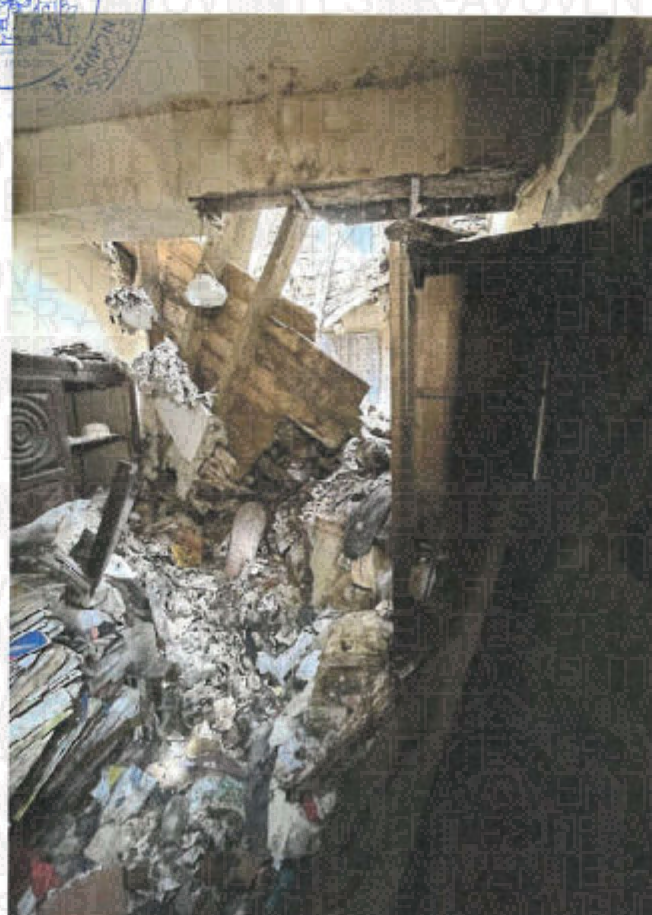
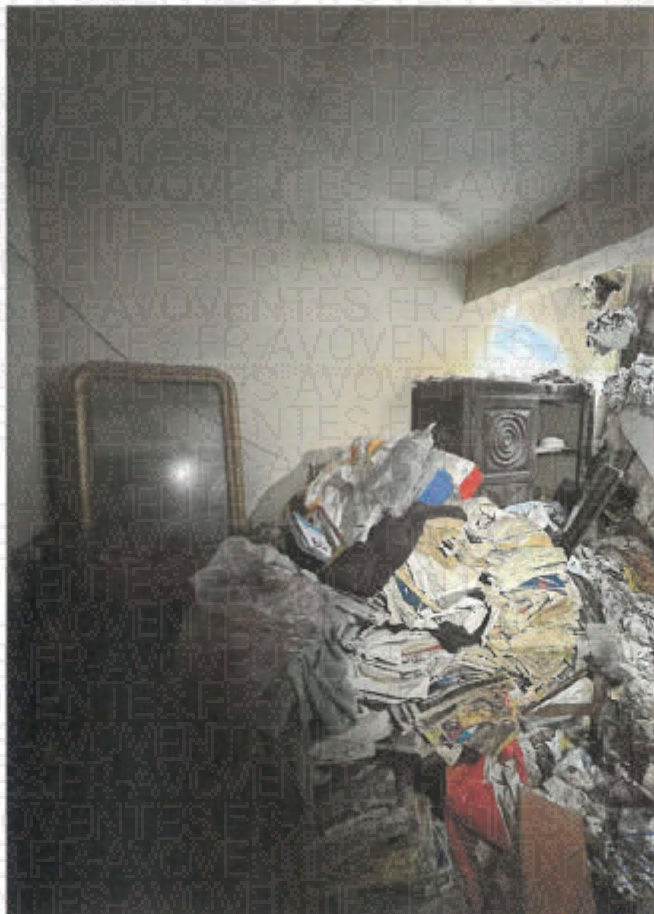
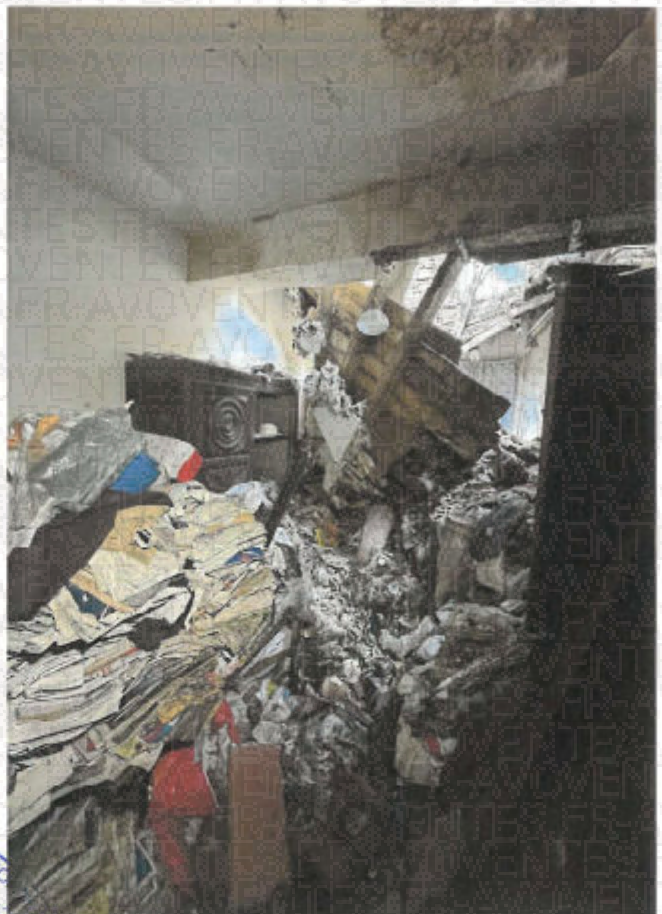
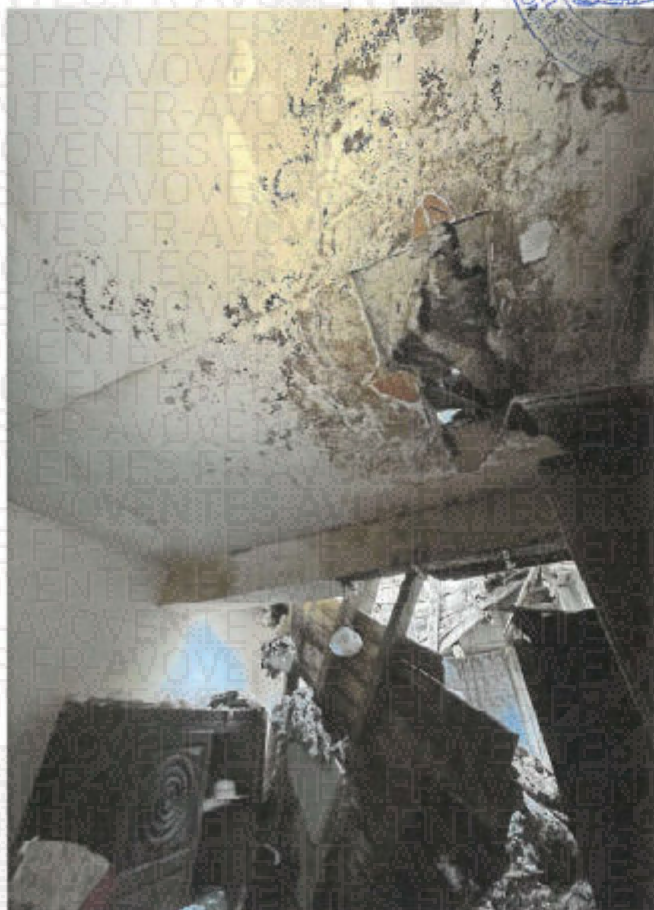
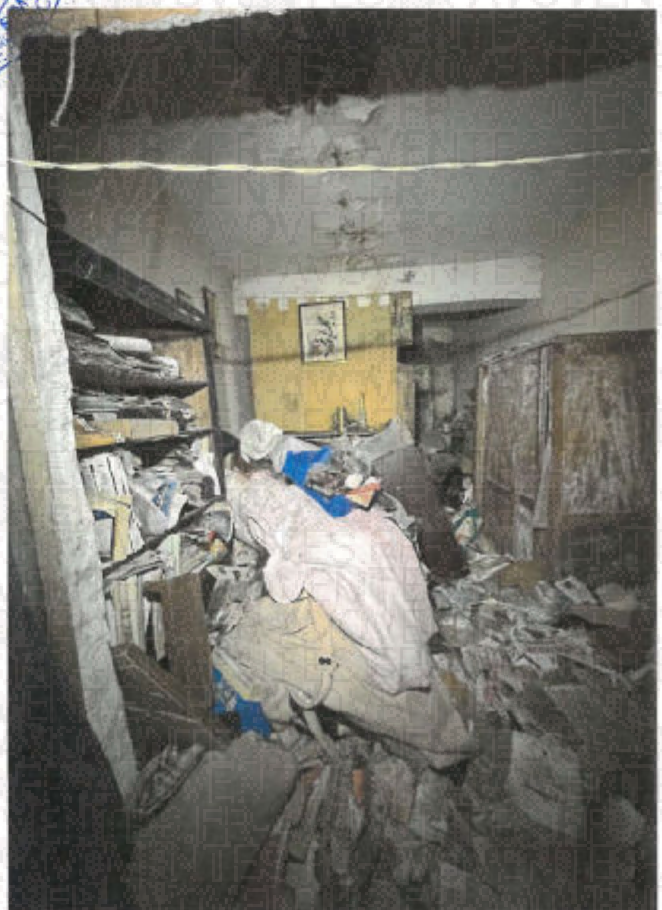
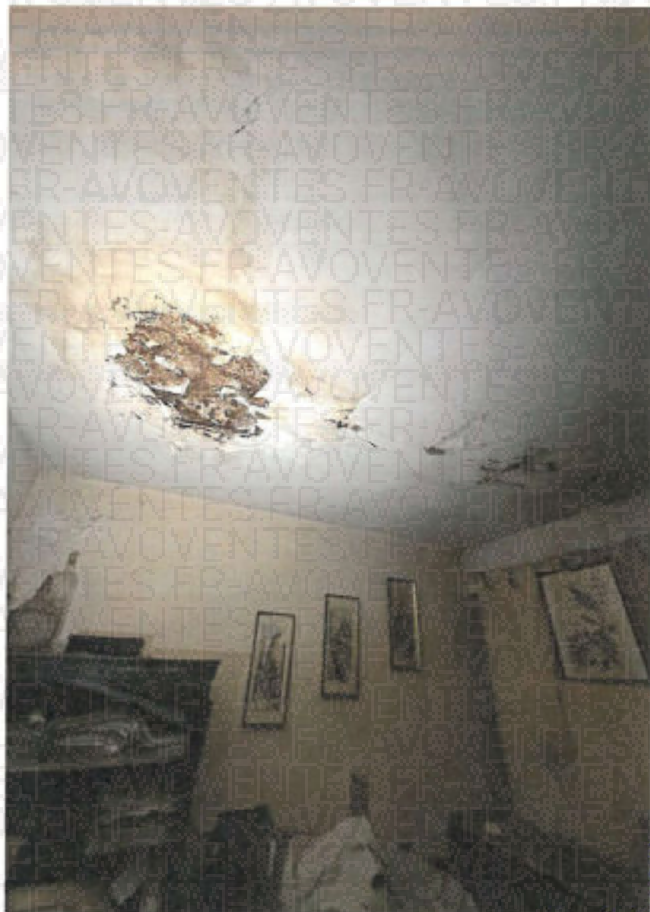
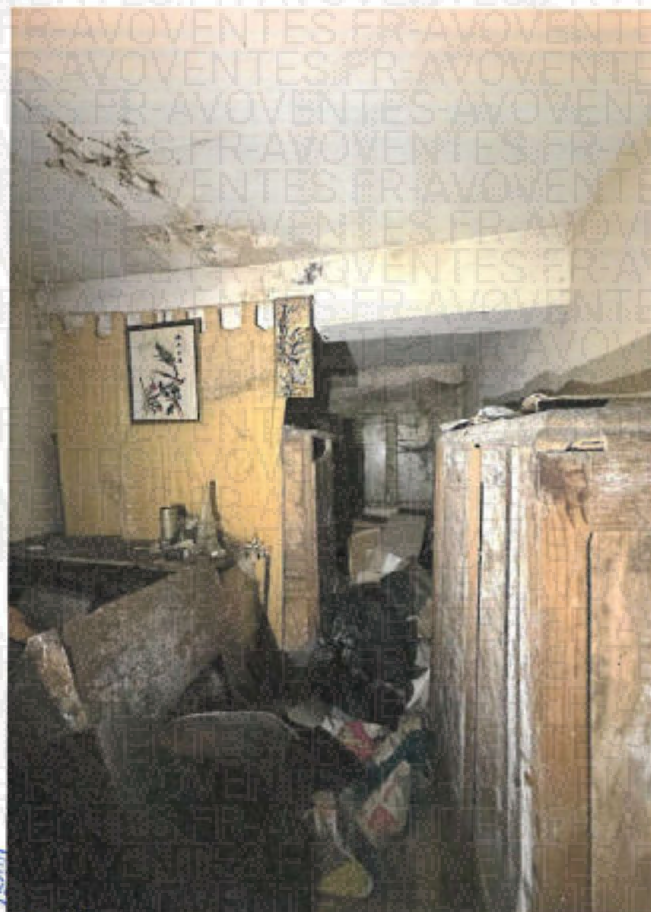
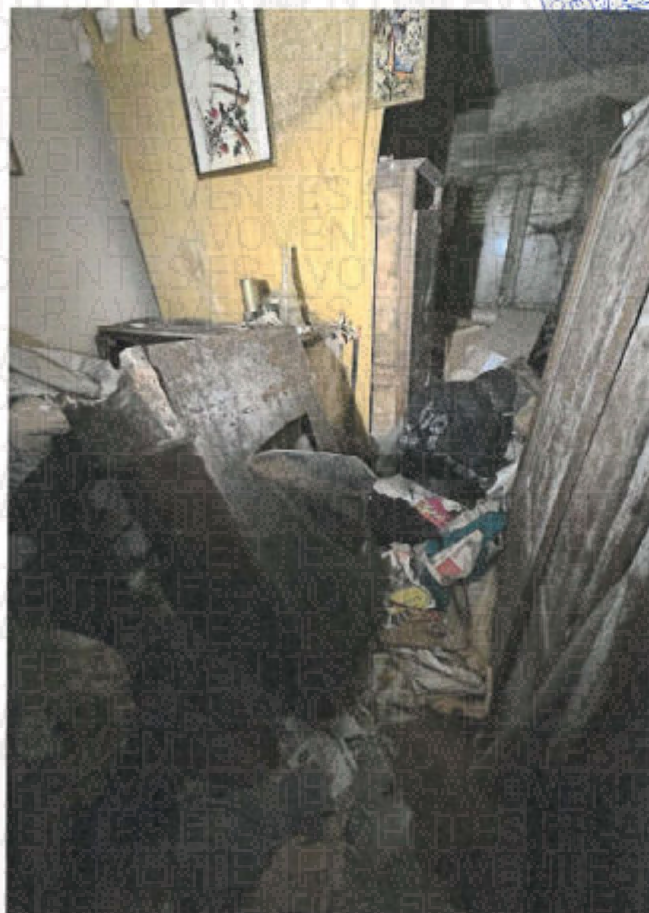
Le plafond est en très mauvais état, en partie effondré, notamment côté façade avant.

Les constatations sur les sol, murs et plafond sont impossibles.

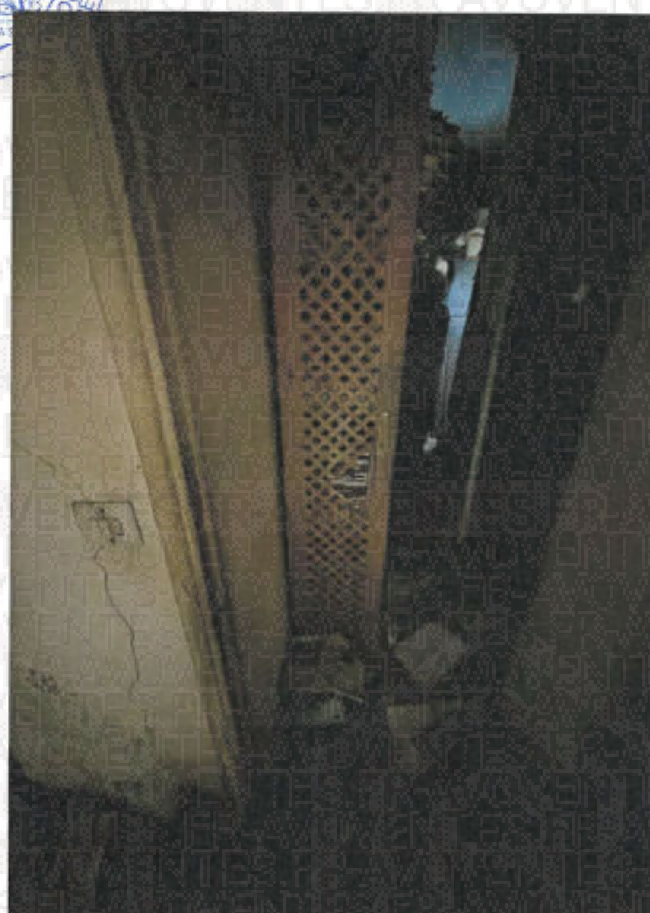
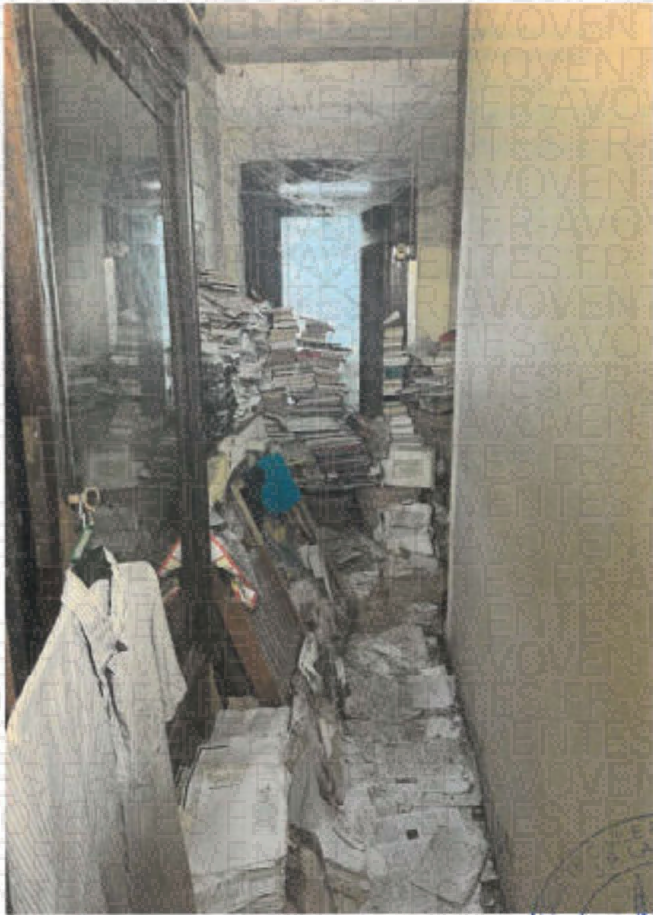
Sur le mur de face, une porte ouvre sur second couloir desservant :

- Côté gauche, un placard, une chambre, une cuisine,
- Côté droit, une chambre, un placard, une salle de bains, un WC et une porte d'entrée ouvrant sur la façade avant,
- En face, une pièce donnant sur la façade arrière.

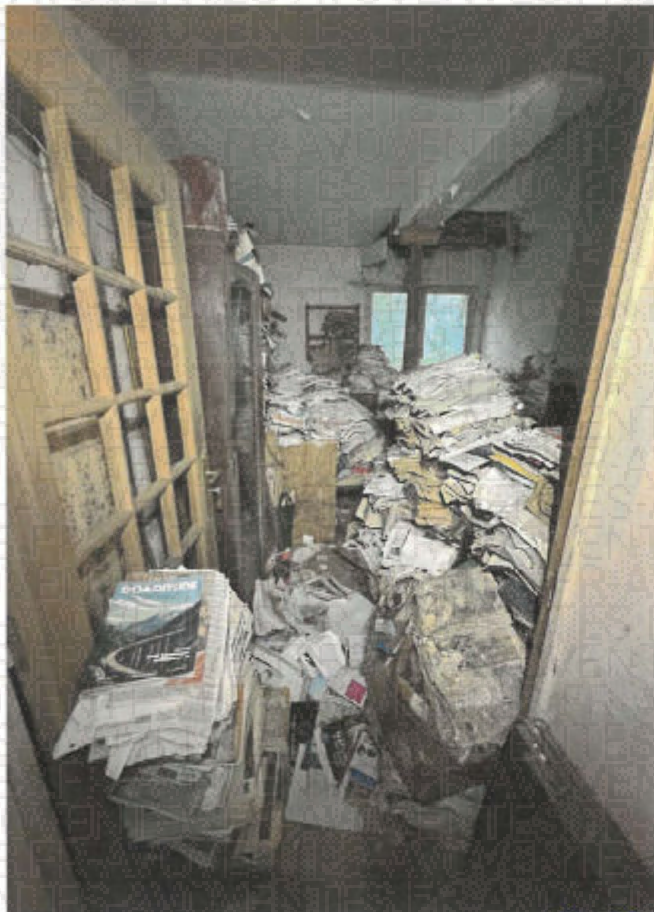
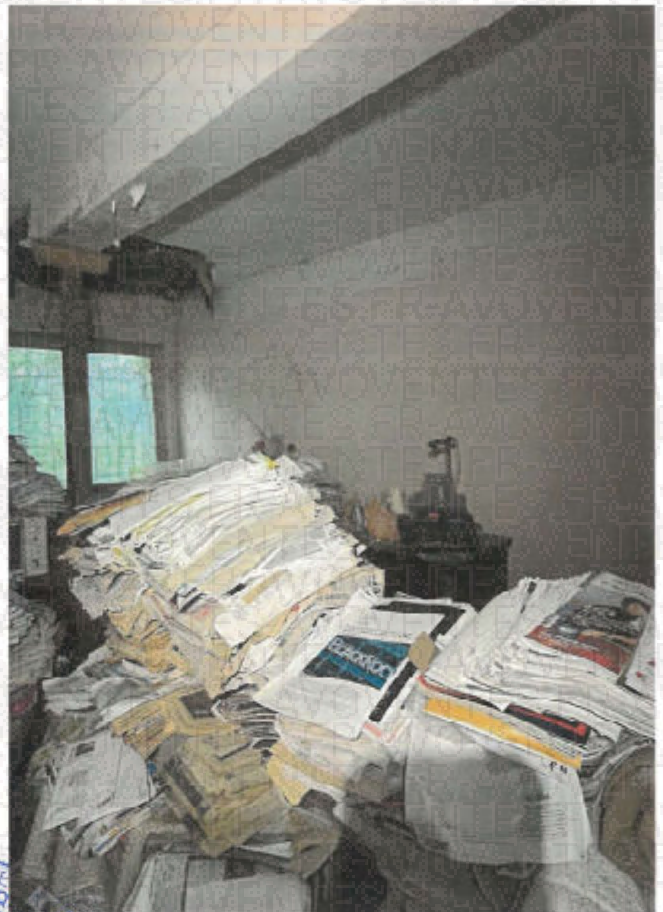
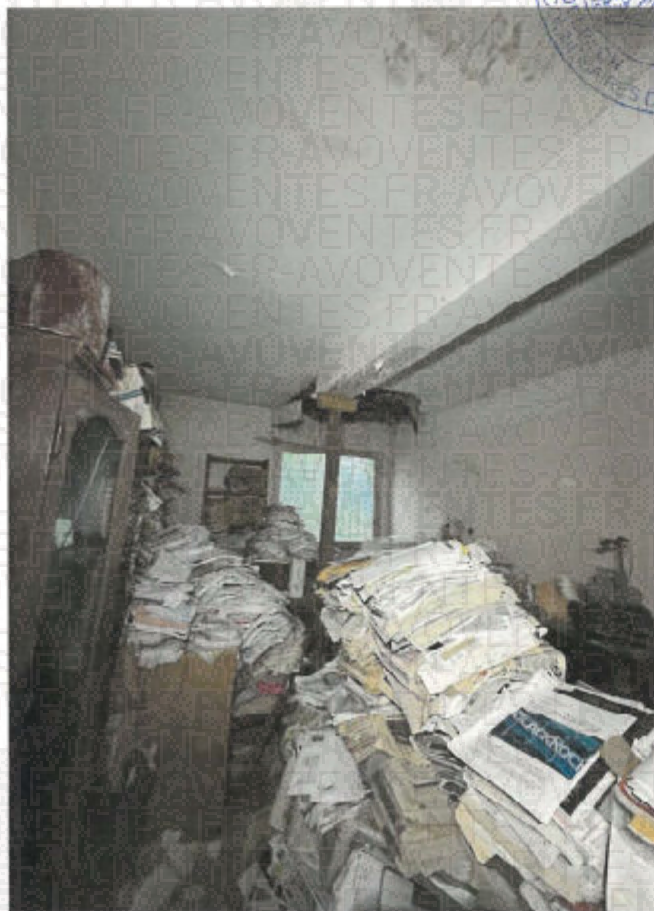
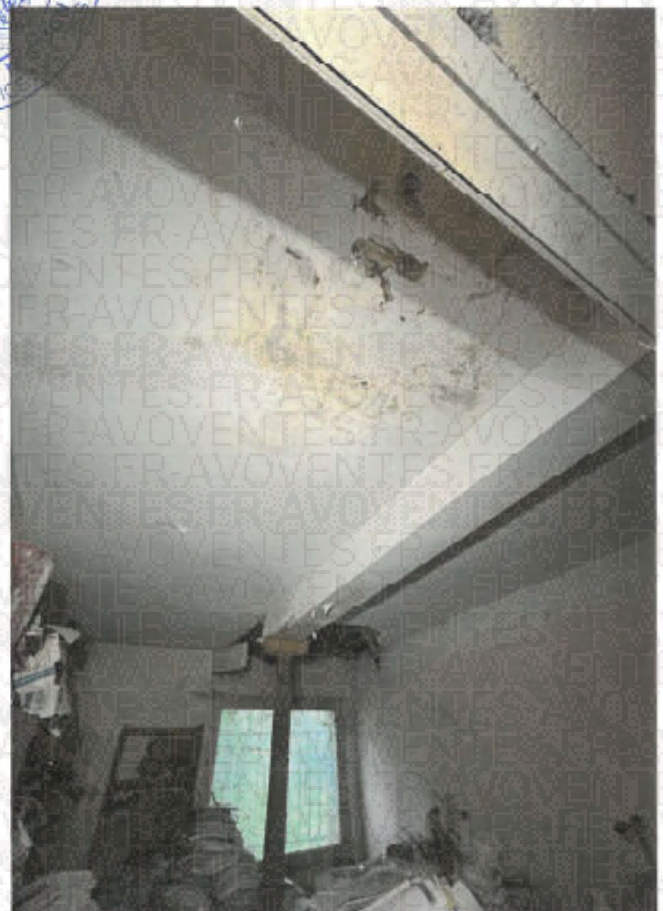
Le plafond est en très mauvais état, en partie effondré.

Les constatations sur les sol, murs et plafond sont impossibles.

Une poutre est étayée.

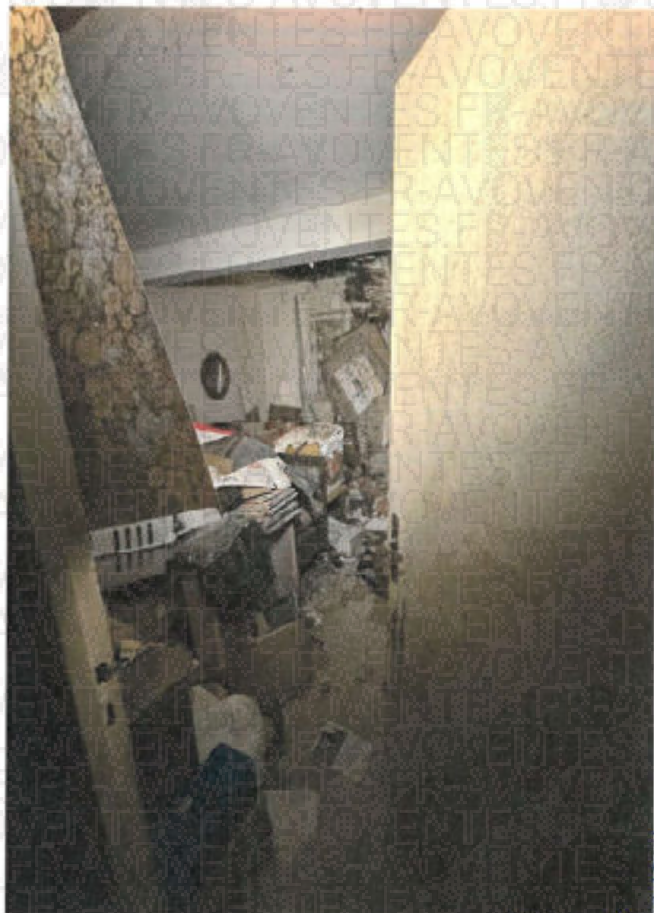
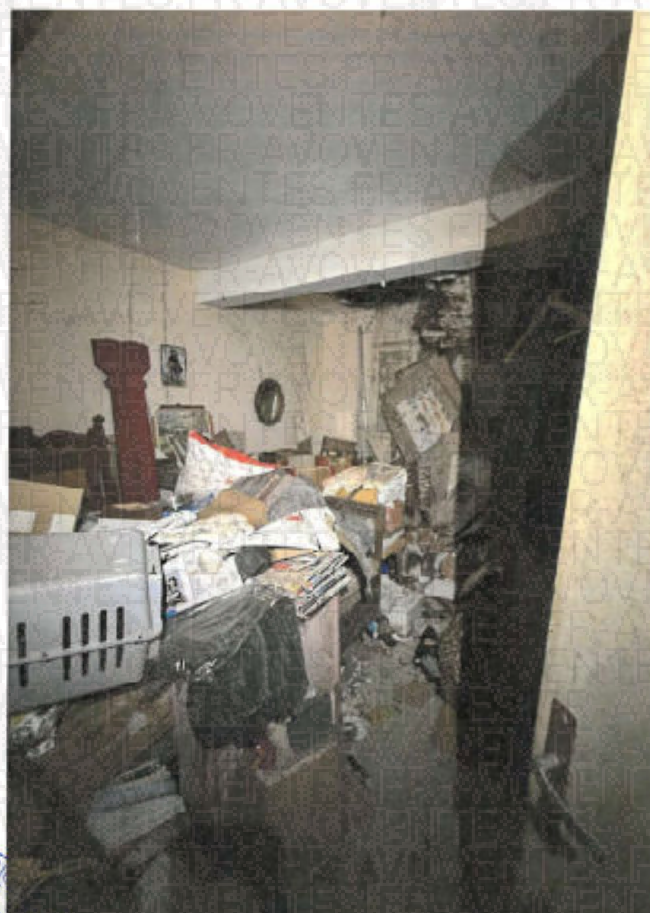
Le plafond est en très mauvais état.

Les constatations sur les sol, murs et plafond sont impossibles.

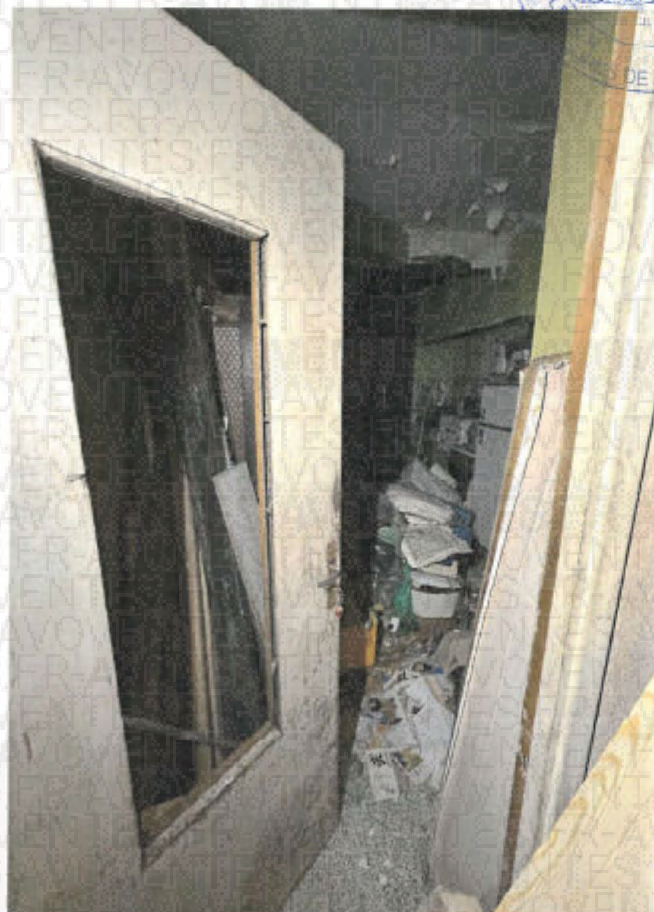
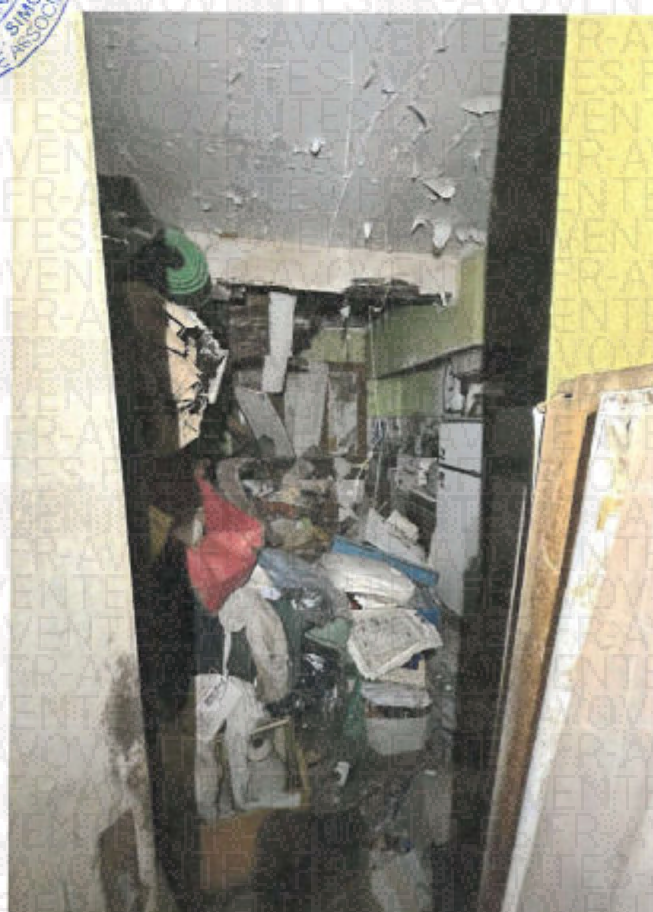
Le plafond est en très mauvais état, en partie effondré.

Les constatations sur les sol, murs et plafond sont impossibles.

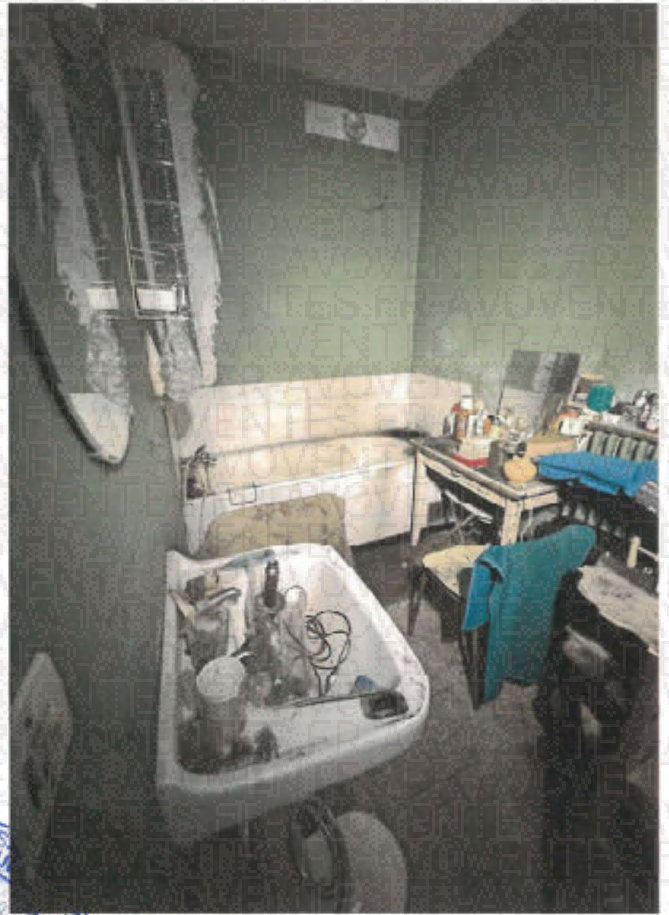
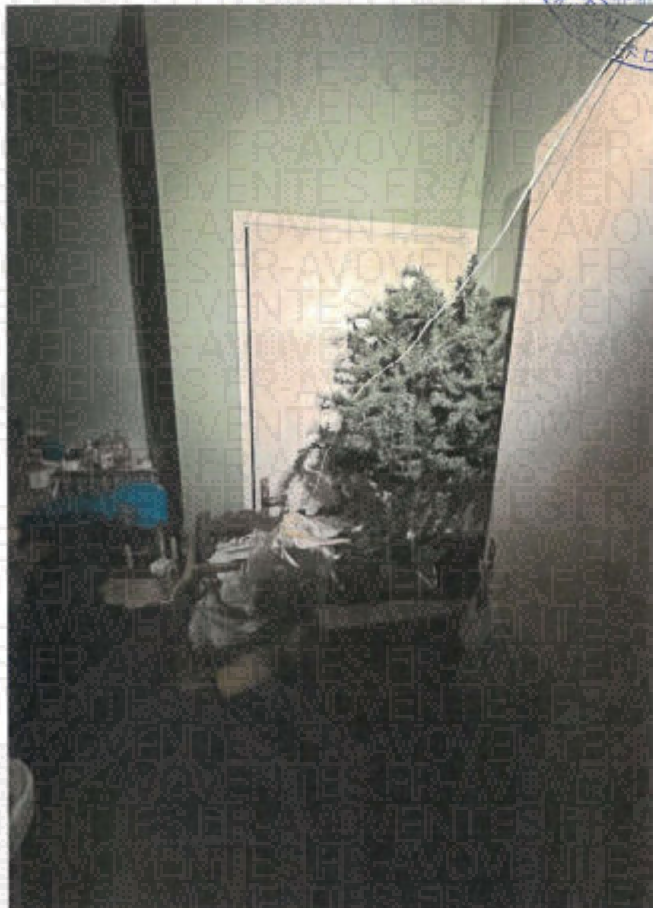
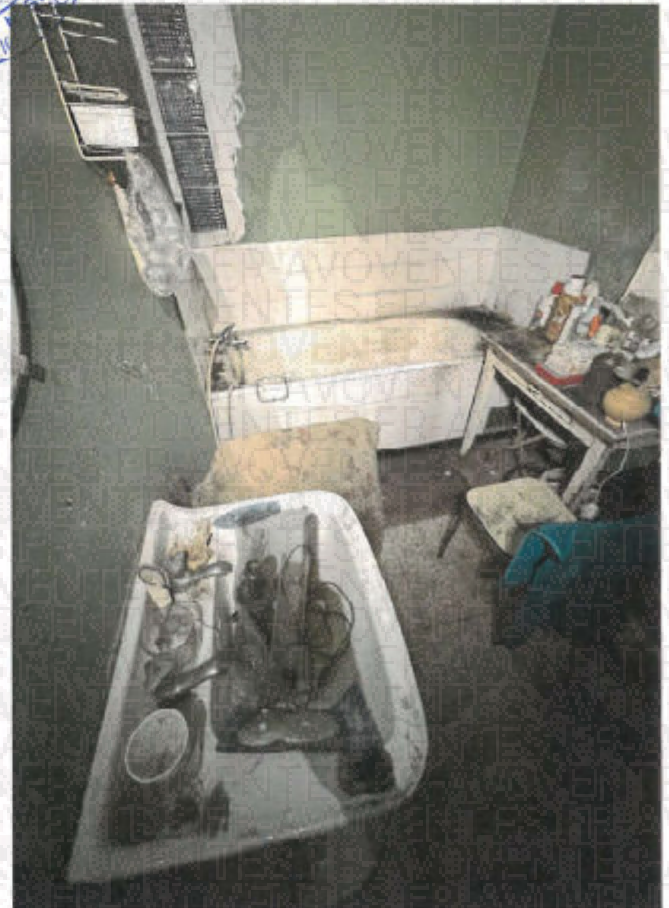
La pièce est en très mauvais.

- Une vasque ancienne avec mélangeur, souillée,
- Une baignoire ancienne avec mitigeur en très mauvais état, souillée,
- Un placard sur le mur du fond,
- Des pavés de verres sur le mur gauche.

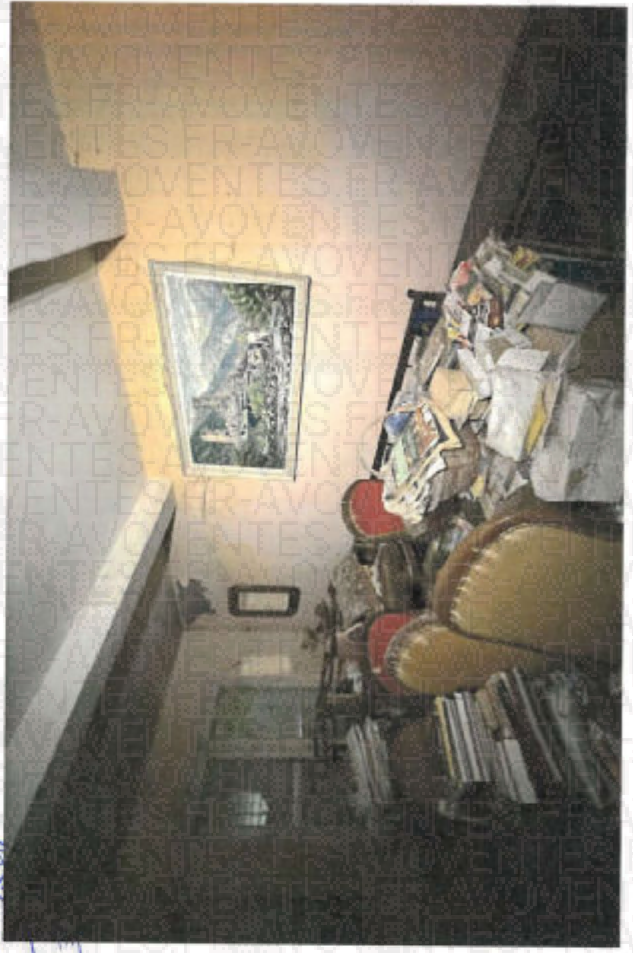
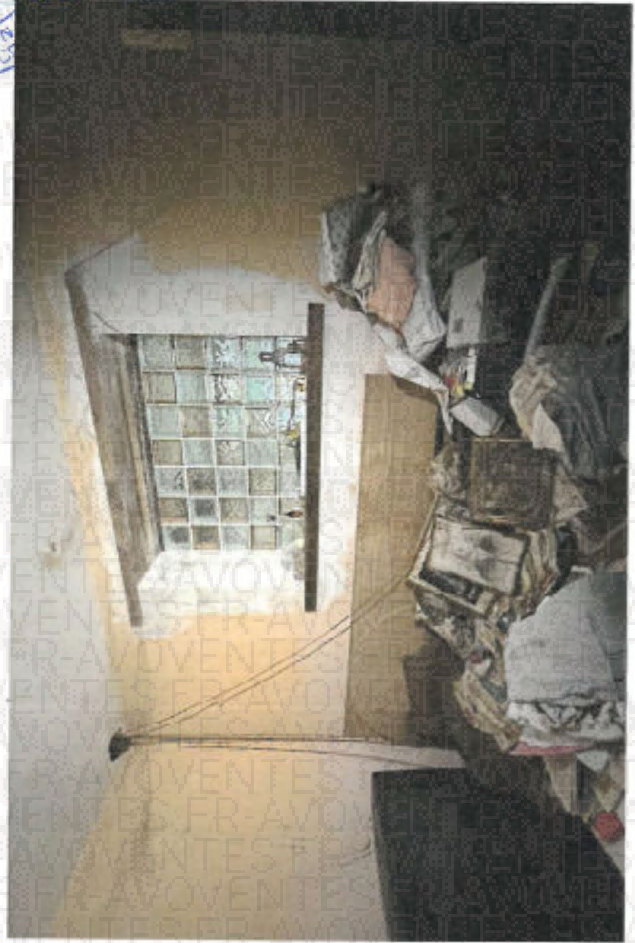
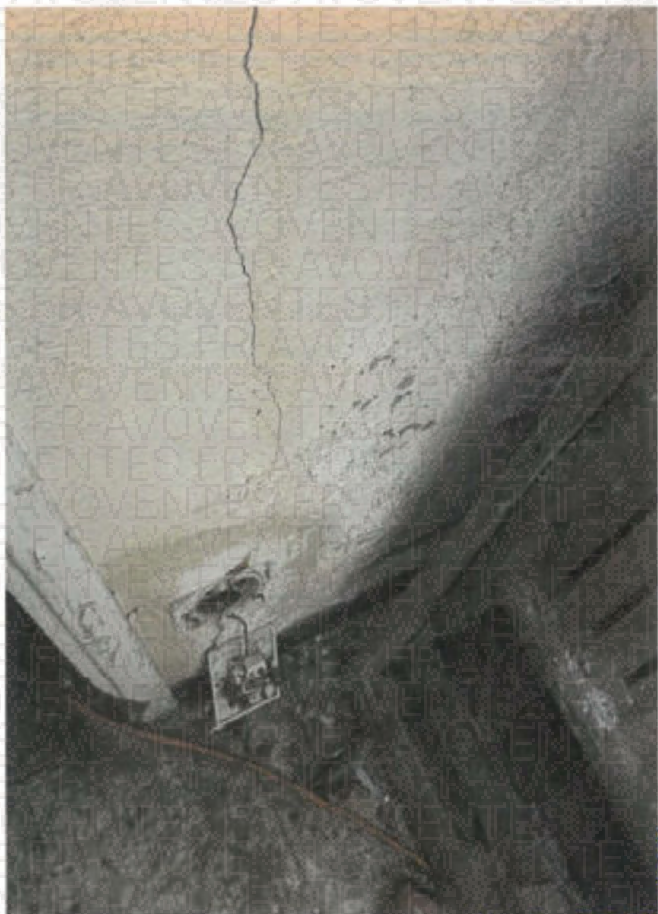
Le plafond est en très mauvais état.

Les constatations sur les sol, murs et plafond sont impossibles.

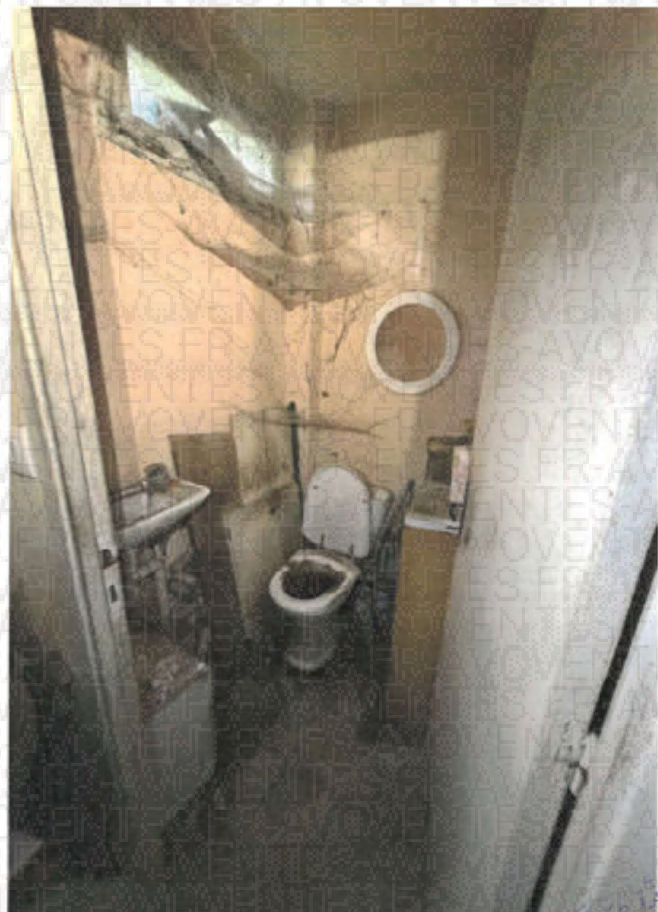
La pièce est en très mauvais état et souillée.

Il existe une cuvette souillée.
