**PROCES-VERBAL DE DESCRIPTION**

**L'AN DEUX MILLE VINGT ET UN et le DEUX JUILLET à partir de 14 heures 30**

Procéder à l'état descriptif, en prévision de la vente judiciaire, des biens saisis consistant dans un ensemble immobilier sis à Bois d'Arcy, 12 Rue Baragué, résidence Champs d'Arcy II cadastré BH 102 lieudit 12 Rue Baragué pour une contenance de 1ha 43 a 79 ca.

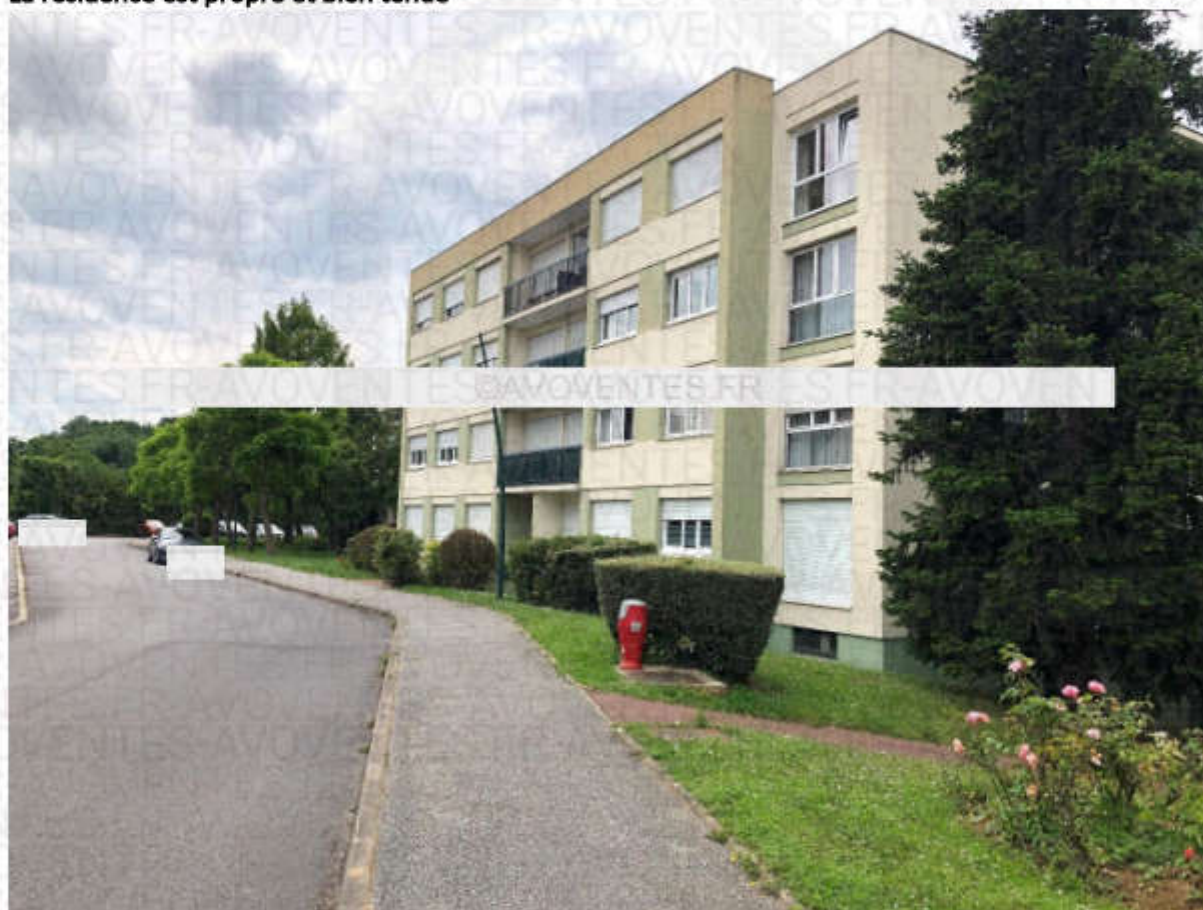
La résidence est entourée d'espaces verts propres et bien entretenus.

La résidence est gardiennée 24 heures sur 24, la loge du gardien se trouvant dans le bâtiment n°1.

**La résidence est propre et bien tenue**

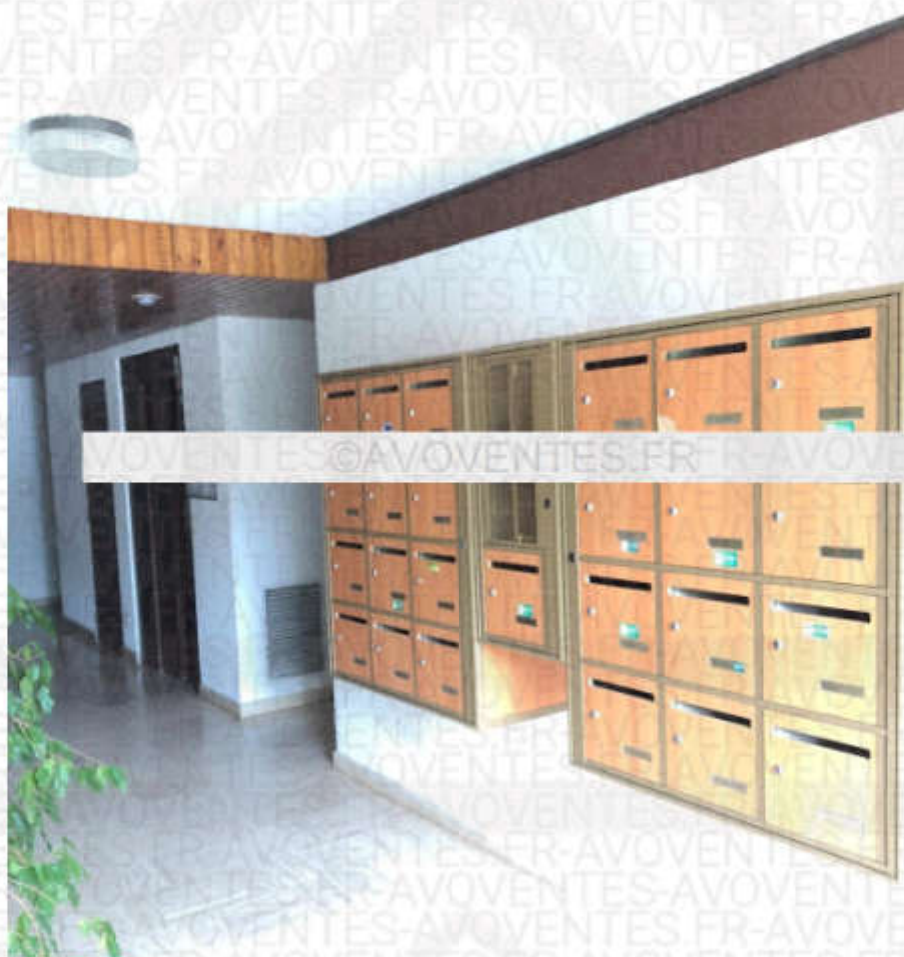
Le hall de l'immeuble est propre et bien tenu,

L'ensemble des parties communes du rez-de-chaussée de l'immeuble est propre et en bon état,

**Le bâtiment est en bon état extérieur,**
