**PROCES-VERBAL DE DESCRIPTION**

Un ensemble immobilier sis à CHAVILLE (HAUTS-DE-SEINE) 92370, 15 rue Edouard Rougeaux, une propriété comprenant :

**Lot n°5**

Consistant en un pavillon comprenant salon/salle à manger, deux chambres, petit bureau, cuisine, salle de bains, Tout à l'égoût et droit à jouissance exclusive d'un terrain indiqué sous teinte ocre du plan qui est annexé au règlement de copropriété.

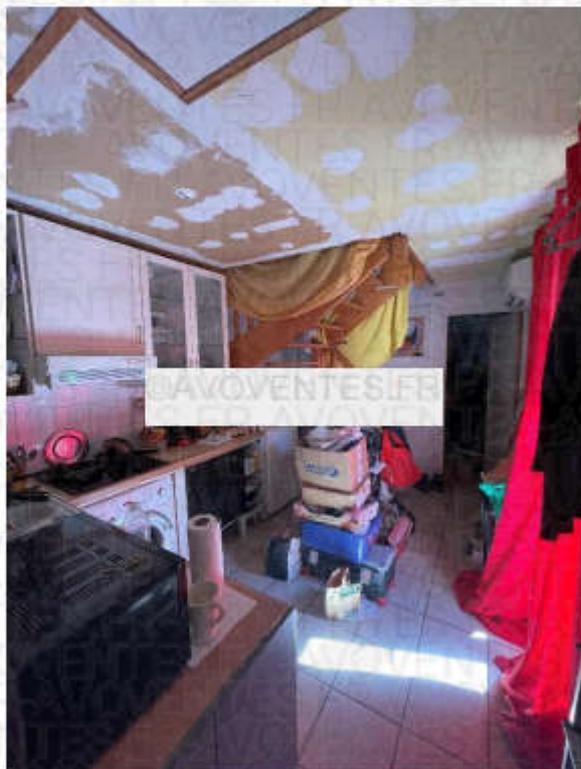
**D- CUISINE**

**Sol** carrelé, carrelage en état.

**Murs** pour partie carrelés, carrelage en état. Pour partie bruts de BA13 et/ou mis en apprêt.

**Plafond** brut de BA13 et d'enduit.

**Eclairage artificiel** par prise et interrupteur en cours de réfection.

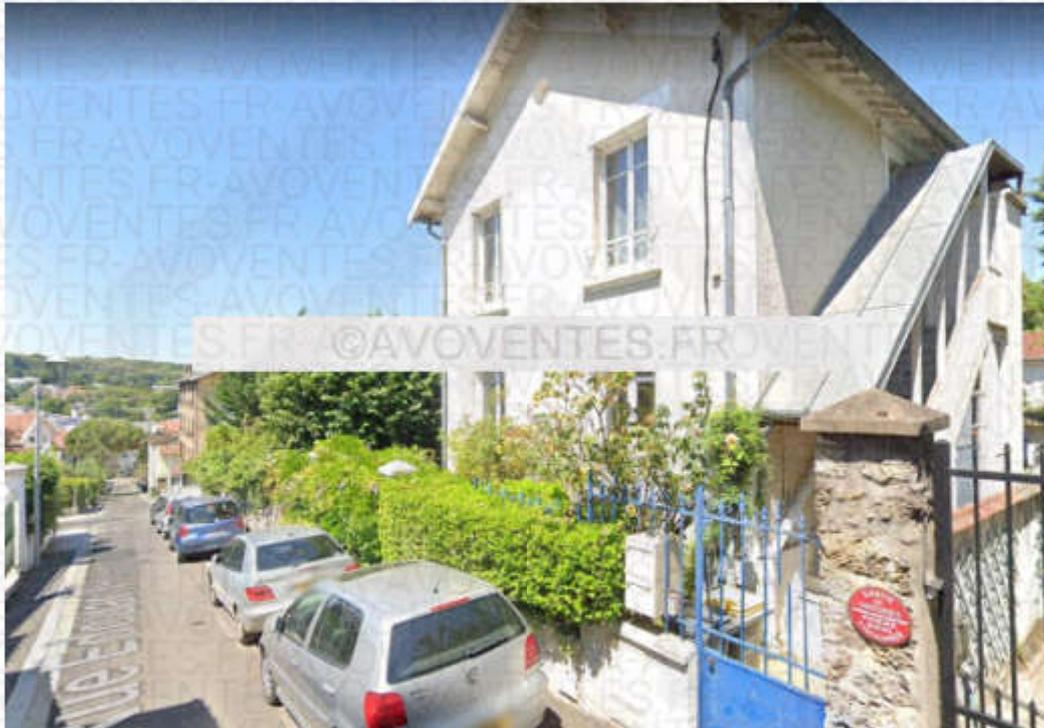
Depuis la voie publique la copropriété est accessible par un portillon est un portail en fer forgé.

En partie nord du lot, une coursive longe le pignon de la maison principale et donne accès à un petit portillon bois matérialisant l'entrée dans le lot 5.
