## PROCÈS-VERBAL DE DESCRIPTION

# MARDI DIX HUIT JUIN DEUX MILLE VINGT QUATRE

Dans un ensemble immobilier sis à PARIS (17<sup>ème</sup>) 27 rue Gauthey, cadastré section DH n°91, lieudit 27 rue  
Gauthey, pour une contenance de 2a et 10ca.

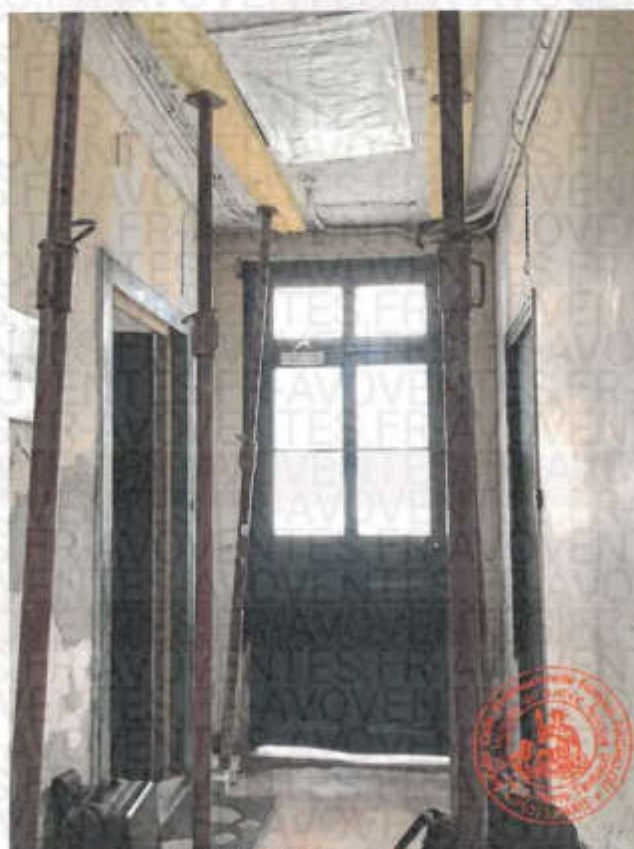
Le bâtiment sur cour semble faire l'objet de désordres structurels.

Des étais sont installés dans l'entrée du bâtiment.

Les murs et plafond sont fissurés.

Les peintures intérieures du bâtiment sont vétustes et en mauvais état général.

3. Hall du bâtiment sur cour

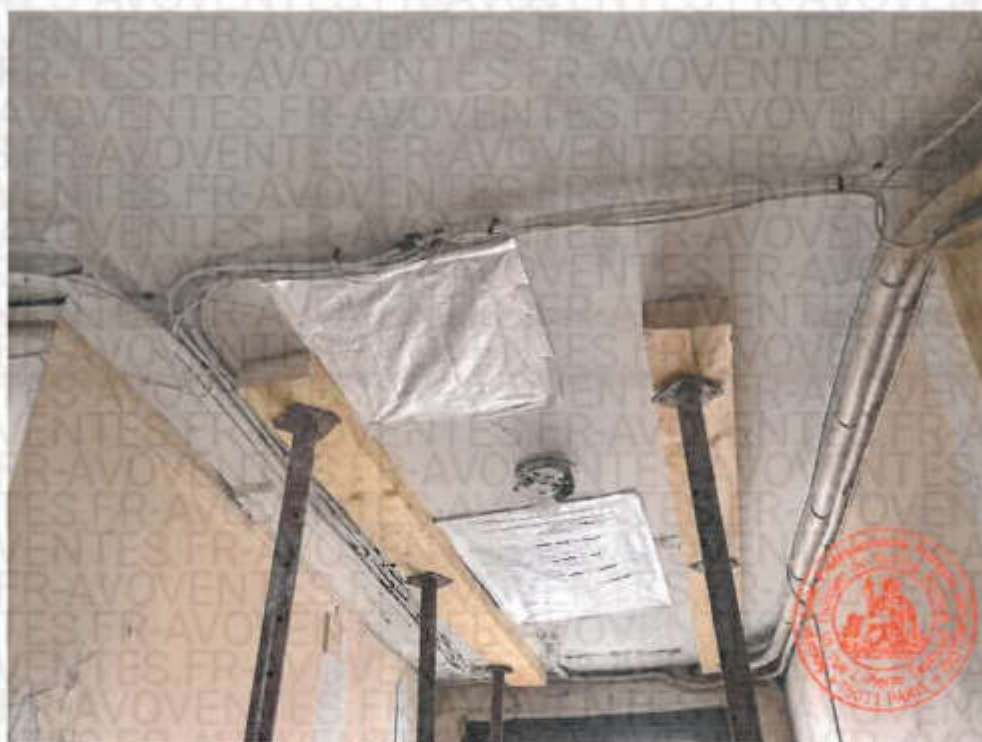
4. Hall du bâtiment sur cour

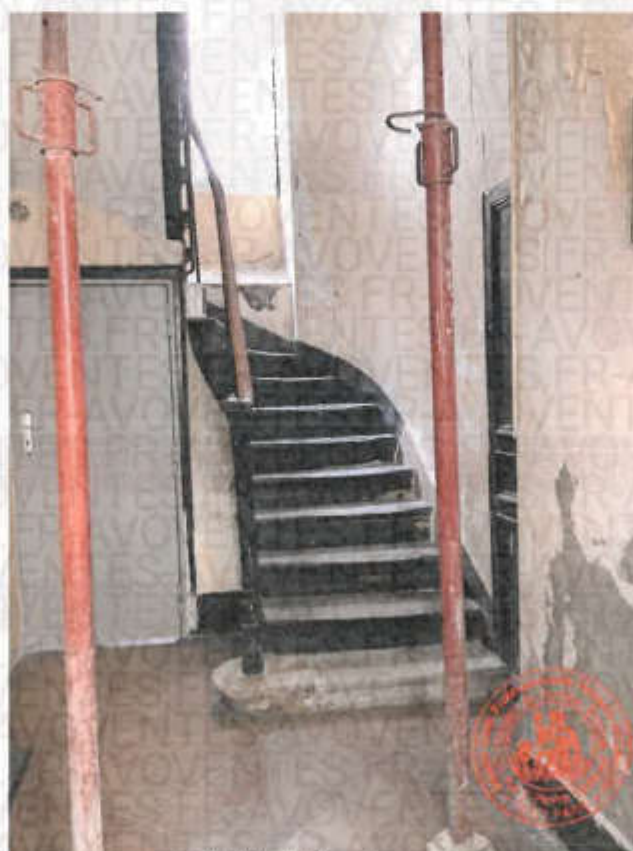
5. Hall du bâtiment sur cour

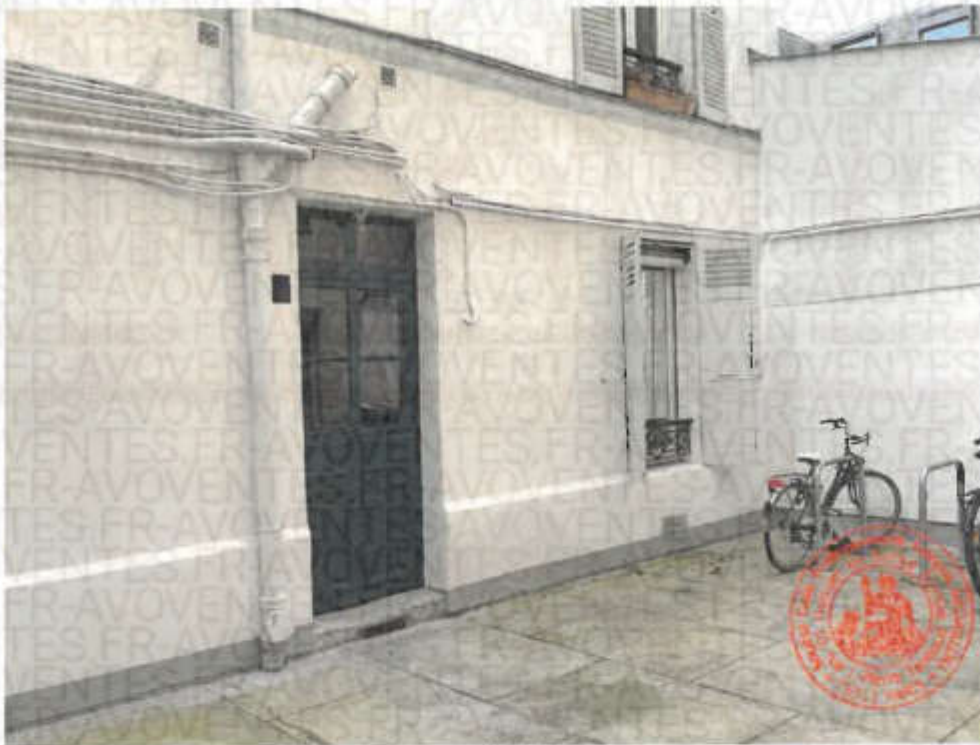
Sa façade sur cour, ainsi que les façades arrière et avant du bâtiment sur rue, présentent un ravalement en état d'usage normal.

6. Façade avant du bâtiment sur cour

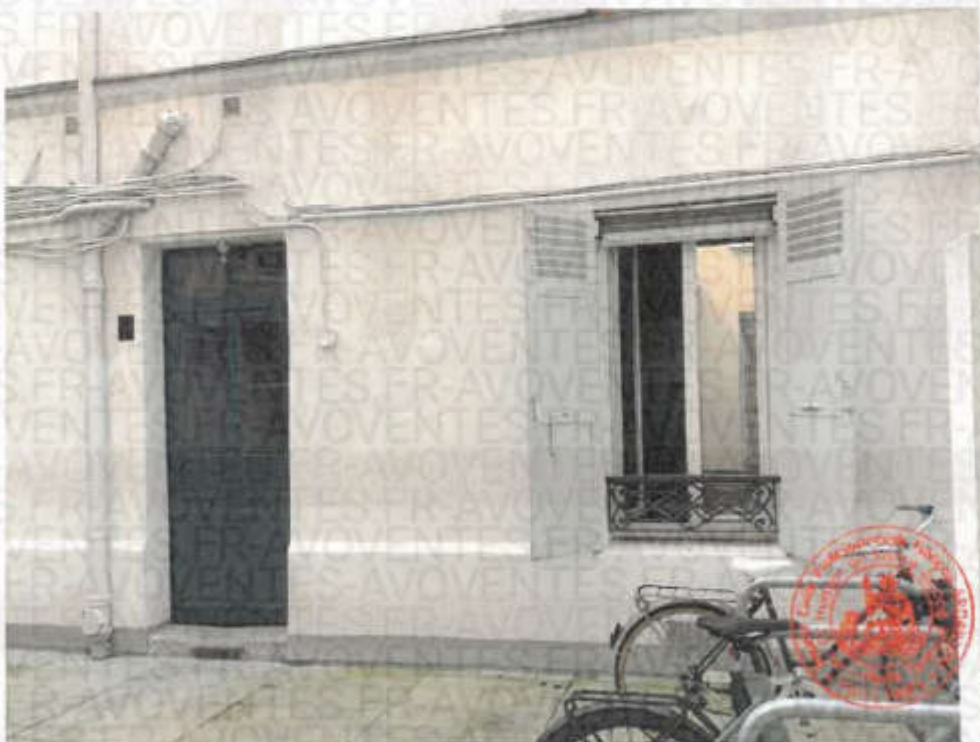
7. Façade avant du bâtiment sur cour

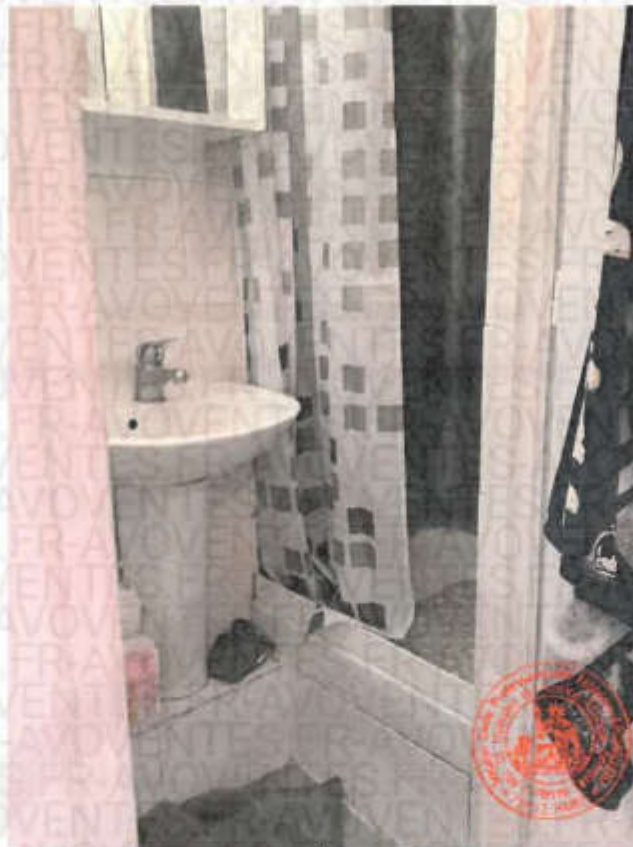
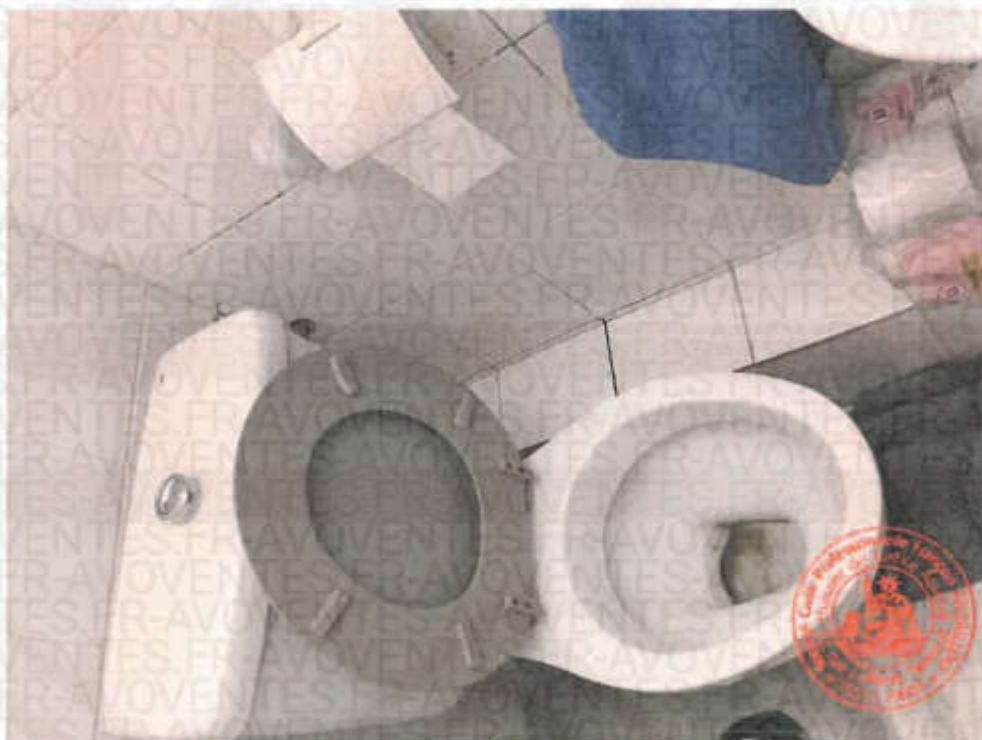
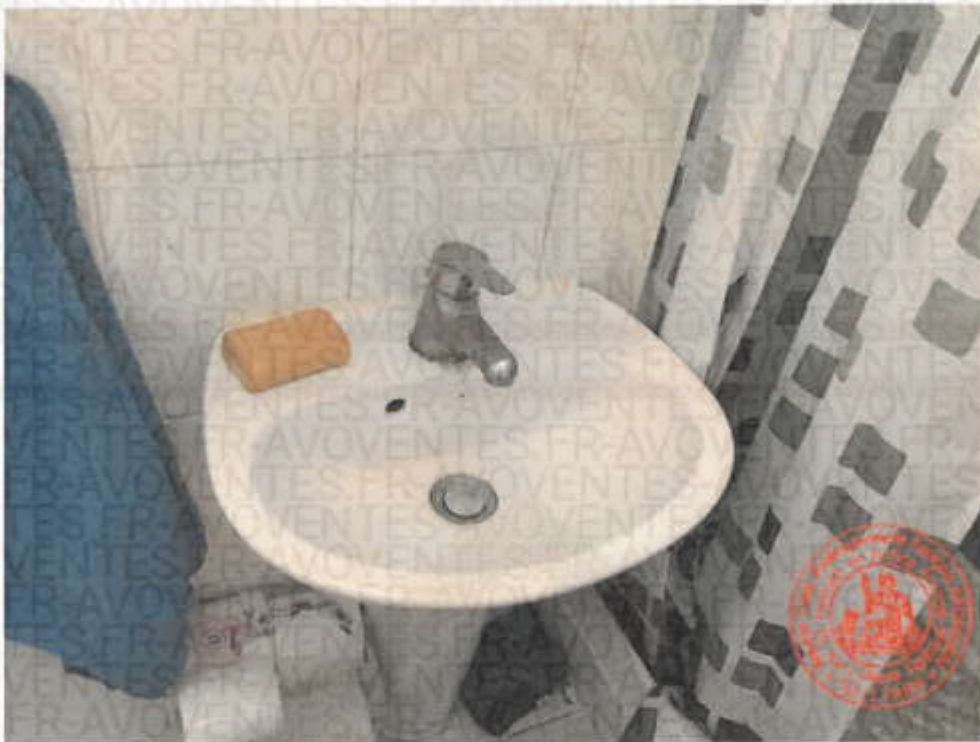
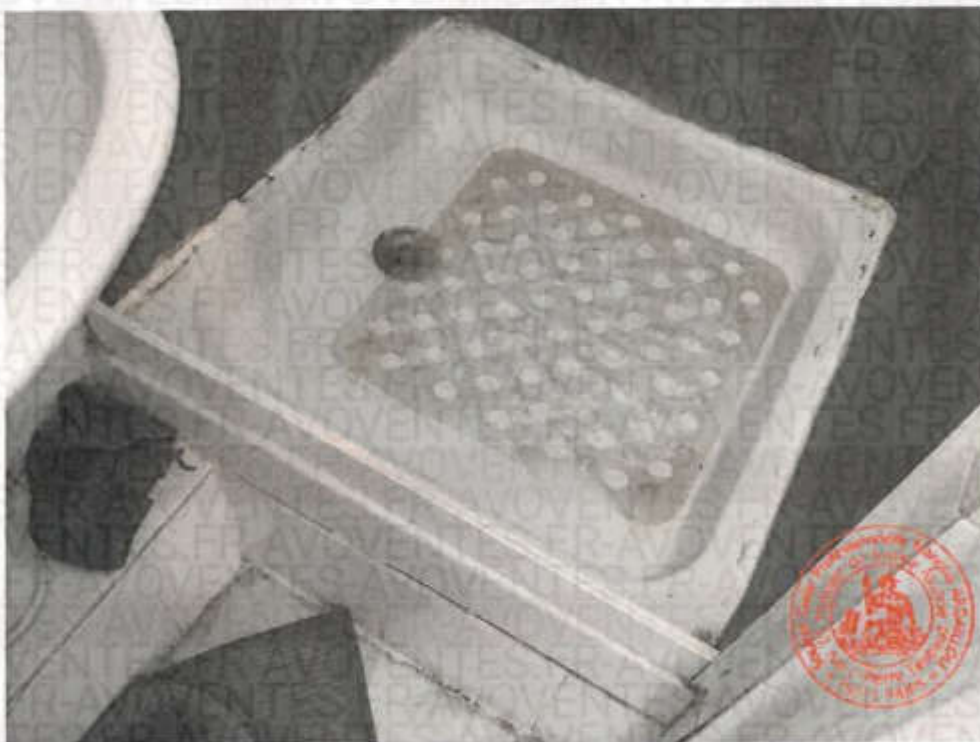
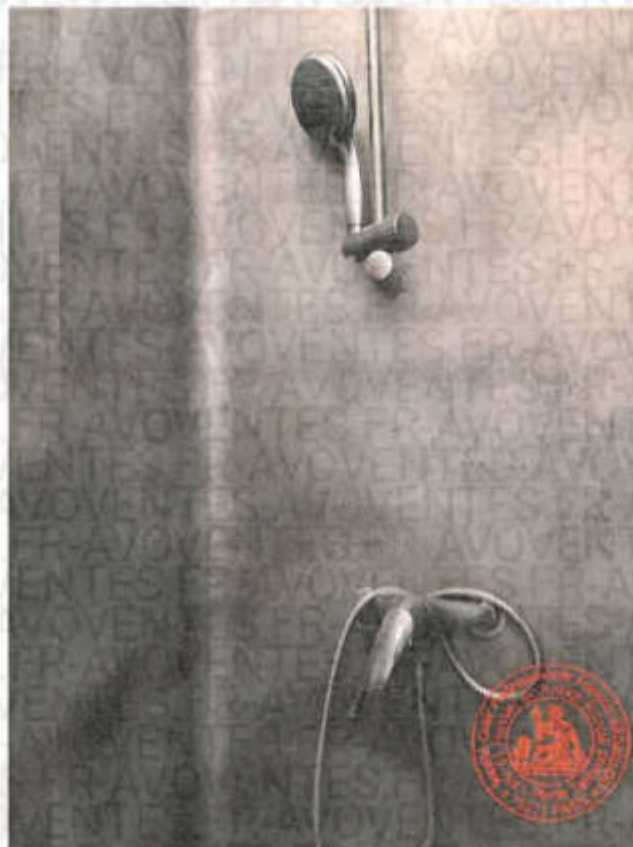
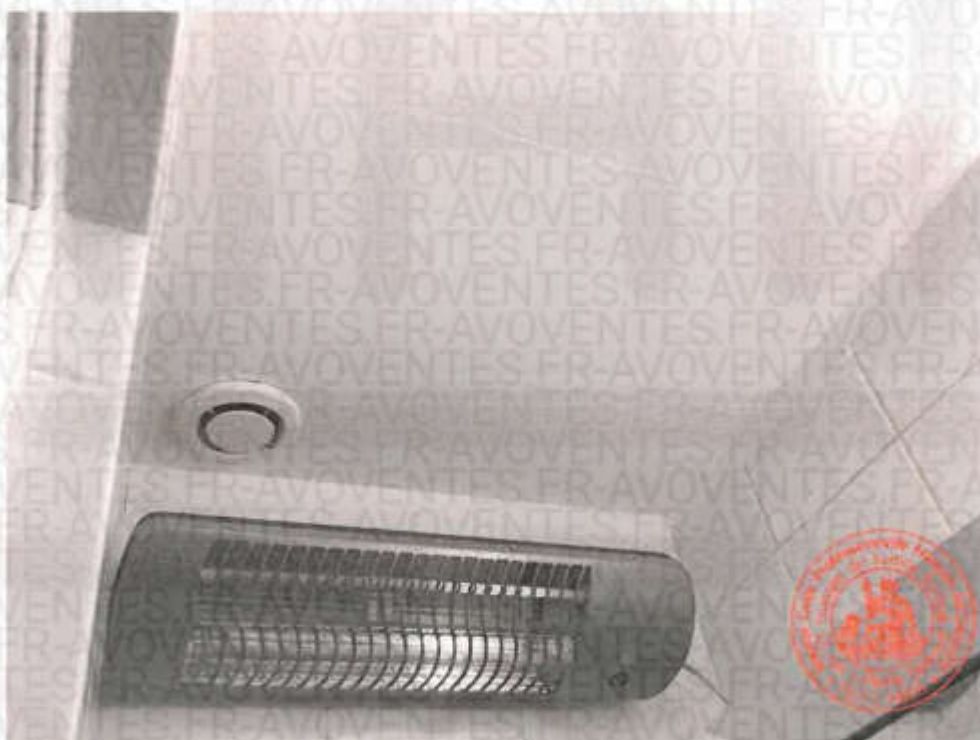
Les joints du lavabo et du receveur sont en mauvais état d'entretien.

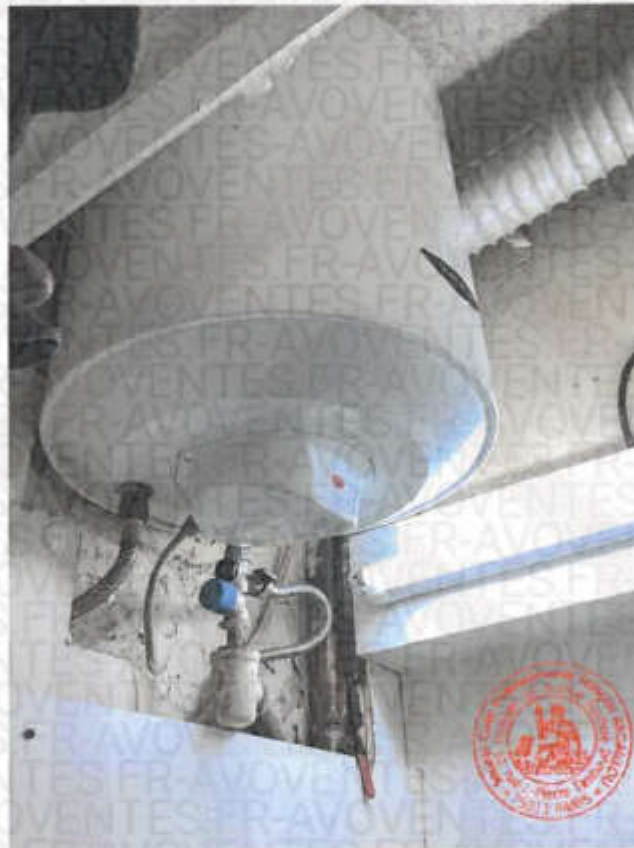
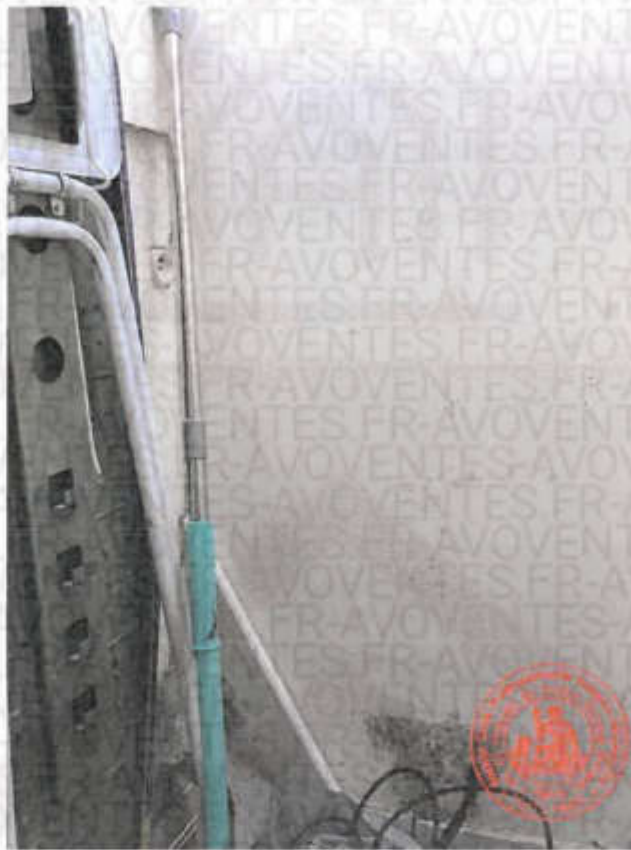
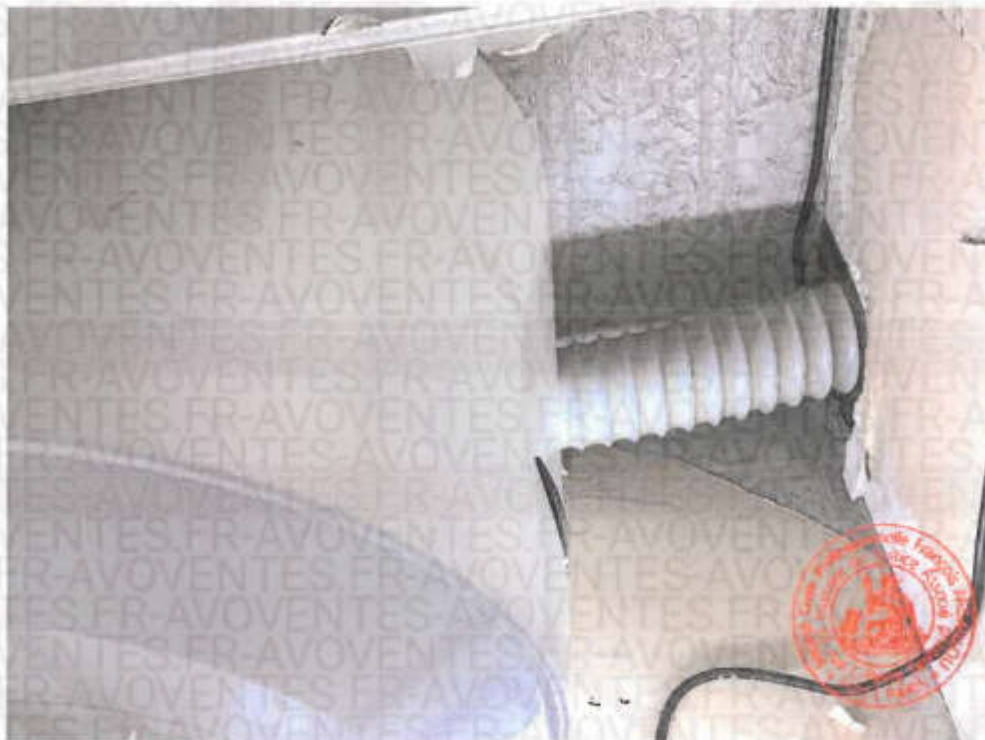
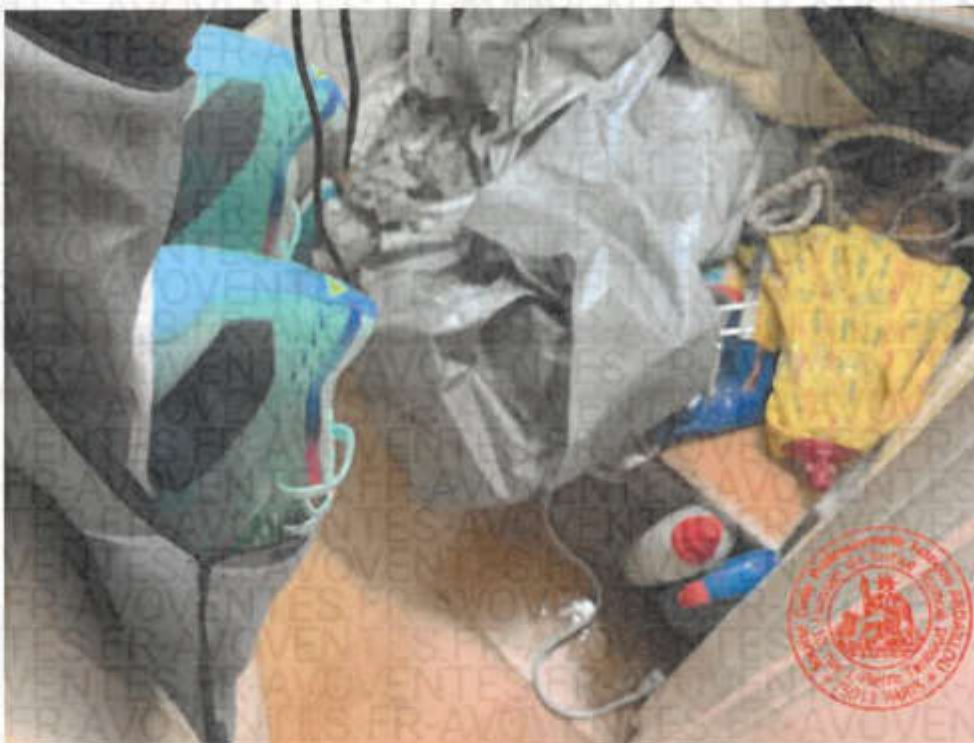
Les murs sont recouverts d'une peinture hors d'usage.

Le **plafond** est recouvert d'un papier-peint hors d'usage.
