## PROCES-VERBAL DE DESCRIPTION

Département des Yvelines,  
Commune de RICHEBOURG,  
29, route de Houdan,  
Lot cadastral G174

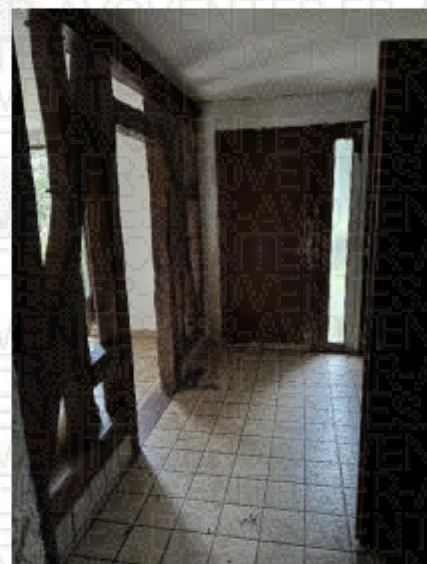
**Murs peints, peinture en état, bien que présentant des fracturations structurelles ayant fait l'objet de pose de témoins.**

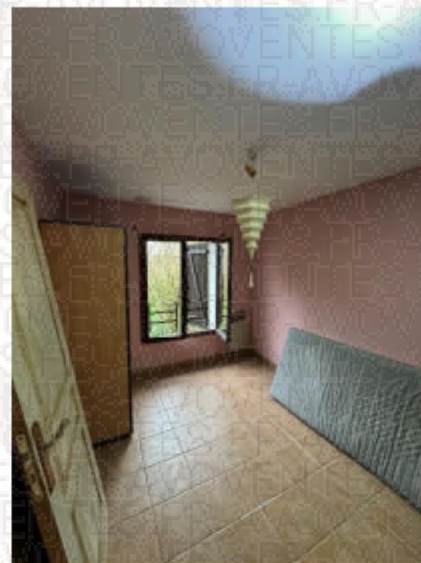
Murs peints, peinture en état d'usage. A noter la présence de fracturations aux encoignures, il s'agit d'un phénomène particulièrement marqué, présence de témoins par endroits.

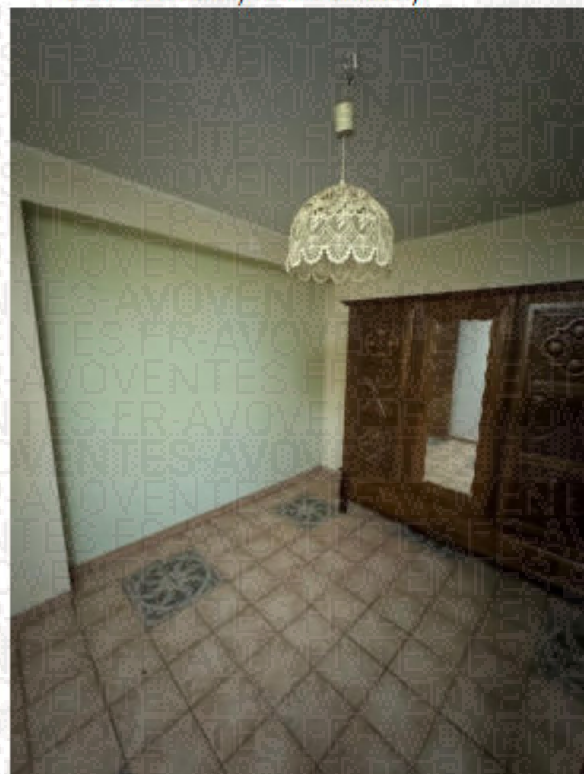
Murs peints, peinture en état d'usage. A noter la présence de fracturations aux encoignures, il s'agit d'un phénomène particulièrement marqué, présence de témoins par endroits.

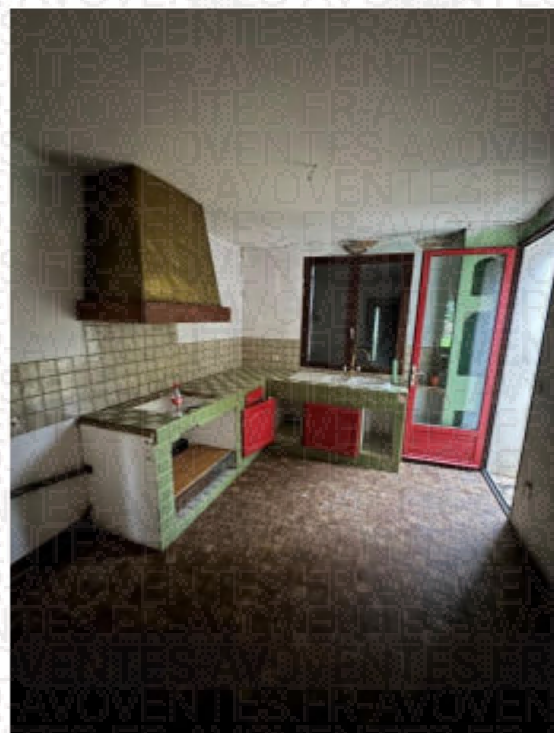
CUISINE

Je note dans la cuisine d'importantes fracturations structurelles des murs avec pose de témoins de plâtre.

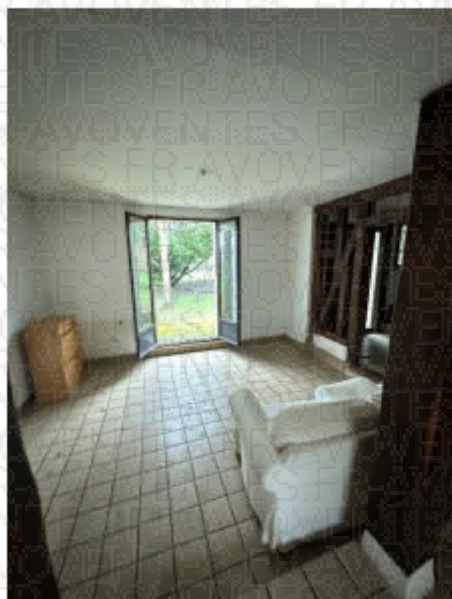
Sol carrelé, carrelage en état. A noter une fracturation du carrelage en partie centrale.

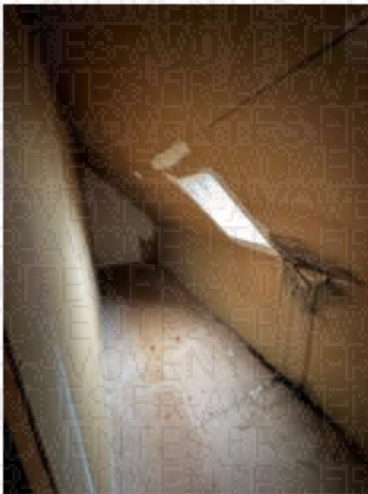
**ORIGINAL**DEGAGEMENT/DRESSING

**Sol, murs et plafond** bruts de matériau, importante émergence d'humidité en partie inférieure droite de la fenêtre de toit.

**Eclairage naturel** par une fenêtre de toit fuyarde.
