## PROCES-VERBAL DE DESCRIPTION

Procéder à l'état descriptif, en prévision de la vente judiciaire, des biens saisis consistant en un ensemble immobilier sis à 3 rue du Temple (78500) SARTROUVILLE.

Lot N° 107 : dans le bâtiment II, au troisième étage, porte droite à la sortie de l'escalier B, un appartement de type "F2-B8" de deux pièces principales comprenant entrée, salle de séjour, chambre, cuisine, salle de bains avec WC, placards Et les 187/10.000èmes des parties communes.

### APPARTEMENT TROISIEME ETAGE PORTE DROITE

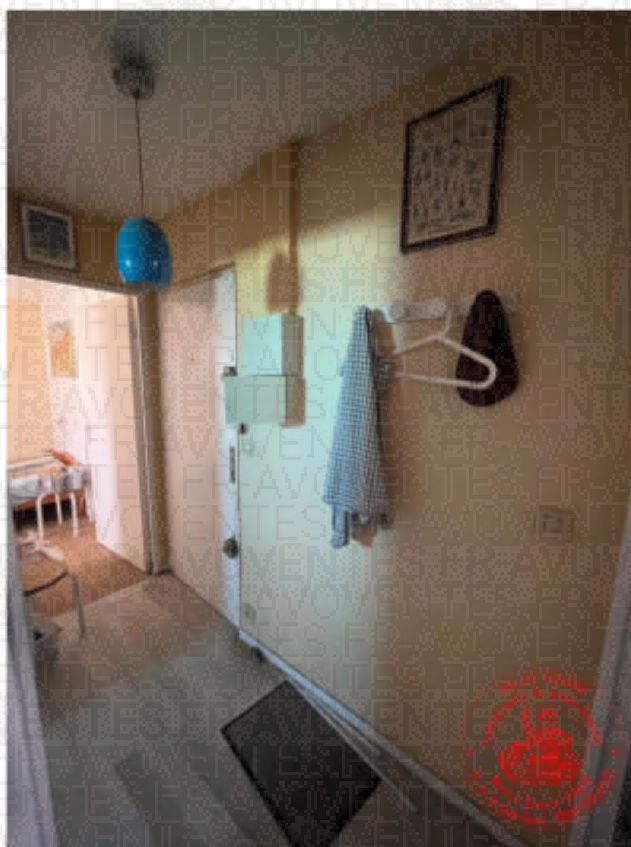
Photographie n°5.

L'accès se fait au moyen d'une porte simple battant revêtue, sur sa surface intérieure, d'une peinture blanche en état d'usage avancé. Elle est équipée de deux verrous, un en haut, un en bas, et une quincaillerie est manquante en partie centrale.

Le tableau électrique ancien de l'appartement.

Un placard avec deux portes coulissantes déraillées.

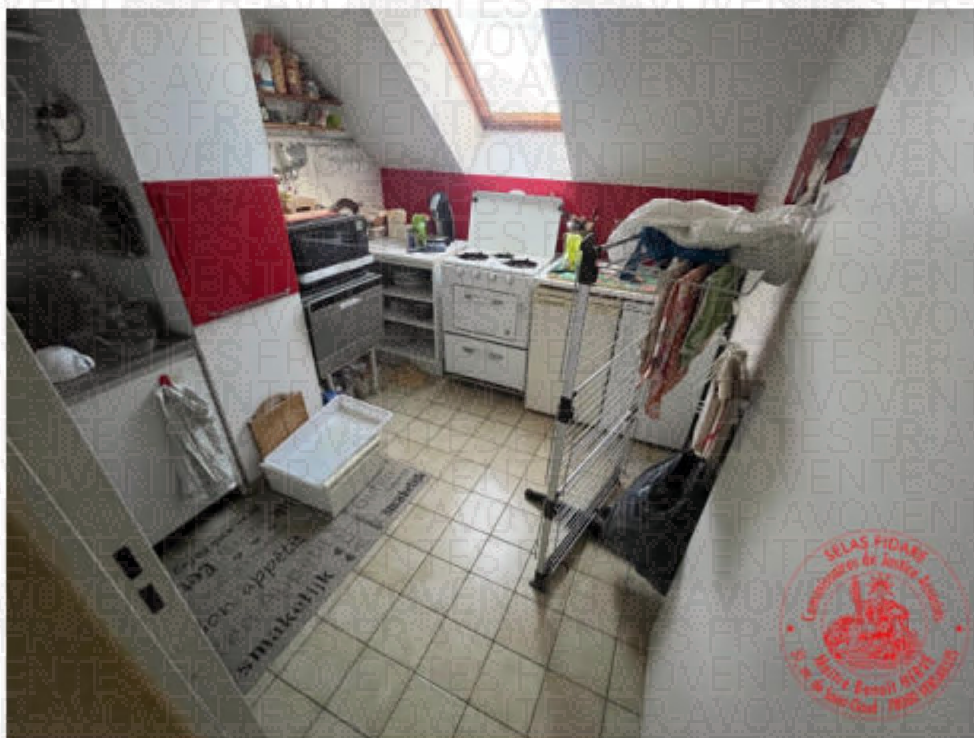
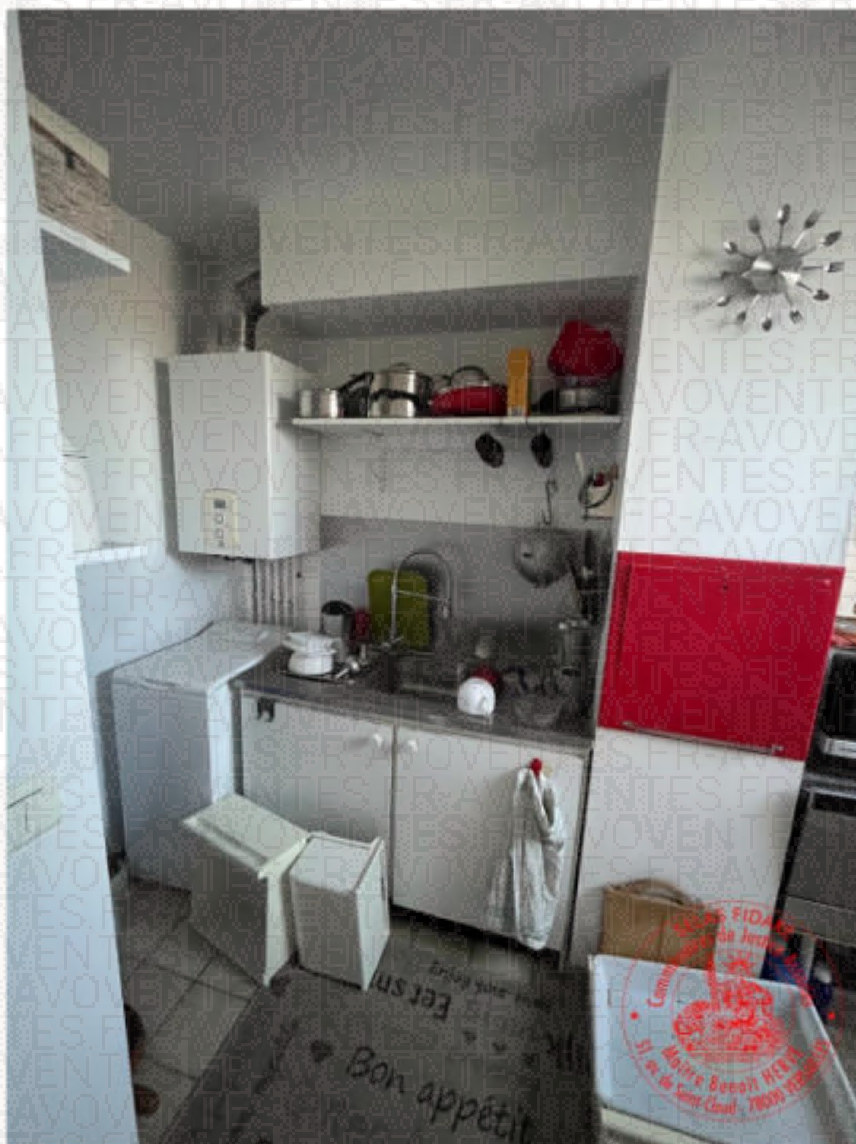
Le sol est revêtu de carreaux de carrelage anciens en état d'usage.

Les murs sont revêtus de peinture en état d'usage dans l'ensemble. Quelques traces éparses sont présentes.

Une chaudière à gaz.

L'éclairage naturel se fait au moyen d'une ouverture de toit type Velux. Le vitrage est intact.

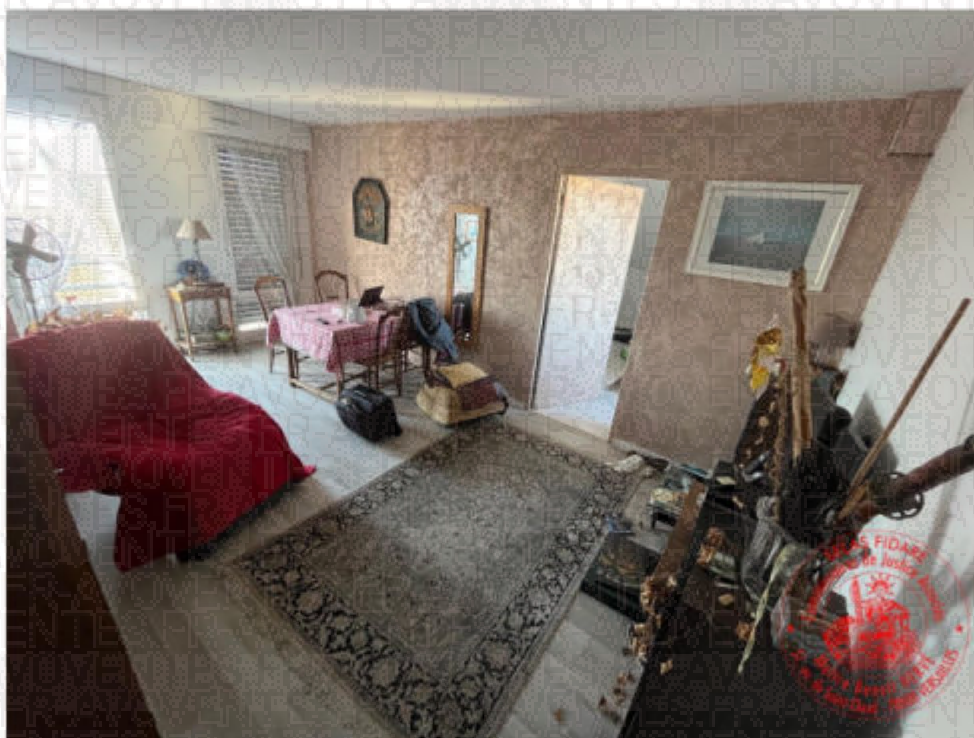
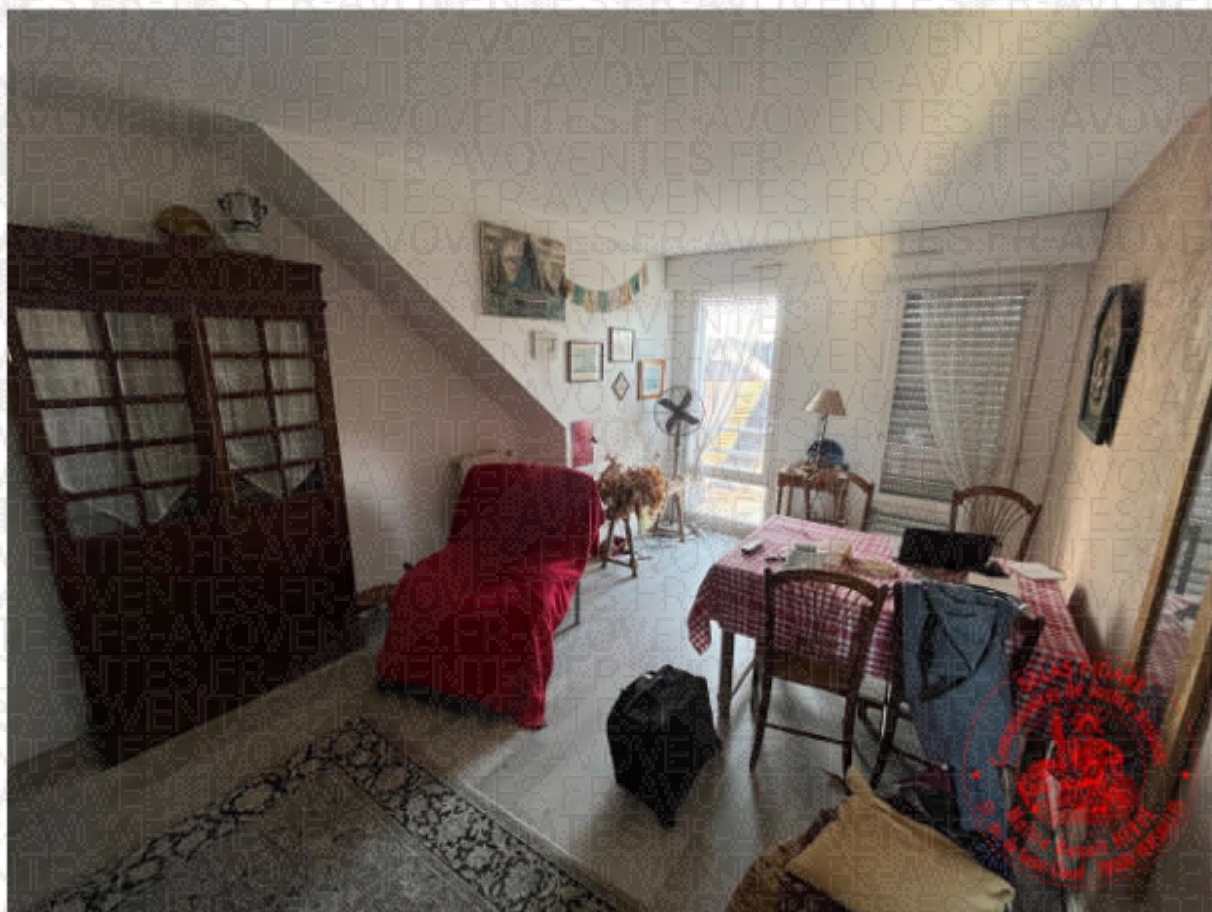
Le sol est revêtu d'un faux parquet en état d'usage.

Les murs sont revêtus de peinture, dans l'ensemble en bon état d'usage.

L'éclairage naturel se fait au moyen de deux fenêtres sur rue. Les vitrages sont intacts, menuiseries en bois peint. Il existe deux volets roulants manuels.

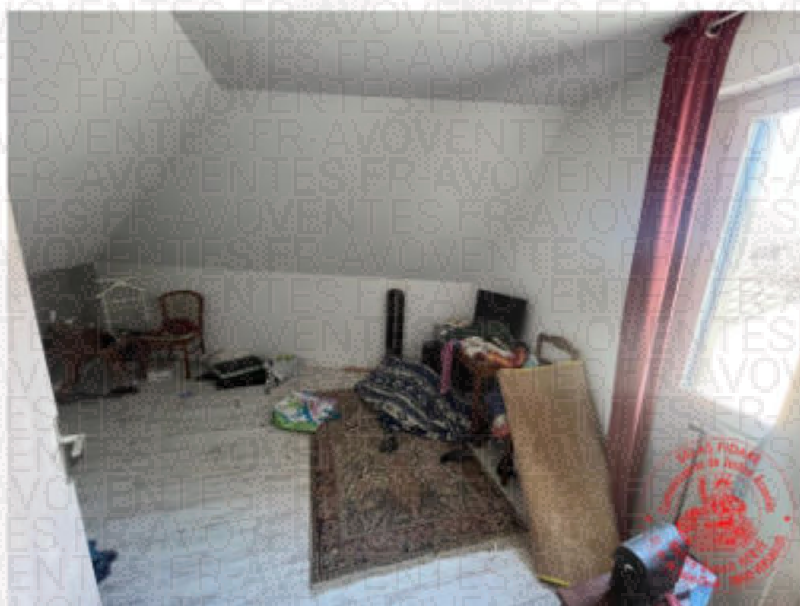
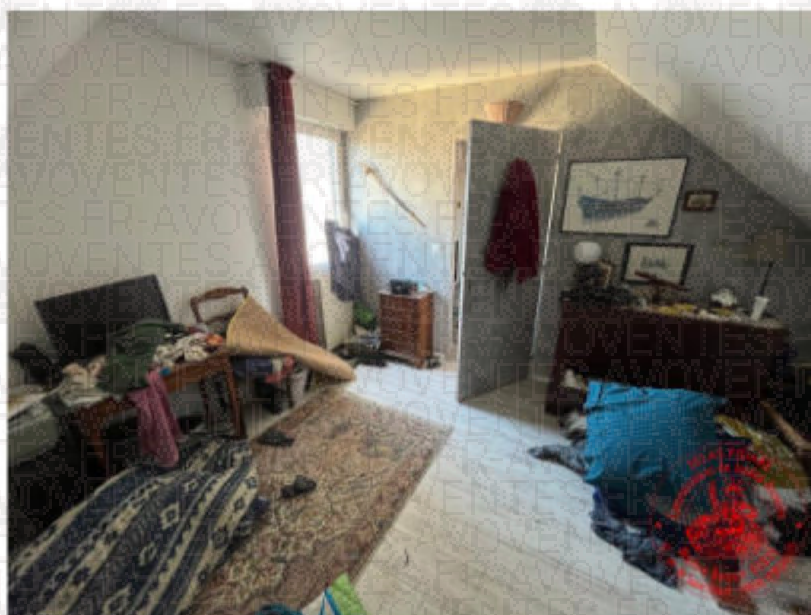
Le sol est revêtu d'un faux parquet en bon état général.

Les murs sont revêtus de peinture blanche en état d'usage, le plafond également.

L'éclairage naturel se fait au moyen d'une fenêtre, double vitrage intact, menuiseries en bois.

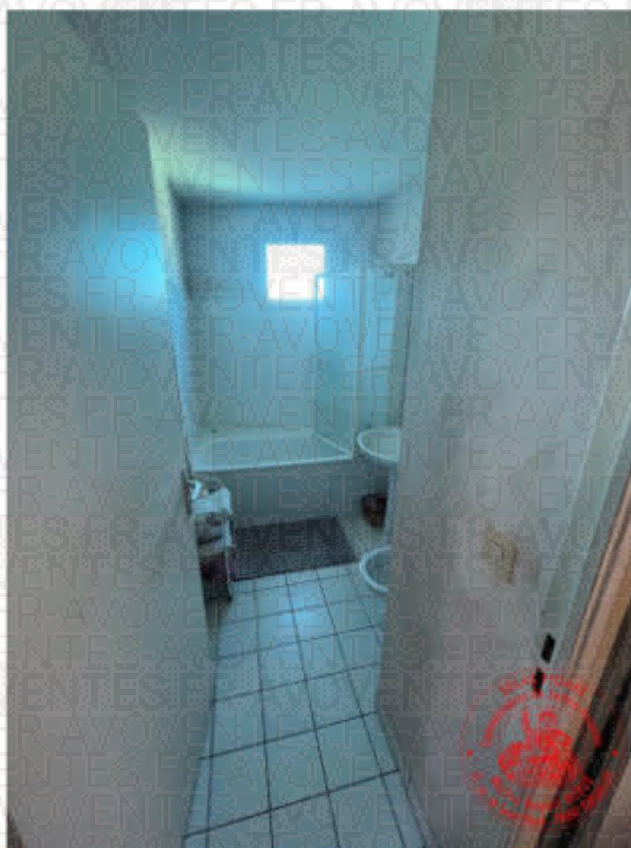
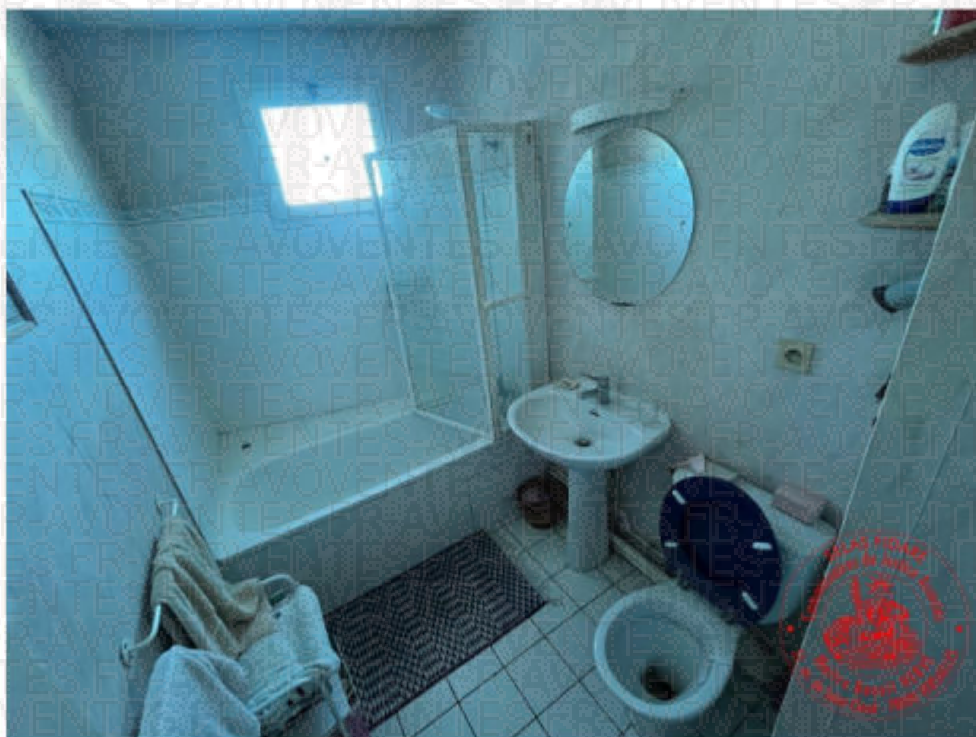
L'accès se fait par une porte face droite depuis l'entrée, porte simple battant, revêtue de peinture, l'ensemble est en état d'usage avancé.

Le sol est revêtu de carrelage en état d'usage.

Les murs sont revêtus de papier-peint en état d'usage. Les points de raccord commencent à se décoller.

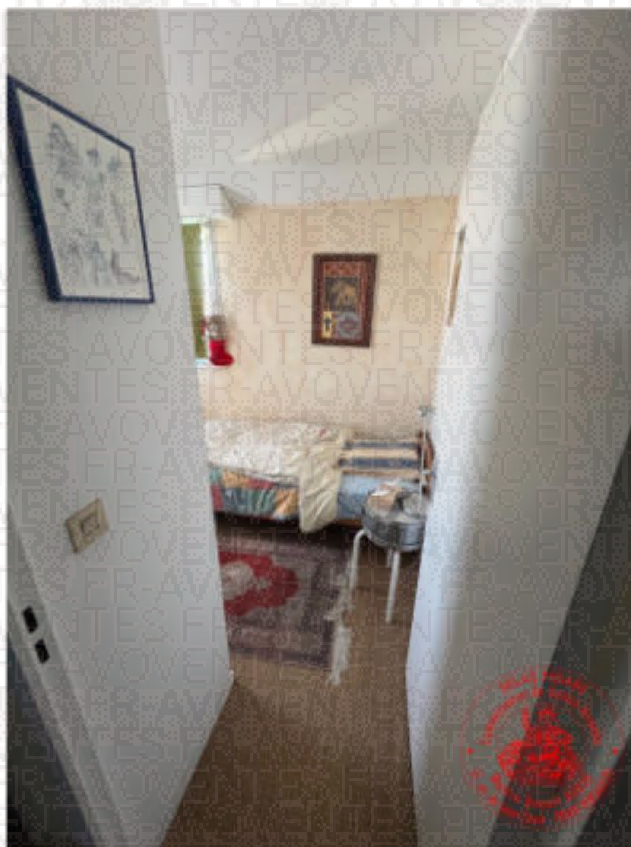
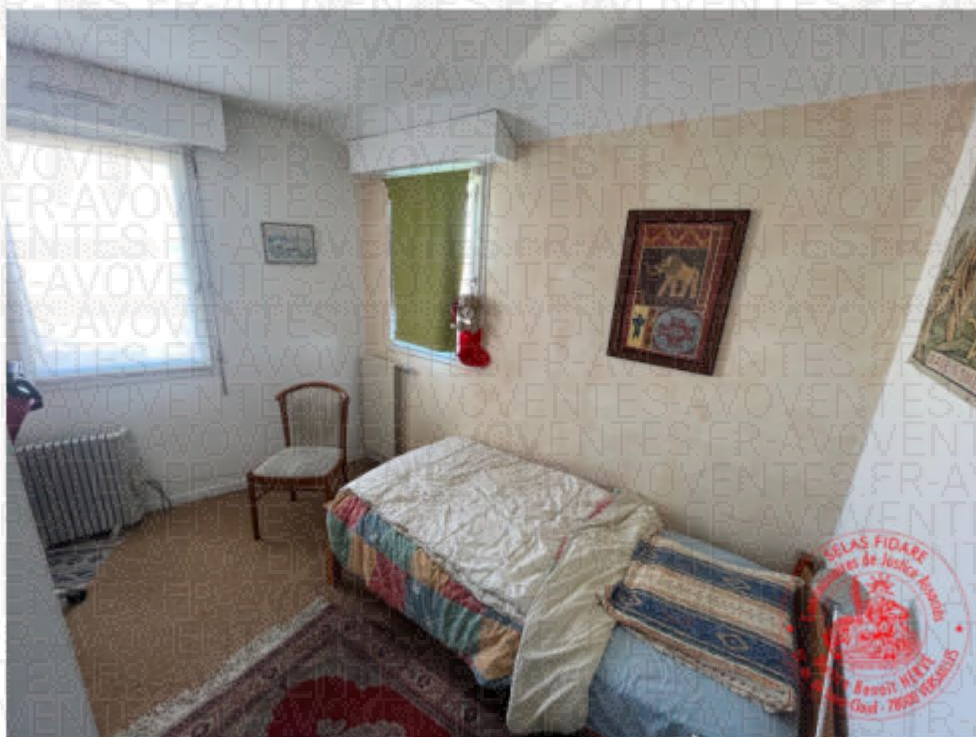
Le sol est recouvert d'un revêtement en jonc.

Les plinthes et les murs sont revêtus de peinture en état d'usage.

L'éclairage naturel se fait au moyen de deux fenêtres, double vitrage intact, menuiseries en bois peint.

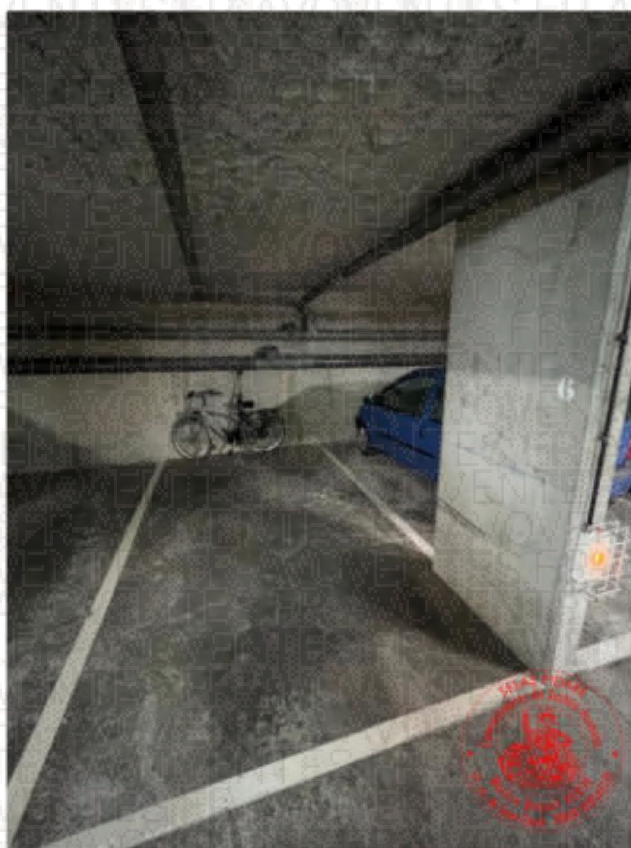
Photographie n°16.

Je réalise un cliché photographique de l'emplacement n°6 qui est libre lors de mon intervention.
