## PROCES VERBAL DE CONSTAT

# PROCES VERBAL DE DESCRIPTION

**MARDI VINGT JUIN**  
**DEUX MILLE VINGT TROIS**  
à partir de 10 heures 00

L'immeuble bâti est dénommé « Résidence Hôtel le Tropic ».

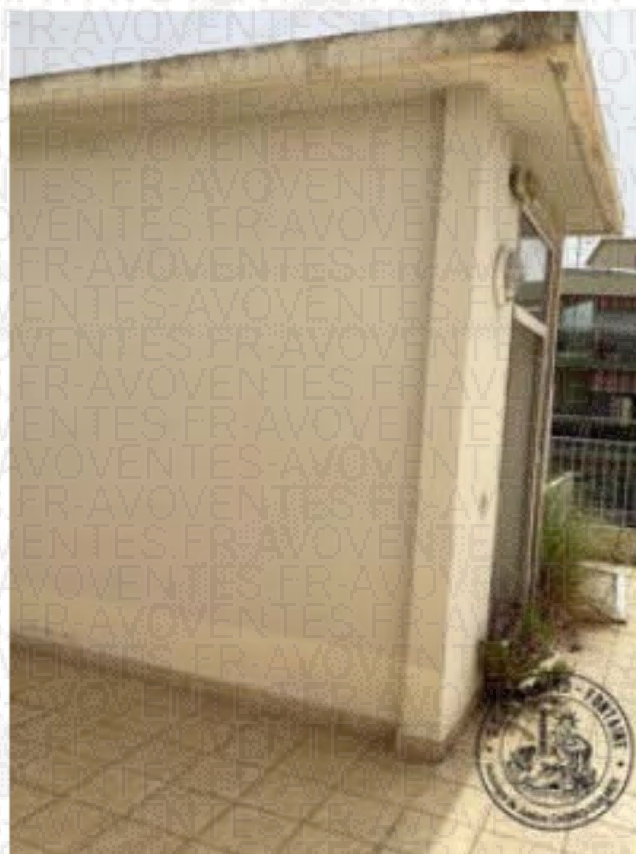
Fissures visibles en bas et en bordure supérieure de façade.

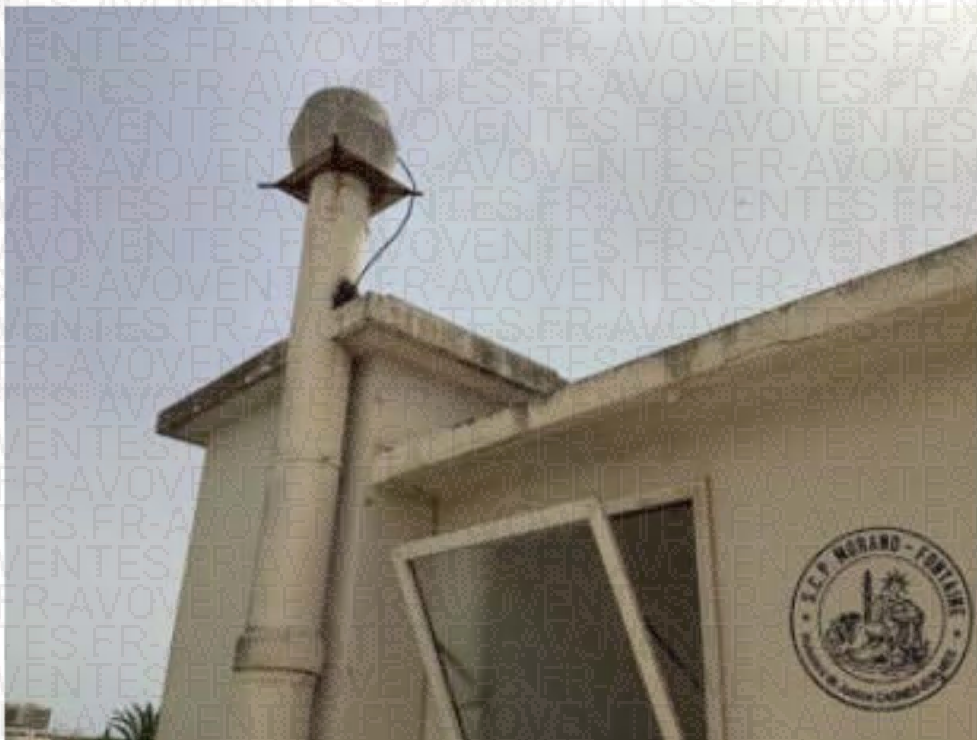
Côté Est sont aménagés des appareils en pied de façade

Appareils rouillés.(tout réserve est à faire quant à leur fonctionnement)

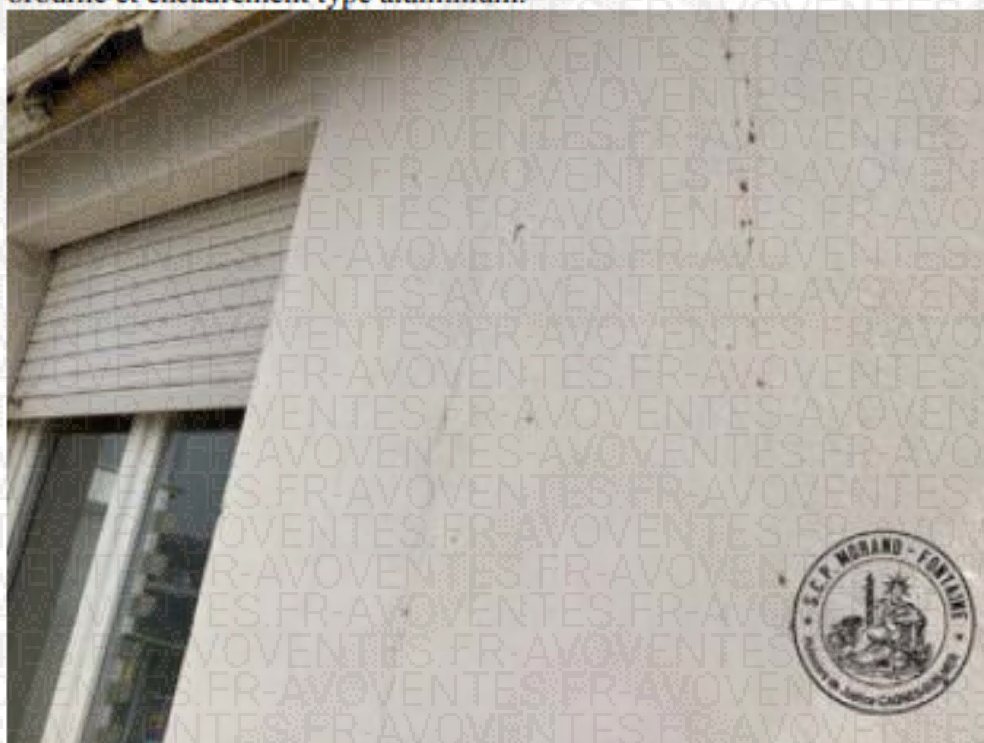
Les stores équipant les fenêtres côté sud sont déchirées.  
Tout réserve est à faire quant à leur fonctionnement.

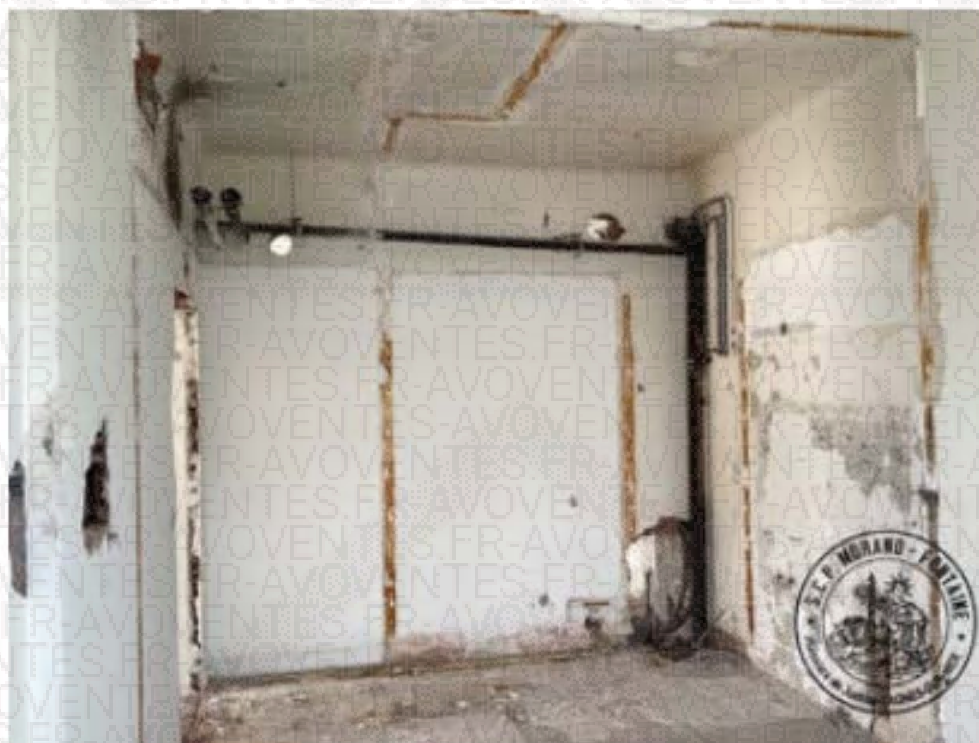
Là encore une cloison semble avoir été déposée.  
Les murs et le plafond sont peints mais des dégradations sont visibles.

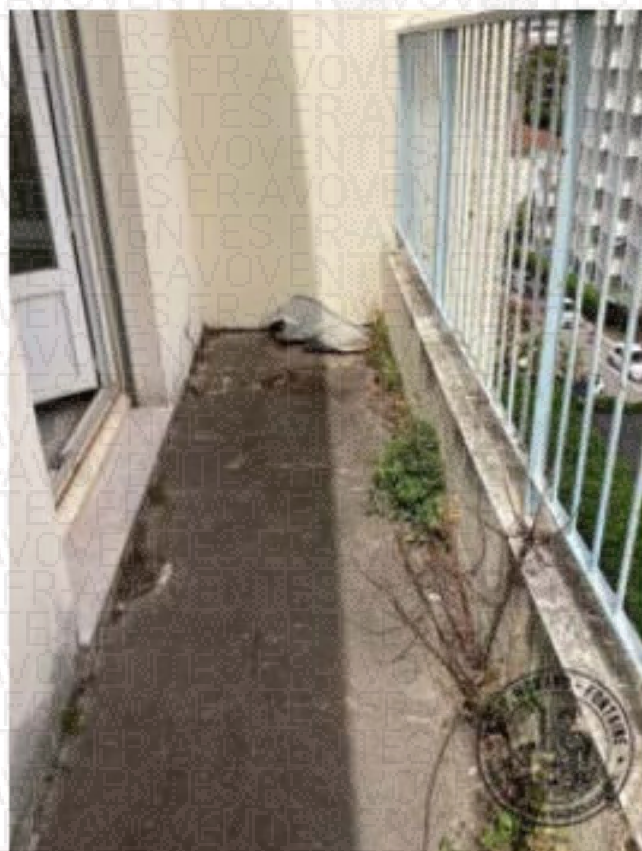
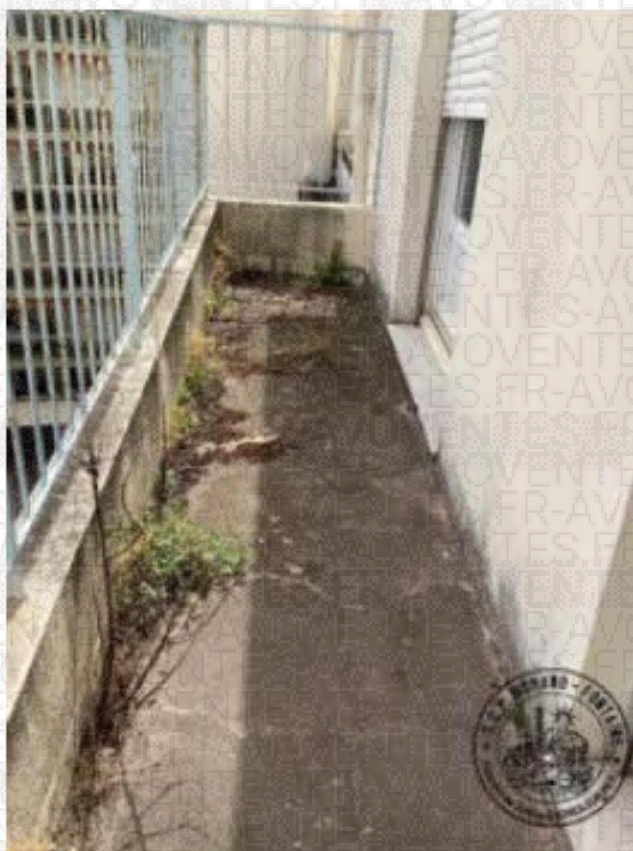
Balcon attenant aux deux pièces, côté Nord de l'immeuble.  
Le plancher est en béton et comporte de multiples fissures.  
Le garde-corps en métal est rouillé.

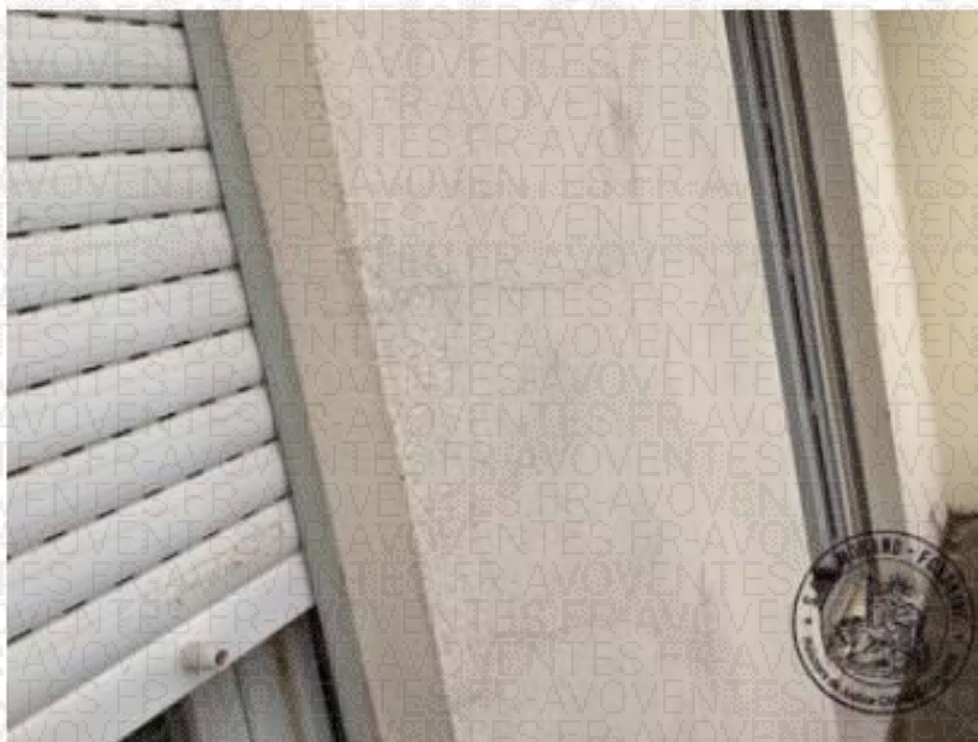
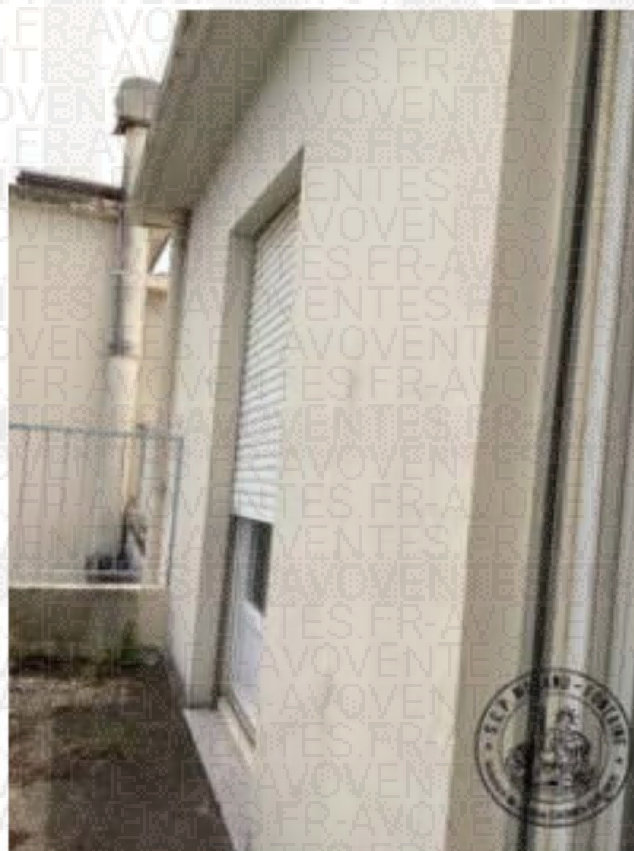
Sont à noter des fissures et dégradations de son revêtement.

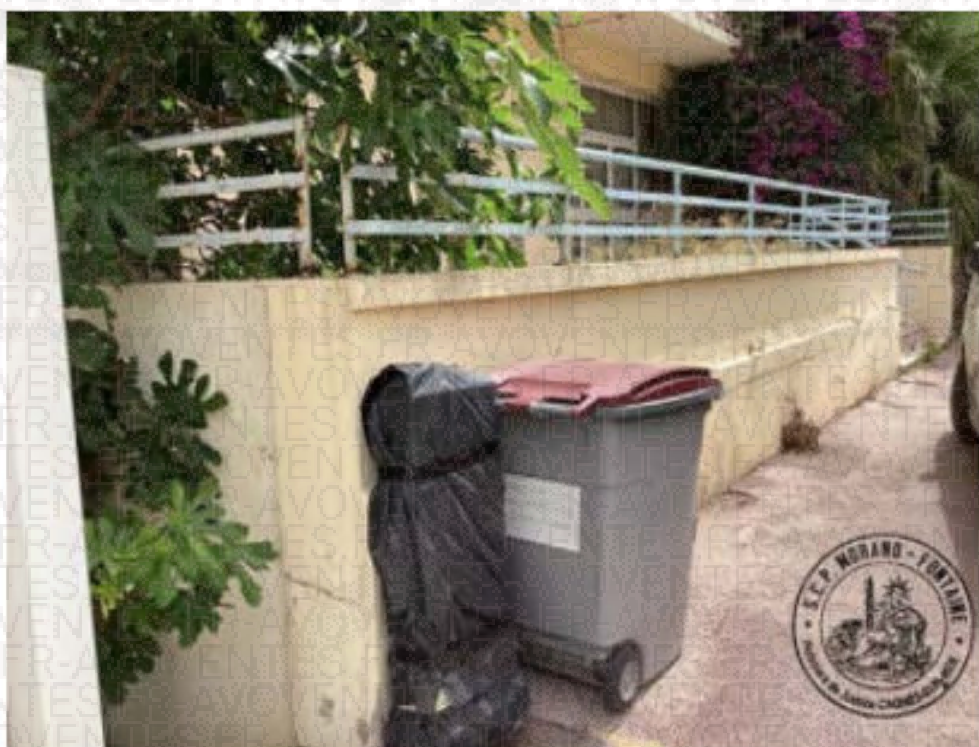
La bande de terrain au bas de la façade sud est couverte d'un enrobé en mauvais état. Son entrée n'est pas clôturée, ni fermée.
