## PROCES VERBAL DESCRIPTIF

Le lot numéro 9 vendu est situé dans la résidence Villa Syracuse sise 121 avenue Jean XXIII 06130 Grasse.

## Lot 9 : appartement

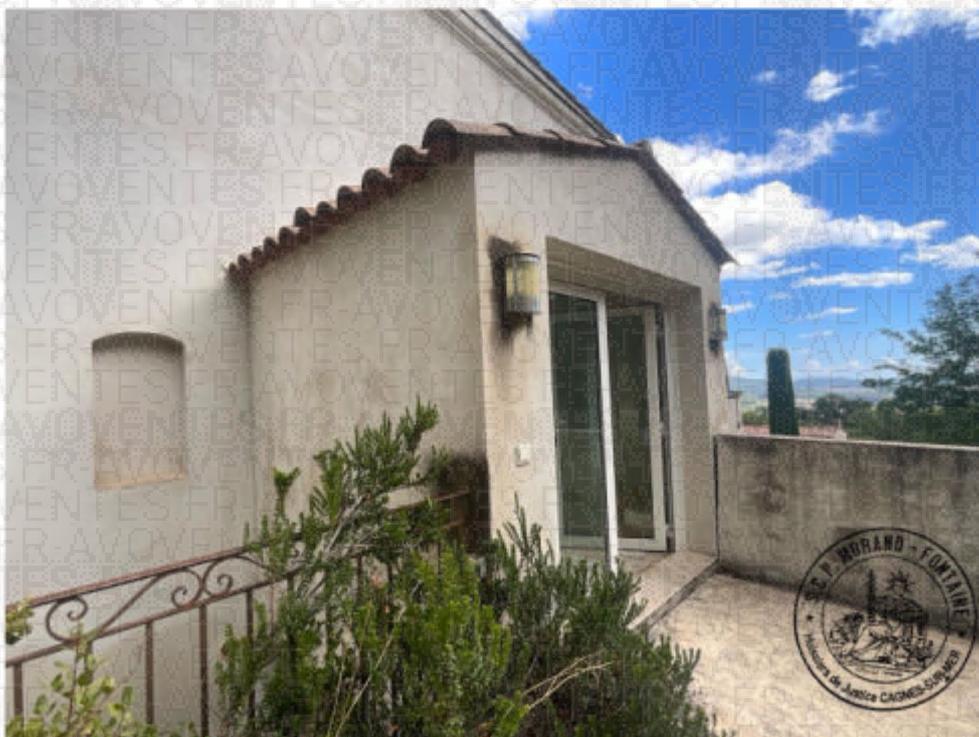
13. Traces noirâtres visibles sur la façade aux endroits d'accroche du garde-corps et des lumières extérieures de l'entrée de l'appartement.

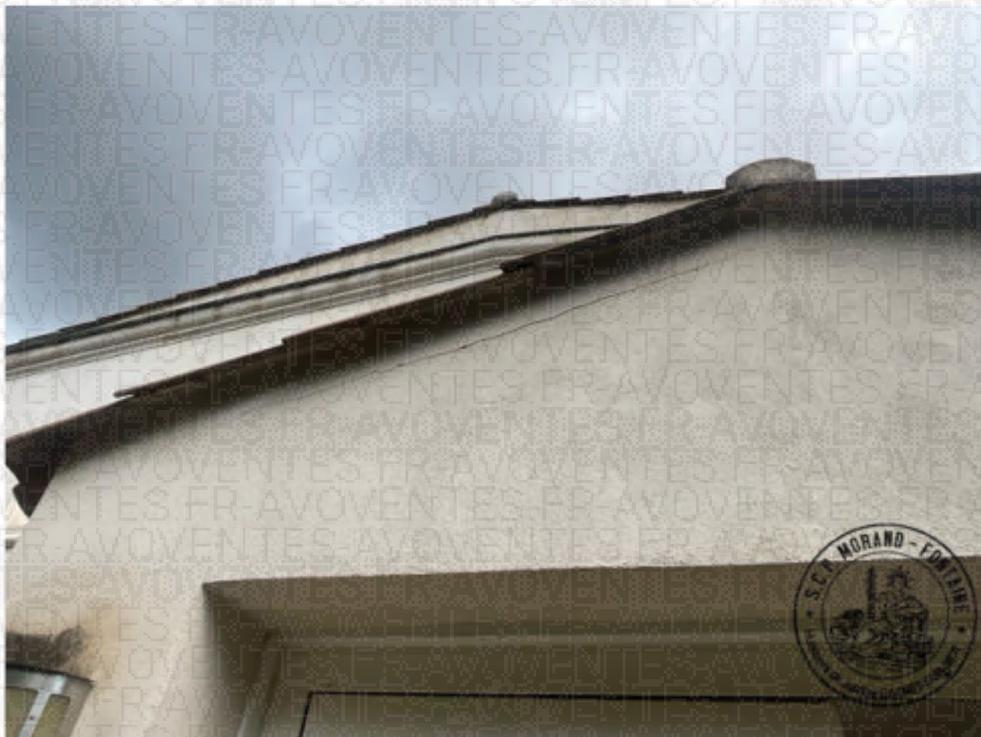
17. Fissure longeant la toiture du côté gauche de l'entrée.

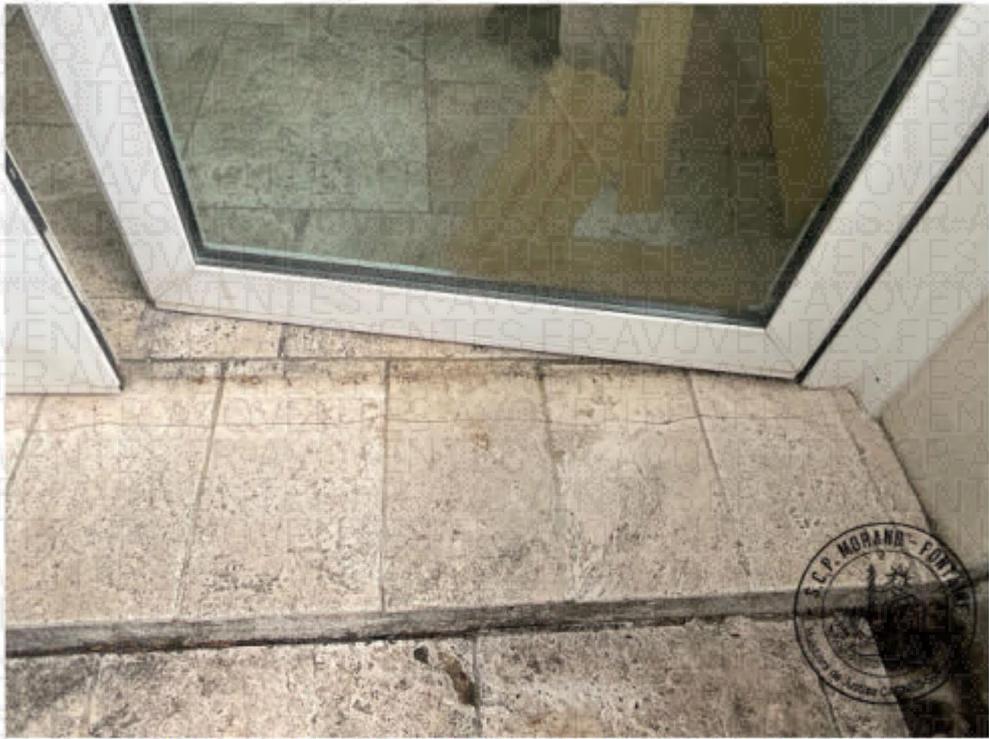
18. Fissure horizontale sur la largeur de la margelle de l'entrée.

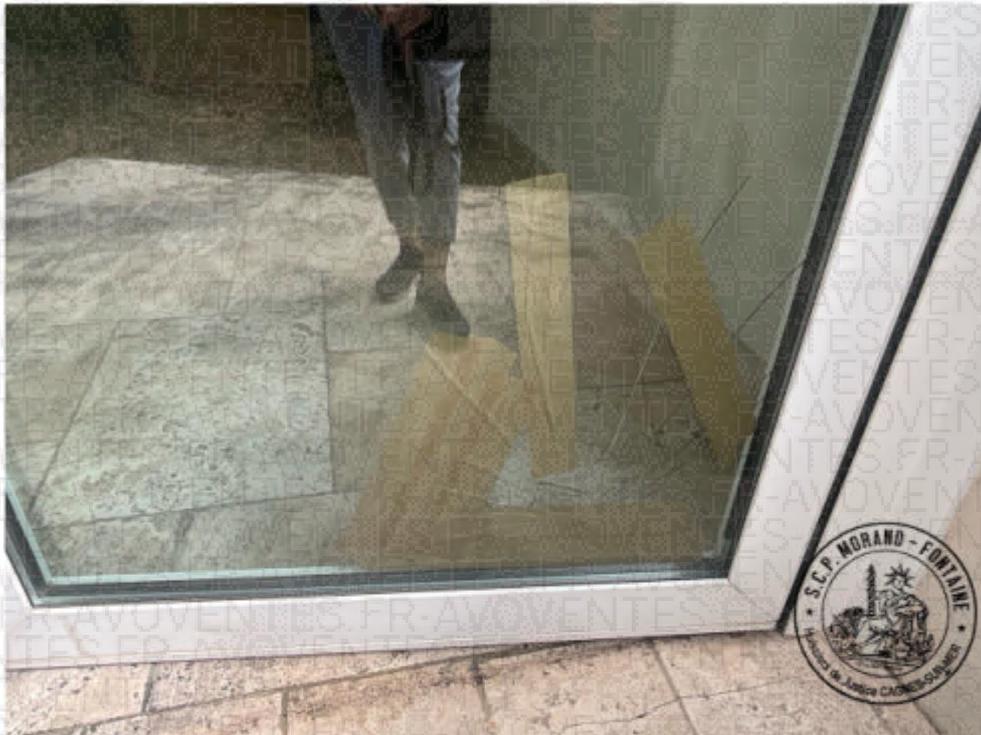
20. La partie basse du vantail droit de la porte d'entrée est fissurée.

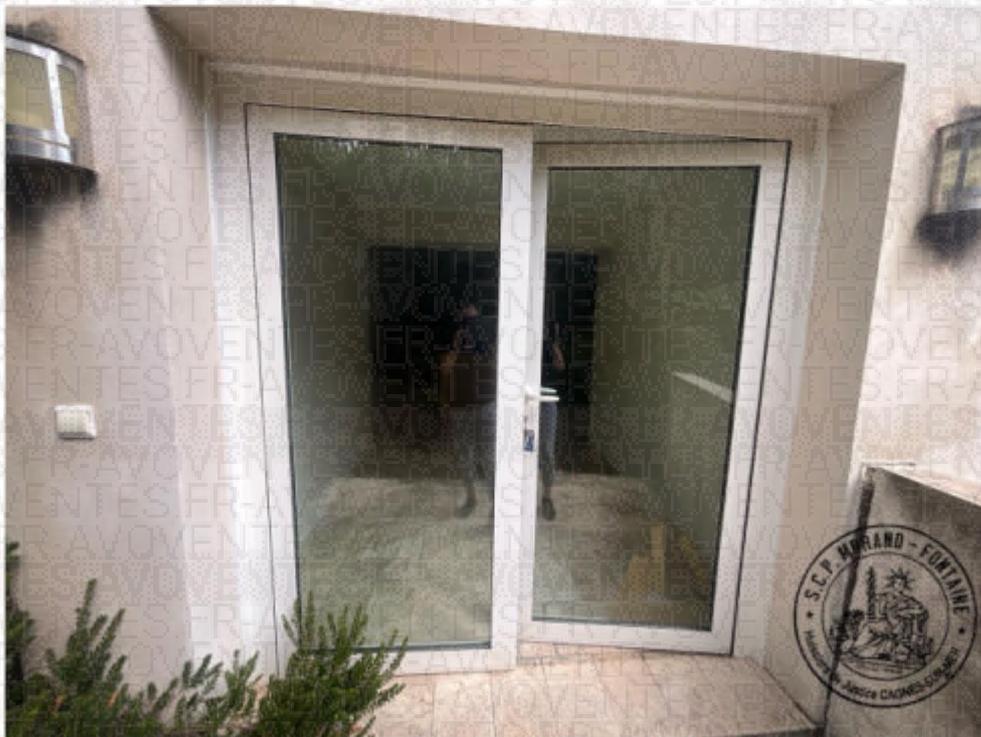
21. Porte d'entrée du logement à deux vantaux en PVC avec double vitrage. Elle frotte au sol à sa manipulation.

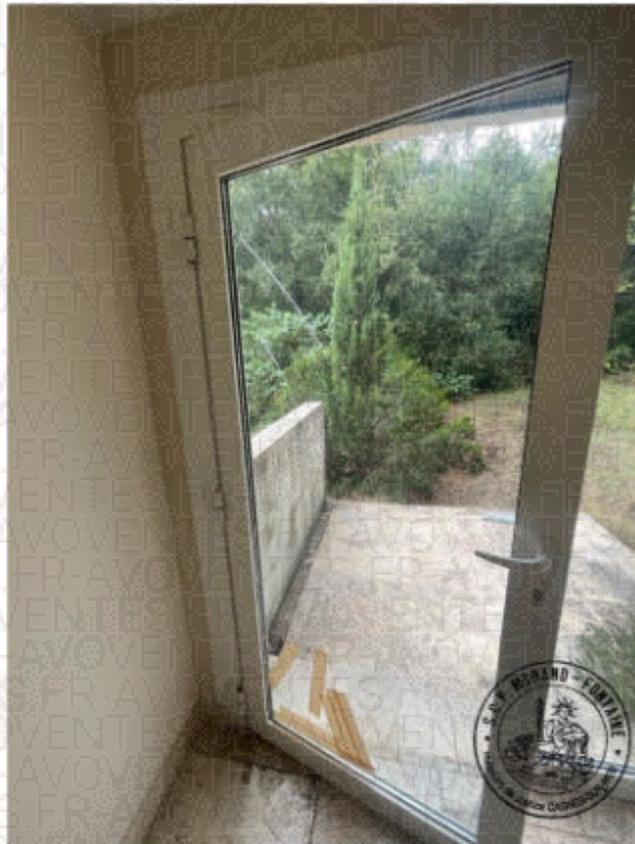
Vitre de la porte d'entrée fissurée et rayée.

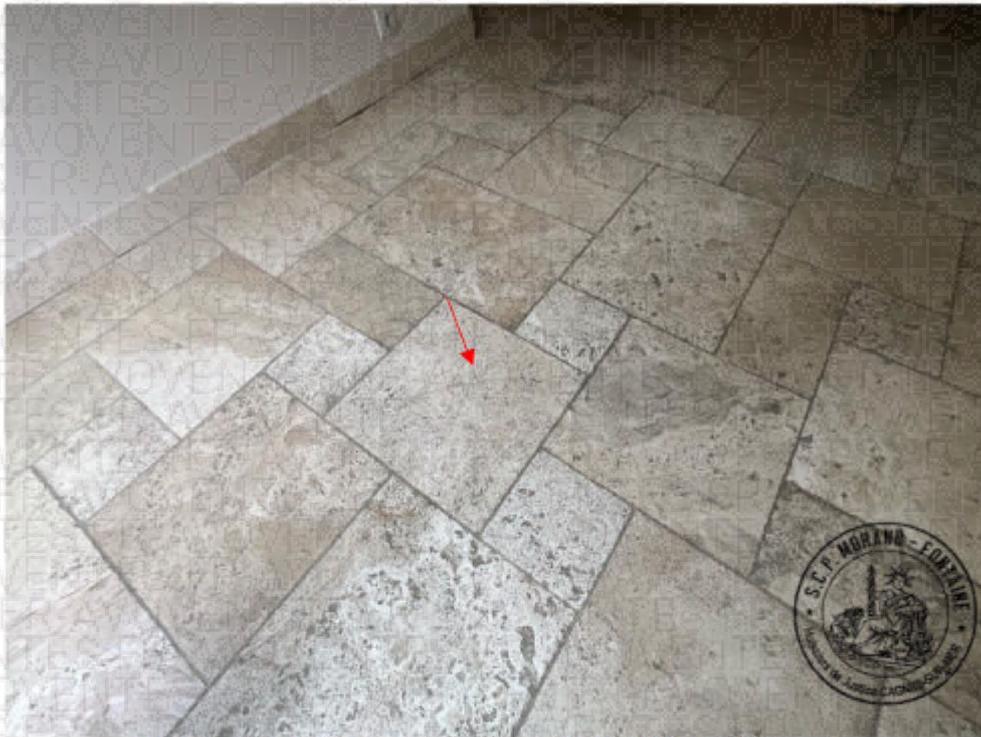
Fissure sur plusieurs carreaux au sol à l'entrée du logement.

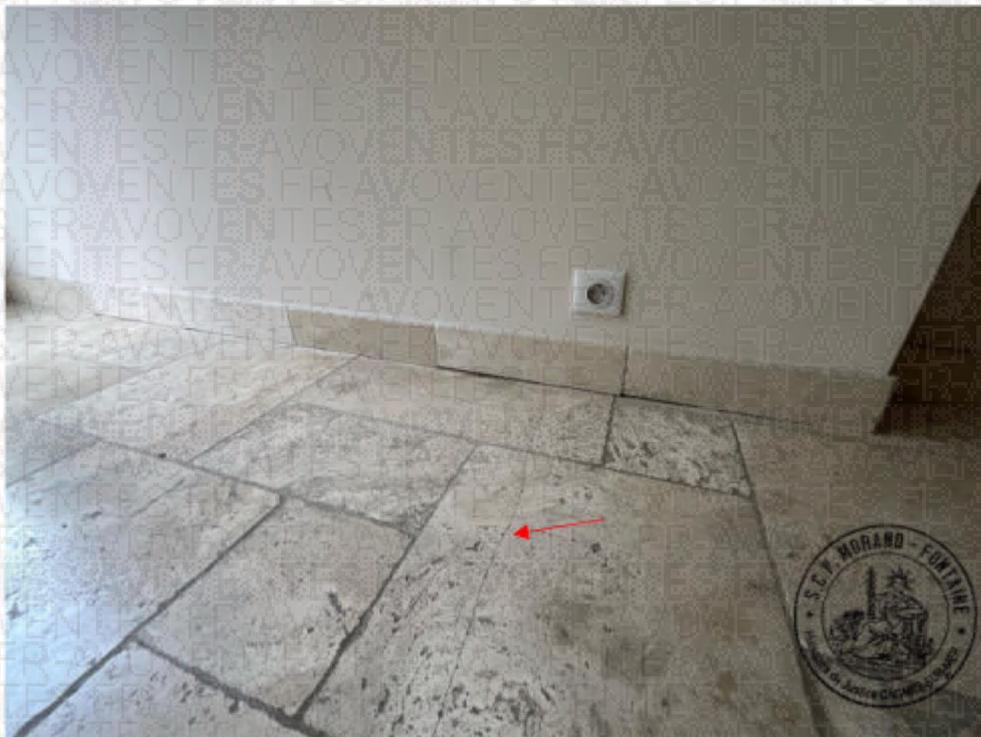
Fissure au sol dans la largeur de l'entrée.

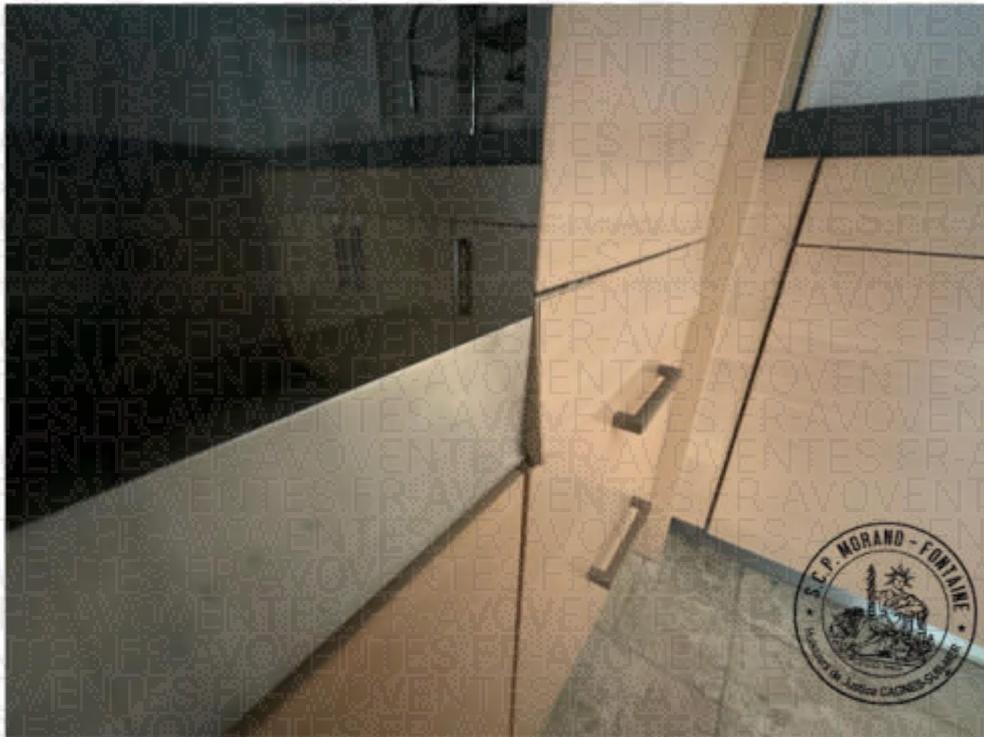
Planche d'habillage sous le lave-vaisselle décalée.

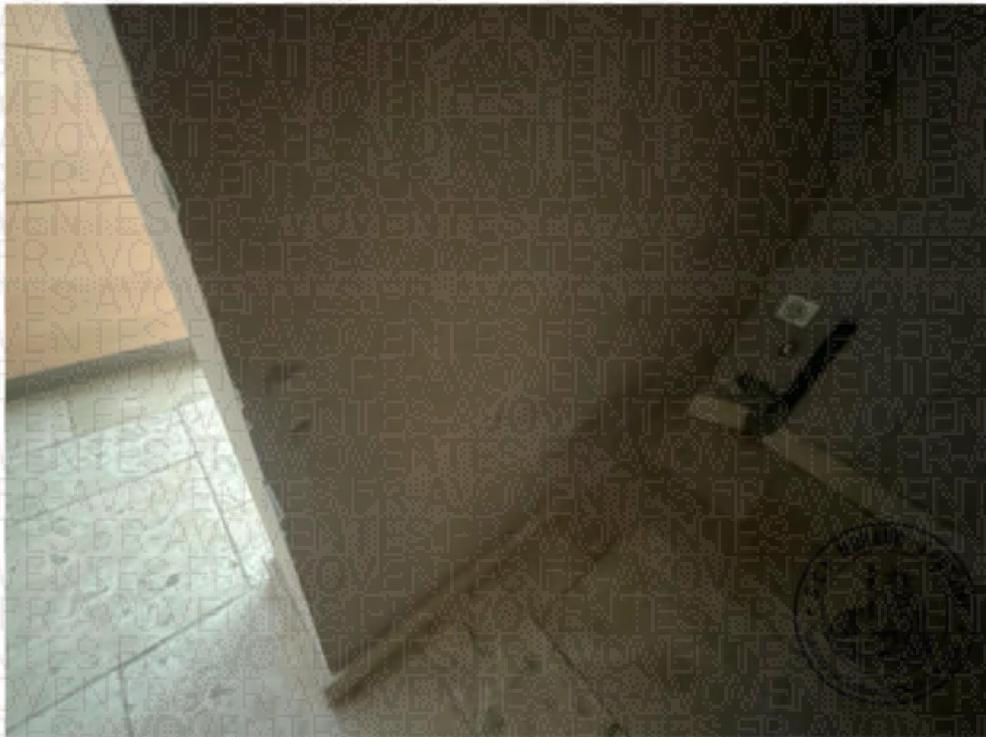
Impacts sur l'arrête du mur gauche de l'espace buanderie.

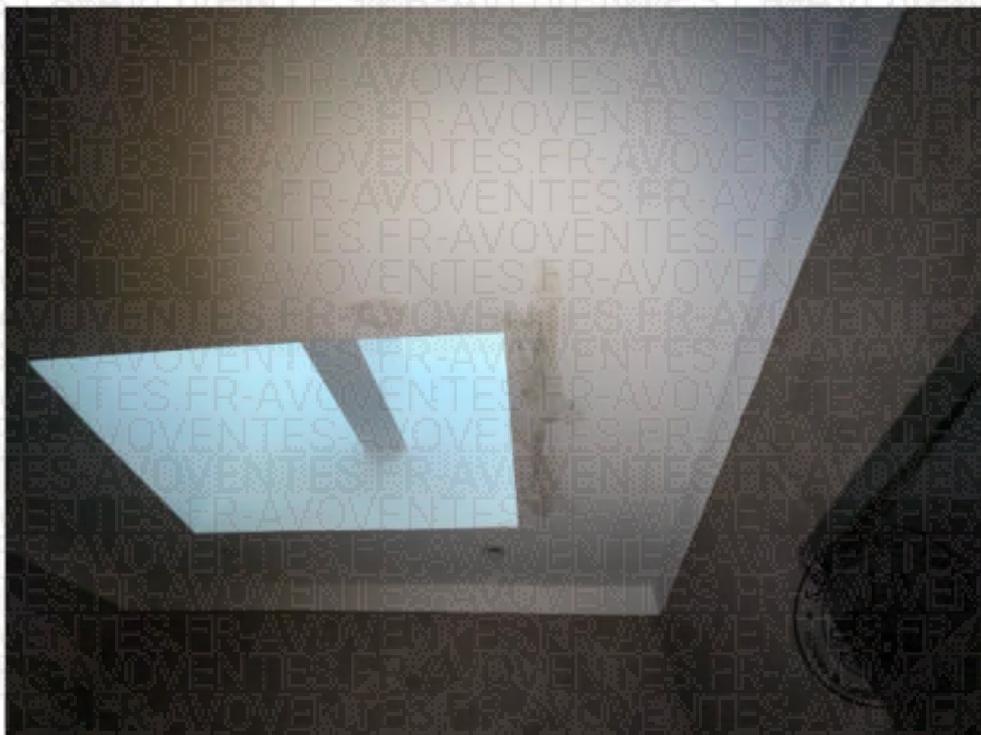
Ecaillures de la peinture et traces d'infiltration d'eau en plafond en périphérie du puit de lumière.

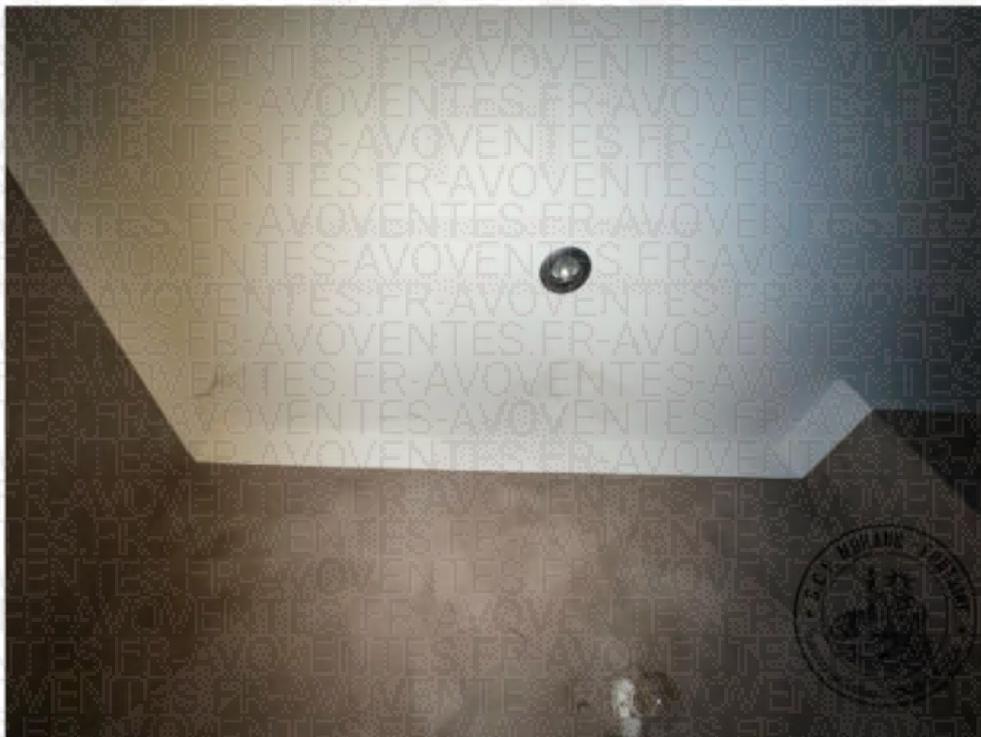
Auréoles au plafond au-dessus du meuble-vasque.

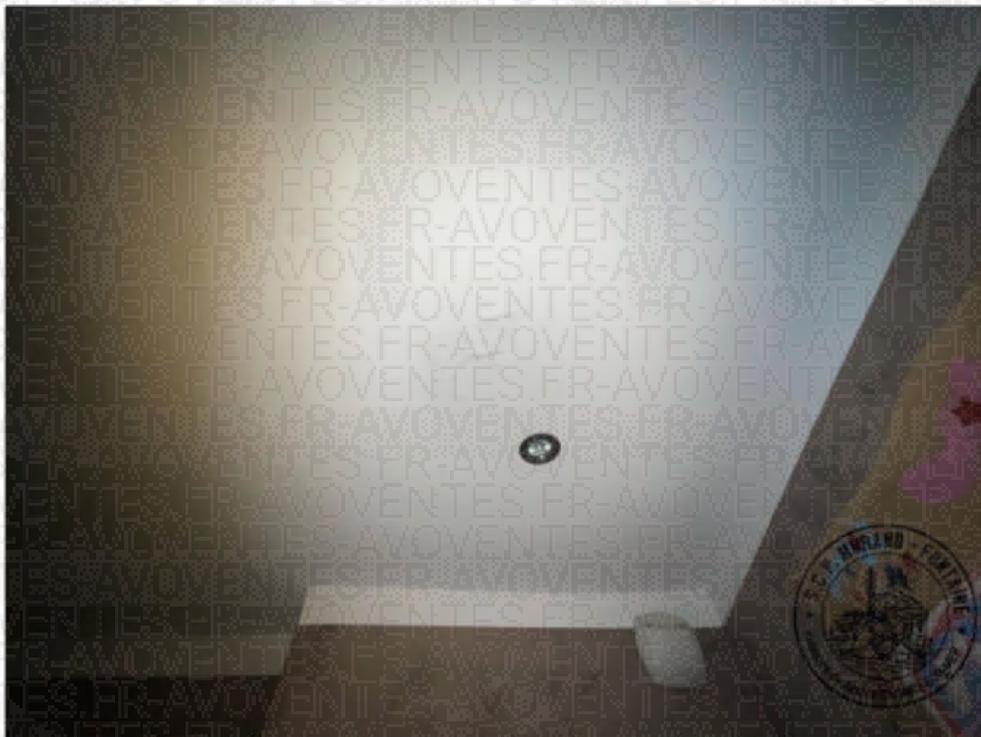
Peinture boursoufflée au plafond au-dessus du water-closet.

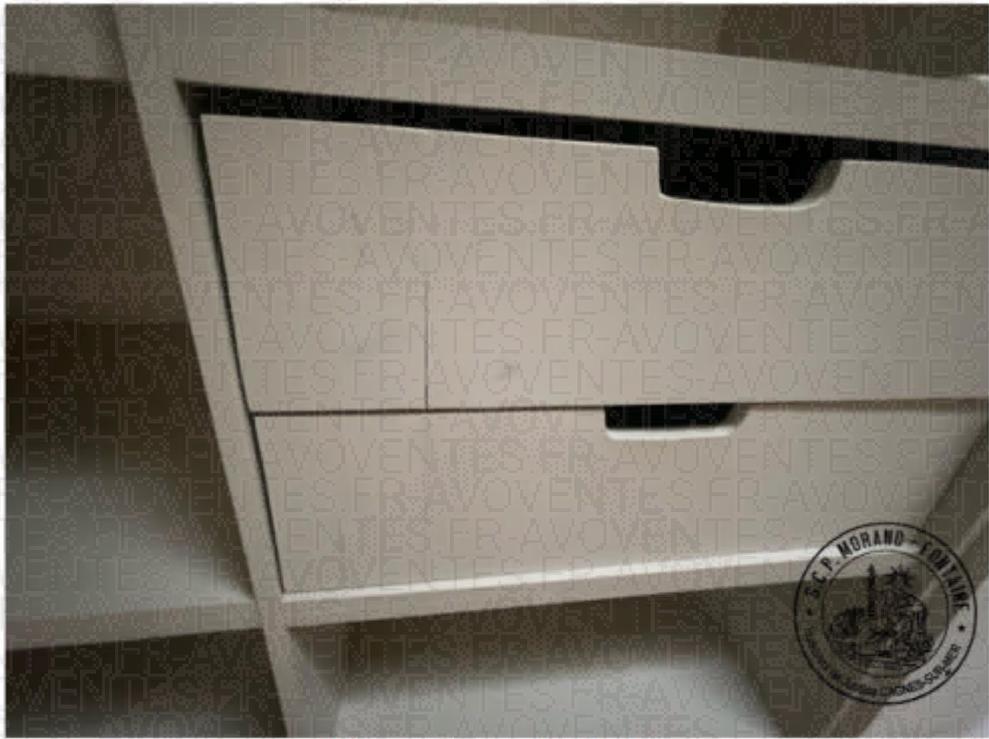
Traces noires sur les tiroirs.

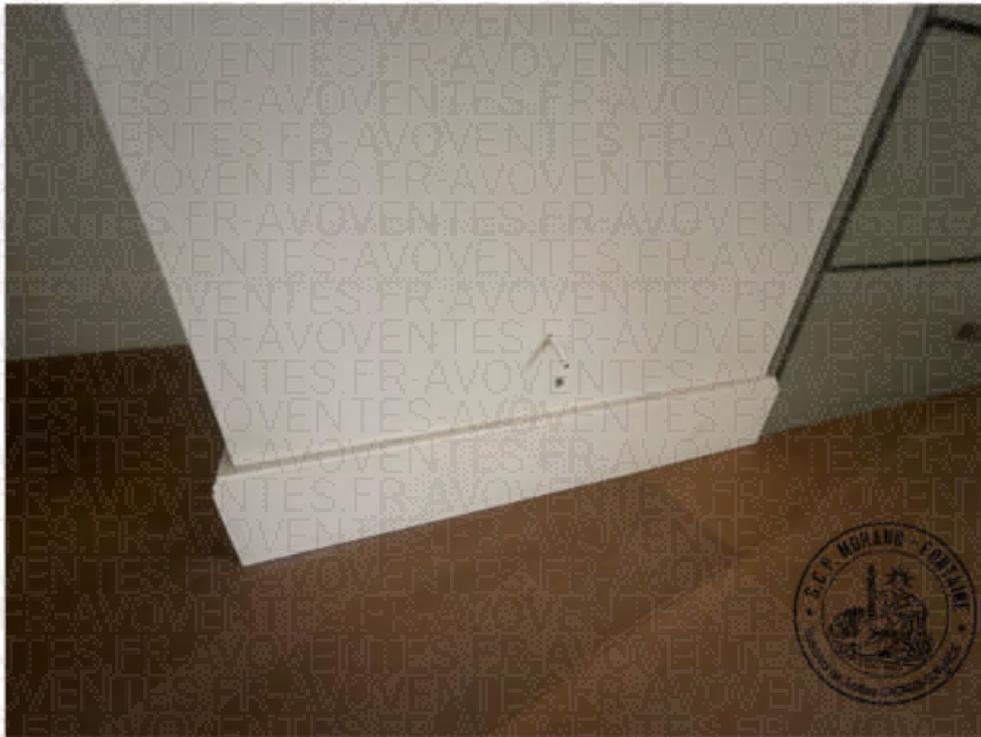
Câble en exergue du mur en partie basse.

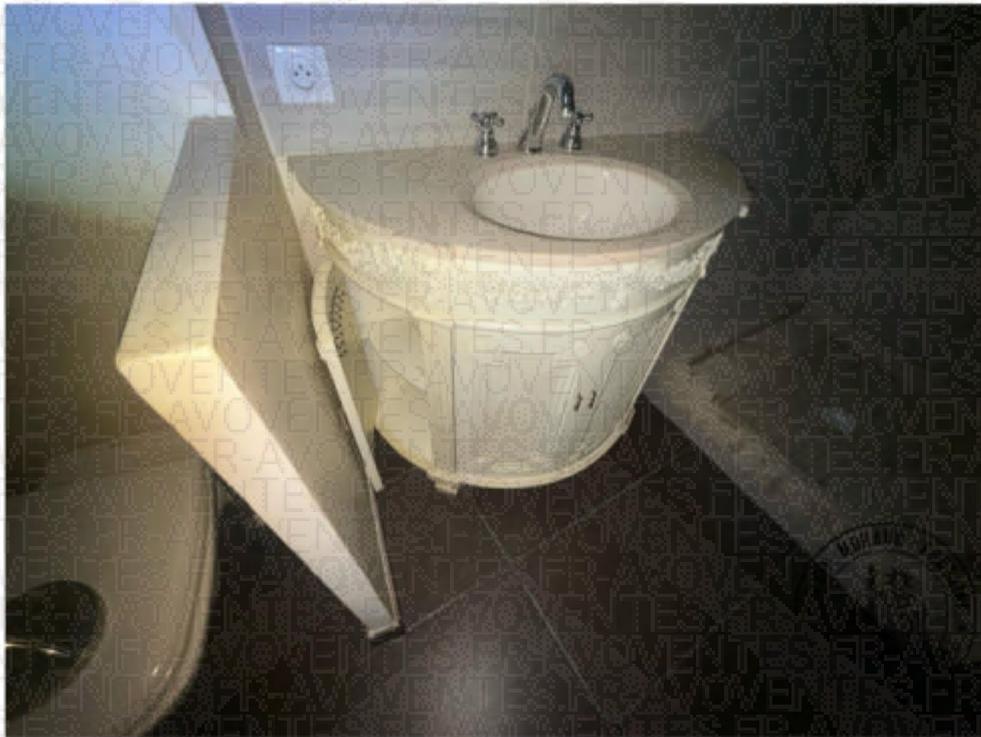
Meuble-vasque en bois peint de couleur blanche, plan vasque type travertin, vasque et robinet à l'état d'usage. Le meuble-vasque comporte de multiples traces noirâtres du côté de la douche.

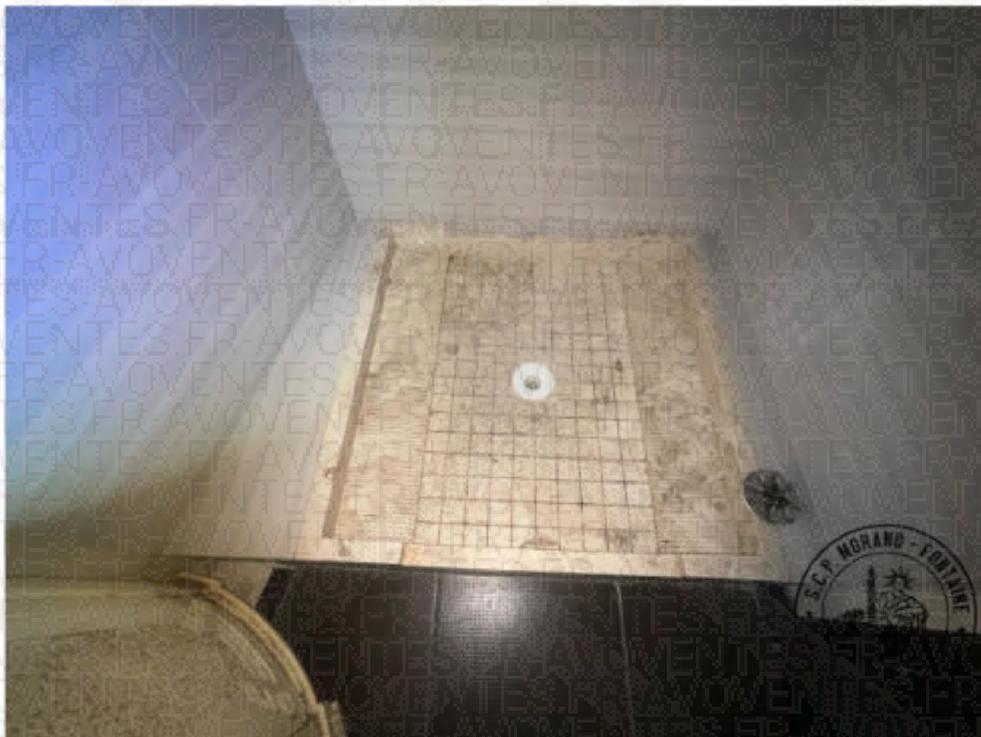
Receveur de douche avec revêtement type travertin présentant de multiples tâches.
