PROCES VERBAL DE DESCRIPTION

« A VALLAURIS (Alpes Maritimes) 06220, 368 Boulevard des Glaieuls,

A VALLAURIS (ALPES-MARITIMES) 06220 368 Boulevard des Glaieuls,

- Une maison à usage d'habitation dénommée VILLA MAHO élevée d'un rez-de-jardin, d'un rez-de-chaussée et d'un premier étage avec ascenseur, composée de la manière suivante :

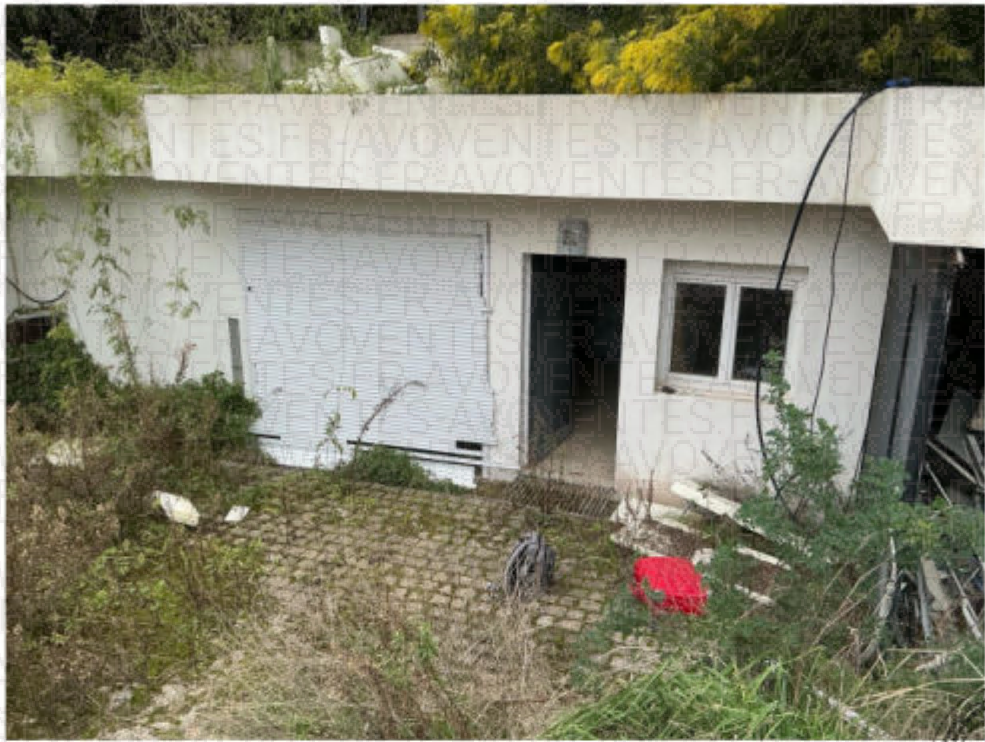
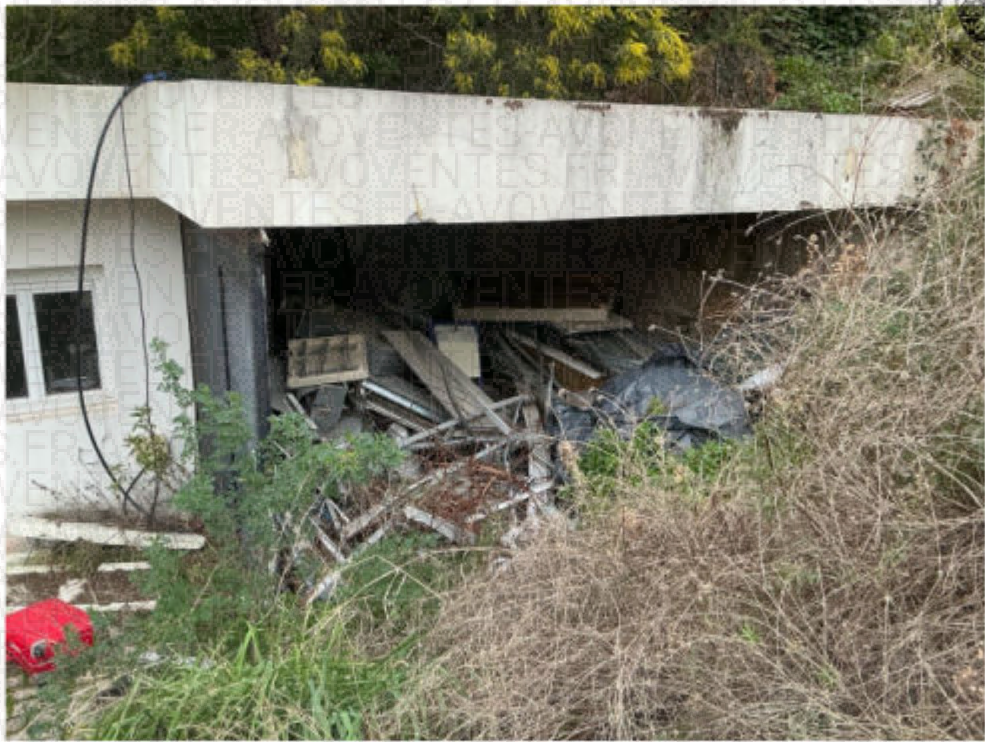
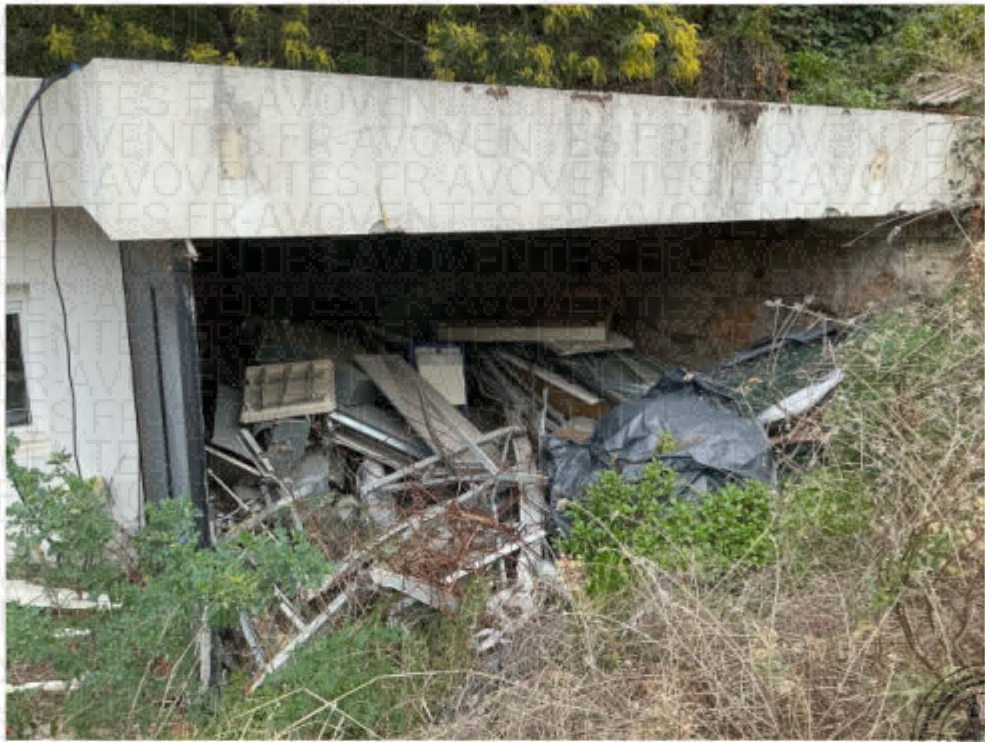
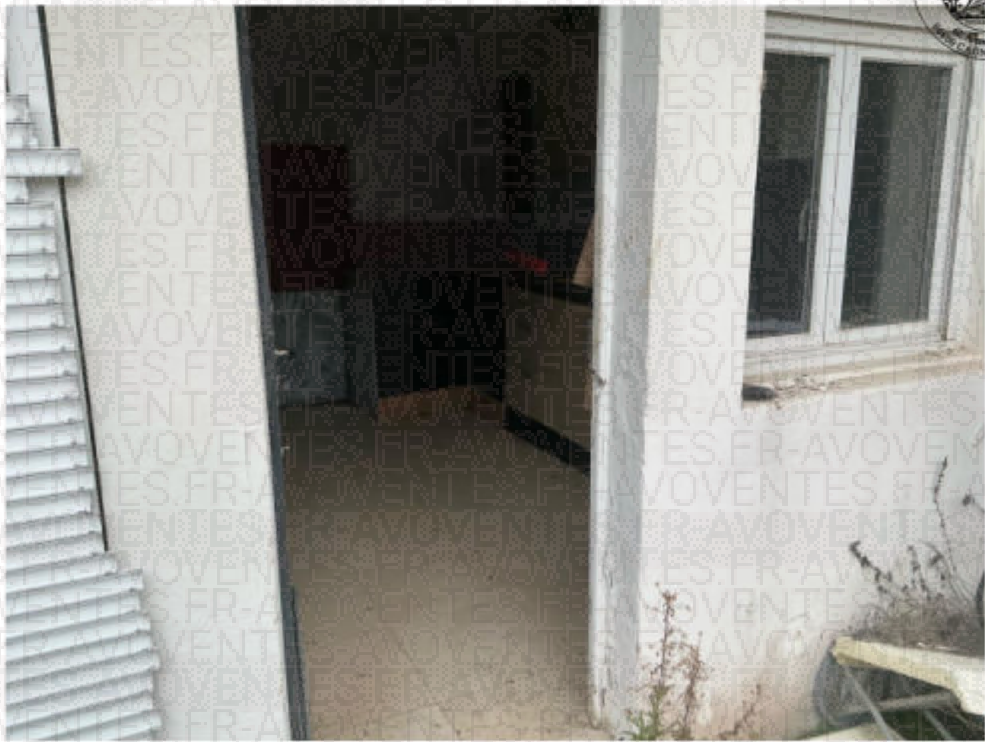
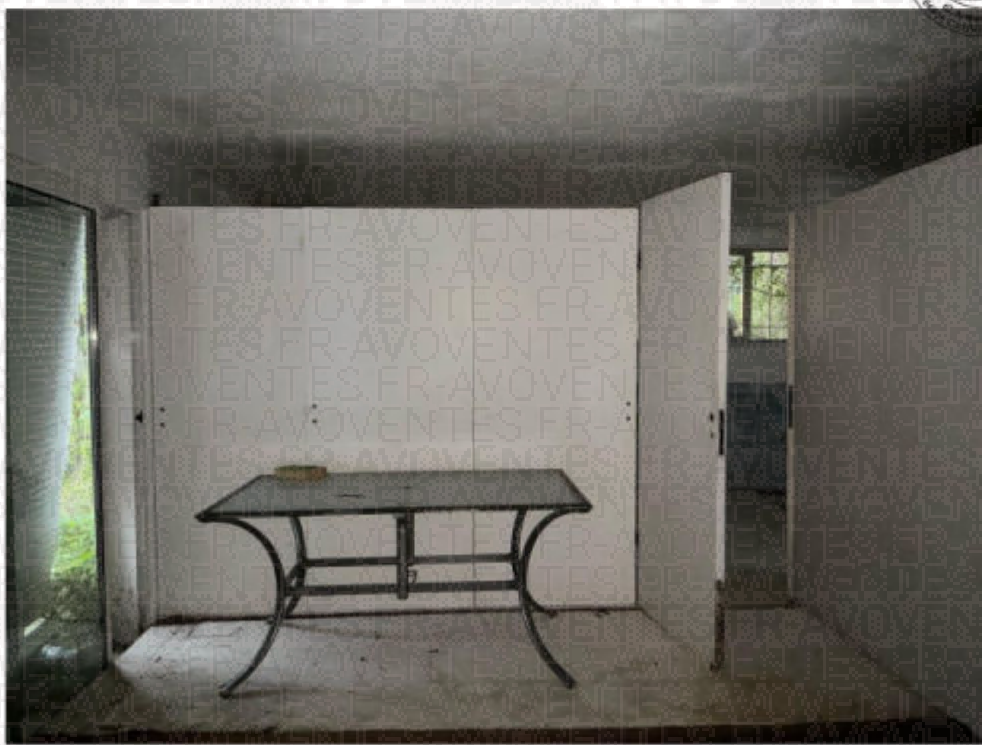
STUDIO INDEPENDANT

Ce volume comprend une pièce principale comportant un espace cuisine équipé d'éléments bas et hauts, d'un plan de travail et d'un évier. Je note que certains éléments apparaissent partiellement démontés ou incomplets et que l'ensemble est en état d'abandon avec présence d'objets et matériaux divers.

Les murs présentent des traces de reprises et zones d'enduit visibles. Le sol est carrelé.

Une pièce attenante est observée, comportant notamment des éléments de rangement ainsi que divers objets et mobiliers. Le sol apparaît partiellement brut et présente des traces d'humidité et de salissures.

Le studio comporte également salle d'eau comprenant un lavabo, un WC ainsi qu'un espace douche équipé d'une cabine. L'ensemble apparaît ancien et présente des traces d'usage et d'altérations visibles.

Sous ce volume j'observe un espace de type garage ou local ouvert, largement encombré par une accumulation importante de matériaux, éléments métalliques, panneaux, déchets et objets divers, rendant l'accès difficile et ne permettant pas une utilisation normale des lieux.

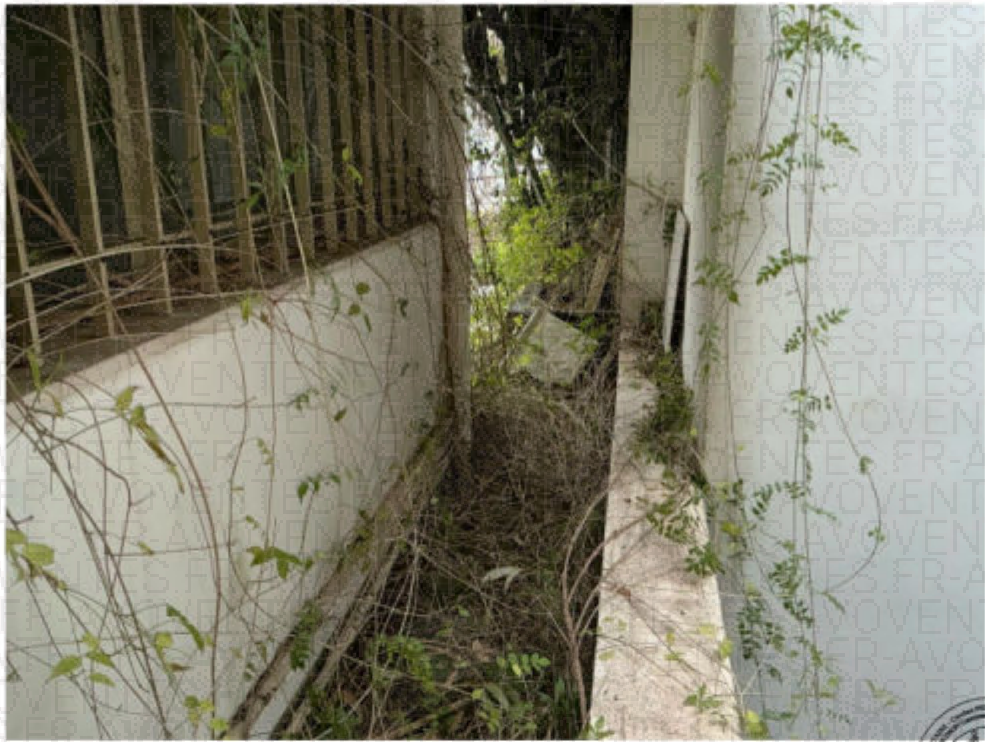
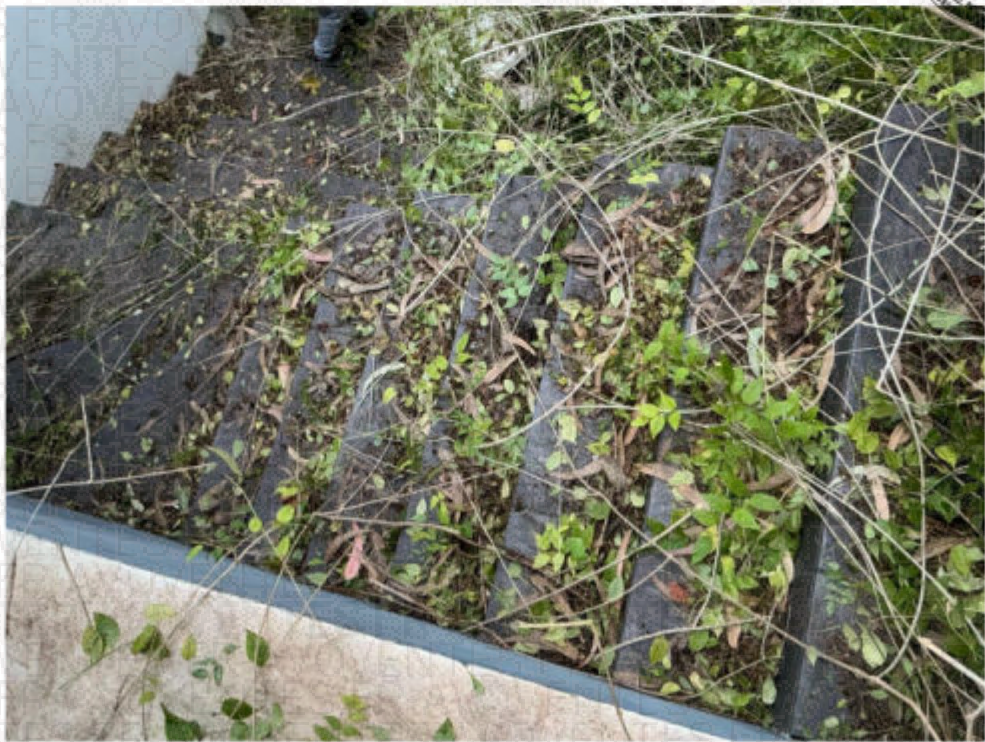
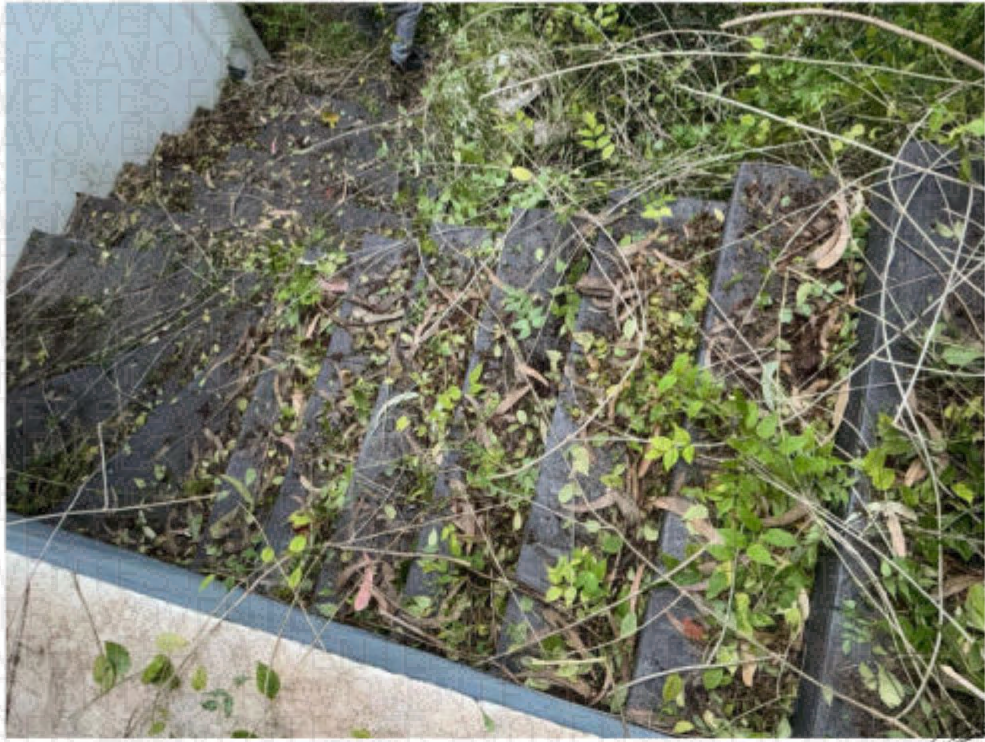
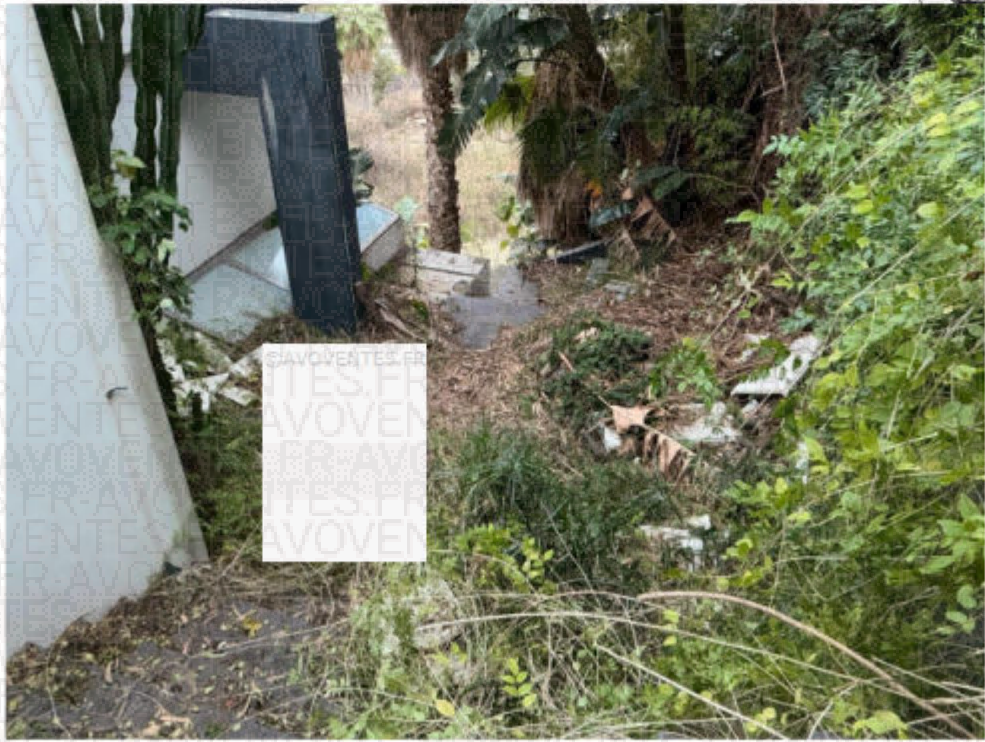
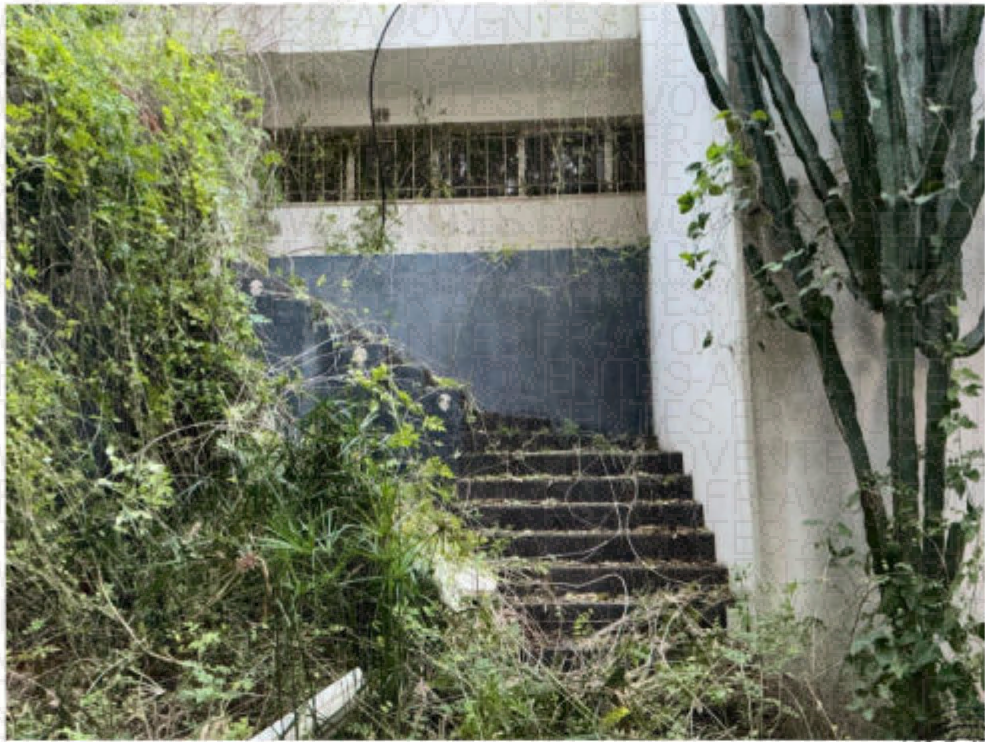
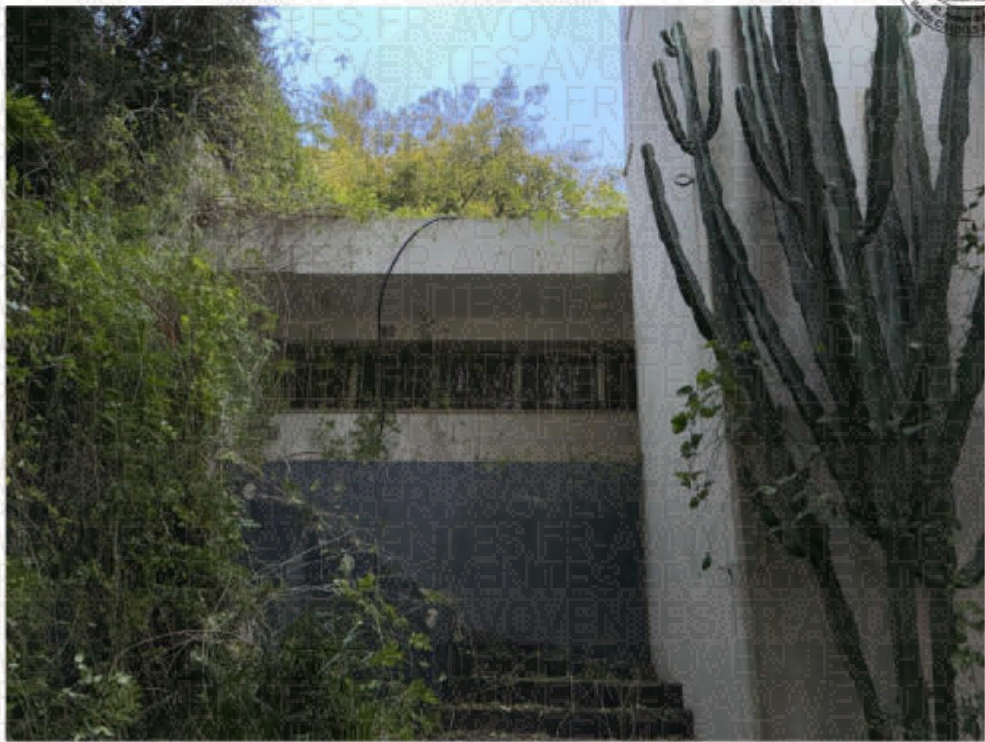
VOLUME PARTIELLEMENT DEMOLI

De manière générale, je relève que le bâtiment principal existant présente un état de démolition partiel. Plusieurs parois extérieures et intérieures sont ouvertes ou détruites, laissant apparaître les matériaux constitutifs des murs ainsi que des éléments de structure.

Certaines ouvertures apparaissent largement béantes vers l'extérieur, notamment en façade, permettant une vue directe vers l'environnement extérieur.

Je constate également la présence d'arêtes de béton apparentes, des ferrillages visibles et d'éléments de maçonnerie fracturés.

Je note que certaines zones du bâti présentent une absence complète de menuiserie et d'ouvrage de fermeture.

Des portions de murs et planchers apparaissent supprimées laissant apparaître les niveaux inférieurs.

L'ensemble de ce volume apparaît à l'état de bâtiment partiellement démoli, non aménagé et non exploitable en l'état pour un usage d'habitation.

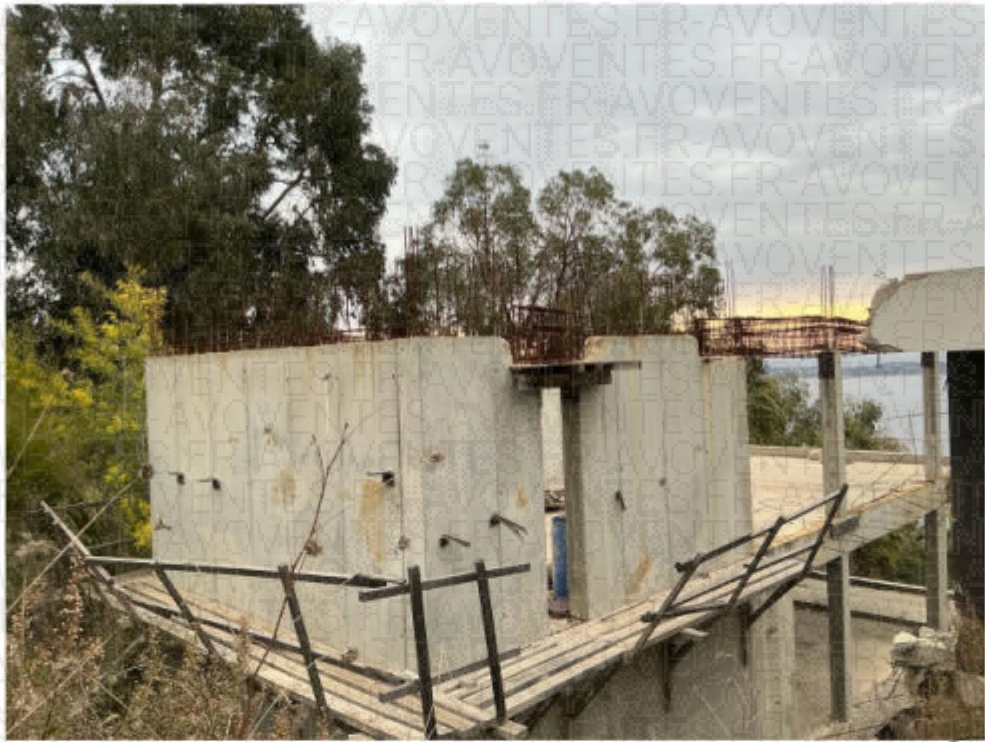
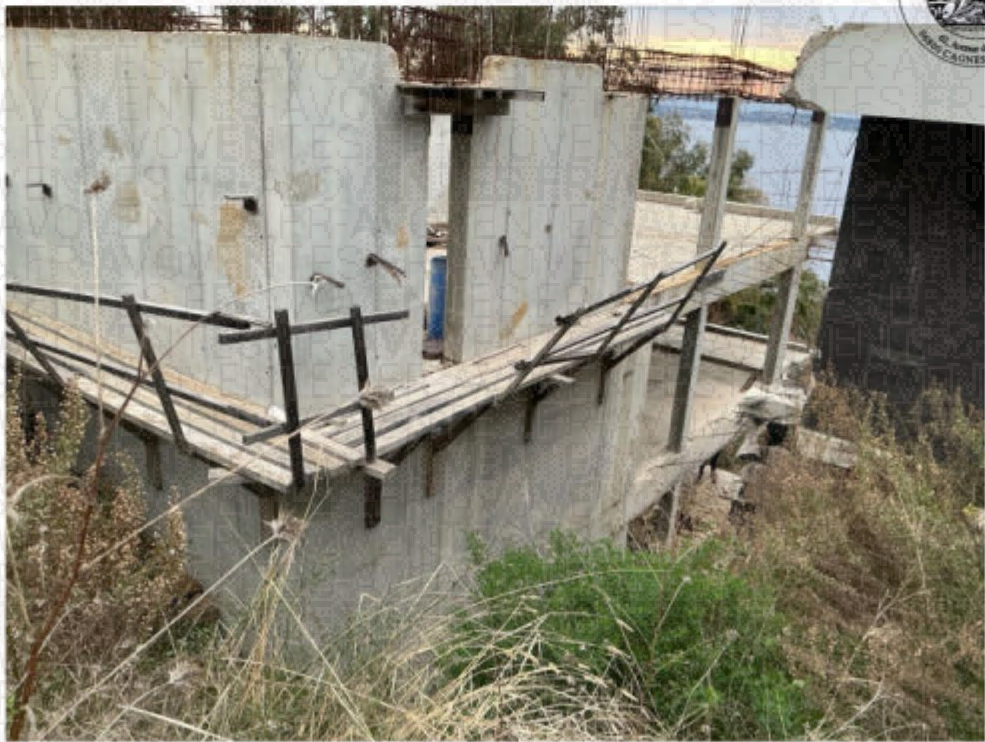
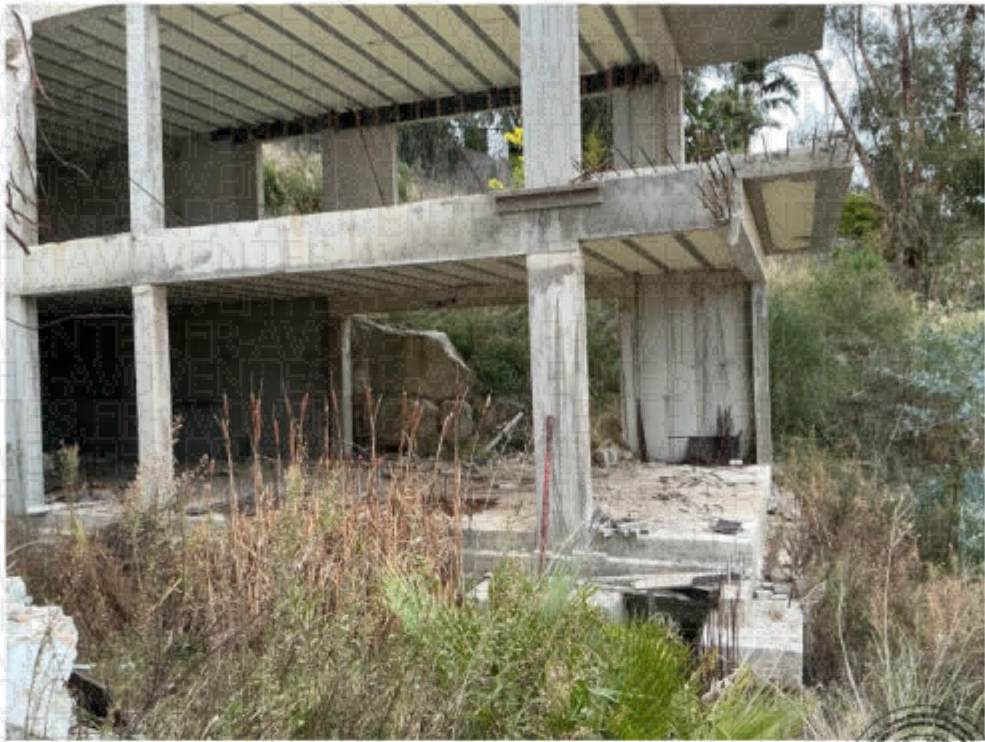
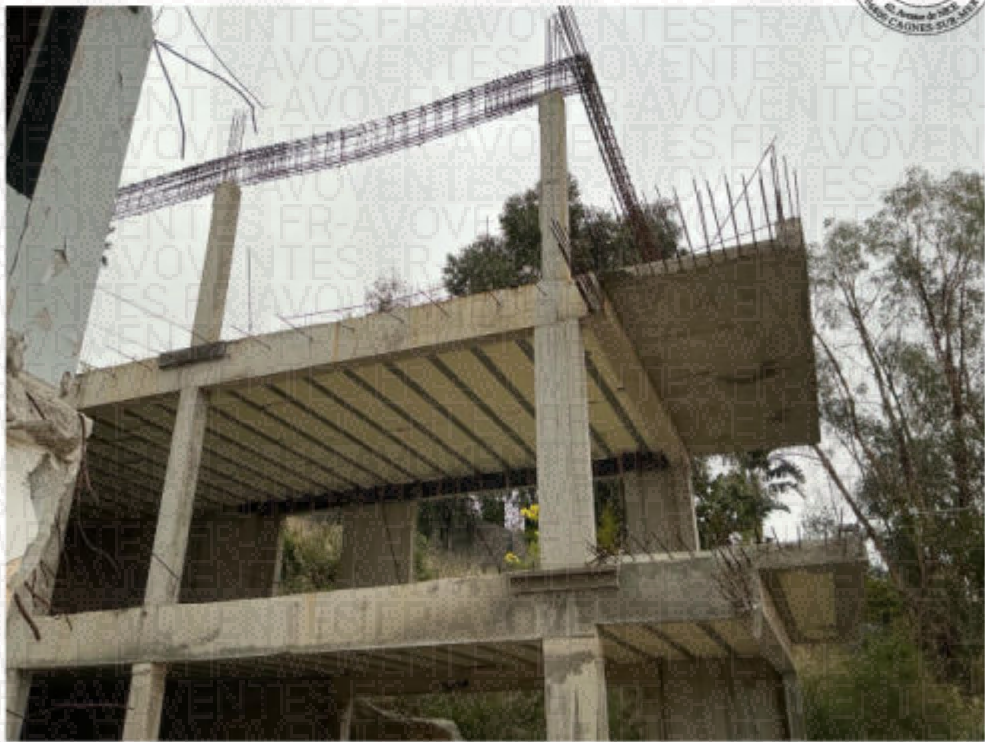
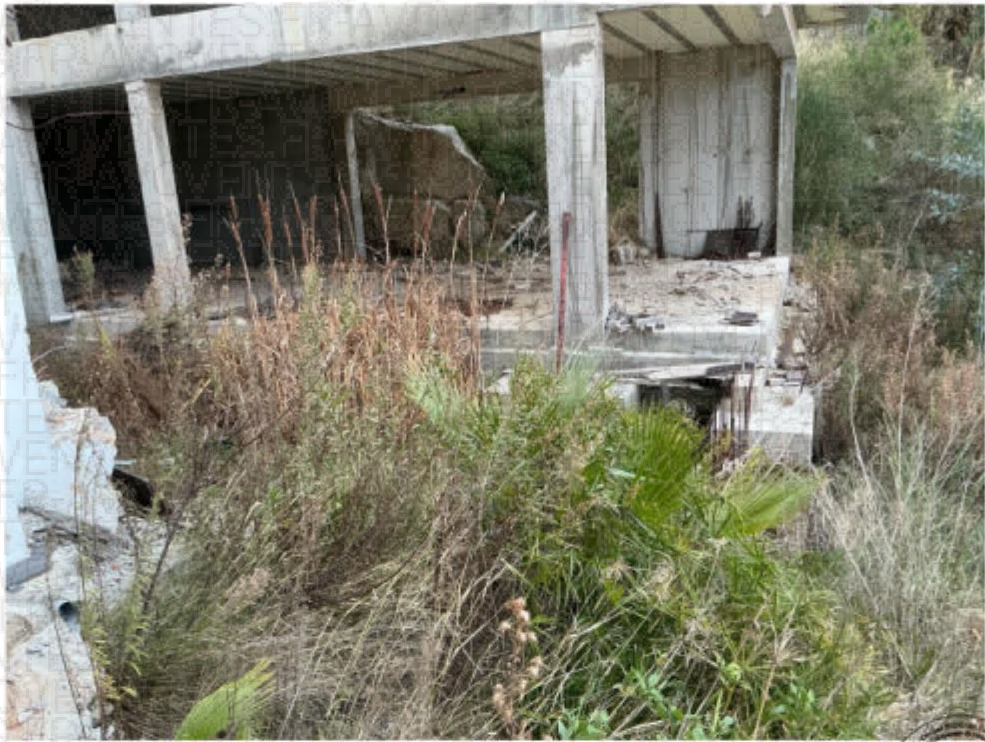
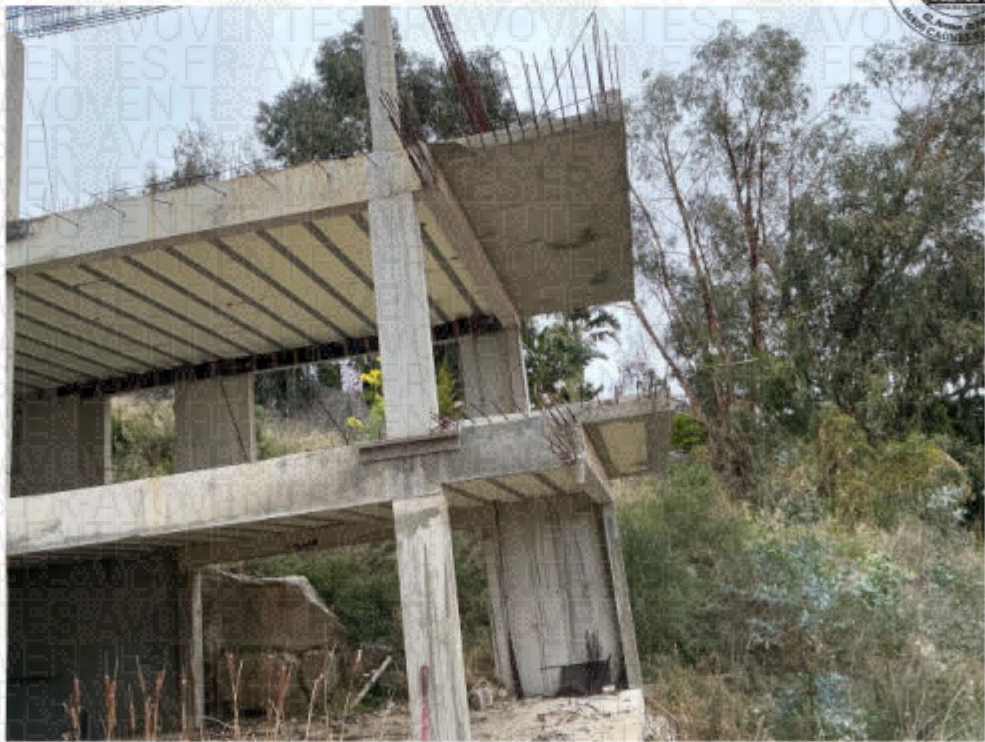
VOLUME CONSTRUCTION NON ACHEVEE

À proximité immédiate du bâtiment existant partiellement démoli, je constate la présence d'une construction distincte constituée d'une structure en béton armé élevée sur plusieurs niveaux.

Cette construction se présente te à l'état de gros œuvre, comprenant poteaux verticaux, planchers béton et dalles intermédiaires.

Je constate la présence ce de fers d'attente apparents en partie haute des poteaux et planchers.

Aucun ouvrage de fermeture n'est posé, les façades apparaissent ouvertes. La construction n'est ni hors d'eau ni hors d'air.

Aucun aménagement intérieur n'est observé, les volume apparaissent bruts, sans cloisonnement, sans réseaux apparents achevés et sans équipements.

L'ensemble apparaît à l'état de structure en gros œuvre non achevée, impropre à toute occupation.

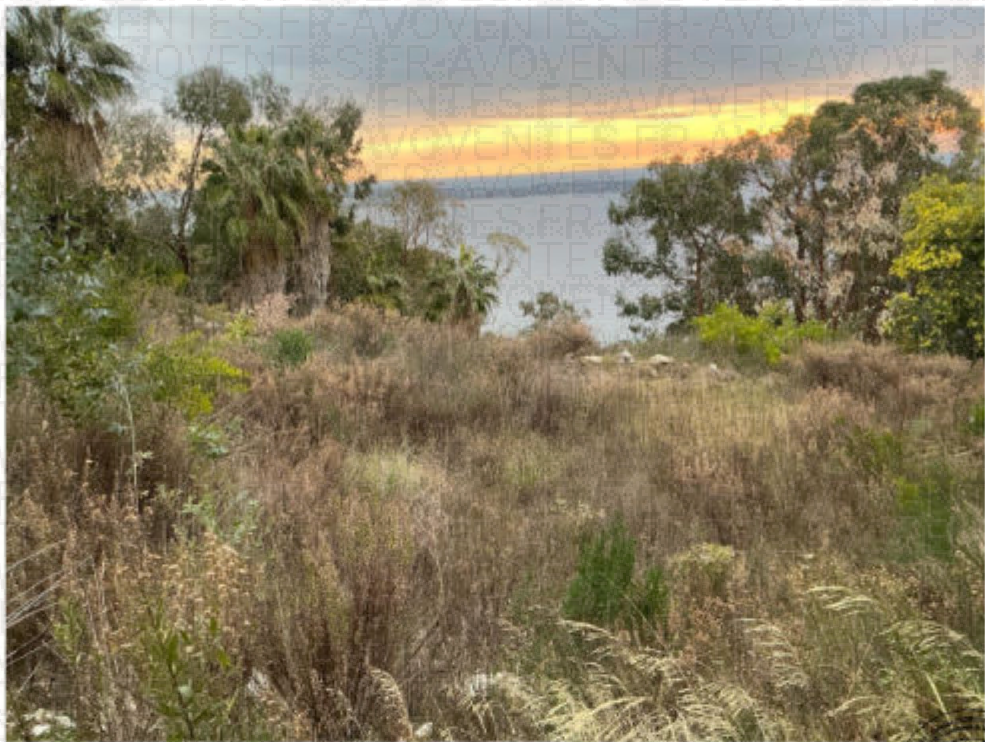
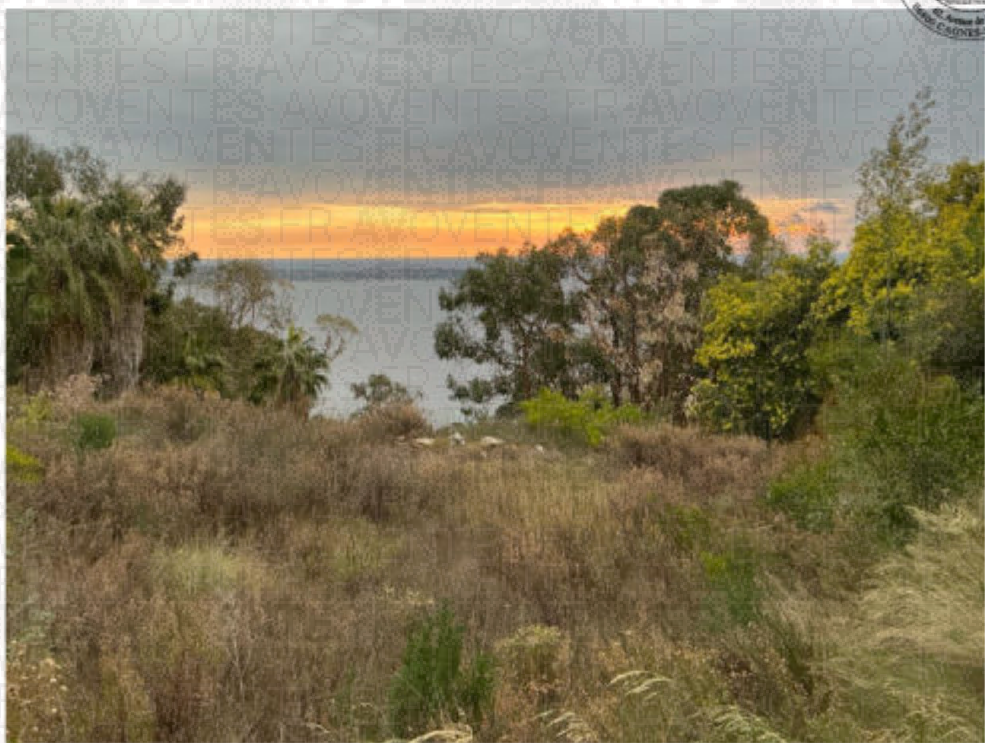
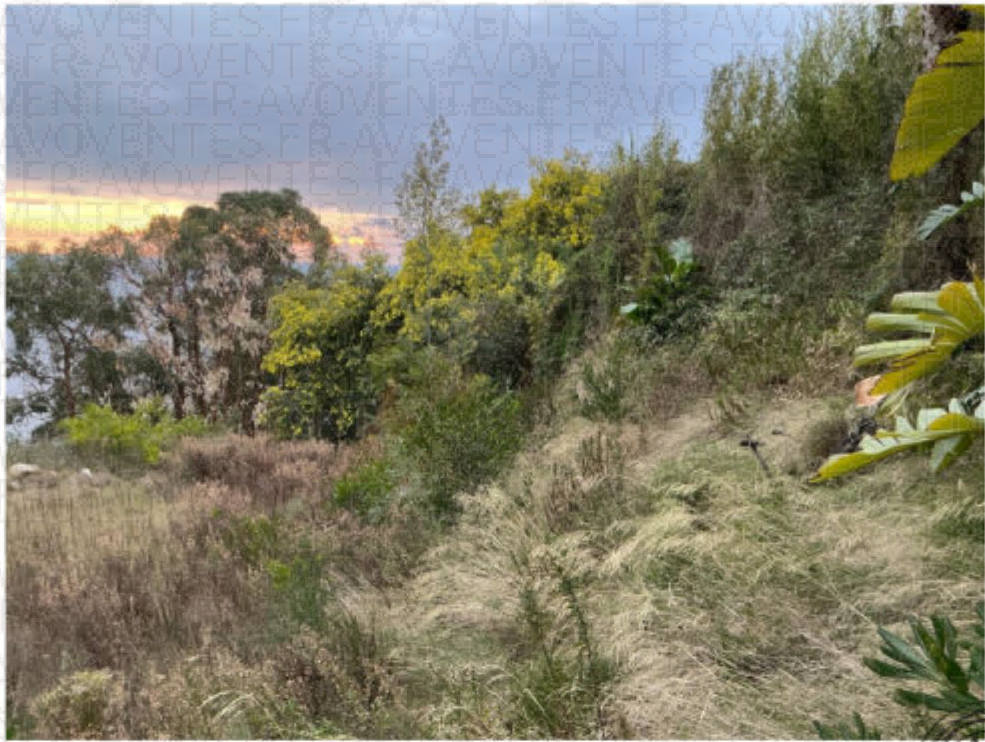
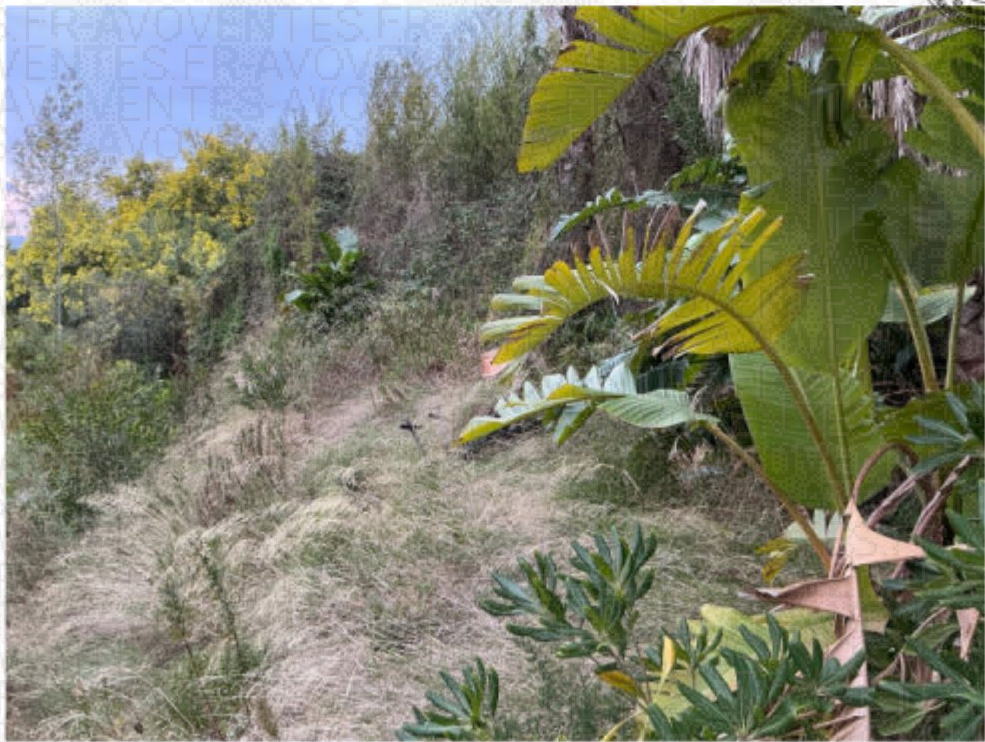
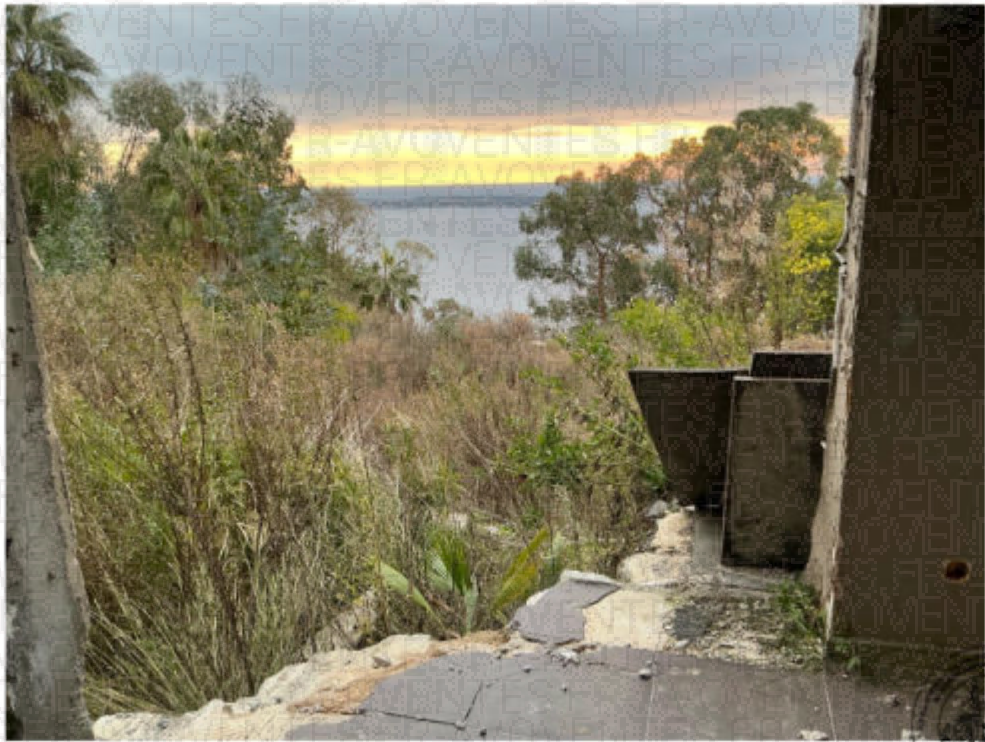
ESPACE JARDIN

Cet espace présente un terrain en pente, en grande partie recouvert d'une végétation dense composée d'herbes hautes, d'arbustes et de plantations diverses rendant la circulation difficile et limitant la visibilité sur certaines zones.

Je note que la propriété apparaît clôturée sur ses différents côtés visibles. Toutefois, s'agissant de la limite située en partie basse du terrain, la présence d'une végétation particulièrement dense ne me permet pas de vérifier matériellement la continuité ou l'état de la clôture à cet endroit.
